1. melléklet a 11/2017. (XII.21.) önkormányzati rendelethez

Építészeti értékvédelem

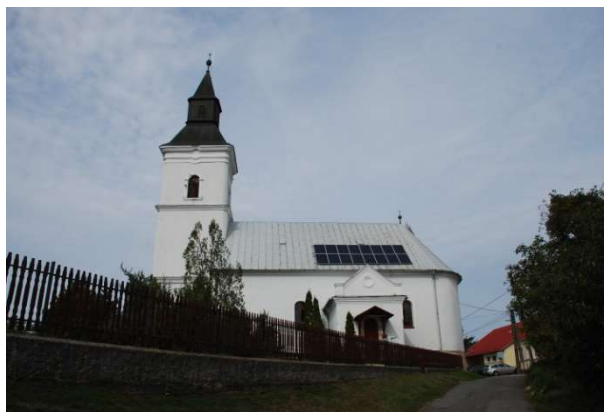
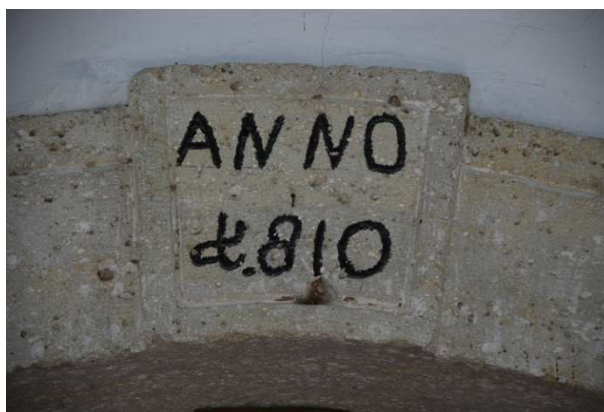
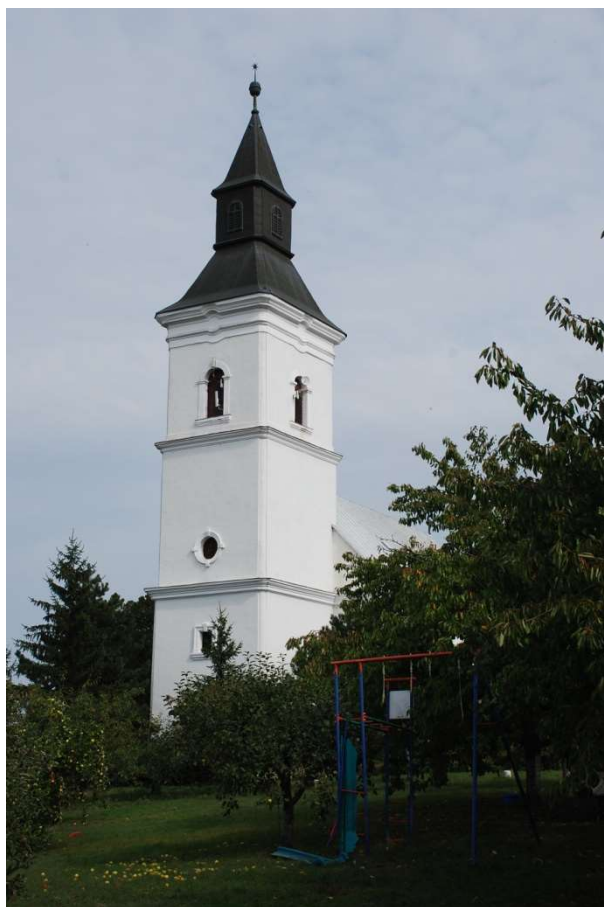
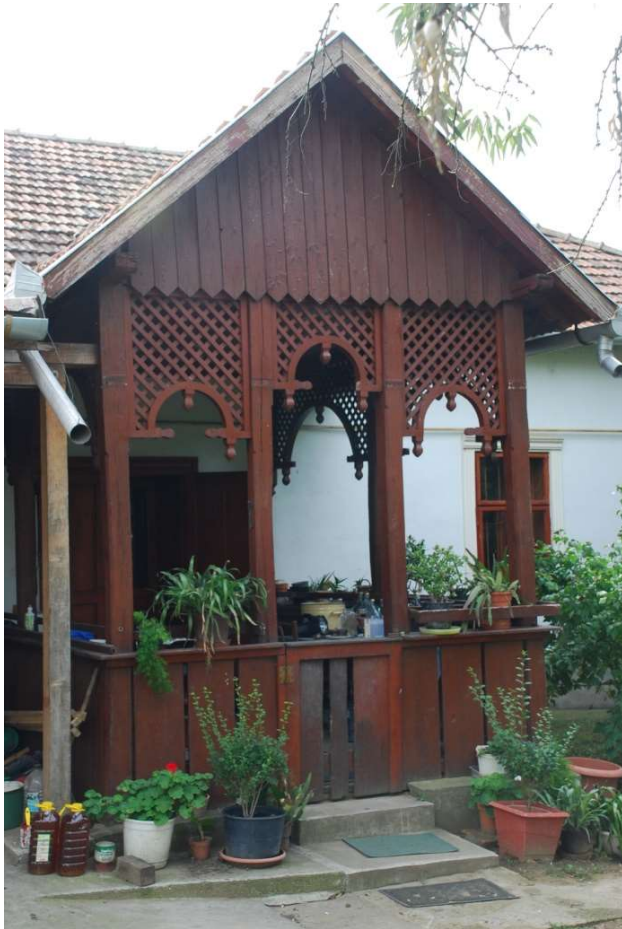
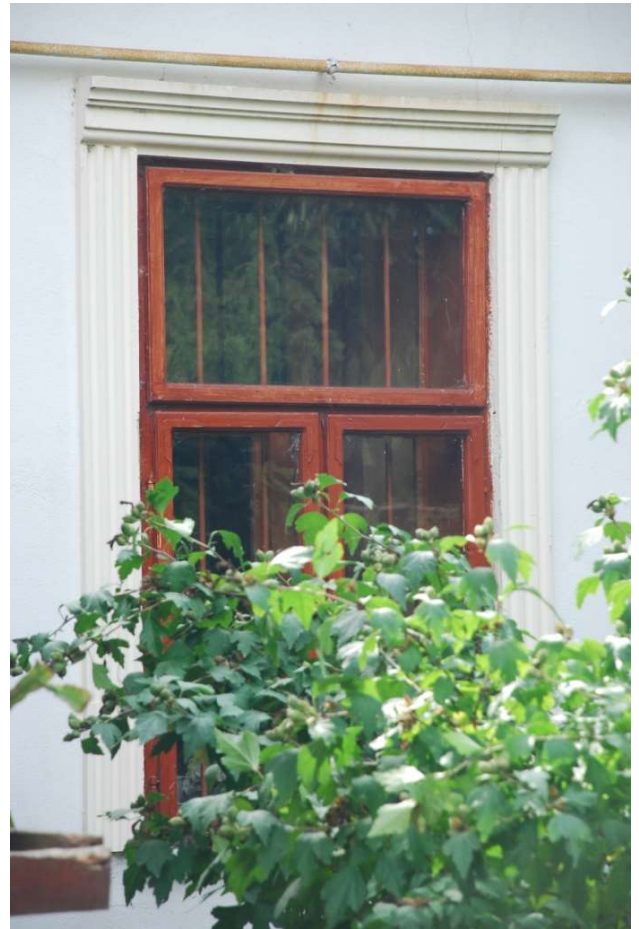
He-01

A templomot 1879-ben villámcsapás érte, ekkor teljesen kiégett, s csak 1893-ra tudták helyreállítani. 1941-ben a 32 méter magas toronyba újra villám csapott. Még abban az évben megtörtént általános felújítás során ezt a kárt is helyrehozták, csupán annyi szépséghibája lett a torony sisakjának, hogy a háborús helyzetben az akkori országgyűlési képviselő a szükségesnél kevesebb lemezt tudott biztosítani, s így 6 méterrel alacsonyabb lett a torony, ma csak 26 méteres.

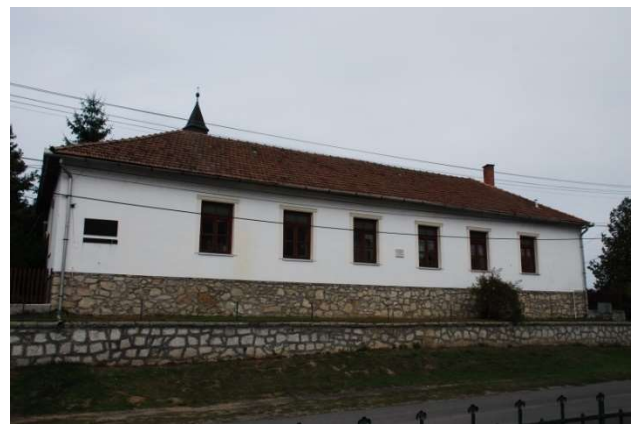
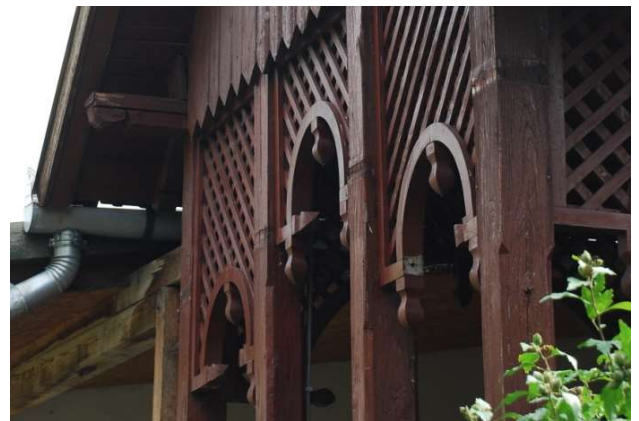
He-02
Református parókia
Helyi védelemre javasolt
Hrsz.: 104

Az épület tömegképzése, építészeti részletei értékesek.

Műszaki állapota közepes.

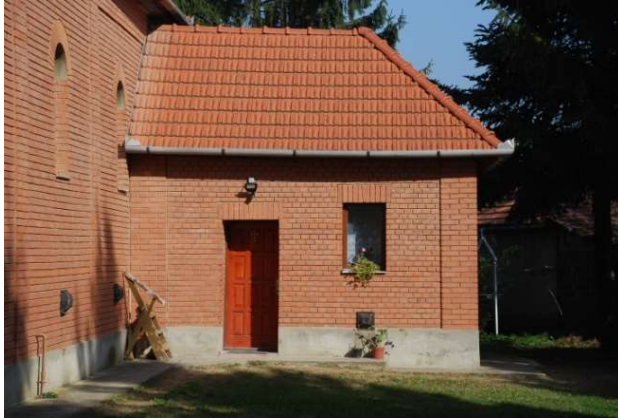
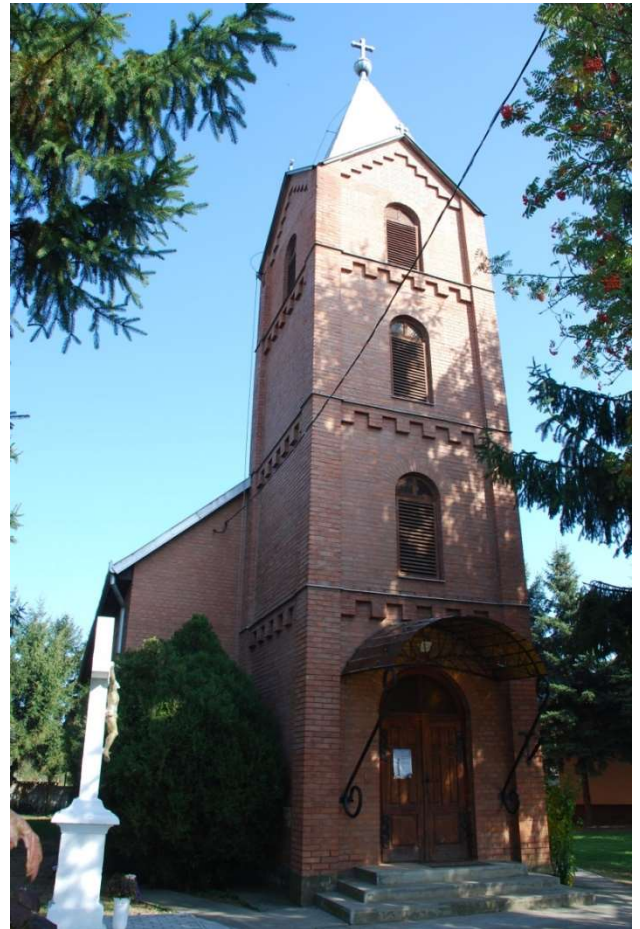
He-03

Az épület tömegképzése, építészeti részletei értékesek.

Műszaki állapota jó.

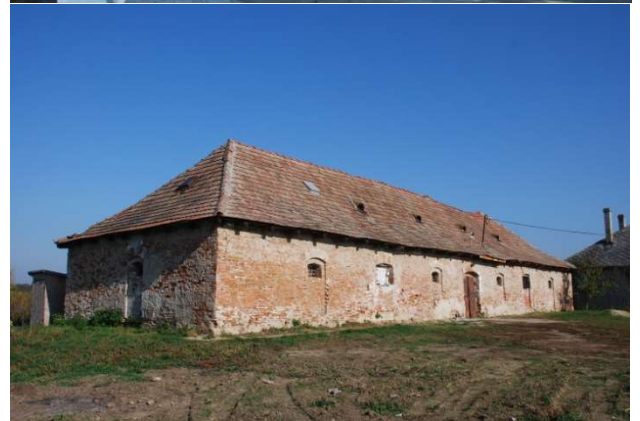
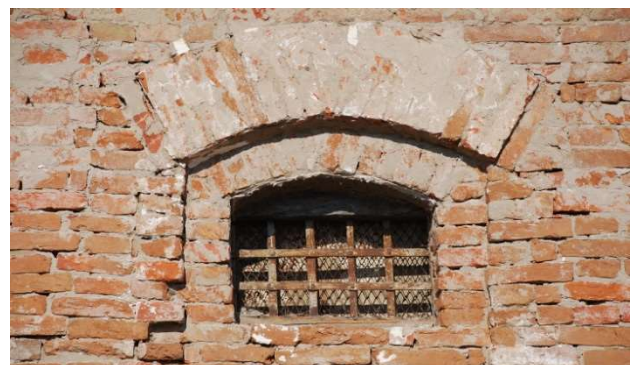
He-04

Az épület tömegképzése, építészeti részletei értékesek.

Műszaki állapota közepes, rossz, a közeljövőben felújítása mindenképpen ajánlott és szükséges!

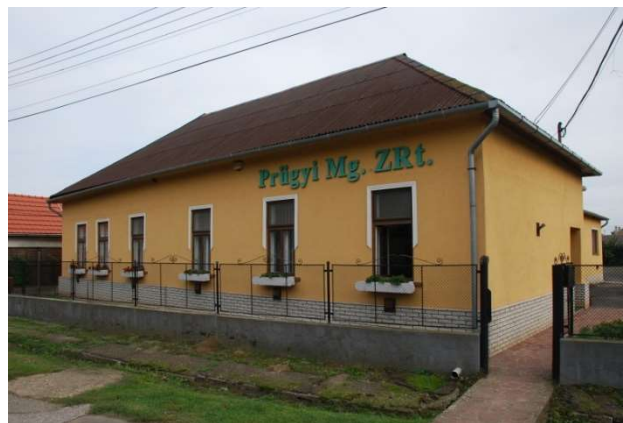
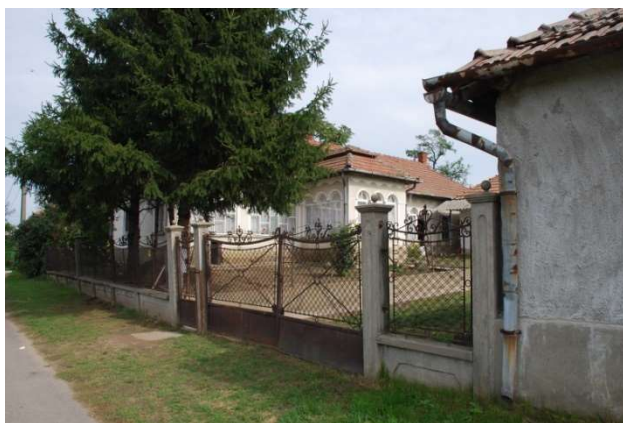
He-05

Az épület tömegképzése, építészeti részletei értékesek.

Műszaki állapota közepes.

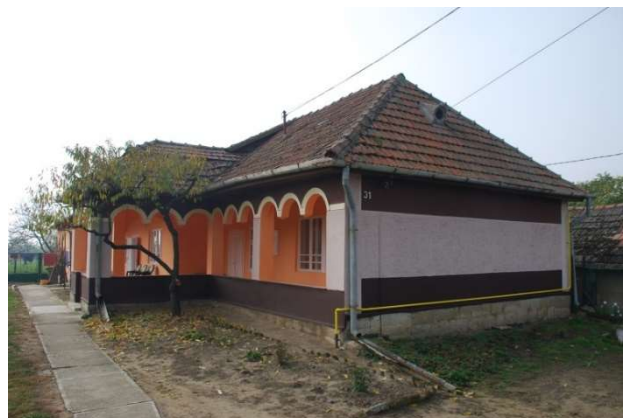
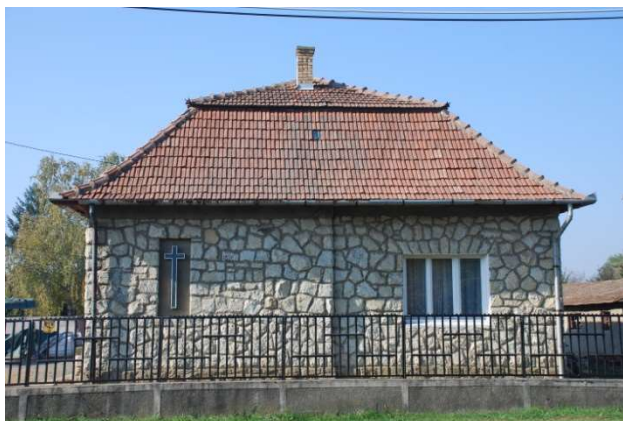
He-L02

Az épület tömegképzése, építészeti részletei értékesek.

Műszaki állapota jó.
