**SZEGILONG**

**ÉRTÉKVÉDELMI  
KATASZTER**

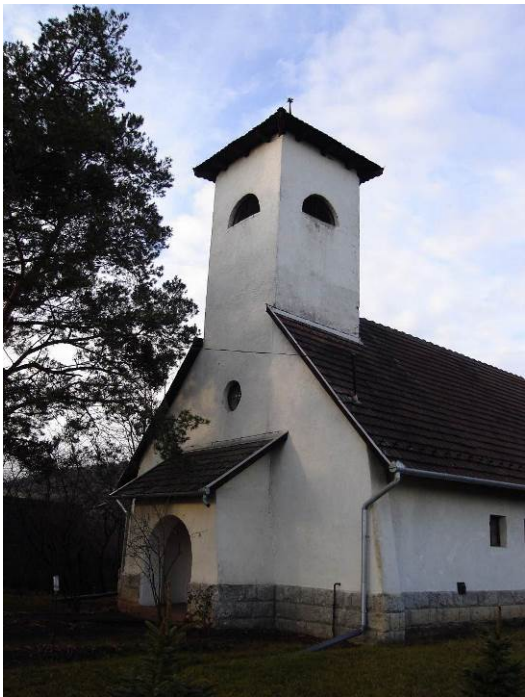
| Sorszám | Hrsz. | Cím / rendeltetés | Védelem | Javasolt védelem | Tulajdon |
|---|---|---|---|---|---|
| 1. | 161/1 | Református templom | - | H1 | egyházi |

| Műszaki állapot | Megjegyzés, javaslat |
|---|---|
| Megfelelő, felújított. | Helyi védelem szükséges a teljes épületre, épülettömeg, homlokzatok, részletek, belső, berendezések. |

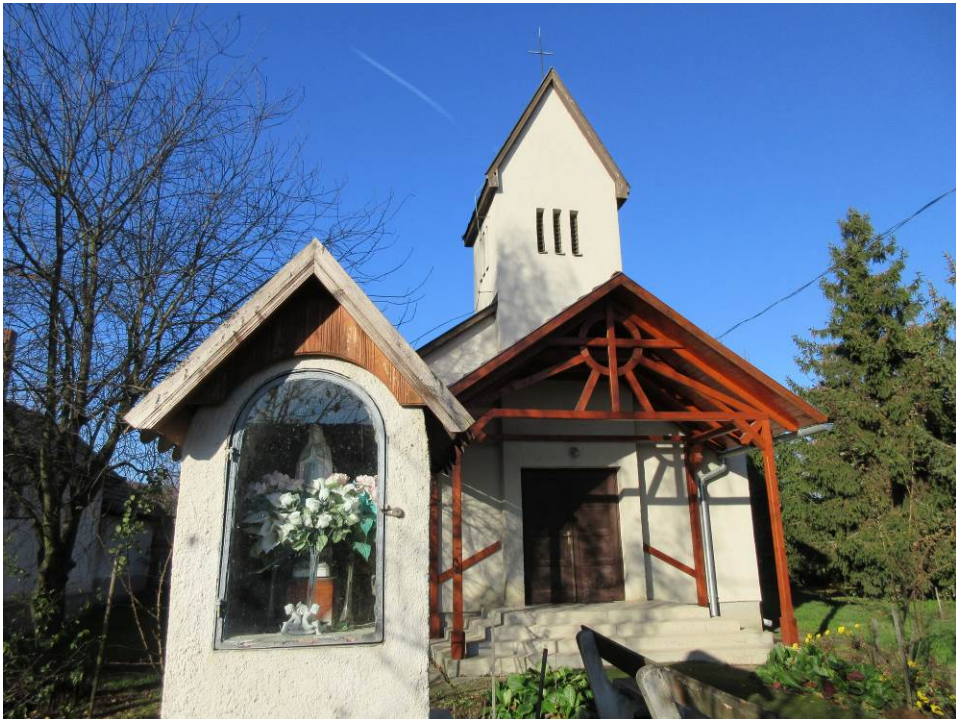
| Sorszám | Hrsz. | Cím / rendeltetés | Védelem | Javasolt védelem | Tulajdon |
|---|---|---|---|---|---|
| 2. | 127 | Római Katolikus templom | - | H1 | egyházi |

| Műszaki állapot | Megjegyzés, javaslat |
|---|---|
| Megfelelő, bejárat előtető a közelmúltban épült. | Helyi védelemre javasolt az épület külső megjelenése, tömegformája. |

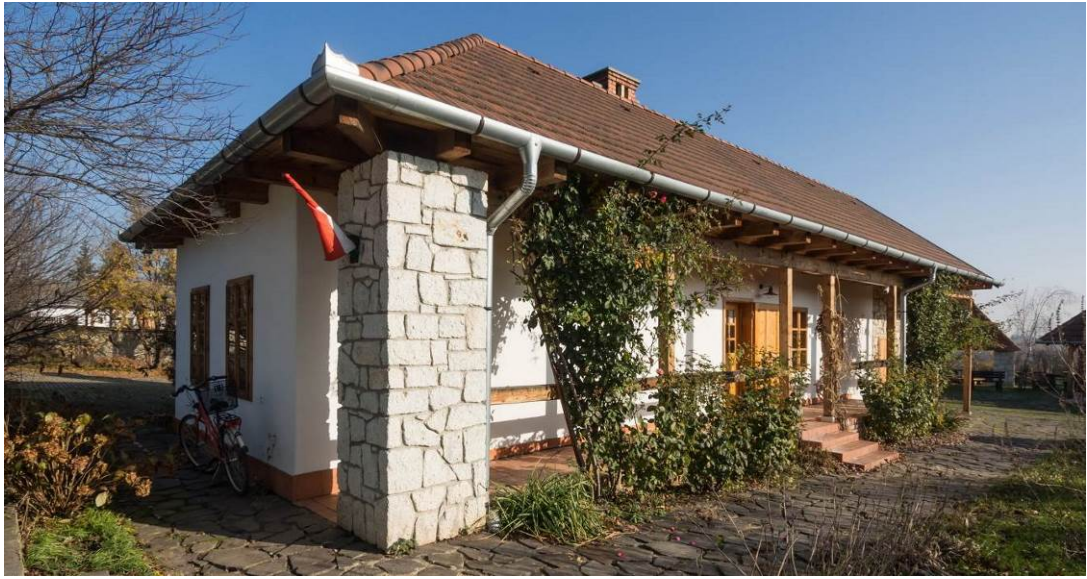
| Sorszám | Hrsz. | Cím / rendeltetés | Védelem | Javasolt védelem | Tulajdon |
|---|---|---|---|---|---|
| 3. | 172 | Tájház | - | H1 | önkormányzati |

| Műszaki állapot | Megjegyzés, javaslat |
|---|---|
| Jó. | Helyi védelemre javasolt a teljes épületegyüttes, tömegalakítás, homlokzatok, részletek, belső, berendezés. |

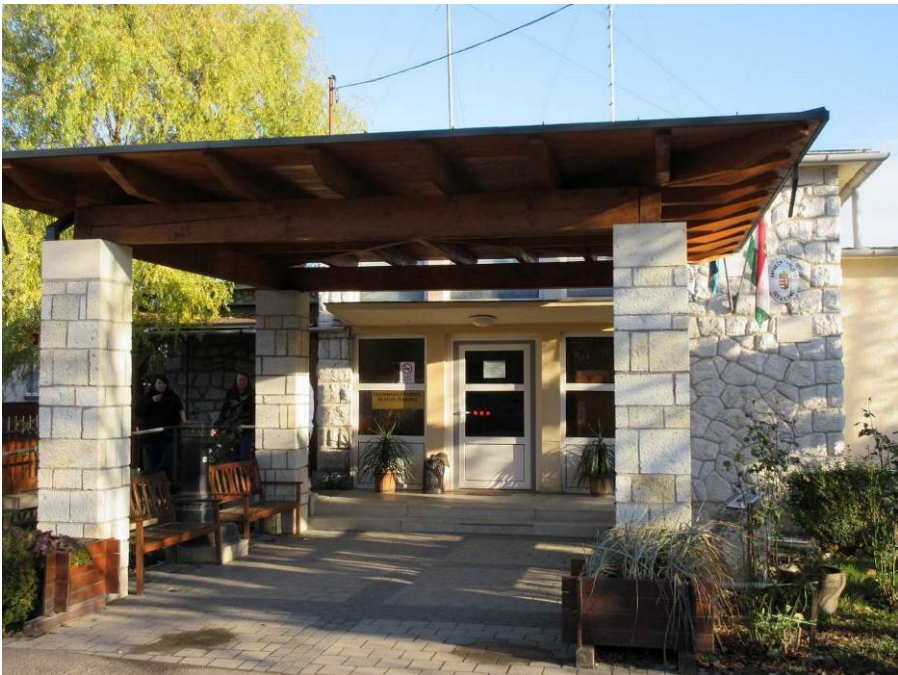
| Sorszám | Hrsz. | Cím / rendeltetés | Védelem | Javasolt védelem | Tulajdon |
|---|---|---|---|---|---|
| 4. | 224 | Községháza | - | H1 | önkormányzati |

| Műszaki állapot | Megjegyzés, javaslat |
|---|---|
| Megfelelő, részben felújított. | Helyi védelemre javasolt külső tömegalakítása, fedett előtere. |

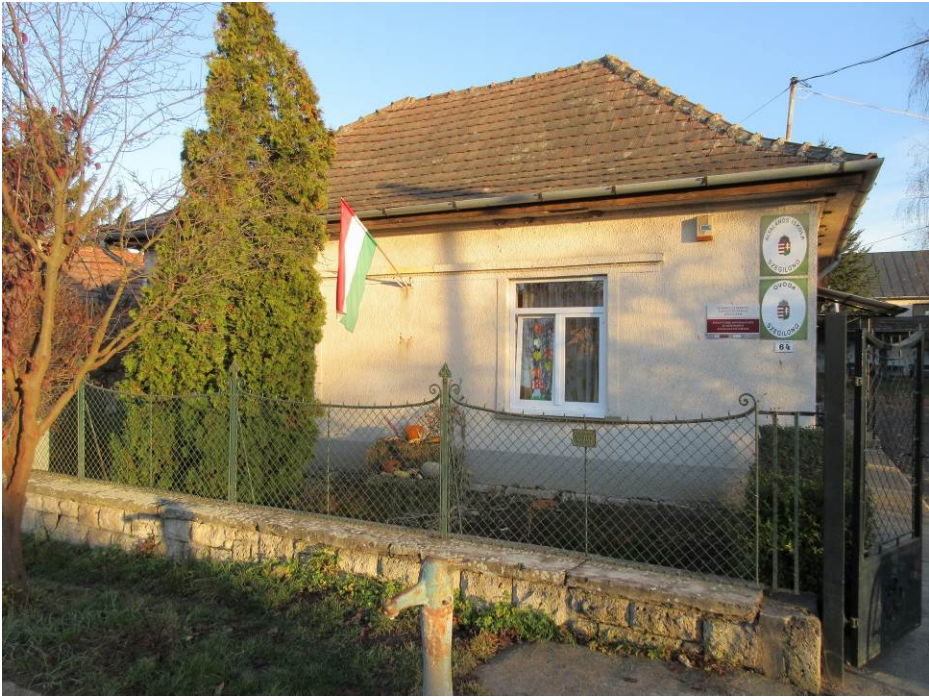
| Sorszám | Hrsz. | Cím / rendeltetés | Védelem | Javasolt védelem | Tulajdon |
|---|---|---|---|---|---|
| 5. | 220 | óvoda, közösségi ház | - | H1 | önkormányzati |

| Műszaki állapot | Megjegyzés, javaslat |
|---|---|
| Megfelelő, részben új. | Helyi védelemre javasolt a teljes épületegyüttes, tömegalakítás, homlokzatok, részletek, pavilon. |

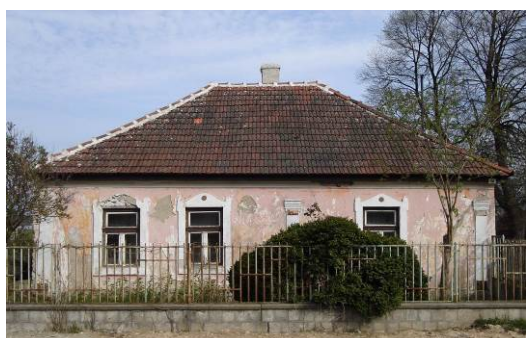
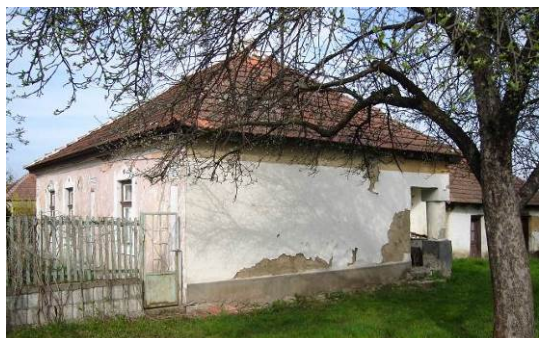
| Sorszám | Hrsz. | Cím / rendeltetés | Védelem | Javasolt védelem | Tulajdon |
|---|---|---|---|---|---|
| 7. | 200 | Lakóépület | - | H1 | magán |

| Műszaki állapot | Megjegyzés, javaslat |
|---|---|
| Felújítandó. | Helyi védelemre javasolt tömegalakítása, homlokzatai, részletei, melléképülete. |

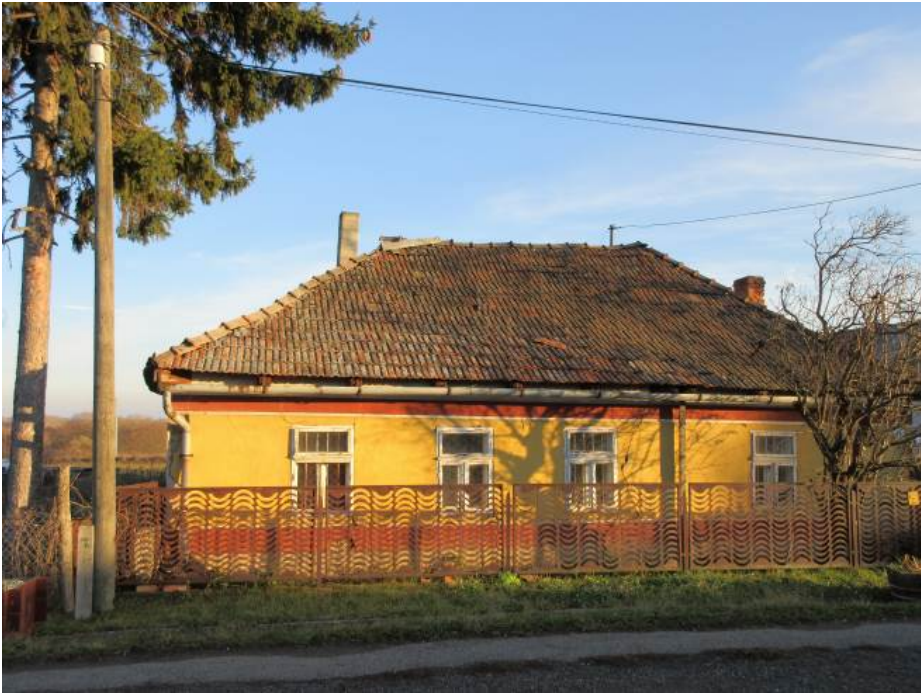
| Sorszám | Hrsz. | Cím / rendeltetés | Védelem | Javasolt védelem | Tulajdon |
|---|---|---|---|---|---|
| 8. | 206 | Lakóépület | - | H1 | magán |

| Műszaki állapot | Megjegyzés, javaslat |
|---|---|
| Felújítandó. | Helyi védelemre javasolt tömegalakítása, homlokzatai, részletei. |

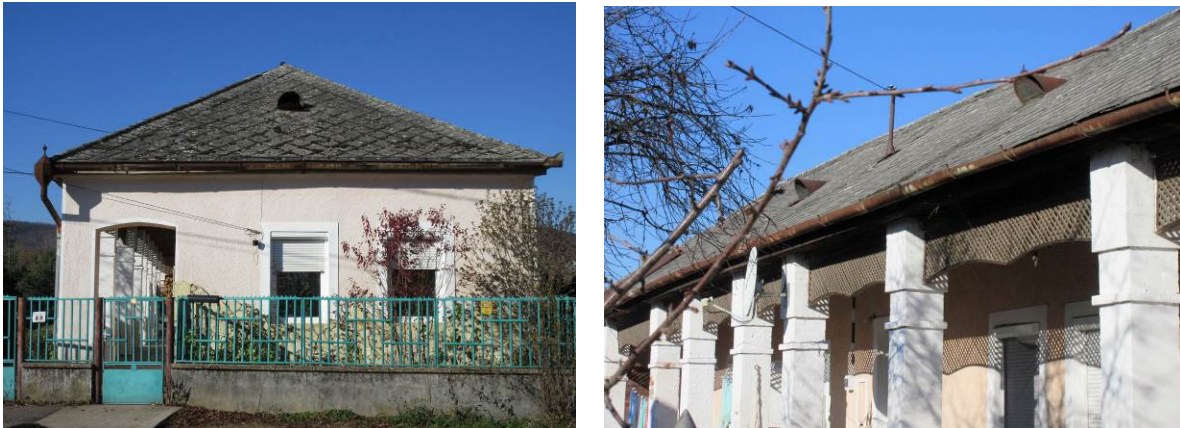
| Sorszám | Hrsz. | Cím / rendeltetés | Védelem | Javasolt védelem | Tulajdon |
|---|---|---|---|---|---|
| 9. | 122 | Lakóépület | - | H1 | magán |

| Műszaki állapot | Megjegyzés, javaslat |
|---|---|
| Megfelelő. | Helyi védelemre javasolt tömegalakítása, homlokzatai, részletei, tornáca. |
