# **HIMESHÁZA KÖZSÉG HELYI ÉRTÉKVÉDELMI KATASZTERE**

**5. MELLÉKLET**

**a településkép védelméről szóló 7/2017.(XII.30.) önkormányzati rendelethez**

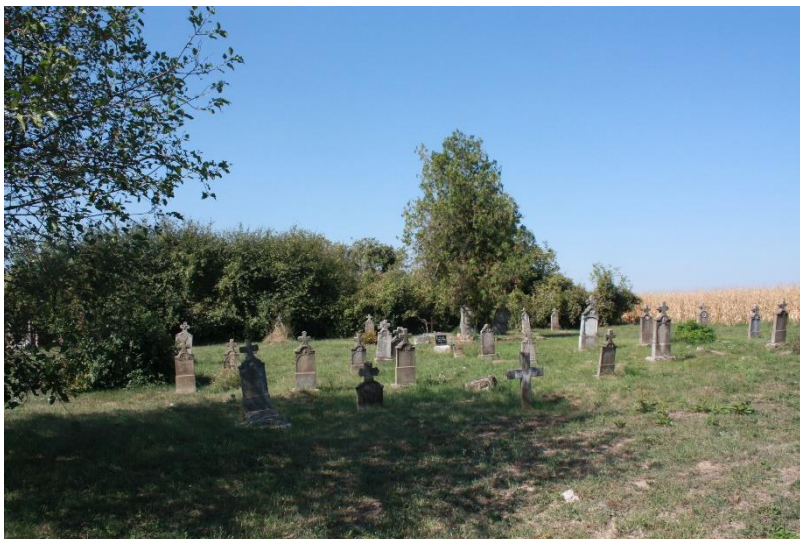
| CÍM |
|---|
| Himesháza, Temető |

| VÉDENDŐ ÉRTÉKEK | KORREKCIÓS JAVASLATOK |
|---|---|
| A temető 1900-as évek elején állított festett kőkeresztjei jellemzőek a település épített környezetére, védendő értékek a régi sírkövekkel együtt. | Felújítás. |

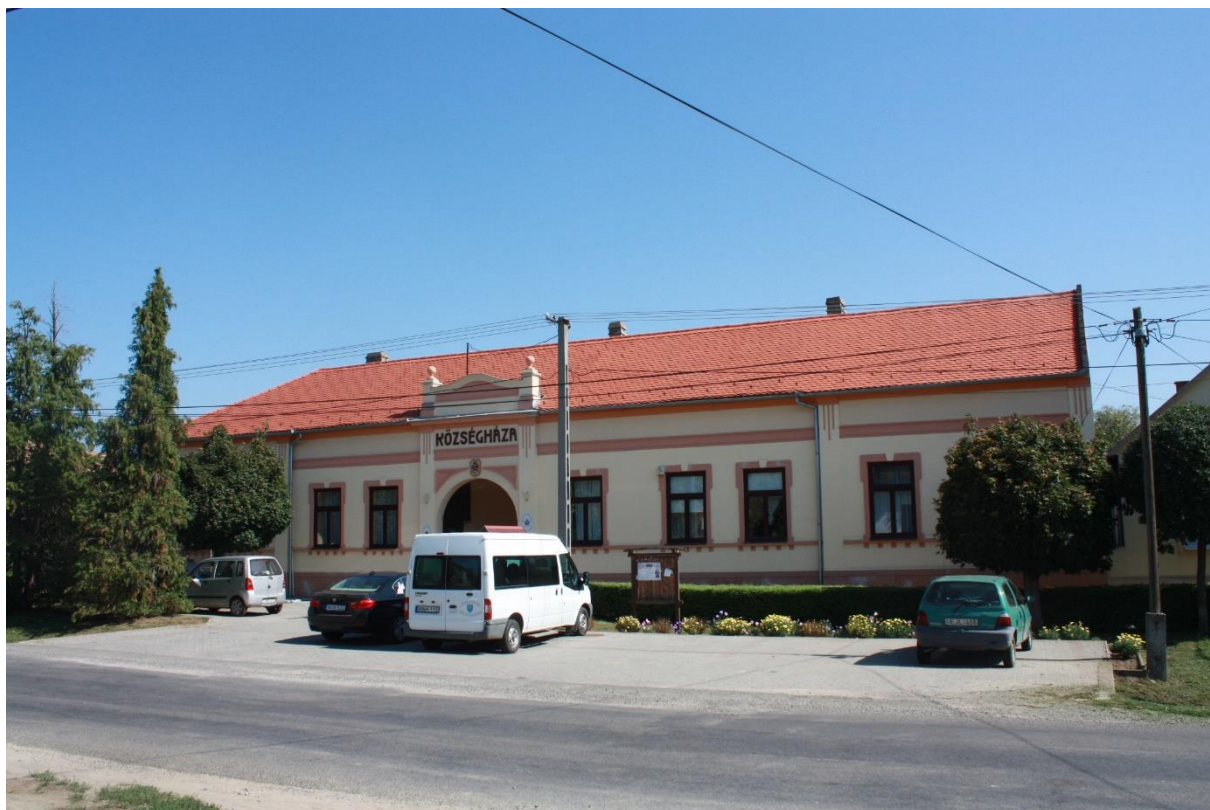
| CÍM |
|---|
| Himesháza, Kossuth Lajos u. 82. |

| VÉDENDŐ ÉRTÉKEK | KORREKCIÓS JAVASLATOK |
|---|---|
| Az utcavonallal párhuzamosan álló, majd beforduló hivatali épület a település jelentős középülete. A lizénákkal tagolt eklektikus utcai homlokzat félköríves áthajtó kapuja pártázattal díszített. Az udvari szárny falazott tornácos, nyílászárói és fa korlátai eredeti állapotúak. Védendő érték a teljes épület. | Szépen felújított épület, állagmegóvás. |

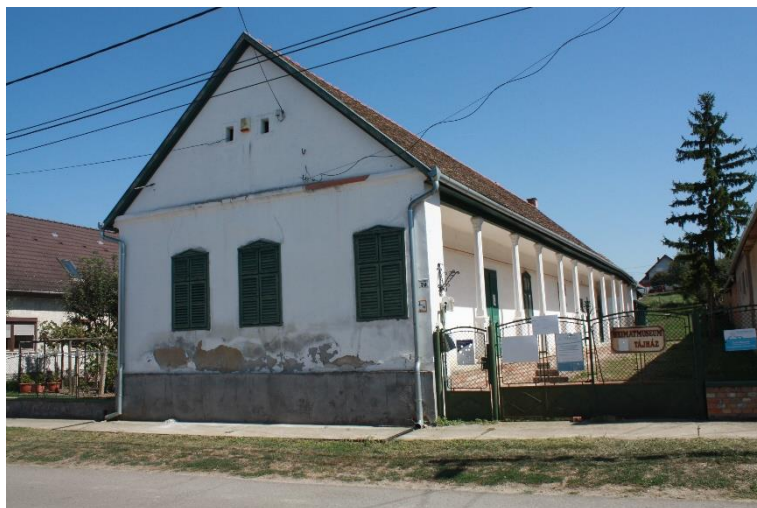
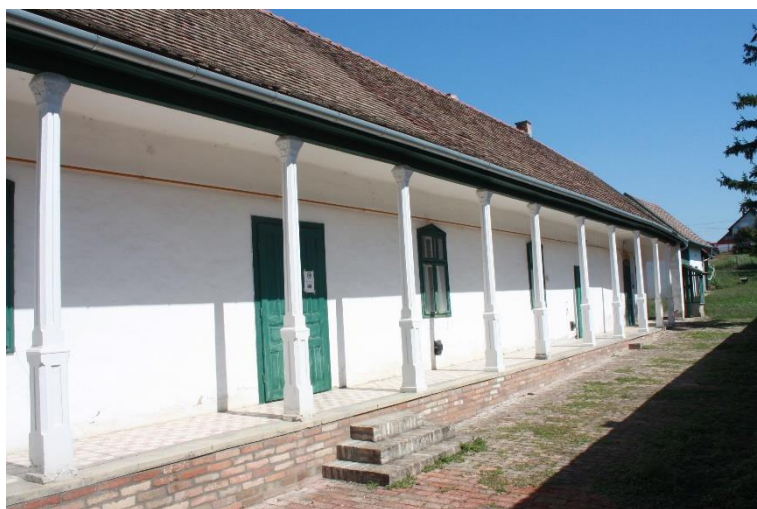
| CÍM |
|---|
| Himesháza, Petőfi Sándor u. 70. |

| VÉDENDŐ ÉRTÉKEK | KORREKCIÓS JAVASLATOK |
|---|---|
| A fésűs beépítésű telek utcavonalára épült, előregyártott beton tornácoszlopos hagyományos lakóház, folytatásában a gazdasági épülettel jellemző a település építészetre. Eredeti állapotában felújított. Jelenleg tájházként működik. Védendő érték a teljes épületegyüttes a drótfonatos utcai kerítéssel együtt. | Az utcai homlokzat javítása, meszelés. |

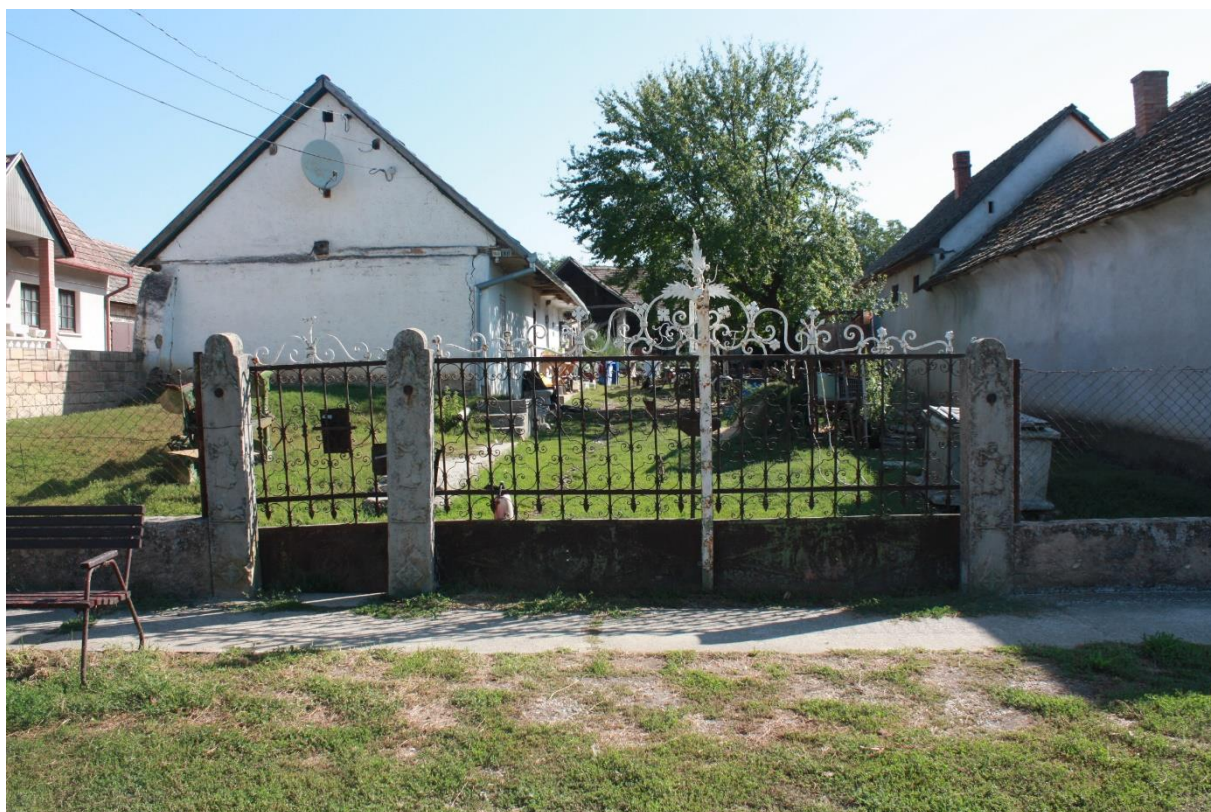
| CÍM | |
|---|---|
| Himesháza, Kossuth Lajos u. 10. | |

| VÉDENDŐ ÉRTÉKEK | KORREKCIÓS JAVASLATOK |
|---|---|
| Az előregyártott beton pillérek közötti kovácsoltvas kerítés kapuk a településképi részét képviselik, védendő érték. | Felújítás. |

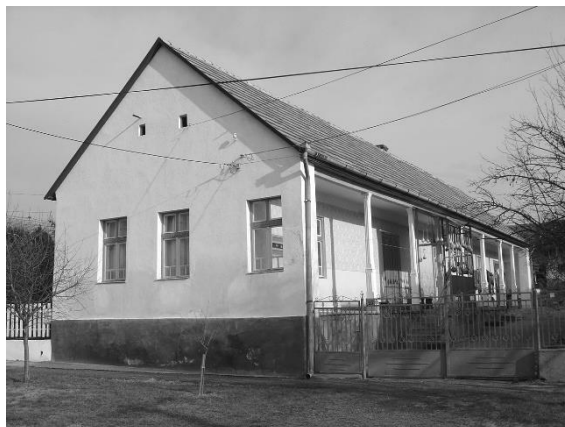
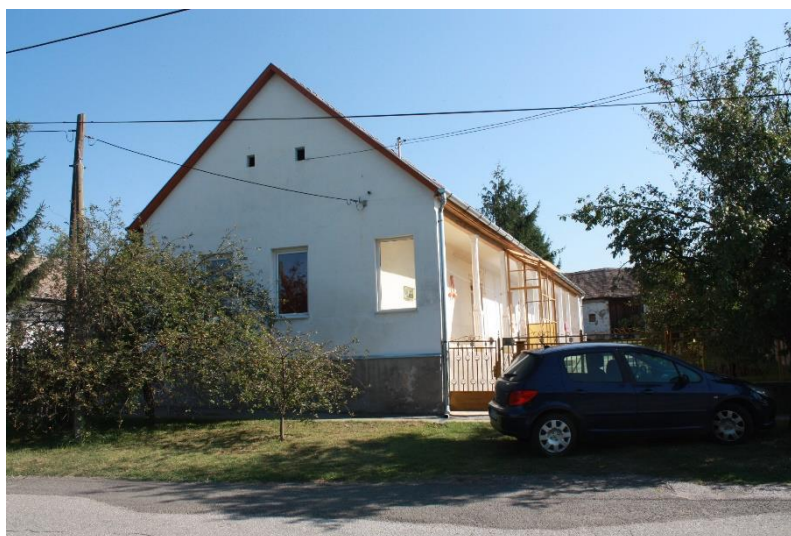
| CÍM |
|---|
| Himesháza, Kossuth Lajos u. 20. |

| VÉDENDŐ ÉRTÉKEK | KORREKCIÓS JAVASLATOK |
|---|---|
| A fésűs beépítésű telek utcavonalára épült, előregyártott beton tornácoszlopos hagyományos lakóház, a keresztben álló gazdasági épülettel jellemző a település építészetre. Az épületek tömege és nyílásrendje eredeti állapotú, védendő érték. Sajnos az eredeti fa nyílászárókat osztás nélküli műanyagra cserélték. A tornáchoz illesztett előtető idegen az épület tömegétől. | Az épületekhez illő hagyományos léckerítés készítése, az eredeti nyílászárók visszaállítása. |

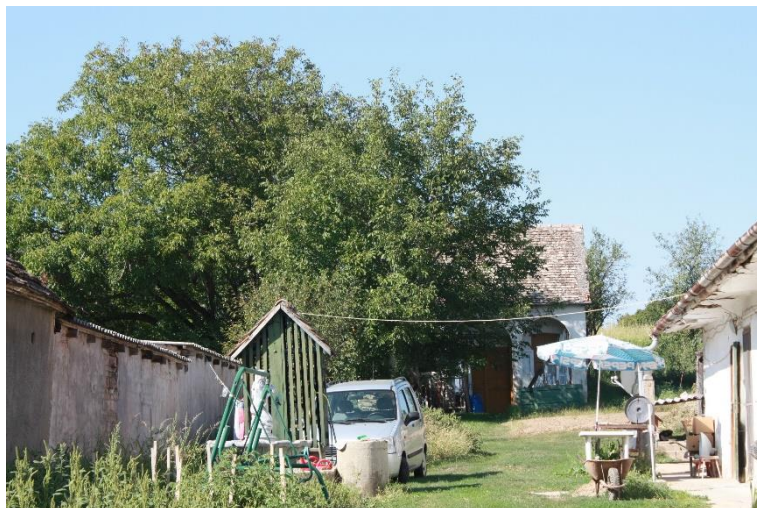
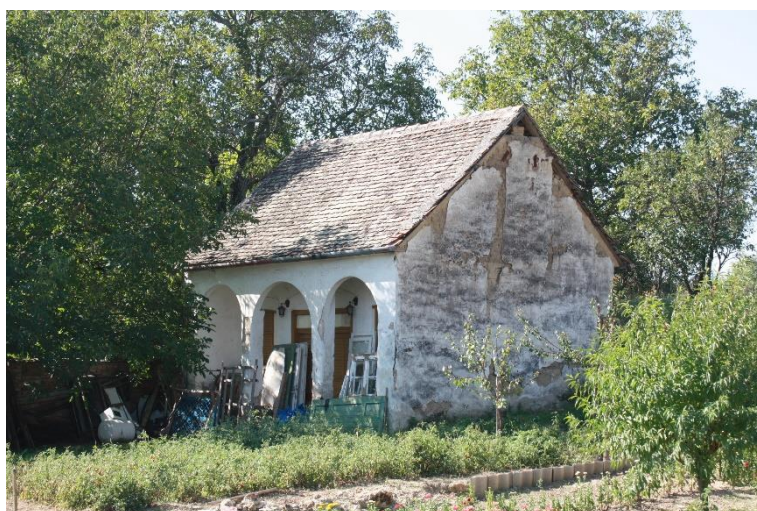
| CÍM |
|---|
| Himesháza, Kossuth Lajos u. 33. |

| VÉDENDŐ ÉRTÉKEK | KORREKCIÓS JAVASLATOK |
|---|---|
| A hagyományos fésűs beépítésű telken keresztben álló falazott, félköríves záródású tornácos présház a település jellemző épülete. A homlokzat hármastagolású, a széles bejáratú ajtó mellett egy-egy zsalus ablak található. Tömege, nyílászárójának és nyílászárójának eredeti állapotúak, védendő értékek. | Felújítás, főleg a véghomlokzatot érintően. |

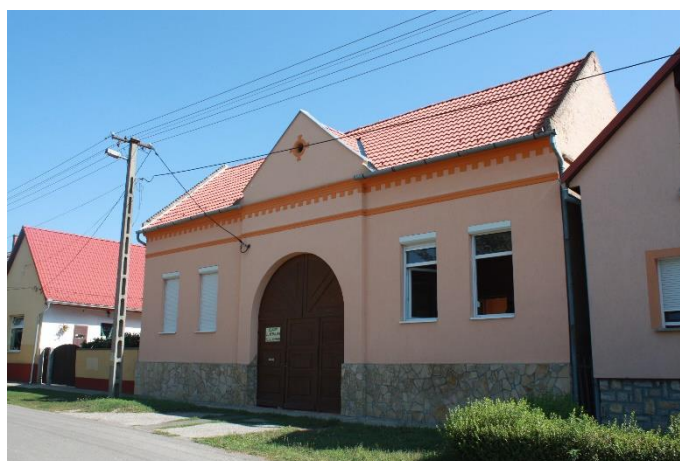
| CÍM |
|---|
| Himesháza, Kossuth Lajos u. 38. |

| VÉDENDŐ ÉRTÉKEK | KORREKCIÓS JAVASLATOK |
|---|---|
| Az utcavonallal párhuzamosan épült épület egyedi építészeti értéket képvisel. A félköríves áthajtó kapu fölött kis ormfalas fióktető készült. Tömege, 2+2 tengelyes ablakrendje, áthajtó kapuja, és vízszintes homlokzati díszítése eredeti állapotú. Sajnos a felújítás során az eredeti osztású fa nyílászárókat az eredeti osztástól eltérő osztású műanyagra cserélték, az ablakokat és a kaput keretező díszítés megszűnt. A vakolt lábazatra terméskövet utánzó ragasztott kölemez burkolat került. | A tervezett tulajdonosváltást követően szerencsés lenne az eredeti nyílászárók, homlokzati anyagok és homlokzati díszek visszaállítása. |

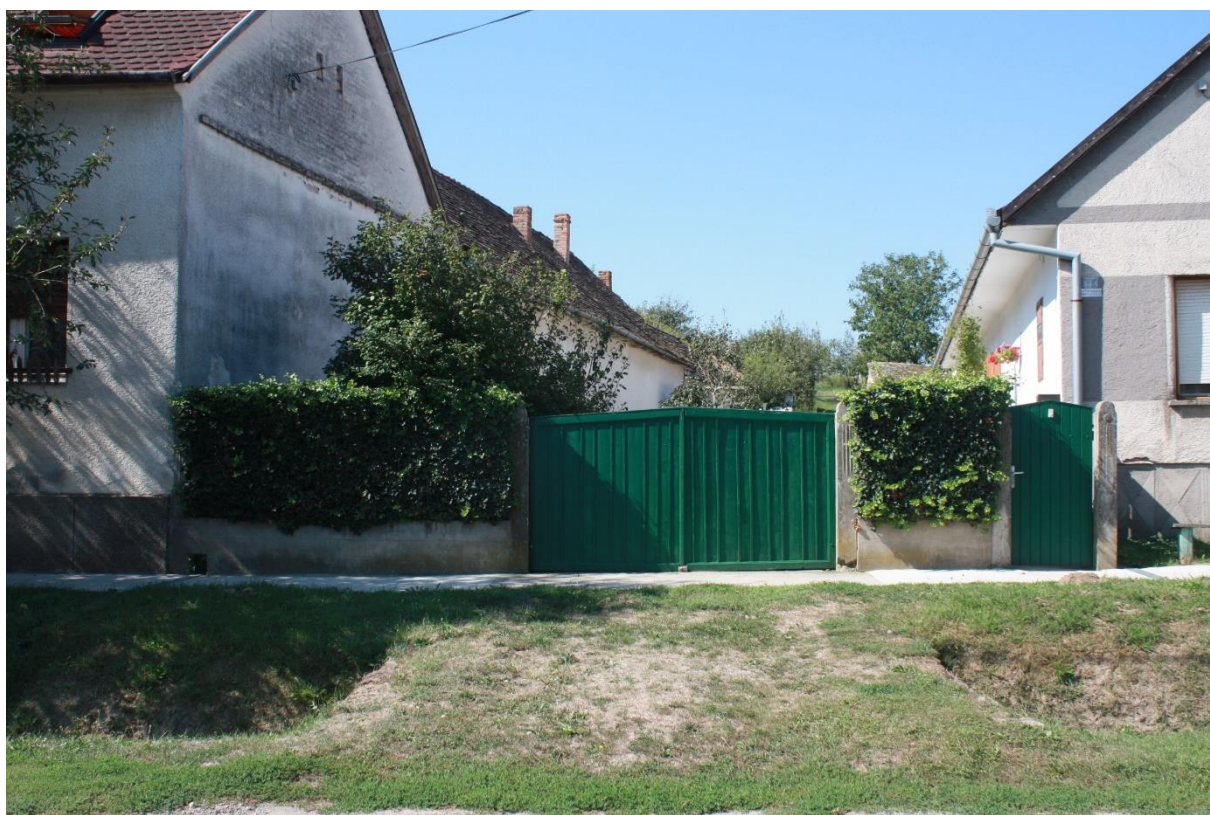
| CÍM |
|---|
| Himesháza, Kossuth Lajos u. 75. |

| VÉDENDŐ ÉRTÉKEK | KORREKCIÓS JAVASLATOK |
|---|---|
| Az előregyártott beton pillérek közötti tömör fakapuk jellemzők a település épített környezetére, védendő érték. A kerítés külön érdekessége beton lábazat mögötti sövénymezők tömör kerítésként való alkalmazása. | Felújítás. |

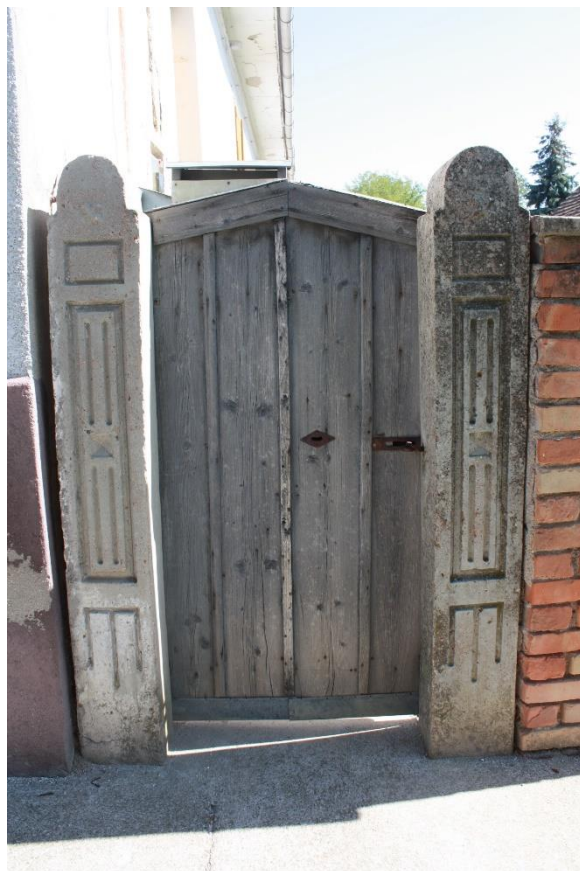
| CÍM | |
|---|---|
| Himesháza, Kossuth Lajos u. 78. | |

| VÉDENDŐ ÉRTÉKEK | KORREKCIÓS JAVASLATOK |
|---|---|
| Az előregyártott beton pillérek közötti tömör fakapuk és a nyerstégla tömör kerítés jellemző a település épített környezetére, védendő érték. | Felújítás. |

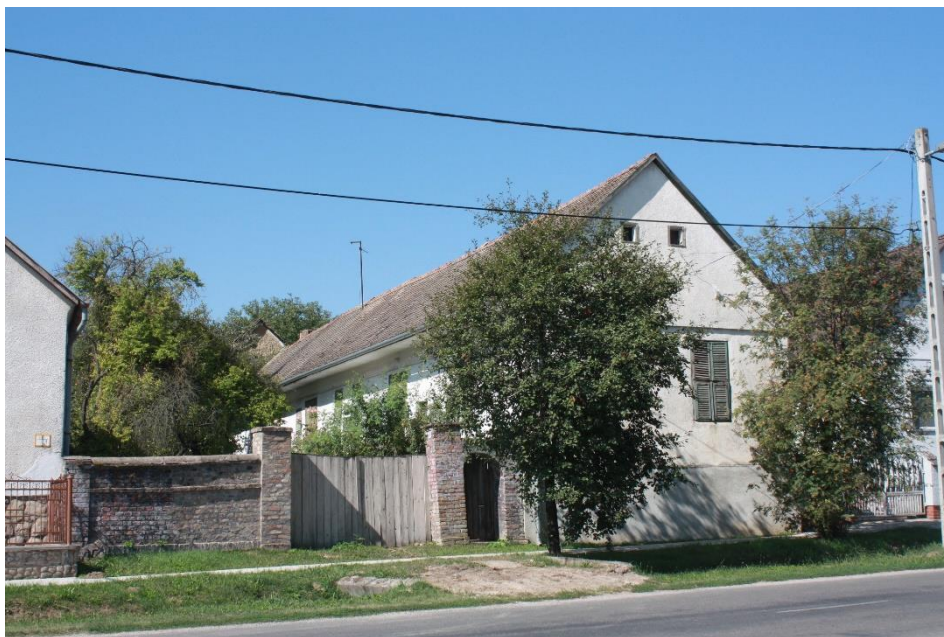
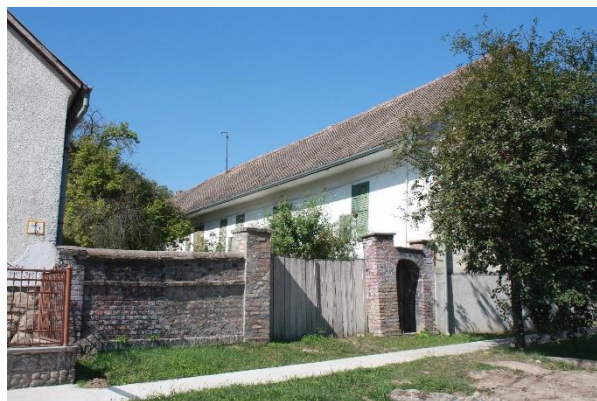
| CÍM |
|---|
| Himesháza, Kossuth Lajos u. 83. |

| VÉDENDŐ ÉRTÉKEK | KORREKCIÓS JAVASLATOK |
|---|---|
| A fésűs beépítésű telek utcafrontjára épült hagyományos csonkatornácos lakóház, folytatásban a gazdasági épülettel és a nyerstégla tömör kerítéssel jellemző épületegyüttest alkot. Az épületek tömege, nyílásrendje és nyílászárója eredeti állapotú, védendő értékek. | Felújítás. |

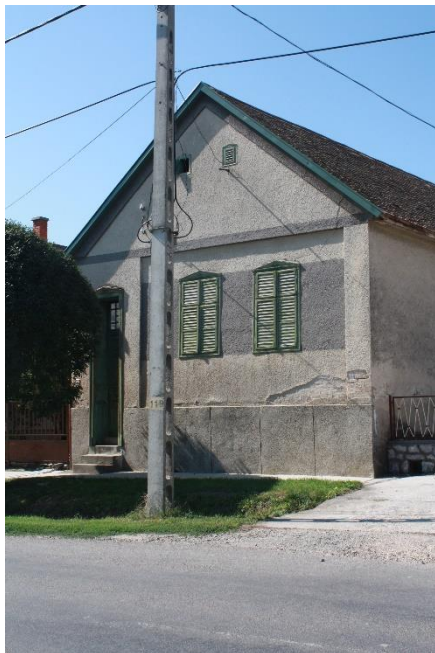
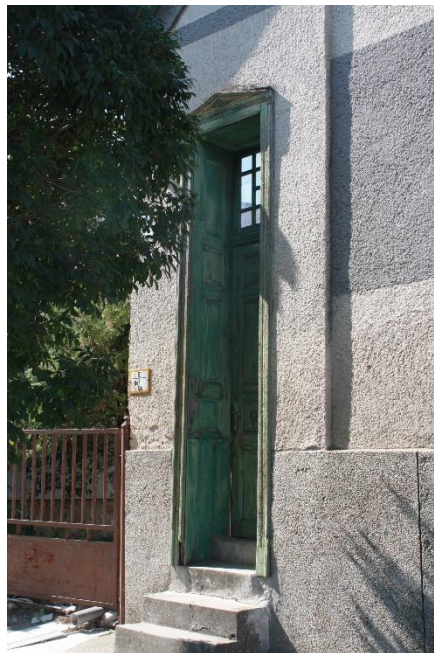
| CÍM |
|---|
| Himesháza, Kossuth Lajos u. 93. |

| VÉDENDŐ ÉRTÉKEK | KORREKCIÓS JAVASLATOK |
|---|---|
| A fésűs beépítésű telek utcafrontjára épült falazott tornácos hagyományos lakóház, folytatásában a gazdasági épülettel jellemző a település építészetre. A tornác főbejárata az utcáról nyílik. Védendő érték az épületek eredeti tömege, nyílászárói és nyílászárói. | A kőporos utcai homlokzatvakolat helyett sima fehér vakolat alkalmazása. |

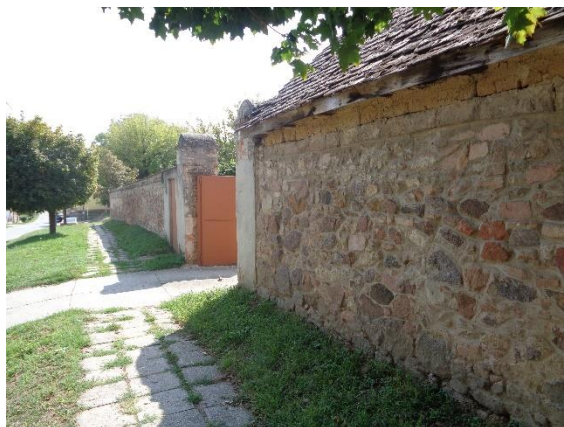
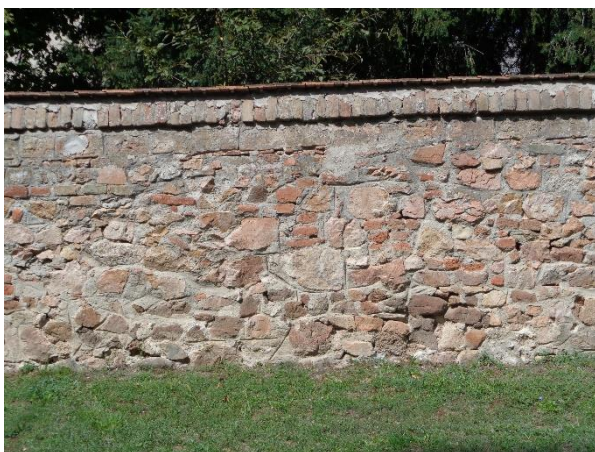
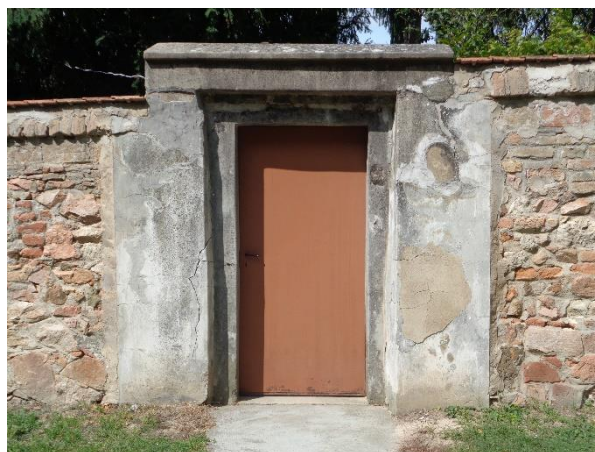
| CÍM |
|---|
| Himesháza, Petőfi Sándor u. 1. |

| VÉDENDŐ ÉRTÉKEK | KORREKCIÓS JAVASLATOK |
|---|---|
| A templom melletti plébánia tömör terméskő kerítése a vakolt kapupillérekkel jól illeszkedik a műemléki környezetbe. Védendő érték. | A nyerstégla záró téglasorra utólag elhelyezett cserépsor nem illeszkedik a kerítéshez, a következő felújításkor javasolt elbontani. |

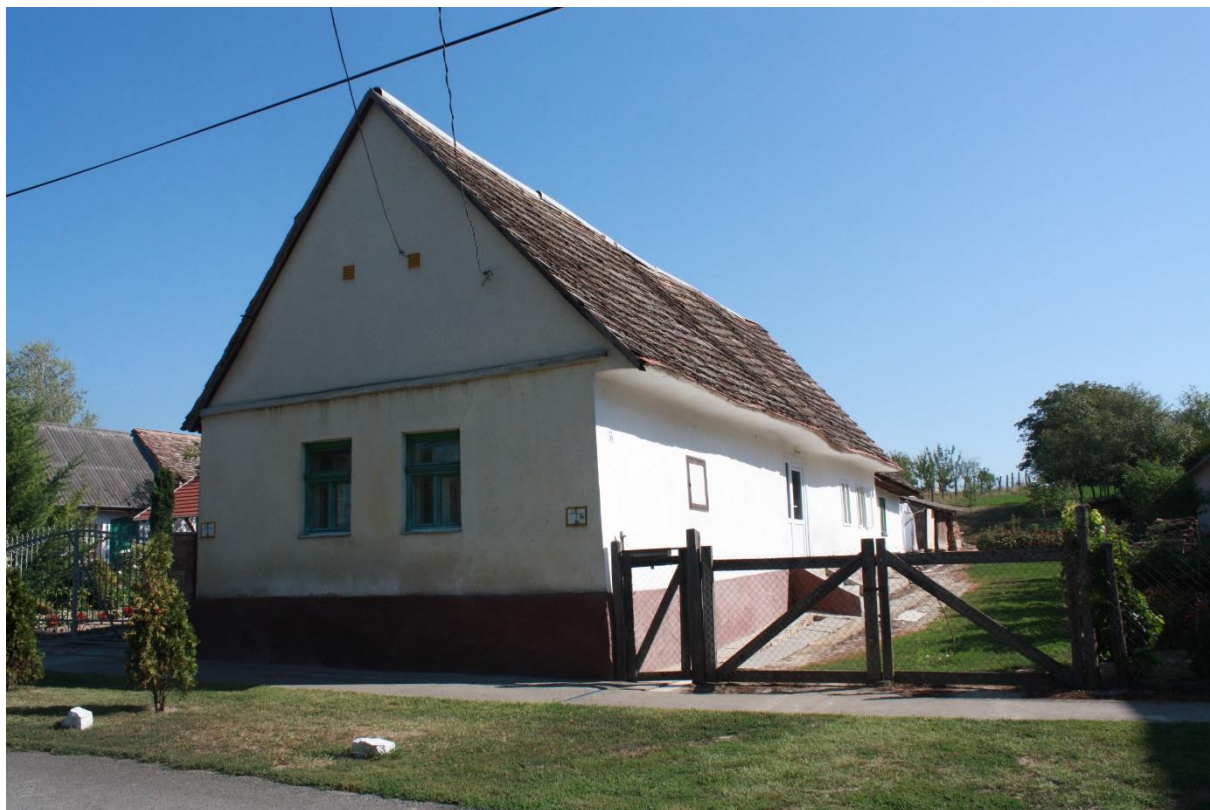
| CÍM |
|---|
| Himesháza, Ady Endre u. 31. |

| VÉDENDŐ ÉRTÉKEK | KORREKCIÓS JAVASLATOK |
|---|---|
| A fésűs beépítésű telken, az utcavonalra épült csonkatornácós hagyományos lakóház a település egyik legkorábbi épülettípusa. Tömege, nyílásrendje, nyílászárói eredeti állapotú, védendő érték. | Az épülethez illeszkedő hagyományos léckerítés készítése, meszelés. |

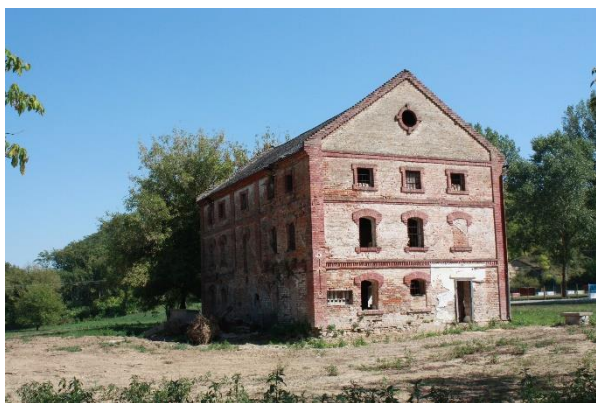
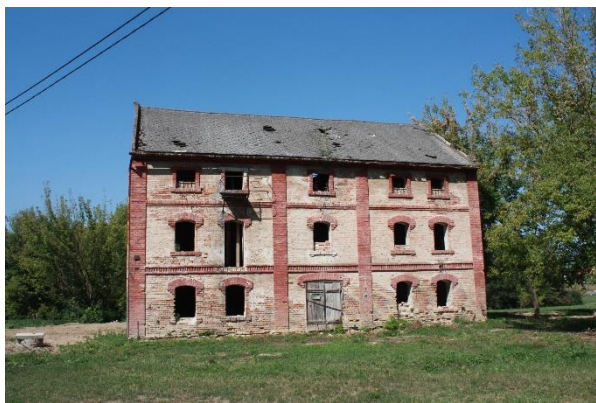
| CÍM |
|---|
| Himesháza, faluvég |

| VÉDENDŐ ÉRTÉKEK | KORREKCIÓS JAVASLATOK |
|---|---|
| A település szélén álló háromszintes nyerstégla malomépület az 1900-as évek első felében épült. Oromfalas tömege, nyílásrendje, téglarchitektúrája eredeti állapotú, védendő érték. Az elhanyagolt épület ablakai kitörték, tetőfedése hiányos. | Az elhanyagolt épület hasznosítása, környezetének rendezése. Sürgős felújítás. |

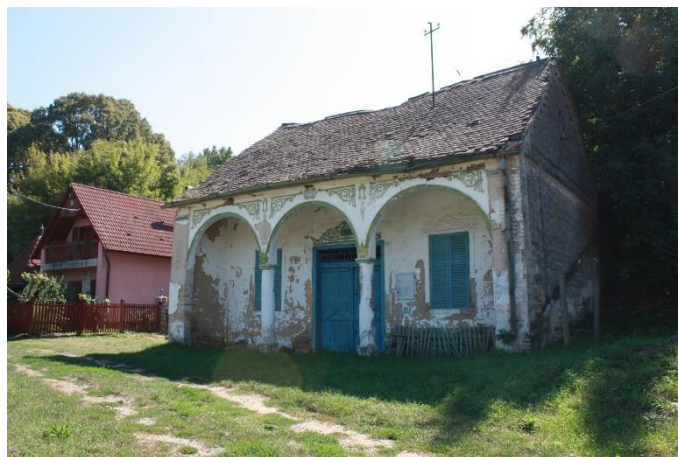
| 1203 hrsz. | H1 |

| Az utcavonallal párhuzamosan épült nyeregtetős, félköríves tornácos présház jellemző a település építészetére. Homlokzata hármass osztású, széles bejárata mellett egy-egy zsalus ablak található. A meszelt homlokzat zöld díszítő festést kapott, mely a kék nyílászárókkal jellegzetes egységet alkot. Védendő érték az épület tömege, nyílásrendje, nyílászárói és homlokzati díszítése. | Sürgős tető és homlokzat felújítás. |

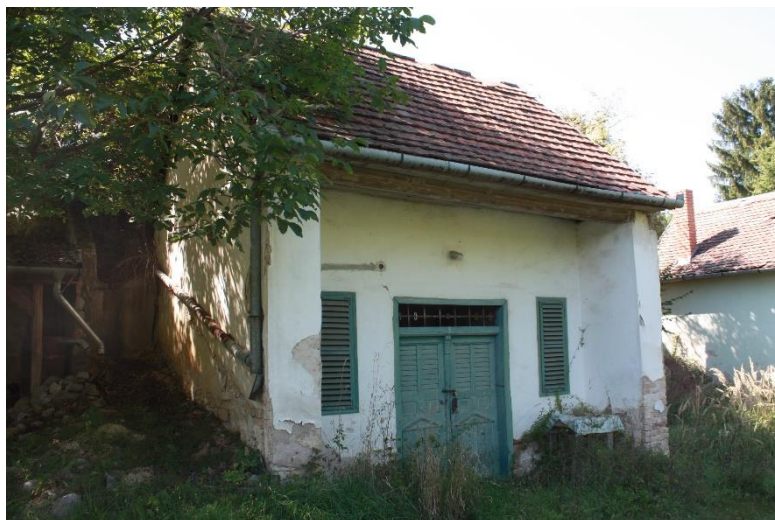
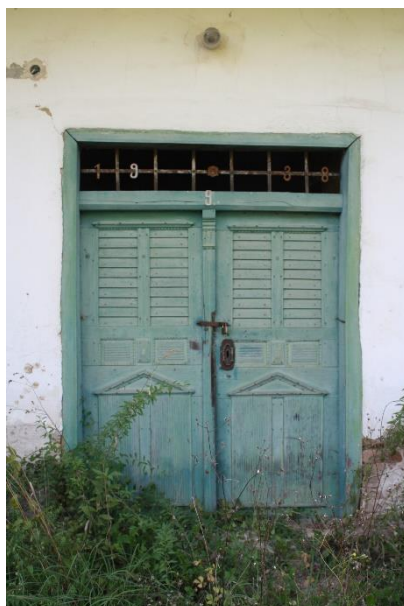
| HELYRAJZI SZÁM |
|---|
| 1221 hrsz. |

| VÉDENDŐ ÉRTÉKEK | KORREKCIÓS JAVASLATOK |
|---|---|
| Az utcavonallal párhuzamosan épült nyeregtetős tornácos présház jellemző a település építészetére, bejárata mellett egy-egy zsalus ablak található. Védendő érték az épület tömege, nyílásrendje és nyílászárói. | Homlokzat felújítás. |

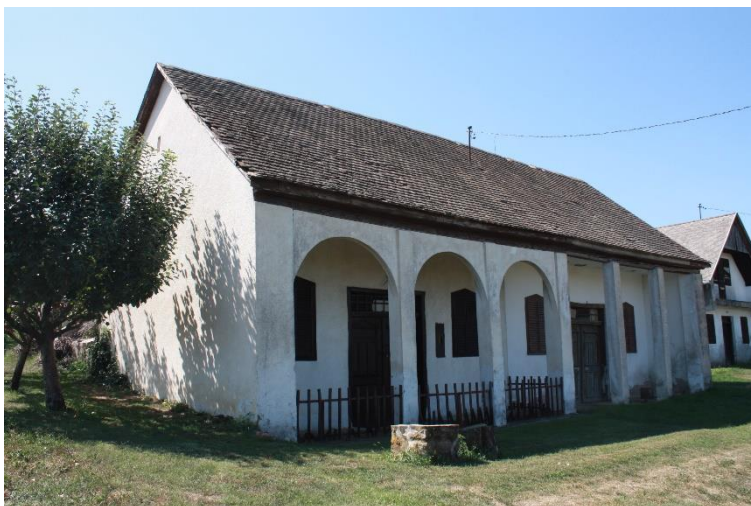
| HELYRAJZI SZÁM |
|---|
| 794 hrsz. |

| VÉDENDŐ ÉRTÉKEK | KORREKCIÓS JAVASLATOK |
|---|---|
| Az utcavonallal párhuzamosan, a szomszédos 794 hrsz. présházzal egybeépült nyeregtetős, félköríves tornácos présház jellemző a település építészetére. Homlokzata hármassal osztású, széles bejárata mellett egy-egy zsalus ablak található. Védendő érték az épület tömege, nyílásrendje, nyílászárói. | A korabeli fényképek alapján a településre jellemző festett homlokzat helyreállítása, meszelés. |

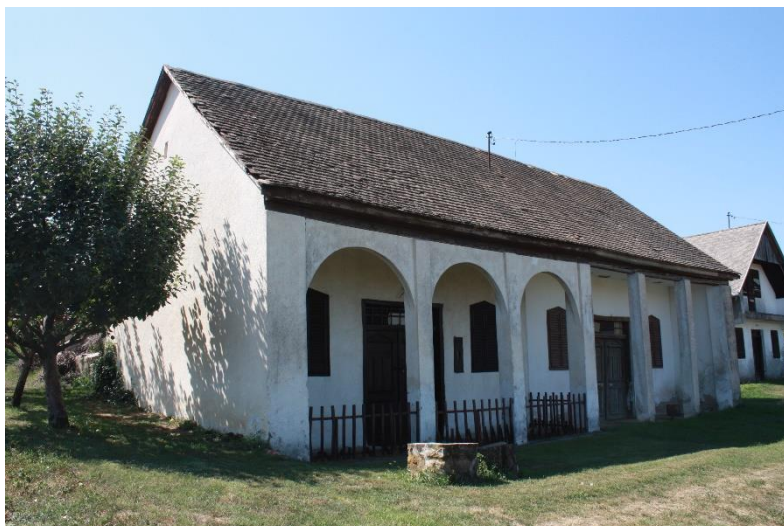
| HELYRAJZI SZÁM | VÉDETTSÉG |
|---|---|
| 793 hrsz. | H1 |

| VÉDENDŐ ÉRTÉKEK | KORREKCIÓS JAVASLATOK |
|---|---|
| Az utcavonallal párhuzamosan, a szomszédos 793 hrsz. présházzal egybeépült nyeregtetős, falazott tornácos présház jellemző a település építészetére. Homlokzata hármass osztású, széles bejárata mellett egy-egy zsalus ablak található. Védendő érték az épület tömege, nyílásrendje, nyílászárói. Karbantartott állapotban van. | Felújítás. |

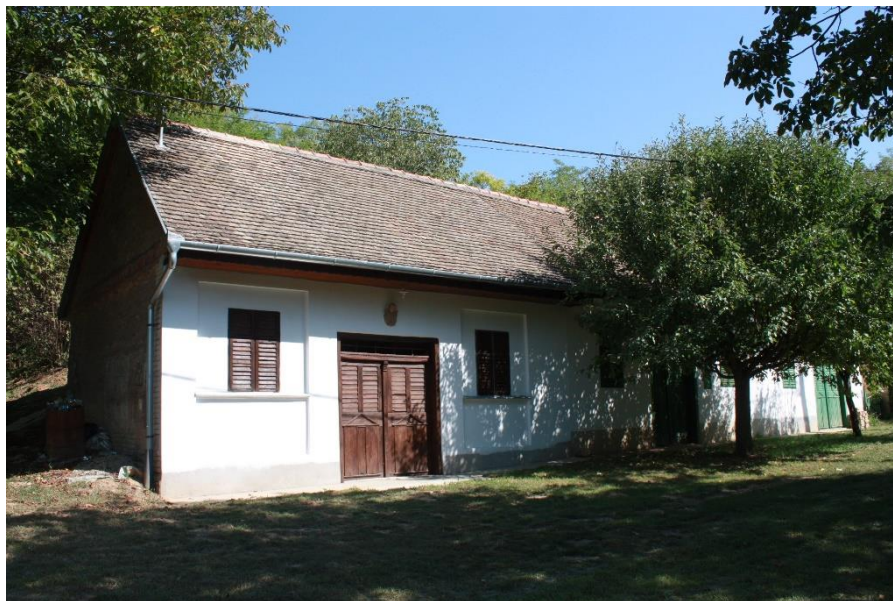
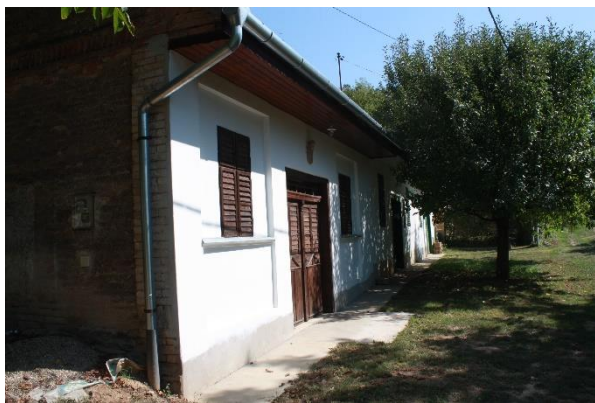
| 943/6,7,8 hrsz. | H1 |

| A három présház egy épülettömegbe való építésével kialakult együttes egyedi építészeti értéket képvisel. A présházak önmagukban hármas osztásúak, a kétszárnyú bejárati ajtók mellett egy-egy zsalus ablak található. Védendő érték az épületegyüttes egésze. | Állagmegóvás. |

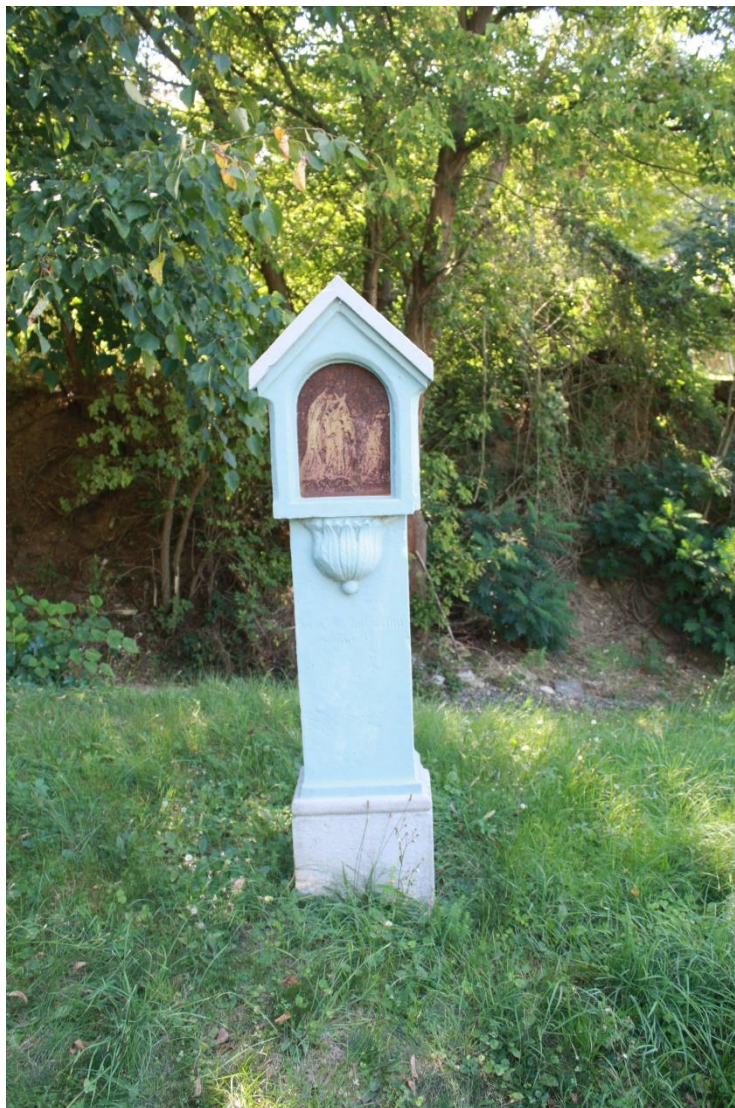
| HELYRAJZI SZÁM | VÉDETTSÉG |
|---|---|
| 0111 hrsz. | H1 |

| VÉDENDŐ ÉRTÉKEK | KORREKCIÓS JAVASLATOK |
|---|---|
| A kálvária mellett álló szoborfülke a településkép része, védendő érték. | Felújítás. Az elmosódott kép cseréje. |

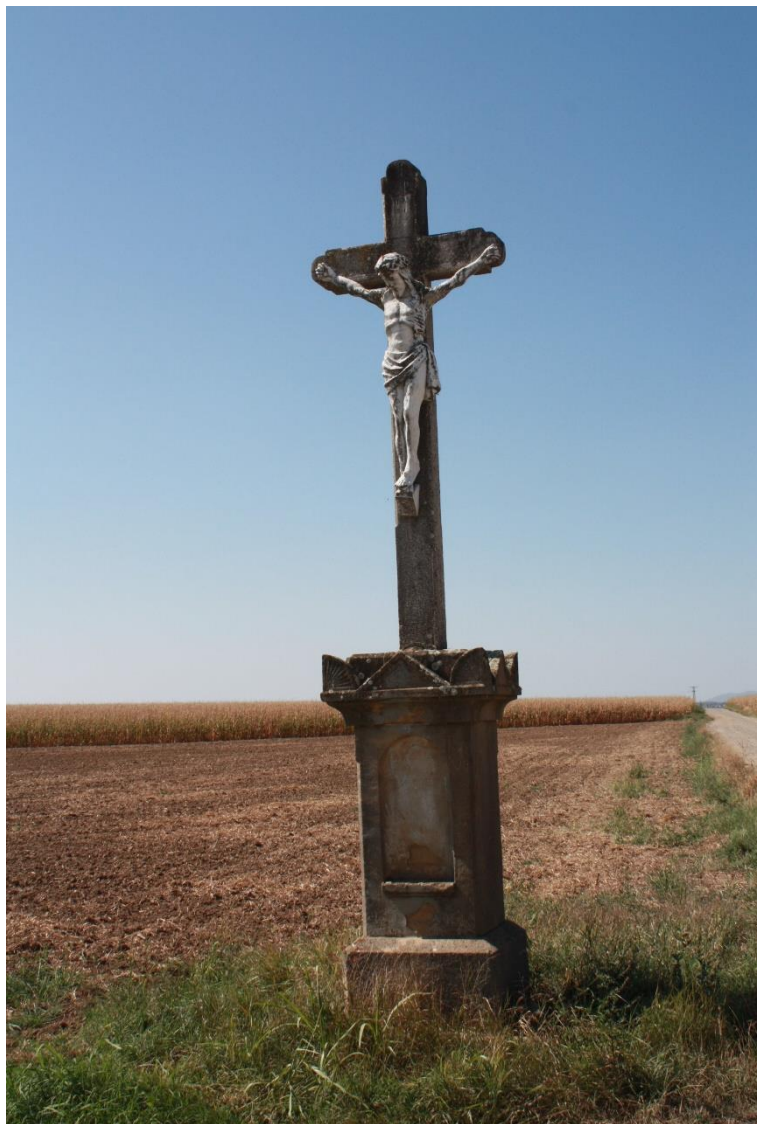
| HELYRAJZI SZÁM |
|---|
| 023/20 hrsz. |

| VÉDENDŐ ÉRTÉKEK | KORREKCIÓS JAVASLATOK |
|---|---|
| A dűlőút mellett álló kőkereszt a településkép része, védendő érték. | Felújítás. |

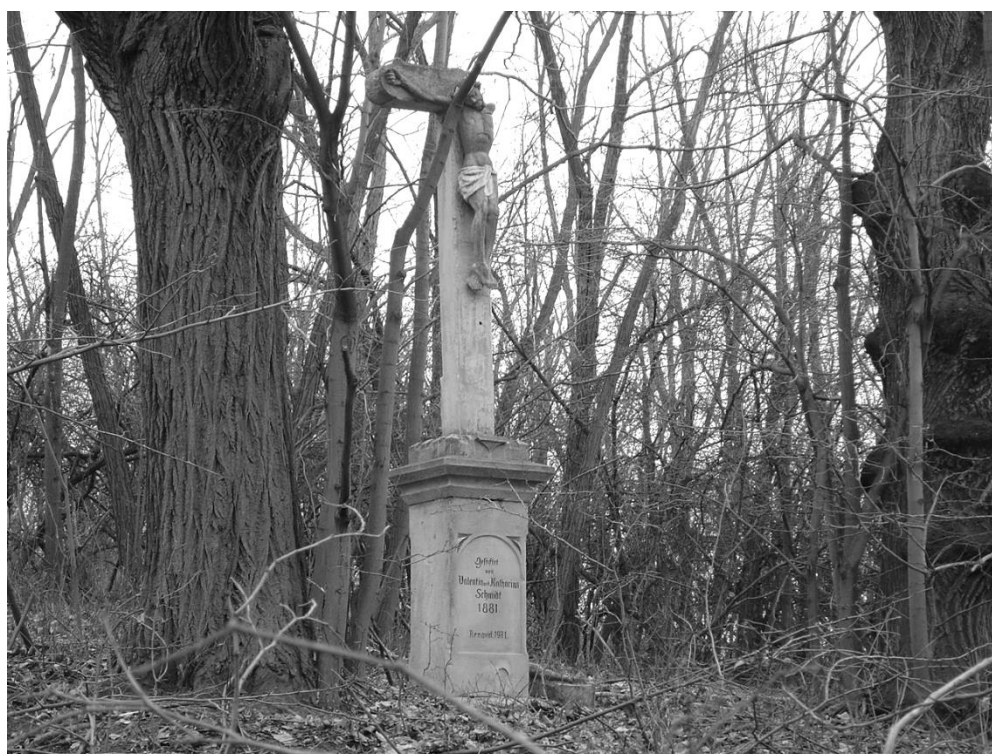
2006. évi fotó

| VÉDENDŐ ÉRTÉKEK | KORREKCIÓS JAVASLATOK |
|---|---|
| A dűlőút mellett 1881-ben állított kőkereszt a településképek része, védendő érték. | Sürgős felújítás, a hiányzó részek pótlása. |

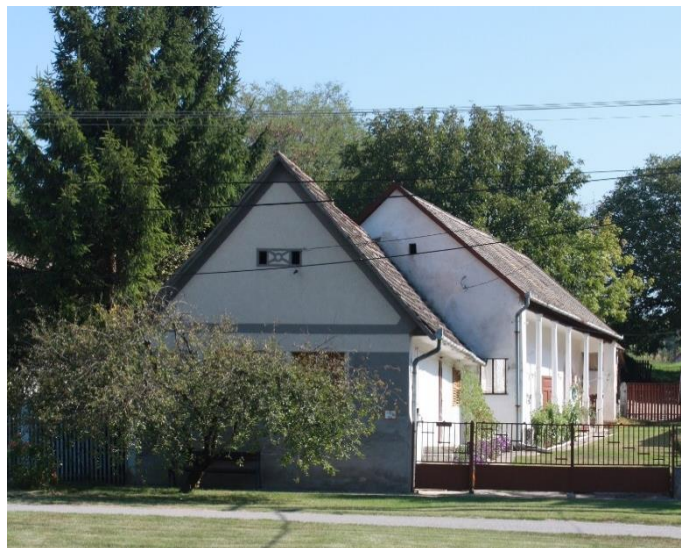
| CÍM |
|---|
| Himesháza, Kossuth Lajos u. 24. |

| VÉDENDŐ ÉRTÉKEK | KORREKCIÓS JAVASLATOK |
|---|---|
| A fésűs beépítésű telken, az utcavonalra épült csonkatornácos hagyományos lakóház a település egyik legkorábbi épülettípusa. Utcai homlokzatának ablakait nagyobbakra cserélték és kőporos vakolattal látták el, de az épület többi része eredeti állapotú. A mögötte álló magasabb fatornácos gazdasági épület is eredeti állapotában megmaradt. Védendő érték az épületek tömege, nyílásrendje és eredeti nyílászárói. | A következő felújításkor javasolt a lakóépület utcai nyílászáróinak és homlokzatképzésének helyreállítása. |

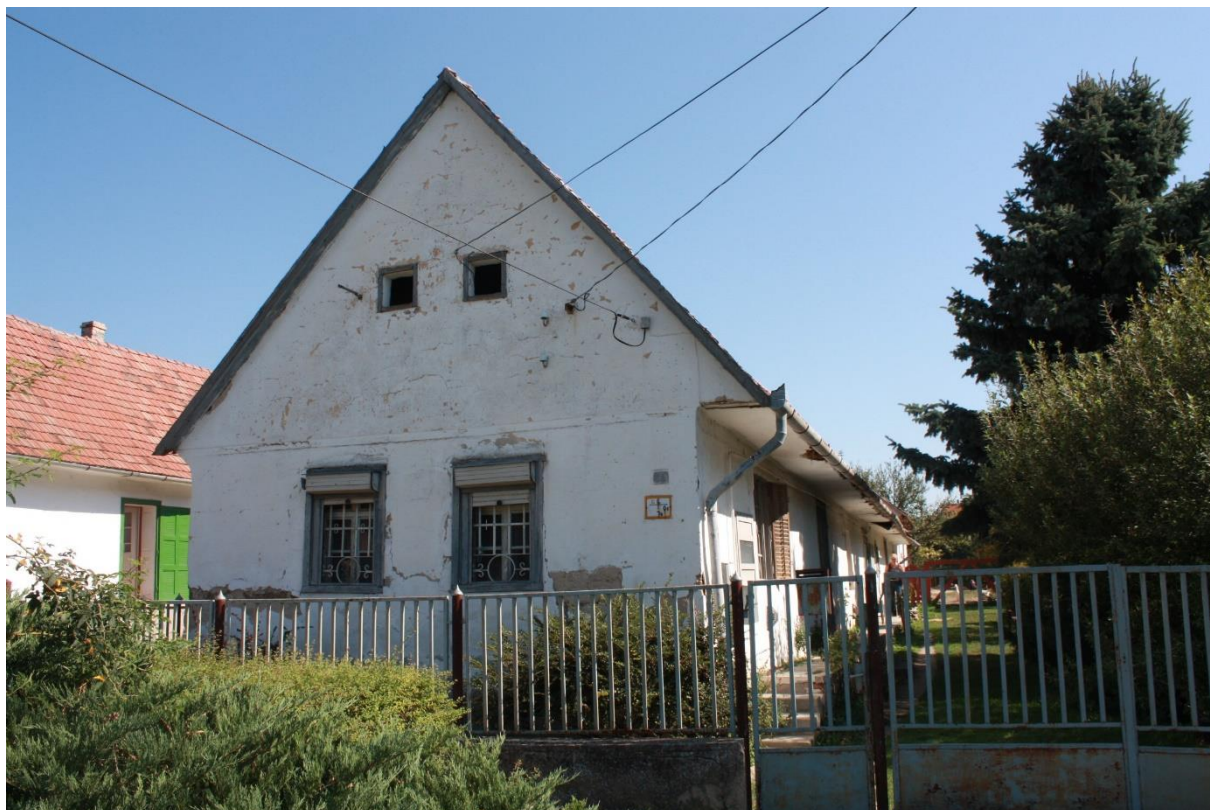
| CÍM |
|---|
| Himesháza, Kossuth Lajos u. 58. |

| VÉDENDŐ ÉRTÉKEK | KORREKCIÓS JAVASLATOK |
|---|---|
| A fésűs beépítésű telken, az utcavonalra épült csonkatornácós hagyományos lakóház a település egyik legkorábbi épülettípusa. Az épület tömege, nyílásrendje eredeti állapotú, védendő érték. Utcai ablakait kicserélték és redőnyökkel látták el. | A következő felújításkor az utcai ablakok cseréje zsalugáteresre. Homlokzat felújítás. Az utcai idomacél kerítés cseréje léckerítésre. |

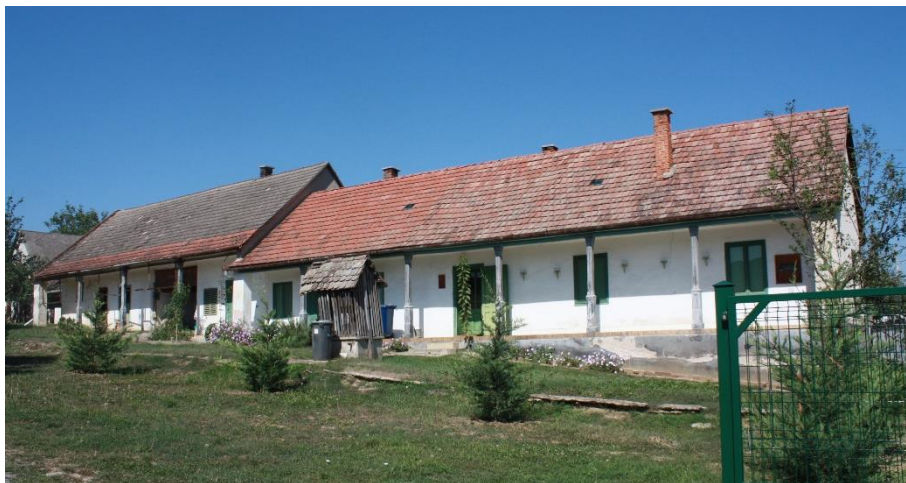
| CÍM |
|---|
| Himesháza, Kossuth Lajos u. 113. |

| VÉDENDŐ ÉRTÉKEK | KORREKCIÓS JAVASLATOK |
|---|---|
| A fésűs beépítésű telken álló előregyártott beton tornácoszlopos lakóház, folytatásában a szintén hasonló tornácos gazdasági épülettel jellemző építészeti egységet alkot. Az épületek tömege, nyílásrendje és nyílászárói eredeti állapotúak, védendő értékek a lakóház melletti kerekes kúttal együtt. | Az utcai kerítés cseréje az épületekhez illeszkedőre. |

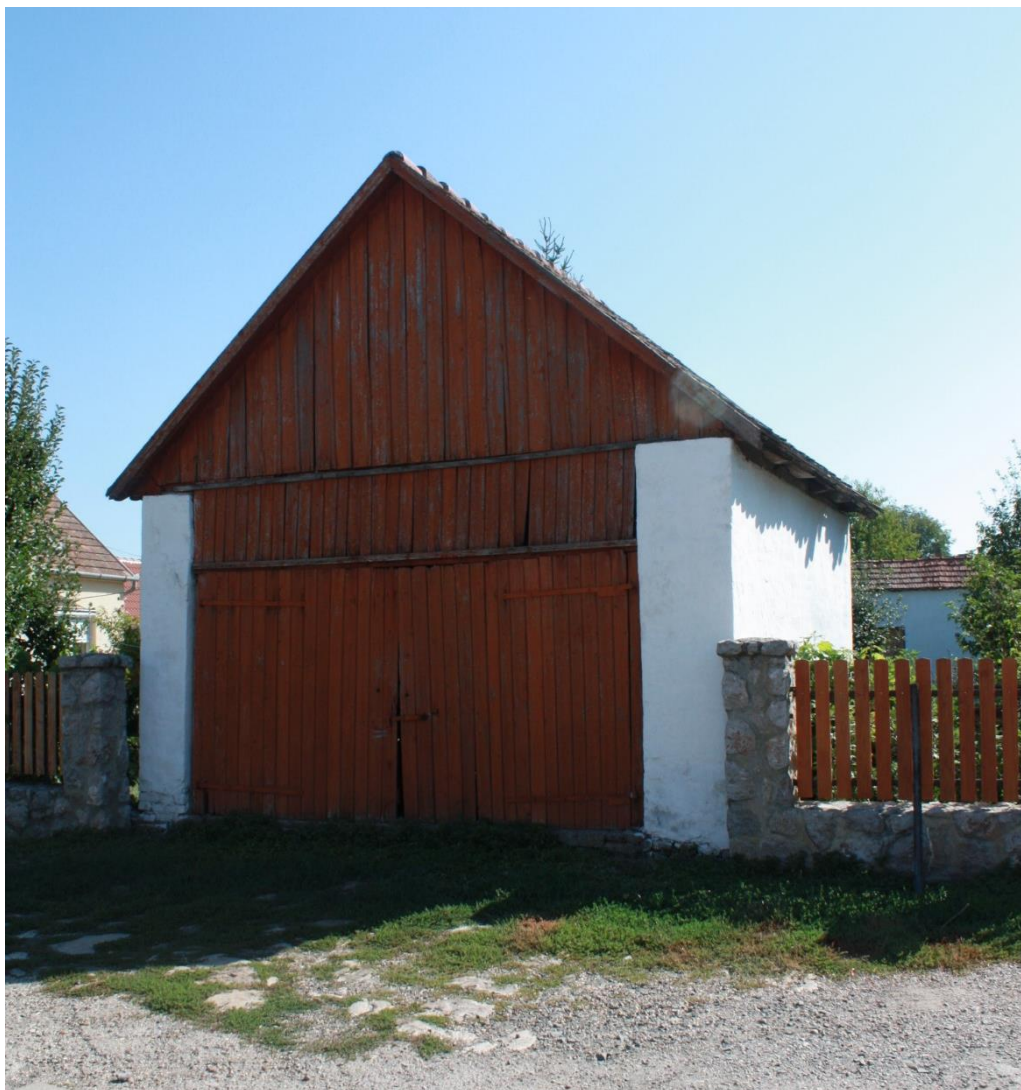
| CÍM |
|---|
| Himesháza, Kossuth Lajos u. |

| VÉDENDŐ ÉRTÉKEK | KORREKCIÓS JAVASLATOK |
|---|---|
| A főutca mellett álló egyszerű tömegű, fa oromfalas és tömör kapus volt tűzoltószertár a település egyedi értéke. Védendő érték az épület egésze. | A deszka felületek felújítása. |

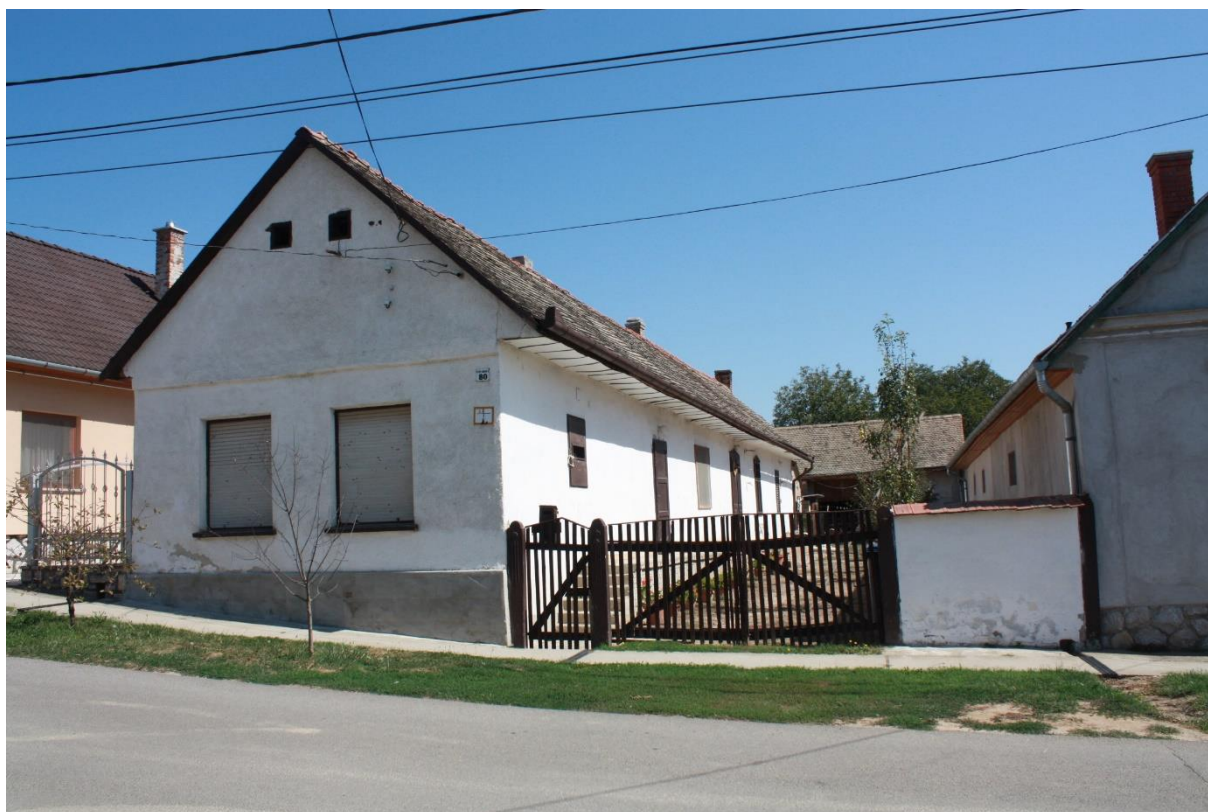
| CÍM |
|---|
| Himesháza, Petőfi Sándor u. 80. |

| VÉDENDŐ ÉRTÉKEK | KORREKCIÓS JAVASLATOK |
|---|---|
| A fésűs beépítésű hagyományos csonka tornácos lakóház, a keresztben álló gazdasági épülettel, valamint a léckerítéssel jellemző építészeti egységet alkot. Védendő érték a teljes épületegyüttes. Karbantartott állapotban van. | A következő felújításkor az utcai ablakok és redőnyök cseréje a településen jellemző kisebb fa ablakokra és zsugáterekre. |

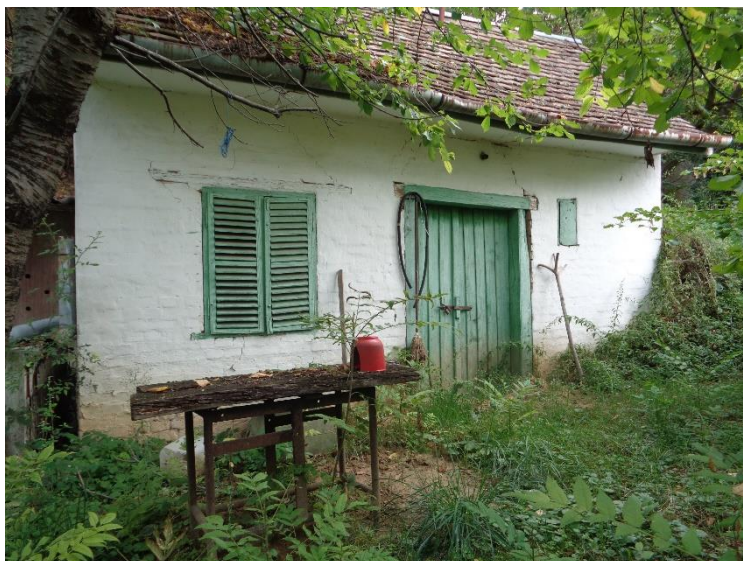
| HELYRAJZI SZÁM | VÉDETTSÉG |
|---|---|
| 938 hrsz. | H1 |

| VÉDENDŐ ÉRTÉKEK | KORREKCIÓS JAVASLATOK |
|---|---|
| Az utcavonallal párhuzamosan épült nyeregtetős tornác nélküli egyszerű présház jellemző a település építészetére, bejárata mellett egy zsalus ablak található. Védendő érték az épület tömege, nyílásrendje és nyílászárói. | Felújítás. |

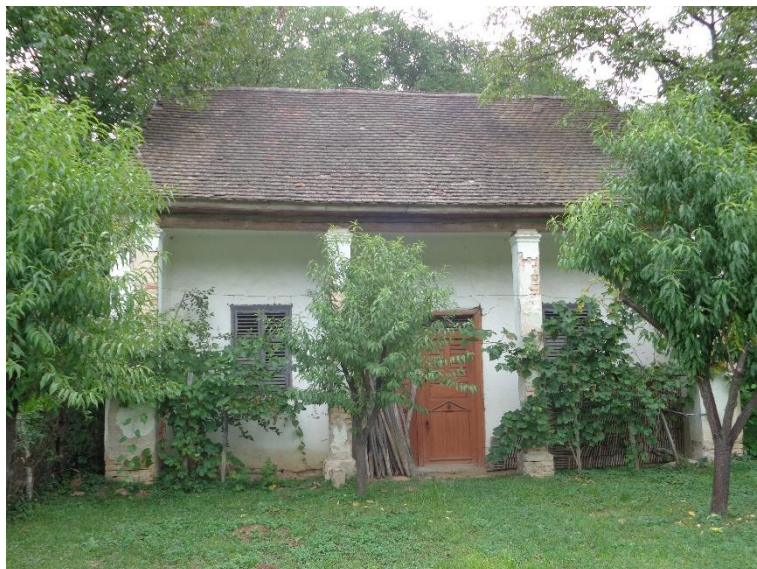
| HELYRAJZI SZÁM | VÉDETTSÉG |
|---|---|
| 1051 hrsz. | H1 |

| VÉDENDŐ ÉRTÉKEK | KORREKCIÓS JAVASLATOK |
|---|---|
| Az utcavonallal párhuzamosan álló nyeregtetős falazott pilléres tornáccal épült présház jellemző a település építészetére, bejárata mellett egy-egy zsalus ablak található. Védendő érték az épület tömege, nyílásrendje és nyílászárói. | Homlokzat és nyílászáró felújítás. |
