# **HIMESHÁZA KÖZSÉG HELYI ÉRTÉKVÉDELMI KATASZTERE**

**5. MELLÉKLET**

**a településkép védelméről szóló 7/2017.(XII.30.) önkormányzati rendelethez**

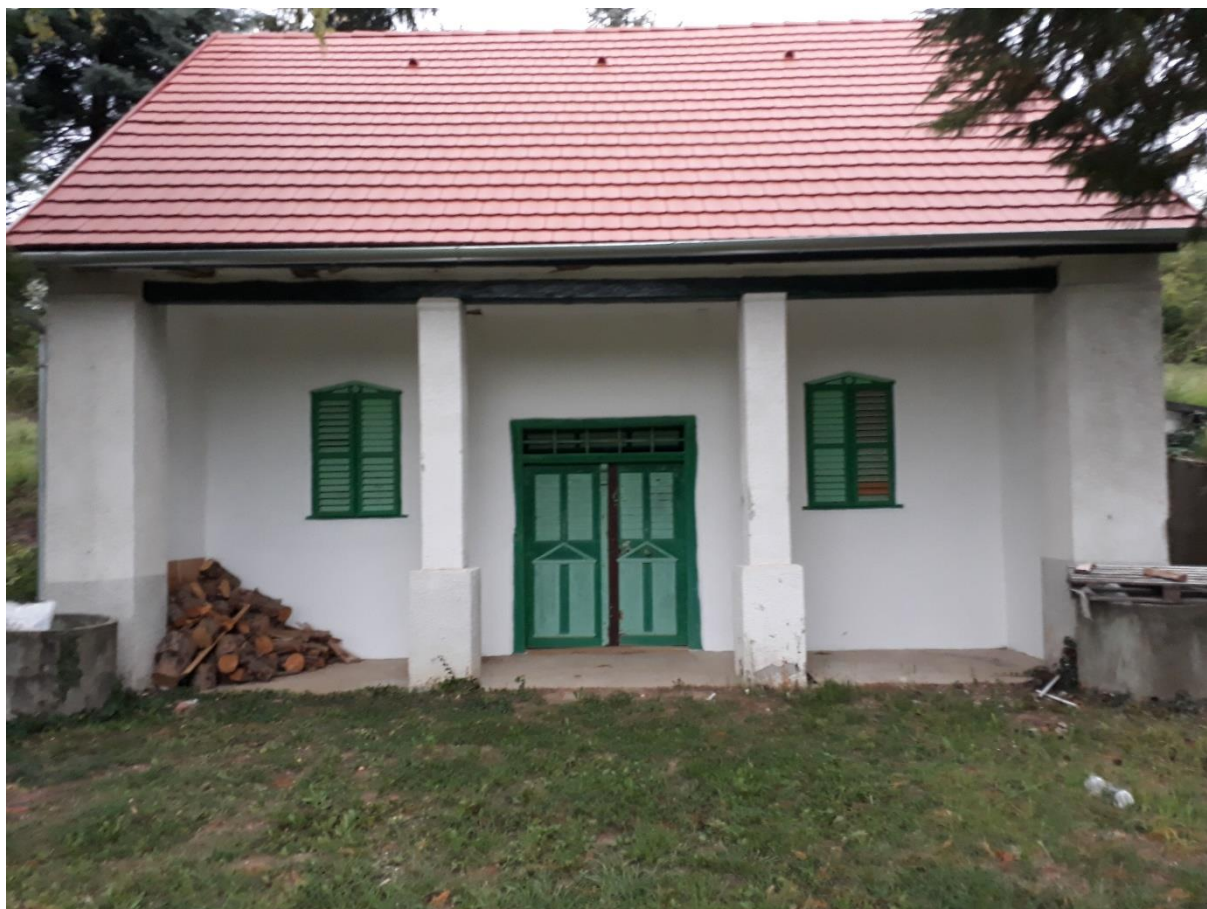
| HELYRAJZI SZÁM | VÉDETTSÉG |
|---|---|
| 0144/2 hrsz. | H1 |

| VÉDENDŐ ÉRTÉKEK | KORREKCIÓS JAVASLATOK |
|---|---|
| Az utcavonallal párhuzamosan álló nyeregtetős falazott pilléres tornáccal épült présház jellemző a település építészetére, bejárata mellett egy-egy zsalus ablak található. Védendő érték az épület tömege, nyílásrendje és nyílászárói. Tetőfedését hornyolt piros cserépfedésre cserélték. | Nyílászárók felújítása. |

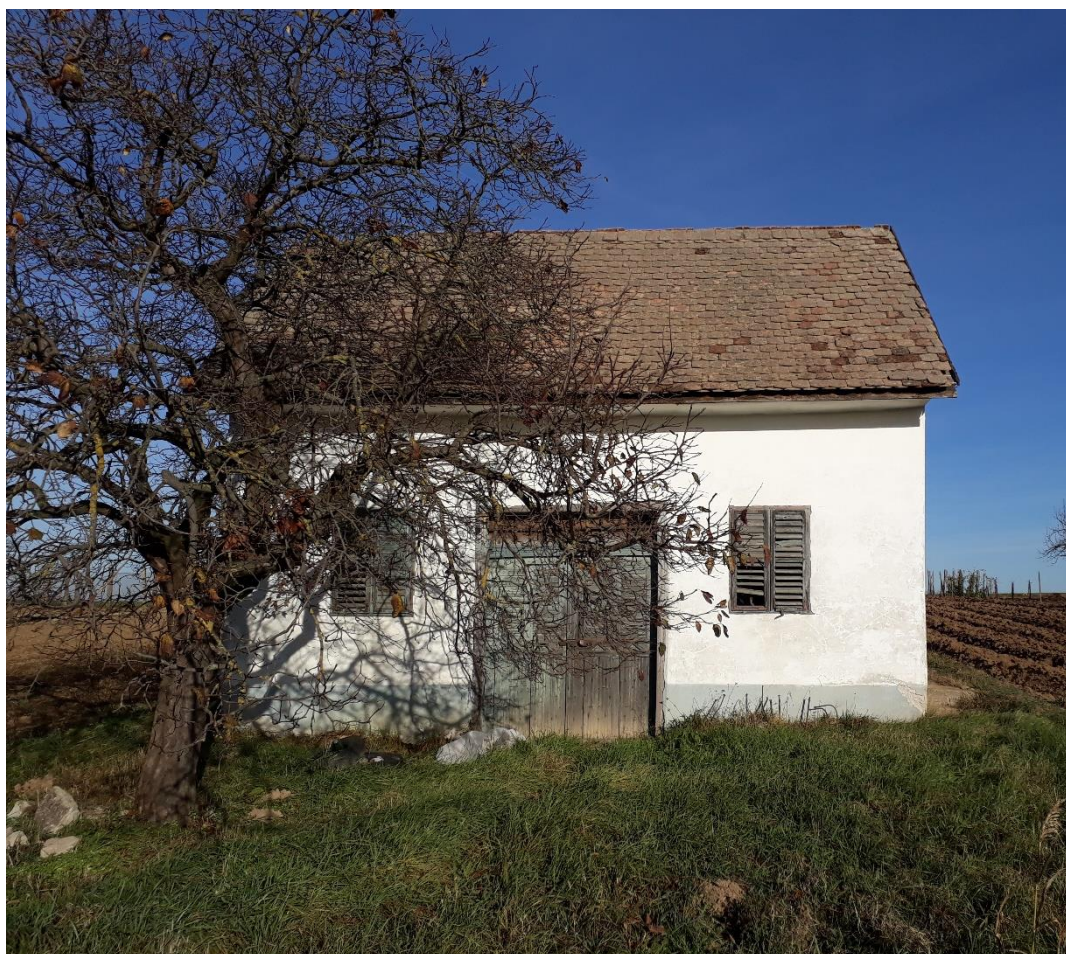
| HELYRAJZI SZÁM | VÉDETTSÉG |
|---|---|
| 604 hrsz. | H1 |

| VÉDENDŐ ÉRTÉKEK | KORREKCIÓS JAVASLATOK |
|---|---|
| Az utcavonallal párhuzamosan épült nyeregtetős tornác nélküli présház jellemző a település építészetre, kapuja mellett egy-egy zsalus ablak található. Védendő érték az épület tömege, nyílásrendje és nyílászárói. | Felújítás. |

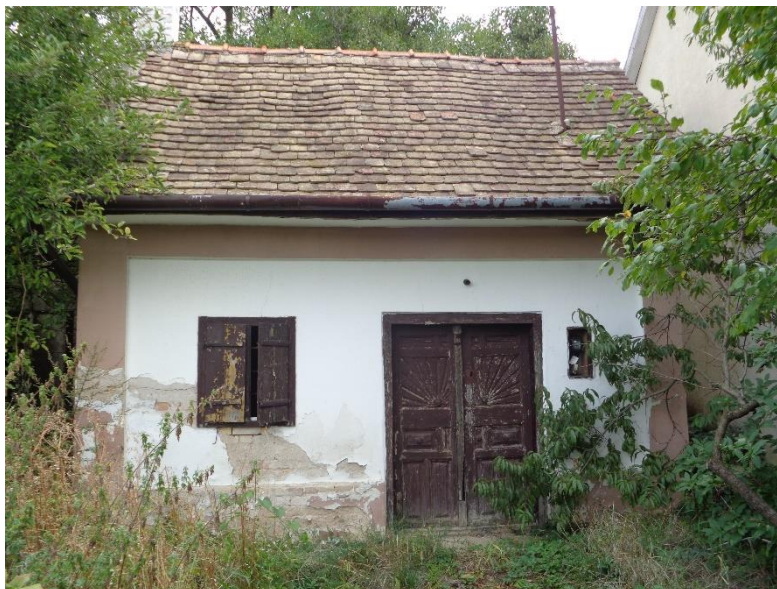
| HELYRAJZI SZÁM | VÉDETTSÉG |
|---|---|
| 1021 hrsz. | H1 |

| VÉDENDŐ ÉRTÉKEK | KORREKCIÓS JAVASLATOK |
|---|---|
| Az utcavonallal párhuzamosan épült nyeregtetős tornác nélküli présház jellemző a település építészetére, kapuja mellett egy zsalus ablak található. Védendő érték az épület tömege, nyílászárnya és nyílászárói. | Felújítás. |

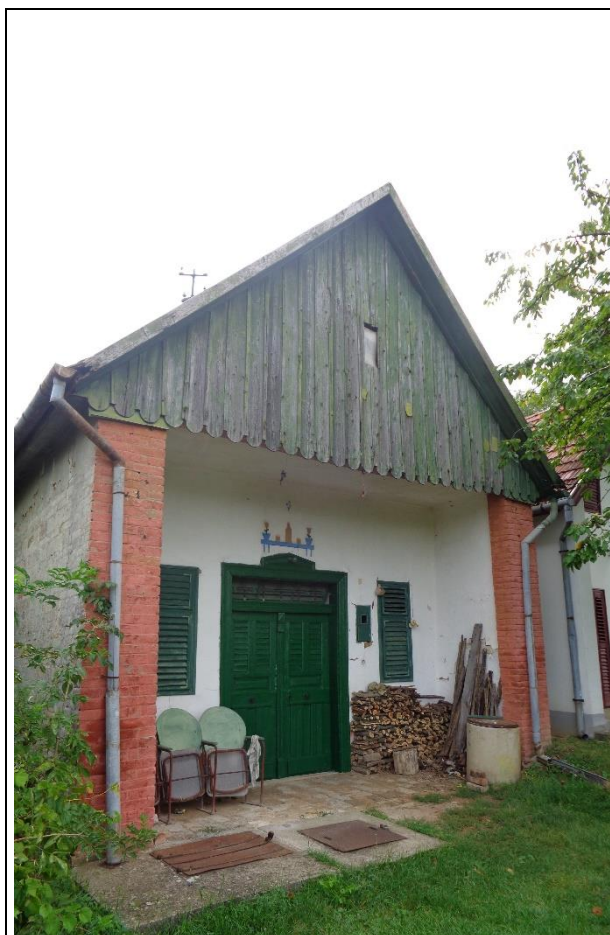
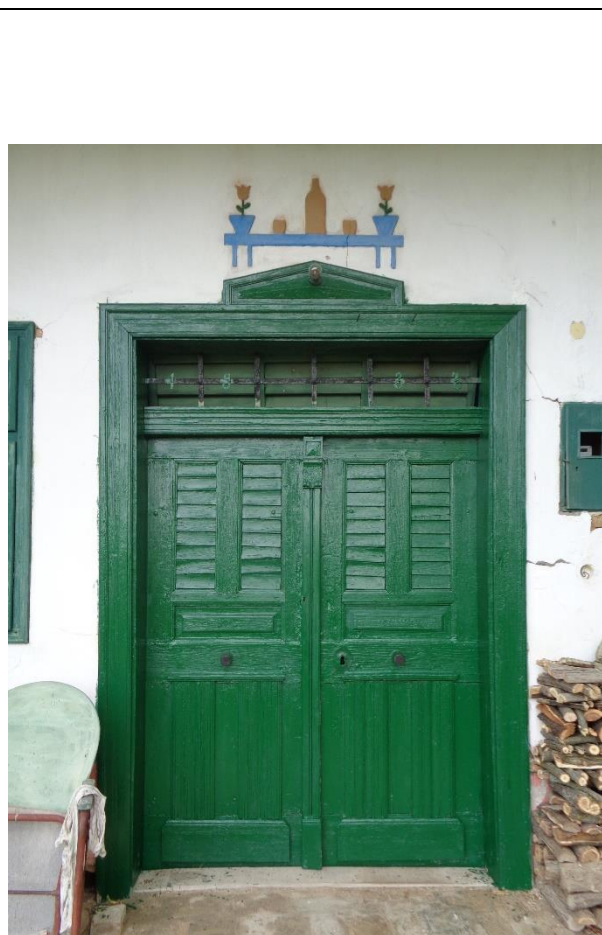
| HELYRAJZI SZÁM | VÉDETTSÉG |
|---|---|
| 1026 hrsz. | H1 |

| VÉDENDŐ ÉRTÉKEK | KORREKCIÓS JAVASLATOK |
|---|---|
| Az 1900-as évek elején az utcavonalra merőleges nyeregtetővel, fa oromzattal épült egyszerű tömegű tornácos présház eredeti állapotú. A középben elhelyezett felül szellőzős széles bejárati ajtaja mellett kétoldalt egyszárnyú zsalus ablakokat helyeztek el. Védendő érték az épület egésze. | Felújítás. |

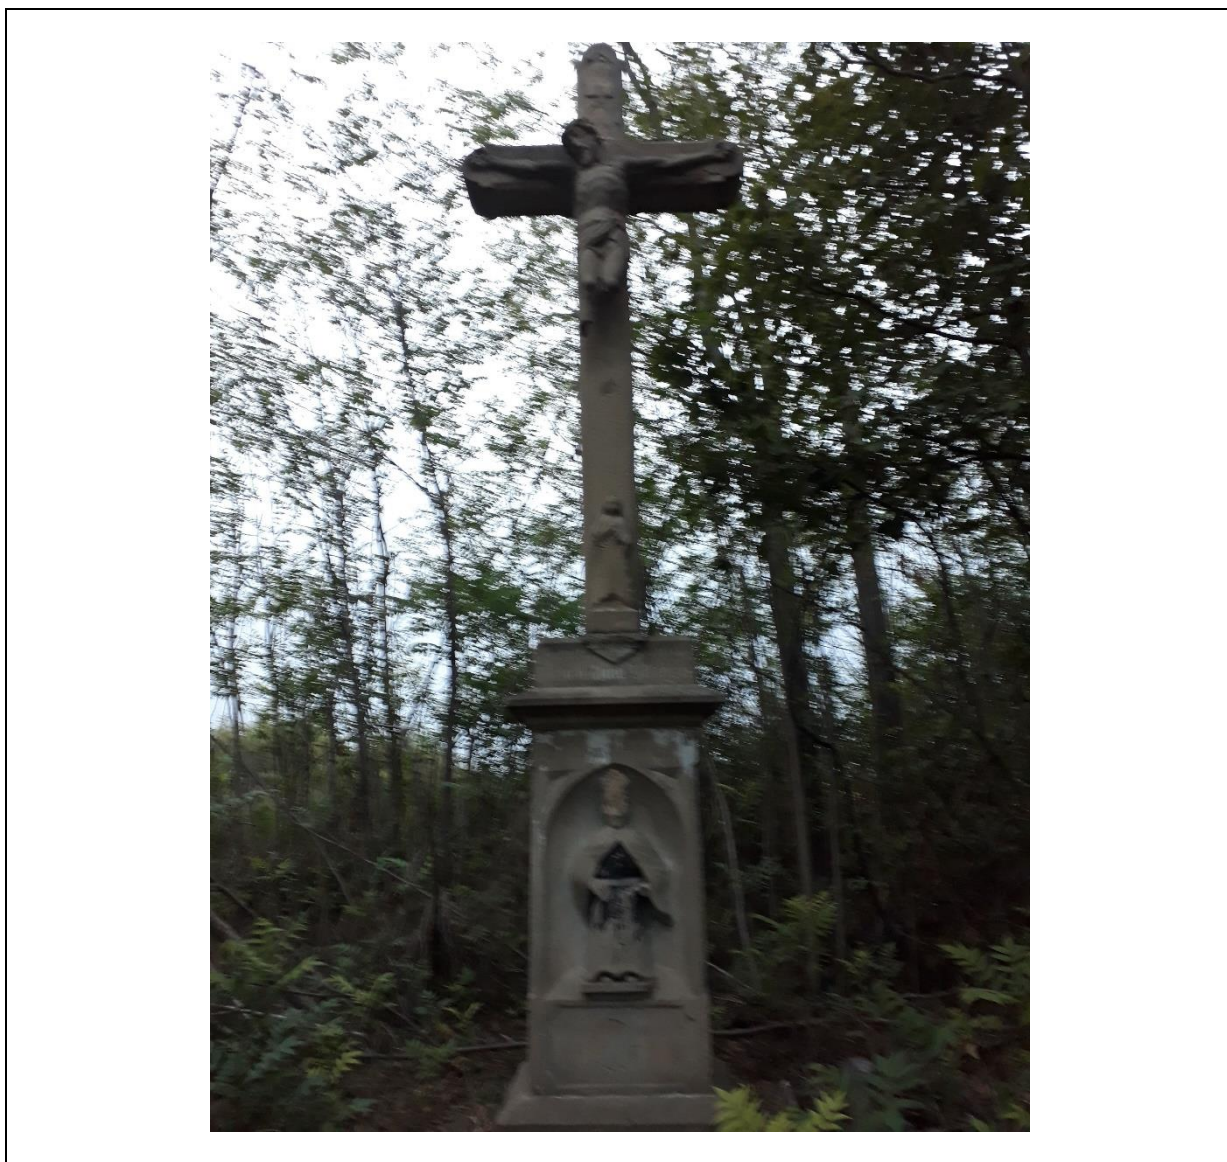
| HELYRAJZI SZÁM | VÉDETTSÉG |
|---|---|
| 0171/1 hrsz. | H1 |

| VÉDENDŐ ÉRTÉKEK | KORREKCIÓS JAVASLATOK |
|---|---|
| A külterületen található kő kereszt egykor a település határait jelölte ki. Védendő érték. | Felújítás. |

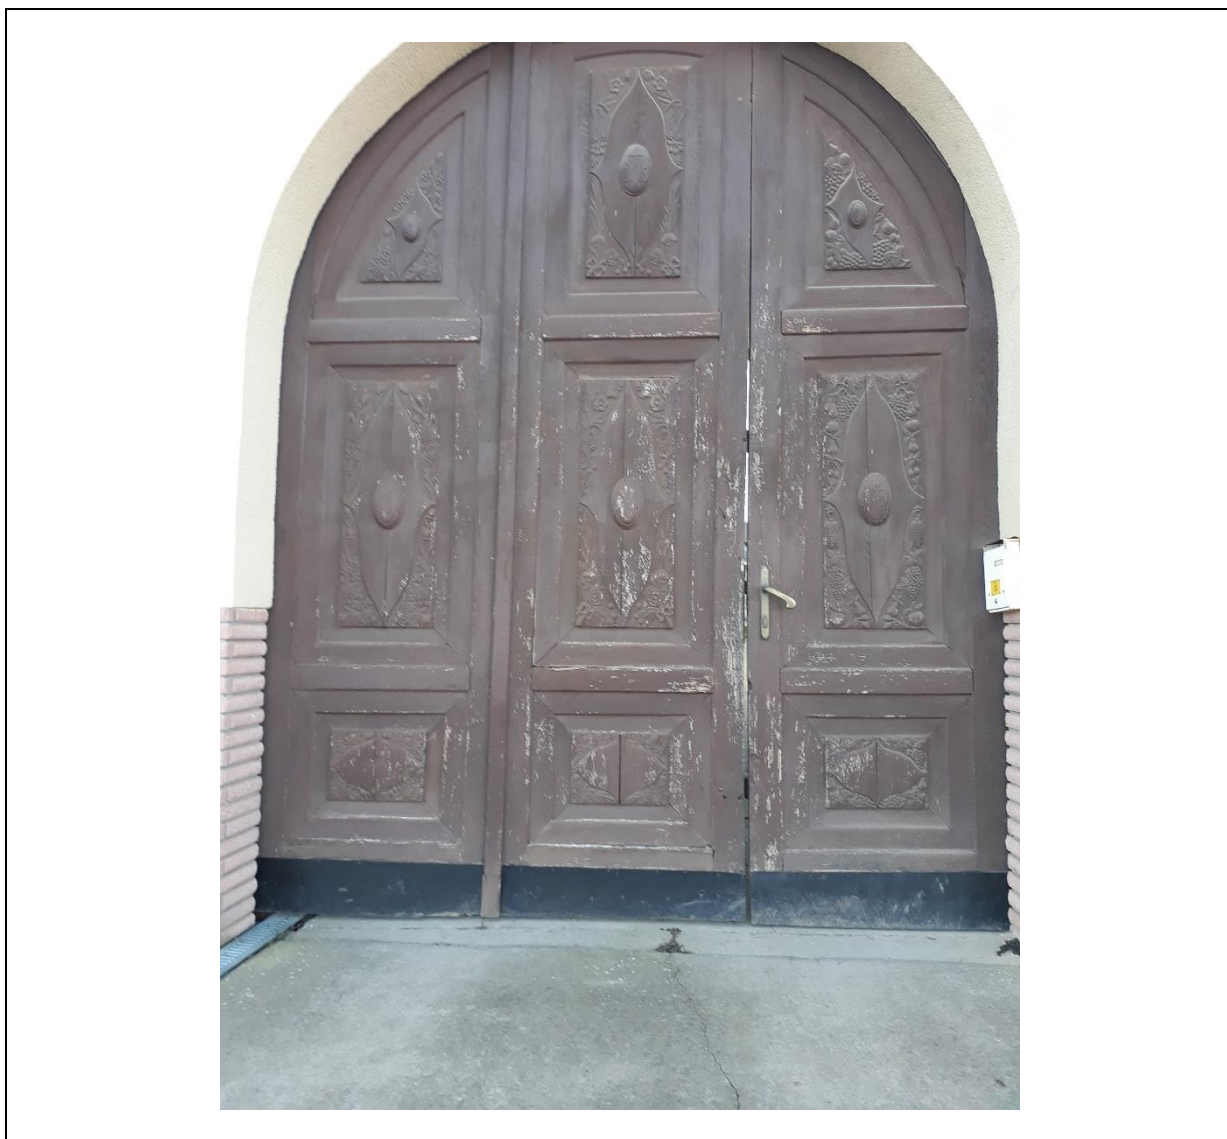
| CÍM |
|---|
| Himesháza, Kossuth Lajos u. 21. |

| VÉDENDŐ ÉRTÉKEK | KORREKCIÓS JAVASLATOK |
|---|---|
| A napjainkban átalakított épület hármasként osztású vésett fa kapuja védett egyedi érték. | Felújítás. |

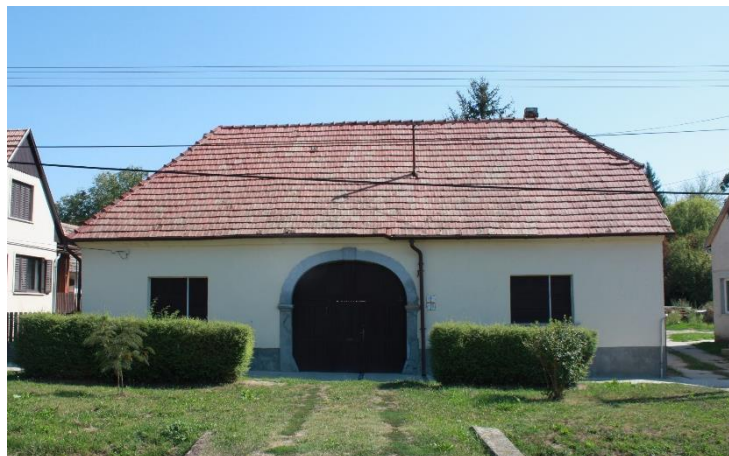
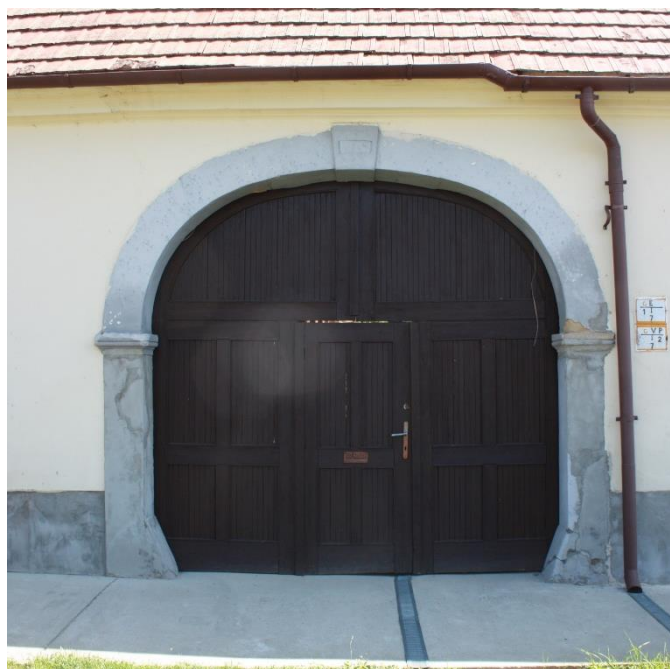
| CÍM |
|---|
| Himesháza, Kossuth Lajos u. 48. |

| VÉDENDŐ ÉRTÉKEK | KORREKCIÓS JAVASLATOK |
|---|---|
| A település egyetlen utcavonallal épült történeti lakóházának íves áthajtó kapujának homokkő keretezése és vésett fa kapuja védett egyedi érték. | A homokkő keretek sürgős szakszerű falújítása. |

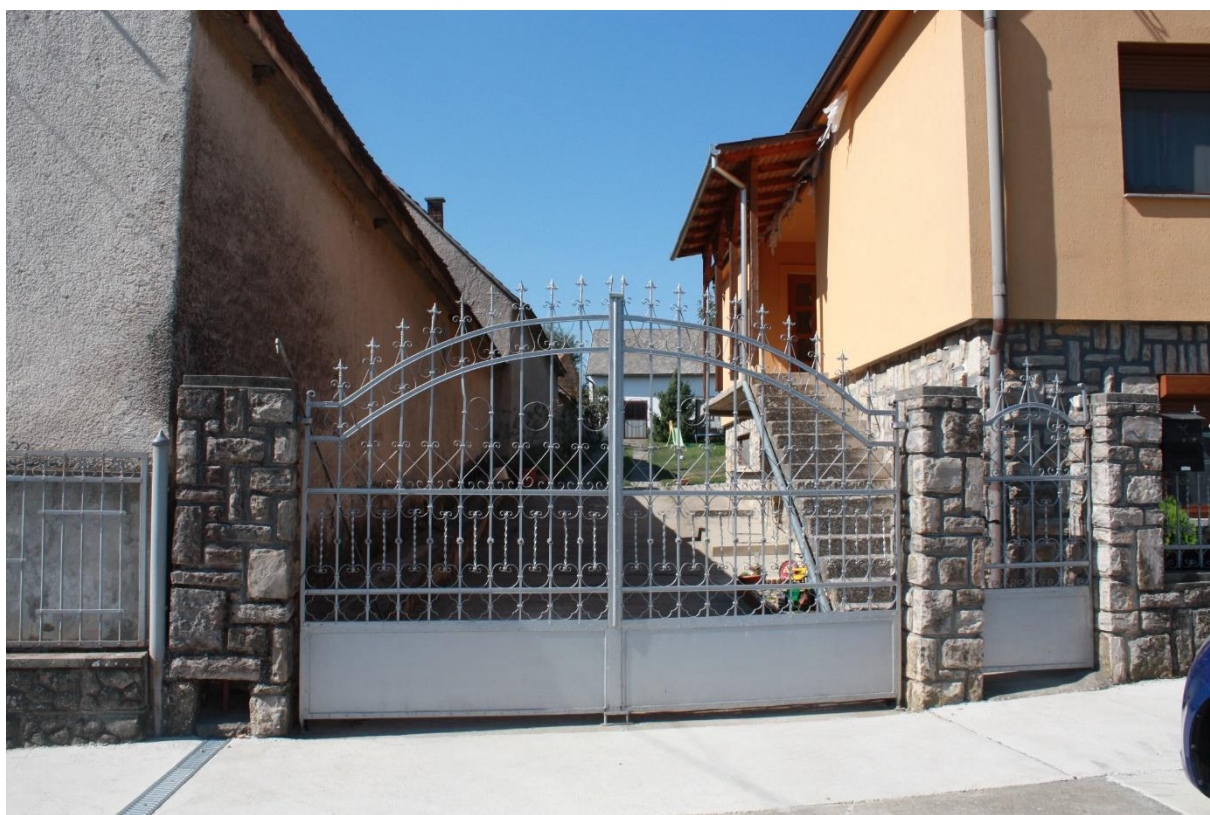
| CÍM |
|---|
| Himesháza, Kossuth Lajos u. 115. |

| VÉDENDŐ ÉRTÉKEK | KORREKCIÓS JAVASLATOK |
|---|---|
| Az 1900-as évek első felében készült kovácsoltvas kapuk a napjainkban épült kerítésbe vissza lettek építve, védendő érték. | Állagmegóvás. |

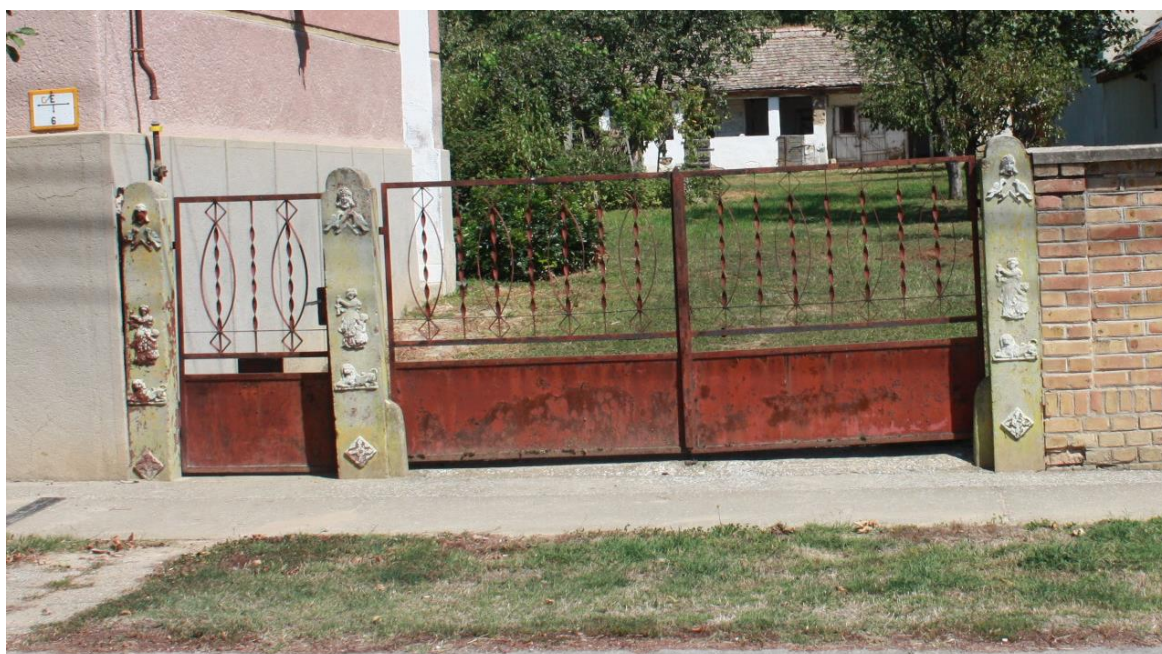
| CÍM |
|---|
| Himesháza, Petőfi Sándor u. 36. |

| VÉDENDŐ ÉRTÉKEK | KORREKCIÓS JAVASLATOK |
|---|---|
| Az előregyártott beton kerítésoszlopok használata jellemző a település építészetére, védendő érték. A kapukat az 1900-as évek második felében lakatos szerkezetre cserélték. | A kapuk cseréje a településen megtalálható minták alapján tömör deszka, vagy kovácsoltvas anyagúakra. |

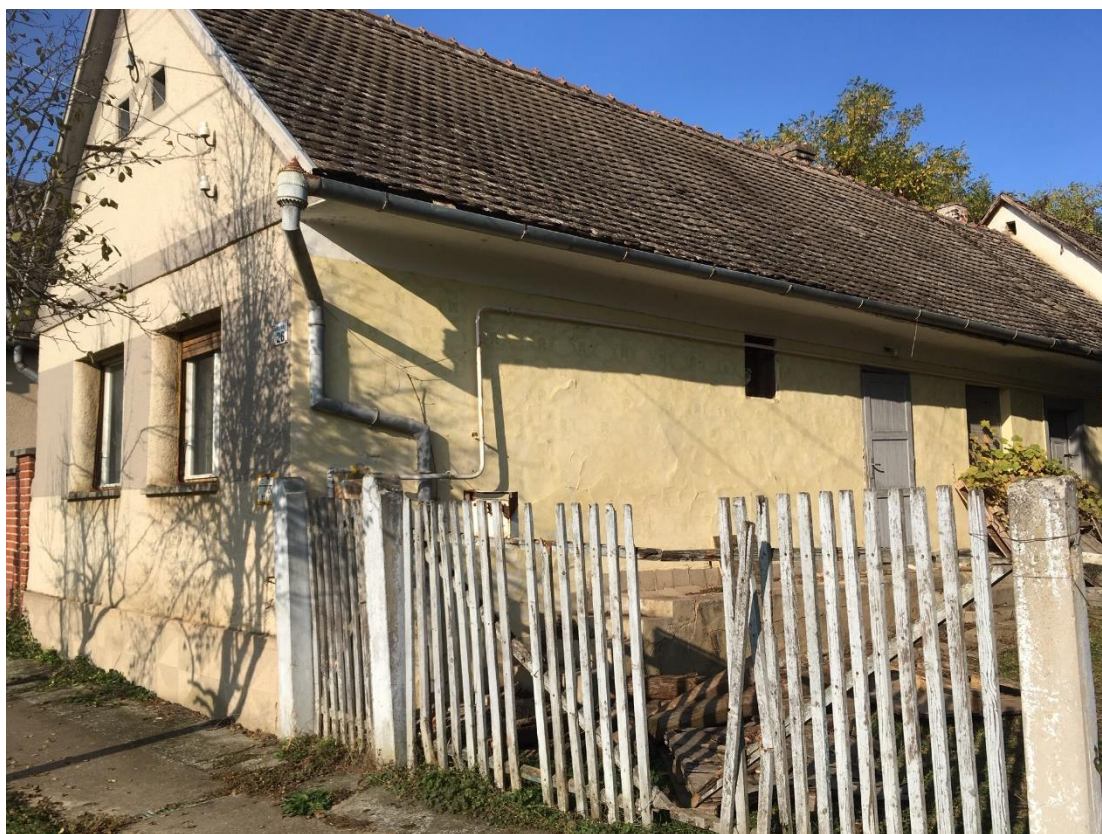
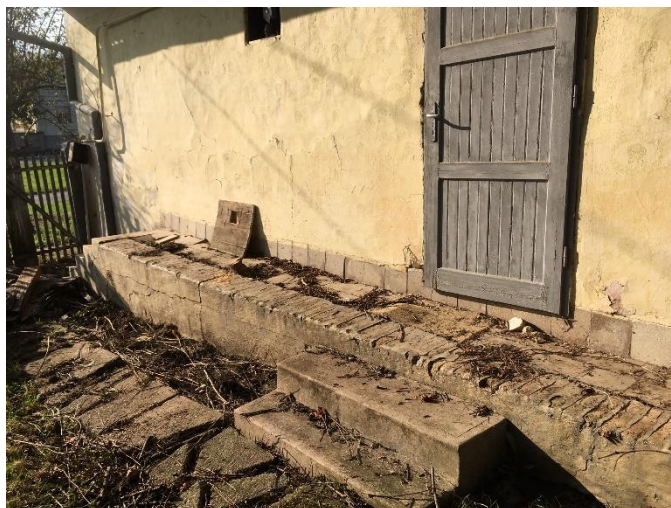
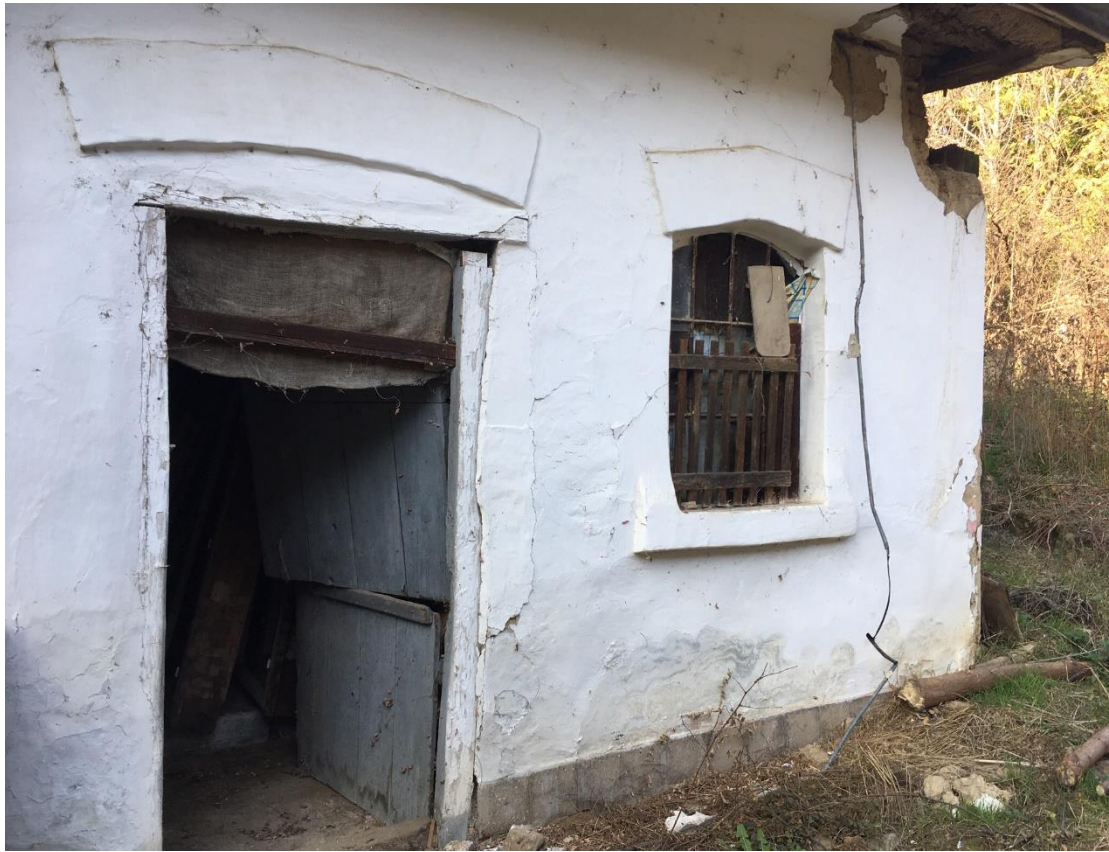
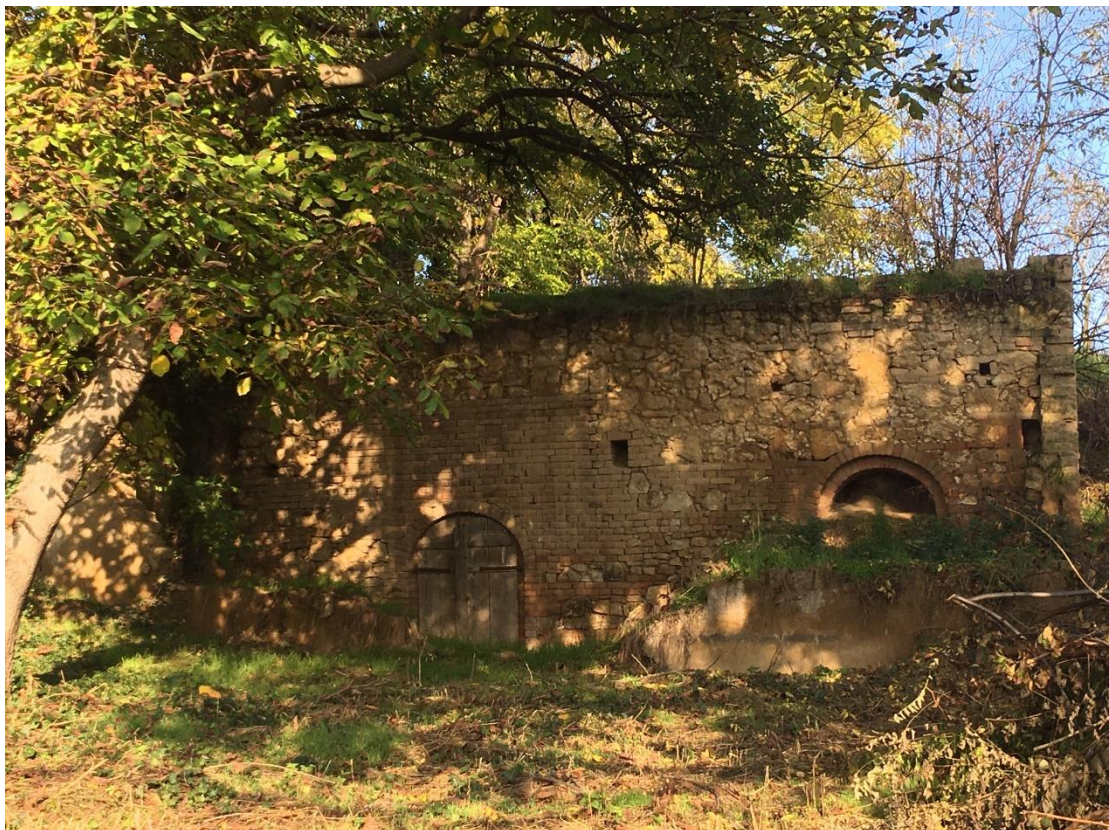
| CÍM |
|---|
| Himesháza, Kossuth Lajos u. 26. |

| VÉDENDŐ ÉRTÉKEK | KORREKCIÓS JAVASLATOK |
|---|---|
| <p>Különleges értéke a portának, hogy a lakóházzal együtt a gazdasági épületek (pajta-istálló, pince) és az eredeti léckerítés is megmaradtak eredeti mivoltukban, így teljes egészében mutatja a hagyományos porta képét.</p> <p>A vályogépítésű lakóház belső elrendezése az eredeti háromosztatú elrendezését őrzi. A tornác a környéki 'langhaus'-okéhoz hasonlóan széles ereszkilógatással épült. Tornác-oszlopok nincsenek, ami a kevésbé módos családoknál volt jellemző. Téglaburkolata az eredeti formájában megmaradt, mindenképp védendő. A tornác nyílászárói is megőrzendő értékek. Feltehetőleg szintén a környékre jellemző pólyás földémmel (viklifás) rendelkezik a ház.</p> <p>Az utcai homlokzat nyílászárói a 70-80-as években cserélve lettek.</p> <p>Az istálló nyílásai, szegmensíves áthidalásai védendő értéket képviselnek. A meglepően nagyméretű pince-építmény különleges elem mind méretei, mind pedig építéstechnológiája miatt. Kevés megmaradt hasonlóval lehet találkozni.</p> <p>Az utcai kerítés díszes oszlopai és lécezése településképi szempontból meghatározóak, elválaszthatatlan része az utcai homlokzatnak. A település szempontjából különösen értékes összképet mutat.</p> | <p>Karbantartás, felújítás, állagmegóvás.</p> <p>Az omlásveszély miatt lebontott hátsó járszol visszaépítése javasolt.</p> <p>Az utcai nyílászárók visszaállítása javasolt helyi példák alapján. A padlás-szellőzőkkel és helyi minták alapján gyártott zsalugáterekkel (amik feltehetően ezen a házon is lehettek) tökéletesen tükrözné a tájegységre jellemző homlokzati struktúrát.</p> |

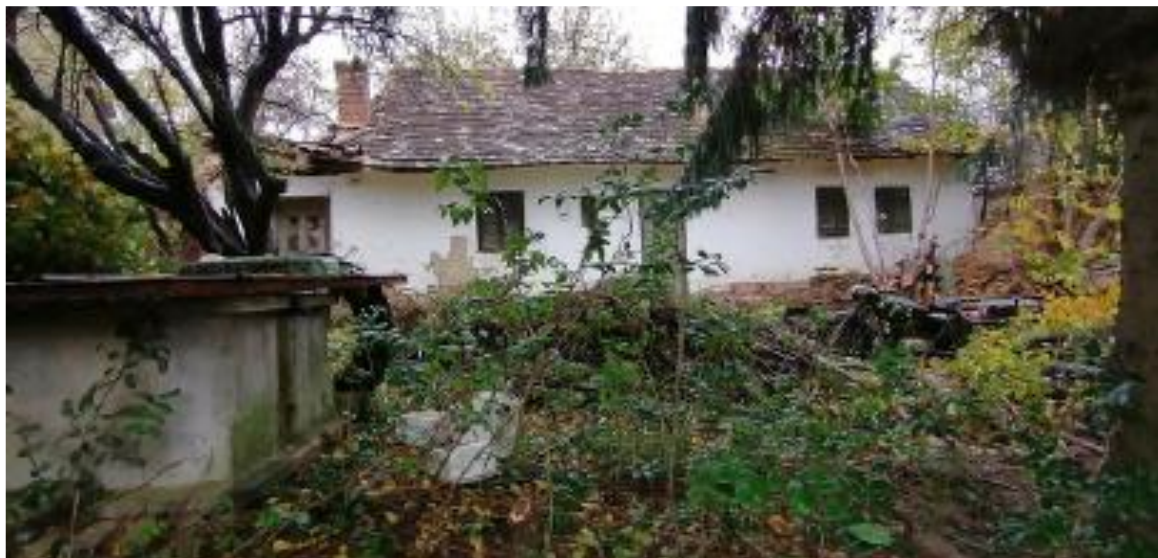
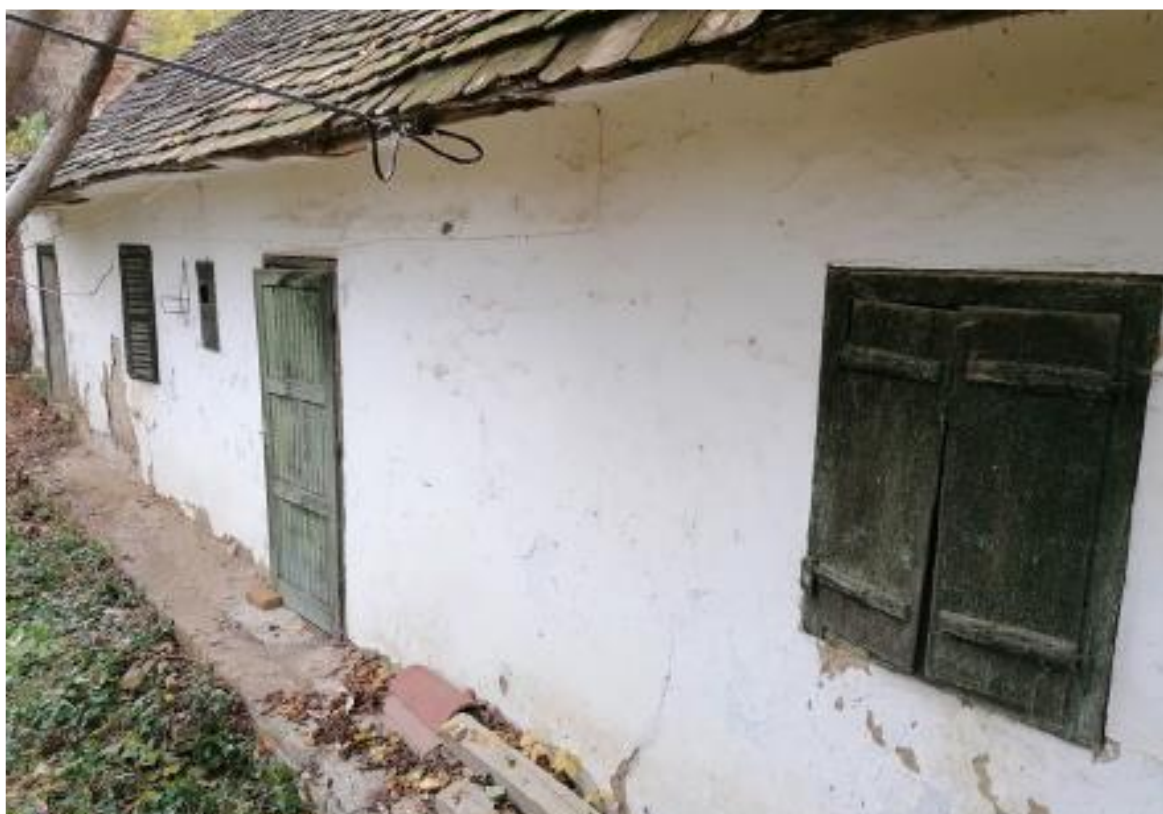
| CÍM |
|---|
| Himesháza, Temető u. 1. |

| VÉDENDŐ ÉRTÉKEK | KORREKCIÓS JAVASLATOK |
|---|---|
| <p>Az ingatlan beépítése sajátos, az általában utcára merőleges gerincű épületekkel beépült szalagtelkek helyett itt utcával párhuzamos beépítést látunk, az épület tornáca néz az utcára.</p> <p>Az egymásba nyíló helyiségekből álló négyosztatú elrendezés a sváb hagyományokat tükrözi.</p> <p>A környékre jellemző 'langhaus' típus szerényebb változatát képviseli, ahol a tornácot nem oszlopok szegélyezik, hanem a födémszerkezet jelentős túlnyújtása nyújt védelmet a tornác számára.</p> <p>A tornác téglaburkolata és a helyiségek díszes cementlap burkolata értékesek, őrzendők.</p> <p>A nyílászárók eredeti pallótokos szerkezetek, zsalugáterrel, illetve részben ősi, ácsolt spalettával rendelkeznek, eredeti vasalatokkal.</p> <p>Az udvaron álló kút kávája maradt fenn, a környékre jellemző szerkezettel.</p> | <p>Teljeskörű karbantartás, felújítás, állagmegóvás – a sérült tetőszerkezet helyreállítása.</p> <p>A nyílászárók javítása, újragyártása - az eredeti vasalatok megtartásával.</p> <p>A kert kitisztítása, karbantartása, vízelvezetés rendezése.</p> <p>A kútház visszaépítése környékbeli autentikus példák alapján.</p> |

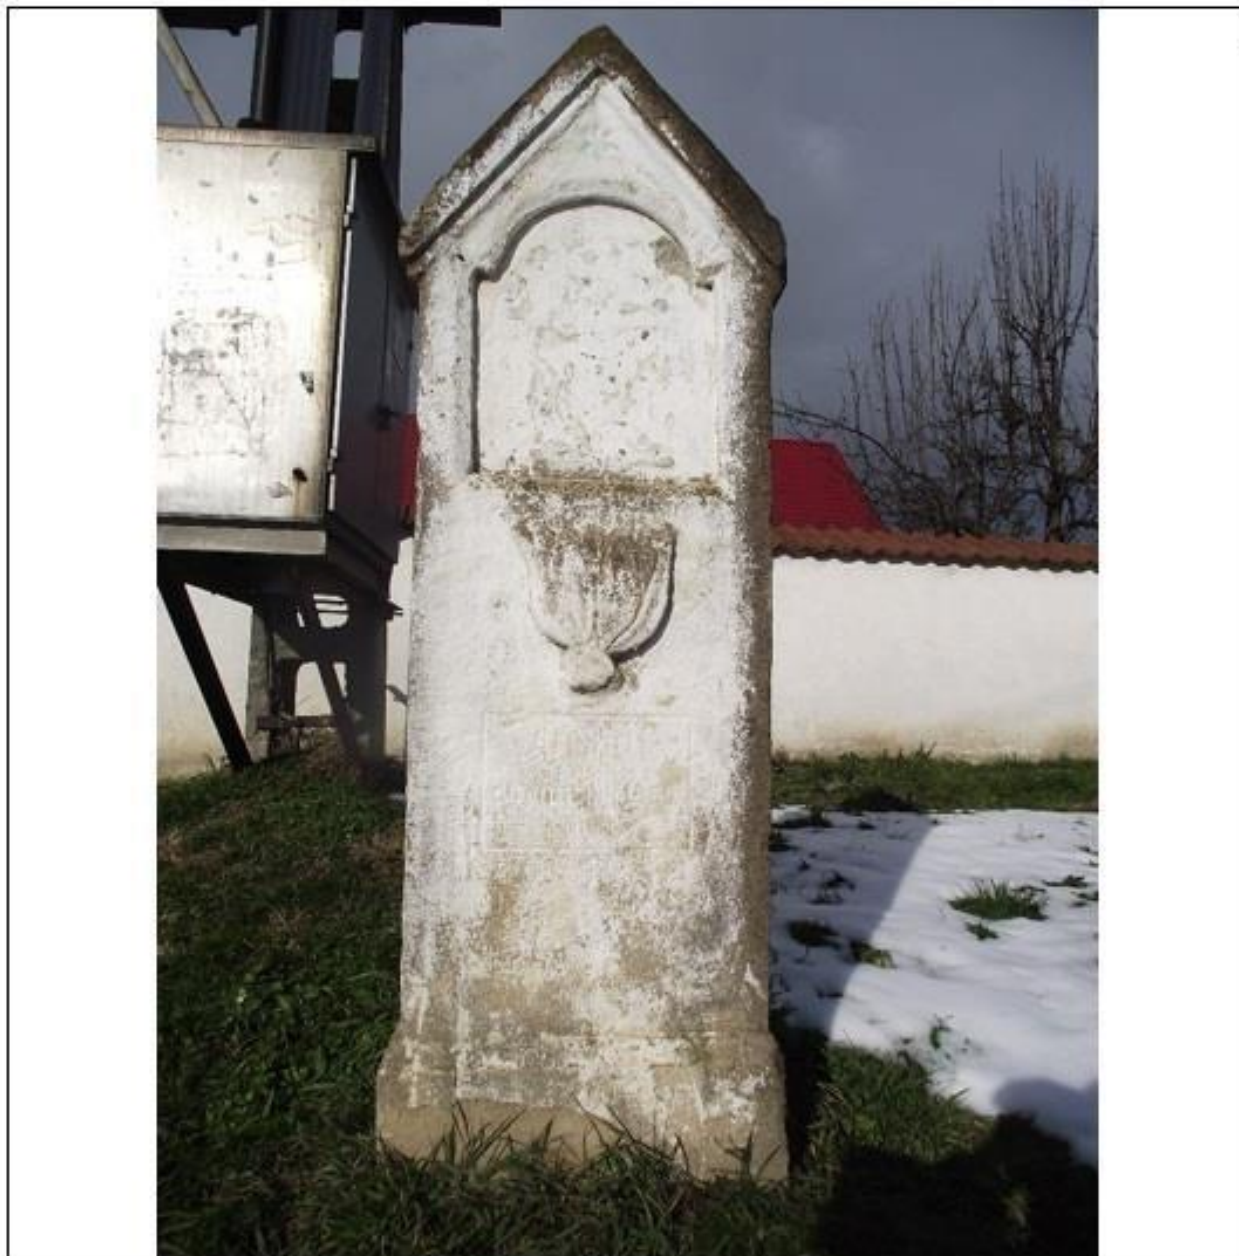
| Himesháza, József A. utca eleje |

| A múlt század elején állított szoborfülke, amely része a településképek, védendő érték. |

| A fülke festése javasolt. |
