## Villány Város helyi védelem alatt álló építészeti elemeinek jegyzéke

## ÉRTÉKLELTÁR FELÜLVIZSGÁLAT

V I L L Á N Y

Készült: 2019

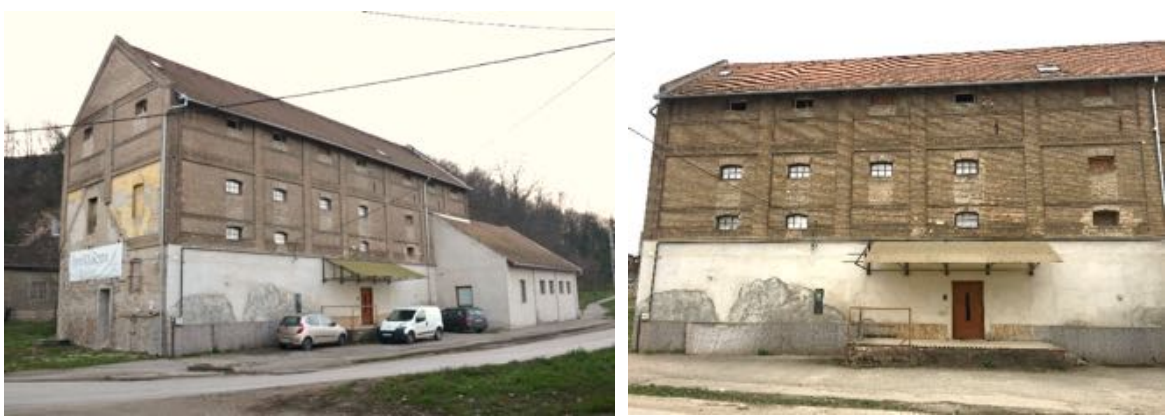
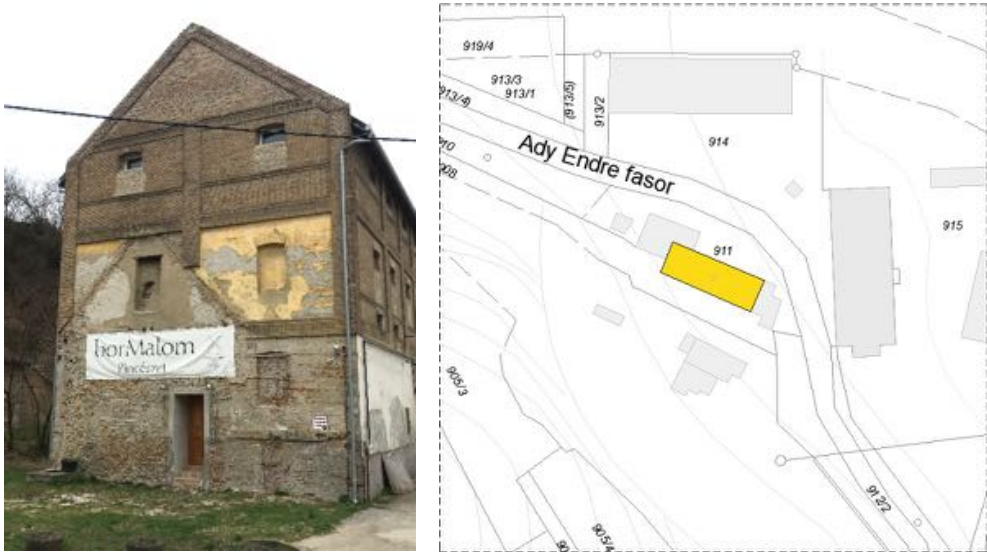
| 1. | Cím/Funkció | Helyrajzi szám | Védettség |
|---|---|---|---|
| <b>Védendő érték</b><br><p>A tulajdonosáról elnevezett Bartonicsek malom, később gabona felvásárló-tároló épület a XIX.-XX. század fordulóján épült a vasútállomás közvetlen közelében. A nagytömegű nyerstégla épületet kiemelt téglasávok díszítik. Település és gazdaságtörténeti emlék, védendő helyi építészeti érték.</p> | | | |
| <b>Korrekciós javaslat</b><br><p>Az épület állapota átlagos, megtartása érdekében rendszeres karbantartás szükséges. Funkcióváltás esetén az épület külső megjelenése megtartandó, az előtető és a toldalék épület eltávolítandó. A szemben lévő épülettel együtt idegenforgalmi hasznosítása javasolható!</p> | | | |

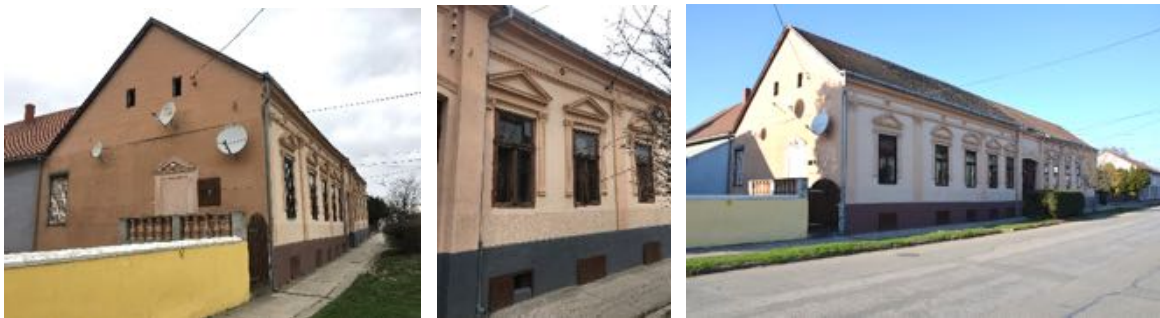
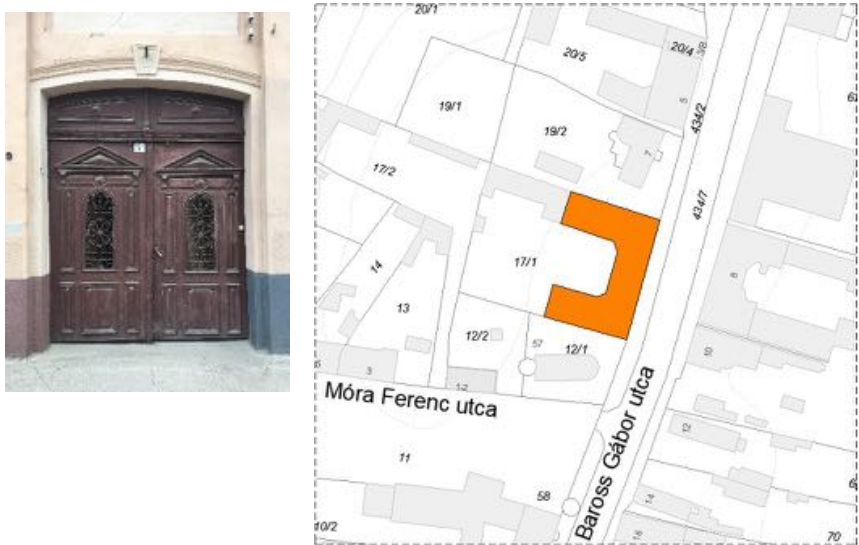
| 4. | Cím / Funkció | Helyrajzi szám | Védettség |
|---|---|---|---|
| <p><b>Védendő érték</b></p> <p>A módos gazdaház a XIX. sz. második felében nyerte el mai formáját. A hagyományos telekhatáron álló hosszanti elrendezésű épület, ún. hajlított házzá alakult az utcával párhuzamos tömegű szárnyal, majd „U” alakú beépítéssé bővült. A városi eklektikus homlokzati díszeket viselő tágas áthajtó kapuval formált lakóház a polgárosodó falu fontos településtörténeti és megtartandó helyi építészeti emlék. Az épület tömegarányai és utcafronti homlokzata mindenképpen védendő.</p> | | | |
| <p><b>Korrekciós javaslat</b></p> <p>Az épület viszonylag, jó állapotú, jelen formában őrzendő meg. Az utcai homlokzat kétféle színezésű lábazata egységesítendő.</p> | | | |

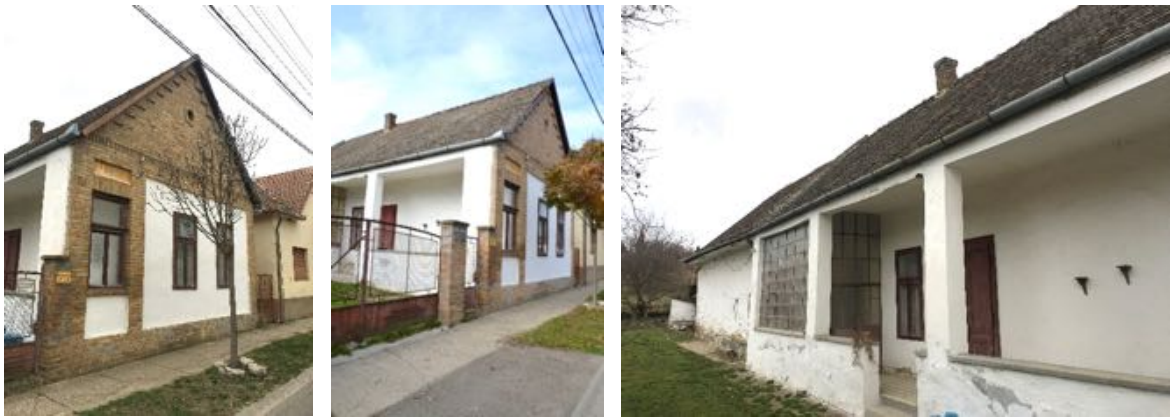
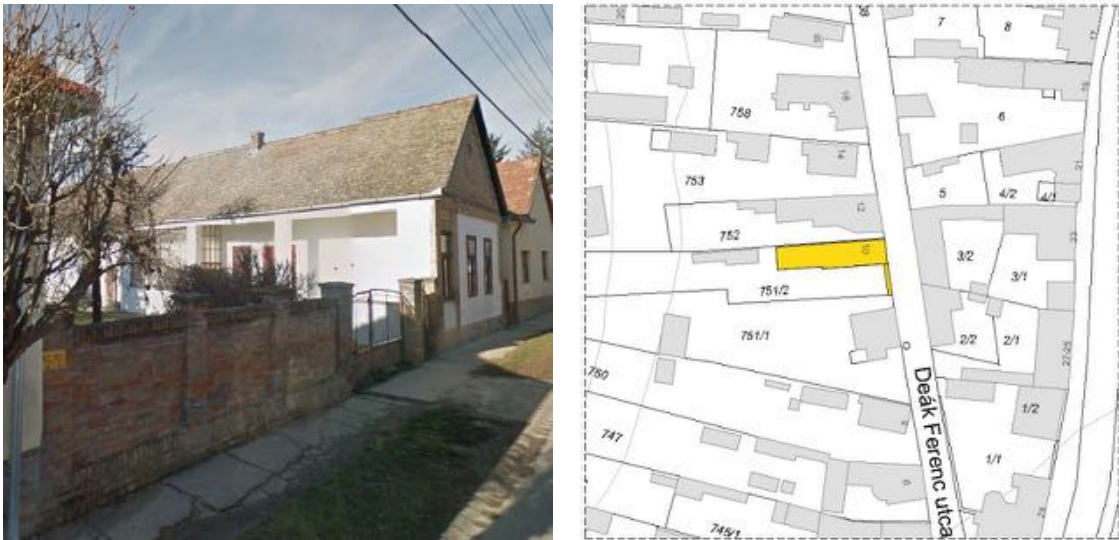
| 12. | Cím/Funkció | Helyrajzi szám | Védettség |
|---|---|---|---|
| <p><b>Védendő érték</b></p> <p>A század első felében épült utcára merőleges nyeregtetős, oromfalas lakóépület, mellvédes pillérsoros egyenes záródású tornácával, téglarchitektúrával képzett oromfalával, hagyományos nyílásrendjével és nyílászáróival, valamint téglapilléres kerítésével illetve kapujával védendő helyi építészeti érték.</p> | | | |
| <p><b>Korrekciós javaslat</b></p> <p>Az épület utca felőli, első része elfogadható állapotú, a hátsó rész leromlott, felújítandó. Felújítás esetén törekedni kell a tornác helyreállítására, így az utcai tornácníllás kibontására. A falazott téglapilléres kerítésben levő nem autentikus kapu igényesebb fa vagy fém kapura cserélendő. A téglakerítés javítás-ra szorul.</p> | | | |

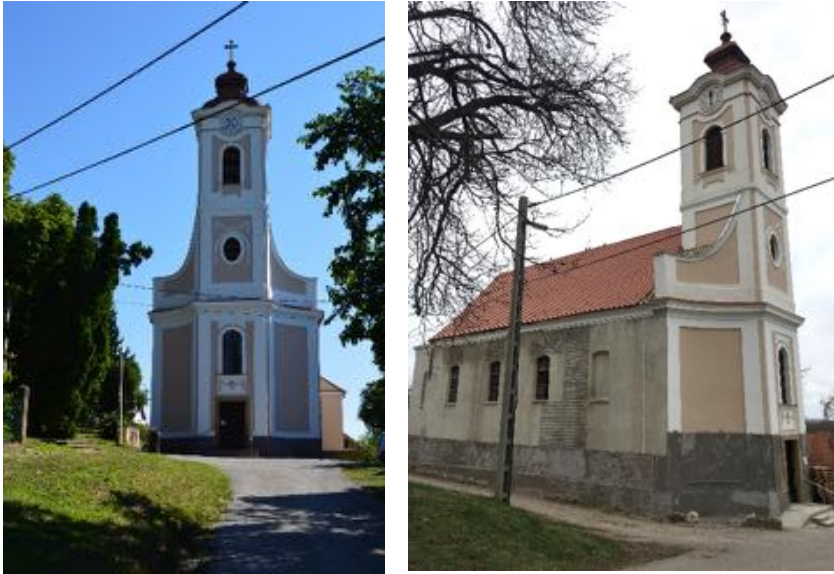
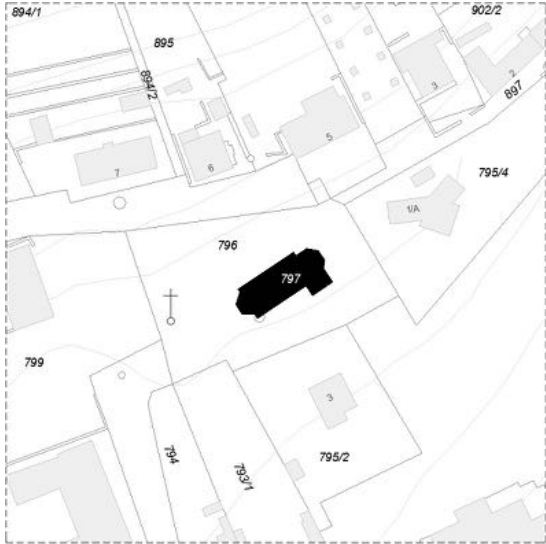
| | Cím / Funkció | Helyrajzi szám | Védettség |
|---|---|---|---|
| <b>Védendő érték</b><br>Római katolikus templom. A XV. században épült templomot 1753-ban átépítették. A ma látható copf stílusú homlokzatok a - főhomlokzat - XVIII. sz. végén készültek. Belső berendezése, a keresztelőkút és a négy szobor barokk stílusú a XVIII. századból. | | | |
| <b>Korrekciós javaslat</b><br>Az épület frissen felújított, jó állapotú. (Jobb oldali képen még felújítás alatt.) | | | |

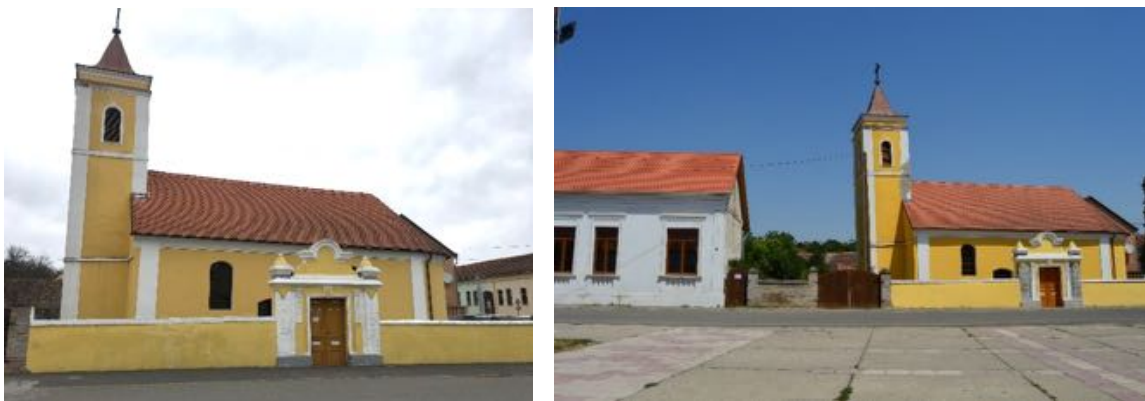
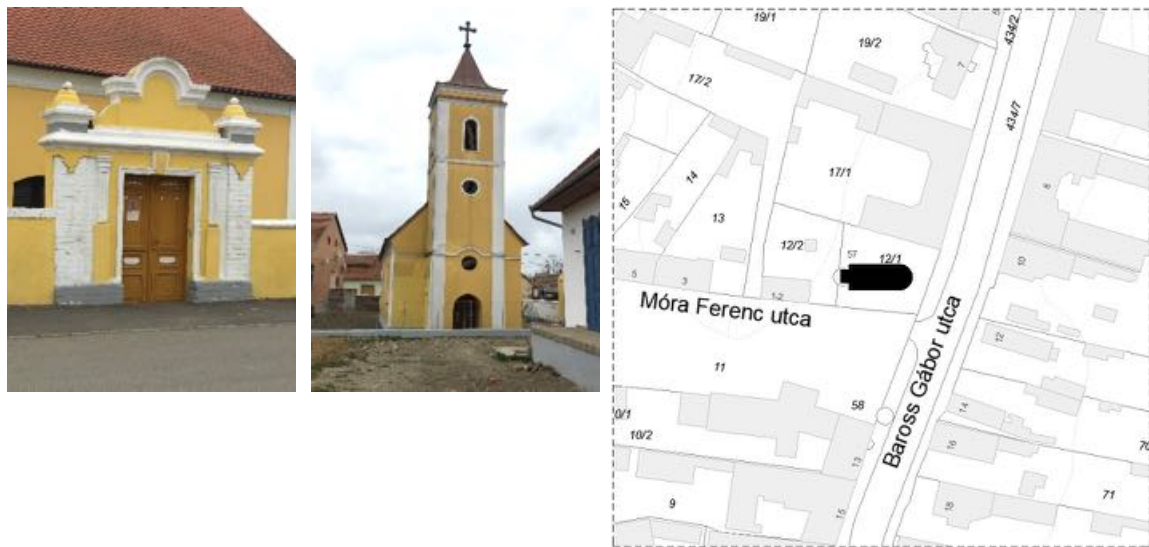
| 25. | Cím / Funkció | Helyrajzi szám | Védettség |
|---|---|---|---|
| <p><b>Védendő érték</b></p> <p>A 18. század végén épült templom az idők folyamán néhány változáson esett át, de mára külsőleg teljesen, belsőleg részben felújították. A török hódoltság után betelepülő szerbek egyik környékbeli központja volt, a 20. század elején híres búcsúja messze földről vonzott ide a zarándokokat. A kívülről egyszerű, tornyos épületet vakolt téglakerítés veszi körül, melyben hangsúlyos kapuzat kap helyet.</p> | | | |
| <p><b>Korrektíós javaslat</b></p> <p>Az épület állapota elfogadható, megtartása érdekében rendszeres karbantartás szükséges.</p> | | | |

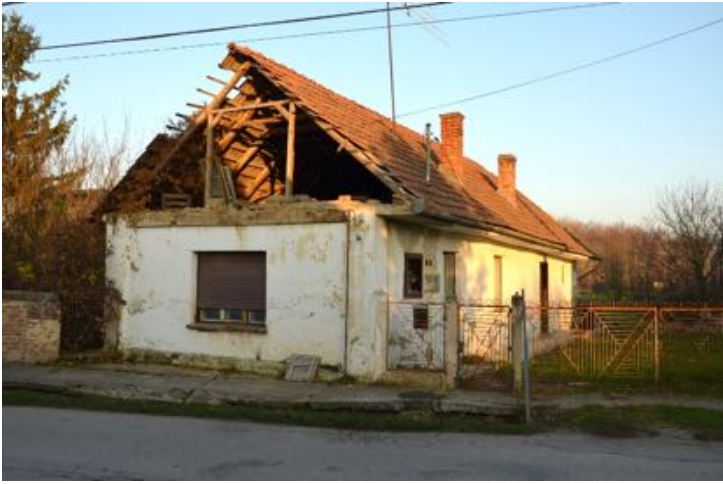
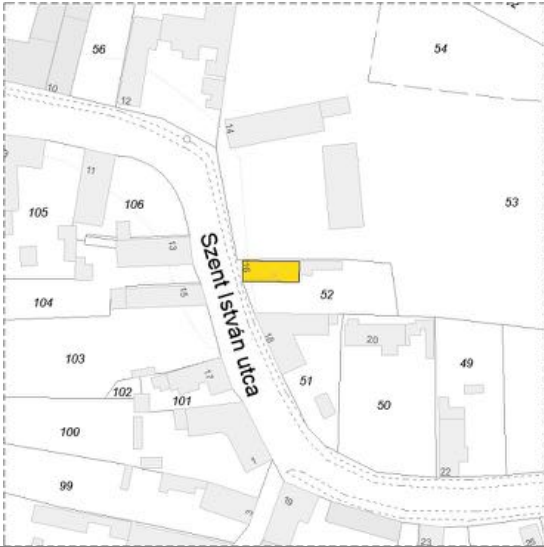
| 36. | Cím/Funkció | Helyrajzi szám | Védettség |
|---|---|---|---|
| <b>Védendő érték</b><br>A XIX. század második felében, utcára merőleges, hosszanti tömeggel és nyeregtetővel, oromfallal és alatta erőteljes vízvető párkánnyal, falsávokkal és az udvari oldalon széles ereszaljával épült lakóház településtörténeti és védendő helyi építészeti érték. | | | |
| <b>Korrekciós javaslat</b><br>Az épület erősen leromlott állapotú, utcai oromfala hiányzik. Feltétlenül szükséges mielőbbi szerkezeti vizsgálata és - amennyiben még lehetséges - sürgős felújítása. Felújítás esetén törekedni kell az épület jellegétől idegen hármasszögletű ablak helyett, két, arányos méretű, álló ablak elhelyezésére. | | | |

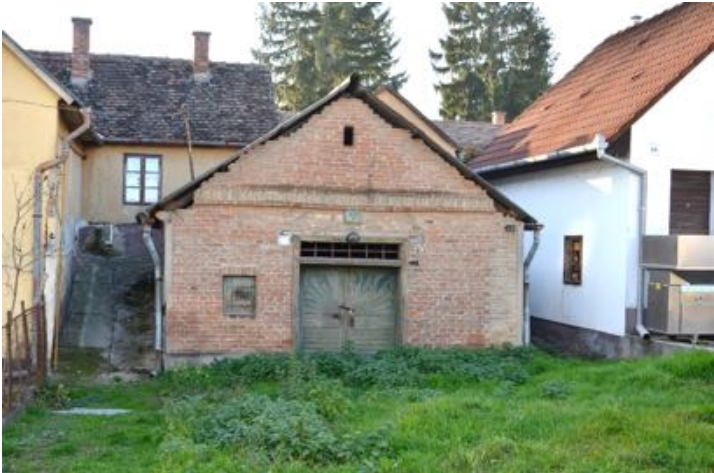
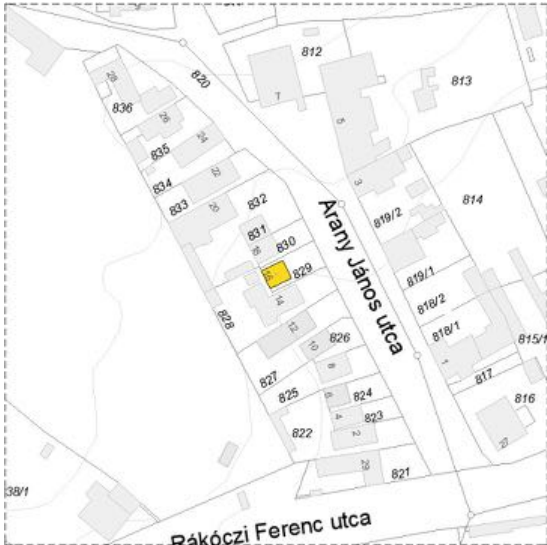
| 42. | Cím/Funkció | Helyrajzi szám | Védettség |
|---|---|---|---|
| <p><b>Védendő érték</b></p> <p>A hagyományos, utcára merőleges tömegű prэшáz téglarchitektúrával díszített homlokzata a szép, ácsstokos, felülvilágító, részben napsugaras motívummal és zsállevelekkel készült kétszárnyú ajtó, valamint a kisméretű táblás ablak az épület részbeni átalakítása ellenére is hordoz védendő helyi építészeti értéket. Az épület oromfalát sajnos visszabontották.</p> | | | |

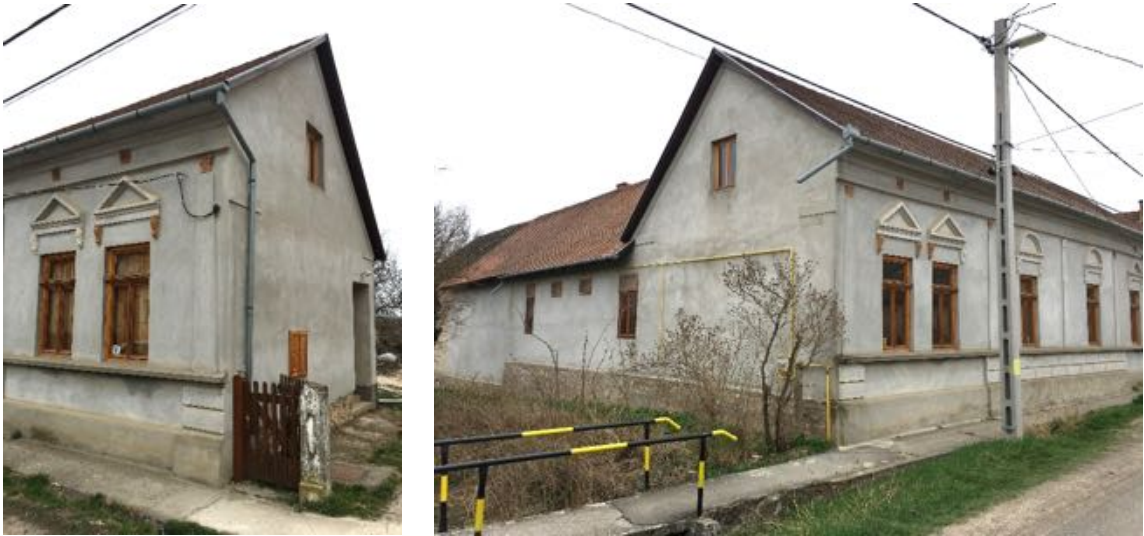
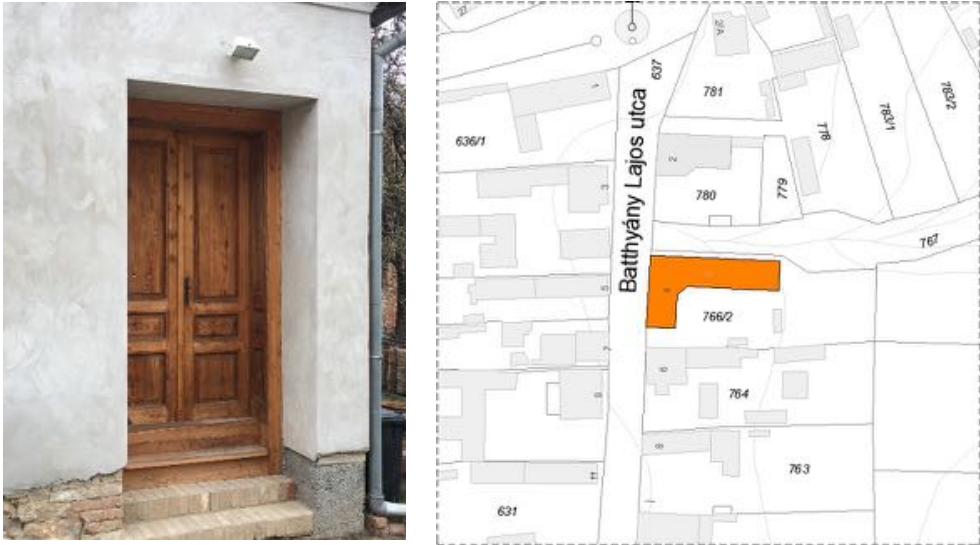
| 45 | Cím/Funkció<br>Batthyány Lajos utca 4. – lakóház | Helyrajzi szám<br>766/2 | Védettség<br>H1 |
|---|---|---|---|
| <p><b>Védendő érték</b></p> <p>Az utcával párhuzamos tömegű un. hajlított ház a polgárosodást jelzi a település történetében. A megőrzött épületforma a hagyományos nyílásrend és az eredeti nyílászárók helyi építészeti értékkel bírnak.</p> | | | |
| <p><b>Korrektíós javaslat</b></p> <p>Az épület teljes körű felújításon esett át (festésre vár), jó állapotú, védettsége megtartandó.</p> | | | |

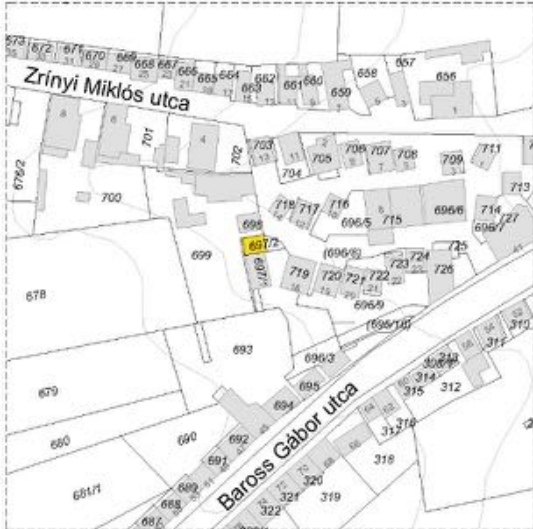
| 170. | Cím/Funkció | Helyrajzi szám | Védettség |
|---|---|---|---|
| <b>Védendő érték</b><br><p>A város legrégebbi pinceegyüttesének fontos része az egyik keleti lezáró épülete, amely főhomlokzati arányait megőrizte, de tetőszerkezetének korábbi lebontása óta a helyhez méltatlan garázs-szerű megjelenést nyert. A védendő pinceegyüttes tagja.</p> | | | |
| <b>Korrekciós javaslat</b><br><p>Az épület állapota átlagos, megtartása érdekében rendszeres karbantartás szükséges.<br/> Az épület eredeti tömegarányainak helyreállítása a szimmetrikus, hód farkú cseréppel fedett nyeregtetővel, párkánnyal osztott oromfallal, borított ács tokos jellegű ajtóval, zsállevél utánzatú vagy egyéb vésett ajtószárnyakkal, okker vagy zöld mázolóssal érhető el.</p> | | | |
