# ÉRTÉKKATASZTER

ÉRD MEGYEI JOGÚ VÁROS  
HELYI ÉRTÉKVÉDELMI KATASZTERE

## ÉPÜLET KATASZTER

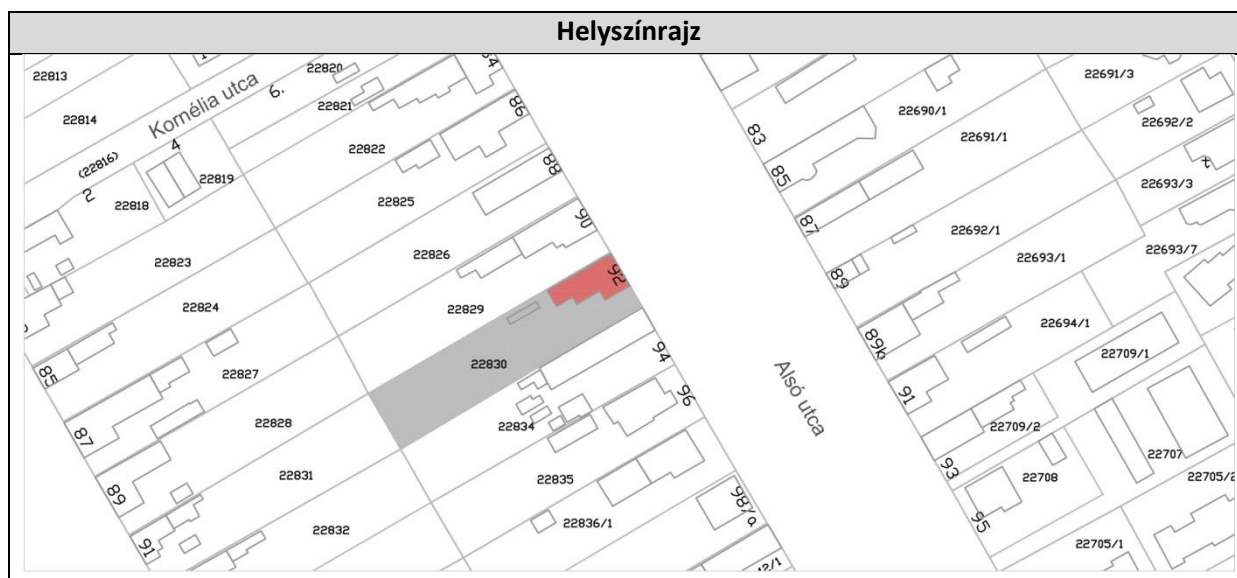
| Sorszám | Hrsz. | Cím | Funkció | Védettség | Javasolt védettség |
|---|---|---|---|---|---|
| 7. | 22830 | Alsó utca 92. | lakó | nincs | helyi egyedi védelem |

| Műszaki állapot | Védendő érték | Megjegyzés, javaslat |
|---|---|---|
| Az épület nagy része átlagos, a vakolat omladozik a lábazat helyenként beázott. | Tömege, arányai 4 tengelyes homlokzata, nyílászárói | A felvétel ideje: 2017.04.10. |

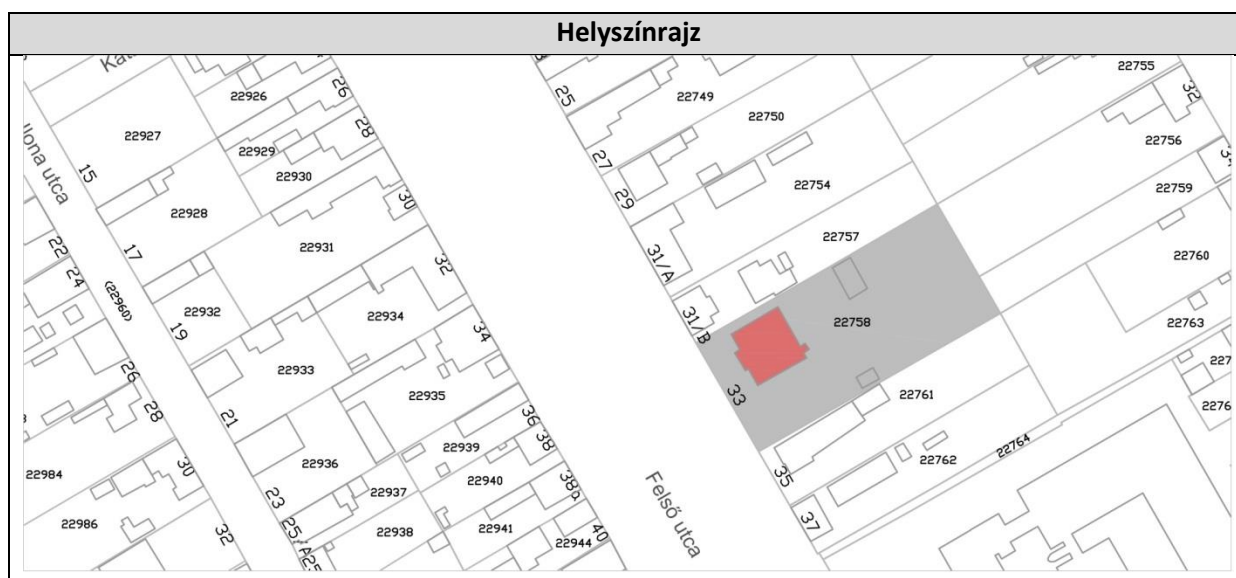
| Sorszám | Hrsz. | Cím | Funkció | Védettség | Javasolt védettség |
|---|---|---|---|---|---|
| 8. | 22758 | Felső utca 33. | lakó | nincs | helyi egyedi védelem |

| Műszaki állapot | Védendő érték | Megjegyzés, javaslat |
|---|---|---|
| Az épület műszaki állapota jó. | Az épület előtti dupla akácfasorral együtt védendő. | A felvétel ideje: 2017.04.10. |

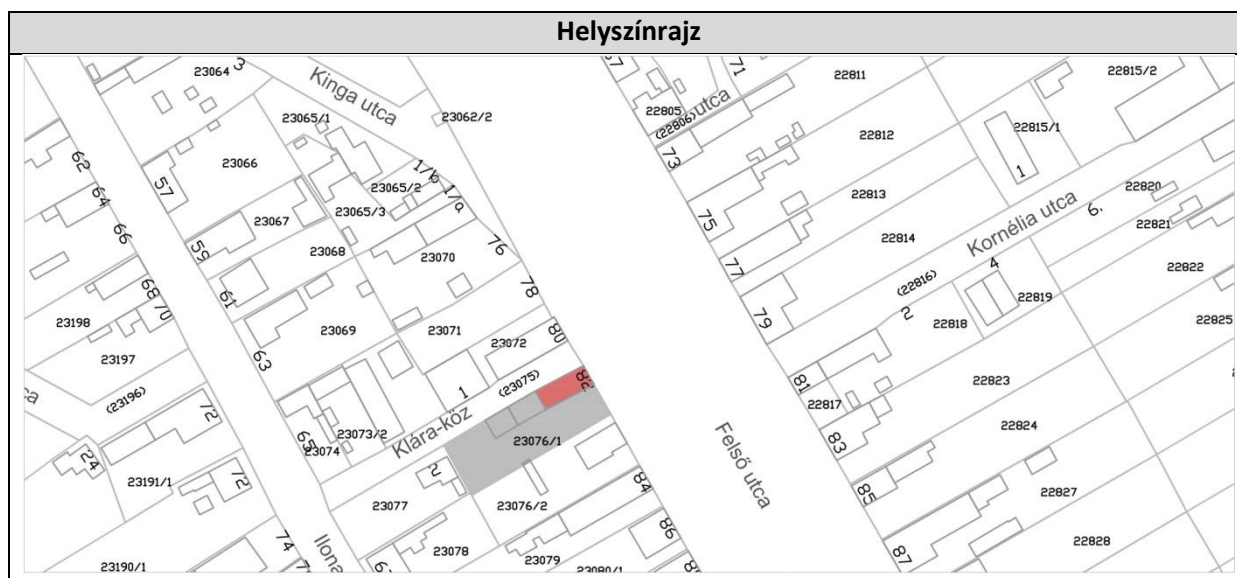
| Sorszám | Hrsz. | Cím | Funkció | Védettség | Javasolt védetség |
|---|---|---|---|---|---|
| 10. | 23067/1 | Felső utca 82. | lakó<br>szerelőműhely | nincs | helyi egyedi<br>védelem |

| Műszaki állapot | Védendő érték | Megjegyzés, javaslat |
|---|---|---|
| Az épület műszaki állapota jó. | | A felvétel ideje: 2017.04.10. |

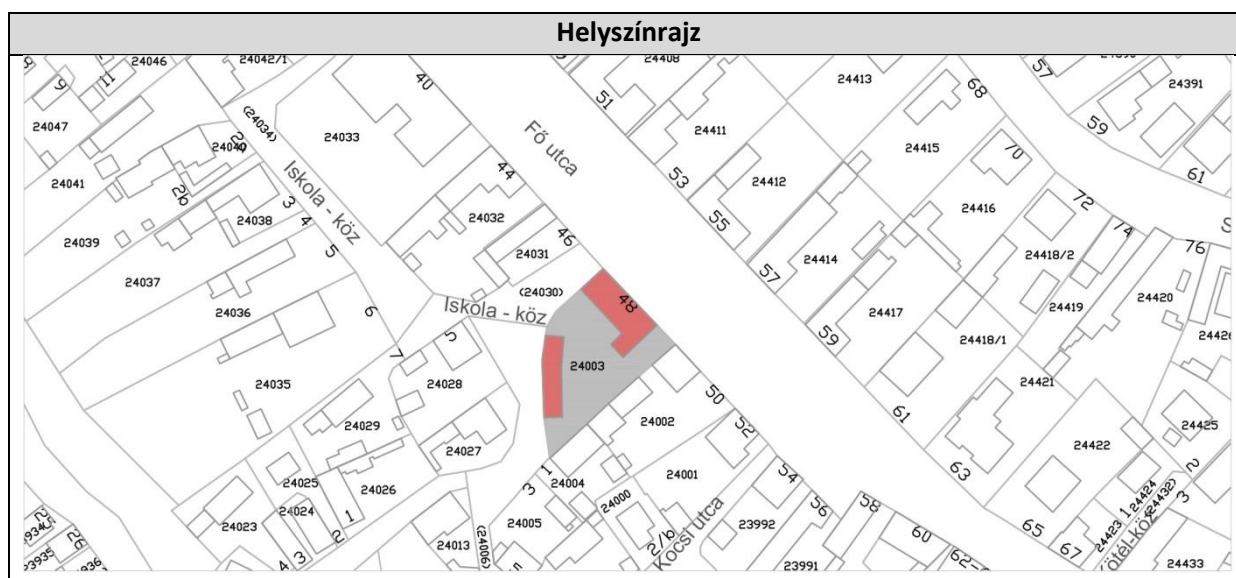
| Sorszám | Hrsz. | Cím | Funkció | Védettség | Javasolt védettség |
|---|---|---|---|---|---|
| 11. | 24003 | Fő utca 48. | lakó | nincs | helyi egyedi védelem |

| Műszaki állapot | Védendő érték | Megjegyzés, javaslat |
|---|---|---|
| Az épület nagy része átlagos. | A 24408 és 24412 hrsz-ú épületekkel az utcaképben karakteres formát alkotnak, meghatározóak az utca térfalaiban. | A felvétel ideje: 2017.04.10. |

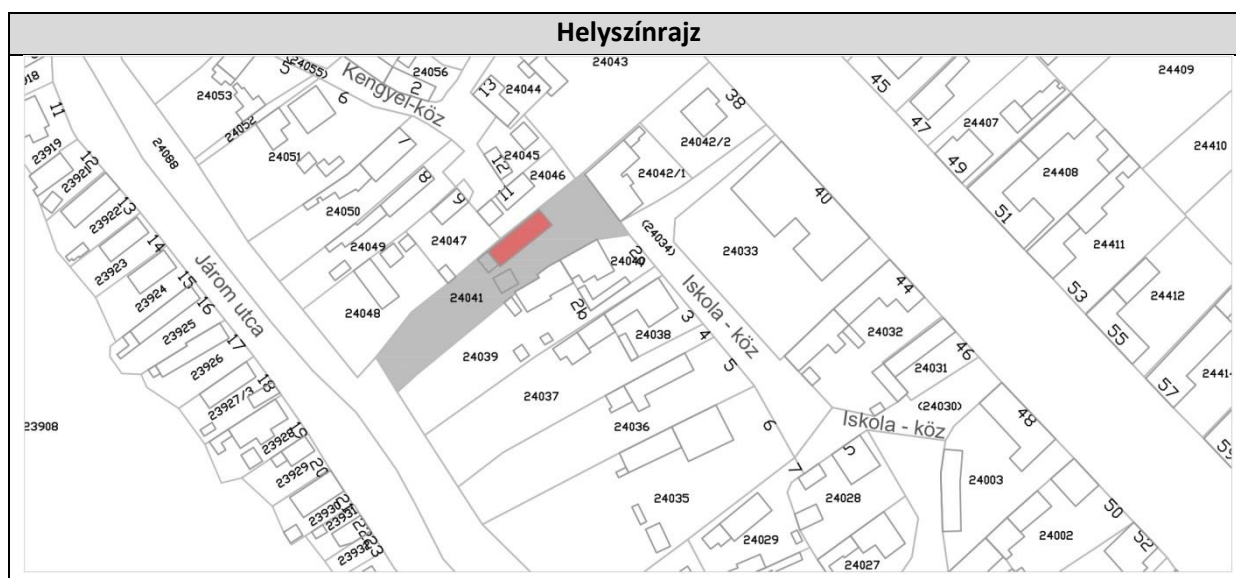
| Műszaki állapot | Védendő érték | Megjegyzés, javaslat |
|---|---|---|
| Az épület műszaki állapota leromló, beázások láthatóak a homlokzaton, a vakolat omladozik. | | A felvétel ideje: 2017.04.10. |

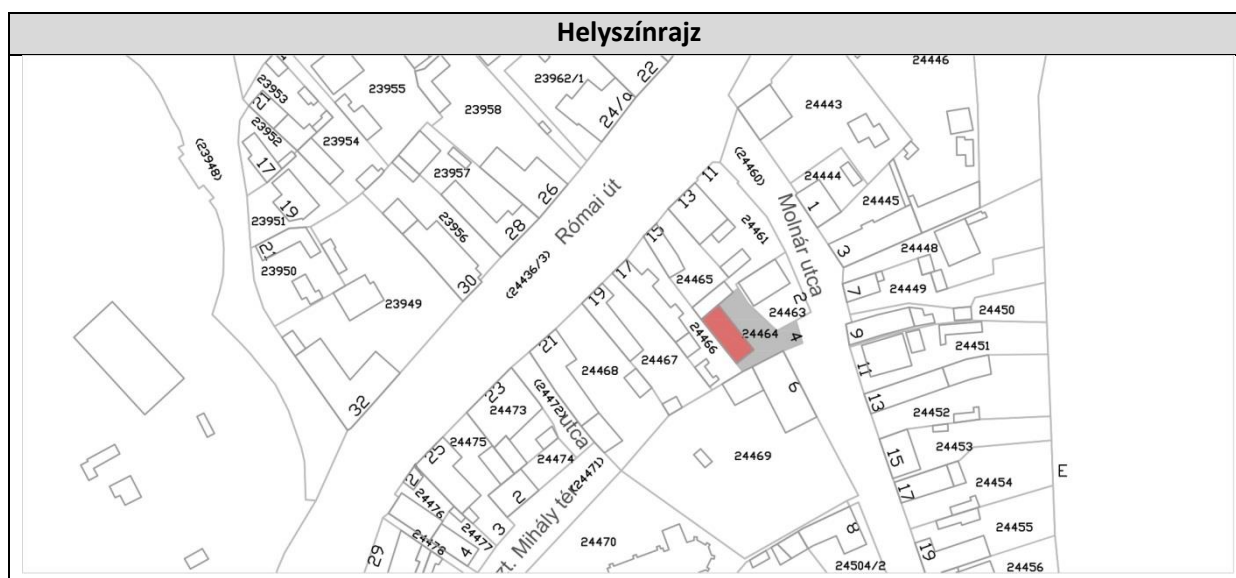
| Műszaki állapot | Védendő érték | Megjegyzés, javaslat |
|---|---|---|
| Az épület nagy része rossz állapotú, környezete rendezetlen. | | A felvétel ideje: 2017.04.03.<br><br>Az épület felmérése nehezített a zárt és tömör kerítés miatt. Az épület értékei nem tudnak érvényesülni az utcaképben. |

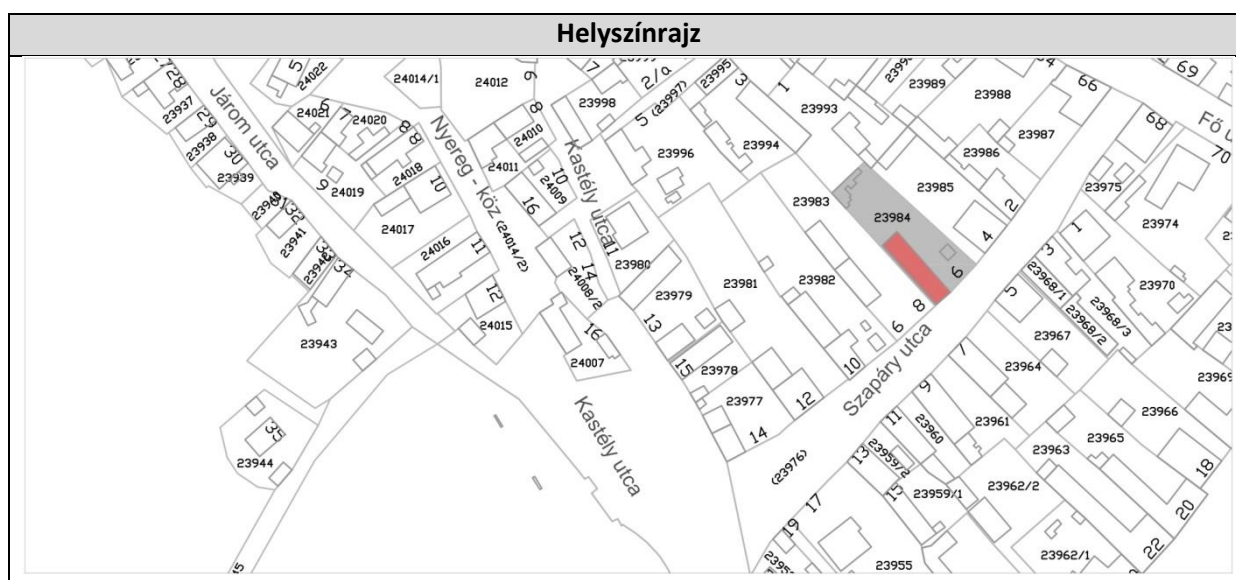
| Műszaki állapot | Védendő érték | Megjegyzés, javaslat |
|---|---|---|
| Az épület nagy része jó állapotú, lakói ügyelnek az épület részleteinek megőrzésére is. | | A felvétel ideje: 2017.04.10.<br><br>Az épület lábazatának sárga mészkővel való fedése rontja annak falusias karakterét. |

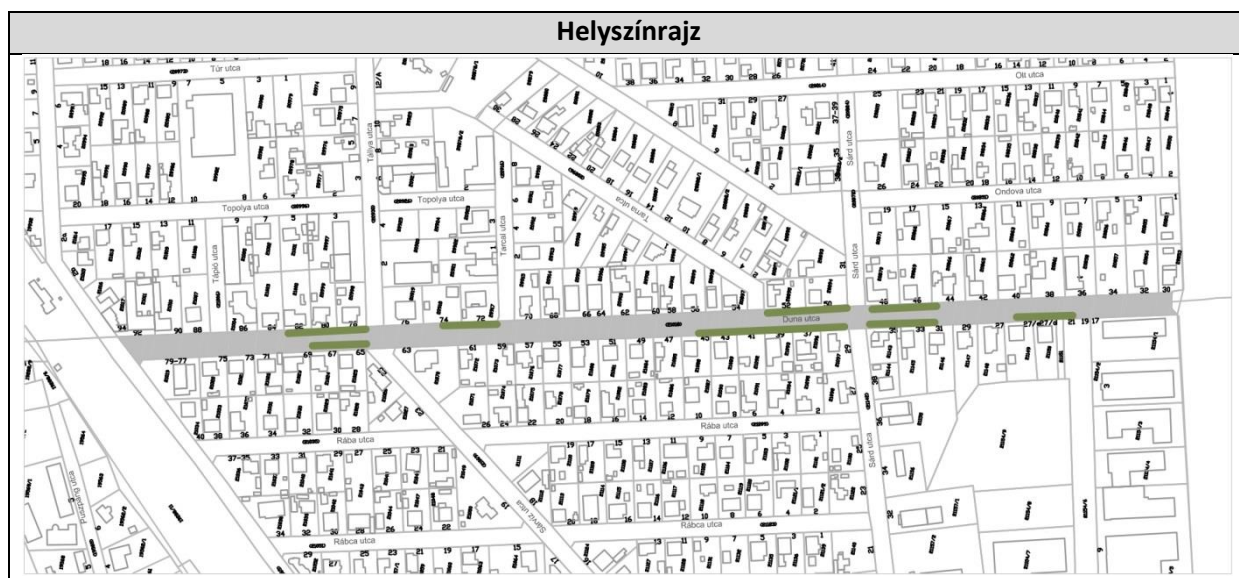
| Burkolat | Környezet leírása | Megjegyzés, javaslat |
|---|---|---|
| Burkolt úttest és járda a páros oldalon. Sárga utcai keresztvezetődig mindkét oldalon vízvezető árok, Temes utcáig csak a páros oldalon; mélyítése szükséges. | Széles utca, épületei kiemelkedő építészeti értékeket nem képviselnek. A fasorok erős karaktert alkotnak, kellemes hangulatú utca. Légvezetékek hálózata szövi át az utcaképet. | Felvétel időpontja: 2017.04.03. |

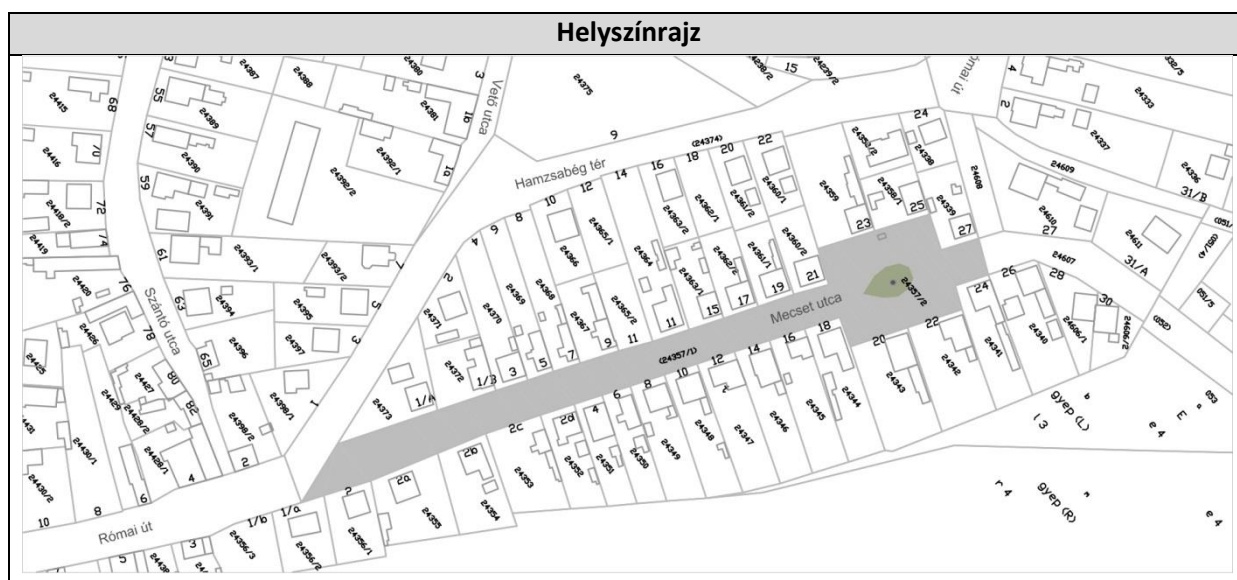
| Burkolat | Környezet leírása | Megjegyzés, javaslat |
|---|---|---|
| Az utca aszfaltozott. Az utca mindkét oldalán járda és vízelvezető árok van. | A mecset utca Érd Ófalu városrészén fekszik. Kétoldali elektromos vezetékek rontják az utcaképet. | Felvétel időpontja: 2017.04.03.<br><br>Az utcaképet a betonoszlopok és az oszloptranzformátorok nagymértékben zavarják |

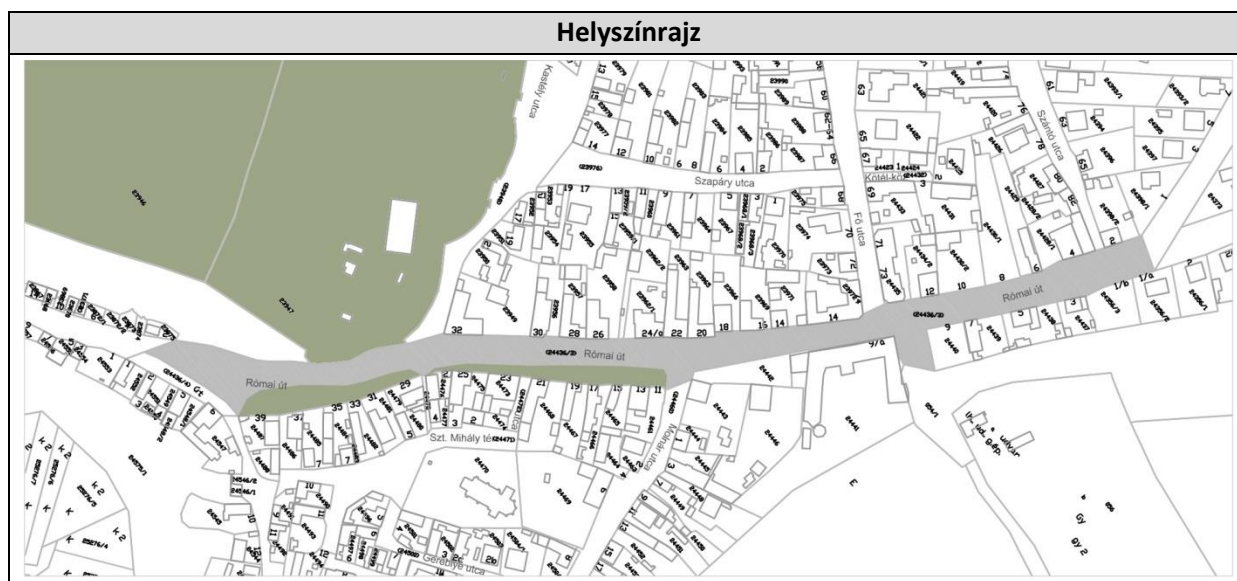
| Burkolat | Környezet leírása | Megjegyzés, javaslat |
|---|---|---|
| Az út burkolt. Mindkét oldalon járda. A páratlan oldalán burkolt vízvezető árok. | Az utca rendezett, a hiányos zöldfelületei ellenére. Az elektromos vezetékek rontják az utcaképet. | Felvétel időpontja: 2017.04.03. |
