## Építészeti értékvédelem

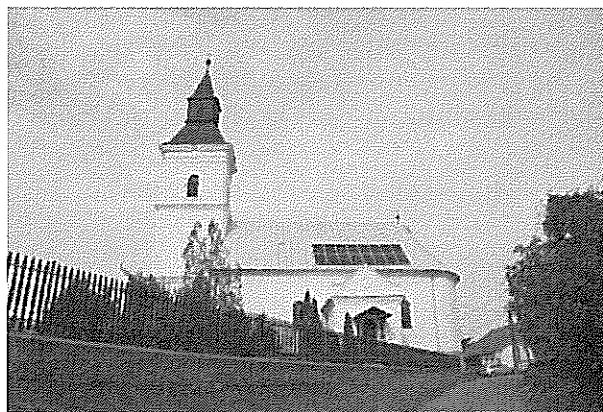
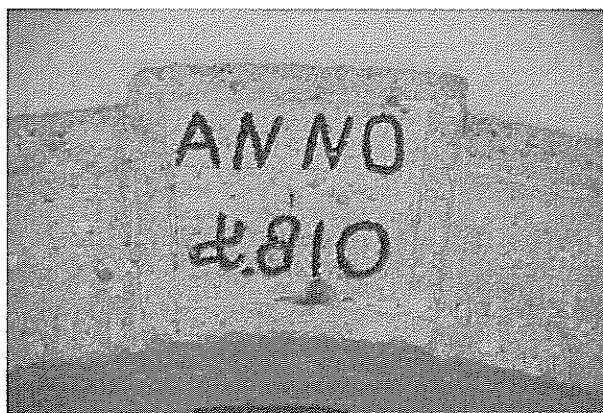
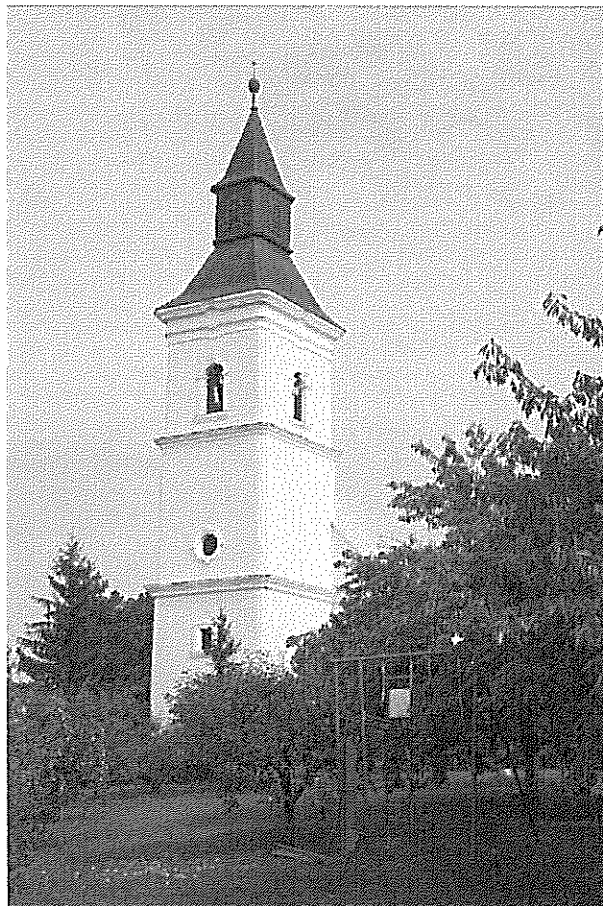
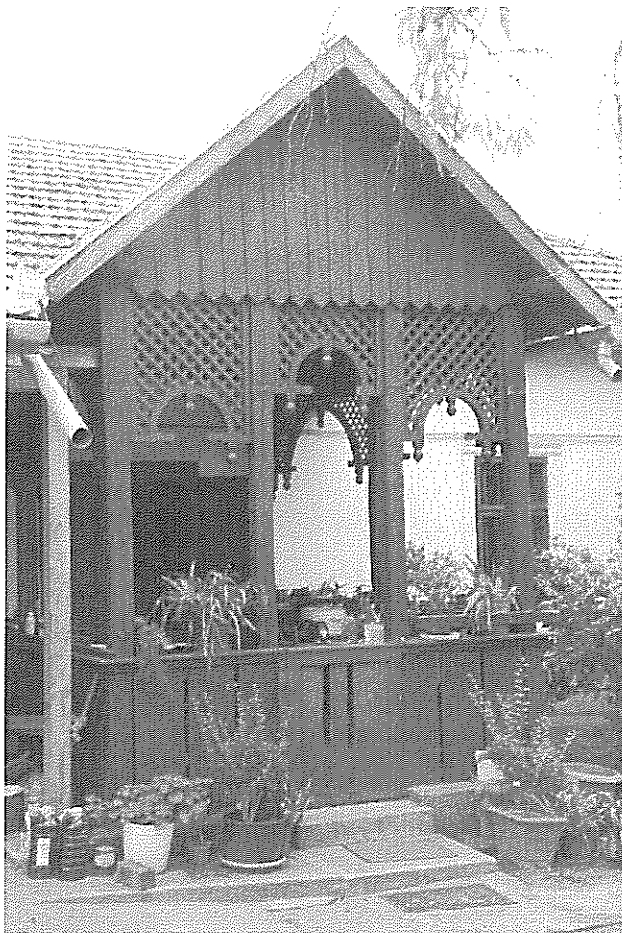
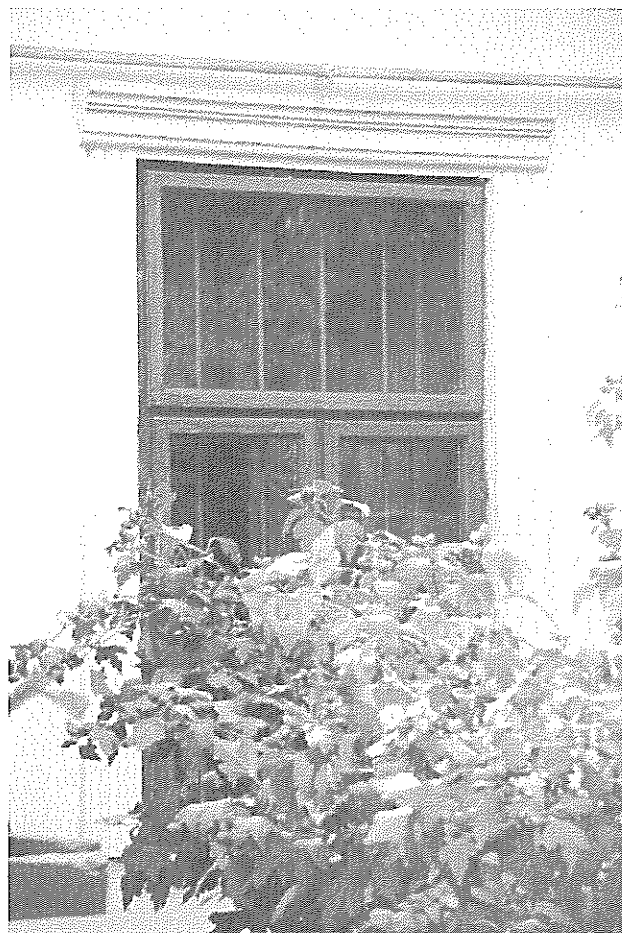
He-01

Református templom

Helyi védelemre javasolt

A templomot 1879-ben villámcsapás érte, ekkor teljesen kiégett, s csak 1893-ra tudták helyreállítani. 1941-ben a 32 méter magas toronyba újra villám csapott. Még abban az évben megtörtént általános felújítás során ezt a kárt is helyrehozták, csupán annyi szépséghibája lett a torony sisakjának, hogy a háborús helyzetben az akkori országgyűlési képviselő a szükségesnél kevesebb lemezt tudott biztosítani, s így 6 méterrel alacsonyabb lett a torony, ma csak 26 méteres.

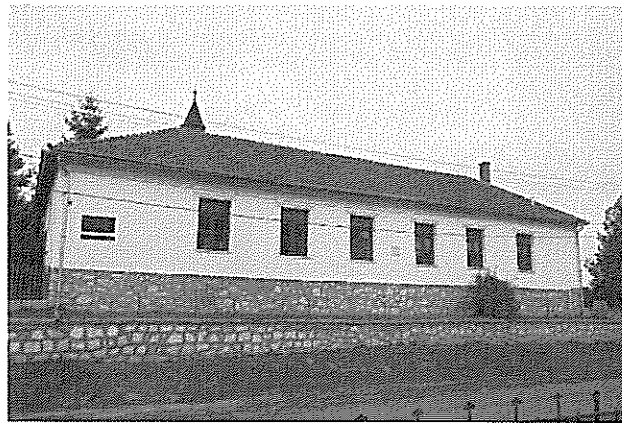
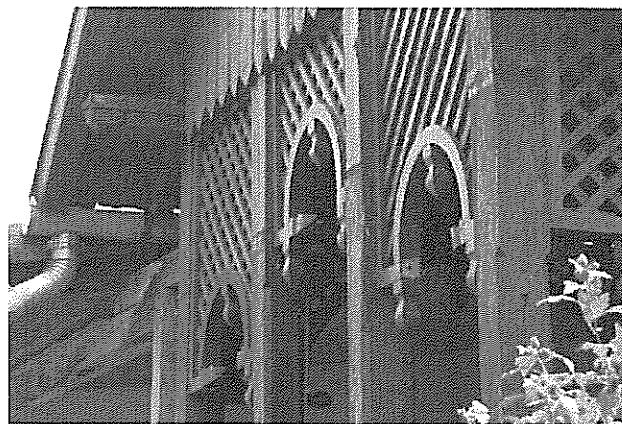
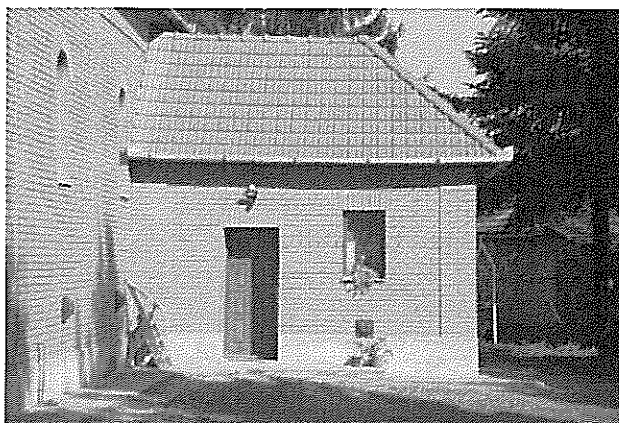
He-02  
 Református parókia  
 Helyi védelemre javasolt  
 Hrsz.: 104

Az épület tömegképzése, építészeti részletei értékesek.

Műszaki állapota közepes.

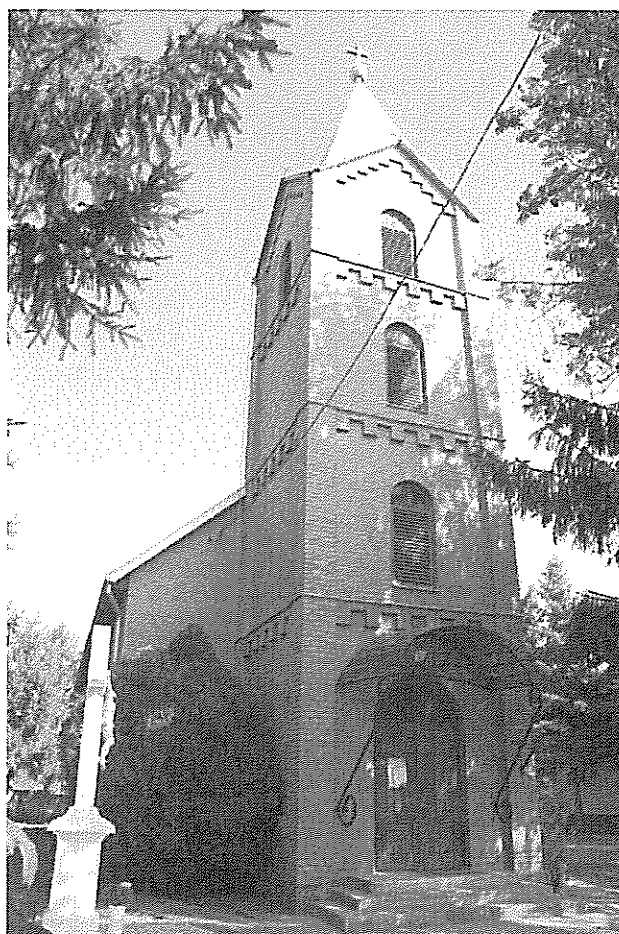
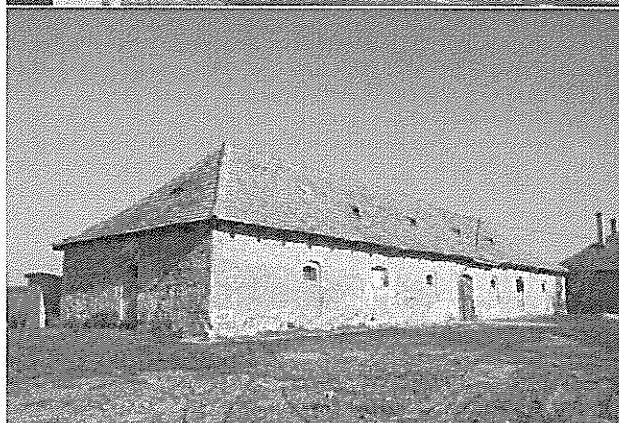
He-03

Az épület tömegképzése, építészeti részletei értékesek.

Műszaki állapota jó.

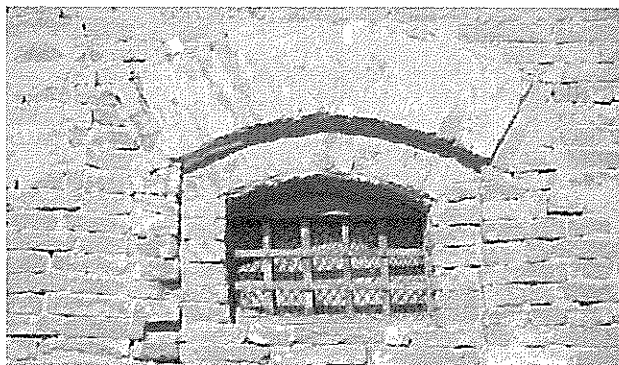
He-04

Utcával párhuzamos tetőgerincű, hagyományos, népi építészeti jegyeket magtár épület.

Az épület tömegképzése, építészeti részletei értékesek.

Műszaki állapota közepes, rossz, a közeljövőben felújítása mindenképpen ajánlott és szükséges!

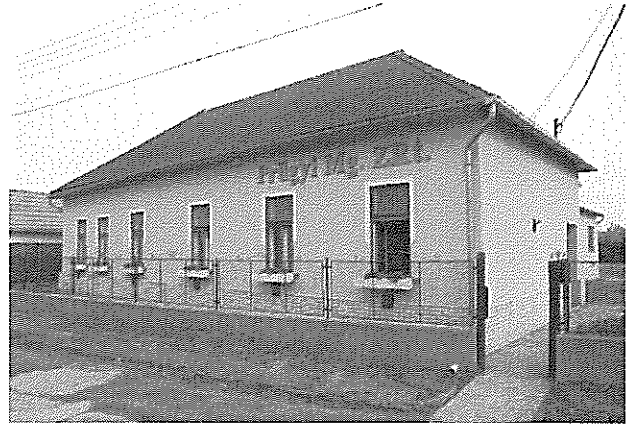
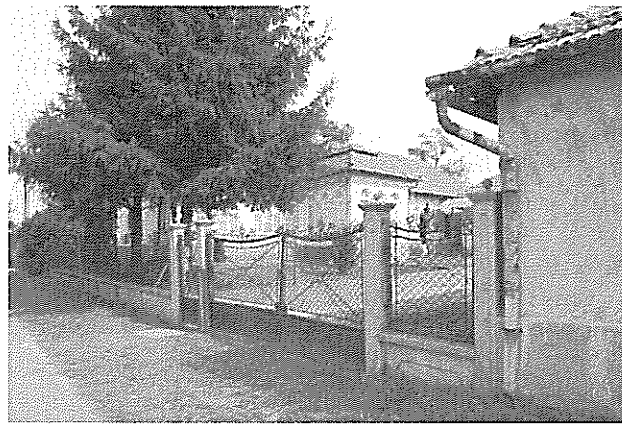
He-05

A településre csak néhány helyen jellemző utcára párhuzamos tetőgerincű, „L” alakú hajlított ház. Polgárosodó jelleget mutató építészeti jegyekkel.

Az épület tömegképzése, építészeti részletei értékesek.

Műszaki állapota közepes.

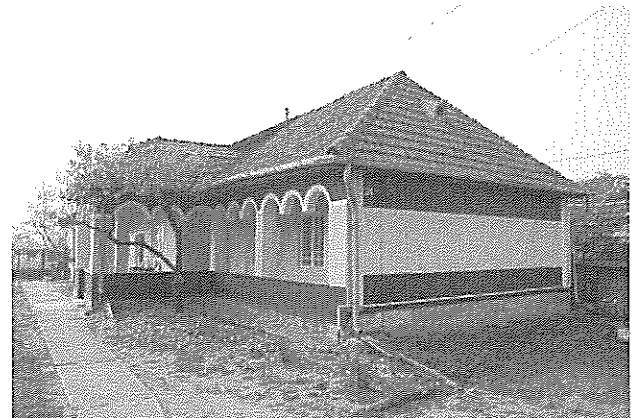
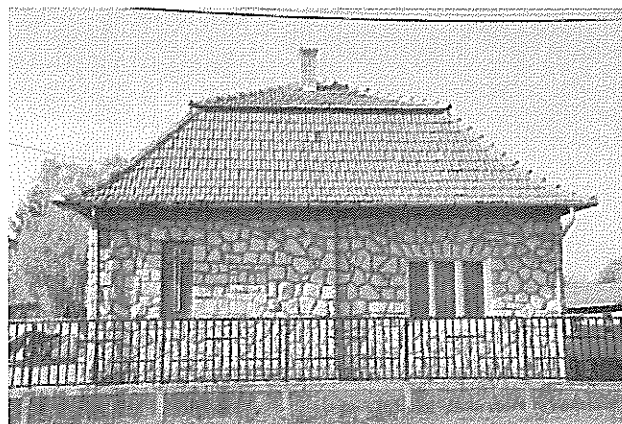
He-L01

A településre csak néhány helyen jellemző utcára merőleges tetőgerincű, „T” alakú ház. Polgárosodó jelleget mutató építészeti jegyekkel.

Az épület tömegképzése, építészeti részletei értékesek.

Műszaki állapota közepes.
