**PERE KÖZSÉG**

**TELEPÜLÉSI ÖRÖKSÉGVÉDELMI**

**HATÁSTANULMÁNY**

**2018.**

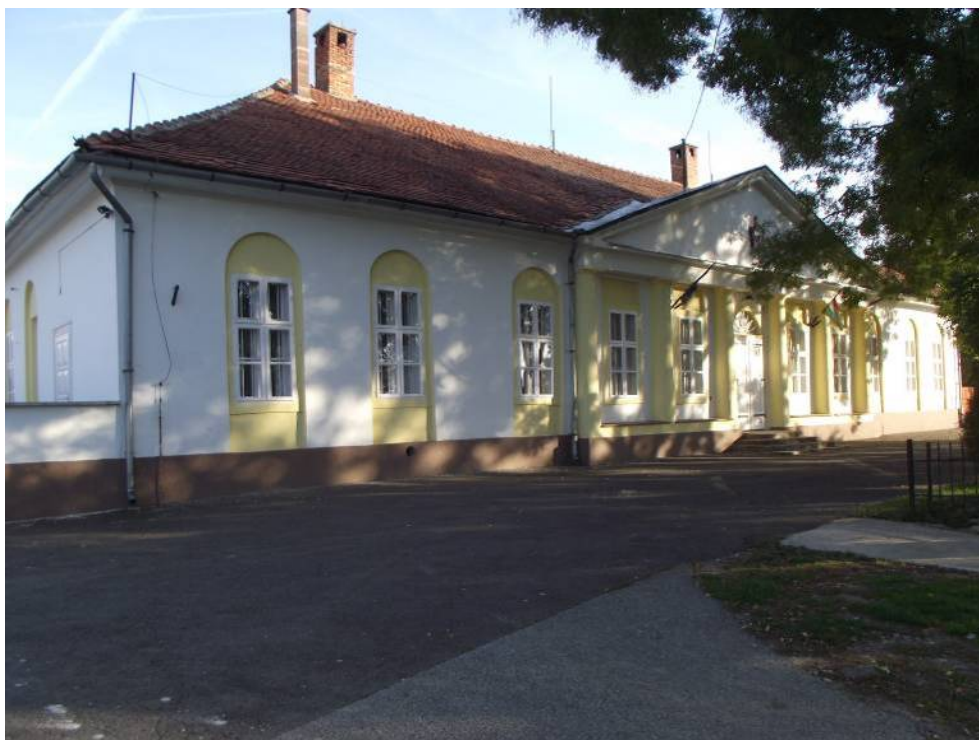
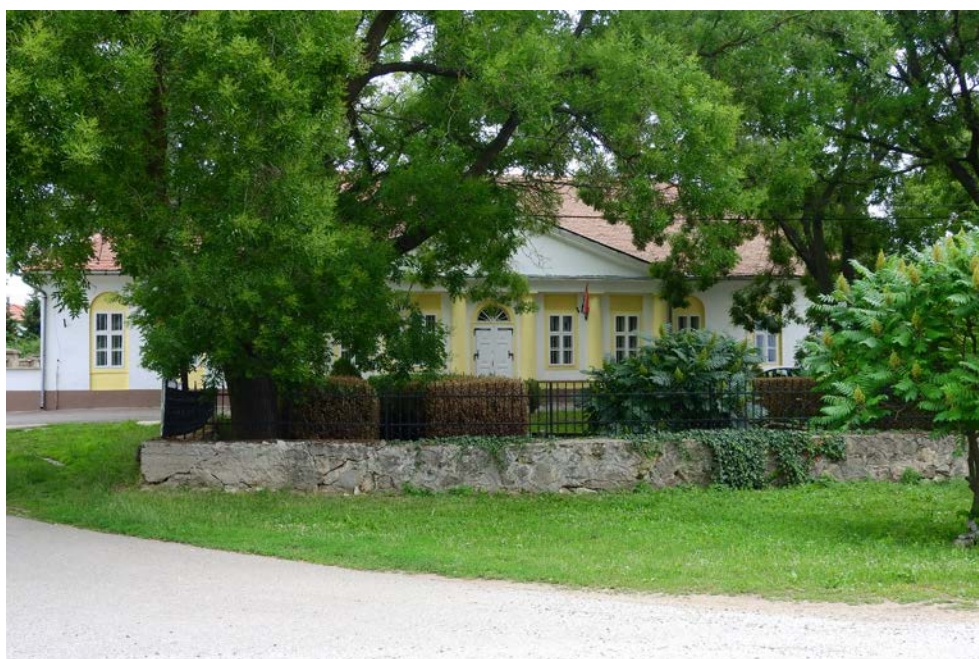
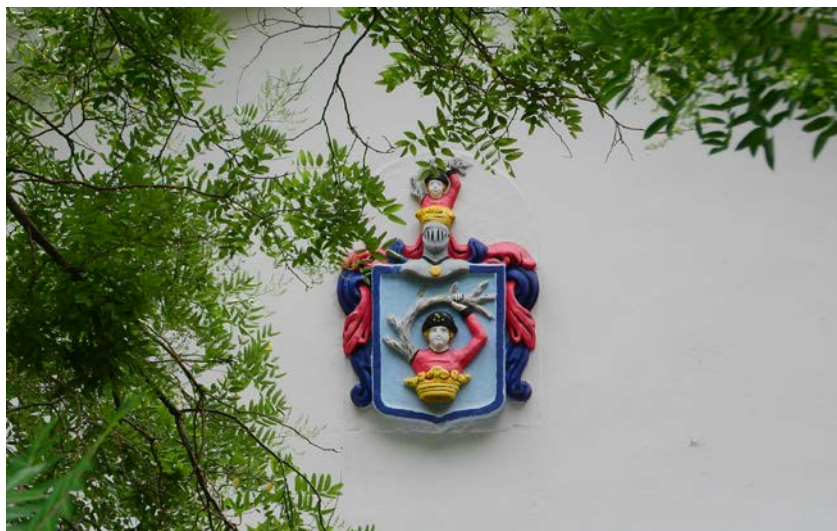
**A falu műemlék épülete a Rákóczi utcában álló Bárczay-kastély, amely 1830 körül épült. Ma a polgármesteri hivatal működik benne.**

Perén járva tehát olyan különlegességre bukkanhatunk, mint a község központjában álló, 1830-ban épült klasszicista stílusú Bárczay kastély. A magyarországi kastélyokhoz hasonlóan tömegformálása szimmetrikus, egy középső és két szélső részből áll. A főbejárat előtt hatoszlopos portikusz található, amelyhez egyszerű lépcső vezet fel. A kastély a Polgármesteri Hivatalnak ad otthont. Az épület bejegyzett műemlék.

A szabadon álló téglalap alaprajzú, földszintes, kontyolt nyeregtetős kúria 1830 körül épült. Ezt az épületet 1851-ben Fényes Elek, mint „szép kastély”-t említi. Az építető Bárczay már a 13. században is birtokosa volt Pere községnek.

A hosszanti 3+5+3 tengelyes bejárat főhomlokzat öttengelyes középrészét portikulaszerű, hat dórjellegű főoszloppal és gerendázat fölötti timpanonnal alakított kiskiülésű középrizalit emeli ki. A féloszlopok közelében középen félkör záródású bejárat, jobbról-balról két-két egyenes záródású ablak. A homlokzat oldalrészein három-három mélyített, félkör záródású tükröben nyílnak az egyenes záródású ablakok.

Három ugyanilyen faltükrő a véghomlokzaton is oldalbejárat mellett. A kastélyban önkormányzati hivatal működik.

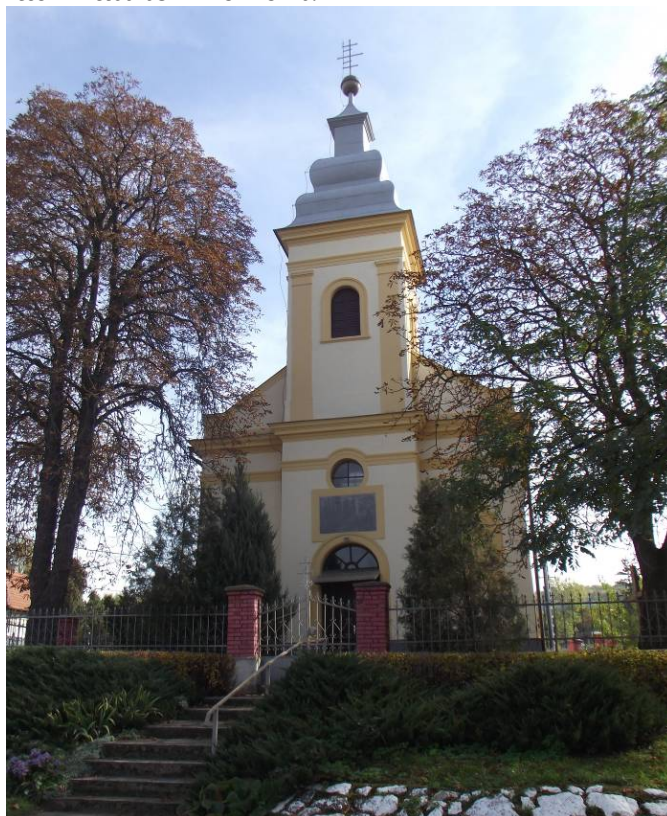
**Görögkatolikus templom – helyi védelem alatt áll.**

**épült: 1862**

A Bárczaiak a XVIII. század második felében ruszinokat telepítettek a községbe, így ismét visszatért Perére az élet. 1862-ben épült a görög- katolikus templom, tornya 1913-ban.

Elődje 1812-ben épült az egykori Cerkov-dombon (a mai Arany János utca felső részén).

1852-ben csuszamlás miatt tönkrement.

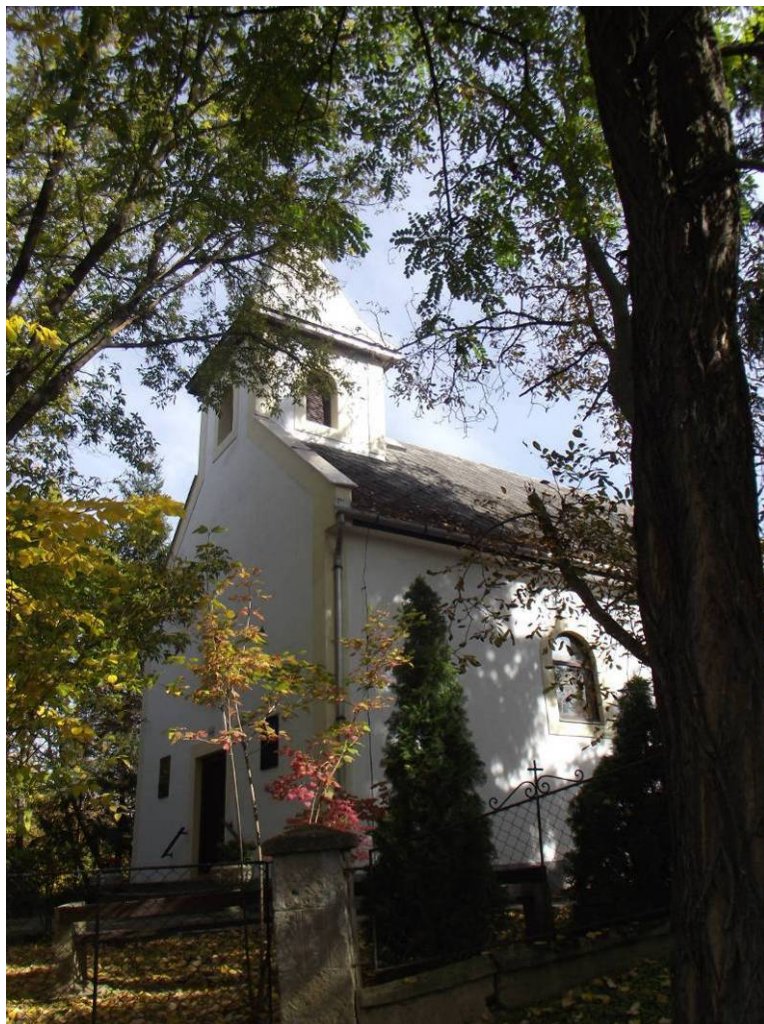
**Római katolikus templom – helyi védelem  
alatt áll  
Pere, Kossuth Lajos utca  
hrszt: 290  
épült: 1887**

A templom az előző épület nagyfokú károsodása miatt 1987-ben teljes mértékben újjáépült.

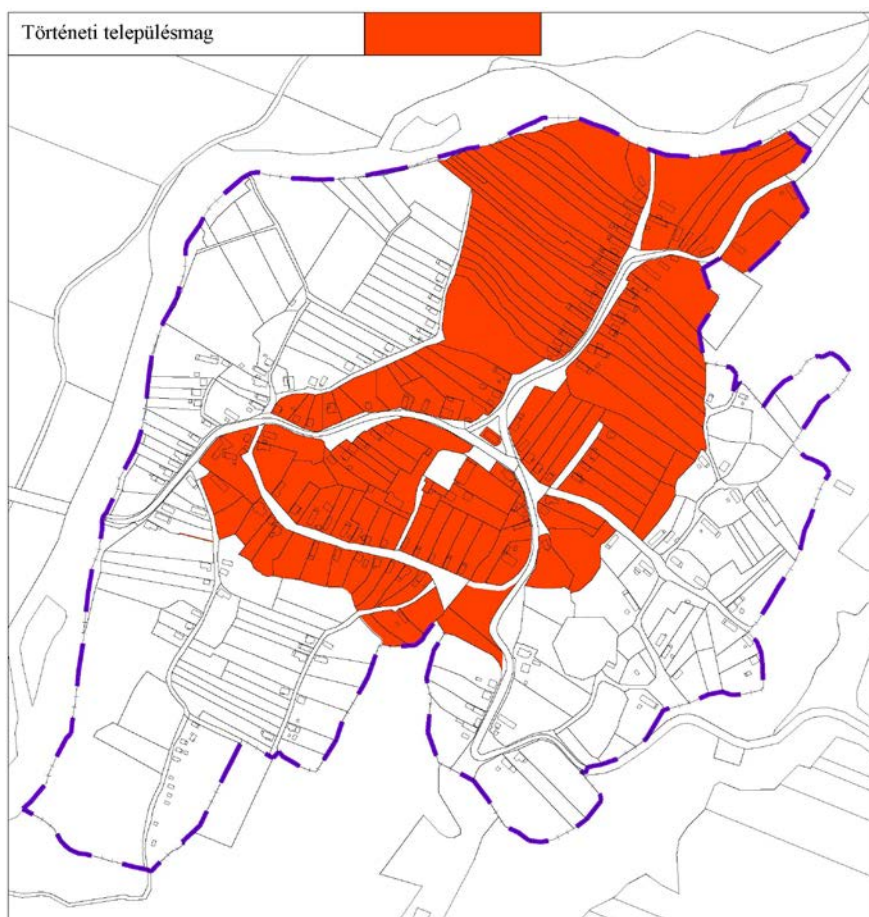
A belterületen végigvezető út a nyugati oldalon a Hernád hídtól indul. Vonalvezetése a domborzathoz igazodott. Pere belterületét keleti oldalról elhagyva az út már 60 m-rel magasabb a híd szintjéhez képest.

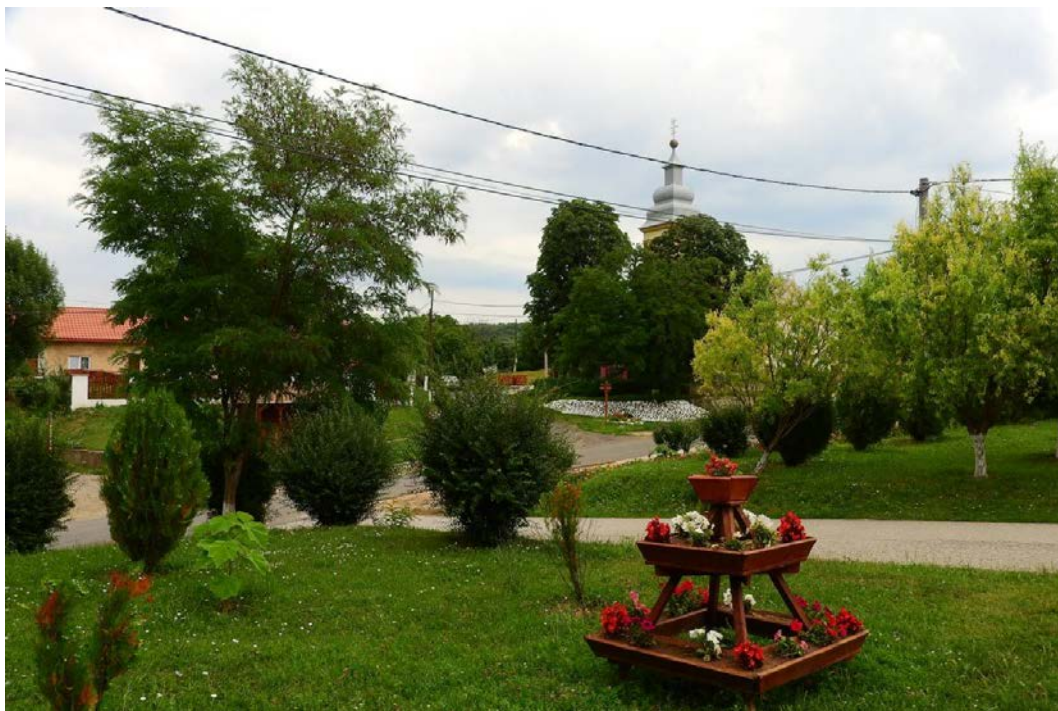
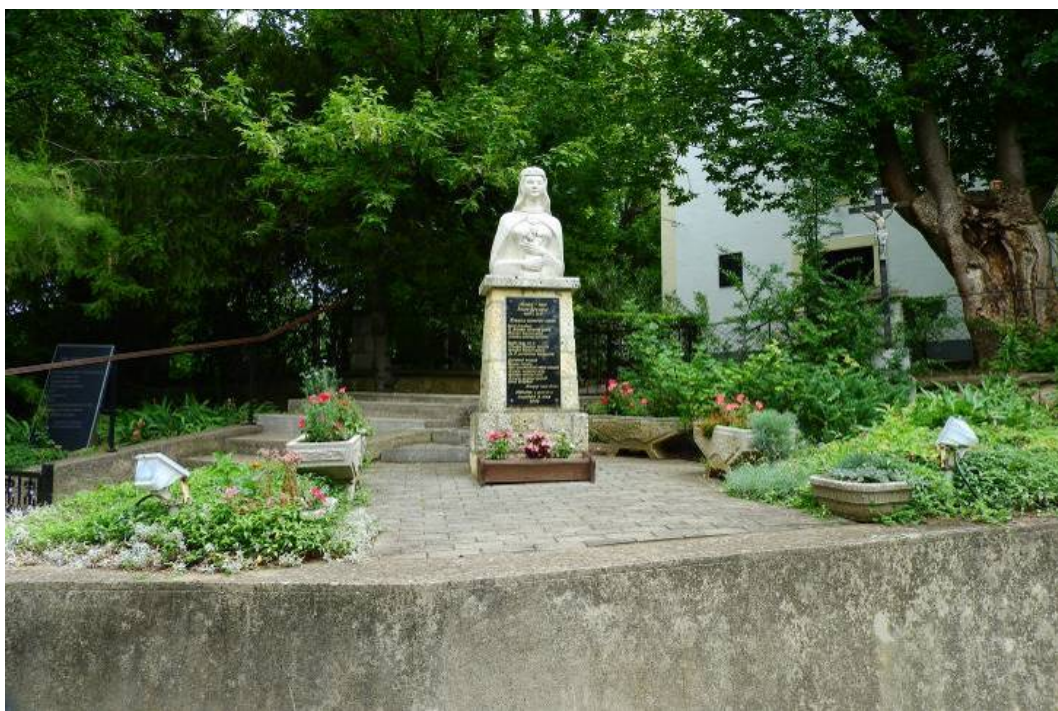
Az épületekre jellemző karakterek:

Az épületek tornácos kialakításúak, oldal, vagy összefüggő elő-, és oldaltornáccal. Tetőgerinc utcára merőleges, tetőforma utca felől kontyolt kialakítás, teljes, vagy alsókontyos változattal. A füstlyukak mintázottak. Tető hajlásszöge 38 fok körüli. Utca felé két álló ablak jelenik meg.

Épületek előtti előkertek 3 m alattiak.

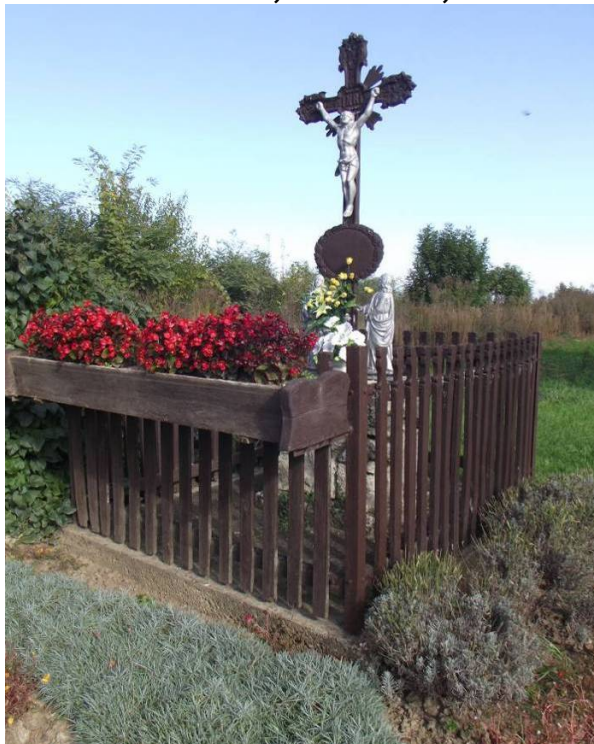
Öntöttvas feszületen ezüstsínű fém korpusz. Alatta Szűz Mária és Szent János apostol szobra fémből.

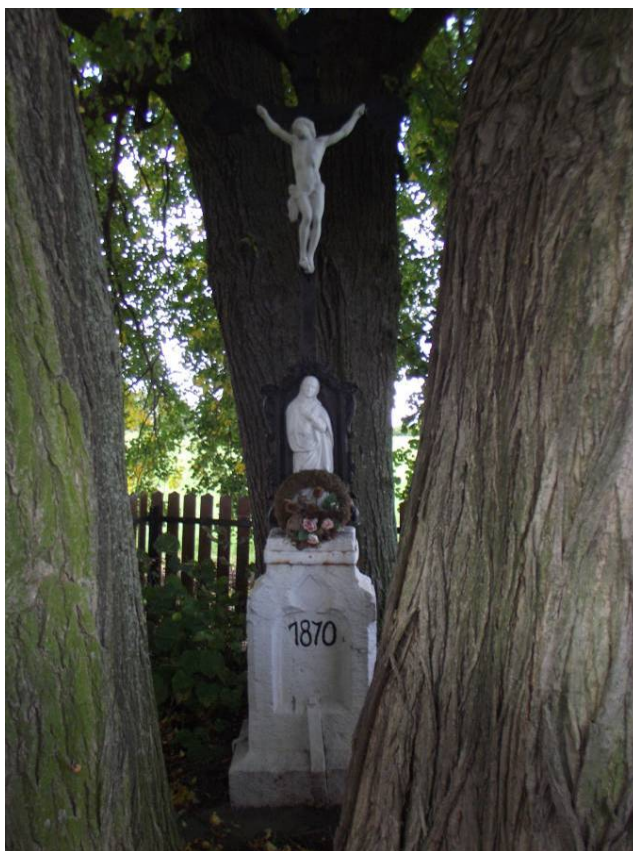
A faluhoz közel az Abaújszántó felé vezető út mellett található a feszület, melyet **1870**-ben állítottak. Ma a fák közé rejtve látható. hrsz: 010 **Helyi védelem alatt áll**
