## Helyi védettségű épületek, temetők és emlékhely értékelőlapjai

### 1. Fokozottan védett épületek, temetők és emlékhely értékelőlapjai

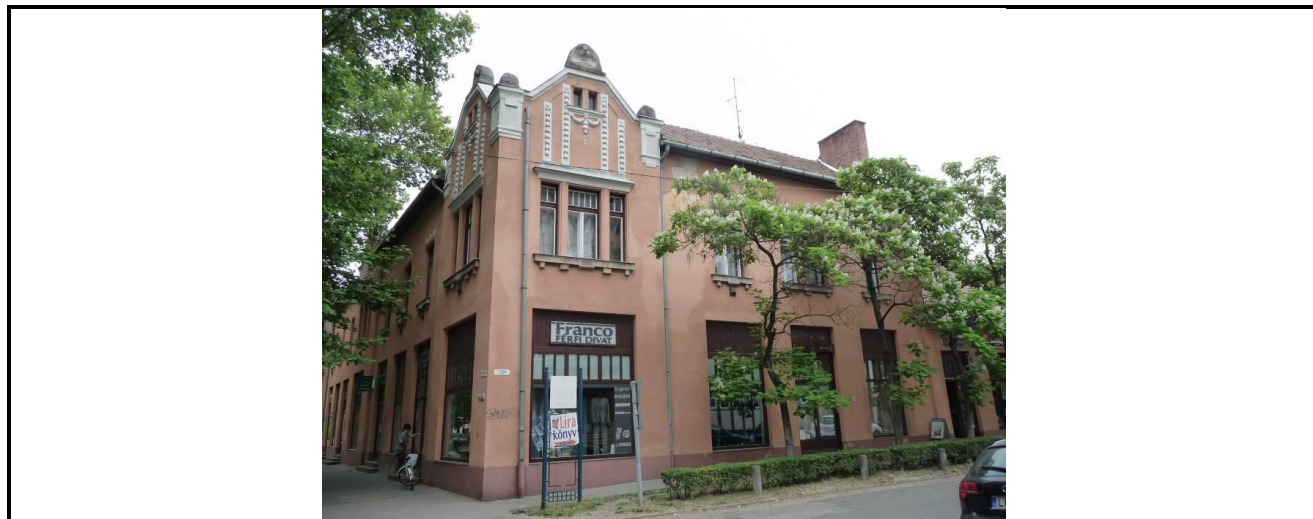
| SOR-SZÁM | HRSZ. | KATEGÓRIA | CÍM, MEGNEVEZÉS | VÉDETTSÉG |
|---|---|---|---|---|
| 1. | 265 | lakóház üzletekkel | <b>Attila u. 2. – Kossuth utca</b><br><b>Bányai-palota</b> | fokozott helyi védelem |

Szecessziós és art deco modorú, két utcára néző, egyemeletes, szalagcseréppel födött épület. Homlokzatait közép- és sarokrizalit tagolja, melyeket törtvonalú oromzatok hangsúlyoznak padlásablakokkal és függőleges füzérekkel. A tengelyképlet: 1+1+3+1+3+1/1+1+1. Az Attila utca felől négytengelyes földszintes ház csatlakozik hozzá. A műkö lábazat fölött igen különböző formájú portálok sorakoznak, melyeknek még a záródásuk alakja és magassága is eltérő; sajnos az új portálok is csak visszafogottan igényesek. A főhomlokzat bal szélső portálja fölött, pálmaágakkal közrefogva az építés évszáma: ANNO MCMX – itt nyílt az emlegetett, eredeti, mívés bejárat. Az emeleti ablakok sorát a kettős és hármas ikerként való összekapcsolásuk teszi változatossá. A finom osztású és díszítésű, szegéllyel körülfogott ablakok alatt erőteljes, tagolt könyöklő; a rizalitokon rajtuk kívül egyszerű, vízszintes szemöldök. Az épület előtt jelenleg igénytelen, terjengős, lekerített kerthelyiség.

A jelenleg jó állapotú épület és környezete jó karban tartásáról továbbra is folyamatosan gondoskodni kell.

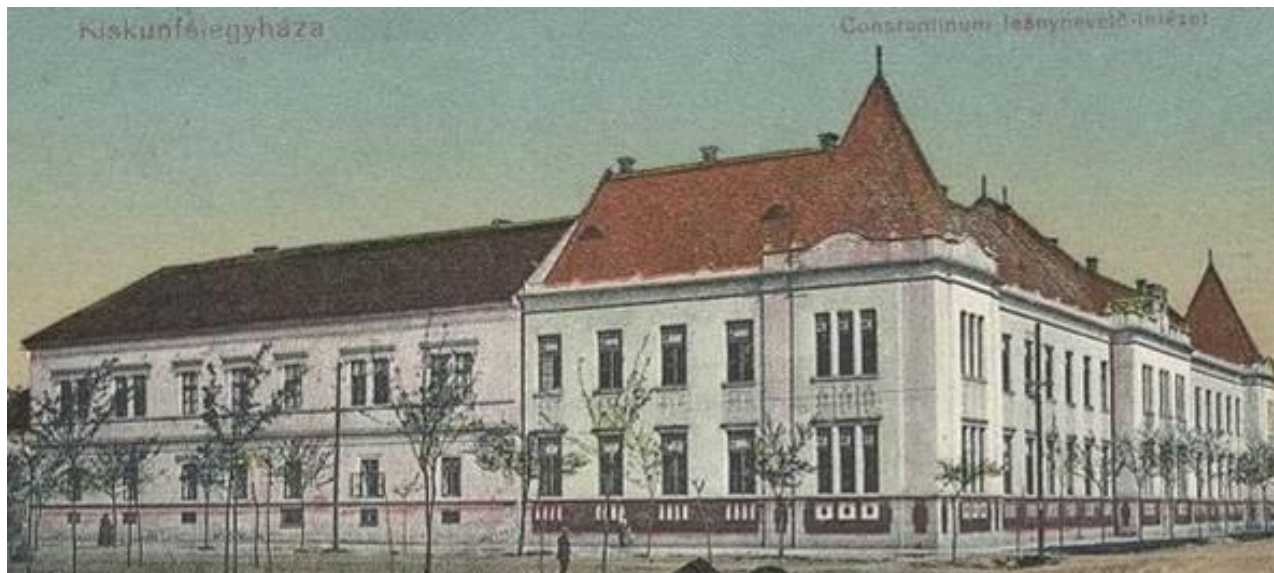
| SOR-SZÁM | HRSZ. | KATEGÓRIA | CÍM, MEGNEVEZÉS | VÉDETTSÉG |
|---|---|---|---|---|
| 6. | 3194/1,<br>/2, /4, /5 | középület | Béke tér, Oskola u. 1-3., Petőfi Sándor u. 2.<br>Constantinum épületei | fokozott helyi védelem |

Az épületegyüttes egy hosszú telektömb végén, két utcára és a térre nézően helyezkedik el. Az Oskola utcától körüljárva:

A jellegzetes *constantinumi* épületeket a kisszámú elemből álló, de hatásosan működő, egységes architektónikus eszköztár visszafogott alkalmazása jellemzi a magyaros szecesszió jegyében. A műközlábázat és az övparkányként összefüggő, földszinti könyöklők között a téglaburkolatos parapetsávot működő armirozás szegélyezi, valamint sima vakolatükrök és téglamintázat tagolja. A nagyméretű ablakok felső szárnyai finom osztásúak. A homlokzatok fő ékességei a földszinti ablakok vízszintes szemöldöke, valamint az emeletiek hasonló, profilos könyöklője által közrefogott, tagolt vakolatmezők a domborművű, cserepes virágokkal (tulipán, vadrózsa, liliom). Fölül egyszerű, húzott, tagolt főparkány.

A jelenleg jó állapotú épületek és környezetük jó karban tartásáról továbbra is folyamatosan gondoskodni kell.

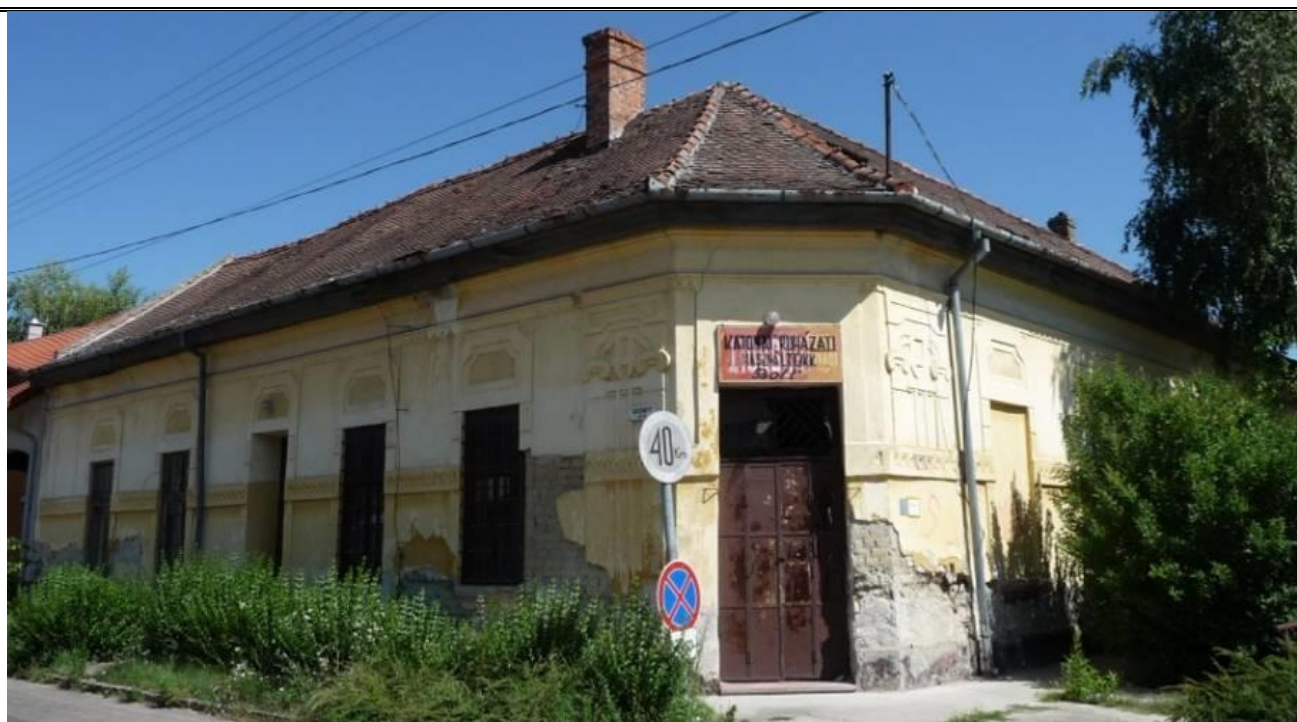
A ház sajnálatosan rossz állapota ellenére figyelmet érdemel azért, mivel teljességgel magán hordozza eredeti állapotának minden részletét, eredeti anyaghasználatát és felületkezelését, tetten érhetők a még tisztán hagyományos épülethasználat módja és minősége, egy régi, nyugodt, kisvárosi világ rezdülései. Mindezek olyan értékek, amelyet egy ropogósan újjá varázsoló fölüújítás egyszer s mindenkorra eltüntet. Az esedékes homlokzatfölüújítás során nagy figyelemmel kell megőrizni az értékes elemeket, megoldva a fölvizesedés okozta, jelentős problémákat.
