## Helyi védettségű épületek, temetők és emlékhely értékelőlapjai

### 1. Fokozottan védett épületek, temetők és emlékhely értékelőlapjai

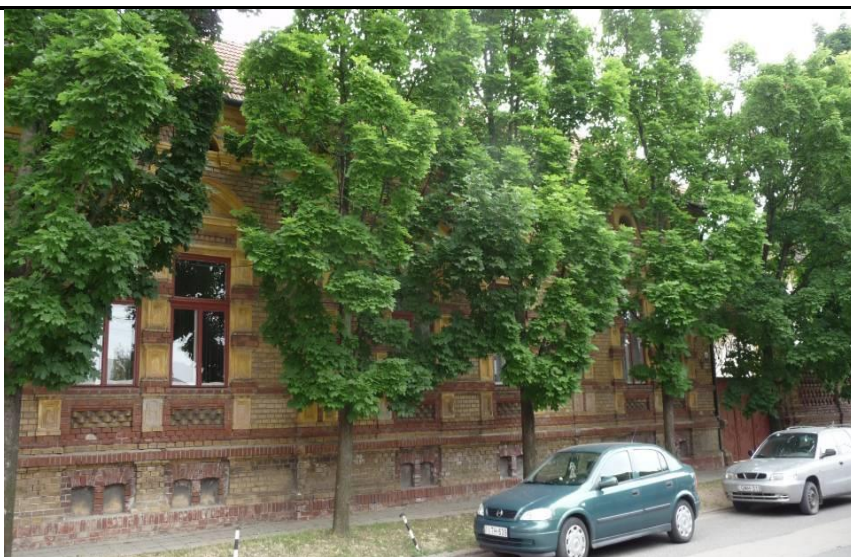
| SOR-SZÁM | HRSZ. | KATEGÓRIA | CÍM | VÉDETTSÉG |
|---|---|---|---|---|
| 2. | 278 | lakóház | Attila u. 12. | fokozott helyi védelem |

A későeklektikus, földszintes, préselt cseréppel födött tetejű polgárház homlokzatát középrizalit, valamint lizénák tagolják váltakozó ritmusú kváderezést idéző, armirozásszerű törzsszel. A tengelyképlet: 2iker+2+2iker. A homlokzat egészét – különleges módon – színével és formájával mintázatot és plasztikát képező téglaburkolat borítja; mindössze az ornamentika egy része vakolt és festett. A kettős lábazat felső sávjában szegmensíves, vak pinceablakok sora; fölöttük övpárkány. Az ablakszerkezetek újabb készítésűek részletképzés nélkül. A nyílásokat ikerként szintén váltakozó ritmusban kiképzett törzsű lizénák fogják közre tagolt párkányt tartva, amelyet voluták díszítenek – a középrizaliton fölöttük, a homlokzat két oldalán közöttük lévő – kagylóval. A parapeteken tükörben plasztikus téglatektúra. A háromrészes, tagolt főpárkány frízében hangsúlyos, vakolt keretben félköríves padlásszellőzők sorakoznak. Az épület mellett erősen tagolt, törtvonalú oromzattal koronázott, téglával burkolt falkeretben bádogkapuszárnyak rátétornamentikával, fölül míves, plasztikus, kovácsoltvas rács. A kerítés: tömör téglalábazat fölött, pillérek között áttörten rakott téglamezők.

A jelenleg jó állapotú épület és környezete jó karban tartásáról továbbra is folyamatosan gondoskodni kell, kezelve a fölvizesedés okozta problémákat.

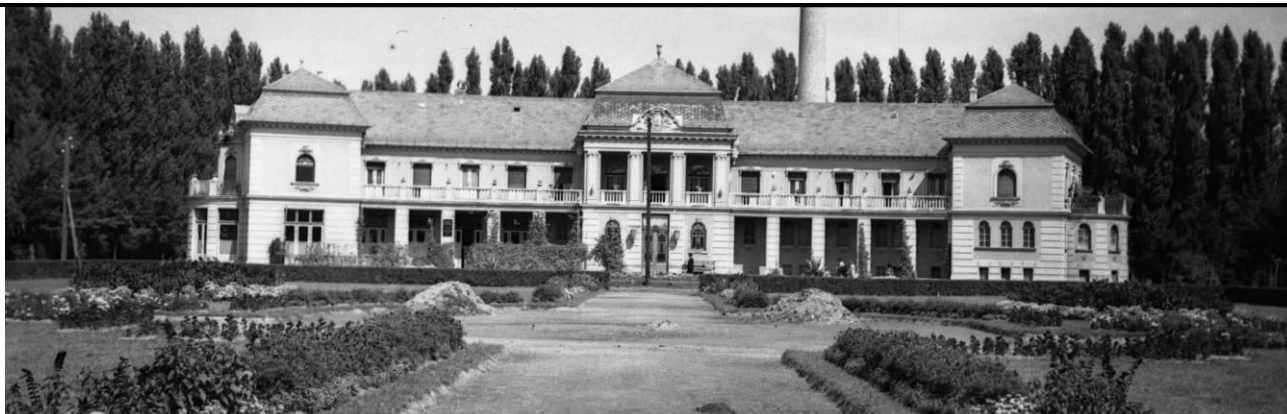
| SOR-SZÁM | HRSZ. | KATEGÓRIA | CÍM, MEGNEVEZÉS | VÉDETTSÉG |
|---|---|---|---|---|
| 7. | 4770/2 | középület | <b>Blaha Lujza tér<br/>Fürdőszálló</b> | fokozott helyi védelem |

A fürdőpalotát – a korra jellemző – visszafogott barokk modorú eklektikus stílusban építették meg. A fővonulatában homorú ívű, alagsoros, egyemeletes, rombuszpalával fődött épületet csúcsdíszes manzárdtetővel kiemelt közép- és sarokrizalitok tagolják. Közöttük pilléres folyosó és fölötté műkö balusztrádós terasz mögé húzták a közbülső szárnyrészeket. A két terasz közötti átjárhatóság biztosított a középrizalit emeletének stilizált ion fejezetű pillérei mögött. A tengelyképlet: 3/1+5+3+5+1/3; a középtengelyben barokkos oromzaton a város címere. A műkö lábazat fölötti, homlokzati sávot és a pilléreket eredetileg sima felületű kváderezés borította; középén és a baloldalon időközben részben műkö burkolatot kaptak. A rizalitokat szélesebb, illetve keskenyebb, sima felületű armirozás szegélyezi. Közbül erőteljes, húzott, profilos övpárkány.

A földszint baloldalán az étterem nagy portálokkal rendelkezik; a jobboldalon vízszintes, a rizalitokon félköríves záródású ablakok kis vállal. Az emeleti nyílások hasonlóak, igen finom üvegosztással. Körülöttük húzott keretezés; a félkörívek tetején tagolt, barokk ornamentika

volutákkal. A széles, profilos könyöklők alatt alacsony, dús, plasztikus díszítés. A húzott, profilos főpárkányt akantuszleveles konzolok sora gazdagítja.

A bejárat mélyen üvegezett fakapuszárnyain részletgazdag, kovácsoltvas rács, akárcsak a kétfelől lévő egy-egy ablakon is. A bejárat nagy, falikaros lámpái szintén mives, kovácsoltvas munkák. Az épület bütöihez félköríves alaprajzú, földszintes toldalékok csatlakoznak tetőterasszal, amit műkő tállal koronázott posztamensek közötti, igényes, kovácsoltvas rács szegélyez. Az épület két oldalán hasonló, kovácsoltvas kerítés és nagykapu. A tagolt felületképzésű és stílusidegen elemekkel átalakított előcsarnokból egymással szemben, két irányban kényelmes lépcső vezet az emeletre; a középtengely két oldalán, kosáríves keretű vakolatmezőkben csikós és gulyás pásztoridillt ábrázoló falképek.

Szomorú sorsa ellenére településképi, egészségtörténeti és kulturális szempontból egyaránt indokolt megtartása, és a település jövőjébe való beillesztése, mert nem csupán egy építménnyel tárgyi valójában állunk szemben, hanem - városképi jelentőségén túlmenően - a Félegyháza fejlődésében a polgárvárosi miliő egyik megteremtőjének, az egészséges és fejlődni képes testi és szellemi egyensúly megalapozójának, az egészségmegőrzésnek, a ma oly sokat emlegetett prevenciónak és rehabilitációnak részesével. Amennyiben megvizsgálánk a kórház elhelyezésének szempontjait, ott találunk az egykori Fürdőszálló által megteremtett föltételeket, balneológiai előzményeket.

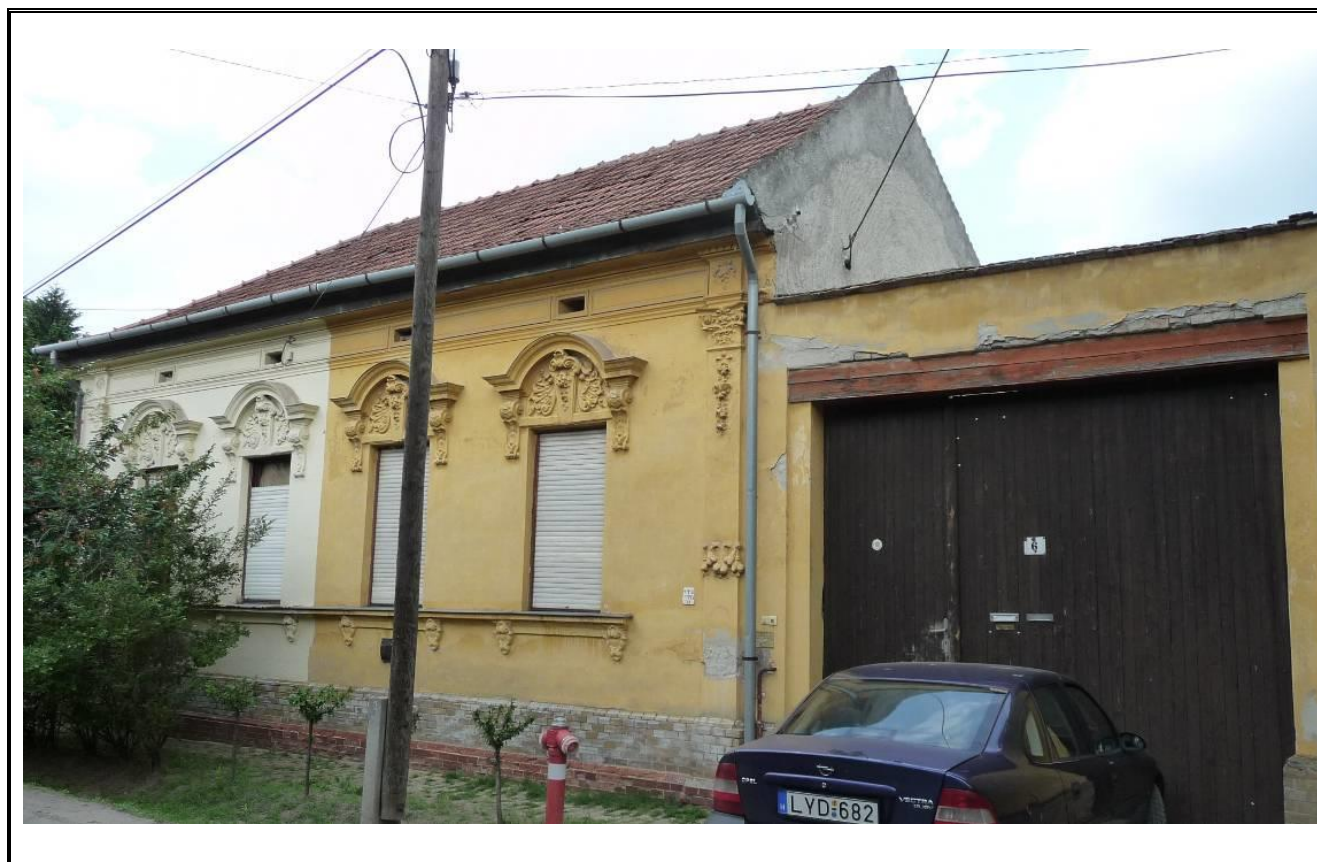
| SOR-SZÁM | HRSZ. | KATEGÓRIA | CÍM | VÉDETTISÉG |
|---|---|---|---|---|
| 8. | 2007 | lakóház | Blandina nővér u. 6. | fokozott helyi védelem |

A neobarokkos részletekkel eklektikus, földszintes, félkontyolt tetején szalagcseréppel födött polgárház négyablakos homlokzatát egy-egy kompozit fejezetű pilaszter szegélyezi, törzsükön függőleges és vízszintes füzérdísszel. A téglalábazat fölött övparkányt képeznek az összefüggő könyöklők, melyeket konzolként egy-egy kicsi kartus tart. Valószínűleg lesimítás miatt hiányzik az ablakokat közrefogó, húzott vakolatkeret. Fölül volutás állókonzolokon törtvonalú íves, erős kiülésű szemöldök dús ornamentikával: volutás zárókő egy-egy fél kagyló között. A háromrészes, húzott főparkány frízében – hasonló profilú szegéllyel – padlásablakok és vakolattükrök váltják egymást. A lakóház mellett egyszerű, kötött deszkakapu nyílik a magas, vakolt téglakerítésben.

A jelenleg jó állapotú épület és környezete jó karban tartásáról továbbra is folyamatosan gondoskodni kell, kezelve a fölvizesedés okozta problémákat. A homlokzatok egységesen színezendők. A kapu kerete javítandó.

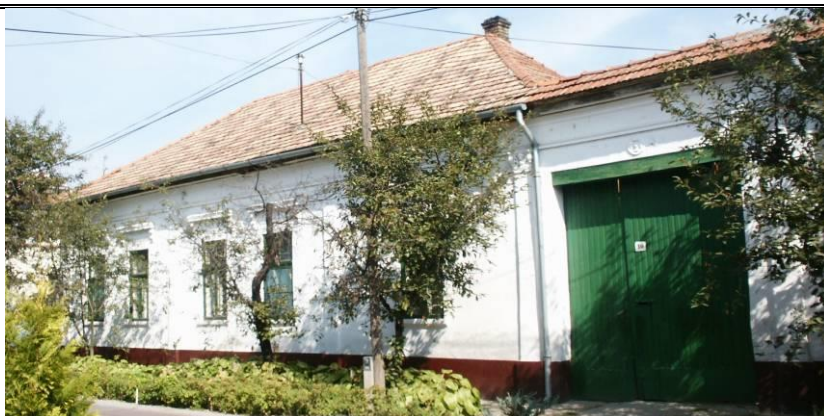
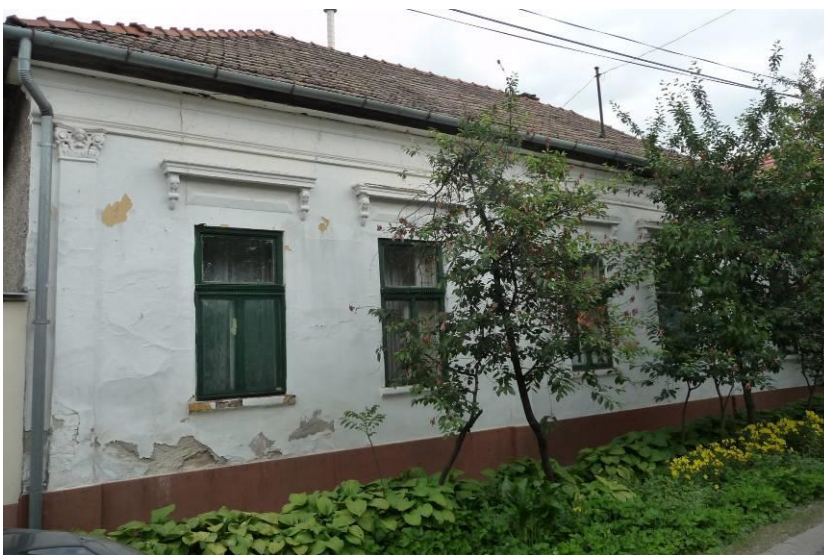
A homlokzat-helyreállítás időszerű, melynek során megoldandók a fölvizesedés okozta problémák. Az elkövetkező följújtás során a homlokzat értékes elemei (ornamentika, nyílászárók) különös figyelemmel kell lenni.

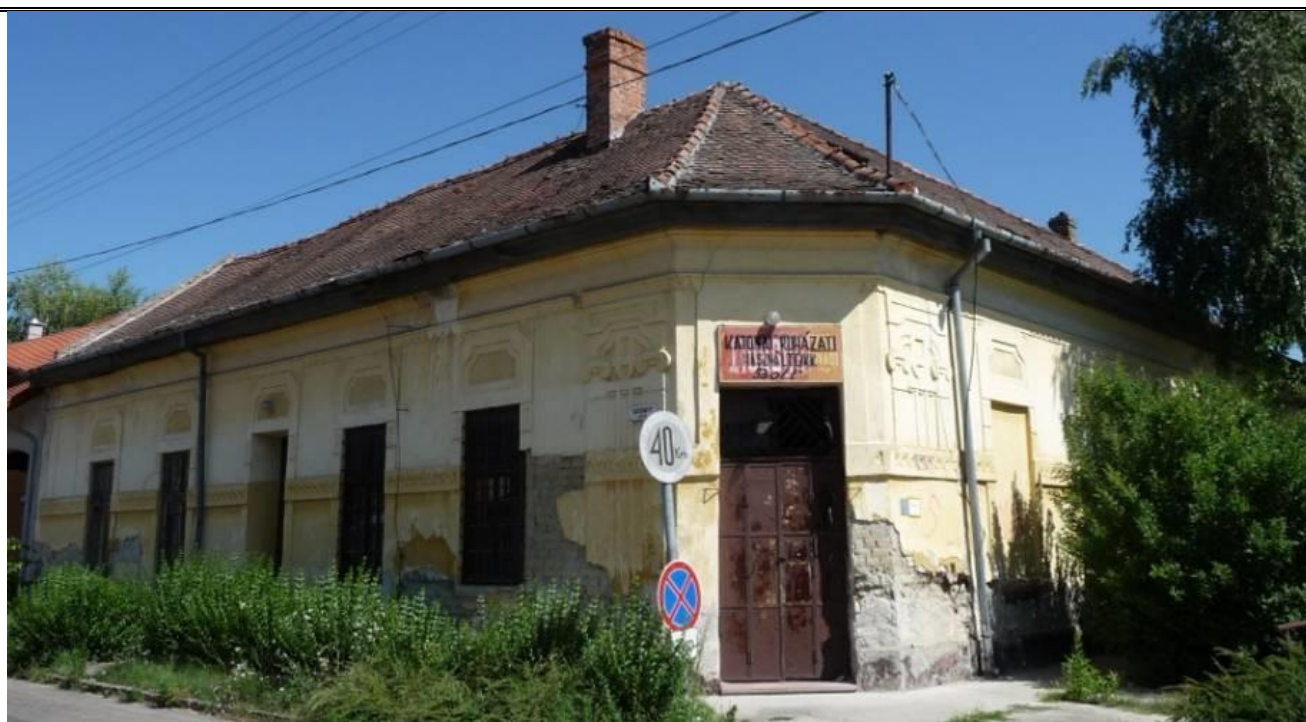
A ház sajnálatosan rossz állapota ellenére figyelmet érdemel azért, mivel teljességgel magán hordozza eredeti állapotának minden részletét, eredeti anyaghasználatát és felületkezelését, tetten érhetők a még tisztán hagyományos épülethasználat módja és minősége, egy régi, nyugodt, kisvárosi világ rezdülései. Mindezek olyan értékek, amelyet egy ropogósan újjá varázsoló fölüújítás egyszer s mindenkorra eltüntet. Az esedékes homlokzatfölüújítás során nagy figyelemmel kell megőrizni az értékes elemeket, megoldva a fölvizesedés okozta, jelentős problémákat.

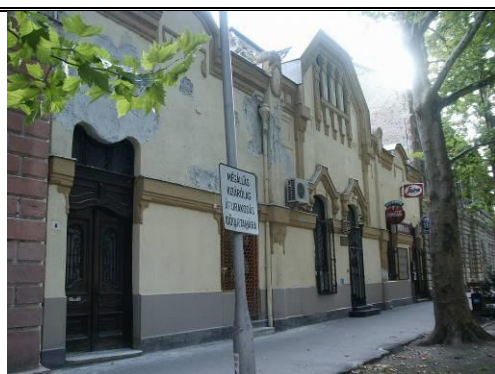
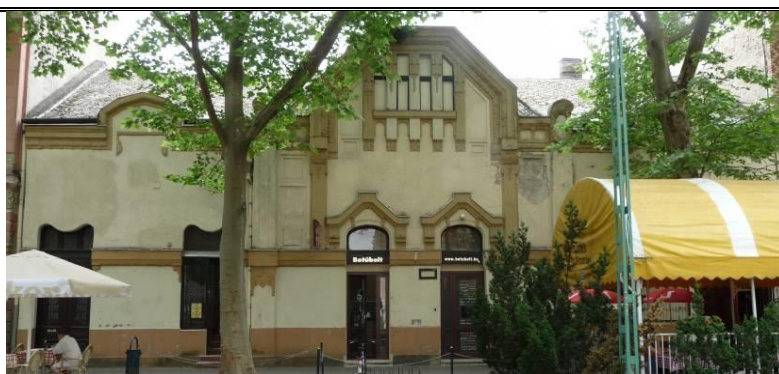
Az épület homlokzata helyreállítandó, melynek során törekedni kell az eredeti megjelenés rekonstrukciójára.

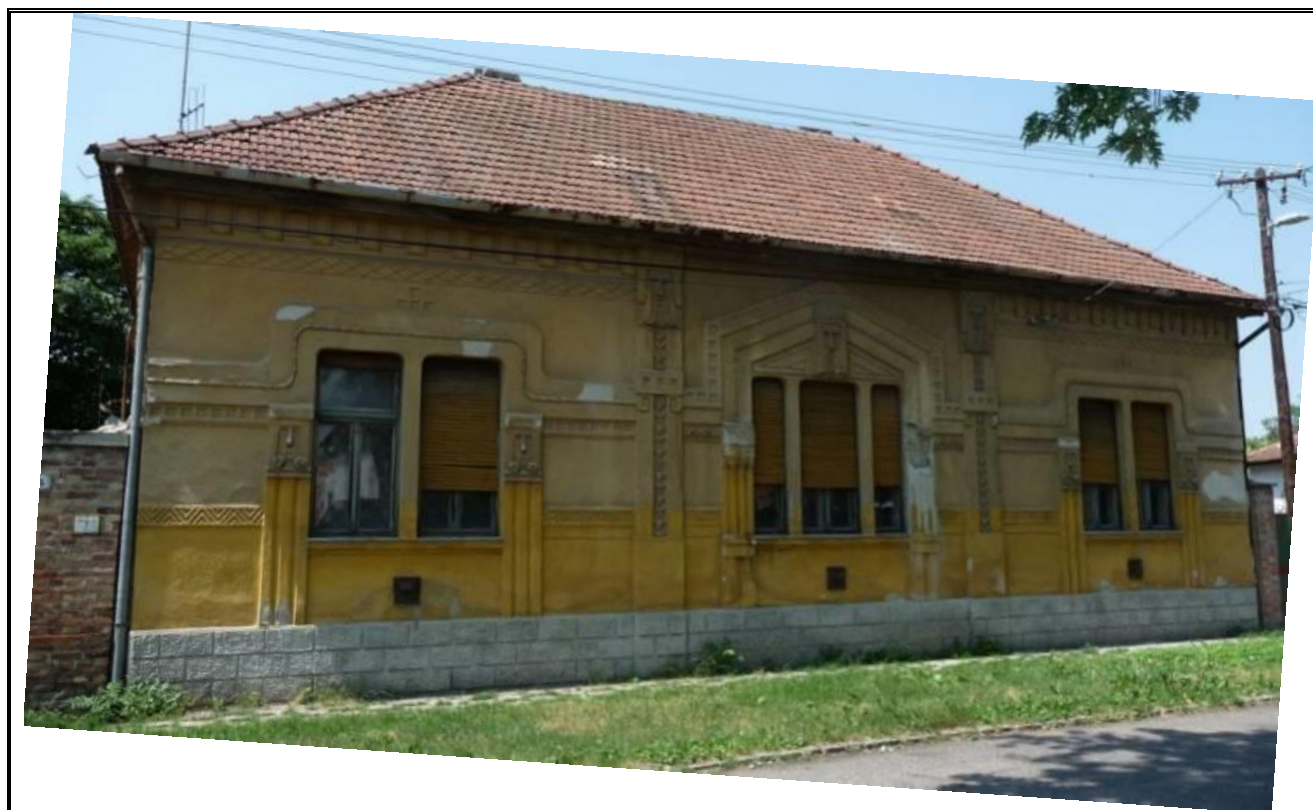
A jelenleg alapján jó állapotú épület és környezete jó karban tartásáról továbbra is folyamatosan gondoskodni kell, ügyelve, hogy az esedékes homlokzathelyreállítás során a homlokzatképzés eredeti, finom részletgazdagsága megmaradjon.

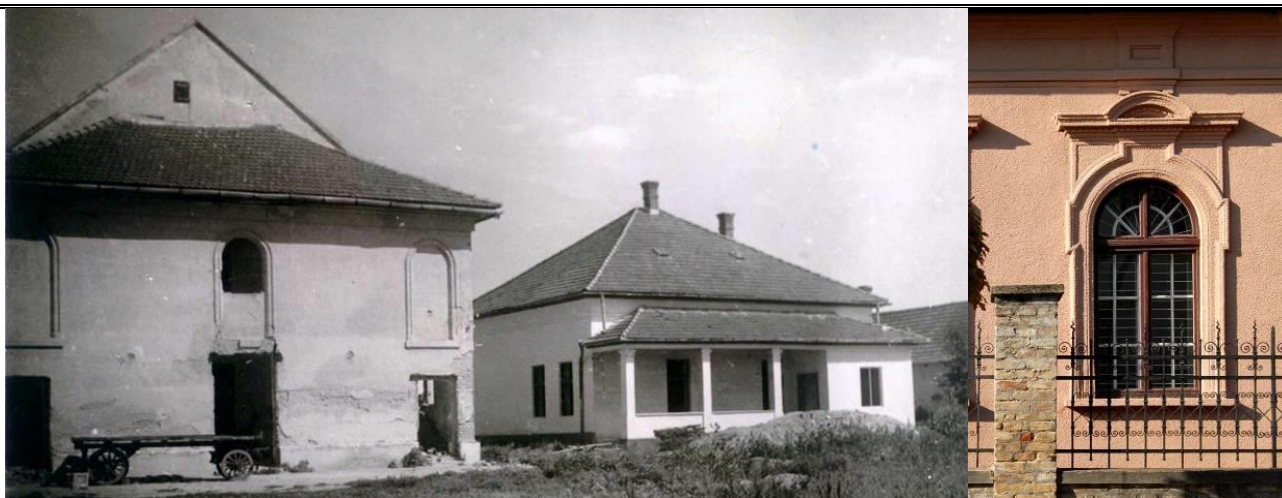
A neológ zsinagóga és a *kis tanácsterem* hátsó homlokzatai, 1950 k. (Bardoczky Anikó közlése.)

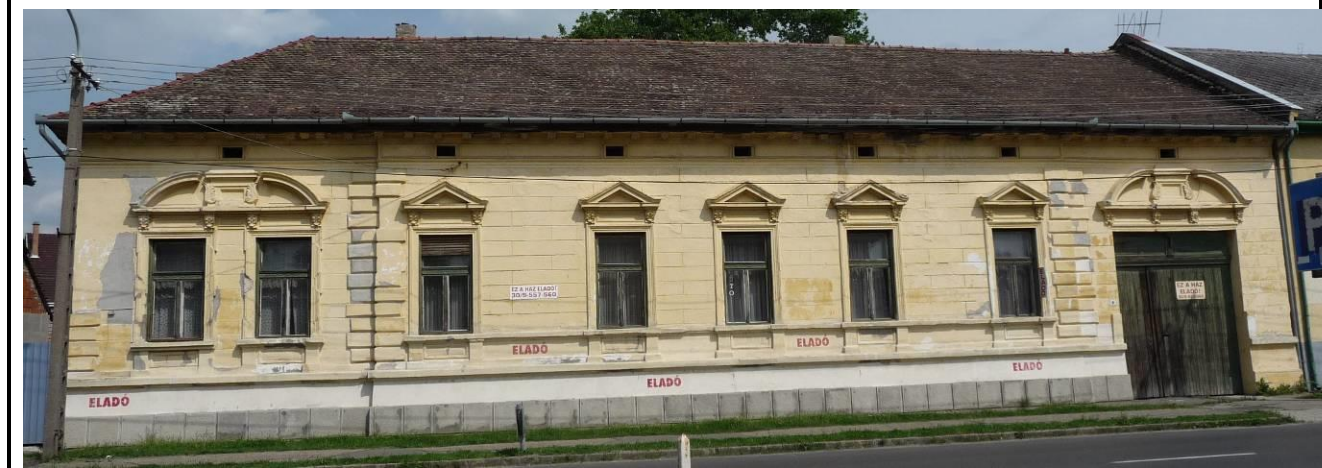
Az ablakok hagyományos formájúak díszített tokosztóval; a parapeteken posztamensek között profilos vakolattükrör. A középrizaliton profilos, húzott vakolatkeret fölött két akantuszleveles konzol profilos vakolattükröt fog közre, legfölül tympanon. A két szélen a húzott vakolatkeretet fülekkel tagolták; a két ablakot ikerként összefogja a széthúzott szegmensíves szemöldök, közbül – a nyílásközt megkoronázandó – külön vízszintes szemöldök magas, levél- és mélyített vakolattükrör-díszes posztamenssel alátámasztva. A lábazat és a parapetsáv között sima, erőteljes övparkány; azonkívül a középrizaliton a különálló ablakok könyöklőit is összekapcsolták övparkányszerűen (ezzel szemben a szélek ikerablakainak különállók a könyöklői). A szárazkaput az ikerablakokéval megegyező szemöldök koronázza; a deszkakapuszárnyak fölött tömör „fölvilágítóval”.

Az esedékes homlokzatfölvújítás során helyreállítandók az eddigiekben elpusztult vagy elnagyolttá tett ornamentikák, összességében különös gonddal kell eljárni a részletképzések finomságának megőrzése érdekében, egyúttal megoldva a fölvizesedés okozta problémákat.

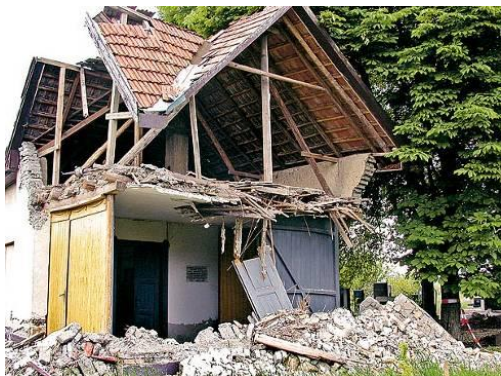
2006; 2005.

1923-1924-ben nyitották meg, és ma is működő, zsidó temető, ahová a térségből és külföldről is rendszeresen temetkeznek; az utolsóra 2001-ben került sor. A ravatalozó legelső része már 1990 körül összedőlt. 2006-ban leomlott a ravatalozó további harmada, ami miatt a temető látogatása is tilos. (Kardos András közlése) Ebben az épületben van 1954 óta a Mártírok terme: az első világháború 16, valamint a második világháború 854 áldozatának nevével.

A temető és a ravatalozó gondozása nem megoldott, ami az őrizetlenséggel együtt igen méltatlan a kegyeleti helyre, s amit mindenképpen orvosolni szükséges minél előbb.

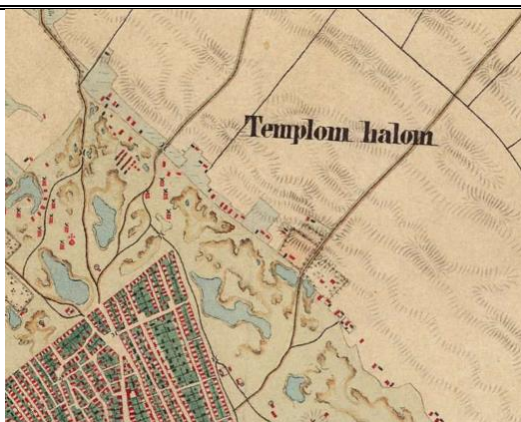
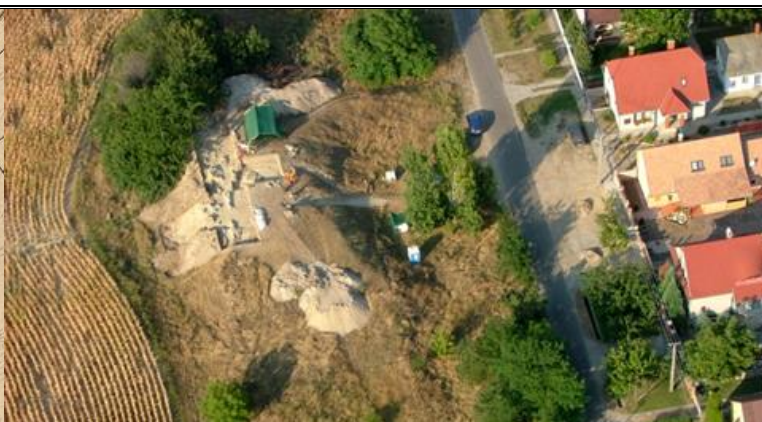
A II. katonai fölmérés részlete, 1861-1866. Az ásatás a levegőből, 2008. (Rosta Szabolcs közlése)
