## Helyi védettségű épületek, temetők és emlékhely értékelőlapjai

### 1. Fokozottan védett épületek, temetők és emlékhely értékelőlapjai

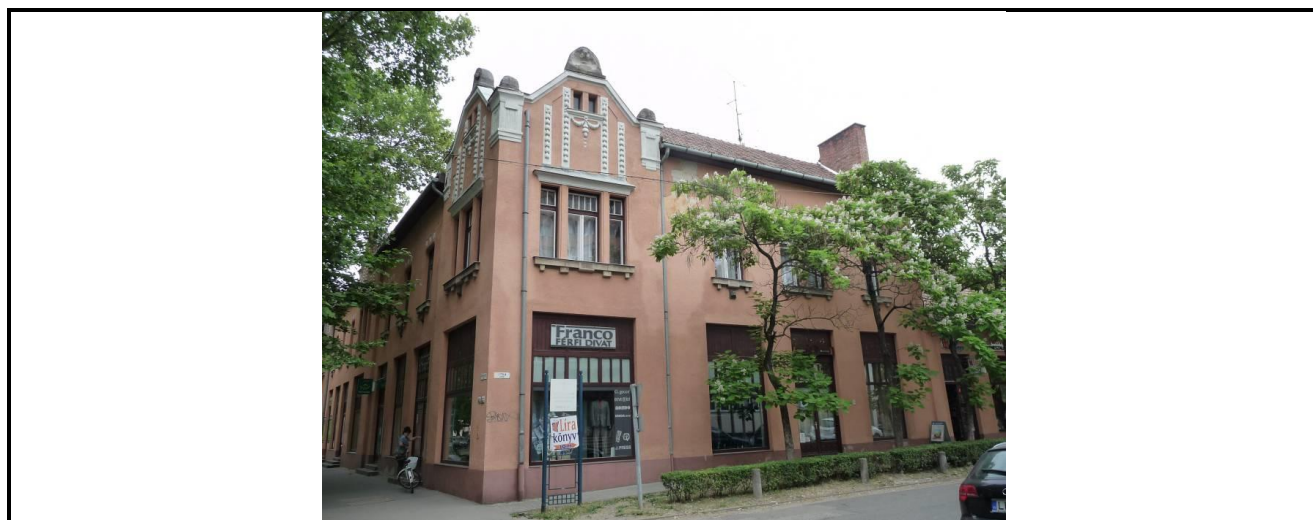
| SOR-SZÁM | HRSZ. | KATEGÓRIA | CÍM, MEGNEVEZÉS | VÉDETTISÉG |
|---|---|---|---|---|
| 1. | 265 | lakóház üzletekkel | Attila u. 2. – Kossuth utca<br>Bányai-palota | fokozott helyi védelem |

Szecessziós és art deco modorú, két utcára néző, egyemeletes, szalagcseréppel födött épület. Homlokzatait közép- és sarokrízalit tagolja, melyeket törtvonalú oromzatok hangsúlyoznak padlásablakokkal és függőleges füzérekkel. A tengelyképlet: 1+1+3+1+3+1/1+1+1. Az Attila utca felől négytengelyes földszintes ház csatlakozik hozzá. A műkö lábazat fölött igen különböző formájú portálok sorakoznak, melyeknek még a záródásuk alakja és magassága is eltérő; sajnos az új portálok is csak visszafogottan igényesek. A főhomlokzat bal szélső portálja fölött, pálmaágakkal közrefogva az építés évszáma: ANNO MCMX – itt nyílt az emlegetett, eredeti, mívés bejárat. Az emeleti ablakok sorát a kettős és hármas ikerként való összekapcsolásuk teszi változatossá. A finom osztású és díszítésű, szegéllyel körülfogott ablakok alatt erőteljes, tagolt könyöklő; a rizalitokon rajtuk kívül egyszerű, vízszintes szemöldök. Az épület előtt jelenleg igénytelen, terjengős, lekerített kerthelyiség.

A jelenleg jó állapotú épület és környezete jó karban tartásáról továbbra is folyamatosan gondoskodni kell.

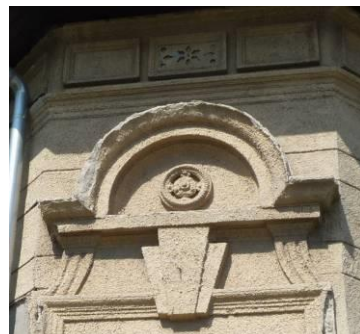
Eklektikus, lesarkított L alakú, alapincézett, földszintes lakóház, melyen a patinás hódfarkú cserépfödést a közelmúltban préselt cseréphéjalásra cserélték. A főhomlokzatot széles középrizalit tagolja, szélein sajátos, erős kiülésű kváderekkel. A

tengelyképlet: K+5+1/1(vak)/3. Az ablakok körül kettős vakolat-keretezés: a belső, húzott vakolatkeret fölött magas zárókő a frízben, afölött a középrizalit szélén tymapnonos, közöttük törtvonalú íves szemöldökök. A két szélén – a szárazkapu és pandanjában egy szélesített ablaktengelyben - széthúzott félkörívek között obeliszk. Az alapfalsíkokon – az oldalhomlokzaton is – páros ritmusú nútozás. A lesarkításon bejárat nyitásának méltó lehetőségét teremtették meg a félköríves szemöldökkel. A háromrészes, húzott főpárkány frízét padlásszellőzők tagolják, eredetileg csipkemintás ráccsal. A tetőn mives, díszműbádgos padlásablakok voltak. Az udvarra deszka szárazkapu vezet.

A folyamatban lévő följújtás során különös figyelemmel kell megőrizni lehetőség szerint minél több eredeti, értékes homlokzati elemet, valamint megoldandók a fölvizedés okozta problémák.

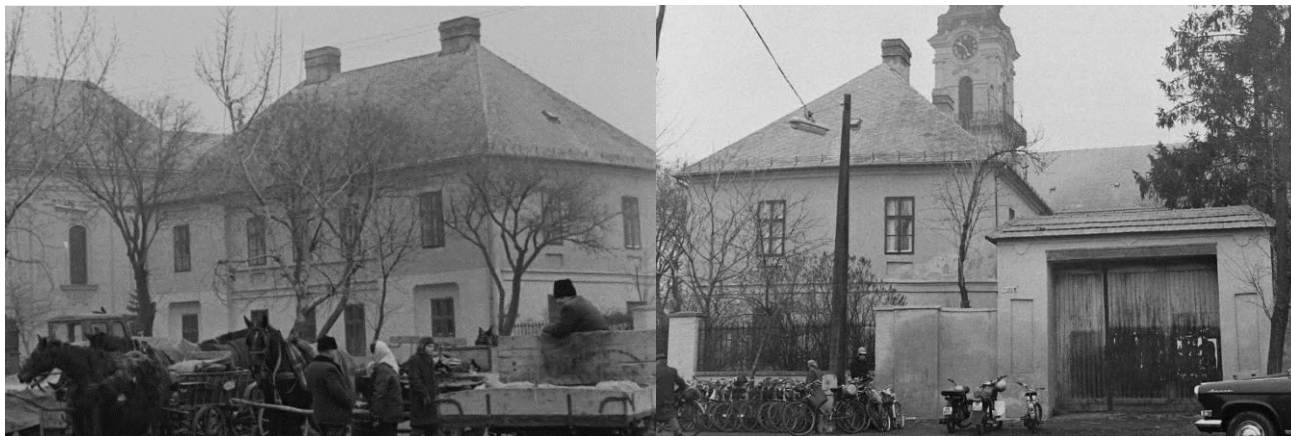
| SOR-SZÁM | HRSZ. | KATEGÓRIA | CÍM, MEGNEVEZÉS | VÉDETTISÉG |
|---|---|---|---|---|
| 5. | 3150/2 | egyházi épület | Béke tér 2.<br>R. kat. plébániaház | javaslat fokozott helyi védelemre |

A visszafogottan barokk jellegű, egyemeletes épületet sarokrizalitok tagolják. Tengelyképlete: 2/1+3+1/1+K, a bejárat fölött csigavonalas, kovácsoltvas konzolokon rézlemez előtető. A rizalitokon a földszinti ablakok lekerekített falmélyedésben ülnek. Az emeleten a rizalit ablakai fölött, közbül a parapeteken mélyített vakolatütkör. A földszinti ablakokat egyszerű, barokkos, kosaras kovácsoltvas rács védi. Az alapfalfelületet az összefüggő emeleti könyöklővel övparkány tagolja; a főparkány egyszerű húzott forma. A fő oldalak kerítése dörzsölt lábazat fölött egyszerű, kovácsoltvas rács téglapillérekkel. (Archív fényképek: Lechner Nonprofit Kft. Dokumentációs Központ / Fortepan, 1970.)

A jelenleg jó állapotú épület és környezete jó karban tartásáról továbbra is folyamatosan gondoskodni kell.

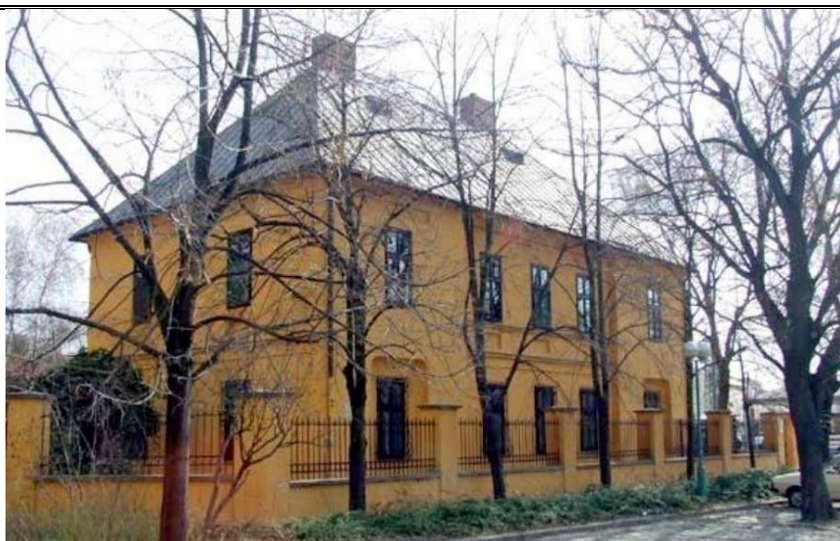
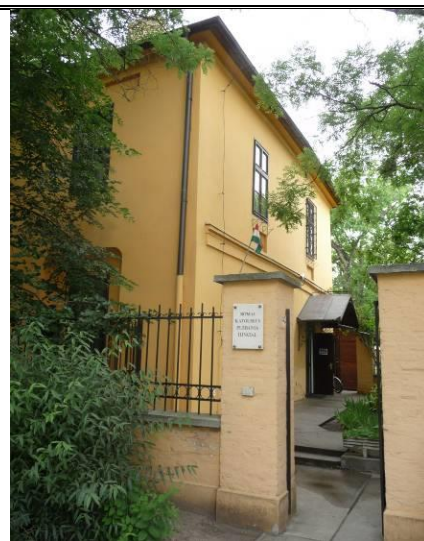
| SOR-SZÁM | HRSZ. | KATEGÓRIA | CÍM, MEGNEVEZÉS | VÉDETTSÉG |
|---|---|---|---|---|
| 6. | 3194/1,<br>/2, /4, /5 | középület | <b>Béke tér, Oskola u. 1-3., Petőfi Sándor u. 2.<br/>Constantinum épületei</b> | fokozott helyi védelem |

Az épületegyüttes egy hosszú telektömb végén, két utcára és a térre nézően helyezkedik el. Az Oskola utcától körüljárva:

A jelenleg jó állapotú épületek és környezetük jó karban tartásáról továbbra is folyamatosan gondoskodni kell.

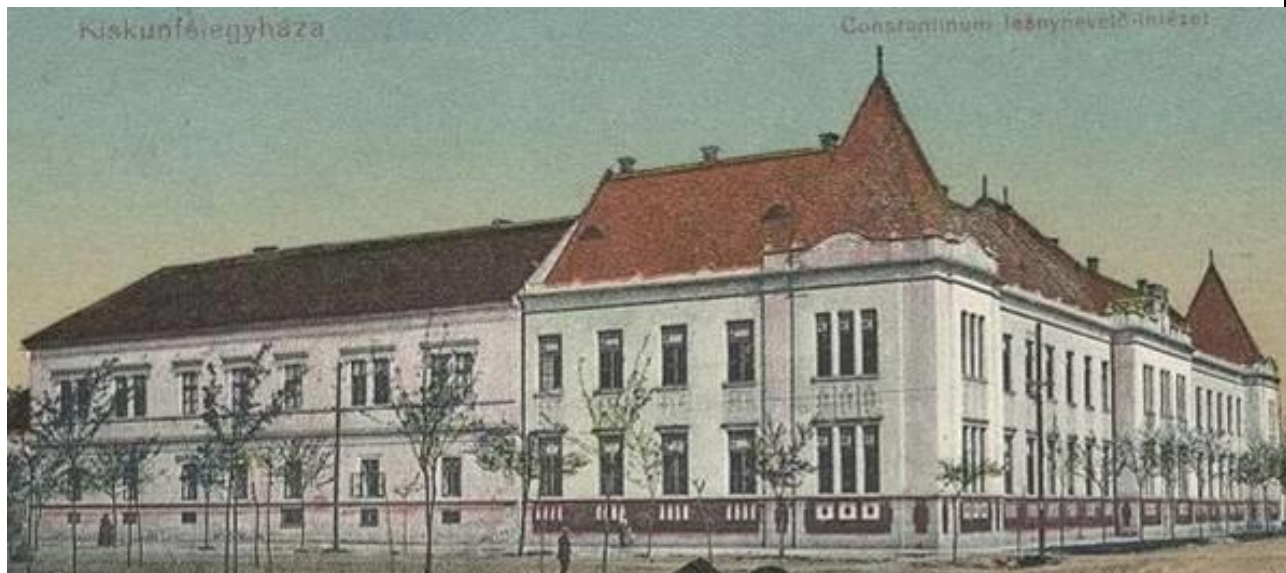
A jellegzetes *constantinumi* épületeket a kisszámú elemből álló, de hatásosan működő, egységes architektónikus eszköztár visszafogott alkalmazása jellemzi a magyaros szecesszió jegyében. A műközlábazat és az övparkányként összefüggő, földszinti könyöklők között a téglaburkolatos parapetsávot működő armirozás szegélyezi, valamint sima vakolatükrök és téglamintázat tagolja. A nagyméretű ablakok felső szárnyai finom osztásúak. A homlokzatok fő ékességei a földszinti ablakok vízszintes szemöldöke, valamint az emeletiek hasonló, profilos könyöklője által közrefogott, tagolt vakolatmezők a domborművű, cserepes virágokkal (tulipán, vadrózsa, liliom). Fölül egyszerű, húzott, tagolt főparkány.

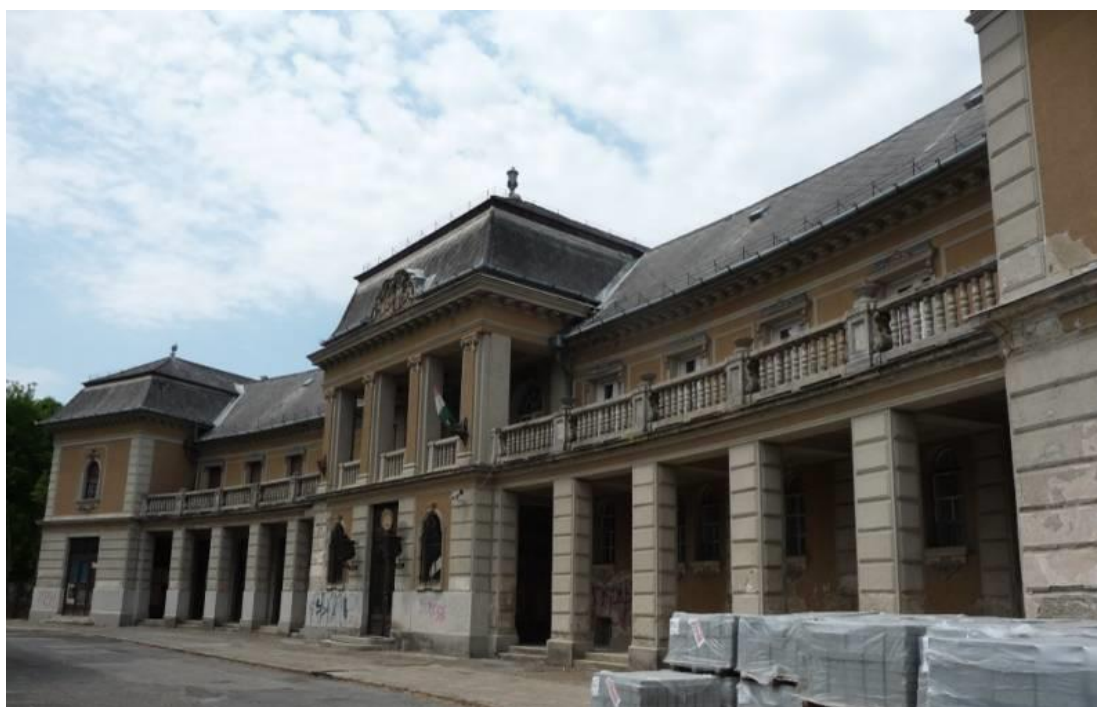
(Fortepan)

volutákkal. A széles, profilos könyöklők alatt alacsony, dús, plasztikus díszítés. A húzott, profilos főpárkányt akantuszleveles konzolok sora gazdagítja.

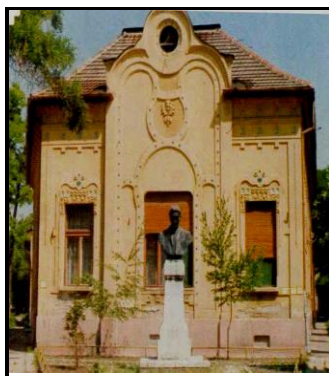
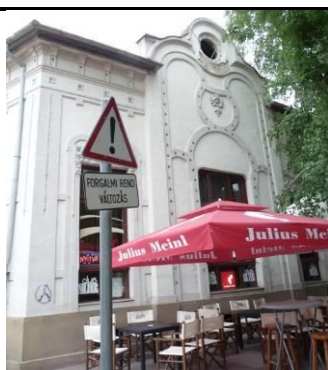
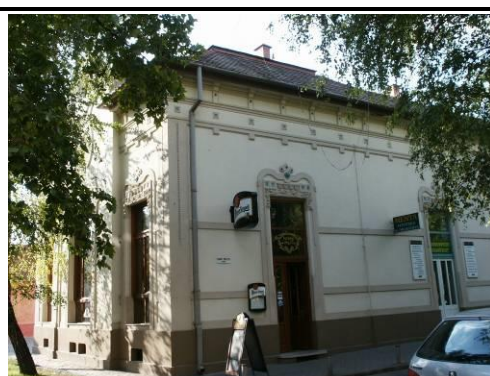
| SOR-SZÁM | HRSZ. | KATEGÓRIA | CÍM | VÉDETTISÉG |

A jelentős építészeti értékű polgárház homlokzatainak egyértelműen a kárára vált, hogy ablakai legtöbbször helyére utóbb stílusidegen bejáratokat nyitottak; a főhomlokzat ablakszerkezeteit is – a parapetet lecsökkentve – nagyobbra cserélték. A különlegesen szép ornamentika finomságát erősen korlátozza a fröcskölt felületkezelés. A kimondottan artisztikus homlokzatképzésű ház kvalitásához méltó és városképi érvényesülése érdekében igényesebb használati módot és minőséget érdemelne.

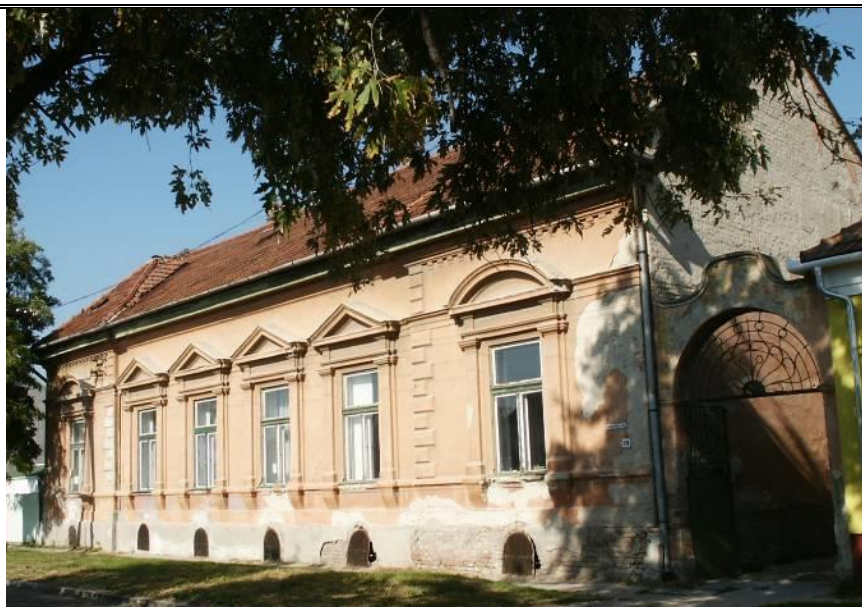
2007.

Az erőteljesen fölvizesedett épület homlokzatának helyreállítása időszerű, és egységesen színezendő.

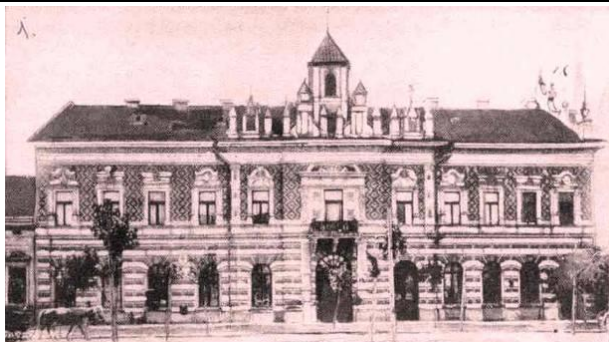
*Ifjabb Molnár Imre* 1899-1900-ban, egy esztendő alatt fölépíttette két utcára néző, gazdagon díszített palotáját. Földszintjén posta, távírda, telefon és postatakarékpénztár működött 1939-ig; az emelet lakásként szolgált. A főépület mögött, a Hunyadi utcára nyílt a *Lenke-malom*. A palota 1999-ben honvédségi hasznosításban állt. A földszinten orvosi rendelő és védőnő-szolgálat működik.

A túlhajtott, provinciális későeklektika jegyeit magán viselő, alapincézett, egyemeletes palotát szalagcserép fűdi; a Hunyadi utca felőli бүтүн gazdag kiképzésű

A jelenleg jó állapotú épület és környezete jó karban tartásáról továbbra is folyamatosan gondoskodni kell.

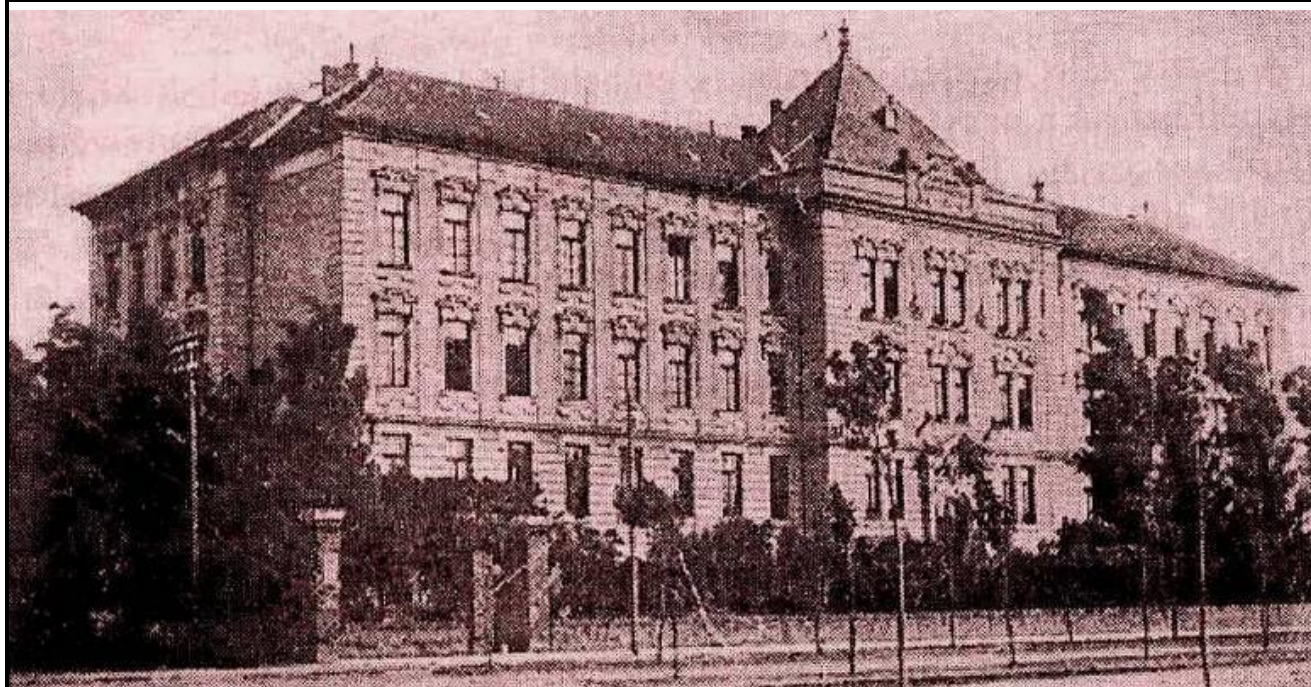
Még 1894-ben döntött a városi tanács: az 1871-ben alapított, 1876-ban *Csongrádról* Félegyházára telepített *Magyar Állami Tanítóképzőnek* az *ótemplom* melletti *kisgimnázium* épületéből új helyre kell költöznie. Helyet a város – 5 hold telekkel – már 1894-ben följánlott az iskola számára a vasúti allé melletti vásártéren. Az építkezés – a neves iskolatervező, *Baumgarten Sándor* (1864-1928) tervei alapján – a költségek előteremtésének elhúzódása miatt később, 1902-ben kezdődött; az avatásra pedig majd csak 1904-ben került sor. Ekkora időtartam abban az időben a kivitelezés elhúzódását jelentette! Az építkezés *Schreiber Gyula* vállalkozásában zajlott le. Ez az iskolapalota volt az első kétemeletes épület a városban; a felső szint internátusként szolgált.

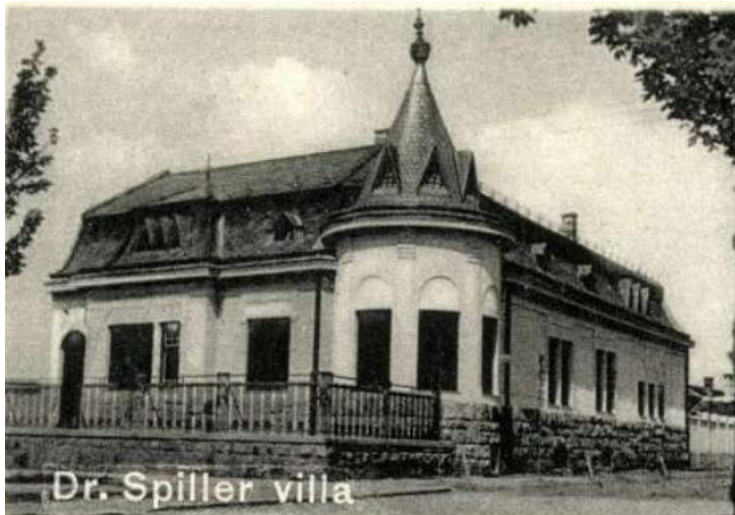
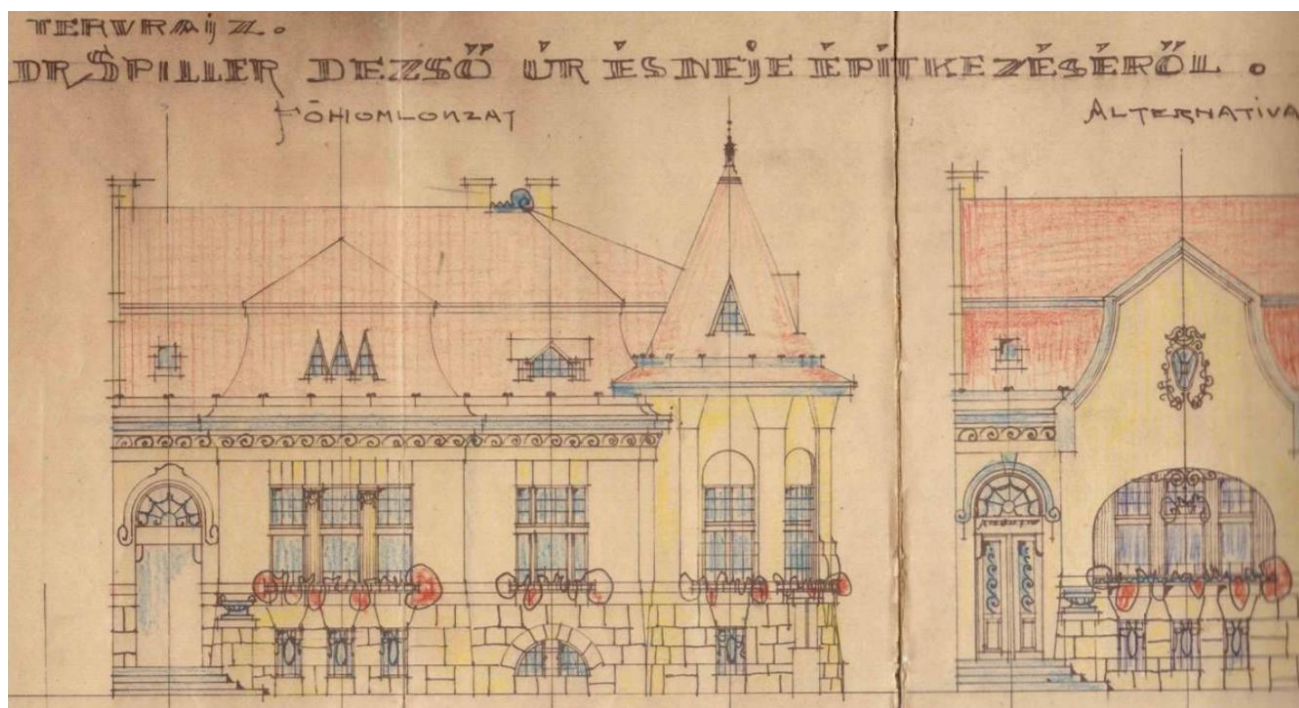
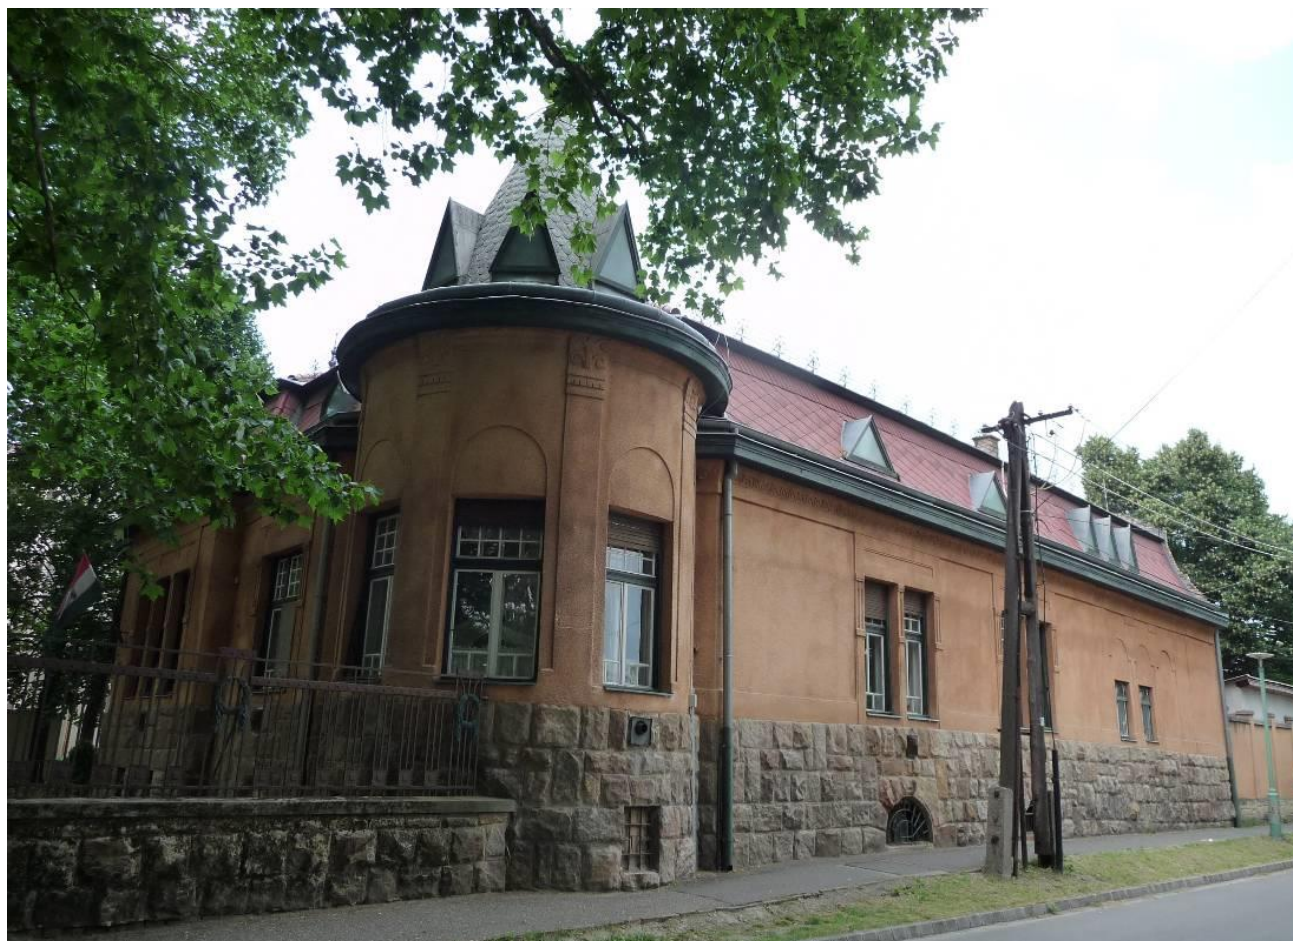
| SOR-SZÁM | HRSZ. | KATEGÓRIA | CÍM, MEGNEVEZÉS | VÉDETTSÉG |
|---|---|---|---|---|
| 28. | 4773 | v. lakóház, középület | Kossuth Lajos u. 29. – Fadrusz János u.<br>Spiller-villa; Waldorf óvoda | fokozott helyi védelem |

Visszaemlékezések szerint az épület a második világháborúban, s az azt követő időszakban katonai parancsnokok szálláshelyeként funkcionált. Az igen lepusztult állapotú épületet az ezredforduló környékén fölújították. Az időben a szomszédos Petőfi Sándor Általános Iskola ebédlőjeként és napközijeként hasznosították. Jelenleg a Waldorf Óvoda használja. (Ónodi Márta, Kun Zsuzsanna) Az art deco modorú, két utcára néző, saroktornyos – alagsoros és földszintes – villát rombuszpalával héjalt manzárdtető fűdi az összes nyílástengelyben nagy, háromszög alakú, tejüveg padlásablakkal. A tengelyképlet:  $K+3+1/3/2iker+2iker+3ból\ 1vak$ . A Kossuth Lajos utcai főhomlokzatot középrizalit, a saroktornyot sajátos fejezetű pilaszterek tagolják. A magas lábazatot különféle méretű, négyszögletes terméskővel burkolták, és négyzet, illetve félkör alakú, részben vakablakok tagolják. A fölötté lévő falfelületet fröcskölés fűdi. A földszinti ablakok háromféle szélességűek, valamint az oldalhomlokzat utolsó ikerablakai alacsonyabbak a többinél. A vízszintes tokosztó fölött apró osztások. Szemöldökként kis vakolatkiülésben egyszerű, profilos vakolatüveg szolgál, a saroktornyon sima félköríves, süllyesztett vakolatmező.

A szerény, profilos, fa főpárkány fölött a tetősíkon ül az ereszcsonna. A félköríves kiváltású, filungos, üvegezett, fa bejáratú ajtóban napraforgómintás a fölülvilágító rácsa, körülötte sajátos, félkörívnyi vakolatkeret zárókővel.

Sajátos kontrasztot képez az előkertet övező kerítés hatalmas, négyszögletes terméskövekből rakott lábazata, valamint a fölötté lévő, filigrán, fűzerekkel díszített, kovácsoltvas pálcarács.

A jelenleg jó állapotú épület és környezete jó karban tartásáról továbbra is folyamatosan gondoskodni kell.

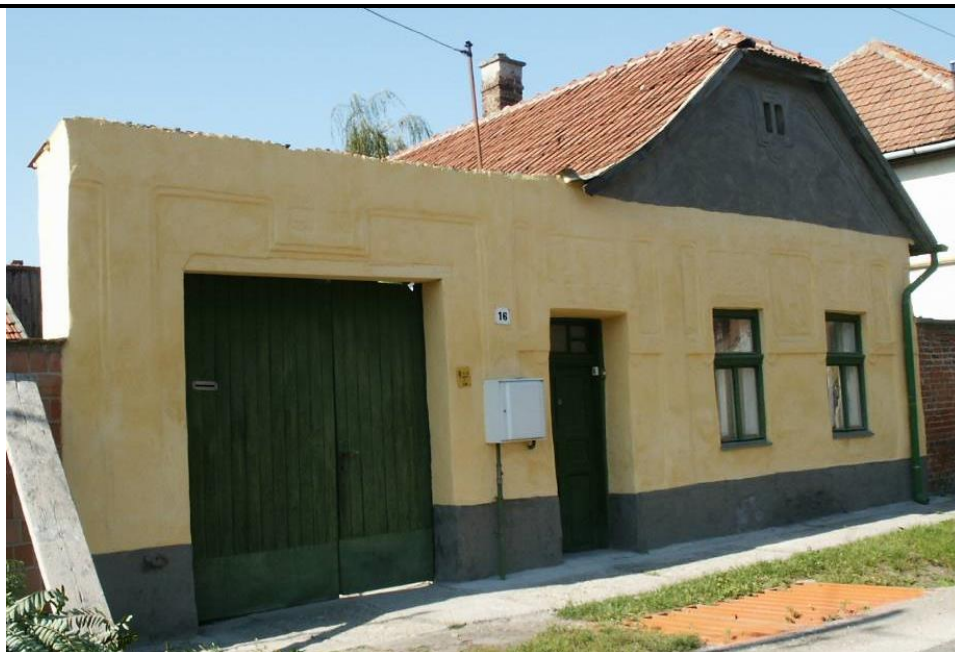
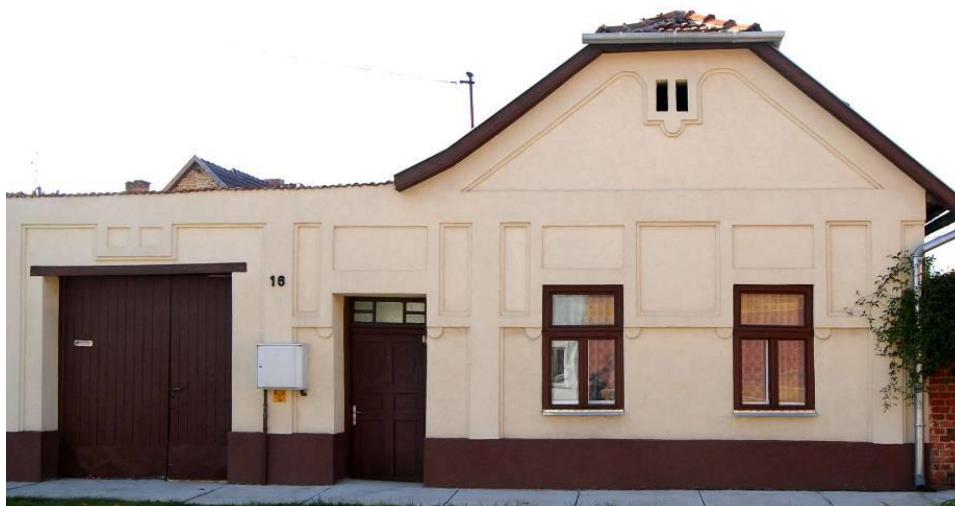
| SOR-SZÁM | HRSZ. | KATEGÓRIA | CÍM | VÉDETTSÉG |
|---|---|---|---|---|
| 30. | 5440 | lakóház | Könyök u. 16. | javaslat fokozott helyi védelemre |

Fésűs beépítésű, földszintes, csonkakontyos tetején szalagcseréppel födött parasztház. Egyszerű, tapasztott jellegű homlokzatképzése az art deco népi változata; a lakóház бүтүjét és az egyszerű deszkakapu magas falkeretét összefüggően függőleges és vízszintes, szegélyes vakolatsávok hálózata tagolja. A tengelyképlet: A+2. A hagyományos formájú ablakokat tokosztójuk magasságában összeköti a megszokott vakolatsáv, s csak efölött készült vakolatkeretezés. A bejárati ajtó filungos voltával szintén illeszkedő formájú. A sima főpárkány is része a homlokzati hálózatnak; fölötte az oromfalon a régi homlokzatképzést híven követő, új (erősen javított) vakolat a két kicsi padlásszellőző díszített kontúrú keretezésével. A deszkakapu fölött egyszerű, téglalap alakú, kétkazettás középdísz függ az épülettel közös főpárkányról; a kapun rézkilincs.

A már 2007-ben fokozott helyi védelemre javasolt házat időközben példamutató módon följújítták, amely tényező még külön indokolja a védelemre való javaslatot.

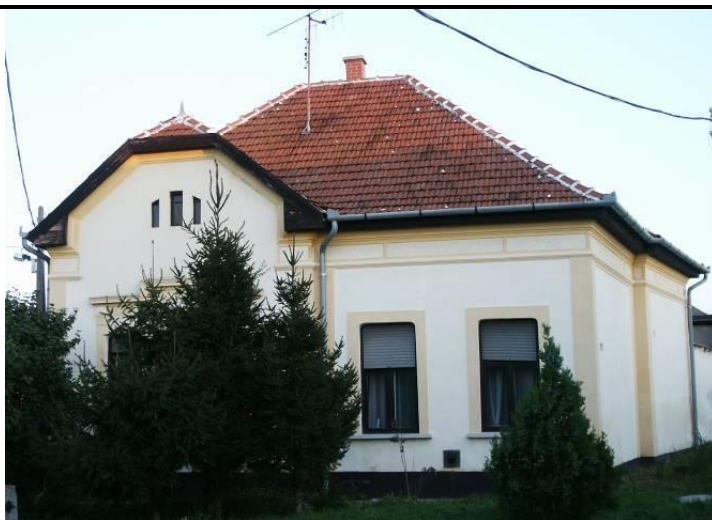
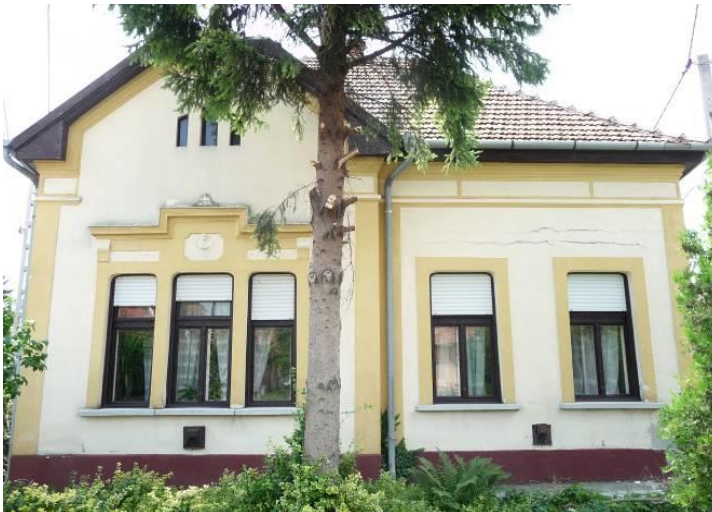
| SOR-SZÁM | HRSZ. | KATEGÓRIA | CÍM | VÉDETTISÉG |
|---|---|---|---|---|
| 31. | 5436 | lakóház | Könyök u. 26. – Kazinczy u. | fokozott helyi védelem |

Art deco modorú, de igen kevés homlokzatképző elemmel bíró, leginkább tömegével ható, földszintes, kontyolt tetején szalagcseréppel fődött lakóház. A három homlokzatával utcára néző épület középső, fő homlokzatát csonkakontyos oromfallal hangsúlyozott sarokrízalit tagolja a 3+2 tengelyképlet szerint; ezenkívül a lépcsősen kissé tagolt oldalhomlokzatok – a baloldali egyetlen ablakának kivételével – nyílás nélküliek. Az oromfalon három keskeny padlásszellőző. A homlokzatszakaszokat egyszerű lizénák szegélyezik. A díszített tokosztójú, magas ablakok a sarokrízaliton íves záródásúak; a közrefogó, jelképes fejezetű lizénák a három ablak fölött közös, lépcsős, vízszintes szemöldököt tartanak. A jobboldaliak körül sima vakolatkeret. A háromrészes főparkány frízében egyszerű tagolás; fölül díszített deszkaszegély. (A főépítész úr kérésére – helye és tömege okán – került e kategóriába. Korábban a hrsz. tévesen lett 5389-ként föltüntetve.)

A főhomlokzaton mutatkozó repedések – okainak föltárásával – elhárítandók, valamint kezelendők a fölvizesedés okozta problémák.

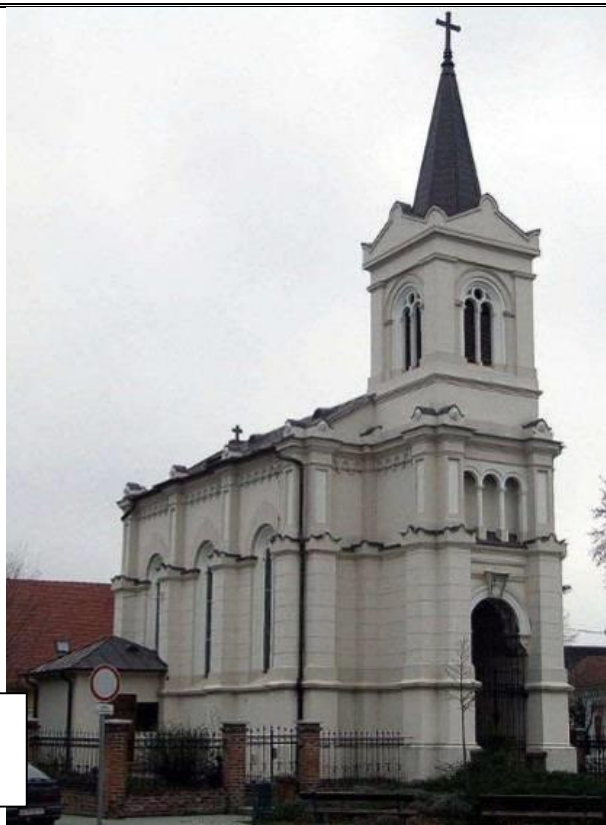
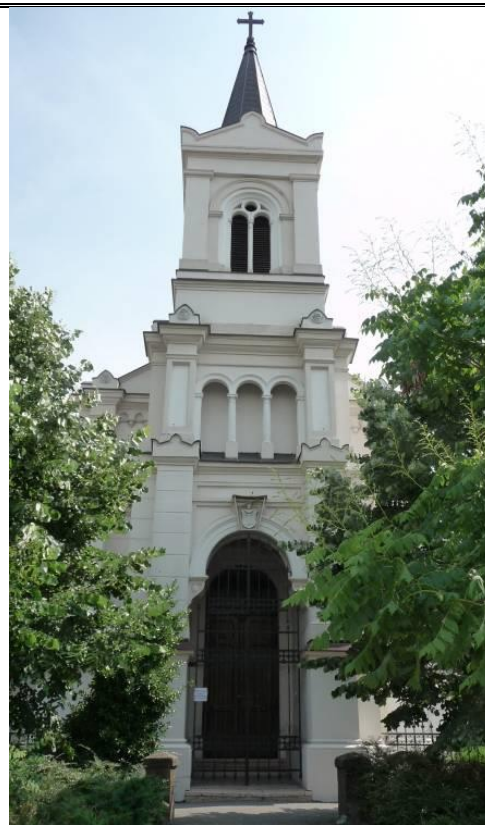
| SOR-SZÁM | HRSZ. | KATEGÓRIA | CÍM, MEGNEVEZÉS | VÉDETTSÉG |
|---|---|---|---|---|
| 39. | 1725 | egyházi épület | <b>Móra Ferenc tér<br/>Kalmár-kápolna</b> | fokozott helyi védelem |

A neoromán elemekből válogató eklektika jegyében emelt kápolna félköríves apszissal rendelkezik; zömök tornya a hajó előtt emelkedik, alsó szintje előtérként szolgál. A háromszintes toronytest reneszánsz pártázatos attikája mögött fémlemez borítású, nyolcszög alakú gúla a toronysisak. A toronytest és a háromablakos hajó homlokzatait támpillérek tagolják, fölöttük kicsi pártával koronázott posztamensek. Az egyszerű mérműves ablakok félköríves záródásúak: a hajón csúcsíves boltívvel hangsúlyozva; a torony felső szintjén bélletben és zsalulevelekkel kitöltve. A magas, vakolt lábazati sáv fölött vízszintes nutozott a falfelület. A főpárkány keskeny, húzott profiljai alatt, a golyvázással kísért támpillérek között ívsor kagylókkal. A félköríves bejárat nyílást konzolokon ülő, húzott, profilos szemöldök kíséri, a nagyméretű zárókövön koronás, sisakos címerpajzsral; fölötté, a torony második szintjén árkádsor. A bejárat maga kettőzött: kívül kovácsoltvas rács, az előtér belső oldalán filungos, lécezett táblázatos faajtó.

A jelenleg jó állapotú épület és környezete jó karban tartásáról továbbra is folyamatosan gondoskodni kell.

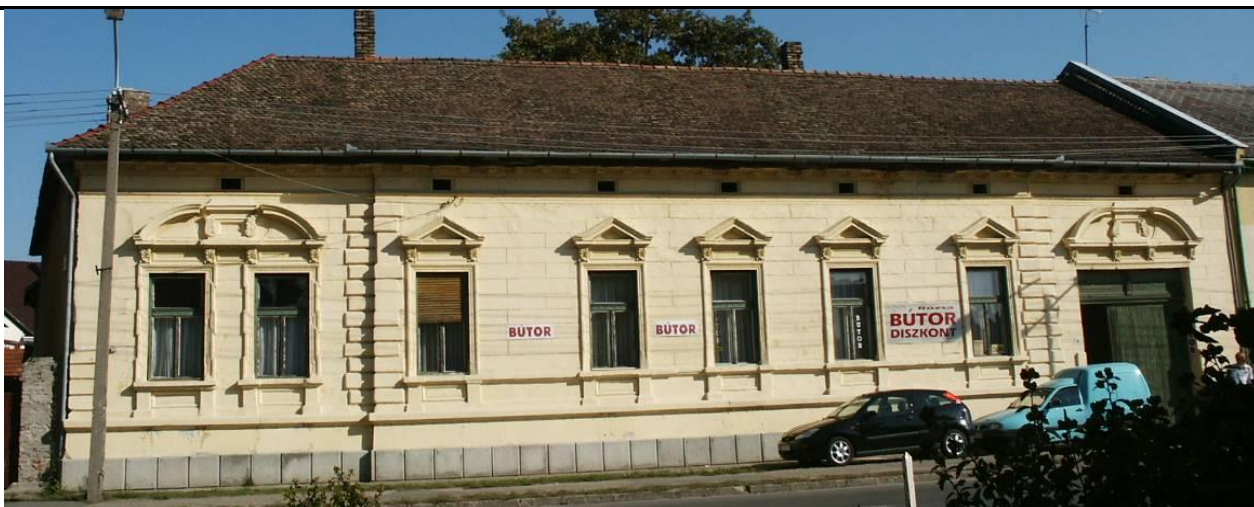
Az eklektikus, földszintes, félkontyos tetején patinás hódfarkú cseréppel fődött polgárház homlokzat-ornamentikája sérült. Sajátos homlokzatának tagolása: a középső épületrészt igen szélesen emelték ki középrizalítként, egyúttal helyette a két szélső, kisebb szakasz kapott sokkal gazdagabb díszítést. A tengelyképlet: 2iker+(1+3+1)+K. Lábazata erőteljes, függőleges nűtokkal tagolt; a fölötté lévő falfelületen köburkolatot imitáló, enyhe nűtozás. Mind a középrizalit, mind az alapfalfelület szélein sima felületű armozás váltakozó hosszúságú kváderekből.

Az ablakok hagyományos formájúak díszített tokosztóval; a parapeteken posztamensek között profilos vakolattükrör. A középrizaliton profilos, húzott vakolatkeret fölött két akantuszleveles konzol profilos vakolattükröt fog közre, legfölül tympanon. A két szélen a húzott vakolatkeretet fülekkel tagolták; a két ablakot ikerként összefogja a széthúzott szegmensíves szemöldök, közbül – a nyílásközt megkoronázandó – külön vízszintes szemöldök magas, levél- és mélyített vakolattükrör-díszes posztamenssel alátámasztva. A lábazat és a parapetsáv között sima, erőteljes övparkány; azonkívül a középrizaliton a különálló ablakok könyöklőit is összekapcsolták övparkányszerűen (ezzel szemben a szélek ikerablakainak különállóak a könyöklői). A szárazkaput az ikerablakokéval megegyező szemöldök koronázza; a deszkakapuszárnyak fölött tömör „fölvilágítóval”.

Az esedékes homlokzatförlújítás során helyreállítandók az eddigiekben elpusztult vagy elnagyoltta tett ornamentikák, összességében különös gonddal kell eljárni a részletképzések finomságának megörzése érdekében, egyúttal megoldva a fölvizesedés okozta problémákat.

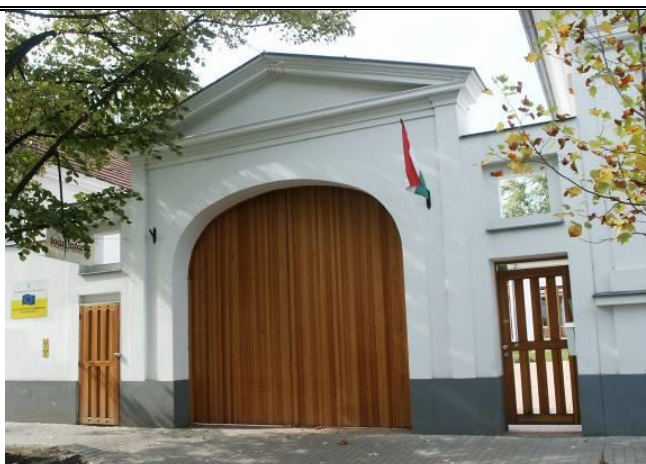
A ház mellett tekintélyes, háromrészes, tagolt falkeret közepén profilozott tympanonnal. A falkeret újjáépítése során sajnálatos módon nem követték a kapuzat korábbi megjelenését, amit az akkor közelmúltbeli – de ma már archívnek számító – fénykép híven mutat. Az eltérés részleteinek sorolása nélkül csak a nagykapu jelenlegi, szalagparkettaszzerű – nemcsak a stílustól, hanem a funkciótól is messzemenően idegen – kialakítását és a gyalogkapu farácsát említem (a túlsó, korábban vak nyílásban is), ami az épületen látható stíluskövetésre való törekvéstől meglehetősen eltér. A tympanonban volt címernek vajon mi lett a sorsa? A járda viacolor burkolata szintén stílusidegen; jó példának még ott van a kocsibejáró bazaltkocka-burkolata.

A Szent János tér 2. szám alatti kúria kapuja a leegyszerűsítő újjáépítés előtt és után.

A jelenleg jó állapotú épület és környezete jó karban tartásáról továbbra is folyamatosan gondoskodni kell. Egy elkövetkező följújtás során rekonstruálandók az eredeti homlokzati elemek, formák, anyagok.

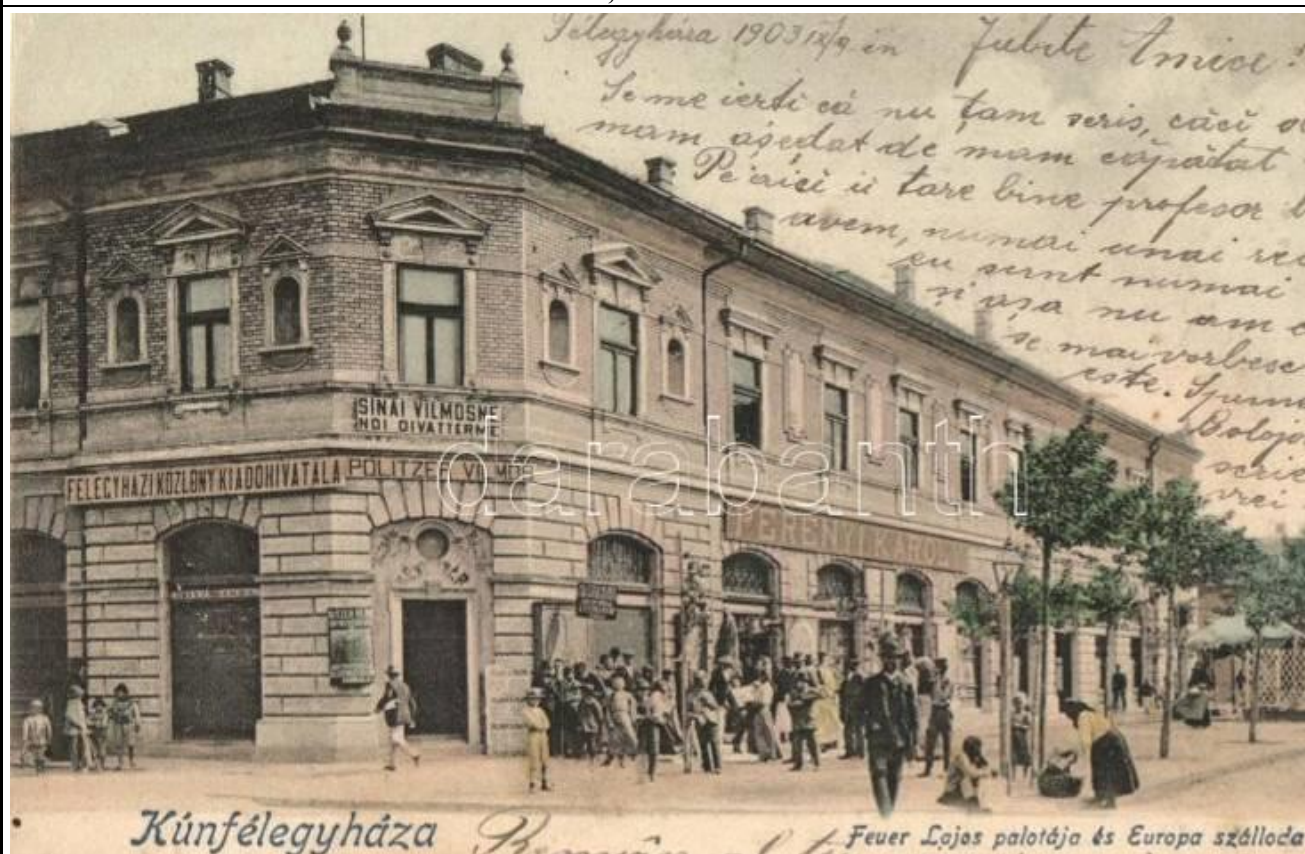
A palota funkciója időközben gyakran változott, és ennek következtében jelentős átalakításon esett át. Az Angol-Magyar Bank is működött benne. 1980-as években tetőtér-beépítést kapott. Jelenleg a földszintet üzlet foglalja el, mely a nagyméretű kirakatok sorát átlátszatlan fóliaragasztással vakká – ezáltal a palota központi helyéhez városképileg méltatlanná – tette. Az emeletet irodák foglalják el.

Három utcára néző – kicsi, brutálisan tönkretett udvarát körbezáró –, lesarkított, egyemeletes, a közelmúlttól beépített tetőterű, provinciális modorú, későeklektikus palota. A színezett, préselt cseréppel fődött tetőn szegmensíves, záróköves, süllyesztett tetőablakok sorakoznak. A lesarkított sarokrízalitokkal tagolt épület tengelyképlete: K+3+1/1+7+1/1+4; a lesarkítások fölött tömör attika.

A jelenleg jó állapotú épület és környezete jó karban tartásáról továbbra is folyamatosan gondoskodni kell. A földszinti portálok kirakatjellege visszaállítandó.

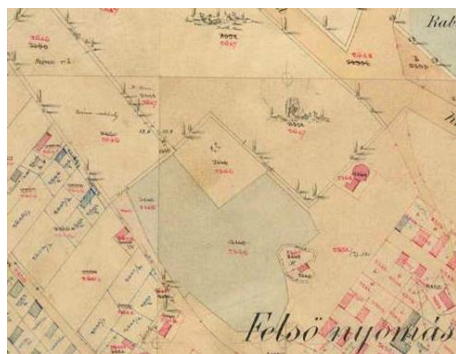
Az Felsőtemetőben található izraelita temető mintegy 4 ezer négyzetméteres területén 1916-ban volt az utolsó temetés, azóta az enyészet uralta el a területet. A 200 sír állapota erősen megromlott, mára harmaduk ledőlt. A Mazsihisz nemrégiben felmérte a helyzetet, és első körben bekerítette a területet, jövőre megkezdik a balesetveszély elhárítását, a síremlékek rendbetételét is. (Fehér Tamás közlése, 2015.) Az évben kivágták a temető fáit, de a muzeális értékű temetőben a sírok helyreállítása a mai napig nem történt meg.

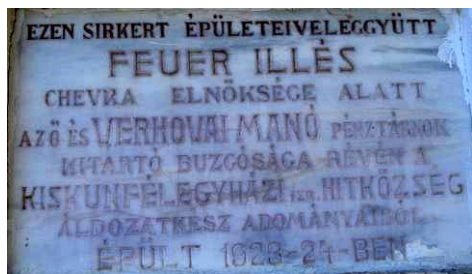
1923-1924-ben nyitották meg, és ma is működő, zsidó temető, ahová a térségből és külföldről is rendszeresen temetkeznek; az utolsóra 2001-ben került sor. A ravatalozó legelső része már 1990 körül összedőlt. 2006-ban leomlott a ravatalozó további harmada, ami miatt a temető látogatása is tilos. (Kardos András közlése) Ebben az épületben van 1954 óta a Mártírok terme: az első világháború 16, valamint a második világháború 854 áldozatának nevével.

A temető és a ravatalozó gondozása nem megoldott, ami az őrizetlenséggel együtt igen méltatlan a kegyeleti helyre, s amit mindenképpen orvosolni szükséges minél előbb.

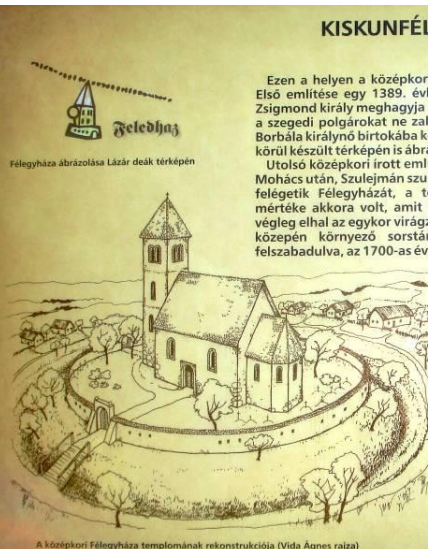
A középkori Félegyháza templomának rekonstrukciója (Vida Ágnes rajza)

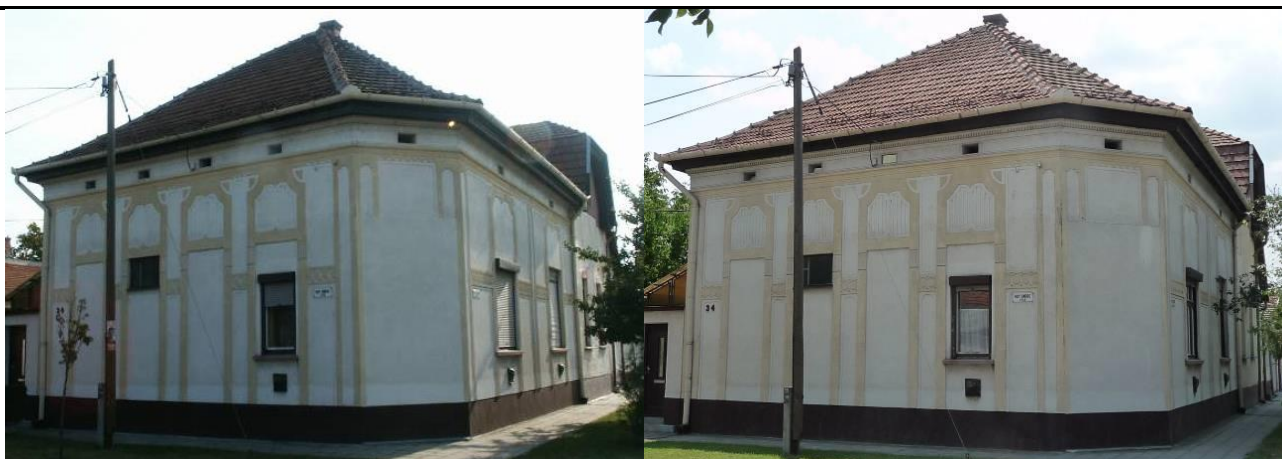
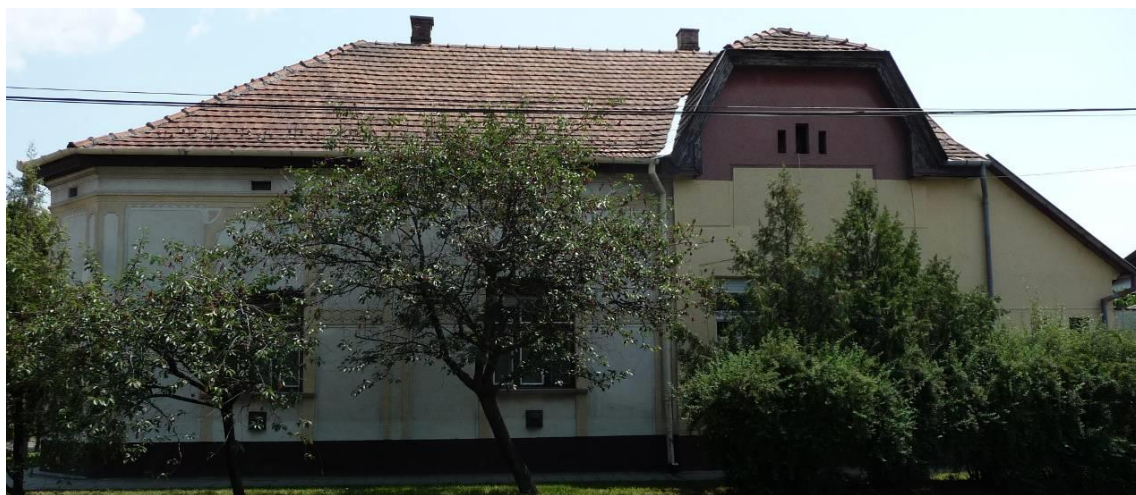
2007; 2017.

A főhomlokzat oromzatos sarokrizalitján a homlokzatképzést erőteljesen átalakították, melyen mindenképpen kívánatos az eredeti, egységes formák és színezés visszaállítása.

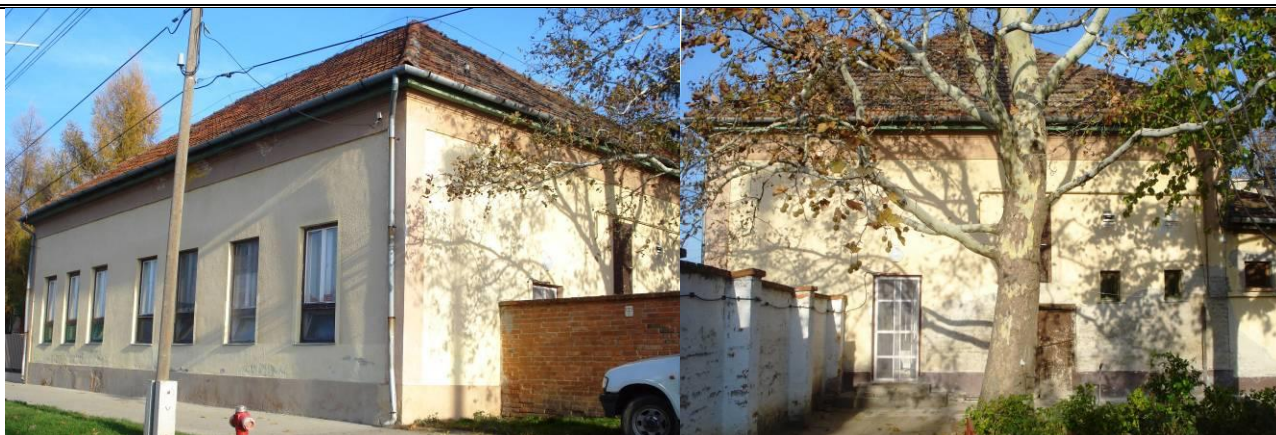
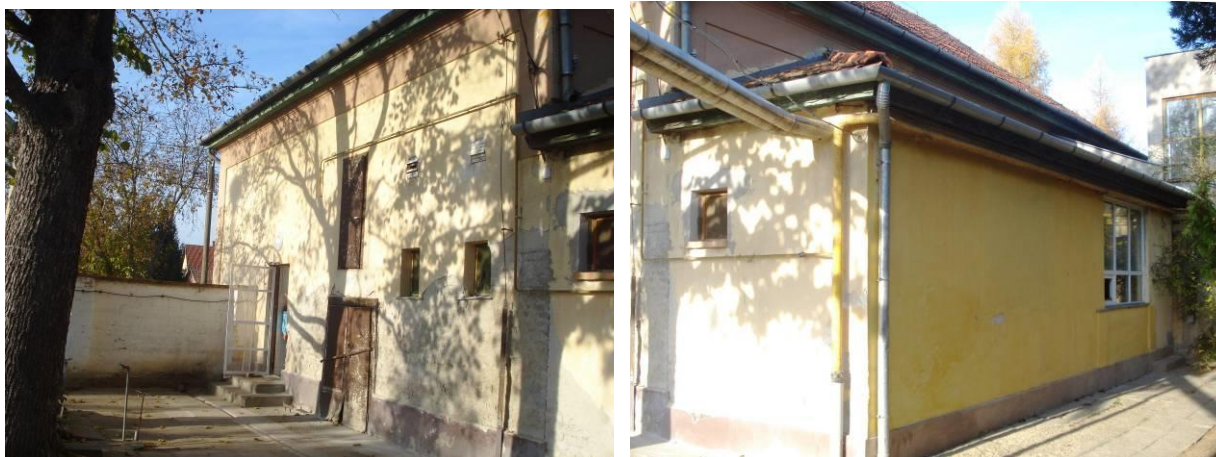
(Balogh Tünde fényképei)

A Bankfalui Római Katolikus Iskola 1928. október 1-jén kezdte meg működését. Felépítése *gr. Klebesberg Kunó* vallás- és közoktatásügyi miniszternek, *dr. Holló Béla* polgármesternek és *dr. Horváth Zoltán* országgyűlési képviselőnek köszönhető. Az avatás 70 éves évfordulóján Klebelsberg Kunó arcképét ábrázoló emléktáblával emlékeztek meg.

2009-ben bezárták a kívül-belül impozáns iskolát, mert az Esélyegyenlőségi Törvény alapján nem lehet 25 %-nál magasabb a halmozottan hátrányos helyzetű gyerekek aránya, ott pedig meghaladta az ötvenet. Az intézményt nagyon jó helyre építették, mert a város ezen részén nem volt másik iskola. Nagyon szép az épület környezete, füves focipálya, futópálya, arborétumszerű kert fogadta a 98 diákot. (*Rekedt Nagy Zoltán* v. iskolaigazgató közlése)

Jelenleg a Kapocs Szociális, Gyermekvédelmi és Egészségügyi Intézmény Hajléktalanok átmeneti szállása, Hajléktalanok éjjeli menedékhelye, Nappali Melegedő működik benne.

Mindenképpen mielőbb vissza kell állítani az eredeti funkciót, mert a közvetlen környék tanulóit is egyértelműen az szolgálja, ha nem kell távolra utazniuk.

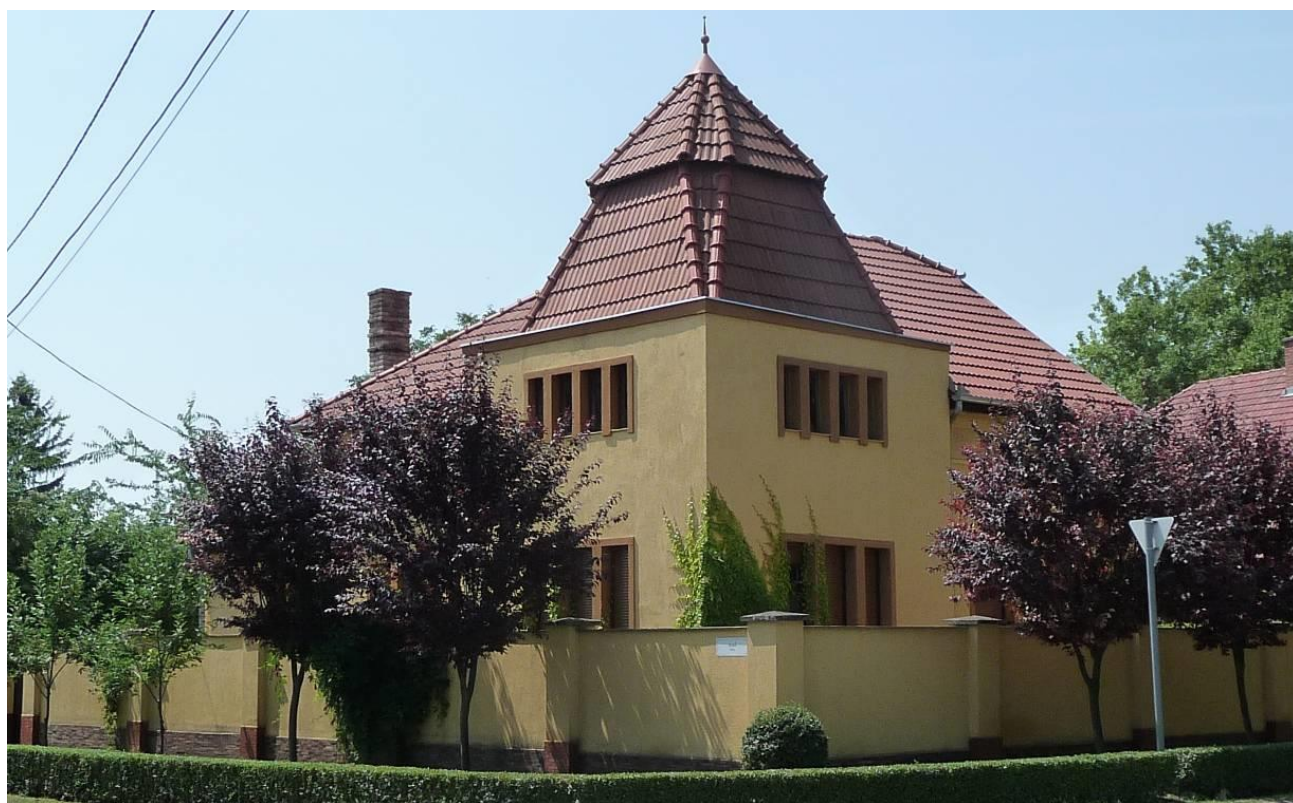
A *Tisztviselőtelep* dekoratív tömegformálású, alapjában földszintes saroképület, sarkán kétszintes, manzárdtetős, zömök, bástyaszerű toronnyal. A tagolt tetőkön préselt cseréphéjalás. A főépület erőteljesen emelt párkánymagasságú. A sima, de a tagolt tömegeknek köszönhetően mozgalmas homlokzatfelületeket keskeny – hármas, illetve négyes ikercsoportokat alkotó – ablakok törik át egyszerű vakolatkeretezéssel hangsúlyozva. A saroktorony ezekkel erősített bástyajellege kiegészül a pillérekkel tagolt, tömör, magas téglakerítéssel – összességében erődre emlékeztetően.

A jelenleg jó állapotú épület és környezete jó karban tartásáról továbbra is folyamatosan gondoskodni kell.
