## Helyi védettségű épületek, temetők és emlékhely értékelőlapjai

### 1. Fokozottan védett épületek, temetők és emlékhely értékelőlapjai

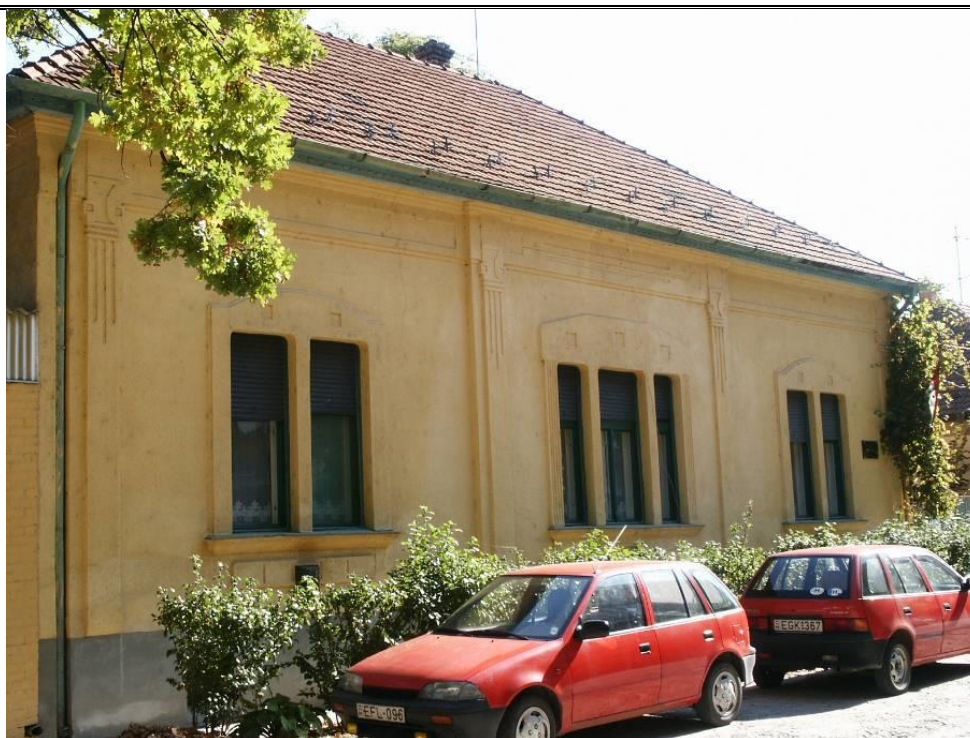
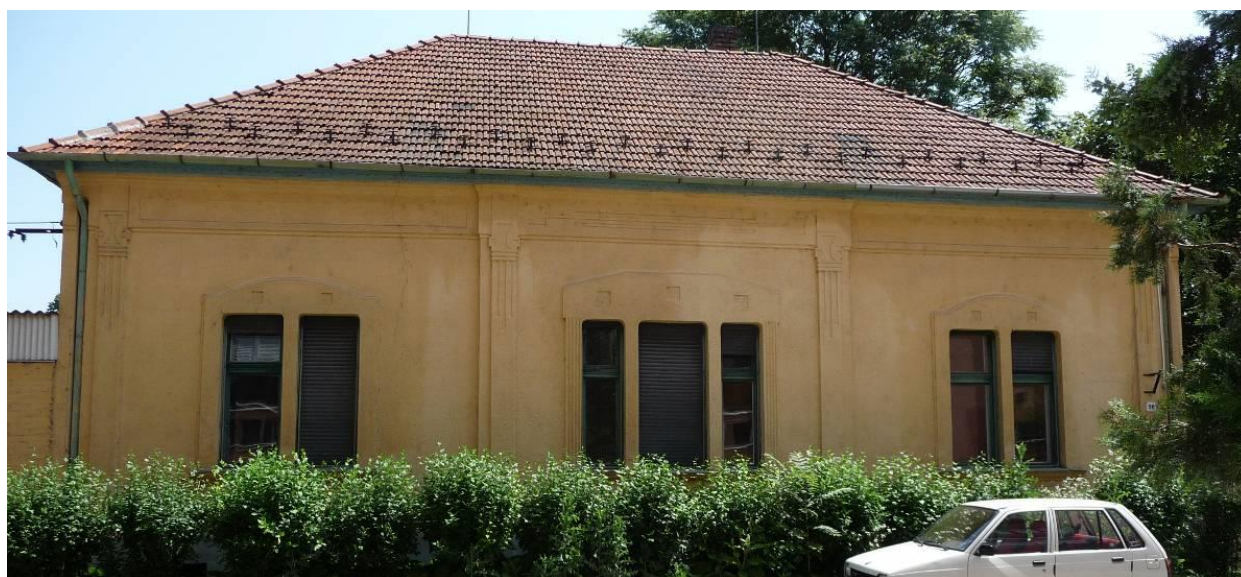
2007.

Az art deco modorú, földszintes, szalagcseréppel fedött lakóház homlokzatát dekoratív fejezetű lizénák tagolják a 2iker+3iker+2iker tengelyképlet szerint. Az ikerablakokat egyszerű vakolatkeret fogja körül törtvonalú, illetve íves szemöldöksávval, bennük a nyílástengelyekben egy-egy négyzettel. A széles főpárkány szélén díszített deszka.

A jelenleg jó állapotú épület és környezete jó karban tartásáról továbbra is folyamatosan gondoskodni kell, kezelve a fölvizesedés okozta problémákat.

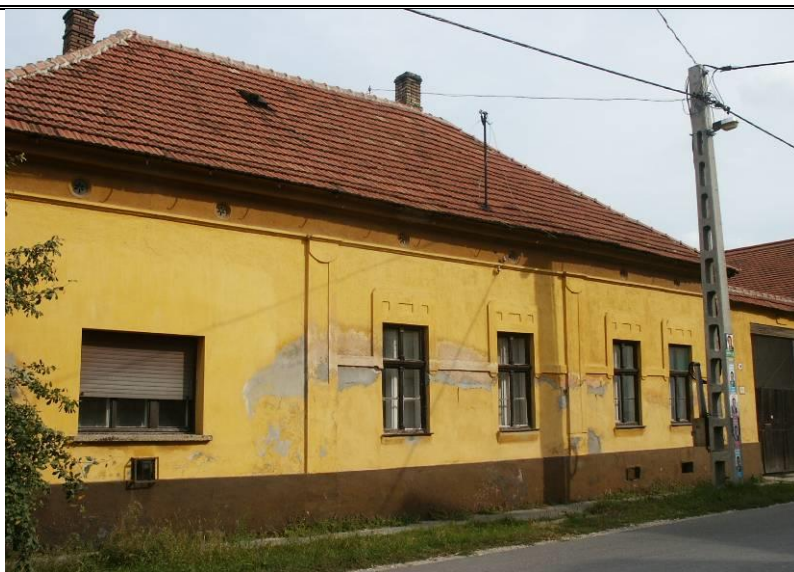
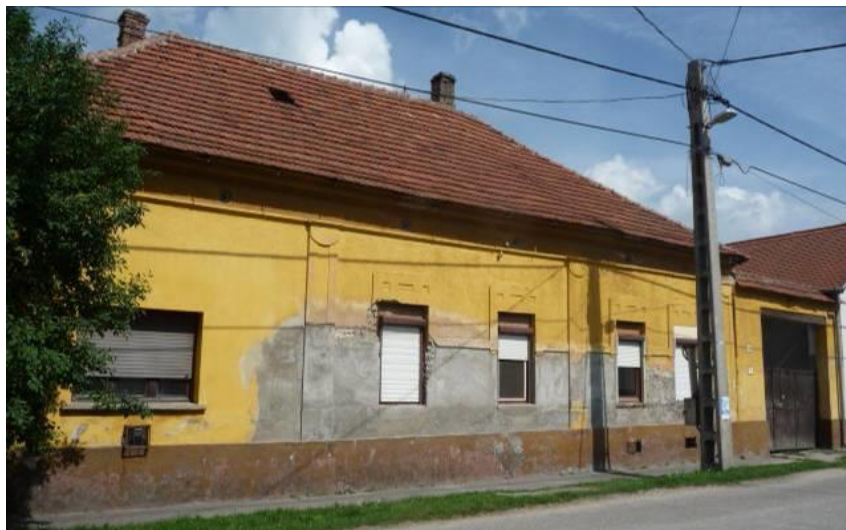
2007.

A valószínűleg eklektikus lakóház átalakításával született, provinciális art deco modorú homlokzatot stilizált fejezetű lizénák tagolják jelenleg 1+2+2 tengelyképlet szerint, melyben a bal szélen durván stílusidegen ablakcserére került sor a két tengely összevonásával. Az alapincézett, földszintes, szalagcseréppel fődött épület jobboldali nyílástengelyeiben töri át két pinceablak a vakolt lábazatot. A finom részletképzésű ablakszerkezetek felső része körül sima vakolatkeret, fölül kazettákra tagolt szemöldökmezővel. Ezen ablakkeretezéseket a tokosztók magasságában sima vakolatsáv köti össze. A tagolt, húzott főpárkány frízében kerek padlásszellőzők. A fődött, kötött kapukeretben új, alacsony deszkakapuszárnyak.

Az épületben jelentősek a fölvizesedések okozta problémák. Az ezzel kapcsolatos vakolatjavítás stílusidegen, osztás nélküli ablakcserékkal járt (bár enyhébb mértékben, mint a korábbi); mindezek erőteljesen kárára váltak az eredetileg műves és értékes homlokzatnak, és megkérdőjelezi a védelem indokoltságát.

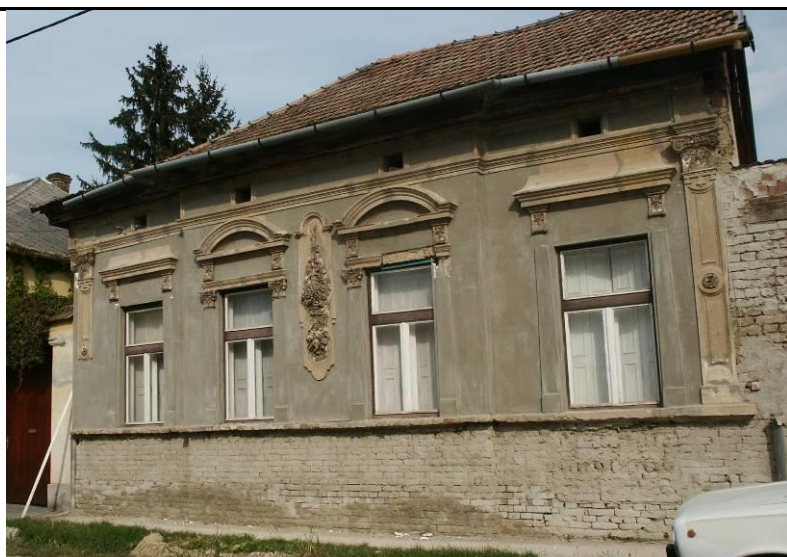
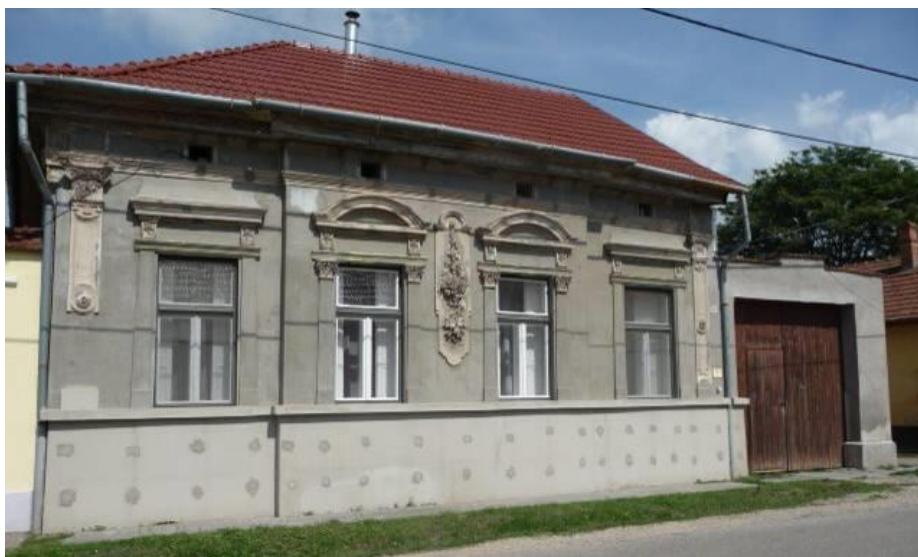
2007.

Az eklektikus stílusú, eredetileg finom ornamentális részletekkel ékes homlokzat jelenleg följújtás közbeni (?), remélhetőleg helyreállítás alatti (?) állapotot mutat elemek hiányával, illetve mindössze jelzésével. Kár lenne, ha így maradna. (2007)

A földszintes, mára új cseréphéjalást kapott polgárház középrizalittal tagolt homlokzatának tengelyképlete: 1+2+1. Az épület szélein egy-egy kompozit fejezetű pilaszter, tükördíszes törzsén rozettával. Most vakolat nélküli téglafalsáv látható az összefüggő, tömörszerű könyöklők magasságáig; a pilaszterek mind erre támaszkodnak. A belső spalettás ablakokat is kompozit fejezetes pilaszterek fogják közre; a középrizaliton szegmensíves, kétfelől vízszintes szemöldököket támasztva. A középső nyílasközt dús, szalagdíszes gyümölcsfüzér ékesíti. A háromrészes, húzott főpárkány frízében, a nyílástengelyekben egy-egy padlásszellőző.

A fölvizesedéssel küzdő épület lábazatának időközbeni burkolása – a nedvességet a falba bezárva - nem oldja meg a fölvizesedés okozta problémákat.

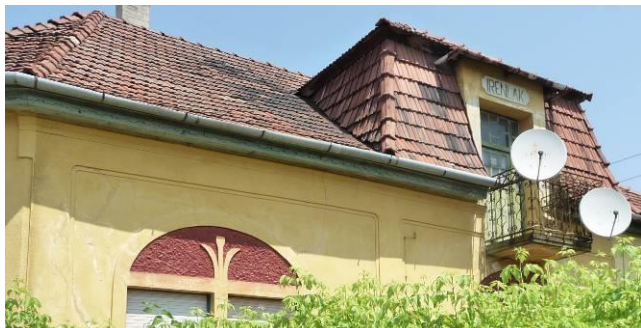
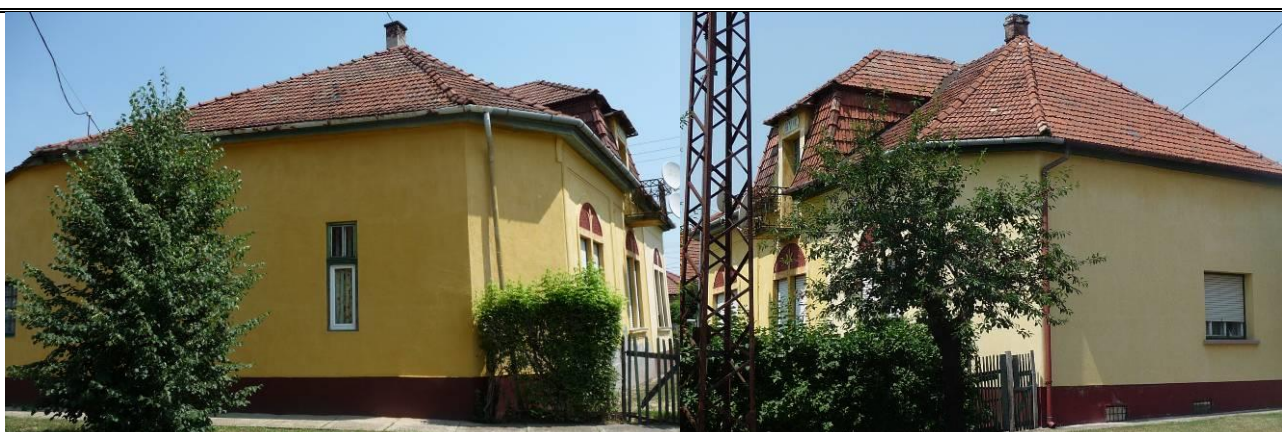
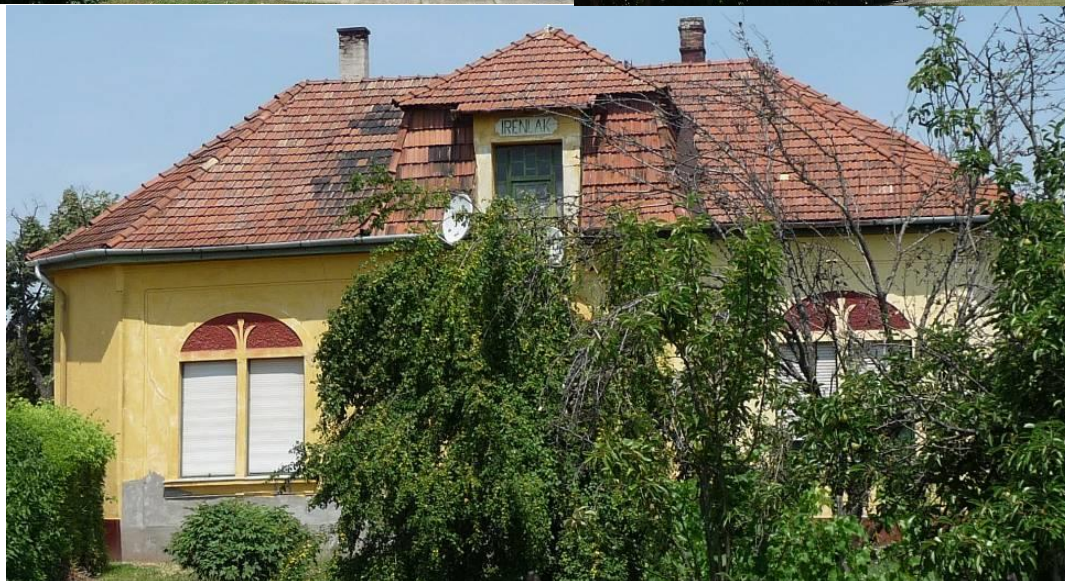
A *Tisztviselőtelep* dekoratívnak szánt - három utcával határosan igen jelentős városképi helyzetben lévő –, részben alapincézett, földszintes, kontyolt tetején szalagcseréppel födött lakóháza két utca összeszőgellése miatt különlegesen mély és keskeny előkert mögött. A három részre tagolt főhomlokzatot közepén manzárdtetős tetőfölépítményben nyíló erkélyajtó, előtte filigrán, kovácsoltvas erkély hangsúlyozza. Az erkélyajtó fölött fölírat: *IRÉNLAK*. Az ikerablakokat sima vakolatkeret fogja össze íves szemöldökmezővel.

Az alapján gondozott állapotú épületnél megoldandók a fölvizesedés okozta problémák.

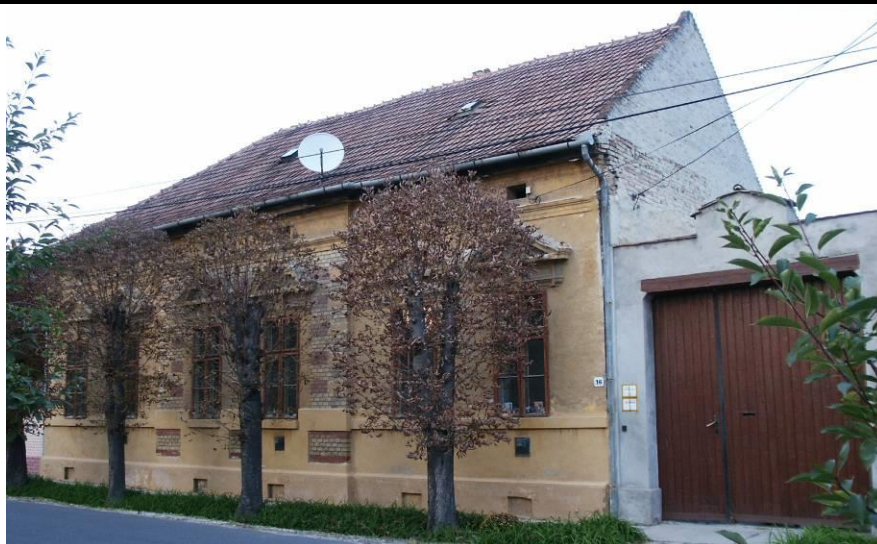
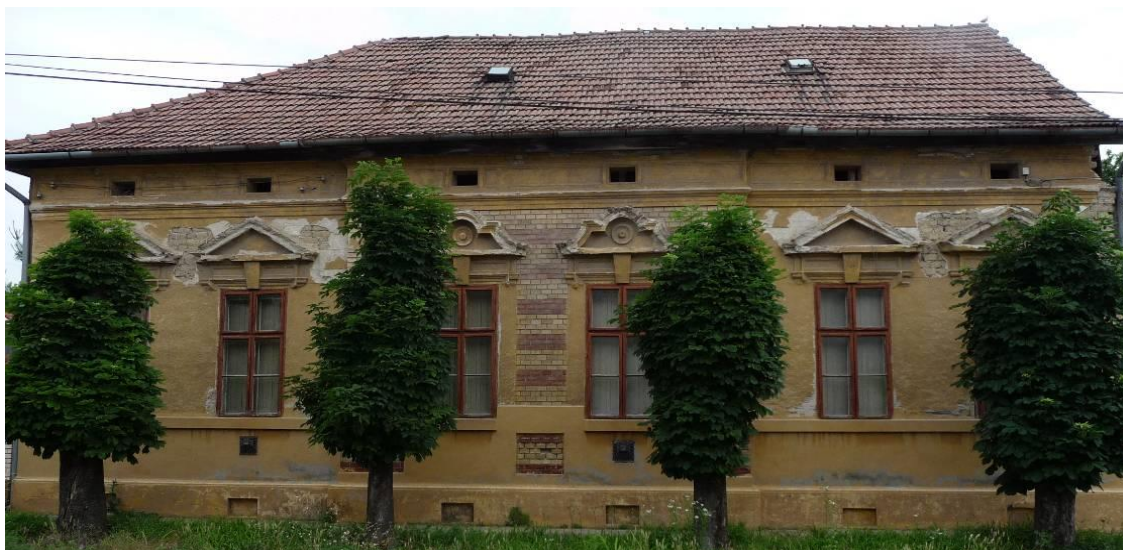
Az eklektikus stílusú, földszintes, szalagcseréppel fedött lakóház homlokzatát középrizalit tagolja a 2+2+2 tengelyképlet szerint. A vakolt lábazaton vak pinceablakok sora. Följebb, a középrizaliton mintás téglalburkolat és egyenletes ritmusú kváderekből armirozás. A korabeli ablakok körül hiányzik a vakolatkeretezés. A középső kettő fölött törtvonalú íves szemöldök rozettával; kétfelől zárókőből és tympanonból állnak a szemöldökök. A parapetsáv lesimított. A háromrészes, húzott főpárkány frizében padlásszellőzők. A földött, kötött deszkakapu falkeretét kis, törtvonalú oromzat koronázza; a kapu rézkilincssel nyílik.

Az esedékes homlokzatförlújítás során különös figyelemmel kell lenni a mives homlokzati elemek megőrzésére, egyúttal megoldva a fölvizesedés okozta problémákat.

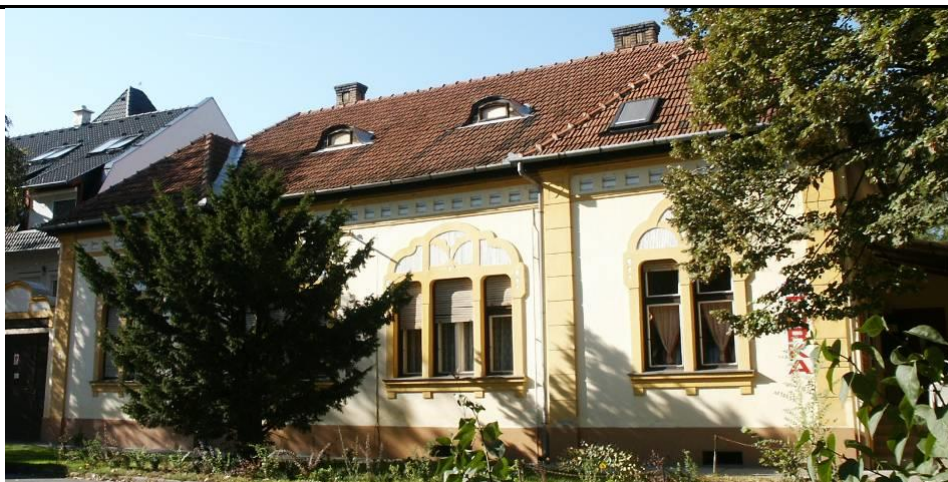
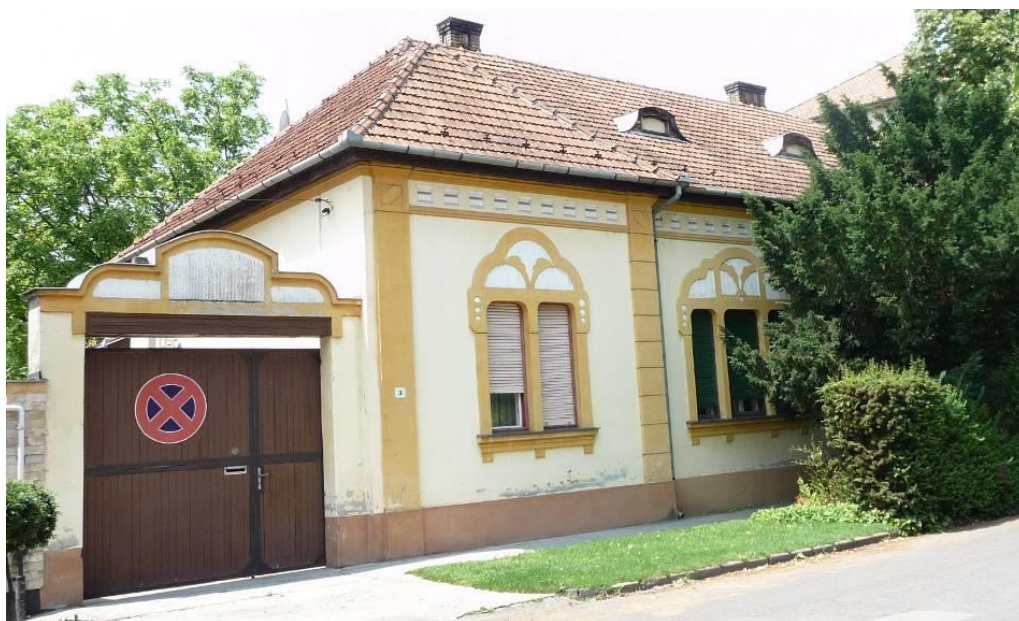
Az art deco modorú, alápincézett, földszintes, szalagcseréppel fedött lakóház homlokzatát sarokrízalitok tagolják a 2iker+2x3iker+2iker tengelyképlet szerint. A lábazatot pinceablakok törlik át. A rizalitokat vízszintesen nútozott lizénák szegélyezik; kicsi, merőleges gerincű, kontyolt tetőfömléptítmények is hangsúlyozzák; a jobboldalin fekvő tetőablakok. A fölül lekerekített sarkú elemekből álló ikerablakokat sima vakolatkeret fogja össze; fölül hármassívű, tagolt szemöldökmező sűrű nútozással. A profilos könyöklőket három, illetve négy kicsi, jelképes konzol támasztja. A háromrészes, tagolt főpárkány frízében négyzetekből képzett díszítősor. A tetőn két törtvonalú íves, kicsi padlásablak. A ház mellett tagolt oromzattal és sűrű nútozású vakolatmezőkkel díszített falkeretben vaskeretes deszkakapu.

Az alapján jó állapotú épület és környezete jó karban tartásáról továbbra is folyamatosan gondoskodni kell, megoldva a fölvizesedés okozta problémákat.

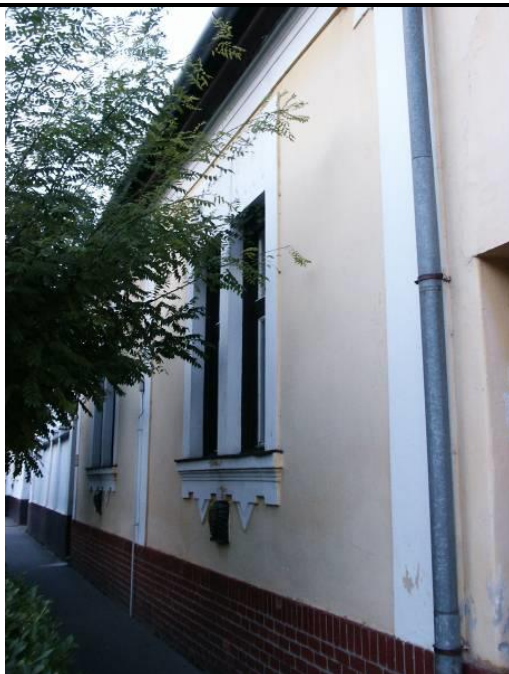
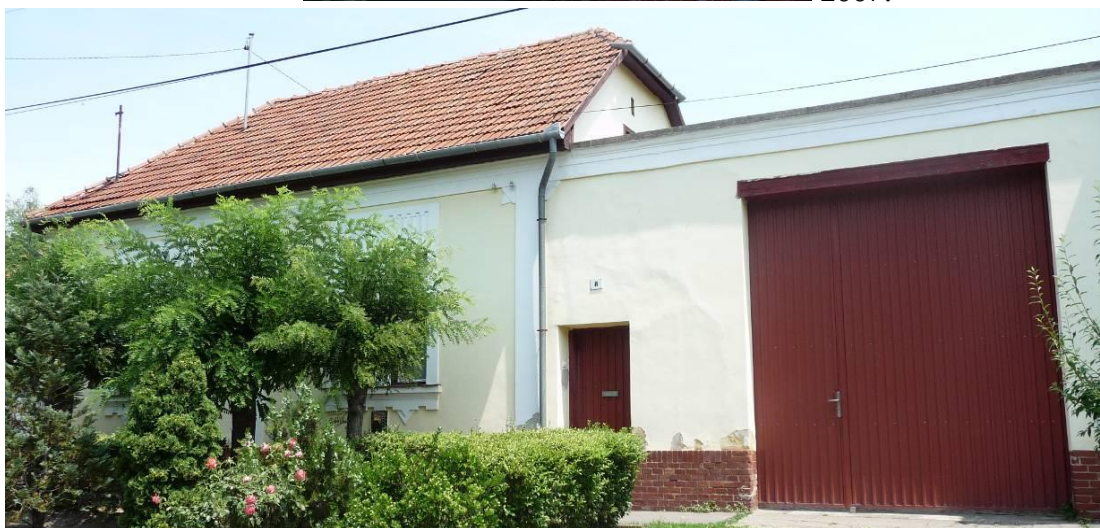
Az art deco modorú, szalagcsereppel fődött, földszintes lakóház homlokzatát lizénák tagolják falmezőkre; a tengelyképlet: 2iker+2iker. A téglaburkolatú lábazat fölött az ablakokat vakolatkeret szegélyezi, fölül függőleges textúrájú szemöldökmezővel. A könyöklő alatt rövid, egy-egy farkasfoggal díszített vakolatkötély. A főpárkány egyszerű, húzott. Közös falkeretbe foglalt a nagykapu és a személybejárat; mindkettő lefestett trapézlemez szárnyakkal, melyek stílusidegen volta csak közélről érvényesül.

Az alapján jó állapotú épület és környezete jó karban tartásáról továbbra is folyamatosan gondoskodni kell, megoldva a fölvizesedés okozta problémákat.

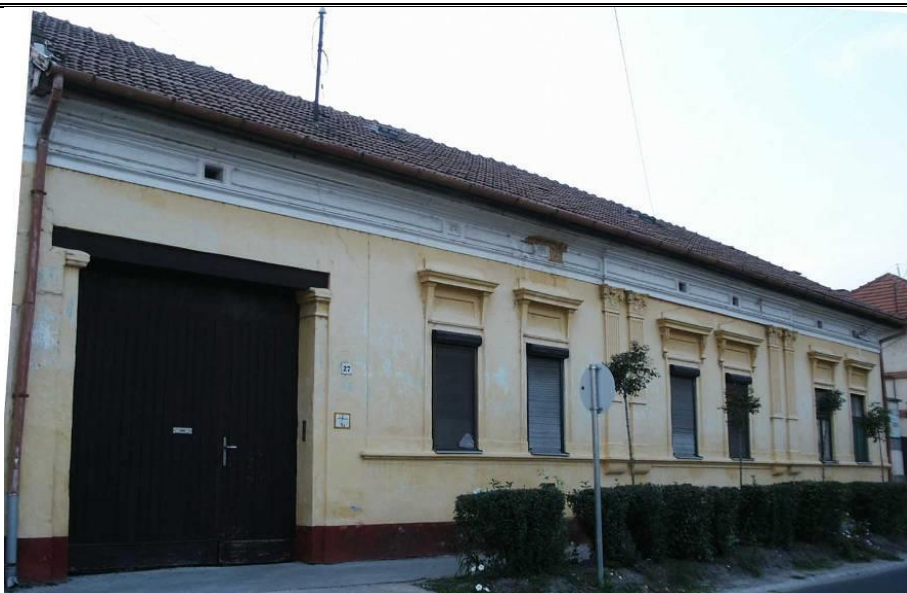
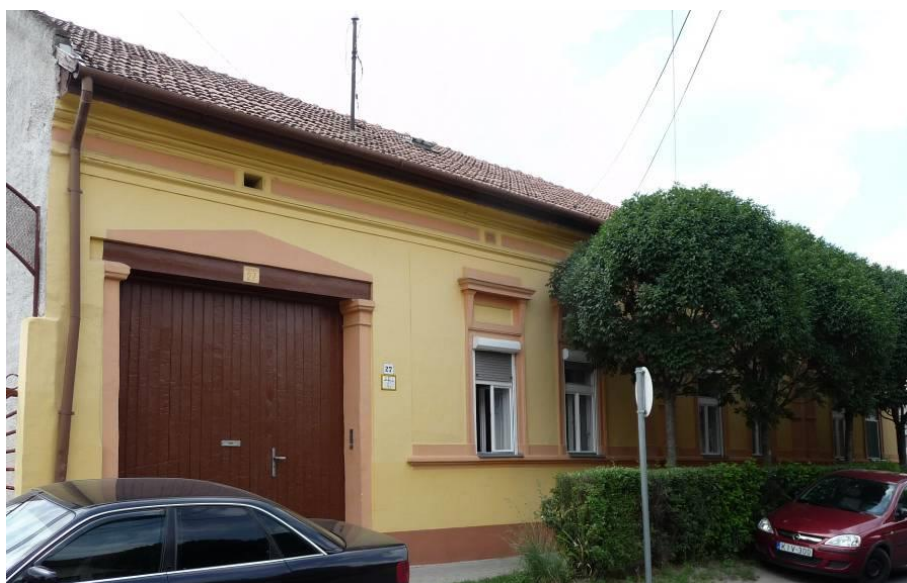
A tekintélyes, gazdag homlokzatképzésű, eklektikus, alapincézett, földszintes, szalagcseréppel fődött polgárházat kissé leegyszerűsítették. Homlokzatát kettőzött, kompozit fejezetű pilaszterrel közrefogott középrizalit tagolja a K+2+2+2 tengelyképlet szerint. A kicsi pinceablakkal áttört, vakolt lábazat fölött az összefüggő, keskeny könyöklők övpárkányt képeznek; alattuk a részben kannelurázott törzsű pilaszterek posztamense helyett mindössze íves konzolok. Az ablakok körül szerény profilozású vakolatkeret, fölötté állókonzolokon vízszintes szemöldök, közbül mélyített vakolattükrös. A deszka szárazkaput egy-egy fél toszkán pillér fogja közre. A háromrészes, finoman profilozott főpárkány vakolattükrös frízében padlásszellőzők.

A jelenleg jó állapotú épület és környezete jó karban tartásáról továbbra is folyamatosan gondoskodni kell, megoldva a fölvizesedés okozta problémákat.

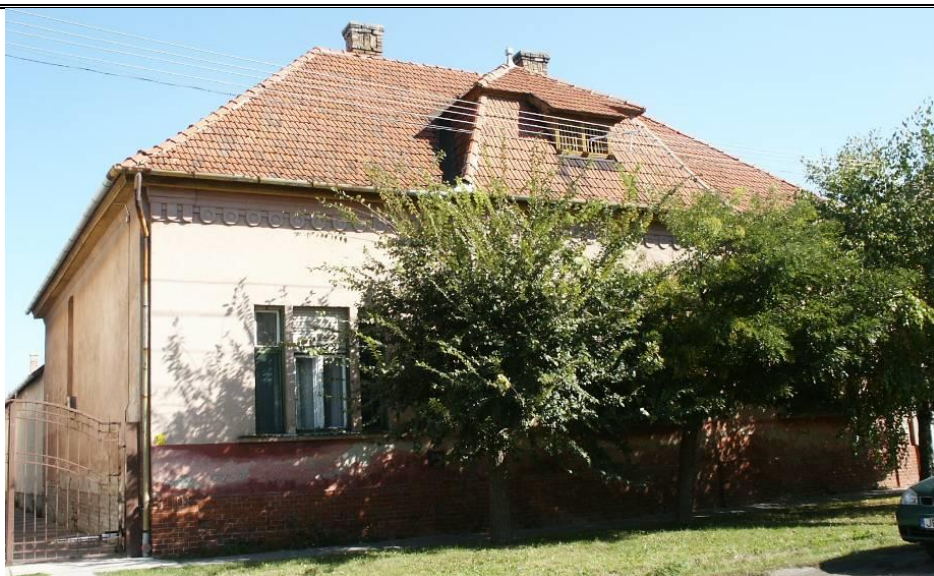
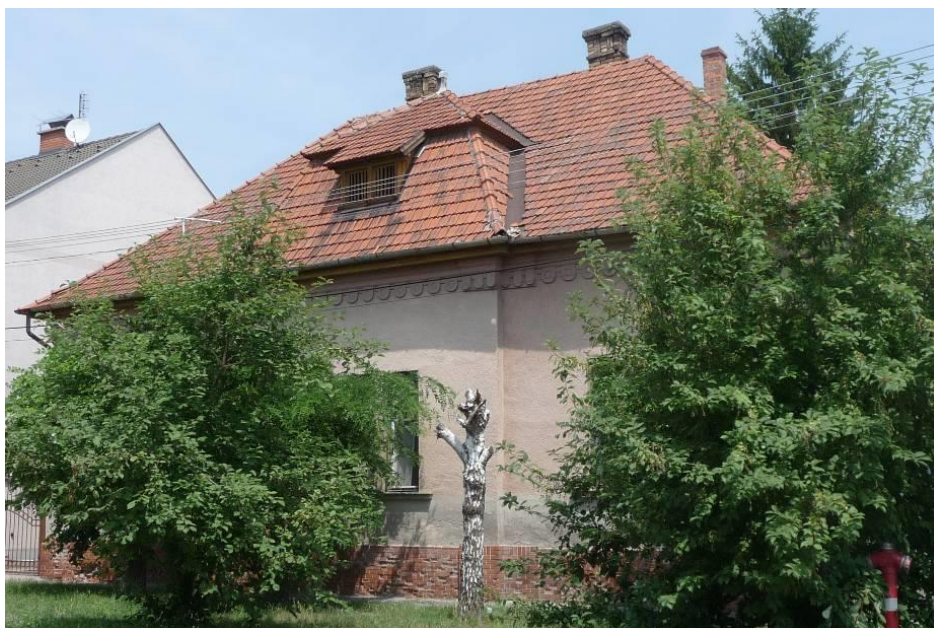
Az art deco modorában emelt, földszintes, kontyolt tetején szalagcseréppel fődött, szabadon álló, családi ház. Főhomlokzatát középrizalit tagolja, melyet manzárdtetős fölépítmény hangsúlyoz kiemelt, függőleges fapálcás padlásablakkal. A tengelyképlet 3iker+3iker+3iker. A vakolatlan téglalábazat fölött kőporos fröcskölés. A szerényen díszített, hármás ikerablakokban két keskeny fog közre egy normál kétszárnyút. A homlokzat ékessége a profilos, alul cakkssorral, fölül díszített deszkával szegett főpárkány.

A jelenleg jó állapotú épület és környezete jó karban tartásáról továbbra is folyamatosan gondoskodni kell, megoldva a fölvizedés okozta problémákat.

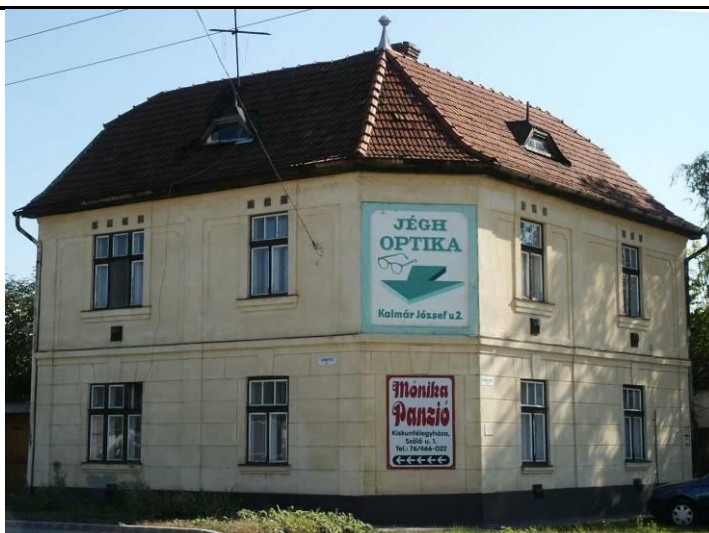
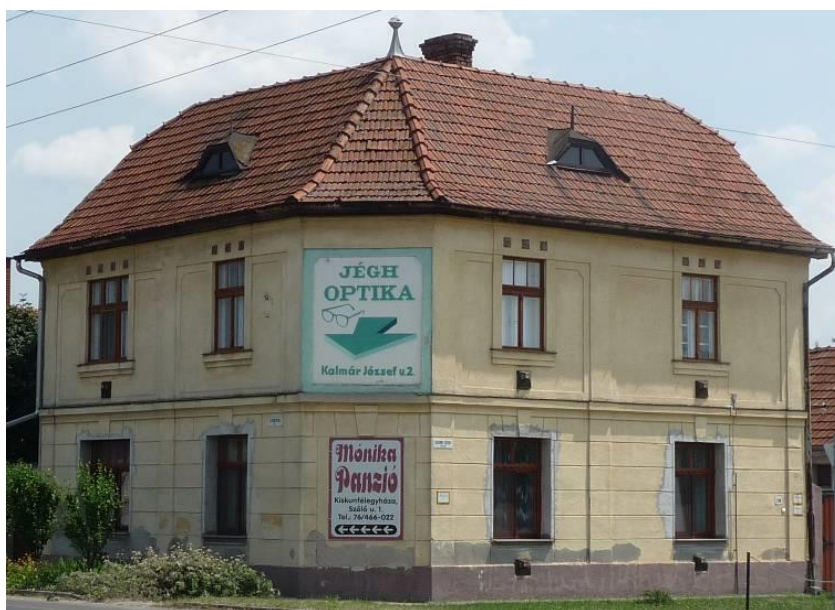
Az art deco modorú, lesarkított, emeletes, szalagcseréppel fődött ház homlokzatát lizénák tagolják az 1+1/vak/1+1 tengelyképlet szerint. A vakolt lábazat fölött a földszint vízszintesen nútozott, az ablakok fölött kőboltöv és zárókő jelölésével. Az emeleten a lizénák révén lekerekített sarkú falmezőkben nyílnak a sima vakolatkeretbe foglalt ablakok, fölül négyzetekkel díszített szemöldökmezővel. A szélső nyílástengelyben háromszárnyúak, belül kétszárnyúak az ablakok; a vak lesarkításon a földszinten látható a nútozott nyíláskeretezés. A kevés profilú főpárkányt díszített deszka szegélyezi. A tetőn kicsi, trapéz alakú, padlásablakok és gömbös csúcsdíz. A közelmúltban lezajlott ablakcserékre az eredeti formák lehetőség szerinti hűségese követésével került sor.

A jelenleg jó állapotú épület és környezete jó karban tartásáról továbbra is folyamatosan gondoskodni kell, megoldva a fölvizedés okozta problémákat.

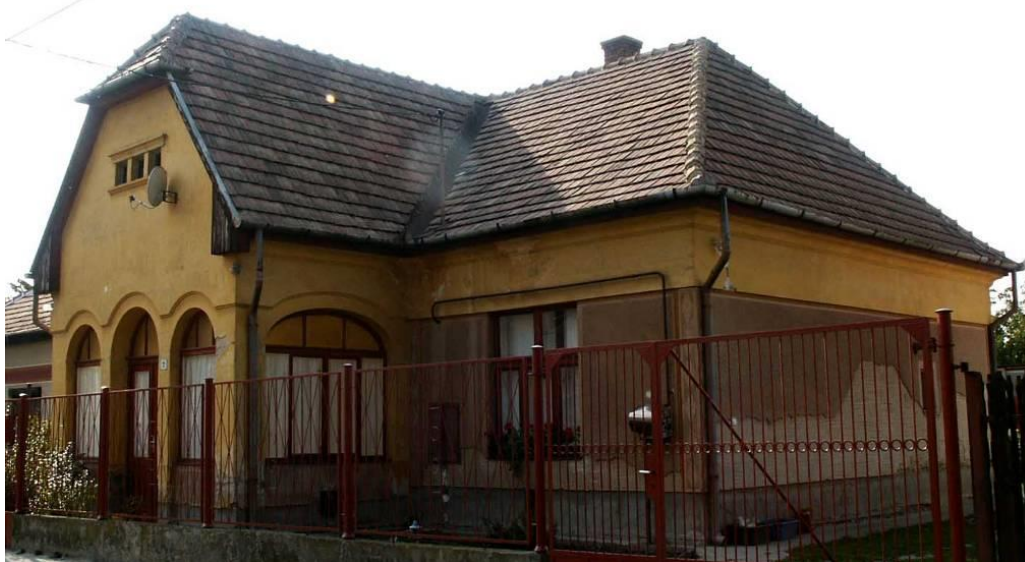
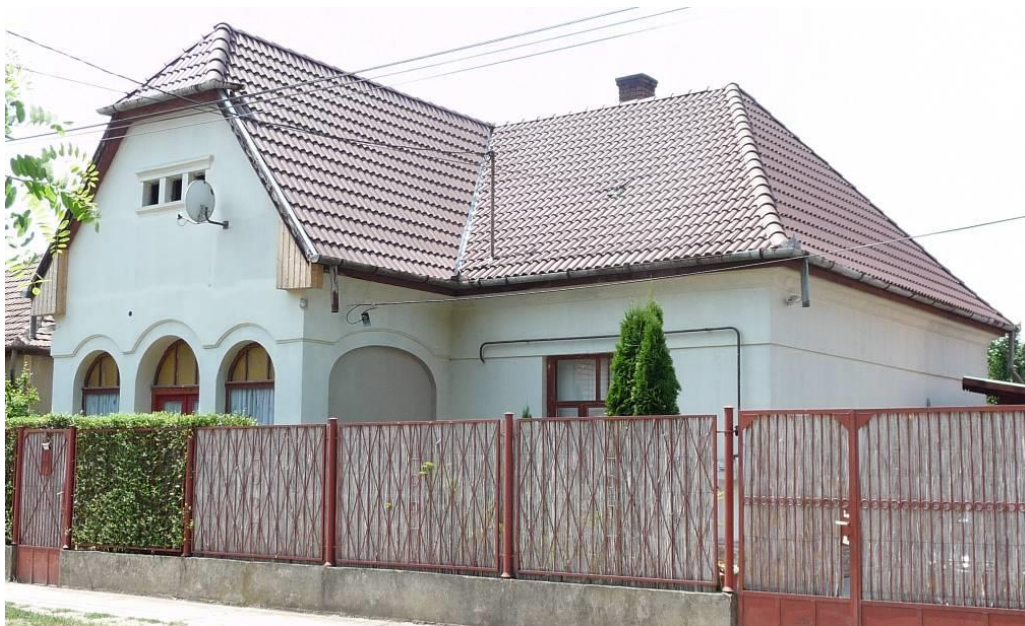
A szerény, art deco modorú, tagolt tömegű, földszintes, szalagcseréppel fedött, előkertes lakóház jellegzetes motívuma a csonkakontyos oromfallal előreugró, bőséges üvegezésű veranda, melyen vakolatszegéllyel kísért, félköríves és kosáríves nyílások sorakoznak mindössze karcsú pillérekkel elválasztottan. Rajtuk kívül vízszintes záródású és újabb, jellegtelen nyílászárók is láthatók; a korabeli ablakok tokosztóját hullámvonal díszíti. A húzott főpárkány egyszerű; két húzott vakolatsáv fogja közre az oromzat hármaskörös iker padlásszellőzőjét.

A közelmúltban följújtott épület és környezete jó karban tartásáról továbbra is folyamatosan gondoskodni kell, kezelve a fölvizesedés okozta problémákat.

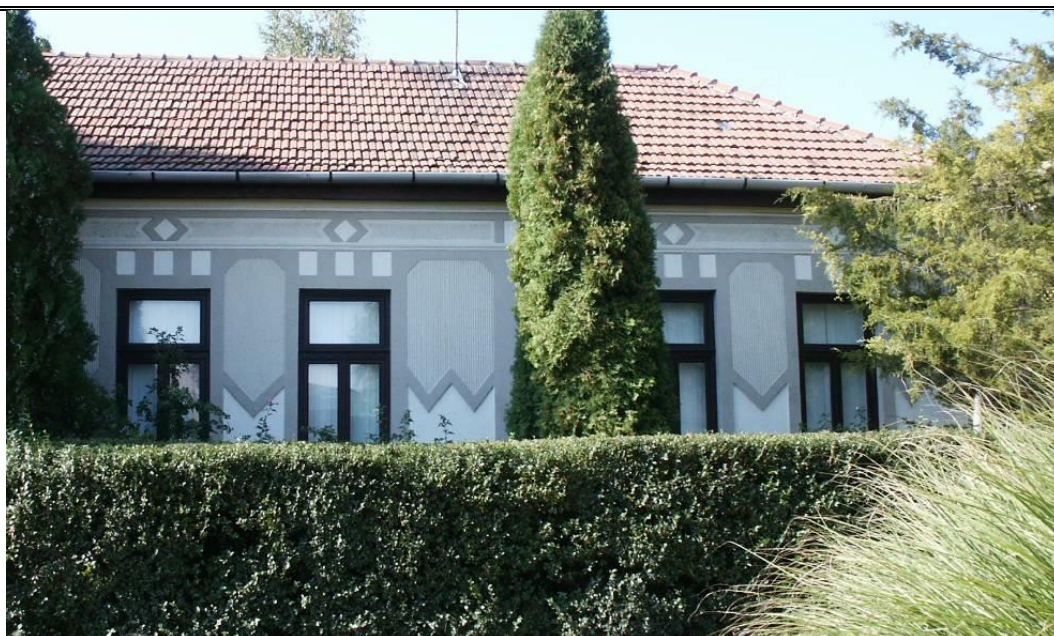
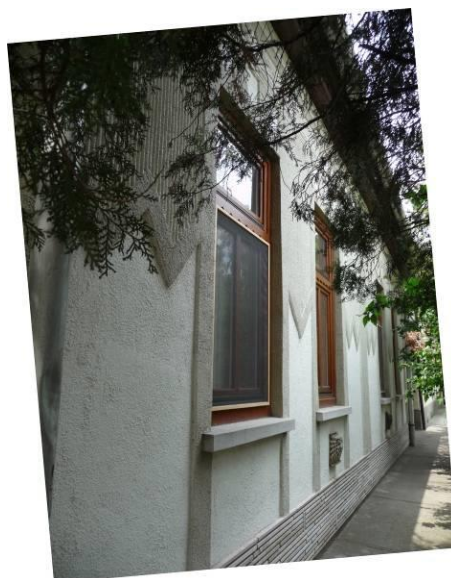
A jelenleg jó állapotú épület és környezete jó karban tartásáról továbbra is folyamatosan gondoskodni kell. A homlokzatszínezés visszafogottabbra változása kedvező, a keskeny kőcsíkokkal burkolt lábazat stílusidegen.

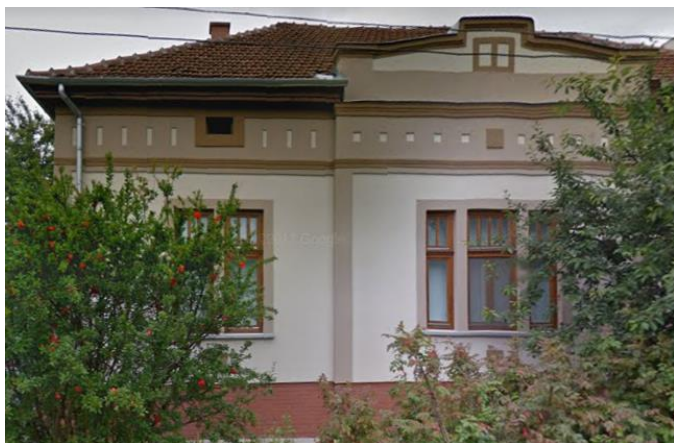
A *Tisztviselőtelep* jellegzetes, art deco modorú, földszintes, lépcsőzetes oromzattal hangsúlyozott, középrizalittal tagolt homlokzatú lakóháza, melynek tengelyképlete 2iker+3iker+2iker. A szalagcseréppel fődött, kontyolt tető előtt az oromzaton vak iker-padlásablak. A lábazon téglaburkolat. A mives osztású ablakok sima vakolatkeretbe foglaltak. Az igen széles főpárkányban geometrikus díszítősor. A ház mellett a helyben jellegzetes, vaskeretbe

foglalt bádogkapu.

A jelenleg jó állapotú épület és környezete jó karban tartásáról továbbra is folyamatosan gondoskodni kell.

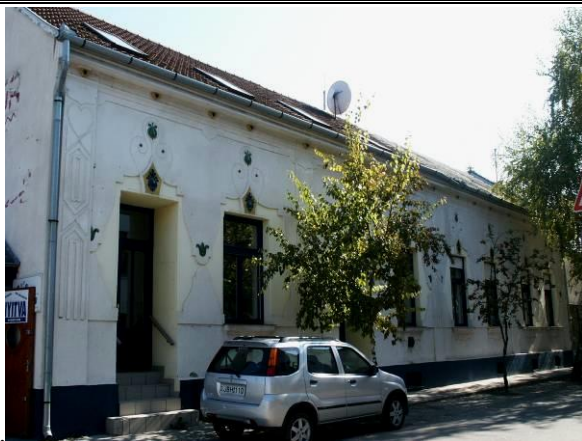
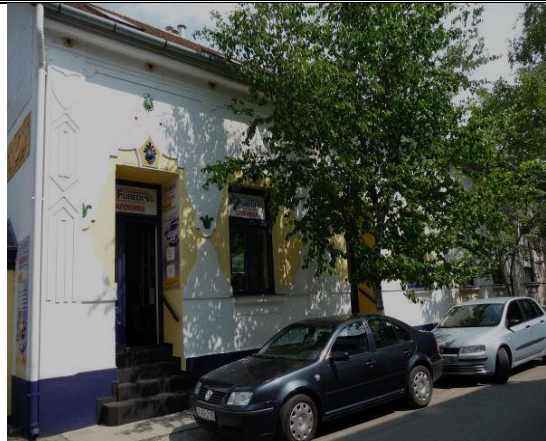
A falfelületet lizénák tagolják az (A+1)+(A+1)+2+2 tengelyképlet szerint, ahol a két boltajtót egészen frissen nyitották ablakok helyén. A pince miatt emelt padlószintet csak igen magas előlépcsővel lehet elérni, melyet stílusidegen csempével burkoltak; az új ajtók ugyanezért mélyen ülők. A kényelmes méretű, hagyományos ablakok ütközőlécét kevés díszítéssel látták el; a két újonnan gyártott, hőszigetelő üvegezésű ablaknak a többitől való elütése nyilvánvaló. A hangsúlytalan, húzott főpárkányban a konzolokra utal a kerámiadíszek ritka sora.

A jelenleg jó állapotú épület és környezete jó karban tartásáról továbbra is folyamatosan gondoskodni kell.

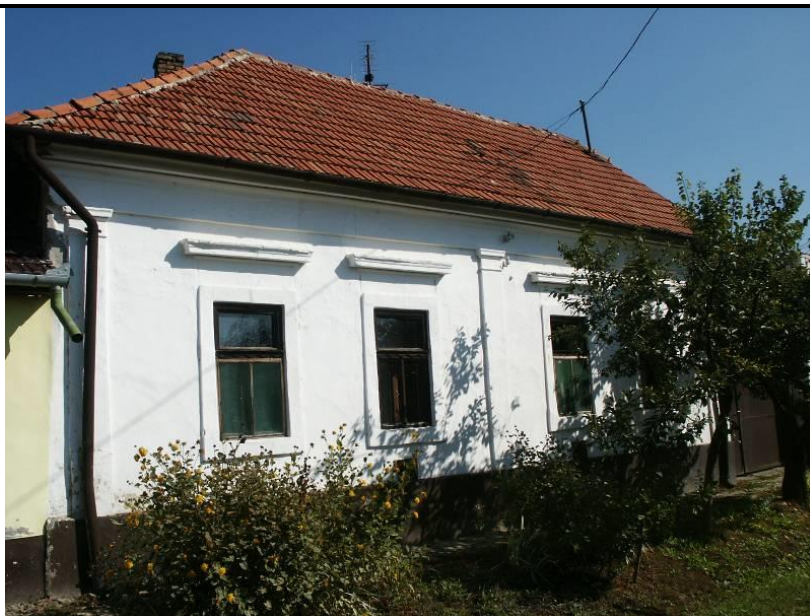
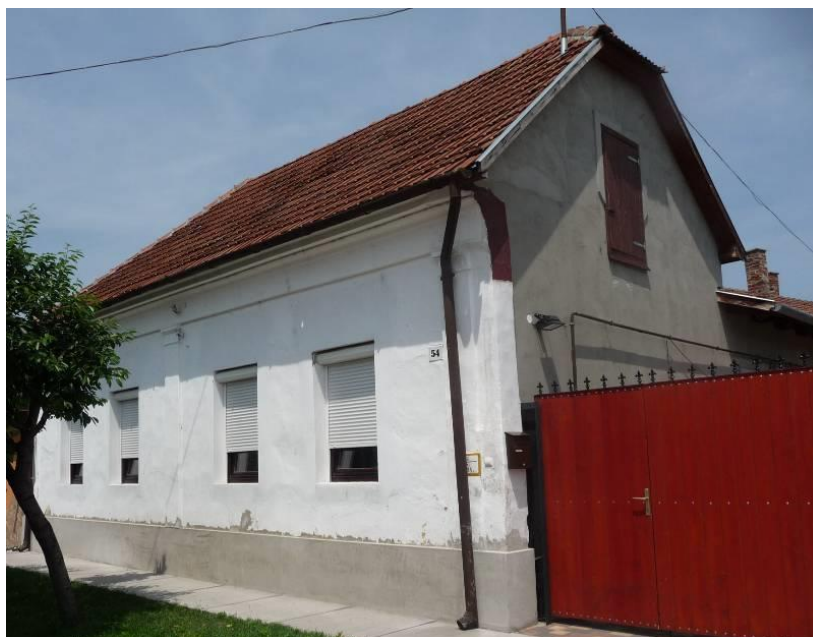
2017.

A későeklektikus, részben átalakított és lesimított, földszintes, új cseréphéjalású épület homlokzatát aszimmetrikusan elhelyezett középrizalit, valamint toszkán jellegű pilaszterek tagolják az  $(A+1)+(1+A)+(1+A)+2$  tengelyképlet szerint. A vakolt lábazat fölött fröcskölés borítja a gazdag ornamentikájú homlokzatot. A középmagasságban osztott ablakokon pilaszterként díszített ütközőlécek; kétfelől zömök, kompozit fejezetű pilaszterek magas, gazdagon tagolt, erőteljes, vízszintes szemöldököt hordanak. Az összefüggő, profilos könyöklők övparkányt képeznek. A széles, húzott főparkány frízében kevés padlásszellőző.

A homlokzaton utólagosan három ajtót nyitottak, melyből ráadásul egy előzmény nélküli (nem ablakból alakították ki). A középrizalit két nyílástengelyében, lesimított falfelületben finom részletképzésű portálokat építettek be műanyag redőnyökkel.

Az alapján jó állapotú épület és környezete jó karban tartásáról továbbra is folyamatosan gondoskodni kell, kezelve a fölvizesedés okozta problémákat.

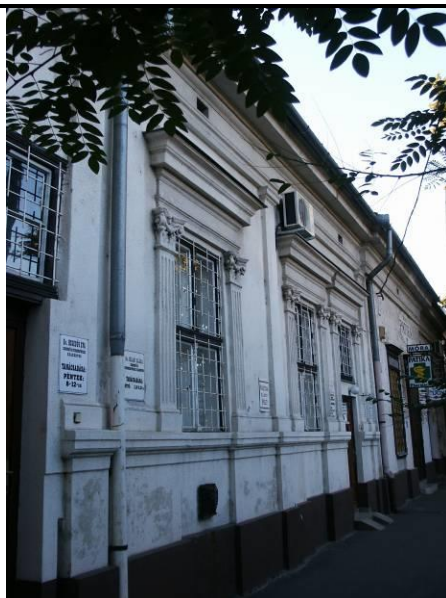
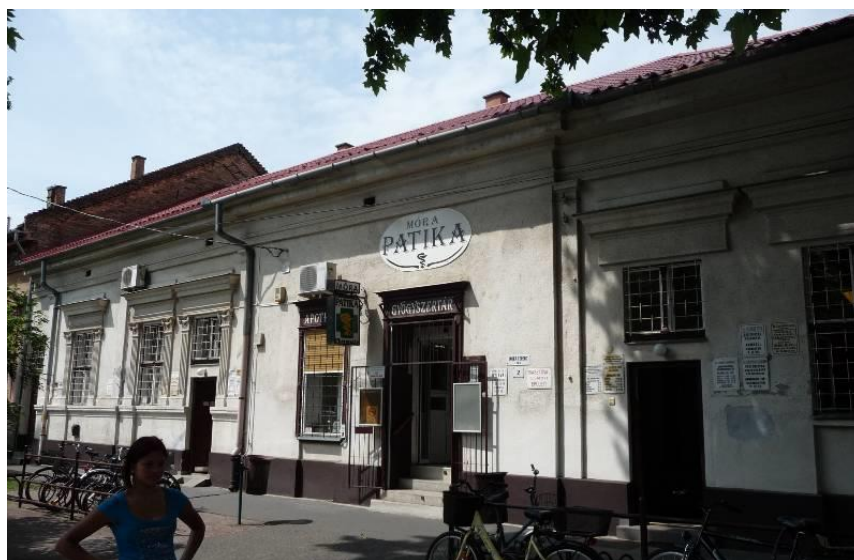
2017.

A jelen egy tömegbe fogott, három négyszintes lakóház is - ezen alkotó irányzat megnyilvánulásaként - 1951-ben épült; ma már kordokumentum. Fő jellegzetessége a reneszánsz mustrák közé foglalt bejáratok és a néhány, csúcsíveket soroló, kovácsoltvas rácsú erkély. Az újdonságnak számító, négyzet alakú ablakok körül sima vakolatszegély. Városképileg még ma is erősen túlméretezett.

A jelenleg jó állapotú épület és környezete jó karban tartásáról továbbra is folyamatosan gondoskodni kell.

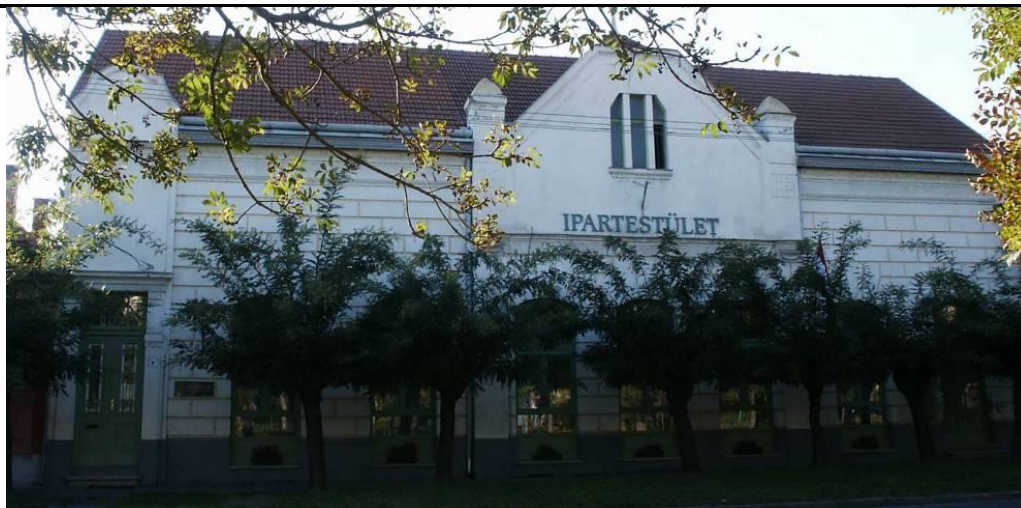
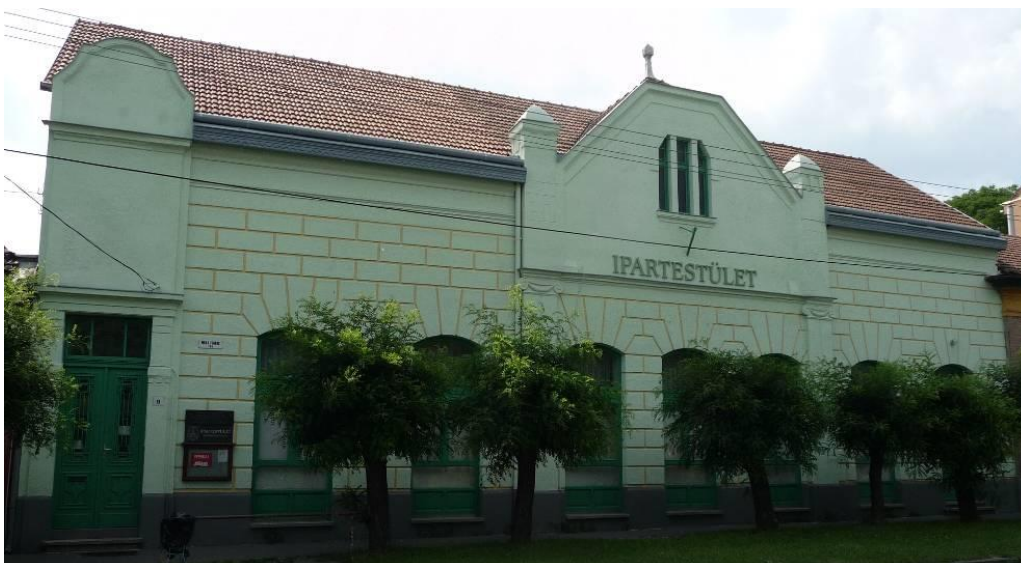
2017.

A szomszédos 3. szám alatti épülettel testvér, art deco modorú, alápincézett, földszintes, rombuszpalával födött lakóház. Homlokzatának a két széle tagolt alig érzékelhetően eltérő, felületi plasztikával a K+4+2tengelyképlet szerint. Téglalapazata mintázott. A hullámdíszes tokosztójú ablakok körül szegélyes vakolatkeret, fölül törtvonalú íves, rusztikus felületű szemöldökmezővel. A húzott könyöklők alatt törtvonalú íves, rövid vakolatkötény. A deszka szárazkapu fölött egyszerű, felületkitöltő vakolatlísz. A széles, kicsi kiülésű főpárkány frízében zömök téglalapok kétféle sűrűségű díszítősora; alatta sűrűn nútozott sáv a középső homlokzatszakaszon.

Az alapján jó állapotú épület és környezete jó karban tartásáról továbbra is folyamatosan gondoskodni kell, kezelve a fölvizesedés okozta problémákat.

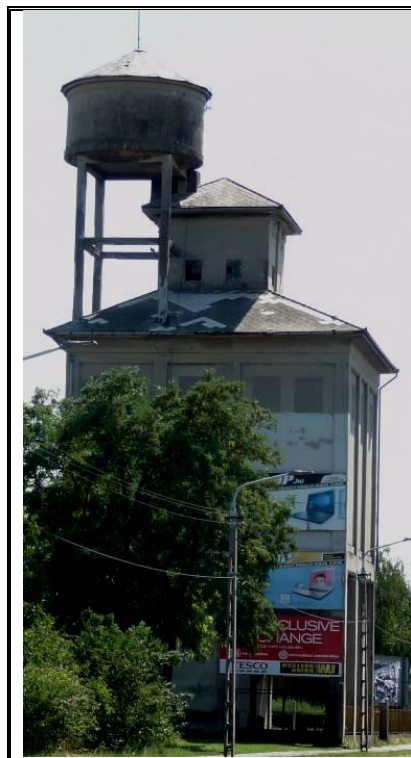
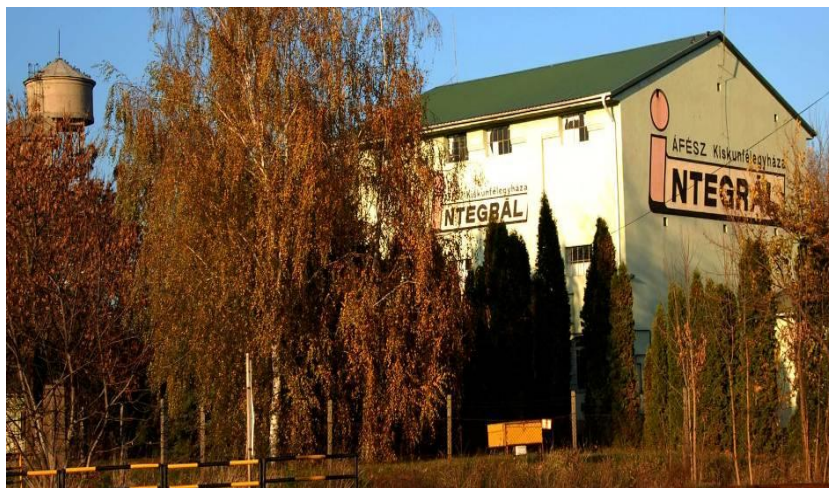
Az eredeti épület helyén jelenleg a toronyszerű, vasbeton szerkezetű gabonasiló áll, tetején a fölvonó fölépítményével, valamint a tűzivíz-tárolóval. A funkció nélküli épület felületét városképileg igen elönytelenül számos óriásplakát borítja. A malomépület a Integrál ÁFÉSZ Kereskedelmi Centrumaként szolgál.

A jelenleg jó állapotú malomépület és környezete jó karban tartásáról továbbra is folyamatosan gondoskodni kell. A siló hasznosítására valami megoldás szükséges romló állapota megszüntetésével és az óriás plakátok eltávolításával.

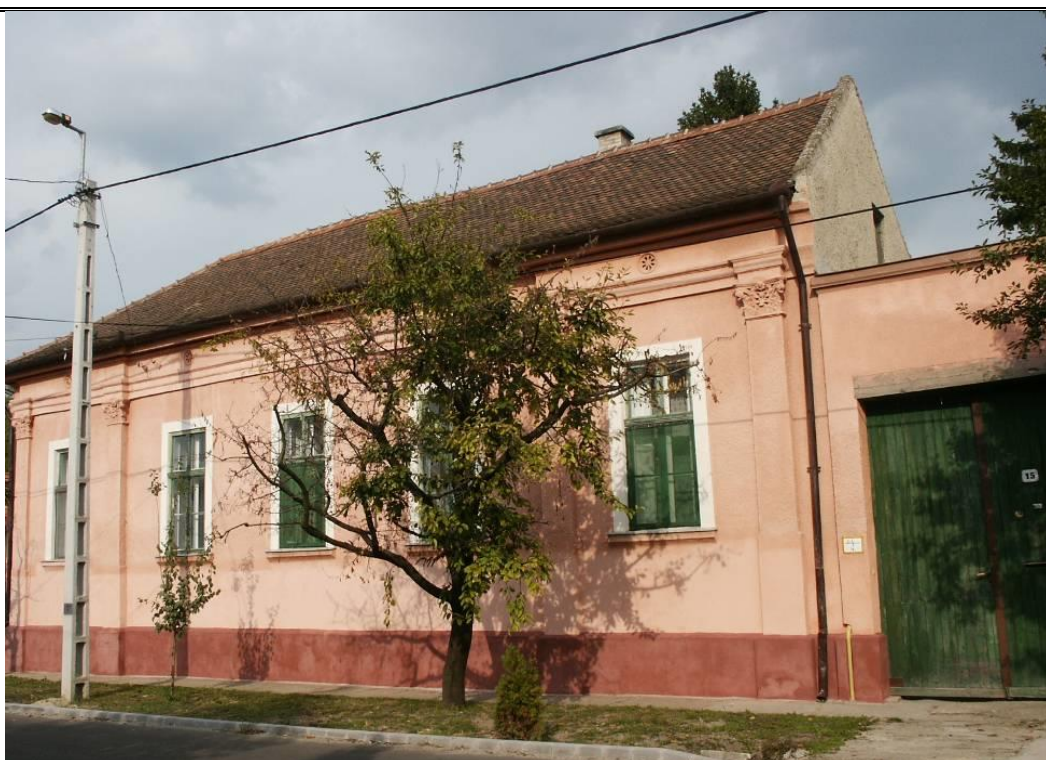
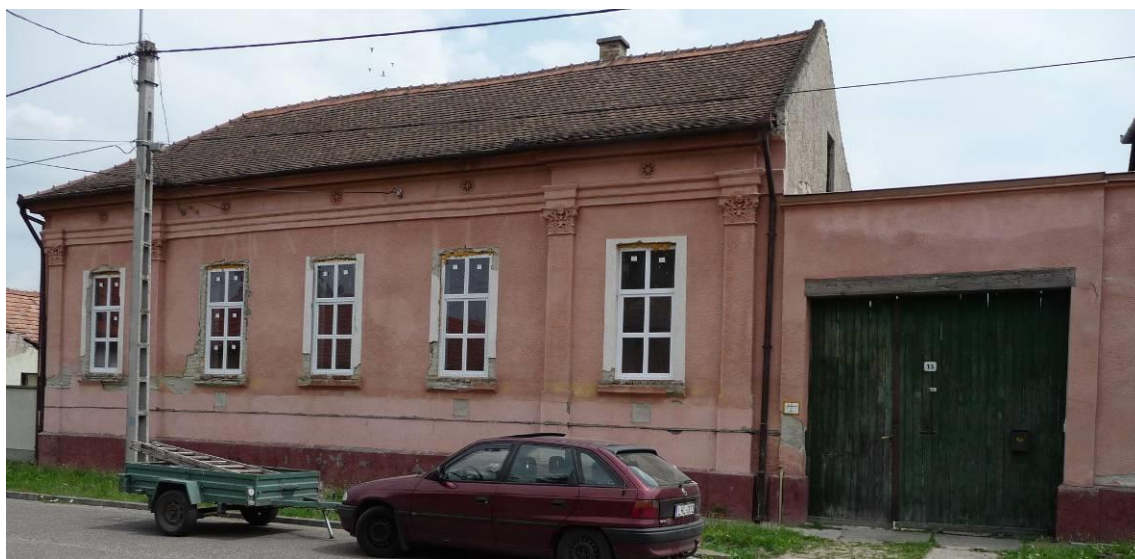
Eklektikus stílusú, sajnálatosan leegyszerűsített és fröcskölt homlokzatú polgárház. A tekintélyesen magas, földszintes, hód farkú cseréppel fődött ház homlokzatát kompozit fejezetű pilaszterekkel szegélyezett sarokrízalitok tagolják az 1+3+1 tengelyképlet szerint. A korábbi, finom részletképzésű ablakok körül jelenleg mindössze sima vakolatkeret. A közelmúltban ablakcsere történt az eredeti osztás követésével. A háromrészes, húzott főpárkány frízében rozetta alakú padlásszellőzők. Az épület mellett egyszerű, kötött deszkakapu.

Megoldandók a fölvizesedés okozta, jelentős problémák.
