## Helyi védettségű épületek, temetők és emlékhely értékelőlapjai

### 1. Fokozottan védett épületek, temetők és emlékhely értékelőlapjai

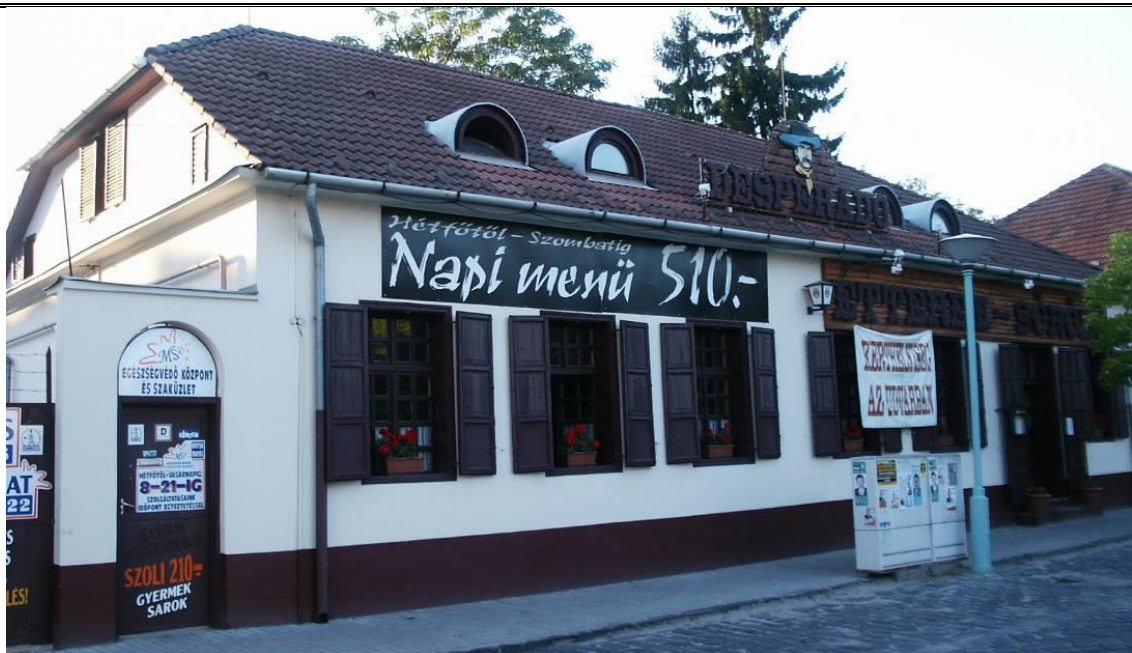
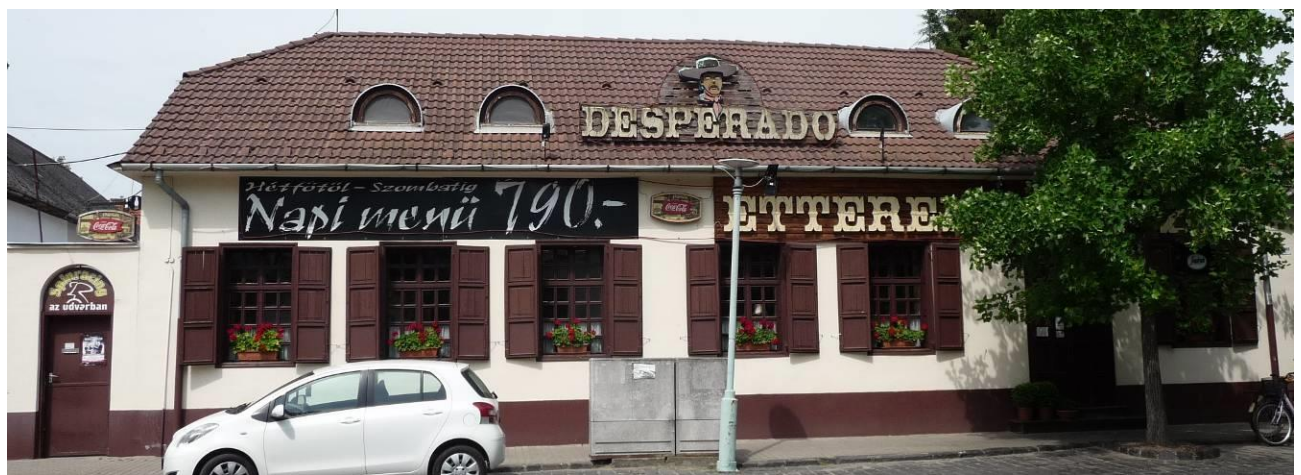
Az erőteljesen átépített, földszintes épület történetiségét meglehetősen kevésbé juttatja kifejezésre. Az idomcserép héjalású, alapjában félkontyos tetőn félköríves tetőablakok és hatalmas reklámfőirat, akárcsak az ablakok fölött. Az öt új gyártású, apró osztású ablakot, valamint a jobb szélső tengelyben nyíló bejáratot spaletták védik. Az udvarra félköríves záródású, sima gyalogkapu, valamint nagykapu vezet, mindkettő reklámfőiratokkal elborítva. Védelmét mindössze a szomszédjaival képezett épületegyüttes volta indokolja.

A jelenleg jó állapotú épület és környezete jó karban tartásáról továbbra is folyamatosan gondoskodni kell.

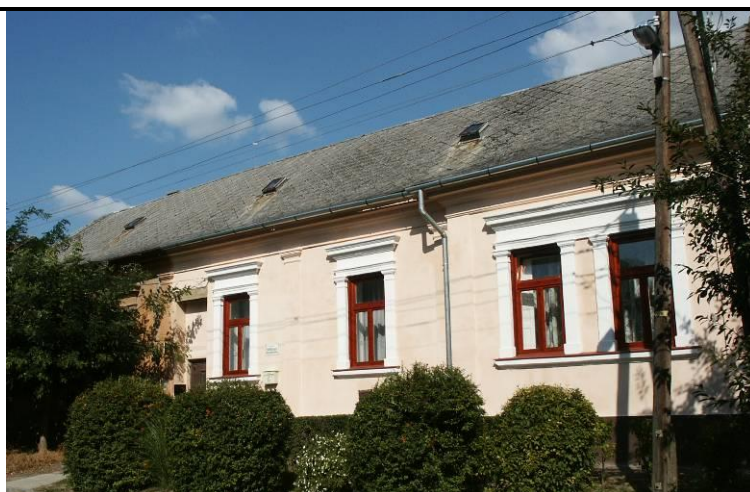
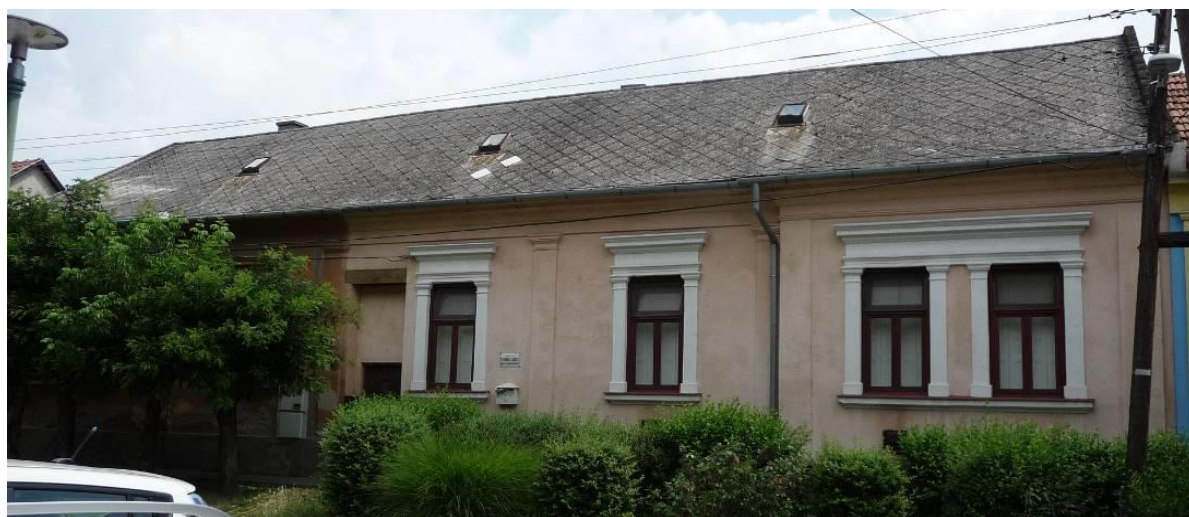
A tulsó, a **telek hátsó oldalán lévő épület is**, amely ténylegesen a Damjanich utca vonalában, de térképileg félig a Daru, félig a Zrínyi utcához sorolt.

Megoldandók a fölvizedés okozta problémák, valamint egységesen színezendő a főépület. A tőle jobbra eső melléképület színezése visszafogottabbra és a főépületéhez hasonlóra változtatandó. Nyilván kedvező lenne az eredetihez közelítő homlokzatképzés rekonstruálása.

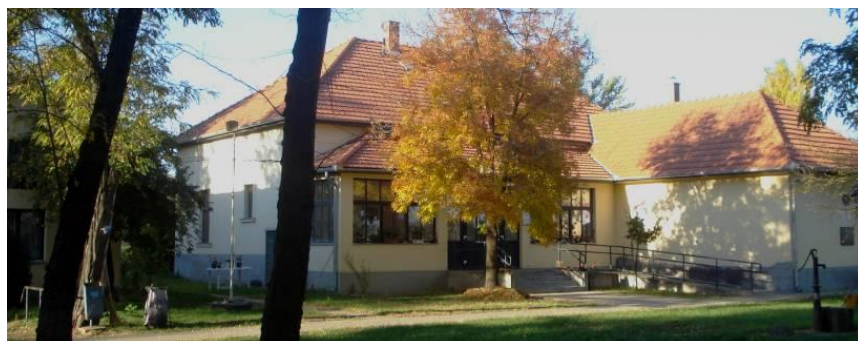
Jelenleg közösségi ház és orvosi rendelő működik benne. (Balogh Tünde fényképei és közlése)

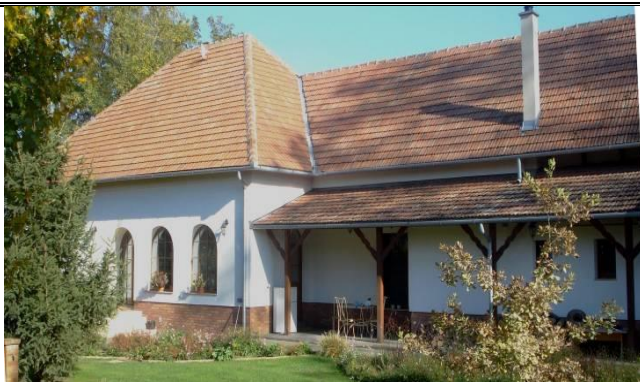
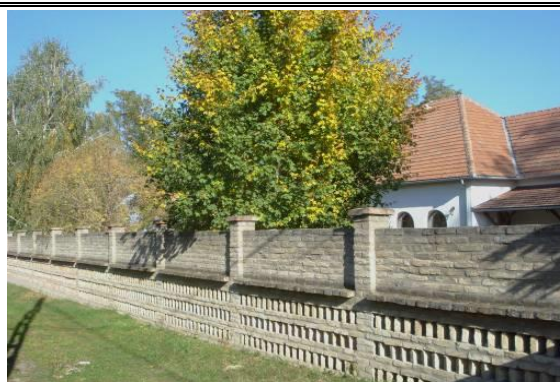
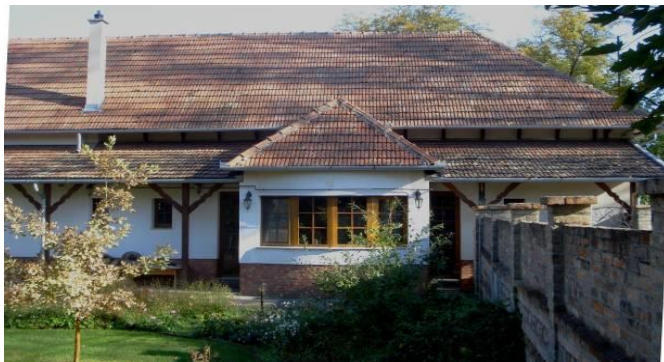
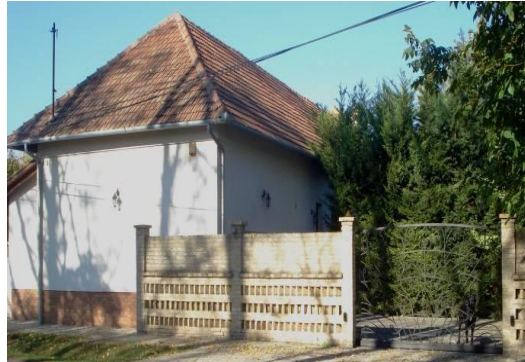
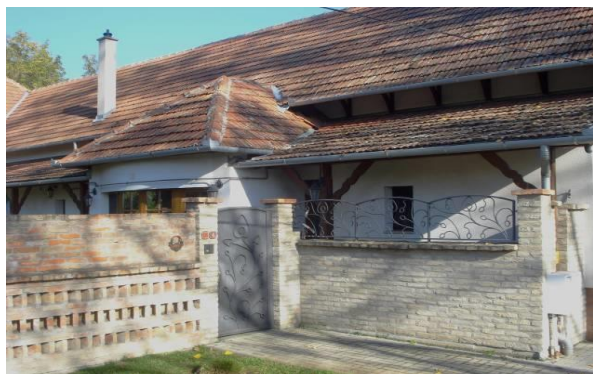
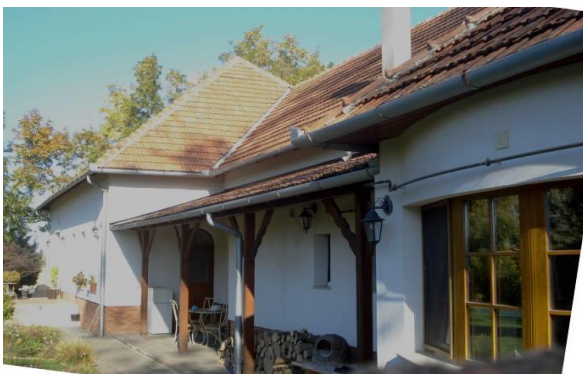
| SOR-SZÁM | HRSZ. | KATEGÓRIA | CÍM, MEGNEVEZÉS | VÉDETTSÉG |
|---|---|---|---|---|
| 102. | 0406/14 | v. közintézmény | v. Izsáki úti iskola<br>Külterület 68. | helyi védelem |

Az Izsáki út és az igazgatási határ keresztezésénél.  
(Fényképek: Balogh Tünde)

A jelenleg jó állapotú épület és környezete jó karban tartásáról továbbra is folyamatosan gondoskodni kell.

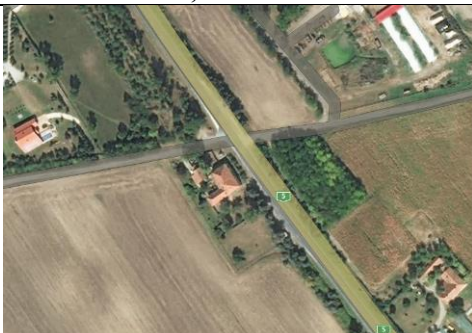
| SOR-SZÁM | HRSZ. | KATEGÓRIA | CÍM, MEGNEVEZÉS | VÉDETTSÉG |
|---|---|---|---|---|
| 103. | 0352/2 | v. közintézmény | v. Kecskeméti úti külső iskola | helyi védelem |

Félegyháza határában a külső kör egyik iskolája.  
(Térkép: 1941;  
fényképek: Balogh Tünde)

A jelenleg jó állapotú épület és környezete jó karban tartásáról továbbra is folyamatosan gondoskodni kell.
