## ÉRTÉKLELTÁR - ÉRTÉKVIZSGÁLAT

A helyi egyedi védelem alatt álló épületek, egyéb értékek bemutatása

A helyi egyedi védelem alatt álló emlékek térképe, feltüntetve az országos védelem alatt álló műemlékeket és műemléki környezetet is.

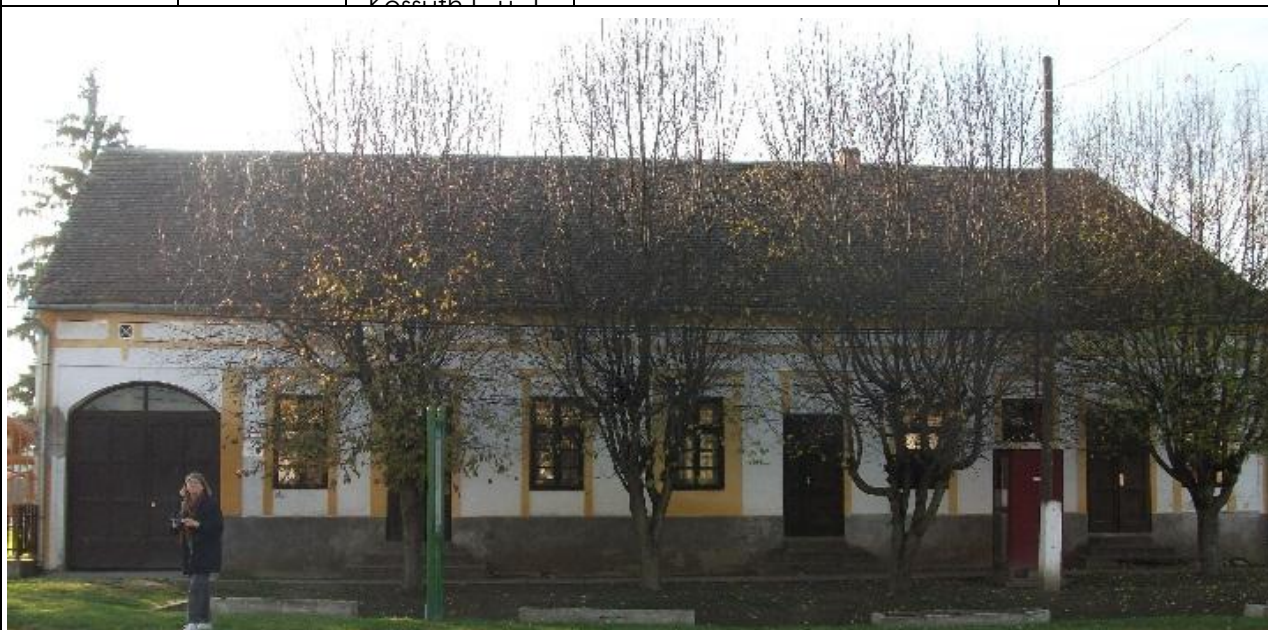
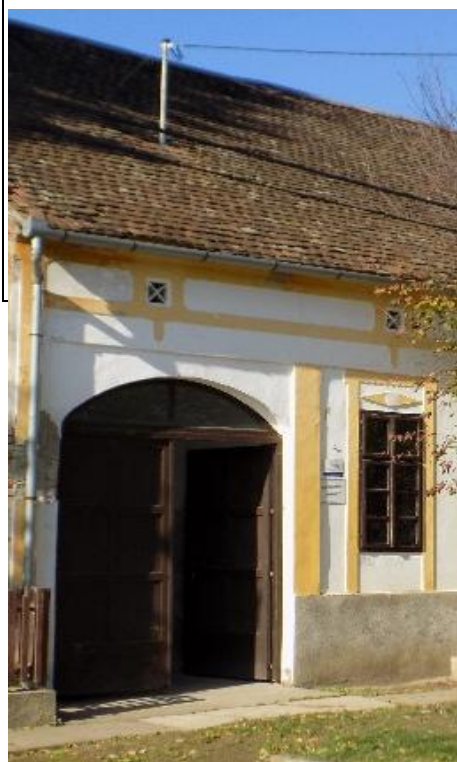
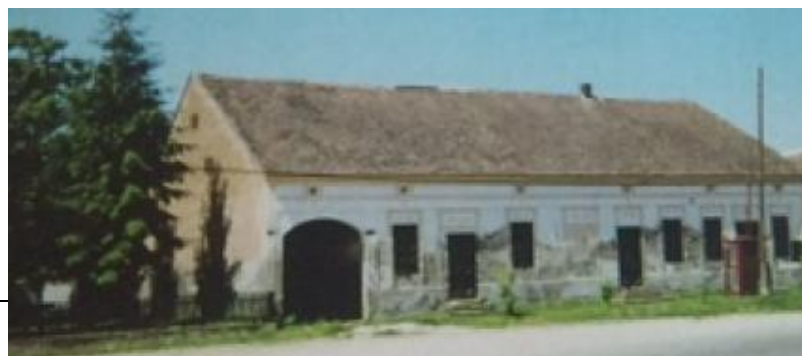
SORSZÁM	HELYRAJZI SZÁM	CÍM	ÉPÍTMÉNY MEGNEVEZÉSE	VÉDETTSÉG
1.	107	Drávaiványi, Kossuth Lajos utca 1.	volt kocsmáépület, ma Községi Ház, kerékpáros turista bázispont	helyi egyedi védelem

<b>VÉDENDŐ ÉRTÉK</b>		<b>KORREKCIÓS JAVASLAT</b>		
A 19. század végén uradalmi „korcsmalakás”-nak épült, (4 szoba, bolt, mézárászék, konyha, kamra) eklektikus épület a mai napig őrzi eredeti tömeg- és részletarányait, s a templom körüli teresedés, a tőle északra még meglevő eredeti, fésűs beépítésű tömegekkel együtt meghatározó, egyedi településképet eredményeznek. Ez az épület mintául szolgált a településen több hajlított és zártosú épület esetében, a nyílászárói s azok körüli vakolatdíszek szép aránya ma is követendő példa. A térdfallal		A régi fotón látható fehér homlokzatfestés jobban illene a templom környezetéhez, javasoljuk a lábazat átfestését is. A bejáratok előtti külső betonlépcsők nagyon hangsúlyosak, az épülethez		
<b>SORSZÁM</b>	<b>HELYRAJZI SZÁM</b>	<b>CÍM</b>	<b>ÉPÍTMÉNY MEGNEVEZÉSE</b>	<b>VÉDETTSÉG</b>
2.	109	Drávaiványi Kossuth L. u. 2.	lakóépület	helyi egyedi védelem

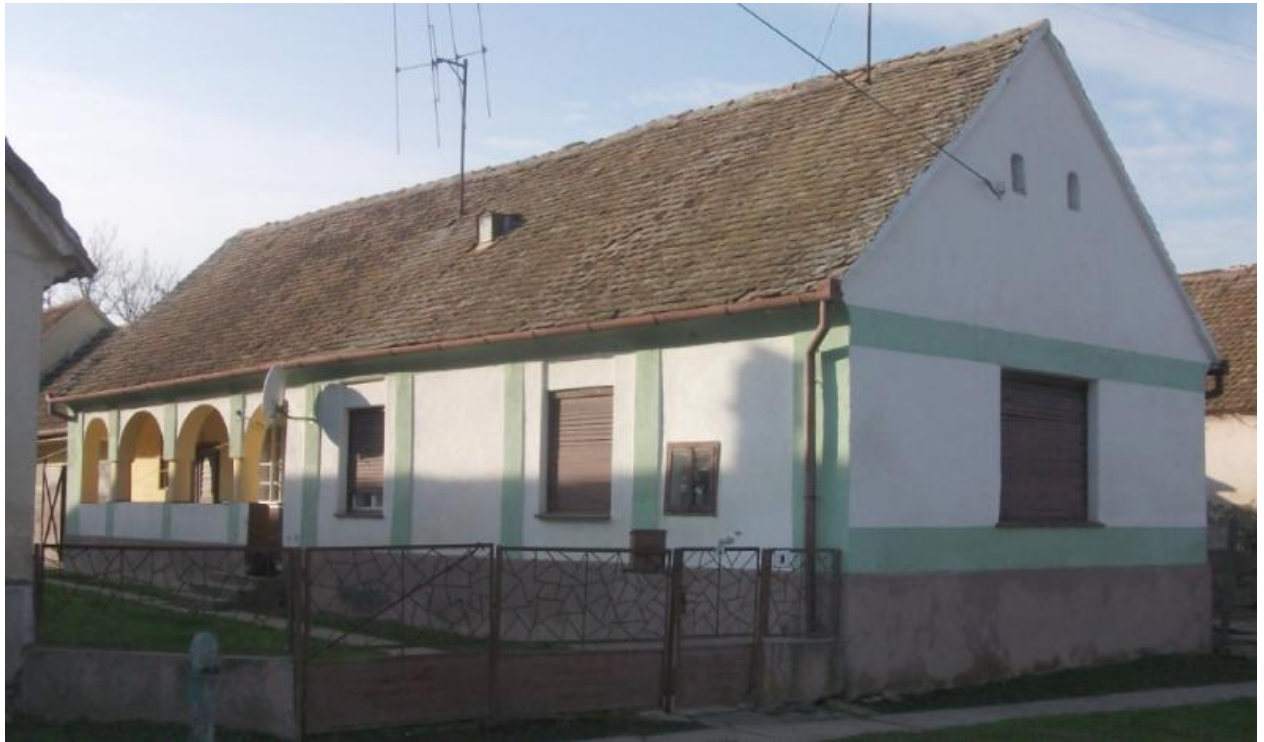
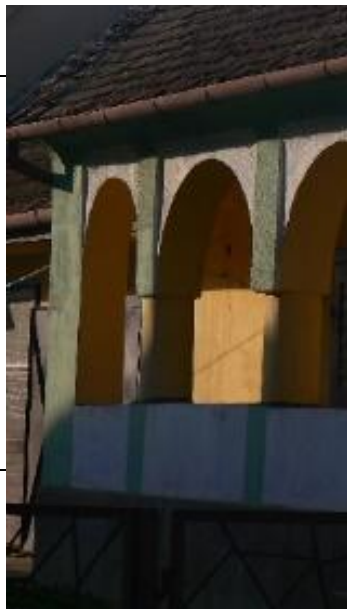
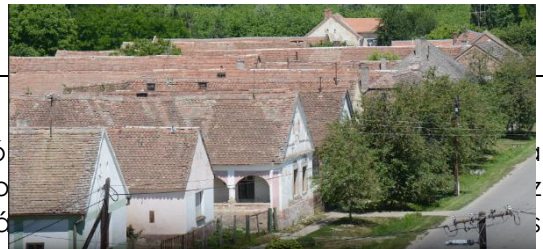
eg és a „lopott tornacket” megmaradt  
 hető fel. A tornácoszlopok ívet fogadó  
 a falsíkból kiemelkedő vakolatsávok  
 musát, és a mellvédfalon is ismétlődnek.  
 átalakításával és a tornác beépítésével  
 ásáróarányok kerültek az utcai és az

kikutatandó a tornácveg  
 eredeti megoldása az  
 értékes felújításhoz. Az  
 oromfal sávos kiugró  
 vakolatdíszzeit hozzá kell  
 igazítani az eredeti

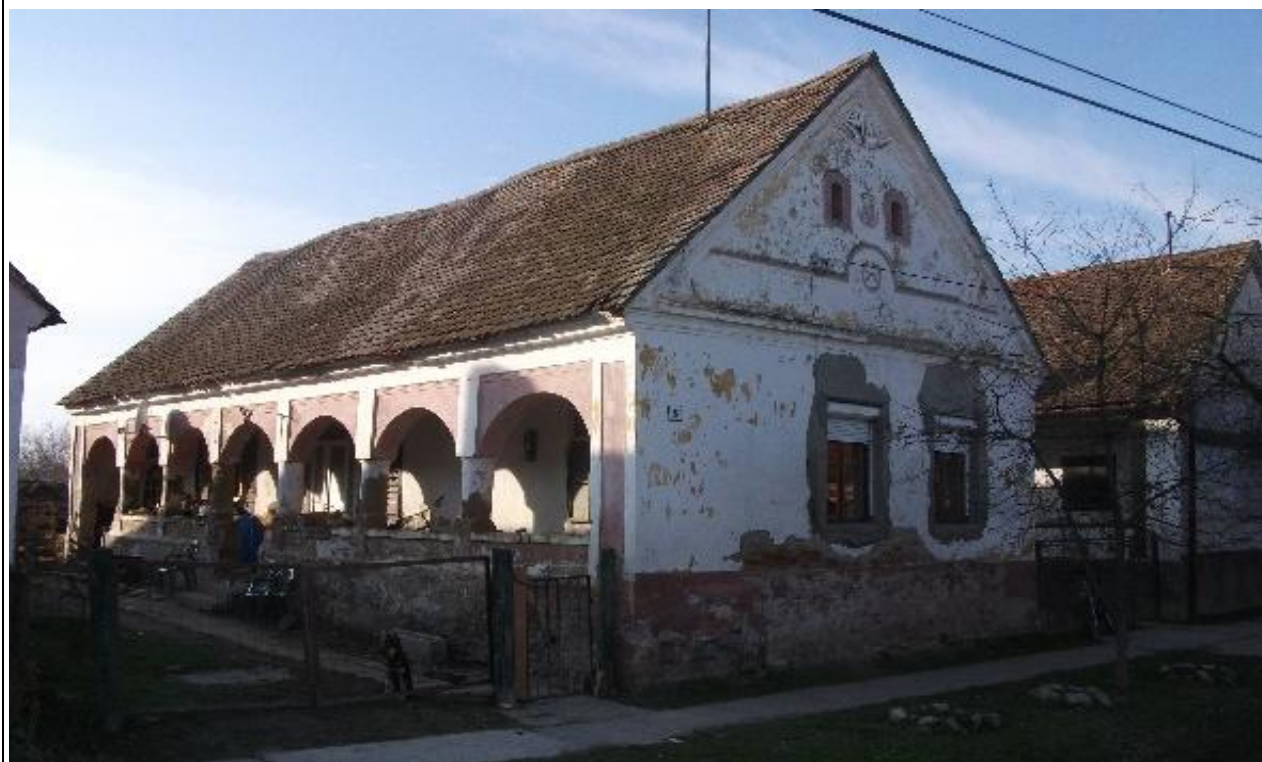
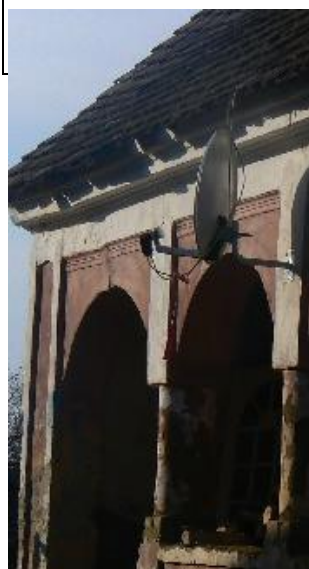
SORSZÁM	HELYRAJZI SZÁM	CÍM	ÉPÍTMÉNY MEGNEVEZÉSE	VÉDETTSÉG
3.	111	Drávaiványi Kossuth L. u. 5.	lakóépület	helyi egyedi védelem

VÉDENDŐ ÉRTÉK			KORREKCIÓS JAVASLAT	
<p>Az északi oldalhatáron álló háromosztatú, oldaltornácos lakóépület a magyarországi környezeti lakókultúra meghatározó típusa. Az 1872-es épület őrzi eredeti tömegét, részarányait, s finom faldíszzeit. Tornáca köríves oszlopokon félköríves záródású boltövekkkel és mellvédfallal gyönyörű ritmust ad a templom környéki értékes településképnek. Az utcai oromfalas homlokzatot kiskiugrású derékpárkány osztja, mely felett a koszorúmintás vakolatdísz alatt évszámot, és a két padlásablak között címert találunk. A régi fotón jól érzékelhető, hogy az egységes színű</p>			<p>Az utcai homlokzaton az eredeti arányú két ablak kerüljön felújításra, és a kiugró redényszekrényes műanyag árnyékoló helyett zsalugátert vagy zsalutáblát javasolunk. A tetőszerkezet, gerincvezetés és a homlokzatfelújítás sürgős</p>	
SORSZÁM	HELYRAJZI SZÁM	CÍM	ÉPÍTMÉNY MEGNEVEZÉSE	VÉDETSÉG

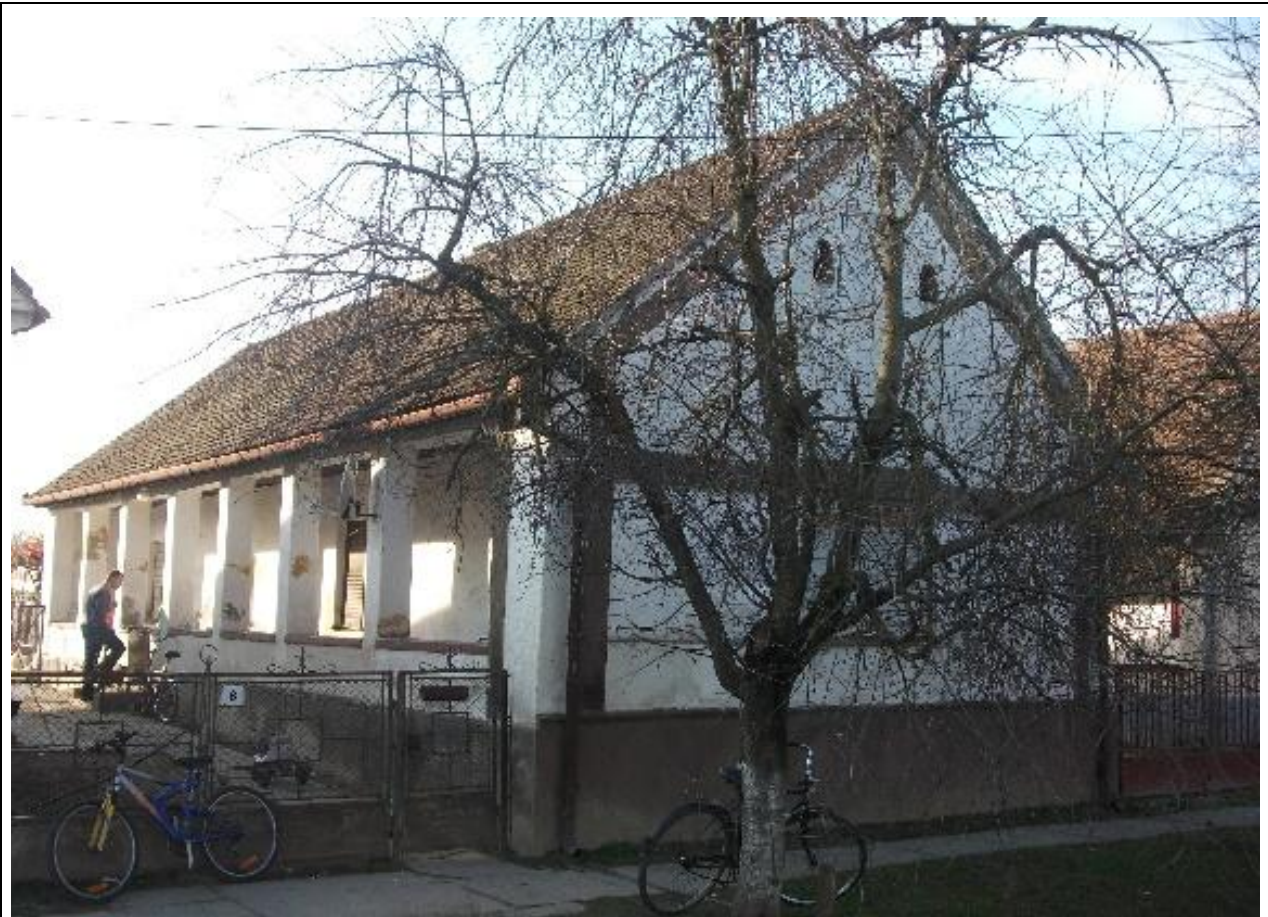
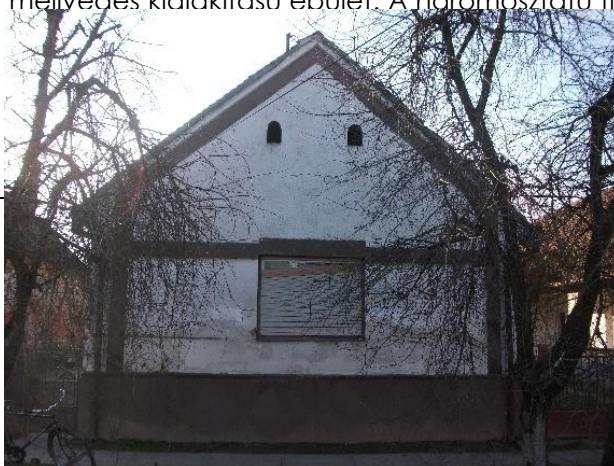
4.	112	Drávaiványi Kossuth L. ut. 4.	lakóépület	helyi egyedi védelem

Az egymás melletti, viszonylag keskeny telkeken az oldalhatáron álló, dél fele tornáccsorral díszített egyszerű, de arányos tömegű épületek közé tartozik ez az egyenes záródású, téglapilléres, mellyédes kialakítású épület. A háromszögletű tőpőseépület máia őrzi

Az utcai homlokzatra kerüljön vissza az eredeti arányú két ablak, a kiugró redénvszekrényes műanyag

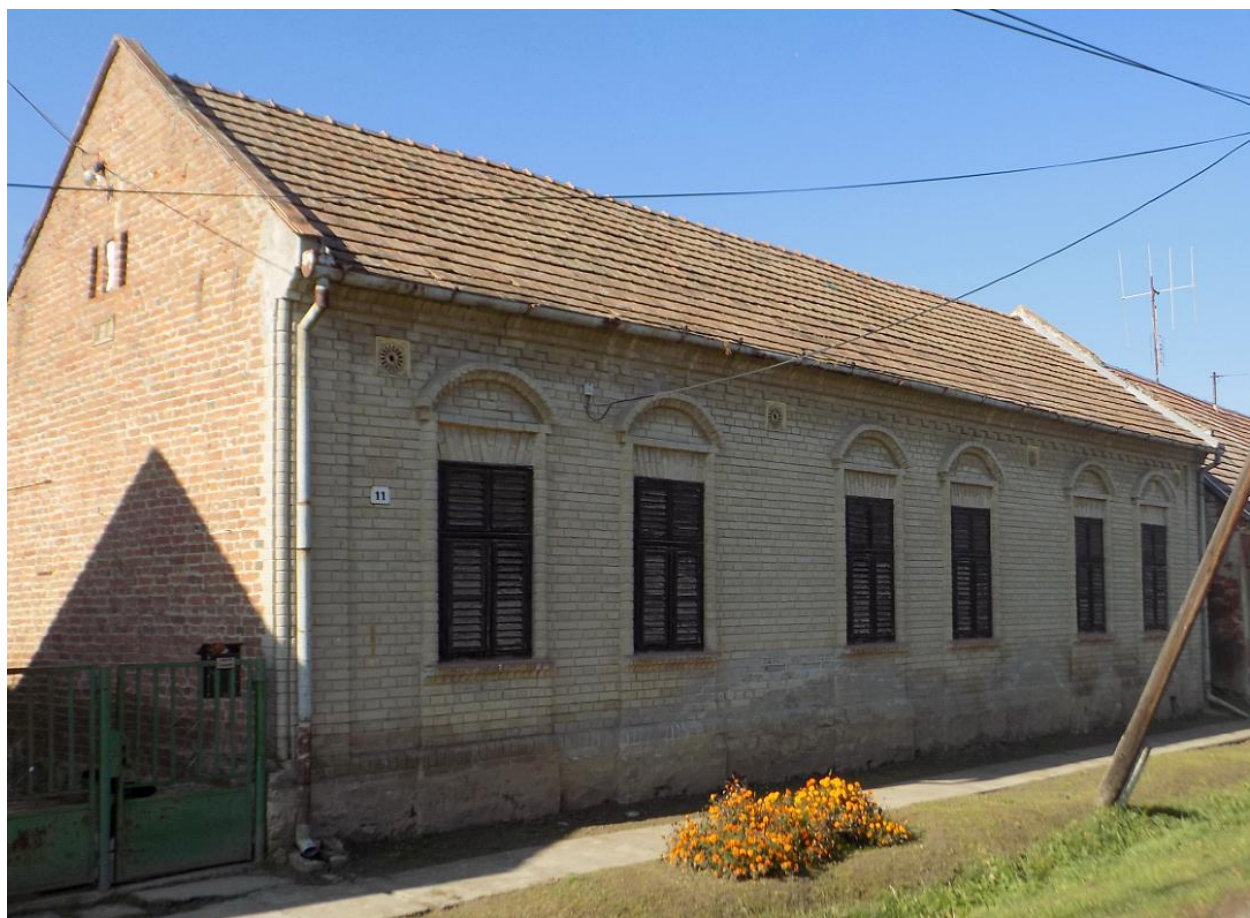
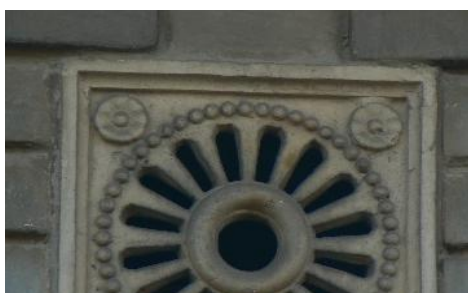
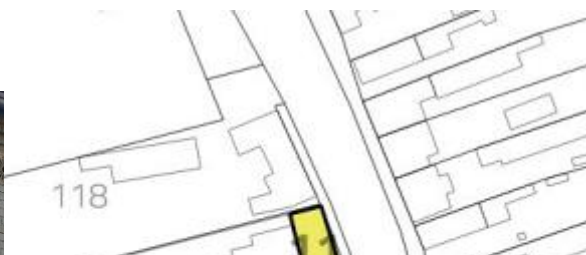
SORSZÁM	HELYRAJZI SZÁM	CÍM	ÉPÍTMÉNY MEGNEVEZÉSE	VÉDETTSÉG
5.	117	Drávaiványi Kocsuth L. u. 11.	lakóépület	helyi egyedi védelem

VÉDENDŐ ÉRTÉK		KORREKCIÓS JAVASLAT		
<p>A 20. század elején a népi építészetben is egyre inkább terjed a nyerstégla díszítőelemként történő alkalmazása, a téglarchitektúra. Ennek szép példája a település Sellye felőli egyik első lakóháza. Az utcával párhuzamos gerincű épület az utca felől térdfallal megemelt, két oldalán tűzfalal záródó tetővel fedett. A térdfalban mives kialakítású, rozettás díszítésű szellőzőelemek biztosítják a padlástér szellőzését, s egyben esztétikailag gazdagítják a téglarchitektúras homlokzatot. A háromszor két db, jóarányú ablak alatt lizénát találunk. A homlokzat síkjából kiemelkedő, íves szemöldökkel folytatódó téglaszékek koronázzák az ablakokat a nyílás felett egyenes</p>		<p>Az épület körüli vízelvezetés megoldásával elkerülhető a falak felvizesedése.</p> <p>Javítandók a kisebb homlokzati hibák. Szükséges a folyamatos karbantartás, a zsalutáblák, esővízelvezető csatornák, a kerítés festése, mázolósa.</p> <p>Az utcai homlokzatról a vezetékcsatlakozás áthelyezendő.</p>

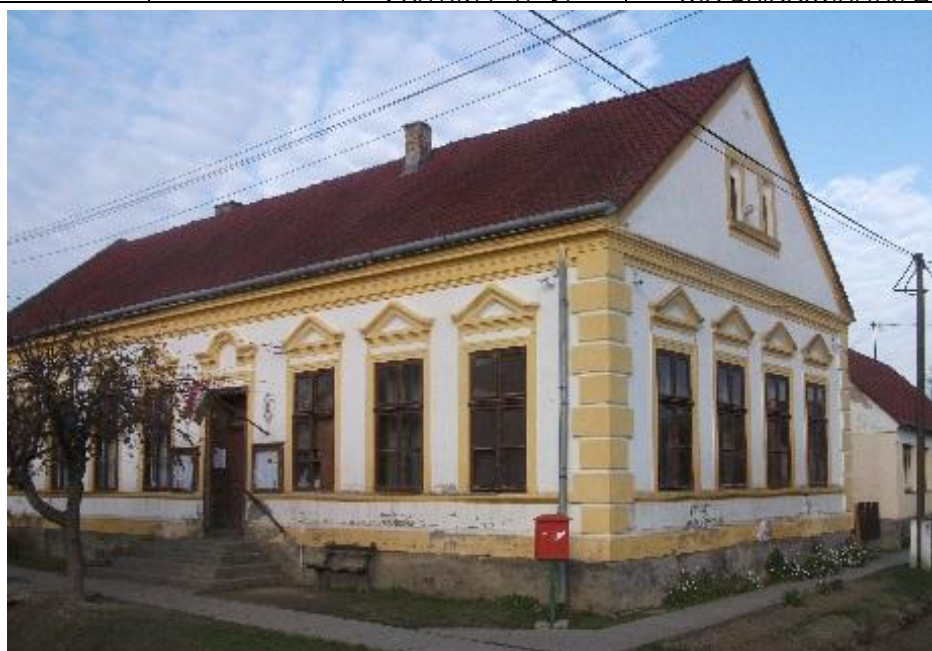
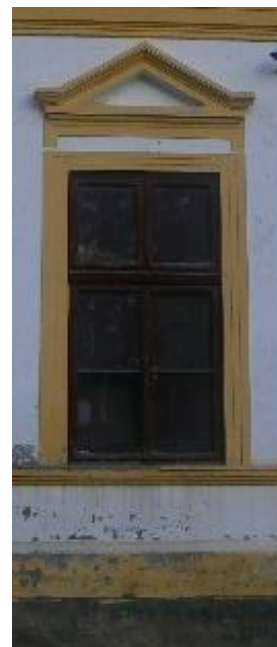
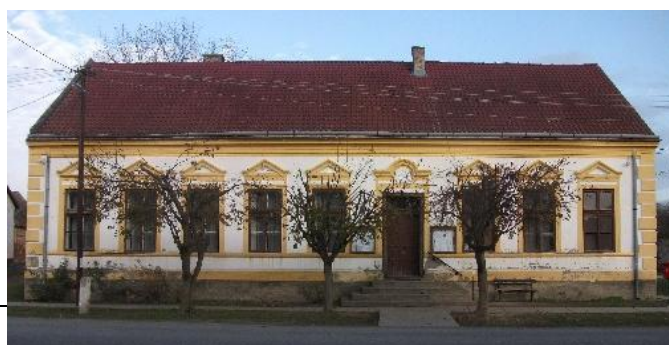
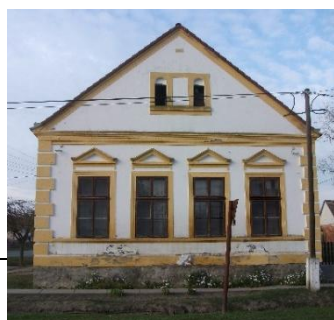
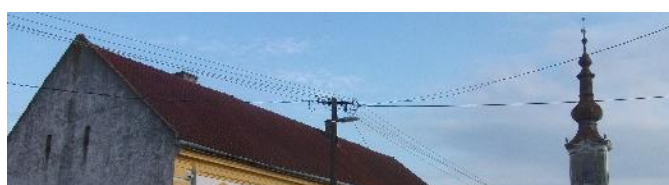
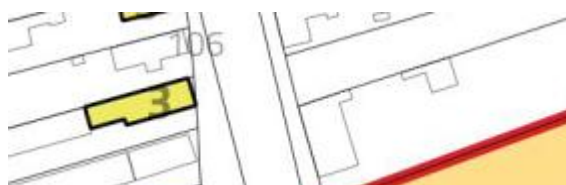
SORSZÁM	HELYRAJZI SZÁM	CÍM	ÉPÍTMÉNY MEGNEVEZÉSE	VÉDETTSÉG
7.	17	Drávaiványi Kocsuth L. u. 21.	volt lakóépület, iskola, ma Polgármesteri Hivatal	helyi egyedi védelem

<b>VÉDENDŐ ÉRTÉK</b>		<b>KORREKCIÓS JAVASLAT</b>		
<p>1902-ben épült, a templom körüli teresedés, a késő barokk templom műemléki környezetének meghatározó épülete a vele szemben álló közösségi házzal együtt. Sokáig iskola működött benne, ma a Polgármesteri Hivatalnak ad otthont.</p> <p>Saroképület, gerincvonala a Kossuth L. utcával párhuzamos.</p> <p>Az északi és nyugati főhomlokzatain klasszicista jegyeket magán viselő épület ma is őrzi eredeti, tekintélyt sugárzó méreteit, tömeg- és részletarányait, díszes nyíláskeretezéseit, sarokarmírozását, ablakszemöldökeit.</p>		<p>Az épület körüli tereprendezés, az esővízelvezetés korrekt megoldása segít felvizesedés megszüntetésében. Folyamatos karbantartás szükséges, a vakolat és festéshibák javításával.</p> <p>A hangsúlyos vasbeton lépcsőt az épülethez jobban illő szerkezetre javasoljuk cserélni. Átfestésnél javasoljuk az erős okker színt tompítani.</p>

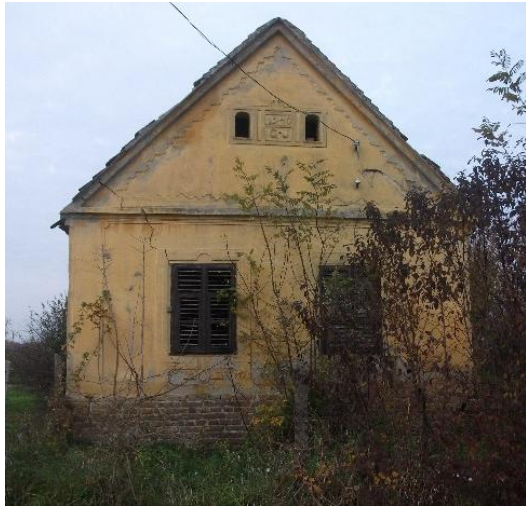
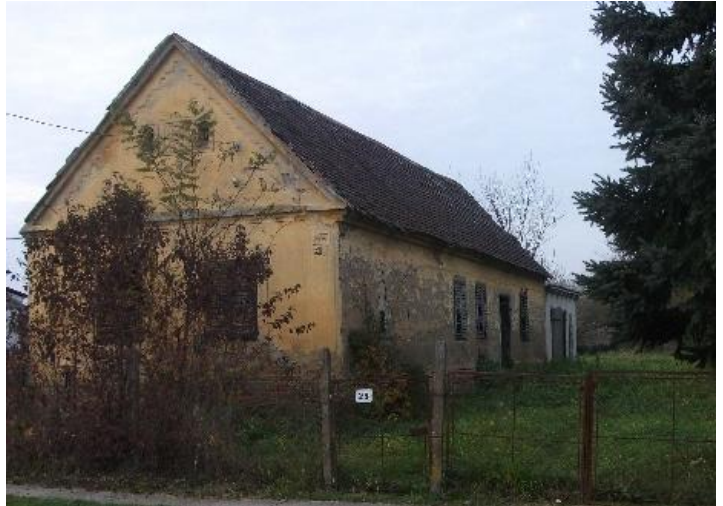
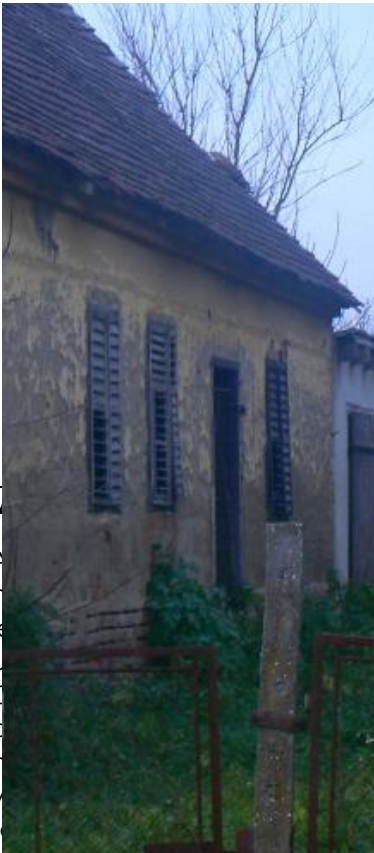
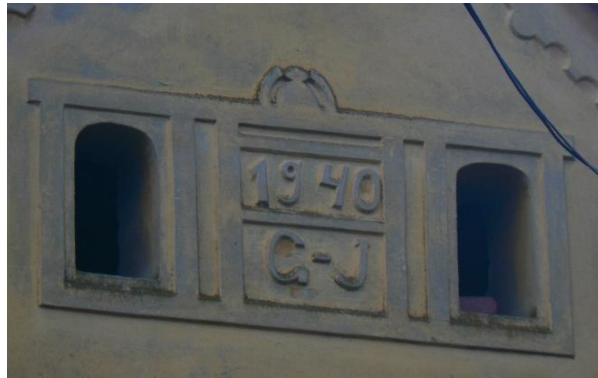
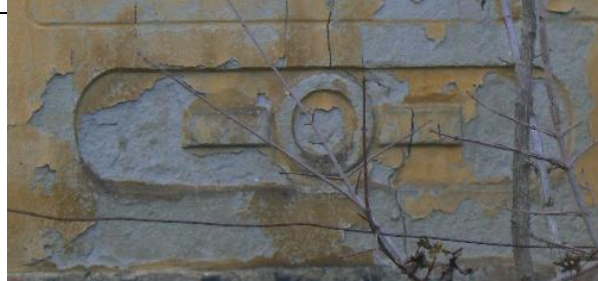
<b>SORSZÁM</b>	<b>HELYRAJZI SZÁM</b>	<b>CÍM</b>	<b>ÉPÍTMÉNY MEGNEVEZÉSE</b>	<b>VÉDETSÉG</b>
8.	81	Drávaiványi Petőfi S. u. 25.	lakóépület	helyi egyedi védelem

ett a lakóház, mely tömegével,  
zi a népi építészet múlt századi  
nak díszítése az 1940-es felújításra  
ek az épület jellegzetes értékeit.  
áv keretezi háromszög alakban,  
párhuzamosan ívsoros vakolatdísz  
két padlásszellőző ablakot  
a felújítás éve és egy monogram  
latti falmező is finoman tagolt

Az épület áll  
romlik, sürgős fe  
karbantartást  
Megoldandó  
vízelvezetés,  
burjánzó növéi  
vonz. Javítanc  
cserepezés,  
ereszcsatorna.

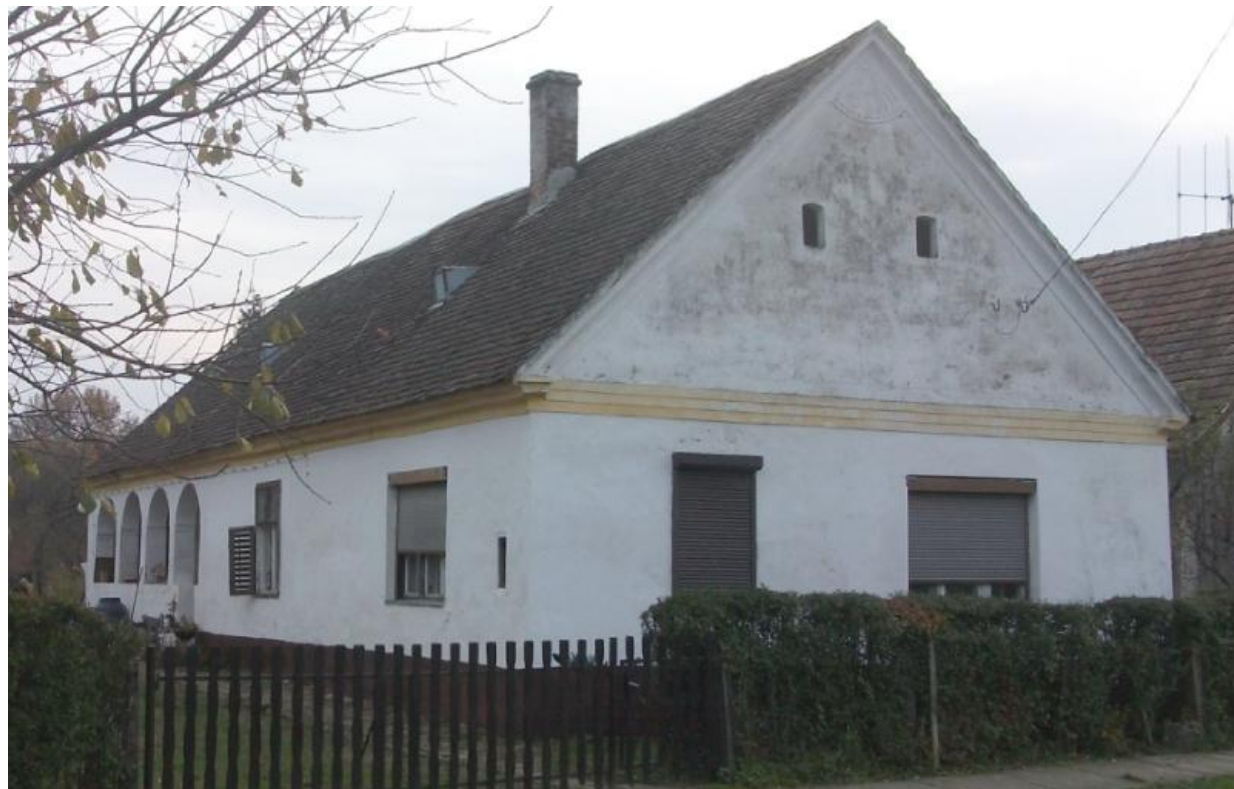
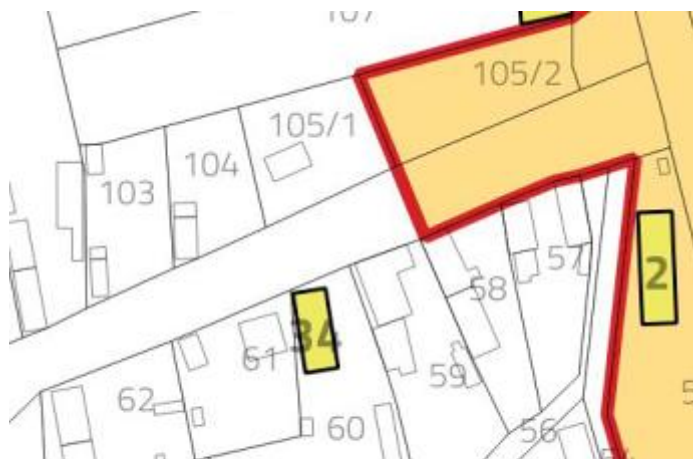
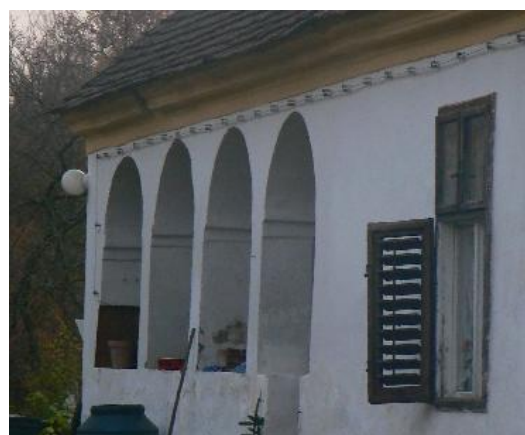
SORSZÁM	HELYRAJZI SZÁM	CÍM	ÉPÍTMÉNY MEGNEVEZÉSE	VÉDETTSÉG
9.	60	Drávaiványi Petőfi S. u. 24.	lakóépület	helyi egyedi védelem

VÉDENDŐ ÉRTÉK		KORREKCIÓS JAVASLAT		
<p>Az utcavonalra közel merőlegesen épült lakóház nagyobb, szélesebb tömegével meghatározó az utcaképben. A 19. század második felére tehető az építés ideje. Az eredetileg vélhetően teljes hosszoldalon tornácos épületet átalakították, a mellvédes kialakítású oldaltornácnak ma már csak a délnyugati vége látható, négy félköríves nyílással. A tornácívek közti falazott oszlopok ívek felőli oldalán finom tagozat jelenik meg. A hosszoldal fa zsalutáblás ablaka az utcai homlokzaton lehetett eredetileg. Az oromfal alján széles osztópárkány fordul át az oldalhomlokzatra is, a tagozatok végkialakításuk a tető vonalát is</p>		<p>Folyamatos karbantartás, az épület körüli vízelvezetés megoldása szükséges.</p> <p>A tetőgerinc enyhe hullámosságának megszüntetése szerkezeti megerősítést igényel.</p> <p>Az az utcai és udvari hármásablakok cseréjével a</p>		
SORSZÁM	HELYRAJZI SZÁM	CÍM	ÉPÍTMÉNY MEGNEVEZÉSE	VÉDETTSÉG

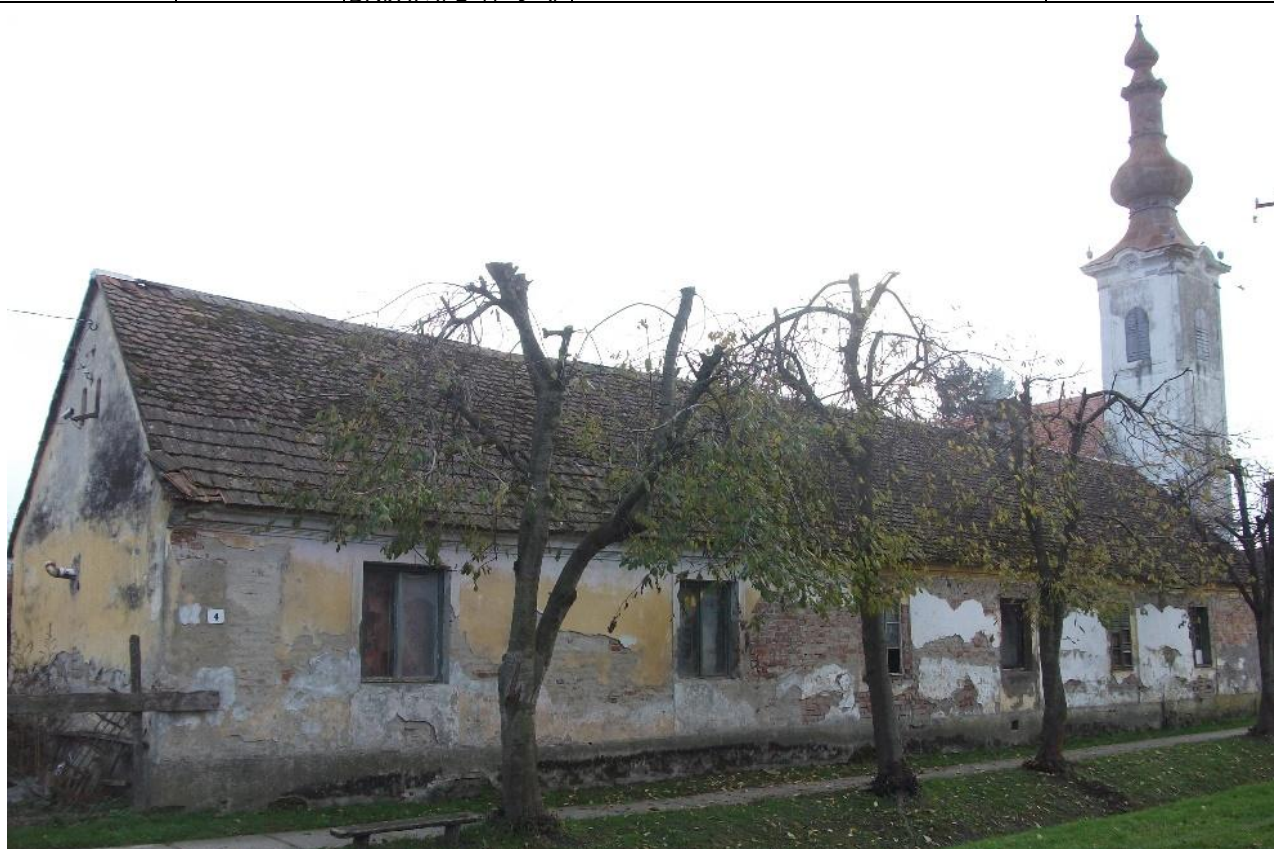
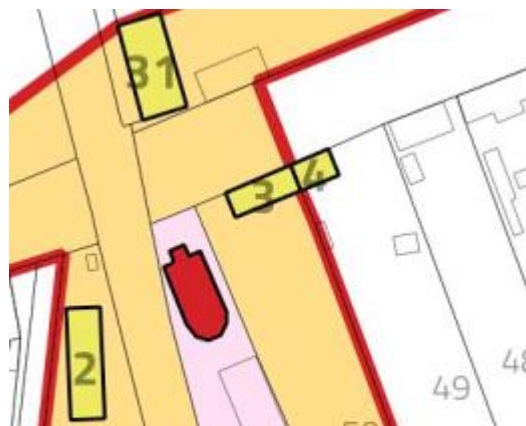
SORSZÁM	HELYRAJZI SZÁM	CÍM	ÉPÍTMÉNY MEGNEVEZÉSE	VÉDETTSÉG
11.	50,49	Drávaiványi Békózi F. u. 2-4	lakóépület	helyi egyedi védelem

VÉDENDŐ ÉRTÉK		KORREKCIÓS JAVASLAT		
<p>Az utcafronttal párhuzamos gerincű, ikerház jellegű épület az 1857-es kataszteri térképen már szerepel, oromzatán 1877-es dátumot találunk koszorúval övezve. A késő barokk templom műemléki környezetének meghatározó épülete.</p> <p>Nyílászáróinak, fa zsalugátereinek egy része még eredeti. Homlokzata az utóbbi években átalakulhatott, pár évtizeddel ezelőtt az utcai homlokzat közepén még bejárat lehetett, amit azóta elfalaztak. Nyílásait szegmensíves falmélyedésben helyezték el. Az eresz alatt tagolt párkány fut végig. Kéményfeje jellegzetes, lépcsőzetesen falazott.</p>		<p>Az épület történetének ismeretében az eredeti homlokzat visszaállítható. Állapota igen leromlott, felújítása, vízvezetése megoldandó. Vakolathiányait pótolni kell, festése a tagozatok kiemelésével készítenendő el. A nyílászárók, árnyékoló zsalugáterek a még megmentett minták alapján</p>

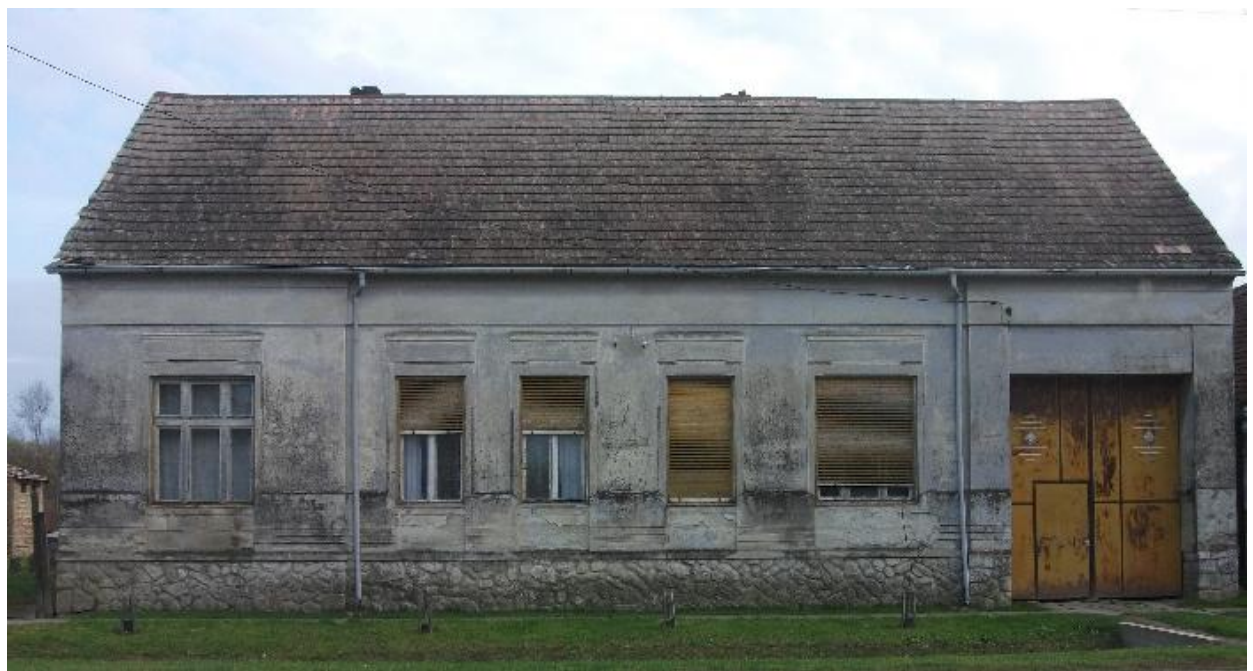
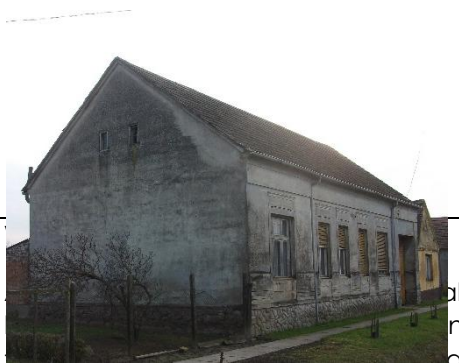
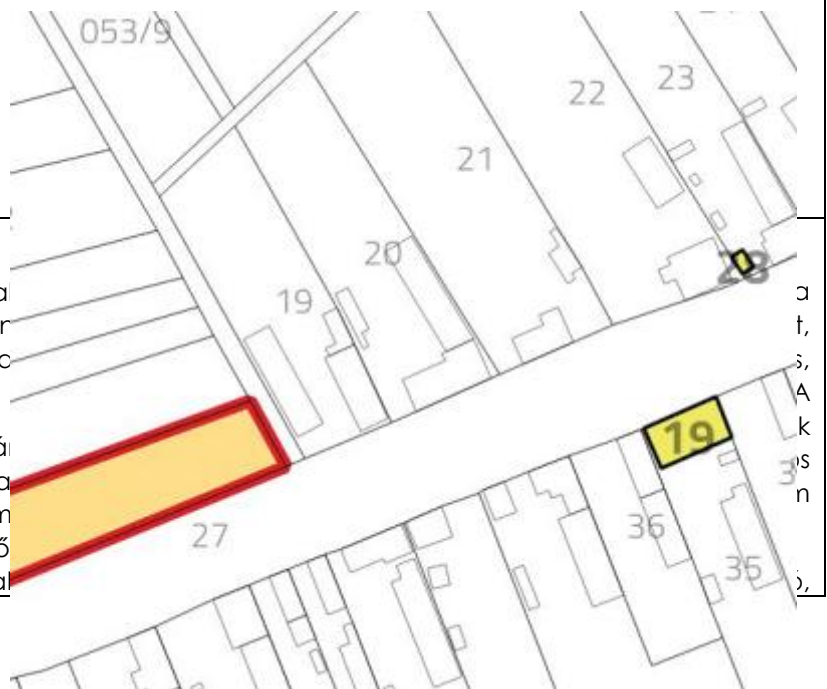
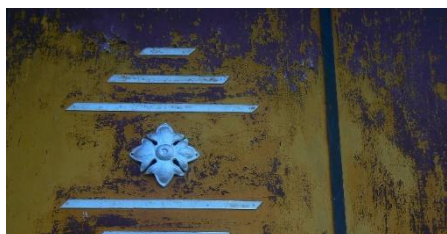
SORSZÁM	HELYRAJZI SZÁM	CÍM	ÉPÍTMÉNY MEGNEVEZÉSE	VÉDETTSÉG
12.	35	Drávaiványi Békási E. u. 19.	lakóépület	helyi egyedi

Az utcai homlokzatot a két oldalán tagolja, ebben helyezkedik el a nagyméretű acéllemez kapu, virágműveléshez a szélső ablak nagyobb méretű, függő bordával tagolt. A három közbülső al

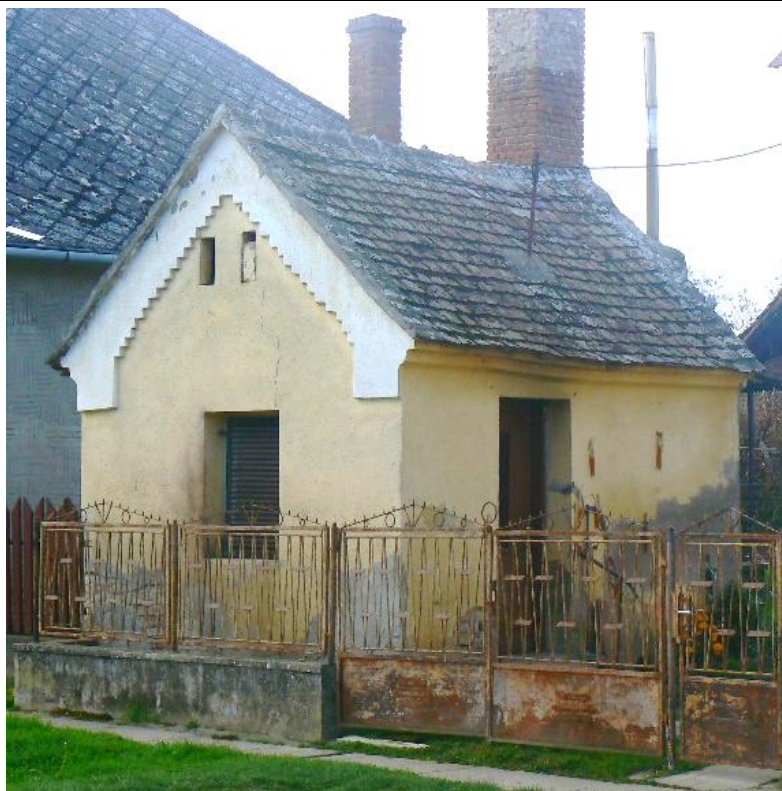
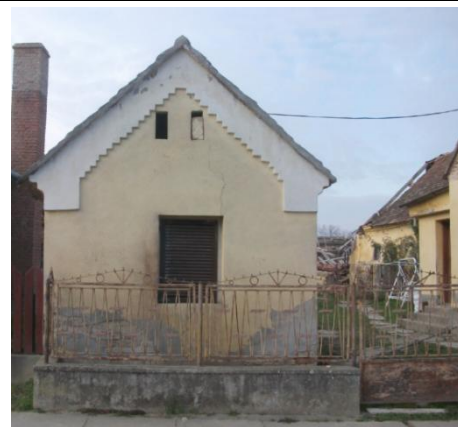
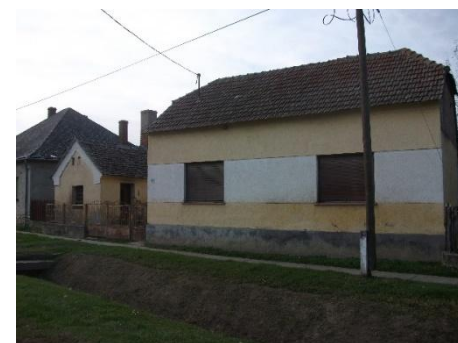
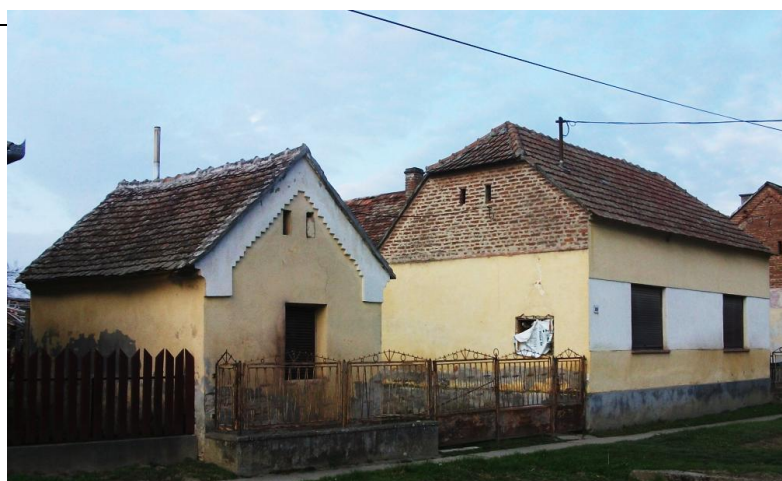
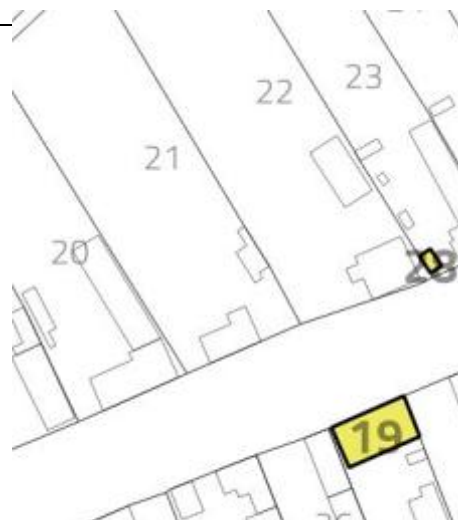
SORSZÁM	HELYRAJZI SZÁM	CÍM	ÉPÍTMÉNY MEGNEVEZÉSE	VÉDETTSÉG
13.	23	Drávaiványi Békési E. u. 23.	nyárikonyha	helyi egyedi

<b>VÉDENDŐ ÉRTÉK</b>			<b>KORREKCIÓS JAVASLAT</b>	
<p>A település keleti végénél, egy hajlított házzal szemben, a telek nyugati oldalhatárán épült fel a múlt század életmódját visszatükröző oromfalas kis épület, nyárikonyha.</p> <p>Arányos tömege, tetőformája, anyag és színhasználata összhangban van a főépülettel.</p> <p>A kis lépték és a melléképület-funkció ellenére finoman díszített, oromfalát a ferde tetőélek mentén a függőlegesen kicsit beforduló széles, kiemelkedő, alul lépcsőzetesen megformázott</p>			<p>Az oromfali ablak felső sarkától induló repedés mozgásra, esetleges süllyedés megindulására</p>	
<b>SORSZÁM</b>	<b>HELYRAJZI SZÁM</b>	<b>CÍM</b>	<b>EMLÉKMŰ MEGNEVEZÉSE</b>	<b>VÉDETTSÉG</b>
1.	51	Drávaiványi, Békézi F. u.	Református templom előtt – L. u. világháborús hősi emlékmű	helyi egyedi

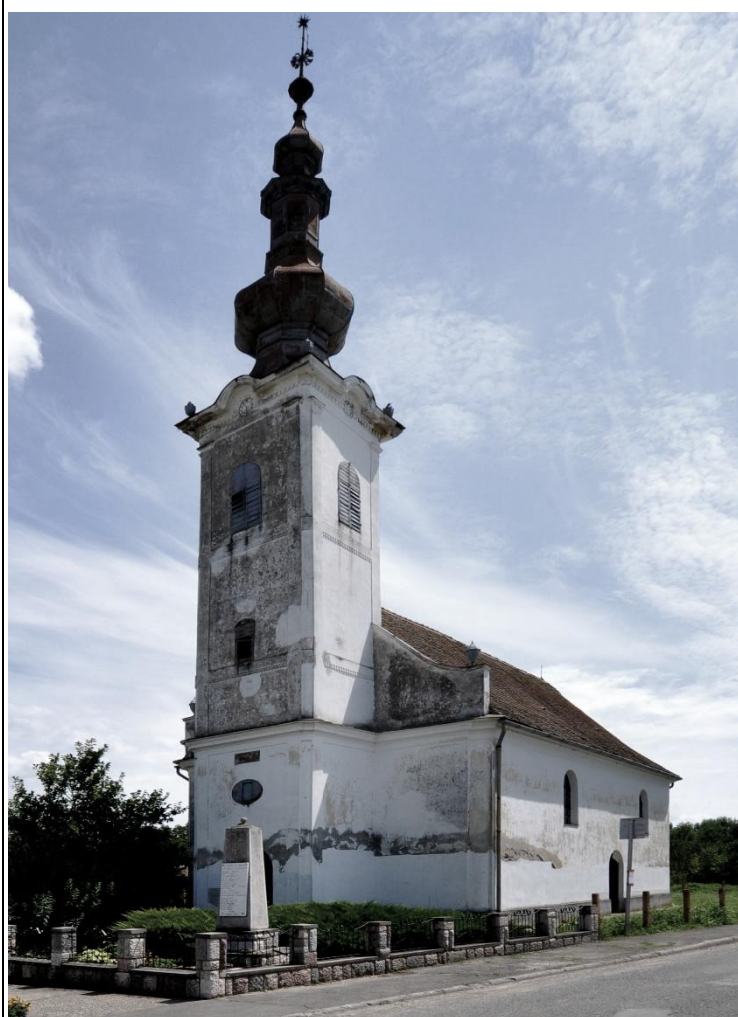
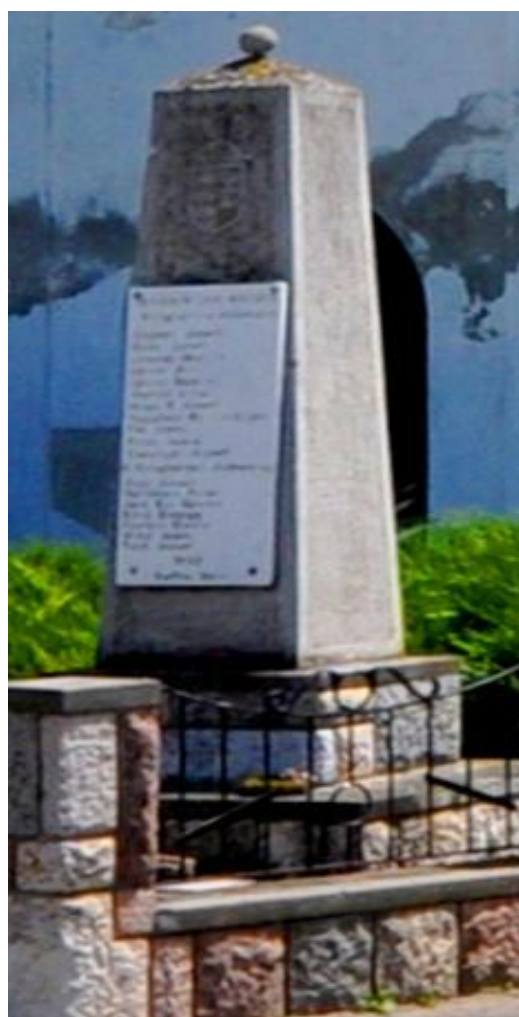
A település református templomának udvarában, a templomtól északnyugatra helyezték el az I. és II. világháborús Hősi emlékművet. Kőből falazott 3 részes, kőlapokkal fedett talapzaton áll az obeliszk, tetején kőből faragott gömbbel.

A források alapján 1952-ben készülhetett az emlékmű, 1992-ben felújították.

Az obeliszk északi oldalán a jelenlegi magyar címet látjuk kifaragva, alatta téglalán formájú csavarokkal felrögzített fehér

A kövek, a fugák letisztítása, a kopott dombormű kiemelése, a talapzat körüli növényzet gondos ápolása fontos a méltó megemlékezés érdekében az országosan védett, műemléki fontosságú emlékművel.

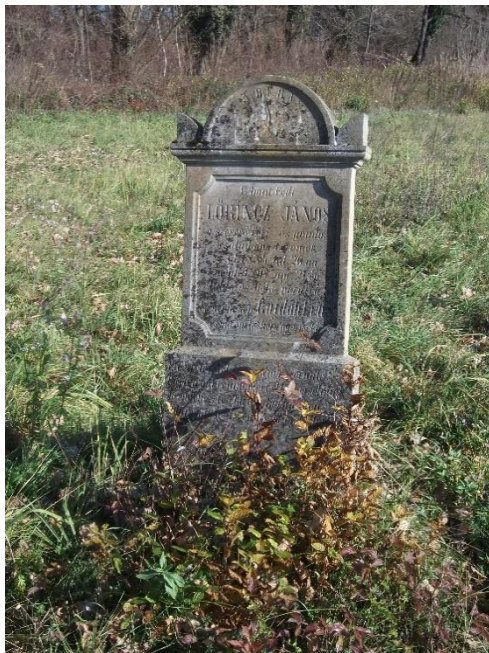
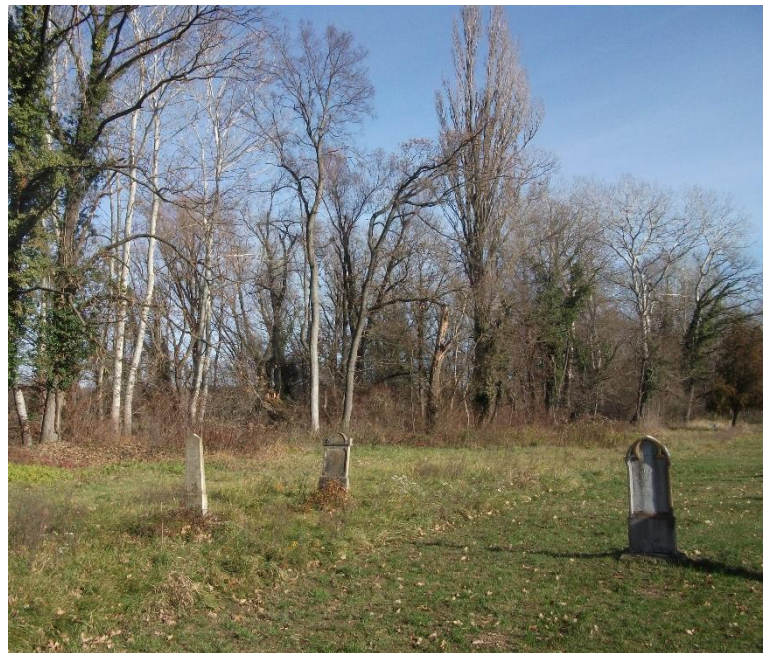
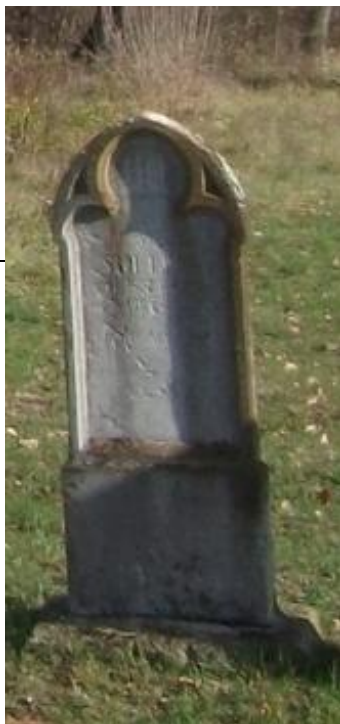
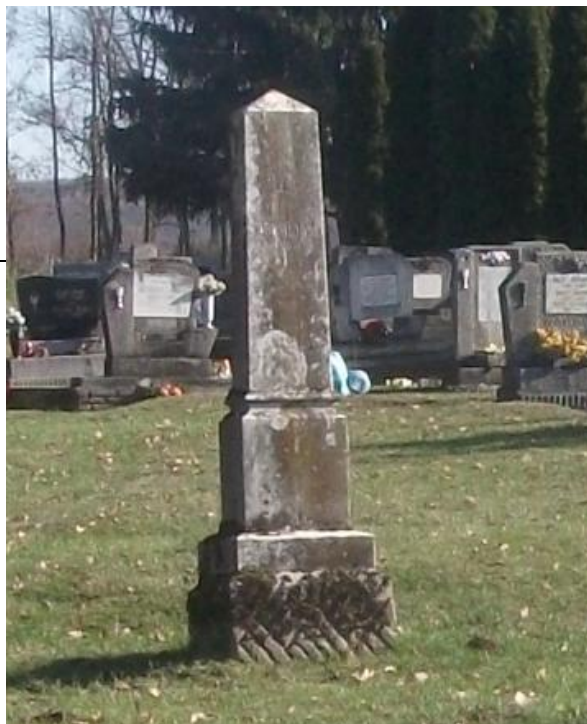
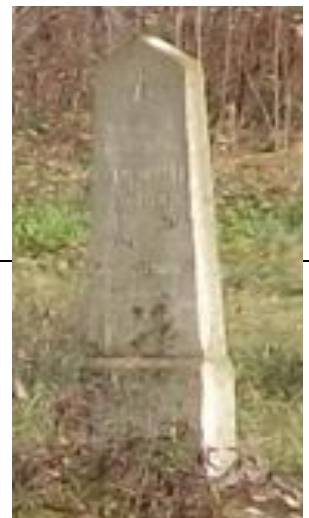
SORSZÁM	HELYRAJZI SZÁM	CÍM	EMLÉKMŰ MEGNEVEZÉSE	VÉDETTSÉG
2.	045	Drávaiványi	Temető – régi sírkövek, síremlékek	helyi egyedi

<b>VÉDENDŐ ÉRTÉK</b>	<b>KORREKCIÓS JAVASLAT</b>
<p>A jelenlegi temető a 19. század végén létesülhetett, de korábbi térképeken is itt jelölik a temetkezési helyet. Belső útjától balra a reformátusok, jobbra a katolikusok sírjai találhatóak.</p> <p>A sírkövek a 19. század végétől datáltak. Az egyszerűbben faragott, tömbökből összeállított síremlékek mellett több igen szépen faragott, megmunkált, történeti stílusokat idéző, igényesen elkészített faragványt is találunk</p>	<p>A sírkövek közül több megüllyedt, megdőlt, további mozgás esetén életveszélyessé válhat. Megerősítésük, stabilizálásuk szükséges.</p>
