**Helyi értékvédelmi kataszter**

# ERDŐSMÁROK KÖZSÉG HELYI ÉRTÉKVÉDELMI KATASZTERE

## 5. MELLÉKLET

a településkép védelméről szóló 7/2017.(XII.30.) önkormányzati rendelethez

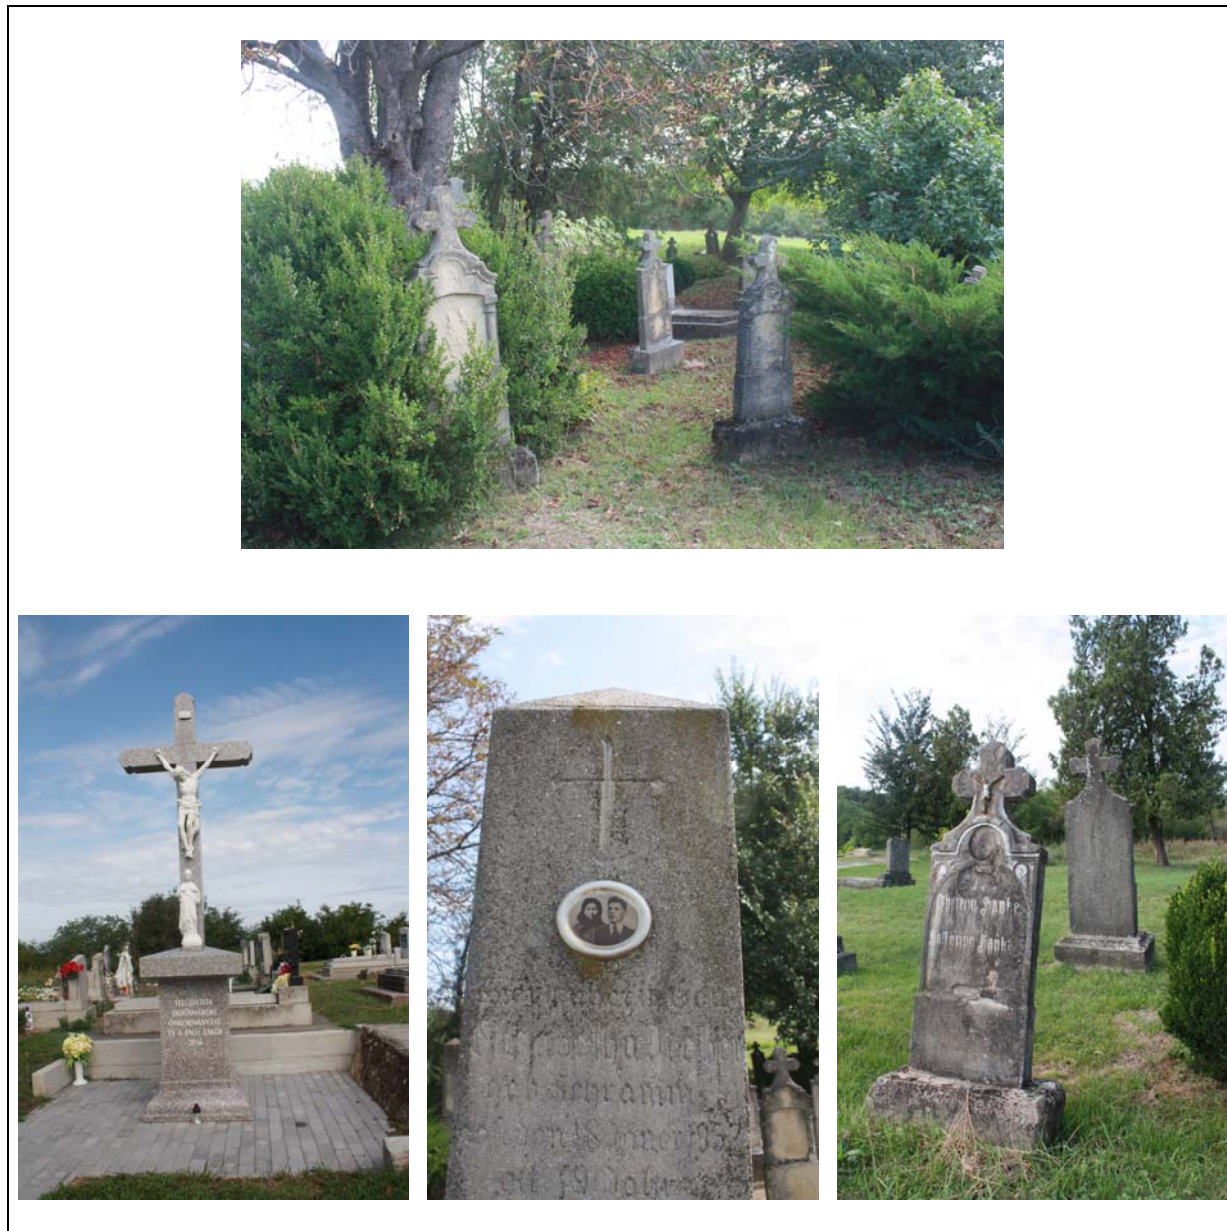
<b>CÍM</b>
Erdősmárok, Temető

VÉDENDŐ ÉRTÉKEK	KORREKCIÓS JAVASLATOK
A temetőben felállított kőkereszt és a régi sírkövek védendő értéket képviselnek.	Felújítás, sírkert kialakítása.

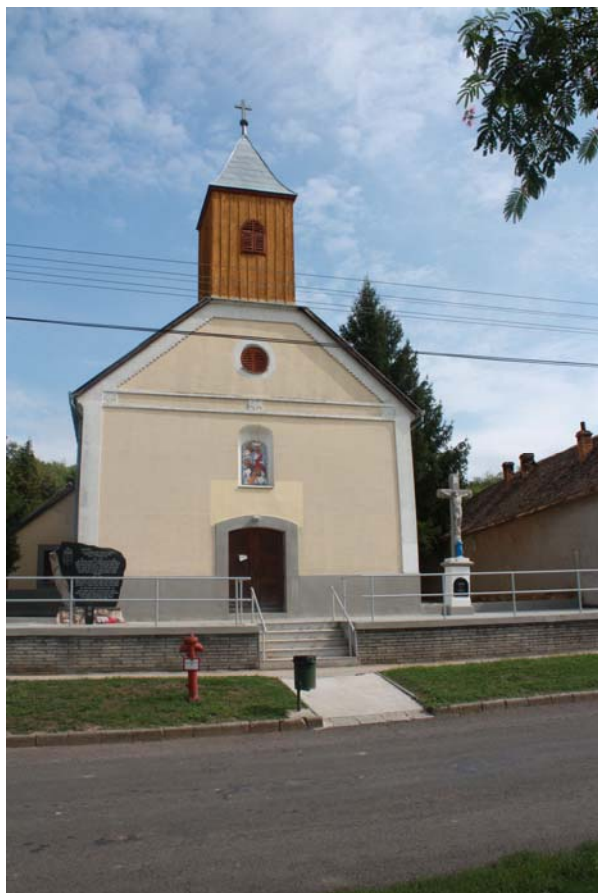
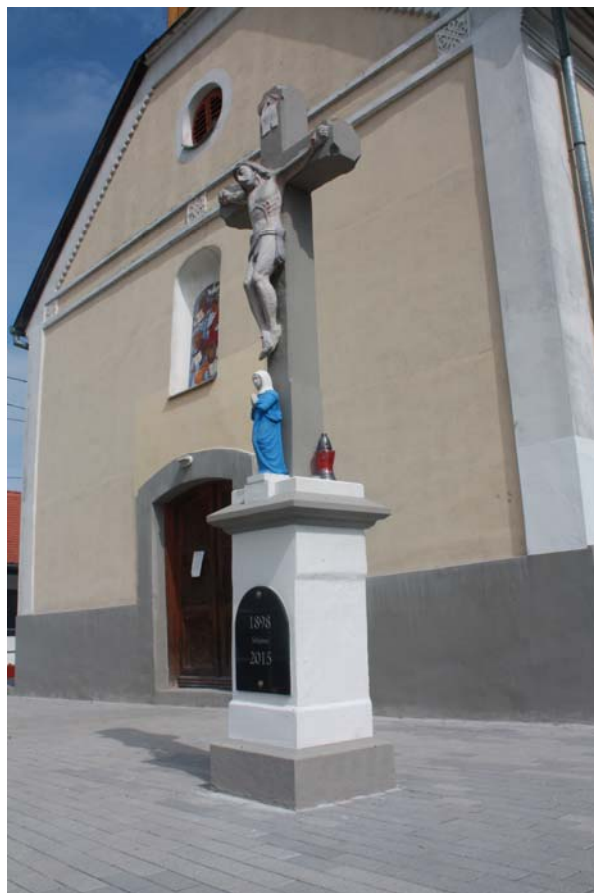
<b>CÍM</b>	
Erdősmárok, Ady Endre u.	
<b>HELYRAJZI SZÁM</b>	<b>VÉDETTISÉG</b>
44 hrsz.	H1
<b>FUNKCIÓ</b>	
R. k. templom, kőkereszt

<b>VÉDENDŐ ÉRTÉKEK</b>	<b>KORREKCIÓS JAVASLATOK</b>
A egyhajós fatornyú templom a településközpont jelentős épülete. Kazettás bejárati kapuja faragással díszített, a fölötté lévő falfülkében színes mozaikkép található. Védendő érték az épület egésze, az 1898-ban felállított kőkeresztrel együtt.	Állagmegóvás.

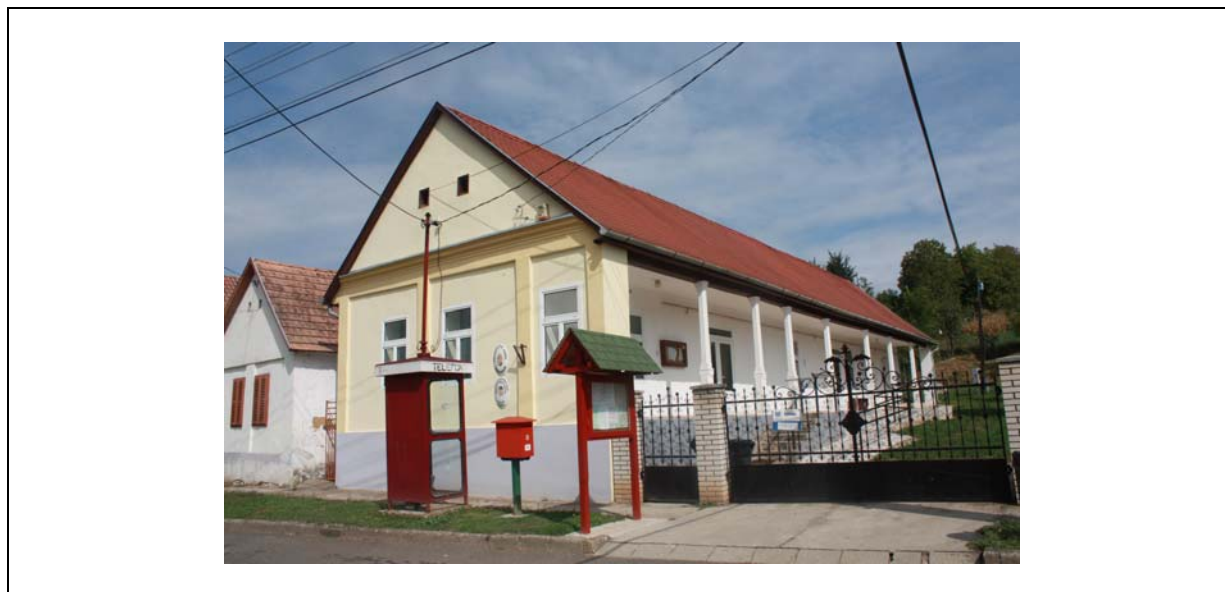
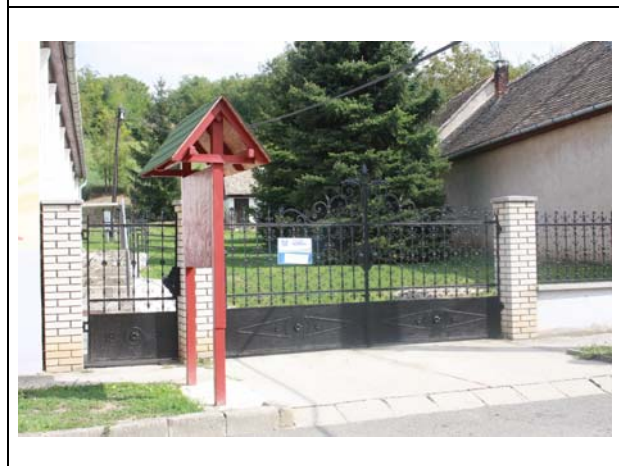
CÍM	
Erdősmárok, Ady Endre u. 8.

VÉDENDŐ ÉRTÉKEK
A fésűs beépítésű telek utcáfrontján, a századforduló után épült hagyományos előregyártott beton tornácos lakóház, jellemző a település építészetre. Jelenleg a Polgármesteri Hivatal épülete. Az épület szépen felújított állapotban van az eredeti nyílászárók és homlokzati díszítés megtartásával. Védendő az épület egésze a kovácsoltvas kerítéskapukkal együtt.

KORREKCIÓS JAVASLATOK
A mészhomok téglapillér idegen a hagyományos épületkörnyezettől, így javasolt a vakolása és lábazati színre festése.

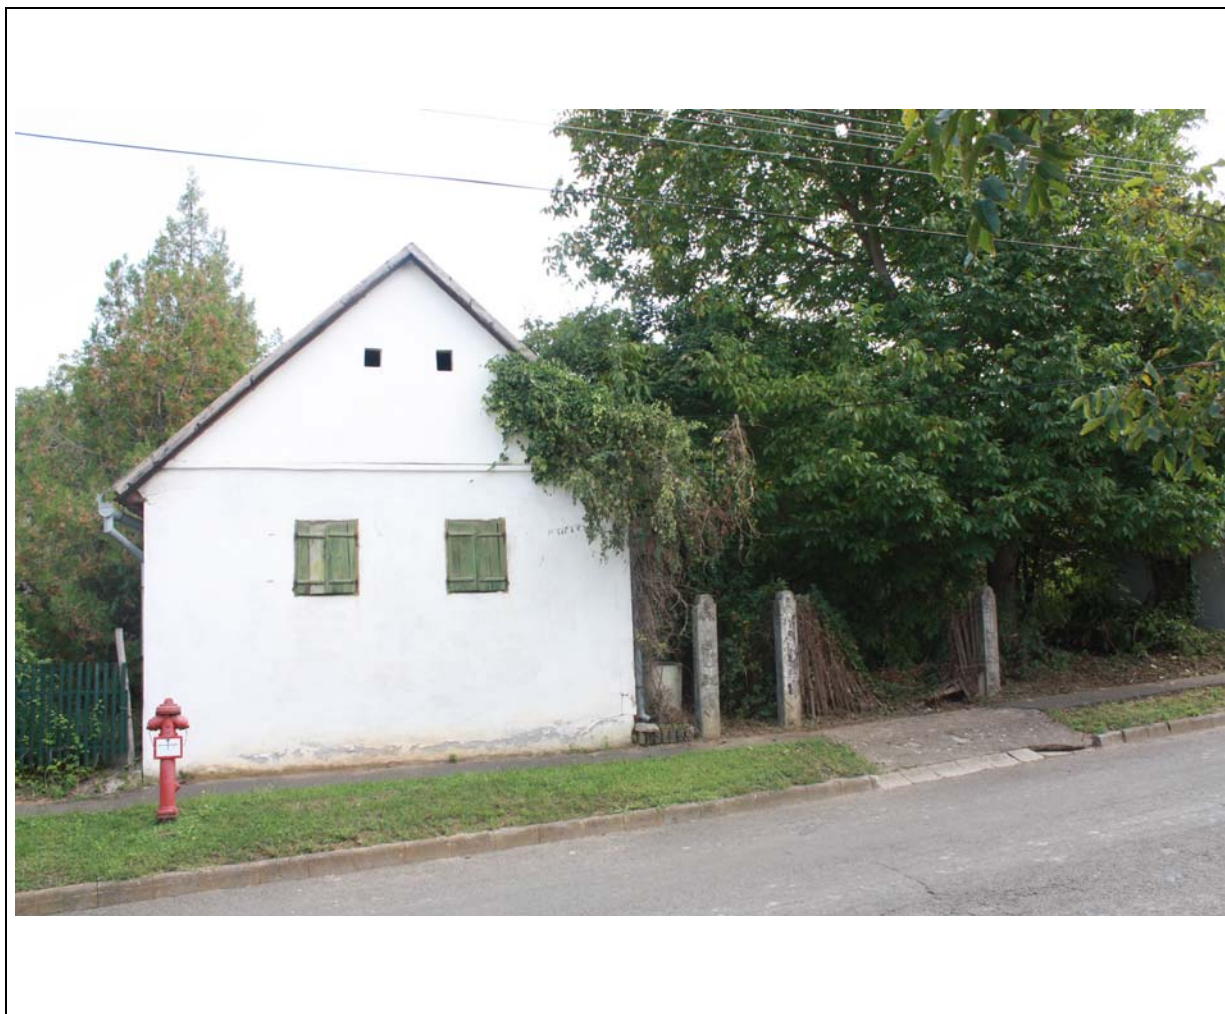
<b>CÍM</b>
Erdősmárok, Ady Endre u. 35.

<b>VÉDENDŐ ÉRTÉKEK</b>	<b>KORREKCIÓS JAVASLATOK</b>
A település szélén, oldalhatáron álló hagyományos tornác nélküli lakóépület, folytatásában a kétszintes gazdasági épülettel, a szemben épült nyári konyhával, valamint az utcai léckerítéssel jelentős építészeti egységet képvisel. Feltehetően a település egyik legkorábbi lakóépületének kis ablakai tömör fatáblákkal fedettek. Védendő érték a teljes épületegyüttes.	A jelenleg lakatlan épület gazdára találása. Állagmegóvás, felújítás.

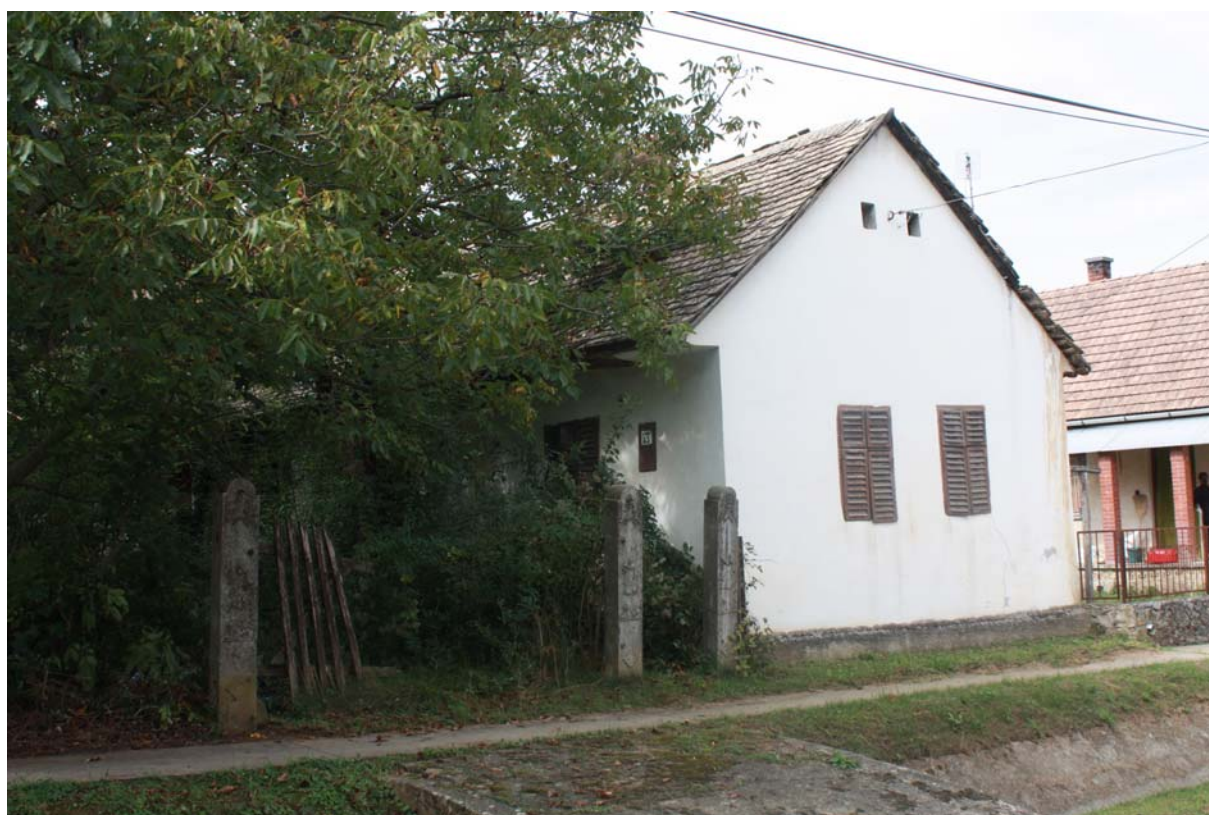
<b>CÍM</b>
Erdősmárok, Ady Endre u. 53.

<b>VÉDENDŐ ÉRTÉKEK</b>	<b>KORREKCIÓS JAVASLATOK</b>
A fésűs beépítésű telek utcafrontján épült hagyományos tornác nélküli lakóház, folytatásában a falazott tornácos gazdasági épülettel és az utcai léckerítés jelentős építészeti egységet alkot. A lakóház ablakai zsalugáteresek. Védendő érték az épületegyüttes egésze.	Állagmegóvás. A korabeli fényképek alapján fellelhető utcai homlokzati díszítés helyreállítása.

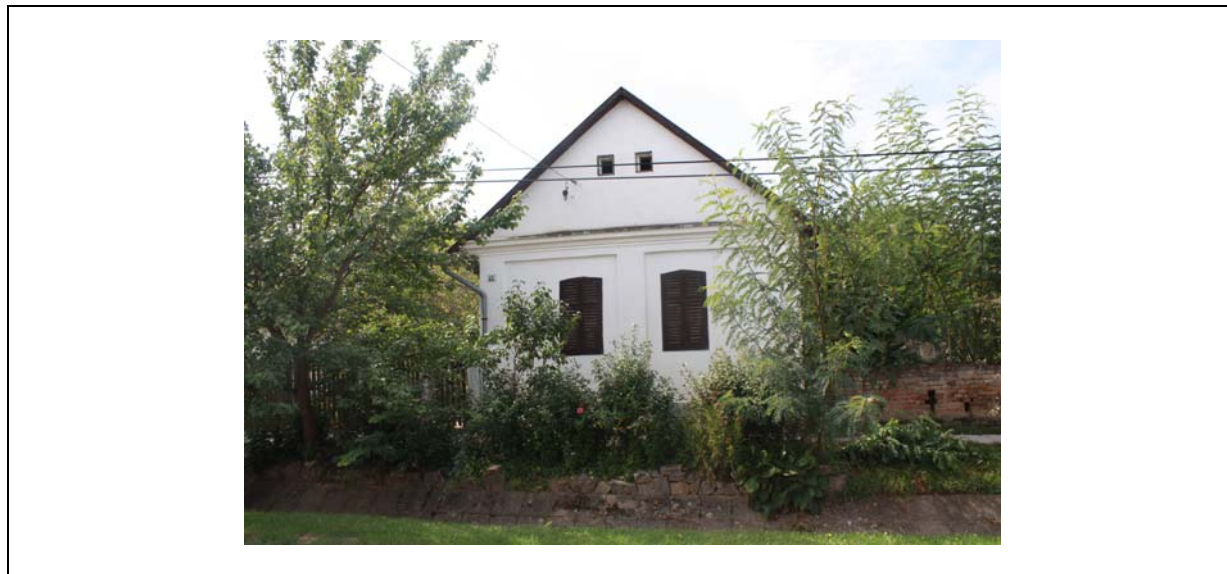
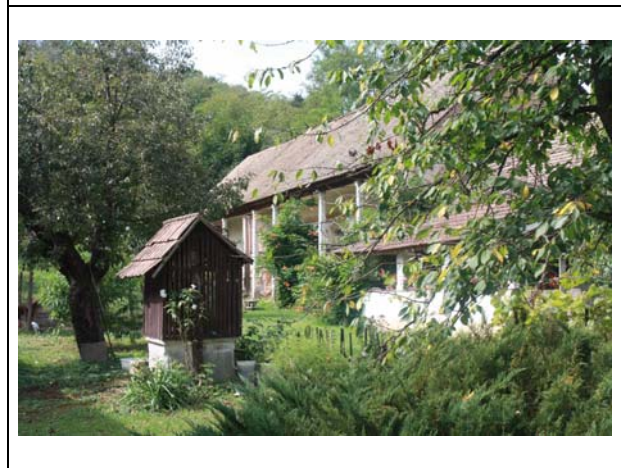
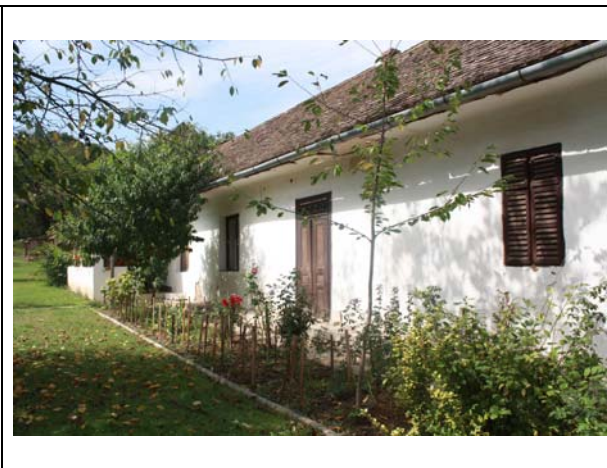
<b>CÍM</b>
Erdősmárok, Ady Endre u. 65.

<b>VÉDENDŐ ÉRTÉKEK</b>
A fésűs beépítésű telek utcafrontján épült hagyományos tornác nélküli lakóház, folytatásában a tornácos gazdasági épülettel és az utcai léckerítés jelentős építészeti egységet alkot. A lakóház utcai homlokzata lizénákkal és párkánnyal tagolt, ablakai zsalugáteresek. A gazdasági épület magassága kb. 2 m-el meghaladja a lakóépületét, hosszúsága 9 pillérköz. Védendő érték az épületegyüttes egésze.

<b>KORREKCIÓS JAVASLATOK</b>
Állagmegóvás.

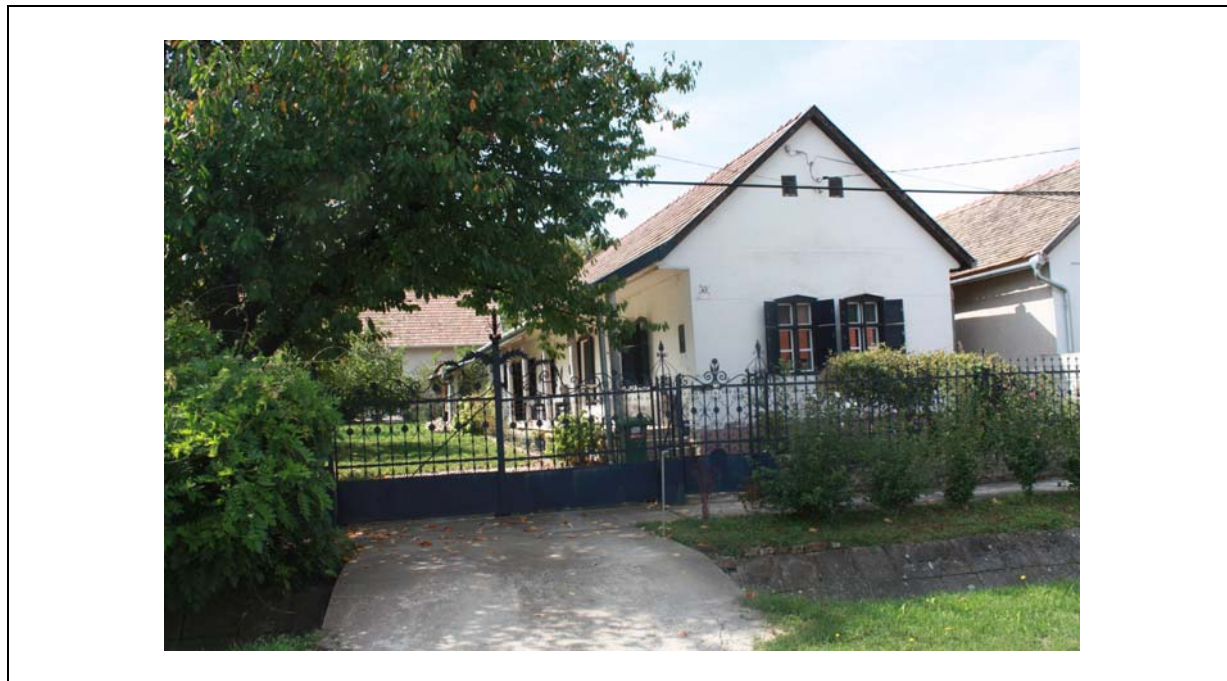
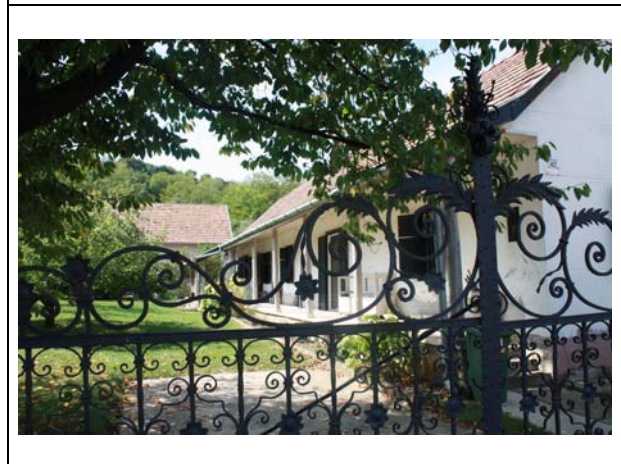
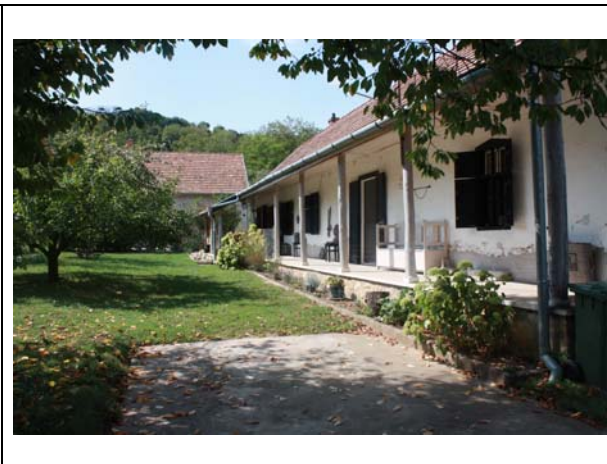
CÍM	
Erdősmárok, Ady Endre u. 67.

VÉDENDŐ ÉRTÉKEK
A településre jellemző hagyományos tornác nélküli lakóház tömege és nyílásrendje, nyílászárói eredeti állapotúak. Védendő érték az épület egésze a hosszú nyerstégla lábazatú kovácsoltvas kerítéssel együtt.

KORREKCIÓS JAVASLATOK
Állagmegóvás.

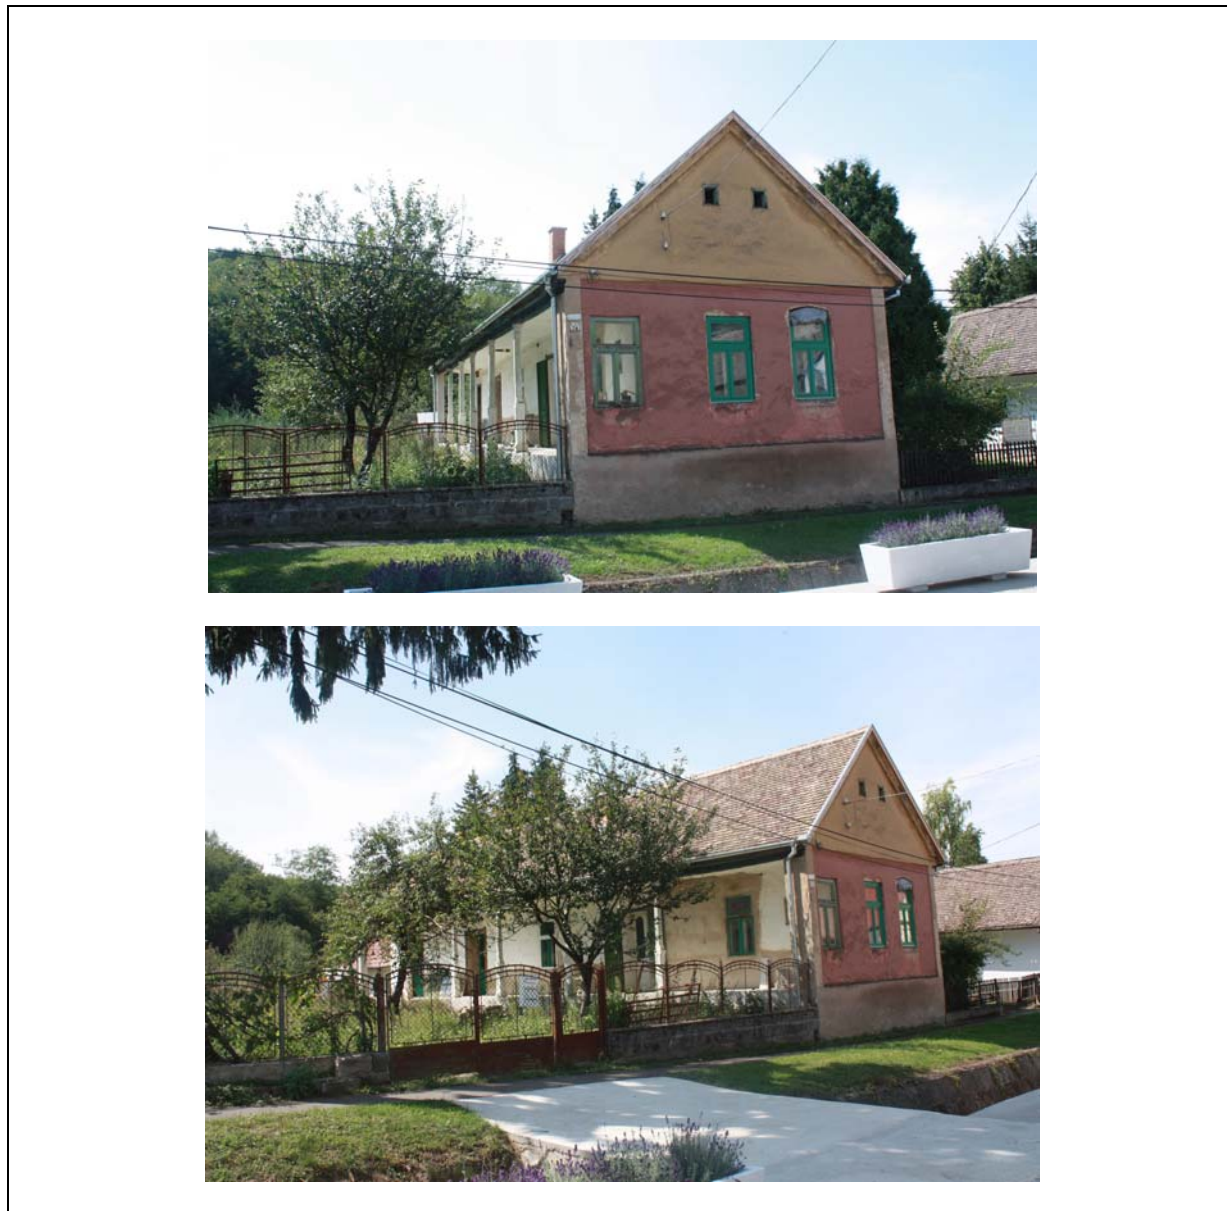
CÍM	
Erdősmárok, Ady Endre u. 74.

VÉDENDŐ ÉRTÉKEK	KORREKCIÓS JAVASLATOK
A fésűs beépítésű telek utcafrontján, a századforduló után épült hagyományos előregyártott beton tornácos lakóház, jellemző a település építészetére. Védendő érték az épület egésze a korra jellemző drótfonatos kerítéssel együtt.	A színes kőporos utcai homlokzatvakolat helyett hagyományos homlokzatfestés készítése.

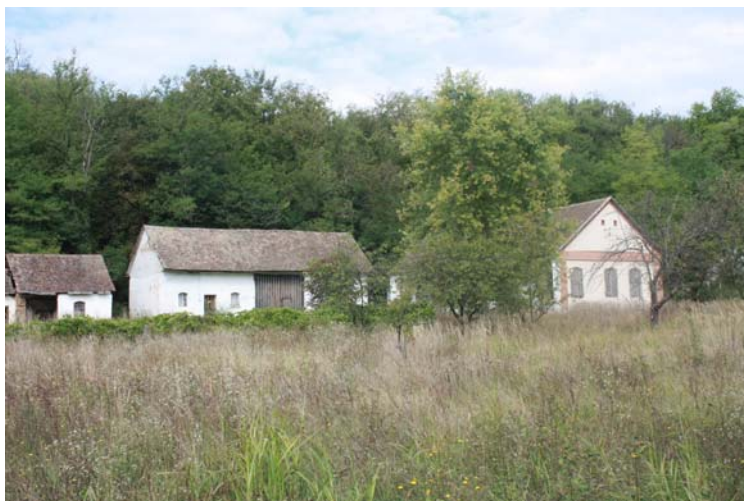
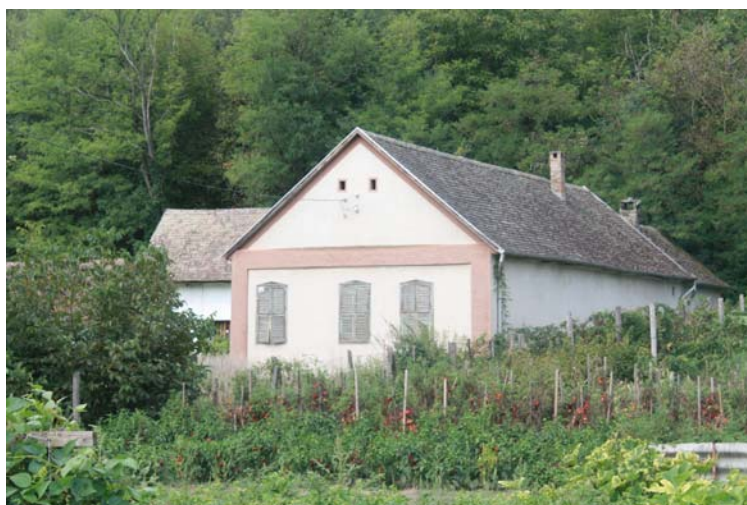
CÍM	
Erdősmárok, Szőlős u. 14.

VÉDENDŐ ÉRTÉKEK	KORREKCIÓS JAVASLATOK
A Szőlős utca jellegzetes épületegyüttese, mely nagy előkerttel a domboldalhoz települt és a széles telek gazdasági épülete keresztben épült. A hagyományos tornácos lakóház a többi századforduló utáni épülettel mutat rokonságot, míg a meszelt homlokzatú deszka kapus pajta és istálló az 1800-as évek építészét idézi. Védendő érték az épületek egésze.	A lakóház színes kőporos utcai homlokzat vakolata helyett hagyományos homlokzatfestés készítése.

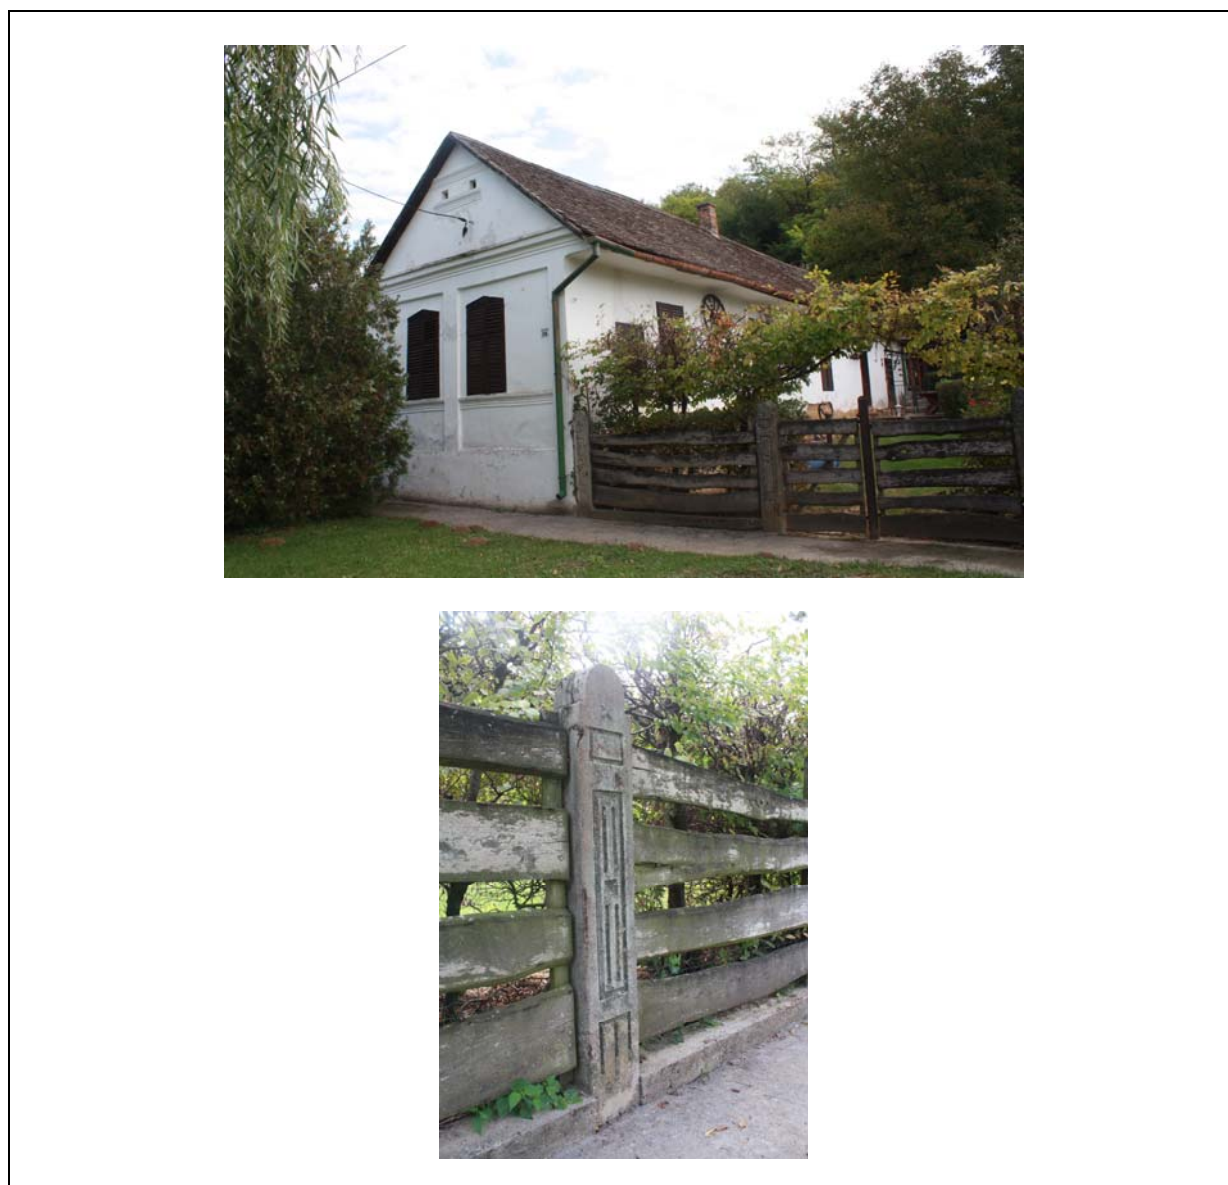
CÍM	
Erdősmárok, Szőlős u. 26.

VÉDENDŐ ÉRTÉKEK	KORREKCIÓS JAVASLATOK
A településre jellemző fésűs beépítésű tornác nélküli hagyományos lakóház tömege, nyílásrendje, nyílászárói és homlokzati díszítése eredeti állapotú. Védendő értékek. A bontott cserépfedés jól illeszkedik a felújított homlokzathoz.	Az utca homlokzat javítása, állagmegóvás.

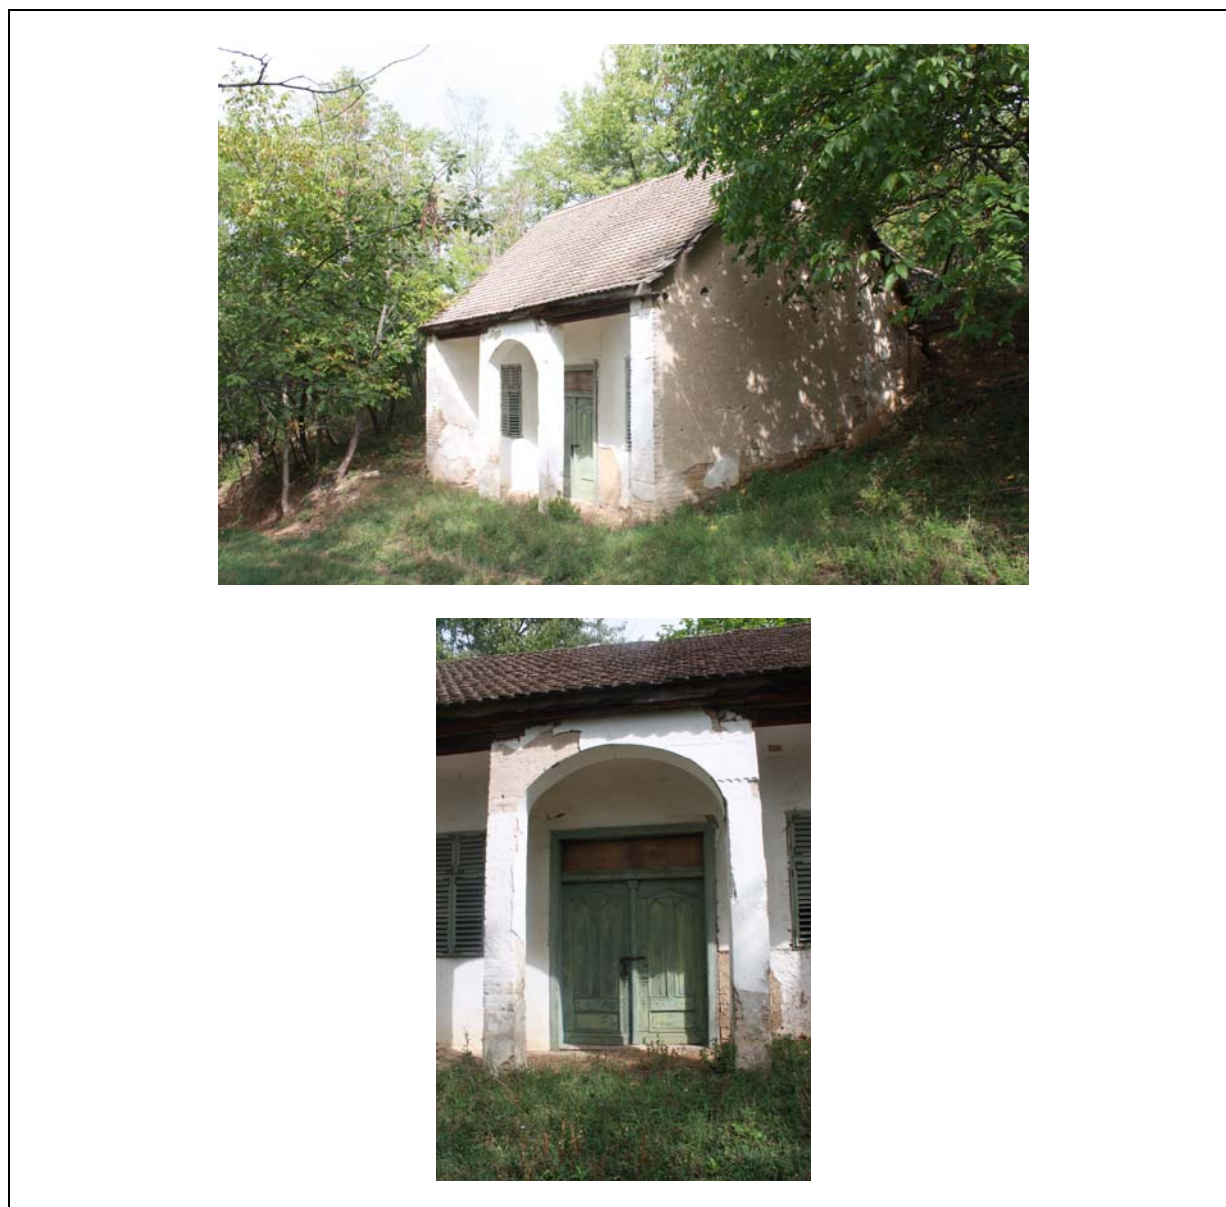
<b>CÍM</b>
Erdősmárok, Szőlők

<b>VÉDENDŐ ÉRTÉKEK</b>	<b>KORREKCIÓS JAVASLATOK</b>
A dűlőúttal párhuzamosan álló, falazott kapuzatos pillérekkel hármastagolású épület jellemző a századforduló utáni présház építészetére. A díszített széles bejárati ajtó fölötti szellőző sáv kovácsoltvas lezárású. Védendő érték a teljes épület.	Tető és homlokzat felújítás.

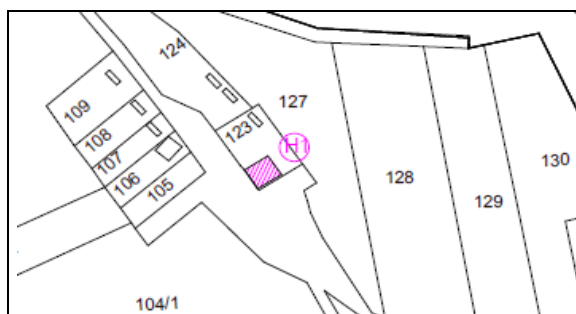
<b>HELYRAJZI SZÁM</b>	<b>VÉDETTség</b>
123 hrsz.	H1

<b>VÉDENDŐ ÉRTÉKEK</b>
A dűlőútra merőlegesen álló présház a század-forduló után épülhetett, melyről a széles felülvilágítós bejárati ajtó árulkodik. A tornác fölötti oromfal deszka lezárású. A homlokzat időközben díszített kőporos vakolatot kapott. Védendő érték az épület tömege és nyílásrendje.

<b>KORREKCIÓS JAVASLATOK</b>
A kőporos vakolat helyett sima fehér vakolat készítése.

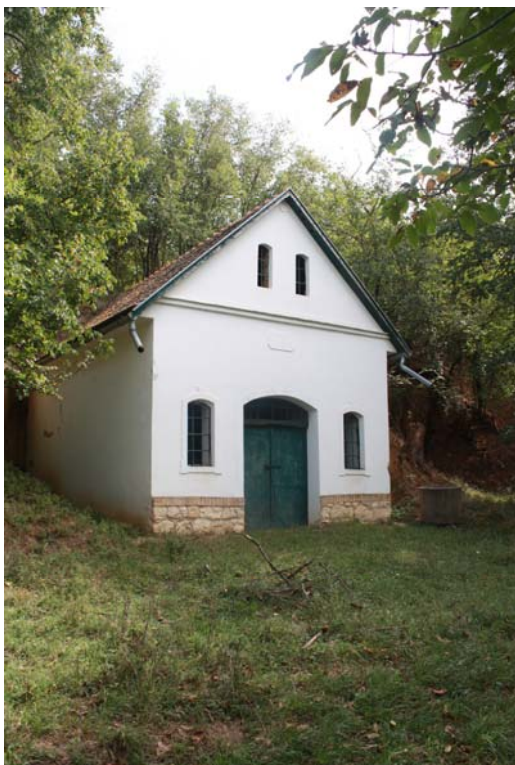
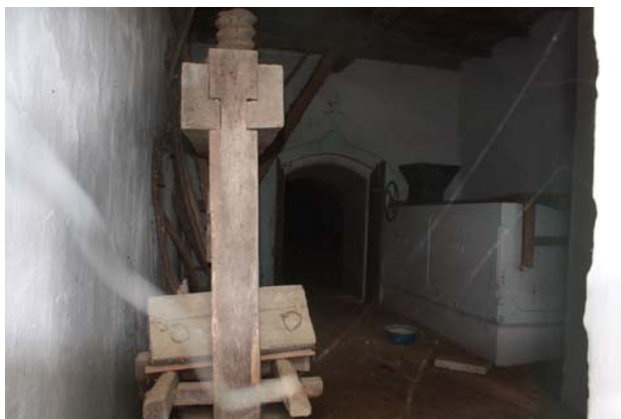
<b>CÍM</b>	
Erdősmárok, Szőlők	
<b>HELYRAJZI SZÁM</b>	<b>VÉDETTSÉG</b>
095/27 hrsz.	H1
<b>FUNKCIÓ</b>	
présház

<b>VÉDENDŐ ÉRTÉKEK</b>	<b>KORREKCIÓS JAVASLATOK</b>
<p>A dűlőútra merőlegesen álló présház az oromfalon olvasható évszám szerint 1875-ben épült. Jelentős építészeti értéket képvisel. A széles íves záródású bejárati ajtó mellett egy-egy keskeny, szintén íves lezárású ablak található. A nyílászárók egyszerű vakolatkeretézéssel készültek. A felújított épület nyers terméskő lábazata jól illeszkedik a sima fehér homlokzathoz. Védendő érték az épület egésze.</p>	<p>Az épület felújított állapotban van. A fellelhető korabeli fényképek alapján a lemezelt bejárati ajtó cseréje az épülethez illeszkedőre.</p>

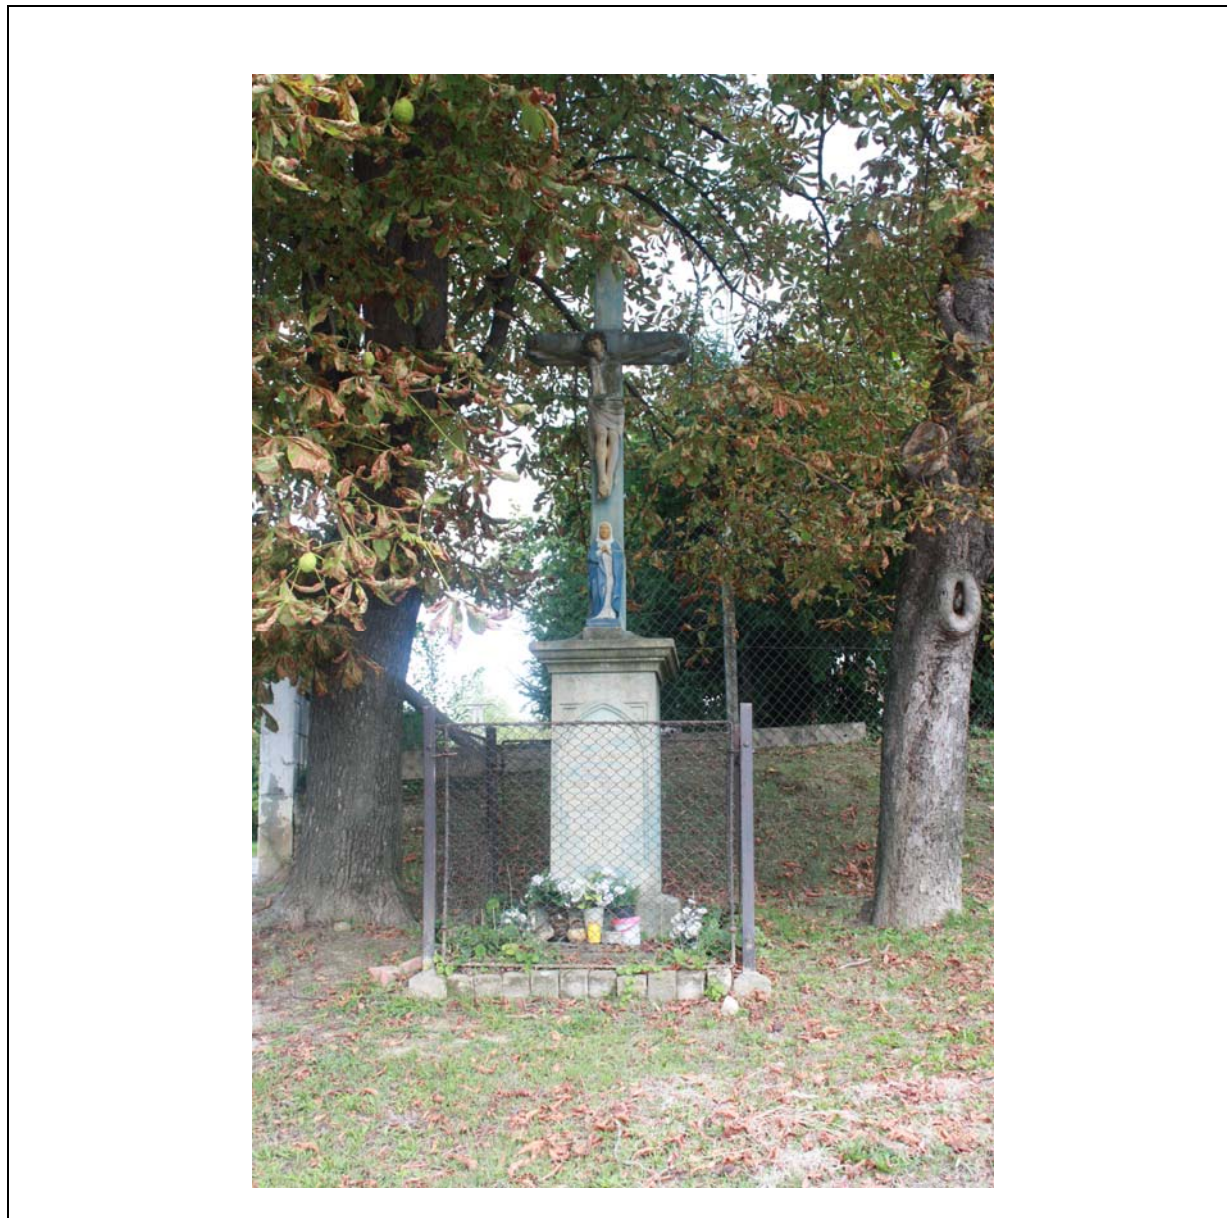
<b>CÍM</b>
Erdősmárok, Szőlős u. 30. előtt

<b>VÉDENDŐ ÉRTÉKEK</b>	<b>KORREKCIÓS JAVASLATOK</b>
A település központjában álló elágazásnál 1927-ben felállított festett kőkereszt a településkép része, védendő érték.	Felújítás.

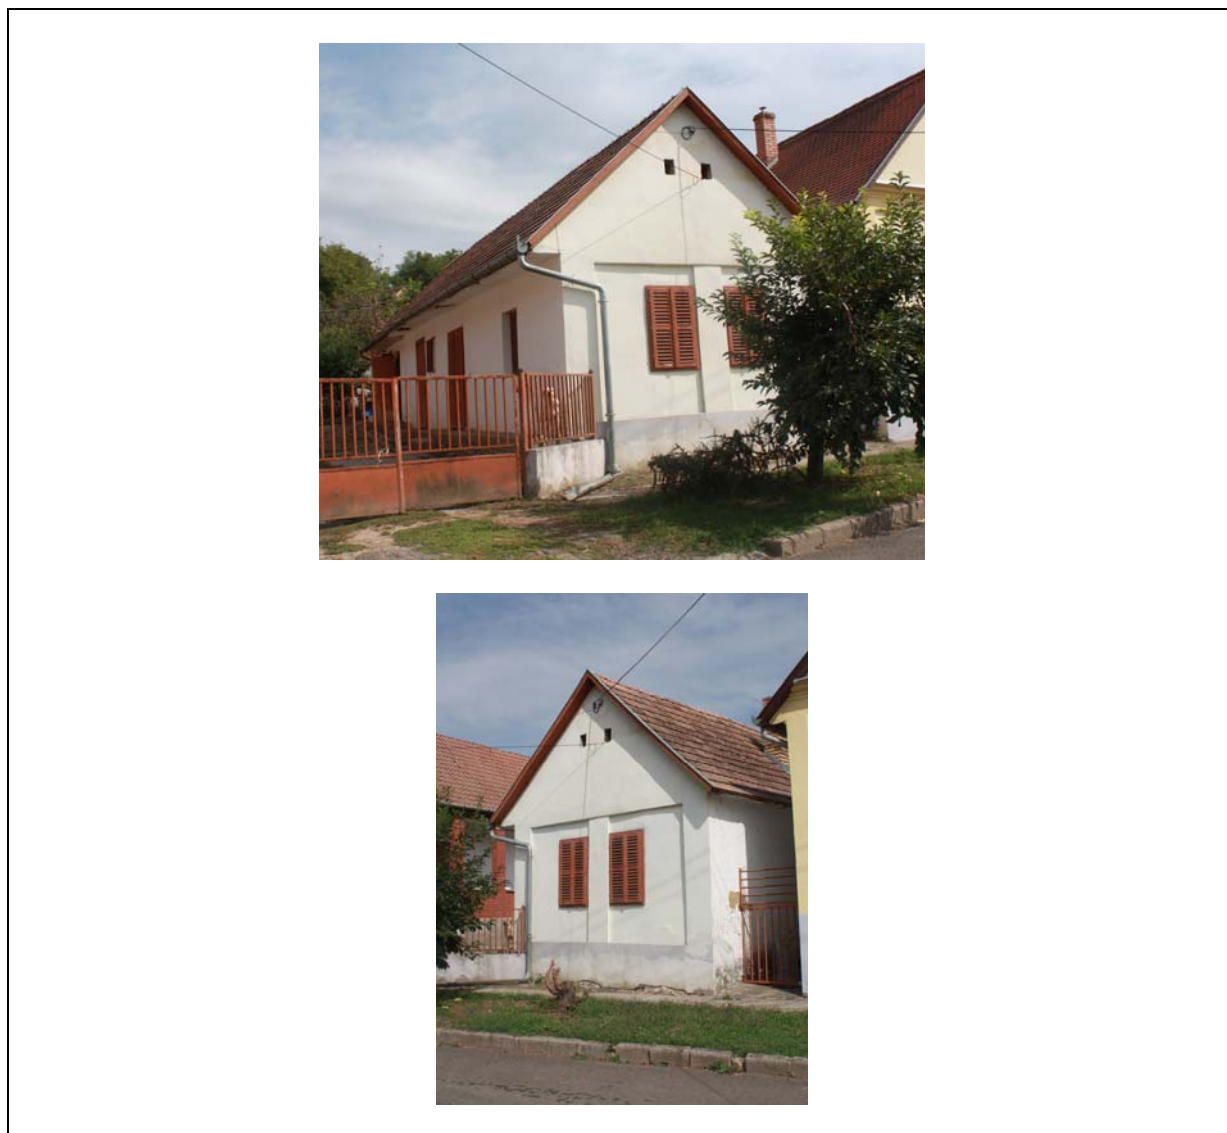
CÍM	
Erdősmárok, Ady Endre u. 7.

VÉDENDŐ ÉRTÉKEK	KORREKCIÓS JAVASLATOK
A már átalakított lakóépülettel szemben az utcavonalon álló „kisház” tornác nélküli nyújtott ereszes tömege és nyílászárói eredeti állapotukban megmaradtak. Fehér meszelt homlokzat és a világosbarna mázolt nyílászárók jól illenek az épülethez. Védendő érték az épület egésze.

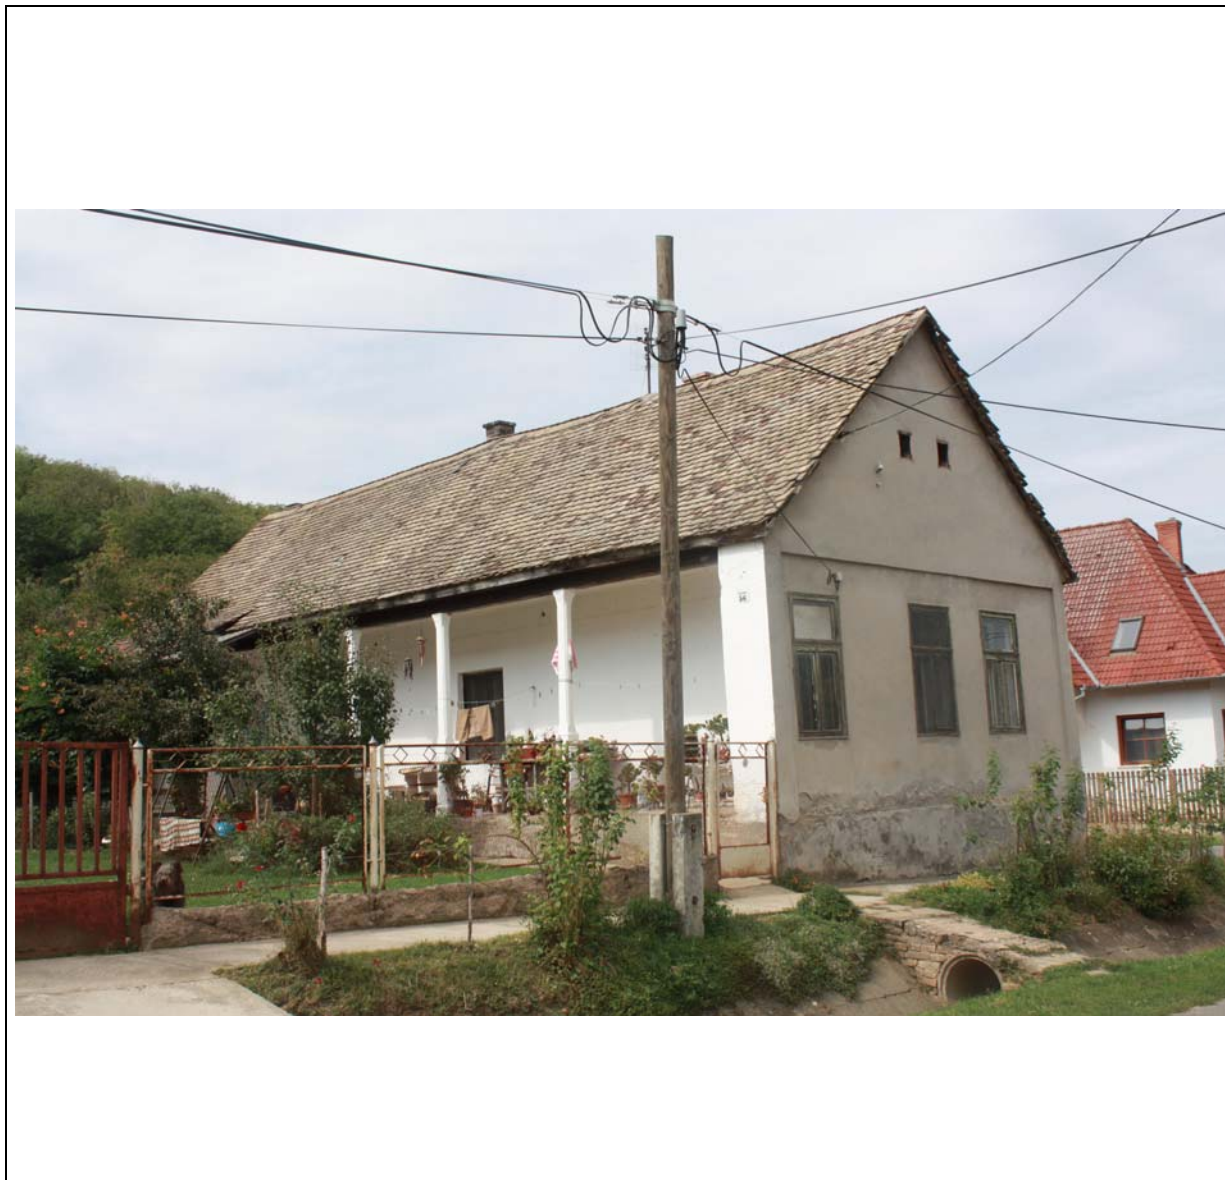
CÍM	
Erdősmárok, Ady Endre u. 56.

VÉDENDŐ ÉRTÉKEK	KORREKCIÓS JAVASLATOK
A fésűs beépítés szerint épült előregyártott betonoszlopos tornáccal ellátott lakóépület tömege, nyílásrendje és nyílászárói eredeti állapotúak. Védendő értékek. Az utcai homlokzatot kőporos vakolattal látták el.	A következő felújítás során az utcai homlokzat simított vakolása és meszelése kívánatos.

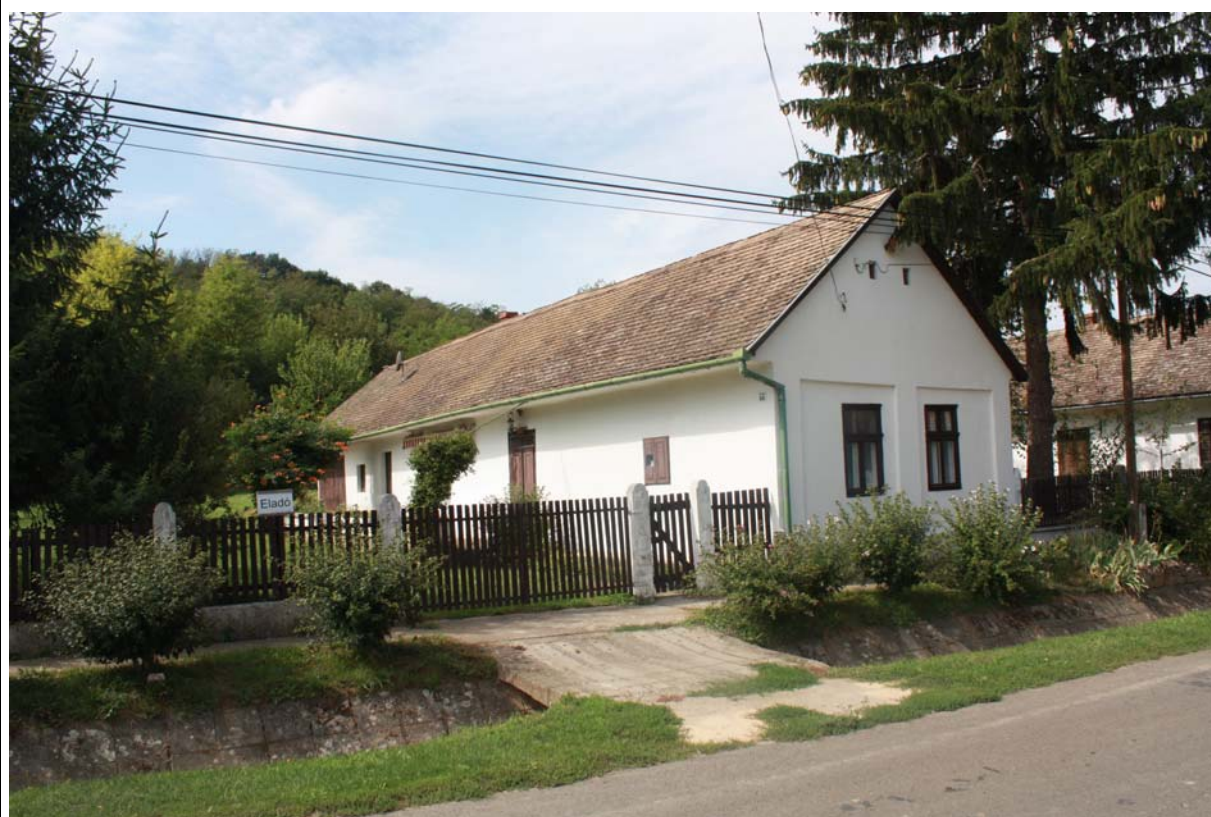
CÍM	
Erdősmárok, Ady Endre u. 64.

VÉDENDő ÉRTÉKEK	KORREKCIóS JAVASLATOK
A fésűs beépítés szerint a telek utcafrontján álló a bejáratnál nagyobb ereszkinyúlású hagyományos lakóház utcai ablakait nagyobb méretűekre cserélték, de az épület tömege, homlokzatképzése eredeti állapotú. Védendő érték az épület egésze az előregyártott beton pillérek közötti léckerítéssel együtt. Szépen felújított épület.

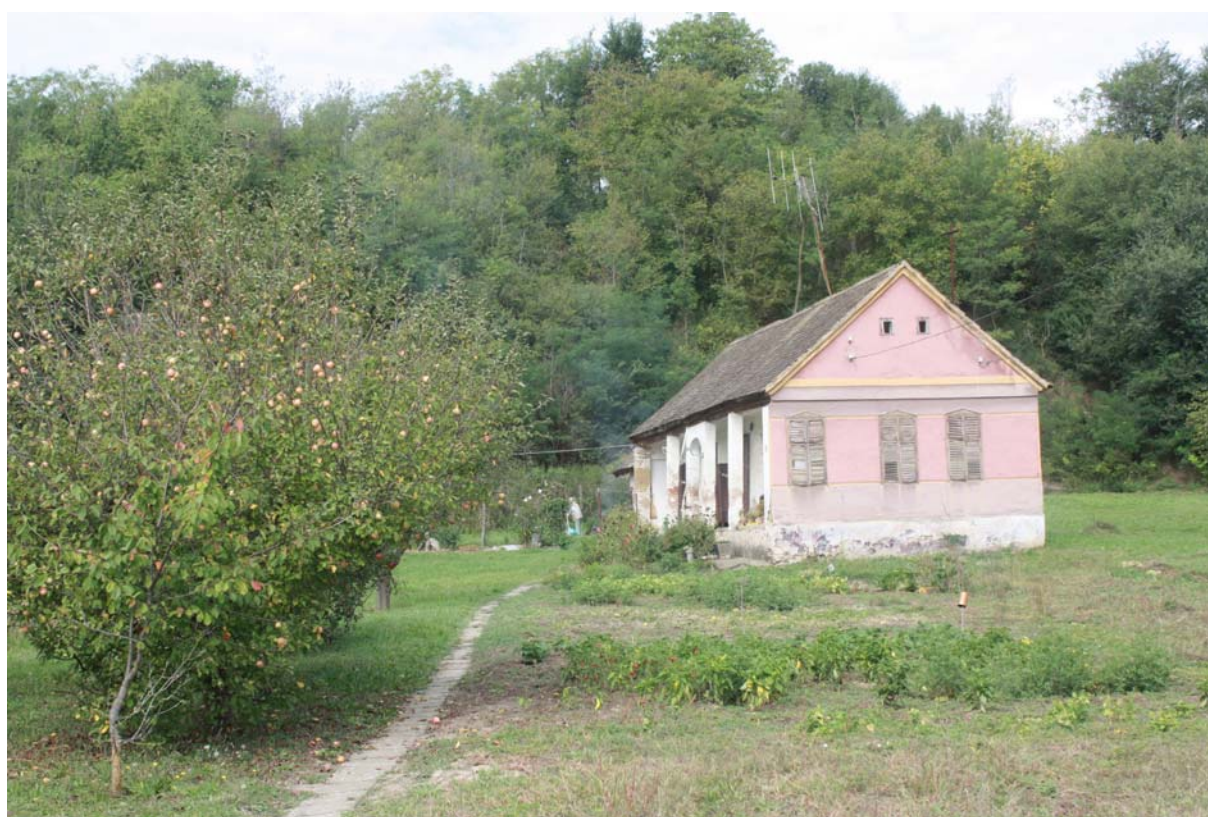
<b>CÍM</b>
Erdősmárok, Szőlős u. 11.

<b>VÉDENDŐ ÉRTÉKEK</b>	<b>KORREKCIÓS JAVASLATOK</b>
A fésűs beépítés szerint az utcavonaltól távolabb épült falazott négyzetes pilléres tornáccal ellátott lakóépület tömege, nyílásrendje és nyílászárói eredeti állapotúak. Védendő értékek. Az utcai ormfalat kőporos vakolattal látták el.	A következő felújításkor a kőporos vakolat helyett simított vakolat és meszelés készítése. Felújítás.
