**Helyi értékvédelmi kataszter**

# ERDŐSMÁROK KÖZSÉG HELYI ÉRTÉKVÉDELMI KATASZTERE

## 5. MELLÉKLET

a településkép védelméről szóló 7/2017.(XII.30.) önkormányzati rendelethez

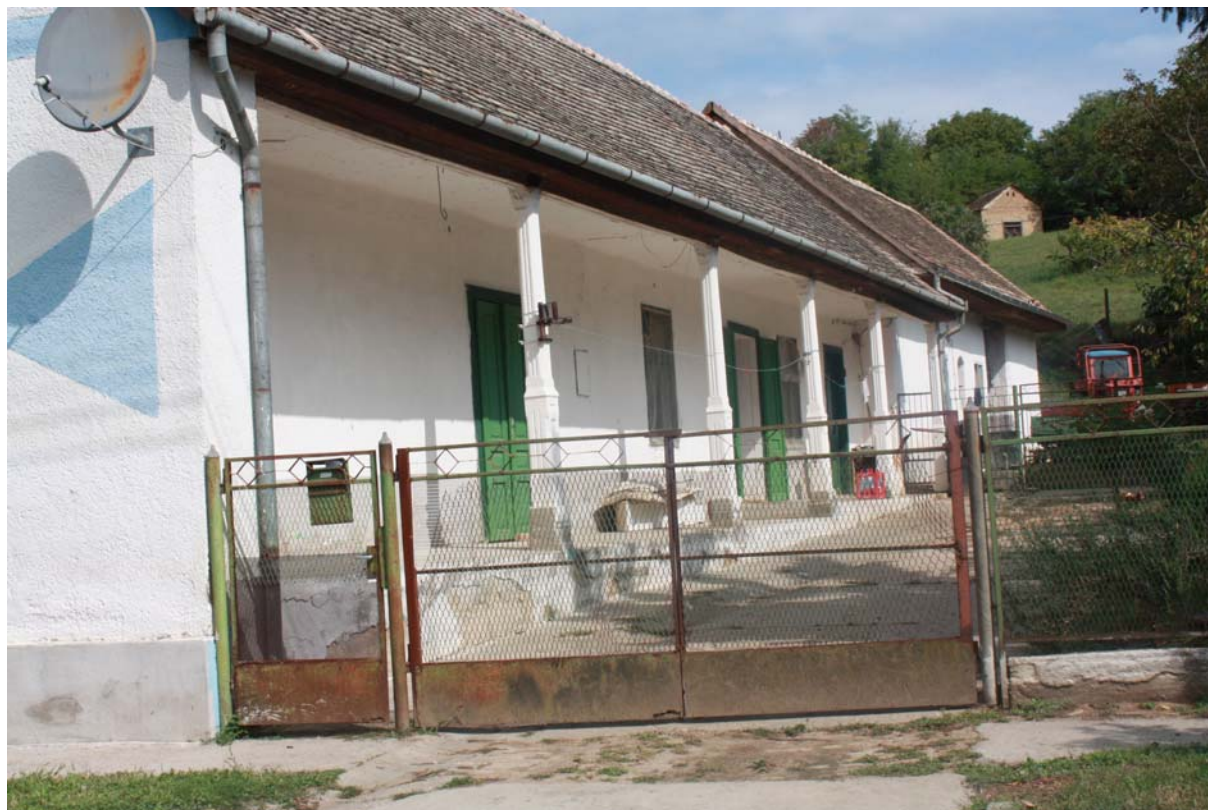
CÍM	
Erdősmárok, Ady Endre u. 9.

VÉDENDŐ ÉRTÉKEK	KORREKCIÓS JAVASLATOK
A fésűs beépítés szerint épült előregyártott betonoszlopos tornáccal ellátott lakóépület tömege, tornáca eredeti állapotú. Védendő értékek. Az utcai homlokzatot átépítették és kőporos vakolattal látták el.	Felújítás.

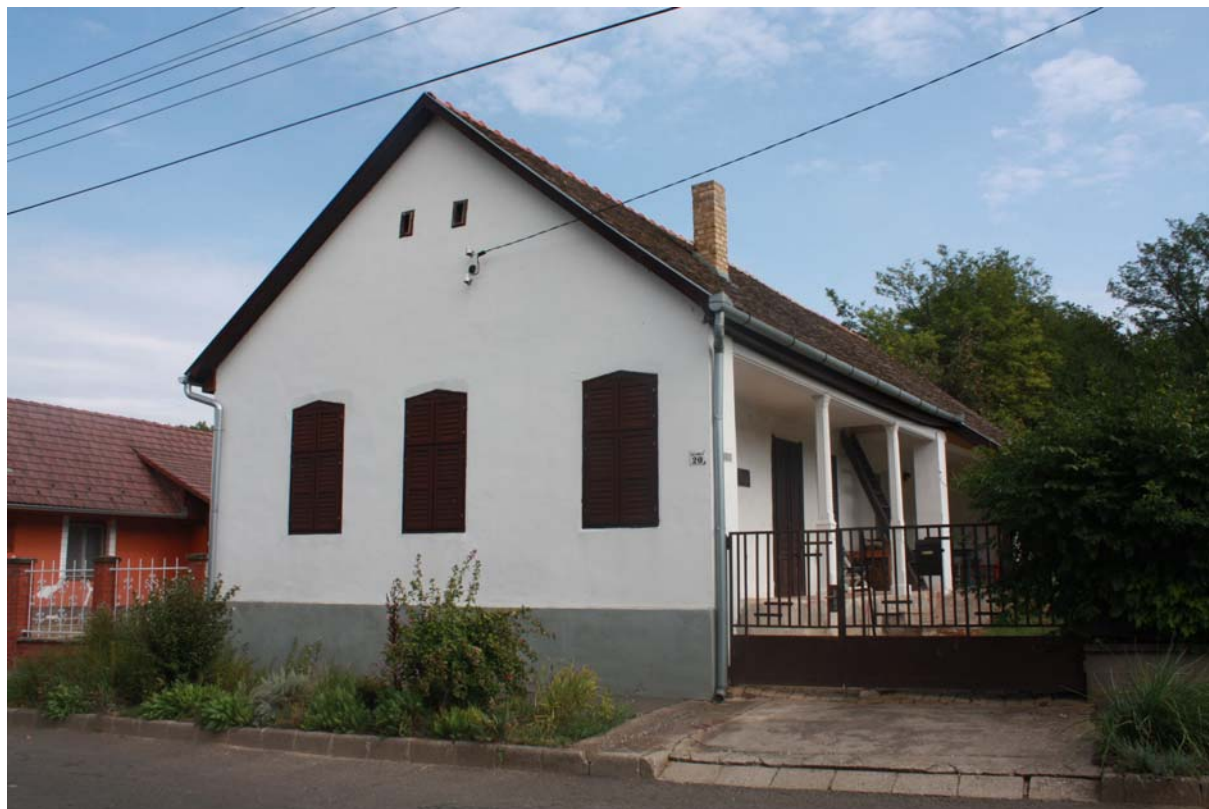
CÍM	
Erdősmárok, Ady Endre u. 20.

VÉDENDŐ ÉRTÉKEK	KORREKCIÓS JAVASLATOK
A fésűs beépítés szerint épült előregyártott betonoszlopos tornáccal ellátott lakóépület tömege, tornáca eredeti állapotú. Védendő értékek. Az utcai homlokzaton már újabb zsalugátéreteket helyeztek el. Felújított állapotú.

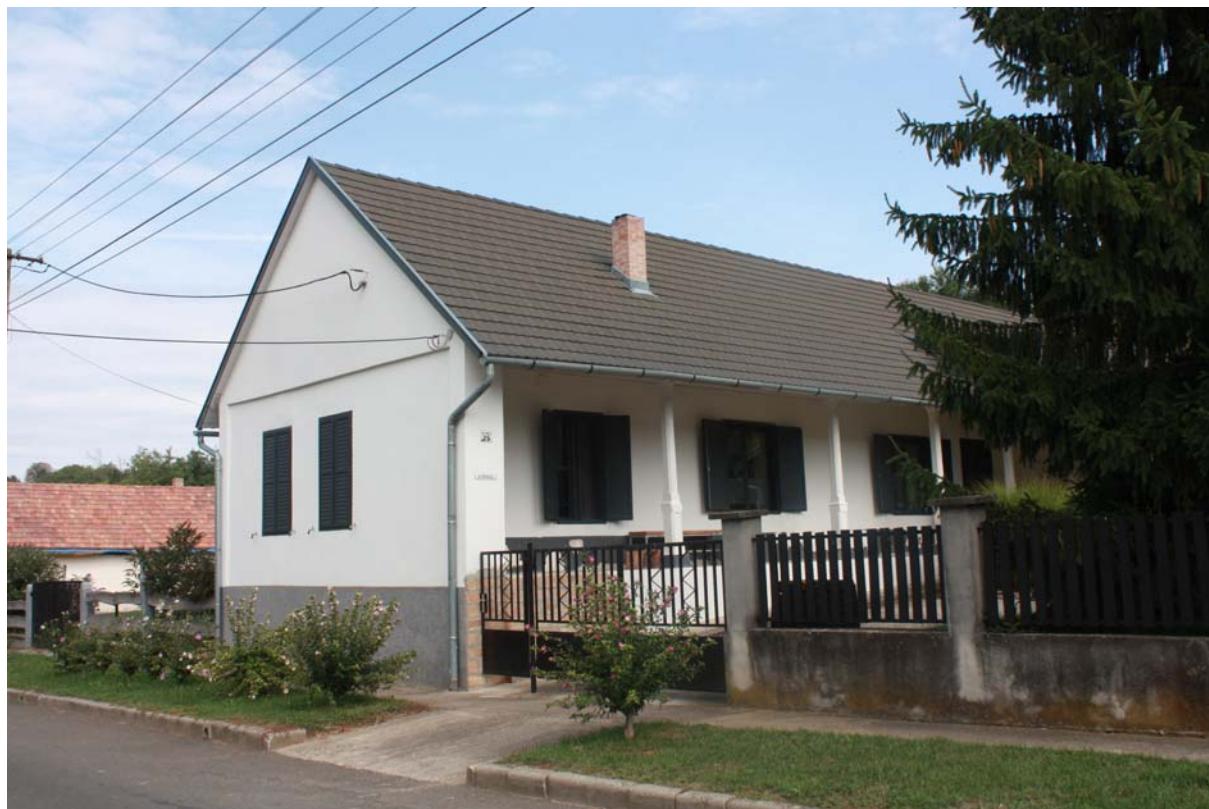
<b>CÍM</b>
Erdősmárok, Ady Endre u. 25.

<b>VÉDENDŐ ÉRTÉKEK</b>	<b>KORREKCIÓS JAVASLATOK</b>
A fésűs beépítés szerint épült előregyártott betonoszlopos tornáccal ellátott lakóépület tömege, tornáca eredeti állapotú. Védendő értékek. A tetőfedést szürke betoncserépre cserélték és az utcai homlokzaton már újabb zsalugátéreteket helyeztek el. Felújított állapotú.

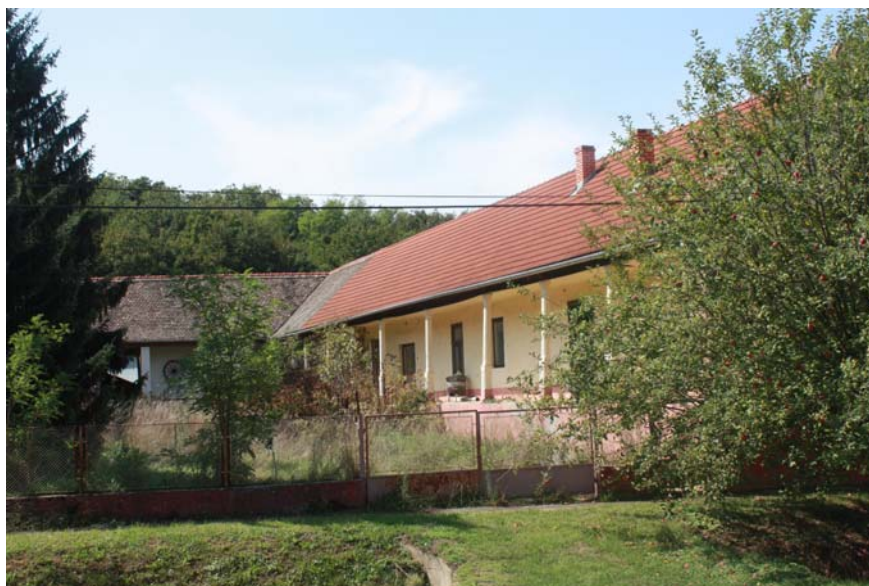
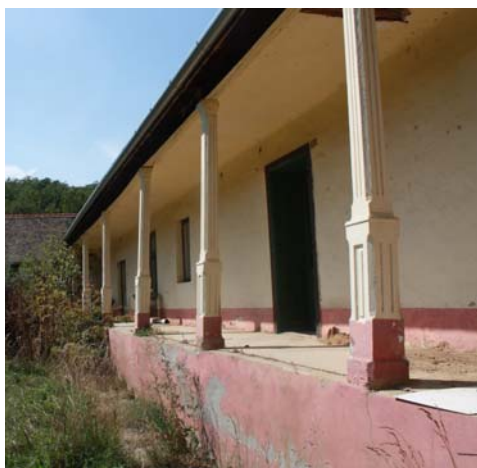
<b>CÍM</b>	
Erdősmárok, Ady Endre u. 71.

<b>VÉDENDŐ ÉRTÉKEK</b>	<b>KORREKCIÓS JAVASLATOK</b>
A fésűs beépítés szerint épült előregyártott betonoszlopos tornáccal ellátott lakóépület tömege, tornáca eredeti állapotú a keresztben álló gazdasági épülettel együtt. Védendő érték a telek beépítése, az épülettömegek és a tornác. Az utcai homlokzatot már átépítették.	Felújítás.

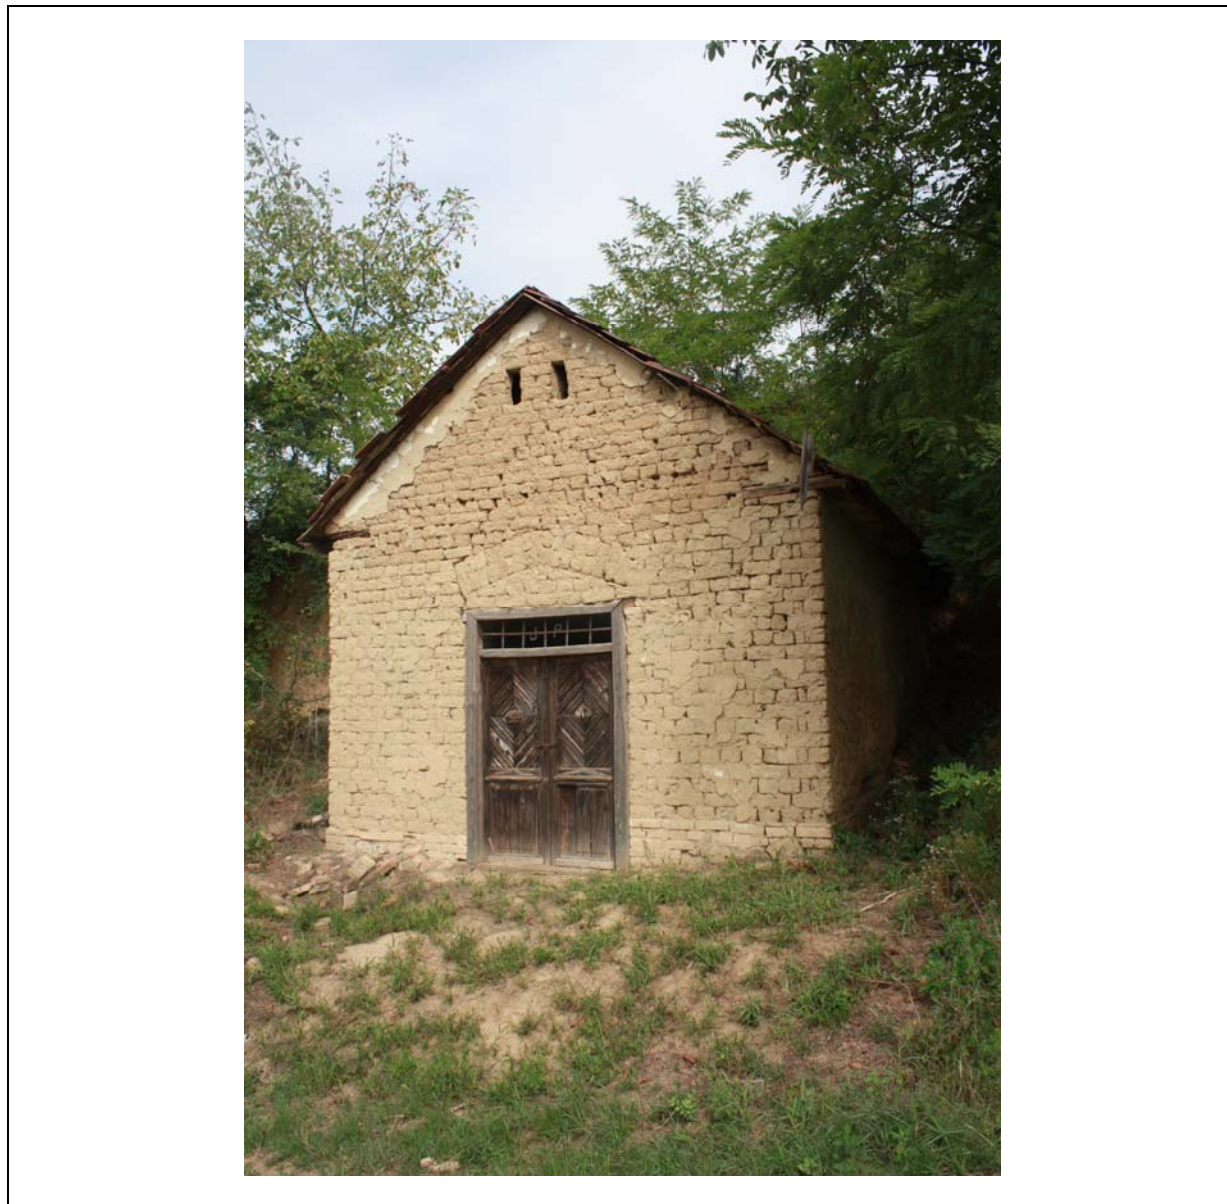
<b>CÍM</b>
Erdősmárok, Szőlők

VÉDENDŐ ÉRTÉKEK	KORREKCIÓS JAVASLATOK
A szőlőben álló egyszerű tömegű ablaktalan présház leromlott állapotú, de felülvilágító díszes ajtaja dacol az idővel. Védendő érték az épület tömege és ajtaja.	Sürgős tető és homlokzat felújítás.

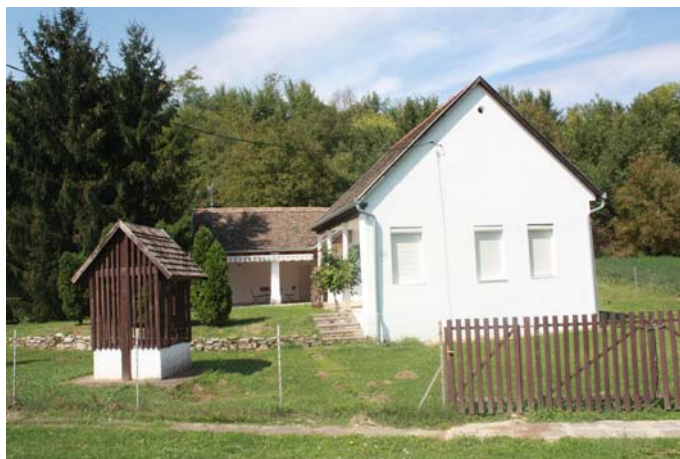
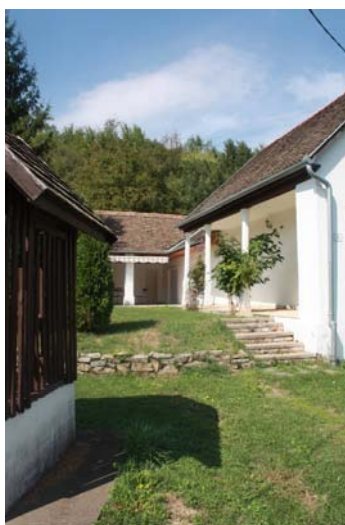
<b>CÍM</b>
Erdősmárok, Szőlős u. 5.

<b>VÉDENDŐ ÉRTÉKEK</b>	<b>KORREKCIÓS JAVASLATOK</b>
<p>A fésűs beépítés szerint épült előregyártott betonoszlopos tornáccal ellátott lakóépület tömege, tornáca eredeti állapotú. Egységet alkot a keresztben álló tornácos gazdasági épülettel és kerek kúttal együtt. Védendő érték a telek beépítése, az épülettömegek, tornácok. Az utcai homlokzaton már újabb redőnyös ablakokat helyeztek el. Felújított állapotú.</p>

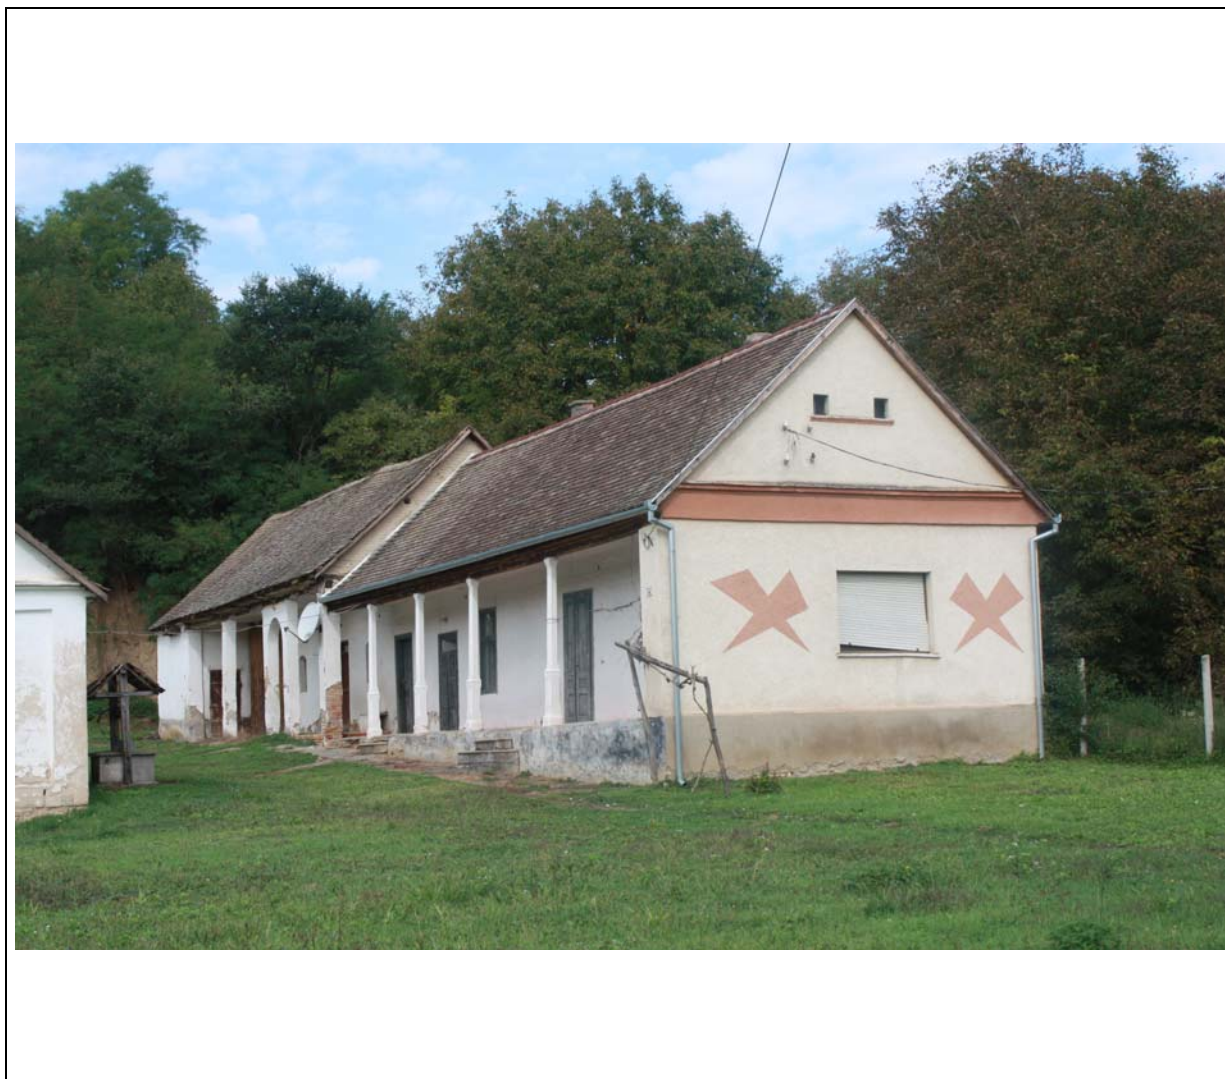
<b>CÍM</b>
Erdősmárok, Szőlős u. 19.

<b>VÉDENDŐ ÉRTÉKEK</b>	<b>KORREKCIÓS JAVASLATOK</b>
A fésűs beépítésű szalagtelek utcafrontjától távolabb álló előregyártott beton tornácos hagyományos lakóház, folytatásában a szintén tornácos gazdasági épülettel a település jellemző épületegyüttese. A lakóépület oromfalát már átépítették, de ezen kívül eredeti állapotú az épületek tömege, nyílásrendje és nyílászárója. Védendő értékek.	A következő felújításkor az oromfal nyílászáróinak és vakolatának helyreállítása. Felújítás.
