ERDŐSMÁROK KÖZSÉG HELYI ÉRTÉKVÉDELMI KATASZTERE

5. MELLÉKLET

a településkép védelméről szóló 7/2017.(XII.30.) önkormányzati rendelethez

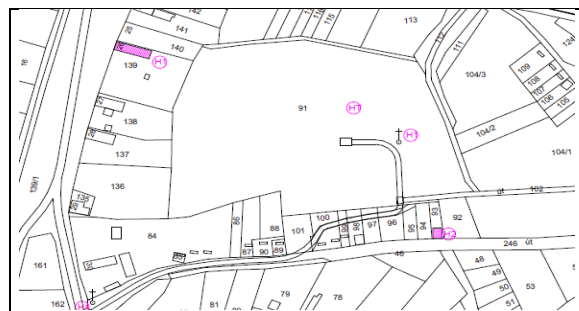
CÍM	
Erdősmárok, Temető	
HELYRAJZI SZÁM	VÉDETTSEG
91 hrsz.	HT
FUNKCIÓ	
temető

VÉDENDŐ ÉRTÉKEK	KORREKCIÓS JAVASLATOK
A temetőben felállított kőkereszt és a régi sírkövek védendő értéket képviselnek.	Felújítás, sírkert kialakítása.

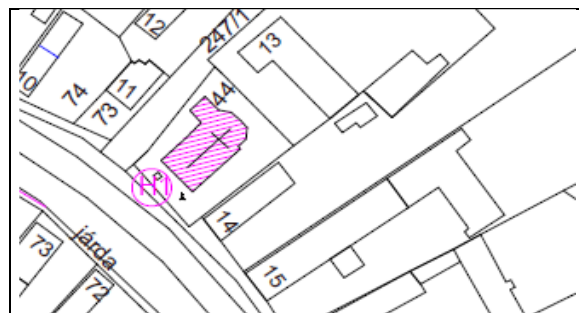
CÍM	
Erdősmárok, Ady Endre u.

VÉDENDŐ ÉRTÉKEK
A egyhajós fatornyú templom a településközpont jelentős épülete. Kazettás bejárati kapuja faragással díszített, a fölötte lévő falfülkében színes mozaikkép található. Védendő érték az épület egésze, az 1898-ban felállított kőkeresztrel együtt.

KORREKCIÓS JAVASLATOK
Állagmegóvás.

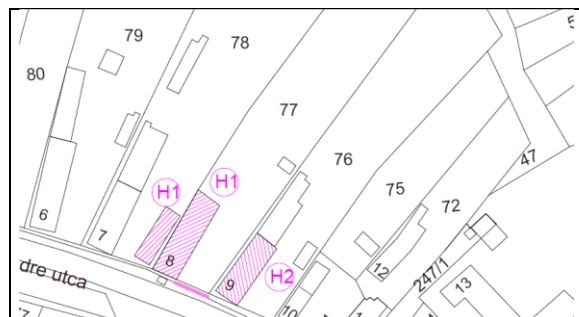
CÍM
Erdősmárok, Ady Endre u. 8.

VÉDENDŐ ÉRTÉKEK
A fésűs beépítésű telek utcafrontján, a századforduló után épült hagyományos előregyártott beton tornácos lakóház, jellemző a település építészetére. Jelenleg a Polgármesteri Hivatal épülete. Az épület szépen felújított állapotban van az eredeti nyílászárók és homlokzati díszítés megtartásával. Védendő az épület egésze a kovácsoltvas kerítéskapukkal együtt.

KORREKCIÓS JAVASLATOK
A mészhomok téglapillér idegen a hagyományos épületkörnyezettől, így javasolt a vakolása és lábazati színre festése.

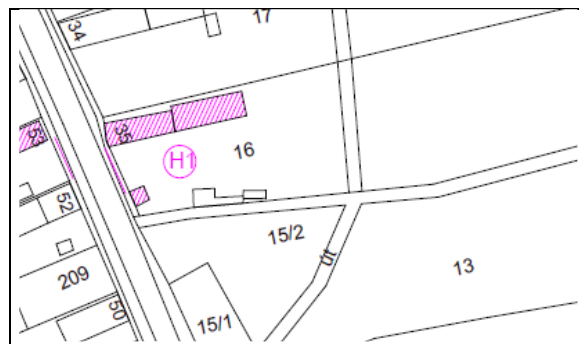
CÍM
Erdősmárok, Ady Endre u. 35.

VÉDENDŐ ÉRTÉKEK	KORREKCIÓS JAVASLATOK
A település szélén, oldalhatáron álló hagyományos tornác nélküli lakóépület, folytatásában a kétszintes gazdasági épülettel, a szemben épült nyári konyhával, valamint az utcai léckerítéssel jelentős építészeti egységet képvisel. Feltehetően a település egyik legkorábbi lakóépületének kis ablakai tömör fatáblákkal fedettek. Védendő érték a teljes épületegyüttes.	A jelenleg lakatlan épület gazdára találása. Állagmegóvás, felújítás.

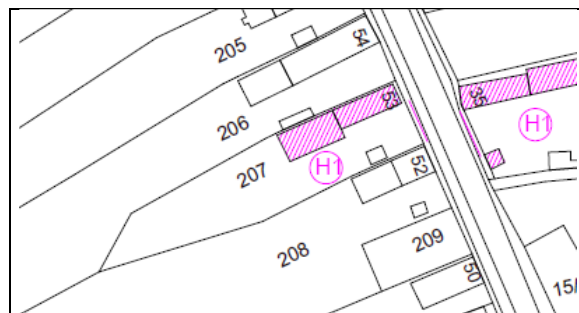
CÍM
Erdősmárok, Ady Endre u. 53.

VÉDENDŐ ÉRTÉKEK	KORREKCIÓS JAVASLATOK
A fésűs beépítésű telek utcafrontján épült hagyományos tornác nélküli lakóház, folytatásában a falazott tornácos gazdasági épülettel és az utcai léckerítés jelentős építészeti egységet alkot. A lakóház ablakai zsalugáteresek. Védendő érték az épületegyüttes egésze.	Állagmegóvás. A korabeli fényképek alapján fellelhető utcai homlokzati díszítés helyreállítása.

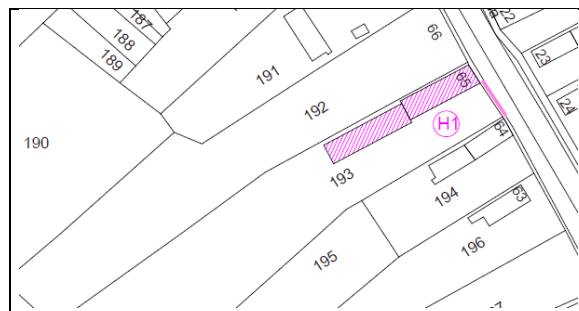
CÍM
Erdősmárok, Ady Endre u. 65.

VÉDENDŐ ÉRTÉKEK
A fésűs beépítésű telek utcafrontján épült hagyományos tornác nélküli lakóház, folytatásában a tornácos gazdasági épülettel és az utcai léckerítés jelentős építészeti egységet alkot. A lakóház utcai homlokzata lizénákkal és párkánnyal tagolt, ablakai zsalugáteresek. A gazdasági épület magassága kb. 2 m-el meghaladja a lakóépületét, hosszúsága 9 pillérköz. Védendő érték az épületegyüttes egésze.

KORREKCIÓS JAVASLATOK
Állagmegóvás.

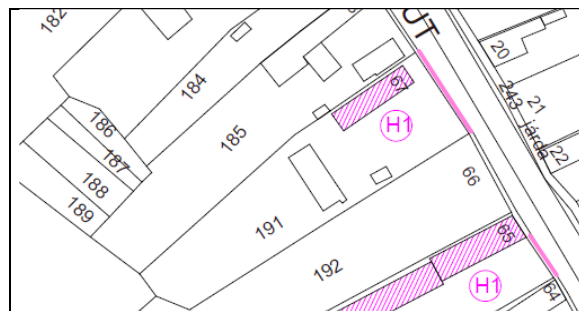
CÍM
Erdősmárok, Ady Endre u. 67.

VÉDENDő ÉRTÉKEK
A településre jellemző hagyományos tornác nélküli lakóház tömege és nyílásrendje, nyílászárói eredeti állapotúak. Védendő érték az épület egésze a hosszú nyerstégla lábazatú kovácsoltvas kerítéssel együtt.

KORREKCIóS JAVASLATOK
Állagmegóvás.

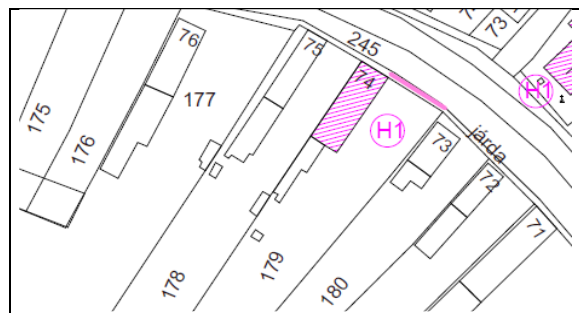
CÍM	
Erdősmárok, Ady Endre u. 74.

VÉDENDő ÉRTÉKEK	KORREKCIóS JAVASLATOK
A fésűs beépítésű telek utcafrontján, a századforduló után épült hagyományos előregyártott beton tornácos lakóház, jellemző a település építészetre. Védendő érték az épület egésze a korra jellemző drótfonatos kerítéssel együtt.	A színes kőporos utcai homlokzatvakolat helyett hagyományos homlokzatfestés készítése.

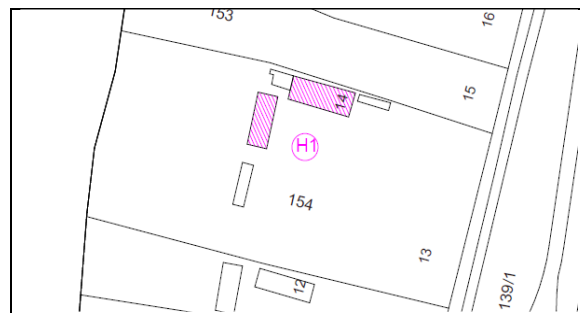
CÍM	
Erdősmárok, Szőlős u. 14.

VÉDENDŐ ÉRTÉKEK	KORREKCIÓS JAVASLATOK
<p>A Szőlős utca jellegzetes épületegyüttese, mely nagy előkerttel a domboldalhoz települt és a széles telek gazdasági épülete keresztben épült. A hagyományos tornácos lakóház a többi századforduló utáni épülettel mutat rokonságot, míg a meszelt homlokzatú deszka kapus pajta és istálló az 1800-as évek építészeti idézi. Védendő érték az épületek egésze.</p>	<p>A lakóház színes kőporos utcai homlokzat vakolata helyett hagyományos homlokzatfestés készítése.</p>

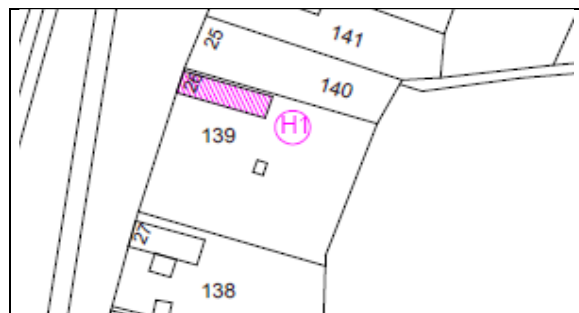
CÍM	
Erdősmárok, Szőlős u. 26.

VÉDENDŐ ÉRTÉKEK	KORREKCIÓS JAVASLATOK
A településre jellemző fésűs beépítésű tornác nélküli hagyományos lakóház tömege, nyílásrendje, nyílászárói és homlokzati díszítése eredeti állapotú. Védendő értékek. A bontott cserépfedés jól illeszkedik a felújított homlokzathoz.	Az utca homlokzat javítása, állagmegóvás.

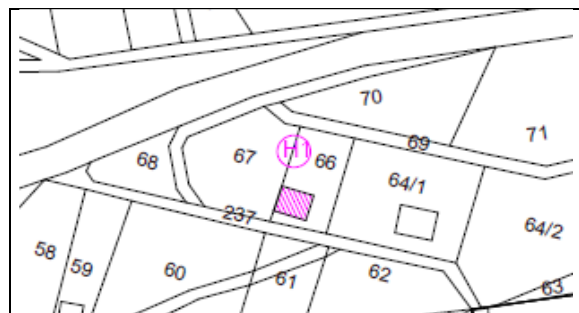
CÍM	
Erdősmárok, Szőlők

VÉDENDŐ ÉRTÉKEK	KORREKCIÓS JAVASLATOK
A dűlőúttal párhuzamosan álló, falazott kapuzatos pillérekkel hármastagolású épület jellemző a századforduló utáni présház építészetére. A díszített széles bejárati ajtó fölötti szellőző sáv kovácsoltvas lezárású. Védendő érték a teljes épület.	Tető és homlokzat felújítás.

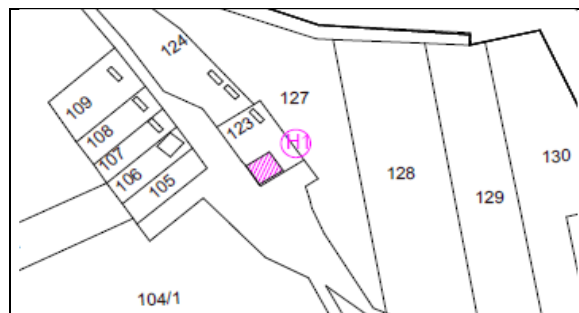
CÍM	
Erdősmárok, Szőlők

VÉDENDŐ ÉRTÉKEK
A dűlőútra merőlegesen álló présház a század-forduló után épülhetett, melyről a széles felülvilágító bejárati ajtó árulkodik. A tornác fölötti oromfal deszka lezárású. A homlokzat időközben díszített kőporos vakolatot kapott. Védendő érték az épület tömege és nyílásrendje.

KORREKCIÓS JAVASLATOK
A kőporos vakolat helyett sima fehér vakolat készítése.

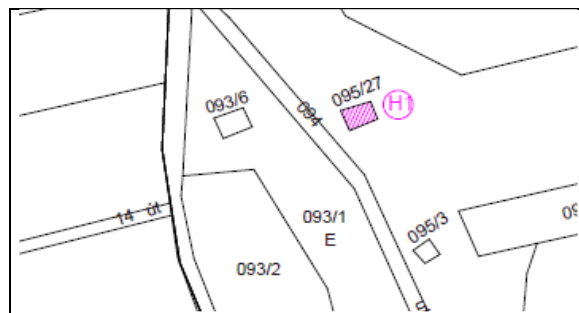
CÍM	
Erdősmárok, Szőlők

VÉDENDŐ ÉRTÉKEK	KORREKCIÓS JAVASLATOK
<p>A dűlőútra merőlegesen álló présház az oromfalon olvasható évszám szerint 1875-ben épült. Jelentős építészeti értéket képvisel. A széles íves záródású bejárati ajtó mellett egy-egy keskeny, szintén íves lezárású ablak található.</p> <p>A nyílászárók egyszerű vakolatkeretézéssel készültek. A felújított épület nyers terméskő lábazata jól illeszkedik a sima fehér homlokzathoz. Védendő érték az épület egésze.</p>	<p>Az épület felújított állapotban van. A fellelhető korabeli fényképek alapján a lemezelt bejárati ajtó cseréje az épülethez illeszkedőre.</p>

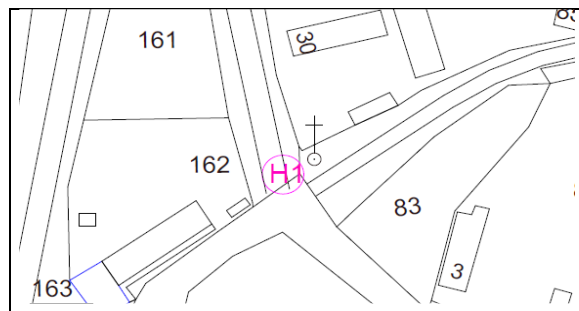
CÍM
Erdősmárok, Szőlős u. 30. előtt

VÉDENDŐ ÉRTÉKEK	KORREKCIÓS JAVASLATOK
A település központjában álló elágazásnál 1927-ben felállított festett kőkereszt a településkép része, védendő érték.	Felújítás.

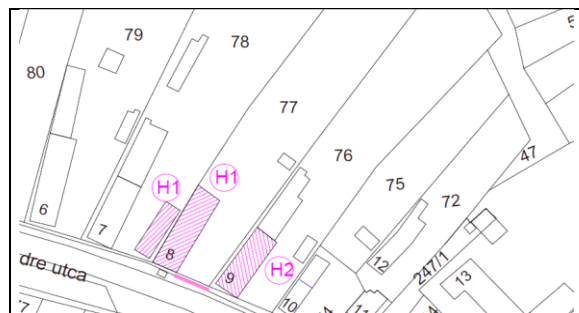
CÍM	
Erdősmárok, Ady Endre u. 7.

VÉDENDŐ ÉRTÉKEK	KORREKCIÓS JAVASLATOK
<p>A már átalakított lakóépülettel szemben az utcavonalon álló „kisház” tornác nélküli nyújtott ereszes tömege és nyílászárói eredeti állapotukban megmaradtak. Fehér meszelt homlokzat és a világosbarna mázolt nyílászárók jól illenek az épülethez. Védendő érték az épület egésze.</p>

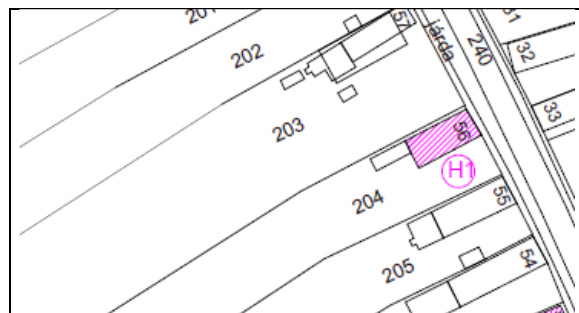
CÍM	
Erdősmárok, Ady Endre u. 56.

VÉDENDŐ ÉRTÉKEK	KORREKCIÓS JAVASLATOK
A fésűs beépítés szerint épült előregyártott betonoszlopos tornáccal ellátott lakóépület tömege, nyílásrendje és nyílászárói eredeti állapotúak. Védendő értékek. Az utcai homlokzatot kőporos vakolattal látták el.	A következő felújítás során az utcai homlokzat simított vakolása és meszelése kívánatos.

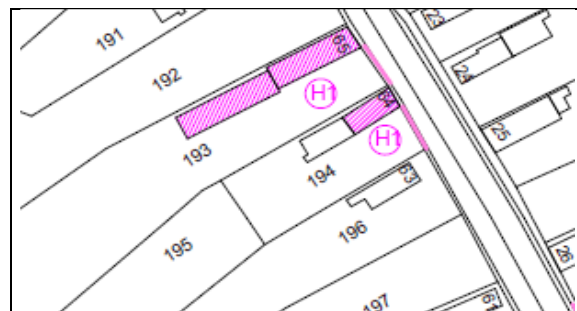
CÍM	
Erdősmárok, Ady Endre u. 64.

VÉDENDő ÉRTÉKEK	KORREKCIóS JAVASLATOK
<p>A fésűs beépítés szerint a telek utcafrontján álló a bejáratnál nagyobb ereszkinyúlású hagyományos lakóház utcai ablakait nagyobb méretűekre cserélték, de az épület tömege, homlokzatképzése eredeti állapotú. Védendő érték az épület egésze az előregyártott beton pillérek közötti léckerítéssel együtt. Szépen felújított épület.</p>

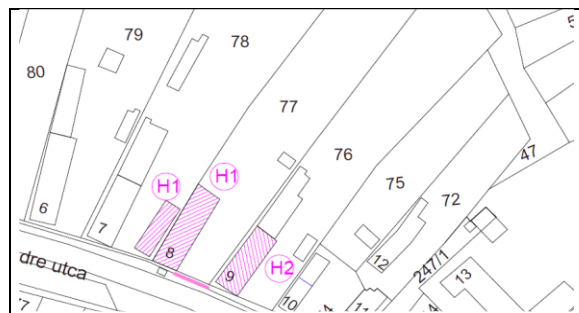
CÍM	
Erdősmárok, Ady Endre u. 9.

VÉDENDŐ ÉRTÉKEK	KORREKCIÓS JAVASLATOK
A fésűs beépítés szerint épült előregyártott betonoszlopos tornáccal ellátott lakóépület tömege, tornáca eredeti állapotú. Védendő értékek. Az utcai homlokzatot átépítették és kőporos vakolattal látták el.	Felújítás.

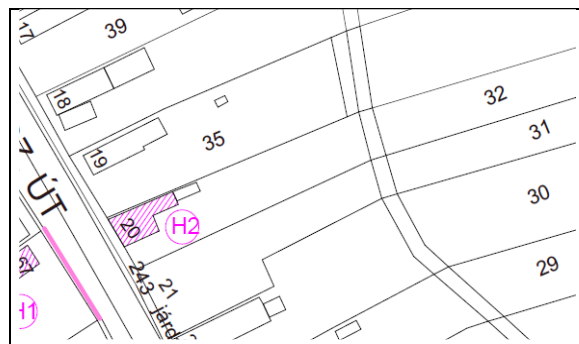
CÍM	
Erdősmárok, Ady Endre u. 20.

VÉDENDŐ ÉRTÉKEK	KORREKCIÓS JAVASLATOK
A fésűs beépítés szerint épült előregyártott betonoszlopos tornáccal ellátott lakóépület tömege, tornáca eredeti állapotú. Védendő értékek. Az utcai homlokzaton már újabb zsalugátéreket helyeztek el. Felújított állapotú.

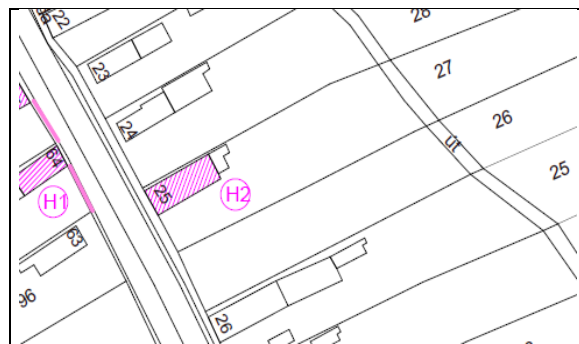
CÍM
Erdősmárok, Ady Endre u. 25.

VÉDENDŐ ÉRTÉKEK	KORREKCIÓS JAVASLATOK
A fésűs beépítés szerint épült előregyártott betonoszlopos tornáccal ellátott lakóépület tömege, tornáca eredeti állapotú. Védendő értékek. A tetőfedést szürke betoncserépre cserélték és az utcai homlokzaton már újabb zsalugátereket helyeztek el. Felújított állapotú.

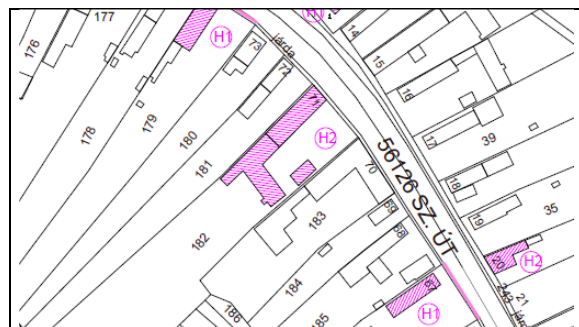
CÍM	
Erdősmárok, Ady Endre u. 71.	
HELYRAJZI SZÁM	VÉDETTSÉG
182 hrsz.	H2
FUNKCIÓ	
beépítés, épülettömegek, tornác

VÉDENDŐ ÉRTÉKEK	KORREKCIÓS JAVASLATOK
A fésűs beépítés szerint épült előregyártott betonoszlopos tornáccal ellátott lakóépület tömege, tornáca eredeti állapotú a keresztben álló gazdasági épülettel együtt. Védendő érték a telek beépítése, az épülettömegek és a tornác. Az utcai homlokzatot már átépítették.	Felújítás.

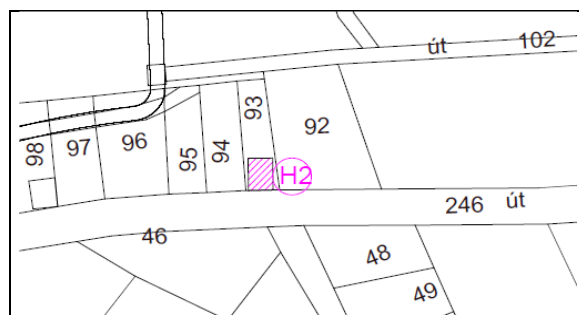
CÍM	
Erdősmárok, Szőlők

VÉDENDŐ ÉRTÉKEK	KORREKCIÓS JAVASLATOK
A szőlőben álló egyszerű tömegű ablaktalan présház leromlott állapotú, de felülvilágító díszes ajtaja dacol az idővel. Védendő érték az épület tömege és ajtaja.	Sürgős tető és homlokzat felújítás.

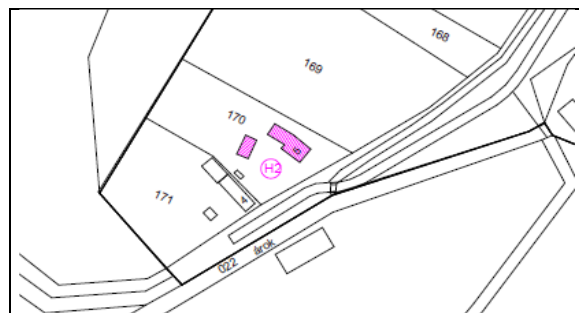
CÍM	
Erdősmárok, Szőlős u. 5.

VÉDENDŐ ÉRTÉKEK	KORREKCIÓS JAVASLATOK
<p>A fésűs beépítés szerint épült előregyártott betonoszlopos tornáccal ellátott lakóépület tömege, tornáca eredeti állapotú. Egységet alkot a keresztben álló tornácos gazdasági épülettel és kerek kúttal együtt. Védendő érték a telek beépítése, az épülettömegek, tornácok. Az utcai homlokzaton már újabb redőnyös ablakokat helyeztek el. Felújított állapotú.</p>
