# IVÁNBATTYÁN

## ÉRTÉKVÉDELMI KATASZTERE

Az épített környezet helyi védelméről szóló 1/2012. (02.06.) .rendelet  
1. számú melléklete

Készítette a  
PÉCSÉPTERV STÚDIÓ  
2011-ben  
Vezető tervező: Csaba Gyula  
TT-1-02-0034  
Munkatárs: Kiszely Szabolcs

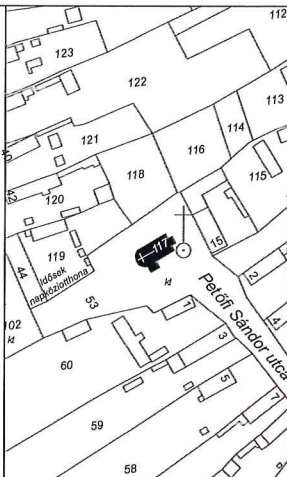
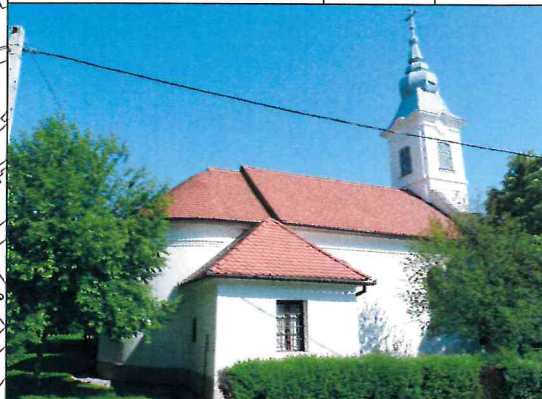
| <b>Leírás</b><br>Római katolikus templom. Az 1838-ban épült templom falait az 1960-as években felújították. Főoltára oszlopos, szószéke klasszicizáló. | | Ivánbattyán, Petőfi S. utca<br>- templom - | Helyrajzi szám<br>117 |

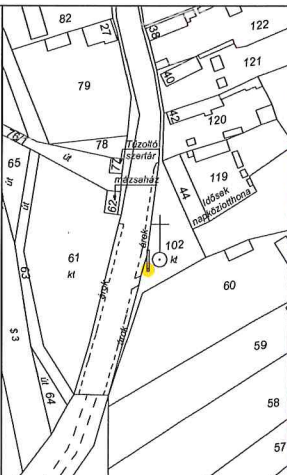
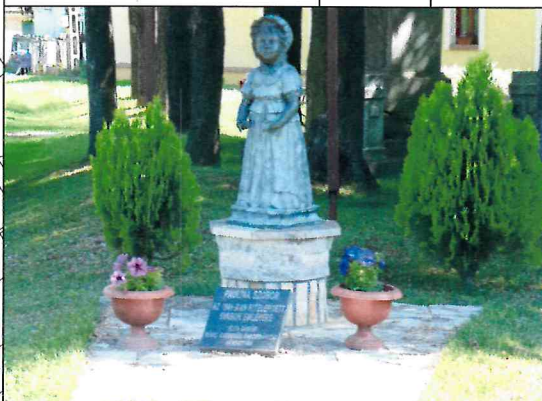
| <b>Leírás</b><br>Az 1946-ban kitelepített svábok emlékére állított Paulina szobor településtörténeti jelentősége miatt, védendő helyi építészeti emlék. | | Ivánbattyán, belterület<br>- szobor - | Helyrajzi szám<br>0102 |

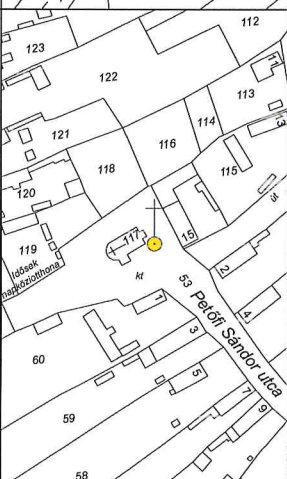
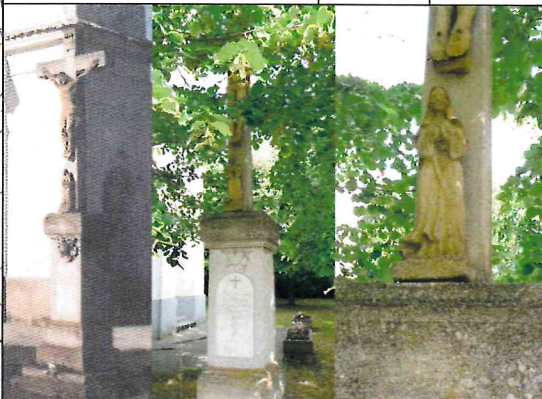
| <b>Leírás</b><br>A templom bejáratánál elhelyezett kőkereszt az elhelyezkedése és kultikus emlékként betöltött szerepe miatt egyaránt megkívánja, hogy helyi építészeti értéként kerüljön védelem alá. | | Ivánbattyán, belterület<br>- kereszt - | Helyrajzi szám<br>53 |

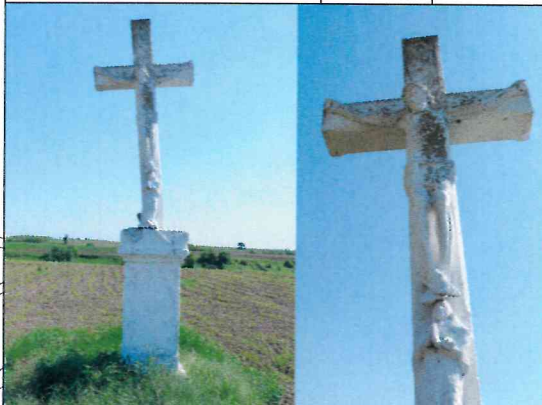
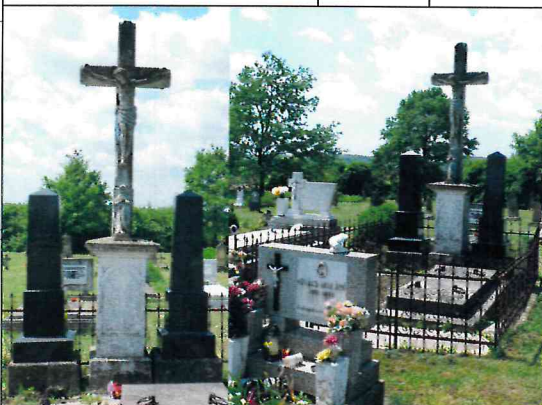
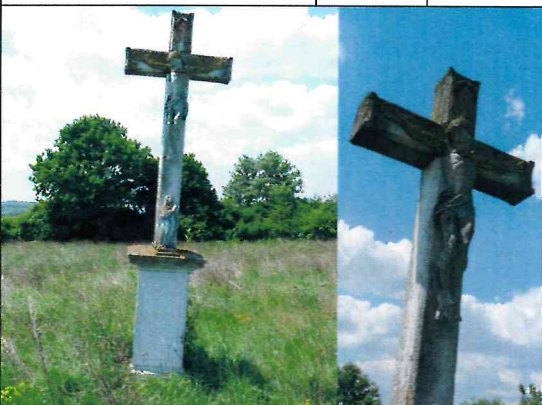
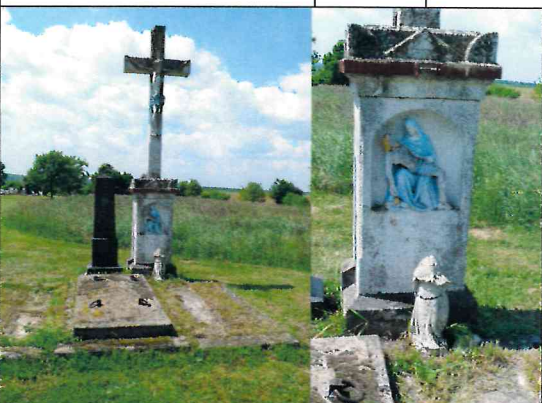
| <p><b>Leírás</b><br/>A valamikori Jakabfalvi út mentén, ma a szántóföldön elhelyezkedő kőfeszület szépen faragott corpuossal helyi építészeti értéként védendő.</p> | | Ivánbattyán, külterület<br>- kereszt - | <table><tr><td>Helyrajzi szám</td><td>039</td></tr><tr><td>Védelem foka</td><td>H1</td></tr></table> | Helyrajzi szám | 039 | Védelem foka | H1 | |
| <p><b>Leírás</b><br/>A temető közepén elhelyezkedő szépen felíratozott posztamensre emelt kő feszület helyi építészeti értéként védendő.</p> | | Ivánbattyán, külterület<br>- kereszt - | <table><tr><td>Helyrajzi szám</td><td>0137</td></tr><tr><td>Védelem foka</td><td>H1</td></tr></table> | Helyrajzi szám | 0137 | Védelem foka | H1 | |
| <p><b>Leírás</b><br/>A temető északi részén elhelyezkedő felirat nélküli talpazaton álló kő feszület védendő helyi építészeti érték.</p> | | Ivánbattyán, külterület<br>- kereszt - | <table><tr><td>Helyrajzi szám</td><td>0137</td></tr><tr><td>Védelem foka</td><td>H1</td></tr></table> | Helyrajzi szám | 0137 | Védelem foka | H1 | |
| <p><b>Leírás</b><br/>A temető észak-keleti sarkán álló kő feszület posztamensében is faragott kő alakokkal védendő helyi építészeti érték.</p> | | Ivánbattyán, külterület<br>- kereszt - | <table><tr><td>Helyrajzi szám</td><td>0137</td></tr><tr><td>Védelem foka</td><td>H1</td></tr></table> | Helyrajzi szám | 0137 | Védelem foka | H1 | |

| <p><b>Korrektíós javaslat</b><br/>A kereszt dőlése miatt a felújítása sürgető lenne, illetve a mezőgazdasági gépektől való megvédése érdekében körülkerítése javasolt.</p> | | | | | | | | |
| <p><b>Korrektíós javaslat</b><br/>A helyreállítás során, feltétlenül kőrestaurátor közreműködése szükséges.</p> | | | | | | | | |
| <p><b>Korrektíós javaslat</b><br/>Az alapzat dőlése miatt sürgető lenne a helyreállítás.</p> | | | | | | | | |
| <p><b>Korrektíós javaslat</b><br/>A mielőbbi helyreállítás során, feltétlenül kőrestaurátor közreműködése szükséges.</p> | | | | | | | | |

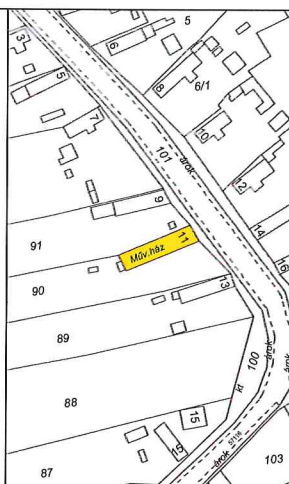
Ivánbattyán, Ságvári E. utca 11.  
 - polgármesteri hivatal -

**Leírás**  
 Utcára merőleges gerincű nyergtetős, oromfalas kétablakos erőteljes vízvető párkánnyal képzett épület tömege, valamint a mellvédes pillérsoros végén beépített tornáca védendő helyi építészeti érték.

**Korrektíós javaslat**  
 A felújítás során törekedni kell az utcai tornácníllás kibontására.

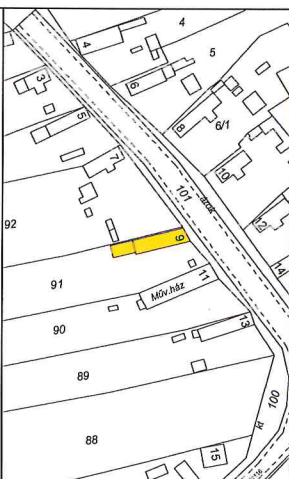
Ivánbattyán, Ságvári E. utca 9.  
 - lakóház -

**Leírás**  
 Utcára merőleges nyergtetővel fedett, oromfalas hosszanti elrendezésű tornác nélküli, széles ereszaljával készült épület hagyományos nyílásrendje védendő helyi építészeti érték.

**Korrektíós javaslat**  
 Állagmegóvás érdekében célszerű mielőbbi felújítás a meglévő homlokzat díszének megtartásával.

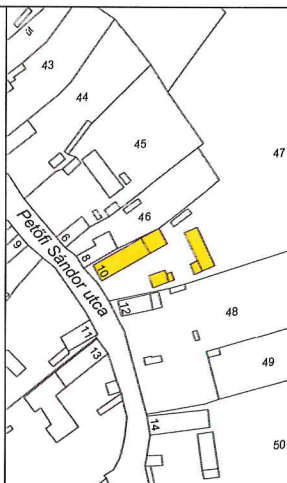
Ivánbattyán, Petőfi S. utca 10.  
- lakóház -

Utcára merőleges nyergtetővel fedett, oromfalas épület pillérsoros mellvédes oldaltornáccal, valamint a telken keresztbe elhelyezett gazdasági épület védendő helyi építészeti érték.

A felújítás során az utcai homlokzat kőporos vakolatát simított meszelt homlokzatképzésre kellene váltani, valamint javasolt a két utcai állóablak visszaállítása arányos méretben.

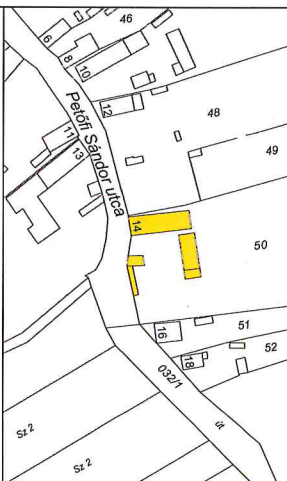
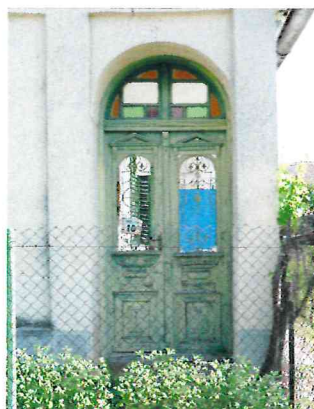
Ivánbattyán, Petőfi S. utca 14.  
- lakóház -

Utcára merőleges nyergtetővel fedett, oromfalas épület pillérsoros mellvédes tornáccal, a keresztbe forduló hátsó épület, az utcára merőleges nyers téglafalú gazdasági épület és a hozzá csatlakozó gőré tömege együtt képez védendő helyi építészeti értéket.

Felújítás esetén törekedni kell a tornác eredeti formába való visszaállítására, az épülettől idegen ablak helyett, az eredetiek beállítására és a homlokzat egységes színezésére.

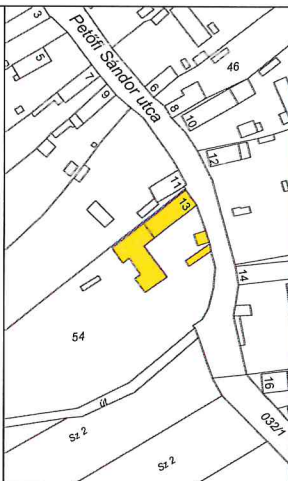
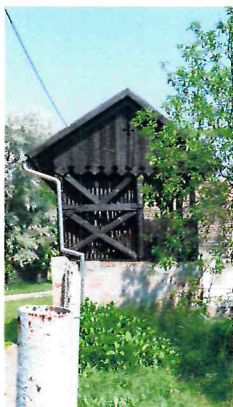
Ivánbattyán, Petőfi S. utca 13.

Utcára merőleges nyergtetővel fedett, oromfalas épület pillérsoros oldaltornácával és arányos nyílásosztásával, a telken keresztbe elhelyezett gazdasági épülettel, valamint az utcafronti melléképületekkel és az erőteljes téglapillérek közé helyezett kovácsoltvas kerítéssel együtt jelentős utcaképformáló elem és egyben védendő helyi építészeti érték.

Felújítás esetén törekedni kell a homlokzat egységes színezésére, valamint a fém redőnyök helyét a fa zsalugáterek visszaállítására.

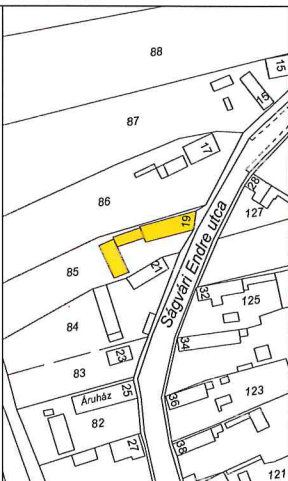
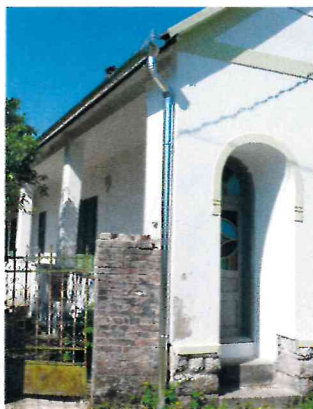
Ivánbattyán, Ságvári E. utca 19.

Keskeny telkes keresztcsűrös udvar utcára merőleges nyergtetővel fedett pillérsoros oldaltornácós főépülete és hozzá keresztbe kapcsolódó gazdasági épület településtörténeti, szerkezeti és helyi építészeti értéként védendő.

A felújítás során az utcai homlokzat dörzsölt vakolatát simított meszelt homlokzatképzésre kellene váltani.

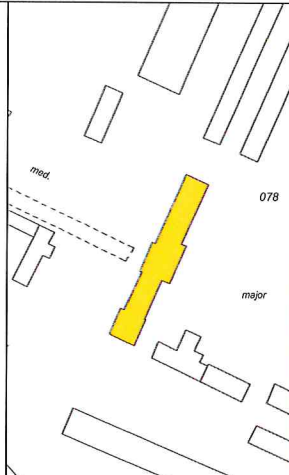
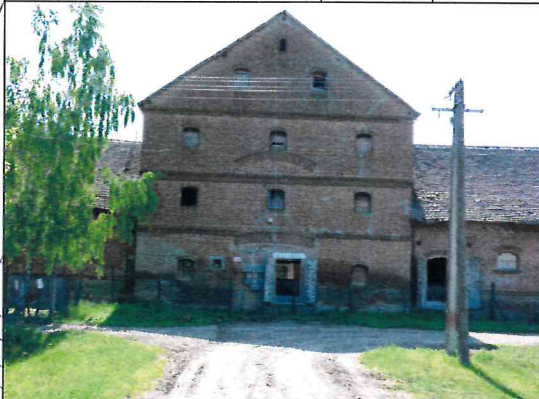
| <b>Leírás</b><br>A Fáni major hosszanti tömegű gazdasági épülete szegmensíves ablakkal helyi védendő építészeti érték. | | Ivánbattyán, Fáni major | | Helyrajzi szám | 078 |

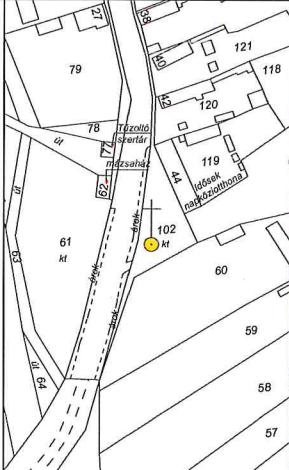
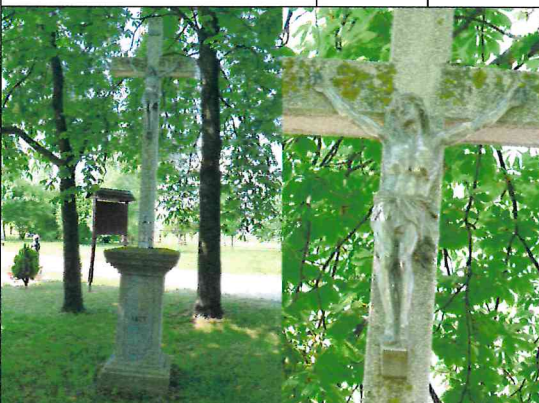
| <b>Leírás</b><br>A régi iskola, ma Idősek napközije előtti teresedésen álló feszület kultikus emlékként betöltött szerepe miatt helyi építészeti értéként védendő. | | Ivánbattyán, belterület | | Helyrajzi szám | 102 |

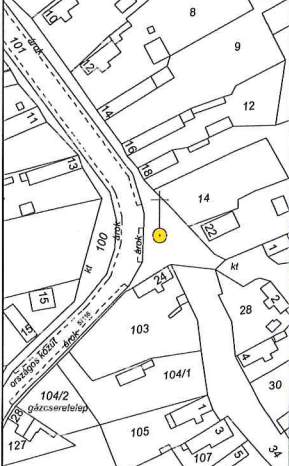
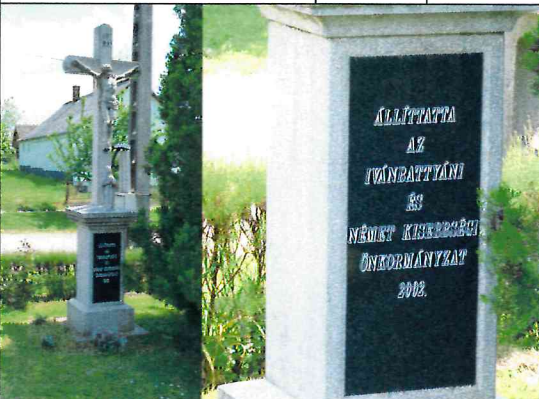
| <b>Leírás</b><br>Az utcák találkozásánál kialakult teresedésen elhelyezett kőkeresztet egy régebbi helyébe állították. Központi elhelyezkedése és kultikus emlékként betöltött szerepe egyaránt megkívánja, hogy helyi építészeti értéként kerüljön védelem alá. | | Ivánbattyán, belterület | | Helyrajzi szám | 102 |

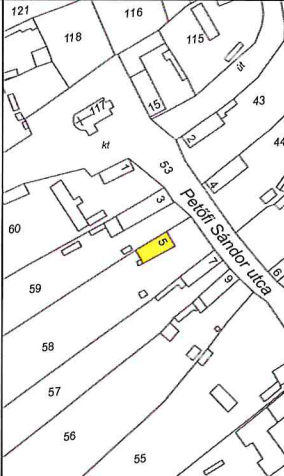
| <p><b>Leírás</b></p> <p>Az utcavonalától kissé hátratulva az utcára merőleges csonkakontyolt nyeregtetővel képzett pillérsoros lakóépület hagyományos formája és tömege védendő helyi építészeti érték.</p> | | <p>Ivánbattyán, Petőfi S. utca 5.<br/>- lakóház -</p> | <table><tr><td>Helyrajzi szám</td><td>58</td></tr><tr><td>Védelem foka</td><td>H2</td></tr></table> | Helyrajzi szám | 58 | Védelem foka | H2 |

| <p><b>Korrekciós javaslat</b></p> <p>Az épület felújítása során javasolt az épülettől idegen ablak helyett, az eredetiek beállítása és az utcai homlokzat dörzsölt vakolatának simított meszelt homlokzatképzésre váltása, valamint a tornác faléc korlátjának elhagyása.</p> | | | | | | | |

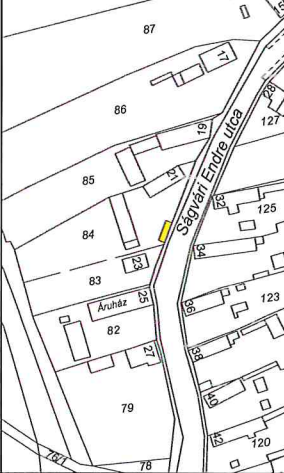
| <p><b>Leírás</b></p> <p>Utcával párhuzamosan nyeregtetővel fedett oromfalas utcaképfarmáló melléképület védendő helyi építészeti érték.</p> | | <p>Ivánbattyán, Ságvári E. utca 21.<br/>- melléképület -</p> | <table><tr><td>Helyrajzi szám</td><td>84</td></tr><tr><td>Védelem foka</td><td>H2</td></tr></table> | Helyrajzi szám | 84 | Védelem foka | H2 |

| <p><b>Korrekciós javaslat</b></p> <p>A homlokzat felújítása javasolt.</p> | | | | | | | |

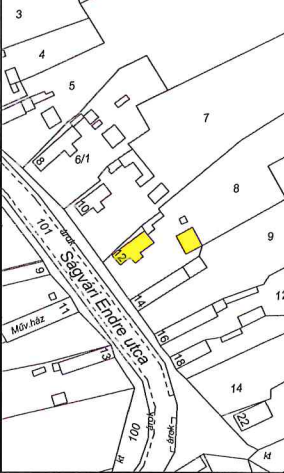
| <p><b>Leírás</b></p> <p>Az utcavonalától kissé hátratulva az utcára merőleges nyeregtetővel képzett gangos lakóépület és a hozzá képest a telken keresztbe elhelyezett pillérsoros gazdasági épület hagyományos formája és tömege együtt jelent védendő helyi építészeti értéket.</p> | | <p>Ivánbattyán, Ságvári E. utca 12.<br/>- lakóház -</p> | <table><tr><td>Helyrajzi szám</td><td>8</td></tr><tr><td>Védelem foka</td><td>H2</td></tr></table> | Helyrajzi szám | 8 | Védelem foka | H2 |

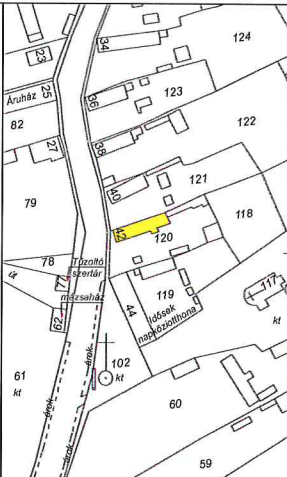
| <p><b>Leírás</b><br/>Az utcára merőleges nyeregtetővel fedett ormfalas, széles eresszel formált lakóépület tömege védendő helyi építészeti értéket.</p> <p><b>Korrekciós javaslat</b><br/>A felújítás során az utcai homlokzat kőporos vakolatát simított meszelt homlokzatképzésre kellene váltani, valamint javasolt a két utcai állóablak visszaállítása arányos méretben.</p> | | <table border="1"> <tr> <td data-bbox="919 154 1230 230">Ivánbattyán, Ságvári E. utca 42.<br/>- lakóház -</td><td data-bbox="1230 154 1347 230">Helyrajzi szám</td><td data-bbox="1347 154 1455 230">120</td></tr> <tr> <td data-bbox="919 230 1230 230"></td><td data-bbox="1230 230 1347 230">Védelem foka</td><td data-bbox="1347 230 1455 230">H2</td></tr> </table> | Ivánbattyán, Ságvári E. utca 42.<br>- lakóház - | Helyrajzi szám | 120 | | Védelem foka | H2 |

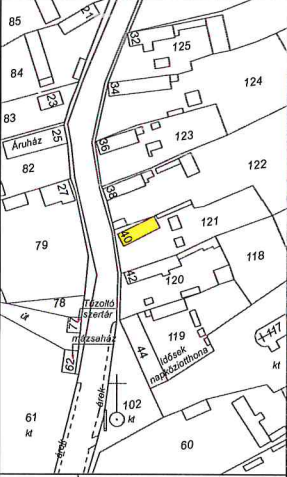
| <p><b>Leírás</b><br/>Az utcára merőleges nyeregtetővel fedett ormfalas, széles eresszel formált lakóépület tömege védendő helyi építészeti értéket.</p> <p><b>Korrekciós javaslat</b><br/>A felújítás során az utcai homlokzat kőporos vakolatát simított meszelt homlokzatképzésre kellene váltani, valamint javasolt a két utcai állóablak visszaállítása arányos méretben.</p> | | <table border="1"> <tr> <td data-bbox="919 638 1230 714">Ivánbattyán, Ságvári E. utca 40.<br/>- lakóház -</td><td data-bbox="1230 638 1347 714">Helyrajzi szám</td><td data-bbox="1347 638 1455 714">121</td></tr> <tr> <td data-bbox="919 714 1230 714"></td><td data-bbox="1230 714 1347 714">Védelem foka</td><td data-bbox="1347 714 1455 714">H2</td></tr> </table> | Ivánbattyán, Ságvári E. utca 40.<br>- lakóház - | Helyrajzi szám | 121 | | Védelem foka | H2 |

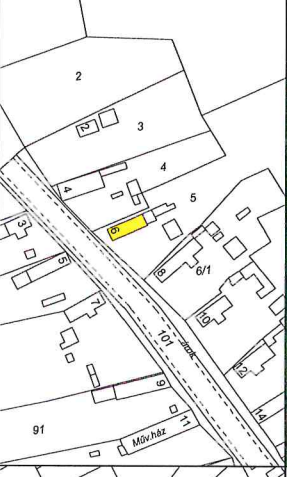
| <p><b>Leírás</b><br/>Az utcára merőleges nyeregtetővel fedett ormfalas, széles eresszel formált lakóépület tömege védendő helyi építészeti értéket.</p> <p><b>Korrekciós javaslat</b><br/>A felújítás során törekedni kell a simított meszelt homlokzatképzésre, valamint javasolt a két utcai állóablak visszaállítása arányos méretben.</p> | | <table border="1"> <tr> <td data-bbox="919 1122 1230 1198">Ivánbattyán, Ságvári E. utca 6.<br/>- lakóház -</td><td data-bbox="1230 1122 1347 1198">Helyrajzi szám</td><td data-bbox="1347 1122 1455 1198">5</td></tr> <tr> <td data-bbox="919 1198 1230 1198"></td><td data-bbox="1230 1198 1347 1198">Védelem foka</td><td data-bbox="1347 1198 1455 1198">H2</td></tr> </table> | Ivánbattyán, Ságvári E. utca 6.<br>- lakóház - | Helyrajzi szám | 5 | | Védelem foka | H2 |

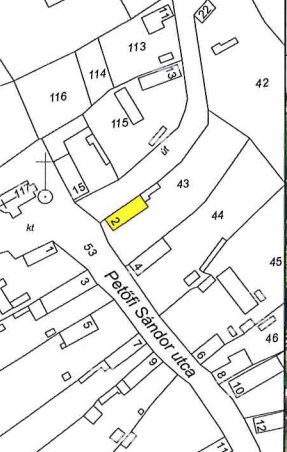
| <p><b>Leírás</b><br/>Az utcára merőleges nyeregtetővel fedett ormfalas lakóépület tömege védendő helyi építészeti értéket.</p> <p><b>Korrekciós javaslat</b><br/>A felújítás során az utcai homlokzat kőporos vakolatát simított meszelt homlokzatképzésre kellene váltani, valamint javasolt a két utcai állóablak visszaállítása arányos méretben.</p> | | <table border="1"> <tr> <td data-bbox="919 1606 1230 1682">Ivánbattyán, Petőfi S. utca 2.<br/>- lakóház -</td><td data-bbox="1230 1606 1347 1682">Helyrajzi szám</td><td data-bbox="1347 1606 1455 1682">43</td></tr> <tr> <td data-bbox="919 1682 1230 1682"></td><td data-bbox="1230 1682 1347 1682">Védelem foka</td><td data-bbox="1347 1682 1455 1682">H2</td></tr> </table> | Ivánbattyán, Petőfi S. utca 2.<br>- lakóház - | Helyrajzi szám | 43 | | Védelem foka | H2 |

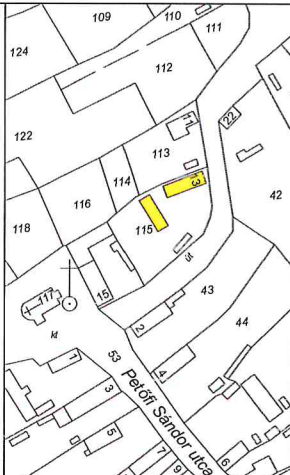
| <b>Leírás</b><br>Az utcára merőleges nyeregtetővel fedett oromfalas, széles eressel formált lakóépület és a melléképületek tömege együtt képez védendő helyi építészeti értéket. | | Ivánbattyán, Kossuth L. utca 13. | Helyrajzi szám | 115 |

| <b>Korrektíós javaslat</b><br>A felújítás során az utcai homlokzat kőporos vakolatát simított meszelt homlokzatképzésre kellene váltani, valamint javasolt a két utcai állóablak visszaállítása arányos méretben. | | | | |

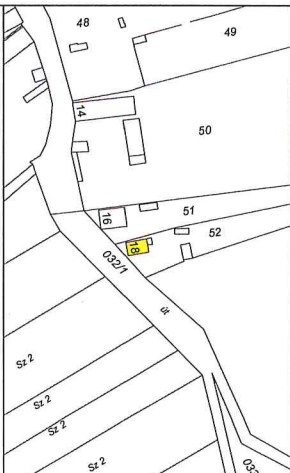
| <b>Leírás</b><br>Az utcára merőleges nyeregtetővel fedett oromfalas lakóépület tömege védendő helyi építészeti értéket. | | Ivánbattyán, Petőfi S. utca 18. | Helyrajzi szám | 52 |

| <b>Korrektíós javaslat</b><br>A felújítás során az utcai homlokzat kőporos vakolatát simított meszelt homlokzatképzésre kellene váltani. | | | | |

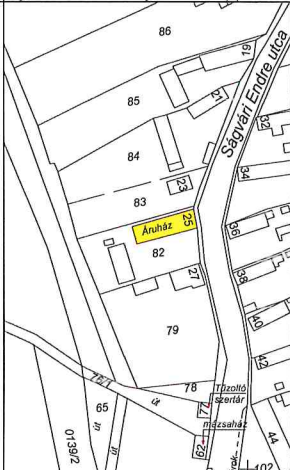
| <b>Leírás</b><br>Utcára merőleges nyeregtetővel fedett, oromfalas épület pillérsoros oldaltornácával és részletgazdag utcai homlokzatával együtt jelentős utcaképfőmáló elem és egyben védendő helyi építészeti érték. | | Ivánbattyán, Ságvári E. utca 25. | Helyrajzi szám | 82 |

| <b>Korrektíós javaslat</b><br>Felújítás esetén törekedni kell a homlokzatok egységes színezésére. | | | | |

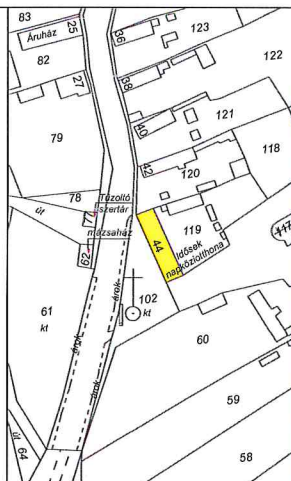
Ivánbattyán, Ságvári E. utca 44.  
- idősok napközotthona -

**Leírás**  
Utcára merőleges nyergtetővel fedett, oromfalas épület pillérsoros oldaltornácával és arányos nyílászorításával együtt jelentős utcaképfarmáló elem és egyben védendő helyi építészeti érték.

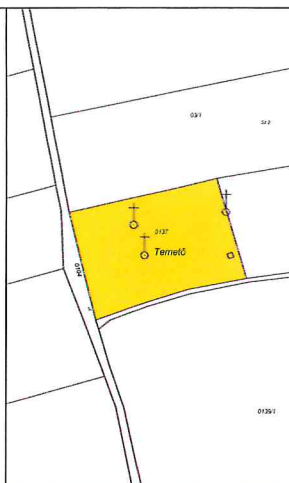
Ivánbattyán, külterület  
- temető -

A település temetője a belterülettől nyugatra fekszik. Kiemelten fontos, hogy a temető azon belül is a nyugati végén elhelyezkedő finoman megmunkált sírkövek megőrzése a falu mai lakóinak feladata. Az ódon sírok dűlődező köveit jelen formájukban a már megkezdett módon kell megőrizni.
