# PAFKONYA

## TELEPÜLÉSRENDEZÉSI TERVE

# ÖRÖKSÉGVÉDELMI HATÁSTANULMÁNY

ÖRÖKSÉGVÉDELMI  
HATÁSTANULMÁNY

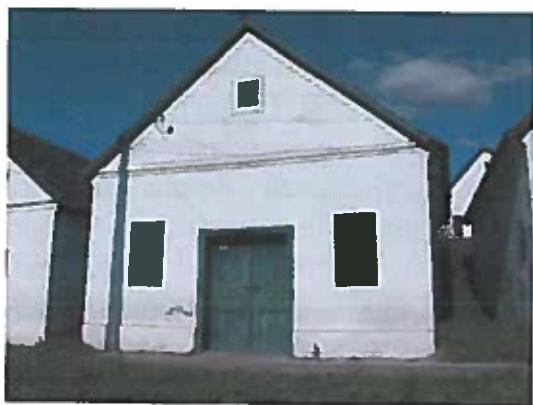
A falu déli szélén, a szőlőhegyre néző lejtőn többsoros pincefalu épült. Arról már XVII. század végi feljegyzések is szólnak, hogy itt jó fekete szőlő terem. A pincecsoport valószínűleg közigazgatási rendeletre kimért területen létesült a XIX. század elején. Az együttes védelmét településszerkezeti, népi építészeti, gazdálkodástörténeti, valamint esztétikai értékei indokolják. Nagyjából hasonló elemekből áll, a közel négyzetes épületek jellemzően lejtőirányú gerinccel épültek, de gazdagítják az együttest rétegvonallal párhuzamos gerincűek és tornácos kialakításúak is.

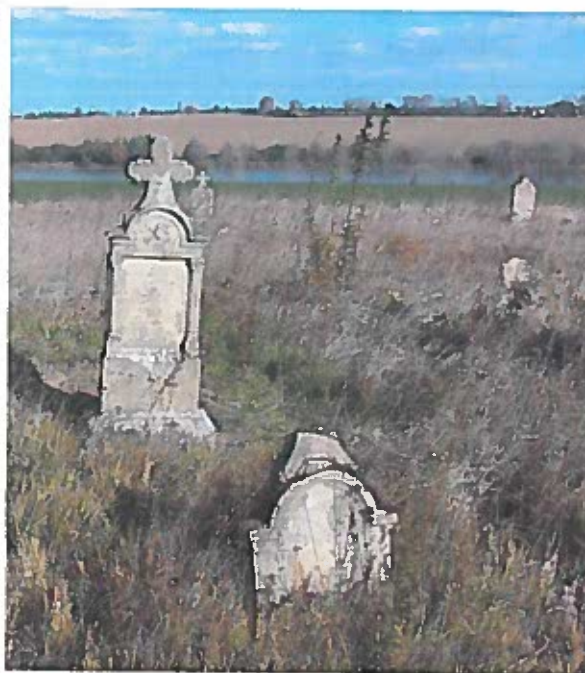
A templom mellett vezet ki az út a temetőbe. Egykor egymás mellett de külön állt a katolikus, a református és a zsidó temető. A régi temető és benne a XVIII. és XIX. századi kőfaragó mesterek kezenyomát őrző csodálatosan megmunkált sírkövek megőrzése az utódok, a falu lakóinak tiszte. Az ódon sírok dűledező köveit jelen helyükön megőrizve kegyeleti park alakítható ki, vagy a ravatalozó környékén rendezett kőtár létesíthető.

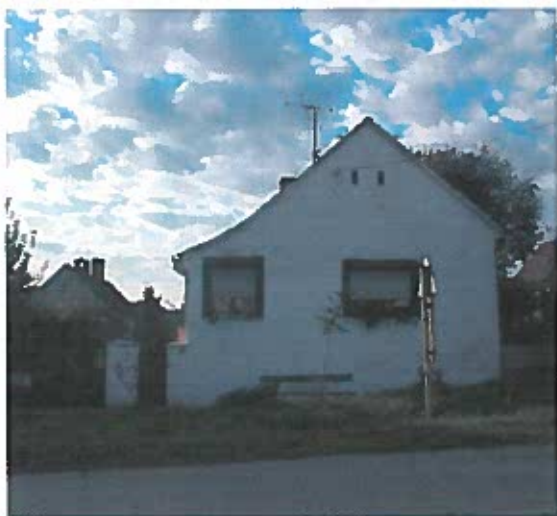
Az elmúlt ötven esztendőben a legtöbb porta gazdasági szerepe megszűnt. A korszerűsítések jegyében végzett – a feltétlenül szükségesen túli – átalakítások és bővítések jelentősen megváltoztatták egyes épületek homlokzatát, olykor tömegét is. Ekkor épült több, a fésűs beépítési rendet felborító sátozottos fejépilet(Fő u 20,45,69,78,82,101), vagy utcával párhuzamos gerincű

a gazdasági épületektől elváló - és ami a legrosszabb - szabadonálló épület (Fő u. 9, 14, 19, 62, 63, 64, 91, 104). Az épülettől idegen ablakok és ajtók beépítésével, a tetőfedés palára történő cseréjével, bővítmények hozzáépítésével, az épületek jellegétől idegen köporos, színes vakolatok megjelenésével egyidejűleg jórészt eltűntek az épülettagozatok, díszítőelemek és mindösszesen egyhangúvá és szegényessé váltak a múlt építészeti kultúráját őrző épületek.

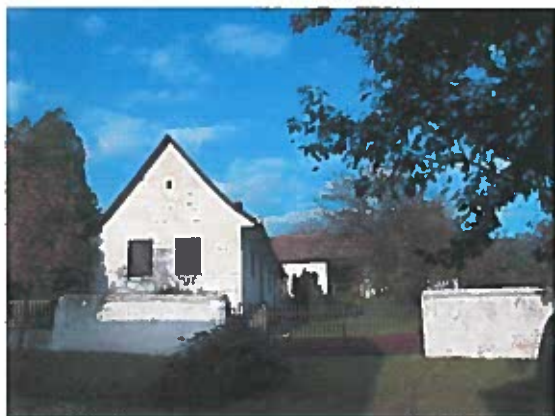
A lakóházak utcára merőleges gerincvonallal a telek északi határvonalán épültek hármass belső tagolással. (szoba-konyha-szoba) A telepések első házaira jellemző a 45 °-nál meredekebb tető és a széles ereszalja. (XVIII) A bejárat a konyha előterébe nyílt. A konyha felett szabadkémény, ez vezette valamennyi tüzelő (kemence, tűzhely) füstjét a szabadba. Az épületek rakott, vagy vert sárfalból készültek, de természetes volt még az őshazából hozott gerendavázis szerkezet is.

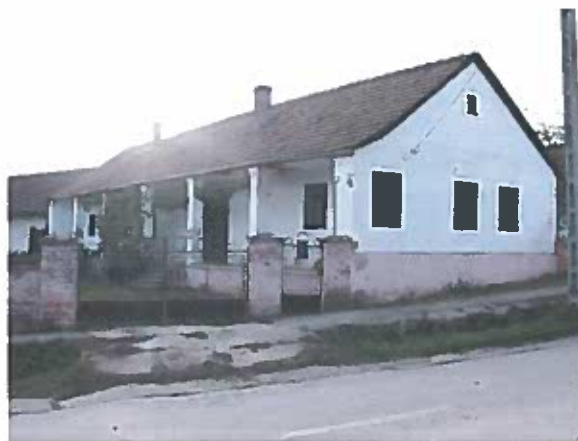
A lakóházak korszerűsítésére, átalakítására rendszerint csak ezután került sor, amikor már az épület nagyságát, tagolását, díszítését a valóságos igényeken túl a reprezentációs törekvések is meghatározták. (tiszta-szoba, oldaltornác, nyári konyha, füstölő) Az épületek anyagát akkor már részben a téglagyárak biztosították, de sokszorosított termék volt az épületek homlokzatán itt-ott megjelenő gipsz épületdész, kerítéselem is, melynek készítésére falusi és városi iparosok specializálódtak. Közvetítésükkel jelentek meg a különböző építészeti stílusok népi ízléssel átalakított változatai.

Az ezt követő átalakítások jellemzően az épület utcai fejrészét érintik, az eredetileg utcára merőleges gerinc befordul az utcával párhuzamosra. A már szinte csak iparosok által épített szárnyak a polgáriasodás jegyében városias formát vesznek át. Palkonyán csak 2-3 példa van erre (Fő u. 40, 44, 75). A mai szemlélő számára ezek tűnnek a szerves fejlődés utolsó lépéseinek, ami azért van, mert ezek az építkezések még a falu rejtve működő szabályai szerint és nem egy kívülről előírt építési előírást követve épültek.

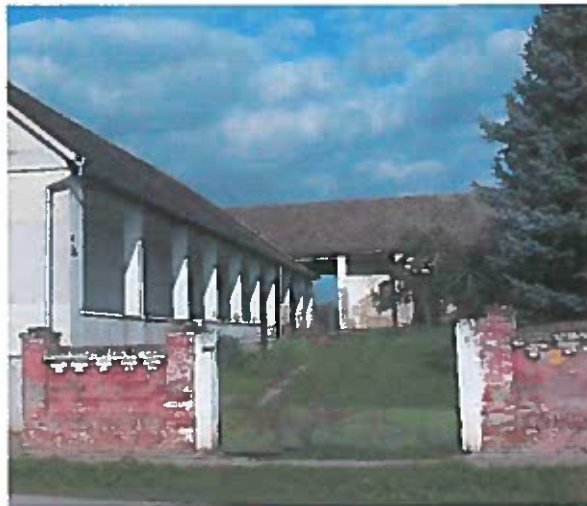
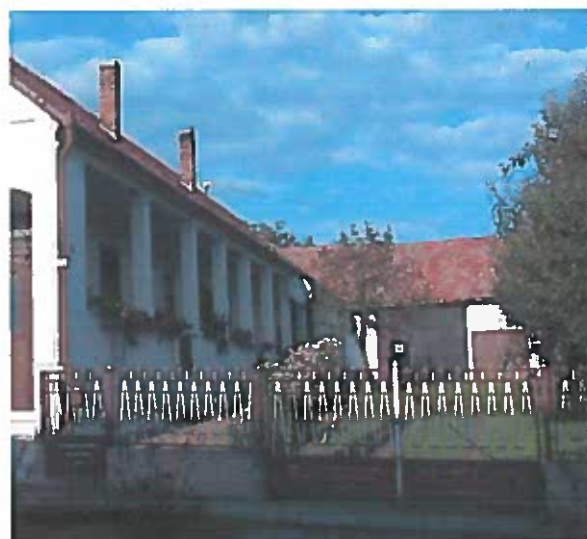
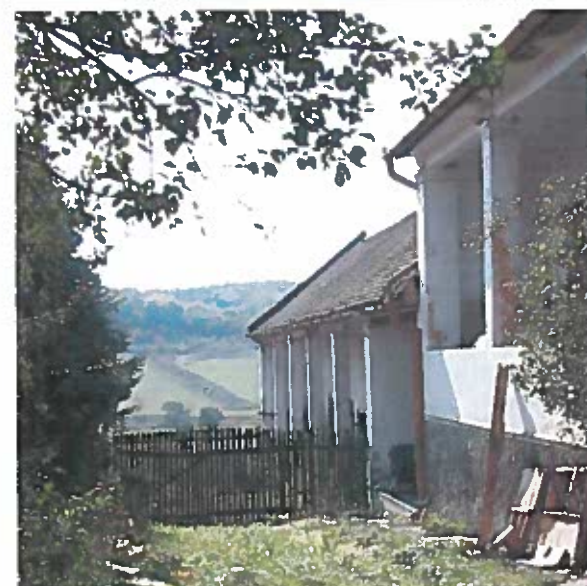
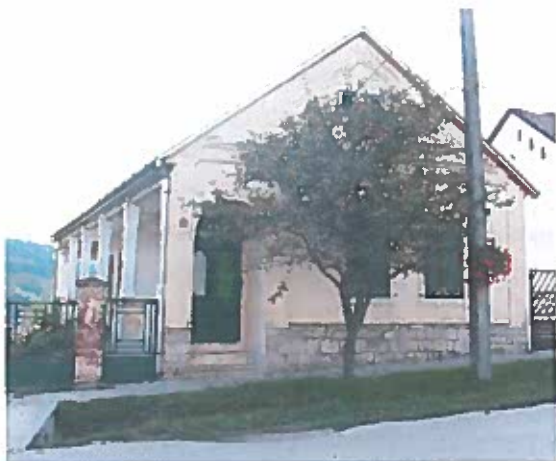
A falu jellegzetes szerkezete és beépítése a telepítések befejeztével a XVIII. század végére alakult ki és a XIX. század közepéig nem is változik. Eddigre alakul ki a település máig fennmaradt rendje, azok a le nem írt de általánosan betartott szabályok, amelyek figyelembe vételét őrzik a porták – a kis birtokközpontok – beépítésének hagyományos formái, a lakó- és gazdasági épületek azon típusai, melyek a ma még fellelhető építészeti kultúra legrégibb rétegeit alkotják.

A portákon meglehetősen egységes lakóházakat és gazdasági épületeket építettek.

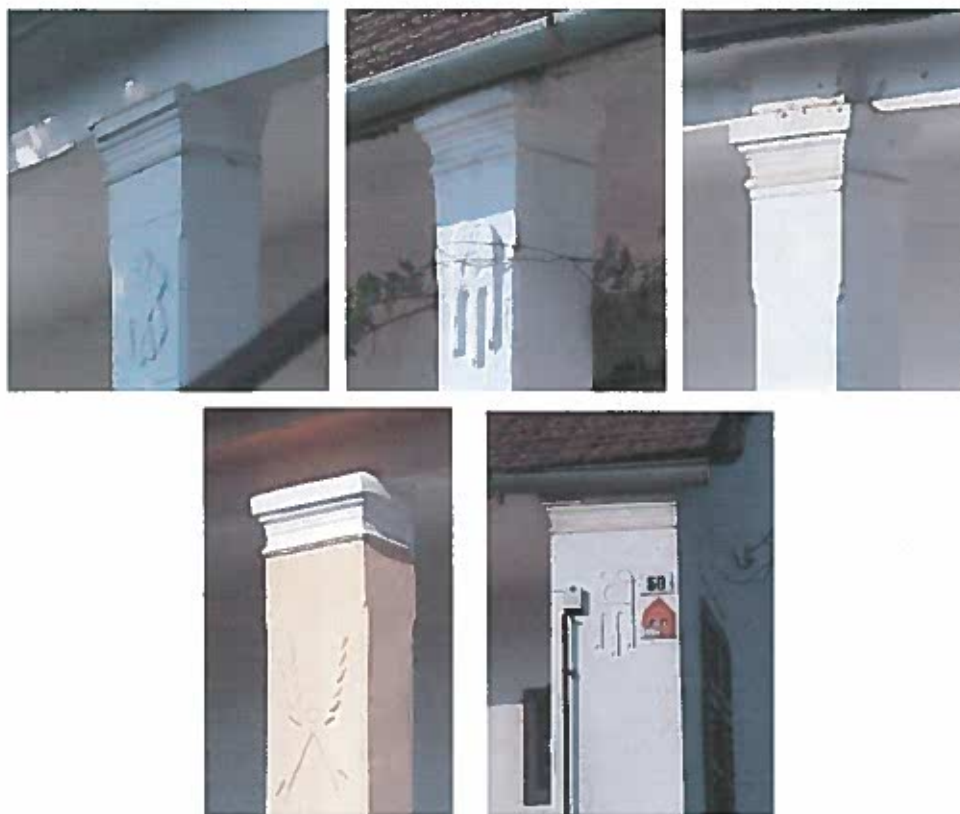
Ilyen az egyenes záródású falazott pillérekkel tagolt egyszerű tornác,

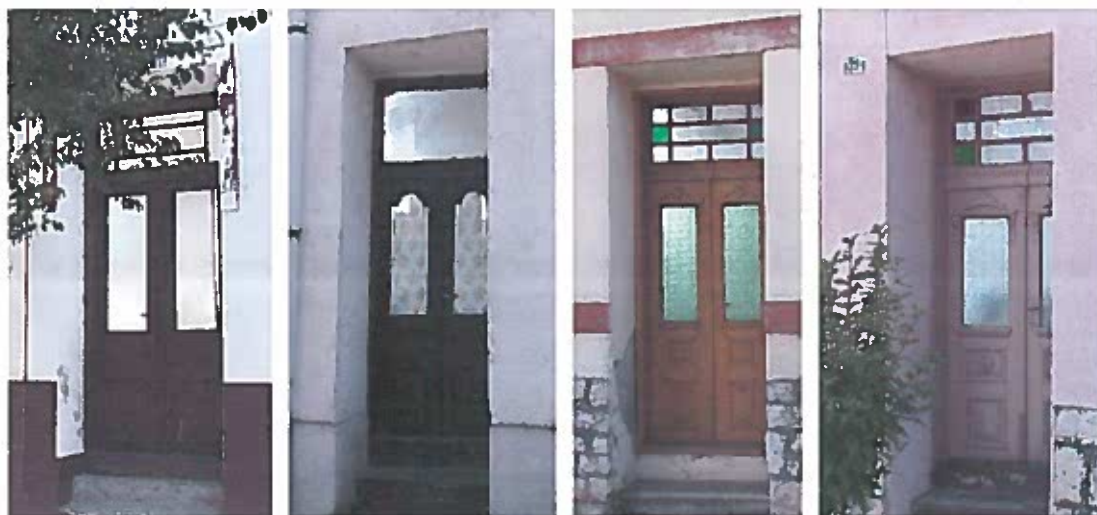
a gondos asztalos munkával készült, színes üvegbetétekkel díszített utcai tornácajtó, vagy lakás bejárat.

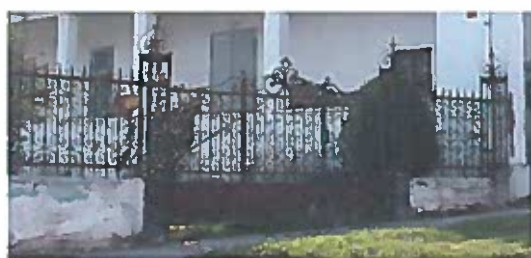
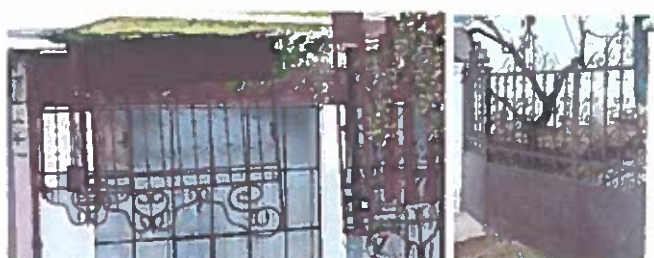
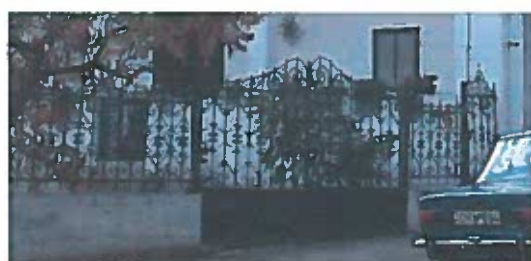
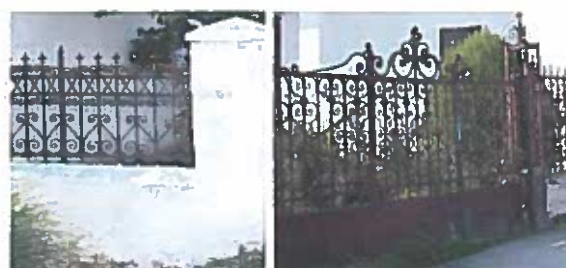
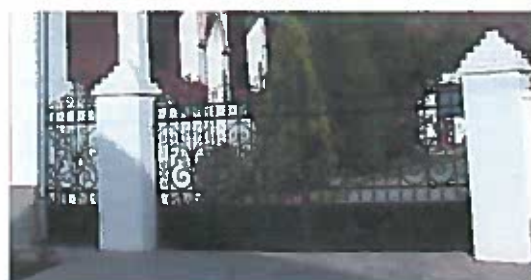
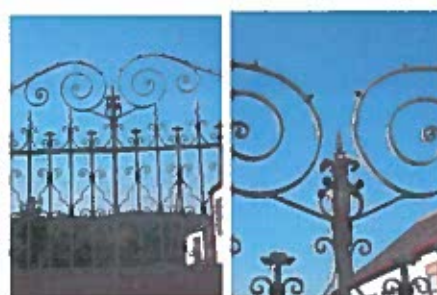
Több helyen található mives kovácsoltvas munkával készült utcai kerítés és kapu, melyek részletei a kézművesség olyan díszítőkészségét mutatja, ami feltétlenül megőrzendő érték.

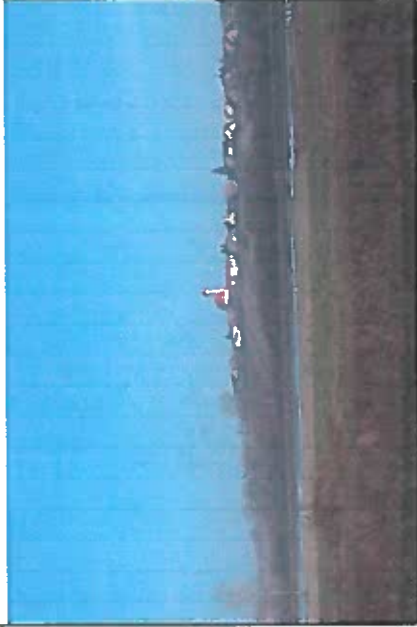
Fő utca 174/

A római katolikus templom. 1816-ban a Batthyány uradalom építette klasszicista stílusban, egyes fellelések szerint törökkori alapok felhasználásával, a szabadon álló centrális templom kupolával fedve, tőnya a szentélyrész mögött a bejárattal szemben helyezkedik el.

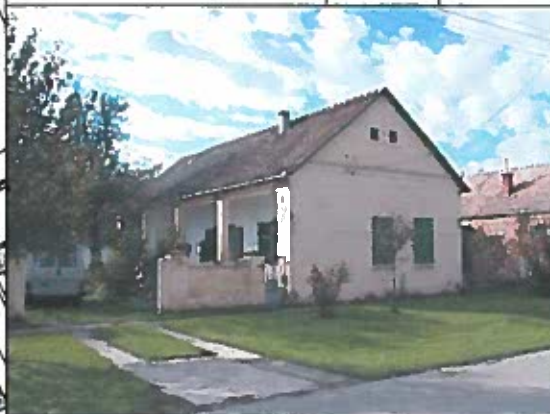
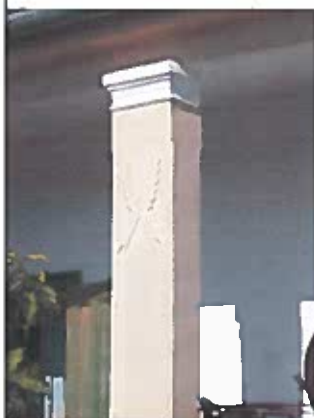
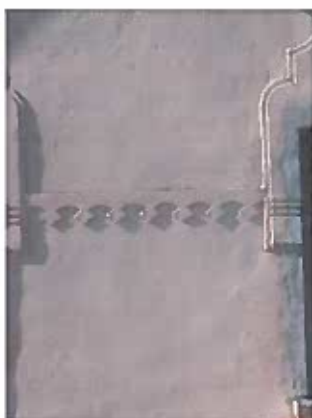
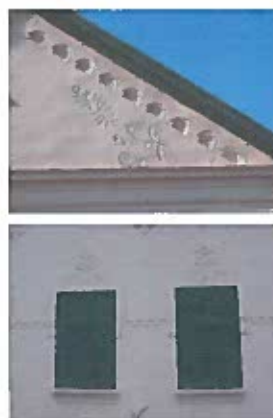
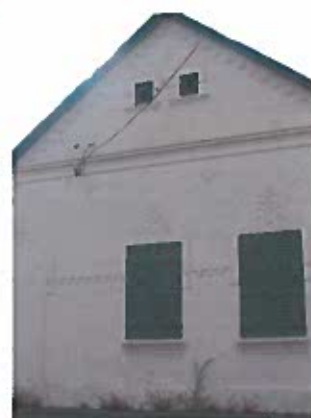
Fő utca 2

Az épület egyszerű, egységes tömege, egyenes záródású tornáca és az ide nyíló hagyományos kialakítású ajtó és ablakok valamint a fésűs beépítésű épület utcai homlokzatának hímes vakolatdíszei és tömör kerítése. Kér, hogy a különlegességnek számító vakablakok vakolatból készült festett zsáuzata itt eltűnt és érthető módon nyítható szárnyú ablakok kerültek a helyükre.

Az épület még kedvezőbb megjelenése érdekében a következő felújítás során célszerű lenne az utcai tornácbeférő helyreállítás, vagy legalább téglavastagsággal való visszaugratása. Fontos, hogy az új nyílászárnyú ablakok is a hagyományosnak mondható zöld színű mázolású kapják, ne az idegen szürke színt. A ház jellegétől idegen hegesztett vaskapu fakapura történő alakítása sokat javítana az épület képén.

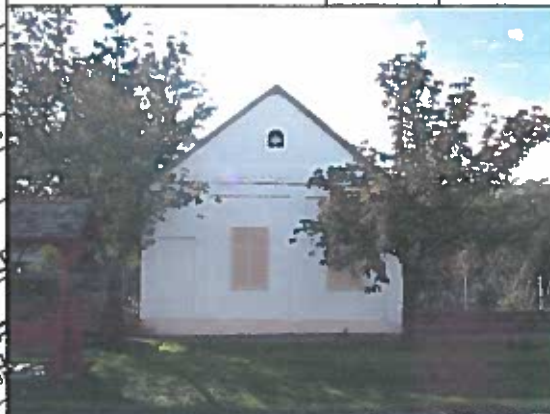
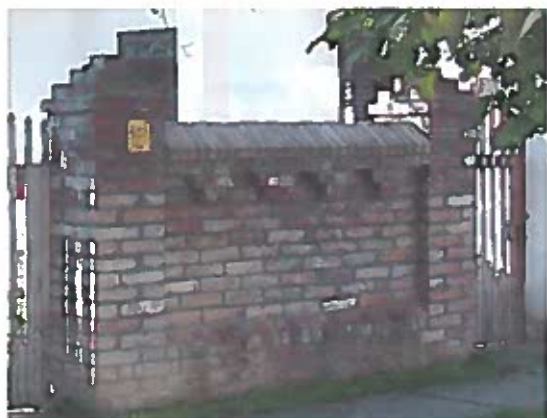
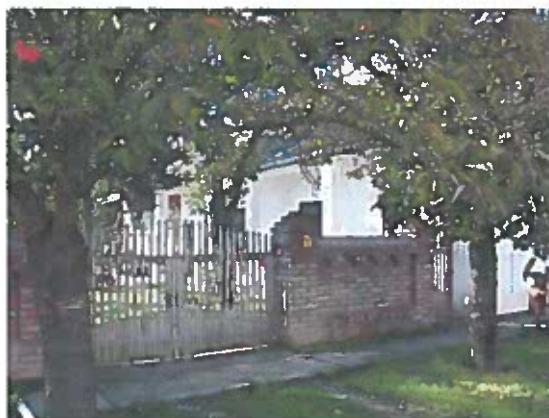
Fő utca 8

Az épület udvari homlokzatán végigfutó egyenes záródású mellvéd nélküli tornác és az ide nyíló hagyományos formájú vésett ajtó és a zsáuz ablakok, valamint az épület tömege, a helyreállított utcai homlokzat és tömör falazott kerítés védendő építészeti érték.

Az épület jelen formában való fenntartása javasolt.

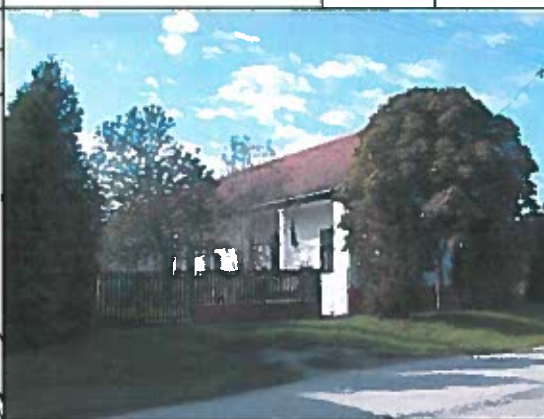
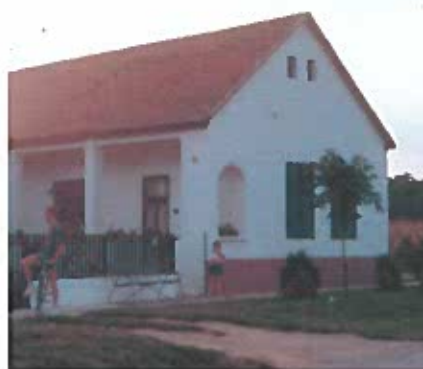
Fő utca 10

**Leírás**  
Az épület hagyományos tömegformálása és az egyenes záródású tornác fejezetes pilléreivel és az ide néző nyílások rendje, formája, helyi építészeti értéket képvisel a megújított homlokzattal együtt.

**Korrekció javaslat**  
Az épület jelen formájában történő fenntartása javasolt.

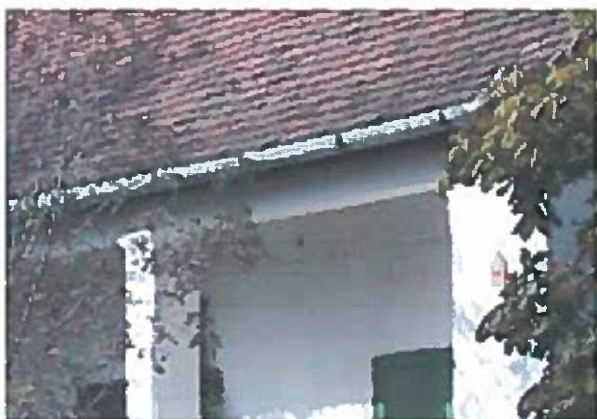
-1992-es állapot-

**Leírás**  
Az épület hagyományos hosszanti kialakítása, eredeti nyílásrendje, egyszerű tömege a homlokzatszisztlés és felazott gazdasági épület (kukorica gőré), pillér tornácos présház helyi építészeti érték.

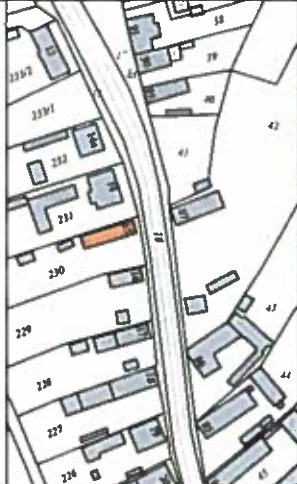
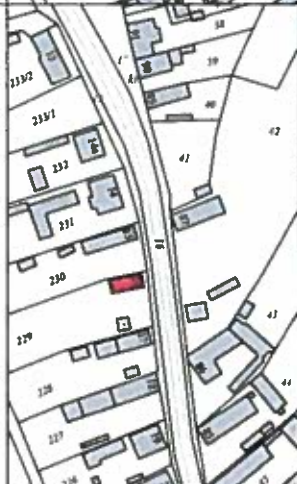
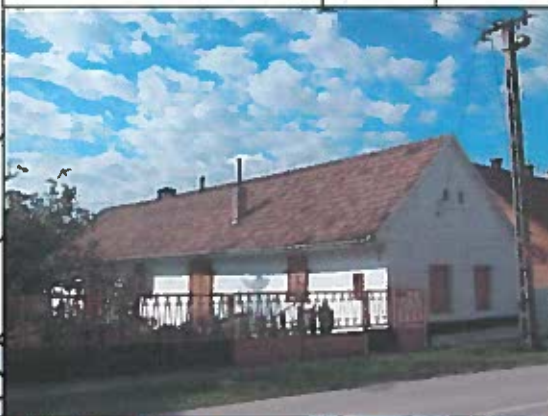
| <b>Leírás</b><br>Az épület hagyományos hosszanti tömegformálása, nyílásrendje és a nyílások formája az egyszerű vakolt díszek, helyi építészeti értéket jelentenek. | | <b>Fő utca 15</b><br>- lakóház - | | <b>Helyrajzi szám</b><br>230 |

| <b>Korrekciós javaslat</b><br>A szép formájú épület felújítása esetén az utcai homlokzat álló ablakainak egyszerű vakolat keretezése, külső zsálaszárnyakkal való ellátása vonzóbbá tenné azt, csakhogy mint az utcában hagyományos tömr felazott kerítés,vagy deszka esetleg sűrű léckerítés és kapu helyreállítása. | | | | |

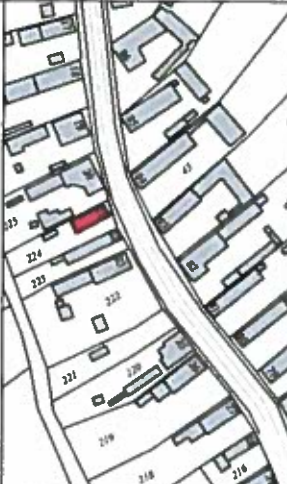
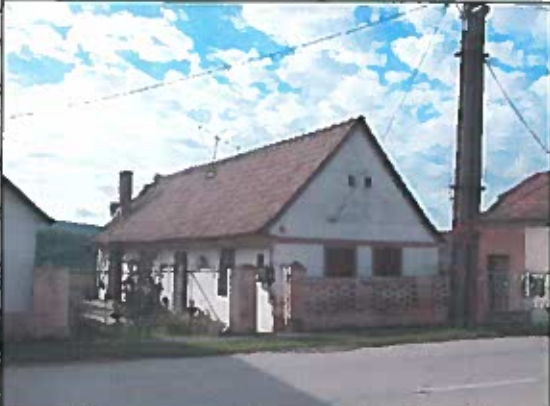
| <p><b>Leírás</b><br/>Feltétlenül megőrzendő helytörténeti és építészeti érték a telepítéskori formát őrző meredek tető és a hosszanti épülettömeg, a hagyományos nyílásrend és a falazott kerítés.</p> | | <p><b>Fő utca 21</b><br/>- lakóház -</p> | | <p>Helyrajzi szám</p> <p>224</p> |

| <p><b>Korrekciós javaslat</b><br/>Az utcai homlokzat - színekemelés nélküli - egységes fehér meszelése a nyílászárók zöld vagy okker színű mázolása, a falazott kerítés égetett vörös meszelése, fehér lezárással, valamint egyszerű deszka vagy sűrű léckapu javasolt.</p> | | | | |

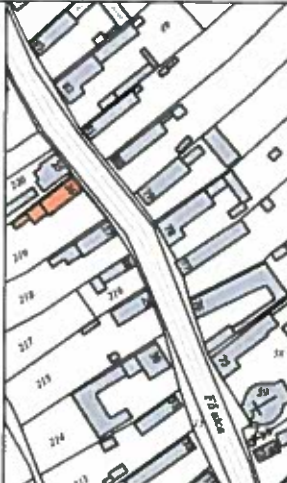
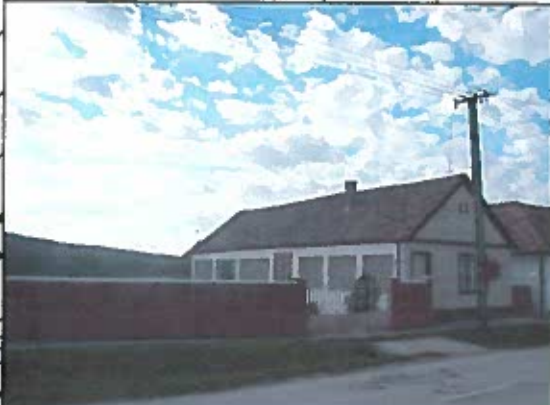
| <p><b>Leírás</b><br/>Az épület hagyományos hosszanti tömege, mellvédés pillérsoros tornáca fontos helyi építészeti érték a telek teljes utcáfrontján végigfutó arányos tömör falazott kerítéssel és a műves kovácsoltvas kapuval együtt!</p> | | <p><b>Fő utca 26</b><br/>- lakóház -</p> | | <p>Helyrajzi szám</p> <p>219</p> |

| <p><b>Korrekciós javaslat</b><br/>Megfontolandó a déli felkésű tornác visszaalakítása ami a kedvezőbb megjelenés mellett a lakás helyiségeinek jobb megvilágítását és közvetlen szellőztetését is eredményezné. Felújítás esetén az utcai homlokzaton az eredeti arányú két álló ablak visszaállítását és a színekemelés nélküli egységes fehér meszelés javasolt.</p> | | | | |

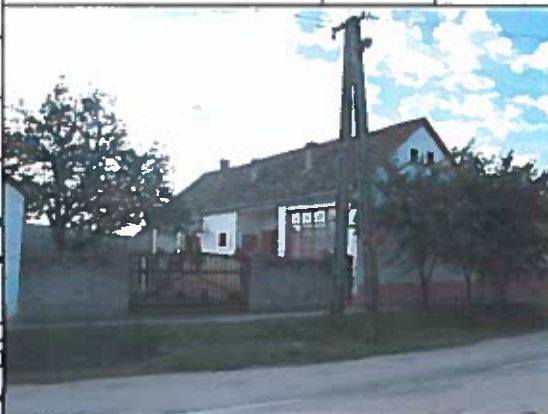
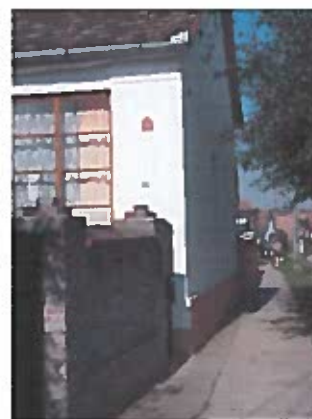
Fő utca 27

A hagyományos tömegformán túl, az egyenes záródású, pilléres tornác és a szépen helyreállított tömör falazott kerítés és léckapu jelent helyi építészeti értéket.

Megfontolandó a tornác első részének visszaállítása az utcai tornácbejáróval együtt. Az utcai homlokzat két álló ablaka körül egyszerű vakolat keretezés és megnyitás esetén külső ablakszármayak visszaállítása egységes fehér meszeléssel, okker vagy zöld mázolásal jelentősen emelné az épület értékét és utcaképi szerepét.

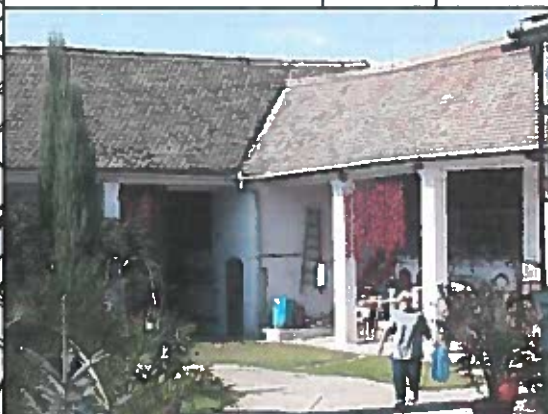
Fő utca 30

Az új lakóépület mögött fennmaradt keresztcsárnyas légállású pilléres tornácsi gazdasági épület fontos emléke az egykori virágzó gazdasági formának. Helyi építészeti értéként védendő.

Az új lakóépület mögött a terep lejtését követően elhelyezett gazdasági épület a korábbi virágzó gazdálkodási forma emlékét őrzi. Gazdálkodástörténeti és helyi építészeti emlékként védendő.

A gazdasági épület fehérre meszelt állapotban tartandó meg.

Az épület jelen formában történő megtartása szükséges.

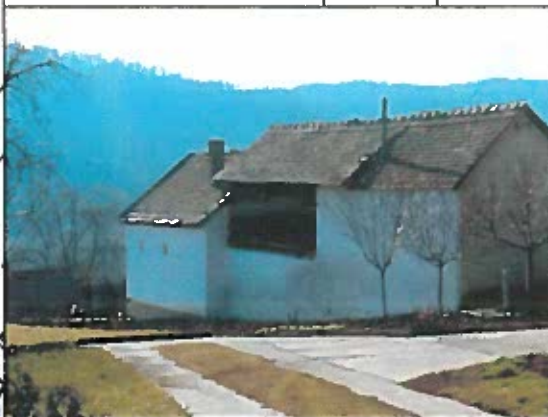
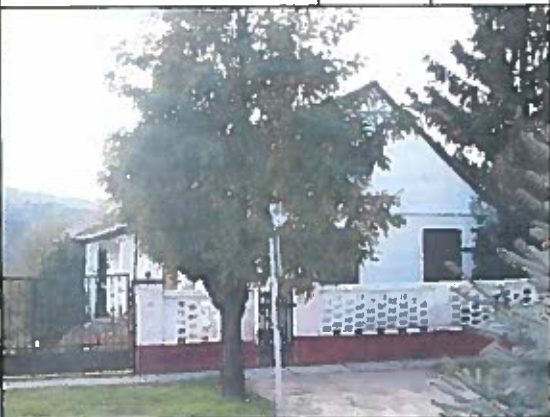
| <p><b>Leírás</b><br/>Az épület arányos hosszanti tömegformálása az egyenes záródású egyszerű pillérekkel osztott tornác, a műves kovácsoltvas kapu, a pillérekkel tagolt falazott kerítés és az utcai homlokzaton részben megmaradt vakolatdíszek és műemlékileg védett templom környezetében betöltött utcaképi szerep, helyi építészeti értéként védendő.</p> | | <p><b>Fő utca 32</b> *<br/>- lakóház -</p> | | <p>Helyrajzi szám</p> <p>212</p> |

| <p><b>Korrekciók javaslat</b><br/>A hagyományos kerítés színezés - a meszők teljes égetett vörös, míg a zárbaor és kapupillérek fedők elemeinek fehér meszelése javasolt.</p> | | | | |

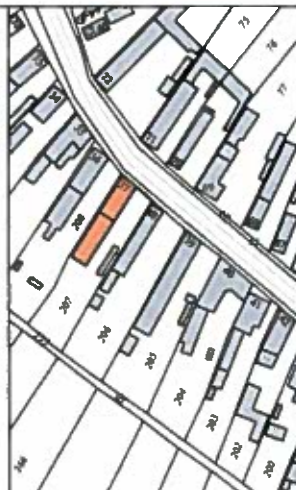
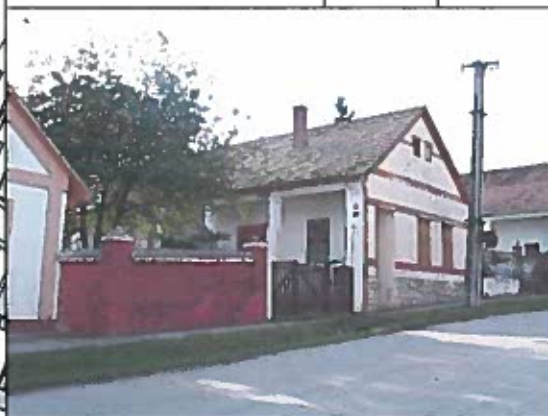
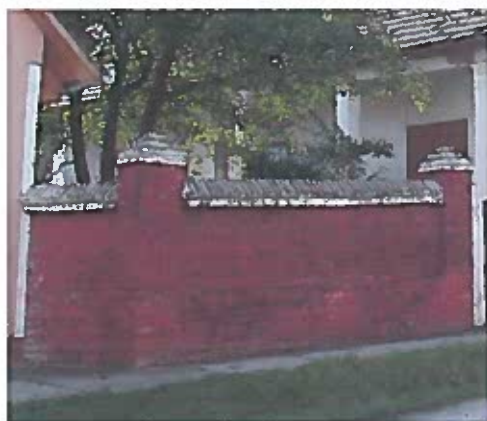
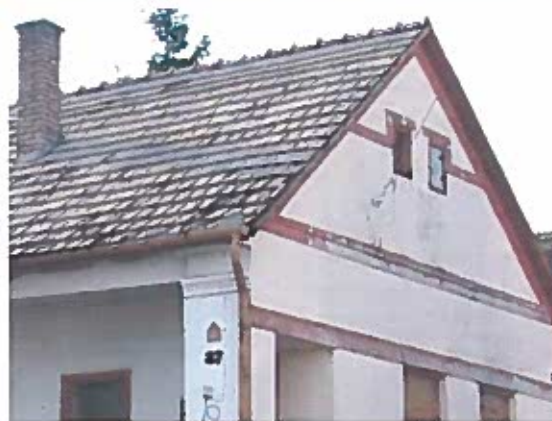
**Fő utca 37**

- téglekerítés oszlopokkal -

- utcai tornácajtó -

- homlokzati részlet -

A jelentősen megváltozott megjelenésű épület hagyományos tömege az eredeti formában megmaradt szép vésetti utcai tornácajtó, a gondos bádógosmunkával készült ereszcsontra üst és a rendkívül gazdag hajtékony vonalvezetésű kovácsoltvas kapu, védendő helyi építészeti értéket képvisel.

Megfontolandó a szép részletek mellett az épület eredeti jellegét megszüntető tornác bezárás kibontása, ezzel a helyiségek közvetlen szellőzésének és megvilágításának biztosítása. A rendkívül szép mívés kovácsoltvas kapuhoz nem illeszkedik az új előre gyártott elemekből készült fakerítés. A tömör falazott kerítés lenne igazán szép. Az utcai homlokzat eredeti karakterének megjelenését segítené az egyszerű vakolt ablakkeretezés. Rendkívül zavaró az utcaképben az épület jellegétől idegen színezés, simított felületen fehér festés javasolt.

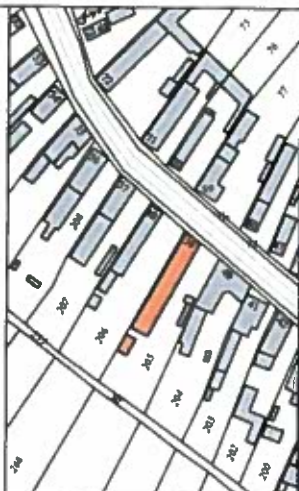
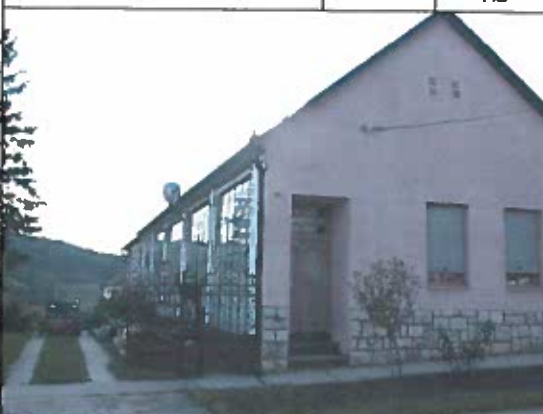
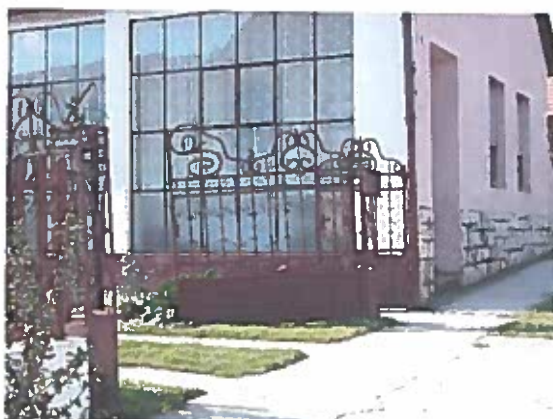
Fő utca 39

- kovácsoltvas kapu -

- utcai tornácajtó -

Az érintetlen hagyományos épülettömeg a vele egybeépült gazdasági épületekkel egységes portát képez. A rendkívül finom díszítésű utcai homlokzat külön értéke a szép tornác mívés vésetti külső ajtója.

Nagyon fontos az utcai homlokzatvakolat díszének megtartása, felújítás esetén a formai gazdagság miatt feltétlenül egységes színű festést, vagy meszelést javasolt. Emelt az épület megjelenésén az eredeti tömör kerítés visszaállítása és az új deszkakapu valamint a gazdasági épület visszaépítése.

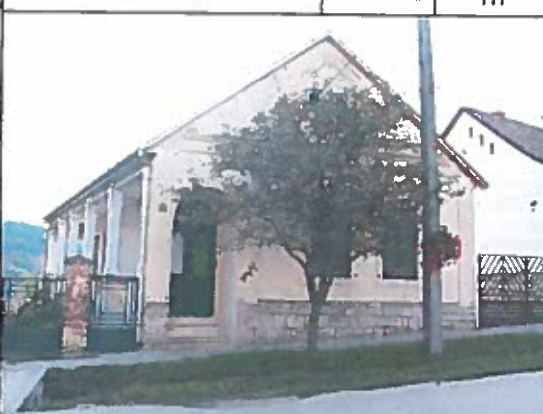
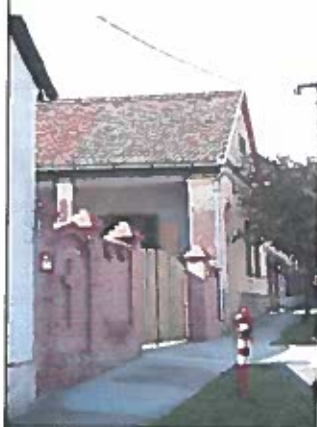
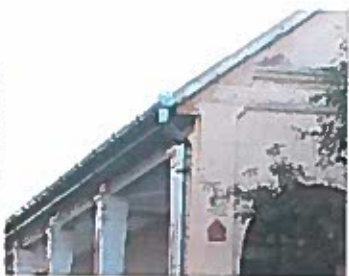
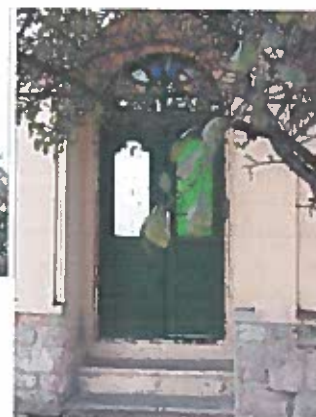
Fő utca 42

- téglakerítés, deszkakapu -

- utcai vakolatdísz, tornácoszlop fejezet -

- utcai tornácbejárati ajtó -

Helyi építészeti értéket képez az épület hagyományos tömegén túl a szép arányos mellvédés tornác és az ide nyíló ablakok nyílászorrendje eredeti formája, a vésett utcai tornác-bejáró és a kovácsoltvas kerítés.

Feküjtés esetén javasolt az utcai homlokzaton utólag elhelyezett, a ház jellegétől idegen hármás ablak helyett, az épület méretéhez arányos két álló ablak visszahelyezése, egyszerű vakolt kerítés, a mázolóshoz zöld, világos barna vagy okker javasolt.

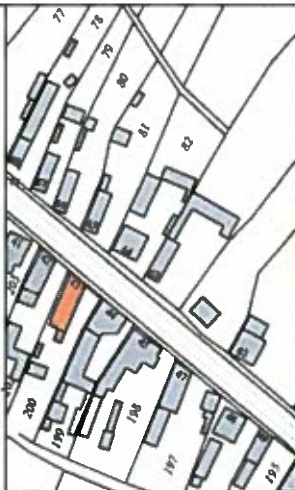
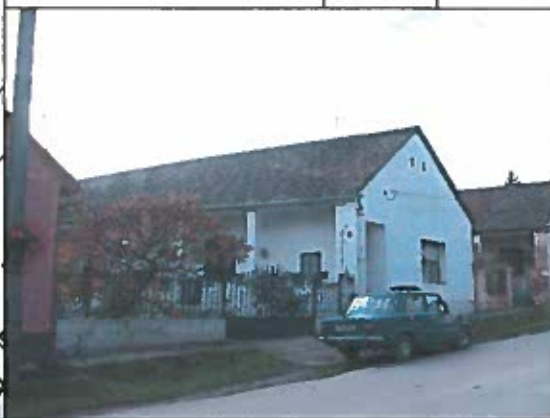
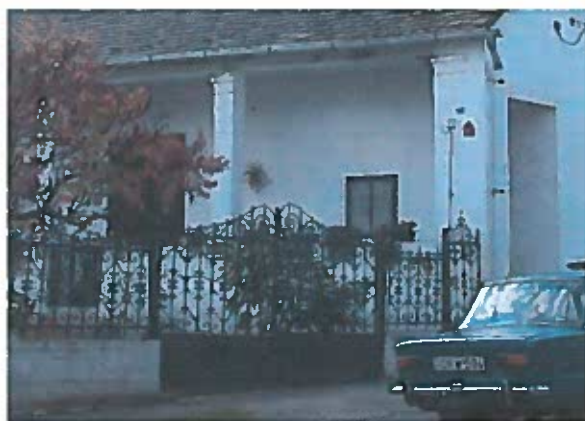
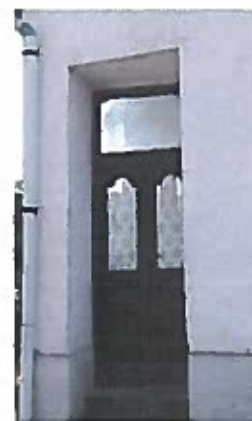
Fő utca 43

- tornác bejárati ajtó -

A telken lévő két egységes tömegű épület fontos utcafépítő elem. A nagyobb épület az ablakcsere ellenére is őrzi jellegzetes homlokzatdíszait. Hagyományos tornácos épület, értékes pillérsora és szép vésett bejárati ajtaja jelentős építészeti részértéket képvisel.

Védendő helyi építészeti emlék.

Feküjtés esetén az épületek utcai homlokzatán két-két arányos álló ablak elhelyezése javasolt, a lakóépület tégladíszének helyreállításával, a kisebb épületen feltétlenül zseluszármakkal, fehér meszeléssel. Az utcai telekhatárra tömör falezott kerítés és sűrű léckapu javasolt.

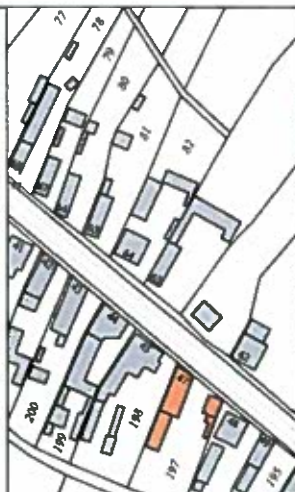
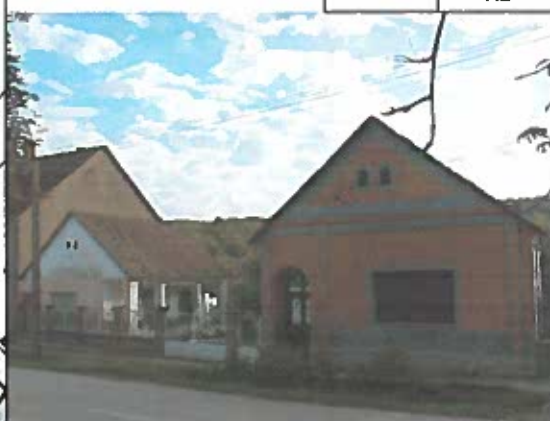
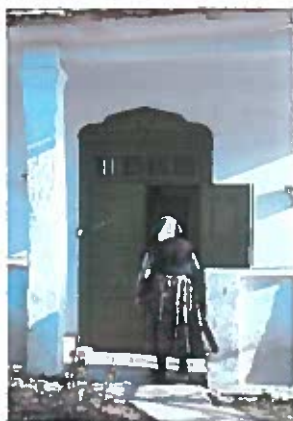
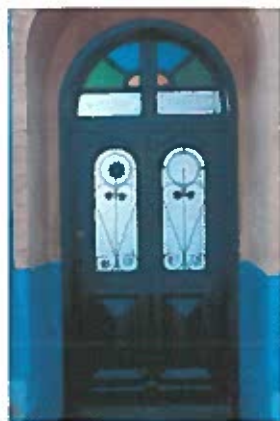
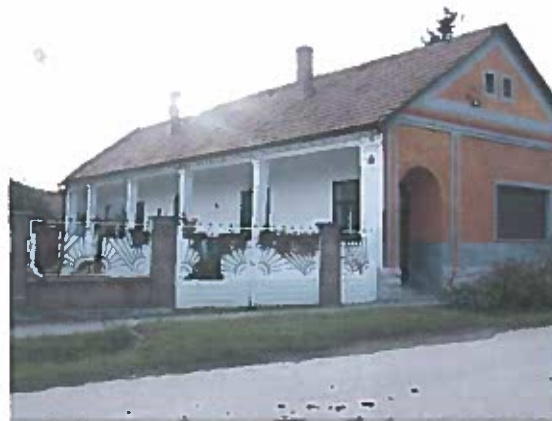
Fő utca 47

- lakóház-2 bejárati ajtó -

- lakóház-1 tornácbejárat -

- lakóház-1 -

Az épület hagyományos tömegformálása a széles ereszaljával, az udvari hagyományos nyílásrendje és melléképületei az utcakép értékes részét képezik.

Felújítás esetén az épület utcai homlokzatán, az épület jellegétől és méretétől teljesen idegen hármas ablak helyett, két kisebb méretű arányos, zsalus álló ablak beállítása javasolt. A homlokzat simított felületen való egységes fehér meszelése és a nyílászárók okker vagy zöld mázolása célszerű. Megfontolandó a tömör kerítés pillérek közötti falazással való létrehozása, hagyományos égetett vörös meszeléssel.

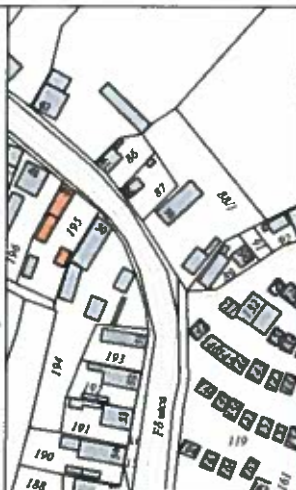
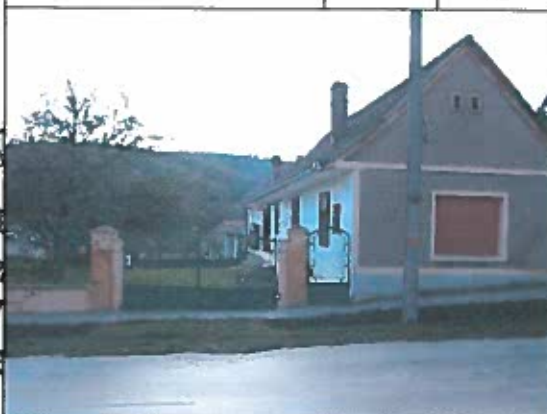
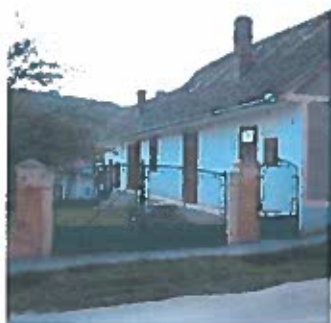
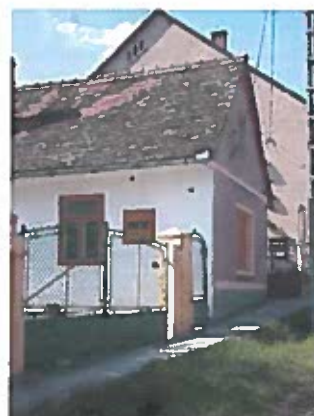
Fő utca 49

Az épület tömege és egyszerű pillérsoros tornáca, hagyományos nyílásrendje és nyílászárói valamint az utca kanyarulatát követő falazott kerítése és melléképületei a közterületen fontos szerepet töltenek be, helyi építészeti értékéért védendő.

Az utcai homlokzatán megmaradt egyszerű díszítő elemek és a nyílásrend feltétel nélkül megmaradandó, felújítás esetén javasolt az épület udvari és utcai homlokzatának egységes kezelése meszeléssel, a nyílászárók mázolására zöld, világos barna vagy okker szín használandó. A kerítés felújításával, illetve visszaépítésével együtt annak égetett vörös, a zárócsor és a pillérek felső részeinek fehér meszelése végzendő el.

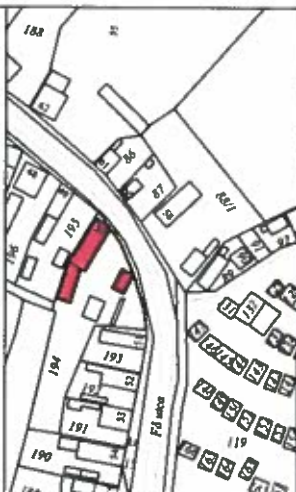
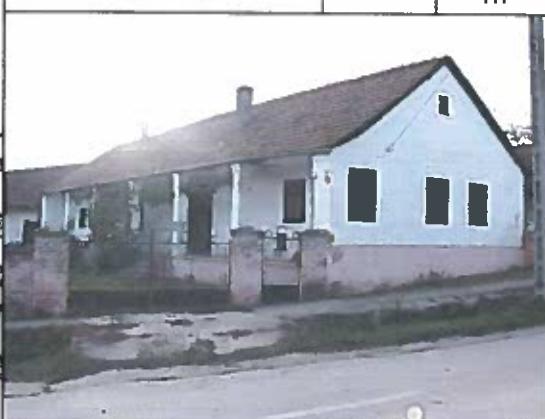
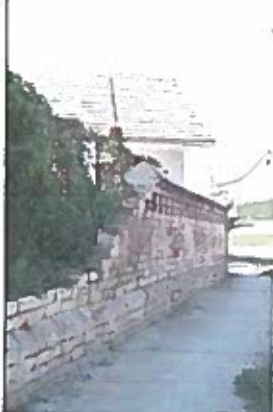
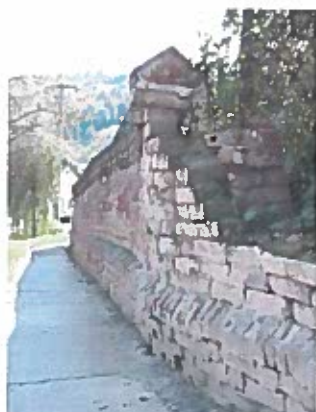
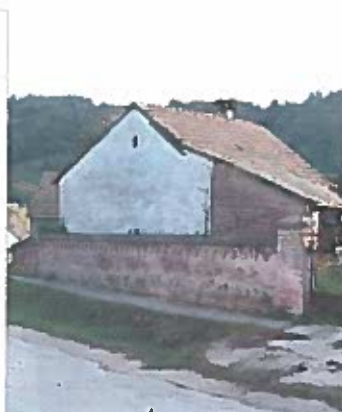
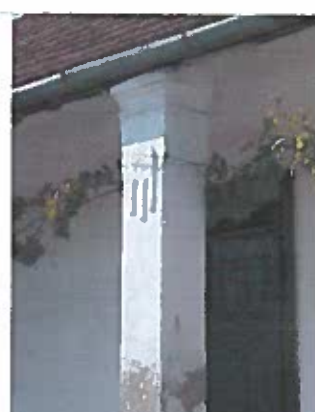
Fő utca 50

- téglakerítés 1 -

- téglakerítés 2 -

- melléképület -

- fejezetes tornácoszlop vakoletdíszrel -

Az érintetlen épülettömeg, illetve utcai ablakrendszer megőrzendő eleme a faluképnek, frekvenciát helye miatt is (píncesorral szembeni útszakasz kanyar előtti épület). Külön értéket jelent a szép vésetti bejárati ajtó és a műves díszített ajtótok.

Felújítás esetén feltétlenül fehér meszelt utcai homlokzat, a mázolás során zöld szín javasolt. A korábbi vizsgálati anyagban található fotók alapján az oromfali egyszerű vaskorlát szak, az egykori ablakkeretezés, könyöklő visszaállítandó. A jellegzetes vaskerítés helyett a tömör falazott téglakerítés helyreállítása javasolt.

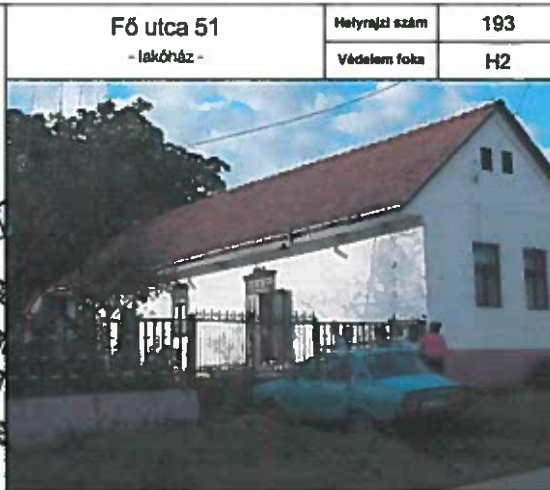
- felülvilágított ajtó részei -

Feltétlenül megőrzendő a teljes porta az egyszerű tomáccal bővített fésűs beépítésű lakóépület a melléképület és a kerítés értékes eleme a faluképnek.

Felújítás esetén feltétlenül szükséges a korábbi fotók alapján történő homlokzat rekonstrukció, a különlegességnek számító vakablak, egyenlő kiosztású zsaluk és keretezés pontos helyreállítása és mázolása az eredeti színek szerint. Ugyanez vonatkozik a tömör falazott kerítés égetett vörös és a záródás fehér meszelésére, valamint az udvari gazdasági épület helyreállítására.

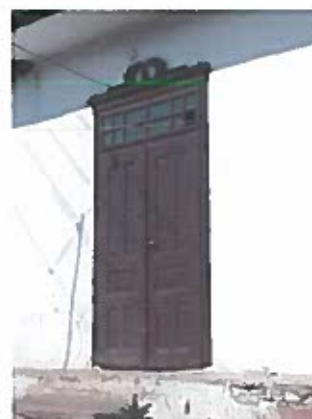
- kétszárnyú felülvilágított ajtó -

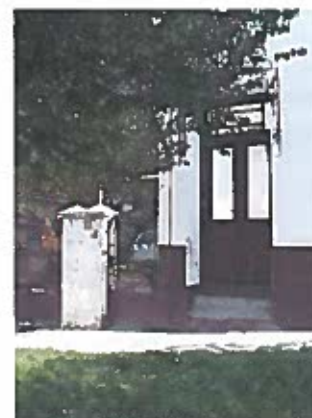
- utcai tornác bejárat -

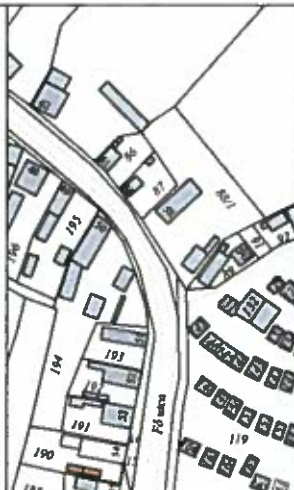
**Fő utca 54**  
- kerítés, nyári konyha -

**Leírás**  
Az átalakított épület téglapilléres, vas kerítése és a melléképület érintetlen első része (nyári konyha v. sütőház) és a kútház megőrzendő, helyi építészeti értéként.

**Korrektúra javaslat**  
Jelen állapotban való megőrzése javasolt.

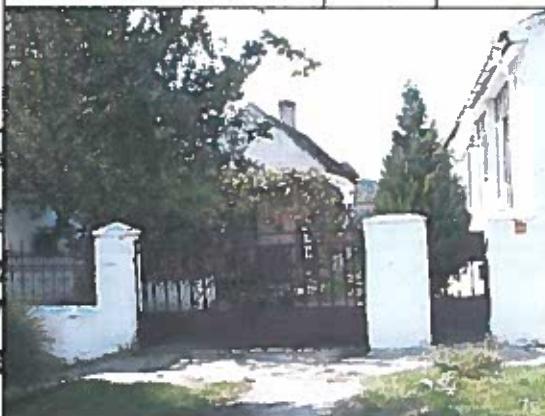
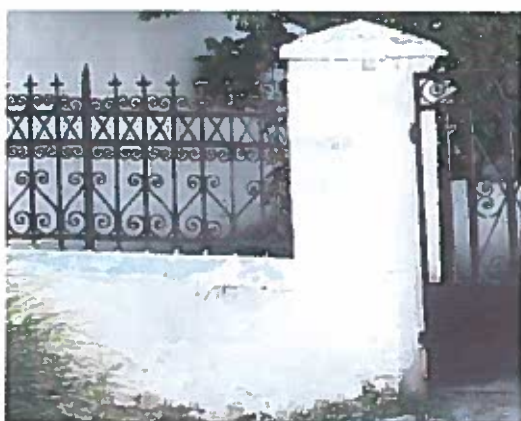
- kovácsoltvas kerítés -

**Leírás**  
Az épület korai formát őriz, kis méretű ablakai is erre utalnak a teljes porta megőrzendő a kút házzal és a melléképületekkel együtt.

**Korrektúra javaslat**  
Az épület jellegétől idegen kerítés helyett javasolt a tömör falazott kerítés építése és léccapu beállítás.

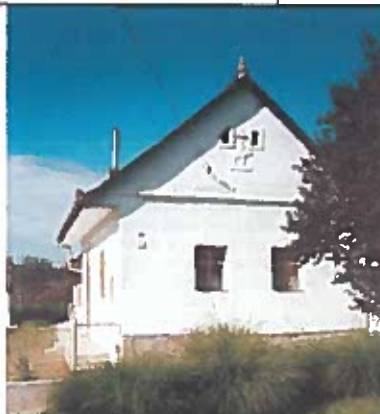
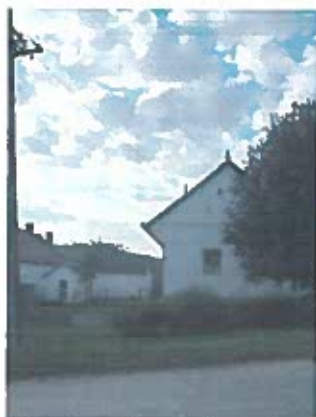
- távlati kép -

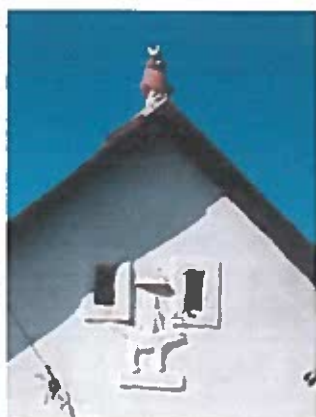
- oromdíz, padlásszellőző -

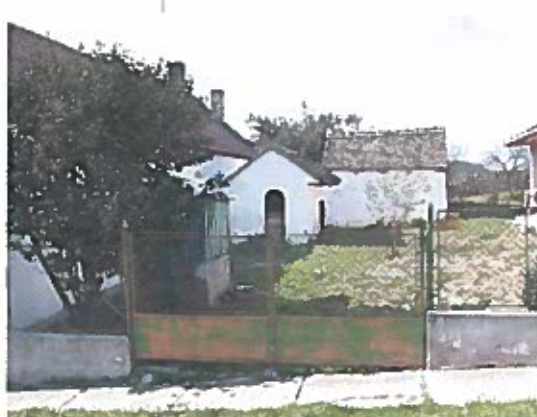
- kútház, melléképületek -

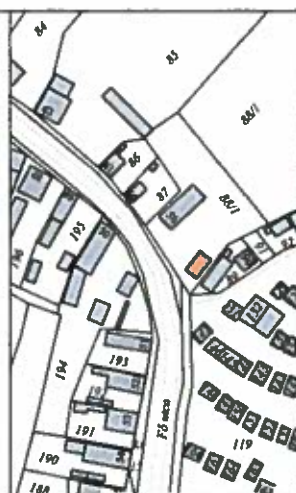
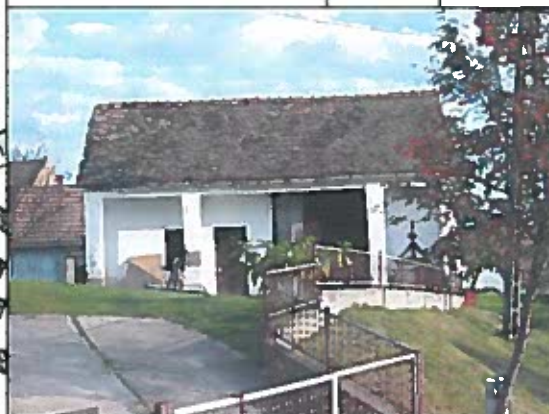
| <p><b>Leírás</b></p> <p>A széles nagyméretű telken a terep lehetőségeket figyelembe véve telepített az utcára merőleges nyeregtetővel készült, pillértomáccsal képzett istálló, pajta épület, gazdálkodás és településtörténeti emlékek, helyi építészeti értékéért védendő.</p> | | <table><tr><td><b>Fő utca 58</b><br/>- gazdasági épület -</td><td>Helyrajzi szám<br/>88/1</td></tr><tr><td></td><td>Védelem foka<br/>H2</td></tr></table> | <b>Fő utca 58</b><br>- gazdasági épület - | Helyrajzi szám<br>88/1 | | Védelem foka<br>H2 |

| <p><b>Korrekciós javaslat</b></p> <p>Jelenlegi formájában és állapotában tartandó meg. A kerítés feltétlenül rendezésre szorult, az új nyomvonalon való elhelyezéskor sűrű léckerítés javasolt.</p> | | | | | | |

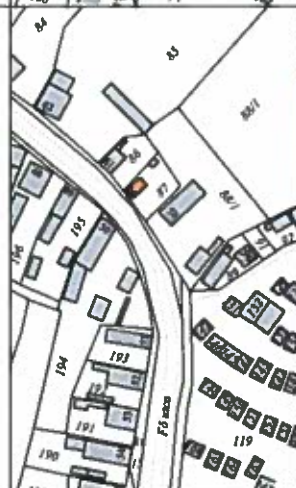
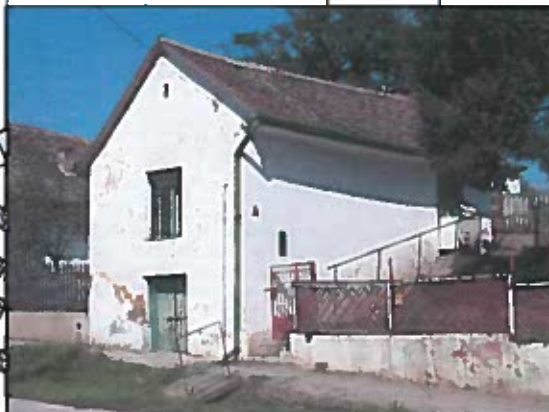
| <p><b>Leírás</b></p> <p>Az egyszerű tömegű, fésűs beépítésű épület - alsó szintjén utcai pincével - a homlokzati ablakcsere ellenére is fontos eleme az utcának. Településképi, helyi építészeti értékéért védendő.</p> | | <table><tr><td><b>Fő utca 60</b> ↗<br/>- lakóház -</td><td>Helyrajzi szám<br/>87</td></tr><tr><td></td><td>Védelem foka<br/>H2</td></tr></table> | <b>Fő utca 60</b> ↗<br>- lakóház - | Helyrajzi szám<br>87 | | Védelem foka<br>H2 |

| <p><b>Korrekciós javaslat</b></p> <p>Felújítás esetén javasolt az épület utcai homlokzatának helyreállítása a szomszéd (81.sz. épület) jobban épségben maradt homlokzati nyílásrendjét alapul véve. Feltétlenül fontos az épület méretéhez képest aránytalan ablak helyett a két kisebb álló ablak és az oromfali osztópárkány helyreállítása, valamint a vakolatdíszek visszahelyezése. Célszerű a jellegtelenné kerítést tömör falazott kerítéssel felváltani.</p> | | | | | | |

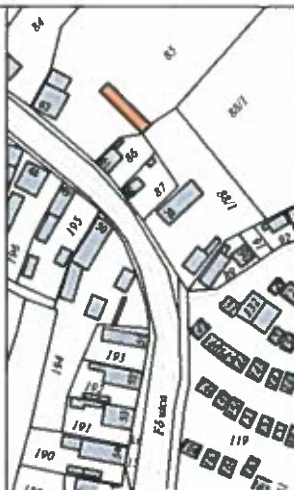
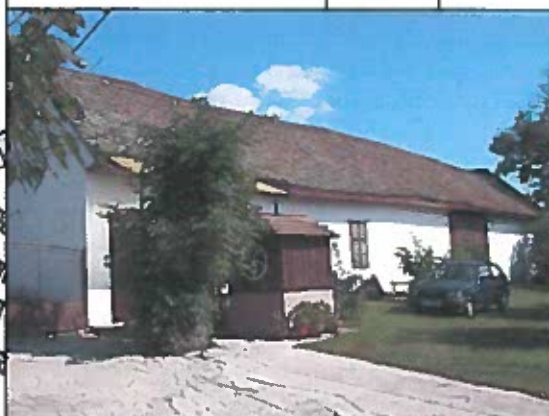
**Fő utca 62****- gazdasági épület -****Helyrajzi szám****85****Védelem foka****H2**

A keskeny, fésűs beépítésű, nagyküliésű ereszaljú, régi arányokat őrző lakóépület a keresztszerű fordított istálló-pajta épülettel a telepített falvak jellegzetes formáját őrzi. Nyílásrendje és udvari ajtó, ablak formája érintetlen. A tömör falazott kerítés megtartandó. A településtörténeti emlék, helyi építészeti értéként védendő.

Felújítása esetén visszafogott színezés javasolt. Az egységes mezeit, vagy festett utcai homlokzat a jellemző erre az épületformára. A vakolat tagozat színezése nélkül is oldja az egyhangúságot. A nyílászárók zöld, világos barna, vagy okker mázolása javasolt a deszka vagy léccapával együtt.
