# PAFKONYA

## TELEPÜLÉSRENDEZÉSI TERVE

# ÖRÖKSÉGVÉDELMI HATÁSTANULMÁNY

ÖRÖKSÉGVÉDELMI  
HATÁSTANULMÁNY

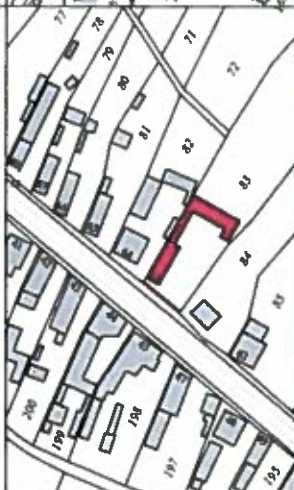
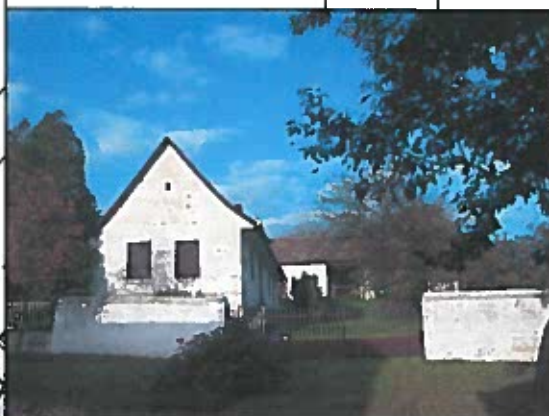
**Fő utca 63****- lakóház -****Helyrajzi szám****83****Védelem foka****H1**

A keskeny, hosszanti elrendezésű széles ereszaljú, telepítéskori arányokat őrző lakóház, eredeti nyílásokkal és finom cizellált homlokzati díszekkel és a tömör kerítéssel feltétlenül megtartandó helyi építészeti értéket képvisel.

A kerítés építési vörös meszelése az épület és a kerítés jellegétől elütő kapu átalakítása deszka borítással vagy sűrű léccszéssel, emelnie a az épület szépségét.

Melléképület építési igénye esetén megtartandó a hagyományos keresztszerű visszaépítése.

Az utólag kialakított tornác eredeti megközelítő formálása javasolt, építész közreműködésével.

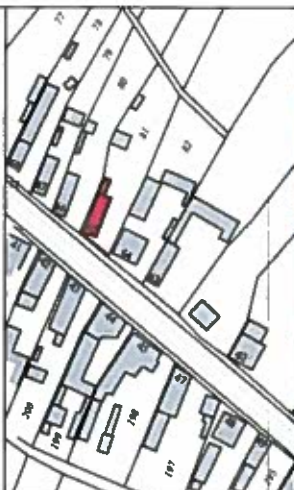
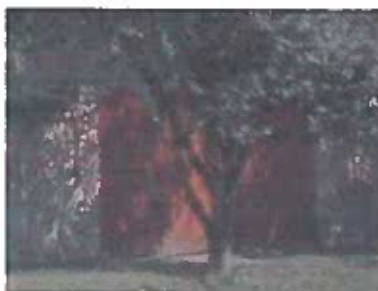
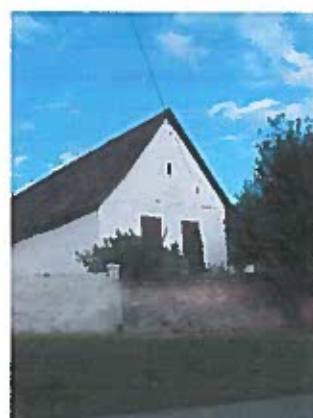
**Fő utca 65****- lakóház -****Helyrajzi szám****81****Védelem foka****H1**

A lakó és gazdasági épület hagyományos tömege, meredek tetőszerkezete, valamint az utcai homlokzat egyszerű tagolása vakolt zsalui, helyi építészeti értéket jelentenek.

Fontos az utcai homlokzat egységes - színkiemelés nélküli - fehér, vagy világos meszelése, ha lehetőség nyílik tömör téglakerítés építése és a sűrű léckapu beállítása, mindezek egységesebbé tennék az utcaképet.

Az utólag kialakított tornác eredeti megközelítő formálása javasolt, építész közreműködésével.

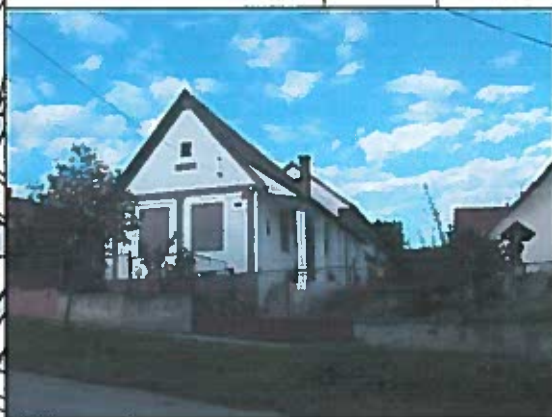
**Helyrajzi szám****78****Védelem foka****H2**

Telepítéskori épületformát őriz a meredek tetőhajlásszögű hosszanti tömegű, széles ereszeljű épület az egyszerű oromzeti párkánnyal és az eredeti arányú utcai ablakkal. A lakóépülethez kapcsolt keresztirányként létesült melléképületsornai teljes a porta. Védendő településtörténeti és építészeti emlék.

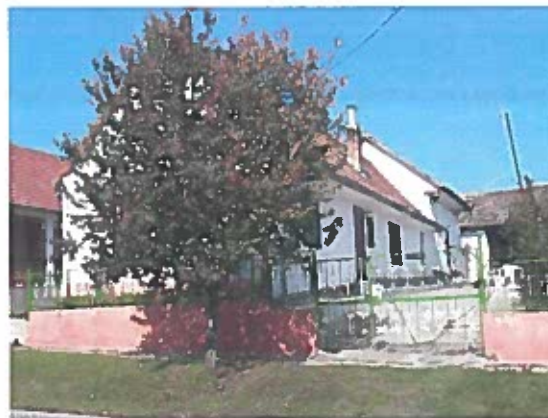
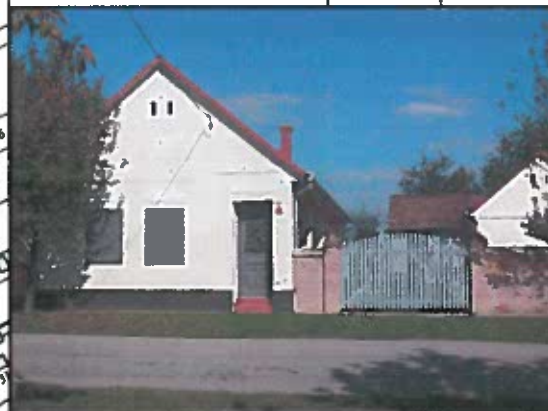
- lakóház -

A község egyik legértékesebb helyi építészeti emléke az úgynevezett "Kerített udvaros" beépítés, amelyet az utcai oldalon falazott pilléres meszelt kerítés fog össze. Az épületek arányos tömege a kisebb épület eredeti egyszerű homlokzattagolása és nyílásai, a nagyobb épület tornácsolatlakítása, íves bejárati része, a mives kovácsoltvas kapu és finom bádogos munká mind hozzájárul a porta értékéhez.

Fontos településtörténeti, helyi építészeti értékként védendő.

A helyi építészeti hagyományok nagyobb tiszteletével végzendő felújítás esetén a - színkiemelés nélküli - egységesen fehér homlokzat meszelés és a nyílászárók zöld, világos barna vagy okker mázolója javasolt. Az épületek rózsaszínes festése, indokolatlan színkeretezések pl.: a bejárati ajtó mellett vagy a kisházon és a nyílászárók teljesen idegen szürke árnyalatú mázolás, kifejezetten zavaró. Az örmagában szép új bejárati ajtó beállítása, egy hagyományos, helyi mives asztalosmunkával készült ajtó elvesztését eredményezte.

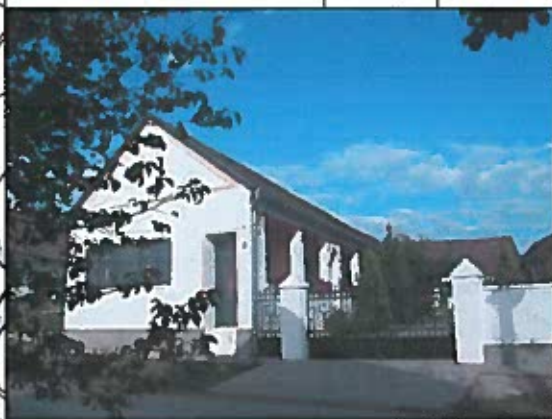
A hosszanti elrendezésű, utcára merőleges nyeregterítős, oromfalas, keskeny, nagykiülésű ereszszel készült, az udvari oldalon hagyományos nyílásrendet őrző lakóépület, fontos része az utca-képnek. Településtörténeti emlék, védendő helyi építészeti érték.

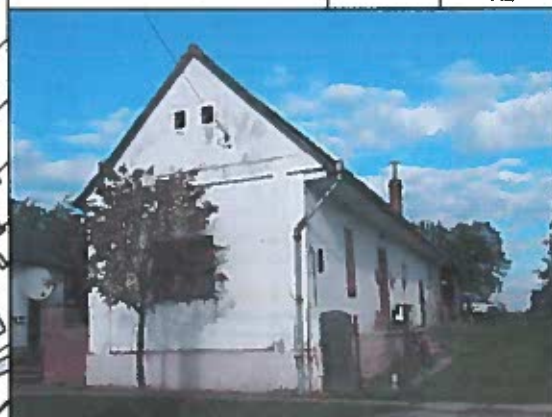
A hosszanti elrendezésű keskeny utcára merőleges nyeregterítős, oromfalas, nagykiülésű ereszszel készült, az udvari oldalon hagyományos nyílásrendet őrző lakóépület a szépen helyreállított tömör falazott kerítéssel, védendő helyi építészeti értéket képvisel.

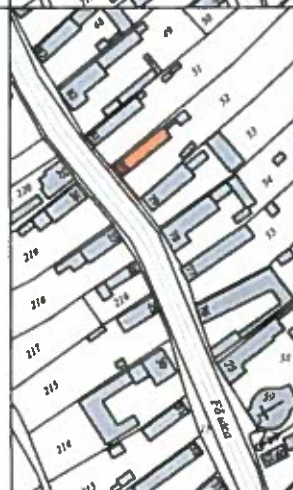
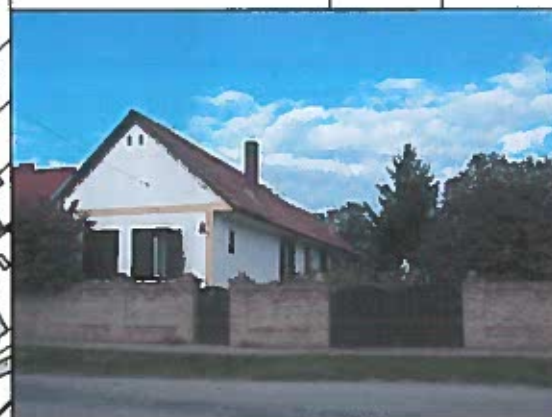
Fő utca 80

A helyi védelmet az eredeti épülettömeg megtartásával végzett épület-átalakítás indokolja, amelynek eredménye a mai igények példaadó kielégítése a lakás belső terében, valamint az épülethez kapcsolt tornác használhatóságának bemutatása és a kereszt-szármáy melléképület megtartása. Helyi építészeti értékékként védendő, a visszaépített tömör falazott kerítéssel és deszkakapuval együtt.

Az épület jelen formájában való fenntartása javasolt.

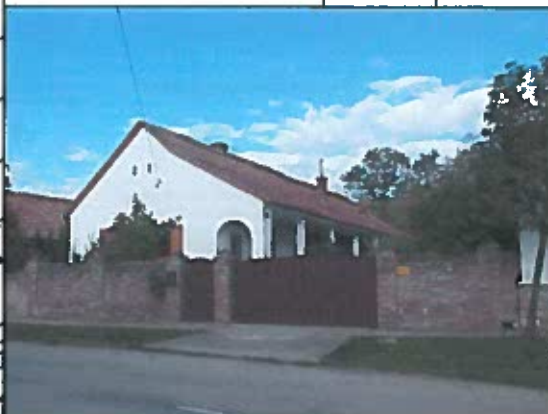
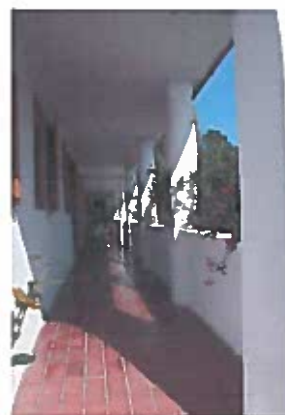
-tornác belső-

A hagyományos tömegű, de átalakított épület előtt a telek teljes szélességében fennmaradt díszes tömör téglapilléres kerítés értékes eleme az utcaképnak. Az épület hosszanti tornác nélküli széles orosszal formált tömege, az udvari homlokzat hagyományos nyílásrendje településtörténeti emlék, s az védendő helyi építészeti érték.

Felújítás alkalmával a kerítés színezett mezőit a hagyományos égetett vörös színnel, míg a többi részt fehér meszeléssel szokás kezelni.

Az utcai homlokzaton lévő az épülettől jellegétől idegen ún. "térmas ablak" helyett két, az épület méretéhez arányos, álló zsakus ablak beállítása és homlokzatok fehér meszelése, míg a nyílászárók zöld, okker vagy világos barna mázolása javasolt.

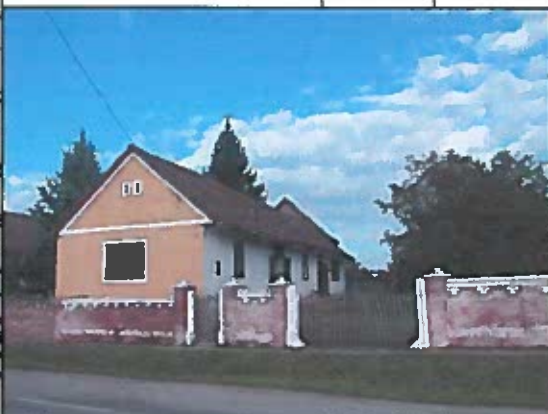
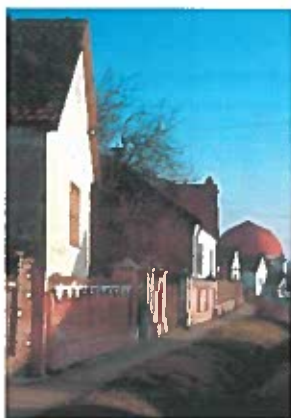
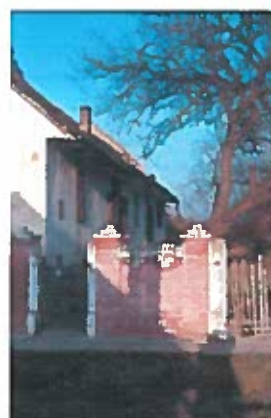
Fő utca 83

- téglakerítések - utcakép -

- téglakerítések - kapucszlop -

A hagyományos tömegű, de átalakított homlokzatú, mellvédés pillérsoros tornácos épület és keresztcsarnyként épült gazdasági épület és a díszes téglakerítés értékes eleme az utcaképnek, védendő helyi építészeti érték.

A felújítás folytatásakor az épület jellegétől idegen ún. "hármassablak" helyett két arányos méretű zsalus álló ablak beállítását valamint a tornác utcai nyílásának kibontása javasolt. Régi fotók vagy analógiák alapján célszerű lenne az utcai homlokzat díszének helyreállítása. Az egyszerű homlokzat esetleg vakolat keretes ablakokkal egységes fehér meszelést igényel, zöld, okker vagy világos barna mázolásával. A kerítés színes mezőit a hagyományos égetett vörös színnel szoldák meszelni. A kapunál kovácsoltvas vagy léc esetleg deszka javasolt.

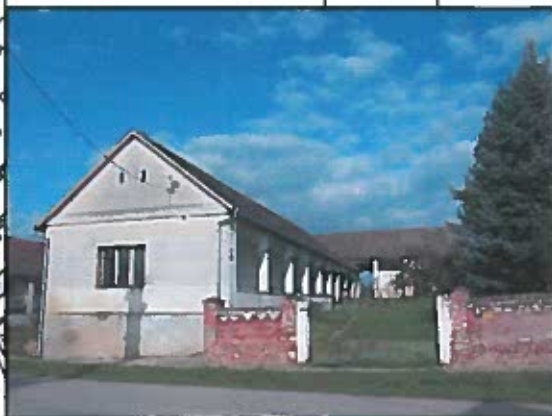
Fő utca 84  
- lakóház, gazdasági ép -

A hagyományos épülettömeg a homlokzati ablak átalakítása ellenére is őrzi eredeti jegyeit, csakúgy mint az utcai homlokzat megmaradt finom díszítései, a pillérsoros tornác és a rövid utcai tömör kerítészakszakkal együtt, utcaképi jelentőségű helyi építészeti érték.

Az épület felújításakor törekedni kell az utcai homlokzaton lévő az épület jellegétől idegen ún. "hármassablak" helyett, két az épület méreteivel arányos zsalus álló ablak elhelyezésére.

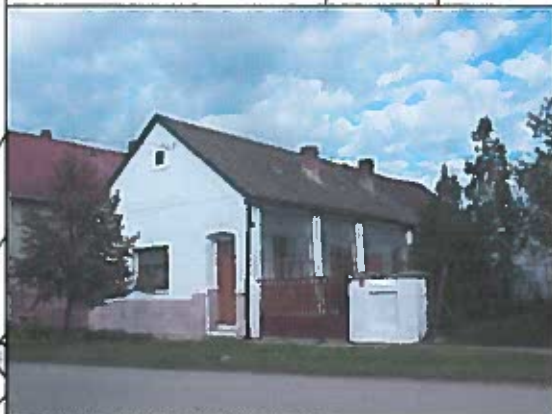
Fő utca 89  
- lakóház -

A XX. század első felének polgári díszítő elemeket alkalmazó felüsi építkezésének jellegzetes példája a nagyméretű - eredetileg keresztcsarnyos - gazdasági épülettel alakított porta. A cizellált utcai homlokzaton kívül, amelyen a korra jellemző vasrudony is megtalálható, fontos érték a tornácbejárad, valamint a belső ajtók vésett díszítése, a megmaradt présház a visszaépített hosszú tömör falazott kerítéssel együtt.

A felújítás során ügyelni kell arra, hogy a gazdagon díszített homlokzat egységes színezéssel készüljön, több szín alkalmazása már sok lenne, a nyílászárók mázolására a világosbarna szín javasolt. A lebontott keresztcsarnós elhelyezésű gazdasági épület visszafoglalása során fontos, hogy az egységes fehér színeként jelenjen meg a térben.

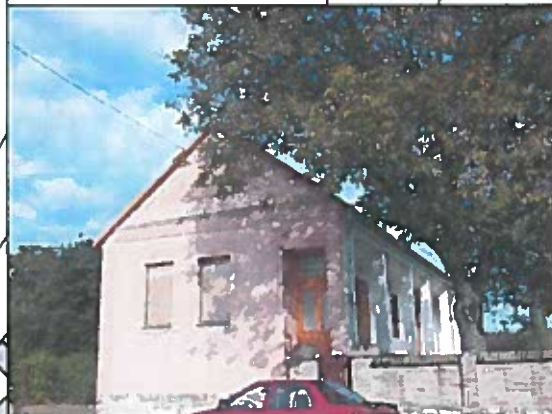
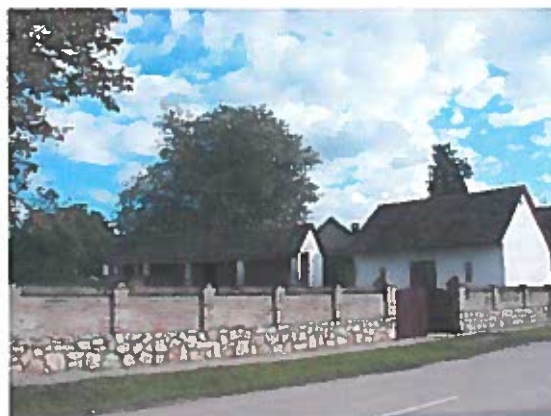
Fő utca 87  
- lakóház, présház -

- falazott kerítés, présház -

A hagyományos épülettömeg a homlokzati átalakítása ellenére is, őrzi eredeti jegyeit, csakúgy mint az oromzaton megjelenő padlásszalldőzők finom keretezése.  
A keskeny utcára merőleges nyeregtetős épület a nagykülsős ereszelőjével képzeti udvari homlokzattal és a hagyományos nyílásrenddel helyi építészeti érték.

Felújítás esetén a "hármasszobás" helyett két, az épülethez arányos méretű átlós, zsalus ablak visszaállítása, és a kősz. elemekből készült kerítés helyett a tömör falazott térfal visszaépítése javasolt, hagyományos égetett vörös színezéssel.

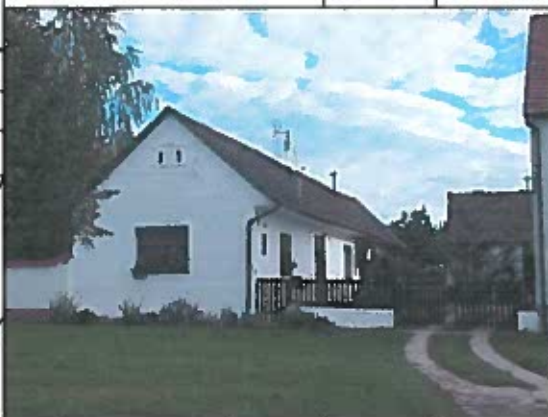
**Fő utca 92****- lakóház -**

Az egyszerű, utcára merőleges, nyeregtetős, oromfalas épülettömeg és pilléres oldal tornác, a közterületről látható melléképület sorral, önálló présházal, meghatározó egysége a községképnek.

Felújítás az utcai homlokzat fehér, vagy a jelenleginél világosabb egységes festésével, olíva, zöld vagy világosbarna mázolóssal javasolt.

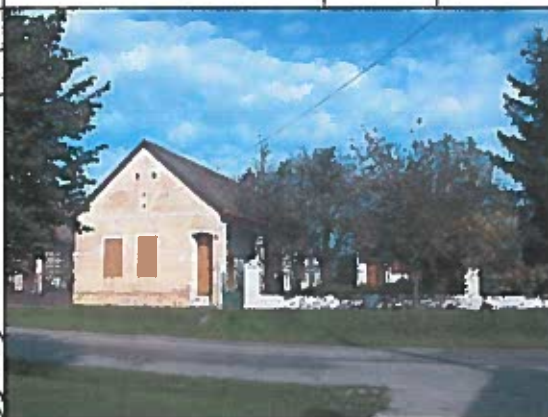
**Fő utca 98****- lakóház -**

A XX. század első felében épült hagyományos, utcára merőleges nyeregtetős, oromfalas, oldal tornácos, eredetileg vakolatlan téglaszerkezetű képzett, felújított de stílusban tartott lakóépület helyi építészeti értéket jelent.

Az épület jelen formájában tartandó meg.

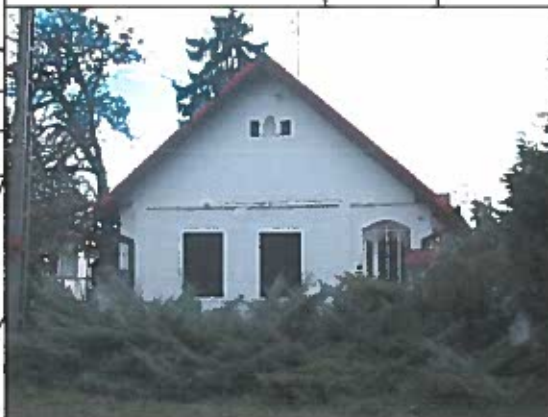
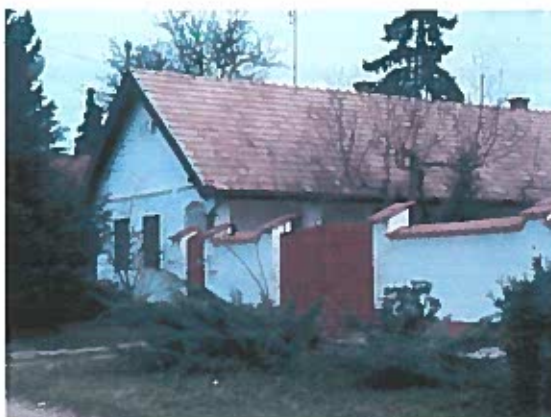
**Fő utca 93****- lakóház -**

**- téglakerítés, kapuk -**

Az érintetlen épülettömeg, a széles eresze, a vakolt falsávok a vakoletből képzett zsalugáteres vakablak, a pincesor felőli oldalon a kanyarban elfoglalt helye, feltétlenül védelmet követel az épületnek.

Településtörténelmi és helyi építészeti értékként védendő.

Felújítás során a vakolt zsalugáterek fotók szerinti pontos helyreállításra szorozás. Az épület jellegétől idegen hegesztett kerítés helyett, tömör téglából falazott pilléres, vagy egyszerű sűrű léckerítés javasolt.

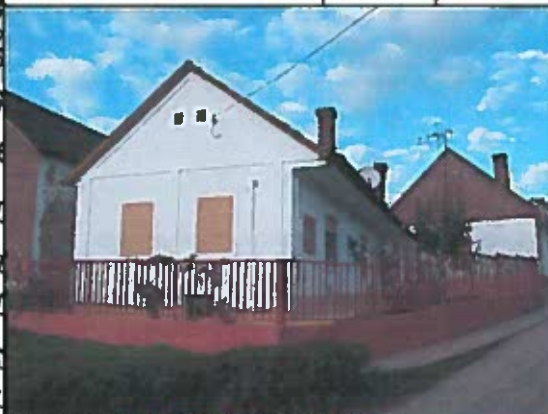
#### Fő utca - pincesor

A présház együtteshez délről közvetlenül csatlakozó szórvány jellegű lakóház csoport nyugati szélén a Fő utca és a csatorna találkozásánál álló hagyományos hosszanti elrendezésű, nyeregteret, oromfals, mellvéd pillérsoros oldaltomácos lakóépület, arányos, vízvetőpárkánnyal és falsávokkal tagolt, eredeti nyílásrendet és nyílászárókat őrző homlokzattal, településtörténelmi emlék, helyi építészeti értékként védendő.

Felújítás alkalmával a beüvegezett nyugati tornác kibontása javasolt, amivel az épület közvetlen szellőzése és jobb megvilágítása biztosítható, és az épület értékei is megfelelően érvényesülhetnek. A védett területtől és az épület jellegétől egyaránt idegen hegesztett kerítés helyett lécz vagy deszkakerítés javasolt, de a tömör falazott is célszerű lécz vagy deszka kapuval.

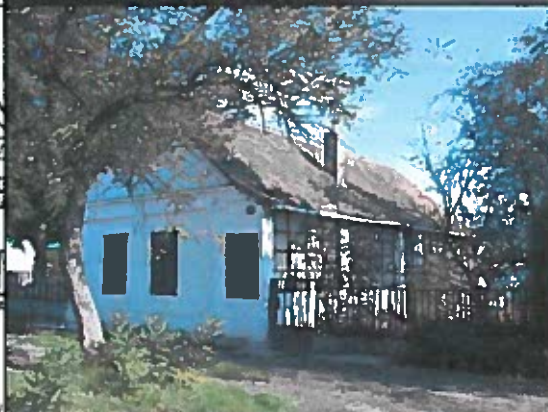
#### Fő utca - pincesor

A településtől nyugatra emelkedő egykori szőlőhegyen a múlt század (XX.) első felében épült, hagyományos formákat és elrendezést őrző egyedi présház tömege, a falu irányába néző széles pilléres tornáccal, a borított ácstokos, vésett kétszámjű ajtóval, település- és gazdálkodástörténelmi emlék, védendő helyi építészeti érték.

Az épület értékei, anyaghasználat megőrzendő a változatlan formában való felújítás során is.

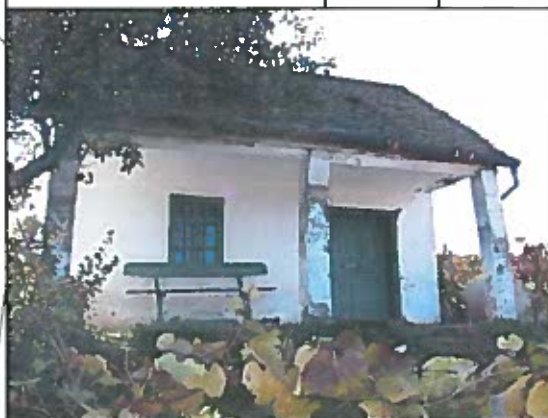
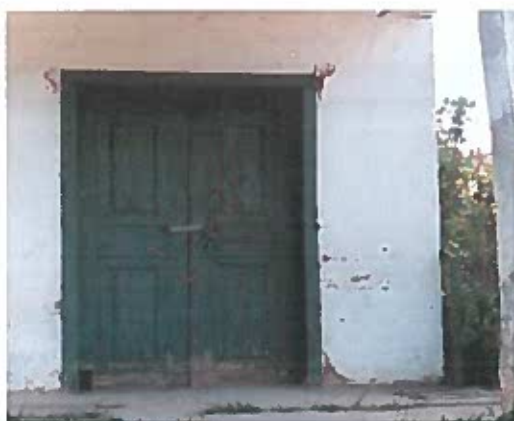
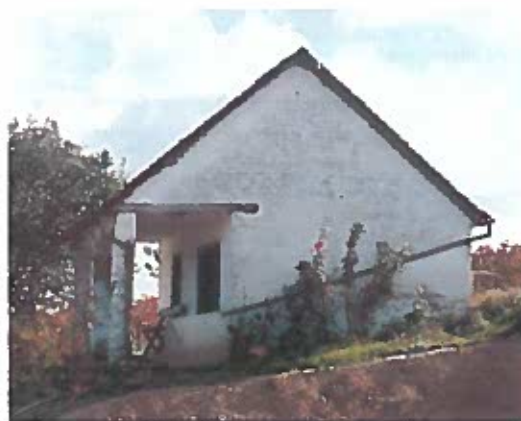
#### Szőlőhegyi - présház

- présház ajtó -

- présház -

Feltétlenül védendő a rétegvonalakkal párhuzamos nyeregtetővel fedett, a lejtőre telepített, de szimmetrikus tömeggel épült egyszerű présház, ácsbokos zsálas kétszárnyú ajtóval és kisméretű ablakkal. Áranyos tömegével fontos záró eleme a pincefalu egyik utcájának.

Felújítás esetén felsorolt értékei megtartandók, felülképzés simított, meszelt, a nyílászárók okker mázolására javasolt.

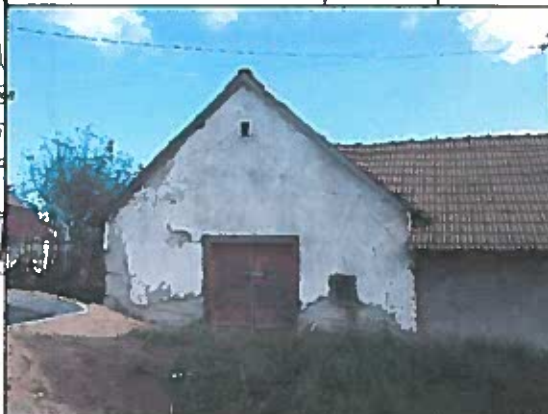
**Palkonyai pincesor**

A Fő utcára néző lakóépület mögött, a pince együttes részeként létesült présház, fontos látványbeli, és egyben funkcionális térfal eleme a pincefalunak, az utcával párhuzamos tömegével, pillérsoros tornácával és felülvilágító kétszárnyú fa ajtajával.

A présház jelen formájában őrzendő meg.

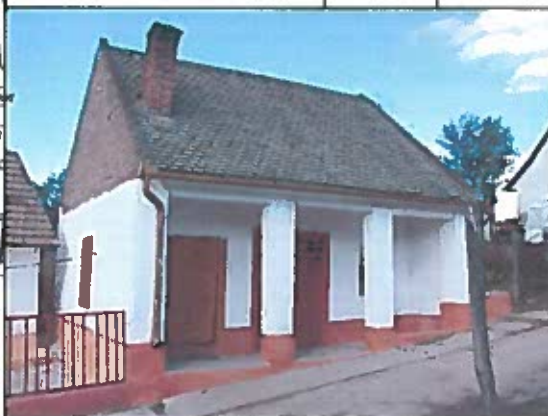
A rétegvonalakra merőleges szimmetrikus nyeregtetővel fedett, környezetében szokatlan "macskalépcsős" oromfallal és alatta pillérsoros tornáccal képzett homlokzatával része a különböző megjelenésű, mégis egységes présház együttesnek.

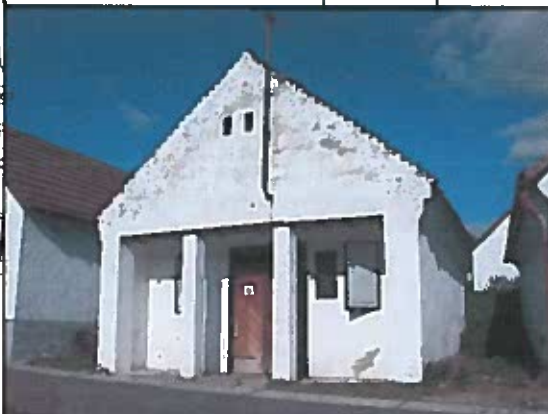
**Palkonyai pincesor 32.**

Az illeszkedési szabályok betartásával született épület része a pincefalu látványának.

Felújítás során javasolt a bejárati ajtó mélyedés és a homlokzati fafelületek azonos mázolású deszkaborítása. Az elektromos bekötést szolgáló fém szerkezet kevésbé zavaró kiváltása javasolt.

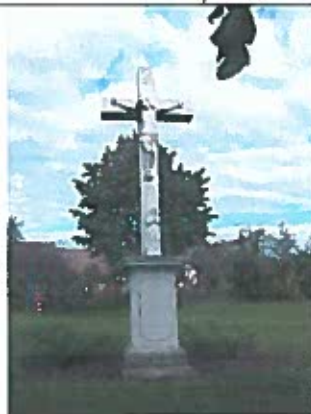
| <b>Leírás</b><br>A XIX. századi formálást mutató kő feszület meghatározó része a község csekély számú teresedésének. | | <b>Fő utca</b><br>- kőkereszt - | <b>Helyrajzi szám</b><br>17 |

| <b>Korrekciós javaslat</b><br>A feszület jelen formában való megtartása javasolt. | | | |

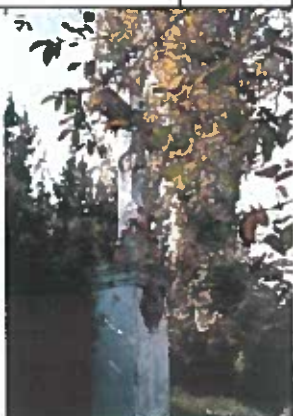
| <p><b>Leírás</b><br/>A falu határában álló, feltehetően a XIX. század végén készült homokkő feszület településtörténeti kultikus emlék helyi építészeti értéként védendő.</p> <p><b>Korrekciós javaslat</b><br/>Sürgető helyreállítása során, feltétlenül körestaurátor közreműködése szükséges.</p> | | <p><b>Palkonya külter./vasútállomás/</b><br/>úti kereszt</p> | <p>Helyrajzi szám<br/>010</p> |

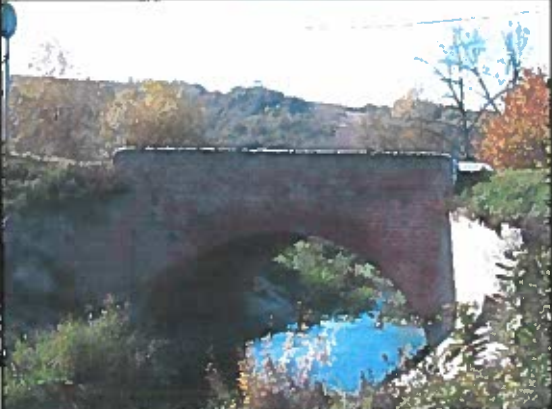
| <p><b>Leírás</b><br/>A Palkonya - Villányi úton lévő téglaboltozatos mellvédes hagyományosan formált közúti híd meghatározó eleme a községképnek feltétlenül megőrzendő, helyi művi értéként.</p> <p><b>Korrekciós javaslat</b><br/>Az alacsony mellvéd folyamatos, évente legalább kétszer történő (pünkösöd és szüret előtt) fehér meszelése javasolt.</p> | | <p><b>Fő utca</b><br/>-boltozatos mellvédes téglahíd -</p> | <p>Helyrajzi szám<br/>16</p> |
