Szőke területi védelem alá tartozó területei:

1. Műemléki épület és műemléki környezete:

2. A helyi egyedi védelem alatt álló „elemek”

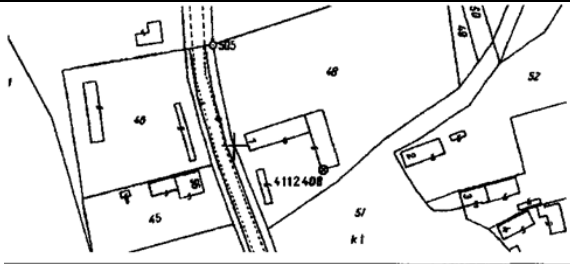
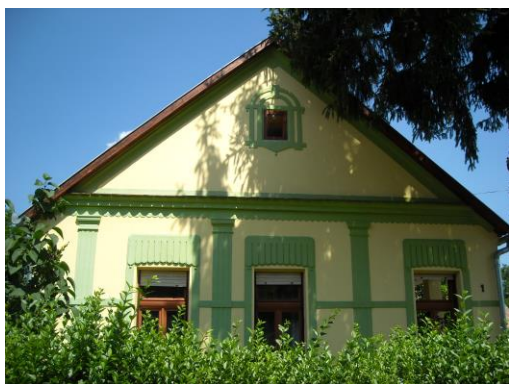
SORSZÁM	HRSZ.	CÍM	VÉDETTSEGI FOK
1.	48.	Fő utca 1.	H1
LEÍRÁS, VÉDENDŐ ÉRTÉK	Eddig nem tapasztalt tömegformájú, vakolt, téglapilléres, mellvédfalas oldaltornácú épület. A fő épület utcai homlokzata a már ismert díszítő elemeket, motívumokat alkalmazza, azaz, falsáv fejezettel, nyílásokat keretező, felső és alsó részen is díszített orommező, osztópárkány. Befordított tömeg gazdasági funkciójú. Nyílásokat keretező tégl architektúrával valamint falsávozással díszített.

KORREKCIÓS JAVASLAT	Aránylag jól karbantartott épület és környezet.

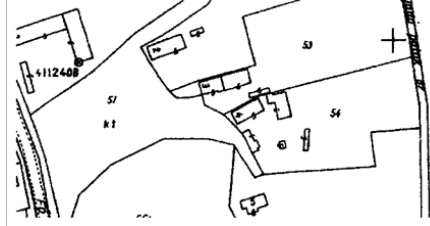
SORSZÁM	HRSZ.	CÍM	VÉDETTSEGI FOK
2.	54.	Fő utca 4.	H1
LEÍRÁS, VÉDENDŐ ÉRTÉK	Oldalhatáron álló, szimmetrikus tömegű, eredeti állapotú (felújított) oldaltornácos parasztház típus. Utcai homlokzat felülettákolása, anyag, szín és felülettextúra váltással megvalósított. Szép, az ablakokat keretező, (folyamatos vezetésű) szerényen díszített, vakolat megvastagítással kialakított tagozó elem.

KORREKCIÓS JAVASLAT	Jól karbantartott épület.

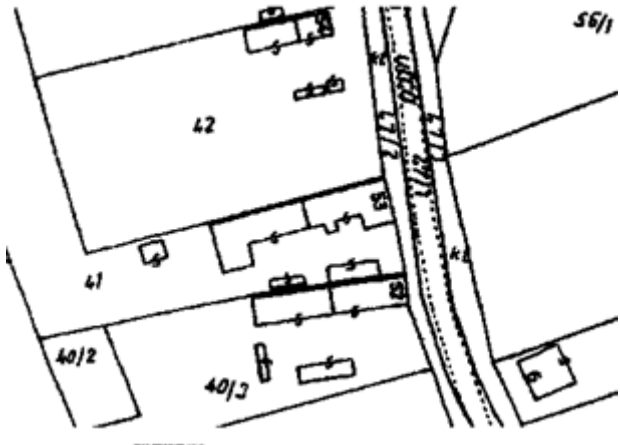
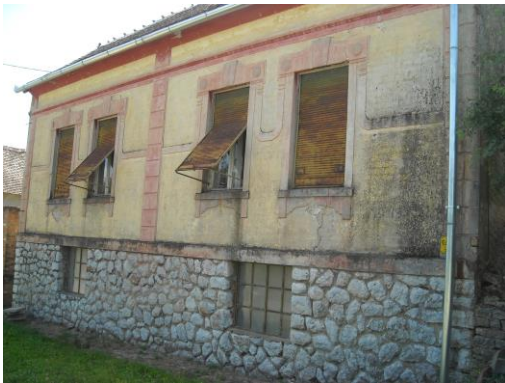
SORSZÁM	HRSZ.	CÍM	VÉDETTSEGI FOK
3.	41.	Fő utca 53.	H1
LEÍRÁS, VÉDENDŐ ÉRTÉK	<p>Befordított tömegű, városias épület típus. Homlokzatok síkjának architektonikus jellegű díszítését, különböző anyaghasználattal, feülettextúra váltással, színnel, nyílások elrendezésével valósítja meg.</p> <p>Utcafronton az axiális elrendezésű ablakokat, olyan építészeti elemekkel keretezte melynek alsó és felső részén díszített tagozatokat képeztek ki.</p> <p>(szokatlan elem a terméskő lábazat)</p>

KORREKCIÓS JAVASLAT	<p>Aránylag jól karbantartott, eredeti állapotú épület.</p>

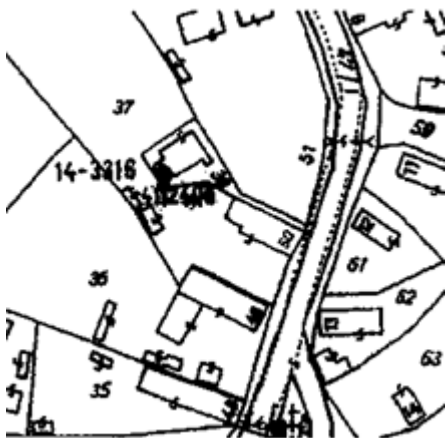
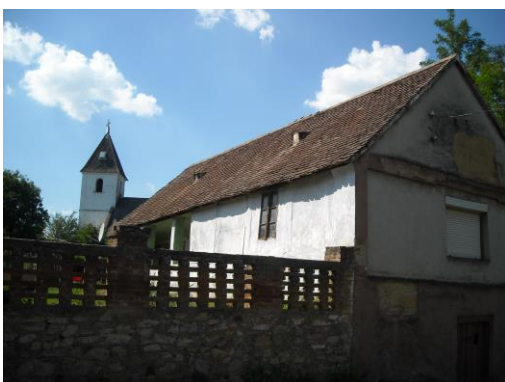
SORSZÁM	HRSZ.	CÍM	VÉDETTSEGI FOK
4.	37.	Fő utca 50.	H1
LEÍRÁS, VÉDENDŐ ÉRTÉK	<p>Római katolikus híveket szolgáló iskolakápolna, homlokzat előtti toronnyal, egyszerű, nyeregvetésű hajóval, vakolat sávózással és párkánnyal díszítve.</p>

KORREKCIÓS JAVASLAT	<p>Szép, jól karbantartott.</p>

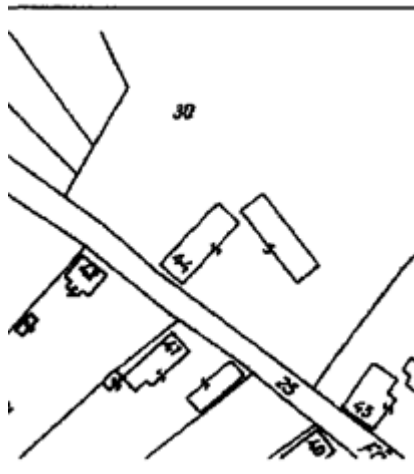
SORSZÁM	HRSZ.	CÍM	VÉDETTSÉGI FOK
7.	30.	Fő utca 44.	H1
LEÍRÁS, VÉDENDŐ ÉRTÉK	Valaha szép részletképzésű, attraktív megjelenésű, oldaltornácos, vakolt téglapilléres parasztház típus. Utcafronti homlokzatot a fal síkjából kiemelkedő négyszög keresztmetszetű, gazdagon díszített fejezettel képzett tagozó elemmel, az ablakok feletti orommezőben megjelenő domborművekkel tették egyedivé. Értékes részletképzésű épület.

KORREKCIÓS JAVASLAT	Rossz állapotú épület. Teljeskörű felújítása szükséges a részletek megtartásával és az eredeti állapot figyelembe vételével.		
szerintem ki kell szedni, mert teljesen ledőlt az épület!

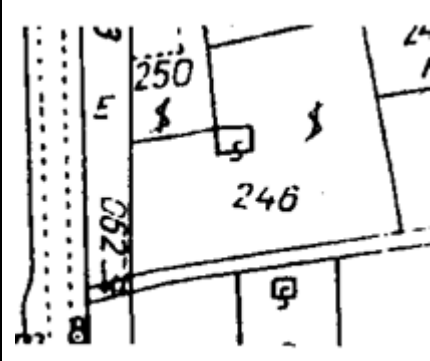
SORSZÁM	HRSZ.	CÍM	VÉDETTSÉGI FOK
8.	246.	Szőke hegy	H1
LEÍRÁS, VÉDENDŐ ÉRTÉK	Külterületen található, egyszerű szimmetrikus tömegű, téglapilléres, oldaltornácos présház típus. Egyszerű forma, értékes tömeg.

KORREKCIÓS JAVASLAT	Az épület héjalásának cseréje javasolt, (cserépre).

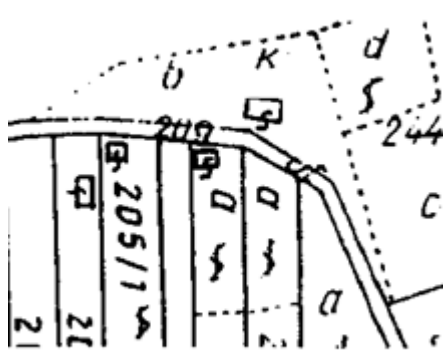
SORSZÁM	HRSZ.	CÍM	VÉDETTSÉGI FOK
9.	244/b.	Szóke hegy	H1
LEÍRÁS, VÉDENDŐ ÉRTÉK	Eredeti tömegformájú, egyszerű, présház típus. Szimmetrikus elrendezésű, fő homlokzata meghatározott ritmusban elhelyezett nyílásokkal tagolt, egyetlen diszkrét eleme az eresztől végigfutó faragott motívum sor.

KORREKCIÓS JAVASLAT	Jól karbantartott épület.
