1. Melléklet 2/2019. (IV.25.) önkormányzati rendelethez

**Szökéd község helyi védelem alatt álló építészeti örökségeinek jegyzéke**

## 2. Értékleltár

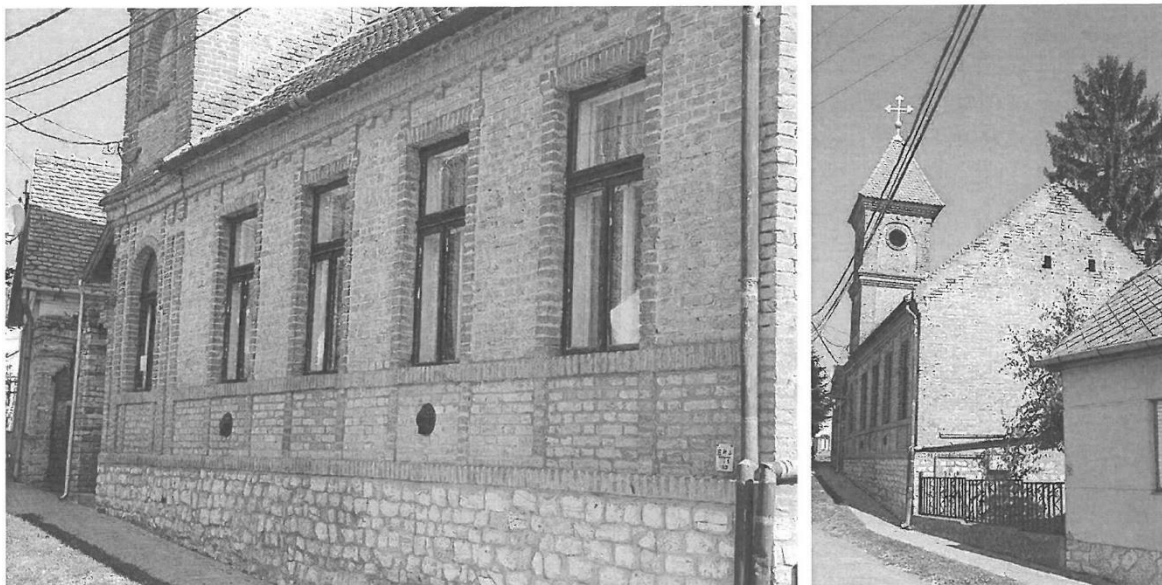
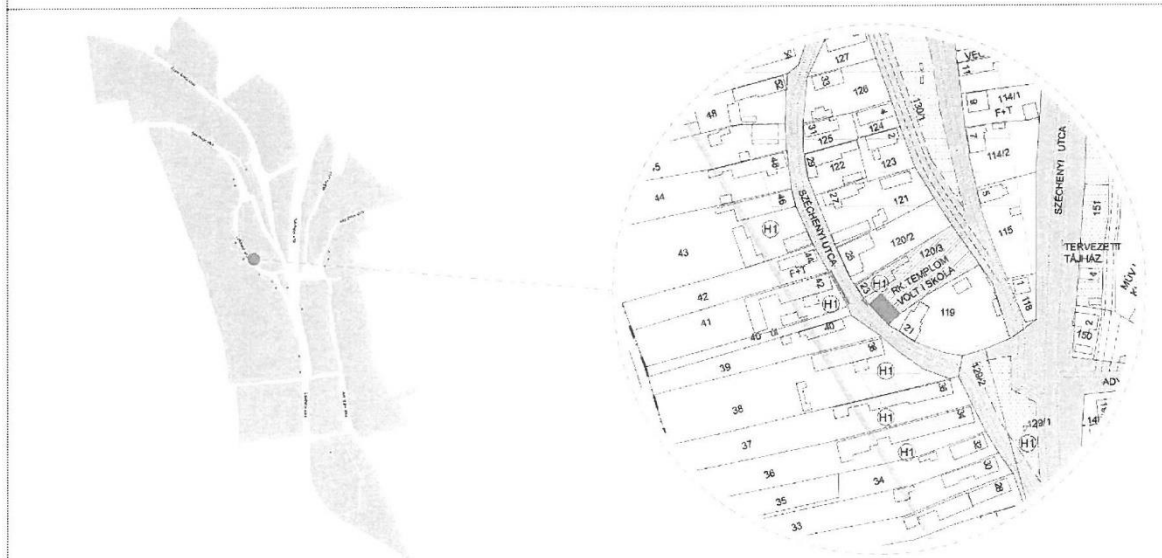
| sorszám | utca | házszám | helyrajzi szám | funkció | védettség foka |
|---|---|---|---|---|---|
| 1. | Széchenyi István u. | 23 | 120 | Volt katolikus iskola, kerítés | H1 |

Utcával párhuzamos gerincű volt katolikus iskola épülete és a hozzá kapcsolódó kerítés. Védendő az épület tömege és homlokzaton használt natúr téglarchitektúra és kő, valamint az azokból kialakított részletek.

Az épület állapotának fenntartása, folyamatos karbantartása javasolt.

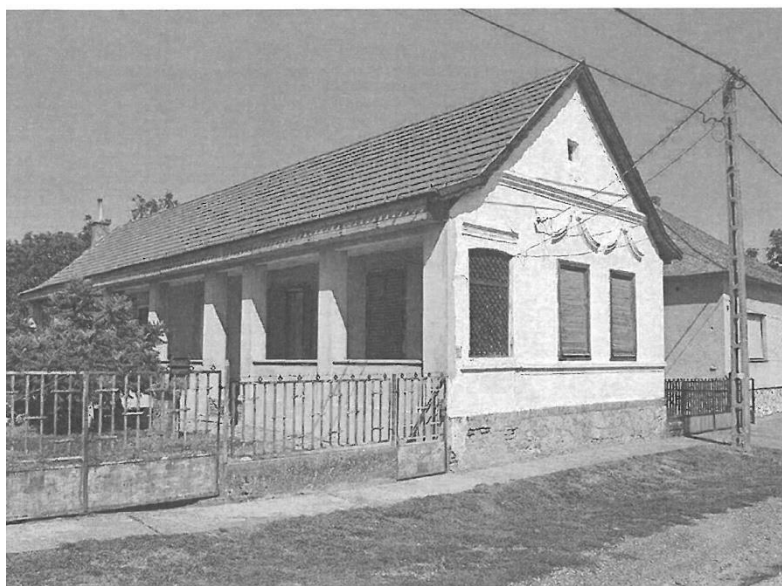
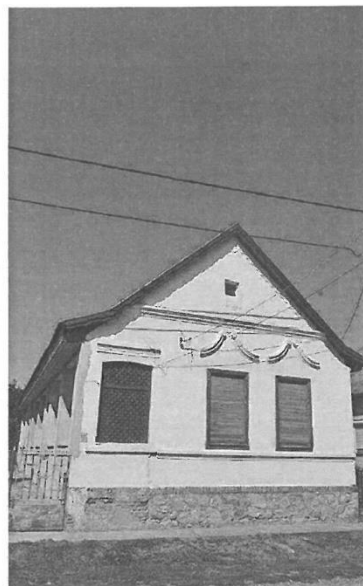
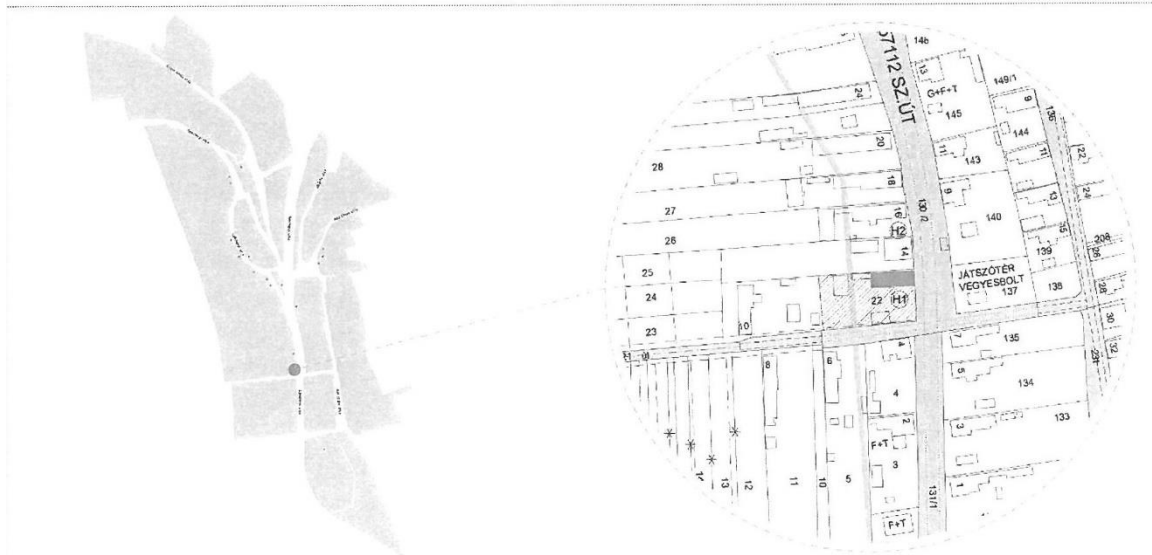
| sorszám | utca | házzszám | helyrajzi<br>szám | funkció | védettség foka |
|---|---|---|---|---|---|
| 2. | Széchenyi<br>István u. | 12 | 22 | Lakóépület | H1 |

Utcával merőleges gerincű szépen karbantartott lakóépület. Védendő az épület tömege és az utcai homlokzat részleteivel együtt.

Az épület jó állapotú azonban Az épület jó állapotú, azonban lábazatán javasolt egy új felületképzés a lepergő színréteg eltávolításával.

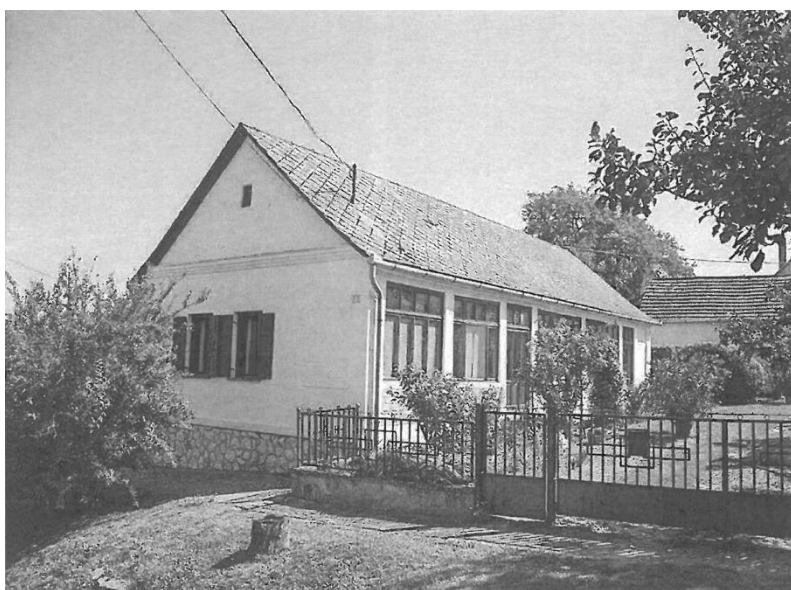
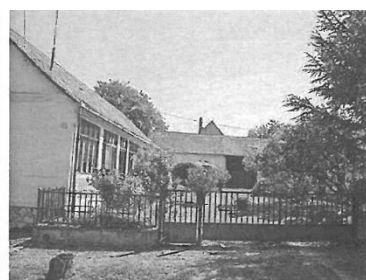
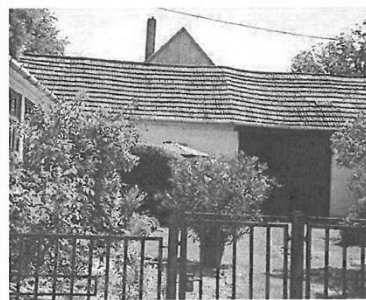
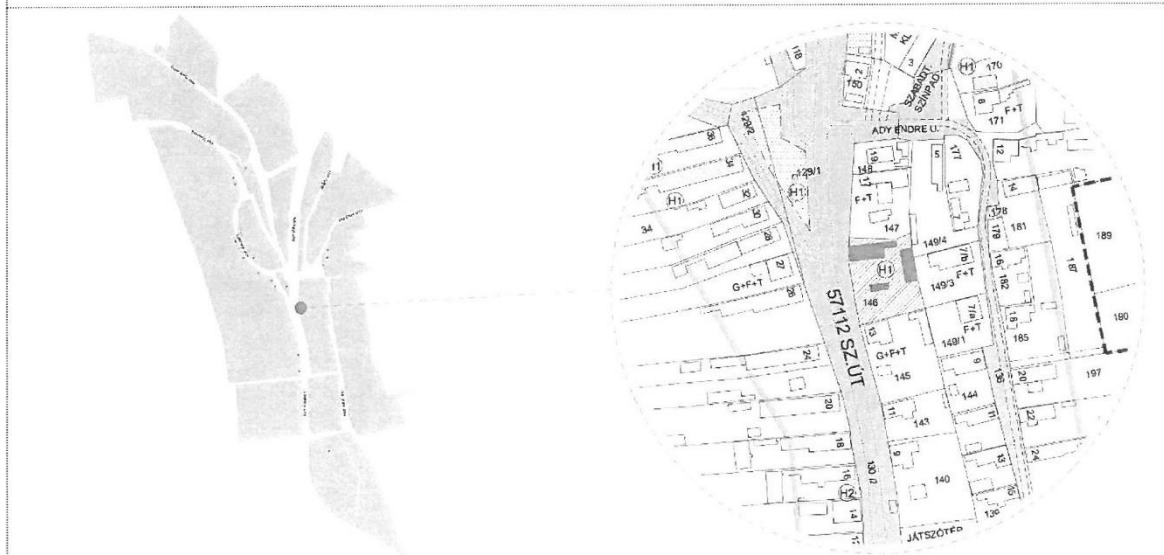
| sorszám | utca | házszám | helyrajzi<br>szám | funkció | védettség foka |
|---|---|---|---|---|---|
| 3. | Széchenyi<br>István u. | 15 | 146 | Lakóépület és<br>gazdasági épület | H1 |

Utcával merőleges gerincű lakóépület és a hátsókertben keresztbefordult gazdasági épület.  
Védendő az épületek tömege és a homlokzati struktúrájuk.

Az épület jó állapotú azonban javasolt a héjalás cseréje cserépfedésre.

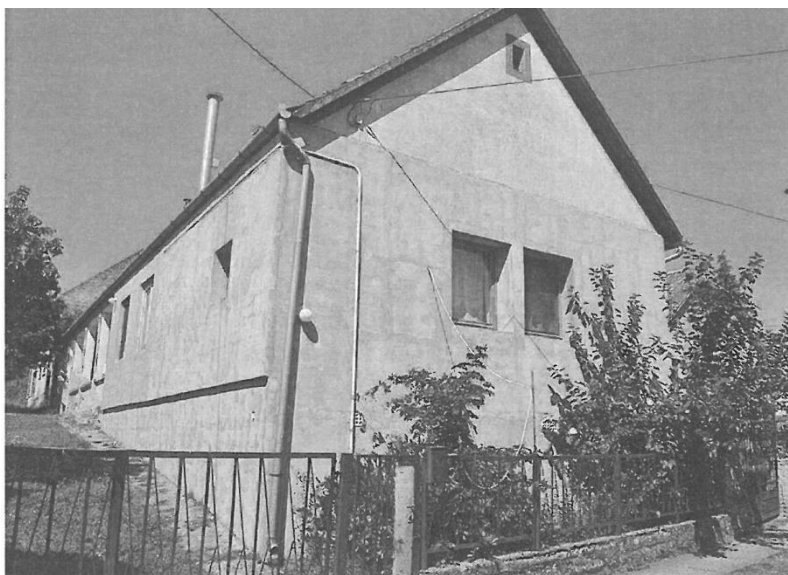
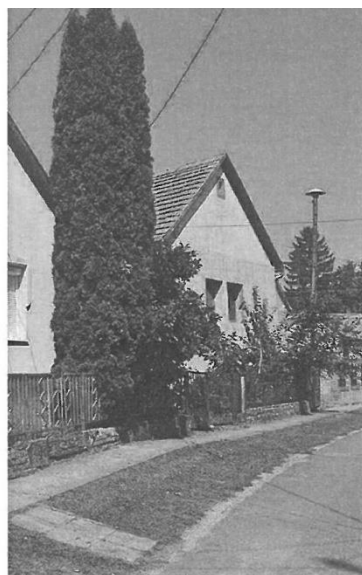
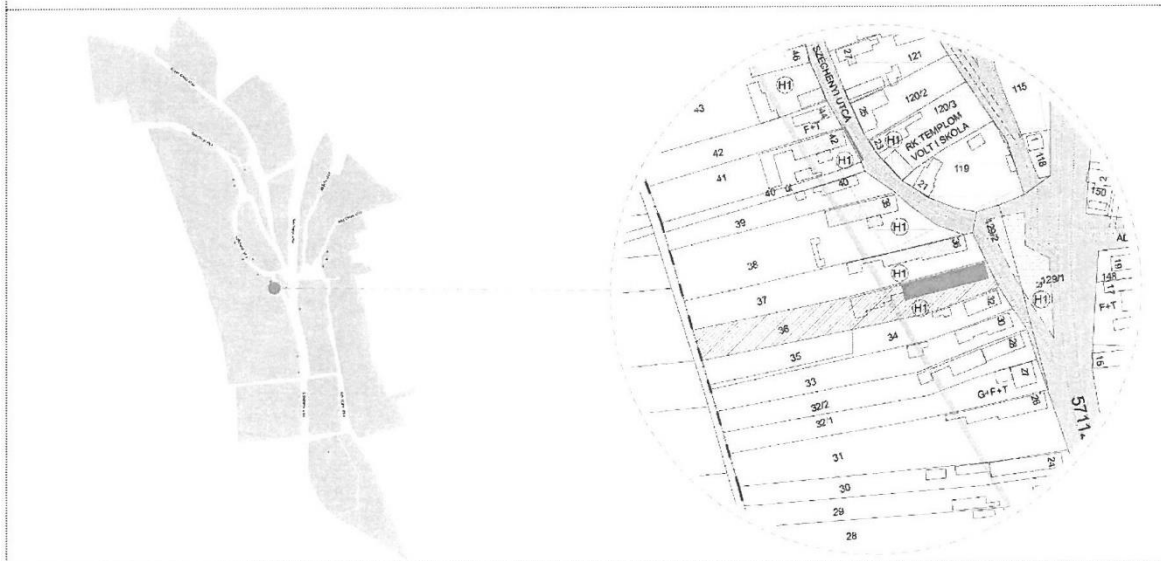
| sorszám | utca | házsám | helyrajzi<br>szám | funkció | védettség foka |
|---|---|---|---|---|---|
| 4. | Széchenyi<br>István u. | 34 | 36 | Lakóépület és<br>gazdasági épület | H1 |

Felújításra szoruló lakóépület utcára merőleges gerinckialakítással.

Az épület eredti homlokzatának visszaállítása javasolt (lehulló vakolat, színvakolat hiánya). Az épület, főleg az utcai homlokzata miatt jelen állapotában elvesztette egyedi, védhető megjelenését.

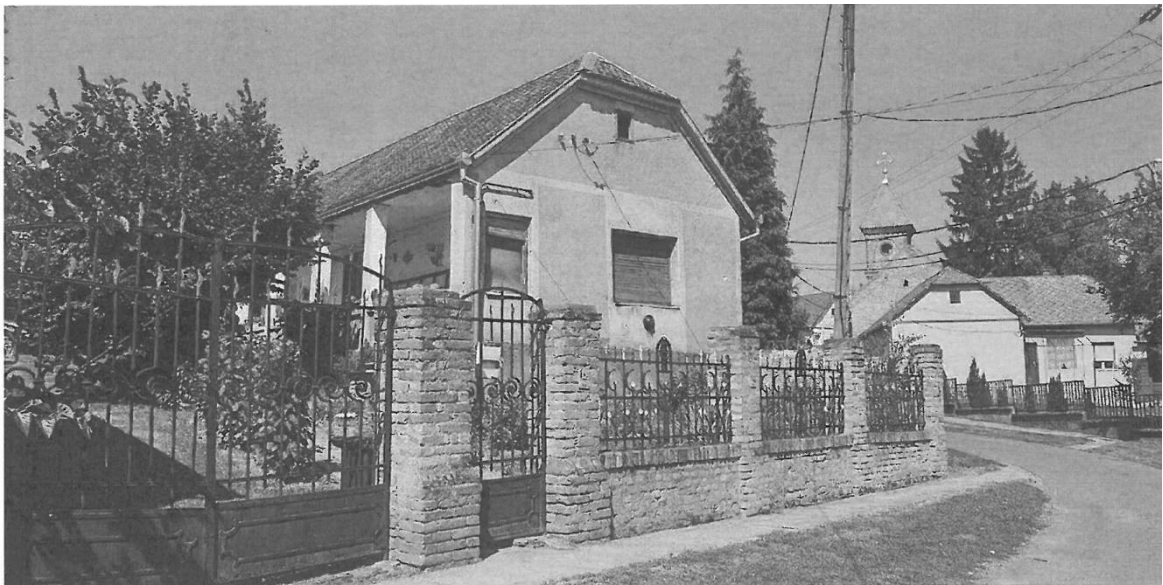
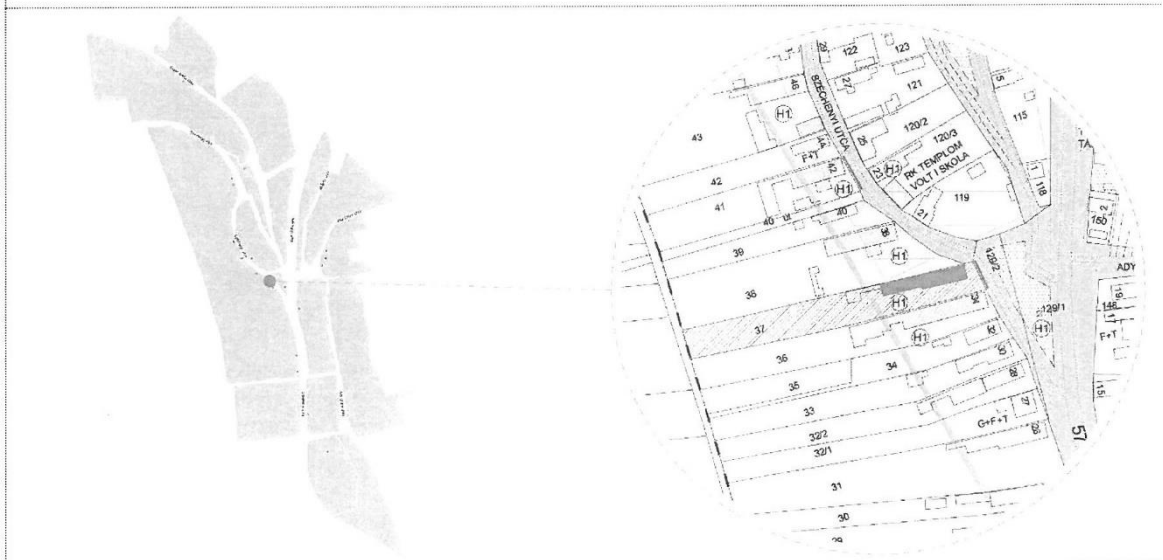
| sorszám | utca | házsám | helyrajzi<br>szám | funkció | védettség foka |
|---|---|---|---|---|---|
| 5. | Széchenyi<br>István u. | 36 | 37 | Lakóépület és<br>gazdasági épület | H1 |

Utcával merőleges gerincű lakóépület és gazdasági épület. Az épület tömege, tornáca védendő.

Az épület jó állapotú, azonban az utcai kerítés tömör felületei felújításra szorulnak.

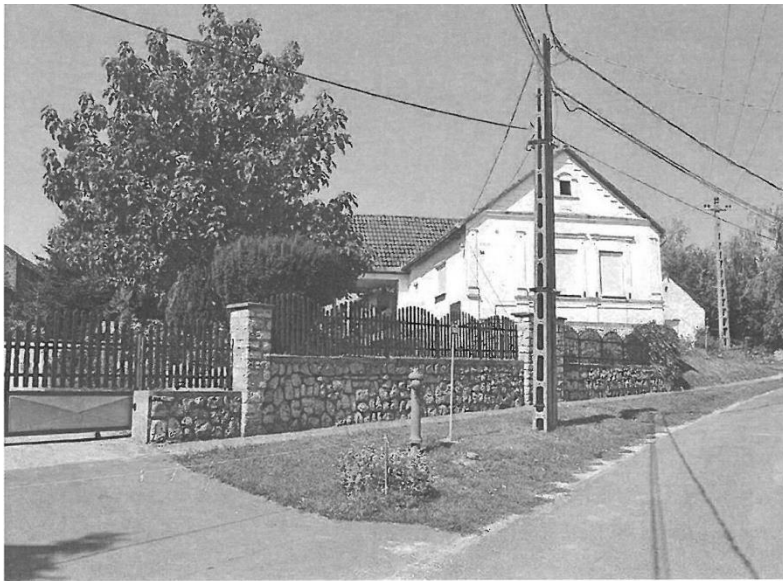
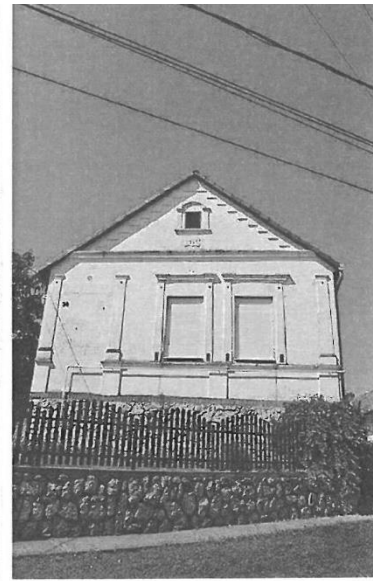
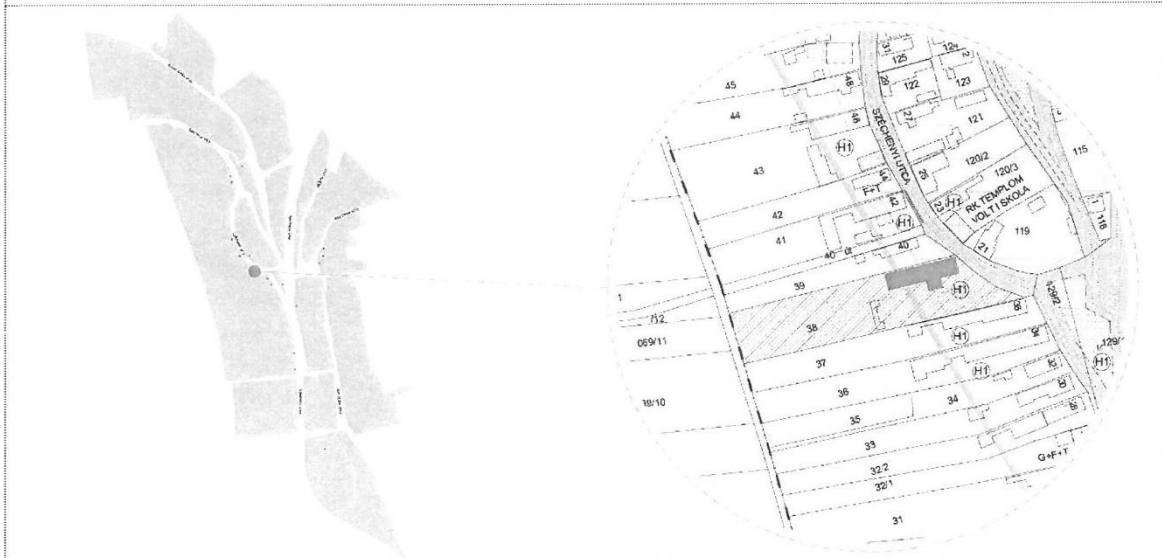
| sorszám | utca | házsám | helyrajzi<br>szám | funkció | védettség foka |
|---|---|---|---|---|---|
| 6. | Széchenyi<br>István u. | 38 | 38 | Lakóépület | H1 |

Utcával merőleges gerincű lakóépület. Védendő az épület tömege és az épület homlokzata annak részleteivel együtt.

Az épület utcai homlokzata felújításra szorul.

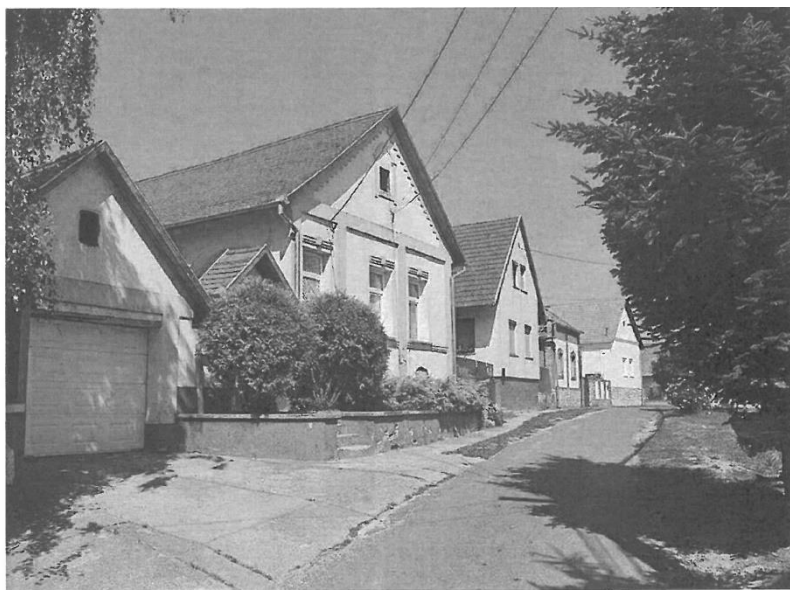
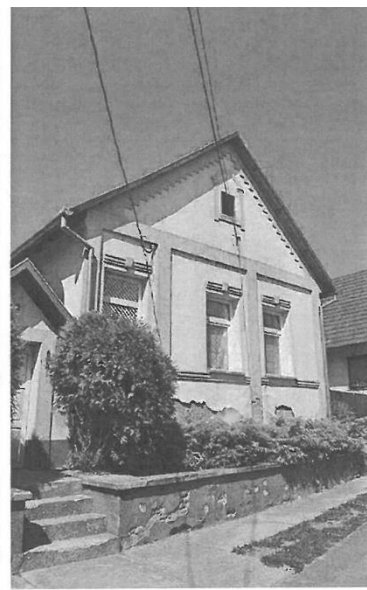
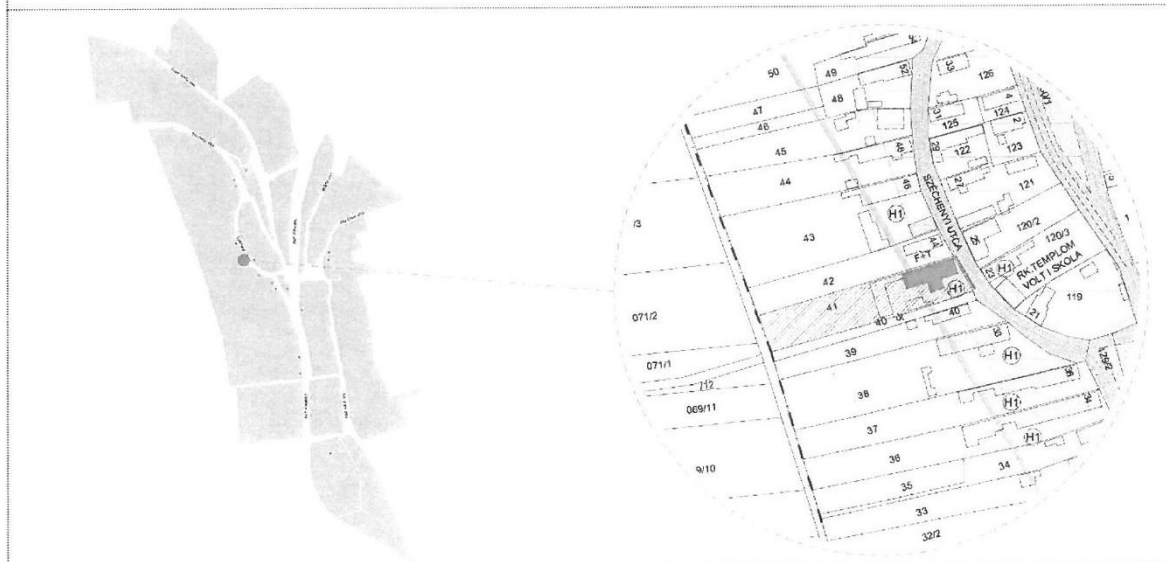
| sorszám | utca | házszám | helyrajzi<br>szám | funkció | védettség foka |
|---|---|---|---|---|---|
| 7. | Széchenyi<br>István u. | 42 | 41 | Lakóépület és kerítés | H1 |

Utcával merőleges gerincű lakóépület és a hozzá kapcsolódó kerítés. Védendő az épület tömege és az utcafronti homlokzata védendő.

Az épület jó állapotú, azonban a lábazatán javasolt egy új felületképzés a lepergő színréteg eltávolításával.

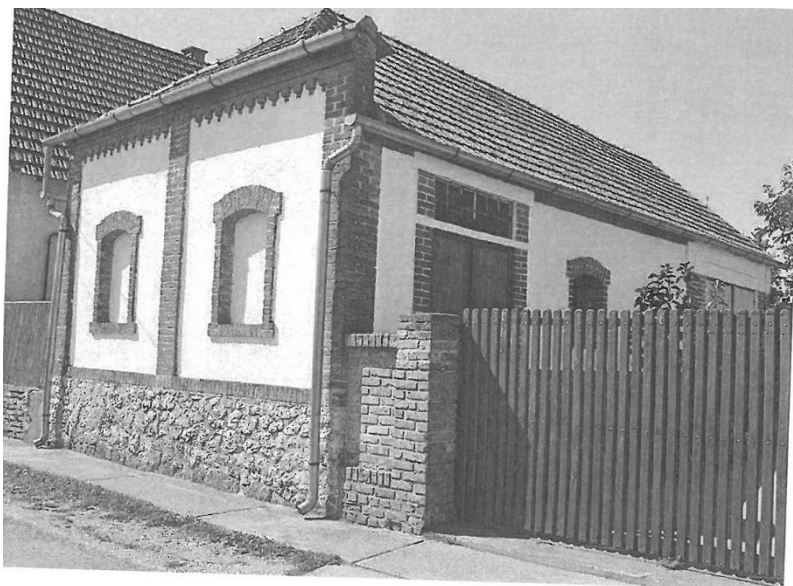
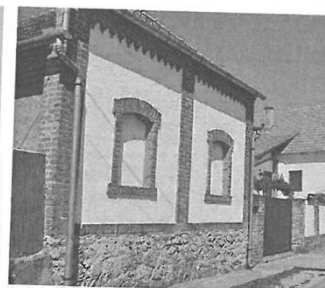
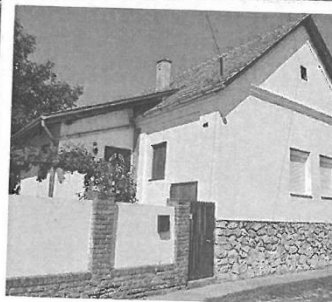
| sorszám | utca | házszám | helyrajzi<br>szám | funkció | védettség fok |
|---|---|---|---|---|---|
| 8. | Széchenyi<br>István u. | 46 | 43 | Gazdasági épület | H1 |

Utcával merőleges gerincű gazdasági épület. Védendő az épület tömege, anyaghasználata és homlokzati részletei.

Az épület állapotának fenntartása, folyamatos karbantartása javasolt.

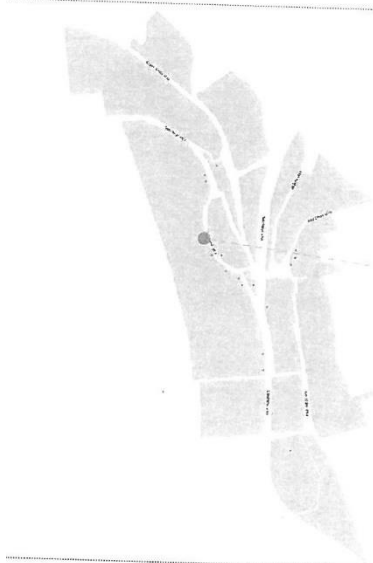
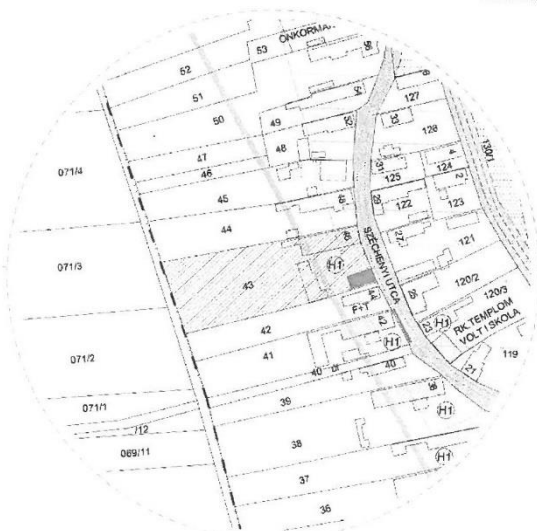
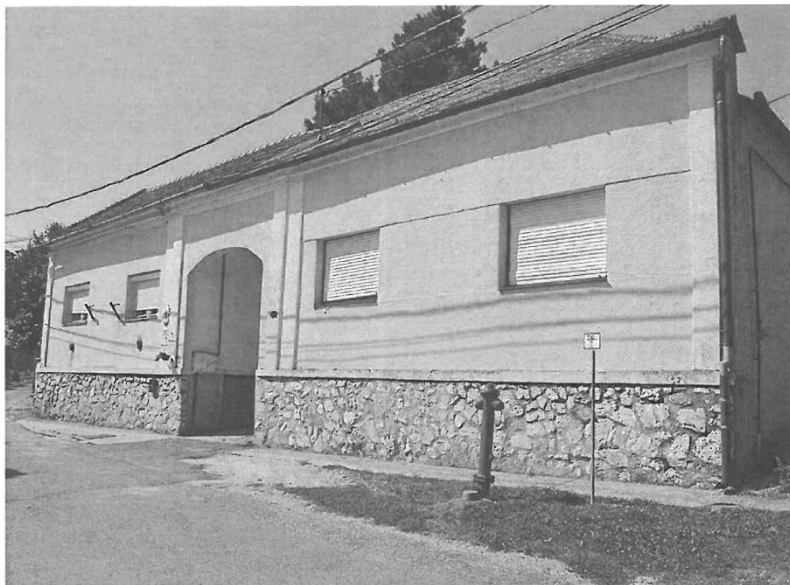
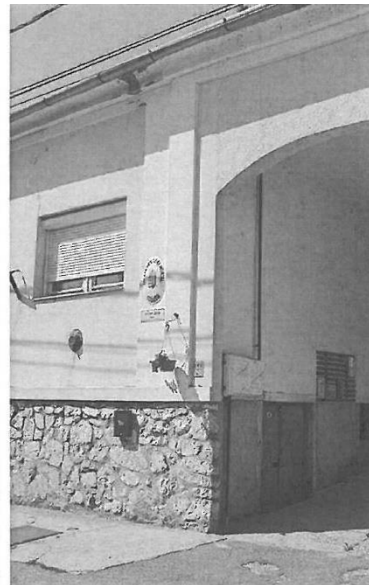
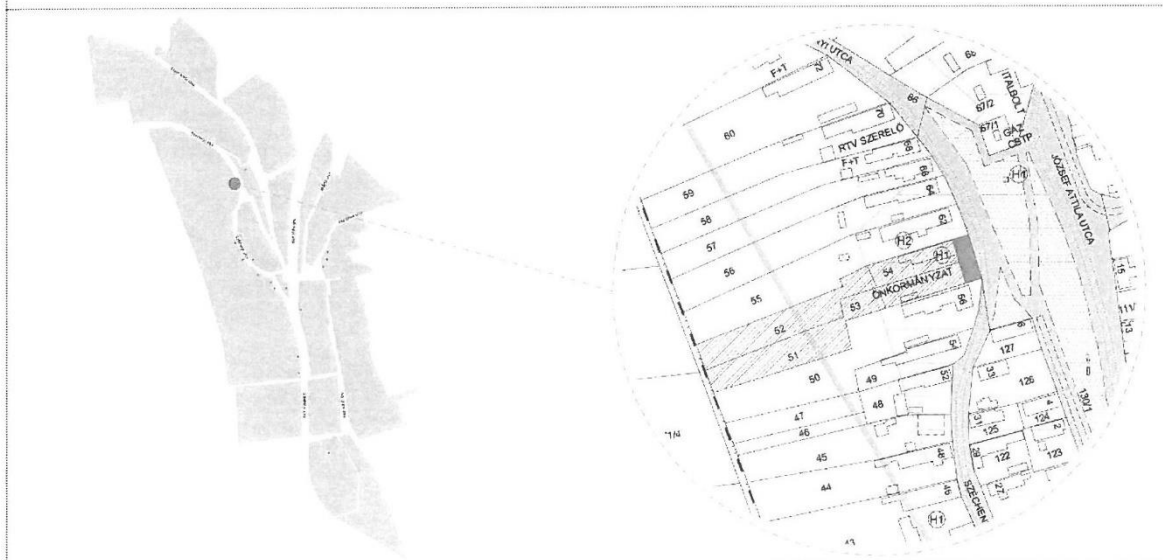
| sorszám | utca | házszám | helyrajzi<br>szám | funkció | védettség<br>foka |
|---|---|---|---|---|---|
| 9. | Széchenyi<br>István u. | 58, 60 | 53, 54 | Polgármesteri hivatal,<br>lakóépület | H1 |

Utcával párhuzamos gerincű hivatali és lakó épület. Védendő az épület tömege.

Az épület állapotának fenntartása, folyamatos karbantartása javasolt.

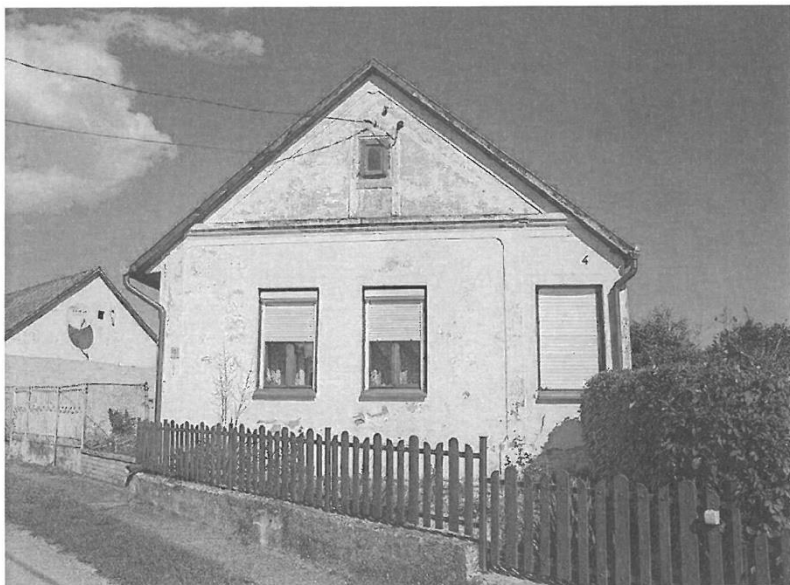
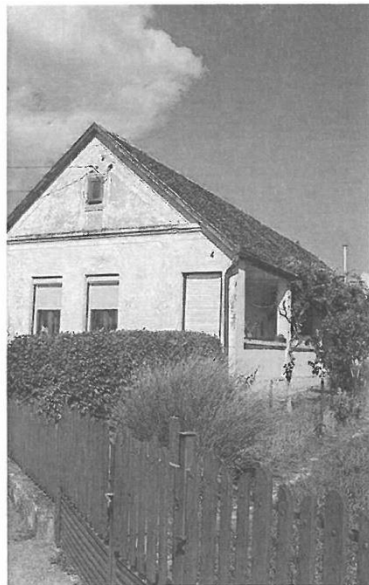
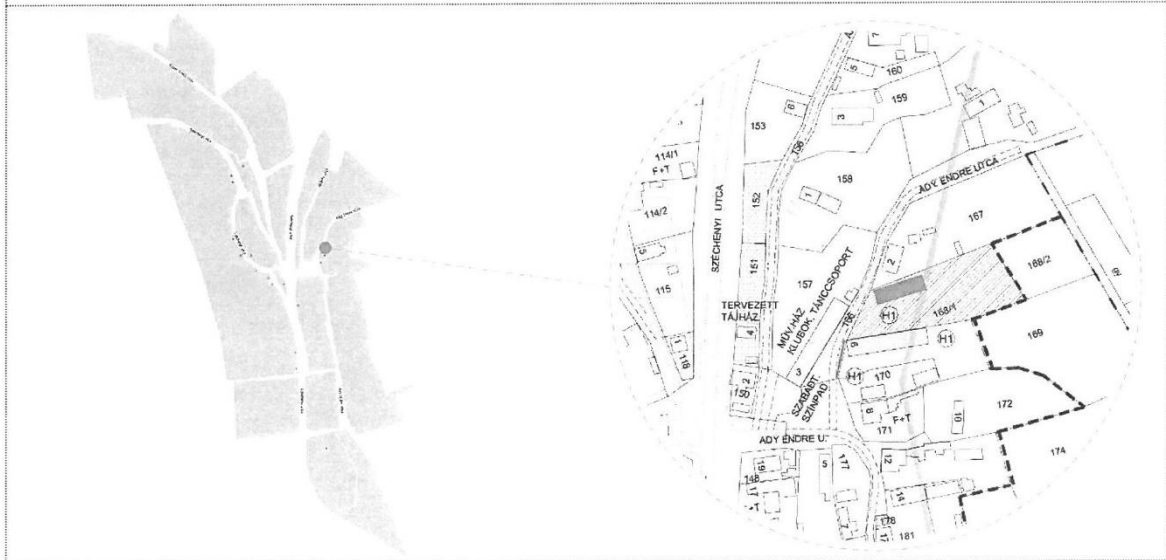
| sorszám | utca | házsám | helyrajzi szám | funkció | védettség foka |
|---|---|---|---|---|---|
| 10. | Ady Endre u. | 4 | 168/1 | Lakóépület | H1 |

Utcával közel merőleges gerincű lakóépület. Védendő az épület tömege, tornácos kialakítása és az utcafronti homlokzat részletei.

Az épület színvakolata helyreállítandó (lepergő vakolat) oly módon hogy a homlokzat részletei ne vesszenek el.

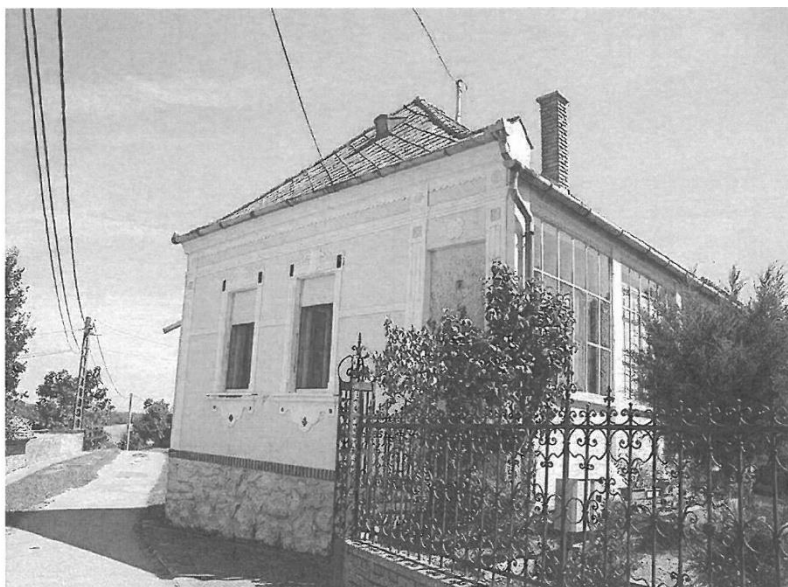
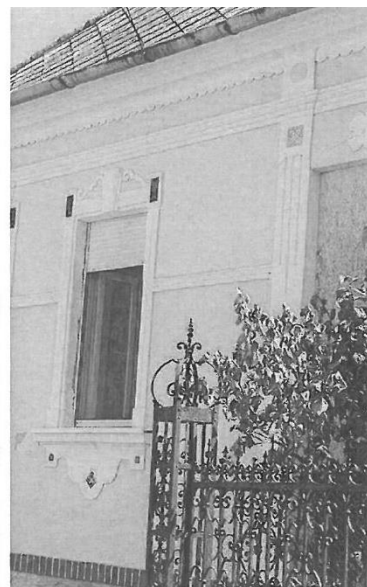
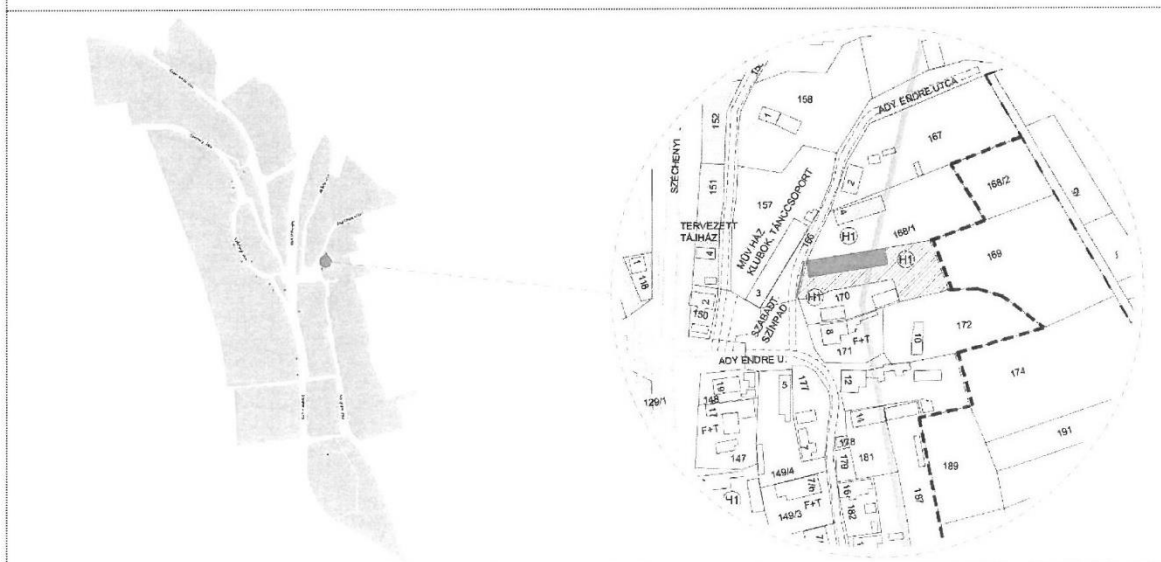
| sorszám | utca | házzszám | helyrajzi szám | funkció | védettség foka |
|---|---|---|---|---|---|
| 11. | Ady Endre u. | 6 | 169 | Lakóépület és kerítés | H1 |

Utcával közel merőleges gerincű lakóépülete és a hozzá kapcsolódó kerítés. Védendő az épület tömege, utcai homlokzata és tornáca.

Az épület jó állapotú, azonban a tornác utcai lezárásával létrejött falszakasz felújítandó, a homlokzat többi részével megegyező minőségű falszakasz kialakítása javasolt.

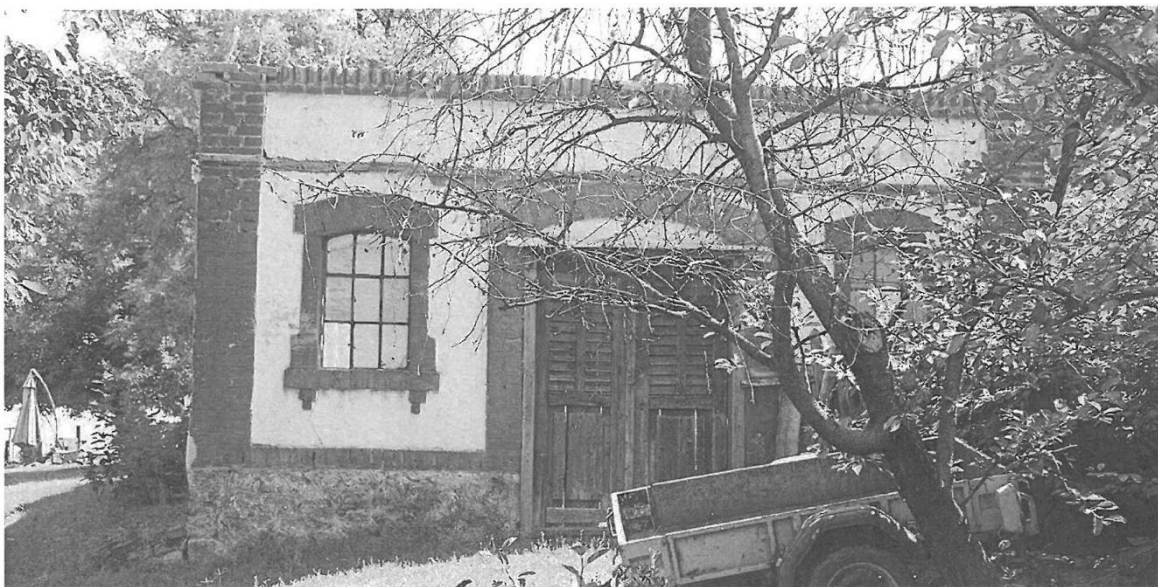
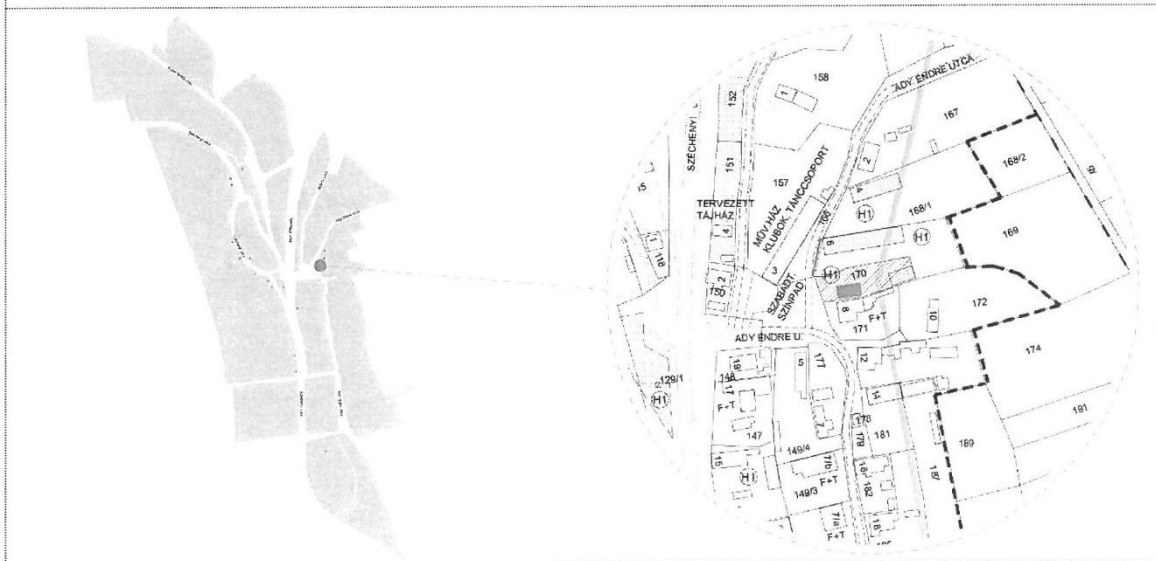
| sorszám | utca | házsám | helyrajzi szám | funkció | védettség foka |
|---|---|---|---|---|---|
| 12. | Ady Endre u. | | 170 | Présház | H1 |

Utcával egykor merőleges gerincű présház. Védendő az épület tömege, utcai homlokzata és annak részletei.

Az épület tetőszerkezete teljes egészében hiányzik. Ennek visszaépítése javasolt az épület állagának megóvása, javítása érdekében.

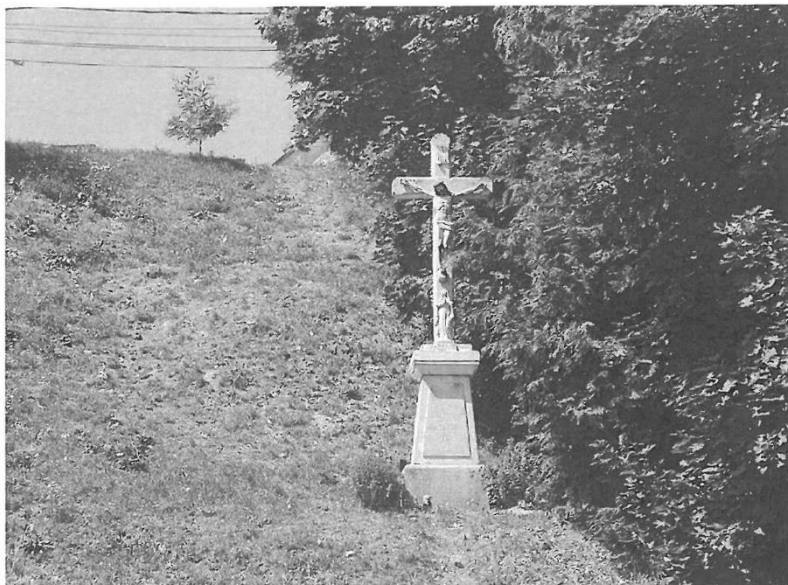
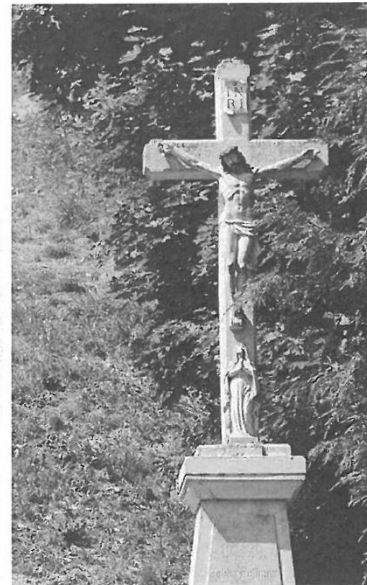
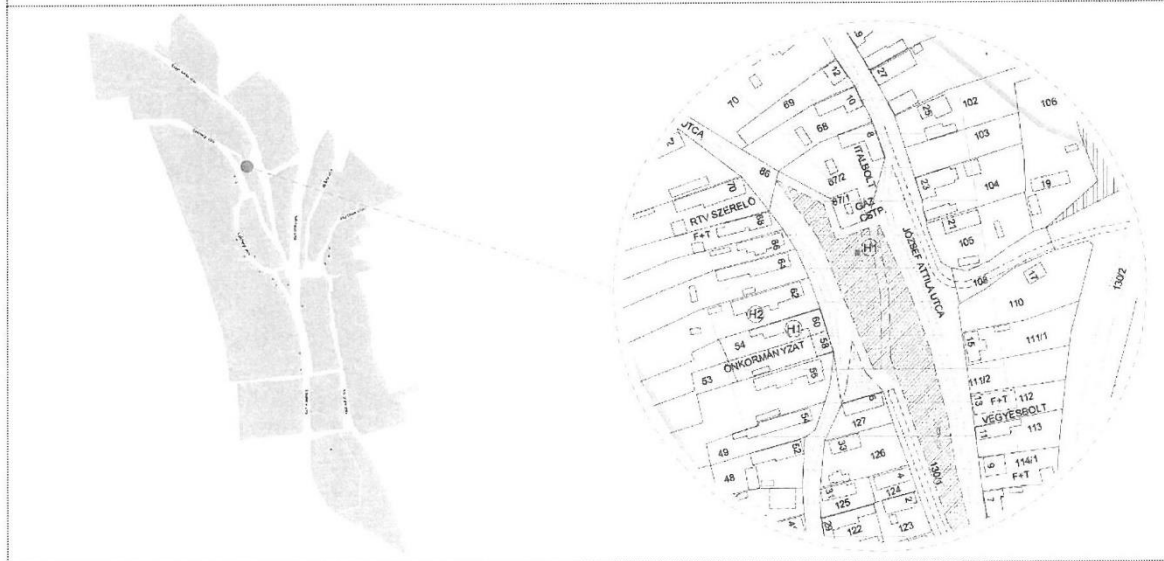
| sorszám | utca | házsám | helyrajzi szám | funkció | védettség foka |
|---|---|---|---|---|---|
| 13. | József Attila u. | Italbolt mellett | 130/1 | Kőkereszt | H1 |

Szépen karbantartott kőkereszt.

A kőkereszt állapotának fenntartása, folyamatos karbantartása javasolt.

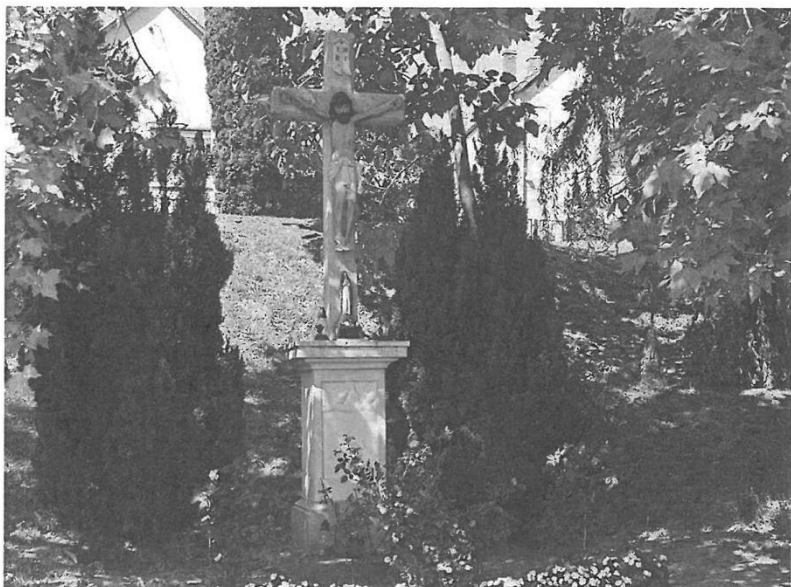
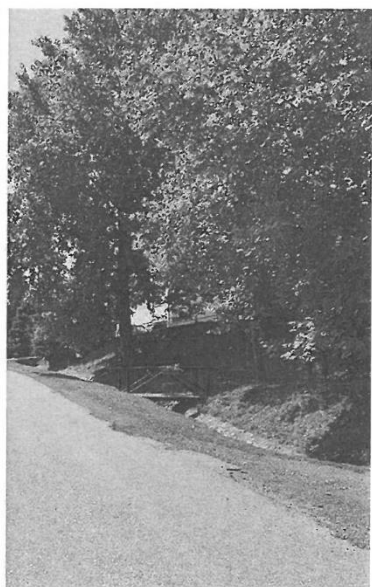
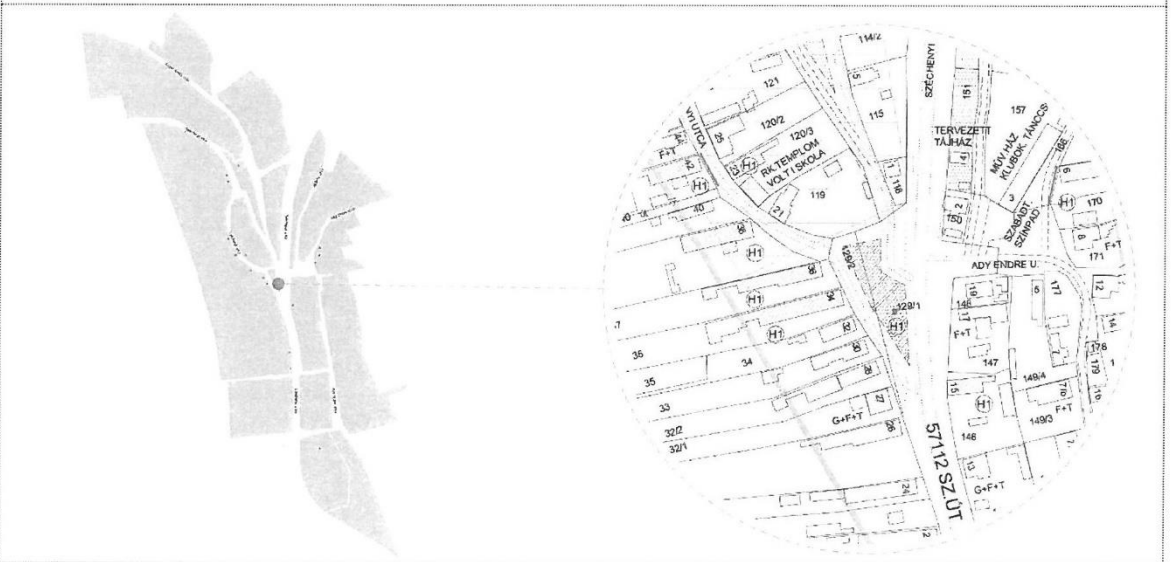
| sorszám | utca | házzszám | helyrajzi szám | funkció | védettség foka |
|---|---|---|---|---|---|
| 14. | Széchenyi István u. | | 129/1 | Kőkereszt | H1 |

leírás:  
Szépen karbantartott kőkereszt.

megjegyzés:  
A kőkereszt állapotának fenntartása, folyamatos karbantartása javasolt.

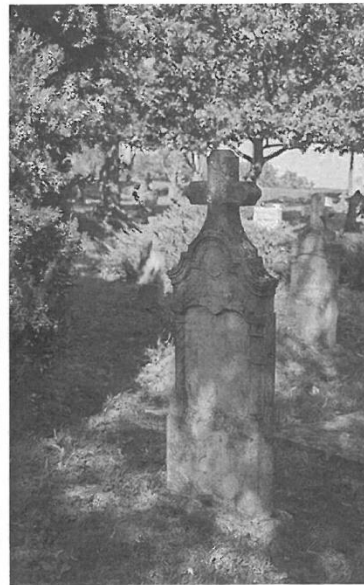
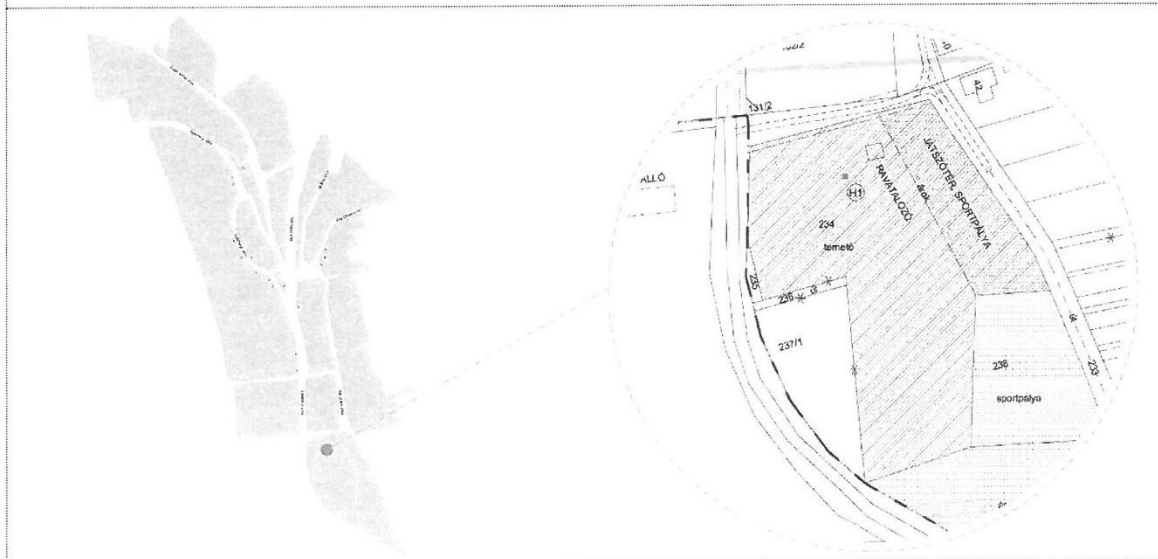
**megjegyzés**  
A kőkereszt állapotának fenntartása, folyamatos karbantartása javasolt, valamint a sírkövek tisztítása és karbantartása szintén elvégezendő.

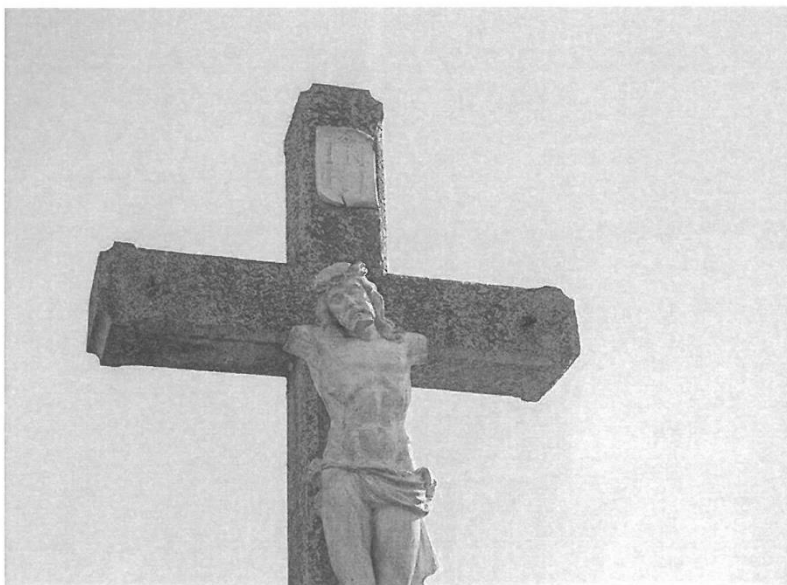
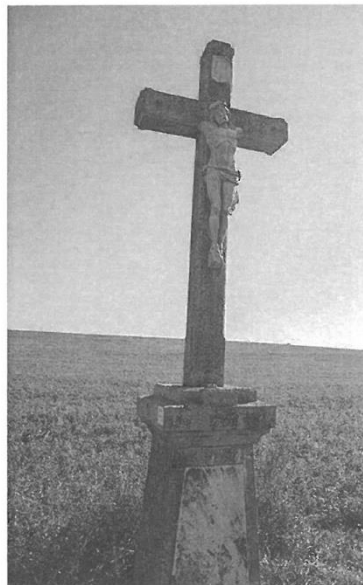
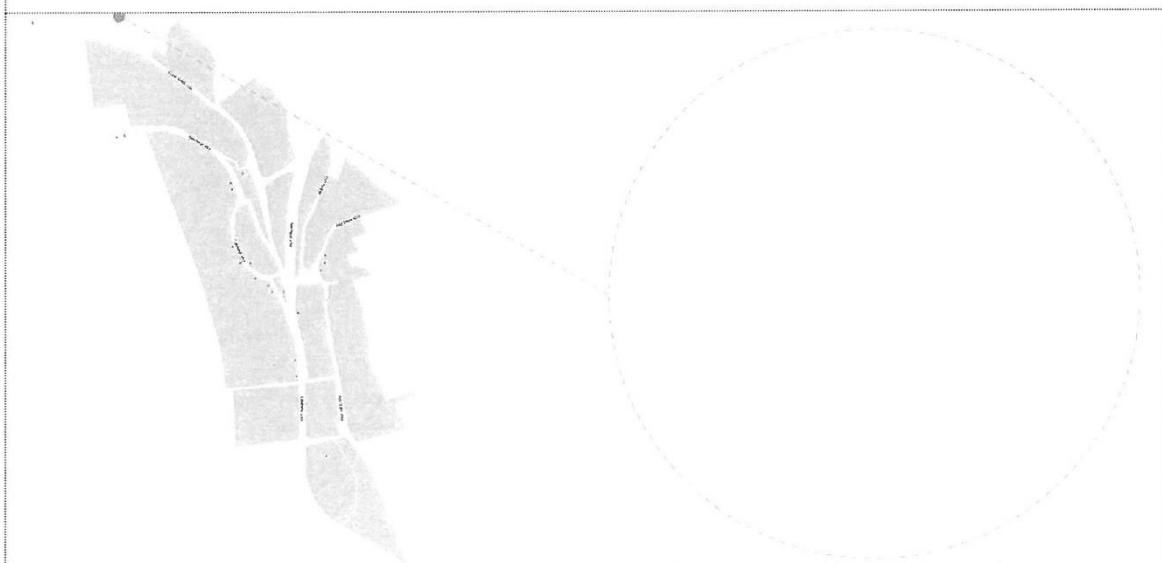
| sorszám | utca | házszám | helyrajzi szám | funkció | védettség foka |
|---|---|---|---|---|---|
| 16. | Pogányba vezető út | | 0113 | Kőkereszt | H1 |

Karbantartást igénylő kő feszület. A kereszt a horgásztó közelében található.

A kő kereszt állapotának javítása után rendszeres karbantartást igényel.
