1. Melléklet 2/2019. (IV.25.) önkormányzati rendelethez

**Szökéd község helyi védelem alatt álló építészeti örökségeinek jegyzéke**

## 2. Értékleltár

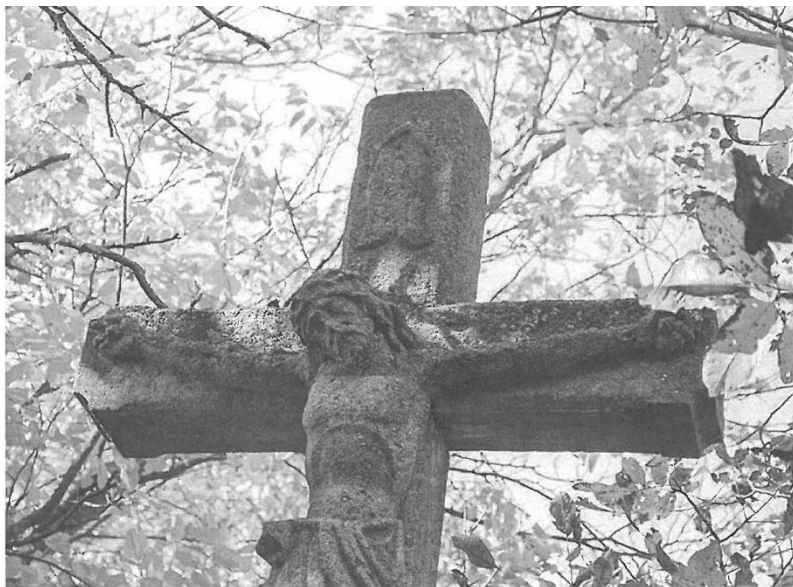
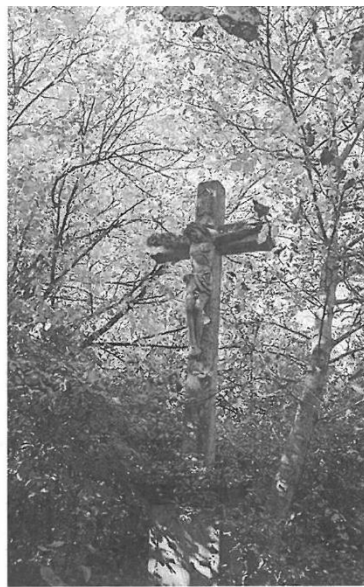
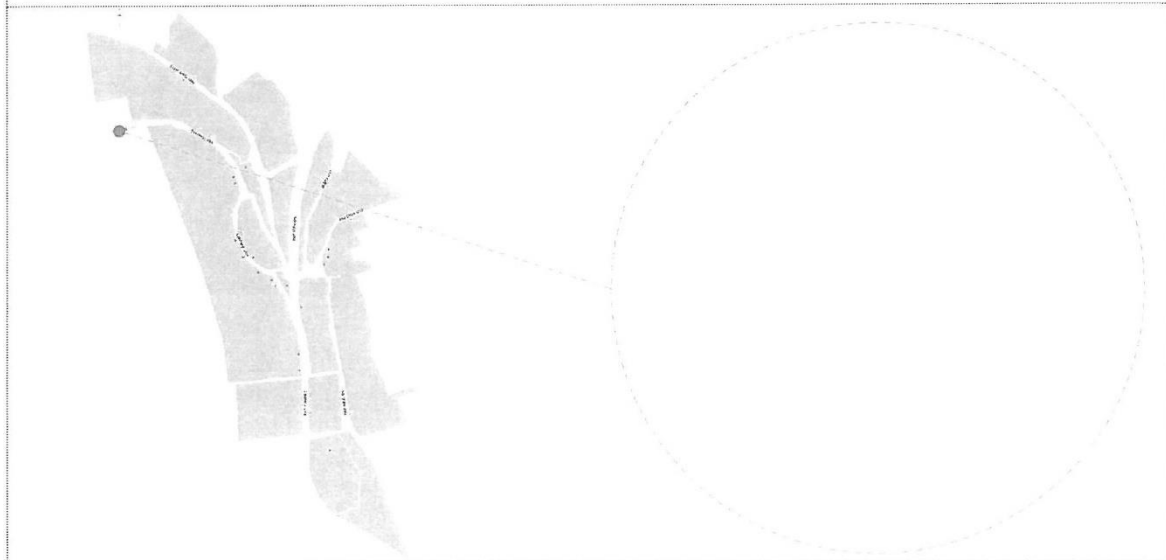
| sorszám | utca | házsám | helyrajzi<br>szám | funkció | védettség foka |
|---|---|---|---|---|---|
| 17. | Szalántára<br>vezető út | | 089/1 | Kőkereszt | H1 |

Karbantartást igénylő kő feszület. A kereszt egy erdős területen található.

A kő kereszt állapotának javítása után rendszeres karbantartást igényel. A megközelítést elősegítendő szükséges a terület növényzetének ritkítása.

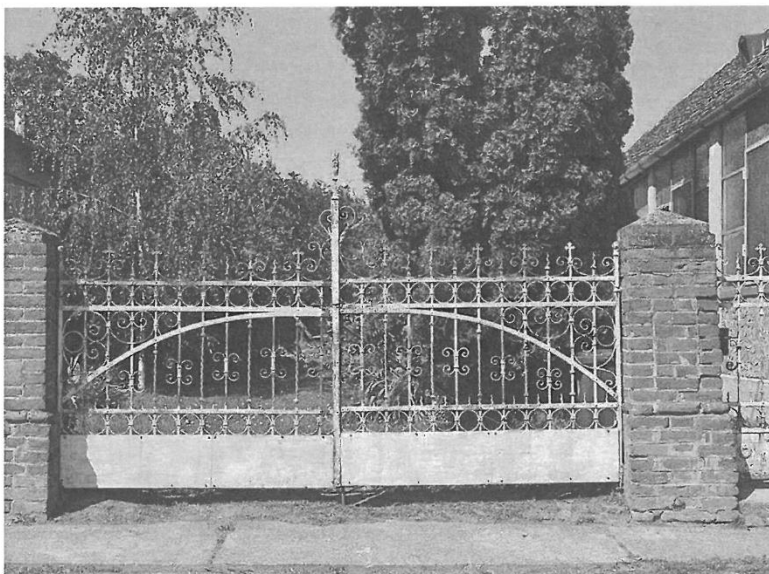
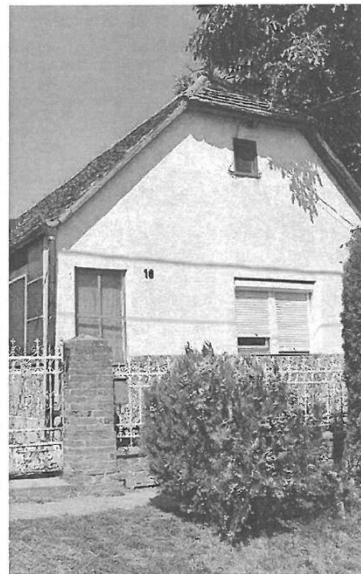
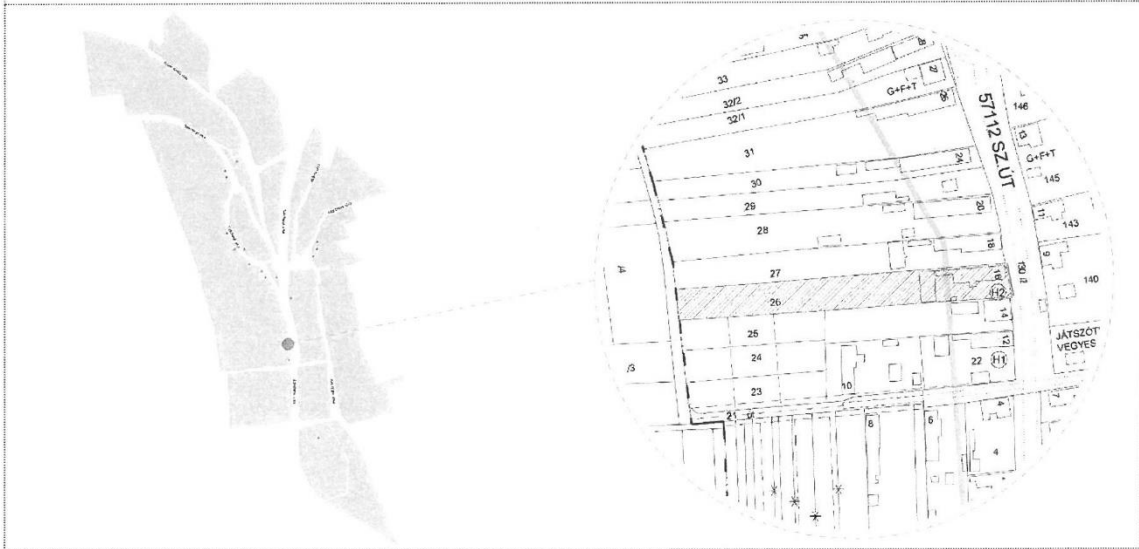
| sorszám | utca | házsám | helyrajzi szám | funkció | védettség foka |
|---|---|---|---|---|---|
| 18. | Széchenyi István u. | 16 | 26 | Kerítés | H2 |

Utcafronton található kovácsoltvas kerítés téglából falazott pillérekkel. Védendő a kerítés teljes szakasza a kovácsoltvas részletekkel.

Az kerítés kovácsoltvas elemei felújítandók, a tömör téglafalazat hiányzó fugái pótlandók.

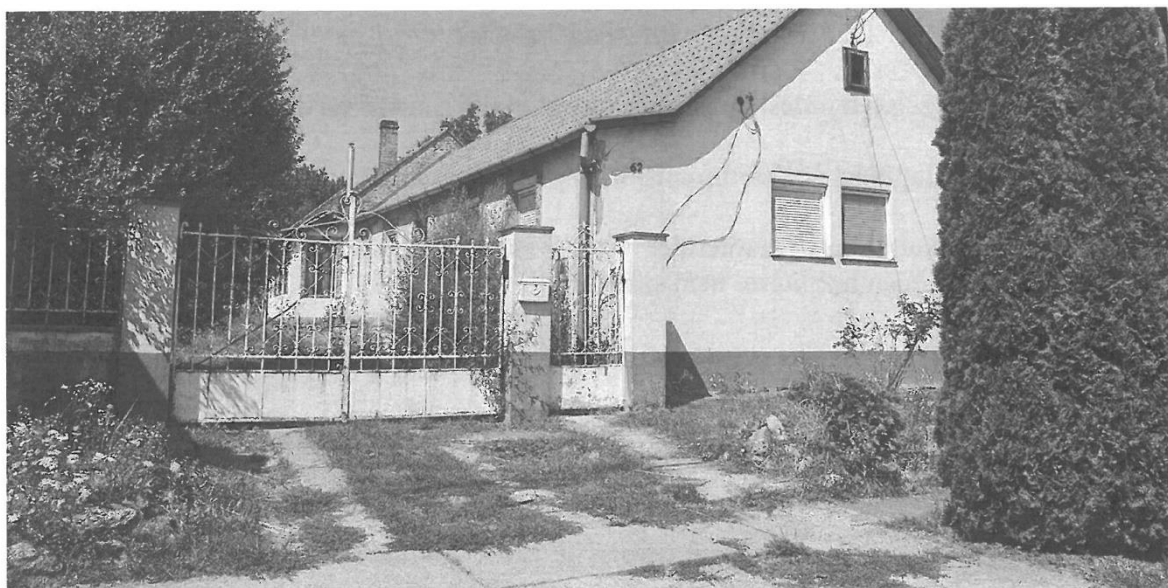
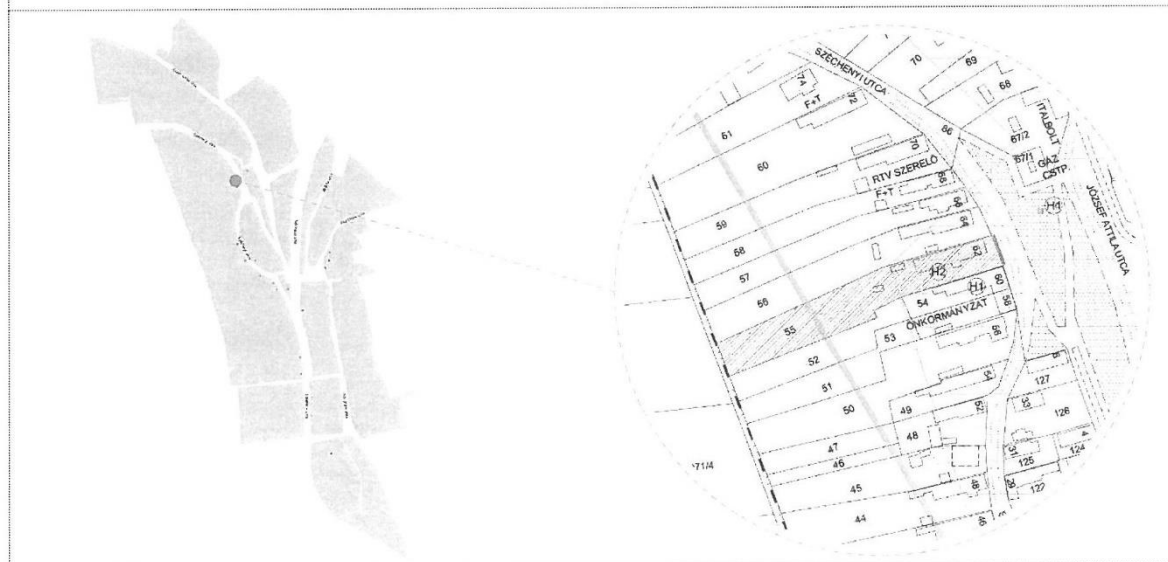
| sorszám | utca | házsám | helyrajzi szám | funkció | védettség foka |
|---|---|---|---|---|---|
| 19. | Széchenyi István u. | 62 | 55 | Kerítés | H2 |

Utcafronton található kovácsoltvas kerítés. Védendő a kerítés teljes szakasza a kovácsoltvas részletekkel.

Szépen karbantartott kerítés. Állapotának fenntartása, folyamatos karbantartása javasolt.
