HELYI VÉDETT ÉRTÉK NYILVÁNTARTÁSI ADATLAP

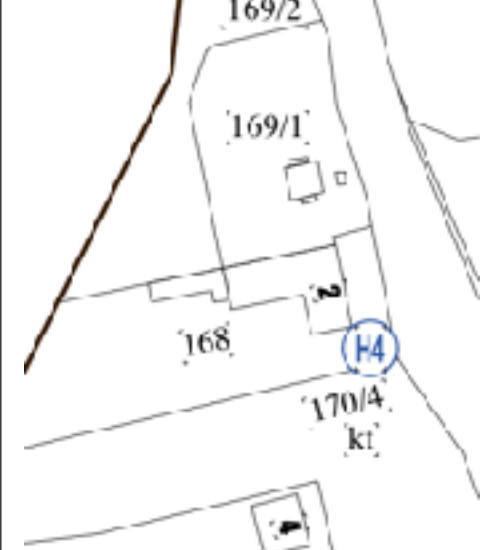
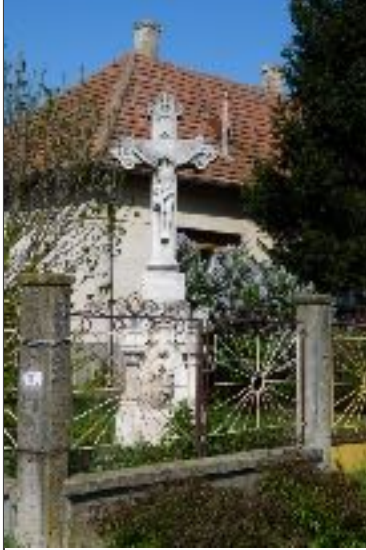
Település: Mesteri	Helyi védendő érték megnevezése: Feszület	Védelmi kategória: H4
Településrész: Belterület	Utca, házszám: Dózsa György utca 2.	Hrsz.: 168
Adatok rögzítésének dátuma: 2017.05.04.	Beépítés módja: -	
Leírás: Az egykor iskolaként szolgáló lakóház udvarán áll.		
Értékes részletek / értékelés: - jó arányú, értékes kompozíció, mely jó állapotban található.	Helyi védelem mértéke: - meglévő kompozíció megőrzése; - élő ágással, hársfa, tölgyfa vagy orgonabokor háttérrel alakítható ki hagyományos módon a szobor környezete.	
Helyszínrajzi részlet:	Fénykép / alaprajzi vázlat:

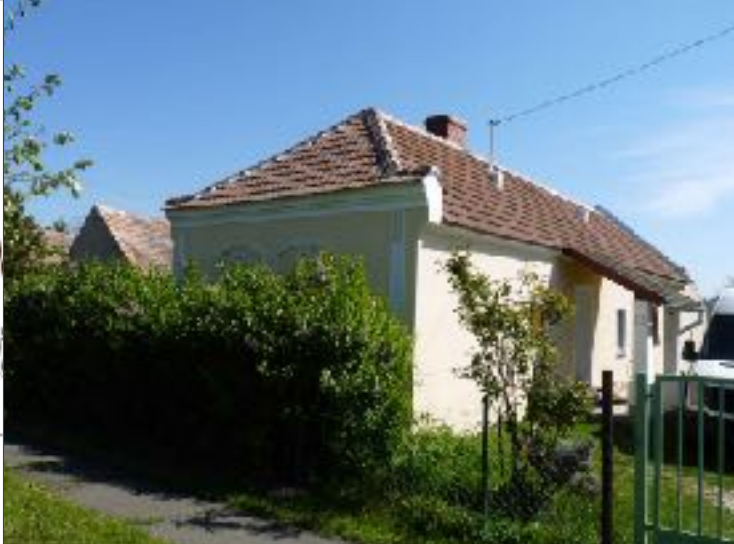
Település: Mesteri	Helyi védendő érték megnevezése: Lakóépület	Védelmi kategória: H1
Településrész: Belterület	Utca, házszám: Dózsa György utca 25.	Hrsz.: 193
Adatok rögzítésének dátuma: 2017.05.04.	Beépítés módja: Oldalhatáron álló	
Leírás: Egyszerű, az utcára merőleges kontyolt nyeregtetős épület, Jellegzetessége az utcai homlokzaton a túlnyújtott párkány, valamint a vakolatdíszek. Az épületet a közelmúltban felújították, jelenleg nyaralóként használják.		
Értékes részletek / értékelés: - jó arányú épület; - utcaképhez illeszkedő tetőforma.	Helyi védelem mértéke: - eredeti állapotában megőrzendő a vakolt homlokzati nyílásrend; - csak az eredetivel megegyező fa nyílászáró építhető be; - tetőfedésre csak kerámia tetőcserép alkalmazható az eredetivel megegyező színben és textúrában.	
Helyszínrajzi részlet:	Fénykép / alaprajzi vázlat:

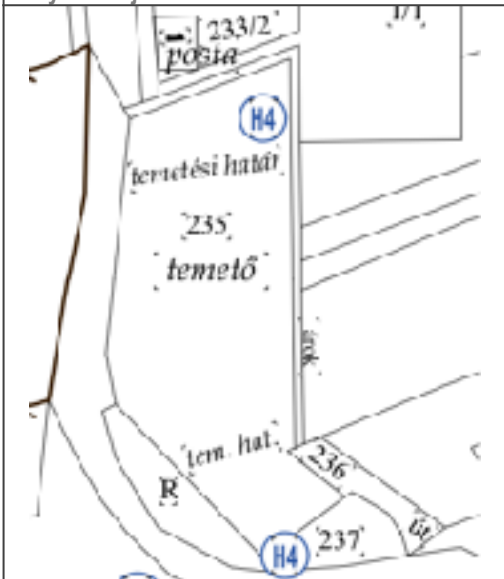
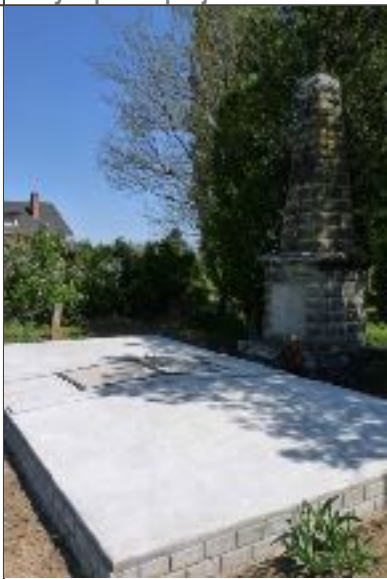
Település: Mesteri	Helyi védendő érték megnevezése: Kripta	Védelmi kategória: H4
Településrész: Belterület	Utca, házzám: Kossuth Lajos utca	Hrsz.: 235
Adatok rögzítésének dátuma: 2017.05.04.	Beépítés módja: -	
Leírás: A mesteri evangélikus temetőben található a Bárdossy család kriptája a családi címerrel, amelyeken az alábbi nevek szerepelnek: Bárdossy Imre, Dukai Takács Gizella, Bárdossy Zoltán, Bárdossy Laura és néhány olvashatatlan név. Mesteriben a család kihalt, illetve elszármaztak. Híres közülük Claire Kenneth írónő.		
Értékes részletek / értékelés: -	Helyi védelem mértéke: -	
Helyszínrajzi részlet:	Fénykép / alaprajzi vázlat:

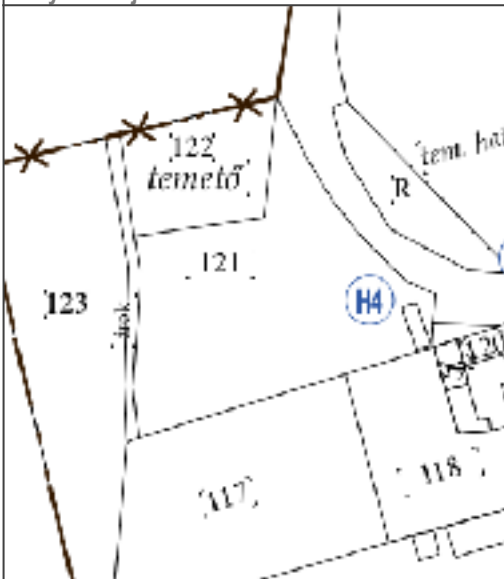
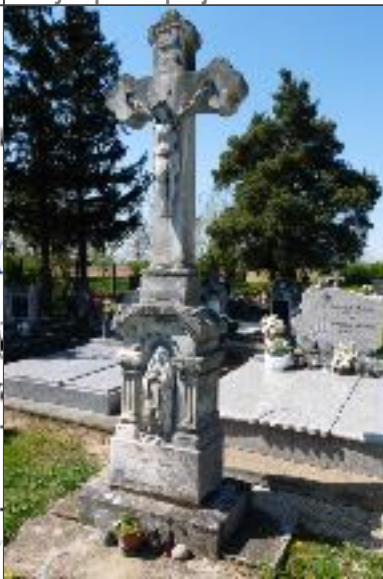
Település: Mesteri	Helyi védendő érték megnevezése: Feszület	Védelmi kategória: H4
Településrész: Belterület	Utca, házszám: Kossuth Lajos utca	Hrsz.: 121
Adatok rögzítésének dátuma: 2017.05.04.	Beépítés módja: -	
Leírás: A temetői feszület egyike a népi vallásosság Mesteriben fennmaradt példáinak.		
Értékes részletek / értékelés: - jó arányú, értékes kompozíció, mely jó állapotban található.	Helyi védelem mértéke: - meglévő kompozíció megőrzése; - élő ágyással, hársfa, tölgyfa vagy orgonabokor háttérrel alakítható ki hagyományos módon a szobor környezete.	
Helyszínrajzi részlet:	Fénykép / alaprajzi vázlat:

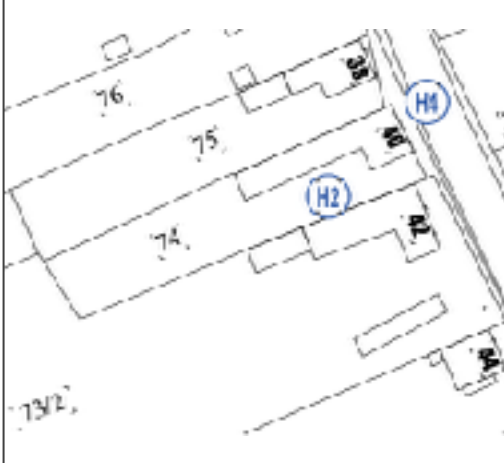
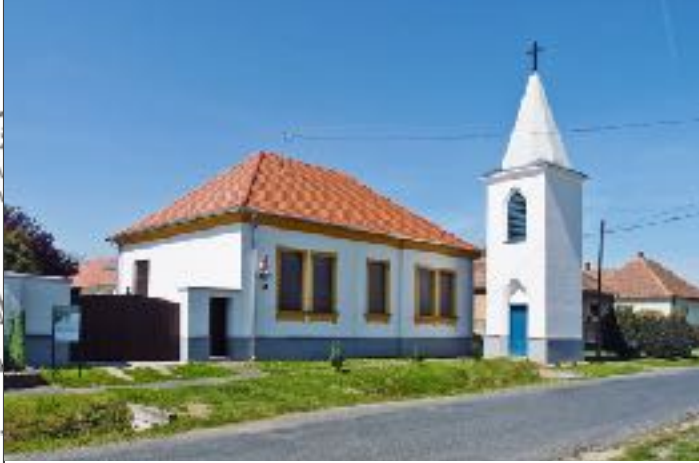
Település: Mesteri	Helyi védendő érték megnevezése: Evangélikus imaház	Védelmi kategória: H2
Településrész: Belterület	Utca, házszám: Kossuth Lajos utca 40.	Hrsz.: 74
Adatok rögzítésének dátuma: 2017.05.04.	Beépítés módja: Oldalhatáron álló	
Leírás: Az imaház a közelmúltban felújításra került.		
Értékes részletek / értékelés: - jó arányú épület; - utcaképhez illeszkedő tetőforma.	Helyi védelem mértéke: - eredeti állapotában megőrzendő a vakolt homlokzati nyílásrend; - csak az eredetivel megegyező fa nyílászáró építhető be; - tetőfedésre csak kerámia tetőcserép alkalmazható az eredetivel megegyező színben és textúrában.	
Helyszínrajzi részlet:	Fénykép / alaprajzi vázlat:

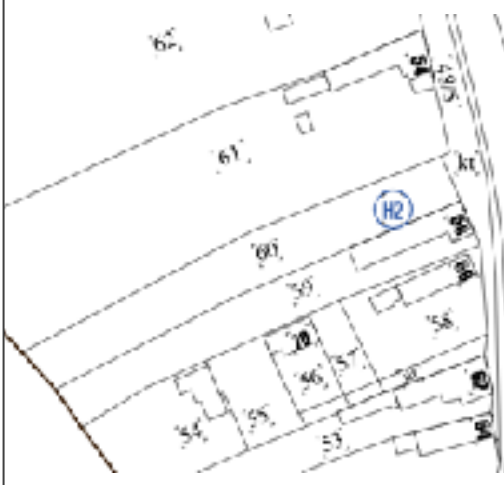
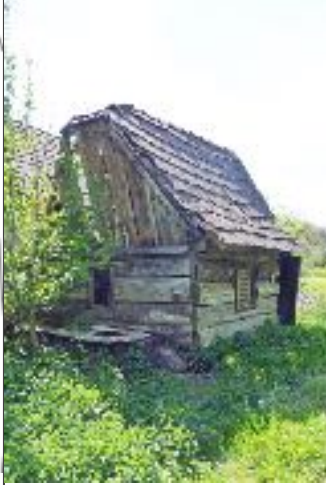
Település: Mesteri	Helyi védendő érték megnevezése: Boronahajlék	Védelmi kategória: H2
Településrész: Belterület	Utca, házszám: Kossuth Lajos utca 56.	Hrsz.: 60
Adatok rögzítésének dátuma: 2017.05.04.	Beépítés módja: Oldalhatáron álló	
Leírás: Mesteriben egyedülálló, borona szerkezetű épület. Az ajtó mellett a 64-es házszám díszeleg.		
Értékes részletek / értékelés:	Helyi védelem mértéke:	
Helyszínrajzi részlet:	Fénykép / alaprajzi vázlat:
