M1

## ÖRÖKSÉGVÉDELMI NYILVÁNTARTÓ LAP

CSIMA KÁLVÁRIA, KÁPOLNA ÉS SZOBORCSOPORT

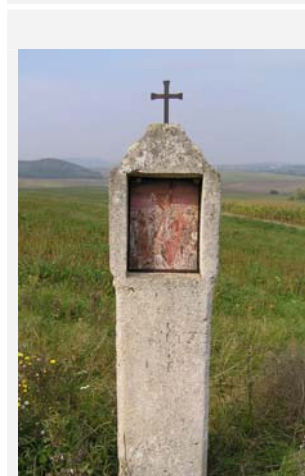
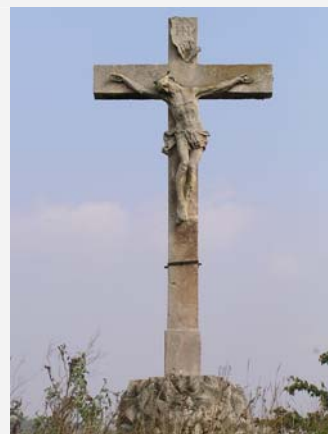
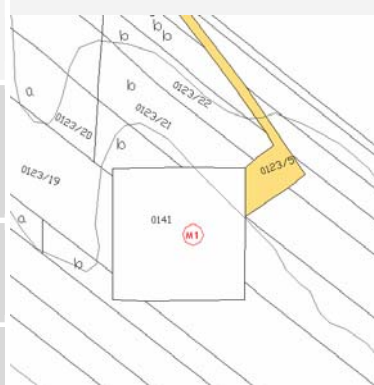
E területen, a XIII. században a legjelentősebb település, a Bajna határában fekvő Csima volt, mely a szombatonként rendezett vásárokról később a Csimaszombat nevet kapta. A Bajna határában lévő Szűz Mária tiszteletére felszentelt csimai kápolna a XVII. század közepére népszerű búcsújáró helyé vált. A kápolna, a mellette lévő kálvária és az alatta lévő Szent Anna-kápolna gondozása a kápolna mellett lakó remete feladata volt. A kálvária kvadrátkövekből és téglából készült. A búcsú alkalmából három harang szólalt meg a vörös zsindellyel fedett fatoronyban. A három oltár közül a főoltár felett lévő Szent Mária képhez számos csodás eseményt fűzött a néphagyomány. Bajna folyamatos gazdagodása következtében a település a XVIII. század végére elvesztette jelentőségét és hamarosan el is néptelenedett. II. József a kápolnát száz évre bezáratta, magtárnak használták, melynek következtében állapota oly mértékben leromlott, hogy 1891-ben nem kerülhette el a lebontást. Ma egyedül a csima kálvária áll. A barokk kálvária dombra fut fel, tetején Krisztus ábrázolása kereszten, jobbról és balról a két lator keresztre feszített alakja található. A „keresztút” tizennégy stációból áll, a falfülkében festményeken ábrázolták Jézus szenvedéseinek egyes jeleneteit.

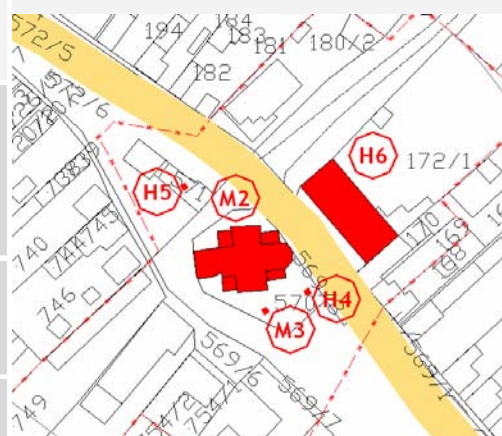
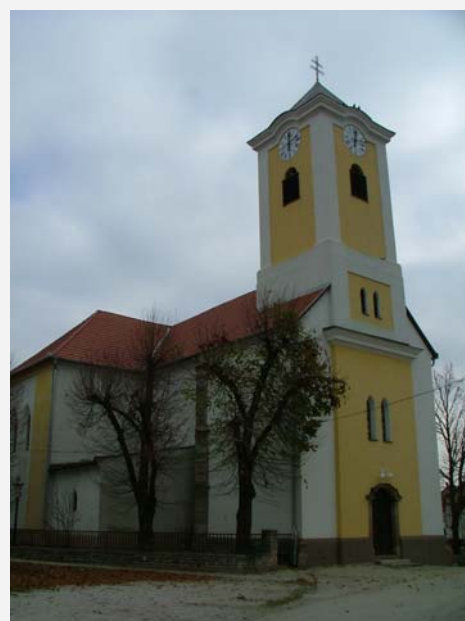
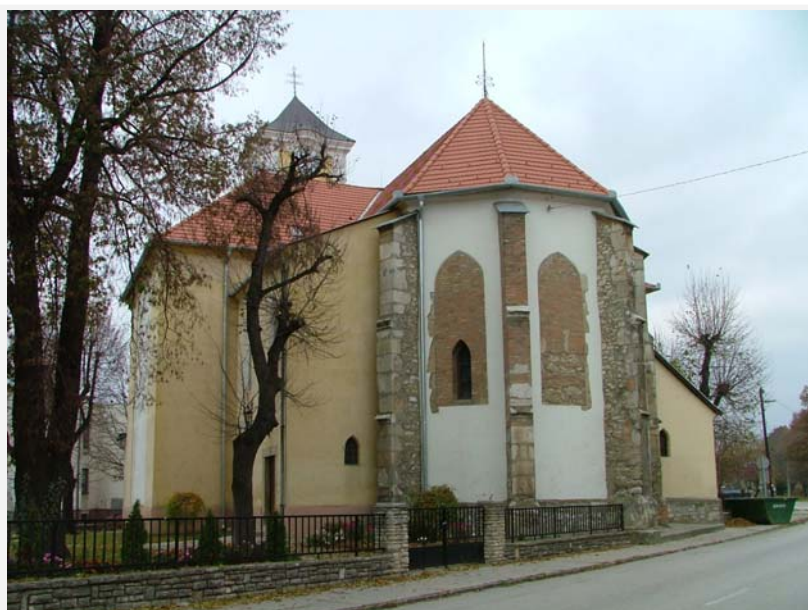
M2

*Bajnai római katolikus templom falába az 1484-es évszám van bevésvé, de feltételezhetően az Arpád- házi királyok idejében épült az egyházi intézmény. A torony nélküli templomot a XVIII. század folyamán többször felújították. A tornyot 1751-ben építtette Sándor Mihály, amiben a század végén már négy harang szolt. 1810-ben Sándor Vince a fatorony helyére kőből készült tornyot emeltetett. 1885 és 1891 között készült el a kereszthajó és a két mellék hajó. A XX. század elején Metternich Klementina a templom zsindeletét palatetőre cseréltette le, felújította az orgonát és a külső falakat sárgára festette. Ma is jól látható, hogy a templom apszisa a középkorban készült. A torony kivételével a templomot cserép fedi. A sárgára festett épületet fehér színű vakolatkeretek szegélyezik. A homlokzatot félköríves és csúcsíves záródású nyílások díszítik. Az órapárkányos tornyon alacsony toronysisak található.*

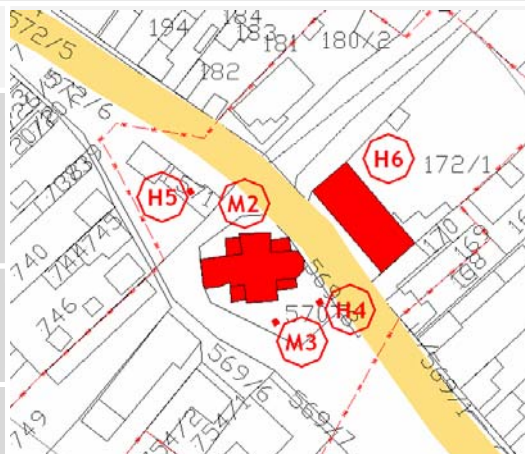
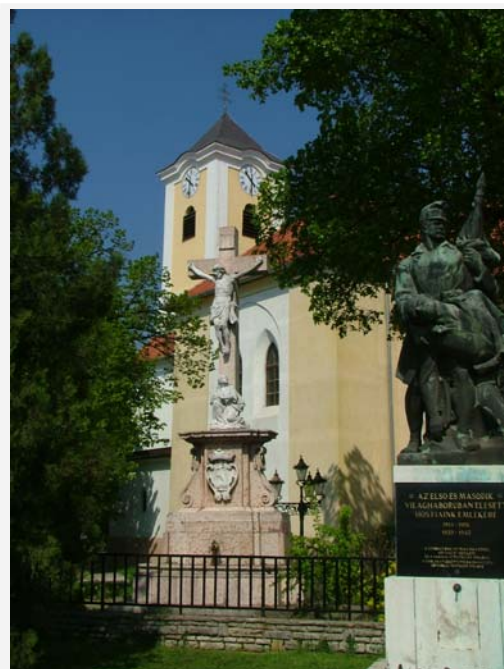
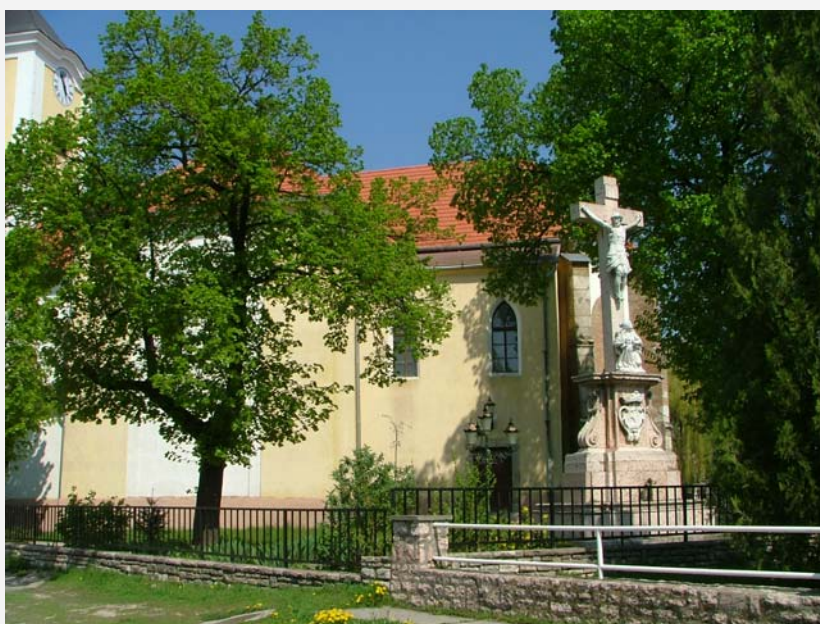
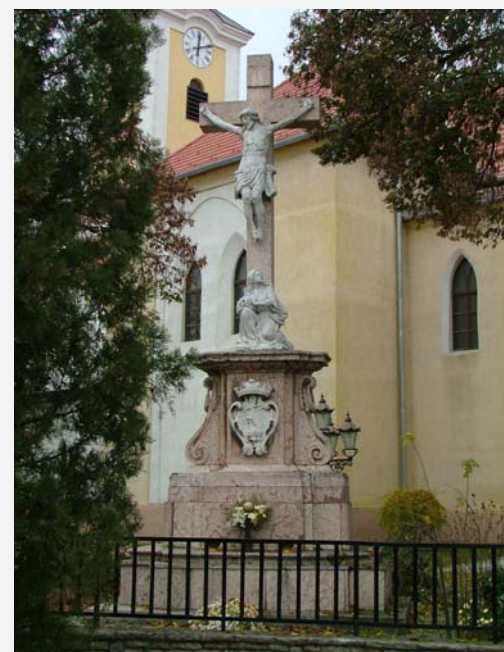
M3

*A római katolikus templom kertjében található kökeresztet 1778-ban emeltette Sándor Antal. A barokk stílusú kereszt vörös márványból készült. A feszület három részre tagolódik. A felső rész a márványból készült keresztből és a kőből készült, megfeszített Krisztus szobrából áll. A kereszt alatt az imádkozó Szűz Mária alakja található. A vörös márványból készült, csigavonalú faragványokkal díszített középső rész alatt egy dísztelen lábazat található.*

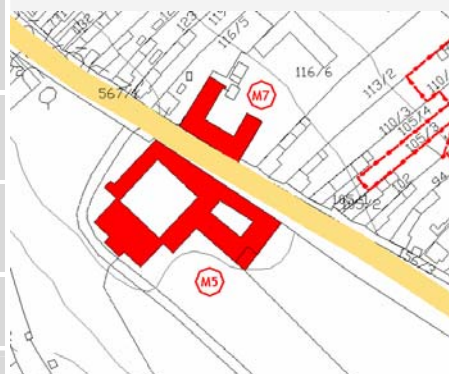
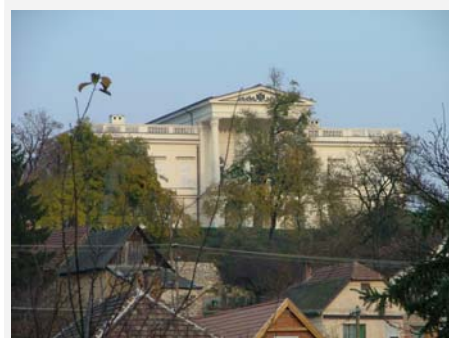
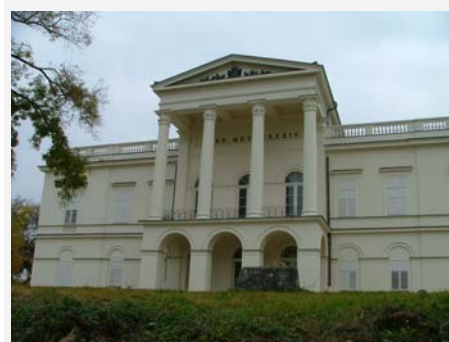
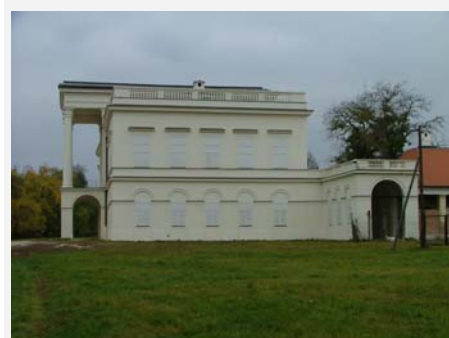
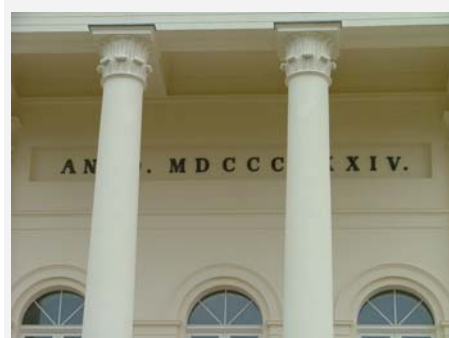
M4-5/A

A bajnai birtok 1701-ben került a Sándor család tulajdonába. A birtoktesten ekkor egy elhanyagolt nemesi rezidencia állt, melynek helyére Sándor Menyhért 1722-ben vadász kastélyt építtetett. Az 1740-es évek elején Sándor (II.) Mihály a kastélyt átalakította, kibővítette, így alakult ki az egyemeletes tömegforma. A XIX. század folyamán a Sándor Móríc tulajdonában lévő kastély további átalakításon és bővítésen esett át, melynek terveit Hild József készítette (erre utal a főhomlokzaton megjelenő „Anno MDCCCXXXIV” felirat). Sándor Móríc halála után férfiágon kihalt a Sándor család, így a birtokot lánya örökölte, aki egyesítette a Sándor és Metternich neveket. 1921-ben Metternich- Sándor Klementine örökölte a birtokot, akinek halála után nem volt több egyenes ági leszármazott. A XX. században zaklatott sorsot ért meg a kastély. 2002-ben kezdődött el a felújítása, ami ma is tart.

Az egyemeletes, téglalap alaprajzú, szabadon álló épület mögé két, szabálytalan négyzet alakú udvar köré szerveződő melléképületek csatlakoznak. Az 1+2+3+2+1 tengelyes főhomlokzat középső része a homlokzati sík elé ugrik. Alul félköríves záródású árkaúszó, a felső szinten korinthoszi jellegű oszlopokon nyugvó fogsoros párkány található, melyen a Sándor-Metternich család címerével díszített timpanon került kialakításra. A középső részen félköríves záródású, az épület többi részén egyenes záródású nyílások vannak. A földszinten az ablakok szemöldökének vonalában végigfutó párkány a nyílások felett félköríves vonalat ír le. Az emeleten található ablakokat a homlokzaton végigfutó könyöklőpárkánnyal és volutás konzolokon nyugvó szemöldökpárkánnyal díszítették. A dél-keleti homlokzat főhomlokzathoz hasonló kialakítású, de a földszinti része előrelép a fal síkjából. Az első épületrésznek félköríves záródású kocsithajtóval kapcsolódnak a hátsó épületrészek.

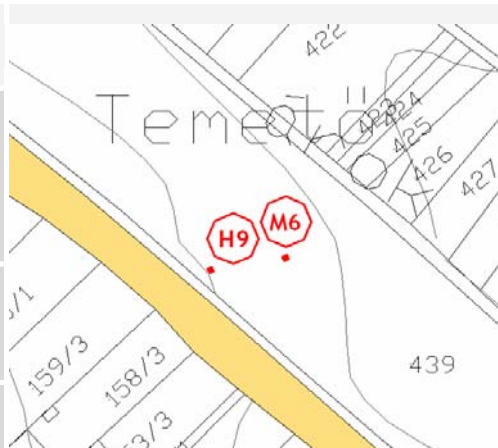
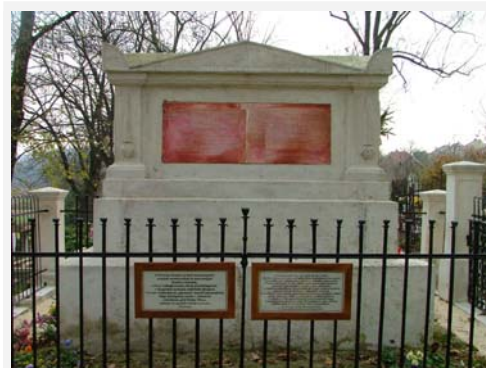
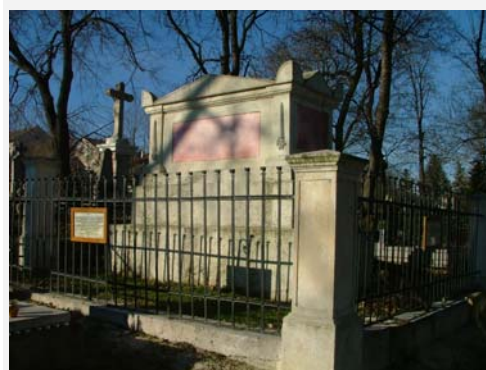
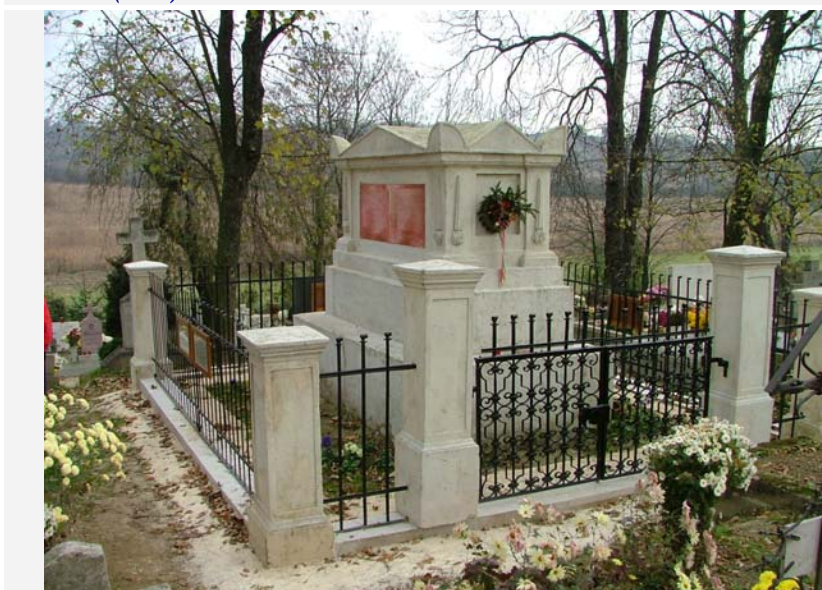
M6

A Sándor család síremléke a falu temetőjében áll. A szarkofágon elhelyezett egyik táblán ez áll: „A hírneves Szapáry grófok nemzetségéből született muraszombati és szécsiszigeti Szapáry Annának, a híres Csillagkeresztes Rend palota hölgyének, a Szegények sorsának enyhítésén fáradozó Társulat elnöknőjének, gyermekei szerető édesanyjának, drága feleségének emelte e kamrárt szlavniczai gróf Sándor Vince, császári és apostoli királyi kamarás, 1819-ben.” 1820-ban ide temette fiát Sándor Sándort, 1824-ben Sándor Mórict pedig édesapját, Sándor Vincét. A klasszicista stílusú szarkofág oldalán található táblába latin nyelvű felirat található. A kőből készült szarkofág kétlépcsős, dísztelen talapzaton álló, téglatest formájú díszes sírládjára emlékeztető építmény található. A felső rész oldalain dór jellegű oszlopok, tetején mind a négy oldalról timpanonformájú fedés található. A szarkofág körül kőből készült, dór jellegű pillérek közötti kovácsoltvas elemekből készült kerítés található. A bejárati szárny két magasabb lábazaton álló pillér közé került.

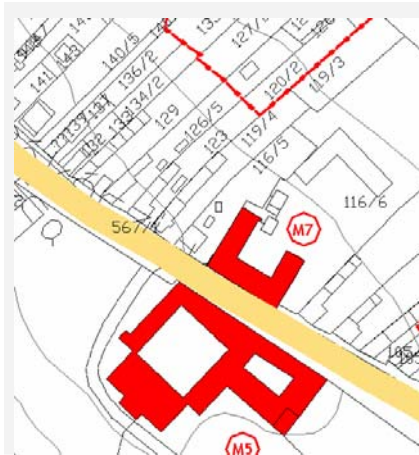
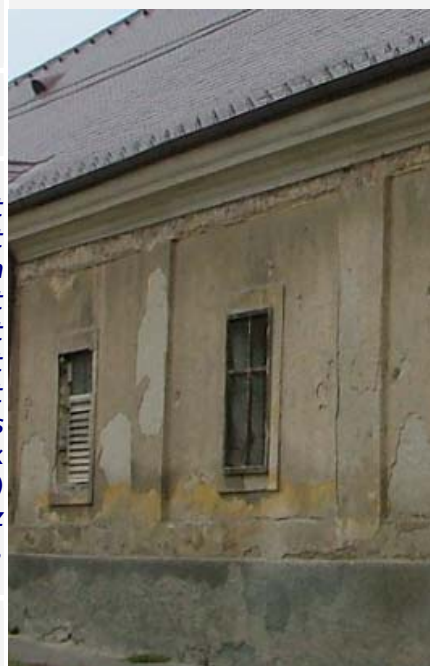
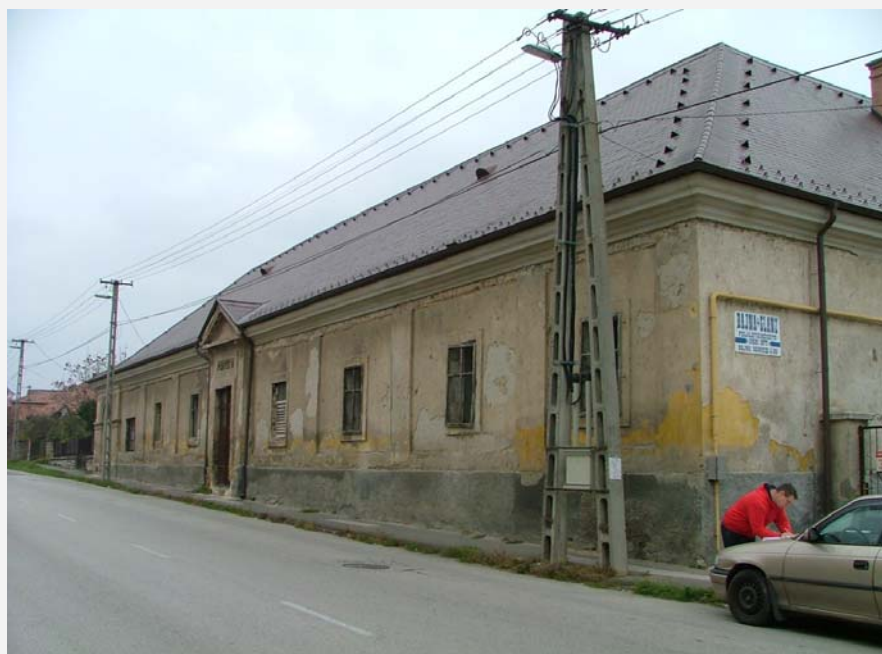
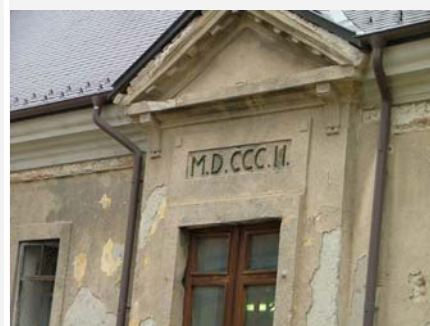
M7

*A Sándor -Metternich kastély műemléki környezetében található istállót Sándor Vince építtette 1802-ben. Az egykori uradalmi istállóépület istállókat és műhelyeket rejtett magában. A fésűs utcavonalas beépítésben álló földszintes épület utcavonalra és oldalhatárra illeszkedik. Az épület klasszicista stílusú, U alaprajzú. Az utcával párhuzamos gerincű épület bejárata a középtengelyben található. A vakolatsávval keretezett bejárat felett az „M.D.CCC.II.” felirat található, felé dísztelen timpanon került elhelyezésre. A utcai homlokzat vakolatkerettel díszített. A vakolatkeretes nyílások a falmezők tengelyében kerültek elhelyezésre. A nyílászárók hagyományos kialakításúak. Az épület vakolt a homlokzatok (egykor) sárgára, a lábazati sáv sötét színűre festett. Az épület meglehetősen rossz állapotban van. Jelenlegi használatának megszüntetése és a felújított, megújuló kastély funkciójához való kapcsolása kívánatos lenne.*

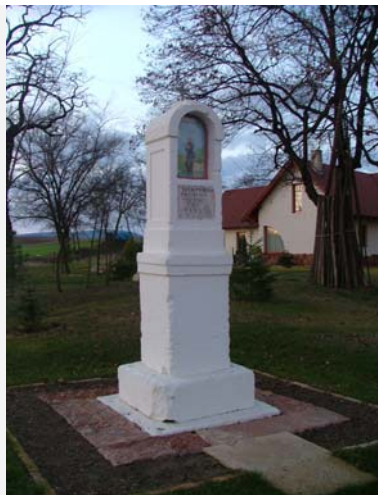
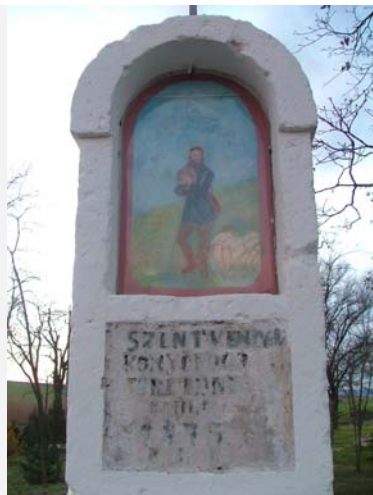
## H1. ÖRÖKSÉGVÉDELMI NYILVÁNTARTÓ LAP

A település déli szélén található stációt Szent Vendelnek, a pásztorok védőszentjének emelték a falubeliek a XIX. század második felében. A kőből készült oszlopot fehérre meszelték. A klasszicista stílusú talapzaton álló félköríves falfülkében Szent Vendelt ábrázoló festmény található. A Szentet jellemzően pásztorbottal ábrázolták, lábainál bárányok jelennek meg. A falfülke alatt, a kőtáblára festett felirat szinte teljesen olvashatatlan. A stációhoz kölapokból kirakott út vezet.

A stáció restaurálása szükséges még mielőtt a felirat teljesen eltűnne.

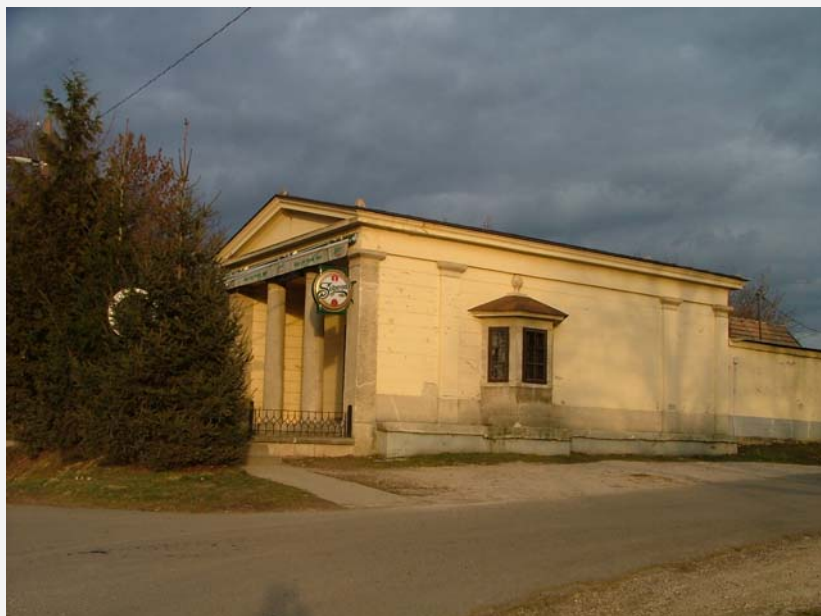
## H2. ÖRÖKSÉGVÉDELMI NYILVÁNTARTÓ LAP

A Sándor- Metternich kastély parkjának két végét portásház védte, melyek közül az egyik ma is áll és vendéglátóhelyként működik. Külső átalakítás nem történt az épületen. A görög templomok mintájára készült, klasszicista stílusú portásház lehangsúlyosabb része az oromfalas homlokzat, mely jellegzetessége, hogy az alacsony hajlású tetőt maga mögé rejtő oromfalat párkány keretezi, a timpanon dísztelen marad. Az alatta lévő bejárat a homlokzati síkban elhelyezett, dór oszlopokra emlékeztető oszlópsor mögött került kialakításra. Az épület oldalhomlokzatain is megjelennek szimmetrikusan elhelyezett falpillérek. A déli homlokzaton falsíkból kiugró falfülke található. Az épület vakolt, sárgára festett. A bejáratához lépcső vezet fel. Az oldalsó homlokzatokon a lábazat a homlokzati sík elé ugrik. Az épület előtt kőből és kovácsoltvas elemekből készült alacsony kerítés található. Az épülettel együtt a kerítés is védendő.

A felújítással egyidőben az épület méltó módon történő hasznosítása kívánatos lenne. A felújítás alatt álló kastélyépület kulturális, turisztikai használatához kapcsolódva. Az épület felújítást igényel. A felújítás során törekedni kell a hagyományos elemek megtartására, a tetőszerkezetről a csapadékvíz elleni szigetelés elhelyezésére.

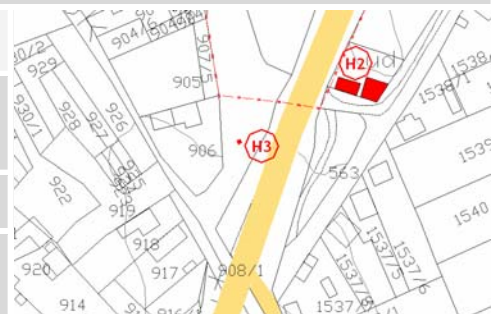
### H3. ÖRÖKSÉGVÉDELMI NYILVÁNTARTÓ LAP

A fakereszt a Szomor felé vezető út mentén, kicsiny dombon található. A sötétbarnára festett fából készült keresztet háromszög alakú védő deszkaráttéttel alakították ki. A feszület faragott Jézus Krisztus testét hordozza, a keresztszárak végét háromkaréjos kiszélesedések díszítik. A feszület hegesztett acélszelvényből készített kerítéssel van körbekerítve.

A közvetlenül a talajjal érintkező fa feszület karbantartása különös figyelmet igényel. A kereszt teljes felületének védelmét, a napszitta felület újrafestését rendszeresen biztosítani kell.

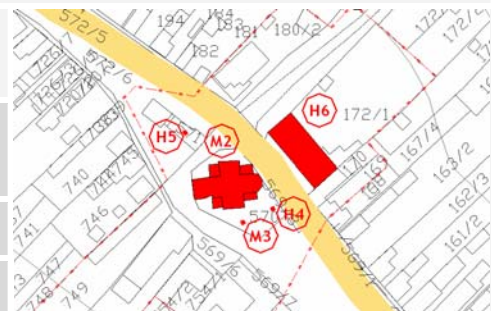
### H4. ÖRÖKSÉGVÉDELMI NYILVÁNTARTÓ LAP

A bajnai lakosok 1928-ban létrehozták a Hangya bizottságot, aminek 1938-ra sikerült előteremtenie annyi pénzt, hogy a háborúban elesett hősöknek emlékművet állíthassanak. A világháborús emlékművet 1939. július 16-án avattál fel díszes ünnepség keretében. A Hősök terén lévő emlékmű egyszerű kő talpazaton álló délceg katonát és elesett társát ábrázolja. Bajna község képviselő testülete 1991-ben helyeztetett el új táblákat az emlékművön.

A kő talpazaton és a szobron egyaránt elszíneződések jelentek meg, melynek kezelése szükséges. Folyamatos karbantartási munkákkal védendő meg az emlékmű állapota.

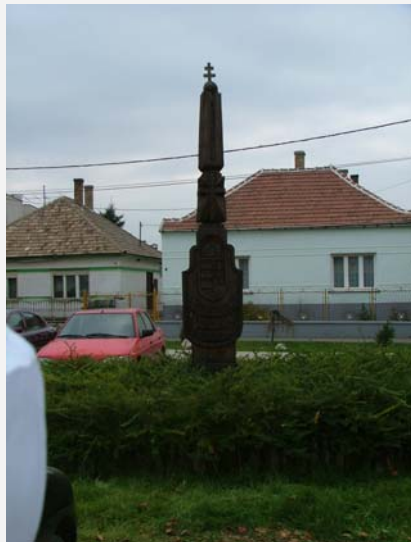
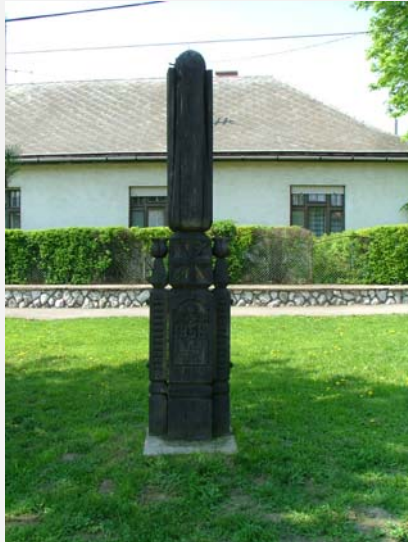
## H5. ÖRÖKSÉGVÉDELMI NYILVÁNTARTÓ LAP

A település központjában, műemléki környezetben két, fából készült kopjafa található. Mindkét kopjafa beton alapzaton áll, faragványokkal díszített, sötétbarnára festett emlék. A bal oldali képen látható kopjafát Bajna község 2000-ben állította a millennium alkalmából. A magyar címer alá a „Millennium 2000 Bajna” felirat van bevéve. A kopjafa tetején kettős kereszt található, a kopjafa tetejét az országalma mása díszíti. A jobb oldali képen látható kopjafába az „In Memoriam 1956” feliratot faragták.

A fa felületek időjárás és kártevők elleni védelméről gondoskodni kell.

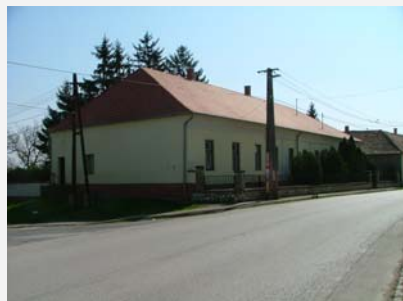
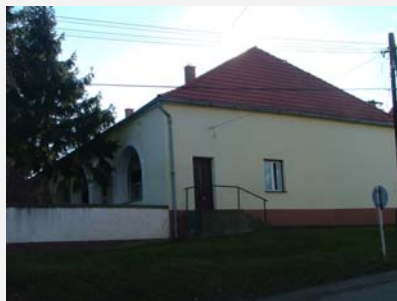
## H6. ÖRÖKSÉGVÉDELMI NYILVÁNTARTÓ LAP

A Bajna központjában található vályogból készült katolikus plébánia helyére 1833-ban Sándor Móríc építtette a ma is álló, kőből készült paplakot. A kilenc szobát magában rejtő plébánia utcával párhuzamos gerincű, kontyolt nyeregtetővel, cseréppel fedett földszintes épület. A épület előtt keskeny előkert található. A vakolt, sárgára festett, a lábazati sávban sötétszínűre festett épület utcai homlokzata vakolatsávossal kialakítású. A falmezők tengelyében kerültek elhelyezésre a nyílászárók. Az épület udvari oldalán pillér nélkül, szalagkeretes félköríves árkádsorral, mellvéddel készült tornác húzódik.

Az épület műszaki állapota megfelelő.

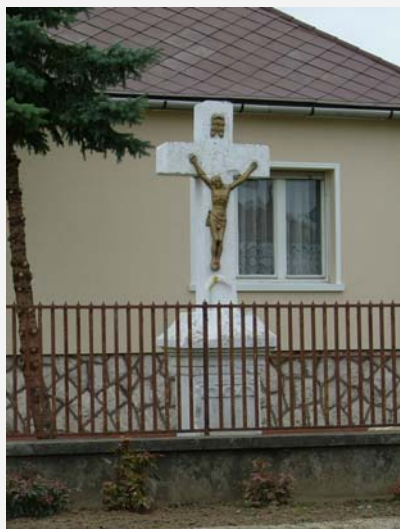
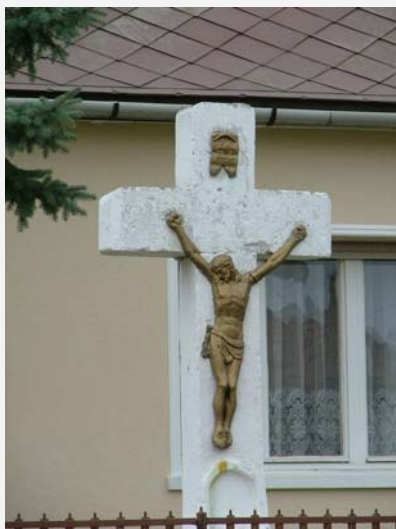
## H7. ÖRÖKSÉGVÉDELMI NYILVÁNTARTÓ LAP

A Nyergesújfalu felé vezető út mentén, a Pallagi család 1779-ben állíttatott fakeresztet, melynek gondozását és karbantartását írásban vállalta. Szavát meg is tartotta. 1901-ban a fakereszt helyére kőkeresztet emelt, melynek vállalta évenkénti átmeszelését. A bronzból öntött Jézus Krisztus testét hordozó kő feszület klasszicista stílusú lábazatra van emelve.

A kő felület töredezettsége figyelhető meg, mely újracsiszolással és meszeléssel ki lehetne javítani.

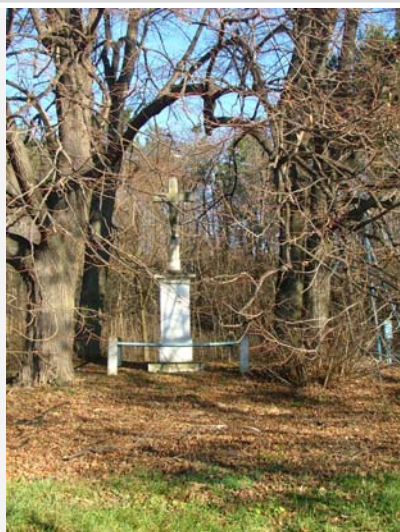
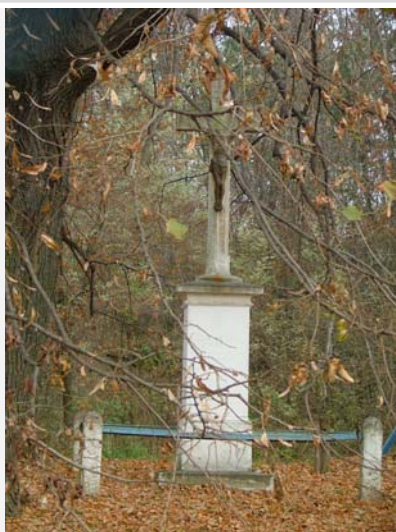
## H8. ÖRÖKSÉGVÉDELMI NYILVÁNTARTÓ LAP

A település északi részén, a belterület mentén, a vízmű területén található ez a feszület. A feszület két részre tagolódik. A felső részen a kőből készült keresztben Krisztus szobra található. Az alsó rész fehérre festett magas lábazatból áll, melyről a felirat mára eltűnt. A feszület körül kőből és acélszervényből készült kerítés található.

A feszület kissé jobbra dől. A további alakváltozásra oda kell figyelni, a feszület restaurálása, karbantartása szintén odafigyelést igényel.

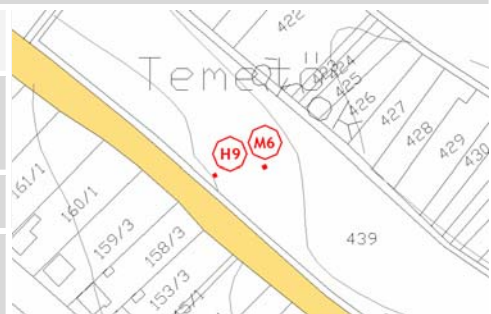
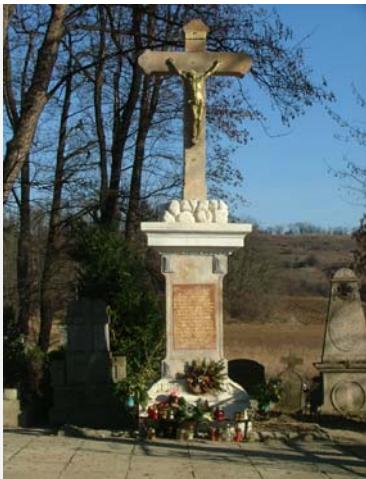
## H9. ÖRÖKSÉGVÉDELMI NYILVÁNTARTÓ LAP

A temető bejáratánál található feszület, Hosszik Imre plébános emeltette 1836-ban. A bronzból öntött Jézus Krisztus testét hordozó kő feszület klasszicista stílusú lábazatra van emelve. A alsó keresztszár szabálytalan kövek halmát idéző faragványra ül rá. A lábazaton márványtáblába vésett latin nyelvű felirat található, melyben megemlíti a feszületet emeltető plébános nevét és az állítás idejét.

A kő felületek állagvédelmi munkálatainak folyamatosnak kell lenniük, újra kell csiszolni őket.

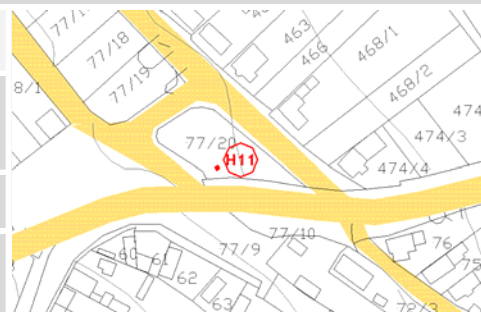
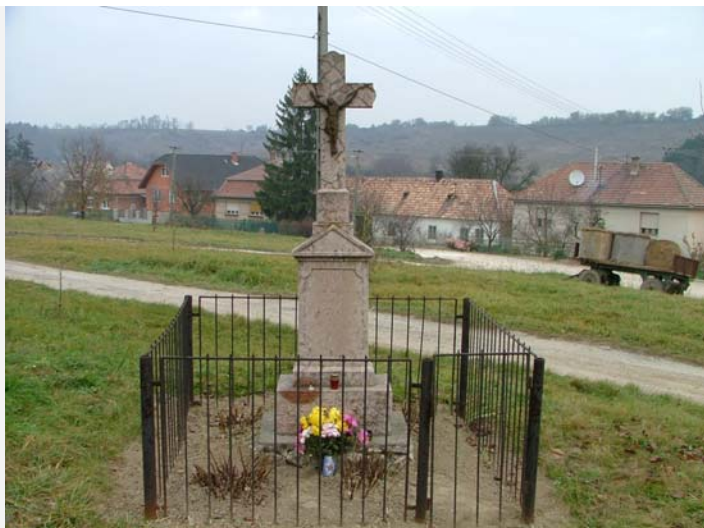
## H11. ÖRÖKSÉGVÉDELMI NYILVÁNTARTÓ LAP

A feszület egy nagyobb zöld terület ölelésében, a Máriaalom felé vezető út mentén található. A kőből készült kereszt két fő részre tagolódik. Felső részén a megfeszített Krisztus látható. A korpusz bronzból készült. Alsó része a talpazatból és a timpanonban záródó feliratos táblából áll. A feszületet virágágyás és alacsony vaskerítés szegélyezi.

A feszület rossz állapotban van. A kő felületek erősen megrongálódtak, a feliratok olvashatatlanná váltak. A feszület restaurálása szükséges.

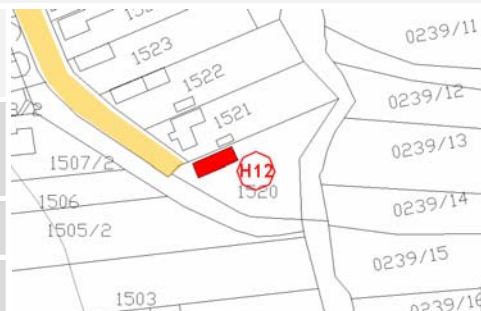
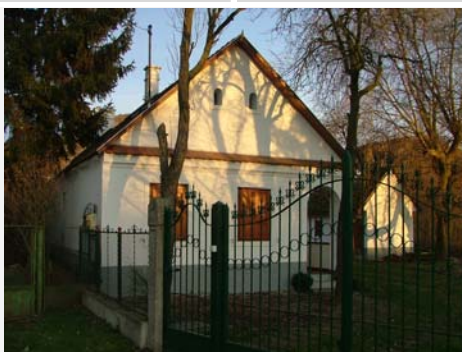
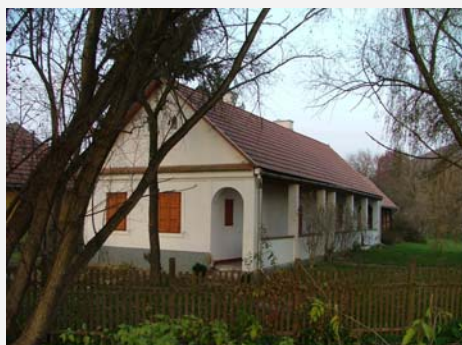
A település déli részén, egy zsákutca végében található lakóépület fésűs, utcavonalas beépítésben áll. A földszintes, cseréppel fedett, nyeregtetős oldalhatáron álló épület, gerince utcára merőleges kialakítású. Az épület előtt előkert található. Az oromzatos utcai homlokzaton födémagasságban cseréppel fedett osztópárkány húzódik. A két barnára festett zsalugáteres, vakolatkeretes ablak mellett a tornác félköríves záródású nyílása található. Az oromfalon két, szimmetrikusan elhelyezett, vakolatkeretes, félköríves záródású padlásszellőző található. Az épület oldalhomlokzata mellvéddel készült oszlopos oldaltornácú. Az épület előtt kovácsoltvas kerítés, az árok mellett léckerítés húzódik.

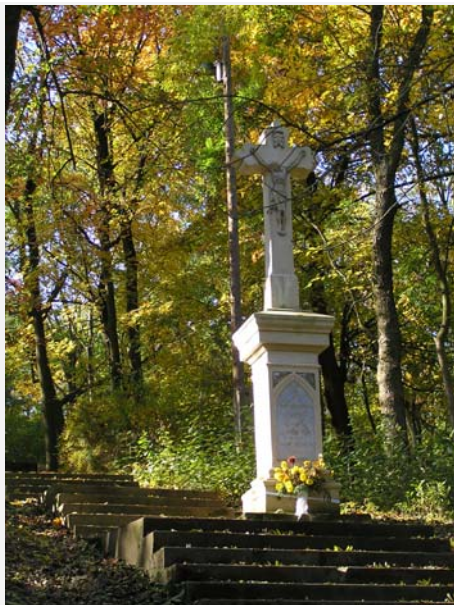
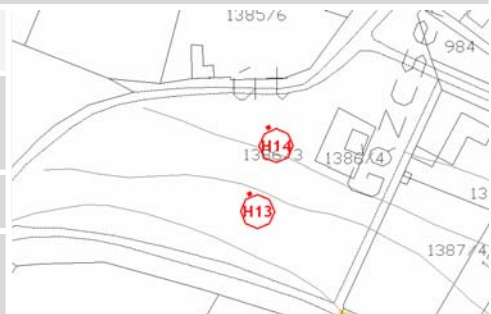
### H13. ÖRÖKSÉGVÉDELMI NYILVÁNTARTÓ LAP

A lourdes-i barlangnál található kökeresztet 1904-ben állították. A domboldalon található kereszthez kőből készült lépcső vezet fel. A feszület két részre tagolódik. Felső részen található kereszt végei növényi motívummal díszítettek, a megfeszített Krisztus szobra található rajta. Az alsó részen a klasszicista stílusú lábazat található, melyen csúcsíves záródású márványtáblába a következő feliratot vésték: „ISTEN DICSŐSÉGÉRE / ÁLLÍTATTÁK / FLÓRIÁN ILLÉS / ÉS NEJE / NAGY ROZÁLIA / 1904”

A feszület jó állapotban van, a karbantartásának a továbbiakban is folyamatosnak kell lennie.

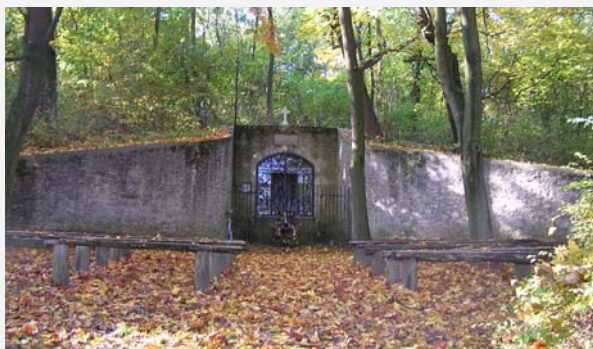
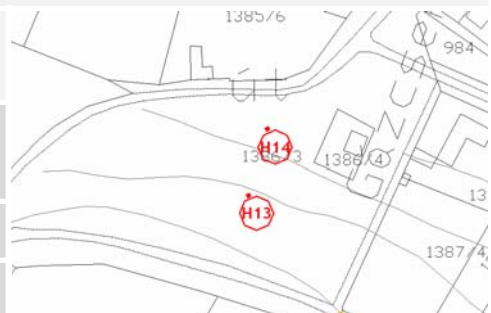
### H14. ÖRÖKSÉGVÉDELMI NYILVÁNTARTÓ LAP

1893-ban Bajna határában, a Ser-kút mellett épült a lourdes-i barlang. A Mezey Rudolf plébánoshoz fűződő barlangban található a Szűz Mária- és Szent Bernadett szobor. A domboldalba ékelődő vallási építmény külső megjelenése egyszerű köfűlet. A középtengelyben lévő kápolnát kovácsoltvas kerítés szegélyezi, felette kökereszt és egy kőtáblába vésvé a következő felirat található: „ A LOURDESI / SZÉPLŐTLEN SZENT SZÜZ TISZTELETÉRE / A BAJNAI HÍVEK / 1893 ” A barlang előtt félbe vágott farönkökből padokat alakítottak ki gyülekezőhelyet, így a hely istentisztelet tartására is alkalmas.

A vallási építmény alaposabb karbantartást igényel.

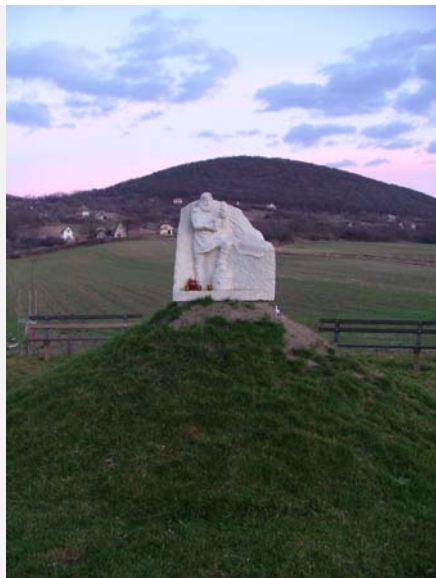
## H15. ÖRÖKSÉGVÉDELMI NYILVÁNTARTÓ LAP

Bajna külterületén található Szent Donát, a szőlősgazdák, szőlőhegyek védőszentjének szobra. A kicsiny dombra emelt fehér műköből készült szobor beton alapzaton áll. A Szentet boroshordóval, kupával és szőlőfürttel ábrázolták.

A szobor jó állapotban található.  
Karbantartásáról folyamatosan  
gondoskodni kell.

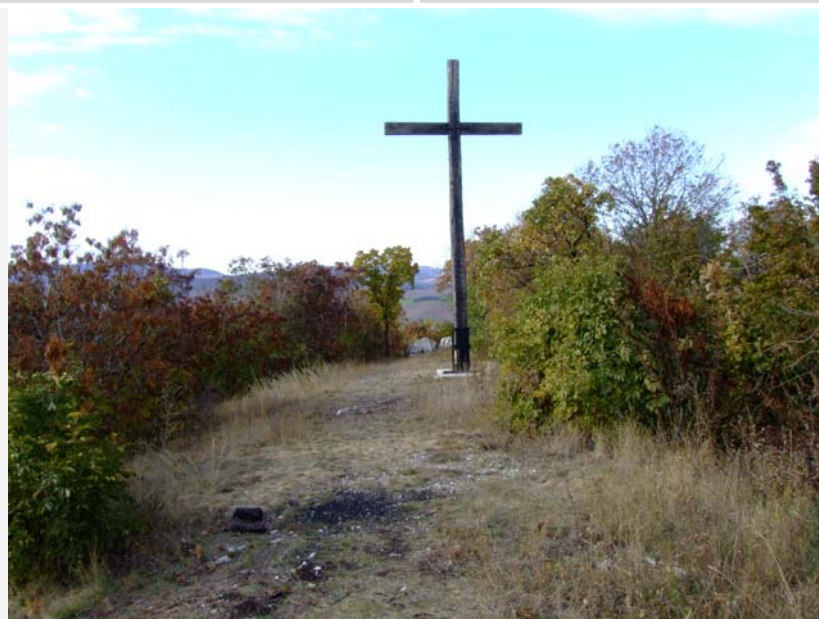
## H16. ÖRÖKSÉGVÉDELMI NYILVÁNTARTÓ LAP

Az Őr-hegy tetején álló keresztet Sándor Mórícz lánya, Sándor Paulina hercegnő állította 1856-ban. A nyolc méter magas kereszthez ennek ellenére az ördöglovashoz kapcsolódó mendemondákat fűznek a helybeliek. A feszületre az „in hoc signo vinces” (e jelben győzni fogsz) feliratot vették. A kereszt restaurálását Sándor Paulina leánya, Metternich Klementina végeztette el 1935-ben.

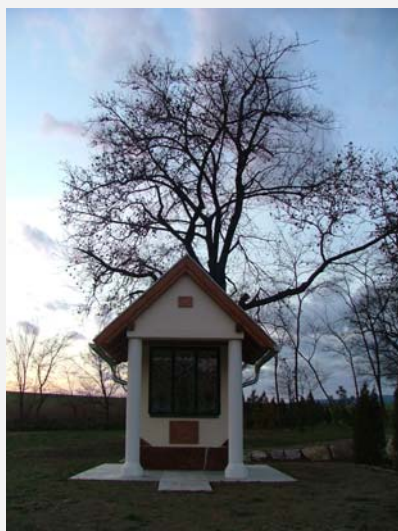
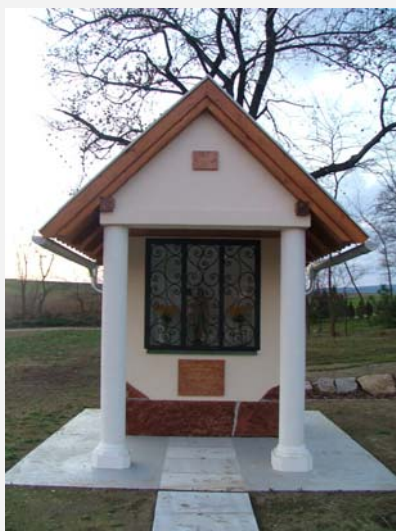
## H17. ÖRÖKSÉGVÉDELMI NYILVÁNTARTÓ LAP

A település déli szélén található stációt Szűz Mária tiszteletére emelték. A két dór jellegű oszlopra támaszkodó, kicsiny házra emlékeztető építményt nyeregtetővel fedték le. A vakolt, fehérre festett stáció lábazata kőből készült. A falfülkében található Szűz Mária szobor előtt üvegezett kovácsoltvas nyílászáró található. A falfülke alatt lévő táblán a következő felirat áll: „Szűzanyának hálaból / hadifogságból / szerencsés / hazatérésemre / Steinger János / Lepsics Margit // Felújította Babszki János és családja” A stációhoz kölapokból kirakott út vezet.

A stáció jó állapotban található. Karbantartásáról a továbbiakban is gondoskodni kell.

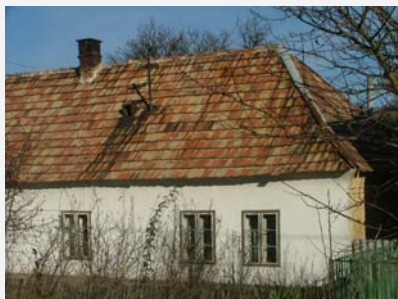
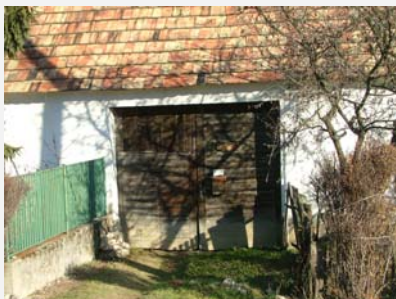
A fésűs, előkertes beépítésben álló lakóház kontyolt nyeregtetővel, cseréppel fedett földszintes épület. Az L alaprajzú épület gerince utcával párhuzamos kialakítású. A homlokzatok fehérre, a lábazati sáv sötét színűre festettek. Az épület nyílászárói hagyományos szerkezettel készültek. A hat osztásos ablakok szabálytalan ritmusban követik egymást. Az épület közepén faderszkákból készült kapu található.

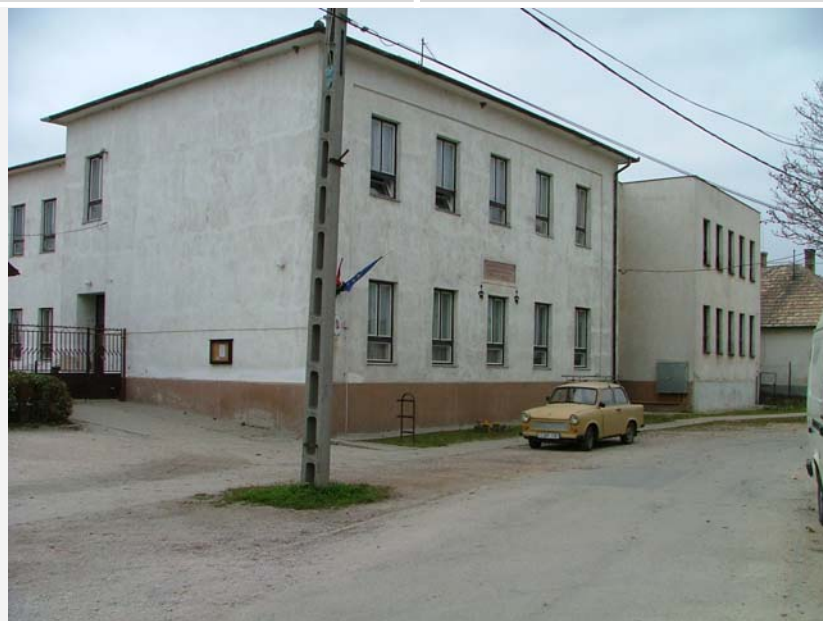
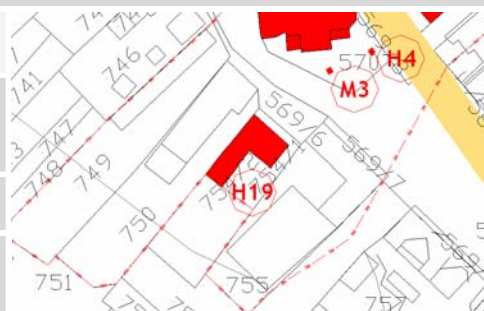
## H19. ÖRÖKSÉGVÉDELMI NYILVÁNTARTÓ LAP

A település központjában található iskolaépület földszint + emelet magas, lapostetős, L alaprajzú épület. A homlokzatok vakoltak, az enyhén kiugró lábazat téglaszínű, a többi rész fehér színű. Az utcai homlokzat vakolatkeretes kialakítású. A homlokzaton két sorban 5-5 db háromosztatú hagyományos faszerkezetű ablak található. A homlokzat középső tengelyében elhelyezett téglaszínű táblán a következő felirat áll: „SIMOR JÁNOS BÍBORNOK, HERCZEG-PRÍMÁS, EGYKORI HÍVEINEK SZERETETE EMLÉKÉUL ÉPÍTETTE ÉS 1874. NOV. 22<sup>n</sup> FELSZENTELTE” Az épület bejárata az oldalsó homlokzaton található, az udvart vaskerítés zárja le.

Az épület kisebb felújítást igényel.

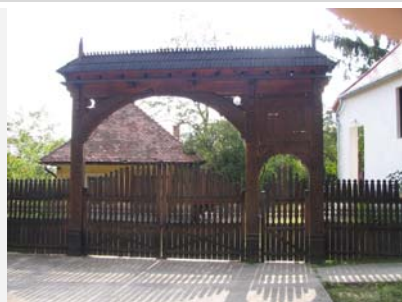
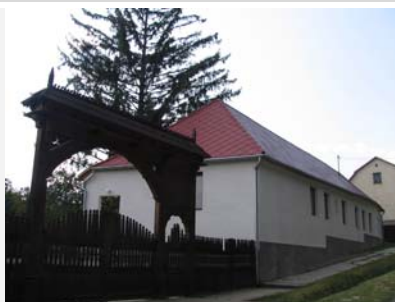
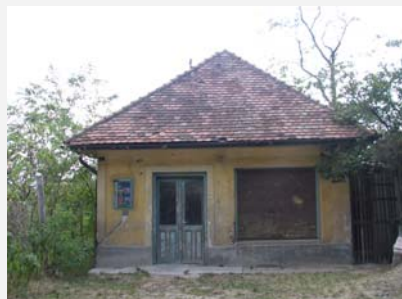
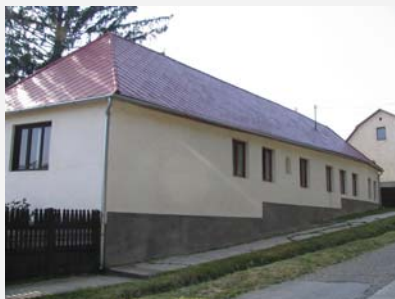
A település szélén egy saroktelken található lévő alkotóház egy régi és egy új épületrészből áll. Minkét épület kontyolt nyeregtetővel, cseréppel fedett. Az új épület utcavonalon áll, gerince utcával párhuzamos elvezetésű. A telek fából készült kerítéssel van körbekerítve, a bejárat felett székely kapu található. Az épületek vakoltak, a lábazati sáv sötét színűre festett, a régi épület mustársárga, az új épület fehér színezést kapott. A nyílászárók hagyományos fa szerkezetűek. Az épületegyüttes elsődlegesen nem építészeti értékük, hanem helyi jelentőségük miatt védenszók.

A régi épületrész felújítást igényel.

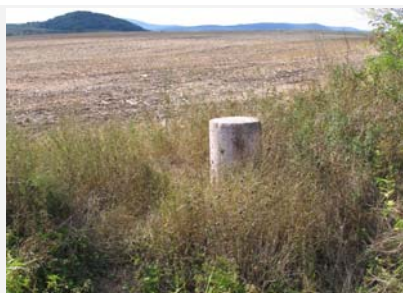
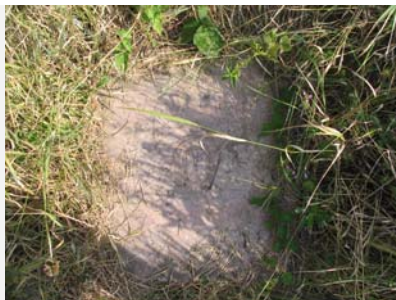
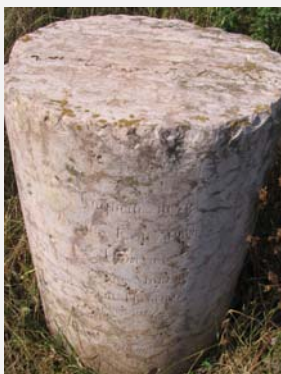
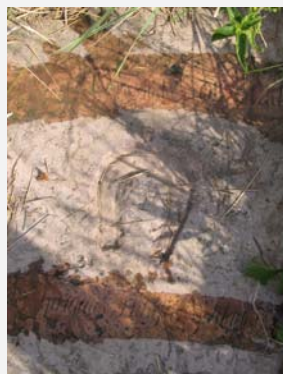
H22

Bajna külterületén, a Szomor felé vezető úton található Ugrató-híd, Sándor Móric gróf egyik híres ugrásáról kapta a nevét. A gróf az akkor még itt lévő, mély medrű, vízzel töltött, három öl és három láb széles árkot ugratta át a lovával, hogy a hidon menő kocsikat megelőzze. Az utókor két, földbe ágyazott márványcölöpöt helyezett el egymástól 21 lábnyira, hogy az ugrást megörökítsék. Az elugrási és érkező pontot márványtáblába vésett patkóval örökítették meg. A patkó alatt és felett felirat található.

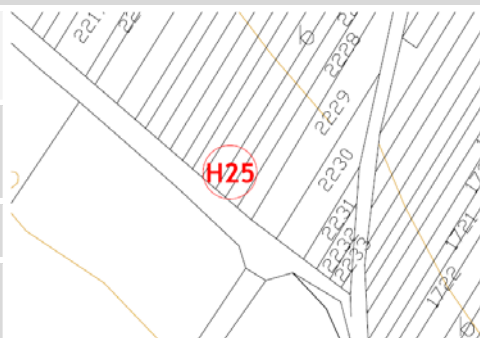
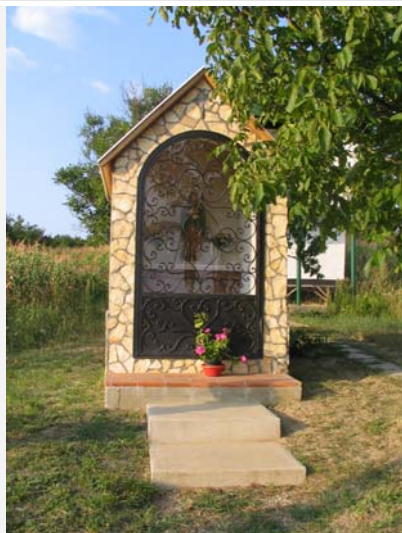
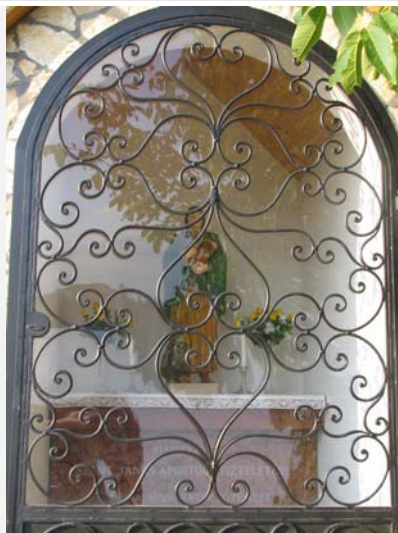
H25.

*Bajna külterületén található kápolnát a Bajnai Borbarátok Egyesülete emeltette Szent János tiszteletére 2007-ben. A kápolna ragasztott terméskövel burkolt. Az egyszerű, nyeregtetővel fedett épülethez lépcső vezet fel. A félköríves záródású nyílást kovácsoltvasból és üvegből készült ajtó borítja. Szent János szobrát felirattal díszített márványoszlop hordja.*

*A kápolna újszerű állapota rendszeres karbantartással biztosítható.*
