## **11.melléklet**

Örökségvédelmi nyilvántartás

## ÖRÖKSÉGVÉDELMI NYILVÁNTARTÓ LAP

ÖRÖKSÉGVÉDELMI HATÁSTANULMÁNY **BAJNA** TELEPÜLÉSRENDEZÉSI TERVÉHEZ

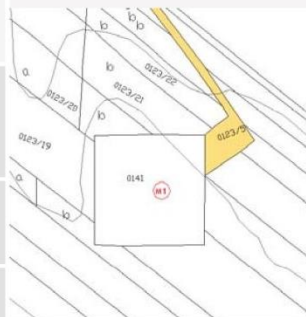
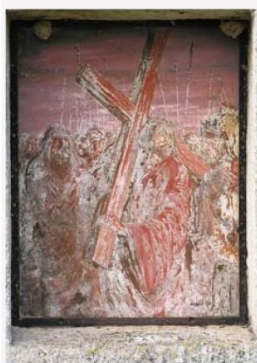
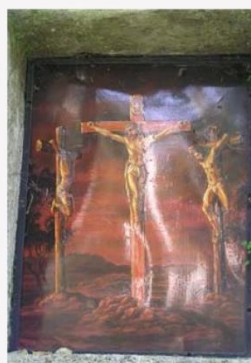
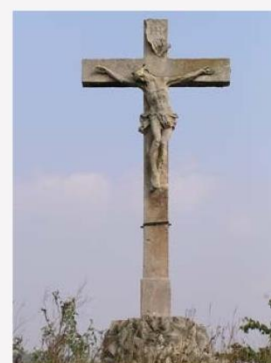
M1

*E területen, a XIII. században a legjelentősebb település, a Bajna határában fekvő Csima volt, mely a szombatonként rendezett vásárokról később a Csimaszombat nevet kapta. A Bajna határában lévő Szűz Mária tiszteletére felszentelt csimai kápolna a XVII. század közepére népszerű búcsújáró helyé vált. A kápolna, a mellette lévő kálvária és az alatta lévő Szent Anna-kápolna gondozása a kápolna mellett lakó remete feladata volt. A kálvária kvadrátkövekből és téglából készült. A búcsú alkalmából három harang szólalt meg a vörös zsindegyel fedett fatoronyban. A három oltár közül a főoltár felett lévő Szent Mária képhez számos csodás eseményt fűzött a néphagyomány. Bajna folyamatos gazdagodása következtében a település a XVIII. század végére elvesztette jelentőségét és hamarosan el is néptelenedett. II. József a kápolnát száz évre bezáratta, magtárnak használták, melynek következtében állapota oly mértékben leromlott, hogy 1891-ben nem kerülhette el a lebontást. Ma egyedül a csima kálvária áll. A barokk kálvária dombra fut fel, tetején Krisztus ábrázolása kereszten, jobbról és balról a két lator keresztre feszített alakja található. A „keresztút” tizennégy stációból áll, a falfülkében festményeken ábrázolták Jézus szenvedéseinek egyes jeleneteit.*

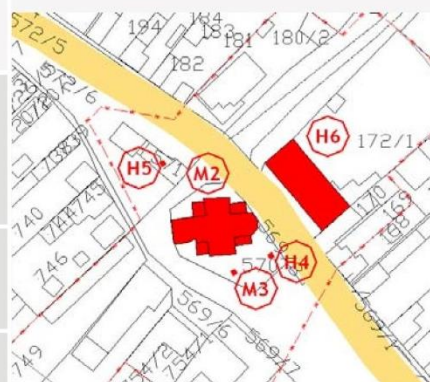
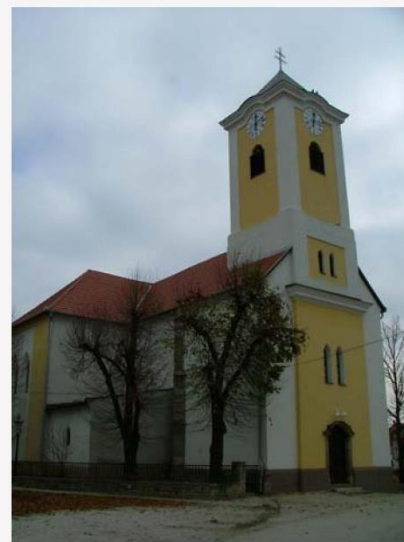
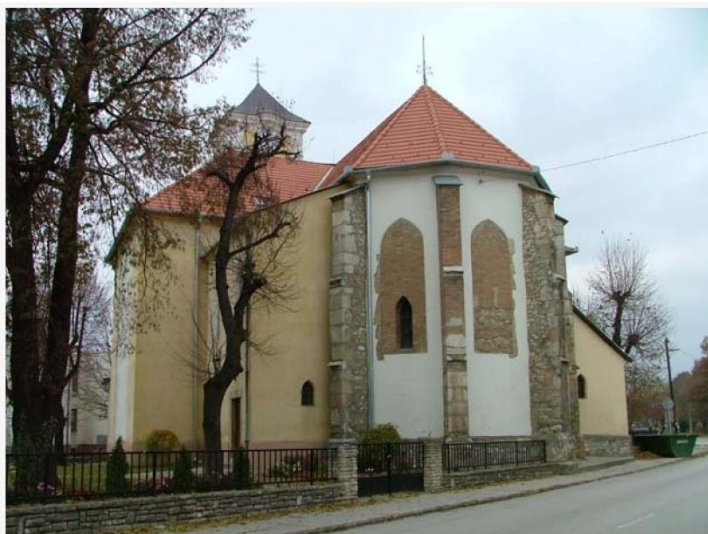
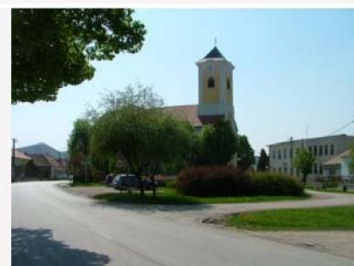
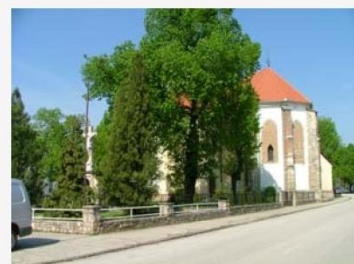
## M2 ÖRÖKSÉGVÉDELMI NYILVÁNTARTÓ LAP

*Bajnai római katolikus templom falába az 1484-es évszám van bevésvé, de feltételezhetően az Arpád- házi királyok idejében épült az egyházi intézmény. A torony nélküli templomot a XVIII. század folyamán többször felújították. A tornyot 1751-ben építtette Sándor Mihály, amiben a század végén már négy harang szólt. 1810-ben Sándor Vince a fatorony helyére kőből készült tornyot emeltetett. 1885 és 1891 között készült el a kereszthajó és a két mellékhajó. A XX. század elején Metternich Klementina a templom zsindeletét palatetőre cseréltette le, felújította az orgonát és a külső falakat sárgára festette. Ma is jól látható, hogy a templom apszisa a középkorban készült. A torony kivételével a templomot cserép fedi. A sárgára festett épületet fehér színű vakolatkeretek szegélyezik. A homlokzatot félköríves és csúcsíves záródású nyílások díszítik. Az órapárkányos tornyon alacsony toronysisak található.*

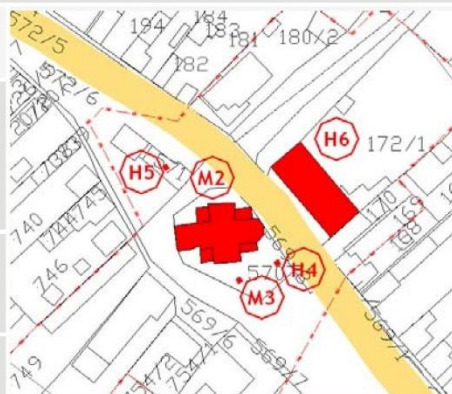
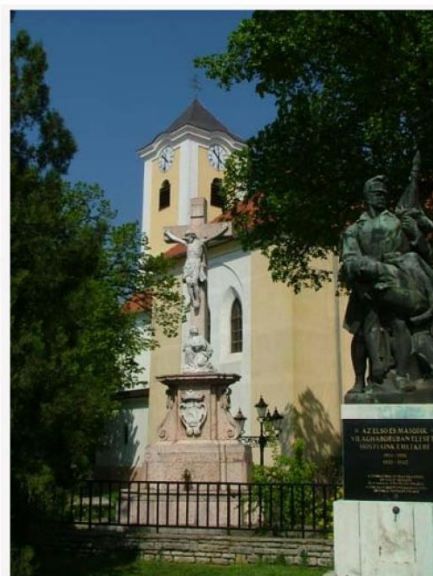
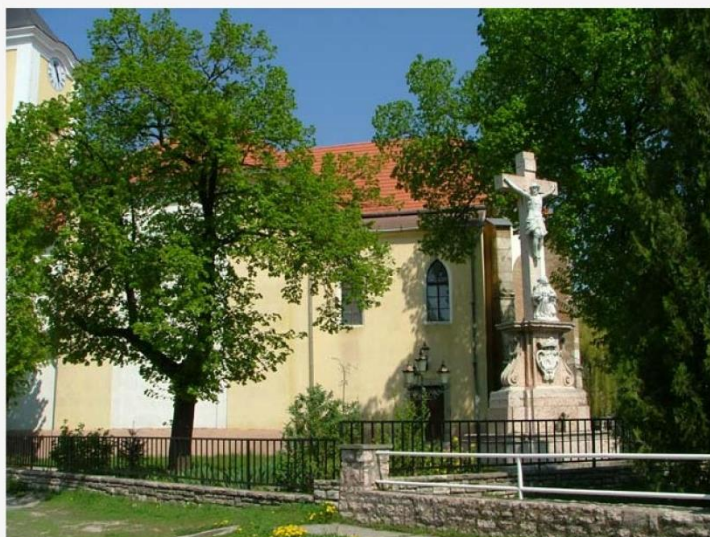
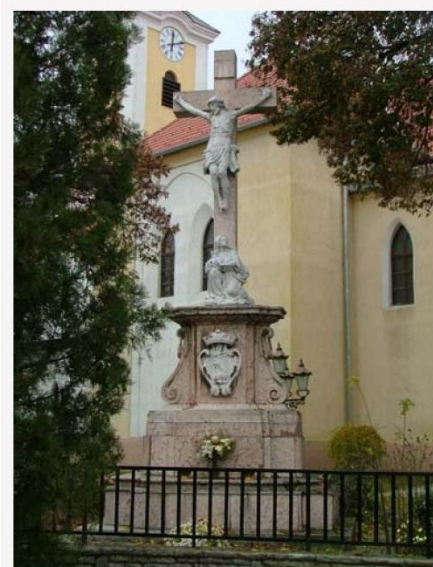
## M3 ÖRÖKSÉGVÉDELMI NYILVÁNTARTÓ LAP

A római katolikus templom kertjében található kökeresztet 1778-ban emeltette Sándor Antal. A barokk stílusú kereszt vörös márványból készült. A feszület három részre tagolódik. A felső rész a márványból készült keresztből és a kőből készült, megfeszített Krisztus szobrából áll. A kereszt alatt az imádkozó Szűz Mária alakja található. A vörös márványból készült, csigavonalú faragványokkal díszített középső rész alatt egy dísztelen lábazat található.

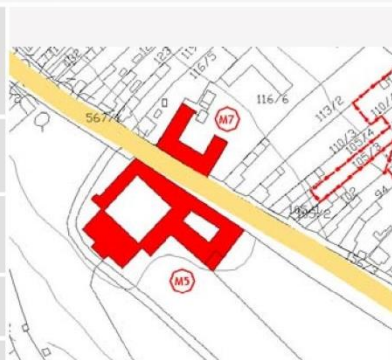
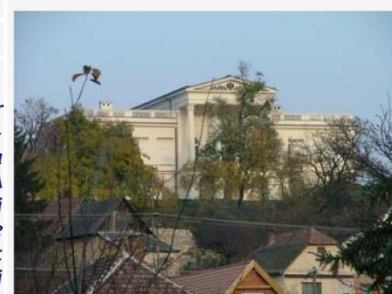
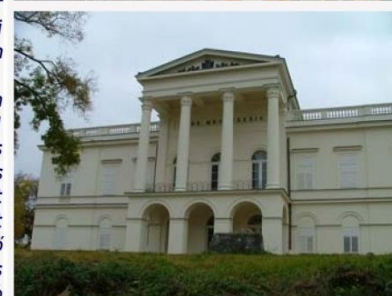
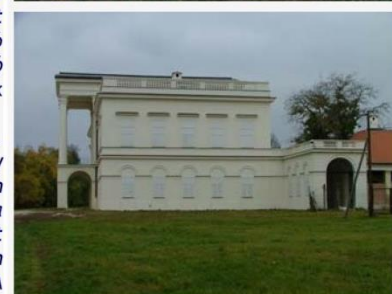
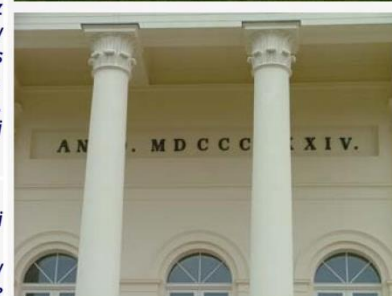
## M4-5/A

A bajnai birtok 1701-ben került a Sándor család tulajdonába. A birtoktesten ekkor egy elhanyagolt nemesi rezidencia állt, melynek helyére Sándor Menyhért 1722-ben vadaskastélyt építtetett. Az 1740-es évek elején Sándor (II.) Mihály a kastélyt átalakította, kibővítette, így alakult ki az egyemeletes tömegforma. A XIX. század folyamán a Sándor Móríc tulajdonában lévő kastély további átalakításon és bővítésen esett át, melynek terveit Hild József készítette (erre utal a főhomlokzatán megjelenő „Anno MDCCCXXXIV” felirat). Sándor Móríc halála után férfiágon kihalt a Sándor család, így a birtokot lánya örökölte, aki egyesítette a Sándor és Metternich neveket. 1921-ben Metternich- Sándor Klementine örökölte a birtokot, akinek halála után nem volt több egyenes ági leszármazott. A XX. században zaklatott sorsot ért meg a kastély. 2002-ben kezdődött el a felújítása, ami ma is tart.

Az egyemeletes, téglalap alaprajzú, szabadon álló épület mögé két, szabálytalan négyzet alakú udvar köré szerveződő melléképületek csatlakoznak. Az 1+2+3+2+1 tengelyes főhomlokzat középső része a homlokzati sík elé ugrik. Alul félköríves záródású arkádsor, a felső szinten korinthuszi jellegű oszlopokon nyugvó fogsoros párkány található, melyen a Sándor-Metternich család címerével díszített timpanon került kialakításra. A középső részen félköríves záródású, az épület többi részén egyenes záródású nyílások vannak. A földemek vonalában megjelenő párkányok a homlokzatokat vízszintesen tagolják, a főpárkány felett balusztrádos attika jelenik meg. A földszinten az ablakok szemöldökének vonalában végigfutó párkány a nyílások felett félköríves vonalat ír le. Az emeleten található ablakokat a homlokzatot végigfutó könyöklőpárkánnyal és volutás konzolokon nyugvó szemöldökpárkánnyal díszítették. A dél-keleti homlokzat főhomlokzathoz hasonló kialakítású, de a földszinti része előrelép a fal síkjából. Az első épületrésznek félköríves záródású kocsíathajtóval kapcsolódnak a hátsó épületrészek.

A Sándor család tulajdonában összpontosultak a környék birtoktestei a XVIII. század közepére. Az 1722-ben elkészült vadaskastély mellé Sándor Menyhért egy vadaskertet is kialakított, melyet unokája a század második felében felújított. A lovak szeretetéről híres Sándor család ma is álló klasszicista stílusú istállóját Sándor Vince építette a kastély mögé 1802-ben. A kastélyépület körül Sándor Móríc alakított ki virágskertet a XIX. század elején. A majdnem harminc holdnyi angol stílusú tájképi kert kialakítása is az ő nevéhez fűződik. A park két bejáratánál portásház volt, melyek közül az egyik még ma is áll. Az angolpark egy részét a II. világháború után felparcellázták házhelyeknek, egy részét pedig tűzifaként hasznosították. A parkban alakították ki a település labdarugó pályáját és a Bajnán átvezető utat is a parkon keresztül jelölték ki. Jelenleg a park területe 10,1 hektár, még megtalálható benne néhány szil, hárs, juhar, erdei fenyő, bokrétafa és fehérakác. A park helyi természetvédelmi terület

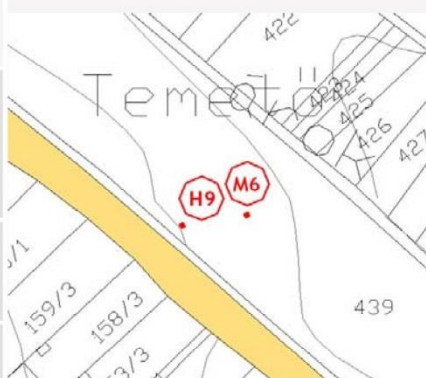
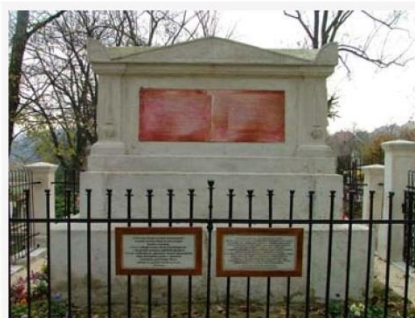
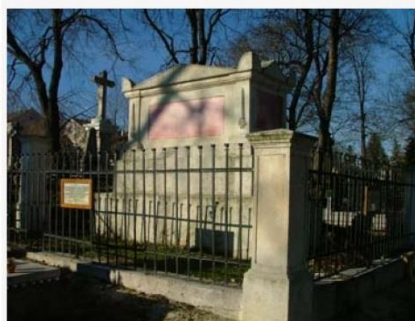
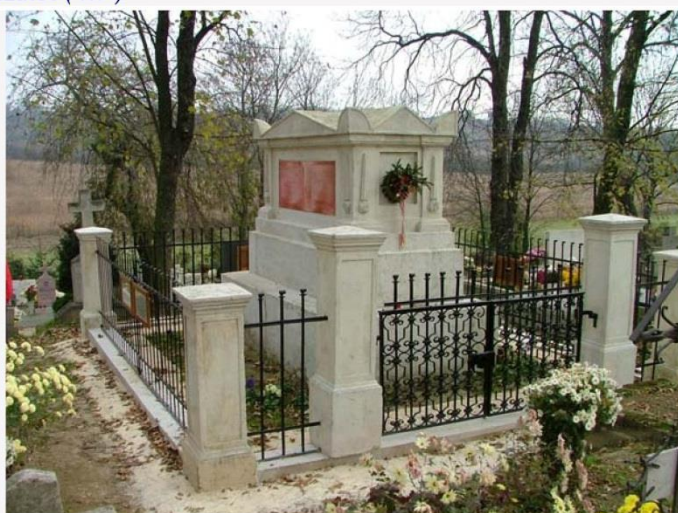
**M6** **ÖRÖKSÉGVÉDELMI NYILVÁNTARTÓ LAP**

A Sándor család síremléke a falu temetőjében áll. A szarkofágon elhelyezett egyik táblán ez áll: „A hírneves Szapáry grófok nemzetségéből született muraszombati és szécsiszigeti Szapáry Annának, a híres Csillagkeresztes Rend palota hölgyének, a Szegények sorsának enyhítésén fáradozó Társulat elnöknőjének, gyermekei szerető édesanyjának, drága feleségének emelte e kamrát szlavniczai gróf Sándor Vince, császári és apostoli királyi kamarás, 1819-ben.” 1820-ban ide temette fiát Sándor Sándort, 1824-ben Sándor Mórict pedig édesapját, Sándor Vincét. A klasszicista stílusú szarkofág oldalán található táblába latin nyelvű felirat található. A kőből készült szarkofág kétlépcsős, dísztelen talapzaton álló, téglatest formájú díszes sírládjára emlékeztető építmény található. A felső rész oldalain dór jellegű oszlopok, tetején mind a négy oldalról timpanonformájú fedés található. A szarkofág körül kőből készült, dór jellegű pillérek közötti kovácsoltvas elemekből készült kerítés található. A bejárat szírnét két magasabb lábazaton álló pillér közé került.

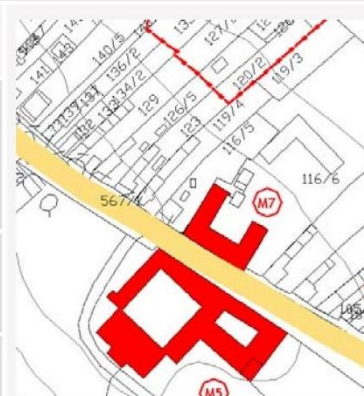
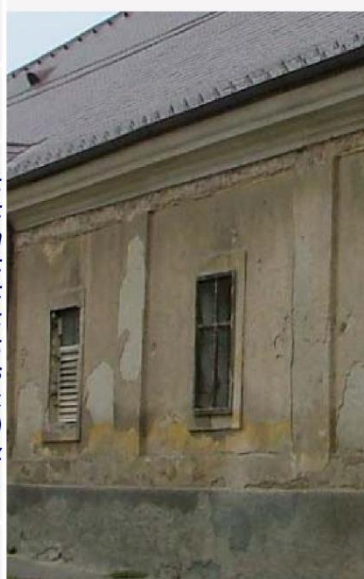
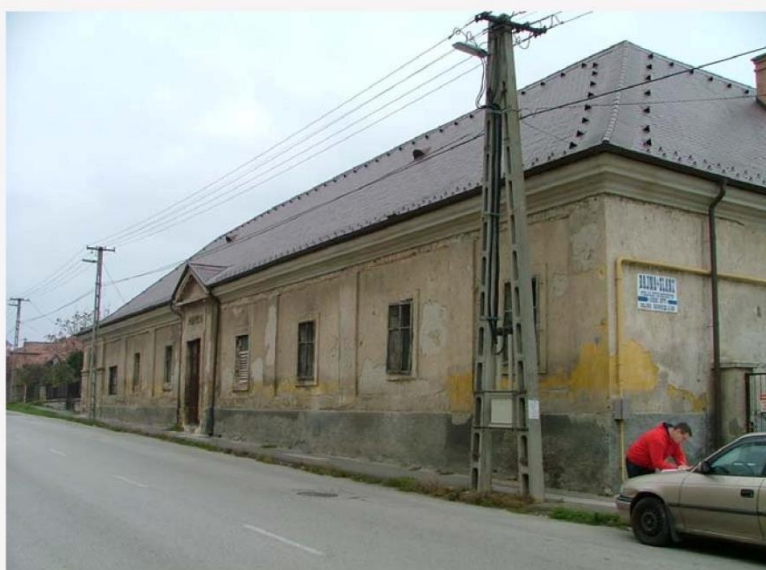
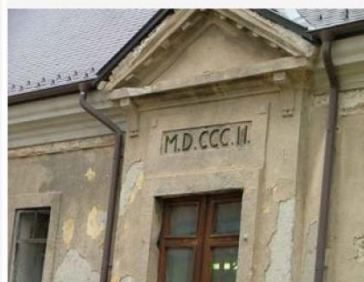
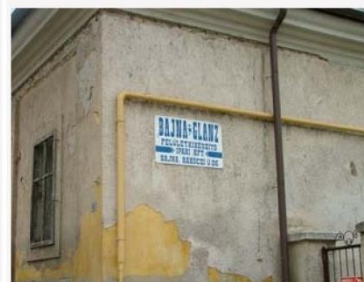
M7

A Sándor -Metternich kastély műemléki környezetében található istállót Sándor Vince építtette 1802-ben. Az egykori uradalmi istállóépület istállókat és műhelyeket rejtett magában. A fésűs utcavonalas beépítésben álló földszintes épület utcavonalra és oldalhatárra illeszkedik. Az épület klasszicista stílusú, U alaprajzú. Az utcával párhuzamos gerincű épület bejárata a középtengelyben található. A vakolatsávval keretezett bejárat felett az „M.D.CCC.II.” felirat található, felé dísztelen timpanon került elhelyezésre. A utcai homlokzat vakolatkerettel díszített. A vakolatkeretes nyílások a falmezők tengelyében kerültek elhelyezésre. A nyílászárók hagyományos kialakításúak. Az épület vakolt a homlokzatok (egykor) sárgára, a lábazati sáv sötét színűre festett. Az épület meglehetősen rossz állapotban van. Jelenlegi használatának megszüntetése és a felújított, megújuló kastély funkciójához való kapcsolása kívánatos lenne.

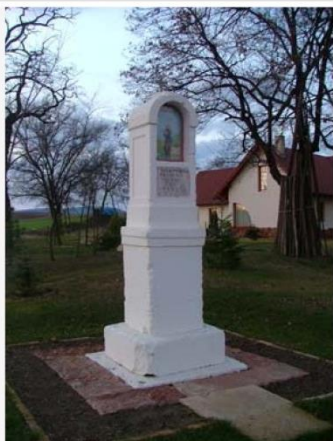
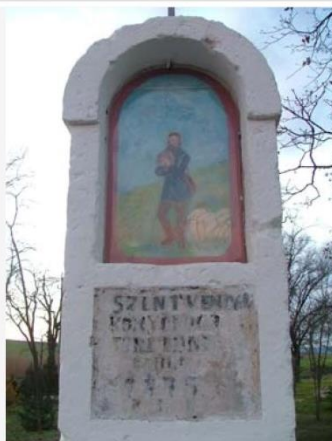
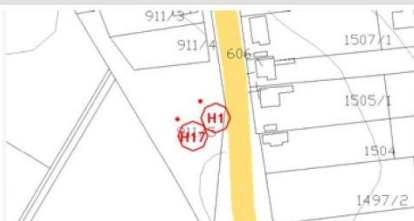
**H1. ÖRÖKSÉGVÉDELMI NYILVÁNTARTÓ LAP**

A település déli szélén található stációt Szent Vendelnek, a pásztorok védőszentjének emelték a falubeliek a XIX. század második felében. A kőből készült oszlopot fehérre meszelték. A klasszicista stílusú talapzaton álló félköríves falfülkében Szent Vendelt ábrázoló festmény található. A Szentet jellemzően pásztorbottal ábrázolták, lábainál bárányok jelennek meg. A falfülke alatt, a kötéblára festett felirat szinte teljesen olvashatatlan. A stációhoz kölapokból kirakott út vezet.

A stáció restaurálása szükséges még mielőtt a felirat teljesen eltűnne.

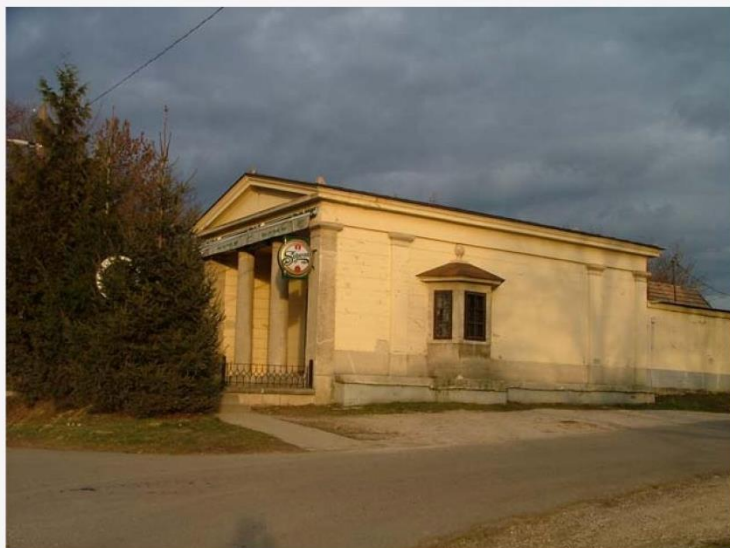
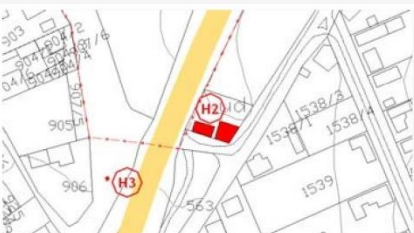
**H2. ÖRÖKSÉGVÉDELMI NYILVÁNTARTÓ LAP**

A Sándor- Metternich kastély parkjának két végét portásház védte, melyek közül az egyik ma is áll és vendéglátóhelyként működik. Külső átalakítás nem történt az épületen. A görög templomok mintájára készült, klasszicista stílusú portásház leghangsúlyosabb része az oromfalas homlokzat, mely jellegzetessége, hogy az alacsony hajlású tetőt maga mögé rejtő oromfalat párkány keretezi, a timpanon dísztelen marad. Az alatta lévő bejárat a homlokzati síkban elhelyezett, dór oszlopokra emlékeztető oszlopsor mögött került kialakításra. Az épület oldalhomlokzatain is megjelennek szimmetrikusan elhelyezett falpillérek. A déli homlokzaton falsíkból kiugró falfülke található. Az épület vakolt, sárgára festett. A bejáratához lépcső vezet fel. Az oldalsó homlokzatokon a lábazat a homlokzati sík elé ugrik. Az épület előtt kőből és kovácsoltvas elemekből készült alacsony kerítés található. Az épülettel együtt a kerítés is védendő.

A felújítással egyidőben az épület méltó módon történő hasznosítása kívánatos lenne. A felújítás alatt álló kastélyépület kulturális, turisztikai használatához kapcsolódva. Az épület felújítást igényel. A felújítás során törekedni kell a hagyományos elemek megtartására, a tetőszerkezetenél a csapadékvíz elleni szigetelés elhelyezésére.

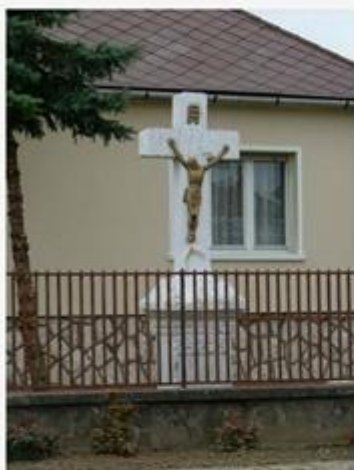
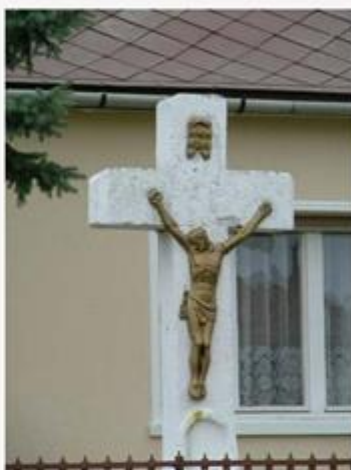
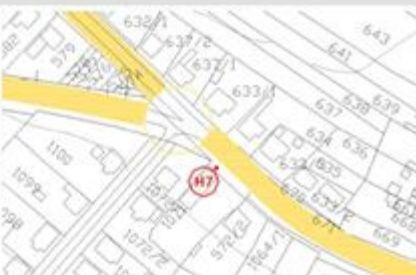
**H7. ÖRÖKSÉGVÉDELMI NYILVÁNTARTÓ LAP**

A Nyergesújfalu felé vezető út mentén, a Pallagi család 1779-ben állíttatott fakeresztet, melynek gondozását és karbantartását írásban vállalta. Szavát meg is tartotta. 1901-ban a fakereszt helyére kőkeresztet emelt, melynek vállalta évenkénti átmeszelését. A bronzból öntött Jézus Krisztus testét hordozó kő feszület klasszicista stílusú lábazatra van emelve.

A kő felület töredezettsége figyelhető meg, mely újracsiszolással és meszeléssel ki lehetne javítani.

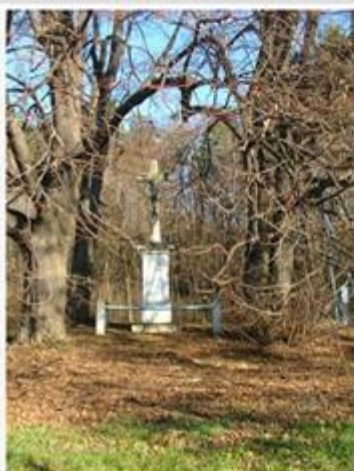
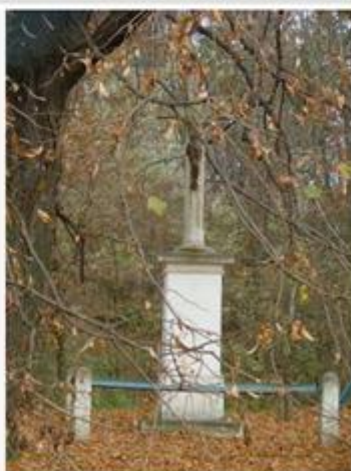
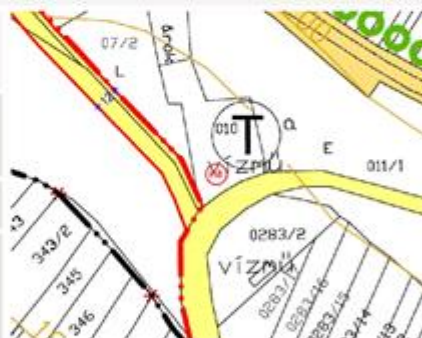
**H8. ÖRÖKSÉGVÉDELMI NYILVÁNTARTÓ LAP**

A település északi részén, a belterület mentén, a vízmű területén található ez a feszület. A feszület két részre tagolódik. A felső részen a kőből készült kereszten Krisztus szobra található. Az alsó rész fehérre festett magas lábazatból áll, melyről a felirat mára eltűnt. A feszület körül kőből és acélszelvényből készült kerítés található.

A feszület kissé jobbra dől. A további alakváltozásra oda kell figyelni, a feszület restaurálása, karbantartása szintén odafigyelést igényel.

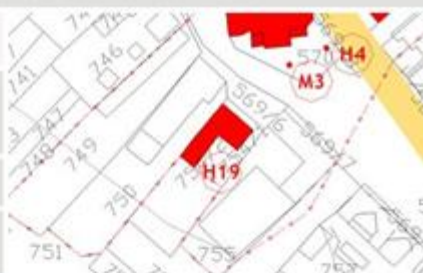
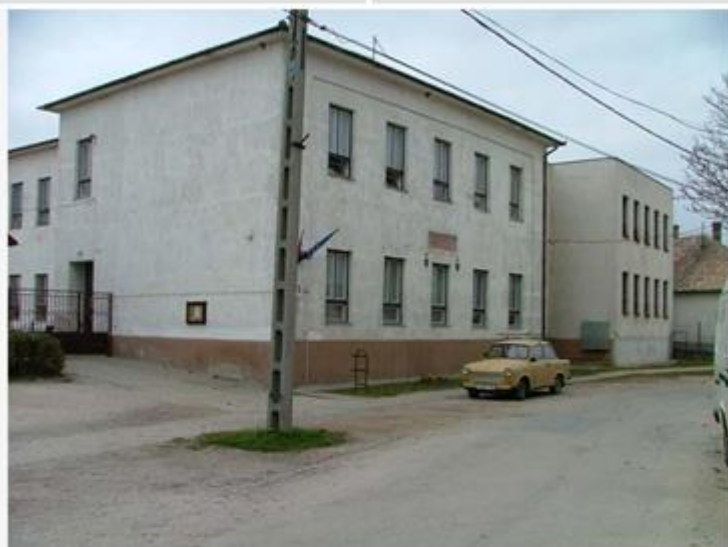
**H19. ÖRÖKSÉGVÉDELMI NYILVÁNTARTÓ LAP**

A település központjában található iskolaépület földszint + emelet magas, lapostetős, L alaprajzú épület. A homlokzatok vakoltak, az enyhén kiugró lábazat téglaszínű, a többi rész fehér színű. Az utcai homlokzat vakolatkeretes kialakítású. A homlokzaton két sorban 5-5 db háromszatú hagyományos faszerkezetű ablak található. A homlokzat középső tengelyében elhelyezett téglaszínű táblán a következő felirat áll: „SIMOR JÁNOS BÍBORNOK, HERCZEG-PRIMÁS, EGYKORI HÍVEINEK SZERETETE EMLÉKÉUL ÉPÍTETTE ÉS 1874. NOV. 22<sup>Á</sup> FELSZENTELTE” Az épület bejárata az oldalsó homlokzaton található, az udvart vaskerítés zárja le.

Az épület kisebb felújítást igényel.

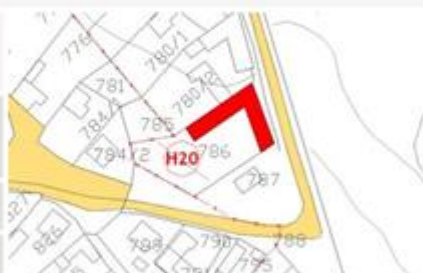
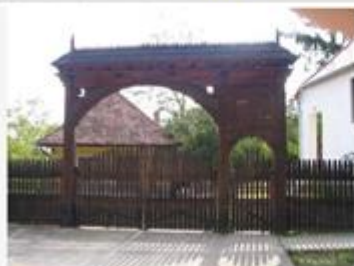
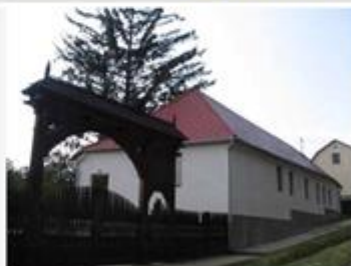
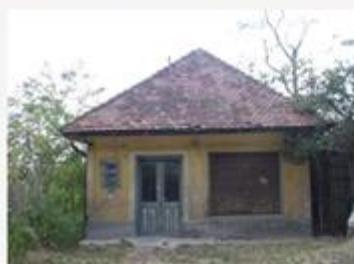
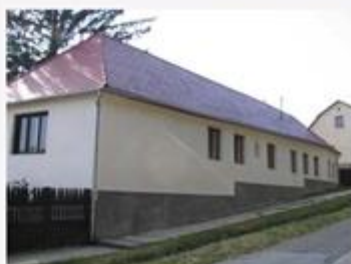
**H20. ÖRÖKSÉGVÉDELMI NYILVÁNTARTÓ LAP**

A település szélén egy saroktelken található lévő alkotóház egy régi és egy új épületrészből áll. Minkét épület kontyolt nyeregtetővel, cseréppel fedett. Az új épület utcavonalon áll, gerince utcával párhuzamos vonalvezetésű. A telek fából készült kerítéssel van körbekerítve, a bejárat felett székely kapu található. Az épületek vakoltak, a lábazati sáv sötét színűre festett, a régi épület mustársárga, az új épület fehér színezést kapott. A nyílászárók hagyományos fa szerkezetűek. Az épületegyüttes elsődlegesen nem építészeti értékű, hanem helyi jelentőségük miatt védensők.

A régi épületrész felújítást igényel.

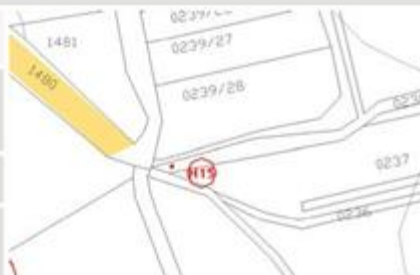
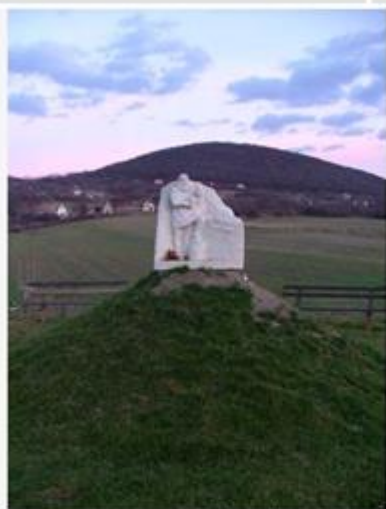
**H15. ÖRÖKSÉGVÉDELMI NYILVÁNTARTÓ LAP**

Bajna külterületén található Szent Donát, a szőlősgazdák, szőlőhegyek védőszentjének szobra. A kicsiny dombra emelt fehér műköből készült szobor betont alapzaton áll. A Szentet boroshordóval, kupával és szőlőfürttel ábrázolták.

A szobor jó állapotban található. Karbantartásáról folyamatosan gondoskodni kell.

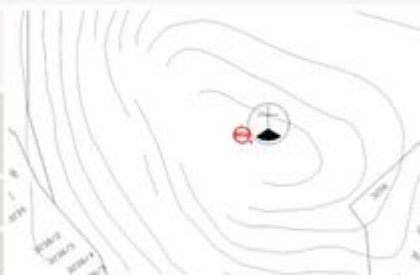
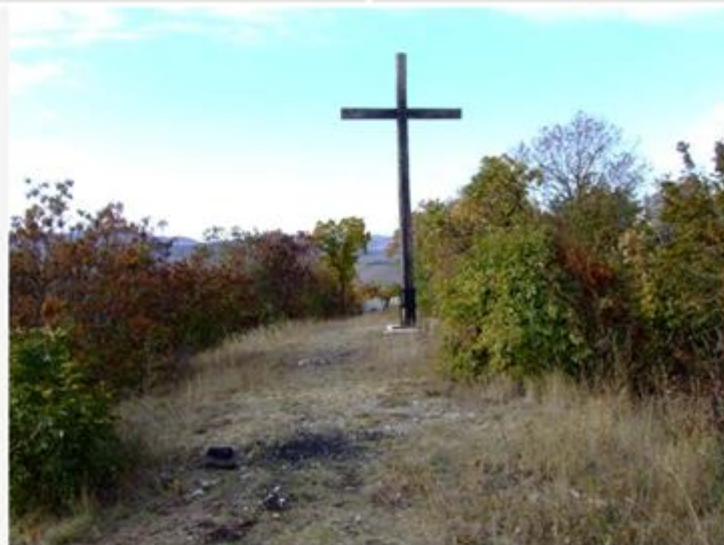
**H16. ÖRÖKSÉGVÉDELMI NYILVÁNTARTÓ LAP**

Az Őr-hegy tetején álló keresztet Sándor Móricz lánya, Sándor Paulina hercegnő állította 1856-ban. A nyolc méter magas keresztet ennek ellenére az ördöglovashoz kapcsolódó mendemondákat fűznek a helybeliek. A feszületre az „in hoc signo vinces” (e jelben győzni fogsz) feliratot vésték. A kereszt restaurálását Sándor Paulina leánya, Metternich Klementina végeztette el 1935-ben.

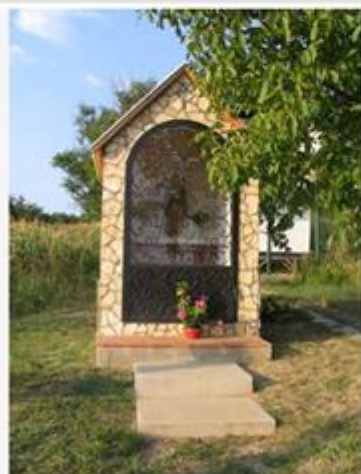
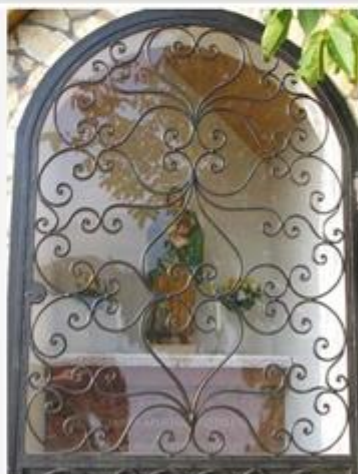
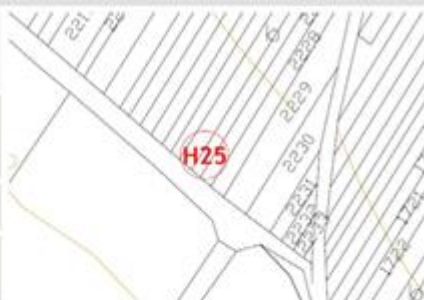
H25. ÖRÖKSÉGVÉDELMI NYILVÁNTARTÓ LAP

Bajna külterületén található kápolnát a Bajnai Borbarátok Egyesülete emeltette Szent János tiszteletére 2007-ben. A kápolna ragasztott terméskövel burkolt. Az egyszerű, nyeregtetővel fedett épülethez lépcső vezet fel. A félköríves záródású nyílást kovácsoltvasból és üvegből készült ajtó borítja. Szent János szobrát felirattal díszített márványoszlop hordja.

A kápolna újszerű állapota rendszeres karbantartással biztosítható.
