## A helyi építészeti örökség települési értékleltára

| Sorszám: | | WENCKHEIM KASTÉLY ÉS PARKJA | |

| Sorszám:<br><br>HV-2 | MANNDORFF-KÚRIA POLGÁRMESTERI HIVATAL | | |

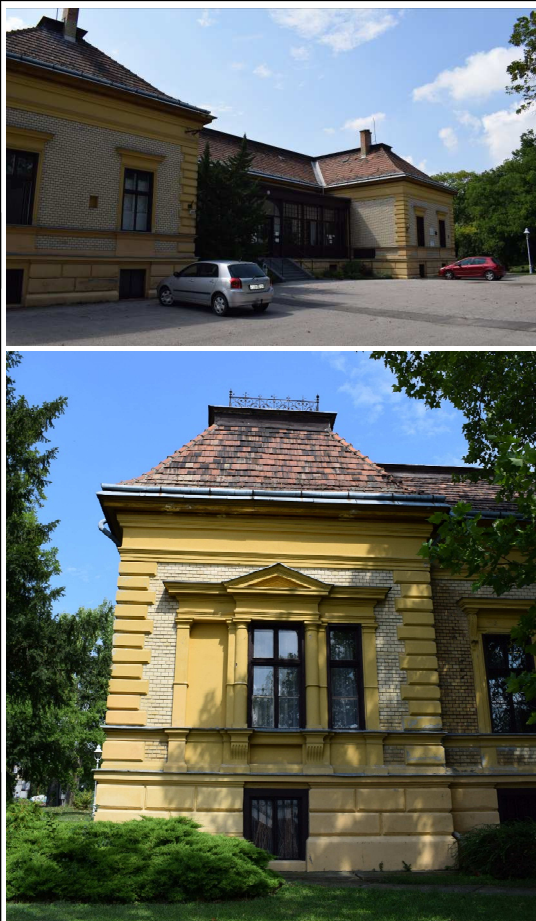
| <p>Volt Wenckheim-kúria 1890 körül épült, neoreneszánsz épület. A kastély szabadon álló, magas földszintes, alapincézett megközelítően U-alaprajzú épület.</p> <p>Főhomlokzata 3+2+3+2+(1+1+1) osztású, középrizalitja előtt kőbábos mellvédű terasz húzódik, melyhez lépcső vezet fel, az épület alatt húzódó alagsor miatt. Ablakai és ajtaja félköríves záródásúak, felettük kőbábos attika látható.</p> <p>A főhomlokzat két szélén manzárdtetős sarokrizalitok állnak. Nyerstégla burkolatú falainak sarkai kváderes díszítést kaptak. Hátsó homlokzata 2+7+2 osztású, a két erősen kilépő oldalrizalit között fából készült, üvegezett veranda húzódik. A jobb oldali rizaliton Kossuth emléktáblát helyeztek el. Bal oldali homlokzata öt tengelyes, a jobb oldali 2+1+2, a középső ablak félköríves záródású.</p> <p>Ma a városi könyvtár kapott helyet az épületben, valamint a Velencei Helytörténeti Egyesület kiállító terme és irodája is itt található. Bal oldali szárnyában van a házasságkötő terem. Az alagsorban civil szervezetek és a sportegyesület kapott helyet. A parkban egy edzőpálya és egy futballpálya épült, különlegesen szép kilátással.</p> | | | |

| <p>Az alagsor falainak belső felén kisebb-nagyobb mértékű felvizesedés nyomai látszanak. Ezért talajnedvesség elleni szigetelési technológia mellett felszíni, és/vagy felszín alatti vízelvezetési megoldások alkalmazása szükséges.</p> <p>A külső falak állapota megfelelő, de kisebb - nagyobb mértékű homlokzati renoválás keretein belül a vakolatdíszek valamint vakolt felületek javítása javasolt.</p> <p>A tetőszerkezet pótlása, annak állagmegóvása indokolt. A kerámia cserép héjalás rossz állapota miatt cserére szorul.</p> | | | |

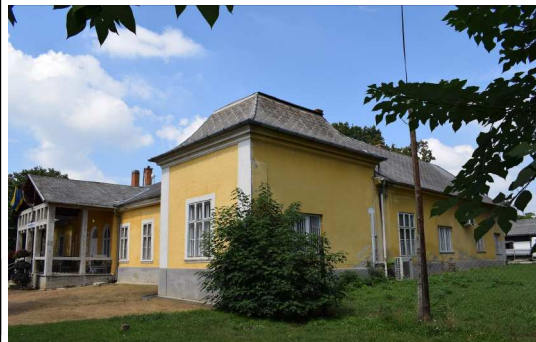
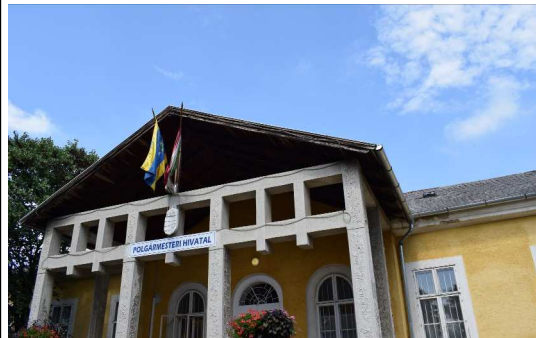
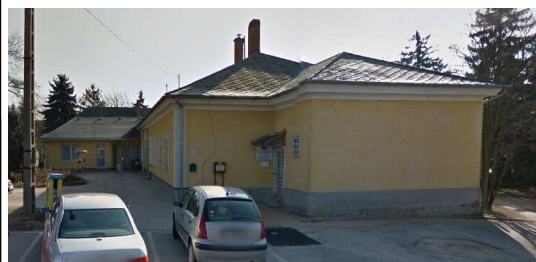
| <p>Báró Manndorff Géza Velence Tükrös nevű részét vásárolta meg az 1890-es években. (A pfaunhofeni és wissenauai Manndorff család 1644-ben kapott birodalmi bárói rangot.) A bárót a századfordulón a fehérvári kerületben függetlenségi programmal országgyűlési képviselővé választották gróf Zichy János kultuszminiszterrel szembe. Hogy képviselői munkáját jól elláthassa, az időigényes tükrösi birtokot eladta 1905-ben és helyette a falu belterületén vásárolt kúriát. (Ezen épület építtetője ismeretlen.) Szabadon álló, földszintes, összetett alaprajzú épület.</p> <p>A kúria jelenlegi formája átalakítás eredménye. Homlokzatán a középrész előtt újonnan kialakított pilléres középrész húzódik, a mögötte levő három félköríves záródású nyílás eredeti. A jobb szélén manzárdtetős sarokrizalit látható. A kúriát kisebb park övezi. A bárói család 1923-ig használta az épületet, ekkor capelloi gróf Wickenburg Márknak és feleségének, muraszombathi, széchyszigeti és szapári Szapáry Eszter grófnőnek adták el. A Wickenburg család 1705-ben kapta birodalmi bárói, 1715-ben cseh bárói, 1790-ben birodalmi grófi, végül 1812-ben osztrák grófi címét. Wickenburg Márk császári és királyi kamarás, főhadnagy, közös külügyminisztériumi osztályfőnök, majd magyar királyi kereskedelemügyi államtitkár lett.</p> <p>A gróf 1924-ben, felesége 1944-ben hunyt el Velencén. Mivel a házaspárnak nem volt gyermeke, a kúriát a Szapáry rokonság örökölte, majd rövid ideig a Nemeskéri Kiss família volt a tulajdonos, egészen az államosításig. A II. világháborúban megsérült épület a község tulajdona lett, a helyreállítás után a községháza költözött a falai közé. Jelenleg is a Polgármesteri Hivatalnak ad otthont.</p> | | | |

| <p>Felújítás során javasolt az épülethez jobban illeszkedő tömegarányok megtalálása, az egyszerűbb tetőformák alkalmazása.</p> <p>Célszerű a kúria eredeti megjelenéséhez hasonló előtető és annak tartószerkezetének kialakítása.</p> | | | |

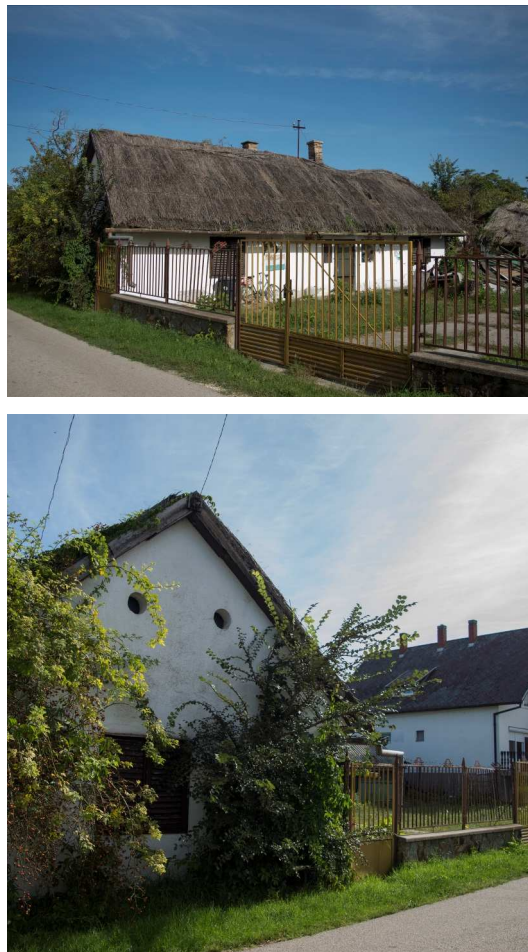
| <p>Lakóház, népi (oldalhatáron álló, nádtetős parasztház, részben—pl. utcai ablak átépítve) Egyre romló állapotban van, a melléképületek egy része állékonyságát veszítette, összedőlt.</p> | | | |

| <p>Az épület tetőszerkezetének sürgős felújítása, a nádfedés javítása, csapadékvíz elvezetés megoldása szükséges. Az épület egyéb részeinek állagmegóvása, jókarba helyezése is elvégzendő. A homlokzati kiképzések, tömegarányok megtartása.</p> <p>A melléképületek életveszélyes állapotban vannak. Újjáépítése, vagy elbontása szükséges.</p> | | | |

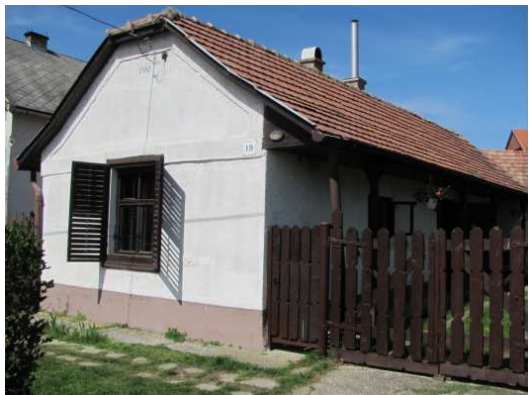
| <p>Lakóház, népi (jelenleg fogadó) a homlokzati felirat szerint 1900-ból. (a fedés nádról cserépre cserélve; utcai ablak átépítve)</p> <p>Háromosztatú ház, ahol a helyiségek egymás mögött, egyenes vonalban, egy tengelyre fűzve épültek.</p> <p>A központi helyiségek a konyhából nyíltak (első szoba, hátsó szoba). A belső tér átépített. (Valaha nyitott kéményes volt.)</p> | | | |

| <p>Felújított, jó állapotban van. Későbbi felújítások során javasolt a tömegarányok homlokzati kiképzések megtartása.</p> | | <br> | |

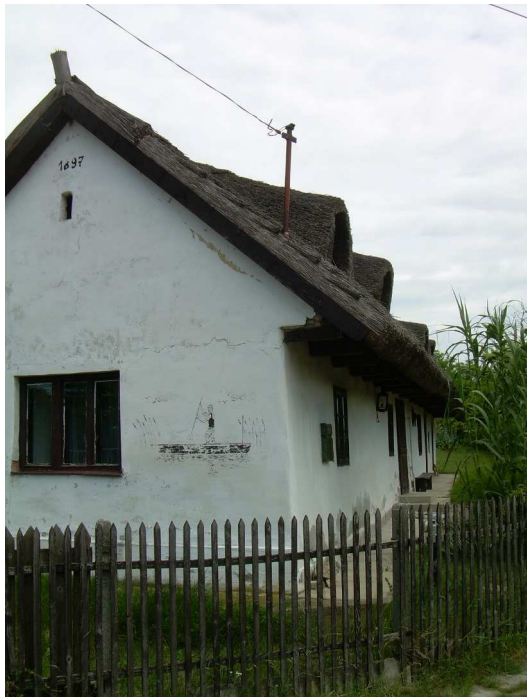
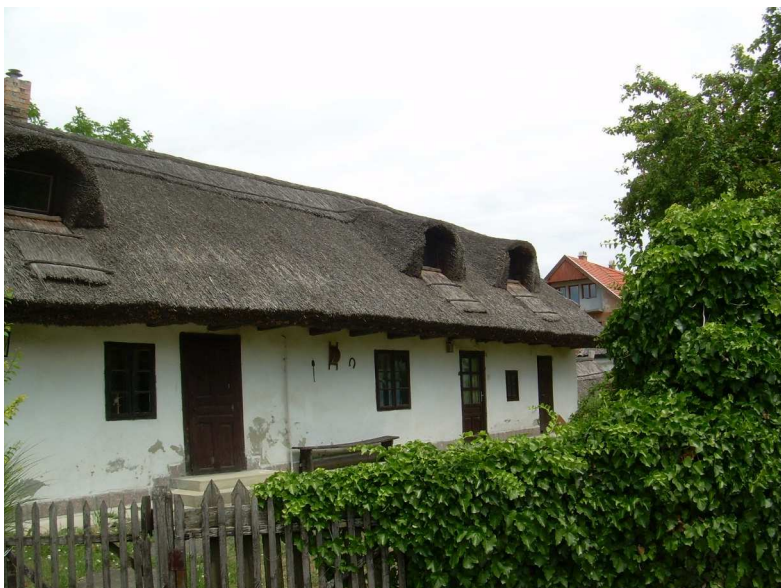
| <p>Lakóház, népi, a homlokzati felirat szerint 1897-ből (oldalhatáron álló, tornác nélküli parasztház, nádtetős fedés átépített, tetőablakokkal).</p> <p>Az épület jó szerkezeti állapotban van, jelenleg lakatlan.</p> | | | |

| <p>Az épület homlokzati vakolatának javítása szükséges. Javasolt a homlokzati festék eltávolítását követően a teljes homlokzat mészfestése.</p> | | | |

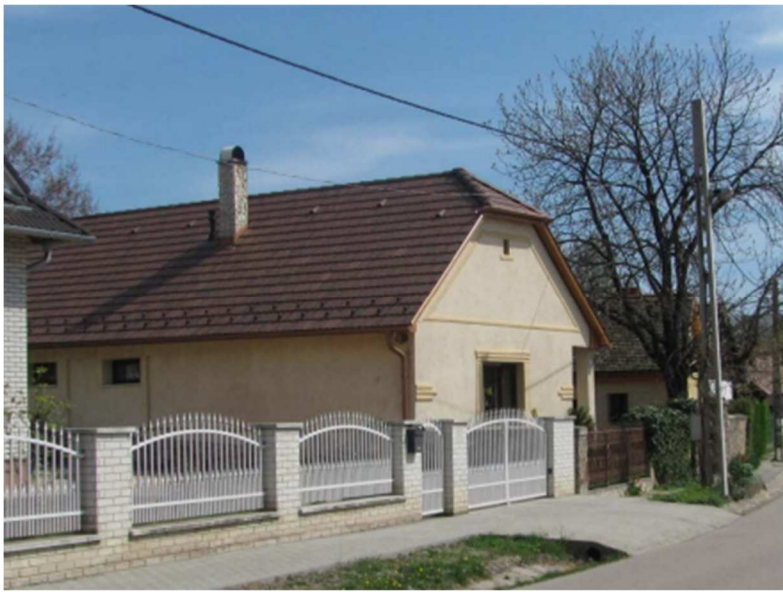
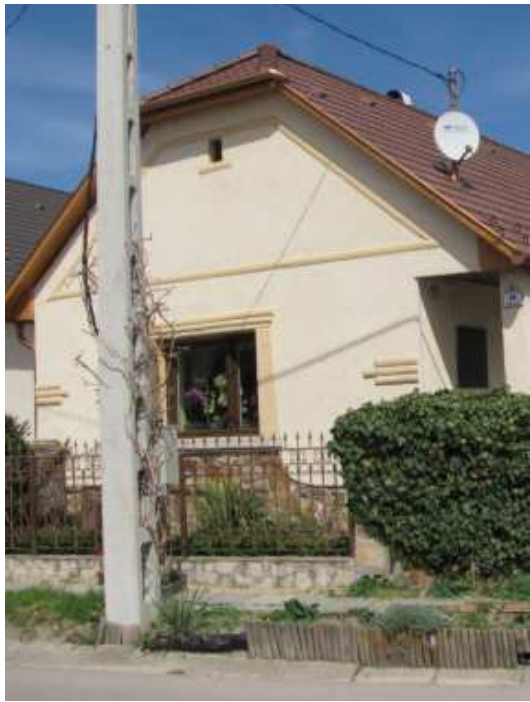
| <p>Népi lakóház. Oldalhatáron álló, tornácos cserépfedéses parasztház; az utcai homlokzat és a fedés átépített, kő-vaskerítéssel.</p> <p>Eredetileg háromosztatú lakóépület volt, ahol a helyiségek egymás mögött, egyenes vonalban, egy tengelyre fűzve épültek. A falak 60 cm vastagságúak, döngölt sárfal és vályogtéglá építésű. A központi helyiségek a konyhából nyíltak (első szoba, hátsó szoba), a többi helyiség (kamra, istálló - lebontva) a nyitott folyosóról nyílt. A hátsó telekrész új házzrészrel bővült.</p> <p>A nyárikonyha és az ólak, valamint egyéb mellékhelyiségek a szemközti oldalon sorakoznak. A belső átalakítás történt az épületben (korábban nyitott kéményes volt.) .</p> | | |
| Felújított, jó állapotú lakóépület. | | |

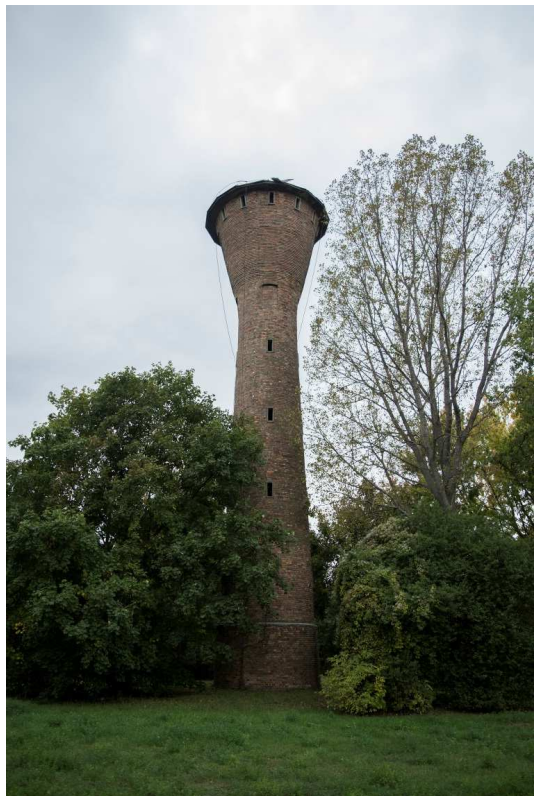
| <p>Kb. 50 méter magas, tetején kiszélesedő, kör alakú építmény. Az Agárdi Állami Gazdaság Agrokomplex telepének vízellátását biztosította valamikor. A városi vezetékes víz bevezetése után nem használják az eredeti célra.</p> <p>Klinkertéglából készült az egész építmény. 16 db „lőrésnyi” ablak épült a tetején körben.</p> <p>Magastető, a tetőfedés javításra szorul.</p> | | |

| <p>A tetőfedés javítása szükséges.</p> | | |

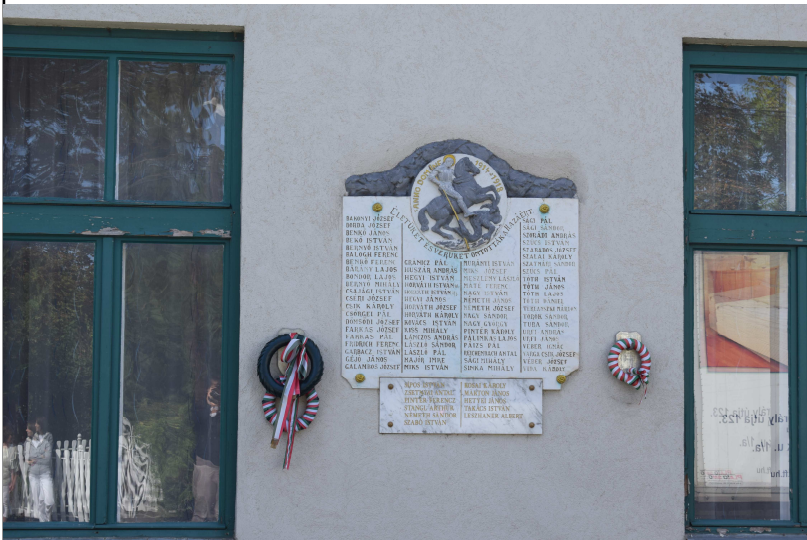
| <p>A XIX. század második felében épült, Velence első községházaként. A húszas években utcai falán helyezték el az I. világháború áldozatainak emléktábláját.</p> <p>Az 1950-es évekig ez volt a funkciója, majd amikor a községi tanács a volt Manndorff-kúriába költözött, néhány évtizedig tanárlakásként is használták. Ma, felújítás után civilházként működik.”</p> | | |

| <p>Az iskola épülete felújításra került, szerkezete jó állapotban van. A tetőfedés cseréje javasolt.</p> | | |

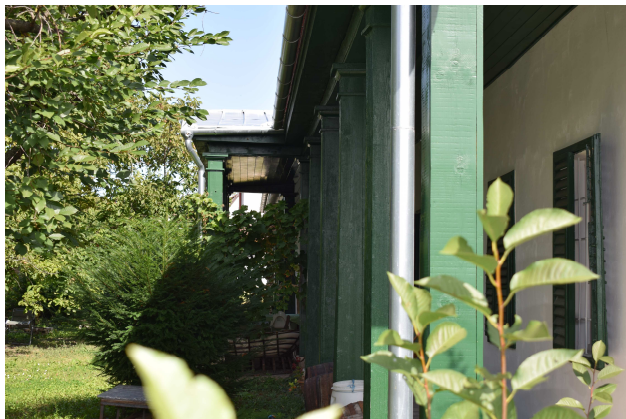
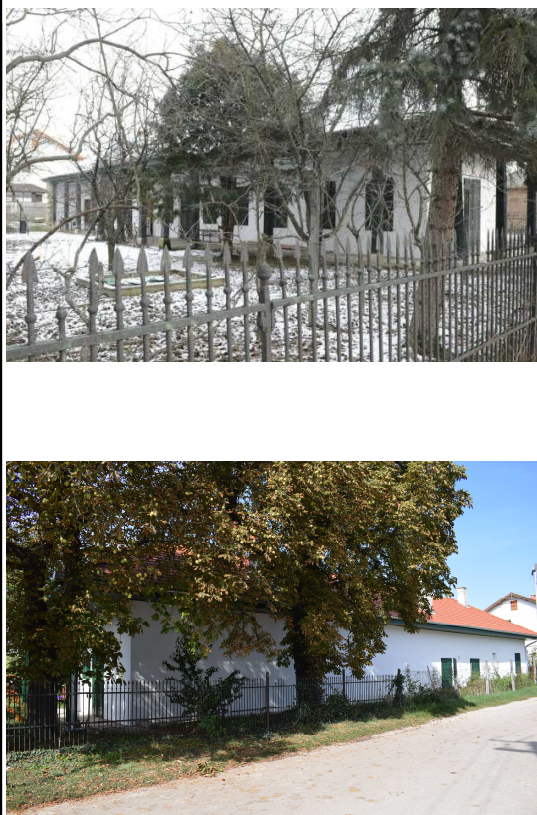
| <p>A Fő utca—Bethlen utca sarkán, az óvoda mellett álló épület (vagy annak eredeti változata) már a XIX. század elején postaállomásként szolgált, majd csaknem száz esztendeig Velence postahivatala volt.</p> <p>A posta elköltözése után sokáig romos volt, később magánkézbe került, helyreállították, ma lakóház.</p> | | | |

| <p>Az épület és környezete felújított, jó állapotú. Továbbra is javasolt az épülettömeg, tetőforma megtartása.</p> | | | |

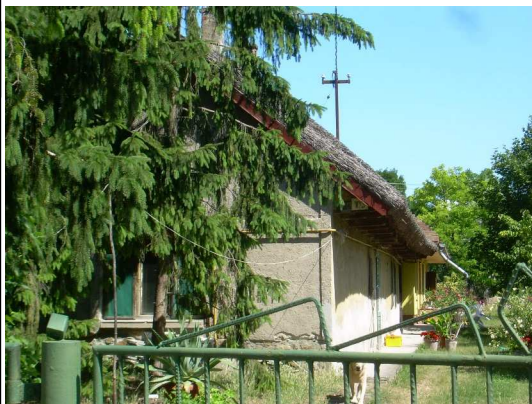
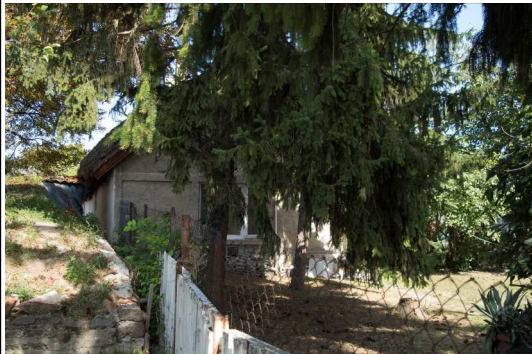
| <p>Lakóház, népi. Oldalhatáron álló, előkertes, tornác nélküli parasztház, nádfedéssel. Nyújtott soros alaprajzú ház. A központi helyiségek a konyhából nyíltak, a melléképületekből egy önálló lakrészt alakítottak ki. Az épület felújítása, átalakítása folyamatban van.</p> | | | |

| <p>Az épület utcafronti részének felújítása javasolt. Az utcai homlokzaton a lábazat vakolása és az épület körül a csapadékvíz elvezetésének megoldása javasolt.</p> | | <br> | |

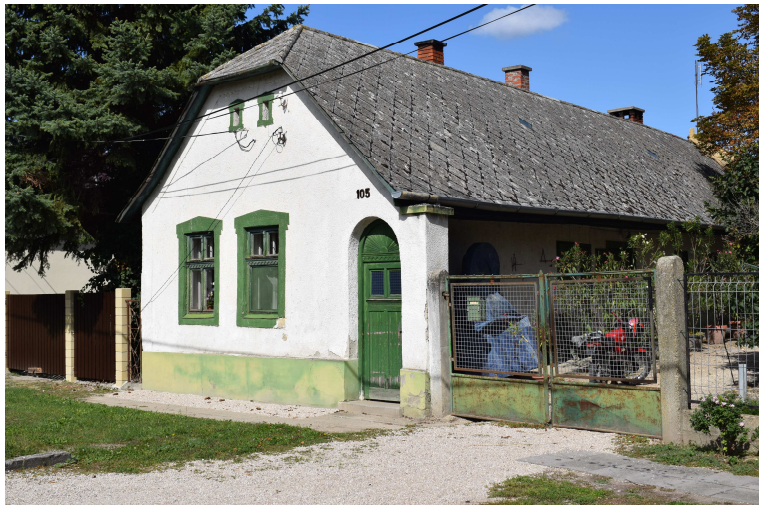
| <p>Oldalhatáron álló, tornácos parasztház, palafedéssel; a tornác az utcáról boltíves ajtóval nyílik. Három osztatú ház. Az első szoba, a hátsó szoba, a konyhából nyílt. A többi helyiség a nyitott folyosóról nyílt.</p> | | | | |

| <p>A XXI. Század fordulóján történt felújítás az épületben. Napjainkban a lábazati vakolat javítása szükségessé vált. A tetőfedés tisztításra szorul, illetve a kerítés korrózió elleni védelmét is javasolt megoldani. A későbbi felújítások során törekedni kell a tömegarány, a stílus és a színek megtartására.</p> | | | | |

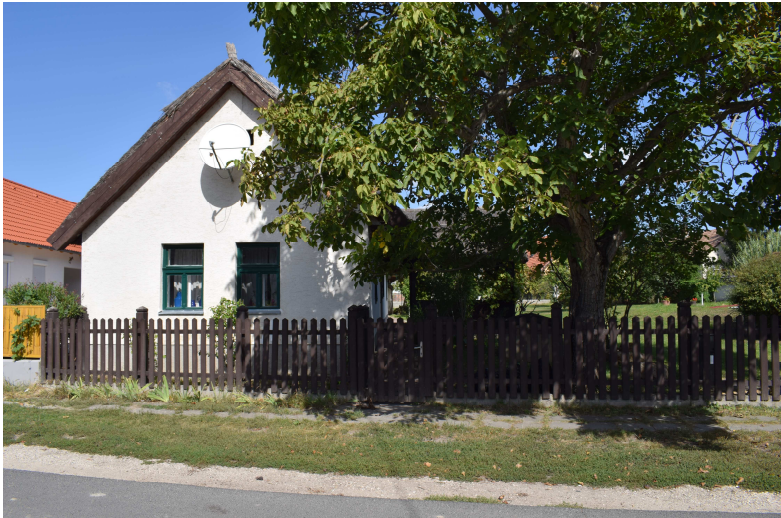
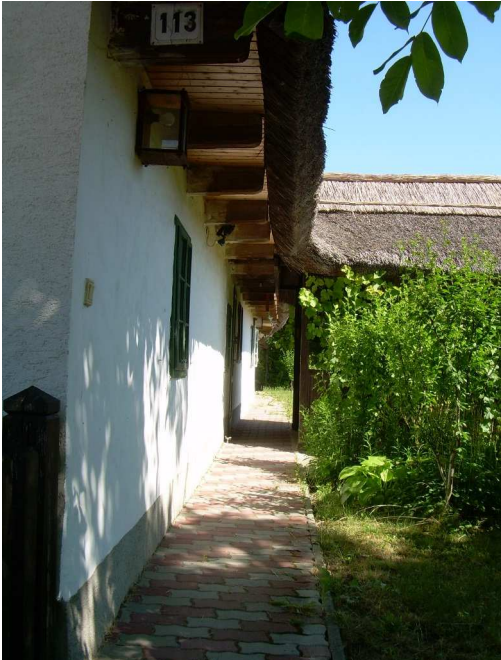
| <p>Oldalhatáron álló, tornác nélküli parasztház, eredetinek látszó ablakokkal, nádfedéssel. A jó állapotban levő ház magánkézben van. Háromosztatú ház. (Első szoba, konyha, hátsó szoba.) A főbejáratnál utólag fedett terasz épült fa szerkezettel, nádfedéssel.</p> | | | | |

| <p>Az épület jó állapotú, a környezete rendezett. Az utcakép javítása érdekében javasolt az utcafronti homlokzatra szerelt hírközlési berendezés áthelyezése.</p> | | | | |

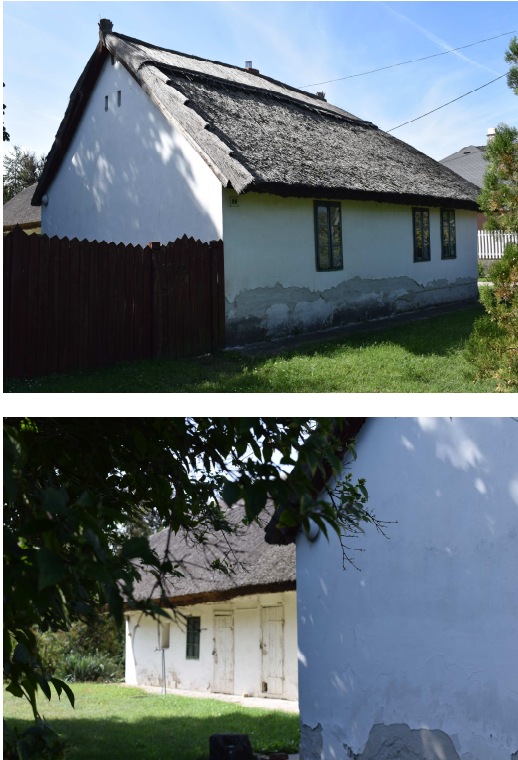
| <p>Saroktelekre oldalhatáros beépítéssel, L alakú alaprajzzal, belső tornáccal épült népi lakóház. Falszerkezete vályog/vályogtégla. Jelenleg is őrzi klasszikus formáját, színeit, anyaghasználatát. Tetőszerkezete és nádfedése jó állapotú.</p> <p>Környezete rendezett, magántulajdonban van.</p> | | | |

| <p>Felvizedés okozta vakolat, festéklemállás figyelhető meg a homlokzatokon. Indokolt az épület körül csapadékvíz elvezetésének megoldások a további állapotromlás, akár szerkezetre kiterjedő károsodás elkerülése érdekében. A vízelvezetés megoldása után a vakolat helyreállítása és mészfestése javasolt.</p> | | | |

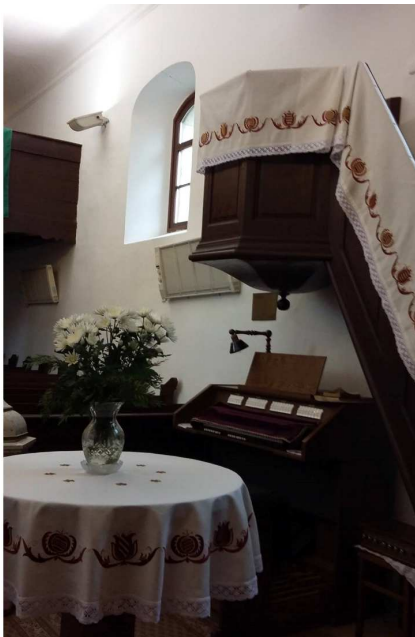
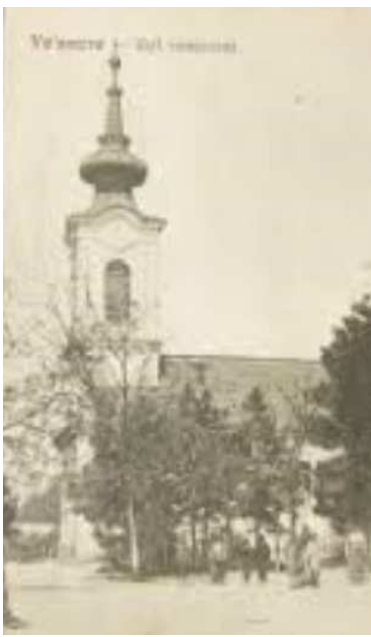
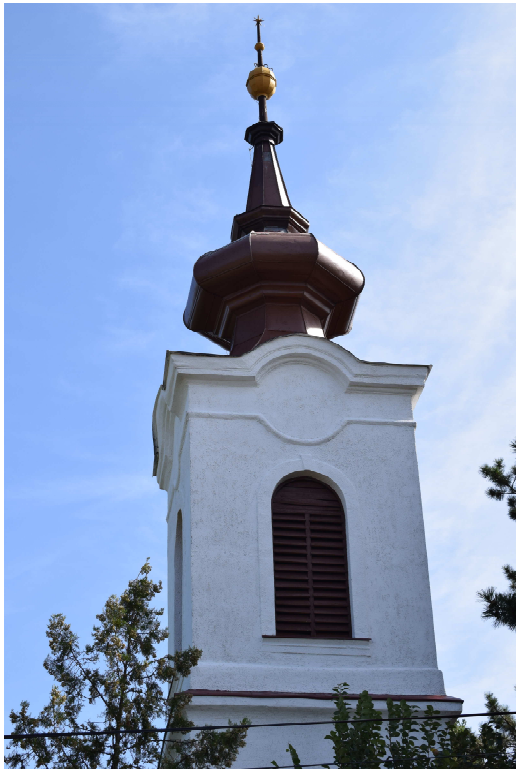
| <p>Épült 1743-ban paraszt-barokk stílusban. Tornya 1806-ban épült Bence-hegyi sziklakövekből. Külön érték 19. századi szószéke, a 18. sz. végéről fennmaradt cintórium-ajtaja. Helybeli mesterek munkája a boltíves cintórium, templombelső egésze, berendezése (pl. keresztelő-medence), a templom udvara, ill. ősparkja.</p> <p>A templom a Velencei-tó környékének második legrégebbi református temploma. 1743-ban épült kizárólag a velencei református (kálvinista) hívek adományából.</p> <p>A templom mintegy 250 ülőhellyel rendelkezik.</p> <p>A toronyban két harang található, ezek 20. századiak, sajnos a templom eredeti, 18-19. századi harangjai a háborúban elpusztak.</p> | | |

| <p>A templomot a közelmúltban teljesen felújították. .</p> <div> </div> | | |

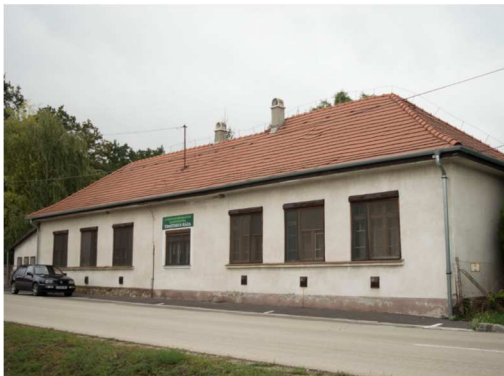
| <p>A református templom udvarán található egykori református iskola eredeti épülete 1798-ban épült, fennállása során többször átépítették. Eredeti, már fel nem lelhető mestergerendáján az alábbi feliratot találták: „Építtette 1798 dik Esz T T Honos, F Ádám, Préd és Tüth András Ref Kis András Kurát Horváth Sámuel Bori Mihály által”</p> <p>Mindig is református iskolaként működött. A háború után az ófalusi rész egyetlen iskolája volt a „Zöld” iskolarész megépüléséig. Egy téglalap alakú épület, cserépfedéssel. Külső oldaláról lépcsővel ellátott bejárat volt, amit befalaztak. A régi bejáratról jobbra és balra is három-három ablak található utcafrontra.</p> <p>Közvetlen szomszédja a szolgálati lakás. Jelenleg nyári imatáborokat szerveznek, zárandokok pihenőhelye, olvasótábor, valamint egyházi közösségi tér</p> | | | |

| <p>Jó állapotú, a lábazat vakolatának javítása, illetve a további felvizesedés elkerülése végett szivárgó rendszer telepítése javasolt.</p> | | | |

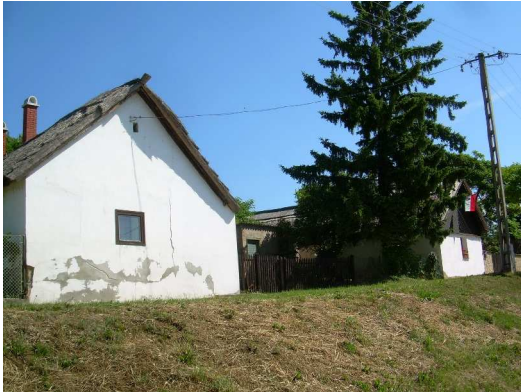
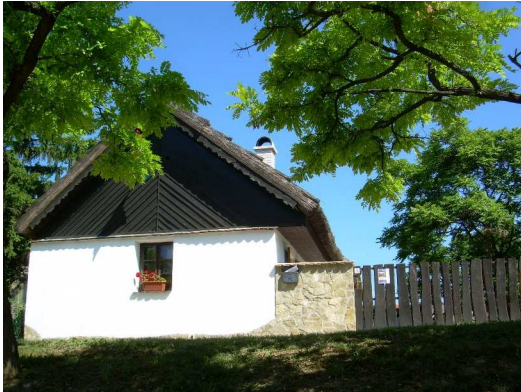
| <p>Fő utca 152.:</p> <p>Népi lakóház.</p> <p>Valaha ez az épület volt a Halásztanya. Sárfalú, nádtetős.</p> <p>A nyílászárók felújítottak, de eredetiek. Oldalhatárra épített háromosztatú ház.</p> <p>Fő utca 154.:</p> <p>Népi lakóház. Oldalhatárra épített, háromosztatú épület, vert fallal és nádtetővel. Oromfala deszka borítással készült. Valószínűleg az egyik utolsó halászház.</p> <p>Védendő a környezet: a telek és az út az árokpartig.</p> | | | |

| <p>Fő utca 152.:</p> <p>Az épület falai vizesednek, feltehetően a nem megfelelő csapadékvíz-elvezetés miatt. A csapadékvíz elvezetését követően a vakolatot ki kell szárítani és mészfestéssel (vagy páraátresztő festékkel) kell lefesteni. A nádtető javítása, pótlása javasolt.</p> <p>Fő utca 154:</p> <p>Az épület jó állapotban van, folyamatos karbantartással megőrizhető az állapota.</p> | | | <br> |

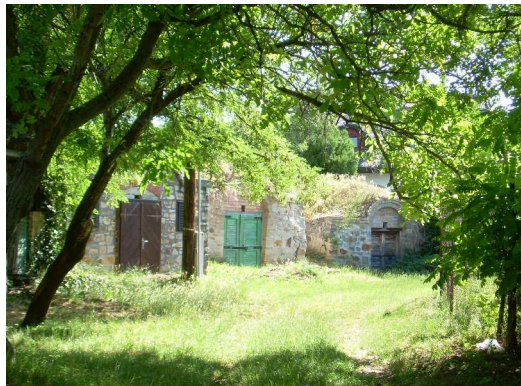
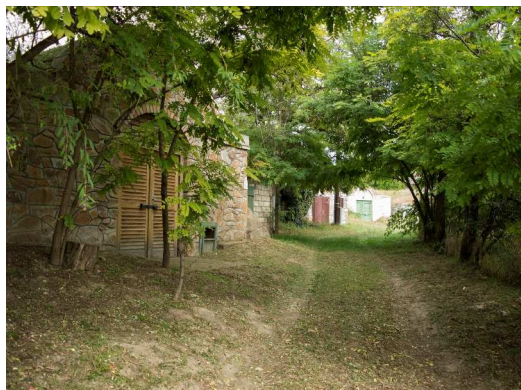
| <p>A pincesor valamikor a Meszleny temetőtől indult és a Bence-hegyen folytatódott, de az M7-es autópálya építése kettévágta. Az autópálya déli oldalán megmaradt rész benzinkúttól keletre található. Itt a mai napig borászkodnak a tulajdonosok.</p> <p>Kőboltozatú, kívül földdel borított pincék bejárati oldala többnyire kőből, néhol téglából épült.</p> | | | |

| <p>A pincék bejáratai számos helyen felújításra várnak, a lepattogott felületű téglafalak és a megvetemedett nyílászárók javítása, cseréje javasolt.</p> | | | |

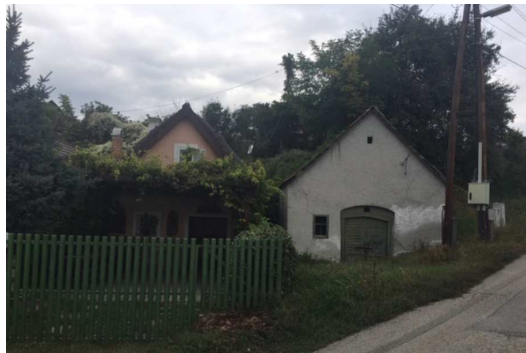
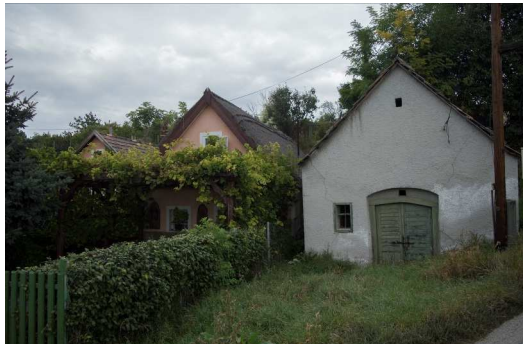
| <p>A 19. században már elterjedtek a kőből épített prэшázak, melyekhez az alapanyagot a Velencei-hegység kőbányáiban kitermelt gránit és kvarcit adta. A prэшázak fala sárfal, 20-30 cm-es mély sárral összera-kott alappal.</p> <p>A sárfal anyaga az agyagos föld, melyet feláztattak, majd szalmát, töreket szórtak rá. Ezután lovakkal megtípratták, talicskával odahordták az alaphoz. A falat a mester rakta vasvellával. Egyszerre fél méteres darabot lehetett felrakni, majd 2-3 hét száradás után lehetett folytatni a 61-65 cm széles fal felrakását, 1,5-2 méter magasságig. A tetők felépítéséhez a fa anyagot a Kárpátokból vették a fakereskedők, a borításhoz a leggyakrabban használt nádat a Velencei-tó adta.</p> <p>Két prэшáz telkét bekerítették, az autópályához legközelebb eső pince telke nincs bekerítve.</p> | | | |

| <p>Az autópályához legközelebb eső pince prэшázi része (Hrsz.: 241) felújításra szorul. A homlokzat vakolata javítandó, a nyílászáró cseréje javasolt.</p> | | | |

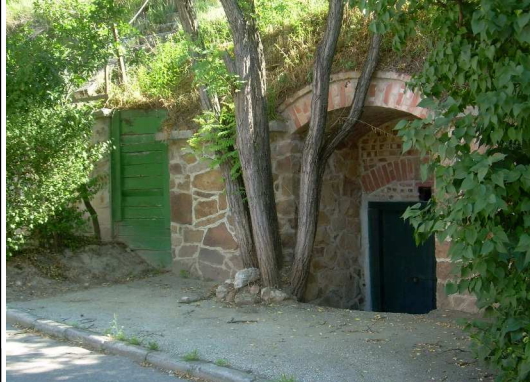
| <p>A Velencei-hegység településein bizonyítottan már a korai középkortól termesztettek szőlőt. Az 1960-as évek végén egész sor partfalba fúrt, épület nélküli lyukpince jelent meg a Sárgaföldes dűlőben. Itt kaptak helyek azok a szőlősgazdák, akiknek a Pincevölgyet kettészelő M7-es autópálya építésekor lebontották a pincéjét.</p> <p>Ez a terület legegyszerűbb pince formája. Löszbe vajt, barlangszerű bortároló helyek, bejárati oldalán egy ajtós deszkaajtóval zárt.</p> <p>A bejárati oldalt mára téglából vagy kőből falazva építették meg.</p> <p>A lyukpincéket télen fúrták, általában 3 ember munkájával. Egyszerre 2 ember dolgozott és váltották egymást. Egyik ember ásóval, csákánnyal fúrta az agyagos sárgaföldet, a másik lapáttal kidobálta rövid nyelű szerszámokkal. Amikor elérték a kellő hosszúságot, akkor szellőzőlikat vágta rá ásóval.</p> <p>Oldalfalát lapáttal simára gyalulták, majd kiegészítették szalmával. Az égetés hatására kemény, mázatlan cseréphez hasonló réteg képződött. A lyukpincék hossza mindig a szőlősgazda szükségleteitől, szőlőjének nagyságától függött. Legtöbbször 2-2,5 m szélesek, 1,8-2 m magasak a „likpincék” így biztonságosabbak, nehezebben szakadnak be.</p> | | | |
| A pincék általánosságban jó állapotúak, két pince kivételével. | | | |

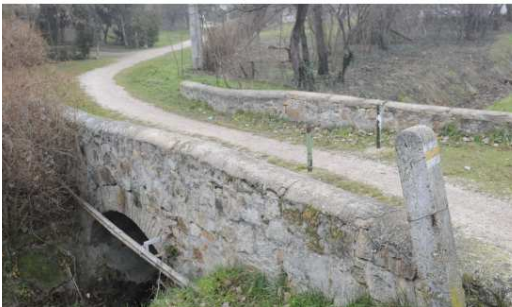
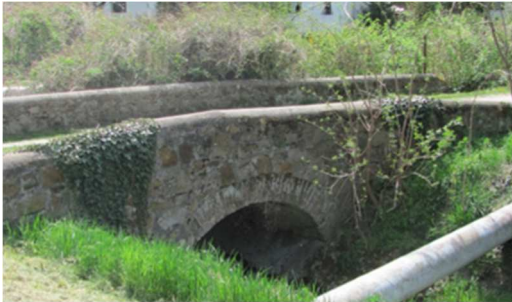
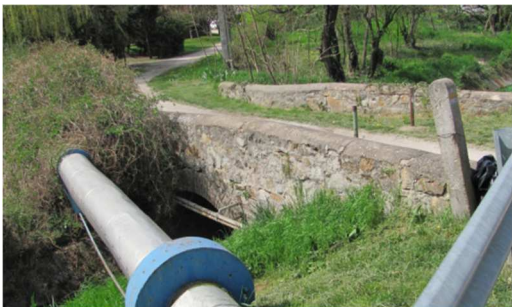
| <p>A híd egyíves kőépítmény. A patak folyásirányában lefelé ívben hajlik. Legnagyobb hossza 11,5 m. Szélessége 3,5 és 5,5 m között változik. A mellvéd magassága 50 cm, ami eredetileg kb 70 cm lehetett. A híd anyaga terméskő, a boltozat téglá, akár a Nagyhíd esetében. Korábbi mederalakítások és felújítások miatt a meder betonozott.</p> <p>A híd (ma, a betonozás után) a mederfenéktől számítva 3,7 m magas. Maga a híd „szeme” 1,6 m magas, legnagyobb szélessége ma 2,1 m. Korábban szélessége elérhette a 3 métert. A boltív 35-36 cm-s tömör téglából készült, a hídszerkezet anyaga velencei terméskő. A hídon ma csak gyalogosforgalom zajlik, e miatt a híd jó állapotban van.</p> <p>A Kishíd pontos korát egyelőre nem ismerjük. Nem szerepelt az 1818-as megyei hídösszeírásban. Az 1880-as kataszteri térképen mindenestre ilyen még nem látszik.</p> <p>Az 1884-es kataszteri térképen sem ábrázolták. Egyelőre feltehető, hogy ez után épülhetett. Az 1970-es években még korlátozás nélkül használták. Felújítása azokra az évekre esett.</p> | | | |
| <p>A kőhíd jó állapotban van, szerkezeti károsodás nem figyelhető meg rajta.</p> | | | |

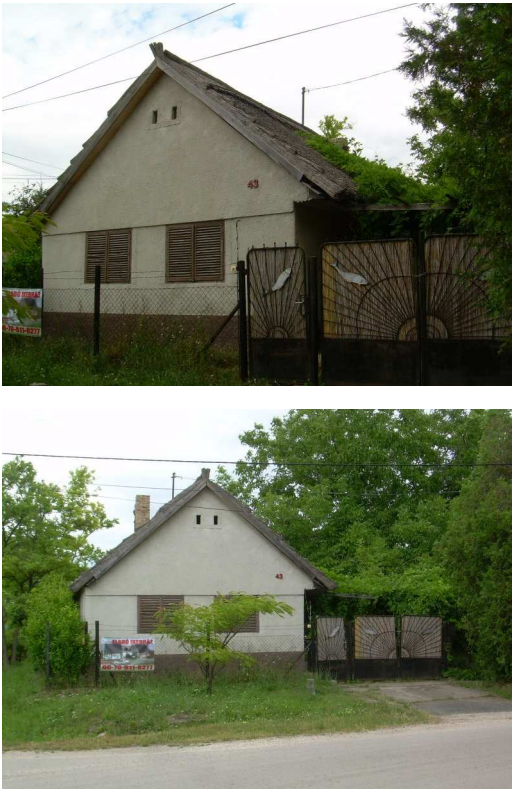
| <p>Lakóház, népi, átépített. Az átépítés során az utcai ablakok aránya megváltozott. Jó állapotú. Háromosztatú ház, ahol a helyiségek egymás mögött, egyenes vonalban, egy tengelyre fűzve épültek. A központi helyiségek a konyhából nyíltak (első szoba, hátsó szoba). A belső tér átépített. (Valaha nyitott kéményes volt.)</p> | | | |

| <p>Az épület jó állapotban van. A későbbi beavatkozások során célszerű az épület tömegének, stílusának megtartása, az anyaghasználatot is figyelembe véve.</p> | | | |

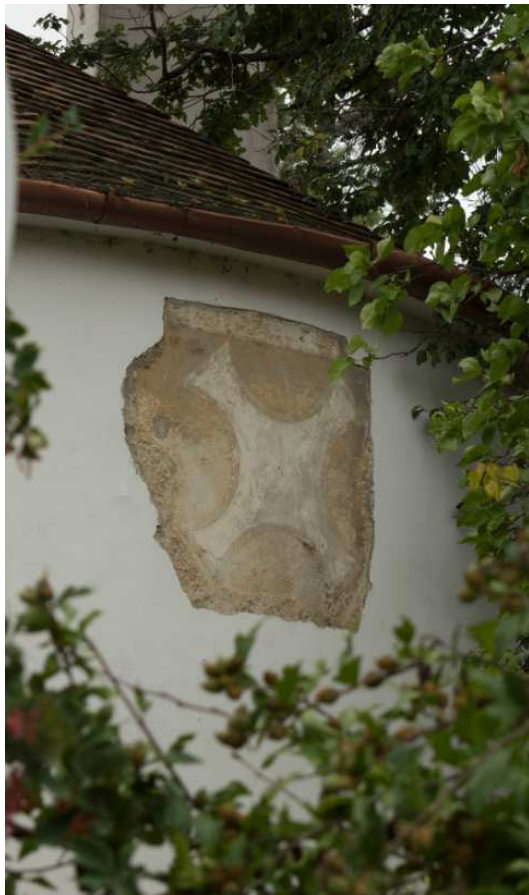
| <p>Velence ősi templomát, a mai Bod kápolnát 1722-ben, valószínűleg középkori elődje helyén (esetleg anyagából is) építették. 1722-1830-ig Szent István király nevét viselte, több mint negyven évig volt Velence plébániatemploma.</p> <p>Az új templom megépítése után egyházi szempontból feleslegessé vált. 1861-ben id. Meszleny Ferenc ajánlatot tett a megvételére és a család temetkezési helyévé alakította. Lebontották a sekrestyét, amely a déli oldalon állt, meghagyták a szentélyt, de a szószéket is elbontották. A hajó egy része is lebontásra került, - így alakítottak a nagyobb templomból egy kisebb kápolnát, új nevén Nepomuki Szent János kápolnát. Ezután a velenceiek csak Meszleny kápolnának, a hetvenes évektől Bod kápolnának hívták.</p> <p>A háborúban nagyon megsérült, sokáig üresen állt, majd 1967-ben – mivel az egyház nem tudta felújítani - a község Bod László festőművésznek adta el, aki nagyon szépen rendbe hozta, nagy anyagi áldozatokkal.</p> <p>Évtizedekig időszakos képzőművészeti kiállításokat láthattunk a kápolnában. A Bod család sok régi szobor töredéket gyűjtött egybe a kápolnagáléria – valamikor szebb napokat látott – kertjébe. Az északi oldalon a vakolat alatt talált keresztes lovagok jelképe van befalazva.</p> | | |

| <p>A kápolna jó állapotban van, a kőkerítés azonban felújításra szorul. Az épület eredeti funkciójának helyreállítása javasolt.</p> | | |

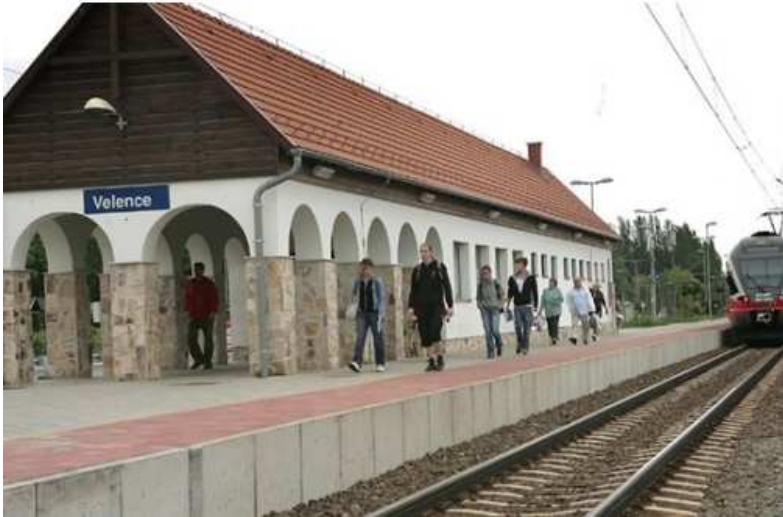
| <p>Az eredeti vasútállomás épülete hosszú, földszintes épület volt csempeburkolattal. Krassói Virgil terve alapján épült 1939-ban. Az eredeti épületet lebontották 2014-ben, a balatoni vasút vonal fejlesztésekor</p> <p>Az új épület az eredetihez hasonló építészeti kialakítással és épülettömeggel épült.</p> <p>Boltíves külső váróterme és zárható belső váróterme van. A mosdó helyiség az épület déli végében helyezkedik el. Piros cserépfedést és az oromfalon deszka burkolatot kapott az épület. A pillérlábak kővel kirakottak.</p> | | |
| Kitűnő állapotban van. | | |

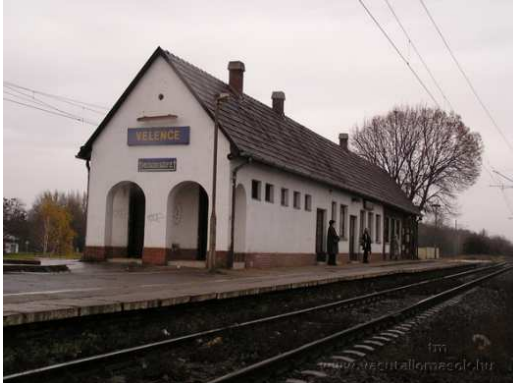
| Források:<br>25/2017 (XII.22.) önkormányzati rendelet 2. melléklete<br>Helyi értékvédelem—helyi védett építészeti értékek<br>VÉB_2015_68 - Velencei vasútállomás — Velence Értéktár Bizottság | | <p>Az állomás régi épülete</p> |

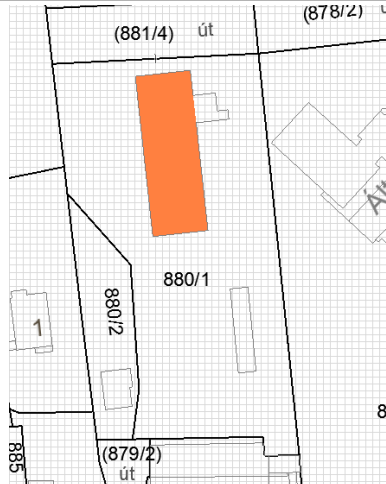
| <p>A pince az Ófalu lakossága által „Szölfa” néven ismert épület alatt található. A föld alatti pince L-alakú. Hosszabb és alacsonyabb, kettős szerkezetű szára kb. 97 méteres (dél-keleti részén folytatással, mely lefalazott). A rövidebb és magasabb szár 45 m hosszú. Mindkét szár végén speciális funkciójú raktárak találhatók.</p> <p>A föld felett különböző korokban épült, korábban palackozónak, majd boltoknak illetve raktárnak használt épület áll. A pince eredeti szerkezete meglévő magasságig terméskő, boltozata téglák. Az elmúlt évtizedekben hozzáépített kisebb részek jobbára betonból készültek.</p> <p>A pincét Petheő Imre földbirtokos építtette egyes források szerint 1860-ban, míg máshol az 1875-ös dátum szerepel. Petheő állami támogatással tanulmányozta a francia pezsgőgyártást üzemének felállítására. Résztben saját tulajdonú szőlőjével, résztben felvásárolt alapanyaggal gazdálkodott. A vertikum kiépítése és a velencei pezsgőkészítés piaci elfogadtatása az ő nevéhez fűződik.</p> <p>Petheő az 1880-as évek második felében eladta a pezsgőgyárat (és pincéjét) a budapesti szeszgyáros belatinyi Braun-családnak, amelynek egyik tagja, Belatiny Artúr az itt készített „Domino” márkanevű pezsgővel 1900-ban aranyérmét nyert a Párizsi Világkiállításon. Az üzem hanyatlásának körülményeiről nincsenek megbízható információk. Belatiny az I. világháború után Budafokon létesített modern pincészetet.</p> <p>A két világháború között és az után különböző termékek raktározására használták, a bortól és csemetéktől a lőszerig. A II. világháborúban óvóhelyként is működött. A világháború után ismét raktárként és teleltető helyként üzemelt.</p> | | | |

| JAVASOLT BEAVATKOZÁS | | | |
| A pince magán tulajdonban van, jelenleg üres. | | | |

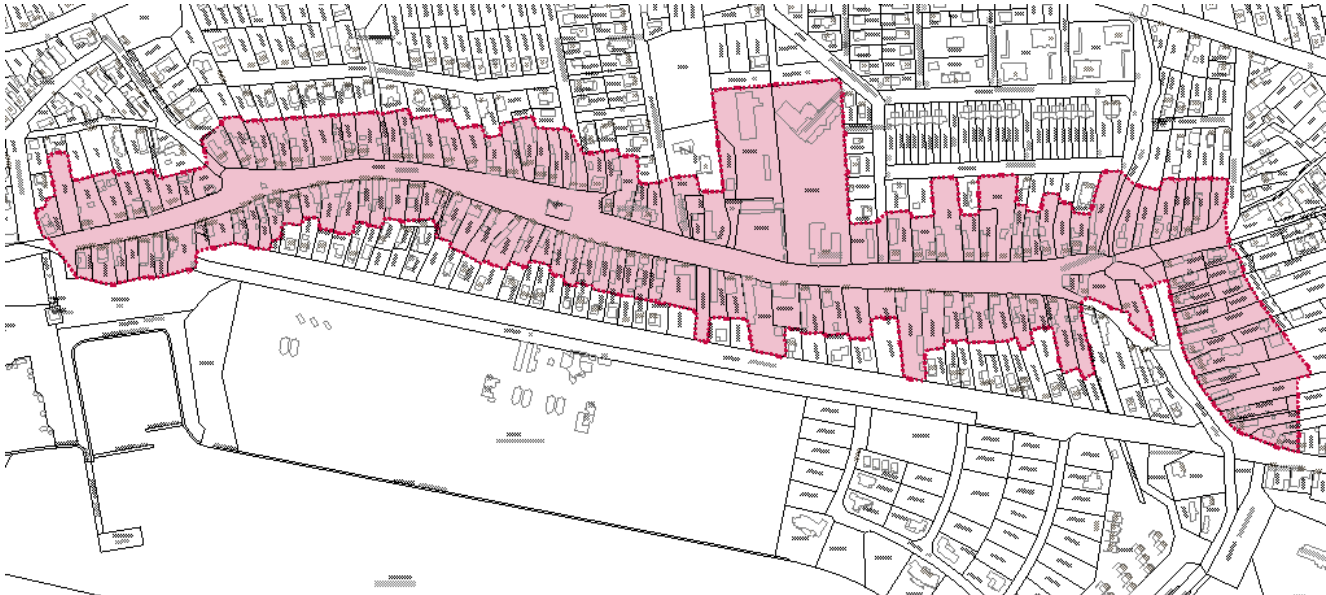
| <p>A történeti településrész utcaképének megőrzése érdekében a Fő utca épületeit a Solt köztől az Enyedi utcáig helyi területi védelem alá helyezte az önkormányzat.</p> <p>Meg kell őrizni a terek és utcák kialakult kontúrját, ill. nyomvonal vezetését, ami nem változtatható telekmegosztás, vagy telekösszevonás esetén sem.</p> <p>Csak olyan utcaszűkület korrigálható, melynek szélessége a 8,0 m-t nem éri el.</p> <p>A közterületek burkolatát, utcabútorokat, hirdető berendezéseket az utcakép jellegzetességének megtartásával kell elhelyezni.</p> <p>A védett területén, ha az épület elhelyezés nem utcavonali, akkor a kerítésnek az utca kialakult nyomvonalát kell követnie.</p> | | | |
