7. melléklet a 12/2017. (XI.30.) önkormányzati rendelethez.

HELYI ÉRTÉKVÉDELMI KATASZTER

A védett építmények területi elhelyezkedése a faluban

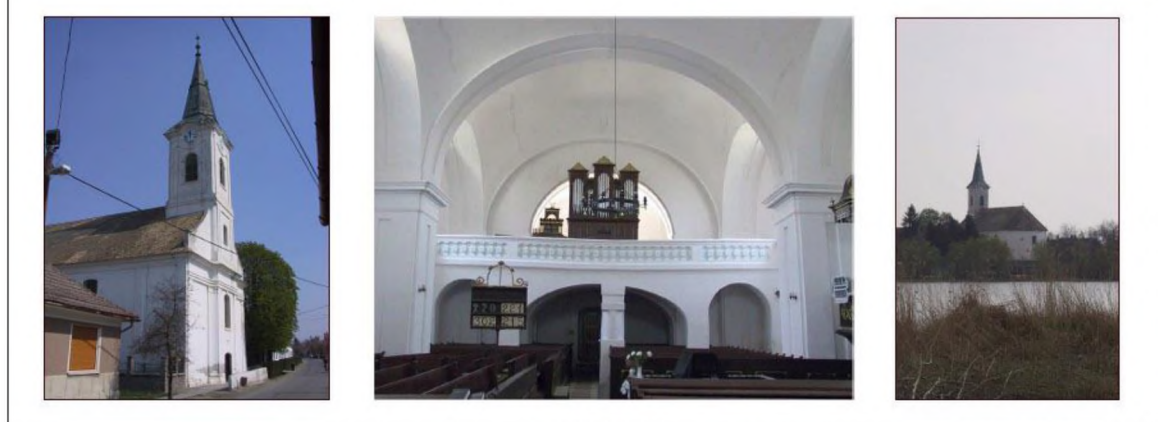
<p>Leírás</p> <p>A református templomot késő barokk stílusban 1790 körül építették, majd előcsarnokát 1822-ben toldották hozzá. A tornyot vízszintes párkányok és pylasterek tagolják, az óraíves toronysapkát bádóg fedés borítja. Berendezéséből a késő barokk szőszék, a stallum és a padok szintén 1790 körül készültek.</p> <p>Védett építészeti elemek</p> <p>Korrekción javaslat</p>		Kossuth L. utca	Helyrajzi szám	1180
		- református templom -	Védelem foka	M

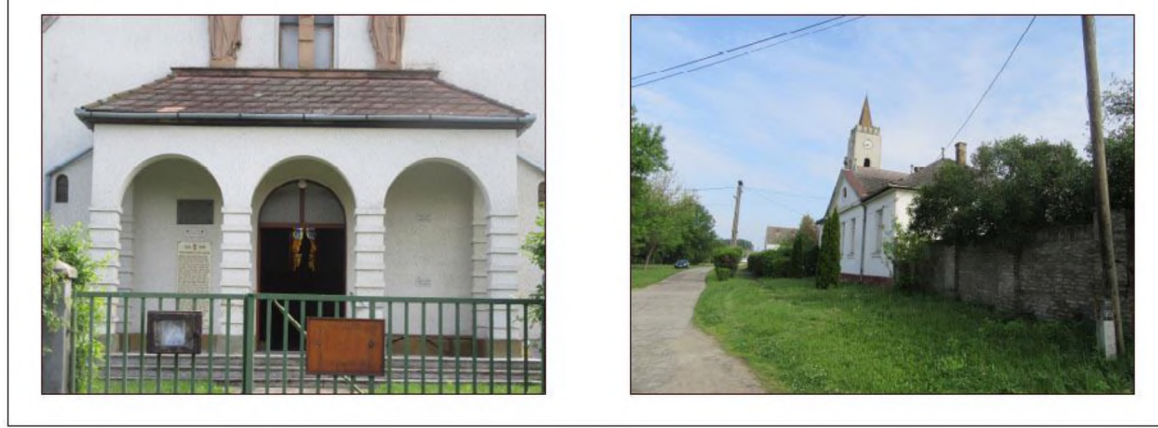
<p>Leírás</p> <p>Védett építészeti elemek</p> <p>Az épület tömege és homlokzata</p> <p>Korrekción javaslat</p>		Szent István tér	Helyrajzi szám	438
		- római katolikus templom -	Védelem foka	H1

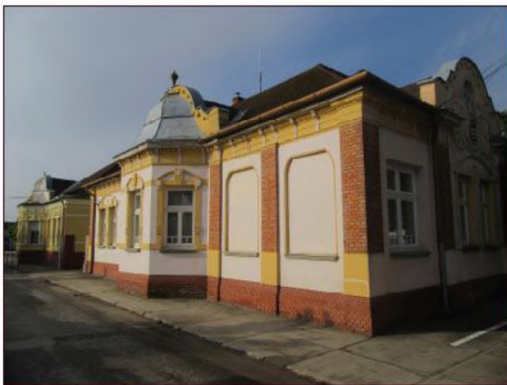
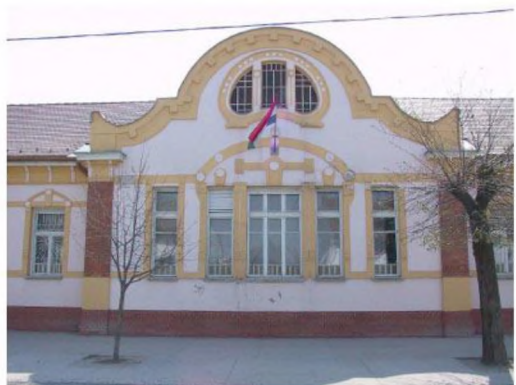
<p>Leírás</p> <p>Az 1911-ben épült a provinciális szecessziós polgármesteri hivatal. Két épület létesült eredetileg, amelyekben eredetileg a hivatalon kívül vezetői lakások is voltak. A két épületek oromfal díszrel kiemelt sarok- és középrizalittal tagolt, azonos karakterű gazdag vakolatarchitektúrával rendelkezik. Azóta több szakaszban bővült és átalakult. Valószínűleg nem ott volt a hivatal bejárata, ahol ma van.</p> <p>Védett építészeti elemek</p> <p>Az épület tömege és homlokzata.</p> <p>Korrekciós javaslat</p> <p>Ha fellelhető az épületről eredeti terv érdemes lenne az eredeti főbejárat visszaállítását</p>	 	Kossuth Lajos utca	Helyrajzi szám	516 517/1
		- községháza -	Védelem foka	H1

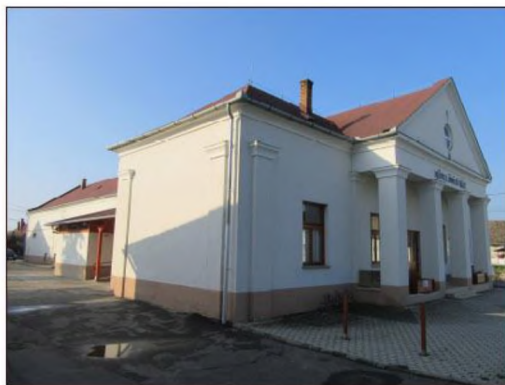
<p>Leírás</p> <p>Klasszicista jegyeket hordozó művelődési ház. A főbejárati szárny nagyjából az eredeti formában megmaradt, a hátranyúló tömeget többször átalakították és toldogatták. Így védelem csak a főbejárati tömeget illeti.</p> <p>Védett építészeti elemek</p> <p>A főbejárati szárny tömege és homlokzata.</p> <p>Korrekciós javaslat</p>	 	Kossuth L utca	Helyrajzi szám	519
		- művelődési ház -	Védelem foka	H1

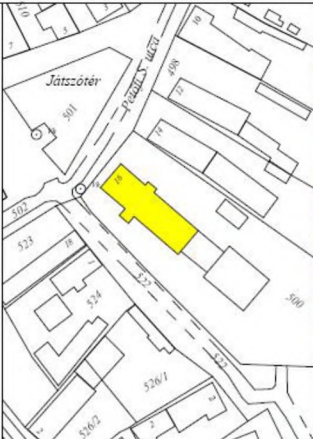
<p>Petőfi S. utca 16.</p> <p>- óvoda -</p>	<p>Helyrajzi szám 500</p> <p>Védelem foka H2</p>

<p>Leírás</p> <p>Az óvoda, és főleg a timpanonos bejárati része, a dór jellegű zömök oszlopaival a szocialista realista építészeti jegyeit hordozza. Felújítás során a fő tömeg ablakait megváltoztatták, a tetőre cserepet utazó fém héjalást raktak és éve a pályázati lehetőségekkel napelemeket helyeztek a tetőre.</p> <p>Védett építészeti elemek</p> <p>Az épület tömege és bejárati építménye.</p> <p>Korrektív javaslat</p>

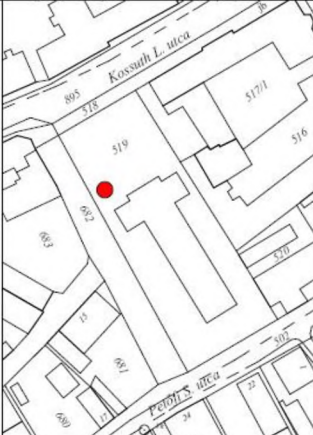
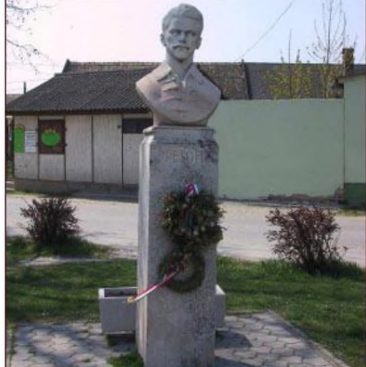
<p>Kossuth L. utca</p> <p>- szobor -</p>	<p>Helyrajzi szám 519</p> <p>Védelem foka H1</p>

<p>Leírás</p> <p>Baksa Soós György Petőfi Sándor melliszobra a művelődési ház előtti téren, avatva 1952-ben..</p> <p>Védett építészeti elemek</p> <p>A szobor.</p> <p>Korrektív javaslat</p>

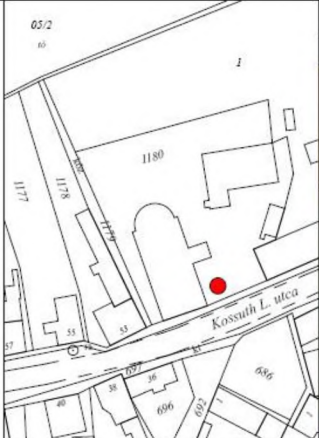
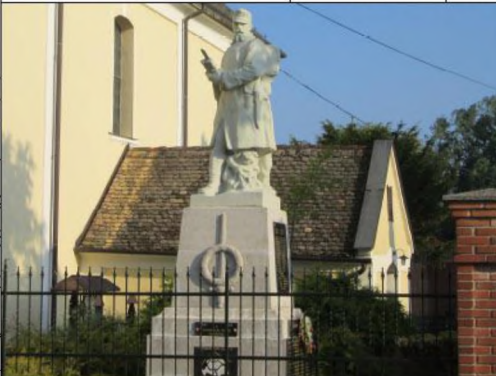
<table border="1"> <tr> <td>Kossuth L. utca</td> <td>Helyrajzi szám</td> <td>1180</td> </tr> <tr> <td>- emlékmű -</td> <td>Védelem foka</td> <td>H1</td> </tr> </table>	Kossuth L. utca	Helyrajzi szám	1180	- emlékmű -	Védelem foka	H1

<p>Leírás Görömbey Imre I. világháborús emlékműve a református templom kertjében, avatva 1924-ben.</p> <p>Védett építészeti elemek Az emlékmű.</p> <p>Korrektíós javaslat</p>

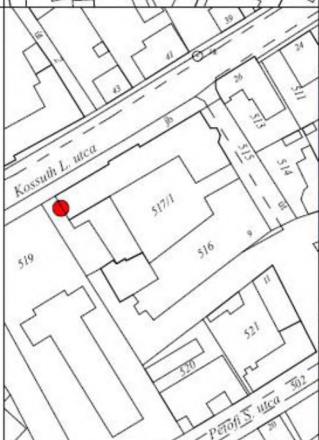
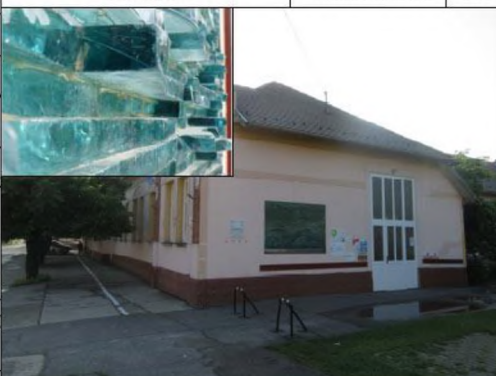
<table border="1"> <tr> <td>Kossuth Lajos utca</td> <td>Helyrajzi szám</td> <td>517/1</td> </tr> <tr> <td>- mozaik -</td> <td>Védelem foka</td> <td>H1</td> </tr> </table>	Kossuth Lajos utca	Helyrajzi szám	517/1	- mozaik -	Védelem foka	H1

- emlékmű -	Védelem foka	H1							
<p>Leírás Dr. Pinczés Sándor üvegmozaikja az 1956-os árvíz emlékére a polgármesteri hivatal falán, avatva 2009-ben.</p> <p>Védett építészeti elemek Az üvegmozaik.</p> <p>Korrektíós javaslat</p>

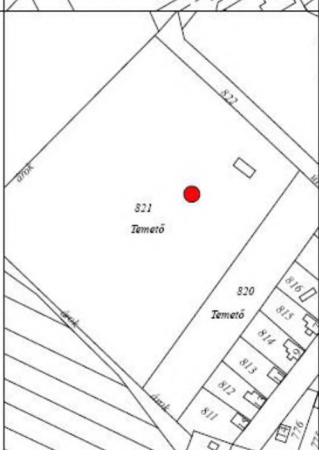
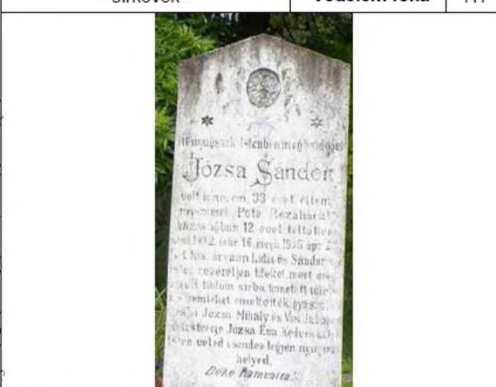
<table border="1"> <tr> <td>Temető</td> <td>Helyrajzi szám</td> <td>821</td> </tr> <tr> <td>- sírkövek -</td> <td>Védelem foka</td> <td>H1</td> </tr> </table>	Temető	Helyrajzi szám	821	- sírkövek -	Védelem foka	H1

- mozaik -	Védelem foka	H1							
<p>Leírás Méselőregi református sírkövek, amelyeken részletesen leírják tulajdonosának történetét.</p> <p>Védett építészeti elemek A sírkövek.</p> <p>Korrektíós javaslat</p>

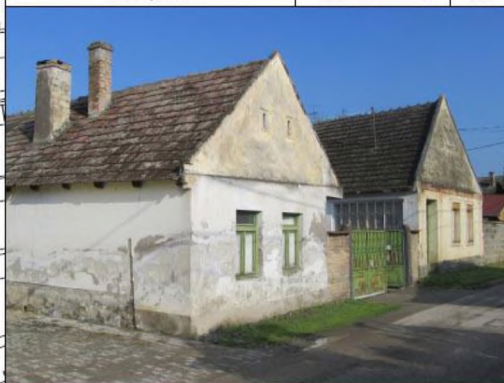
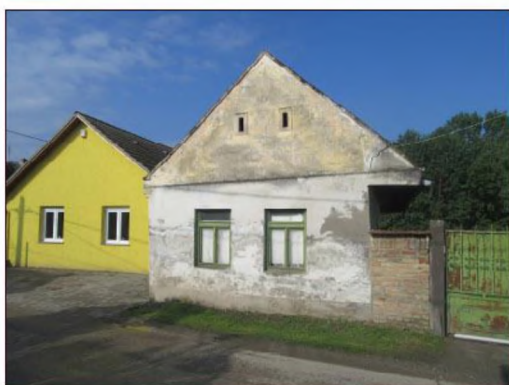
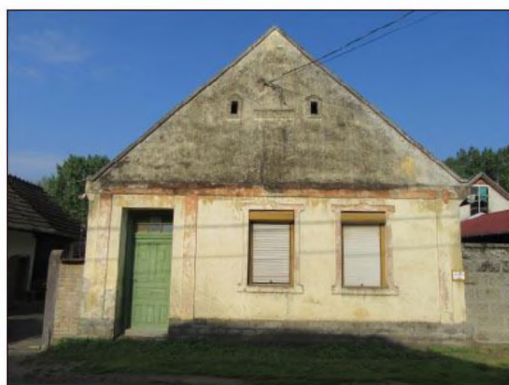
<p>Leírás</p> <p>Oldalhatáron álló nyeregtetős, oromfalas épületek. A főépület a tornácával a kedvező tájolás, illetve az udvar felé nyílik meg. Sajnos a tornácot beüvegezték. A főépülettel szemben a második épület tornác nélkül széles ereszaljjal néz az udvarra. Az ereszalj konzolja megereszkedett. Ez az épületípus a régebbi, a szegényebb megoldás. Az épületek felnevesedve, a főépület 2005-ben lett szépen felújítva.</p> <p>Védett építészeti elemek</p> <p>Az épületek tömege, utcai homlokzata, annak nyílásrendje, tornácajtó.</p> <p>Korrektív javaslat</p> <p>Felázások megszüntetése, a homlokzat újrafestése, ha lehet a tornác beüvegezésének megszüntetése.</p>	 	Rákóczi utca 15.	Helyrajzi szám	481
		- lakóépület -	Védelem foka	H2

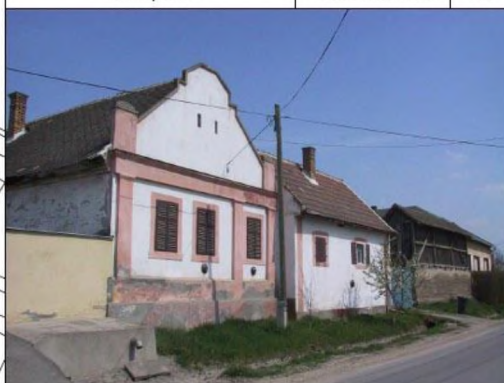
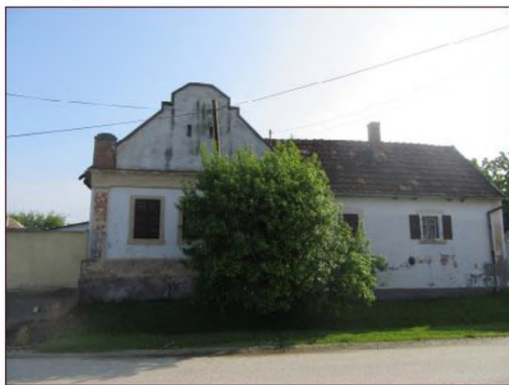
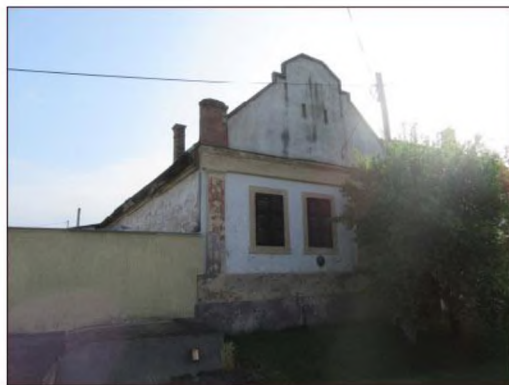
<p>Leírás</p> <p>Oldalhatáron álló nyeregtetős épületegyüttes, barokkos oromfalú főépülettel, utcafronton álló nyárkonyha bővítményel, góréval. A főépület gazdagon díszített homlokzatán ma 3 ablak van. Feltehető, hogy a nyárkonyha építésekor a tornác első részét befalazták.</p> <p>Védett építészeti elemek</p> <p>Az épületek tömege, utcai homlokzata, annak nyílásrendje.</p> <p>Korrektív javaslat</p> <p>Felázások megszüntetése mindhárom épületen, a főépület lábázatának rendbetétele, a homlokzat újrafestése.</p>	 	Duna utca 14.	Helyrajzi szám	379
		- lakóépület -	Védelem foka	H2

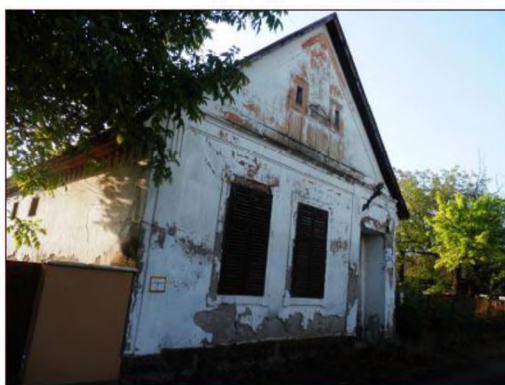
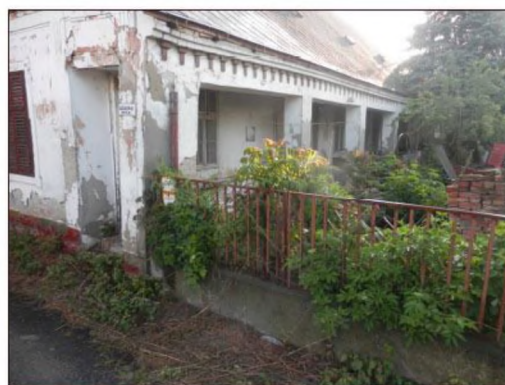
<p>Leírás</p> <p>Oldalhatáron álló nyeregtetős épület, tornáccal az udvar felől, a faluban a leggazdagabb vakolatarchitektúrával, a főhomlokzaton osztopárkánnyal, lizénával és ablakkeretézéssel, a párkány alatt fogasiéccel, oromfal díszítéssel. Az első tornácoszlop megsüllyedt.</p> <p>Védett építészeti elemek</p> <p>Az épületek tömege, utcai homlokzata, annak nyílásrendje, tornáca.</p> <p>Korrektív javaslat</p> <p>Felázások megszüntetése, a csapadékvíz elvezetése az épület körül, a megsüllyedt tornácoszlop újra falazása, a homlokzat újrafestése, új az eredetivel egyező tornácajtó készítése.</p>	 	Széchenyi utca 7.	Helyrajzi szám	117
		- lakóépület -	Védelem foka	H2

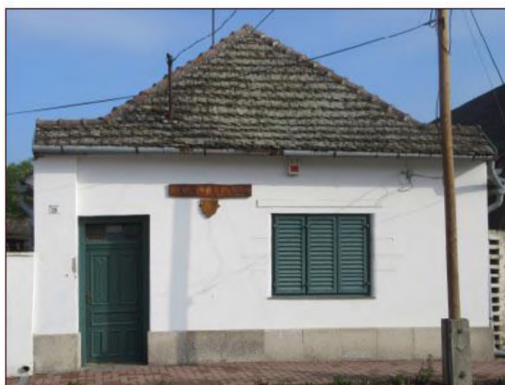
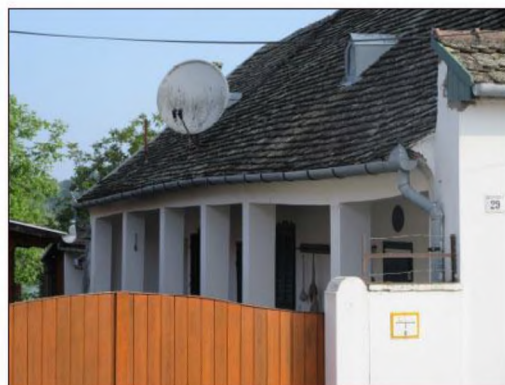
- lakóépület -	Védelem foka	H2

<p>Leírás</p> <p>Oldalhatáron álló, a polgárosodás jegeit mutató, az utca felé kontyolt nyeregtetős épület, tornáccal az udvar felől. A fésűs beépítés sajátos esete, ahol az utcafront irányába csónakkontyolt a tető és az épületet egy megemelt utcai homlokfallal tesznek hangsúlyossá olyan módon, hogy az utcai térdfal a tetőátfordulásnál a tető síkja felett maradjon. Ezzel próbálják a polgárosodást szimbolizáló hajlított házak formavilágát átvenni. (Megjegyzendő, hogy a mai szemünknek ez túl bonyolult forma, és a kényes részletek gyakran meghibásodnak.). Az utcai ablakpár helyére hármás ablakot tettek, ami a zsákkal elfogadható. Az ablak szemöldök nem eredeti, vagy nem volt, vagy díszesebb volt. A tornácajtó szakszerűen felújítva. Ma tájház.</p> <p>Korrektív javaslat</p> <p>Az épületek tömege, tornáca, tornácajtaja</p>	 	Kossuth L. utca 29.	Helyrajzi szám	10

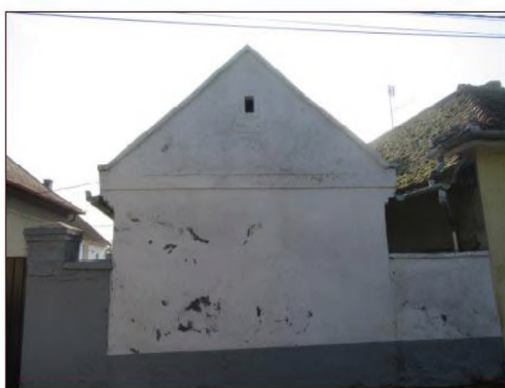
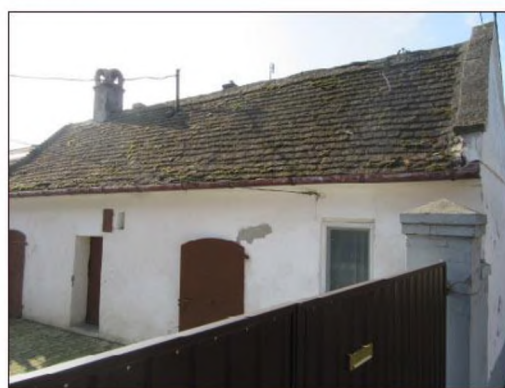
<p>Leírás</p> <p>A főépülettel szemben, az oldalhatáron álló nyárkoryha, szimmetrikus nyeregtetővel. Puritán egyszerűségű épület az oromfalán felirattal, az udvarra nézően eredeti nyílászárókkal.</p> <p>Védett építészeti elemek</p> <p>Az épületek tömege, teljes homlokzata.</p> <p>Korrektíós javaslat</p>		Rákóczi utca 10.	Helyrajzi szám	457
		- melléképület -	Védelem foka	H1

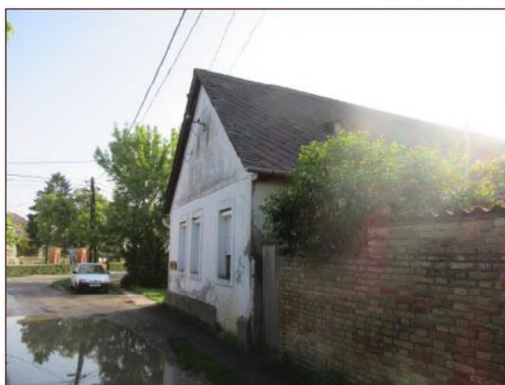
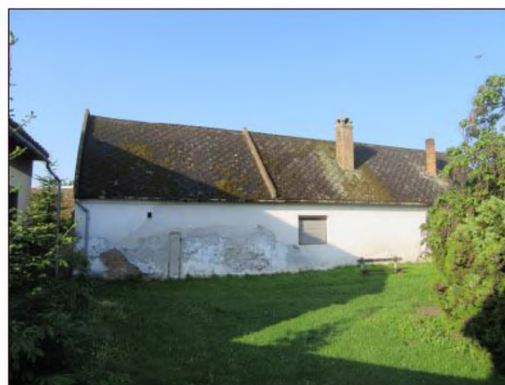
<p>Leírás</p> <p>Oldalhatáron álló, oromfalas, nyeregtetős épület, tornác az udvar felől befalazva. Utcai homlokzaton 3 ablak. Góré az utcáfrontra.</p> <p>Védett építészeti elemek</p> <p>Az épületek tömege, góré.</p> <p>Korrektíós javaslat</p> <p>Ha kiszabadulna tornác, az épületnek jót tenne.</p>		Vörösmarty utca 1.	Helyrajzi szám	687
		- lakóépület -	Védelem foka	H2

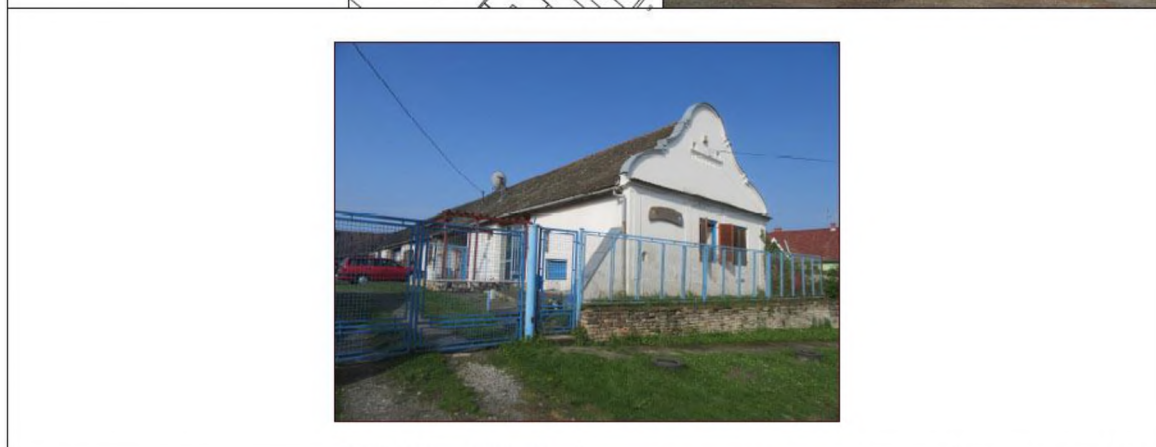
<p>Leírás</p> <p>Oldalhatáron álló nyeregtetős épületegyüttes, barokkos oromfalú főépülettel, tornác befalazva.</p> <p>Védett építészeti elemek</p> <p>Az épület oromfala.</p> <p>Korrektív javaslat</p> <p>Legalább egy al tornácajtóval, vagy ablakkal javítani lehetne az utcai homlokzatot.</p>	 	Rákóczi utca 31.	Helyrajzi szám	419
		- lakóépület -	Védelem foka	H2

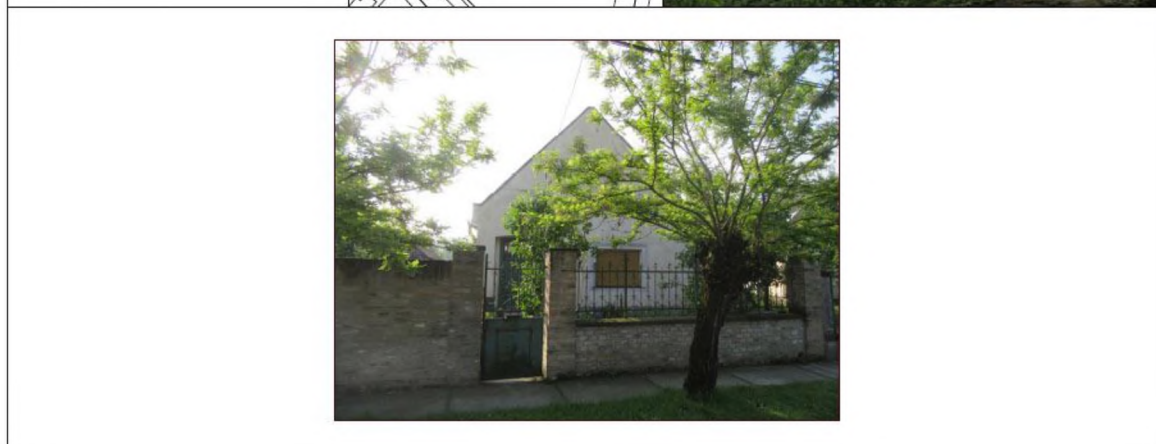
<p>Leírás</p> <p>Oldalhatáron álló nyeregtetős, oromfalas, előkertes épület, tornáccal az udvar felől, szép kerítéssel, és kapuval. Utcai homlokzatán a páros ablakot hármásablakra cserélték. Tornácajtó eredeti.</p> <p>Védett építészeti elemek</p> <p>Az épületek tömege, tornáca, tornácajtaja, kerítése, kapuja.</p> <p>Korrektív javaslat</p> <p>Szép lenne az eredeti párosablak.</p>	 	Petőfi S. utca 12.	Helyrajzi szám	498
		- lakóépület -	Védelem foka	H2

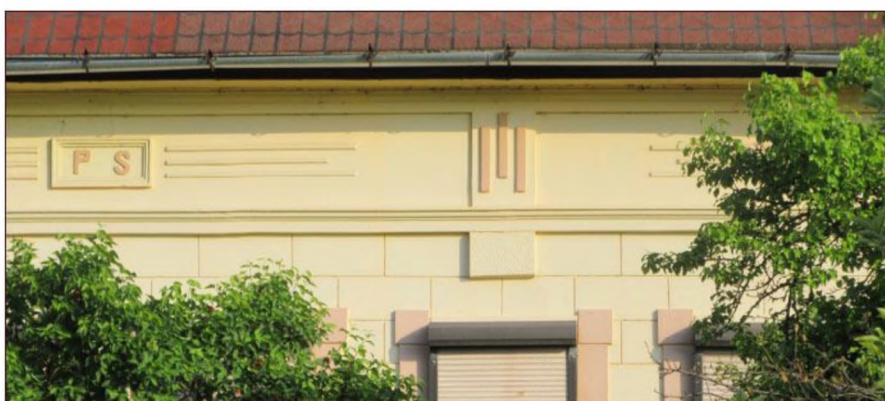
<p>Leírás</p> <p>A hajlított ház úttal párhuzamos szárnya mindkét szélén oromfalal záródik. A nyeregtetőt az utcai oldalon térfal emeli. A szimmetrikus elrendezésű főhomlokzatán vakolat keretezéses ablakok, a fal széleken sávozott vakolatminta, és kétszeres párkányzaton 1912 felirattal látható. Az ablakokat utólag redőnyvel látták el. A tetőfedés hódfarkú cserépet utánozó bitumenes lemezfedés. A utcafronttól rendre egy-egy telek választja el a beépítést, ami valószínűsíthetően egy korábbi szabálytalan közterület szabályozás eredményeként jöhetett létre..</p> <p>Védett építészeti elemek</p> <p>Az épület utcai tömege és homlokzata a vakolatarchitektúrával és nyílásaival.</p> <p>Korrekciós javaslat</p> <p>A tetőfedést jó lenne hódfarkú cserépre cserélni.</p>	 	Vásártér utca 20.	Helyrajzi szám	708/2
		- lakóépület -	Védelem foka	H1

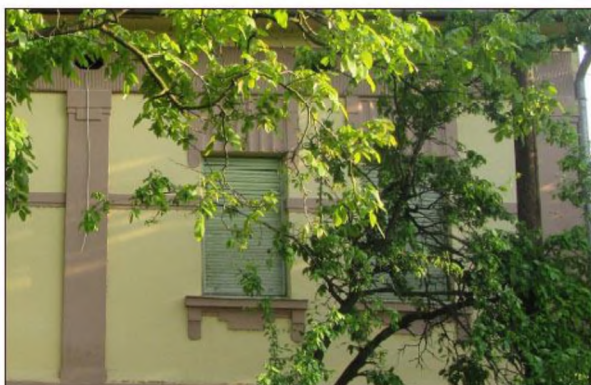
<p>Leírás</p> <p>A hajlított ház úttal párhuzamos szárnya mindkét szélén oromfalal záródik. A nyeregtetőt az utcai oldalon térfal emeli. A szimmetrikus elrendezésű főhomlokzatán vakolat keretezéses ablakok, lizénák, középső átkötő. A lábázat jobb szélén egy nagy átázás nyomai láthatók, ami feltehetően a csapadékvíz épülettől való elvezetésének hiányából adódott..</p> <p>Védett építészeti elemek</p> <p>Az épület utcai tömege és homlokzata a vakolatarchitektúrával és nyílásaival.</p> <p>Korrekciós javaslat</p> <p>A csapadékvíz elvezetést és a lábázatot javítani kellene.</p>	 	Dózsa Gy. utca 8.	Helyrajzi szám	898/1
		- lakóépület -	Védelem foka	H1

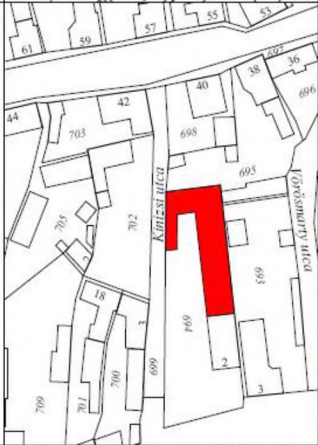
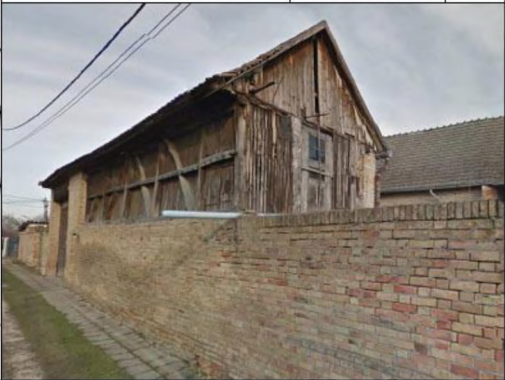
<p>Kinizsi utca 2.</p> <p>- göré -</p>	<p>Helyrajzi szám 694</p> <p>Védelem foka H1</p>

<p>Leírás</p> <p>Védett építészeti elemek A görék.</p> <p>Korrekciós javaslat</p>

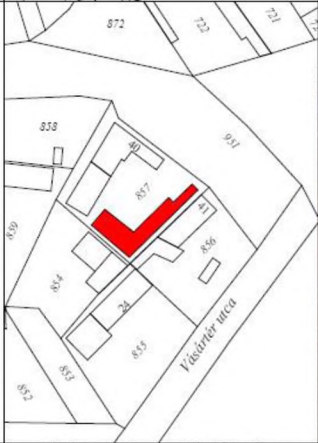
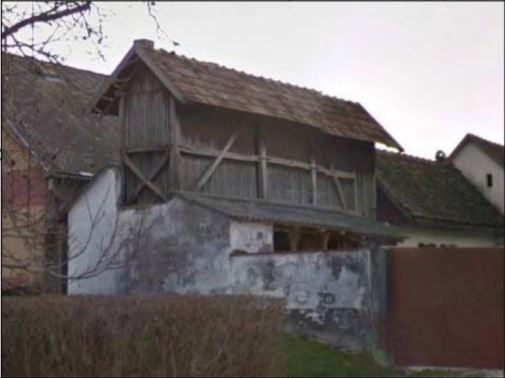
<p>Dózsa Gy. utca 40.</p> <p>- göré -</p>	<p>Helyrajzi szám 857</p> <p>Védelem foka H1</p>

<p>Leírás</p> <p>Védett építészeti elemek A görék.</p> <p>Korrekciós javaslat</p>

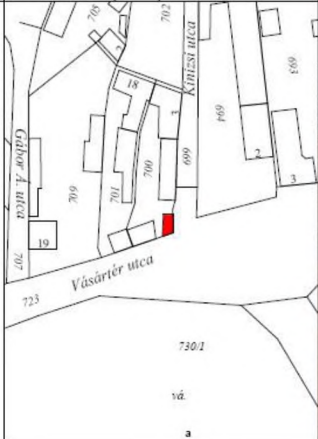
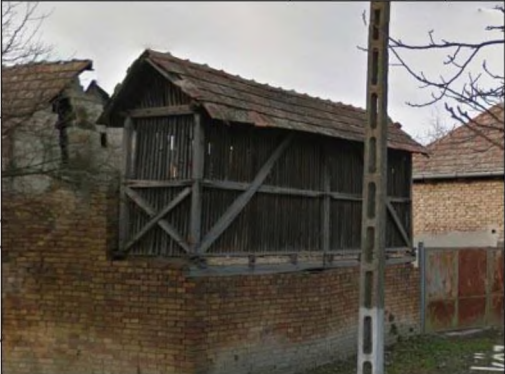
<p>Kinizsi utca 3.</p> <p>- göré -</p>	<p>Helyrajzi szám 700</p> <p>Védelem foka H1</p>

<p>Leírás</p> <p>Védett építészeti elemek A görék.</p> <p>Korrekciós javaslat</p>

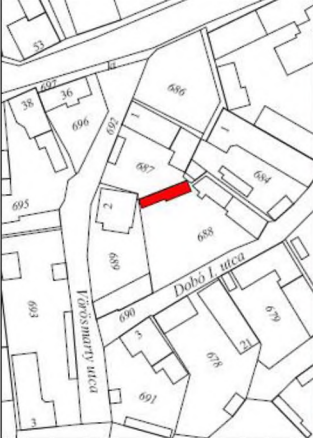
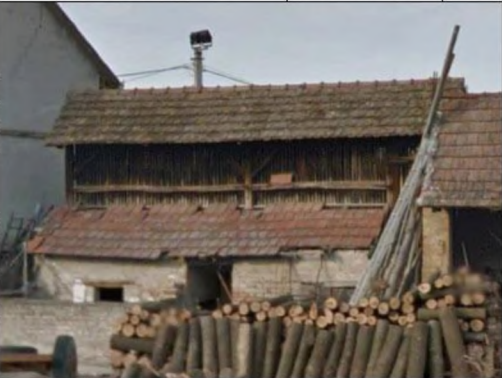
Dobó Katica utca 2.	Helyrajzi szám	688	
		- göré -	Védelem foka	H1

<p>Leírás</p> <p>Védett építészeti elemek A görék.</p> <p>Korrekciós javaslat</p>

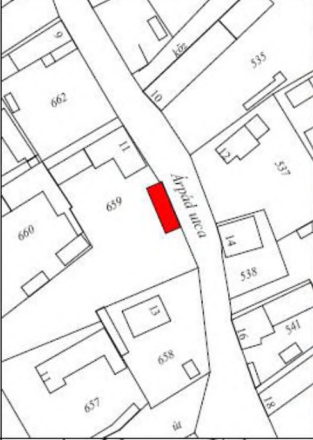
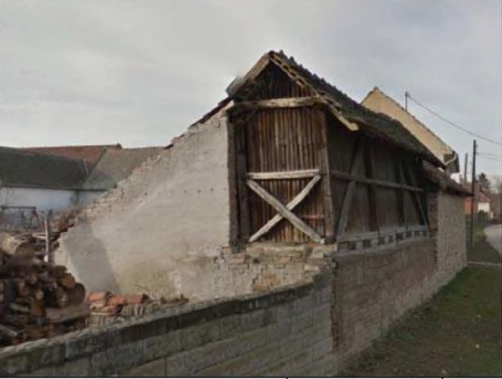
Árpád utca 11.	Helyrajzi szám	659
			- göré -	Védelem foka	H1

<p>Leírás</p> <p>Védett építészeti elemek A görék.</p> <p>Korrekciós javaslat</p>

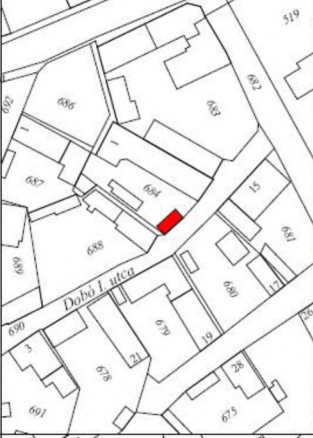
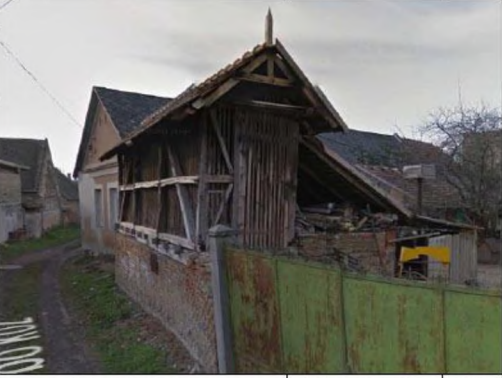
Dobó Katica utca 1.	Helyrajzi szám	684
			- göré -	Védelem foka	H1

<p>Leírás</p> <p>Védett építészeti elemek A görék.</p> <p>Korrekciós javaslat</p>

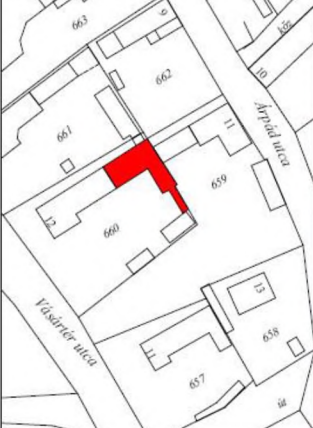
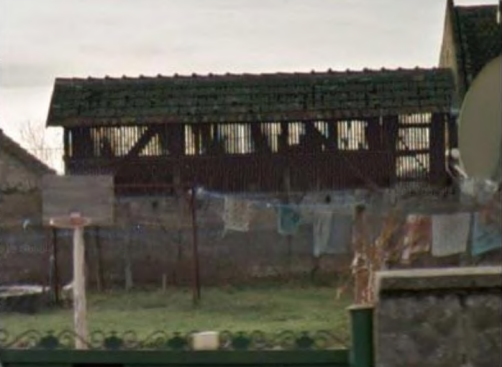
Vásártér utca 12.	Helyrajzi szám	660
			- göré -	Védelem foka	H1

<p>Leírás</p> <p>Védett építészeti elemek A görék.</p> <p>Korrekciós javaslat</p>
