HELYI ÉRTÉKVÉDELMI KATASZTER

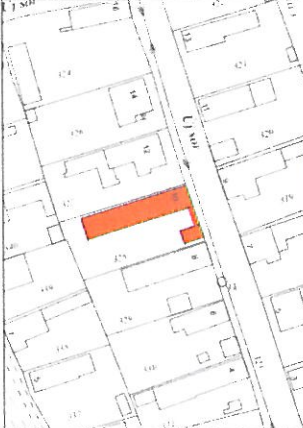
| <p>Leírás</p> <p>A legrégebbi oldalhatáron álló épülettípus. A 45 fokos lejtésű nyeregtetős nádfedélű épület eredetileg tornác nélküli széles ereszeljű nézett az udvar felé. A közelmúltban a kilógó ereszt fa oszlopokkal megtámasztották. Utcai homlokzatát a fodémsíkban osztópárkány tagolja és finom vakolatarchitektúra gazdagítja. A nyílászárók szürke színre mázoltak. A főépülettel szemben a másik oldalhatáron hasonló kialakítású, de keskenyebb gazdasági épület áll. Ennek nádtetejét már palára cserélték. Az tömör utcai kerítést díszes fejezetű ellátott pillérek merevítik.</p> <p>Védett építészeti elemek</p> <p>A főépület tömege, nádteteje, utcai homlokzata a nyílászárók szürke színe, a fém zsalutábla, a gazdasági épület tömege, utcai homlokzata a kerítés.</p> <p>Korrekciós javaslat</p> <p>Mindkét épület utcai homlokzatán a lizének helyreállítása.</p> | | Új sor 10. | Helyrajzi szám | 328 |

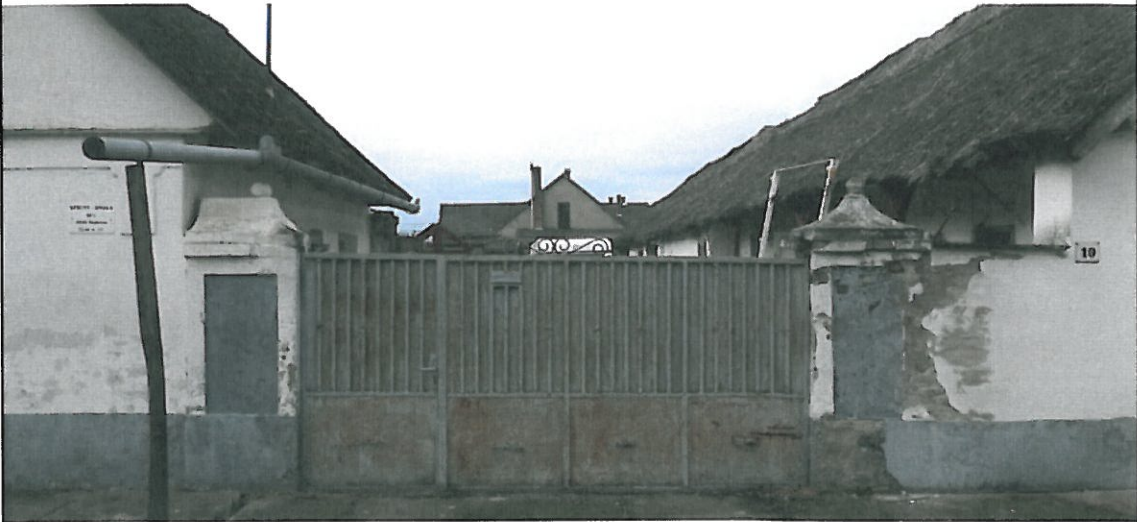
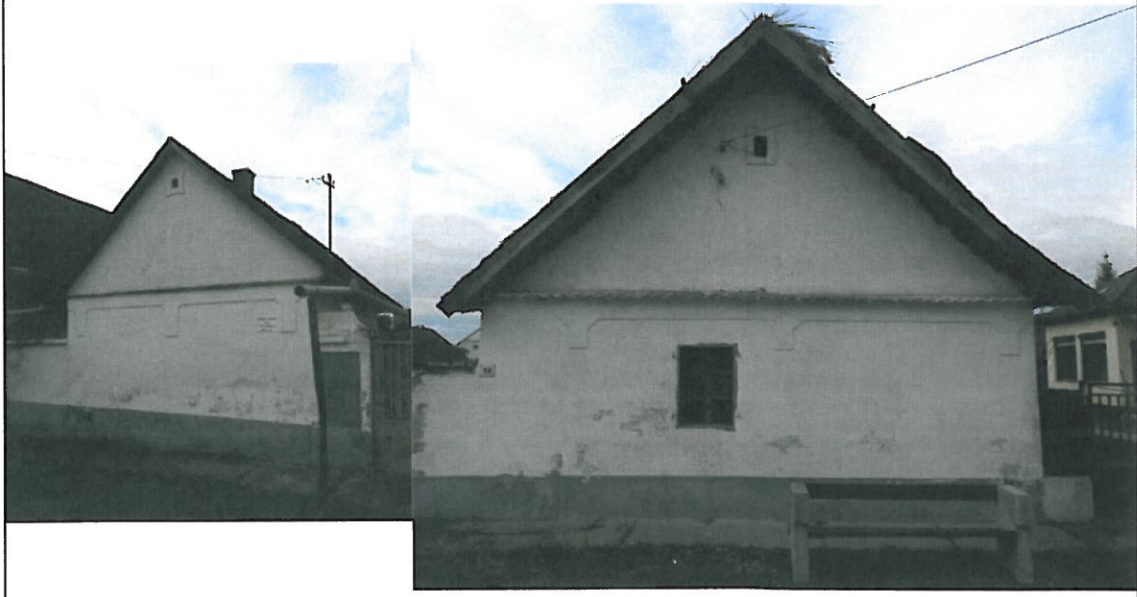
| <p>Leírás</p> <p>Az oldalhatáron álló tornácos épületípus leggringosabb, leggazdagabb részleteket tartalmazó példája. Az utcai homlokzatát a földem síkjában lévő osztoparkány és 4 izéna tagolja. Az íves záródású tornácajtó felett sajátos díszítő emelvény áll. Az utcai ablakok vakolatkeretezéssel és megemelt parkányjal hangsúlyozottak. Az oromfalon két ízénára támaszkodó betetőparkányra utaló két széles obozlat. Az oromfalat macskáepcső zárja. Tetőhejajlása pala. A tornácot mevédő, védő, a tornácoszlopokat szép oszlopféle zárja. A meg részleteiben megérvő kerítés falazott, szép fejésszé elátottak az oszlopok és kvacsotvas betétek vannak.</p> <p>Védett építészeti elemek</p> <p>Az épület tömege, utcai és udvari homlokzata, a tornác és a kerítés.</p> <p>Korrekciós javaslat</p> <p>A láthatóan lakatlan épület állaga gyorsan romlik, megmentése fontos lenne.</p> | | <p>Fő utca 31.</p> | Helyrajzi szám | 882 |

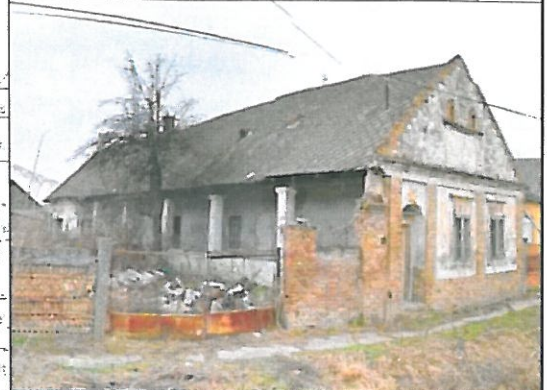
| | | <p>Bölcskei út 3.</p> | Helyrajzi szám | 134 |

| <p>Leírás</p> <p>Oldalhatáron álló tornácos épület keskeny változó szélességű előkerttel, utcafronti gazdasági épülettel. A főépület utcai homlokzatát díszes oromfal zárja és földemsíki osztoparkány teszi hangsúlyossá. Tornácajtó és az ablakok eredetiek. Lehet, hogy valamelyik homlokzattfelújítás során vakolatarchitektúra elemeket elavoltítottak. A tornác oszlopai négyzetes fejezetes falazott kivitelűek. A főépülettel szemben lévő oldalhatáron az utcával párhuzamos gerincű kis gazdasági épület (nyári konyha) áll. A falazott, szép oszlopokkal gyémántított kerítést öntöttvas betétek és kapuk egészítik ki. A tetőhejajlása pala.</p> <p>Védett építészeti elemek</p> <p>A főépület tömege, utcai homlokzata, tornáca, az utcai gazdasági épület tömege, a kerítés.</p> <p>Korrekciós javaslat</p> <p>Tetőfelújítás során a hejajlást cserépre kellene cserélni.</p> | | <p>Bölcskei út 3.</p> | Helyrajzi szám | 134 |

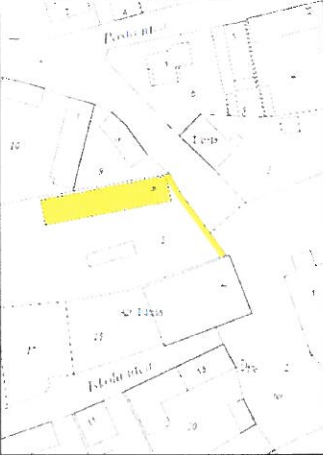
| Templom tér 5. | Helyrajzi szám | 8 | | | | | | | |

| <p>Leírás Az oldalhatáron a/o, szűkülő előkertes, valaha tornácos, nyeregtetős rangos épület utcai homlokzatát osztóparkány és vakolatizének tagolják. A tornác elejét utólag befalazták, ami ilyen módon az egyik legszebb ilyen típusú, valaha rangos épülettől idegen. A kovacsoltvas kerítéselemeket vastkos pillérek közé helyezték.</p> <p>Védett építészeti elemek Az épület tömege főhomlokzata, kerítése.</p> <p>Korrektív javaslat A tornác befalazás homlokzatát úgy kellene kijavítani, hogy az a valamikor tornáca utaljon. A tetőbadagot cserepre kellene cserélni. Ezek kijavítása után H1 fokozatba kerülhet.</p> | | <table border="1"> <tr> <td>Templom tér 5.</td> <td>Helyrajzi szám</td> <td>8</td> </tr> <tr> <td>- lakóépület, kerítés -</td> <td>Védelem foka</td> <td>H2</td> </tr> </table> | Templom tér 5. | Helyrajzi szám | 8 | - lakóépület, kerítés - | Védelem foka | H2 | |

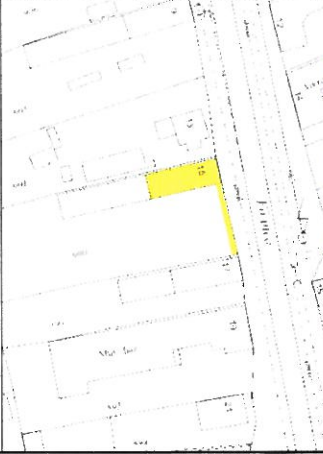
| Fő utca 15. | Helyrajzi szám | 900 | | | | | | | |

| <p>Leírás Az oldalhatáron a/o, előkert nélküli, tornácos, nyeregtetős épület utcai oromzatán kis konty létesült. Az eredetileg deszka oromzatot palával burkolták. Utcai nyílásrendje és a tornácjait eredeti. Falazott kerítése és pillérei az utcába illeszkednek.</p> <p>Védett építészeti elemek Az épület tömege utcai homlokzatának nyílásrendje, tornácalfaja és a falazott kerítés.</p> <p>Korrektív javaslat A tornácjait felkente újítani. Az oromfalat vagy felkente falazni, vagy az eredeti deszkázatot helyreállítani. Ehhez mintaként szolgálhat a Temető utca 10-es, vagy a Kert utca 3-as épület.</p> | | <table border="1"> <tr> <td>Fő utca 15.</td> <td>Helyrajzi szám</td> <td>900</td> </tr> <tr> <td>- lakóépület, kerítés -</td> <td>Védelem foka</td> <td>H2</td> </tr> </table> | Fő utca 15. | Helyrajzi szám | 900 | - lakóépület, kerítés - | Védelem foka | H2 | |

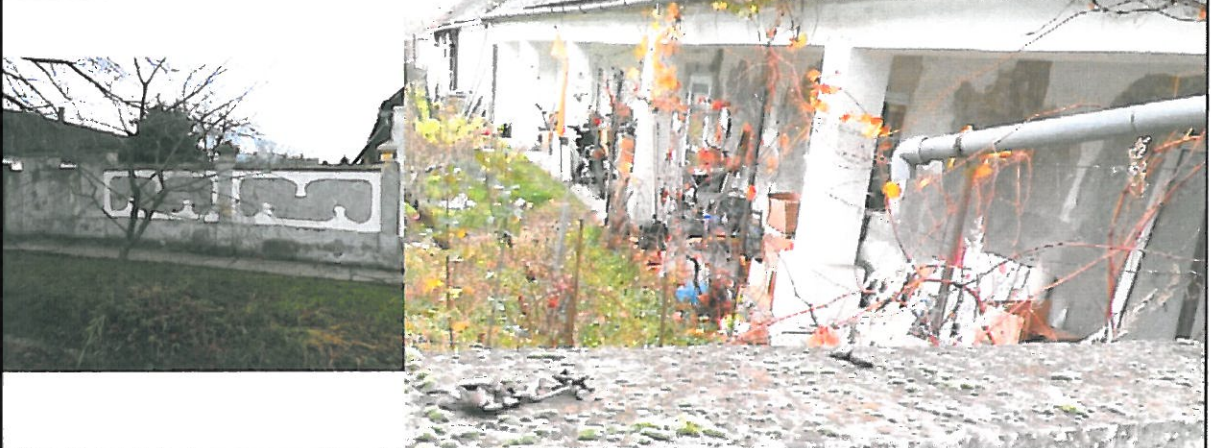
| <p>Leírás</p> <p>A polgárosodás jeleit mutató, oldalhatáron élő, előkert nélküli, tornácos, utcai oldalon csónakontyolt nyeregtetős épület. Az épület egy megemelt utcai homlokfallal tesznek hangsúlyossá oly módon, hogy az utcai térdfal a tetőfordulásnál a tető síkje felett marad. A főhomlokzat osztoparkányokkal tagolt, nyílásrendje hagyományos, a polgári igénynek megfelelően megőrzve és kiegészítve 3 szelőlőzablakkal a térdfalban. A tornáccját és az ablakok eredetiek. A tetőhegyes pala. A főpüettel szemben lévő oldalhatáron az utcával párhuzamos gerincű kis gazdasági épület irányi konyhai áll. Eredeti egyszárú oromfalát palával burkolták. A kerítés fa azott, szép oszlopokkal gyamoított.</p> <p>Védett építészeti elemek</p> <p>Az épület tömege utcai és udvari homlokzata, tornáca, utcai gazdasági épület tömege, kerítése.</p> <p>Korrekciós javaslat</p> <p>A főépület utcai homlokzatát fehérre kell festeni. A tető felújítása során cserep hejazást kell alkalmazni.</p> | | <p>Első utca 3</p> | <p>Helyrajzi szám</p> <p>944</p> |

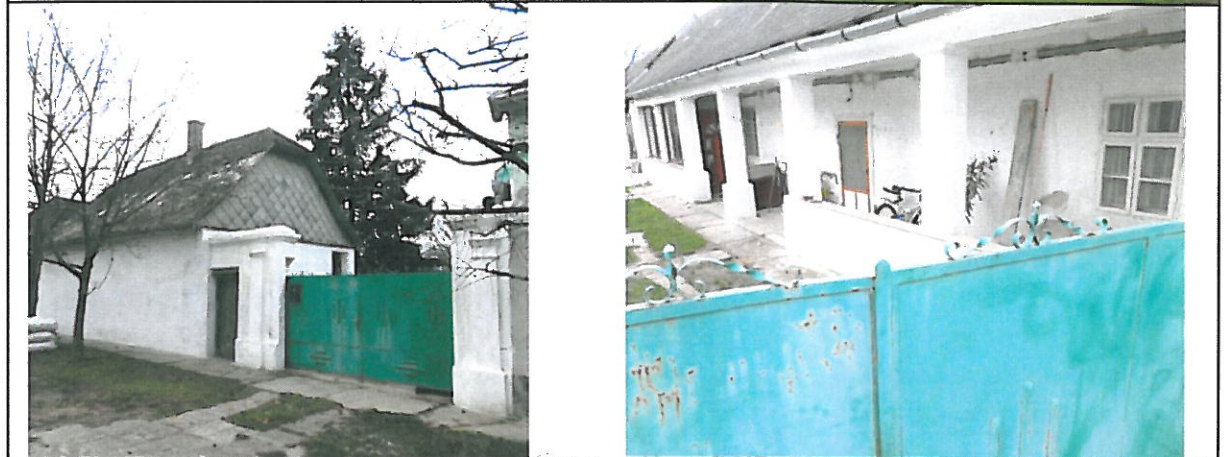
| <p>Leírás</p> <p>A polgárosodás jeleit mutató, oldalhatáron élő, előkert nélküli, tornácos, utcai oldalon csónakontyolt nyeregtetős épület. Az épület egy megemelt utcai homlokfallal tesznek hangsúlyossá oly módon, hogy az utcai térdfal a tetőfordulásnál a tető síkje felett marad. A főhomlokzat sárga tégelével burkolt, a nyíláskeretek, lábazat, parkányok, lizenék vörösré vákoltak, nyílásrendje hagyományos, a polgári igénynek megfelelően megőrzve és kiegészítve 3 szelőlőzablakkal a térdfalban. A tornáccját eredeti. A tető hejazása pára.</p> <p>Védett építészeti elemek</p> <p>Az épület tömege utcai homlokzata, tornáca.</p> <p>Korrekciós javaslat</p> <p>A közelmultban felszerelt fehér redőny a tokjával az épületi lédegen. A tető felújítása során cserep hejazást kell alkalmazni.</p> | | <p>Kis utca 21.</p> | <p>Helyrajzi szám</p> <p>843</p> |

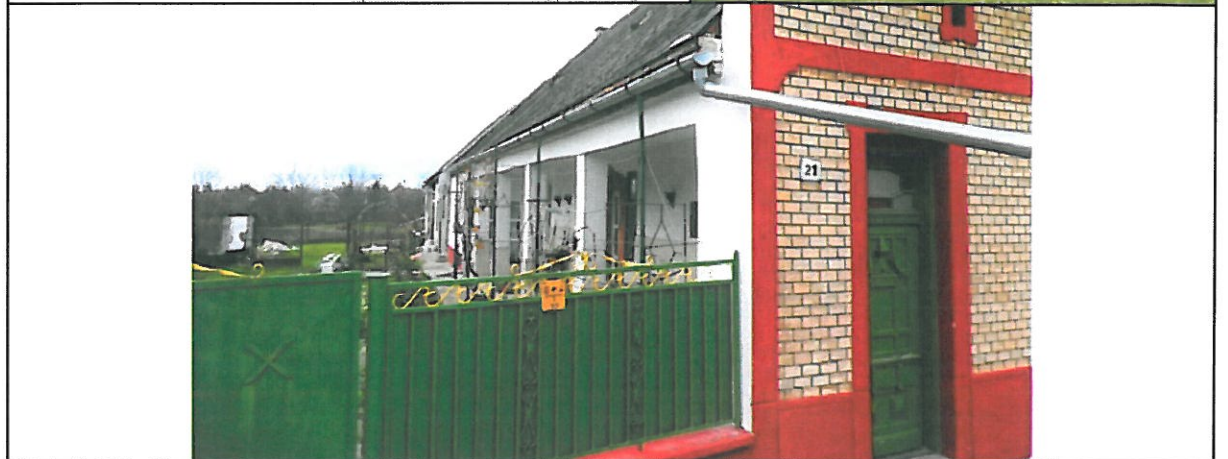
| <p>Leírás</p> <p>A polgárosodás jeleit mutató, oldalhatáron álló, ékeket nélküli tornácos, utcai oldalon csónakantyos nyeregtetős épület. A Kis utca 21. épület egyszerűsített változata. Az épület egy, megemelt utcai homlokfallal tesznek hangsúlyossá oly módon, hogy az utcai térdfal a tetőfordulásnál a tető síkja felett marad. A főhomlokzaton a nyílászárókat, lábazat, parkányok, izének városre- változott, nyílászáróját hagyományos a polgári igénynek megfelelően megnövelve és kiegészítve 3 szelvényű ablakkal a tőrfalban. A tornácajtó eredeti. A tető hejajása pára. A főpü- ettel szemben lévő oldalhatáron az utcáva- párhuzamos gennu kis gazdasági épület, nyári konyha stb.</p> <p>Védett építészeti elemek</p> <p>Az épületek tömege utcai homlokzata, tornaca.</p> <p>Korrektív javaslat</p> <p>A tető felújítása során cserep, hejajást kell alkalmazni.</p> | | <p>Fő utca 49.</p> | <p>Helyrajzi szám</p> <p>865/1</p> |

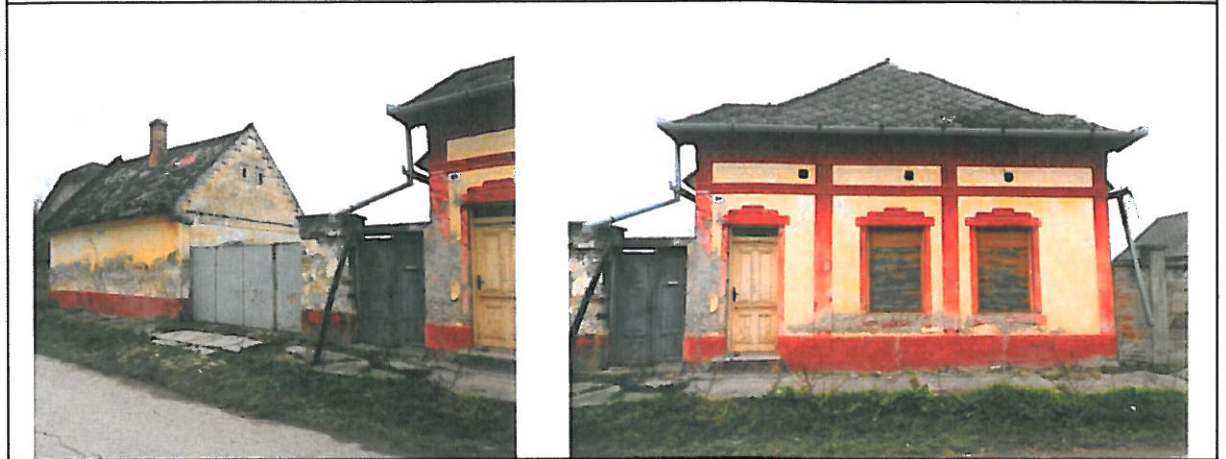
| <p>Leírás</p> <p>A polgárosodás jeleit mutató, oldalhatáron álló, ékeket nélküli, tornácos, utcai oldalon csónakantyos nyeregtetős épület. Az épület egy megemelt utcai homlokfallal tesznek hangsúlyossá oly módon, hogy az utcai térdfal a tetőfordulásnál a tető síkja felett marad. A főhomlokzat felújítása során az eredeti vakolatarchitektúrát levették. Nyílászáróját hagyományos, a polgári igénynek megfelelően megnövelve. Az ablakok eredetiek. A tetőhejajás cserep. A kerítés falozott, szép oszlopokkal gyámoított.</p> <p>Védett építészeti elemek</p> <p>Az épület tömege utcai homlokzata, tornaca, kerítése.</p> <p>Korrektív javaslat</p> <p>A főpü- et utcai homlokzaton a vakolatarchitektúrát példák alapján helyre kell állítani.</p> | | <p>Bölcskel utca 10.</p> | <p>Helyrajzi szám</p> <p>300</p> |

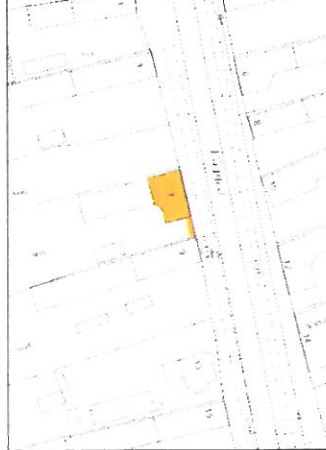
| <p>Leírás</p> <p>Az utcáfrontra kiforduló hajított ház a polgárosodás jeleit mutató madocsi házak legszebbike. Az utcai szárny tetőoldala aszimmetrikus nyeregtetős, mert az utcai homlokfal tőrfaljal megemelt. Így a tetőnek a tőrfal nélküli udvari szárnyra való átfordulásánál az utcai parkány a tőrfal fölé emelkedve fut a sarokig. Az öt vakolatkerítéses ablakos aszimmetrikus főhomlokzatát a főparkányon kívül még két parkány és vakolat izének tagolják. A tőrfalon az ablakok tengelyében padlásszelezők vannak. Az oldalhatáron felfelé nyírtéga ormfalon parkány és macskalepcso jelenik meg. Az utcai kerítés rángos nyírtéga pillérei és kovácsoltvas kapuja fontos utcakepi elem.</p> <p>Védett építészeti elemek</p> <p>Az épület utcai tömege és a tömeg homlokzatai, az utcai kerítés és kapu is védettek.</p> <p>Korrektív javaslat</p> <p>A badog tetőhejajást cserepre kell cserélni.</p> | | <p>Fő utca 7.</p> | <p>Helyrajzi szám</p> <p>906</p> |

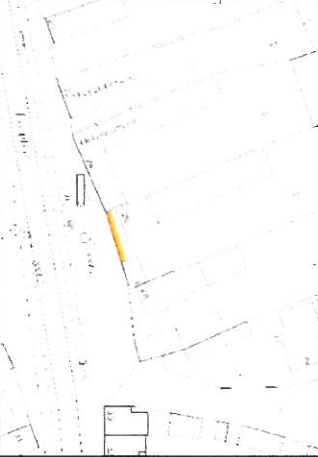
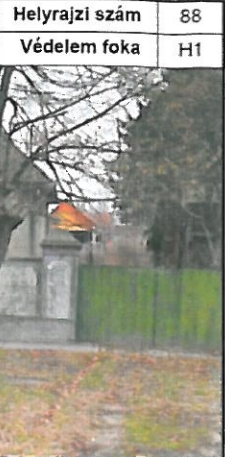
| Fő utca 28. | Helyrajzi szám | 88 | | | | | | | |

| <p>Leírás A hivatalosan szép kerítés déli felé tömören falazott, a másik felében kovacsoltvas kerítéselemek jelennek meg. A vaskos kerítésoszlopokat íves fedőkővel zárták. Színösszetételében, anyaghasználatában hagyományosan illeszkedik a település hagyományos utcaképebe.</p> <p>Védett építészeti elemek A kerítés védett.</p> <p>Korrektív javaslat Csapadékvíz-elvezetési hiányosság miatt a kerítés befelé dől. A csapadékvíz korrekt elvezetése után az utcai oldalon az alap aljaját le kell mélyíteni a terepet és addig úgy hagyni, amíg a kerítés függőlegesbe áll.</p> | | <table border="1"> <tr> <td>Fő utca 28.</td> <td>Helyrajzi szám</td> <td>88</td> </tr> <tr> <td>- kerítés -</td> <td>Védelem foka</td> <td>H1</td> </tr> </table> | Fő utca 28. | Helyrajzi szám | 88 | - kerítés - | Védelem foka | H1 | |

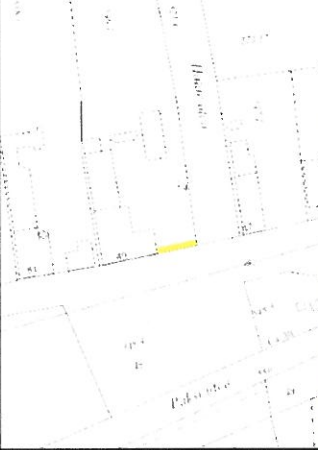
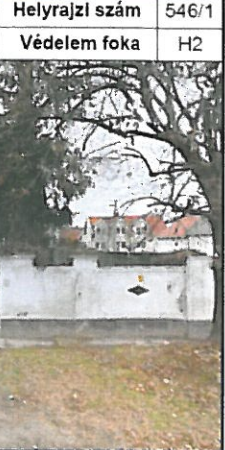
| Paksi utca 49. | Helyrajzi szám | 546/1 | | | | | | | |

| <p>Leírás A Paksi utcára néző falazott zárt kerítést szép oszlopok gyámoltják.</p> <p>Védett építészeti elemek A kerítés.</p> <p>Korrektív javaslat Ahol az oszlopok a felújítás során leegyszerűsödtek az eredetieknek megfelelően helyreállítandók.</p> | | <table border="1"> <tr> <td>Paksi utca 49.</td> <td>Helyrajzi szám</td> <td>546/1</td> </tr> <tr> <td>- lakóépület -</td> <td>Védelem foka</td> <td>H2</td> </tr> </table> | Paksi utca 49. | Helyrajzi szám | 546/1 | - lakóépület - | Védelem foka | H2 | |

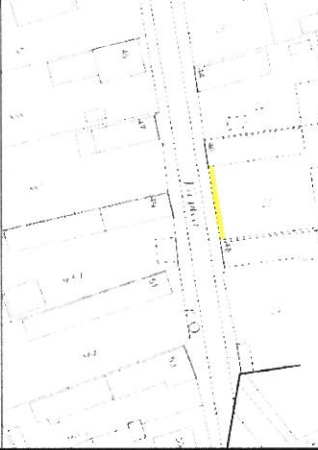
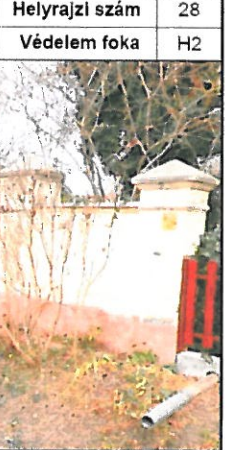
| Fő utca 46. | Helyrajzi szám | 28 | | | | | | | |

| <p>Leírás Az embermagasra tömören falazott kerítést guatama fedőkővel fedett vaskos oszlopok merevítik. Az oszlopközökben a kerítést vakolatútkrok teszik változatossá.</p> <p>Védett építészeti elemek A kerítés védett.</p> <p>Korrektív javaslat A kerítés festését a jelelt színek alkalmazásával kell újrafesteni, a kerítésre felvitt növényzet gyérítése szükséges.</p> | | <table border="1"> <tr> <td>Fő utca 46.</td> <td>Helyrajzi szám</td> <td>28</td> </tr> <tr> <td>- kerítés -</td> <td>Védelem foka</td> <td>H2</td> </tr> </table> | Fő utca 46. | Helyrajzi szám | 28 | - kerítés - | Védelem foka | H2 | |

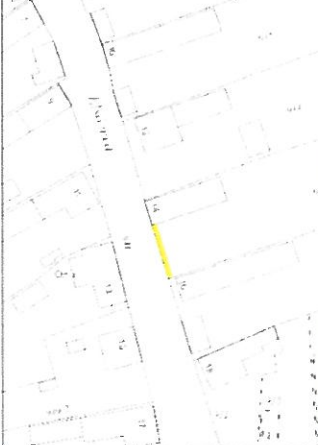
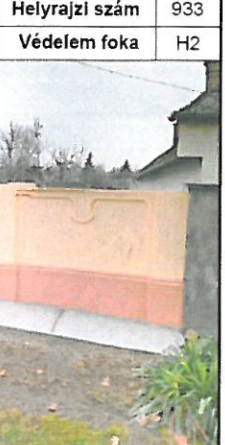
| Első utca 14. | Helyrajzi szám | 933 | | | | | | | |

| <p>Leírás Az utcai kerítés egy része a hagyományos utcaképhez illeszkedő zárt fa azott kivétel. Festése a főépület átépített homlokzatának színehez igazodik.</p> <p>Védett építészeti elemek A kerítés eredeti része.</p> <p>Korrektív javaslat Színezését a tornácoszlopok fehér színehez kellene igazítani.</p> | | <table border="1"> <tr> <td>Első utca 14.</td> <td>Helyrajzi szám</td> <td>933</td> </tr> <tr> <td>- kerítés -</td> <td>Védelem foka</td> <td>H2</td> </tr> </table> | Első utca 14. | Helyrajzi szám | 933 | - kerítés - | Védelem foka | H2 | |
