## HELYI ÉRTÉKVÉDELMI KATASZTER

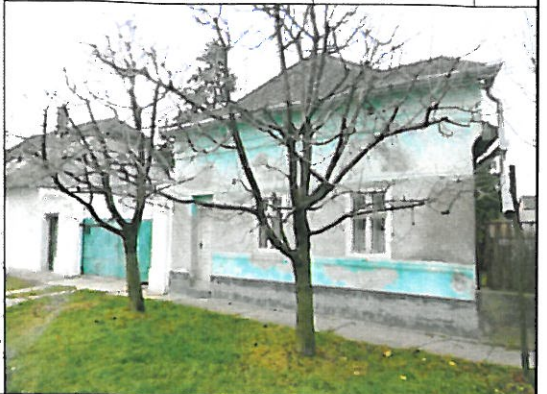
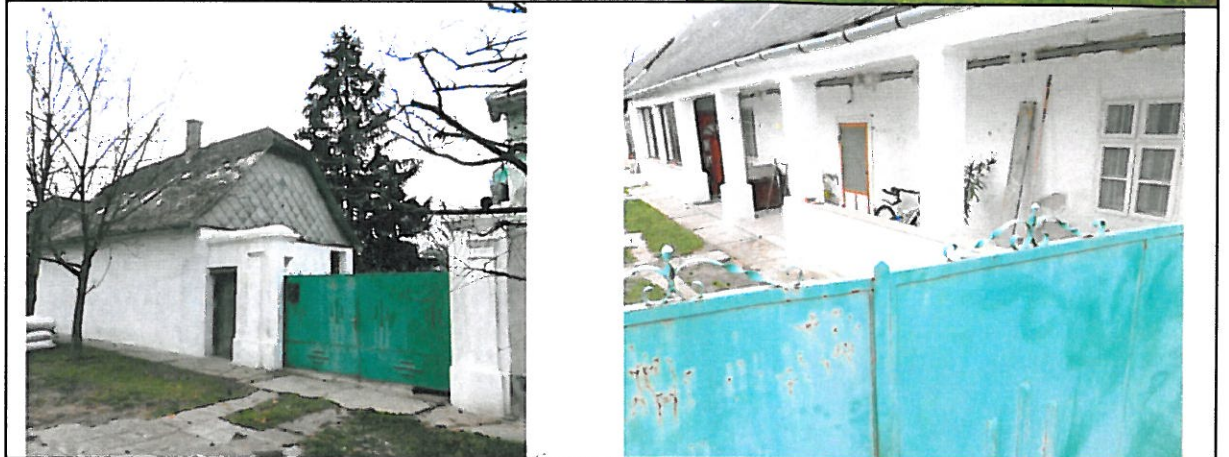
<p><b>Leírás</b></p> <p>A polgarosodas jelel mutató oldalhatáron álló előkert nélküli, tornácos utcai oldalon csontkarkötőt nyeregtetős épület. Az épületet egy megemelt utcai homlokfallal tesznek hangsúlyossá oly módon, hogy az utcai terdfal a tetőfordulásnál a tető síkjára felelt marad. A főhomokzat osztóparkányokkal tagolt nyílásrendje hagyományos, a polgári igénynek megfelelően megőrzve és kiegészítve 3 szelű boczabakkal a terdfalban. A tornácajtó és az ablakok eredetiek. A tetőhejtás pala. A főépülettel szemben lévő oldalhatáron az utcával párhuzamos gerincű kis gazdasági épület nyírái konyhai áll. Eredetileg deszkás oromfalat palával burkolták. A kertés faazott, szép oszlopokkal gyarmozott.</p> <p><b>Védett építészeti elemek</b></p> <p>Az épület tömege utcai és udvari homokzata, tornáca, utcai gazdasági épület tömege, kerítése.</p> <p><b>Korrektív javaslat</b></p> <p>A főépület utcai homokzatát fehérre kell festeni. A tető felújítása során cserep hejást kell alkalmazni.</p>	 	<p>Első utca 3</p> <p>Helyrajzi szám 944</p>

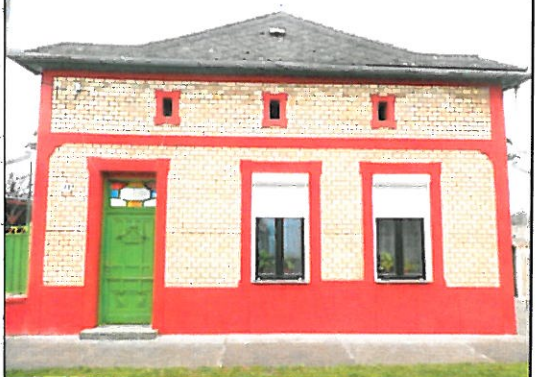
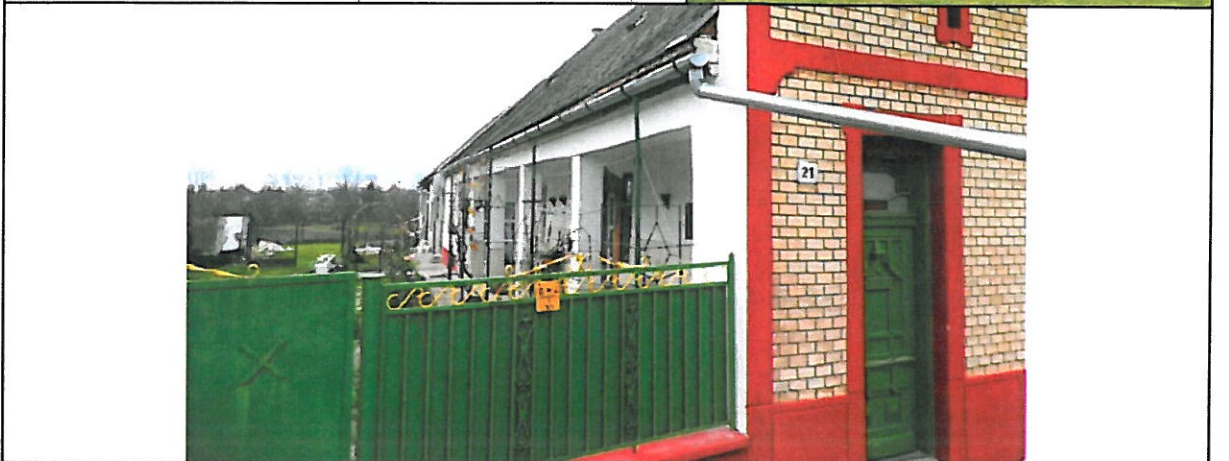
<p><b>Leírás</b></p> <p>A polgarosodás jelel mutató oldalhatáron álló előkert nélküli, tornácos utcai oldalon csontkarkötőt nyeregtetős épület. Az épületet egy megemelt utcai homokfallal tesznek hangsúlyossá oly módon, hogy az utcai terdfal a tetőfordulásnál a tető síkjára felelt marad. A főhomokzat sárga teglával burkolt, a nyílások keretek lábazat, parkányok, lizenek vörösré vákoltak, nyílásrendje hagyományos, a polgári igénynek megfelelően megőrzve és kiegészítve 3 szelű boczabakkal a terdfalban. A tornácajtó eredeti. A tető hejtása pala.</p> <p><b>Védett építészeti elemek</b></p> <p>Az épület tömege utcai homlokzata, tornáca.</p> <p><b>Korrektív javaslat</b></p> <p>A közelmutban felszerelt fehér redőny, a tokjával az épülettel tömegben. A tető felújítása során cserep hejást kell alkalmazni.</p>	 	<p>Kis utca 21</p> <p>Helyrajzi szám 843</p>
		<p>- lakóépület -</p> <p>Védelem foka H1</p>

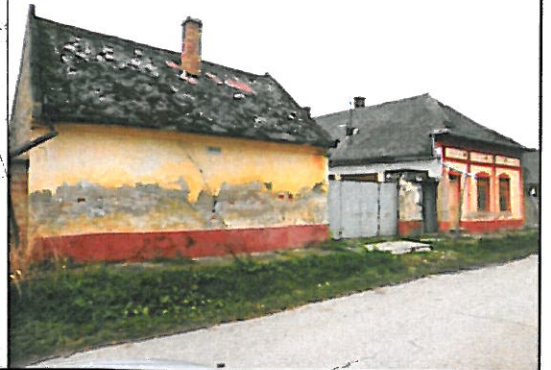
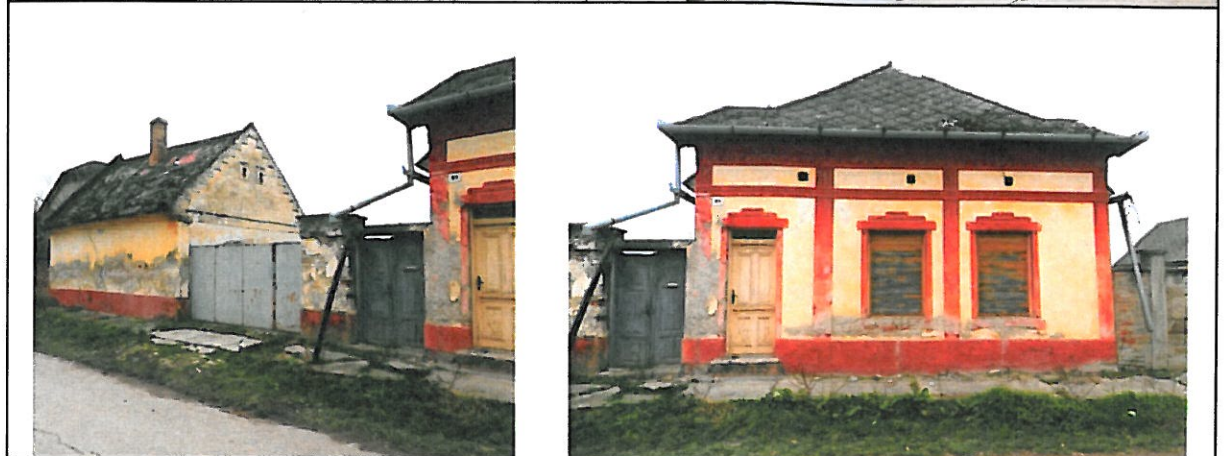
<p><b>Leírás</b></p> <p>A polgarosodás jeleit mutató, oldalhatáron álló, a kert nélküli, tornácos, utcai oldalon csonkakontyolt nyeregtetős épület. A Kis utca 21. épület egyszerűsített változata. Az épületet egy megemelt utcai homlokfallal tesznek hangsúlyossá oly módon, hogy az utcai térdfal a tetőfordulásnál a tető síkjára felelt marad. A főhomlokzaton a nyílaskerekek lábait parkányok, izenak vörösre vakoltak, nyílásrendje hagyományos, a polgári igénynek megfelelően megőrzve és kiegészítve 3 szelvényű lissal a térdfalban. A tornácot eredeti, a tető hejajása alá. A főépülettel szemben lévő oldalhatáron az utcaval párhuzamos gerincű kis gazdasági épület (nyári konyha) áll.</p> <p><b>Védett építészeti elemek</b></p> <p>Az épület tömege utcai homlokzata, tornáca.</p> <p><b>Korrekciós javaslat</b></p> <p>A tető felújítása során cserép hejajást kell alkalmazni.</p>		<p>Fő utca 49.</p>	Helyrajzi szám	865/1

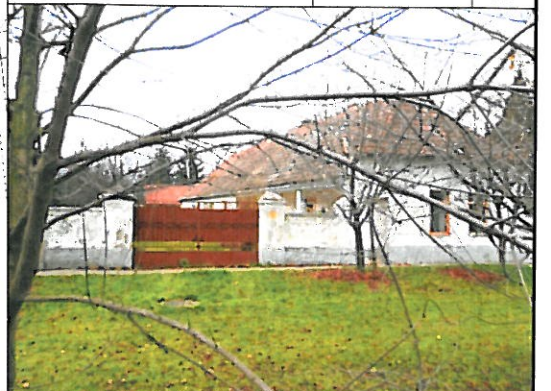
<p><b>Leírás</b></p> <p>A polgarosodás jeleit mutató, oldalhatáron álló, a kert nélküli, tornácos, utcai oldalon csonkakontyolt nyeregtetős épület. Az épületet egy megemelt utcai homlokfallal tesznek hangsúlyossá oly módon, hogy az utcai térdfal a tetőfordulásnál a tető síkjára felelt marad. A főhomlokzat felújítása során az eredeti vakolatarchitektúrát leverték. Nyílásrendje hagyományos, a polgári igénynek megfelelően megőrzve. Az ablakok eredetiek. A tetőhejajás cserép. A kerítés falazott, szép oszlopokkal gyámpillott.</p> <p><b>Védett építészeti elemek</b></p> <p>Az épület tömege utcai homlokzata, tornáca, kerítése.</p> <p><b>Korrekciós javaslat</b></p> <p>A főépület utcai homlokzatán a vakolatarchitektúrát példák alapján helyre kell állítani.</p>		Bölcskei utca 10.	Helyrajzi szám	300
		<p>- lakóépület -</p>	Védelem foka	H1

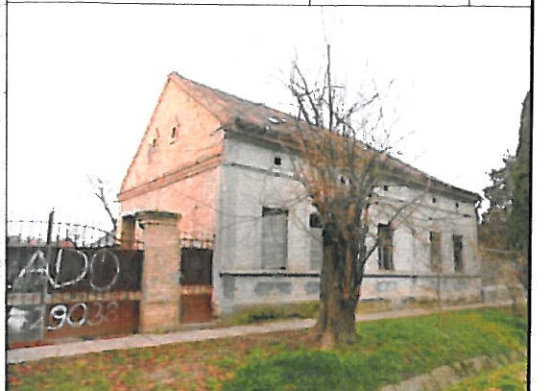
<p><b>Leírás</b></p> <p>Az utcáfrontra kiforduló hajlított ház a polgarosodás jeleit mutató madocsai házak legszebbike. Az utcai szárny tetődoma aszimmetrikus nyeregtetős, mert az utcai homlokfa térdfalát megemelt, így a tetőnek a térdfal nélküli udvari szárnyra való átfordulásánál az utcai parkány a tetőn túleme kérvé fut a sarokig. Az öt vakolatkeretes ablakos szimmetrikus főhomlokzatát a foparkányon kívül meg két parkány és vakolat izenak tagolják. A térdfalban az ablakok tengelyében padasszelezők vannak. Az oldalkerítés felől nyerstéga oromfalban parkány és macskaköpcso jelenik meg. Az utcai kerítés rangos nyerstéga pillére: és kovácsoltvas kapuja fontos utcakepi elem.</p> <p><b>Védett építészeti elemek</b></p> <p>Az épület utcai tömege és a tömeg homlokzata, az utcai kerítés és kapu is védettek.</p> <p><b>Korrekciós javaslat</b></p> <p>A badog tetőhejajást cserépre kell cserélni.</p>		Fő utca 7	Helyrajzi szám	906

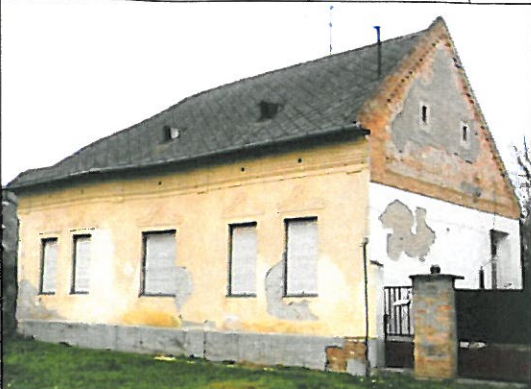
<p><b>Bölcskei utca 24.</b></p> <p><b>Helyrajzi szám</b> 293</p>	<p><b>- lakóépület -</b></p> <p><b>Védelem foka</b> H2</p>	
<p><b>Leírás</b></p> <p>Az utcáfrontra kiforduló hajlított ház a polgárosodás jeleit mutatja. Az utcai szárny terefalra emelt tetőoldala szimmetrikus kontyot nyeregletű, amely az ugyancsak terefalra emelt oldalzsámolyba fordul át. Főhomlokzatát a osztóparkány lizetnek és ablakkeretek tagolják. A terefalon az ablakok tengelyében pad állszerzők vannak. Az utcai kerítést előregyártott beton oszlopok gyámoltják.</p> <p><b>Védett építészeti elemek</b></p> <p>Az épület utcai tömege és homlokzata.</p> <p><b>Korrektív javaslat</b></p>

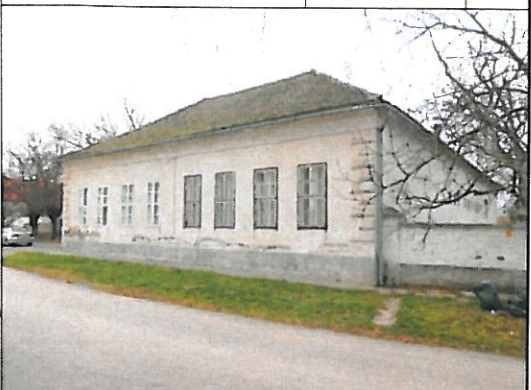
<p><b>Leírás</b></p> <p>Az utcáfrontra párhuzamos gerincű előkert nélküli saroképület. U alakú fötömeget szakszerűtlenül bővítettek. Az eredeti épület szimmetrikus utcai homlokzatán az ablakok nyugodt ritmusban soraköznak. A homlokzati vakolat vakódes sarok és közbelső lizetnek tagolják.</p> <p><b>Védett építészeti elemek</b></p> <p>Az épület eredeti U alakú tömege és a tömeg utcai homlokzatai védettek.</p> <p><b>Korrektív javaslat</b></p> <p>A szakszerűtlen bővítést el kell bontani a falak felzását meg kell szüntetni.</p>

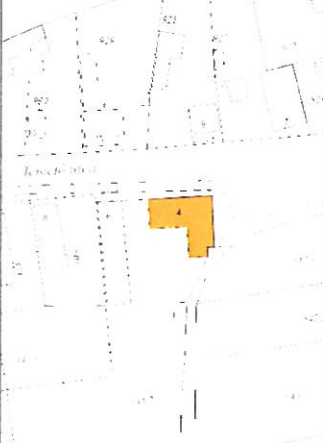
<p><b>Leírás</b> A kivételesen szép kerítés cserje és tömbren fa azott, a másik felében rozsdosított vas kerítés emek je ennek meg. A vaskos kerítésoszlopokat íves fedőkővel zárták. Színösszeállításban anyaghasználatában nagyon jól illeszkedik a település hagyományos utcaképebe.</p> <p><b>Védett építészeti elemek</b> A kerítés védett.</p> <p><b>Korrektív javaslat</b> Csapadékvíz elvezetés hiányosság miatt a kerítés befelé dől. A csapadékvíz korrekt elvezetése után az utcai oldalról az alap aljágáig kell mélyíteni a terepet és addig úgy hagyni, amíg a kerítés függőlegessé áll.</p>

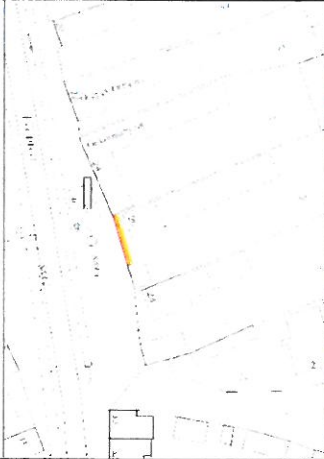
Fő utca 26.	Helyrajzi szám	88

- kerítés -	Védelem foka	H1
<p><b>Leírás</b> A Paksi utcára néző fa azott zárt kerítést szép oszlopok gyámolták.</p> <p><b>Védett építészeti elemek</b> A kerítés.</p> <p><b>Korrektív javaslat</b> Ahol az oszlopok a felújítás során leegyszerűsödtek az eredetieknek megfelelően helyreállítandók.</p>

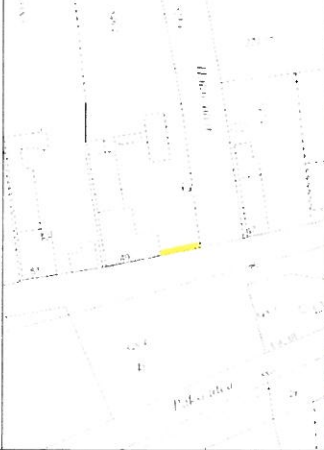
Paksi utca 49.	Helyrajzi szám	546/1

- lakóépület -	Védelem foka	H2
<p><b>Leírás</b> Az embermagasra tömbren falazott kerítést guforma fedőkővel fedett vaskos oszlopok merevítik. Az oszlopokban a kerítést vakolatúrók teszik változatosabbá.</p> <p><b>Védett építészeti elemek</b> A kerítés védett.</p> <p><b>Korrektív javaslat</b> A kerítés festését a jelelt színek alkalmazásával kell újrafesteni a kerítésre felhúzó növényzet gyérítése szükséges.</p>

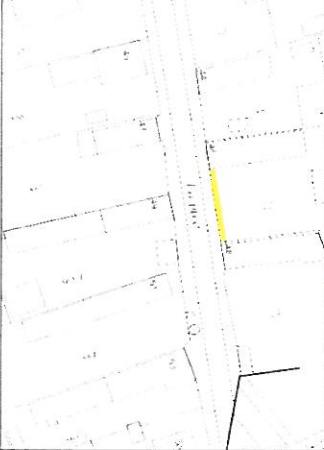
Fő utca 46.	Helyrajzi szám	28

- kerítés -	Védelem foka	H2
<p><b>Leírás</b> Az utcai kerítés egy része a hagyományos utcaképhez illeszkedő zárt fa azott kivétel. Festése a főpület átépített homlokzatának színéhez igazodik.</p> <p><b>Védett építészeti elemek</b> A kerítés eredeti része.</p> <p><b>Korrektív javaslat</b> Színösszeállítás a tornácoszlopok fehér színéhez kellene igazítani.</p>
