ŐCSÉNY KÖZSÉG ÉRTÉKLELTÁRA

2017.

KÉSZÜLT ŐCSÉNY KÖZSÉG ÖNKORMÁNYZAT MEGBÍZÁSÁBÓL

HELYI VÉDELEMRE ÉRDEMES ÉPÜLETEK, ÉPÍTMÉNYEK LISTÁJA:

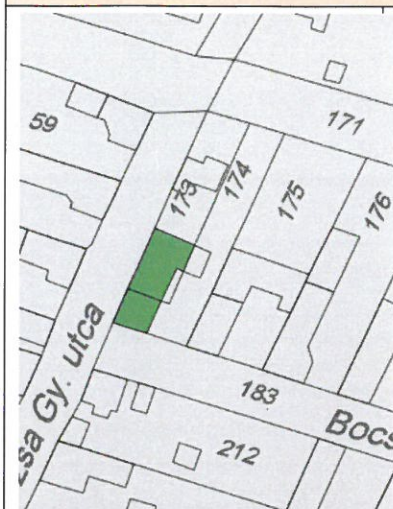
ŐCSÉNY, Bocskai utca 2.	Helyrajzi szám	173.
- lakóépület -	Védelem foka	H

Védett építészeti elemek

Az épület Bocskai utca felőli homlokzatának nyílásrendje, tornácoszlopai.

A sárközi eklektika című műemlékvédelmi szakdolgozatban (készítette Scultéty Zoltán, 1981-82.) megtalálható az épület fényképe és leírása, mely alapján megállapítható, hogy egyes építészeti értékek eltűntek az idők során. Így az ablakokat keretező vakolatsáv, továbbá a homlokzatot tagoló lizénák is. Ez utóbbiak fejezetét a népművészeti faragványokkal rokonságot mutató motívumok díszítették. Átalakították a padlásszellőzők nyílását is, vakolatkeretezését eltűntették.

Értékes eleme az épületnek az osztott ablakainak nyílásrendje, továbbá a tornácoszlopok megmutatása a homlokzaton, mint záróelem pár.

Korrektív javaslat

Javasolt az utcai homlokzat vakolatdíszjeinek visszaállítása a szakdolgozatban fellelhető fénykép alapján.

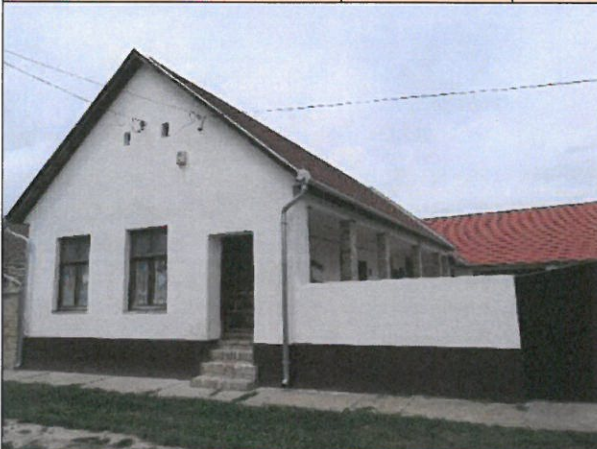
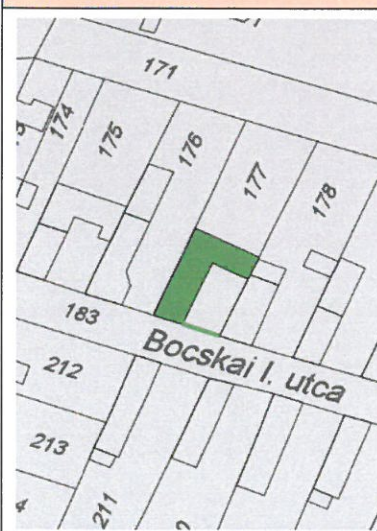
ŐCSÉNY, Bocskai utca 4.	Helyrajzi szám	175.
- Alkotóház -	Védelem foka	H

Előkert nélküli, utcára merőleges nyeregtetős épület. Utcai homlokzatán osztott utcai ablakokkal, pillérekkel határolt tornágra nyíló faragott ajtóval.

az épület tömege, nyílásrendje.

korrekciót nem igényel

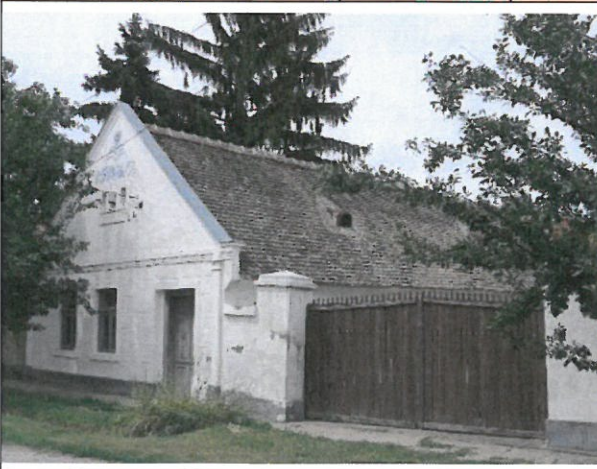
ŐCSÉNY, Bocskai utca 8.	Helyrajzi szám	177.
- tájház -	Védelem foka	H

Oldalhatáron álló nyeregtetős lakóépület. Az épületet - az oromfalán olvasható dátum szerint - 1883-ban építették. Az épület fő értékét képezi utcai homlokzata eredeti nyílásrendjével, ablakkereteivel, koronázó párkányával. A lakóépülethez merőlegesen csatlakozik az ingatlan teljes szélességében megépített gazdasági épület.

az épület tömege, külső megjelenése, nyílásrendje, vakolati díszei, kerítése

korrekciót nem igényel

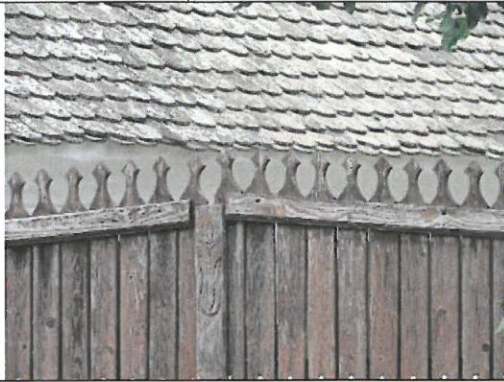
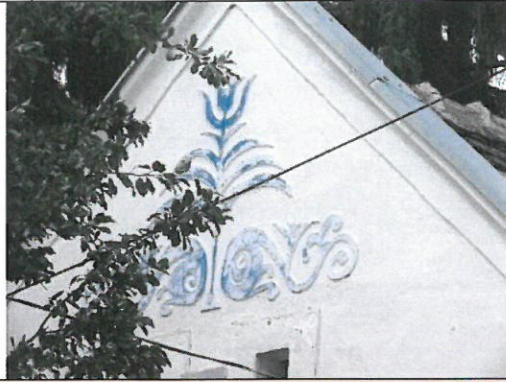
ŐCSÉNY, Bocskai utca 14.	Helyrajzi szám	180
- lakóház, kerítés -	Védelem foka	H

Leírás
Fésűs beépítésű lakóház, a XIX-XX. század fordulóján épülhetett. Az épület fő értékét képezi az eredetileg faragott faoszlopos udvari tornáca, utcai homlokzata és a téglakerítés. Az eredetileg nyitott tornácot beüvegezték. Nyílászárói eredetiek. Utcai kerítését gúlbán záródó, falazott nyerstéglapillérek teszik hangsúlyossá.

Védett építészeti elemek
épület tömege, utcai nyílásrendje, utcai kerítése

Korrektív javaslat
nem szükséges

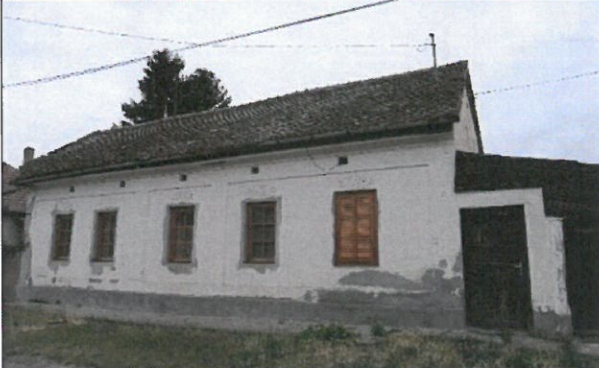
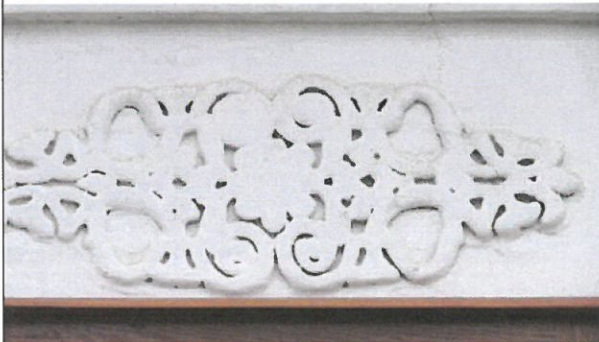
ŐCSÉNY, Dózsa Gy. utca 7.	Helyrajzi szám	214
- lakóház -	Védelem foka	H

Leírás
„Hosszúház a szerény díszítettségű fajtából. A magtárpadlás funkció még nem uralkodik túlzottan, a földszinti padlónívó kiemelése is mérsékelt. A nem túlzottan magas épület könnyen el is viseli a puritanizmust. A fazsalus ablakszárnyak használata rusztikus külső ablakkereteket nem is tett volna lehetővé. Az ablakok oromdísze amolyan fonott mézeskalács szerű, szerencsés válogatásra utal.” (A sárközi eklektika, Scultéty Zoltán)
Az épület új ablakokat a korábbival azonos méretű és osztású ablakokat kapott, melyek azonban kávéval kerültek elhelyezésre.

Védett építészeti elemek
épület tömege, utcai nyílásrendje, vakolati díszek.

Korrektív javaslat
A vakolati díszek, a sokszori átfestés miatt összemosódnak, az élei nehezen vehetők ki, ezért javasolt ezek visszaállítása a festékrétegek eltávolításával.

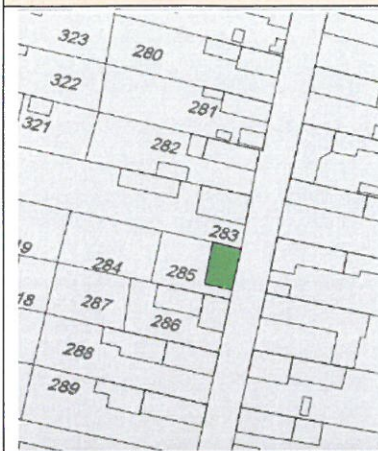
ŐCSÉNY, Széchenyi I. utca 13.

Leírás

Utcával párhuzamos kontyvetős lakóépület, amelyet 1890-ben építettek. Az épület fő értékét képezi vakolatdíszes utcai homlokzata.

Védett építészeti elemek

épület tömege, utcai nyílásrendje, vakolati díszei.

Korrektív javaslat

nem szükséges.

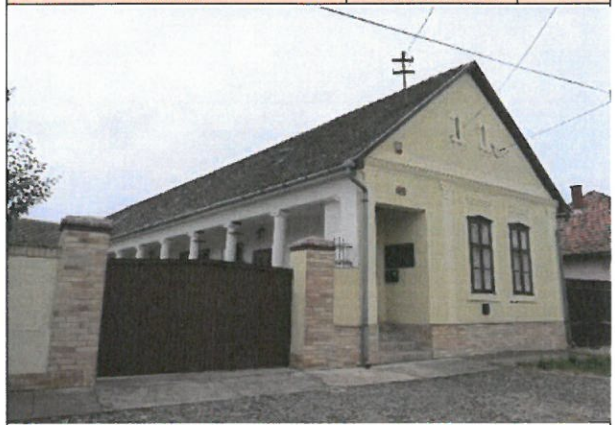
ŐCSÉNY, Széchenyi I. utca 75.

„Késői, sematikus díszítésében már szecessziós hatást is mutató (párkány hullámdísz, padlásablak rusztikus keretezése) oromfalas ház. A tornác oszlopainak aránya a nagy belmagasság következtében a hagyományostól már igencsak eltér.”
(A sárközi eklektika, Scultéty Zoltán)
Átalakítás során a tornácajtó a homlokzati síktól beljebb, szélfogó kialakításával került elhelyezésre.

épület tömege, utcai nyílásrendje, vakolati díszei.

nem szükséges.

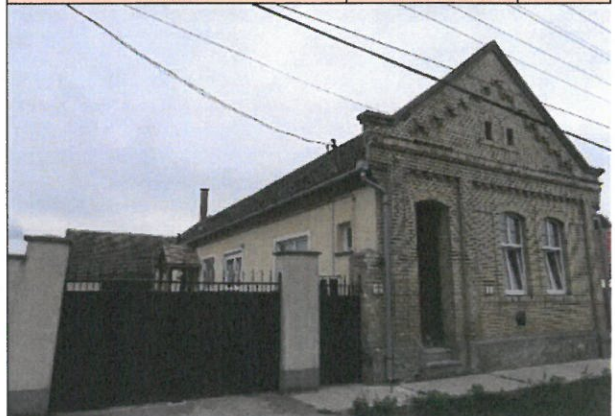
ŐCSÉNY, Zrínyi M. utca 12.

Oldalhatáron álló, nyeregtetős lakóépület, amely feltehetően a XX. század elején épült. Az épület fő értékét képezi eredeti formában megőrzött klinkertégla borítású utcai homlokzata.

épület tömege, utcai nyílásrendje, vakolati díszei.

Javasolt az utcai homlokzat műanyag nyílászáróinak cseréje faanyagú, a helyi hagyományokat követő kialakítású, osztott üvegezésű ablakokra.

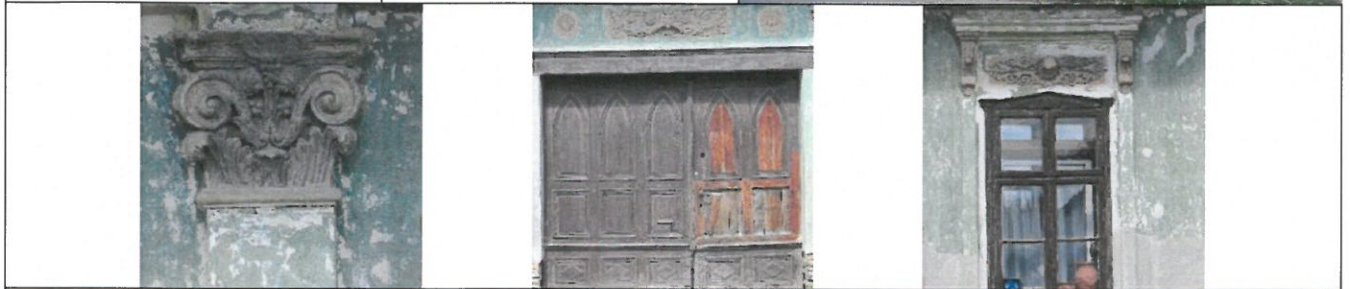
<p>Leírás Zártorú beépítésű, eklektikus stílusú lakóépület, utcával párhuzamos nyeregtetővel. Az épületet feltehetően a XIX. – XX. század fordulóján építették. Az épület értékes eleme utcai homlokzata, amely eredeti nyílásiosztással és vakolatdíszítéssel rendelkezik.</p> <p>Védett építészeti elemek Az épület tömege, utcai homlokzatának nyílásrendje, vakolatdíszei.</p> <p>Korrektív javaslat A tetőzet javítása, az épület felújítása szükséges. Javasolt a homlokzatot fehérre meszolni.</p>	<p>ÓCSÉNY, Fő utca 12. - lakóépület -</p>	<p>Helyrajzi szám Védelem foka</p>	<p>319. H</p>

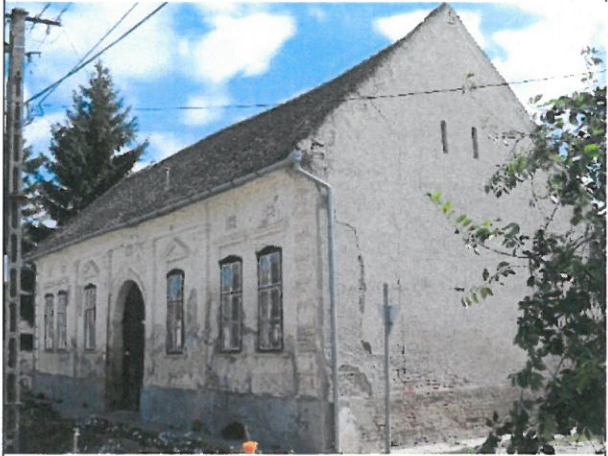
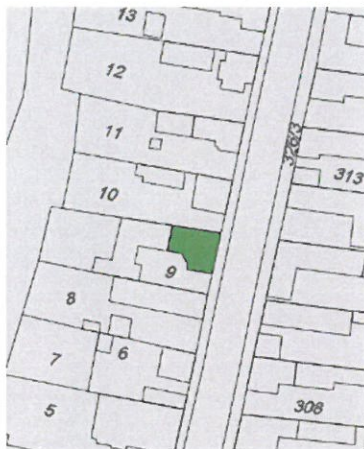
ŐCSÉNY, Fő utca 25.

L-alakban befordított, hézagosan zárt sorú, kontyolt nyeregtetős lakóépület. Eredeti osztással rendelkező utcai homlokzatát vakolat-sávok és különböző színű mázas kerámia téglaburkolatok teszik díszessé.

Az épület utcai homlokzatának megjelenése, nyílásrendje, burkolata.

Homlokzat felújítása szükséges.

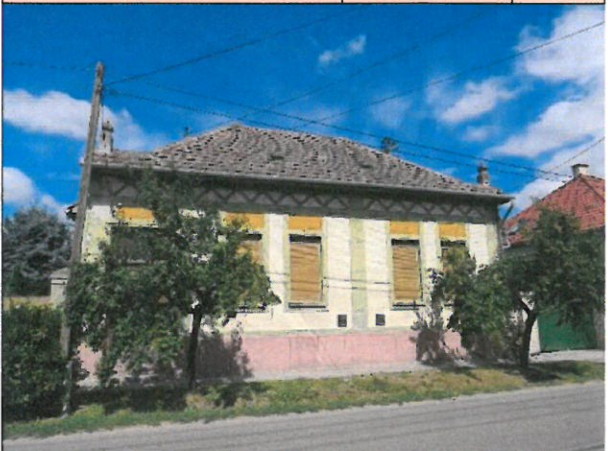
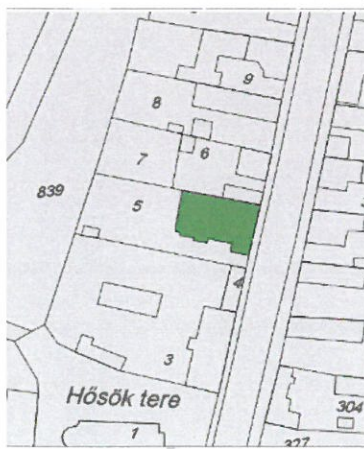
ŐCSÉNY, Fő utca 31.

Az 1914 és 1921 között épült a Református Olvasókör a második világháború után a község Művelődési Házaként működött, majd 1994-től újra református kezelésbe került vissza. Szecessziós stílusú, egyemeletes épület.

épület tömege, utcai homlokzatának megjelenése

nem szükséges

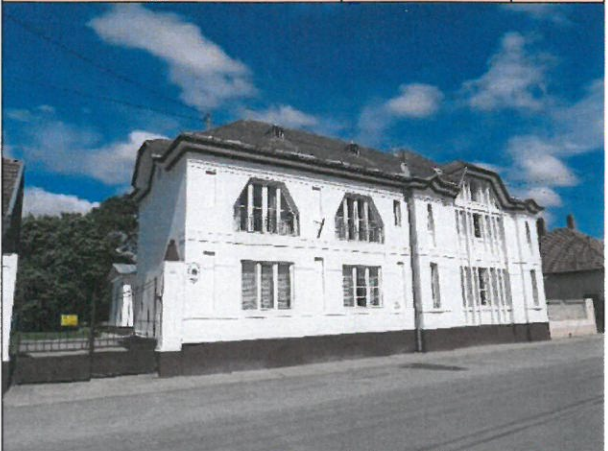
ÓCSÉNY, Fő utca 35.		Helyrajzi szám	722.
	- községháza -		Védelem foka	H

Leírás
 Zártorú beépítésű, nyeregtetős középület, amelyet a XX. század közepén építettek. Az épület utcai homlokzatát boltíves árkádsorral látták el.

Védett építészeti elemek
 épület tömege, homlokzatai

Korrektív javaslat
 nem szükséges

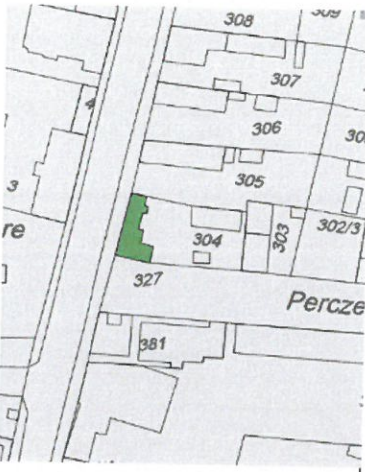
<p>Leírás Zárt sorú beépítésű lakóépület klasszicizáló homlokzattal. Az épület a lakófunkció mellett kereskedelmi funkcióval is bír, ezt a nyílásrend is tükrözi. Az épület értékes elemét képezi eredeti nyílásrendű vakolatdíszes utcai homlokzata.</p> <p>Védett építészeti elemek épület tömege, osztott ablakai, vakolati díszei</p> <p>Korrektív javaslat A homlokzaton elhelyezett cégtáblák és a klímaberendezés külső egysége rontja az épület megjelenését. Az épület színezésénél az ablakok vakolatkeretei, a lábazat, a főpárkányzat és a lizénák azonos pasztell színt kapjanak, míg a falak alapszíne törtfehér legyen.</p>	<p>ÓCSÉNY, Fő utca 40.</p>	<p>Helyrajzi szám</p>	<p>304.</p>
		<p>- lakóház, üzlet -</p>	<p>Védelem foka</p>	<p>H</p>

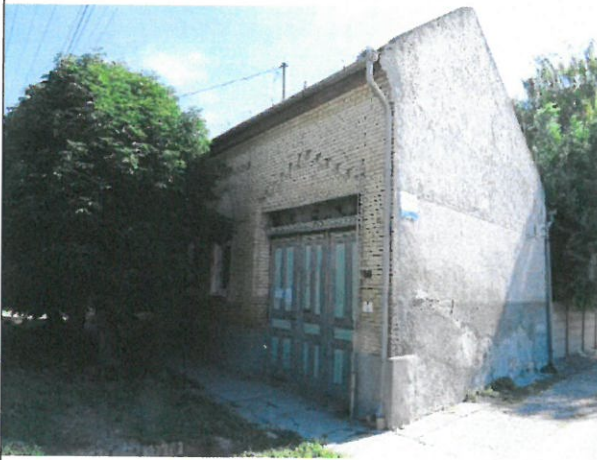
<p>Leírás L-alakban befordított, hézagosan zárt sorú beépítésű lakóépület. Fő értékét az eredeti nyílásrendje, megmaradt vakolati díszei (lizénák, párkányzat, szemöldök párkány) adják.</p> <p>Védett építészeti elemek épület tömege, utcai nyílásrendje, vakolati díszei.</p> <p>Korrekciós javaslat Ablakok cseréje javasolt osztott, fa vagy azt utánozó műanyag nyílászárókra. A fal vizesedésének megszüntetése (eresz, csatorna hiánya), valamint a tetőhéjazat javítása szükséges. Javasolt homlokzati színek: pasztell sárga-fehér, vagy sötétkefe-fehér.</p>	<p>ŐCSÉNY, Fő utca 64.</p>	<p>Helyrajzi szám</p>	<p>397</p>
		<p>- lakóház -</p>	<p>Védelem foka</p>	<p>H</p>

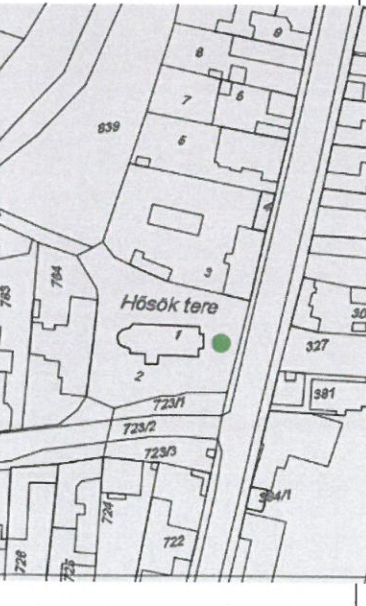
<p>Leírás 1923. november 25.-én avatták fel az Árpád szobornak nevezett Hősi emlékművet. A mészkő-szobor a református templom bejárata előtt, a tér központi elemeként jelenik meg. Közelmúltban felújították.</p> <p>Védett építészeti elemek szobor</p> <p>Korrekciós javaslat nem szükséges</p>	<p>ŐCSÉNY, Hősök tere</p>	<p>Helyrajzi szám</p>	<p>2.</p>
		<p>- emlékmű -</p>	<p>Védelem foka</p>	<p>H</p>

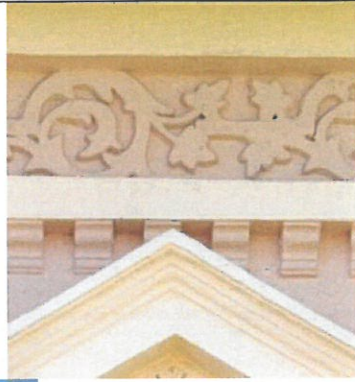
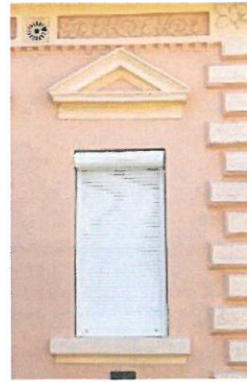
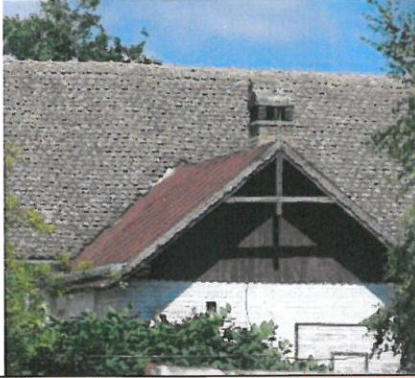
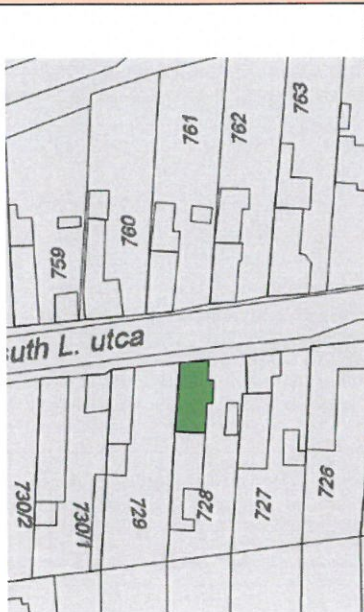
ŐCSÉNY, Kossuth L. utca 8.	Helyrajzi szám	728.
- lakóház -	Védelem foka	H

Leírás
 Az oldalhatárosan telepített lakóépület a 1920-as években épült. Az épület értékes elemeit képezi színvonalas utcai homlokzata, valamint a kapu pillérek.

Védett építészeti elemek
 az épület tömege, utcai homlokzatának nyílásrendje, vakolati díszei.

Korrektív javaslat
 Tuják kivágása

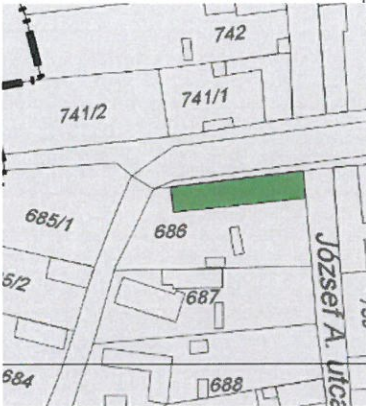
<p>Leírás Utcával párhuzamos nyeregtetős - zárt sorú jellegű adó - , hosszú épületfa kapuja. Helyi hagyományokat mutató jegyekkel bír.</p> <p>Védett építészeti elemek kapu</p> <p>Korrektív javaslat nem szükséges</p>	<p>ŐCSÉNY, Kinizsi utca 1.</p>	<p>Helyrajzi szám</p>	<p>686.</p>
		<p>- lakóépület kapuja -</p>	<p>Védelem foka</p>	<p>H</p>

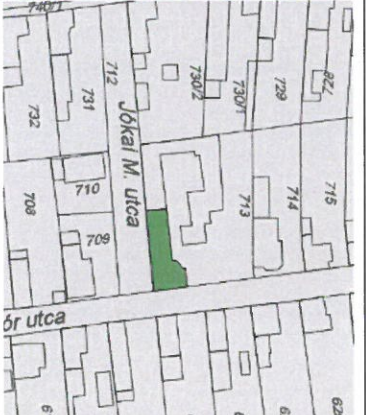
<p>Leírás Oldalhatáros beépítésű, szecessziós stílusú, villaszerű polgári lakóház. Az épületet feltehetően a XX. század elején építették. Az épület fő értékét képezi szecessziós jellegű, városias homlokzata, valamint jön oszlopos udvari tornáca.</p> <p>Védett építészeti elemek épület tömege, utcai homlokzatának megjelenése, udvar felőli tornáca.</p> <p>Korrektív javaslat nem szükséges.</p>	<p>ŐCSÉNY, Jókai M. utca 11.</p>	<p>Helyrajzi szám</p>	<p>713.</p>
		<p>- lakóépület -</p>	<p>Védelem foka</p>	<p>H</p>

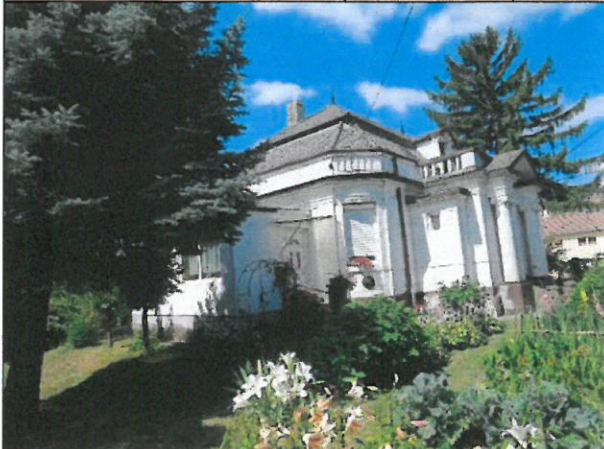
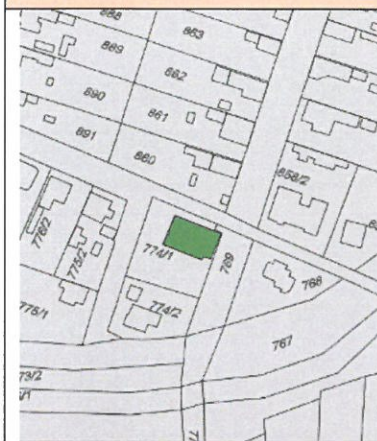
ŐCSÉNY, Rákóczi F. utca 4.	Helyrajzi szám	774/1
- egészségház -	Védelem foka	H

Leírás
Szabadonállóan elhelyezett középület, a XX. század első felében építették. Az épületet a közelmúltban felújították. Az épület fő értékét érdekes épülettömege képezi, melynek hátsó része bővítés eredménye.

Védett építészeti elemek
épület tömege, homlokzatainak megjelenése

Korrektív javaslat
Építészeti kutatás során feltárandó eredeti homlokzati díszek visszaállítása.

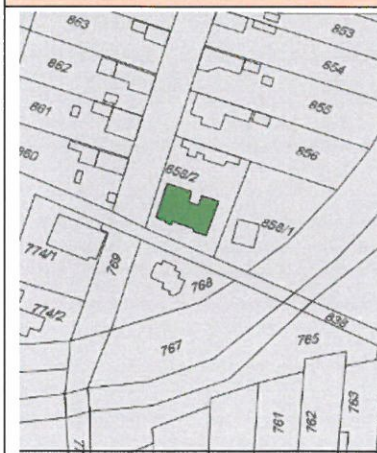
ŐCSÉNY, Kazinczy F. utca 1.	Helyrajzi szám	858/2.
- posta -	Védelem foka	H

Leírás
A szabadonállóan elhelyezett középületet eklektikus stílusban, feltehetően a XX. század elején építették. Az épület fő értékét a villaszerű épülettömeg, valamint díszes főhomlokzata jelenti.

Védett építészeti elemek
épület tömege, homlokzatainak megjelenése.

Korrektív javaslat
palafedés cseréje cserépre.

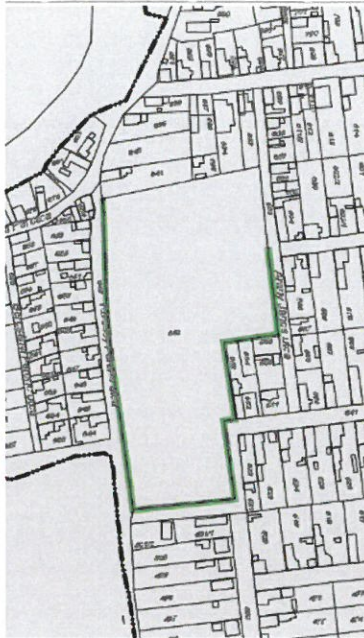
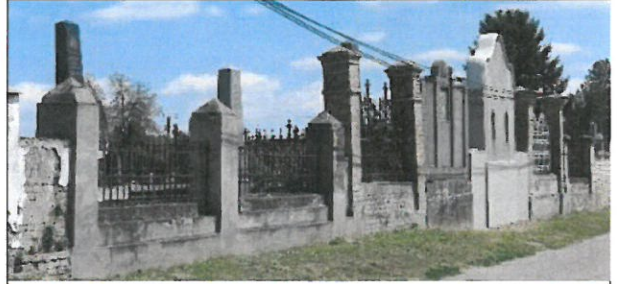
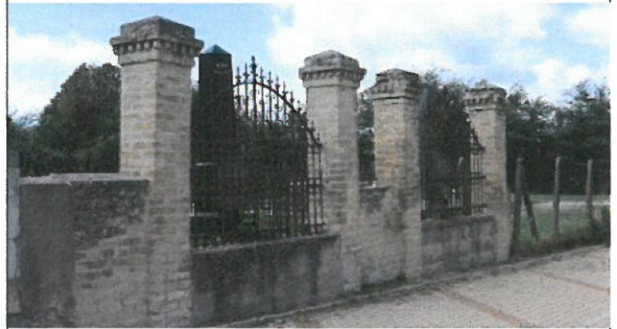
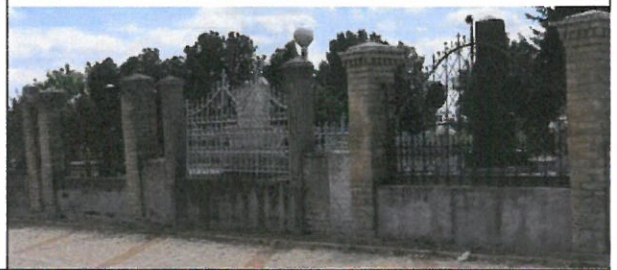
ŐCSÉNY, Arany J. utca, temető	Helyrajzi szám	642.
- kerítés -	Védelem foka	H

A település református temetője a település déli oldalán található. A régi sírok a temető telekhatárán kerítésszerűen kerültek elhelyezésre. A temetőt változatos kialakítású beton vagy téglából készült lábazatos, kovacsoltvas betétes kerítésszakaszok szegélyezik. A kerítésszakaszok értékes elemét képezik továbbá a változatos formában kialakított falazott pillérek.

beton vagy téglából készült lábazatos, kovacsoltvas betétes kerítésszakaszok, falazott pillérek

Javasolt a kerítés egységes kialakítása a betonoszlopos, dróthálós kerítésszakaszok elbontásával és helyükre a jellemző kialakítású, anyagú, egységes kerítésszakasz kiépítése.

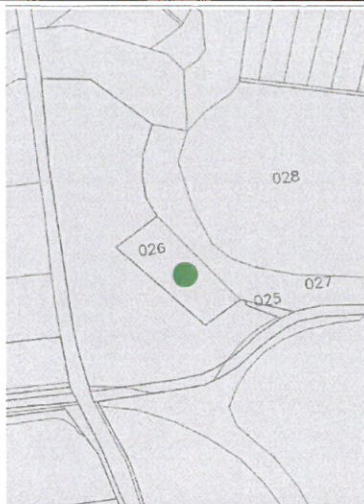
ŐCSÉNY, katolikus temető	Helyrajzi szám	026.
- fészület -	Védelem foka	H

A katolikus temető a településtől nyugatra található. A műkő kereszt talapzatában kialakított szoborfülkében szobor nem található. A kereszt és környezete rendezett állapotot mutat.

fészület

nem szükséges

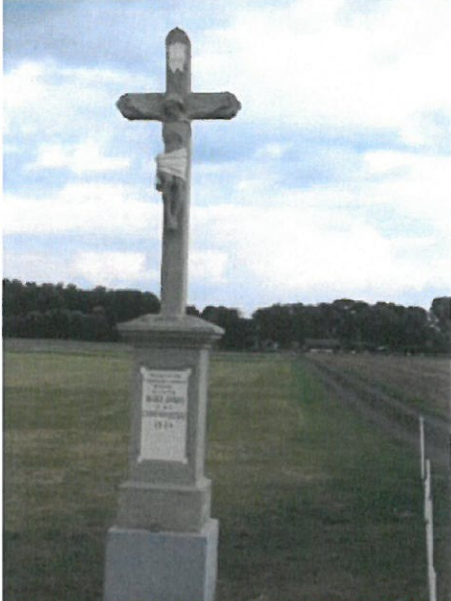
ÓCSÉNY, külterület, Gemenci erdő	Helyrajzi szám	0431/1
		- volt érseki nyaraló -	Védelem foka	H
  <p>Leírás Duna partján, egy mesterséges halmon áll az erdőszeg legelegánsabb és leghíresebb vadászháza. 1927-28-ban építette a Kalocsai Érseki Uradalom egy korábbi erdőri ház helyén Emszt Antal, uradalmi mérnök tervei alapján. Az előtte álló, nagyméretű keresztet vitéz Szabó István főerdőmérnök állíttatta 1940-ben.</p> <p>Védett építészeti elemek épület tömege, külső megjelenése és a kereszt</p> <p>Korrektív javaslat nem szükséges</p>
