**TÖRÖKBÁLINT**  
helyi védelem alatt álló középületek

| <b>megnevezés:</b><br>Zimándy Ignác Általános Iskola | <b>cím:</b><br>Dózsa György u. 15. | <b>hatsz: 465</b> |

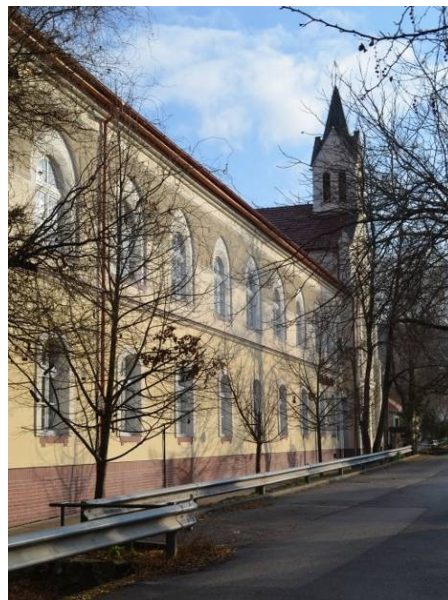
beépítés: utcavonalon álló, hézagosan zárt sorú, udvarba hátranyúló szárnyal.

tetőidom: kontyolt nyeregtető, tetősíokban fekvő ablakok

héjalás: cserepeslemez

homlokzat: vakolt, kőporos fröcskölés, a nyílások körül vakolatkeret, téglalábazat a templom tömbjén fogrovatos párkány, oromdíszek

nyílászárók: díszes tölgyfakapu

**javasolt intézkedések:** a felújított épület szakszerű karbantartása

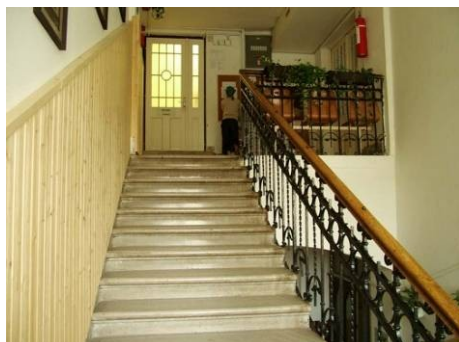
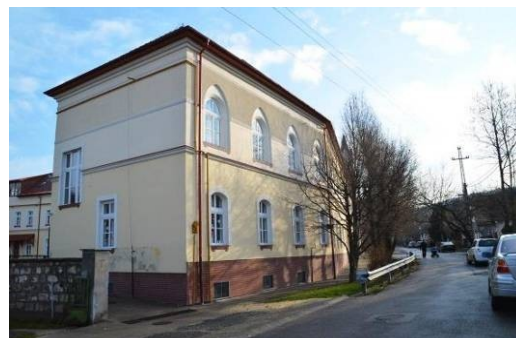
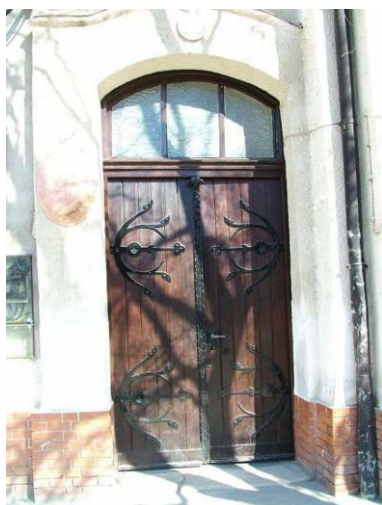
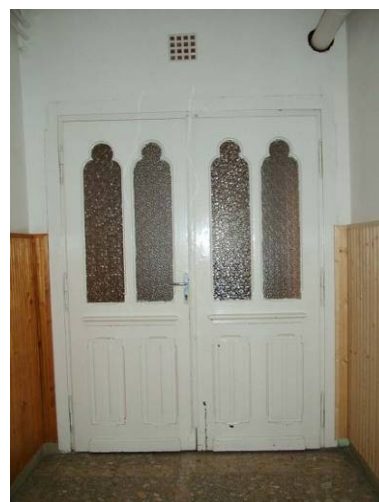
| <b>megnevezés:</b><br>Zimándy Ignác Általános Iskola | <b>cím:</b><br>Dózsa György u. 15. | <b>hrszt:</b> 465 |

szintszám: fsz + emelet + tetőtér

lábazat: téglalábazat

kerítés: kocsibejáró, új kapuval, a kálváriadomb felől támfal,

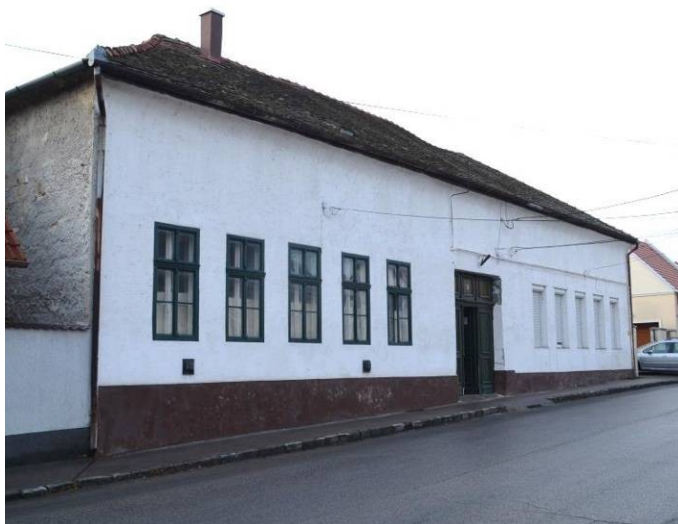
| <b>megnevezés</b><br>volt Leányiskola | <b>cím:</b><br>Szent István u. 2. | <b>hrszt:</b> 510 |

beépítés: U alaprajzú, hézagosan zárt sorú  
tetőidom: kontyolt nyereg  
héjalás: cserép  
homlokzat: vakolt  
nyílászárók: eredeti a kapu és az attól balra lévő öt ablak  
lábazat: cementvakolat  
kerítés: ---

**korábbi átalakítások:** 2004-2005-ben a bejáratától jobbra eső ablakokat az épület homlokzati rendszerétől idegen műanyag ablakokra cserélték.

**javasolt intézkedések:** az eredeti homlokzati nyílászárórendszer helyreállítása

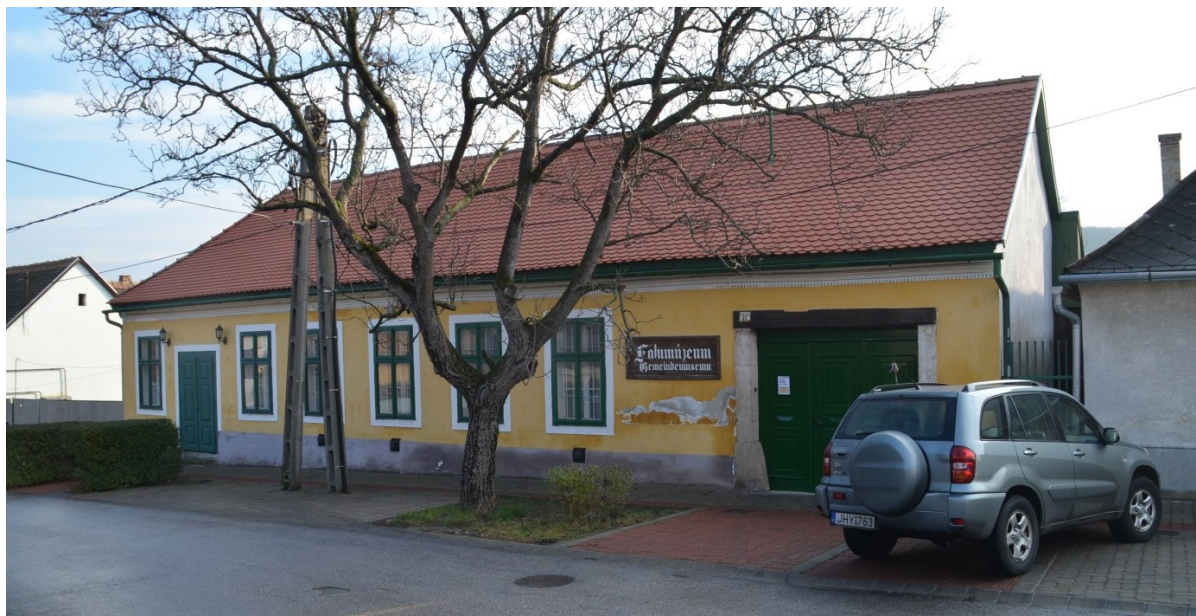
| <b>megnevezés:</b> Falumúzeum | <b>cím:</b> Baross u. 17. | <b>hatsz:</b> 539 |

beépítés: utcavonalon zárt sorú, L alaprajzú

homlokzat: kerékvetős kőkeretes kapu, ablakok és üzletbejárat körül sima vakolatkeret, fogsordíszes húzott párkány

nyílászárók: osztott ki-benyíló ablakok, táblás üzletajtó, régi kapu

**javasolt intézkedések:** gondos karbantartás

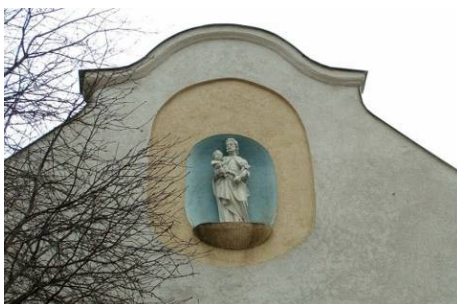
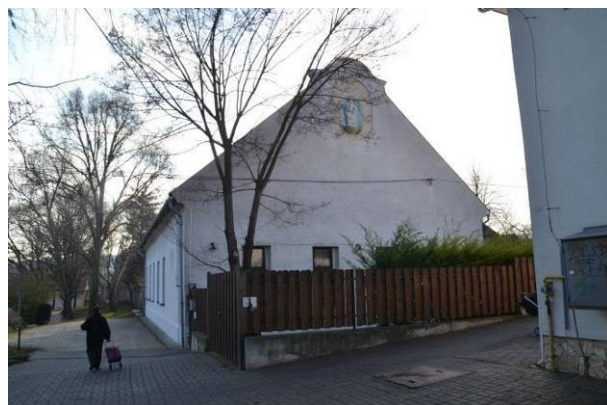
| <b>megnevezés:</b><br>Walla József Óvoda | <b>cím:</b><br>Bartók Béla u. 28. | <b>hatsz: 720</b> |

beépítés: saroktelken, utcavonalon  
tetőidom: nyeregtető  
héjalás: pala  
homlokzat: vakolt  
nyílászárók: táblázatos  
lábazat: vakolt  
kerítés: új léckerítés

**korábbi átalakítások:** belső alaprajzi átalakítás, a tornác beüvegezése, a tornácbejárat elfalazása.

**javasolt intézkedések:** a homlokzati nyílászárók helyreállítása, osztott üvegtáblákkal, az eredeti állapot, vagy analógiák alapján.

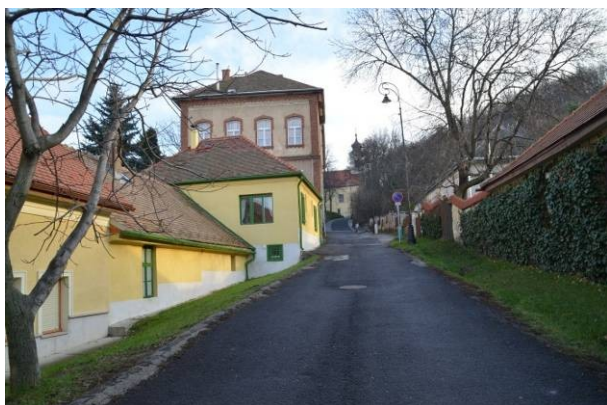
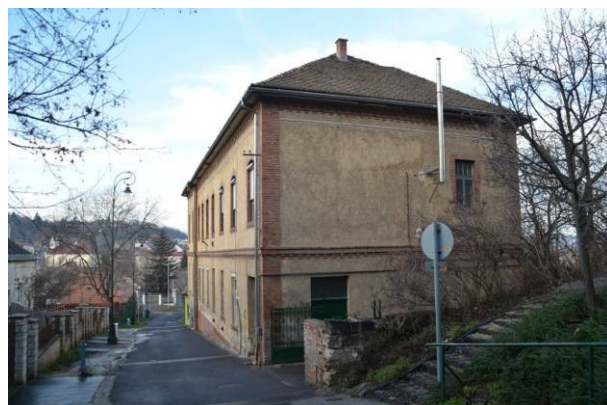
| <b>megnevezés:</b><br>Általános Iskola, volt<br>Fiúiskola | <b>cím:</b><br>Pelsőczy F. u. 2. | <b>hrszt:</b> 27 |

beépítés: utcavonalra épült, szabadonálló

homlokzat: idomtégla párkányok, saroklizéna, emeleti ablakkeretek, földszinti könyöklők

**korábbi átalakítások:** 1960 körül megszűnt az iskola, jelenleg 6 lakás, belső átalakítások történtek, az udvarban bódék

**javasolt intézkedések:** a lakások megszüntetése, helyére közösségi rendeltetés, külső-belső helyreállítás, az udvar parkosítása

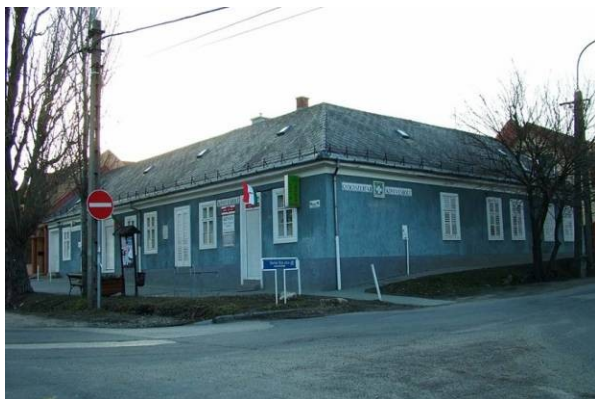
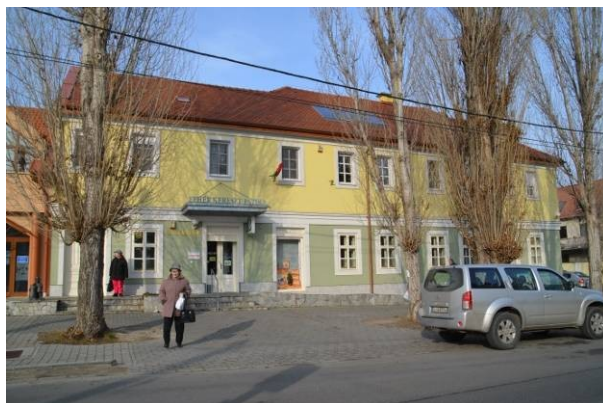
| <b>megnevezés:</b><br>Fehér Kereszt Patika | <b>cím:</b><br>Munkácsy Mihály u. 9. | <b>hrsz:</b> 631 |

| <b>jellemzői:</b><br>beépítés: utcavonalon, a Munkácsy M. utca felől zárt sorú saroképület<br>tetőidom: nyeregtető<br>héjalás: hódfarkú cserép<br>homlokzat: húzott párkány, nyílászkeretek<br>nyílászárók: utcai nyílászárók újak, a földszinti nyílászárók az eredeti mintájára készültek<br>lábazat: kiselemes kerámia burkolat<br>kerítés: --- |
| <b>korábbi átalakítások:</b> az eredetileg földszintes épületre 2009 előtt emeletet építettek. |

| <b>javasolt intézkedések:</b> <u>a helyi védelem törlése.</u> Az emelet ráépítésével az épület elvesztette eredeti arányait, homlokzati tagozatai stilizáltak, nyílászárói újak. |

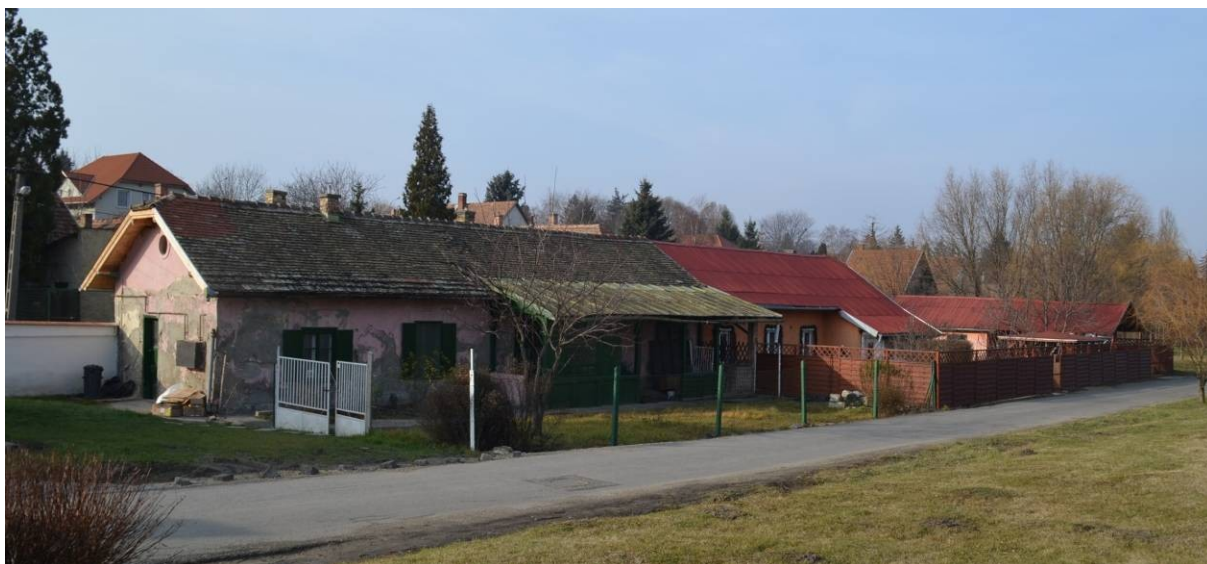
| <b>megnevezés:</b><br>volt HÉV megálló épülete | <b>cím:</b><br>Szabadság tér | <b>hrsz:</b> 2062/16 |

beépítés: szabadonálló, előkertes, keleti oldalán faszerkezetű nyitott utasváróval  
tetőidom: utcával párhuzamos gerincű csonkakontyos nyeregtető  
héjalás: részben hódfarkú cserép, részben fém hullámlemez, az egykori tornác felett korcolt fémlemez fedés  
homlokzat: vakolt  
nyílászárók: zsalutáblás ablakok, váz-táblázatos ajtók  
lábazat: vakolt  
kerítés: új, jellegtelen drótfonat, ill. táblázatos deszkakerítés

**korábbi átalakítások:** az épület északi végén önálló lakást alakítottak ki, a homlokzat teljes átalakításával, a homlokzati rendszertől idegen üvegezett tornáccal. A tető déli végén állagvédelmi intézkedés történt, a fa konzolok és az oromdeszkák helyreállításával.

**javasolt intézkedések** állagvédelem a tetőn és a jelenleg használaton kívüli déli épületrészen, rendeltetés-módosítás, az eredeti homlokzatok helyreállítása

**megjegyzés:** célszerű lenne az épület egységes, közcélú hasznosítása, a lakófunkció megszüntetése. Az épület helyzete, adottságai alapján vendéglátás céljára kiválóan alkalmas.

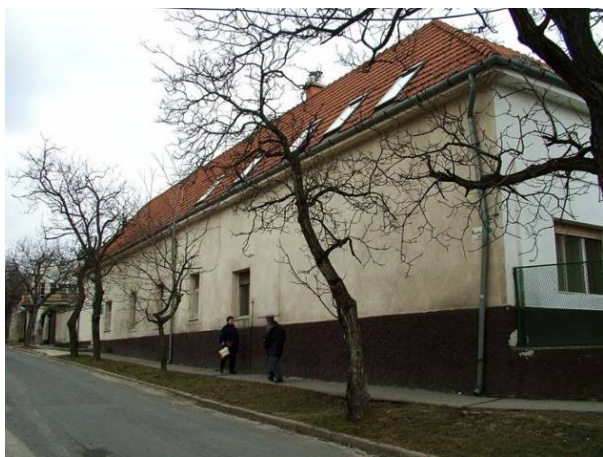
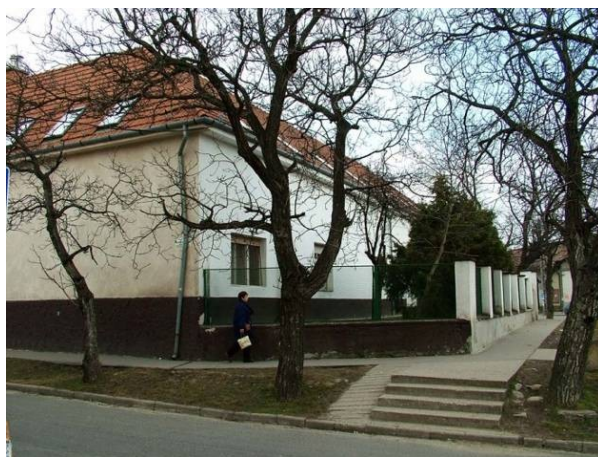
| <b>megnevezés:</b><br>Egyházközség épülete | <b>cím:</b><br>Baross u. 2. | <b>hatsz: 1178</b> |

beépítés: L alaprajz, Baross utca felől előkert, Kazinczy utca felől utcavonalon

homlokzat: vakolt, Kazinczy utca felőli oldalon vakolatkeretek

nyílászárók: újak, több méret és osztás

**megőrzendő értékei:** tömeg, kerítés**belső kialakítás megőrzendő értékei:** a belsőt átalakították**korábbi átalakítások:** teljes homlokzat, belső átalakítás, tetőtérbeépítés**datálás:** 1900 körül**építéstörténeti adatok, datálás forrása:** stílusjegyek. Már az 1859-es térkép is épületet jelöl a telken, a ma látható tömeg 1900 körül épülhetett ki.**javasolt intézkedések:** a nyílászárók egységes, az épület korához illő kialakítása

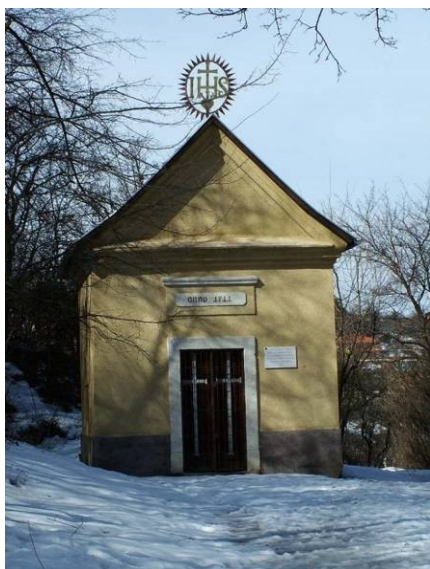
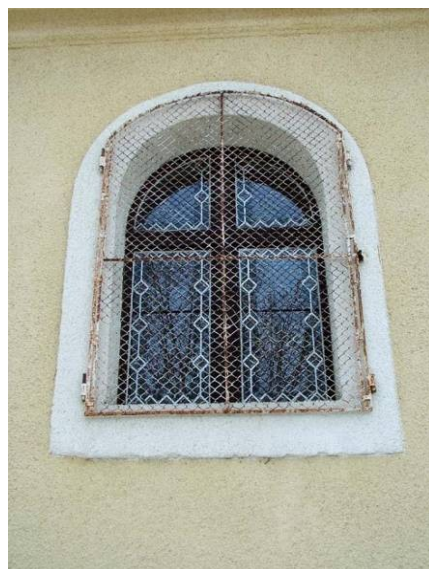
| <b>megnevezés:</b><br>Xavéri Szent Ferenc Kápolna | <b>cím:</b><br>Pelsőczy F. u. | <b>hatsz:</b> 10205/7 |

beépítés: szabadonálló,  
tetőidom: kontyolt nyereg, a bejárat oldalán oromfallal  
héjalás: cserép  
homlokzat: vakolt, húzott párkány és ablakkeret, bejárat kőkeretes, bejárat feletti vakolatmezőben évszám: Anno 1711  
nyílászárók: ablakok és a bejárat ajtó kb. 100 éves  
lábazat: vakolt

**korábbi átalakítások:** felújítás az 1800-as évek végén, a legutóbbi felújítás 1994-ben. A hajó és a szentély csatlakozásánál a tetőfedés nem követi az épület körvonalát, az íves párkányt. A Műemléki Topográfia által említett faltükrök hiányzanak.

**javasolt intézkedések:** falszáritás, szivárgó építése, a környező terep rendezése, vízelvezetés, tetőidom korrigálása (íves párkányszakasz mellett).

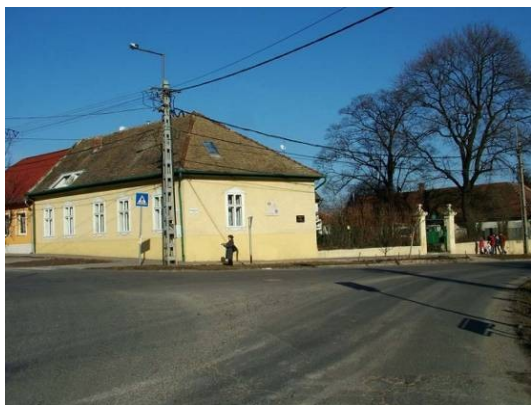
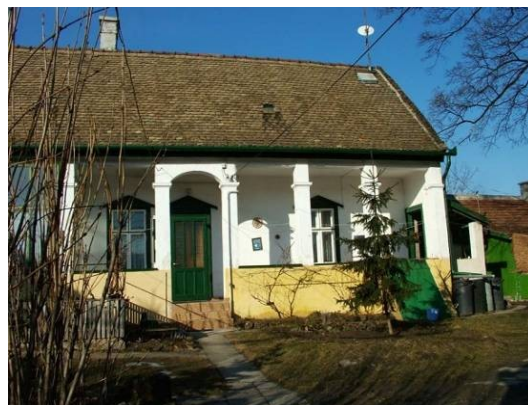
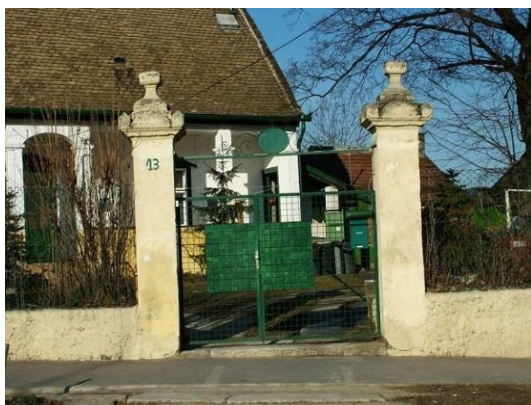
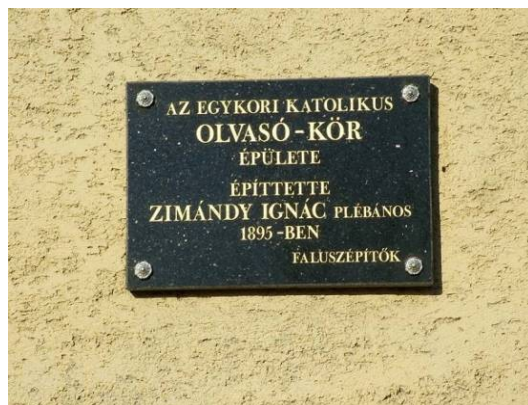
| <b>megnevezés:</b> volt Katolikus Olvasókör | <b>cím:</b> Szent István utca 13. | <b>hrszt:</b> 529 |

beépítés: L alaprajz, Baross utca felől utcavonalon.

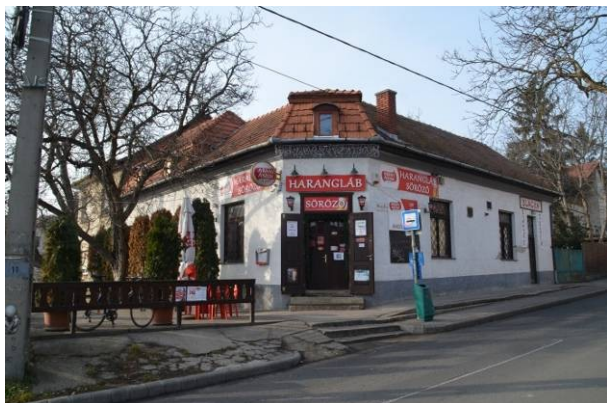
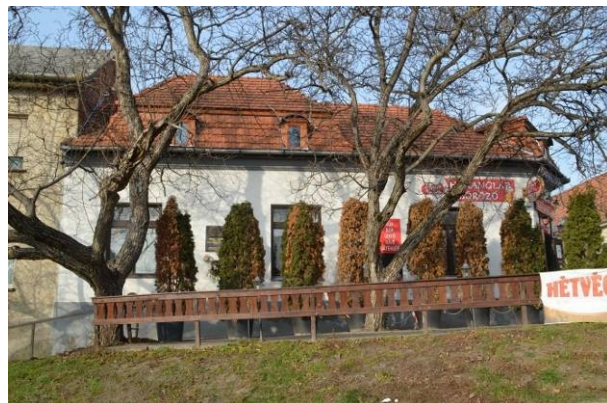
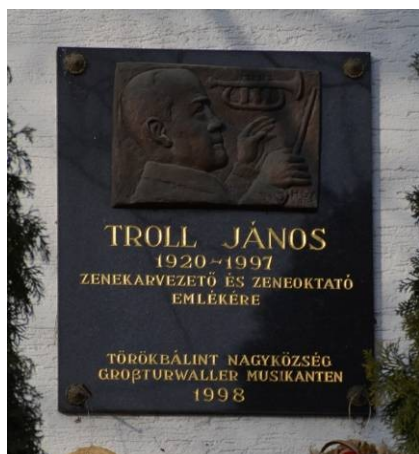
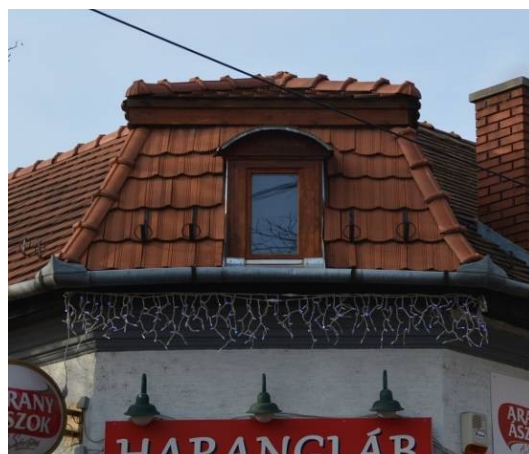
| <b>megnevezés:</b><br>Harangláb Söröző épülete | <b>cím:</b><br>Kazinczy u. 1. | <b>hrsz: 1182</b> |

beépítés: L alaprajz, a Kazinczy utcasarkán 45 fokos levágás, bejárattal, előtte alacsony faragott fakerítéssel védett terasz. A Szent István utca felől új beépítés.

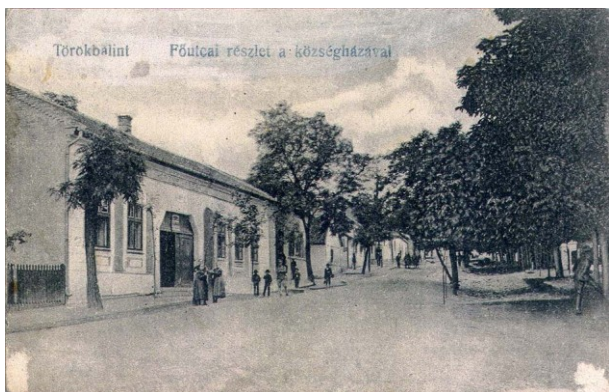
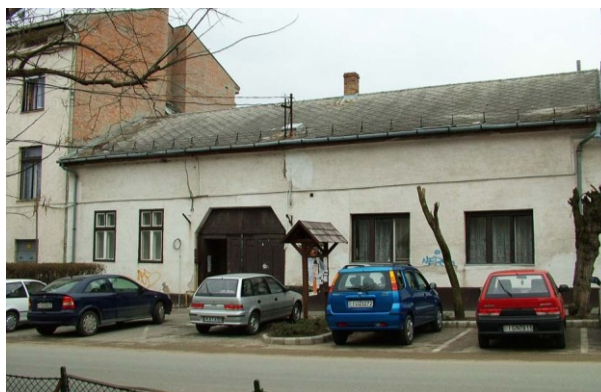
| <b>megnevezés:</b><br>Régi Községháza | <b>cím:</b><br>Munkácsy Mihály u. 72. | <b>hatsz: 23</b> |

beépítés: zárt sorú, középen kapubejárattal, északi telekhatár mentén udvari szárny  
tetőidom: nyereg  
héjalás: pala  
homlokzat: vakolt  
nyílászárók: a bejárattól balra lévő utcai ablakok, a kapu és az udvari szárnyban lévő ajtók  
1910 körül készültek  
lábazat: vakolt  
kerítés: ---

| <b>javasolt intézkedés:</b> a pergő Terranoválábzetvakolat eltávolítása, helyette az épület korának, jellegének megfelelő lábzet (kő vagy légpórusos vakolat) készítése | |

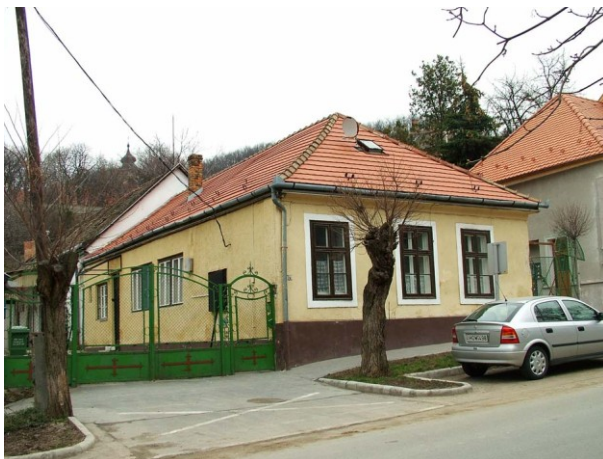
| <b>megnevezés:</b> volt Óvoda | <b>cím:</b> Munkácsy Mihály u. 76. | <b>hrsz:</b> 25. |

| <b>jellemzői:</b><br>beépítés: fésűs, utcavonalon, oldalhatáron álló<br>tetőidom: kontyolt nyereg<br>héjalás: cserépfedés<br>homlokzat: vakolt, utcai ablakok körül vakolatkeret<br>nyílászárók: utcai ablakok eredetiek<br>lábazat: cementlábazat<br>kerítés: kovácsolt kapu |
| <b>korábbi átalakítások:</b> az egykori tornácot beépítették |

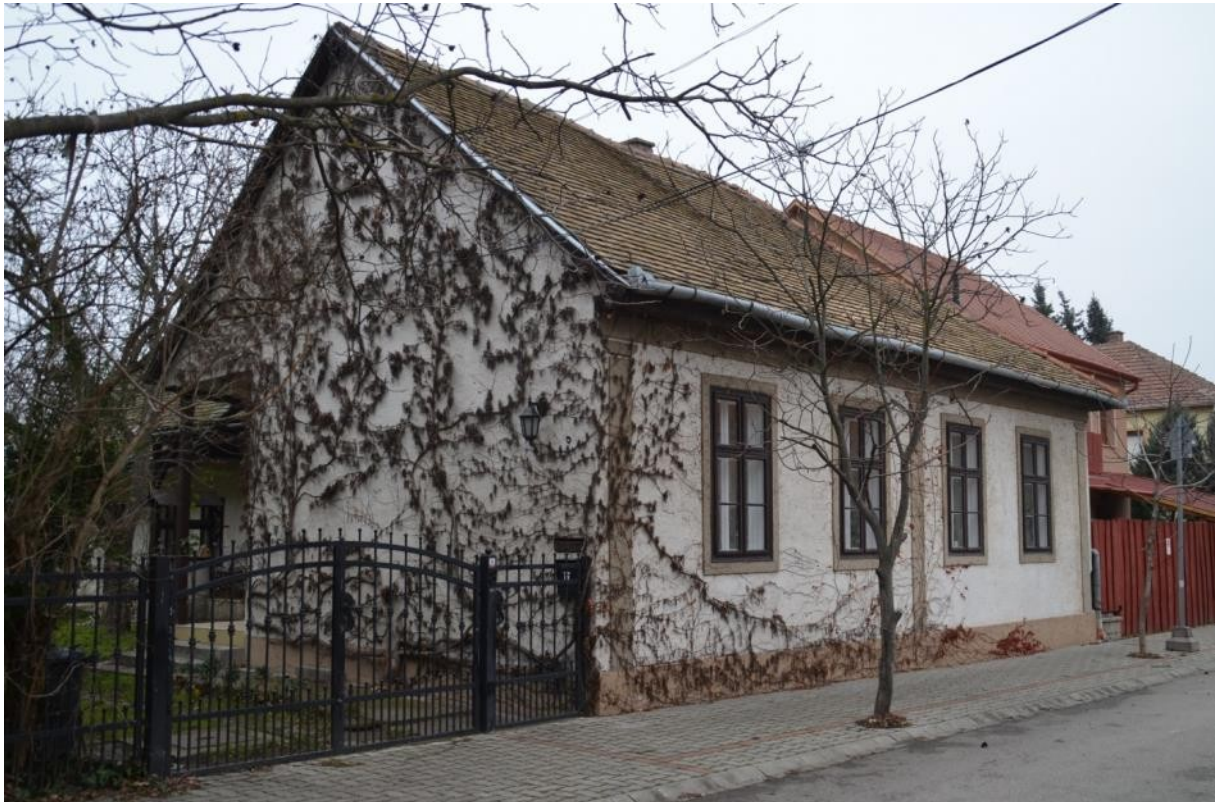
**Alsóerdősor u. 8.**

| <b>jellemzői:</b> L alaprajz, nyeregtető, cserép, utcai homlokzaton vakolatarchitektúra, Terranova lábzetvakolat, alatta terméskő lábzet | |

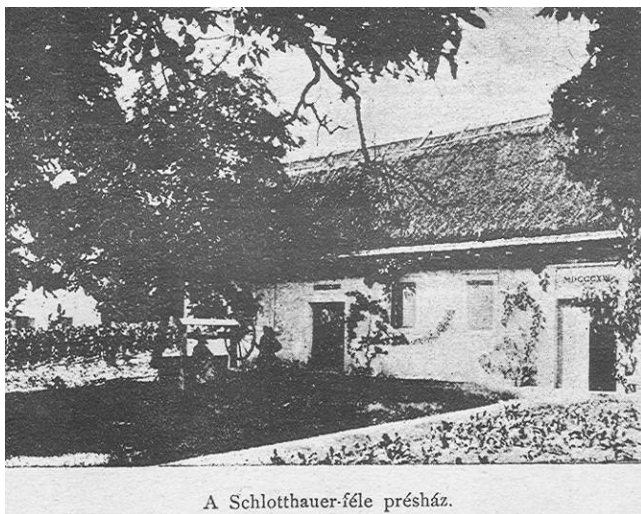
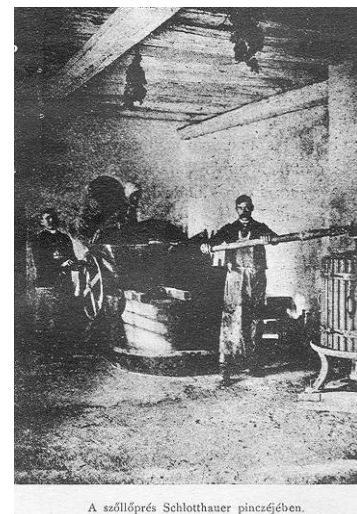
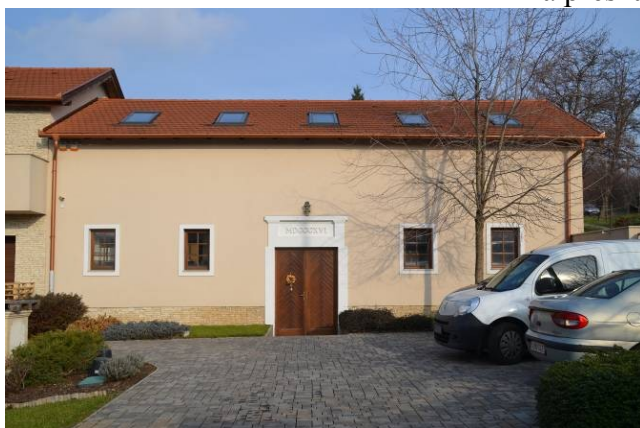
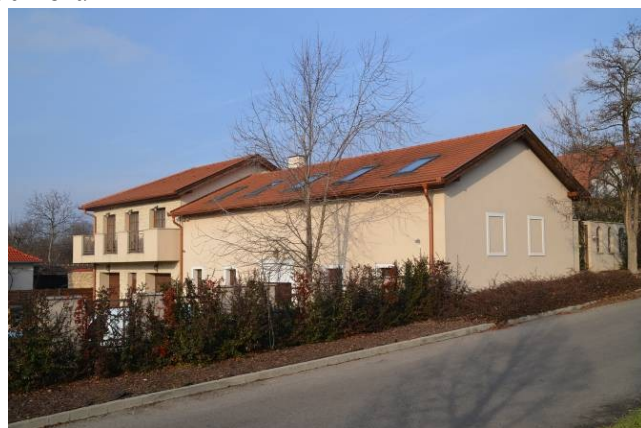
**Árpád u. 1. sz. (hrsz: 2207) alatti Schlotthauer-féle présház**

a présház 1900 körül

| felújítási javaslat | 2009-10 ben felújította az Europark-immo Kft. | |

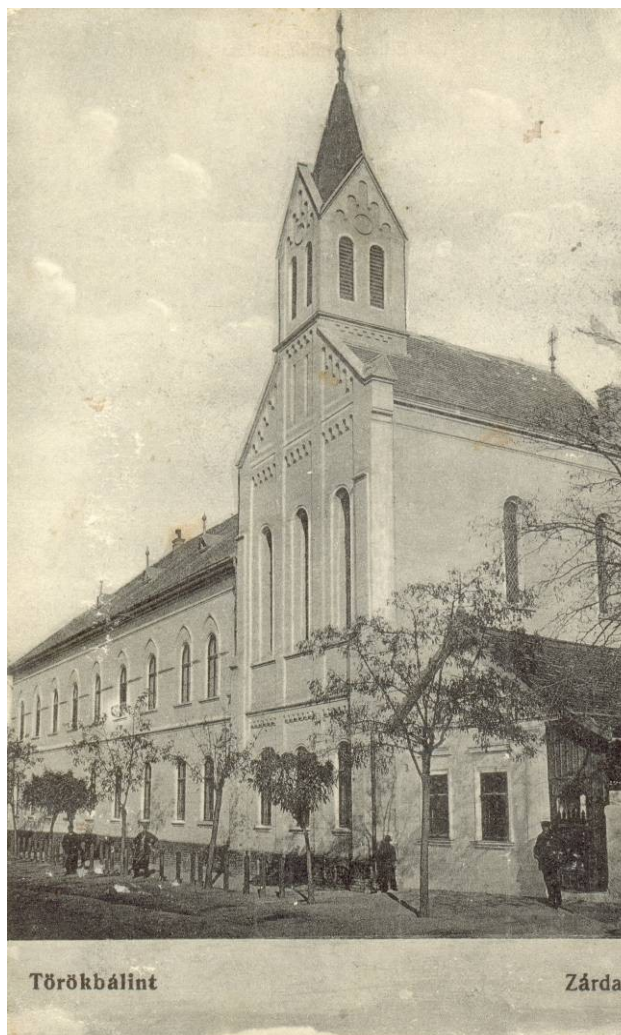
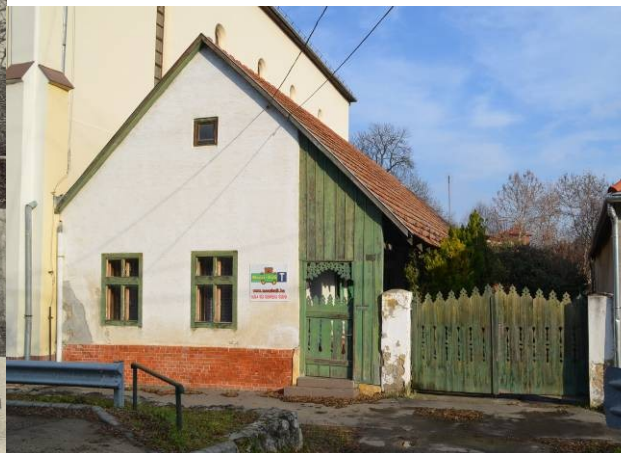
**Dózsa György u. 13. (hrszt: 457) lakóépület, kerítés és tornác**

| jellemzői | utcavonalon fésűs beépítésű lakóház, oromfallal, nyeregtető, cserépfedés. Téglalábazat, vakolt homlokzat, külső síkra helyezett ablakok. Faoszlopos tornác, faragott díszítésű fapuk. | |

| felújítási javaslat | a meglévő állapot karbantartása, a homlokzati tagozatok (lizenák, könyöklőpárkány, szemöldökpárkány, húzott nyíláskeret, osztópárkány, faragott oromdeszka és oromdísz) helyreállítása a régi fénykép alapján | |

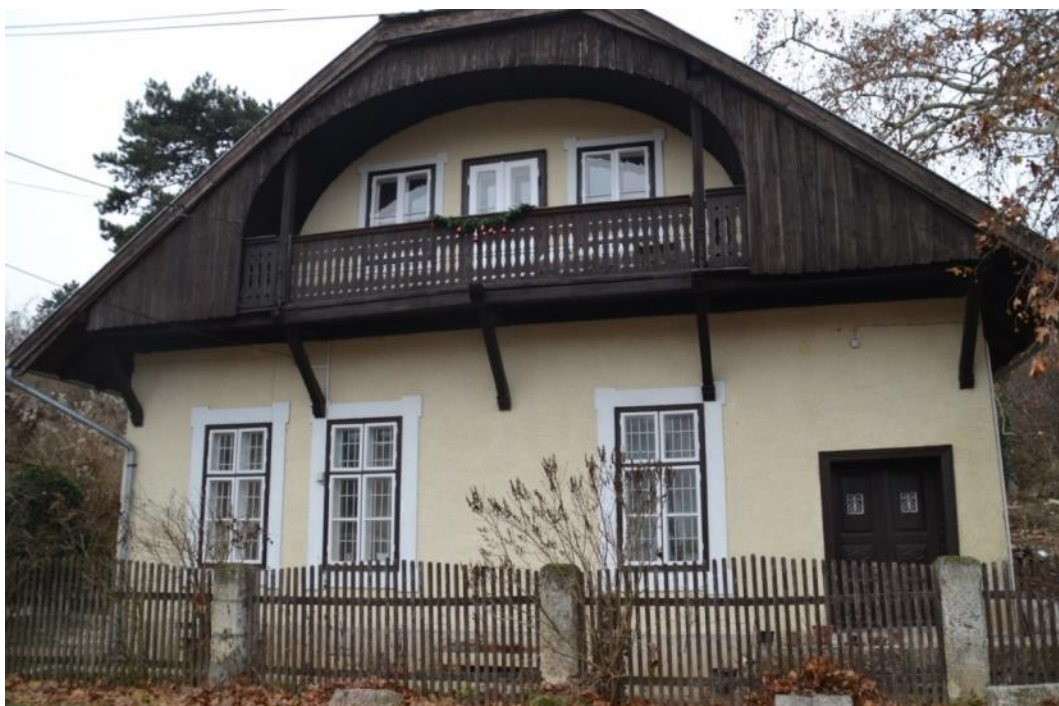
**Józsefhegy u. 10.**

| <b>jellemzői:</b> szabadonálló villa, kontyolt nyeregtető, cserép, homlokzaton vakolt ablakkeretek, ki-benyíló ablakok, váz-táblázatos bejáratú ajtó, kiugró tetőoromzat alatt faszerkezetű terasz, faragott korláttal.<br>Melléképület: tagolt tömeg, sósúti mészkő falazat, vakolat részben hiányzik, kontyolt nyeregtető, hátsó részen kiemelt oromzattal, cserépfedés.<br>Kerítés: kő oszlopok között deszka kerítés<br>Platánfa az udvaron. | |

| <b>javasolt intézkedés:</b> a melléképület helyreállítása, használatba vétele. | |

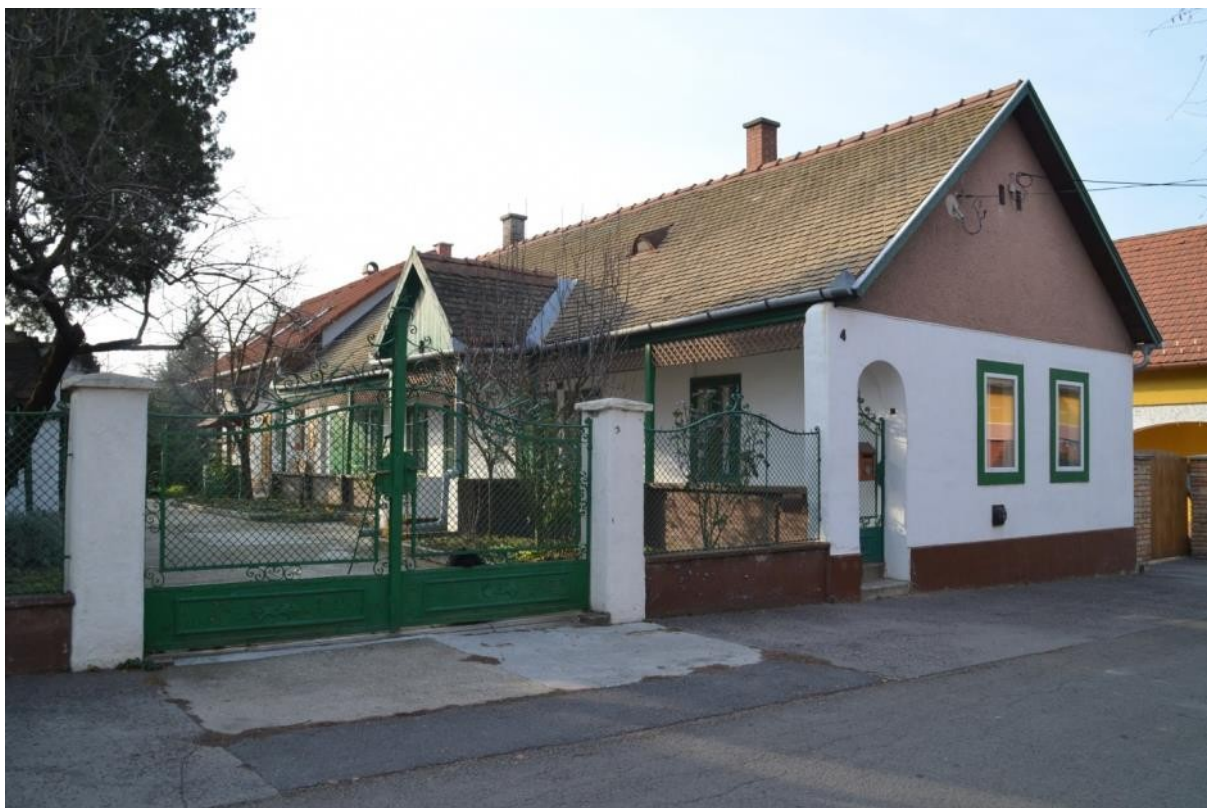
**Kossuth Lajos u. 4.**

| <b>jellemzői:</b> utcavonalon fésűs beépítés, kiugró faoszlopos tornác, nyeregtető, cserép, kútház, faragott oszlopos kerti pavilon<br>Kerítés: falazott oszlopok között drótfonatos kerítés, íves lezárású, kovácsolt elemekkel díszített mezőkkel. | |

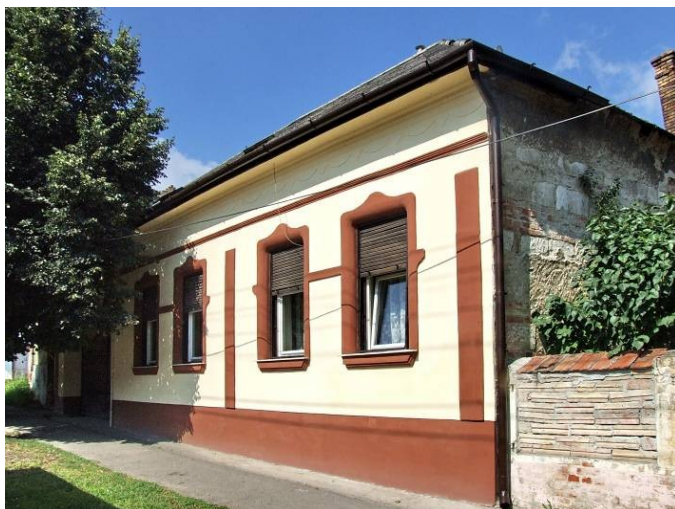
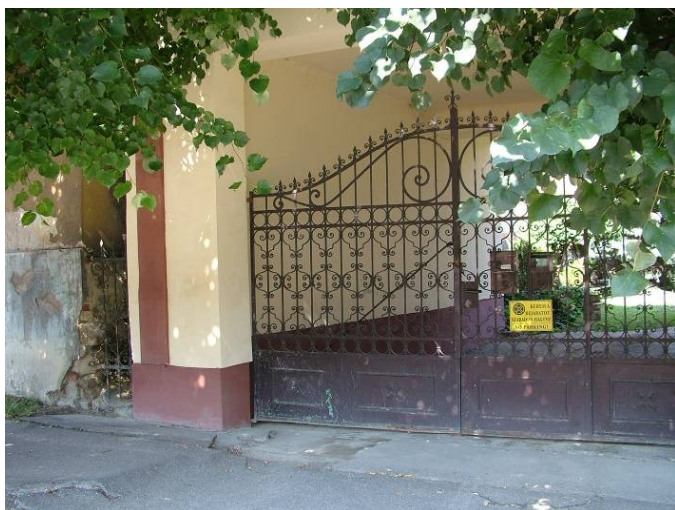
**Munkácsy Mihály u. 35. (hrs: 569/1) lakóépület, kovácsolt kapu, udvari oldalon kőoszlopos tornác, kereszttel díszített oszlopfejek**

| jellemzői | utcavonalra épült L alaprajzú épület, déli oldalon kocsithajtóval. Nyeregtető, palafedés. Vakolt lábazat, vakolt homlokzat, lizénák között két-két vállpárkánnyal összefogott ikerablakkal, az ablakokon íves kereteléssel. A párkány hármas tagolású, kis kiülésű tagozatokkal. kovácsolt kapu, az udvari oldalon tornác, falazott lábazaton kereszttel díszített fejezetes oszlopokkal, eredeti nyílászárókkal. | |
| megőrzendő értékei | tömeg, homlokzati nyílásrendszer, vakolatdíszek, eredeti nyílászárók, kovácsolt kapu | |

| felújítási javaslat | a meglévő állapot karbantartása | |

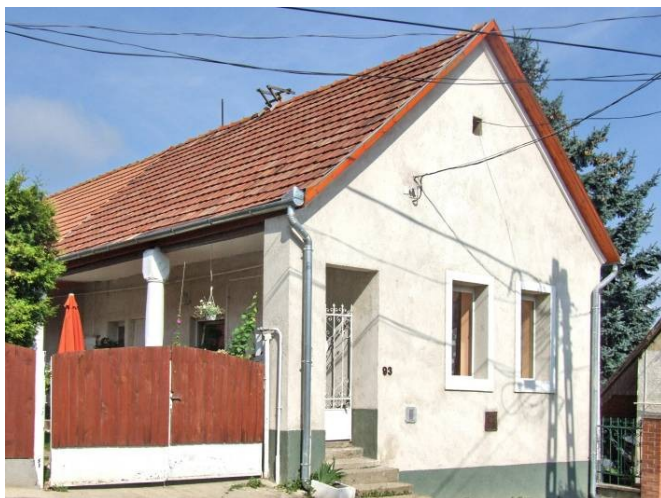
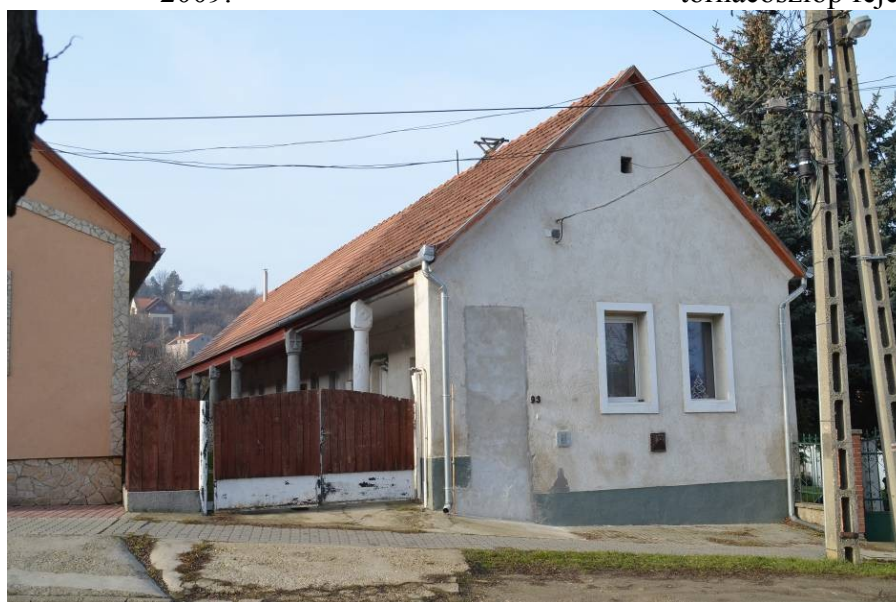
**Munkácsy Mihály u. 93. (hrs: 422/1) lakóépület**

| <b>jellemzői</b> | Utcavonalra fésűs beépítéssel épült lakóház, oromfallal, nyeregtetővel, cserépfedéssel. Utcai ablakai és kerítése új. Kőoszlopos tornác, keresztel díszített oszlopfejek. | |
| <b>megőrzendő értékei</b> | tömeg, homlokzati nyílásrendszer, tornácbeyarat, tornácoszlopok | |

| felújítási javaslat | a meglévő értékek gondos karbantartása | |

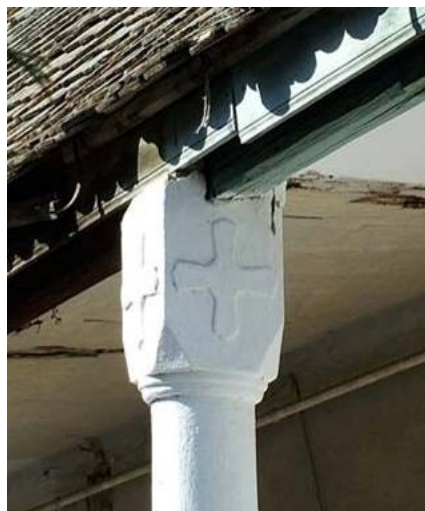
tornácoszlop fejezete

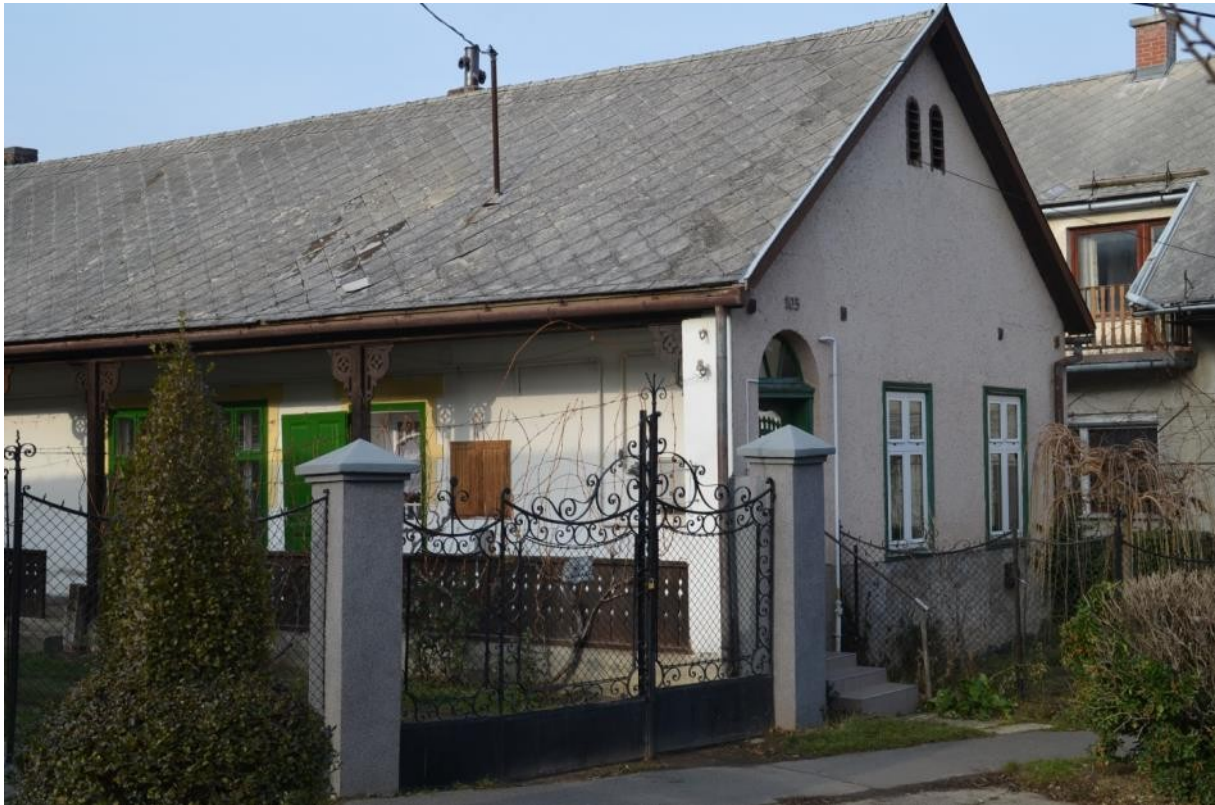
**Munkácsy Mihály u. 103.**

| <b>jellemzői:</b> előkertben fésűs beépítés, utcai tornácbeljárattal, udvari homlokzaton ablakok körül vakolatkeret, faoszlopos tornác faragott mellvéddel és faragott könyökdísszel, eredeti nyílászárók. Udvaron kútház, kovácsoltvas oszlopos pavilon, szép lakatosmunkák | |
| <b>megőrzendő értékei:</b> jelenlegi állapota, kerítéssel, kerti építményekkel együtt | |

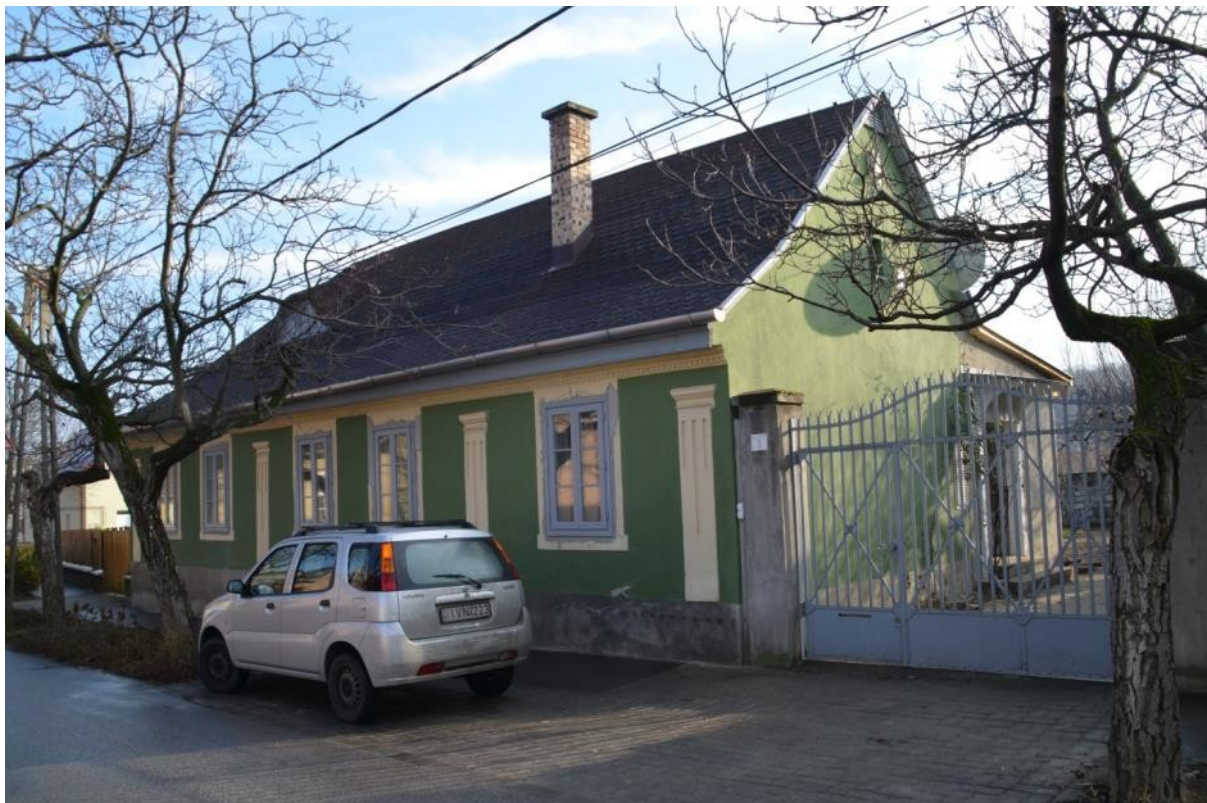
**Nyár u. 3.**

| <b>jellemzői:</b> utcavonalon, hézagosan zárt sorú beépítés, utcai homlokzaton vakolatarchitektúra | |
| <b>megőrzendő értékei:</b> tömeg, utcai homlokzat: kannelurázott fejezetes lizénák, ablakok körül vakolatkeret, szemöldökdísszel, fogsoros párkány, osztott ablakok | |

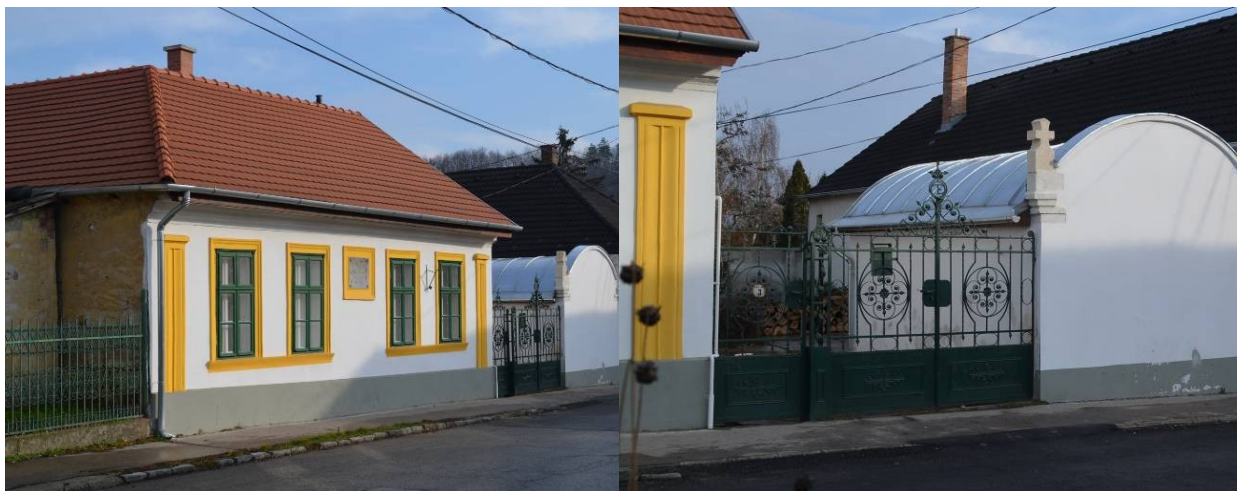
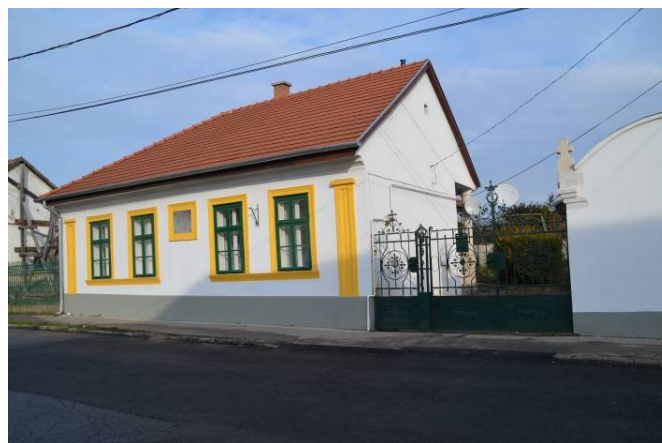
**Szent István utca 3. (hrszt: 558) volt Temetkezési Egylet háza**

| jellemzői | L alaprajzú, utcavonalon hézagosan zárt sorú, udvari oldalon fejezetes oszlopos tornác, falazott mellvéd, a telek másik szélén utcavonalon volt kocsiszín<br>nyeregtető, cserépfedés, kocsiszínen fémlemezfedés<br>homlokzat: főépület: vakolt lábazat, vakolt homlokzat, pilaszterek, ablakok körül vakolatkeret, két-két ablakot összefogó könyöklőpárkány, tagozott főpárkány, vakolatkeretben emléktábla, eredeti nyílászárók.<br>melléképület: íves oromfal, faragott kő díszítés (váza?)<br>maradványa<br>kerítés: kovácsolt kapu | |
| megőrzendő értékei | tömeg, mindkét épület utcai és udvari homlokzata, tornác, kerítés | |

| felújítási javaslat | a felújított épület gondos karbantartása | |

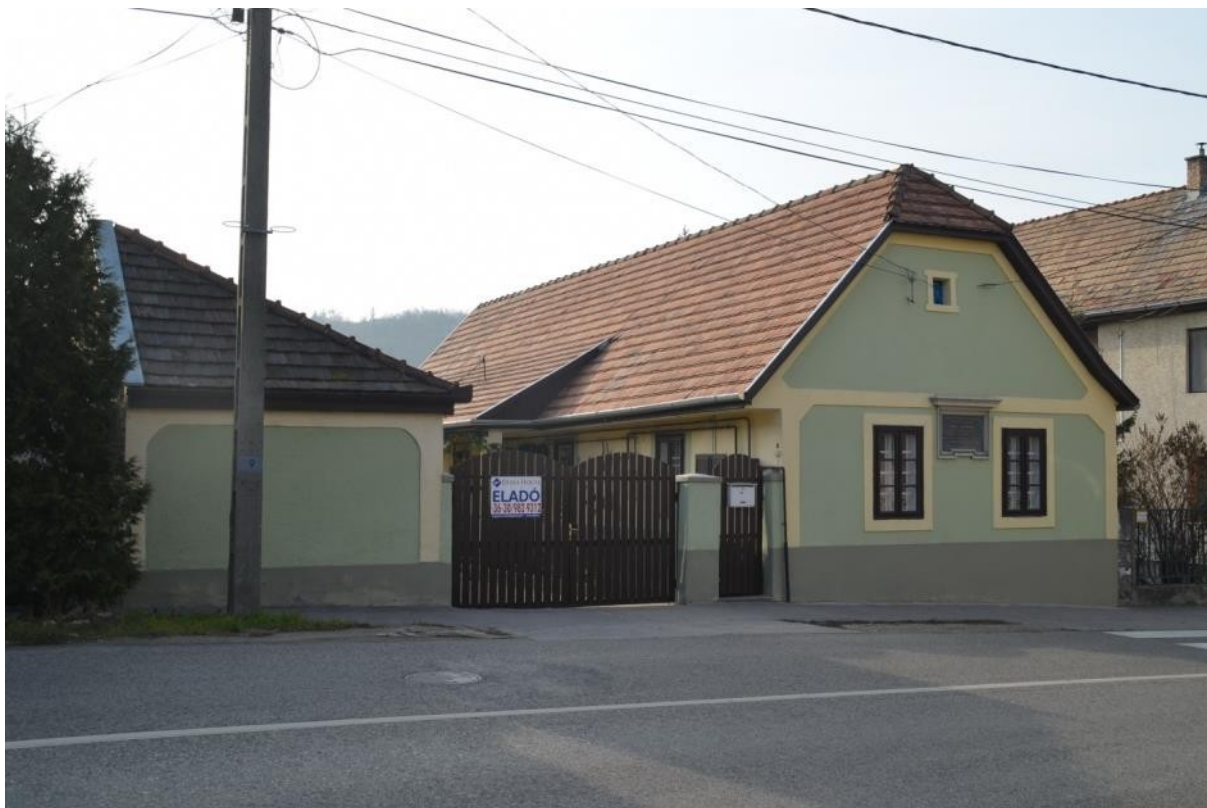
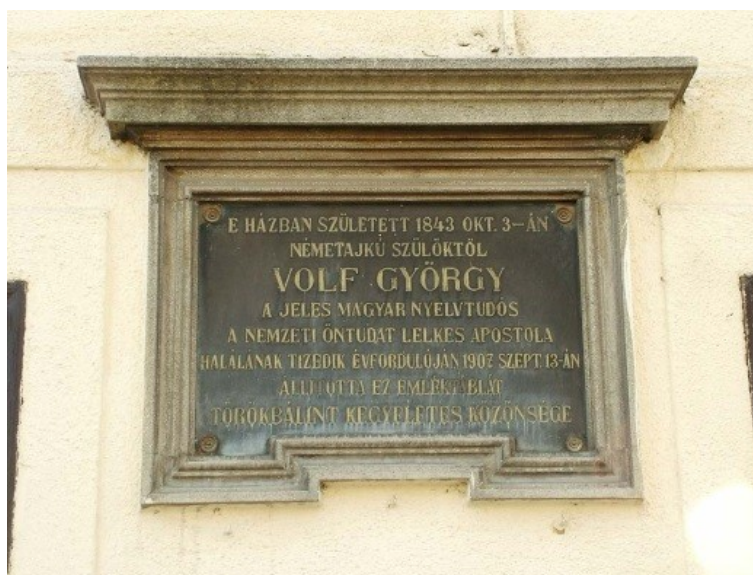
Szent István u. 26.

| <b>jellemzői:</b> utcavonalon fésűs beépítés, csonkakontyos nyeregtető, cserépfedés, kertben nyárikonyha, utcai homlokzaton és oromfalon, valamint az ablakok körül vakolt keret, eredeti ablakszerkezet, Volf György nyelvtudós (született: 1843 október 3.) emléktáblája. Udvari oldalon falazott oszlopos tornác | |
| <b>megőrzendő értékei:</b> tömeg, utcai és udvari homlokzat | |
