**TÖRÖKBÁLINT**  
helyi védelem alatt álló középületek

| <b>megnevezés:</b><br>Zimándy Ignác Általános Iskola | <b>cím:</b><br>Dózsa György u. 15. | <b>hatsz: 465</b> |

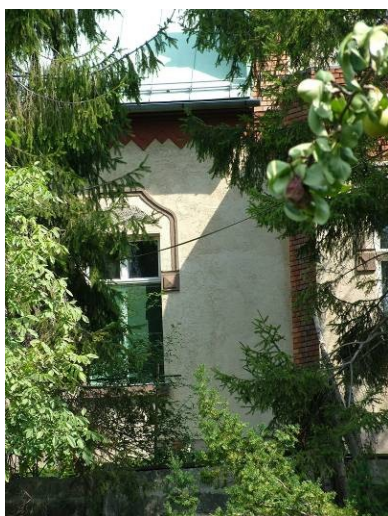
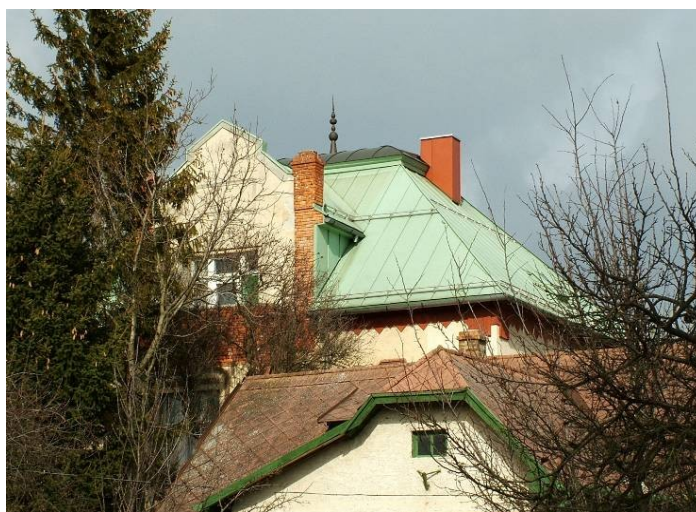
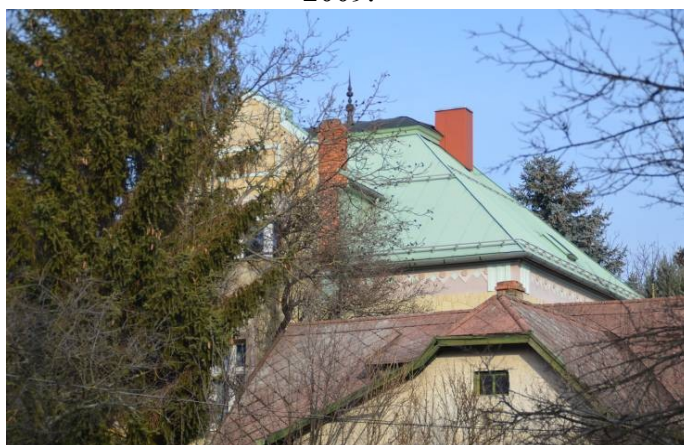
**Szabadság tér 12. (hrsz: 2253) villa**

| jellemzői<br>2009 és jelen<br>állapot | szabadonálló villa, kontyolt nyeregtető, korcolt fémlemez fedés, déli oldalon zárterkély, a tetőtéri szinten terasszal, egyszerű tagozattal szegélyezett oromfallal. A homlokzat 2009. évi állapota: vakolt homlokzat, a kiugró épületrészen nyerstégla keretelésekkel. A párkány fogsormotívummal és rozettákkal díszített. Az ablakokon könyöklőpárkány, a tokosztó magasságában elhelyezett vállkőről indított tört, íves keretelés.<br>Jelen állapot: új homlokzatburkolat szabálytalan kőlapokból, új nyílászárók, a könyöklőpárkányokat és nyíláskereteket megszüntették. A párkány új színezése idegen az eredeti színvilágtól. | |
| megőrzendő<br>értékei | tömeg, tetőidom. | |

| javasolt<br>intézkedések: | A homlokzat 2009-ben még látható építészeti értékeit az elmúlt években végzett homlokzati felújítás eltakarta. A legközelebbi felújítás során az eredeti homlokzati architektúra helyreállítandó. | |

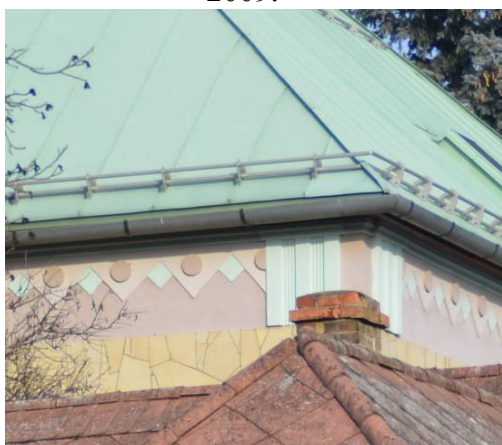
párkány részlete, 2013.

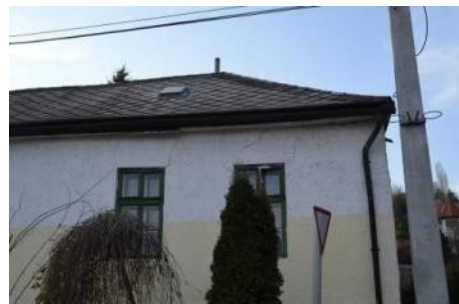
46. repedések a homlokzaton

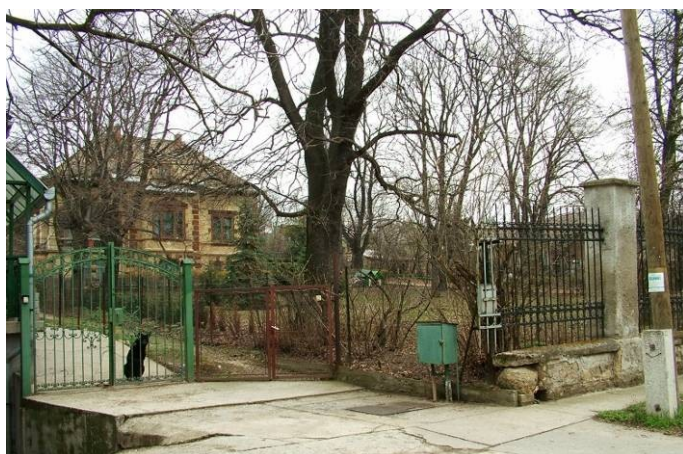
Árpád u. 25. megbontott kerítés, 2009.

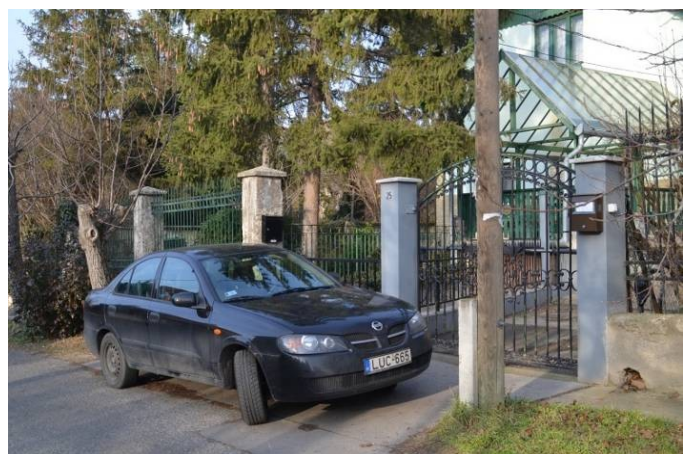
Árpád u. 25. részben helyreállított kerítés, 2013.

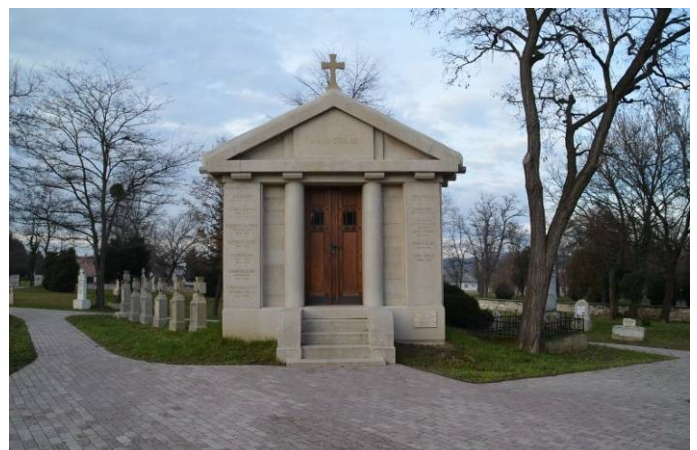
Walla-síremlék, rendezett sírkert

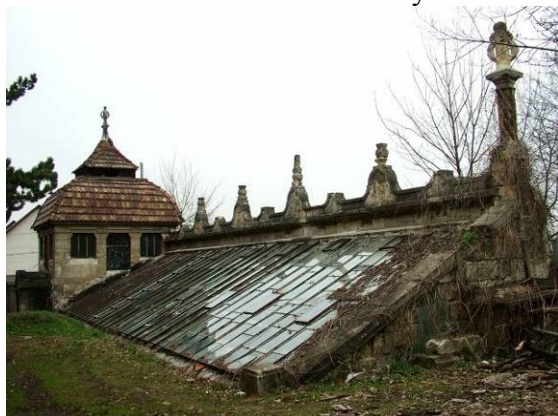
virágház a kastélyparkban

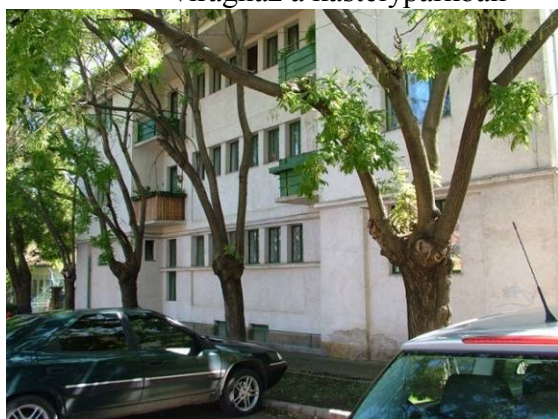
a Szanatórium két világháború között emelt fogadóépülete
