# SZAJK

**Helyi értékvédelmi kataszter 2019.**

**Véleményezési anyag**

## **HELYI VÉDELEMRE JAVASOLT ÉPÍTMÉNYEK (H1)**

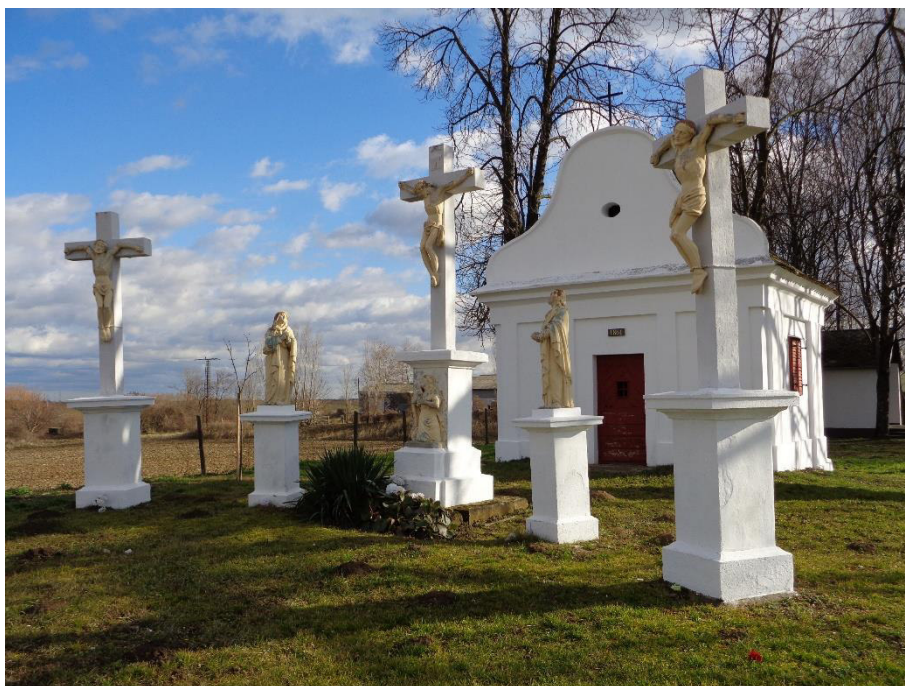
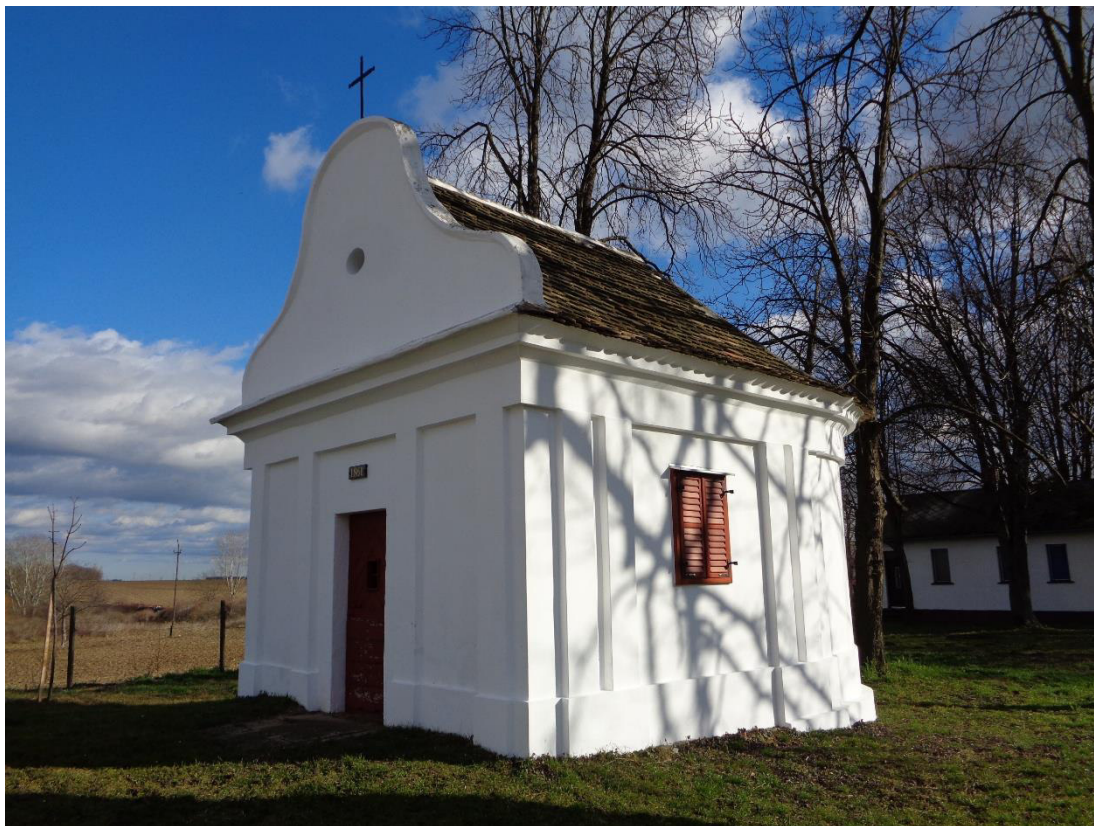
| CÍM | |
|---|---|
| Szajk, 57-es sz. főút | |

| VÉDENDŐ ÉRTÉKEK | KORREKCIÓS JAVASLATOK |
|---|---|
| A műemlék Szt. Bálint-kápolna és kálvária telkén álló Krisztus Feltámadása-kápolna és a kő keresztek helyi egyedi védelemre érdemesek. | |

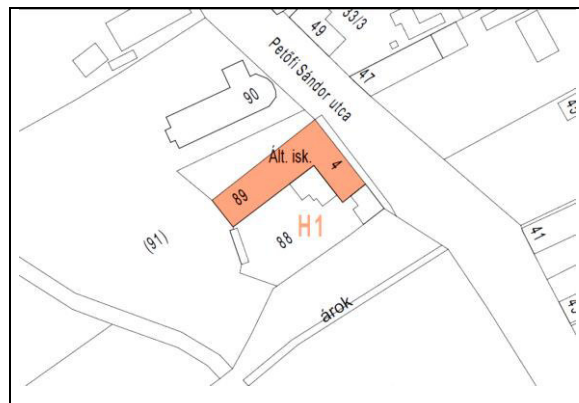
| CÍM | |
|---|---|
| Szajk, Petőfi Sándor utca 4. | |

| VÉDENDŐ ÉRTÉKEK | KORREKCIÓS JAVASLATOK |
|---|---|
| <p>A templom mellett délre álló általános iskola épülete jelenleg két helyrajzi szám alatt áll. A földszintes kontyolt nyeregtetős „L” alakú épület eredetileg rk. iskolának épült, utcai szárnya már az 1865-ös kataszteri térképen is szerepel. Az utcai homlokzat 5 tengelyes ablakrendje megőrizte eredeti állapotát, de egyéb tekintetben jelentősen átalakították. Védendő érték az épület tömege és az utcai ablakrendje.</p> | |

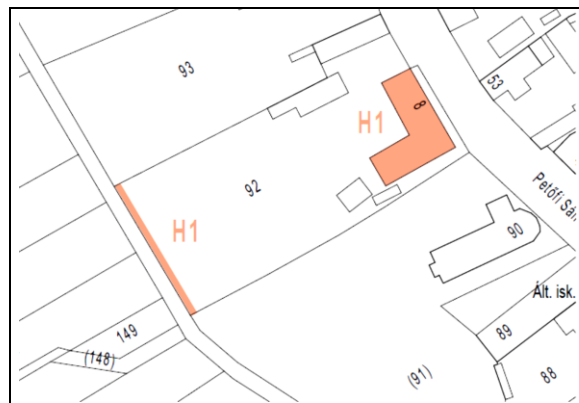
| CÍM | |
|---|---|
| Szajk, Petőfi Sándor utca 8. | |

| VÉDENDŐ ÉRTÉKEK | KORREKCIÓS JAVASLATOK |
|---|---|
| A templom mellett északra álló plébánia telkének a beépítése az 1900-as évek fordulójára kialakult. Egy 1910-es képeslapon már a jelenlegi állapot látható a díszes hátsó kerítéssel együtt. Az „L” alakú plébánia épület tömege és utcai homlokzatának ablak rendje eredeti állapotában fennmaradt, így ezek védendő értékek a hátsó utcai kerítéssel együtt. | |

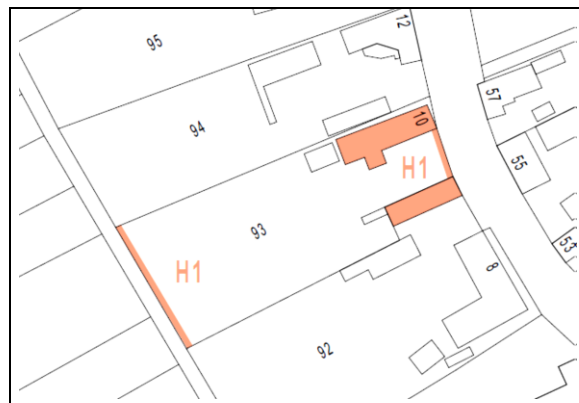
| CÍM | |
|---|---|
| Szajk, Petőfi Sándor utca 10. | |

| VÉDENDŐ ÉRTÉKEK | KORREKCIÓS JAVASLATOK |
|---|---|
| A plébánia melletti porta beépítése, az épületek tömege, nyílásrendje és a tömör kerítések eredeti állapotukban fennmaradtak, védendő értéket képviselnek. | A fémlemez kis és nagy kapuk cseréje tömör fa szerkezetre. |

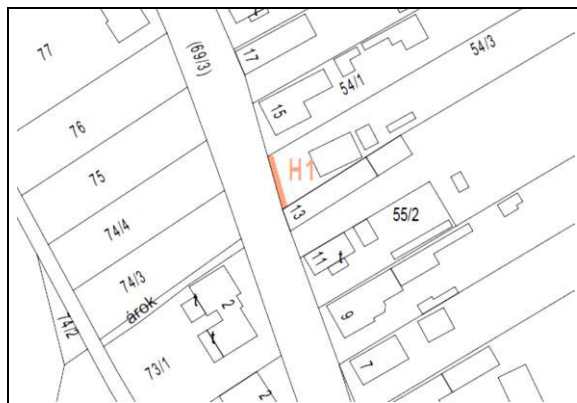
| CÍM | |
|---|---|
| Szajk, Petőfi Sándor utca 16. | |

| VÉDENDŐ ÉRTÉKEK | KORREKCIÓS JAVASLATOK |
|---|---|
| Az 1930-as években épített falazott pilléres, beton lábazatos drótfonat betétes díszített vaskerítés jellemző a kor igényes iparos munkájára. Védendő értéket képviselnek a kapuk és az eredeti kerítés mezők. Az épület előtti kerítés szakasz mezőit már idomacélra cserélték. | Felújítás. |

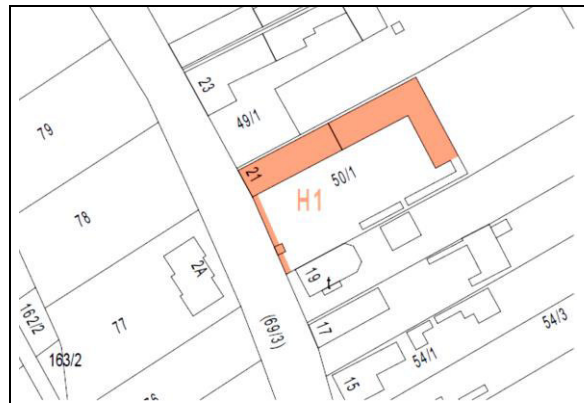
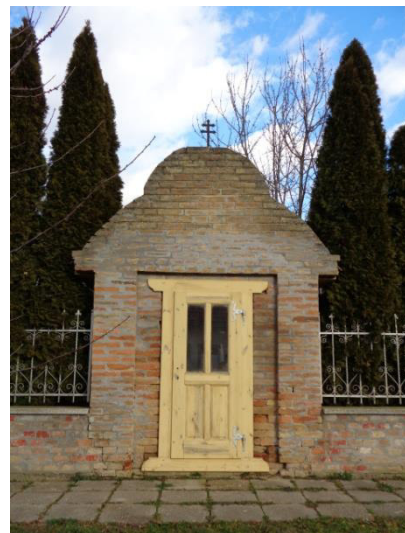
| CÍM | |
|---|---|
| Szajk, Petőfi Sándor utca 21. | |

| VÉDENDŐ ÉRTÉKEK | KORREKCIÓS JAVASLATOK |
|---|---|
| <p>Az 1923-ban épült porta épületei és az utcai kerítés a településre jellemző beépítés és építészeti megformálás szép példája, a gazdasági fellendülésben a németek építészetre jellemző. A fésűs beépítés szerint a telekhatáron álló hagyományos lakóépület falazott tornácos. Utcái ablakrendje 2+1 tengelyes, a tornácon kialakított ablakkal. A lakóépület folytatásában épült a szintén falazott tornácos istálló, majd a telken keresztben álló pajta. A telek hátsó részét a pajta kapun áthaladva lehet megközelíteni. Az utcai kovácsoltvas kerítés nyerstégla lábazatos és nyerstégla pillérekkel tagolt, melybe egyedi értékű kápolna épület. Védendő érték az épületek tömege, homlokzatképzése, nyílásrendje és nyílászárói, zsámai, valamint az utcai kerítés, kápolna.</p> | |

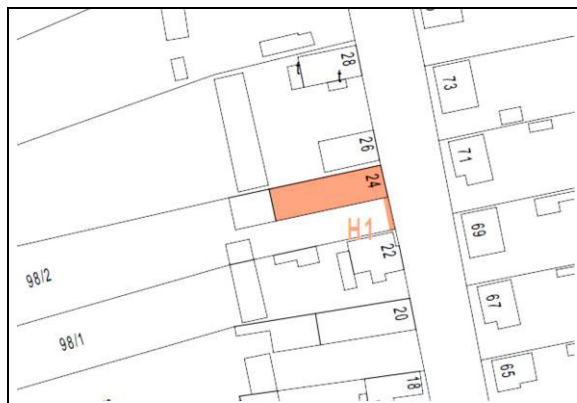
| CÍM | |
|---|---|
| Szajk, Petőfi Sándor utca 24. | |

| VÉDENDŐ ÉRTÉKEK | KORREKCIÓS JAVASLATOK |
|---|---|
| A fésűs beépítés szerint az északi telekhatárra épült hagyományos, tornácos lakóház a kovácsoltvas utcai kerítéssel együtt a településre jellemző építészeti egységet alkot. Oromfalán az 1929-es évszám olvasható. Védendő érték az épület tömege, gazdag homlokzati díszítése, nyílásrendje és nyílászárói, valamint a kovácsoltvas utcai kerítés. A tornácot időközben beüvegezték. | A bitumenes lemez tetőfelújítás cseréje cserépfedésre. |

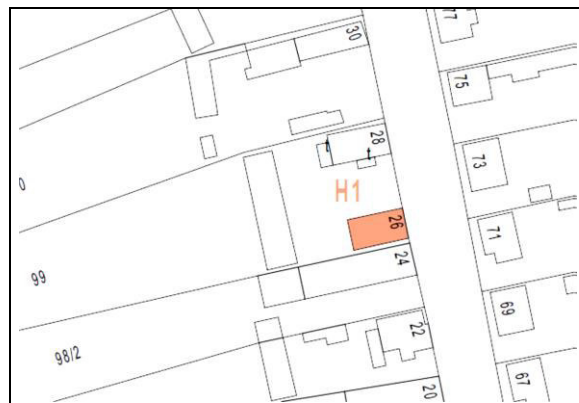
| CÍM | |
|---|---|
| Szajk, Petőfi Sándor utca 26. | |

| VÉDENDŐ ÉRTÉKEK | KORREKCIÓS JAVASLATOK |
|---|---|
| A telek déli telekhatárára, fésűs beépítés szerint épült hagyományos, tornácos második lakóház egyedi építészeti érték. Oromfalán az 1939-es építési évszám olvasható. Védendő érték az épület tömege, gazdag homlokzati díszítése, nyílásrendje és nyílászárói. Az északi telekhatárra épült lakóházat és az utcai kerítést időközben átépítették. | Homlokzat és nyílászáró felújítás. |

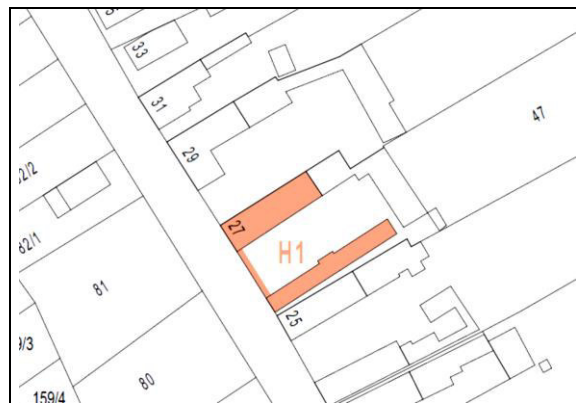
| CÍM | |
|---|---|
| Szajk, Petőfi Sándor utca 27. | |

| VÉDENDŐ ÉRTÉKEK | KORREKCIÓS JAVASLATOK |
|---|---|
| <p>Az 1900-as évek első felében emelt porta épületei és az utcai kerítés a településre jellemző beépítés és építészeti megformálás szép példája, a gazdasági fellendülésben a németek építészetére jellemző. A fésűs beépítés szerint a telekhatáron álló hagyományos lakóépület falazott tornácos. Két utcai ablaka mellett nyílik a tornác utcai bejárata. A széles telek lakóépülettel szemközti oldalhatárán egy további lakóépület áll. Az utcai kovácsoltvas kerítés vakolt lábazatos és kovácsoltvas pillérekkel tagolt. Védendő érték az épületek tömege, homlokzatképzése, nyílásrendje és nyílászárói, zsalui, valamint az utcai kerítés.</p> | |

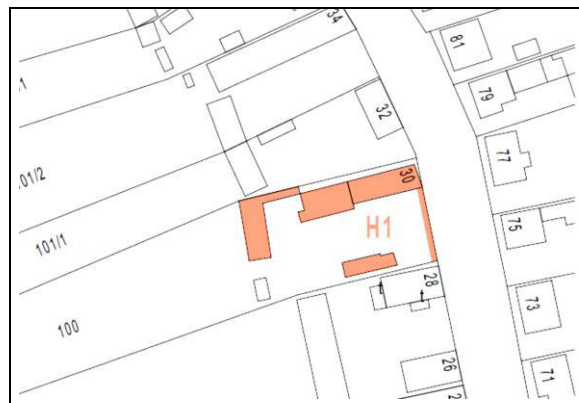
| CÍM | |
|---|---|
| Szajk, Petőfi Sándor utca 30. | |

| VÉDENDŐ ÉRTÉKEK | KORREKCIÓS JAVASLATOK |
|---|---|
| A fésűs beépítés szerint az északi telekhatárra épült hagyományos, tornác nélküli lakóház, folytatásában a gazdasági épületekkel és a nyerstégla utcai kerítéssel a település egyik korai értékes épületegyüttese. Védendő érték az épületek tömege, homlokzati díszítése, nyílásrendje és nyílászárói, valamint az utcai kerítés egésze. | Tető és homlokzat felújítás. |

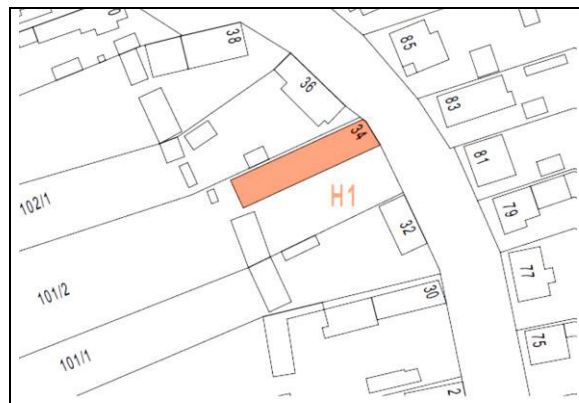
| CÍM | |
|---|---|
| Szajk, Petőfi Sándor utca 34. | |

| VÉDENDŐ ÉRTÉKEK | KORREKCIÓS JAVASLATOK |
|---|---|
| A fésűs beépítés szerint az északi telekhatárra épült hagyományos, falazott tornácos lakóház historizáló utcai homlokzatával egyedi építészeti érték. A utcai homlokzat egyenlő távolságra osztott hármass ablakrendje a tornác felé tolódik. Védendő az épület tömege, gazdag homlokzati díszítése, nyílásrendje és nyílászárói. A tornác első részét időközben beépítették. | Sürgős homlokzat felújítás és a bádogos szerkezetek cseréje. |

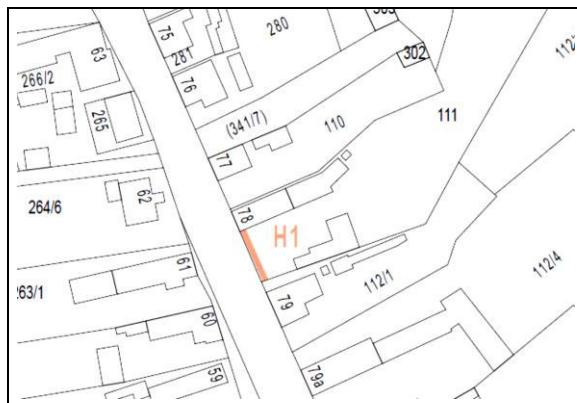
| CÍM | |
|---|---|
| Szajk, Kossuth Lajos utca 78. | |

| VÉDENDŐ ÉRTÉKEK | KORREKCIÓS JAVASLATOK |
|---|---|
| Az átalakított utcai homlokzatú szerény lakóház mellett eredeti állapotában fennmaradt a nyerstégla tömör utcai kerítés és a drótfonatos lemezelt lábazatos kapuk. Védendő érték az utcai kerítés egésze. | Felújítás. |

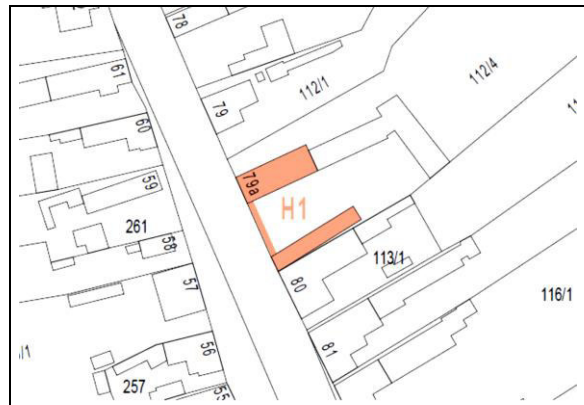
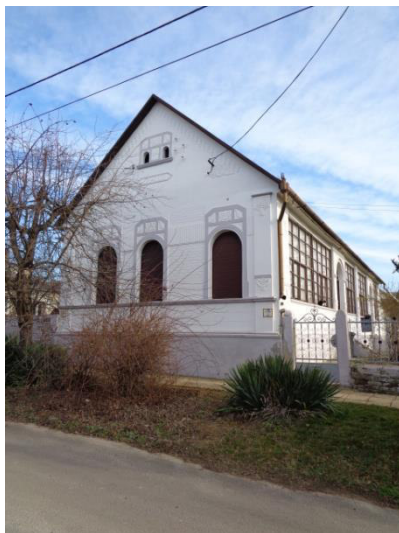
| CÍM | |
|---|---|
| Szajk, Kossuth Lajos utca 79a, 79b | |

| VÉDENDŐ ÉRTÉKEK | KORREKCIÓS JAVASLATOK |
|---|---|
| <p>Az 1940-ben emelt porta épületei és az utcai kerítés a településre jellemző beépítés és építészeti megformálás szép példája, a gazdasági fellendülésben a németek építészetére jellemző. A fésűs beépítés szerint a telekhatáron álló hagyományos lakóépület falazott tornácos. Két utcai szoba ablaka mellett nyílik a tornácon is egy utcai ablak. A széles telek lakóépülettel szemközt oldalhatárán egy további lakóépület áll. Az utcai kovácsoltvas kerítés festett nyerstégla lábazatos és homokkő pillérekkel tagolt. Védendő érték az épületek tömege, homlokzatképzése, nyílásrendje és nyílászárói, zsalui, valamint az utcai kerítés. A tornácot időközben téglalap rácsoszatú fa szerkezetű nyílászárókkal beüvegezték.</p> | <p>A második lakóépület és az utcai kerítés felújítása.</p> |

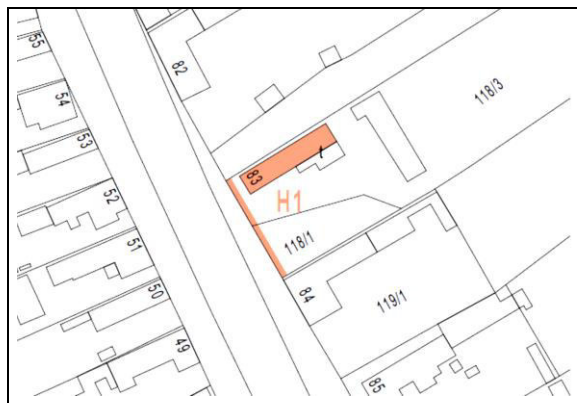
| CÍM | |
|---|---|
| Szajk, Kossuth Lajos utca 83. | |

| VÉDENDŐ ÉRTÉKEK | KORREKCIÓS JAVASLATOK |
|---|---|
| <p>A fésűs beépítés szerint az északi telekhatárra épült hagyományos, tornácos lakóház és a nyerstégla utcai kerítés a település egyik korai értékes együttese. Védendő érték az épület tömege, gazdag utcai homlokzati díszítése, nyílásrendje és nyílászárói, valamint az utcai kerítés egésze.</p> <p>Az épület hátsó részét napjainkban kereszt szárnnyal bővítették.</p> | <p>Sürgős felújítás, melynek során az utcai vakolat architektúrát a megmaradt tagozatokról levett sablonok alapján helyre kell állítani. Az idomacél kerítés kapuk cseréje tömör fa szerkezetre.</p> |

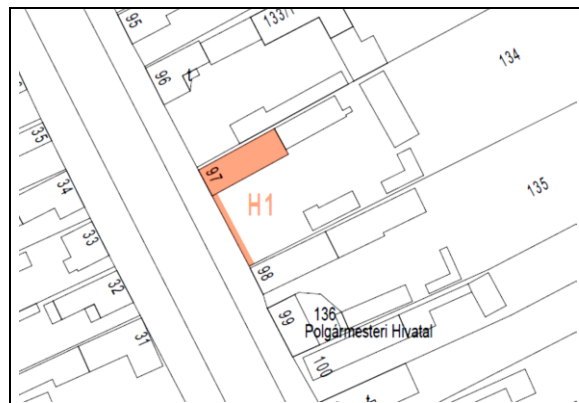
| CÍM | |
|---|---|
| Szajk, Kossuth Lajos utca 97. | |

| VÉDENDŐ ÉRTÉKEK | KORREKCIÓS JAVASLATOK |
|---|---|
| A fésűs beépítés szerint az északi telekhatárra épült hagyományos, tornácos lakóház és a nyerstégla utcai kerítés a település egyik értékes együttese. Védendő érték az épület tömege, nyílásrendje és eredeti nyílászárói, valamint az utcai kerítés egésze. Az utcai homlokzatot lecsupaszították, a szoba ablakokat fa táblákra cserélték és az épület hátsó részén napjainkban a tornácot beépítették. | |

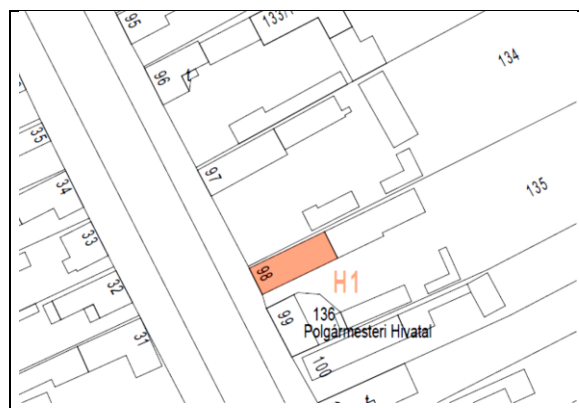
| CÍM | |
|---|---|
| Szajk, Kossuth Lajos utca 98. | |

| VÉDENDŐ ÉRTÉKEK | KORREKCIÓS JAVASLATOK |
|---|---|
| Az egyedi homlokzati díszítésű 1929-ben épült hagyományos falazott tornácos lakóház jelenleg közösségi házként működik. Az utcai ablakait értékőrző módon kicserélték. Védendő érték az épület tömege, nyílásrendje, nyílászárói és a gazdag homlokzati díszítés. | |

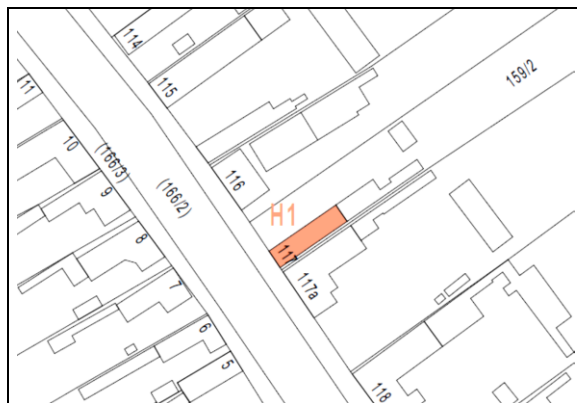
| CÍM | |
|---|---|
| Szajk, Kossuth Lajos utca 117. | |

| VÉDENDŐ ÉRTÉKEK | KORREKCIÓS JAVASLATOK |
|---|---|
| Széles telken a főépülettel átellenes oldalon épült második lakóház eredeti állapotában fennmaradt. Oromfalán az 1925-ös építési évszám olvasható. Védendő érték az épület tömege, vakolatarchitektúrája, nyílásrendje és nyílászárói. Az épület hátsó részét napjainkban keresztszárnyal bővítették. | Homlokzat felújítás. |

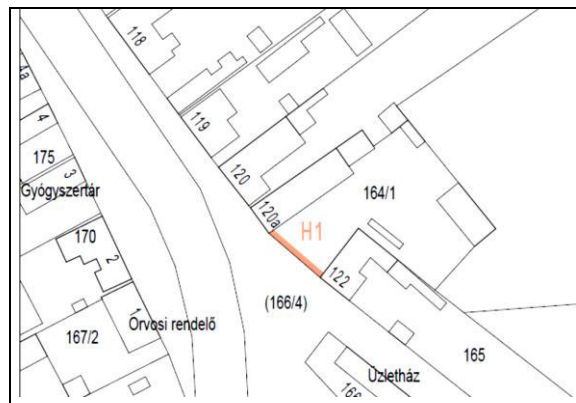
| CÍM | |
|---|---|
| Szajk, Kossuth Lajos utca 120a | |

| VÉDENDŐ ÉRTÉKEK | KORREKCIÓS JAVASLATOK |
|---|---|
| A festett nyerstégla tömör kerítés és az eredeti állapotában fennmaradt tömör deszka kapuk a településre jellemző kerítés egyike. Védendő érték a kerítés egésze. Máshol a hiányzó kerítés kapuk pótlásánál a deszka kapuk mintaként szolgálhatnak. | Felújítás. |

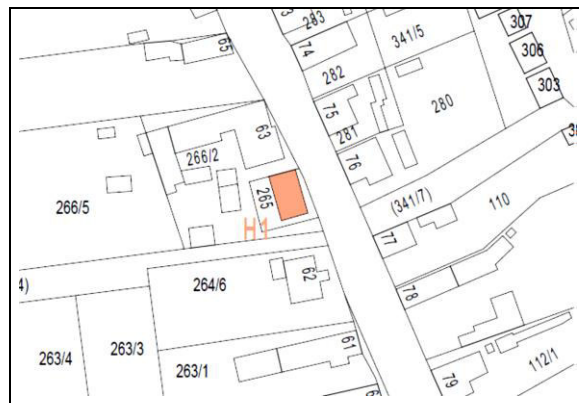
| CÍM | |
|---|---|
| Szajk, Kossuth Lajos utca | |

| VÉDENDŐ ÉRTÉKEK | KORREKCIÓS JAVASLATOK |
|---|---|
| Az utcavonallal párhuzamos gerinccel épült tornác nélküli, mindössze túlnyúló ereszes présház kétszárnyú díszes bejárati ajtaja mellett kétoldalt egy-egy zsalus ablak található. A nyílászárók a lábazattal azonos vörös színnel keretezettek. Védendő érték az épület tömege, nyílásrendje, nyílászárói és zsalui. | |

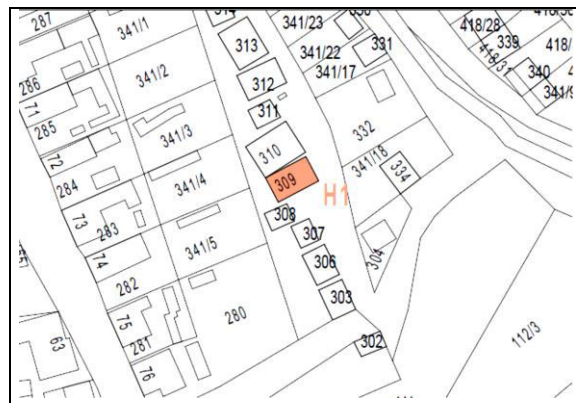
| CÍM | |
|---|---|
| Szajk, Pincesor | |

| VÉDENDŐ ÉRTÉKEK | KORREKCIÓS JAVASLATOK |
|---|---|
| Az utcavonalra merőleges gerincű nyeregtetővel fedett tornác nélküli présház a díszes kétszárnyú bejárati ajtaja feletti rácson olvashatóan 1906-ban épült. Az ajtó mellett kétoldalt egy-egy zsalus ablak található. A homlokzatképzés nem szimmetrikus, mert az ajtó nincs a nyeregtető tengelyében. Védendő érték az épület tömege, nyílásrendje és nyílászárói. | Sürgős felújítás. |

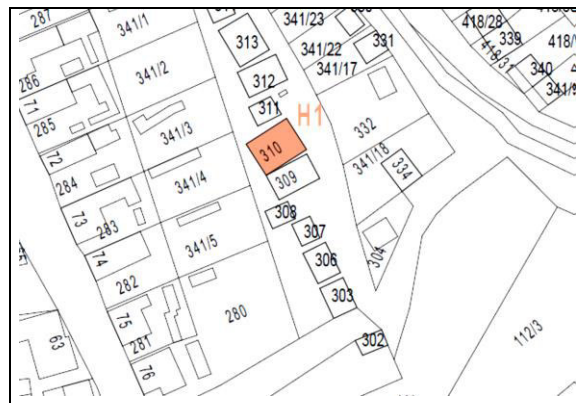
| CÍM | |
|---|---|
| Szajk, Pincesor | |

| VÉDENDŐ ÉRTÉKEK | KORREKCIÓS JAVASLATOK |
|---|---|
| Az utcavonalra merőleges gerincű kontyolt nyeregtetővel fedett tornác nélküli présház az 1900-as évek elején épülhetett. Kétszárnyú, felül szellőzőnyílásos díszes bejárati ajtaja mellett kétoldalt egy-egy zsalus ablak található. Védendő érték az eredeti állapotú épület tömege, nyílásrendje, nyílászárói és zsalui. | |

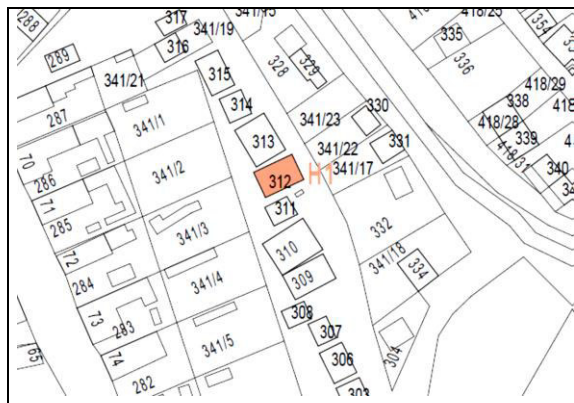
| CÍM | |
|---|---|
| Szajk, Pincesor | |

| VÉDENDŐ ÉRTÉKEK | KORREKCIÓS JAVASLATOK |
|---|---|
| Az utcavonalra merőleges gerincű kontyolt nyeregtetővel fedett tornác nélküli présház az 1900-as évek elején épülhetett. Kétszárnyú, felülvilágító díszes bejárati ajtaja mellett kétoldalt egy-egy zsalus ablak található. Védendő érték az épület tömege, homlokzatképzése, nyílásrendje, eredeti nyílászárói és zsalui. Ablakait napjainkban osztás nélküli, faerezetes fóliával ellátott műanyag szerkezetekre cserélték. | Homlokzatfestés. |

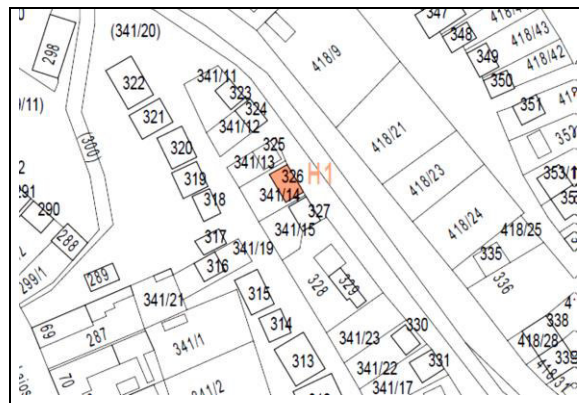
| CÍM | |
|---|---|
| Szajk, Pincesor | |

| VÉDENDŐ ÉRTÉKEK | KORREKCIÓS JAVASLATOK |
|---|---|
| Az utcavonallal párhuzamos gerincű nyeregtetővel fedett tornác nélküli, mindössze túlnyúló ereszes présház az 1900-as évek elején épülhetett. Kétszárnyú, felülvilágító díszes bejárati ajtaja mellett kétoldalt egy-egy zsalus ablak található. Védendő érték az épület tömege, nyílásrendje, eredeti nyílászárói és zsalui. A lábazatát napjainkban szabálytalan alakú hasított mészkővel burkolták. | A mészkő burkolat helyett vakolt, festett lábazat javítaná az épület megjelenését. |

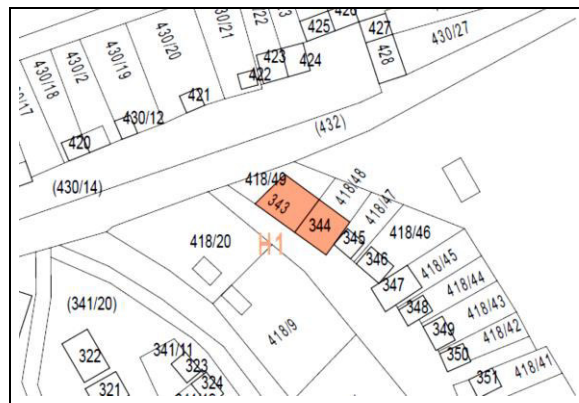
| CÍM | |
|---|---|
| Szajk, Pincesor | |

| VÉDENDŐ ÉRTÉKEK | KORREKCIÓS JAVASLATOK |
|---|---|
| A dűlőúttal párhuzamos gerinccel épült jelentős tömegű, falazott tornácos ikerprésház eredeti állapotában fennmaradt. A kétszárnyú, felülvilágító vésett táblás ajtók mellett egy-egy zsalus ablakot helyeztek el. Az utolsó pillérközt deszkával burkolták. Védendő érték az épület tömege, nyílásrendje, nyílászárói és zsalui. | Az elhanyagolt nyílászárók mázolása, homlokzat felújítás. |

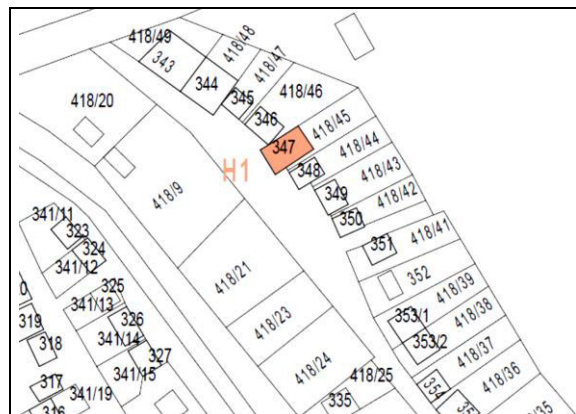
| CÍM | |
|---|---|
| Szajk, Pincesor | |

| VÉDENDŐ ÉRTÉKEK | KORREKCIÓS JAVASLATOK |
|---|---|
| Az utcavonalra merőleges gerincű kontyolt nyeregtetővel fedett tornác nélküli présház az 1900-as évek elején épülhetett. Kétszárnyú, felülvilágító bejárati ajtaja mellett kétoldalt egy-egy zsalus ablak található. Védendő érték az épület tömege, homlokzatképzése, nyílásrendje, eredeti felülvilágító ajtókerete és zsalui. A zsaluit napjainkban értékörző módon kicserélték. Ajtószárnyait egyszerű lemezeltre cserélték. | Korabeli fényképek, vagy a környező présházakon fellelhetők alapján az ajtószárnyak helyreállítása. |

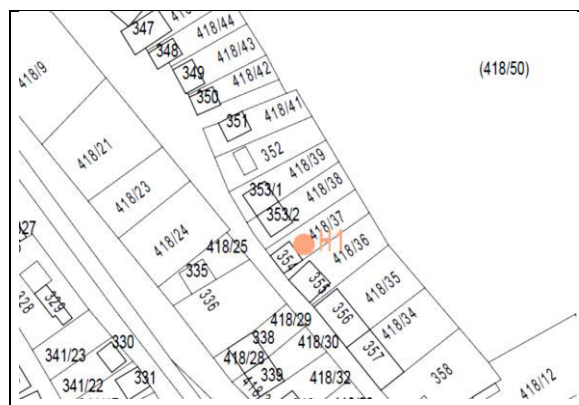
| CÍM | |
|---|---|
| Szajk, Pincesor | |

| VÉDENDŐ ÉRTÉKEK | KORREKCIÓS JAVASLATOK |
|---|---|
| A lyukpince szárazon rakott terméskő és nyerstégla falazata és íves záródású kétszárnyú ajtaja védendő értéket képvisel. | A pincedombon a sarjak rendszeres visszavágása. |

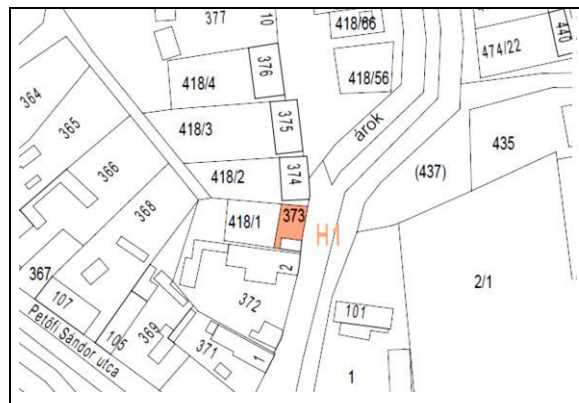
| Szajk, Pincesor | |

| VÉDENDŐ ÉRTÉKEK | KORREKCIÓS JAVASLATOK |
|---|---|
| Az utcavonallal párhuzamos gerinccel épült tornác nélküli, mindössze túlnyúló ereszes présház kétszárnyú, felül szellőzős díszes bejáratú ajtaja mellett kétoldalt egy-egy zsalus ablak található. Az ajtó kváderezéssel tagolt vakolt keretezésű. Védendő érték az épület tömege, nyílászárója, nyílászárói és zsalui. | Felújítás. |

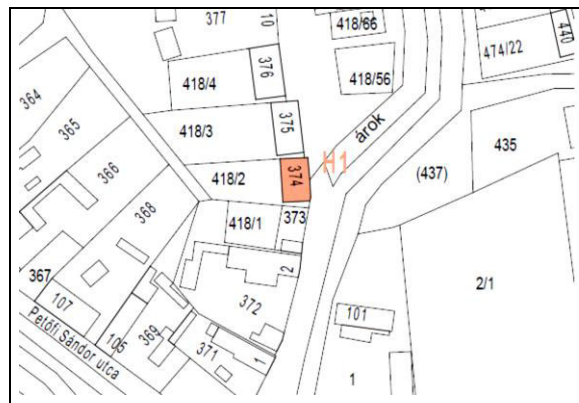
| CÍM | |
|---|---|
| Szajk, Pincesor | |

| VÉDENDŐ ÉRTÉKEK | KORREKCIÓS JAVASLATOK |
|---|---|
| Az utcavonallal párhuzamos gerinccel épült tornác nélküli, mindössze túlnyúló ereszes présház kétszárnyú felül szellőzős díszes bejárati ajtaja mellett kétoldalt egy, ill. kettő zsalus ablak található. Védendő érték az épület tömege, nyílásrendje, nyílászárói és zsalui. | Felújítás. |

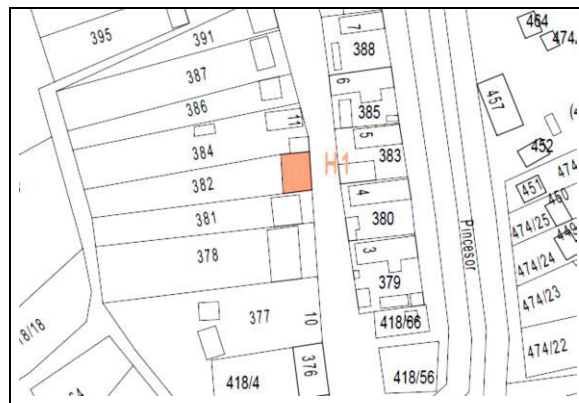
| CÍM | |
|---|---|
| Szajk, Pincesor | |

| VÉDENDŐ ÉRTÉKEK | KORREKCIÓS JAVASLATOK |
|---|---|
| Az utcavonallal párhuzamos gerinccel épült tornác nélküli, mindössze túlnyúló ereszes présház kétszárnyú, felül szellőzős díszes bejáratú ajtaja mellett kétoldalt egy-egy zsalus ablak található. Védendő érték az épület tömege, nyílásrendje, nyílászárói és zsalui. | Felújítás. A síkpala fedés cseréje cserépfedésre. |

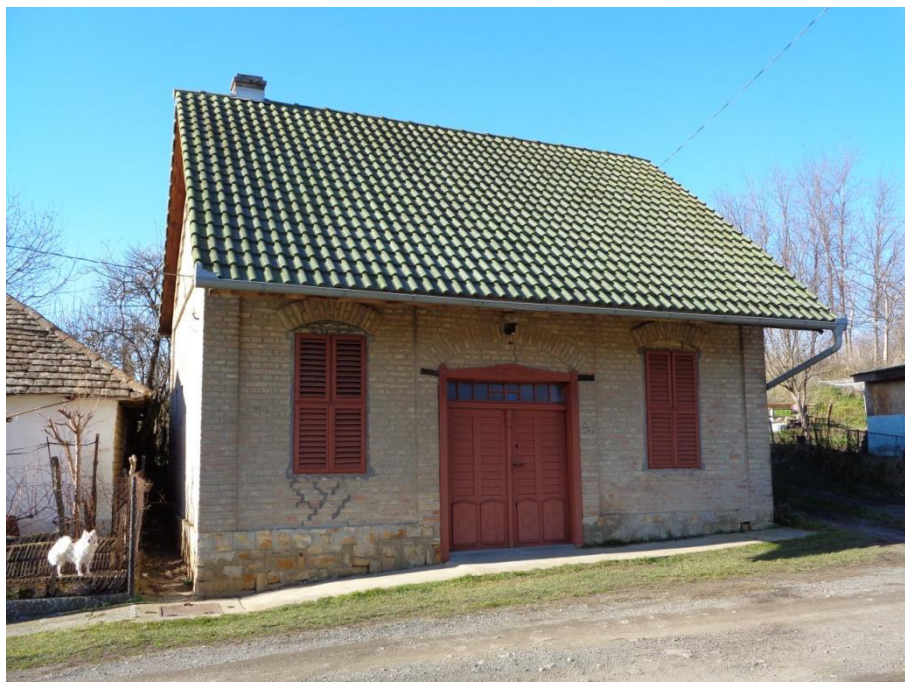
| CÍM | |
|---|---|
| Szajk, Pincesor | |

| VÉDENDŐ ÉRTÉKEK | KORREKCIÓS JAVASLATOK |
|---|---|
| Az utcavonallal párhuzamos gerinccel épült tornác nélküli, túlnyúló ereszes présház kétszárnyú, felülvilágító díszes bejárati ajtaja mellett kétoldalt egy-egy nagyobb méretű zsalus ablak található. Jellemzősége a nyerstégla homlokzatképzés. Védendő érték az épület tömege, nyílásrendje, nyílászárói és zsalui. Napjainkban a tetőszerkezetet átalakították és az épület zöld betoncserep fedést kapott. | A zöld betoncserep cseréje piros, vagy vörösbarna cserépfedésre. |

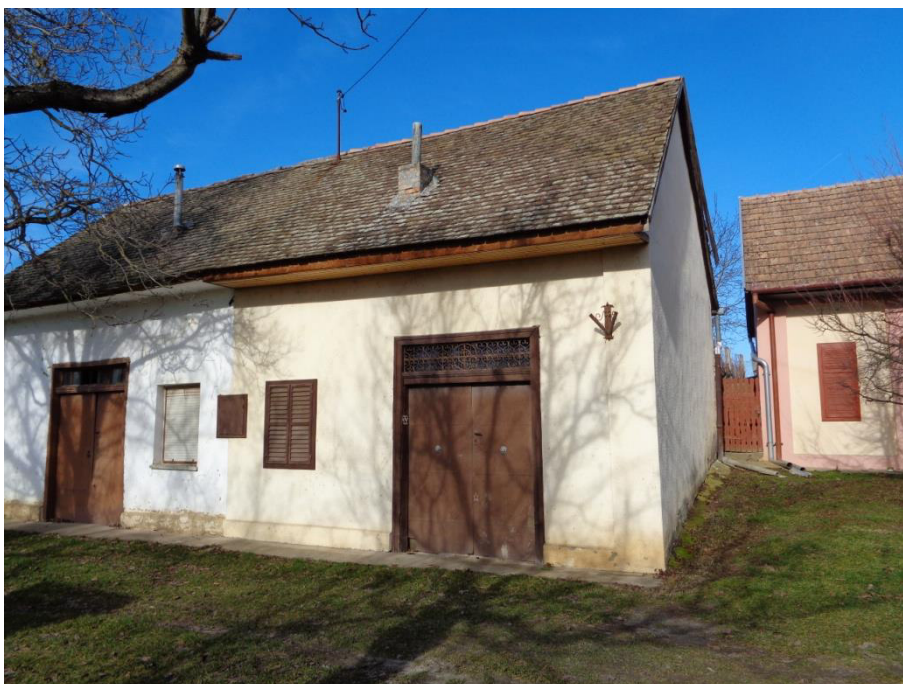
| CÍM | |
|---|---|
| Szajk, Pincesor | |

| VÉDENDŐ ÉRTÉKEK | KORREKCIÓS JAVASLATOK |
|---|---|
| Az utcavonallal párhuzamos gerinccel épült tornác nélküli, mindössze túlnyúló ereszes présház kétszárnyú, felülvilágító lemezelt bejárati ajtaja mellett egy zsalus ablak található. Az ajtó feletti rácson az 1913-as építési évszám olvasható. Védendő érték az épület tömege, nyílásrendje, nyílászárói és zsalui. | Felújítás. |

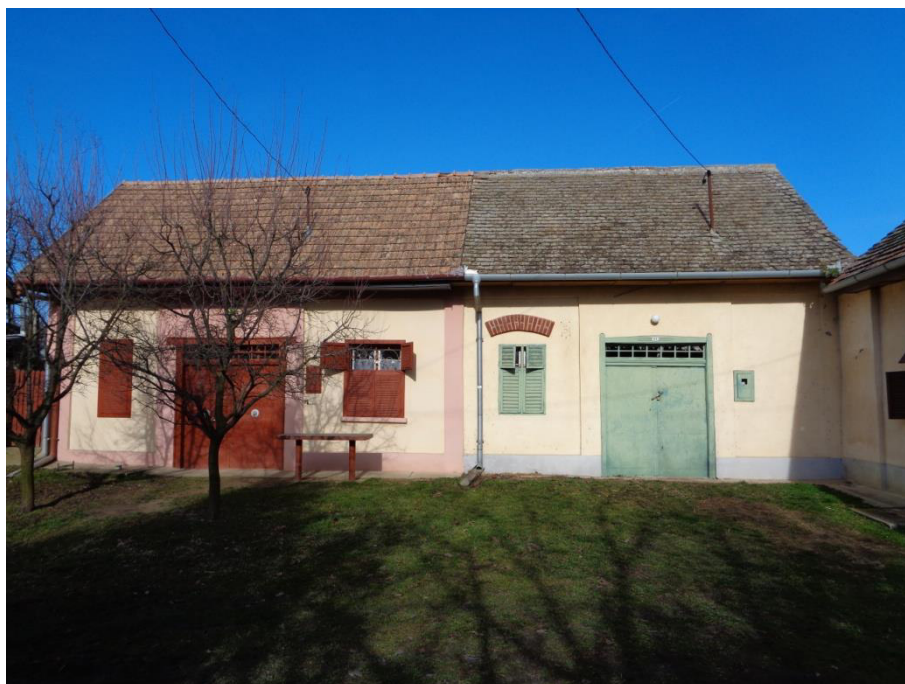
| CÍM | |
|---|---|
| Szajk, Pincesor | |

| VÉDENDŐ ÉRTÉKEK | KORREKCIÓS JAVASLATOK |
|---|---|
| Az utcavonallal párhuzamos gerinccel épült tornác nélküli, mindössze túlnyúló ereszes ikerprésház kétszárnyú, felülvilágító lemezelt bejárati ajtajai mellett zsalus ablakok találhatók. Védendő érték az épület tömege, nyílásrendje, nyílászárói és zsalui. A zsaluk egy részét napjainkban újabbakra cserélték. | Felújítás. |

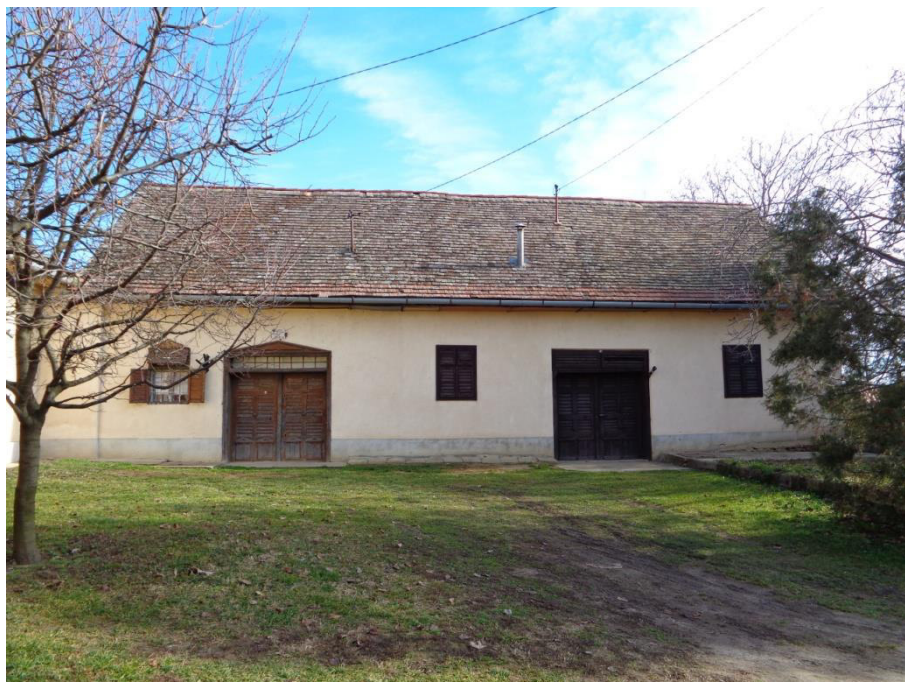
| CÍM | |
|---|---|
| Szajk, Pincesor | |

| VÉDENDŐ ÉRTÉKEK | KORREKCIÓS JAVASLATOK |
|---|---|
| Az utcavonallal párhuzamos gerinccel épült tornác nélküli, mindössze túlnyúló ereszes ikerprésház kétszárnyú, felülvilágító díszes bejáratú ajtajai mellett zsalus ablakok találhatók. Védendő érték az épület tömege, nyílásrendje, nyílászárói és zsalui. A zsaluk egy részét napjainkban értékörzően újabbakra cserélték. | Felújítás. |

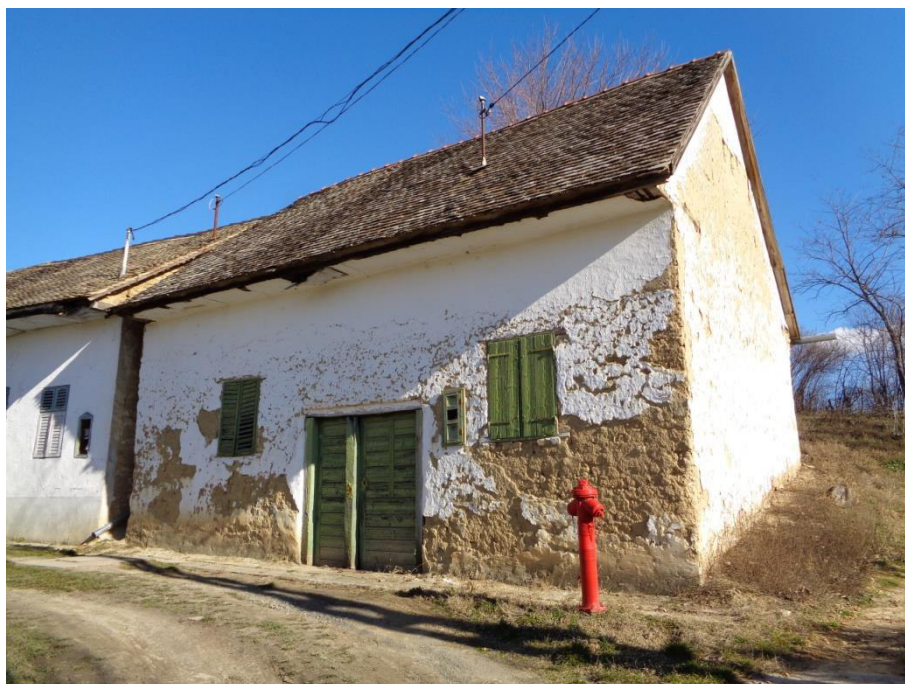
| CÍM | |
|---|---|
| Szajk, Pincesor | |

| VÉDENDŐ ÉRTÉKEK | KORREKCIÓS JAVASLATOK |
|---|---|
| Az utcavonallal párhuzamos gerinccel épült tornác nélküli, mindössze túlnyúló ereszes korai présház ács tokos kétszárnyú bejárati ajtaja mellett egy-egy zsalutáblás ablak található. Védendő érték az épület tömege, nyílásrendje, nyílászárói és zsalui. | Sürgős felújítás. |

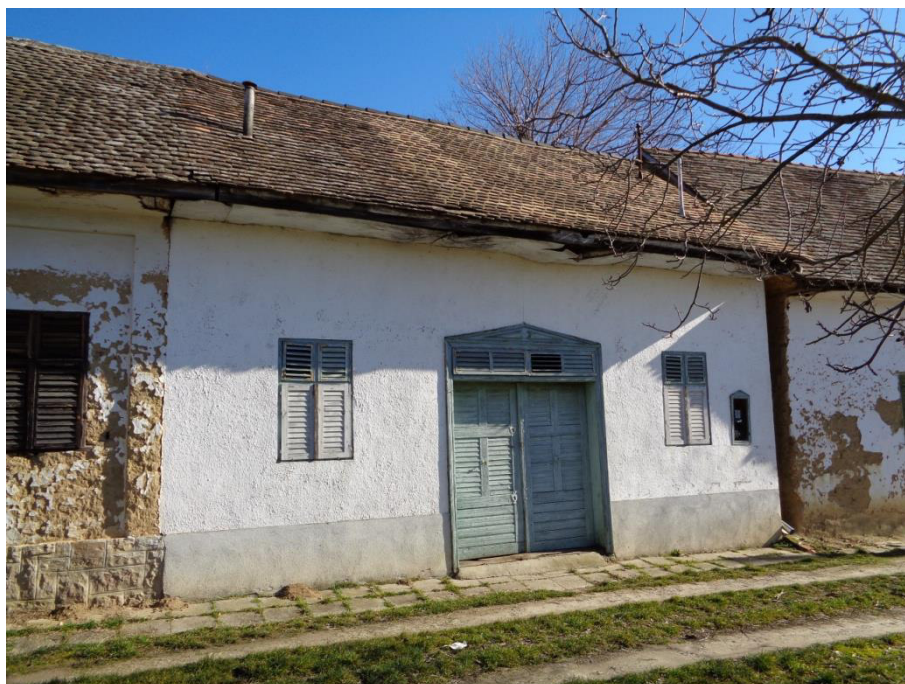
| CÍM | |
|---|---|
| Szajk, Pincesor | |

| VÉDENDŐ ÉRTÉKEK | KORREKCIÓS JAVASLATOK |
|---|---|
| Az utcavonallal párhuzamos gerinccel épült tornác nélküli, mindössze túlnyúló ereszes présház kétszárnyú, felül szellőzős díszes bejárati ajtaja mellett kétoldalt egy-egy zsalus ablak található. Védendő érték az épület tömege, nyílásrendje, nyílászárói és zsalui. | Az ereszalj felújítása. |

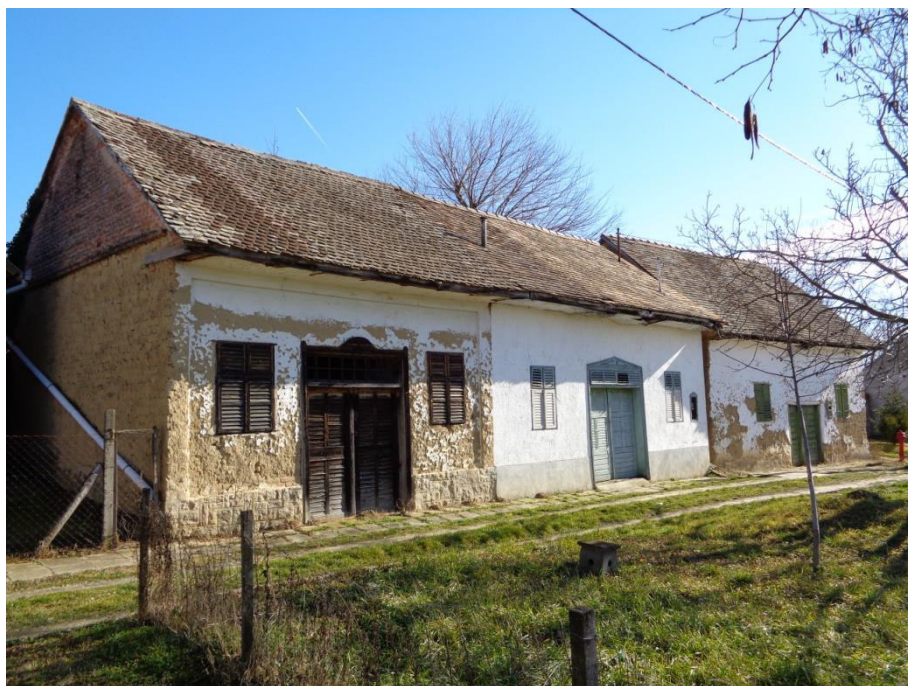
| CÍM | |
|---|---|
| Szajk, Pincesor | |

| VÉDENDŐ ÉRTÉKEK | KORREKCIÓS JAVASLATOK |
|---|---|
| Az utcavonallal párhuzamos gerinccel épült tornác nélküli, mindössze túlnyúló ereszes présház kétszárnyú, felül szellőzős díszes bejáratú ajtaja mellett kétoldalt egy-egy zsalus ablak található. Védendő érték az épület tömege, nyílásrendje, nyílászárói és zsalui. | Sürgős felújítás. |

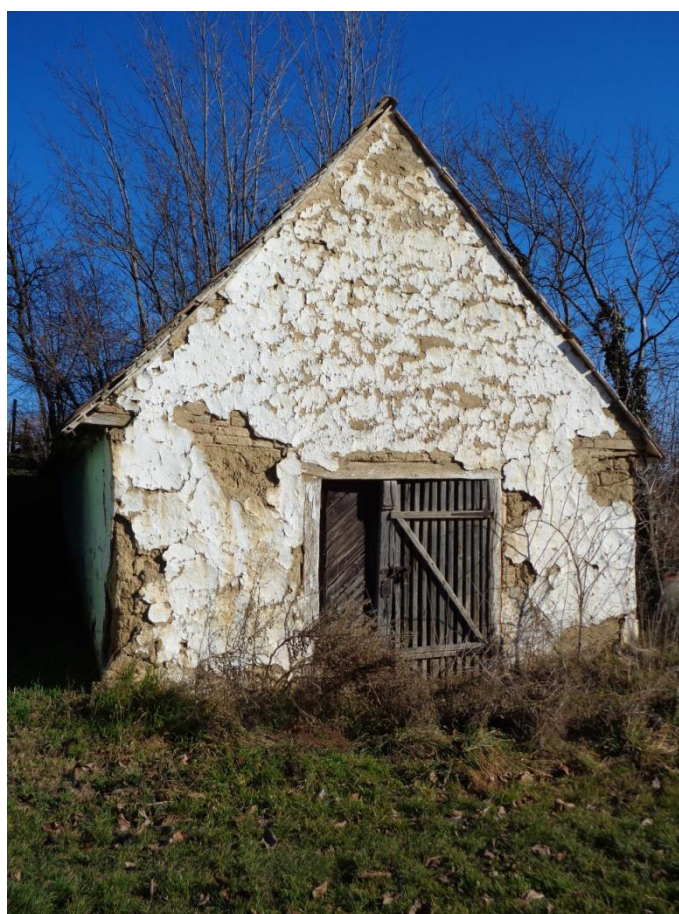
| CÍM | |
|---|---|
| Szajk, Pincesor | |

| VÉDENDŐ ÉRTÉKEK | KORREKCIÓS JAVASLATOK |
|---|---|
| A dűlőútra merőleges gerinccel épült ablaktalan egyszerű présház az egyik legkorábbi lehet a pincesoron. | Sürgős felújítás. |

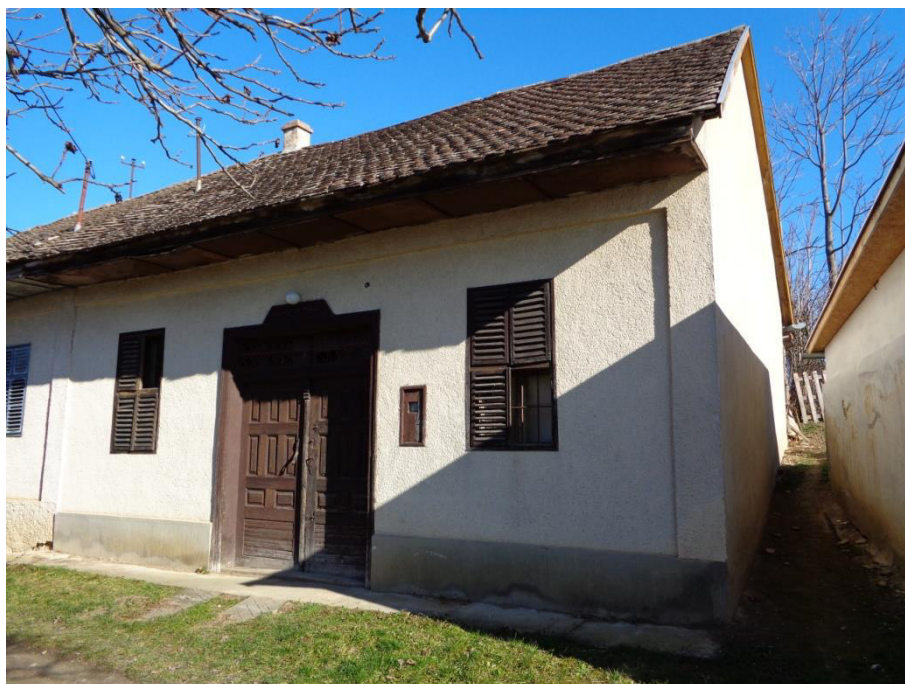
| CÍM | |
|---|---|
| Szajk, Pincesor | |

| VÉDENDŐ ÉRTÉKEK | KORREKCIÓS JAVASLATOK |
|---|---|
| Az utcavonallal párhuzamos gerinccel épült tornác nélküli, mindössze túlnyúló ereszes présház kétszárnyú, felülvilágító díszes bejárati ajtaja mellett kétoldalt egy-egy zsalus ablak található. Védendő érték az épület tömege, nyílászárnya, nyílászárói és zsalui. | |

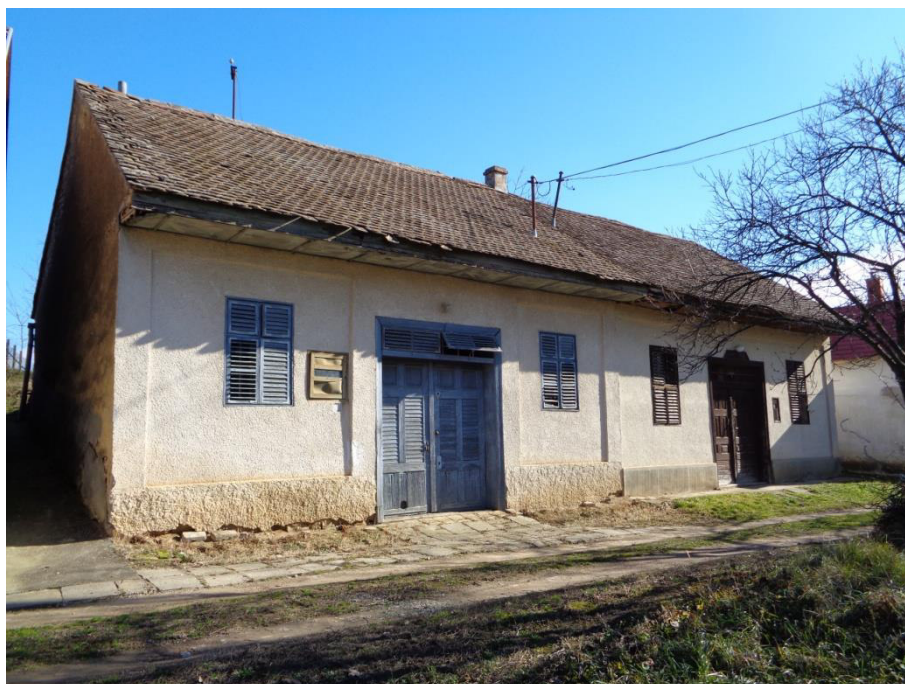
| CÍM | |
|---|---|
| Szajk, Pincesor | |

| VÉDENDŐ ÉRTÉKEK | KORREKCIÓS JAVASLATOK |
|---|---|
| Az utcavonallal párhuzamos gerinccel épült tornác nélküli, mindössze túlnyúló ereszes présház kétszárnyú, felül szellőzős díszes bejárati ajtaja mellett kétoldalt egy-egy zsalus ablak található. Védendő érték az épület tömege, nyílásrendje, nyílászárói és zsalui. | |

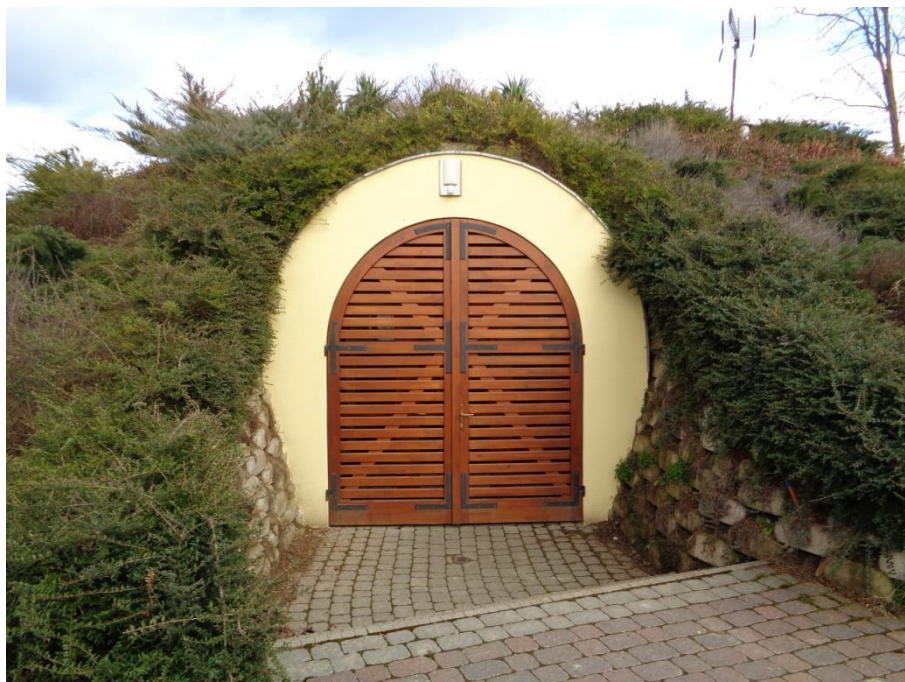
| Szajk, Pincesor | |

| VÉDENDŐ ÉRTÉKEK | KORREKCIÓS JAVASLATOK |
|---|---|
| A pincesor szélén terepszint alatti építményként emelt rendezvényház a környezetbeillő építés ékes példája. Védendő érték az építmény egésze. | |

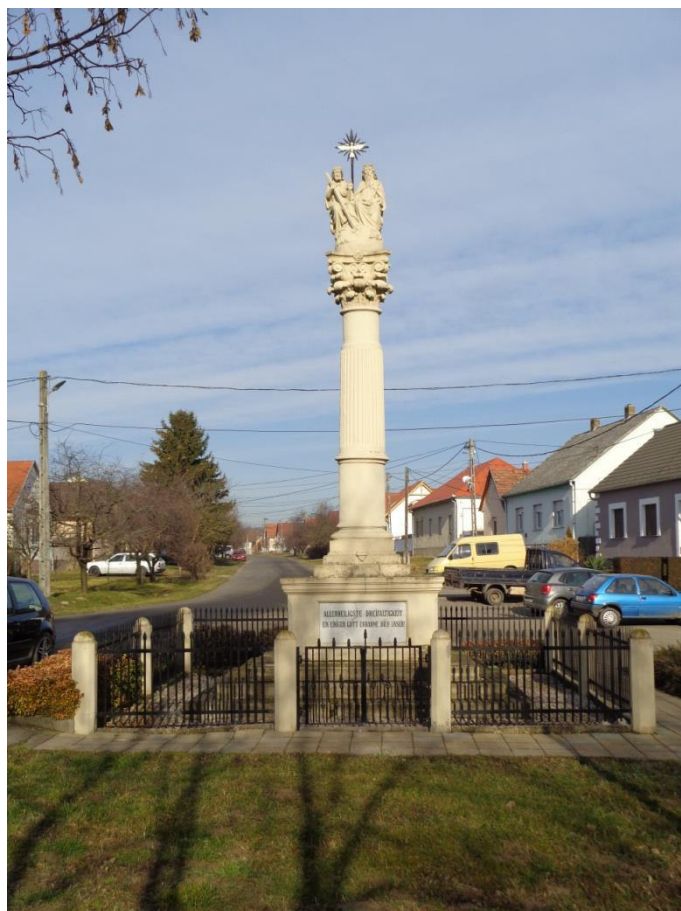
| CÍM | |
|---|---|
| Szajk, Kossuth Lajos utca | |

| VÉDENDŐ ÉRTÉKEK | KORREKCIÓS JAVASLATOK |
|---|---|
| Az 1874-ben állított Szentháromság-szobor a körülötte épült kovácsoltvas kerítéssel együtt a településkép értékes eleme, védendő érték. | |

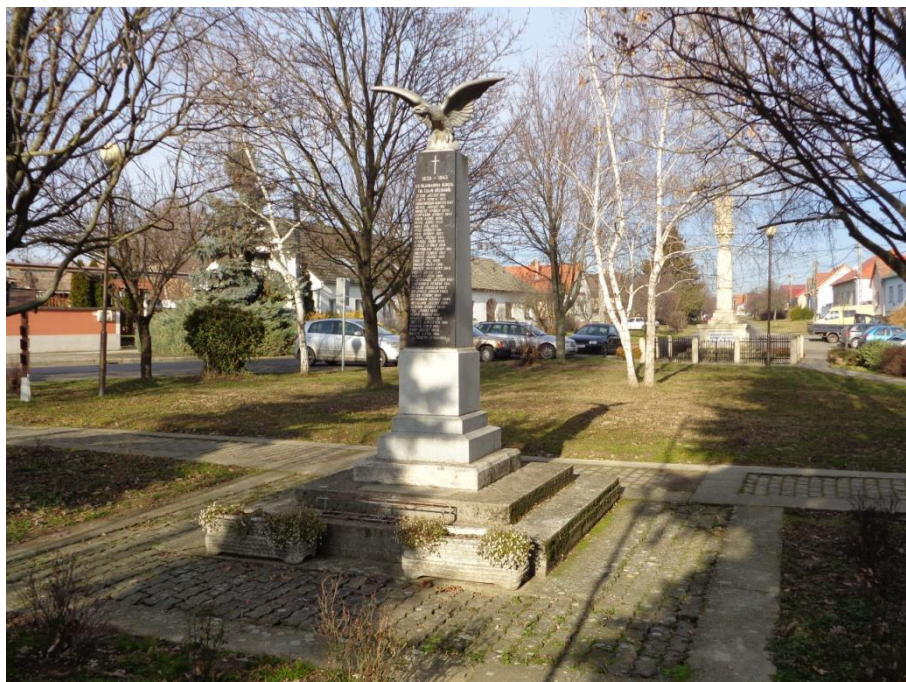
| CÍM | |
|---|---|
| Szajk, Kossuth Lajos utca | |

| VÉDENDŐ ÉRTÉKEK | KORREKCIÓS JAVASLATOK |
|---|---|
| Az 1922-ben állított I. világháborús hősi emlékmű a településkép értékes eleme, védendő érték. Az emlékművet 1990-ben kiegészítették a II. világháborús hősi halottakkal. | |

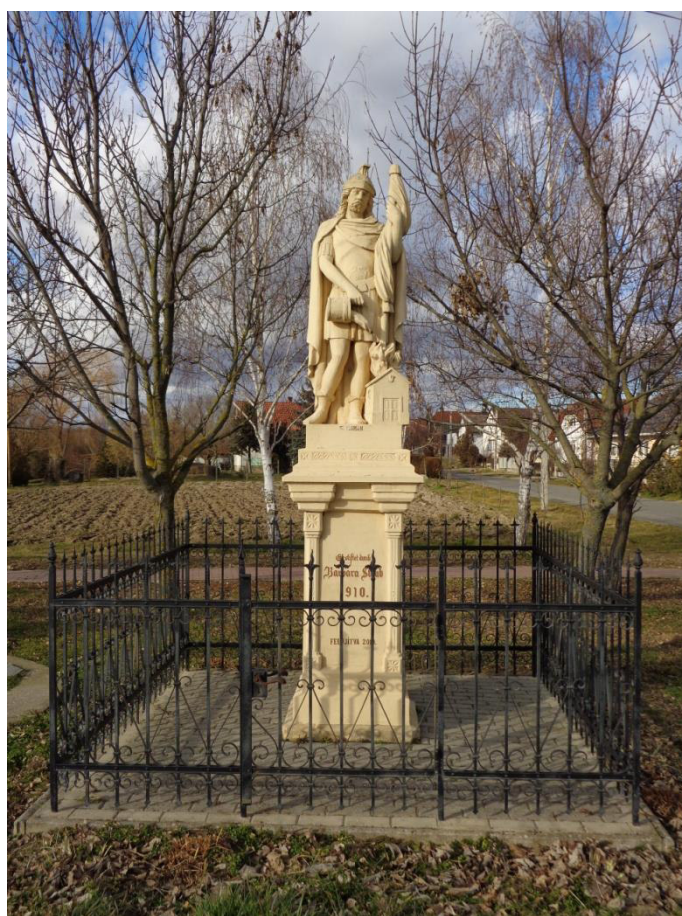
| CÍM | |
|---|---|
| Szajk, Petőfi Sándor utca | |

| VÉDENDŐ ÉRTÉKEK | KORREKCIÓS JAVASLATOK |
|---|---|
| Az 1910-ben állított, majd 2010-ben felújított Szent Flórián-szobor a körülötte lévő kovácsoltvas kerítéssel együtt a településképi értékes eleme, védendő érték. | |
