# SZAJK

**Helyi értékvédelmi kataszter 2019.**

**Véleményezési anyag**

## **HELYI VÉDELEMRE JAVASOLT ÉPÍTMÉNYEK (H1)**

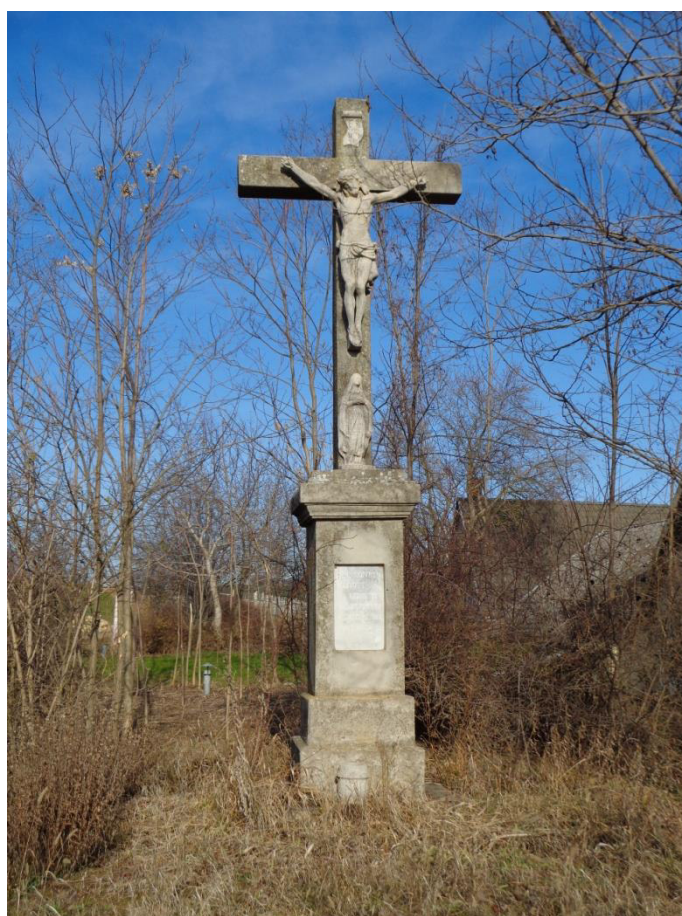
| Szajk, Pincesor | |

| A pincesori dűlőút mellett álló műkő kereszt a településkép része, védendő érték. | |

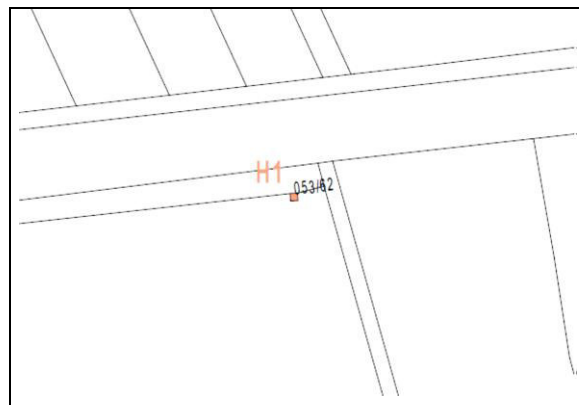
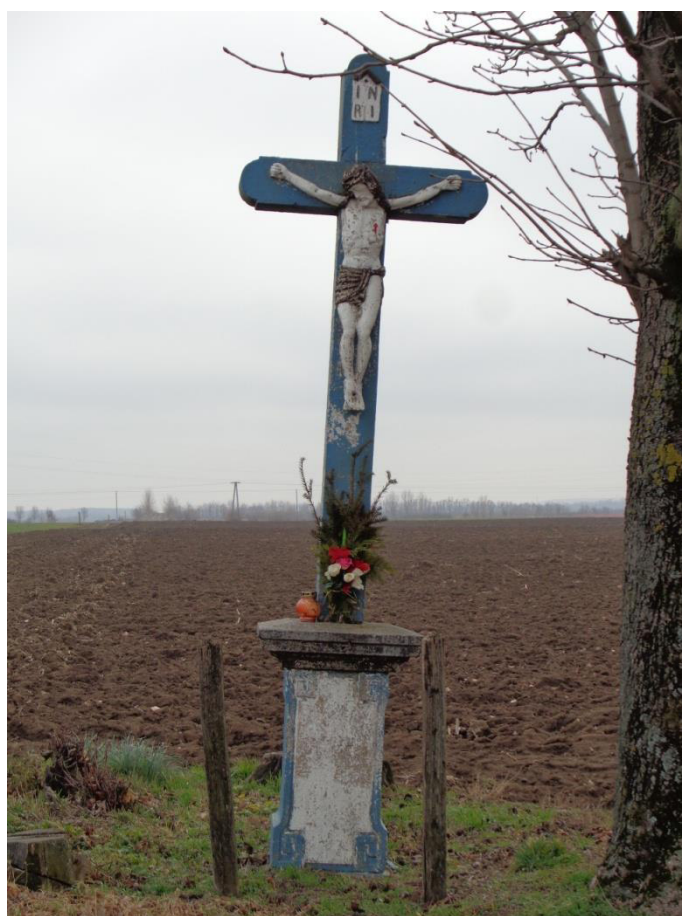
| 053/62 | H1 |

| VÉDENDŐ ÉRTÉKEK | KORREKCIÓS JAVASLATOK |
|---|---|
| Az alig olvasható felirat alapján 1849-ben állított festett kő kereszt kissé megdőlt, de jó állapotú. A köré ültetett négy fa közül napjainkra már csak egy maradt meg. Sajnálatos, hogy a közel 150 évig álló keresztet napjainkban elbontották és újat állítottak helyette. | |

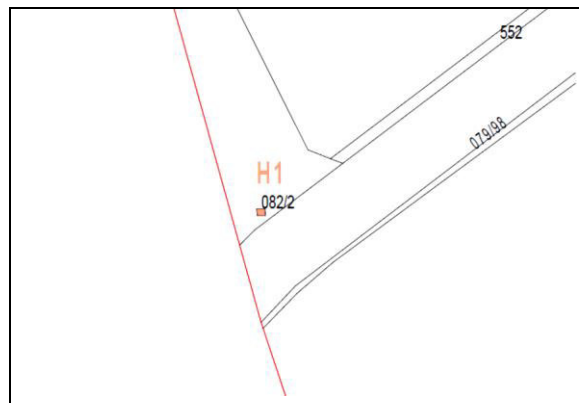
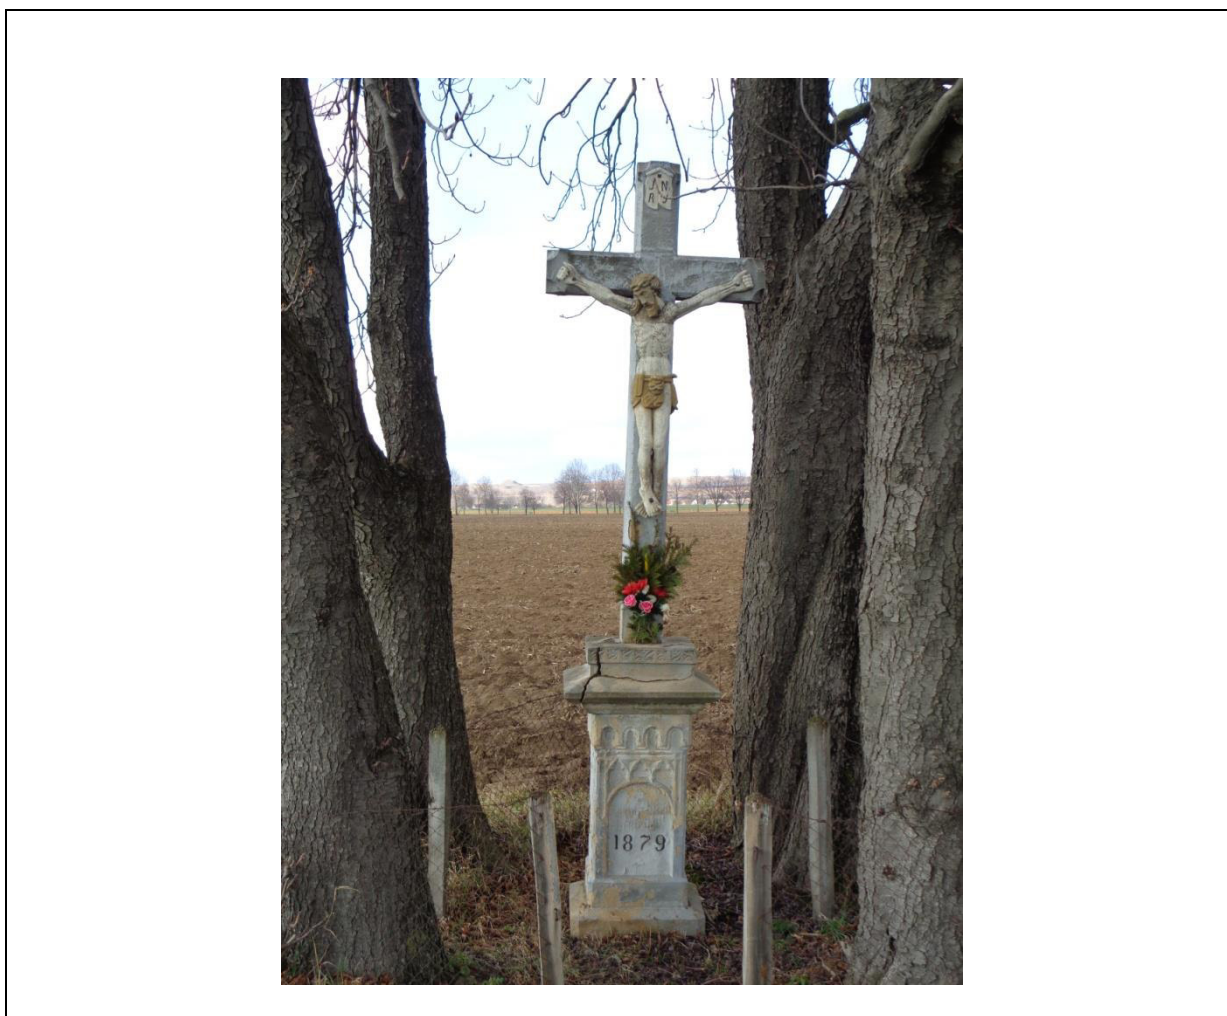
| 082/2 | H1 |

| <b>VÉDENDŐ ÉRTÉKEK</b> | <b>KORREKCIÓS JAVASLATOK</b> |
|---|---|
| Az 1879-ben állított festett kő kereszt a köré ültetett négy vadgesztenyefával a településkép értékes eleme, védelmet érdemel. | A megrepedt talapzat felújítása. |

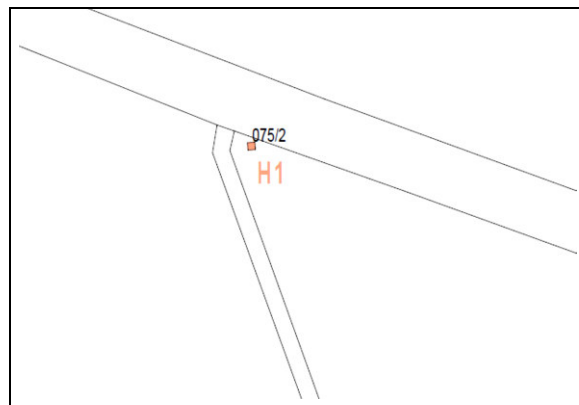
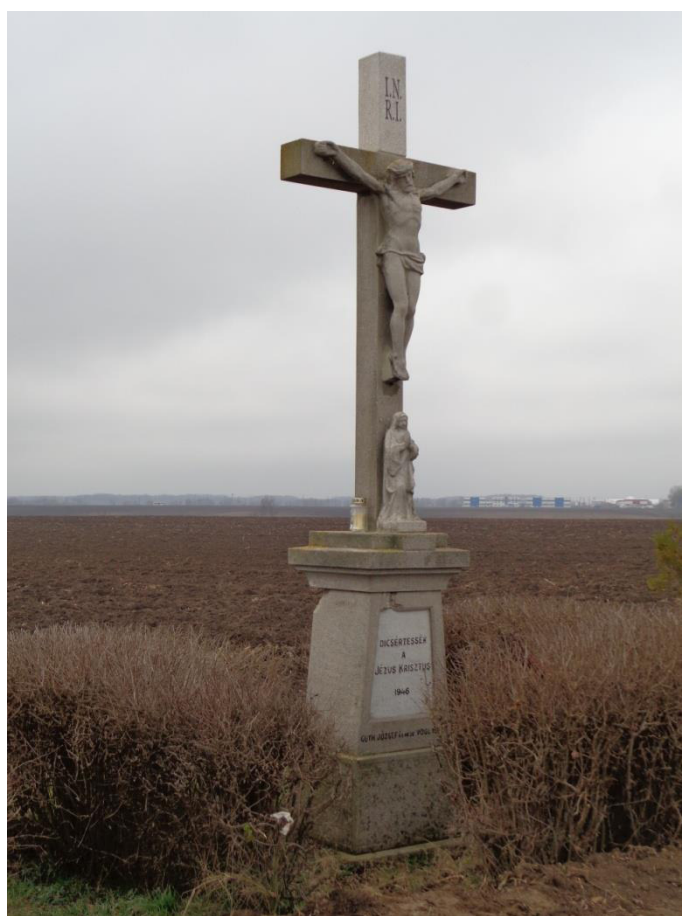
| 075/2 | H1 |

| VÉDENDŐ ÉRTÉKEK | KORREKCIÓS JAVASLATOK |
|---|---|
| Az 1946-ban állított műkö kereszt a településkép része, védendő érték. | |

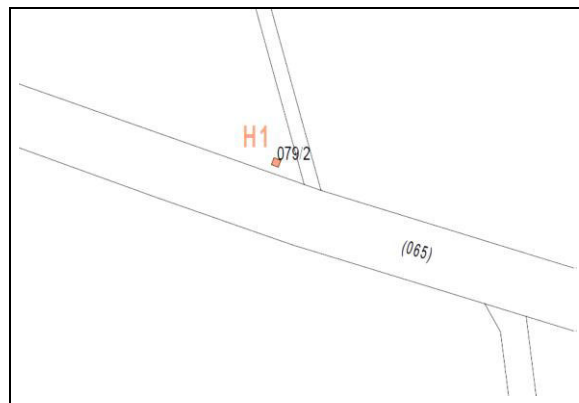
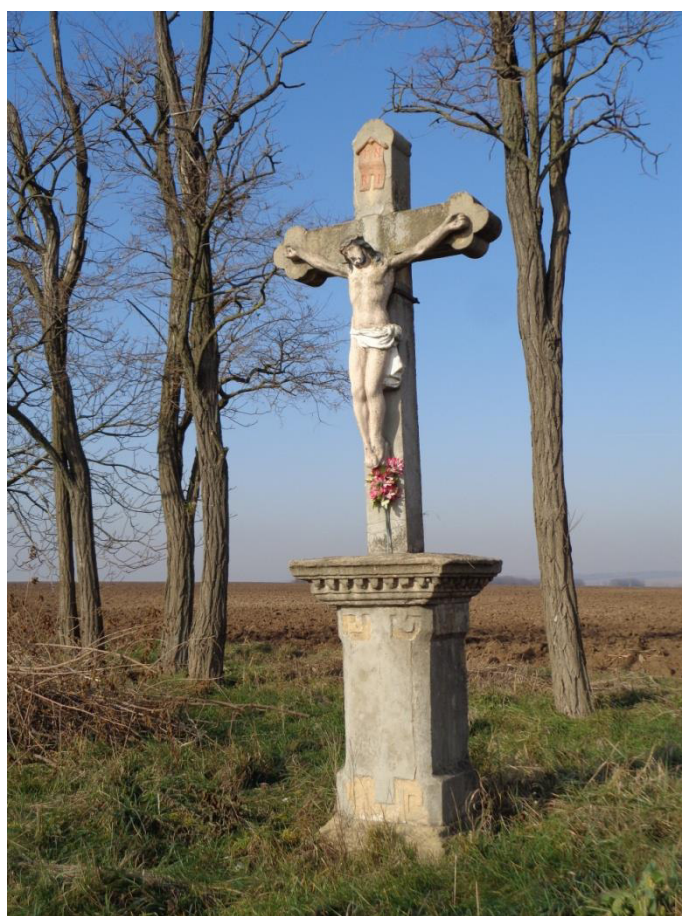
| 079/2 | H1 |

| VÉDENDŐ ÉRTÉKEK | KORREKCIÓS JAVASLATOK |
|---|---|
| A nagynyárádi út mellett álló díszes kő kereszt a településképp értékes eleme, védendő érték. | Felújítás. |

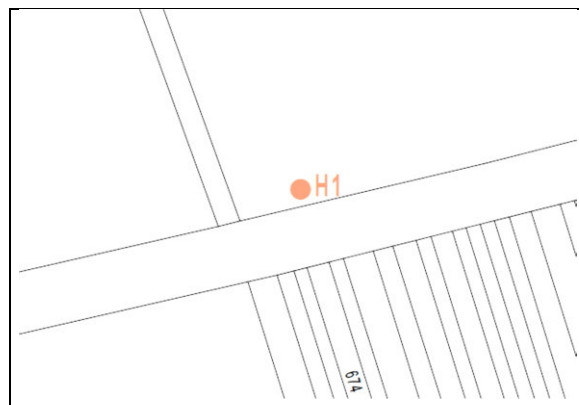
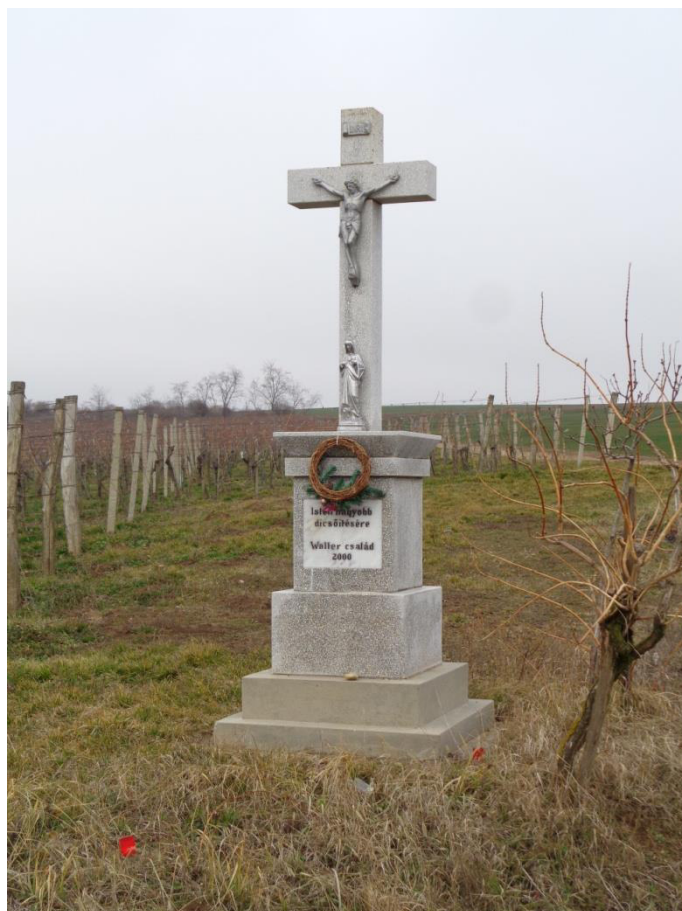
| HELYRAJZI SZÁM | VÉDETTSÉG |
|---|---|
| 024 út mellett | H1 |

| VÉDENDŐ ÉRTÉKEK | KORREKCIÓS JAVASLATOK |
|---|---|
| A szőlőkben 2000-ben állított műkő kereszt a településkép része, védendő érték. | |

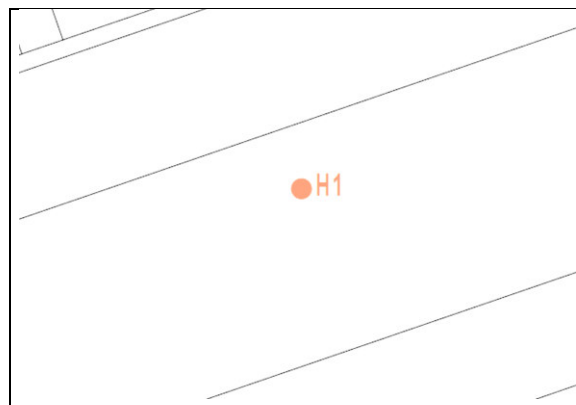
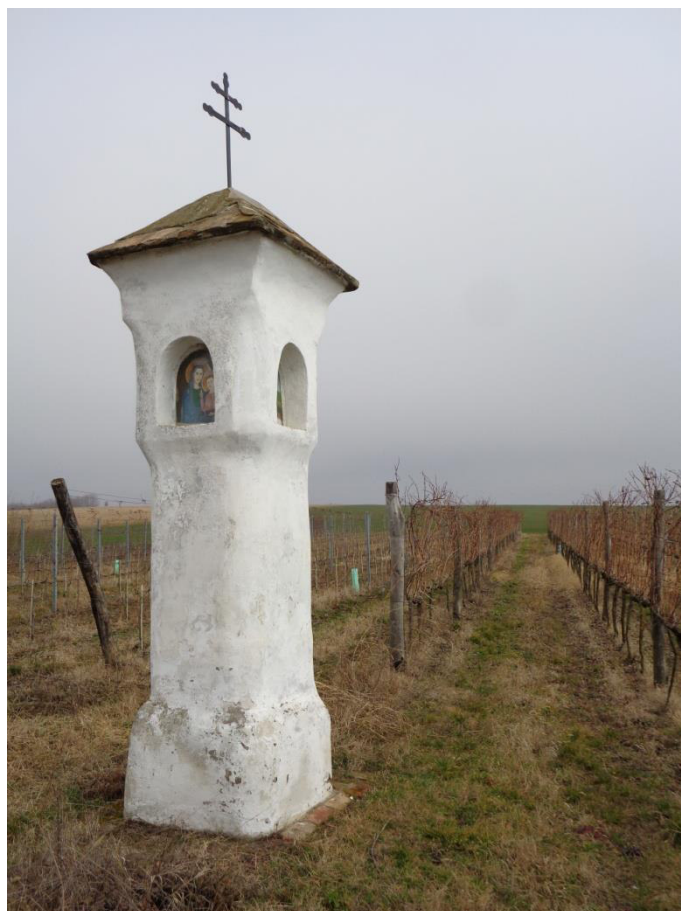
| HELYRAJZI SZÁM | VÉDETTSÉG |
|---|---|
| 023/44 | H1 |

| VÉDENDŐ ÉRTÉKEK | KORREKCIÓS JAVASLATOK |
|---|---|
| Az 1800-as évek közepén dűlőút mellé állított képoszlop jelenleg a szőlő tábla közepén áll. A település értékes eleme, védendő érték. | |
