2. melléklet a 25/2017. (XII.22.) önkormányzati rendelethez

Helyi értékvédelem – helyi védett építészeti értékek

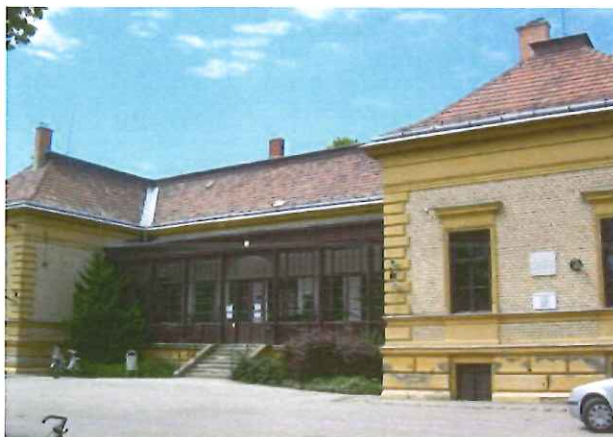
| Sorszám | SZELVÉNYSZÁM | HELYRAJZI SZÁM | CÍM | VÉDETTSÉGI FOK |
|---|---|---|---|---|
| V-1 | S-9 | 1365/5 | Tópart u. 52. | H |

Volt Wenckheim-kúria (1890 körül), neoreneszánsz épület, jelenleg könyvtár.

Felújított; védendő a körülötte lévő zöldterület is

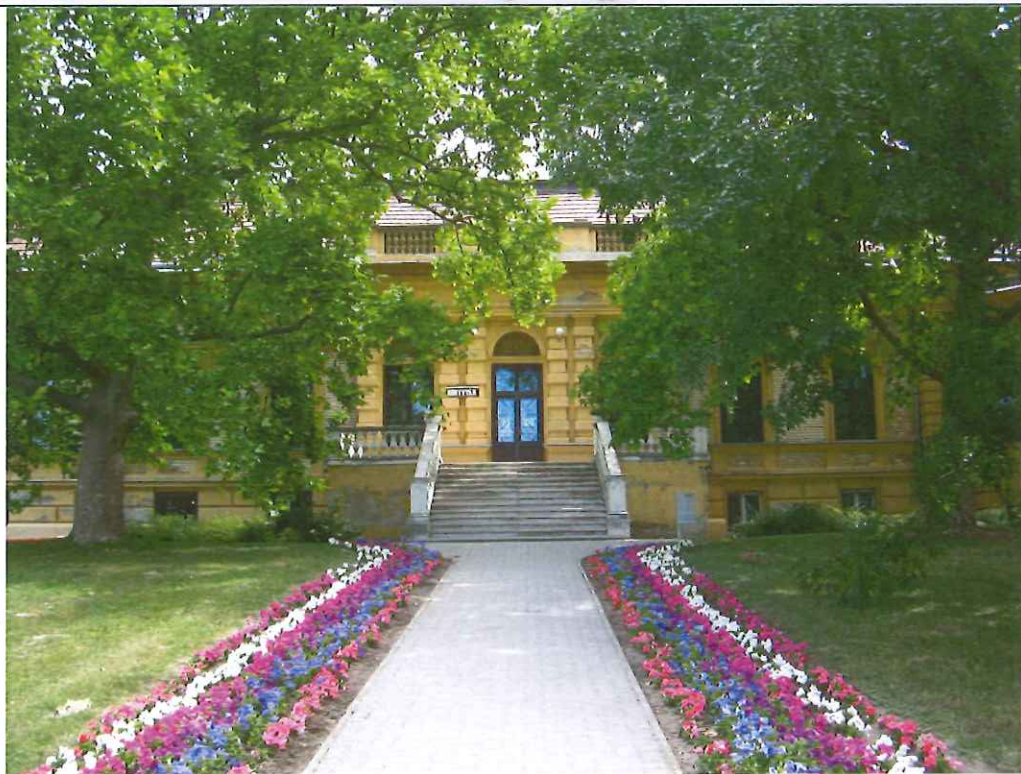
| Sorszám | SZELVÉNYSZÁM | HELYRAJZI SZÁM | CÍM | VÉDETTSÉGI FOK |
|---|---|---|---|---|
| V-1/2 | S-9 | 1365/4 | Tópart u. 52. | H |

Volt Wenckheim-kúria (1890 körül), neoreneszánsz épület, jelenleg könyvtár.

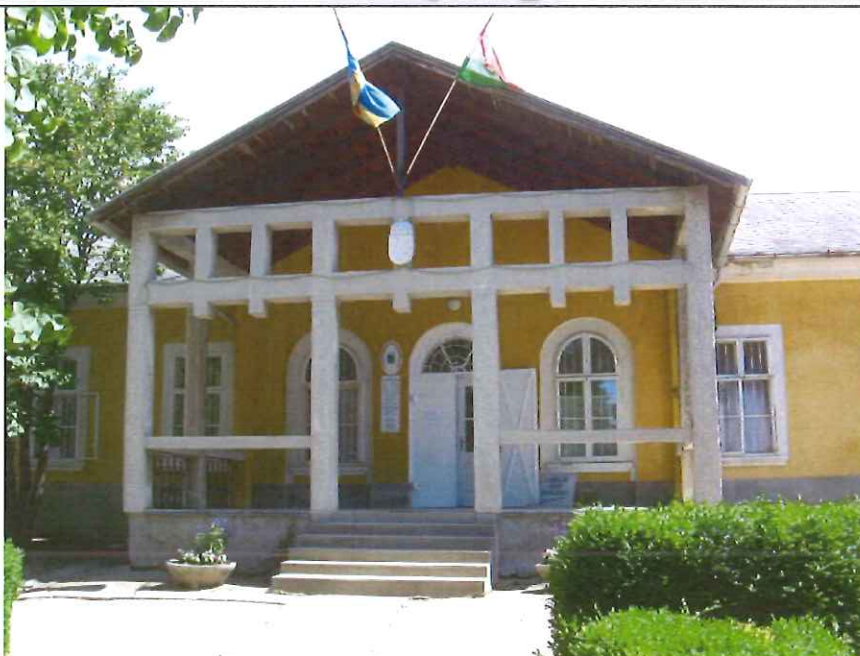
| Sorszám | SZELVÉNY<br>SZÁM | HELYRAJZI<br>SZÁM | CÍM | VÉDETTSÉGI<br>FOK |
|---|---|---|---|---|
| V-2 | S-8 | 1317/1 | Tópart u. 26. | H |

Polgármesteri Hivatal (bejárat átépítve). Védendő a tömegalakítás, a megmaradt homlokzati tagozatok, nyílászárók; az épület körüli park.

felújított

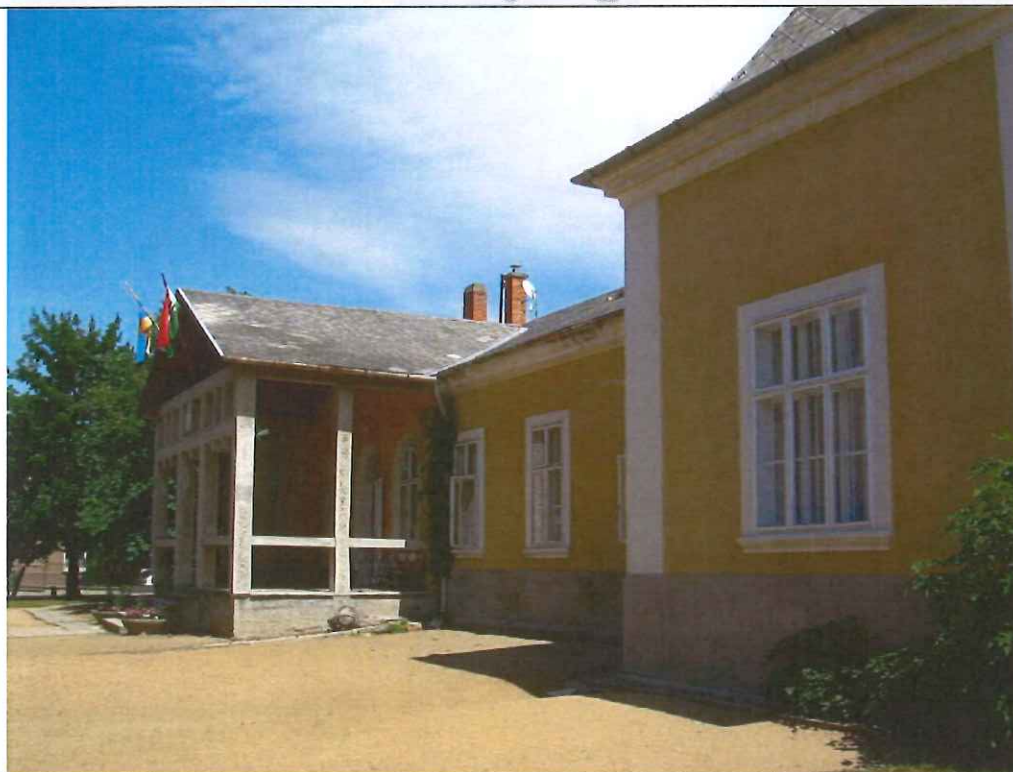
| Sorszám | SZELVÉNY<br>SZÁM | HELYRAJZI<br>SZÁM | CÍM | VÉDETTSÉGI<br>FOK |
|---|---|---|---|---|
| V-2/2 | S-8 | 1317/1 | Tópart u. 26. | H |

Polgármesteri Hivatal

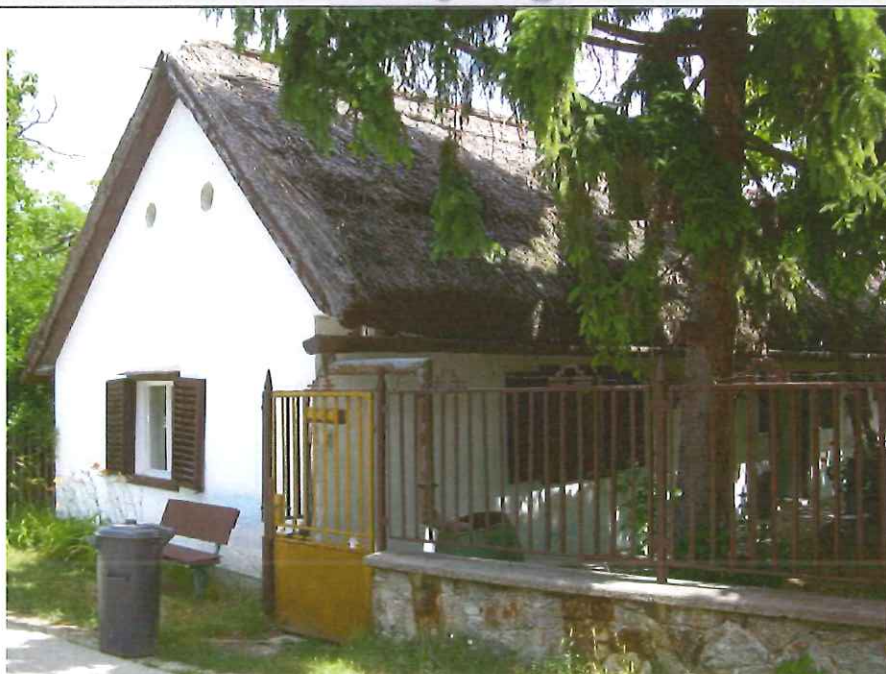
| Sorszám | SZELVÉNY SZÁM | HELYRAJZI SZÁM | CÍM | VÉDETTSÉGI FOK |
|---|---|---|---|---|
| V-3 | S-8 | 1348/1 | Viola u. 10. | H |

Lakóház, népi (oldalhatáron álló, tornác nélküli, nádtetős parasztház, részben –pl. utcai ablak- átépítve)

Felújított; a kerítés átépítése - cseréje javasolt, az épülethez jobban illeszkedő stílusra

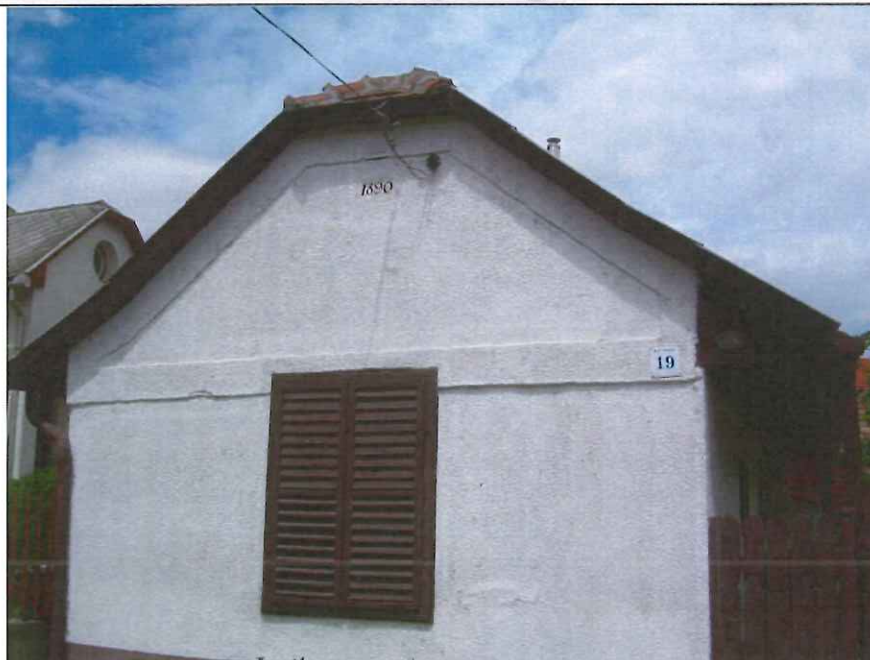
| Sorszám | SZELVÉNY<br>SZÁM | HELYRAJZI<br>SZÁM | CÍM | VÉDETTSÉGI<br>FOK |
|---|---|---|---|---|
| V-4 | S-8 | 1086 | Fő u. 19. | H |

Lakóház, népi (jelenleg fogadó) a homlokzati felirat szerint 1900-ból. (a fedés nádról cserépre cserélve; utcai ablak átépítve)

Felújított

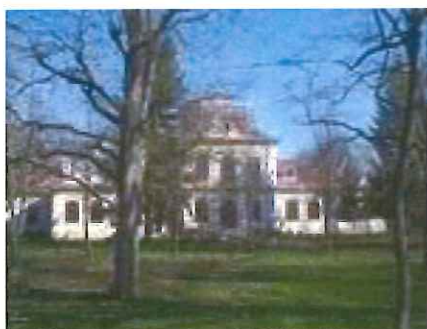
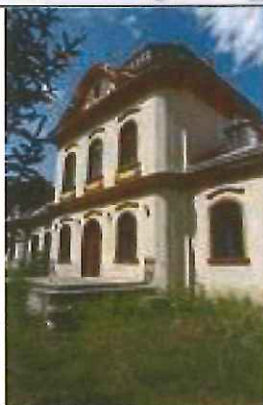
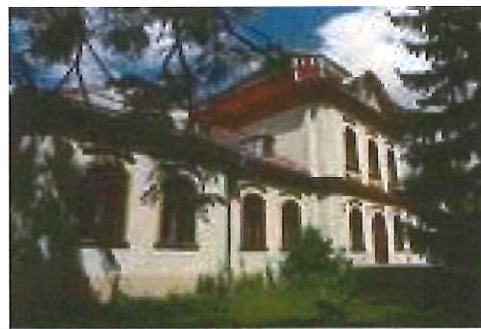
| Sorszám | SZELVÉNY SZÁM | HELYRAJZI SZÁM | CÍM | VÉDETTSÉGI FOK |
|---|---|---|---|---|
| V-5 | S-4 | 692 | Ország út | H |

Volt Gschwindt-kastély (1920 k. neobarokk). Volt ÉDOSZ üdülő; védendő az épület körüli park is.

Jó állapotú. Javasoljuk az épülethez jobban illeszkedő és méltóbb kerítés építését.

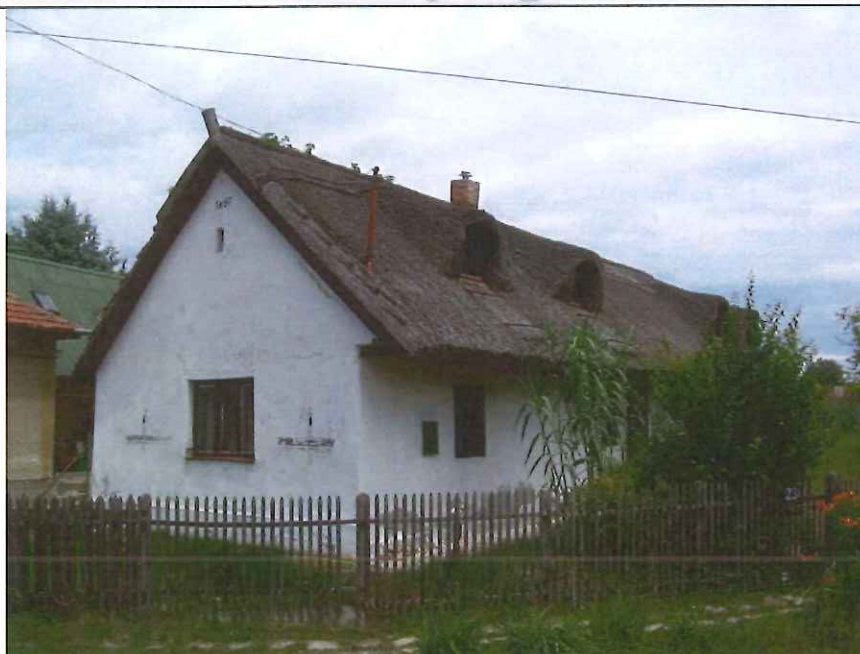
| Sorszám | SZELVÉNY<br>SZÁM | HELYRAJZI<br>SZÁM | CÍM | VÉDETTSÉGI<br>FOK |
|---|---|---|---|---|
| V-6 | S-8 | 1084 | Fő u. 23. | H |

Lakóház, népi, a homlokzati felirat szerint 1897-ből (oldalhatáron álló, tornác nélküli parasztház, nádtetős fedés átépített, tetőablakokkal)

felújított

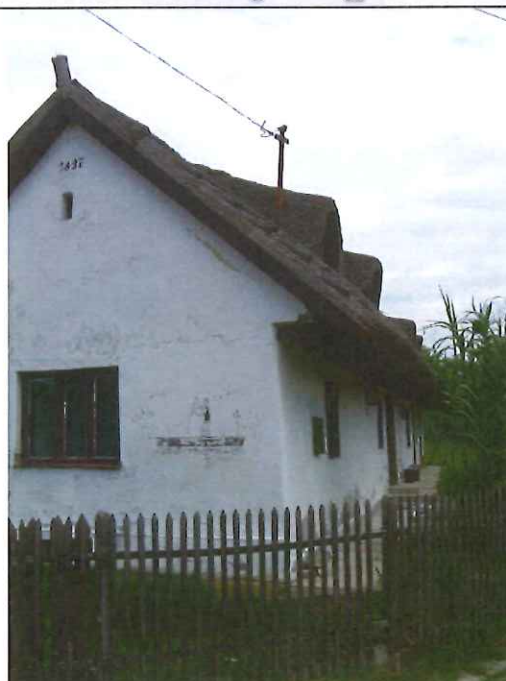
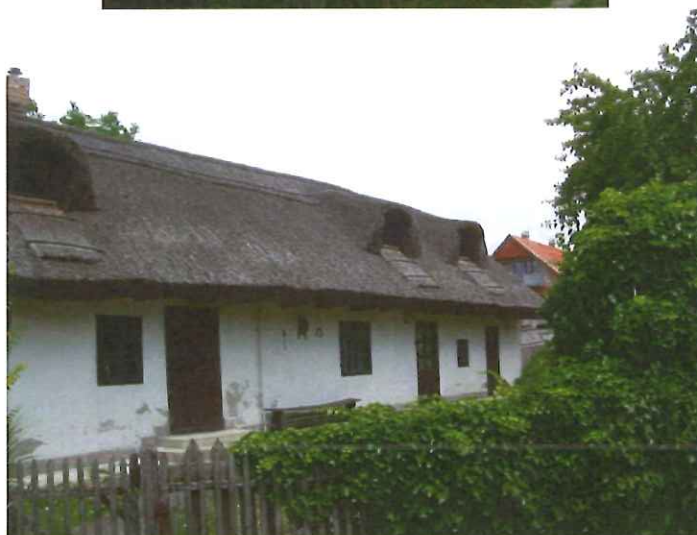
| Sorszám | SZELVÉNY<br>SZÁM | HELYRAJZI<br>SZÁM | CÍM | VÉDETTSÉGI<br>FOK |
|---|---|---|---|---|
| V-6/2 | S-8 | 1084 | Fő u. 23. | H |

Lakóház, népi, a homlokzati felirat szerint 1897-ből (oldalhatáron álló, tornác nélküli parasztház, nádtetős fedés átépített, tetőablakkal)

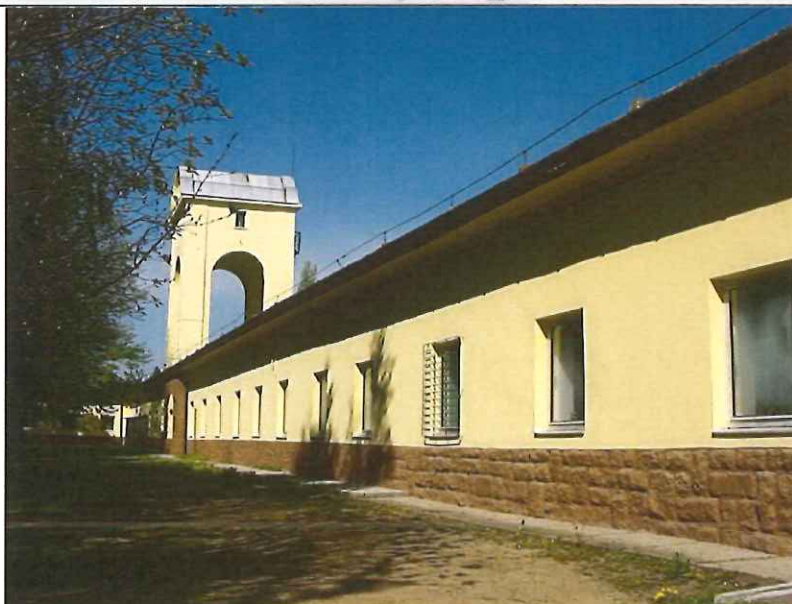
| Sorszám | SZELVÉNY<br>SZÁM | HELYRAJZI<br>SZÁM | CÍM | VÉDETTSÉGI<br>FOK |
|---|---|---|---|---|
| V-8 | S-4 | 693/1 | Ország út | H |

Volt lovarda és víztorony (Növényvédelmi és Talajvizsgáló Állomás); védendő az épület körüli park is.

Jó állapotú.

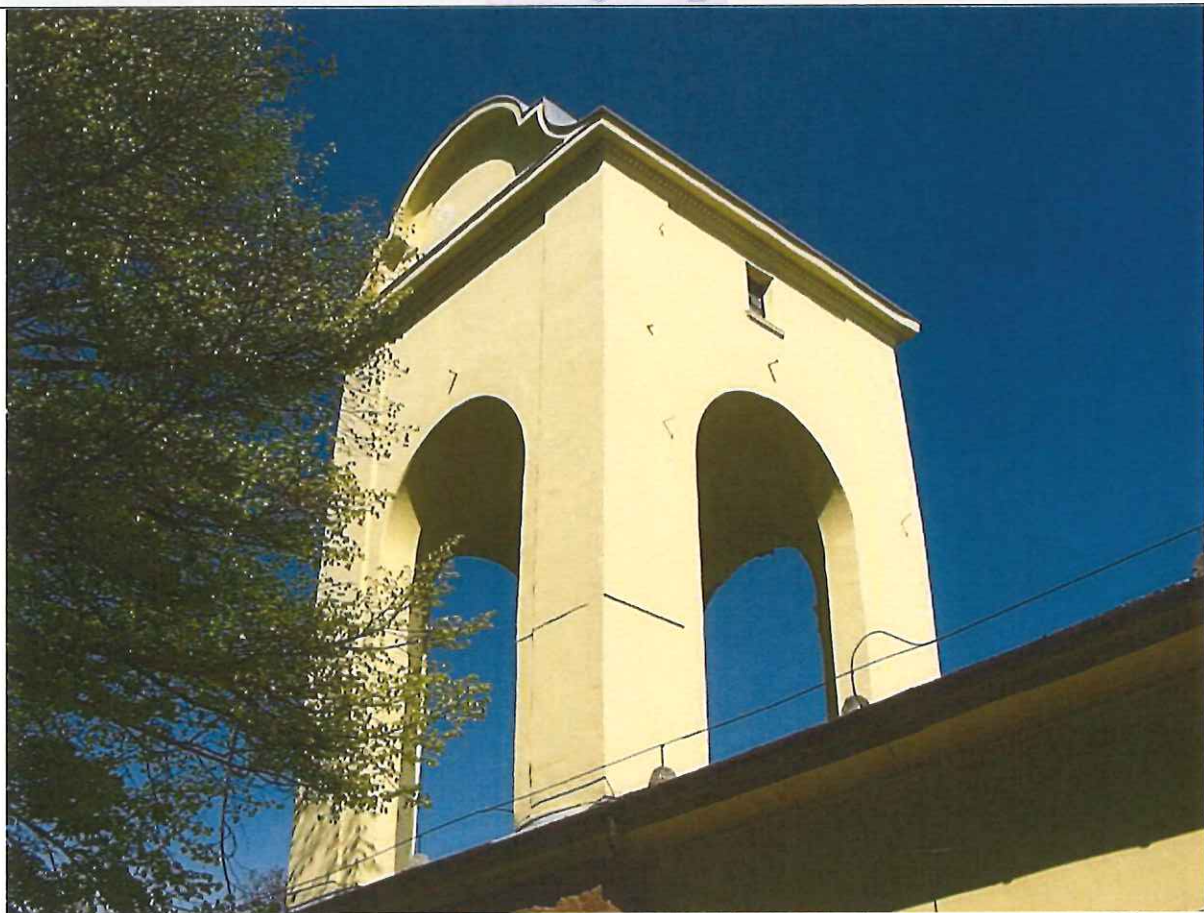
| Sorszám | SZELVÉNY<br>SZÁM | HELYRAJZI<br>SZÁM | CÍM | VÉDETTSÉGI<br>FOK |
|---|---|---|---|---|
| V-8/2 | S-4 | 693/1 | Ország út | H |

Volt lovarda és víztorony (Növényvédelmi és Talajvizsgáló Állomás); védendő az épület körüli park is.

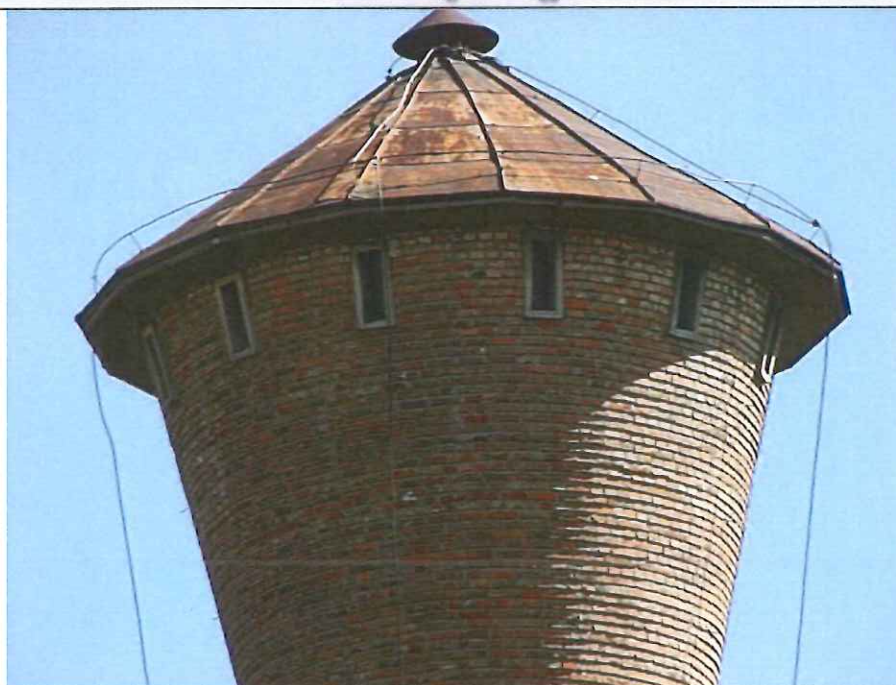
| Sorszám | SZELVÉNY<br>SZÁM | HELYRAJZI<br>SZÁM | CÍM | VÉDETTSÉGI<br>FOK |
|---|---|---|---|---|
| V-9 | S-5 | 733 | Ország út | H |

Víztorony (Agrokomplex)

Fedés felújítása szükséges

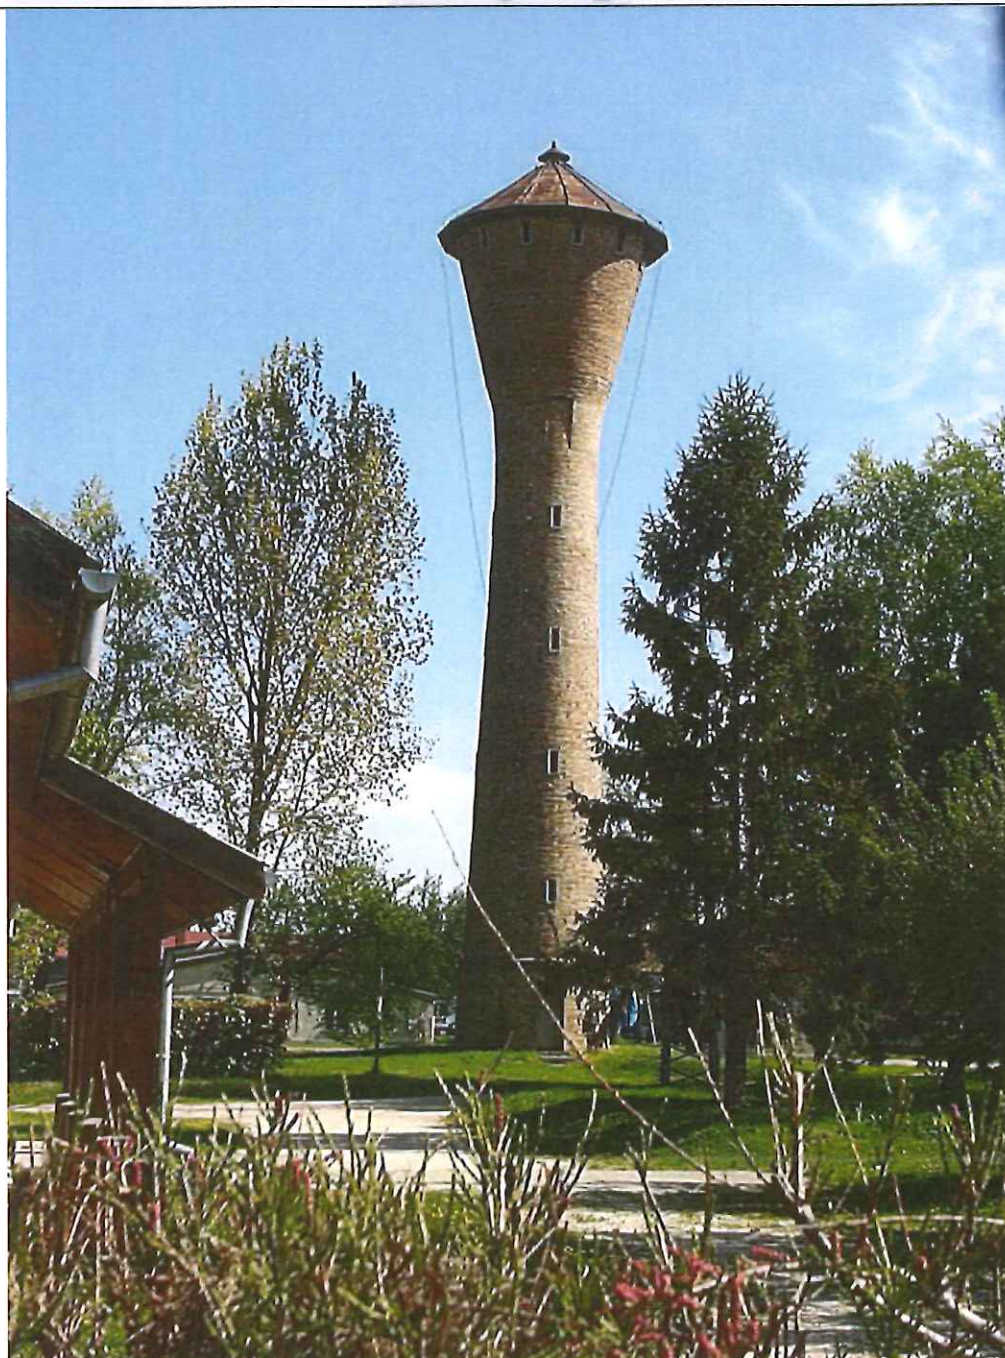
| Sorszám | SZELVÉNY<br>SZÁM | HELYRAJZI<br>SZÁM | CÍM | VÉDETTSÉGI<br>FOK |
|---|---|---|---|---|
| V-9/2 | S-5 | 733 | Ország út | H |

Víztorony

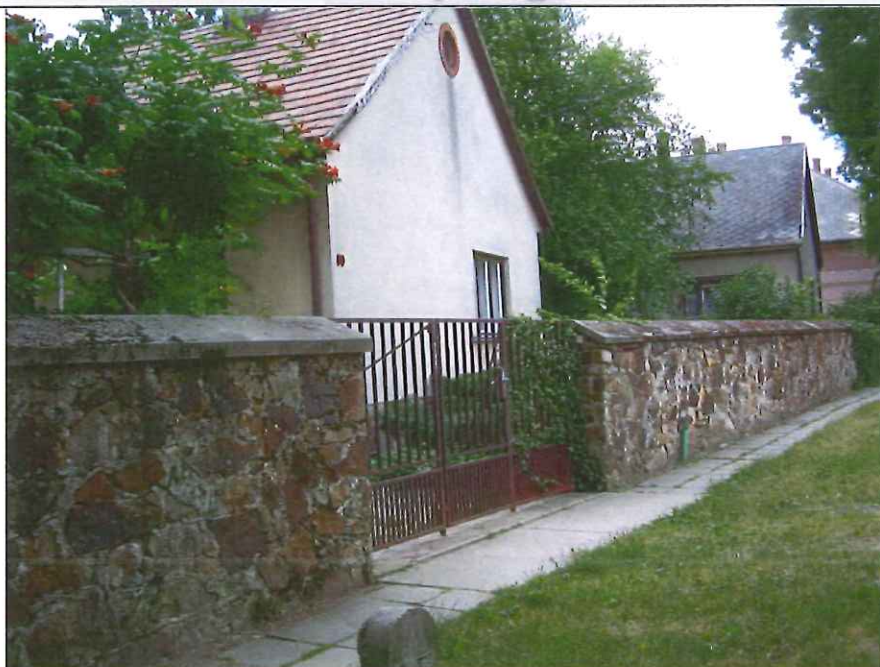
| Sorszám | SZELVÉNY SZÁM | HELYRAJZI SZÁM | CÍM | VÉDETTSÉGI FOK |
|---|---|---|---|---|
| V-10 | S-7 | 1015-1016/1-1017 | Fő u. 56. – 62. | HK |

Védendő utcakép, kőkerítésekkel.

A kerítések jó állapotúak, az épületek homlokzatai megfelelő állapotban vannak.

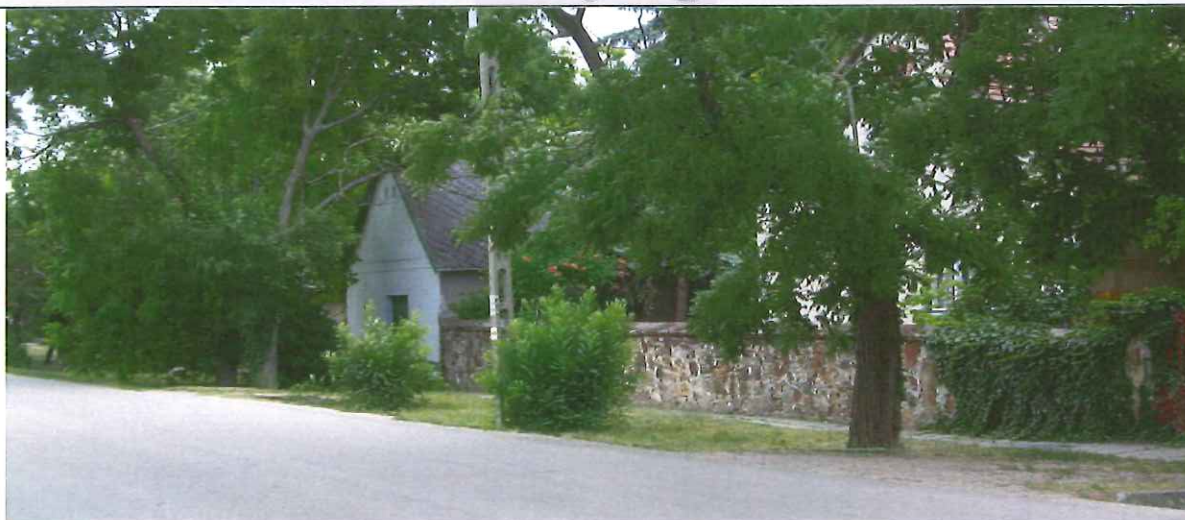
| Sorszám | SZELVÉNY<br>SZÁM | HELYRAJZI<br>SZÁM | CÍM | VÉDETTSÉGI<br>FOK |
|---|---|---|---|---|
| V-10/2 | S-7 | 1015-1016/1-1017 | Fő u. 56. – 62. | HK |

Védendő utcakép, kőkerítésekkel.

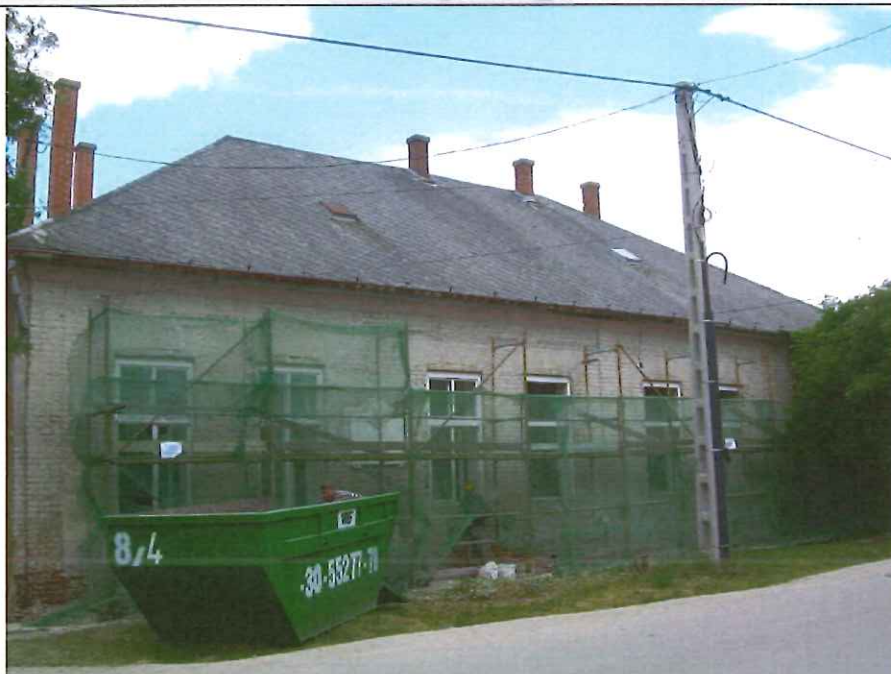
| Sorszám | SZELVÉNY SZÁM | HELYRAJZI SZÁM | CÍM | VÉDETTSÉGI FOK |
|---|---|---|---|---|
| V-11 | S-7 | 1014/1 | Fő u. 64. | H |

Lakóház; volt iskola. Falán világháborús emléktábla

Felújítás alatt

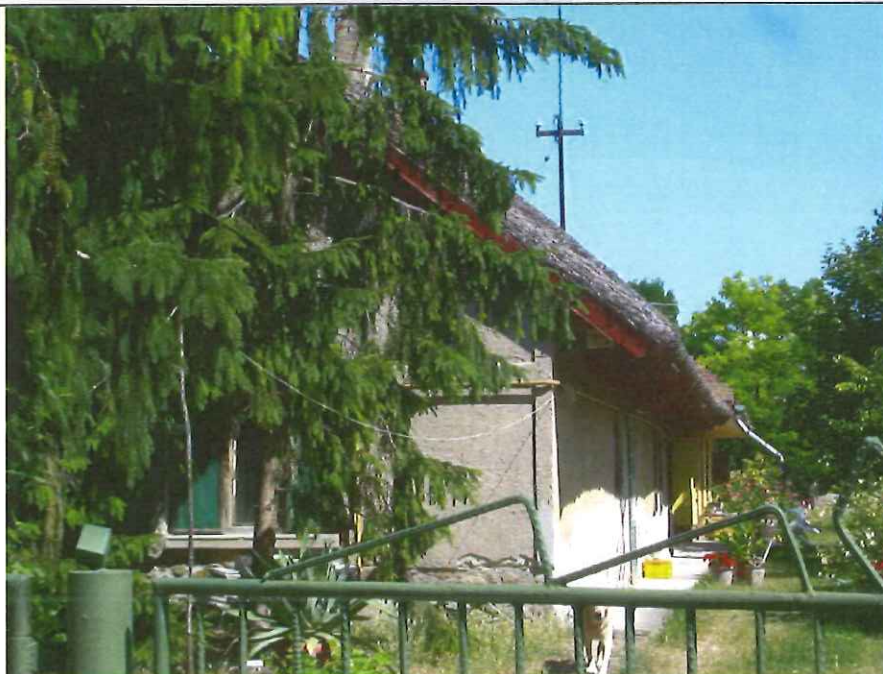
| Sorszám | SZELVÉNY<br>SZÁM | HELYRAJZI<br>SZÁM | CÍM | VÉDETTSÉGI<br>FOK |
|---|---|---|---|---|
| V-12 | S-4 | 911/1 | Fő u. 103. | H |

Lakóház, népi. Oldalhatáron álló, előkertes, tornác nélküli parasztház, nádfedéssel

Közepes állagú; felújítandó, a kerítés cseréje javasolt, az épülethez jobban illeszkedőre

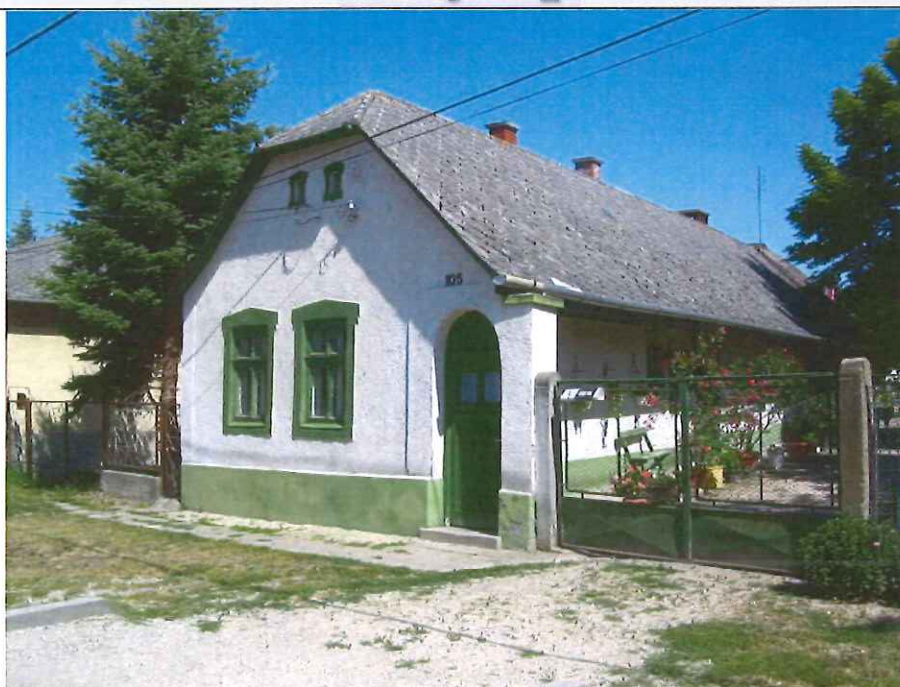
| Sorszám | SZELVÉNY<br>SZÁM | HELYRAJZI<br>SZÁM | CÍM | VÉDETTSÉGI<br>FOK |
|---|---|---|---|---|
| V-13 | S-4 | 912 | Fő u. 105. | H |

Lakóház, népi. Oldalhatáron álló, tornácos parasztház, palafedéssel; a tornác az utcáról ajtóval nyílik.

Felújított, lábazat javítása szükséges.

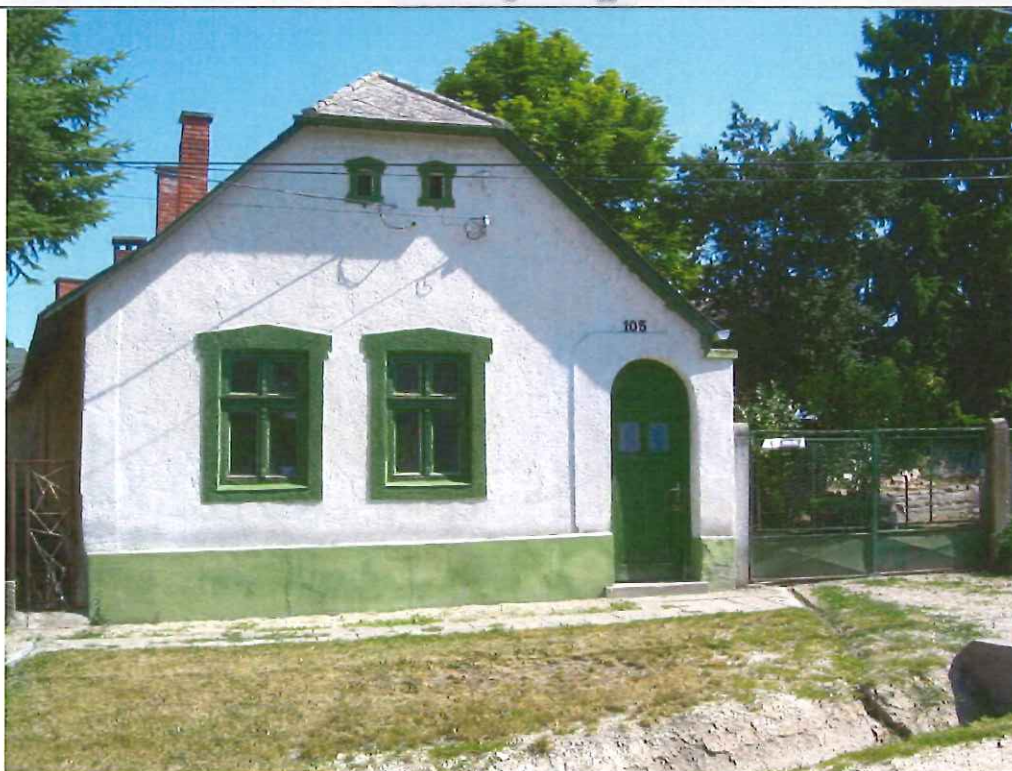
| Sorszám | SZELVÉNY<br>SZÁM | HELYRAJZI<br>SZÁM | CÍM | VÉDETTSÉGI<br>FOK |
|---|---|---|---|---|
| V-13/2 | S-4 | 912 | Fő u. 105 | H |

Lakóház, népi. Oldalhatáron álló, tornácos parasztház, palafedéssel; a tornác az utcáról ajtóval nyílik.

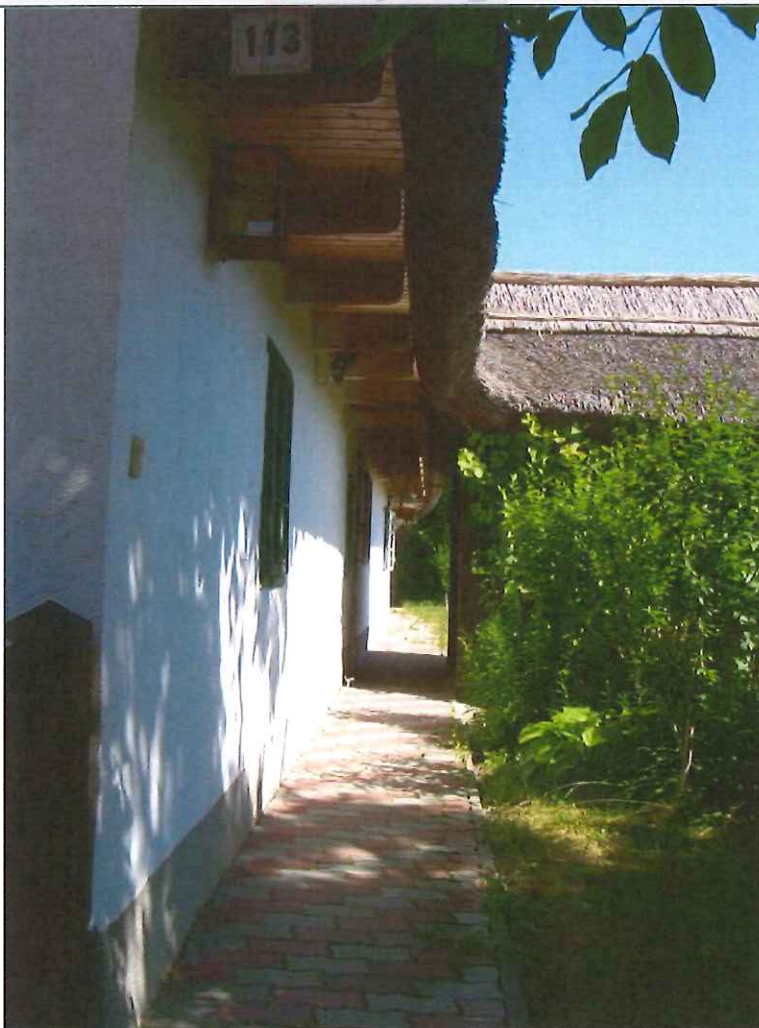
| Sorszám | SZELVÉNY<br>SZÁM | HELYRAJZI<br>SZÁM | CÍM | VÉDETTSÉGI<br>FOK |
|---|---|---|---|---|
| V-14/2 | S-4 | 917/3 | Fő u. 113. | H |

Lakóház, népi. Oldalhatáron álló, tornác nélküli parasztház, nádfedéssel.

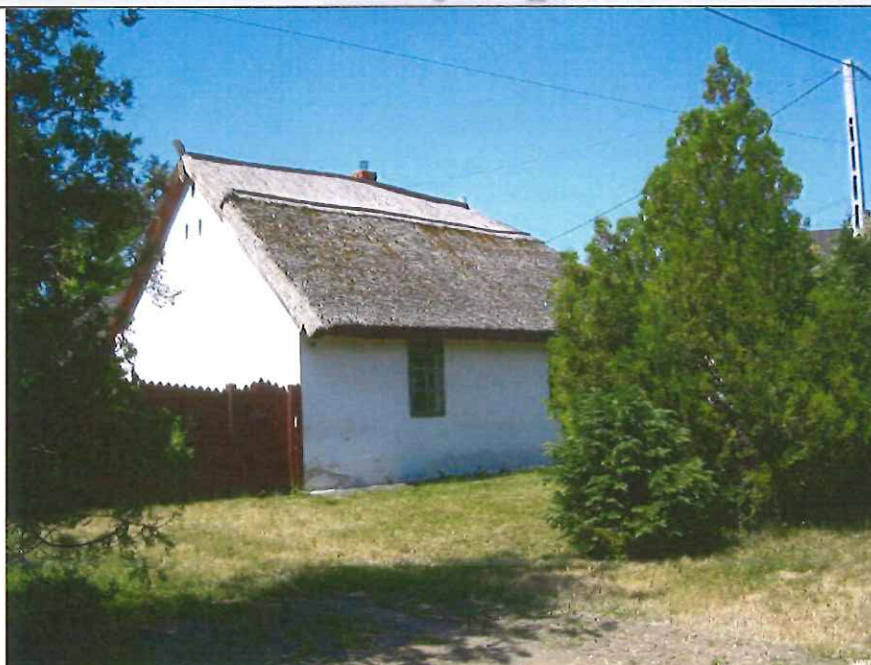
| Sorszám | SZELVÉNY<br>SZÁM | HELYRAJZI<br>SZÁM | CÍM | VÉDETTSÉGI<br>FOK |
|---|---|---|---|---|
| V-15 | S-4 | 998/2 | Fő u. 98. | H |

Saroktelekre oldalhatáron épült nádtetős lakóház, népi.

Felújított; lábazat javítandó

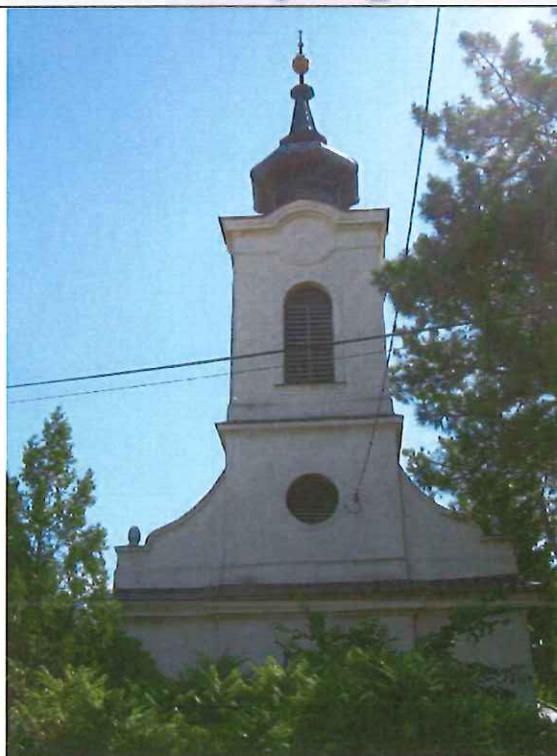
| Sorszám | SZELVÉNY SZÁM | HELYRAJZI SZÁM | CÍM | VÉDETTSÉGI FOK |
|---|---|---|---|---|
| V-16 | S-4 | 887-888 | Templom köz 1. | H |

Református templom (1686 után, átépítve 1876, 1890). Az utcafronton kőkerítés.

Felújított; védendő a körülötte lévő kert is

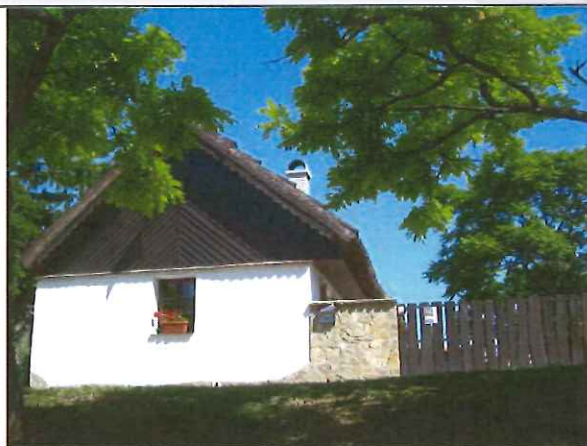
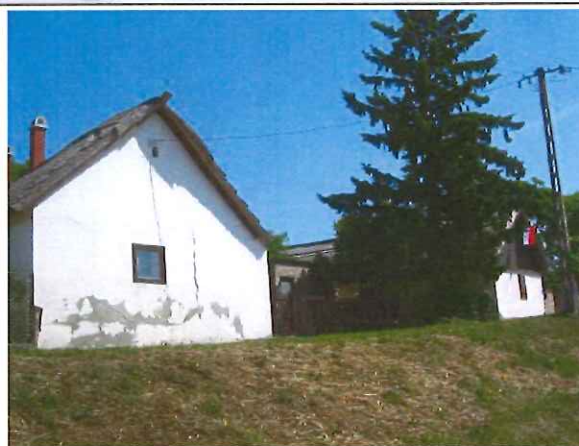
| Sorszám | SZELVÉNY<br>SZÁM | HELYRAJZI<br>SZÁM | CÍM | VÉDETTSÉGI<br>FOK |
|---|---|---|---|---|
| V-17 | S-4 | 956/2-957/2 | Fő u. 152-154. | H |

Lakóház, népi (Halásztanya). Sárfalú, nádtetős. Védendő a környezet: a telek és az út az árokpartig.

A homlokzat javításra szorul.

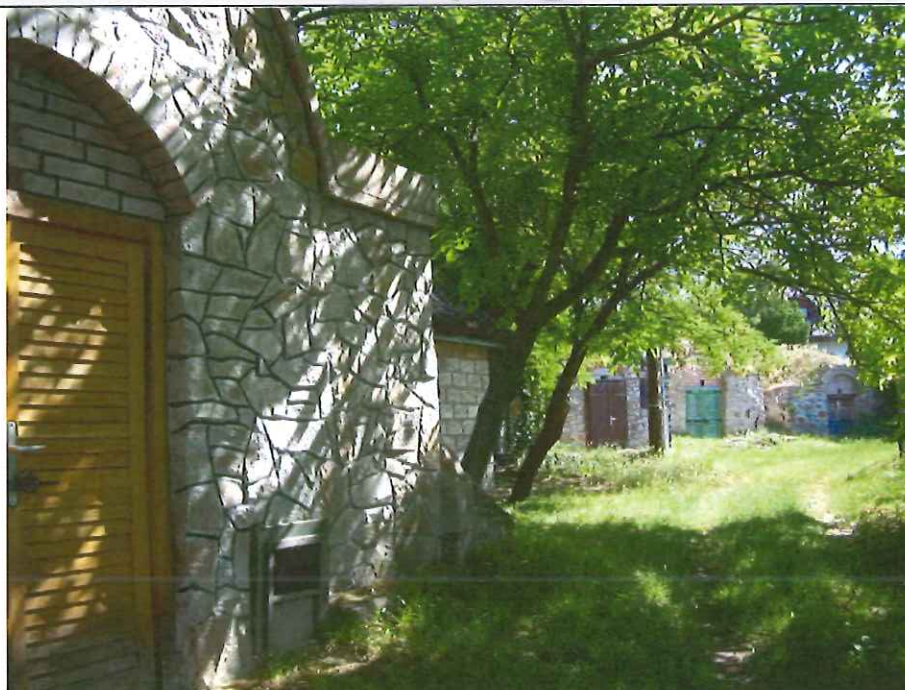
| Sorszám | SZELVÉNY SZÁM | HELYRAJZI SZÁM | CÍM | VÉDETTSÉGI FOK |
|---|---|---|---|---|
| V-18 | S-4 | 634-642-ig | Pincesor | HK |

Borospincék, részben népi. Védendő az építmények mellett az utcakép is.

Az utca folyamatos kertészeti gondozása szükséges.

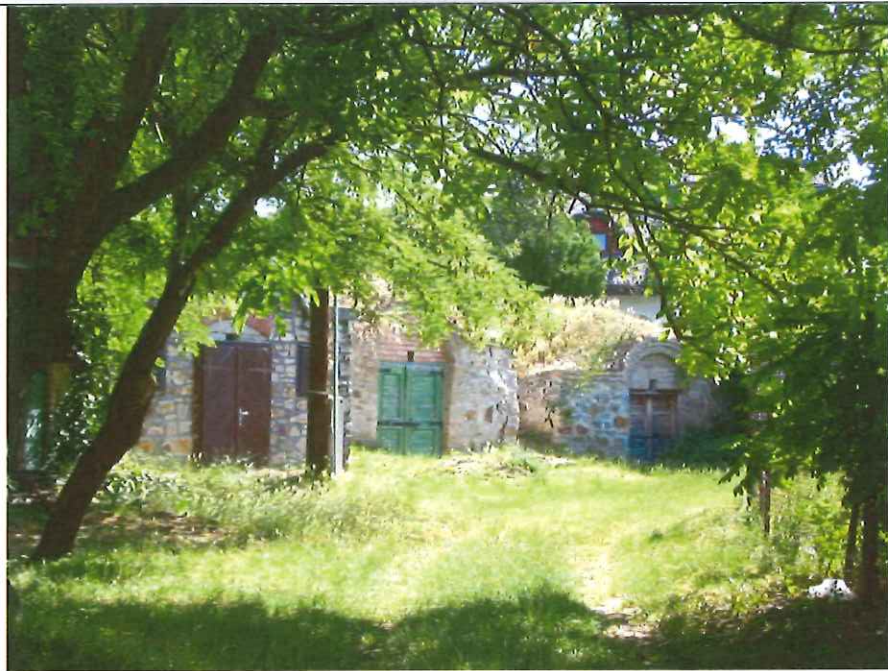
Borospincék, részben népi. Védendő az építmények mellett az utcakép is.

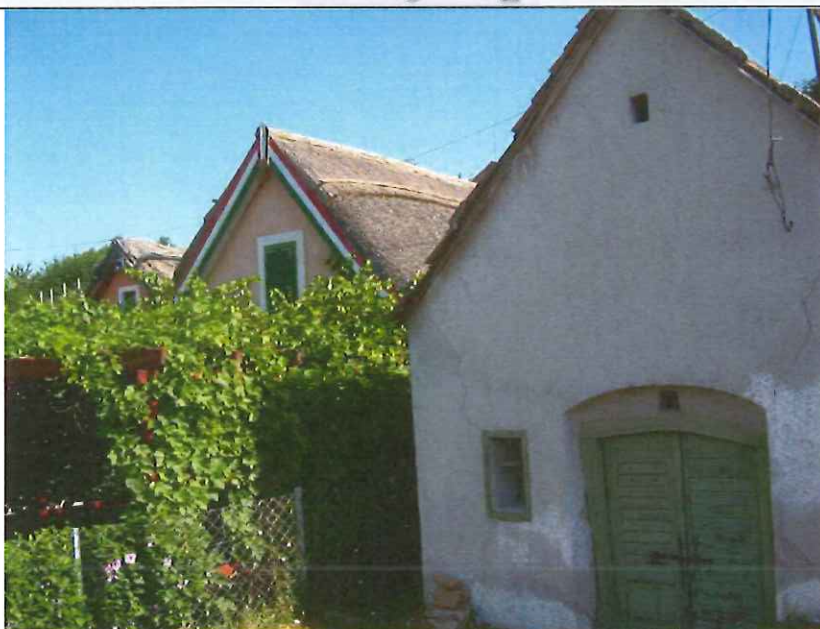
Megfelelő állapotúak.

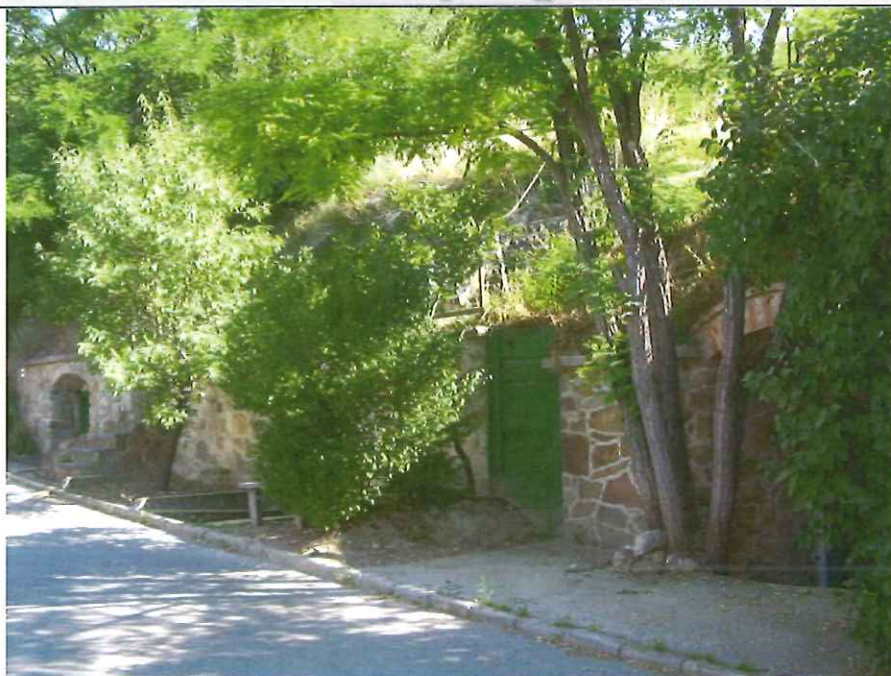
Kielégítő állapotúak.

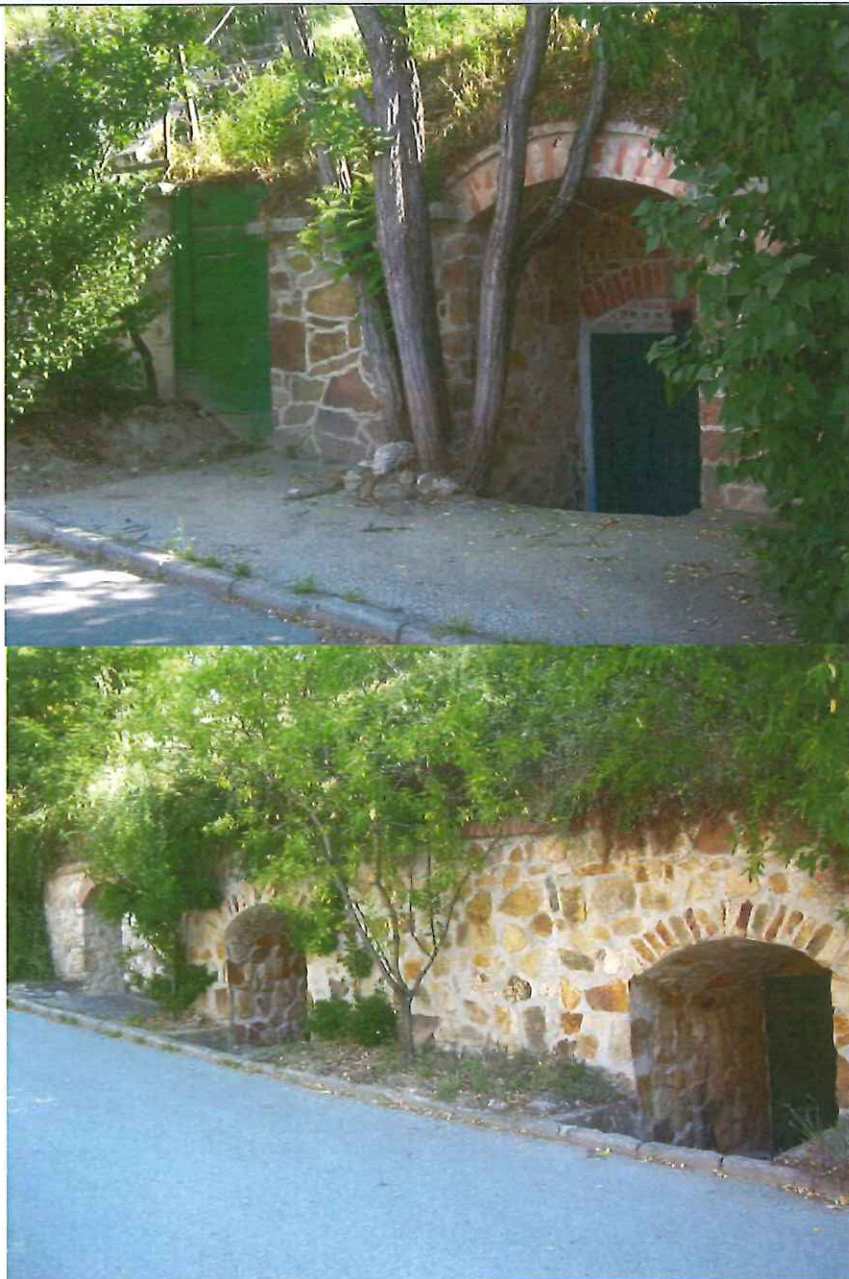
Borospincék, présházak, népi. Védendő az építmények mellett az utcakép is.

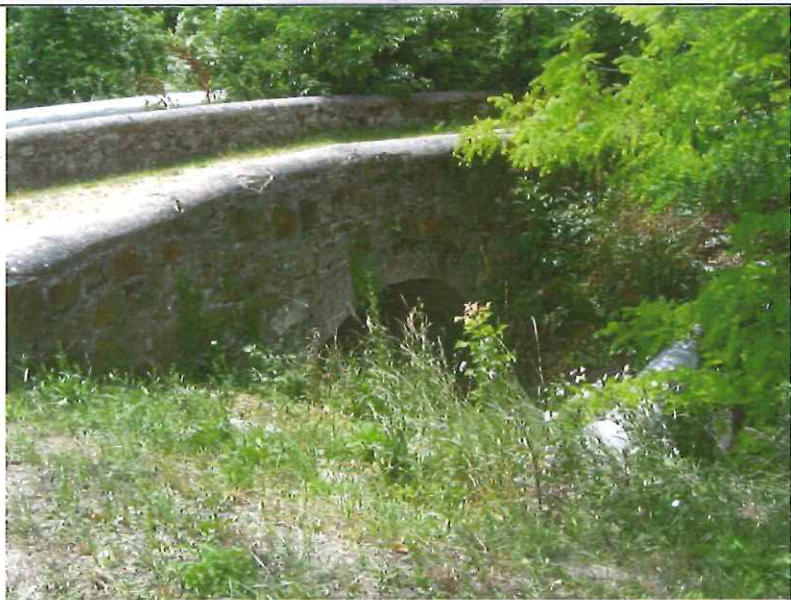
| Sorszám | SZELVÉNY<br>SZÁM | HELYRAJZI<br>SZÁM | CÍM | VÉDETTSÉGI<br>FOK |
|---|---|---|---|---|
| V-21 | S-7 | 1045 | Fő u. | H |

Boltozott kőhíd

Jó állapotú, de a környezet rendezése (vezetékek áthelyezése) szükséges.

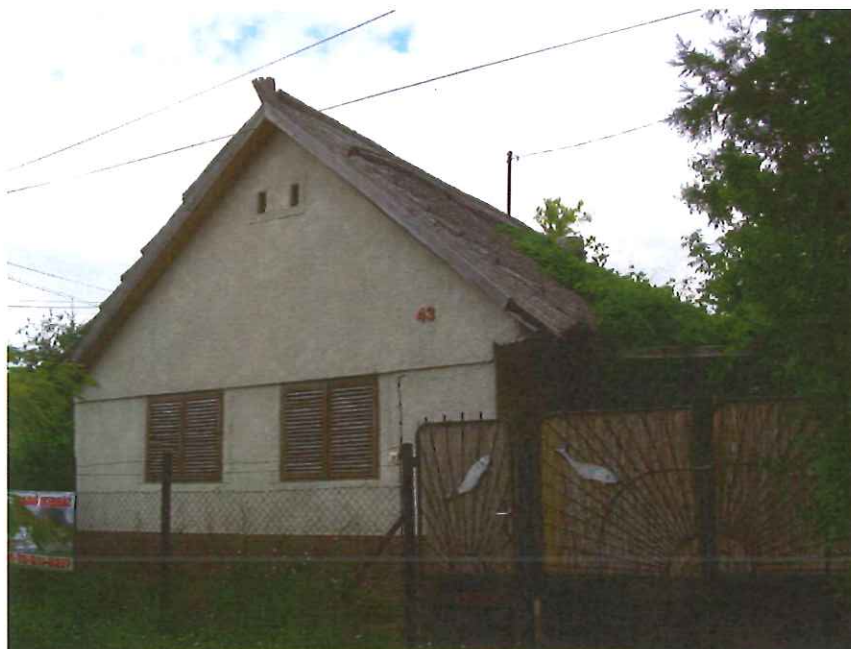
| Sorszám | SZELVÉNY<br>SZÁM | HELYRAJZI<br>SZÁM | CÍM | VÉDETTSÉGI<br>FOK |
|---|---|---|---|---|
| V-22 | S-7 | 1048 | Fő u. 43. | H |

Lakóház, népi, átépített. Az átépítés során az utcai ablakok aránya megváltozott. Javasoljuk a kerítés átépítését, az épület jellegéhez jobban illeszkedőre (pl. kő – acél, vagy kő – fa kombinációra).

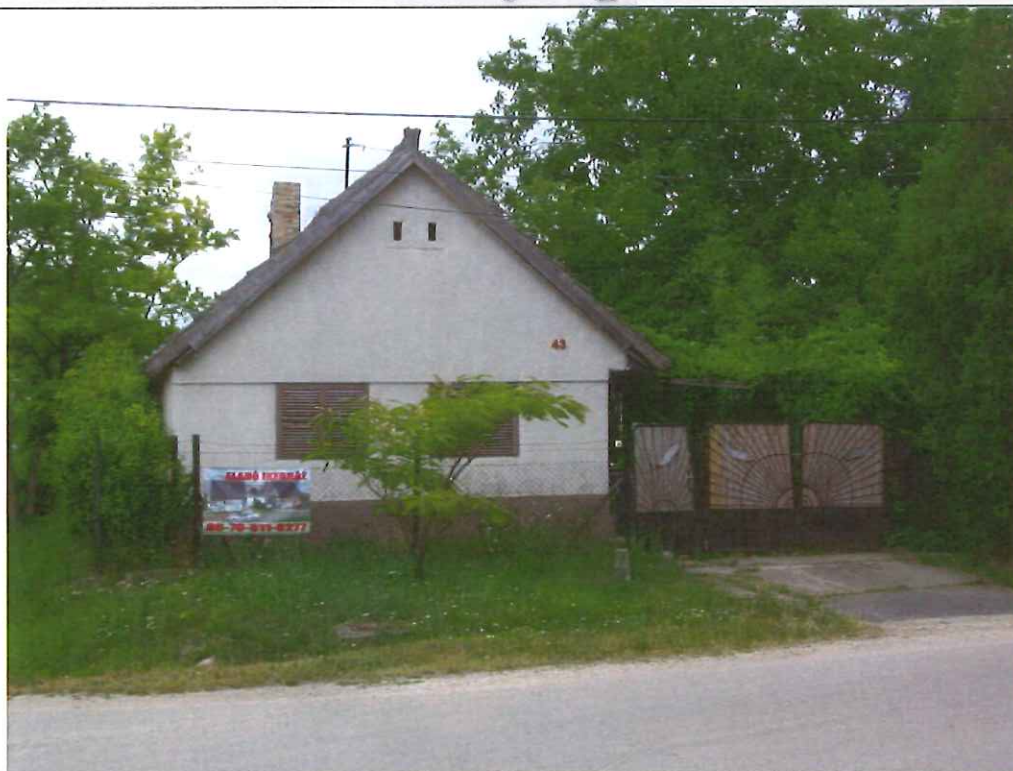
Lakóház, népi, átépített. Az átépítés során az utcai ablakok aránya megváltozott. Javasoljuk a kerítés átépítését, az épület jellegéhez jobban illeszkedőre (pl. kő – acél, vagy kő – fa kombinációra).

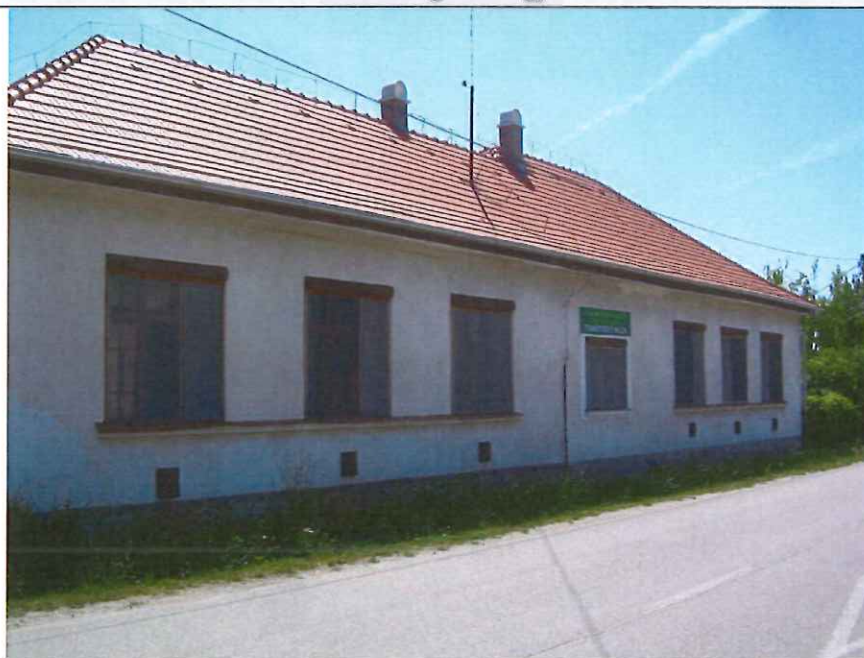
Jó állapotú.
