2. melléklet a 25/2017. (XII.22.) önkormányzati rendelethez

Helyi értékvédelem – helyi védett építészeti értékek

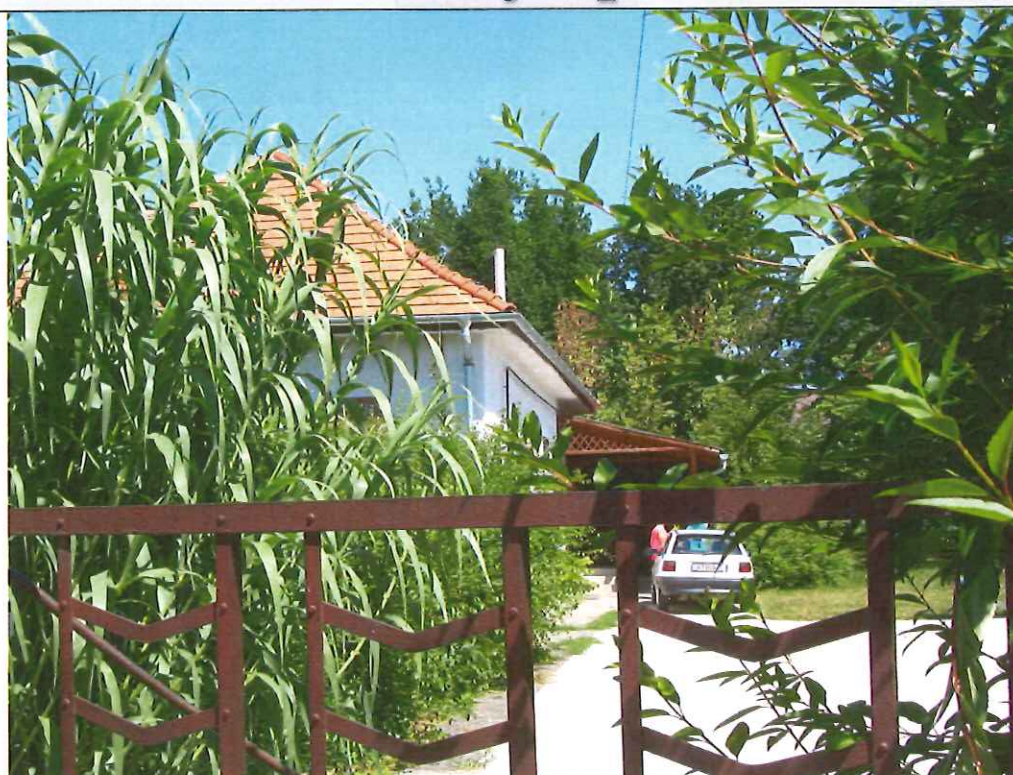
Jó állapotú.
