# NAGYPALL

## EGYSÉGES TELEPÜLÉSRENDEZÉSI TERVE

# HELYI ÉRTÉKVÉDELMI KATASZTER

Készítette a  
PÉCSÉPTERV STÚDIÓ  
2003-ban

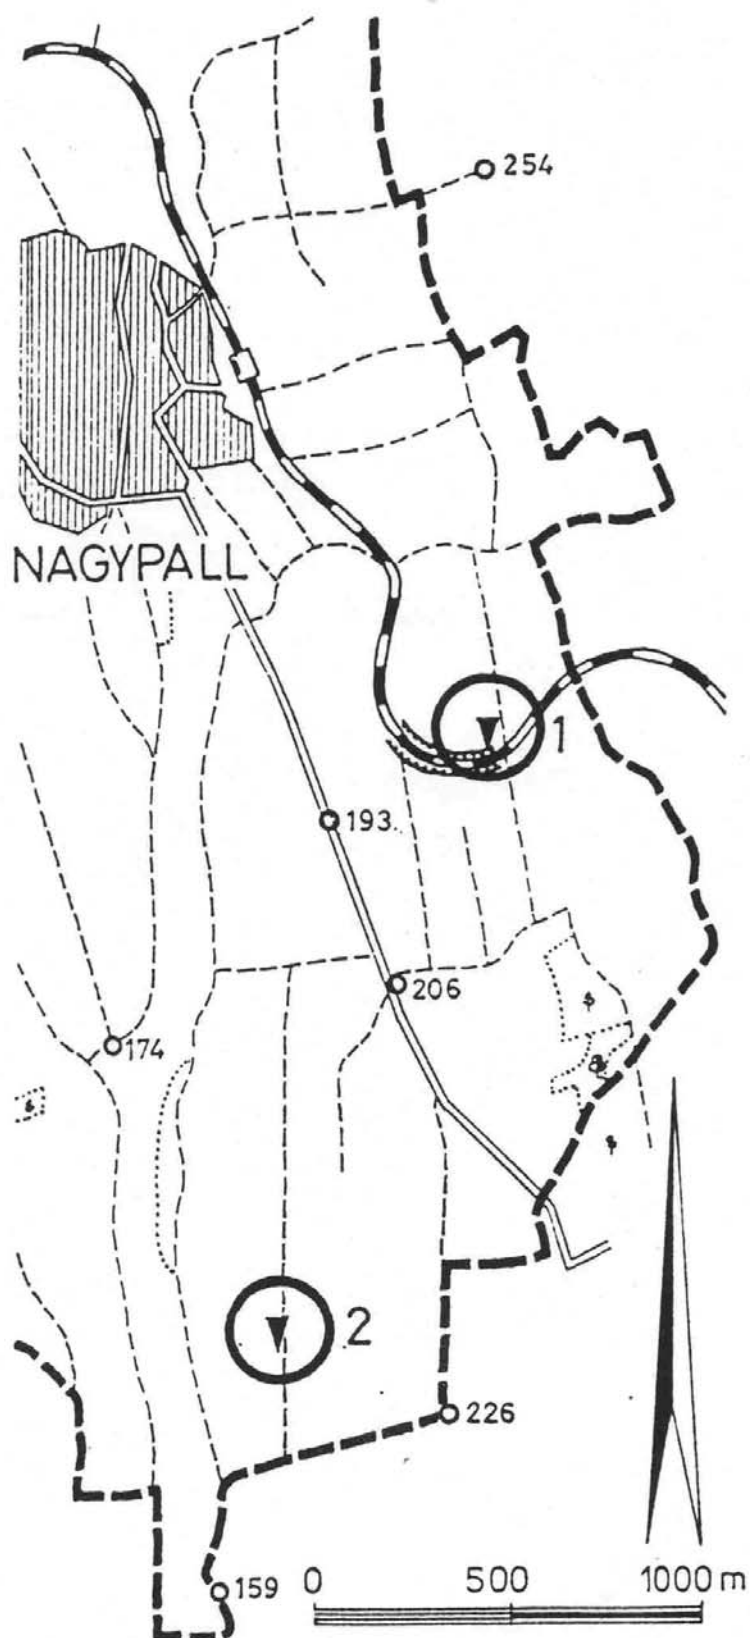
Nagypall. Map of the area (1 : 25 000):  
1 : Nagypall II, 2: Nagypall I

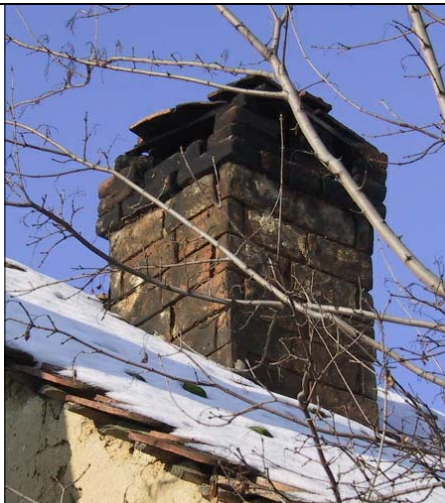
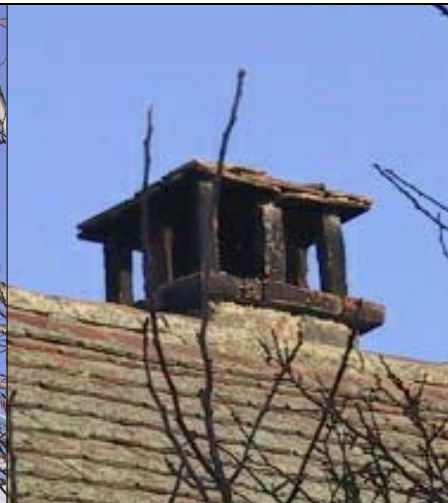
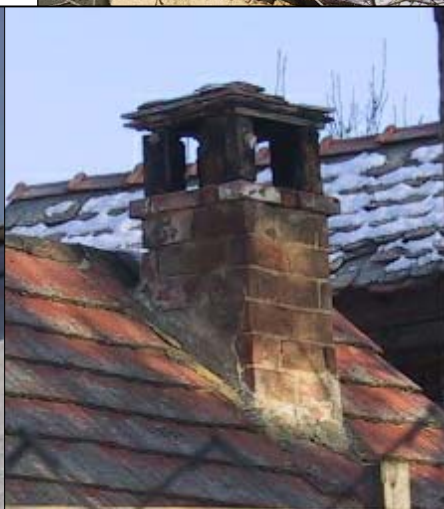
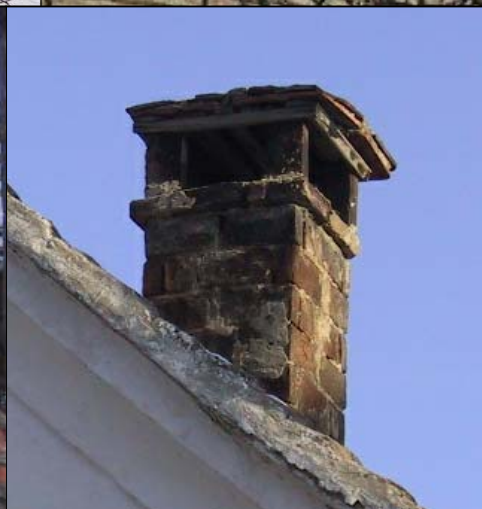
## Kémények

Az épületeken még sok helyen megtalálhatók a szabadkémények, amelyeket csak pár téglasorral emeltek a tetőgerinc fölé. A kémény lezárását pilléreként elhelyezett téglákra fektetett cserépsorok alkotják. A kémények körül nagyon ritkán találunk bádogozást, általában habarcskikenést készítettek.

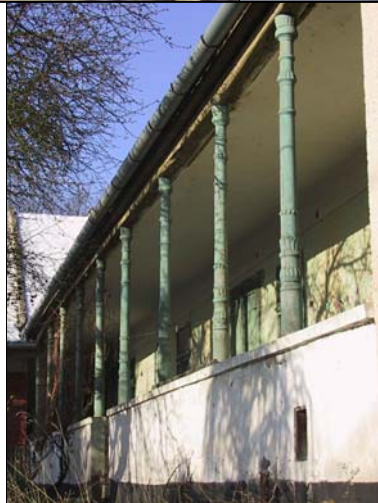
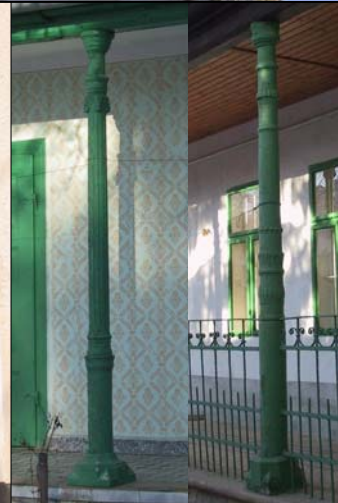
## Tornácoszlopok

A tornácokat faragott faoszlopokkal támasztották alá. Az oszlopok keskeny törzsét kanellurákkal vésték meg, a fejezetet pedig általában csigamotívum díszíti. A tornác földemét alulról vakoltan készítették, a földemgerendák így nem láthatók. A tornáchoz ritkább esetben falazott mellvéd tartozott.

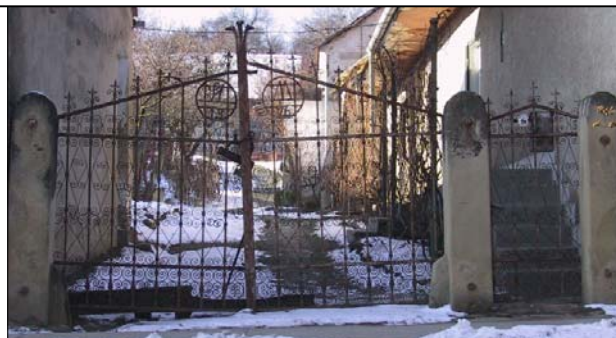
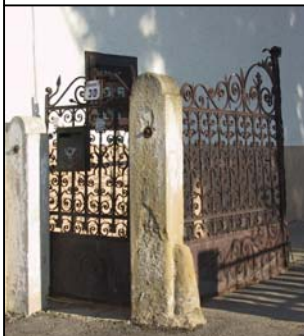
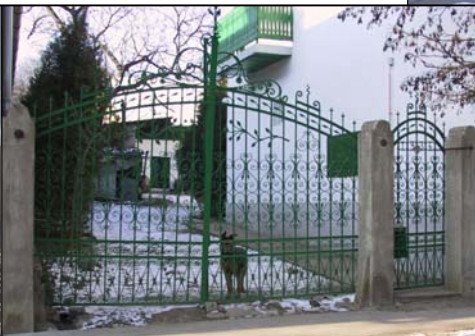
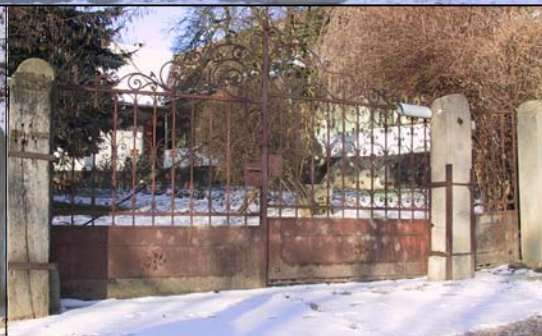
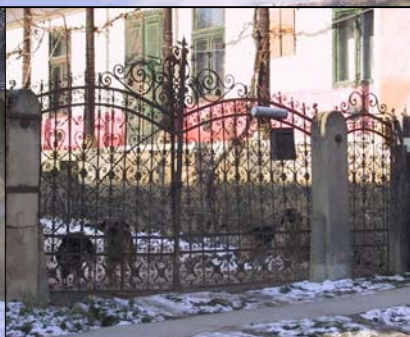
## Kapuk

A kerítések és nagykapuk sok helyen kovácsoltvasból készültek. A kaput íves tetejű kőoszlopok közé helyezték, amelynek belső oldalán kerékvetőt alakítottak ki. A kapuelemek alsó felében ritkábban tömör lemezt építettek, de gyakrabban a vasszerkezet váza a földig leér. A kapukat gazdagon díszítették indamotívumok, levelek, csigavonalak.

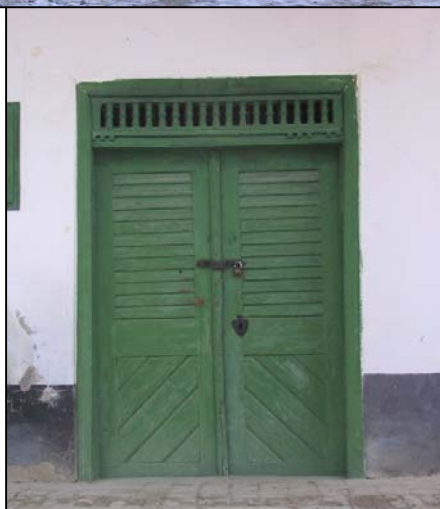
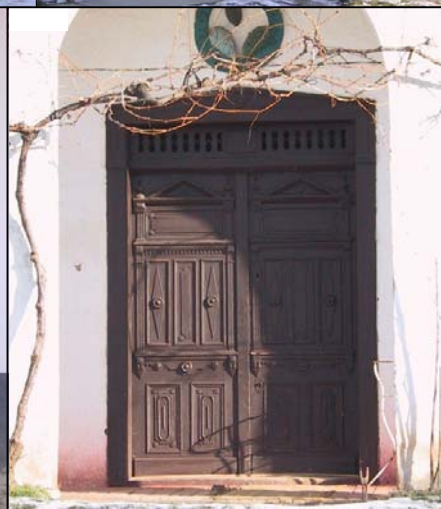
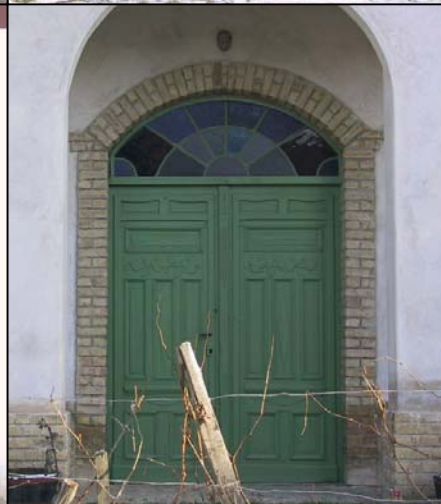
## Présház ajtók

A régebbi pinceajtók egyenes áthidalásúak, hevederpánttal záródtak. Az újabb építésűek már szegmensíves tetejű, sok esetben színes üvegbetétekkel díszített felülvilágító ablakkal készültek. Az ajtók körül nyers-tégla felületű keretezés fut.

Minden ajtó kazettás kivitelű, barna vagy zöld mázolóssal ellátott.

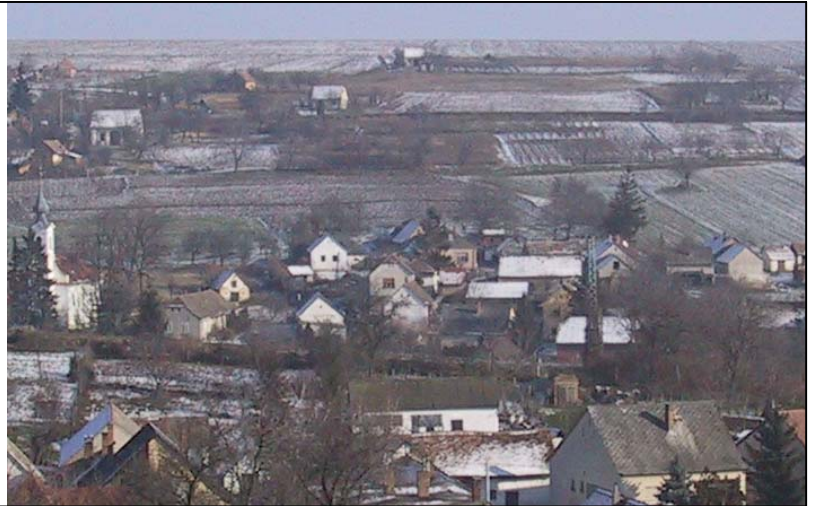
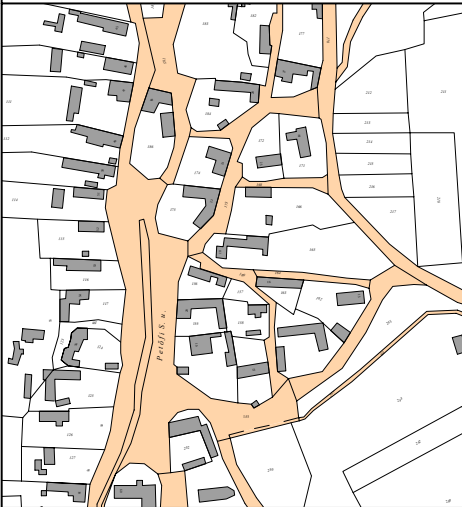
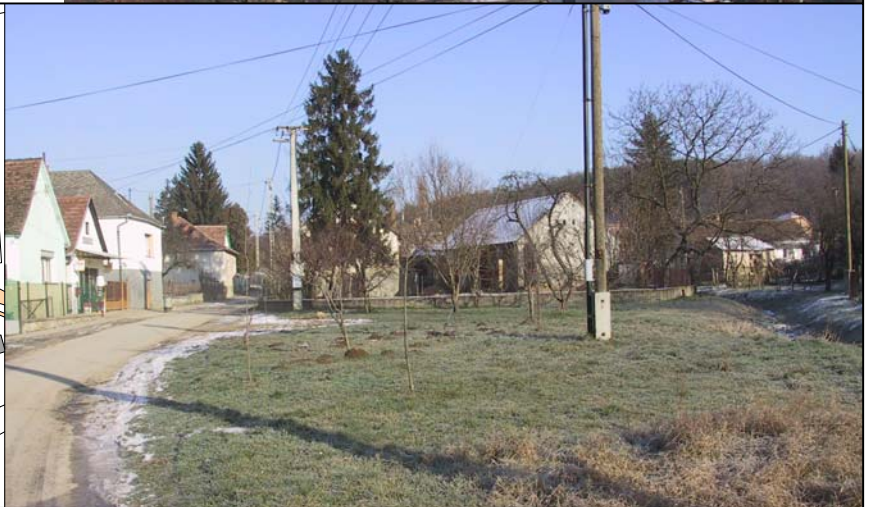
### Halmazos telekstruktúra

A település eredetileg magyarok által lakott részén a telkek organikus fejlődés eredményeként alakultak ki. A telkek közötti közterületeket utólag határolták le, így a szabálytalanság és zegzugosság jegyeit viseli magán a településnek ezen része.

A terep változatossága és a jobb helykihasználás miatt a gazdasági épületeket sok esetben keresztcsűrös formában helyezték el.

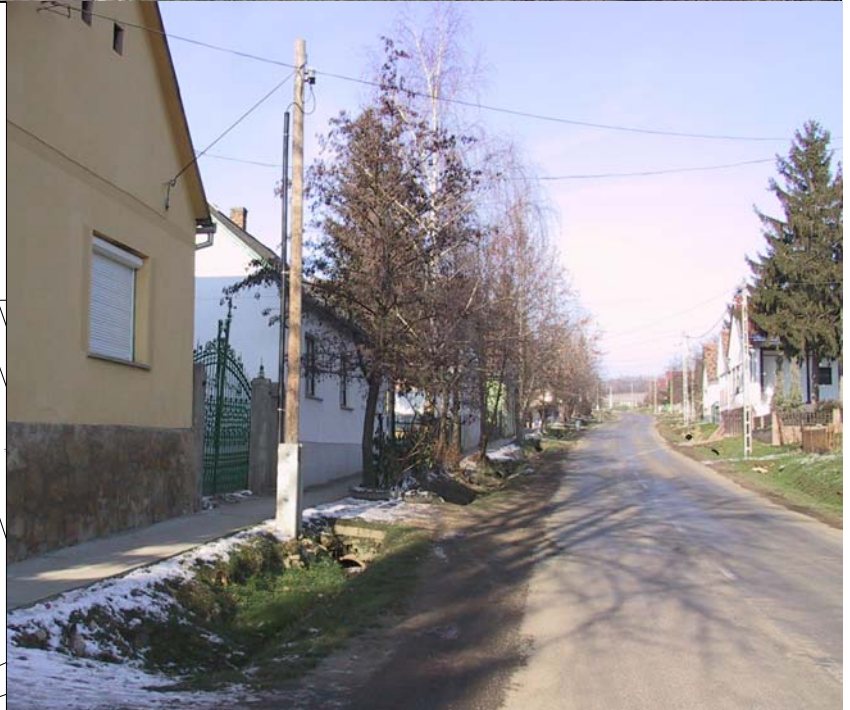
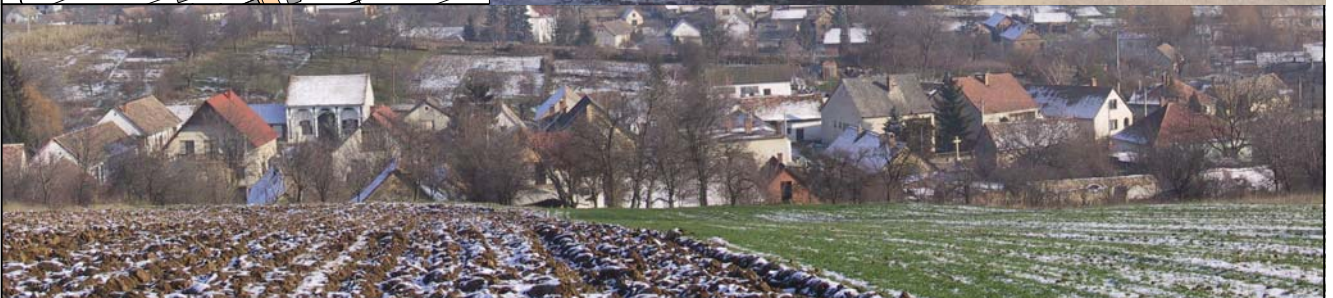
### Tervezett telekstruktúra

A település szabályos telekstruktúrájú részét a XVIII. században betelepített németek számára tervezték. A telkek közel azonos szélességűek és mélységűek. A házak fésűs elhelyezése az utcaképnek ismétlődő ritmust kölcsönöz.

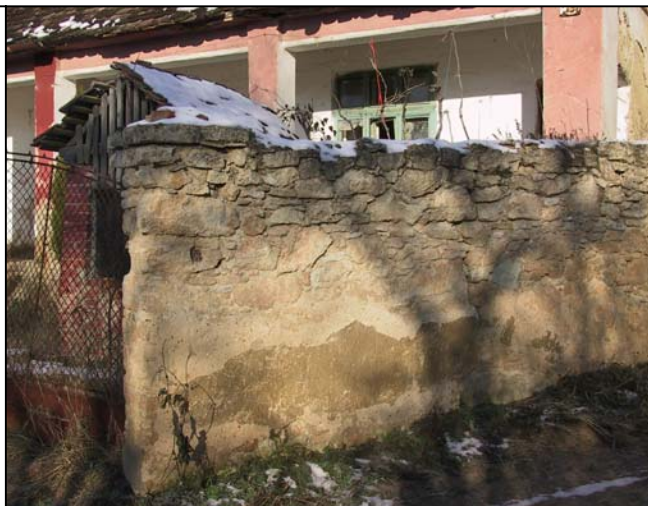
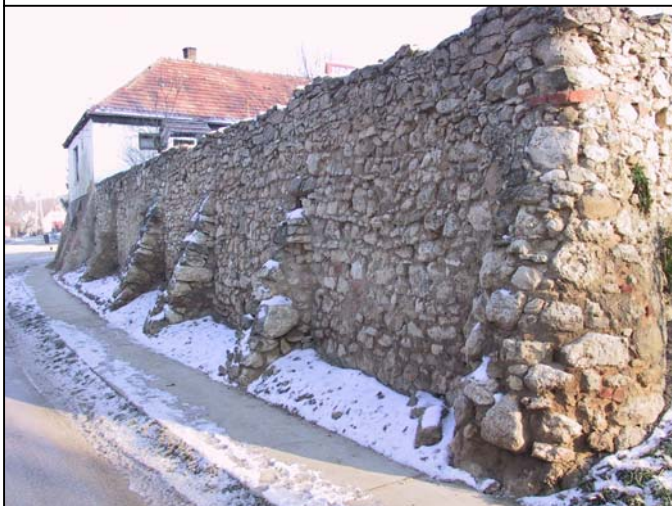
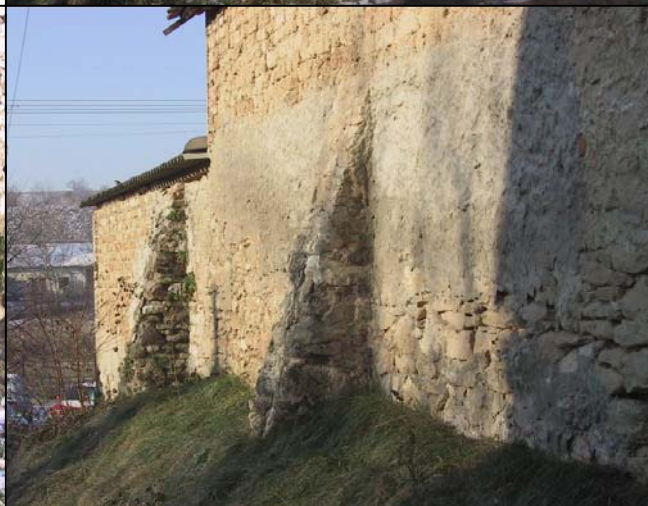
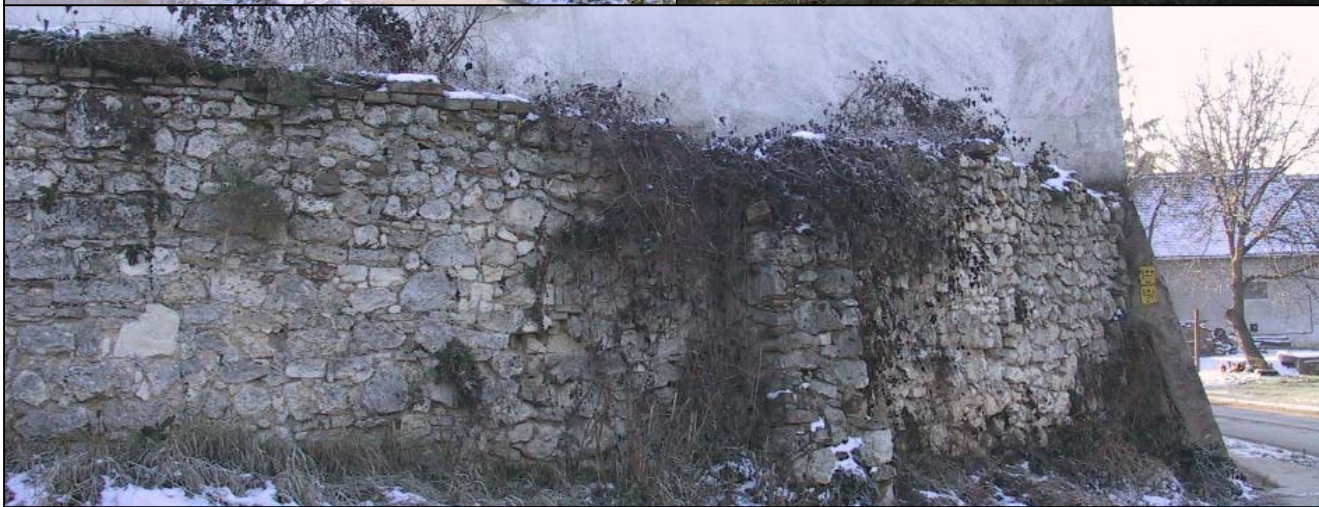
## Kőfalak

A magyar falu jellegzetessége, hogy a telkeket az utca felől tömören falazott kőkerítések zárják. A termésköveket habarcsba rakták, a hosszabb oldalakat támpillérekkel erősítették meg. A tömör térfalakkal az amúgy is keskeny utcáknak fesztett légtéraránya lett.

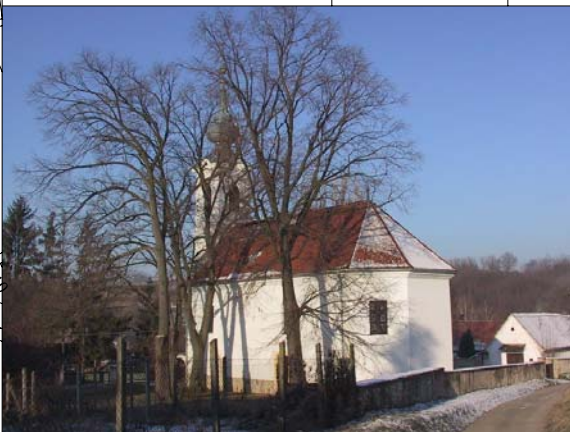
| <p><b>Leírás</b></p> <p>A lakó- és melléképület a halmazos telekstruktúrát követve állnak a telken. A lakóház utcára merőleges gerincű nyeregteretűvel, oromdeszkás kialakítású homlokzattal néz az utca felé. A tornácot karcsú, faragott faoszlopok tartják, melyeket kannelurált felülettel készítették. Nagyon szép asztalosmunka a melléképület ajtaja és a lakóépület ablaka.</p> <p><b>Értékes építészeti elemek</b></p> <p>az lakóépület tömege, utcai homlokzata, tornácoszlopai, a melléképület faragott ajtaja</p> <p><b>Korrektíós javaslat</b></p> <p>A homlokzat dörzsölt vakolatát simított vakolatra kell cserélni, és a festését fehér színűre kell változtatni.</p> | | Petőfi Sándor utca 30. | Helyrajzi szám | 182 |

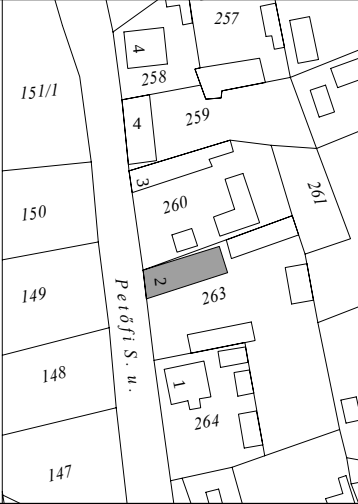
| <p><b>Leírás</b></p> <p>A hagyományos utcaképhe tömegével jól illeszkedő lakóépület tornácát befalazták. A tornác eredeti arányai az épület hátsó felében még megfigyelhetők. Oromfalát párkányzat osztja meg, más vakolatdísz nem látható.</p> <p><b>Értékes építészeti elemek</b></p> <p>az épület tömege, utcai homlokzatának nyílásrendszere</p> <p><b>Korrekciós javaslat</b></p> <p>Az épület eredeti utcai homlokzatát régi fényképek vagy analógiák alapján helyre kell állítani.</p> | | Petőfi Sándor utca 2. | Helyrajzi szám | 263 |

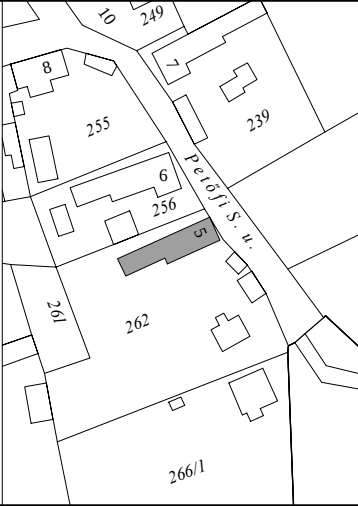
| <p><b>Leírás</b></p> <p>A település halmazos telekstruktúrájú részén épült lakóház utcai homlokzata már jelentős átalakuláson ment keresztül. A tornácot fejezetes faoszlopok tartják. Az udvari homlokzaton lévő nyílászárók felett timpanonos motívum látható, melyet közepén szem díszít. Ez a motívum a környék más településein is fellelhető, regionális jellegnek tekinthető. A tetőt csonkakontyúval, oromdeszkás kivitelben készítették.</p> <p><b>Értékes építészeti elemek</b></p> <p>az épület tömege, tornáckialakítása</p> <p><b>Korrekciós javaslat</b></p> <p>Az utcai homlokzat dörzsölt vakolatát simított vakolatra kell cserélni. Az eredeti vakolatdíszeket régi fényképek vagy analógiák alapján helyre kell állítani.</p> | | Petőfi Sándor utca 5. | Helyrajzi szám | 262 |

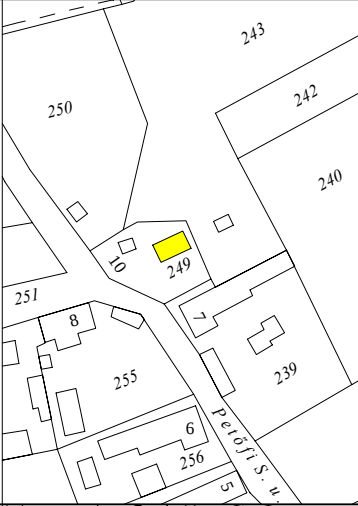
| <p><b>Leírás</b></p> <p>Az utcára merőleges gerincű nyeregteretűvel létesült lakóház főhomlokzatán vakolatdíszek nem láthatók. A házat túlnyúló eresszel építették. Feltehető, hogy az eredeti funkciója gazdasági jellegű volt, melyre a nyílászárók alakjából, anyagából lehet következtetni.</p> <p><b>Védett építészeti elemek</b></p> <p>az épület tömege</p> <p><b>Korrekciós javaslat</b></p> | | Petőfi Sándor utca 10. | Helyrajzi szám | 249 |

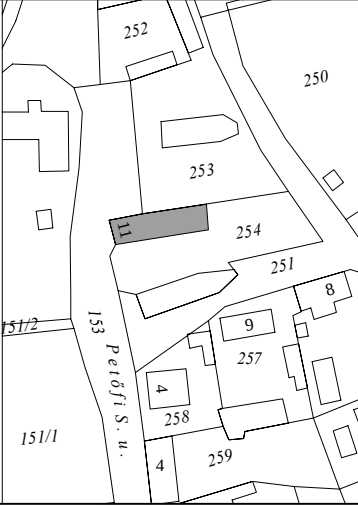
| <p><b>Leírás</b></p> <p>A ház megemelt, termésköböl rakott lábazata fölött alagsor található, melynek ablakai nyílnak az utcára. Az épület csonkakontyúval nyeregteretűvel épült. Tornácát utólagosan befalazták.</p> <p><b>Értékes építészeti elemek</b></p> <p>az épület tömege, terméskő kerítése és lábazata</p> <p><b>Korrekciós javaslat</b></p> <p>A homlokzat festését lehetőleg fehér színnel kell megoldani. A redőnyös hármasalakot a főhomlokzaton lévő ablakokhoz hasonlóra kell cserélni.</p> | | Petőfi Sándor utca 11. | Helyrajzi szám | 254 |

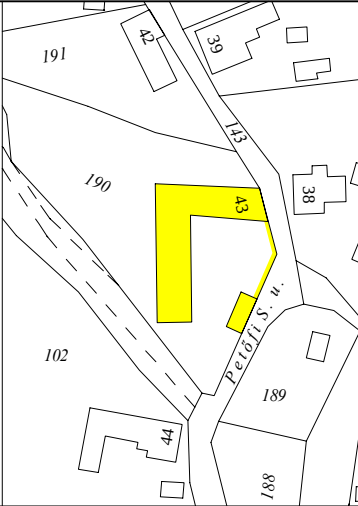
| <b>Leírás</b><br><br>Az egytraktusos lakóház faragott faoszlopos tornáccal létesült, amelyet falazott mellvéd határol. A melléképület L alakban befordul. Az istálló nyílásai szegmensívesek, melyeknél a nyers téglafelület még megfigyelhető. A göré eredeti faszerkezete jó állapotban van, a kerítés kovácsoltvas elemei viszont felületkezelésre szorulnak.<br><br><b>Védett építészeti elemek</b><br><br>a lakóépület tömege, tornáca, a melléképület udvari homlokzata, a göré és a kovácsoltvas kerítés<br><br><b>Korrektíós javaslat</b><br><br>A lakóépület utcai homlokzatát régi fényképek vagy analógiák alapján helyre kell állítani. A kovácsoltvas kapuzatot megfelelő korrózióvédelemmel kell ellátni. | | Petőfi Sándor utca 43. | Helyrajzi szám | 190 |

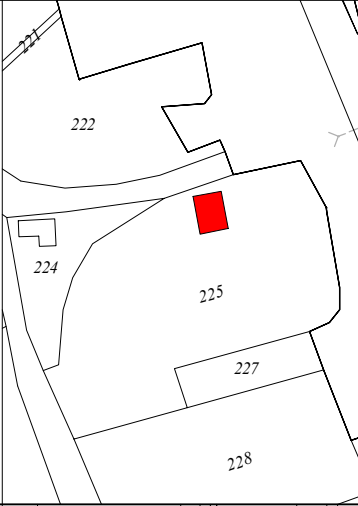
| <b>Leírás</b><br>A boltíves tonáccal létesült pincén vakolatdíszek találhatóak. A pince bejárati ajtaja felett szegmensíves boltív fut, melyet nyers-tégla felületű sáv kísér. Az épület tömegével, formavilágával a helyi építészeti értékes színtöltője.<br><br><b>Védett építészeti elemek</b><br>az épület tömege, tornáca, vakolatdíszei<br><br><b>Korrektíós javaslat</b> | | Szabadság utca | Helyrajzi szám | 243 |

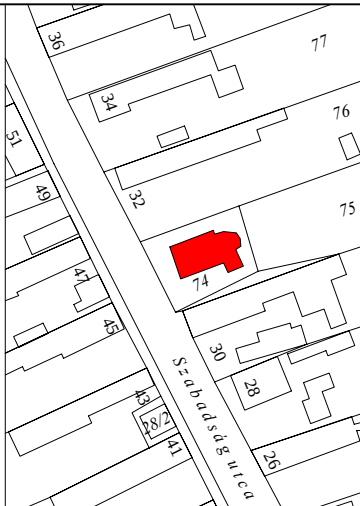
| <div>Leírás</div> <div>Az 1884-ben létesült katolikus templom a település eredetileg németek lakta részén található. A templom tornyát a főhajó síkjából enyhén előreugratva építették, melyet párkányok osztanak meg. A homlokzaton végigfutó lizénák között dörzsölt vakolattal készült falsávok láthatók. Az ablaknyílások és vakablakok körül fehér vakolatkeretezés fut.</div> <div>Védett építészeti elemek</div> <div>a templom épülete</div> <div>Korrektíós javaslat</div> | | Szabadság utca | Helyrajzi szám | 74 |

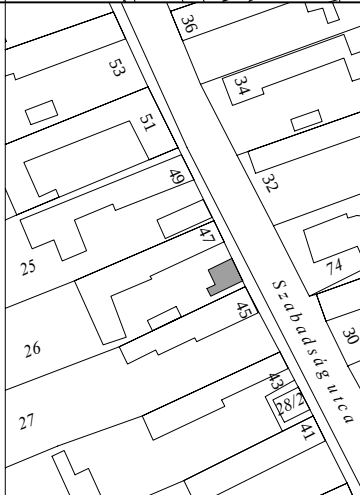
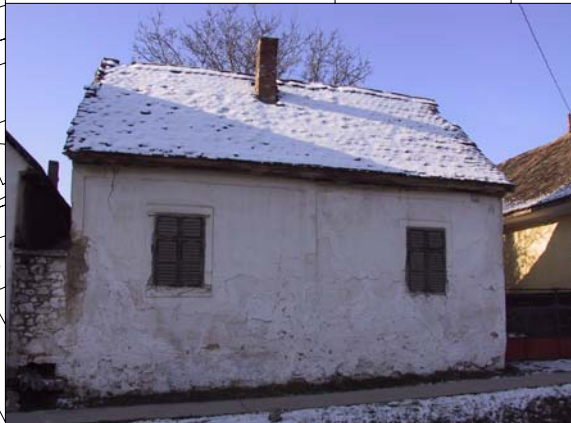
| <div>Leírás</div> <div>A nyárkonyhánál szemben lévő oldalhatárra épített nyárkonyha eredeti állapotában maradt meg. Az utcai homlokzaton három ablakot találunk. Az oromfalat párkány díszíti. Az okker mázolású nyílászárók mintaként szolgálhatnak a település más épületeinél történő felújításhoz.</div> <div>Védett építészeti elemek</div> <div>az épület tömege, utcai homlokzata</div> <div>Korrektíós javaslat</div> | | Szabadság utca 47. | Helyrajzi szám | 26 |

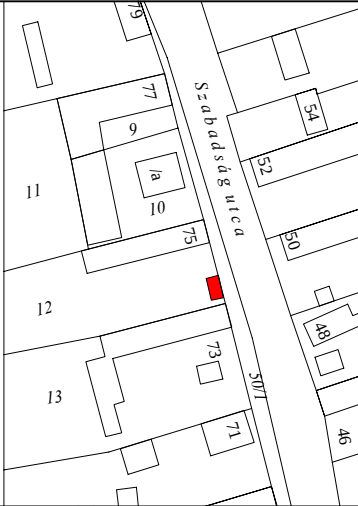
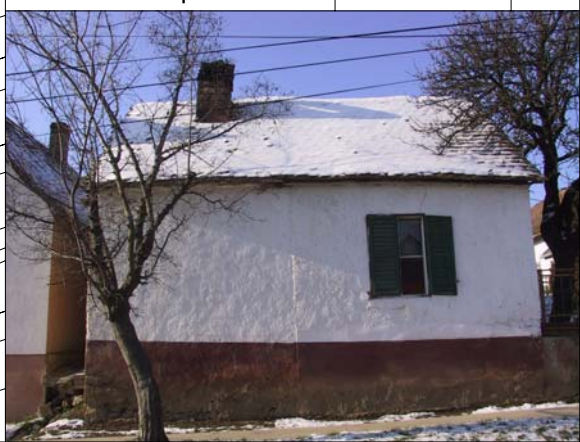
| <div>Leírás</div> <p>Az utcai telekhatáron létesített nyárikonyha utcával párhuzamos gerincű nyeregtetővel épült. Az utcára egy ablakkal megnyitott homlokzata az utcaképhez jól illeszkedik, mert tömegével és színeivel harmonizál a környező épületekkel.</p> <div>Védett építészeti elemek</div> <p>az épület tömege, részletei</p> <div>Korrektíós javaslat</div> | | Szabadság utca 75. | Helyrajzi szám | 12 |

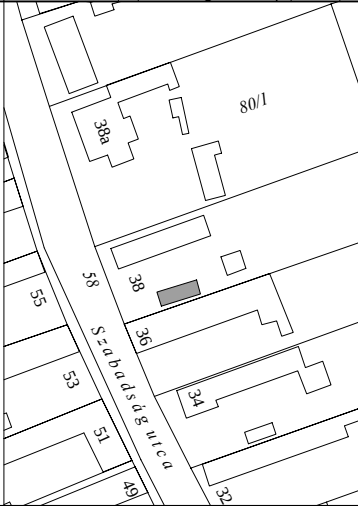
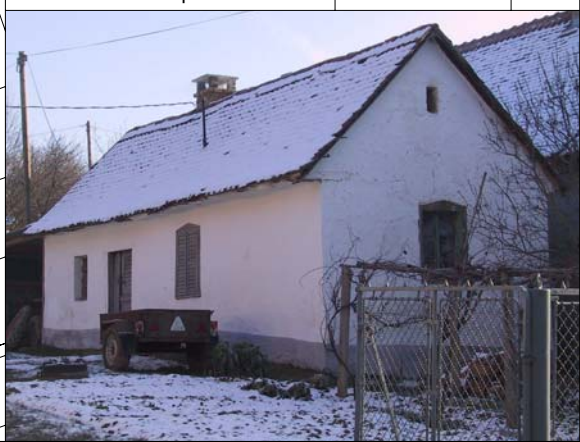
| <div>Leírás</div> <p>Az egytraktusos, túlnyúló ereszaljával épült gazdasági épület a lakóházzal szemben lévő oldalhatáron létesült. Udvari és utcai nyílászárói eredetiek. Figyelmet érdemel a pilléres fejezettel készített kerménye is.</p> <div>Értékes építészeti elemek</div> <p>az épület tömege, részletei</p> <div>Korrektíós javaslat</div> | | Szabadság utca 38. | Helyrajzi szám | 79 |

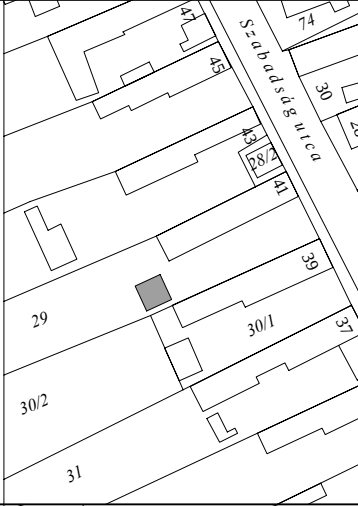
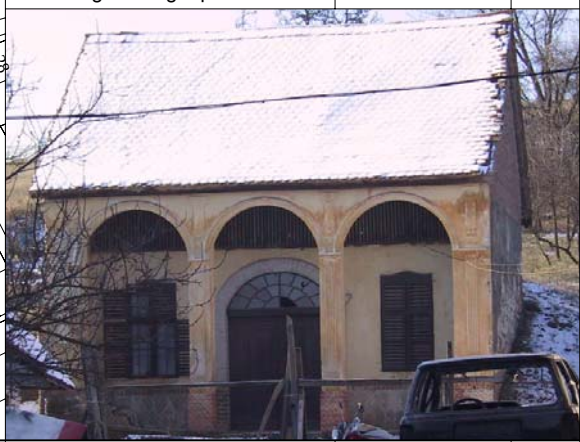
| <div>Leírás</div> <p>A magas ívű szegmensívvél fedett tornácot vakolatdíszek ékesítik. A bejárati ajtó fölött ugyanazt az ívet találjuk, amely a tornácra is megtalálható. Az épület eredeti funkciója pince volt.</p> <div>Értékes építészeti elemek</div> <p>az épület tömege, homlokzat kialakítása, tornáca</p> <div>Korrektíós javaslat</div> <p>Az épület festését fel kell újítani.</p> | | Szabadság utca 41. | Helyrajzi szám | 29 |

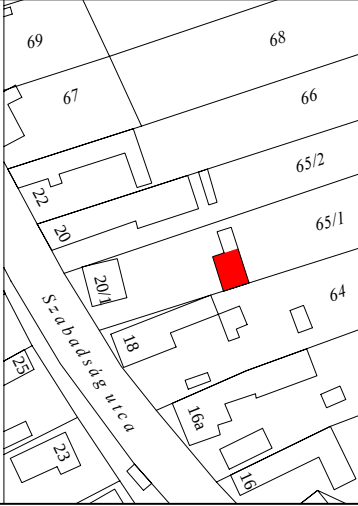
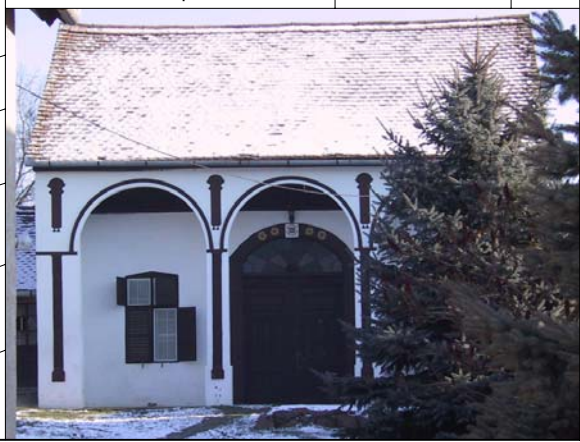
| <div>Leírás</div> <p>A jó állapotban megmaradt gazdasági épület előtt félköríves tornác fut, amelyen vakolatdíszek találhatók. A bejárati ajtó szegmensíves, színes üvegbetétekkel díszített nyílászáró. Az oromfalát macskalépcsős kialakításúra készítették. Keresztcsűrös elhelyezése sejteti az eredeti lakóház méreteit, mely nagy valószínűséggel az gazdasági épületig nyúlt.</p> <div>Védett építészeti elemek</div> <p>az épület tömege, vakolatdíszei, homlokzat kialakítása</p> <div>Korrektíós javaslat</div> | | Szabadság utca 20/1. | Helyrajzi szám | 65/1 |

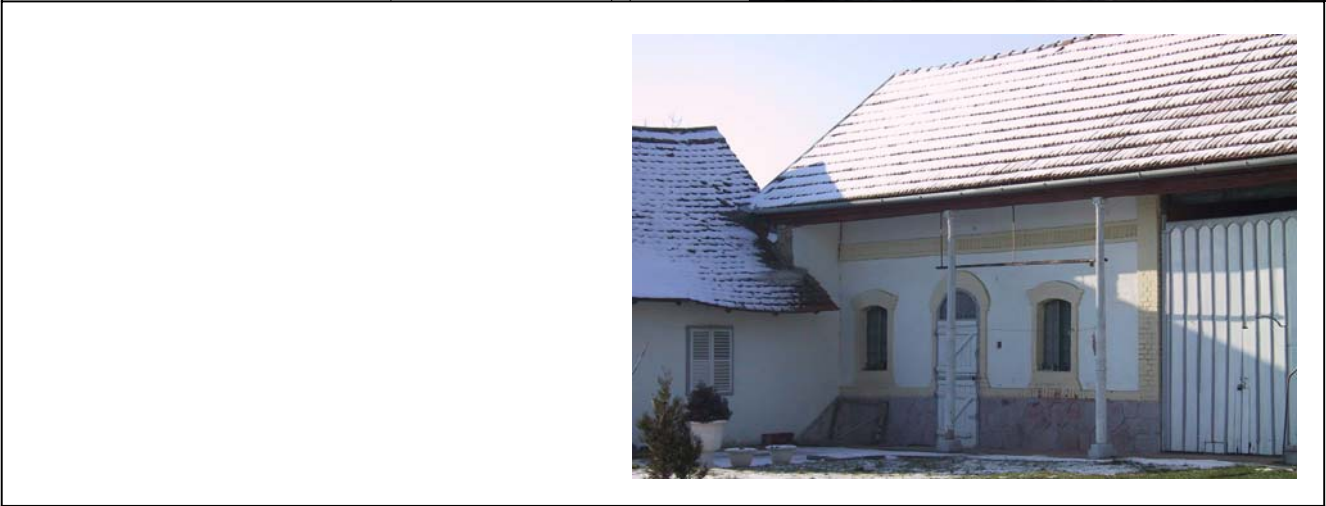
| - lakóépület, melléképület - | <b>Védelem foka</b> | H2 |

A szokványosnál nagyobb belmagassággal létesült lakóház utcai homlokzata őrzi eredeti nyílásrendszerét. A nyílászárókat fehérre festett vakolatsáv keretezi. A tornácot vékony, feltehetőleg utólagosan beépített oszlopok tartják. A gazdasági épület szegmensíves nyílásai fölött a az eredetileg nyers felületű téglasorokat lefestették.

A melléképület szegmensíveit lehetőleg nyers téglafelületre kell visszaállítani.

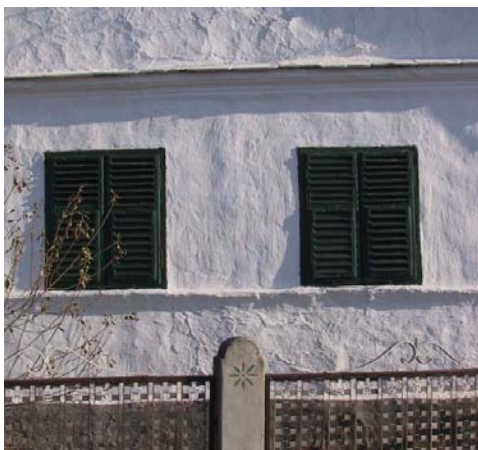
A túlnyúló ereszaljával létesült népi stílusú lakóház a falukép egyik igen értékes eleme. Tömegképzésének arányai, nyílásrendszere, tetőformája miatt védelemre érdemes. Az utcai homlokzatán két ablak, az ablakok felett és alatt végigfutó parkányzat látható. A sarkokat lizéna formára képzett vakolatsávok hangsúlyozzák ki. A melléképület L alakban befordul, így zárja le az udvart a hátsókert felől.

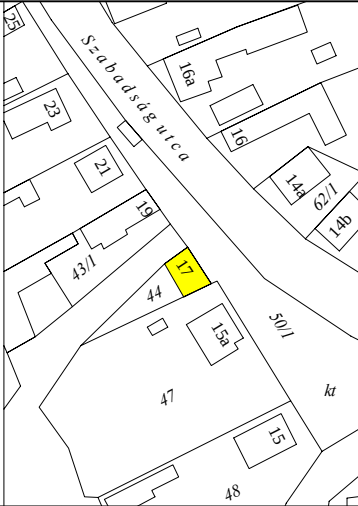
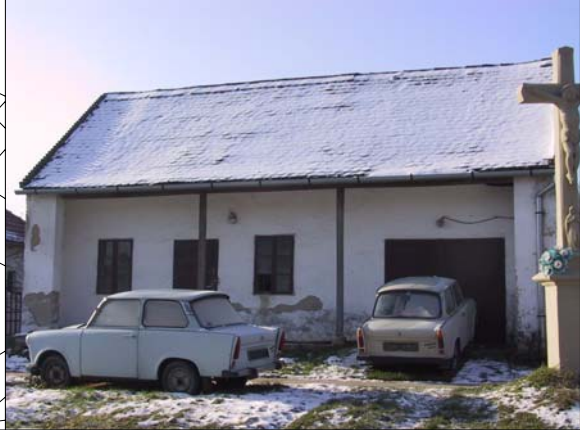
| <div>Leírás</div> <div>A település központjában álló gazdasági épület tornácos kialakítású. Utcával párhuzamos gerincű nyeregtetővel létesült. Központi helyzete miatt az épület hasznosítására különös figyelmet kell fordítani.</div> <div>Védett építészeti elemek</div> <div>az épület tömege</div> <div>Korrektíós javaslat</div> <div>A vakolathibákat ki kell javítani.</div> | | Szabadság utca 17. | Helyrajzi szám | 44 |

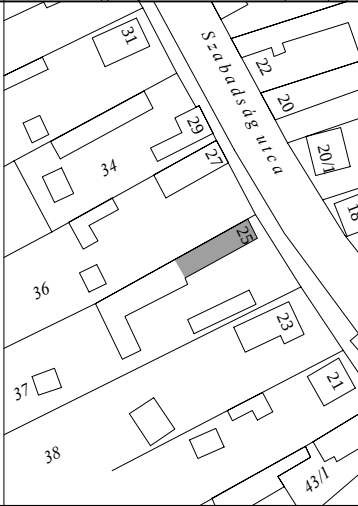
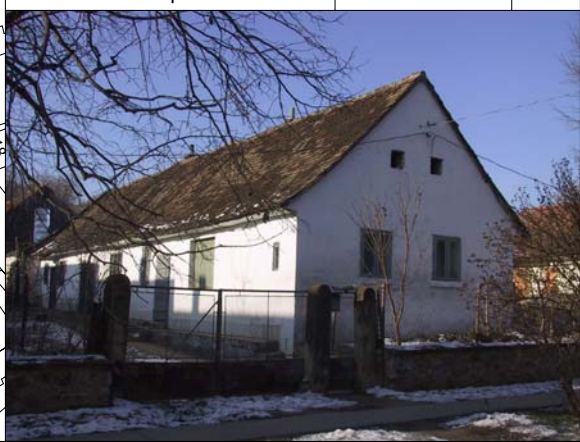
| <div>Leírás</div> <div>Az utcára merőleges gerincű nyeregtetővel létesült lakóház túlnyúló ereszejével néz az udvar felé. Utcai homlokzata még őrzi eredeti nyílásarányait, de a homlokzat vakolatdíszzeit már eltávolították.</div> <div>Értékes építészeti elemek</div> <div>az épület tömege</div> <div>Korrektíós javaslat</div> <div>Az utcai homlokzat vakolatdíszit régi fényképek vagy hasonló példák alapján helyre kell állítani.</div> | | Szabadság utca 25. | Helyrajzi szám | 37 |

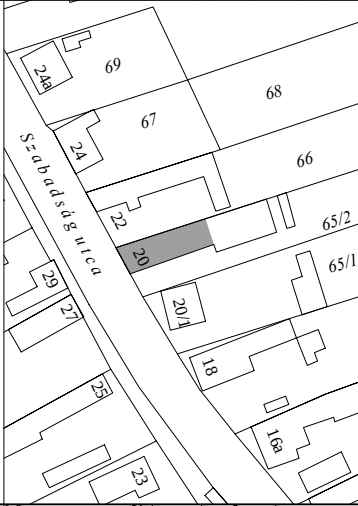
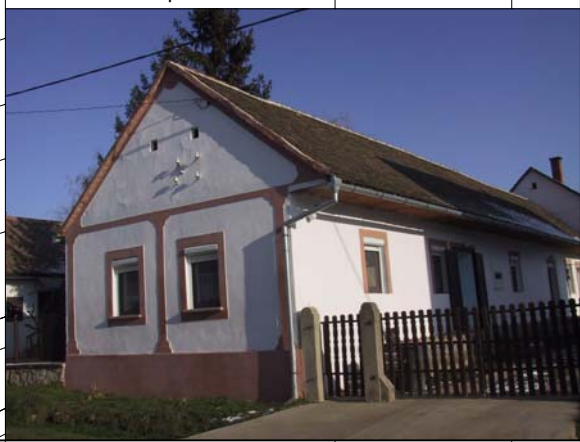
| <div>Leírás</div> <div>Az utcáfronti telekhatárt követő oromfallal épült lakóház hagyományos tömegével jól illeszkedik a fésűs beépítésű településrészbe. Az utcai homlokzatot vakolt falsávok osztják meg. Az új beépítésű ablakok körül vakolatkeretezés fut. A tornác nélküli, ereszejével létesült házat sorolt formában követi a gazdasági épület.</div> <div>Értékes építészeti elemek</div> <div>az épület tömege, utcai homlokzatának vakolatdíszzeit</div> <div>Korrektíós javaslat</div> <div>Az utcai homlokzatról az elektromos vezetékek kerámia foglalatait el kell távolítani. A redőnyszerényeket az utcáról nem látszó módon kell felszerelni.</div> | | Szabadság utca 20. | Helyrajzi szám | 65/2 |

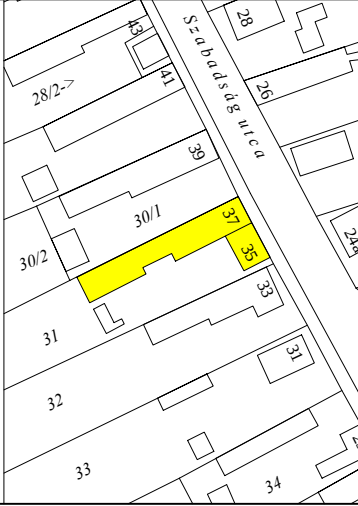
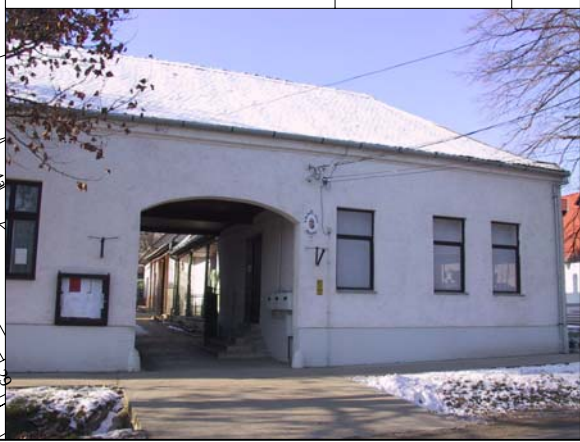
| <div>Leírás</div> <div>Az eredetileg egytraktusos lakóháztípust utólag, a funkciónak megfelelően bővítették az utcafronton L alakban. Az új és a régi szárny között kapuáthajtót hagytak. Az épület városias stílusban létesült, de az udvari részen az eredeti tornác még megtalálható.</div> <div>Védett építészeti elemek</div> <div>az épület tömege, az udvari tornácoszlopok</div> <div>Korrektíós javaslat</div> | | Szabadság utca 37. | Helyrajzi szám | 31 |

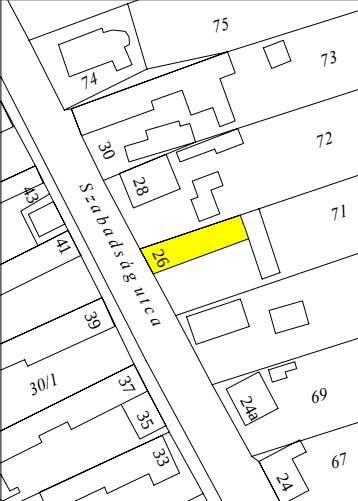
| <p><b>Leírás</b></p> <p>Az utólagosan L alakban bővített hivatali épület eredetileg teljes hosszában tornáccal épült. A tornácot faragott faoszlopok tartják, amelyeknek a felületét kanellurákkal vésték meg. Az utcai homlokzaton az ablakok, a párkányzat, a tetőforma eredeti arányokban látható.</p> <p><b>Védett építészeti elemek</b></p> <p>az épület tömege, tornácoszlopai</p> <p><b>Korrektíós javaslat</b></p> <p>Az utcai homlokzat dörzsölt vakolatát simított vakolatra kell cserélni, a festését pedig lehetőség szerint fehér színűre kell változtatni.</p> | | Szabadság utca 26. | Helyrajzi szám | 71 |

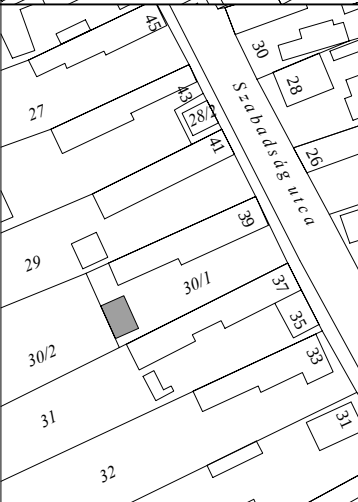
| <p><b>Leírás</b></p> <p>A keresztcsűr tornácos homlokzattal néz az utca felé. Nyílásai felett szegmensíves téglaboltzat található. A terepalakulat változása miatt keresztben elhelyezett melléképület a településen gyakran alkalmazott beépítési mód.</p> <p><b>Értékes építészeti elemek</b></p> <p>az épület tömege</p> <p><b>Korrektíós javaslat</b></p> <p>A gazdasági épületen jelentkező vakolathibákat ki kell javítani simított vakolat alkalmazásával.</p> | | Szabadság utca 39. | Helyrajzi szám | 50/1 |

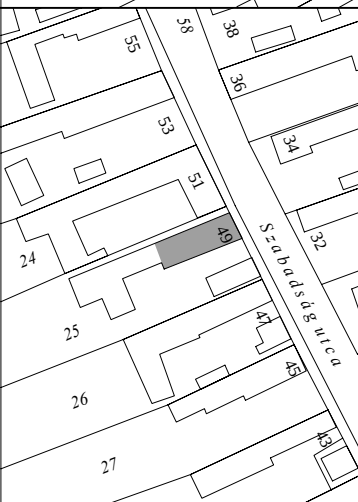
| <p><b>Leírás</b></p> <p>A XX. század első harmadában épült lakóház utcai homlokzatán félköríves ablakok láthatók. A tornácát faragott faoszlopok gyámoilitják. Az oromdeszkás kialakítású tetőt csonkolt konttyal építették.</p> <p><b>Értékes építészeti elemek</b></p> <p>az épület tömege, tornáckialakítása</p> <p><b>Korrektíós javaslat</b></p> <p>Az épület dörzsölt vakolatát simított vakolatra kell cserélni.</p> | | Szabadság utca 49. | Helyrajzi szám | 25 |

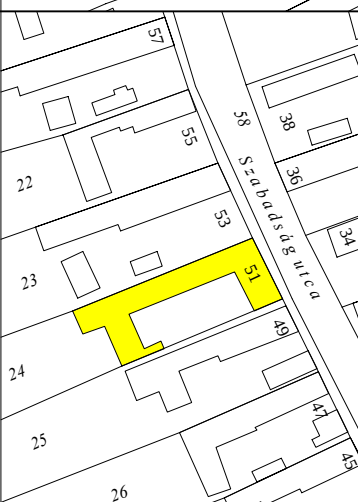
| <p><b>Leírás</b></p> <p>Az eredetileg fésűs beépítésű lakóházat L alakban befördítették az utcafronton. Az utcai homlokzat középső részén kapuáthajtó található. Az épület utólagosan toldott részén a jelenlegi hármablakok helyett feltehetőleg zsalugáteres ablakok voltak. A főhomlokzaton fejezetes lizénák futnak. A nagykapu kazettás kivitelben készült, szegmensíves boltzással.</p> <p><b>Védett építészeti elemek</b></p> <p>az épület tömege, utcai homlokzatának vakolatdíszel, a kazettás kapu</p> <p><b>Korrektíós javaslat</b></p> <p>Az épület festését világos és nem élénk színekkel kell megoldani. A hármablakok helyett az eredeti arányokkal bíró ablakokat kell visszaépíteni.</p> | | Szabadság utca 51. | Helyrajzi szám | 24 |

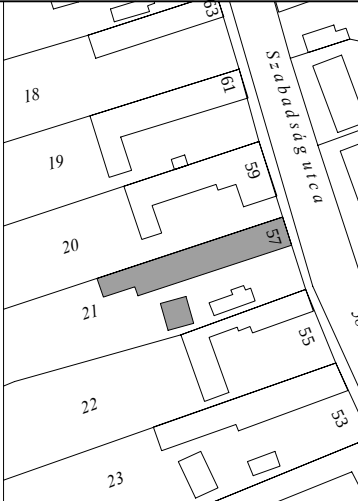
| <div><div>Leírás</div><p>Az egytraktusos lakóház utcai homlokzatát már jelentős mértékben átalakították, de a tornácot még az eredeti oszlopok tartják, melyeket fából, esztergált módon készítették. Az udvari pinceépületet félköríves tornác határolja. Nyílászárói mives asztalosmunkáról tesznek tanúbizonyságot.</p><div>Értékes építészeti elemek</div><p>a lakóépület tömege, tornácoszlopai, a pinceépület tömege és tornáca</p><div>Korrekcíós javaslat</div><p>A lakóépület utcai homlokzatát az eredeti formában régi fényképek vagy analógiák alapján vissza kell állítani. A dörzsölt vakolat helyett simított vakolatot kell alkalmazni.</p></div> <div></div> | Szabadság utca 57. | Helyrajzi szám | 21 | |

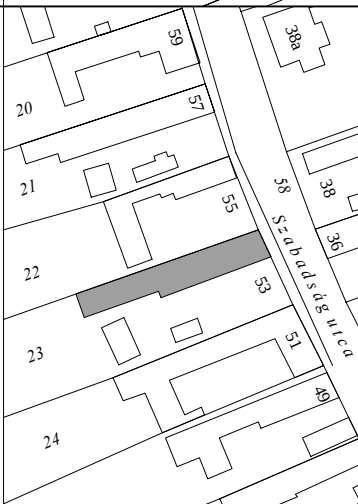
| <div><div>Leírás</div><p>A lakóház eredeti tömegarányaival jól illeszkedik a település hagyományos utcaképebe. A tornácát faragott faoszlopok tartják. Utcai homlokzata jelentősen átalakuláson ment keresztül a vakolatdíszek eltávolítása és a dörzsölt vakolat alkalmazása révén.</p><div>Értékes építészeti elemek</div><p>az épület tömege, utcai homlokzatának nyílásarányai, tornácoszlopok</p><div>Korrekcíós javaslat</div><p>A homlokzat dörzsölt vakolatát simított vakoltra kell cserélni. Az eredeti vakolatdíszeket régi fényképek vagy analógiák alapján helyre kell állítani.</p></div> <div></div> | Szabadság utca 53 | Helyrajzi szám | 23 | |

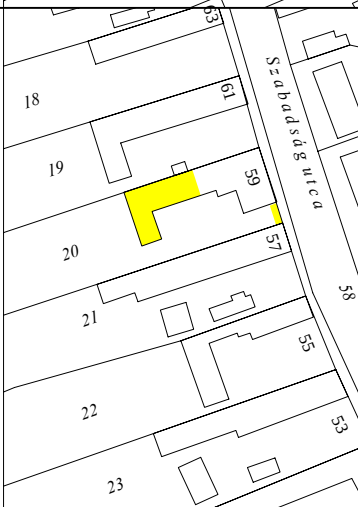
| <div><div>Leírás</div><p>A lakóépület mögött folytatott, majd L alakban befordított melléképület faoszlopos tornáccal létesült. A zöldre mázolt ablakokat szegmensív fedi. Az utcai kerítés kovácsoltvas elemeit az indamotívumok gazdagon díszítik.</p><div>Védett építészeti elemek</div><p>melléképület tömege, kovácsoltvas kapu</p><div>Korrekcíós javaslat</div></div> <div></div> | Szabadság utca 59. | Helyrajzi szám | 20 | |

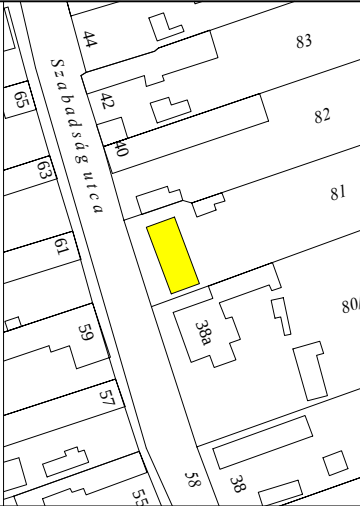
| <div>Leírás</div> <div>A pinceépület külső falfelületén a felújítás jelei észrevehetők. A félköríves bolthajtásos tornác mögött szegmensíves záródású nyílások láthatók. Az ablakok és az ajtó körül nyers-tégla felületű keretezés fut.</div> <div>Védett építészeti elemek</div> <div>az épület tömege, tornca, utcai homlokzat kialakítása</div> <div>Korrekcíós javaslat</div> <div>Az épületet lehetőleg fehér színűre kell festeni. Régi fényképek vagy analógiák alapján a tornác eredeti vakolatdíszzeit helyre kell állítani.</div> | | Szabadság utca | Helyrajzi szám | 81 |

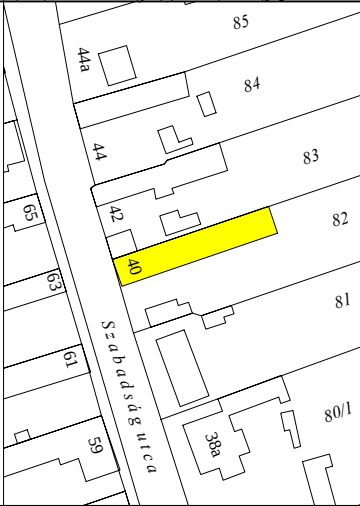
| <div>Leírás</div> <div>Az utcára merőleges gerincű nyeregteretűvel létesült lakóház tornácát az utca felől ablaknyílás zárja le. A tornác oszlopai faragottak, fejezettel készültek. Az épületet az utca felől támpillérek gyámoilitják.</div> <div>Védett építészeti elemek</div> <div>az épület tömege, tornácoszlopai</div> <div>Korrekcíós javaslat</div> <div>Az épület homlokzatát lehetőség szerint egységes fehér színűre kell festeni. A homlokzat eredeti díszítéseit vissza kell állítani.</div> | | Szabadság utca 40. | Helyrajzi szám | 82 |

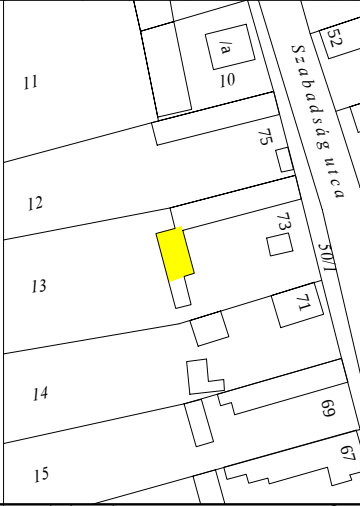
| <div>Leírás</div> <div>A keresztcsűrös beépítésű épület előtt magas faoszlopokkal gyámoilitott tornác fut. A zsalugáteres ablakok és a fakazettás ajtó eredeti állapotban maradt meg.</div> <div>Védett építészeti elemek</div> <div>az melléképület tömege, udvari homlokzatkialakítása</div> <div>Korrekcíós javaslat</div> <div>Az épületen jelentkező vakolathibákat ki kell javítani a simított vakolat típus megtartása mellett!</div> | | Szabadság utca 73. | Helyrajzi szám | 13 |

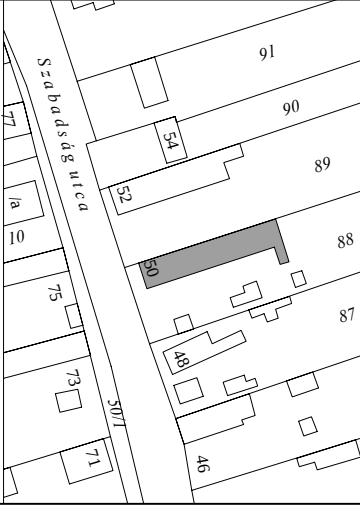
| <div>Leírás</div> <div>Ebben a házban született Sebes Schöbert József S. J. (1915-1990) a washingtoni Georgetown Egyetem művelődéstörténész professzora, az ENSZ Kína-szakértője. Az épületnek helytörténeti jelentősége van!</div> <div>Értékes építészeti elemek</div> <div>az épület tömege</div> <div>Korrekcíós javaslat</div> <div>A homlokzat dörzsölt vakolatát célszerű simított vakolatra cserélni. Az épület eredeti vakolatdíszzeit, nyílászárórendszerét régi fényképek vagy hasonló példák alapján helyre kell állítani.</div> | | Szabadság utca 50. | Helyrajzi szám | 88 |

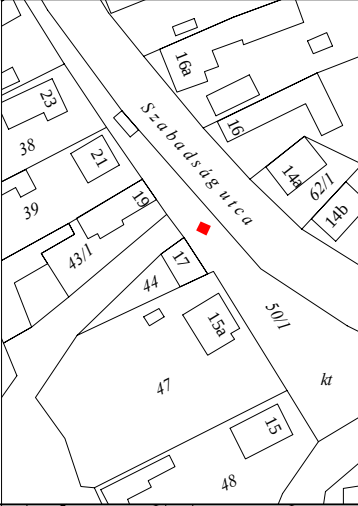
| <p><b>Leírás</b><br/>A posztamensre helyezett kereszt a Szabadság utca végén található téren áll.</p> <p><b>Védett építészeti elemek</b><br/>a kereszt</p> <p><b>Korrekciós javaslat</b></p> | | Szabadság utca | Helyrajzi szám | 50/1 |

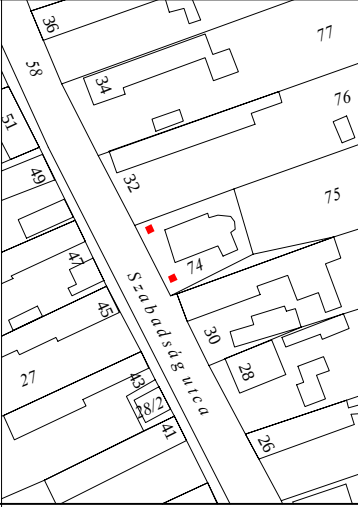
| <p><b>Leírás</b><br/>A templom két oldalán felállított keresztet hálából állították a hívek. Az északi keresztön 1955-ös évszám olvasható.</p> <p><b>Védett építészeti elemek</b><br/>keresztek</p> <p><b>Korrekciós javaslat</b></p> | | Szabadság utca | Helyrajzi szám | 74 |

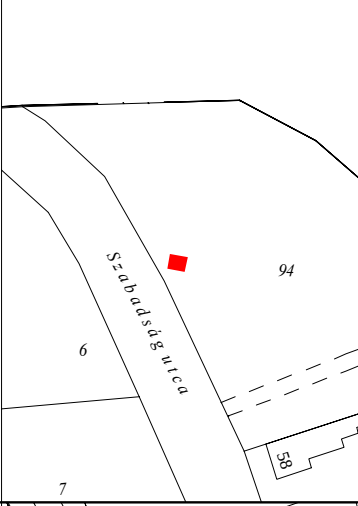
| <p><b>Leírás</b><br/>A kereszt a község bejáratánál áll.</p> <p><b>Védett építészeti elemek</b><br/>a kereszt</p> <p><b>Korrekciós javaslat</b></p> | | Szabadság utca | Helyrajzi szám | 94 |

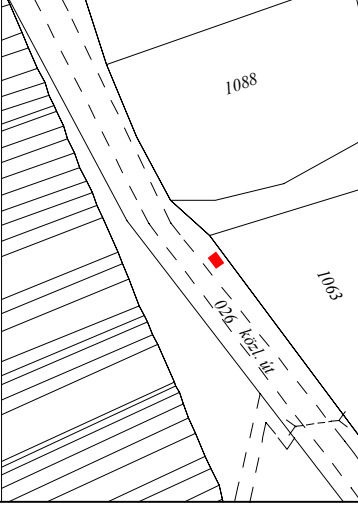
| <p><b>Leírás</b><br/>Posztamensre helyezett kereszt a szőlőhegy közelében.</p> <p><b>Védett építészeti elemek</b><br/>a kereszt</p> <p><b>Korrekciós javaslat</b></p> | | külterület | Helyrajzi szám | 026 |

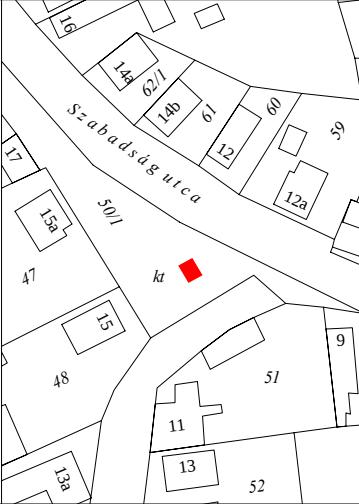
| <p><b>Leírás</b></p> <p>A katolikus temetőhöz vezető út elején áll a posztamensre helyezett Szent Vendel szobor.</p> <p><b>Védett építészeti elemek</b></p> <p>a szobor</p> <p><b>Korrektíós javaslat</b></p> <p>A szobor környezetében található téren gépkocsik parkolnak, az elhelyezésüket máshol kell megoldani.</p> | | Szabadság utca | Helyrajzi szám | 50/1 |
