# NAGYPALL

## EGYSÉGES TELEPÜLÉSRENDEZÉSI TERVE

# HELYI ÉRTÉKVÉDELMI KATASZTER

Készítette a  
PÉCSÉPTERV STÚDIÓ  
2003-ban

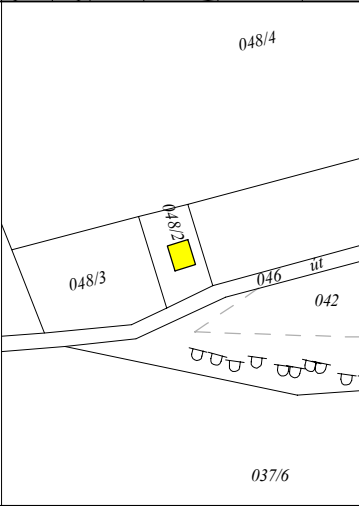
| <p><b>Leírás</b></p> <p>A kő, téglá, vályog vegyesfalazatú, csonkakontyolt tetőzetű pinceépület a község melletti pincesoron található. Az épület rossz állapotú.</p> <p><b>Védett építészeti elemek</b></p> <p>az épület tömege</p> <p><b>Korrektíós javaslat</b></p> <p>Az épület homlokzatát simított vakolattal kell ellátni.</p> | | külterület | Helyrajzi szám | 42 |

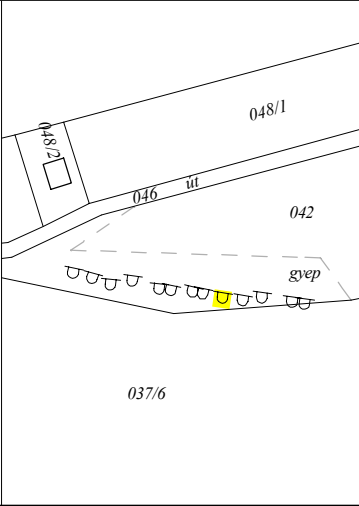
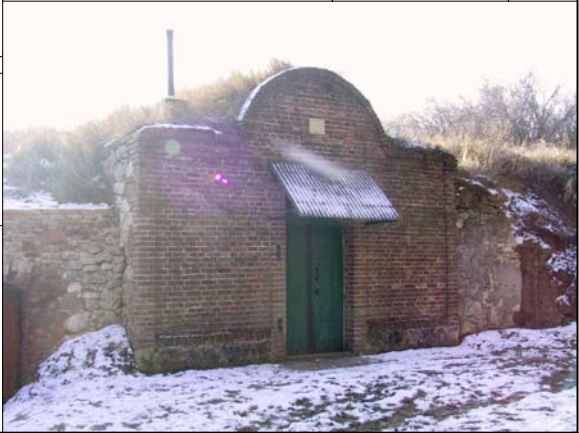
| <p><b>Leírás</b></p> <p>A falu mellett található pincesor rangos eleme a téglá homlokzatú, földbevált pince.</p> <p><b>Védett építészeti elemek</b></p> <p>az épület tömege</p> <p><b>Korrektíós javaslat</b></p> | | | | |

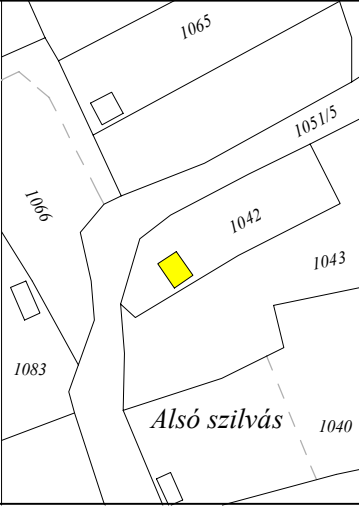
| <p><b>Leírás</b></p> <p>Az épület előtt félköríves tornác található. Az ablakok felett timpanonos díszítés helyezkedik el, amely forma a környék más településein is fellelhető.</p> <p><b>Védett építészeti elemek</b></p> <p>az épület tömege, tornáca, nyílásrendszer</p> <p><b>Korrektíós javaslat</b></p> <p>A tornác eredeti vakolatdíszait régi fényképek vagy analógiák alapján helyre kell állítani.</p> | | külterület | Helyrajzi szám | 1042 |
