Helyi védettségű épületek, temetők és emlékhely értékelőlapjai**1. Fokozottan védett épületek, temetők és emlékhely értékelőlapjai**

SOR-SZÁM	HRSZ.	KATEGÓRIA	CÍM, MEGNEVEZÉS	VÉDETTSÉG
1.	265	lakóház üzletekkel	Attila u. 2. – Kossuth utca Bányai-palota	fokozott helyi védelem

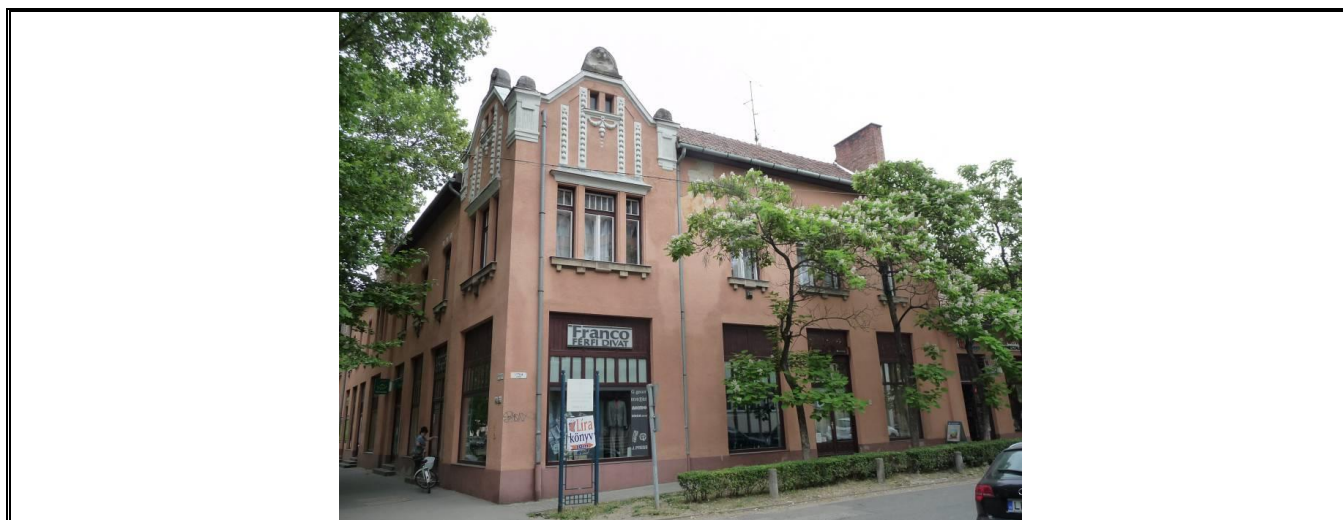
Szecessziós és art deco modorú, két utcára néző, egyemeletes, szalagcseréppel födött épület. Homlokzatait közép- és sarokrizalit tagolja, melyeket törtvonalú oromzatok hangsúlyoznak padlásablakokkal és függőleges füzérekkel. A tengelyképlet: 1+1+3+1+3+1/1+1+1. Az Attila utca felől négytengelyes földszintes ház csatlakozik hozzá. A műkö lábazat fölött igen különböző formájú portálok sorakoznak, melyeknek még a záródásuk alakja és magassága is eltérő; sajnos az új portálok is csak visszafogottan igényesek. A főhomlokzat bal szélső portálja fölött, palmaágakkal közrefogva az építés évszáma: ANNO MCMX – itt nyílt az emelet, eredeti, mívés bejárat. Az emeleti ablakok sorát a kettős és hármas ikerként való összekapcsolásuk teszi változatossá. A finom osztású és díszítésű, szegéllyel körülfogott ablakok alatt erőteljes, tagolt könyöklő; a rizalitokon rajtuk kívül egyszerű, vízszintes szemöldök. Az épület előtt jelenleg igénytelen, terjengős, lekerített kerthelyiség.

A jelenleg jó állapotú épület és környezete jó karban tartásáról továbbra is folyamatosan gondoskodni kell.

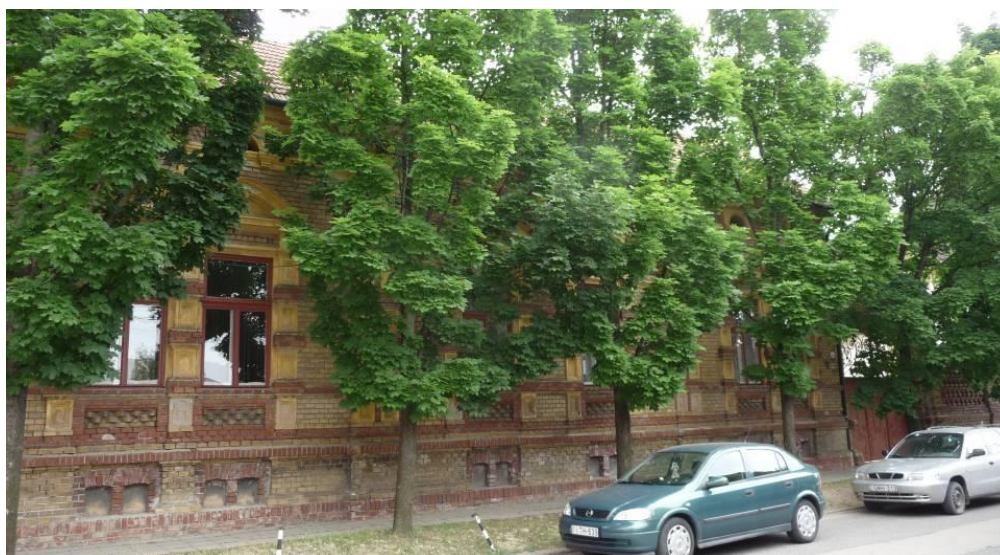
A későeklektikus, földszintes, préselt cseréppel fődött tetejű polgárház homlokzatát középrizalit, valamint lizénák tagolják váltakozó ritmusú kváderezést idéző, armirozásszerű törzssel. A tengelyképlet: 2iker+2+2iker. A homlokzat egészét – különleges módon – színével és formájával mintázatot és plasztikát képező téglaburkolat borítja; mindössze az ornamentika egy része vakolt és festett. A kettős lábázat felső sávjában szegmensíves, vak pinceablakok sora; fölöttük övpárkány. Az ablakszerkezetek újabb készítésűek részletképzés nélkül. A nyílásokat ikerként szintén váltakozó ritmusban kiképzett törzsű lizénák fogják közre tagolt párkányt tartva, amelyet voluták díszítenek – a középrizaliton fölöttük, a homlokzat két oldalán közöttük lévő – kagylóval. A parapeteken tükörben plasztikus téglatekstúra. A háromrészes, tagolt főpárkány frízében hangsúlyos, vakolt keretben félköríves padlásszellőzők sorakoznak. Az épület mellett erősen tagolt, törtvonalú oromzattal koronázott, téglával burkolt falkeretben bádogkapuszárnyak rátétornamentikával, fölül míves, plasztikus, kovácsoltvas rács. A kerítés: tömör téglalábazat fölött, pillérek között áttörten rakott téglamezők.

A jelenleg jó állapotú épület és környezete jó karban tartásáról továbbra is folyamatosan gondoskodni kell, kezelve a fölvizesedés okozta problémákat.

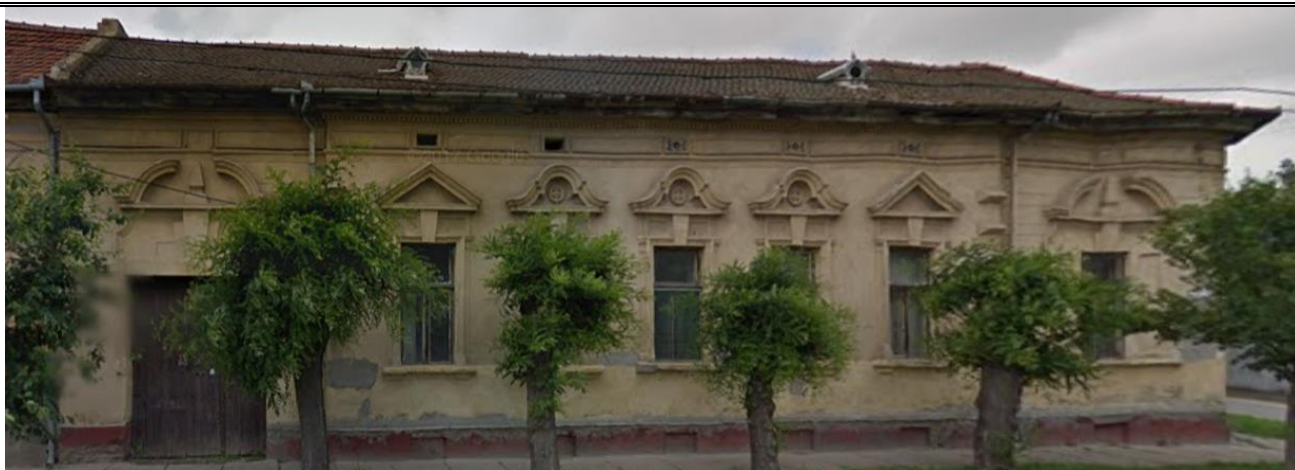
2013; 2017.

Eklektikus, lesarkított L alakú, alápincézett, földszintes lakóház, melyen a patinás hódfarkú cserépfödést a közelmúltban préselt cseréphéjalásra cserélték. A főhomlokzatot széles középrizalit tagolja, szélein sajátságos, erős kiülésű kváderekkel. A tengelyképlet:

K+5+1/1(vak)/3. Az ablakok körül kettős vakolat-keretezés: a belső, húzott vakolatkeret fölött magas zárókő a frízben, afölött a középrizalit szélén tymapnonos, közöttük törtvonalú íves szemöldökök. A két szélén – a szárazkapu és pandanjában egy szélesített ablaktengelyben - széthúzott félkörívek között obeliszk. Az alapfalsíkokon – az oldalhomlokzaton is – páros ritmusú nutozás. A lesarkításon bejárat nyitásának méltó lehetőségét teremtették meg a félköríves szemöldökkel. A háromrészes, húzott főpárkány frízét padlásszellőzők tagolják, eredetileg csipkemintás ráccsal. A tetőn mives, díszműbádogos padlásablakok voltak. Az udvarra deszka szárazkapu vezet.

A folyamatban lévő följújtás során különös figyelemmel kell megőrizni lehetőség szerint minél több eredeti, értékes homlokzati elemet, valamint megoldandók a fölvizesedés okozta problémák.

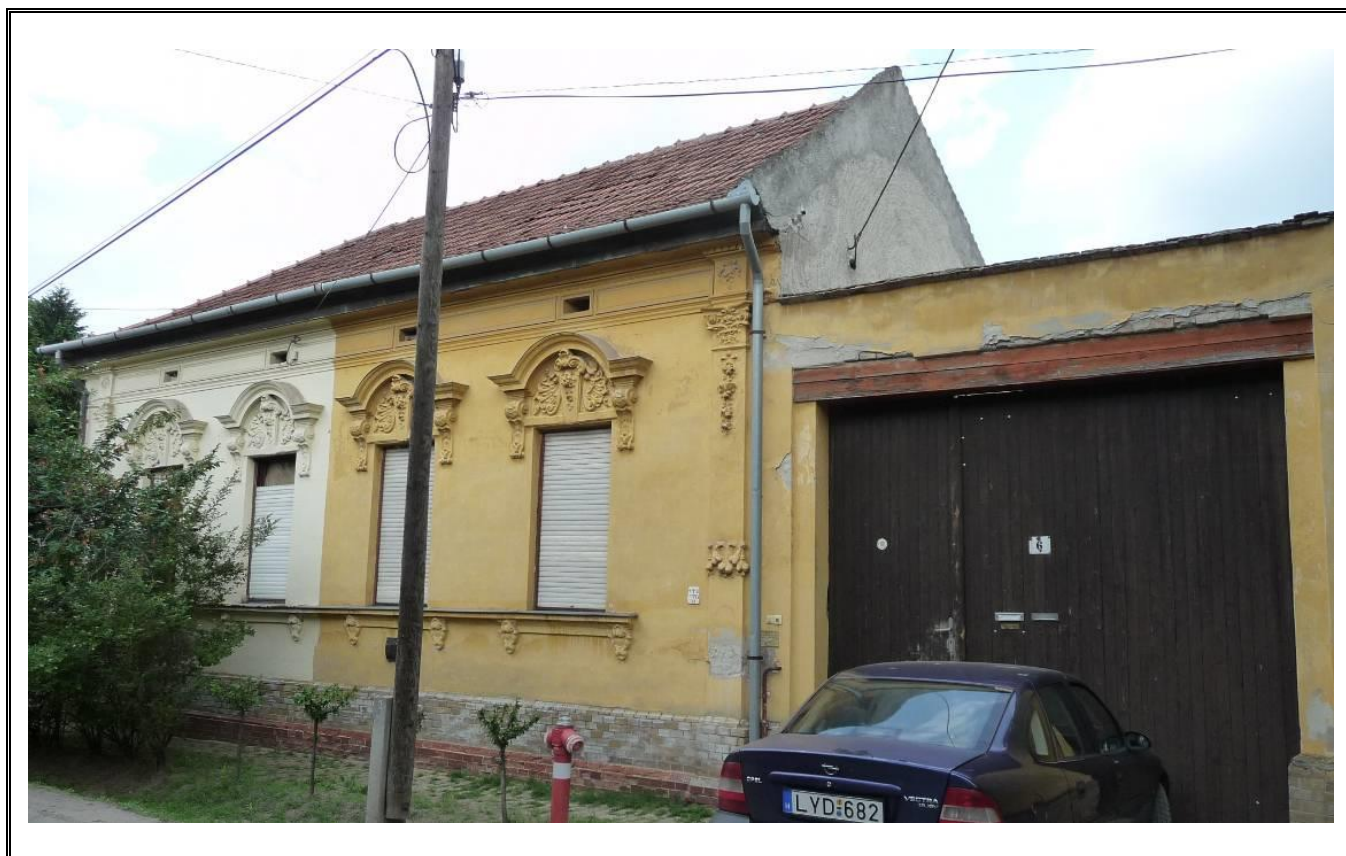
A neobarokkos részletekkel eklektikus, földszintes, félkontyolt tetején szalagcseréppel fődött polgárház négyablakos homlokzatát egy-egy kompozit fejezetű pilaszter szegélyezi, törzsükön függőleges és vízszintes füzérdisszel. A téglalábazat fölött övpárkányt képeznek az összefüggő könyöklők, melyeket konzolként egy-egy kicsi kartus tart. Valószínűleg lesimítás miatt hiányzik az ablakokat közrefogó, húzott vakolatkeret. Fölül volutás állókonzolokon törtvonalú íves, erős kiülésű szemöldök dús ornamentikával: volutás zárókő egy-egy fél kagyló között. A háromrészes, húzott főpárkány frizében – hasonló profilú szegéllyel – padlásablakok és vakolattükrök váltják egymást. A lakóház mellett egyszerű, kötött deszkakapu nyílik a magas, vakolt téglakerítésben.

A jelenleg jó állapotú épület és környezete jó karban tartásáról továbbra is folyamatosan gondoskodni kell, kezelve a fölvizesedés okozta problémákat. A homlokzatok egységesen színezendők. A kapu kerete javítandó.

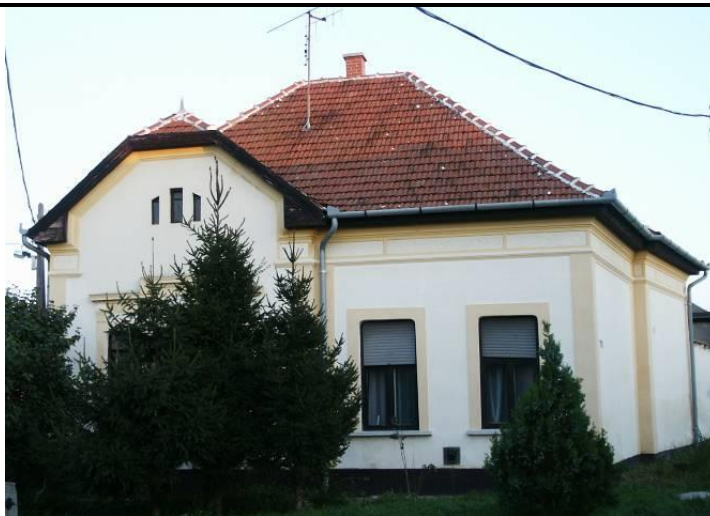
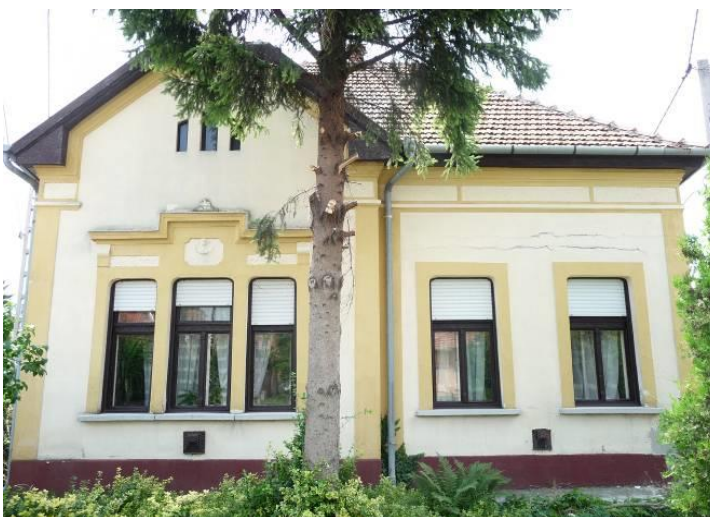
Art deco modorú, de igen kevés homlokzatképző elemmel bíró, leginkább tömegével ható, földszintes, kontyolt tetején szalagcseréppel fődött lakóház. A három homlokzatával utcára néző épület középső, fő homlokzatát csonkakontyos oromfallal hangsúlyozott sarokrizalit tagolja a 3+2 tengelyképlet szerint; ezenkívül a lépcsősen kissé tagolt oldalhomlokzatok – a baloldali egyetlen ablakának kivételével – nyílás nélküliek. Az oromfalon három keskeny padlásszellőző. A homlokzatszakaszokat egyszerű lizénák szegélyezik. A díszített tokosztójú, magas ablakok a sarokrizaliton íves záródásúak; a közrefogó, jelképes fejezetű lizénák a három ablak fölött közös, lépcsős, vízszintes szemöldököt tartanak. A jobboldaliak körül sima vakolatkeret. A háromrészes főpárkány frízében egyszerű tagolás; fölül díszített deszkaszegély. (A főépítész úr kérésére – helye és tömege okán – került e kategóriába. Korábban a hrsz. tévesen lett 5389-ként föltüntetve.)

A főhomlokzaton mutatkozó repedések – okainak föltárásával – elhárítandók, valamint kezelendők a fölvizesedés okozta problémák.
