1. melléklet a 12/2017. (XII.22.) önkormányzati rendelethez  
Építészeti értékvédelem

## Egyedi helyi védelemre javasolt elemek:

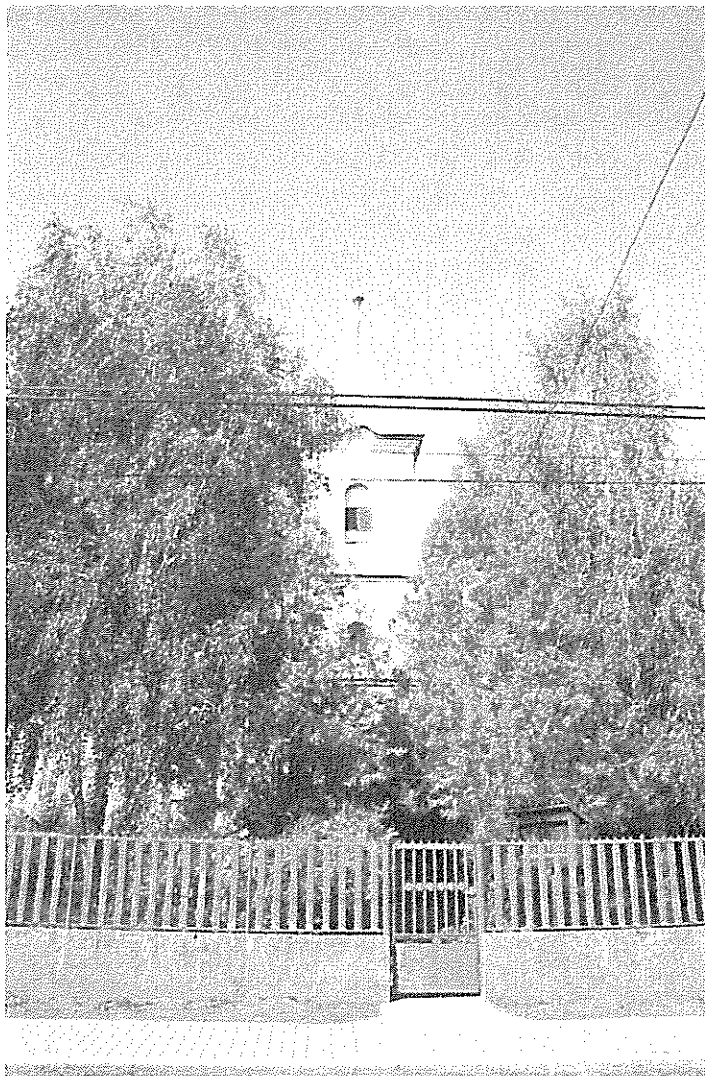
### He-01

A keleti homlokzat előtt álló torony 19 m magas, míg a hajó befoglaló mérete 8x17m.

Az eredeti haragja 1954-be megrepedt, helyette két új harangot öntött Szlezák Ráfael, egy 124 és egy 87 kg tömegűeket.

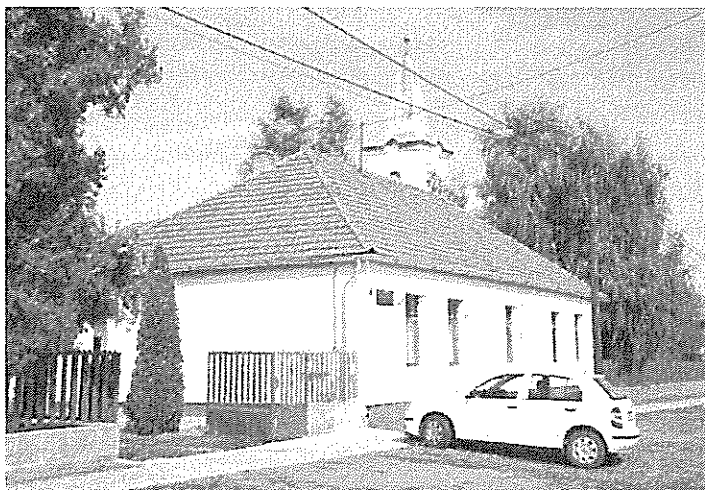
### He-02

A református parókia a polgárosodás jegyeit mutató „hajlított ház” típus egyik képviselője.

Tömegformálása, építészeti jegyei, részlet képzései méltó módon őrzik az épített örökséget. Homlokzatképzése, nyílászárói az vélhetőleg az eredeti állapotot tükrözik.

Műszaki állapota rendezett.

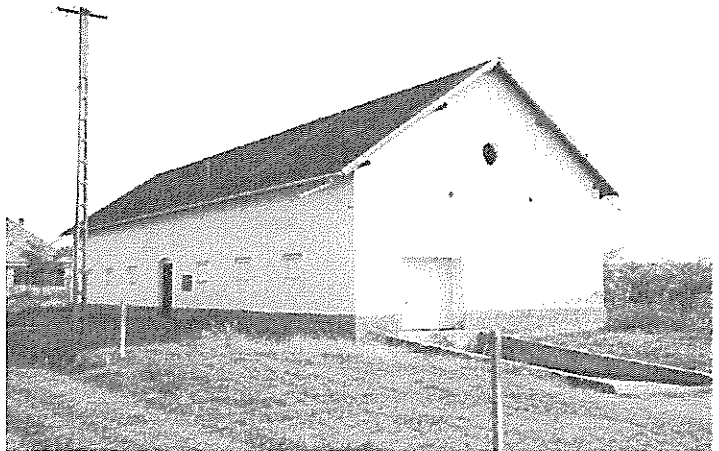
**He-03****Magtár****Helyi védelemre javasolt****Hrsz.: 440/1**

A település szélén álló egykori magtár épület tömegképzése őrzi az eredeti állapotot.

Műszaki állapota közepes, felújítása esetén célszerű lenne az eredeti építészeti jegyek és részletek alkalmazása.

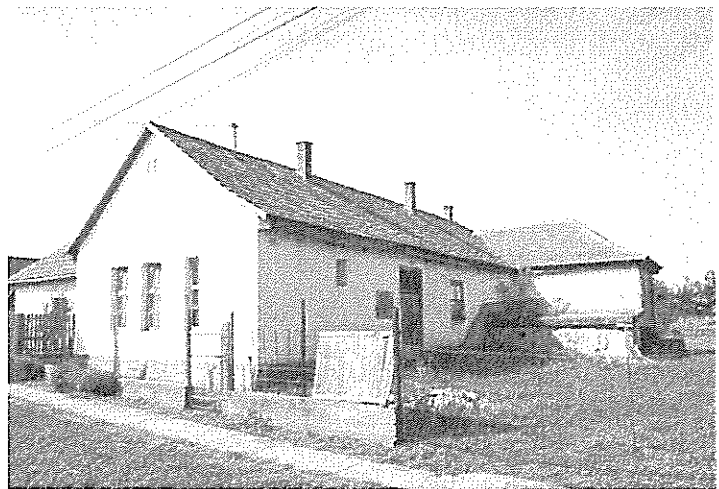
**He-04****Korabeli szálláshely épület****Helyi védelemre javasolt****Hrsz.: 423**

Az 1900-as évek elején építette gróf Andrássy Géza. A grófi és baráti családok részére szálláshelyként funkcionált vadászatok és egyéb összejövetelek alkalmából. A víztoronyot (aminek beton kerete, tornya a mai napig látható) is a gróf építette, így természetesen vízrendszerrel is el volt látva az épület.(artézi víz)

Az épület mellett pincét is kialakítottak (jégverem), ahol az italokat és egyéb élelmiszereket hűtötték. Télen a jeget a csatornából és a Tiszáról töltötték fel.

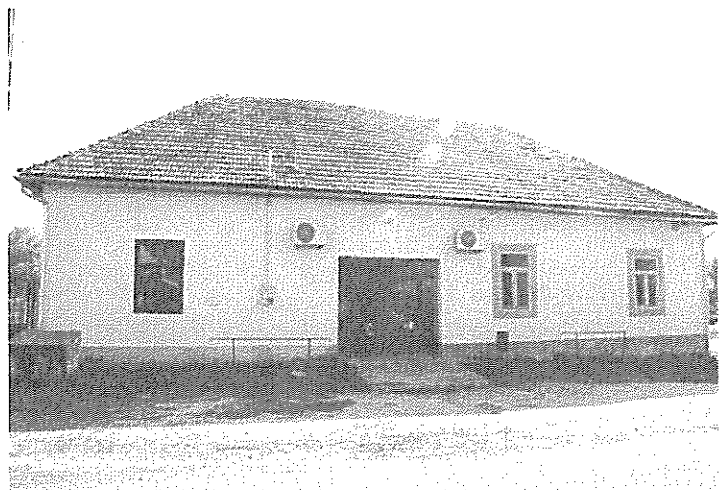
**He-05****Korabeli lakó/kereskedelmi épület****Helyi védelemre javasolt****Hrsz.: 111**

A saroktelken álló, utcára merőleges tetőgerincű, „L” alakú beépítésű épület. Építészeti megjelenéséből ítélve vélhetőleg lakó, kereskedelmi funkció, vagy mindezek együttesen kaphattak benne helyet.

Az épület tömegképzése, építészeti részletei értékesek.

Műszaki állapota közepes.

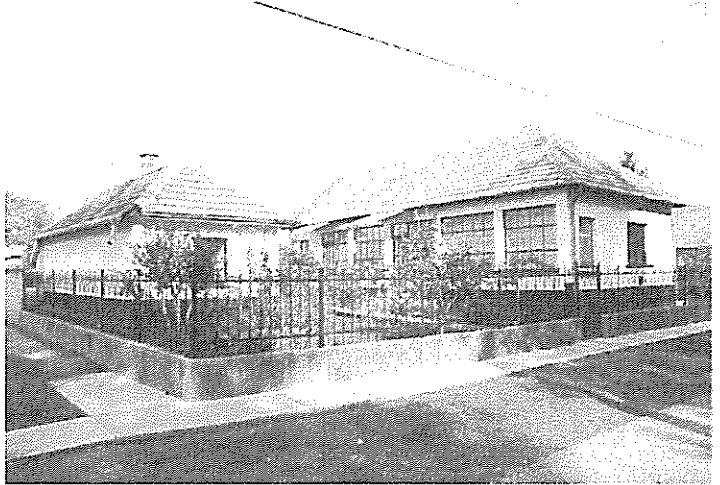
**He-06****Népi lakóépület és nyárikonyha****Helyi védelemre javasolt****Hrsz.: 212**

A saroktelken álló álló hagyományos népi építészeti jegyeket mutató „parasztporta”. Utcára merőleges gerincű lakóépület és vele szemközti oldalon található nyárikonyha adja a két főtömeget. Műszaki állapota közepes. felújítása esetén célszerű lenne az eredeti építészeti jegyek és részletképezések alkalmazása.

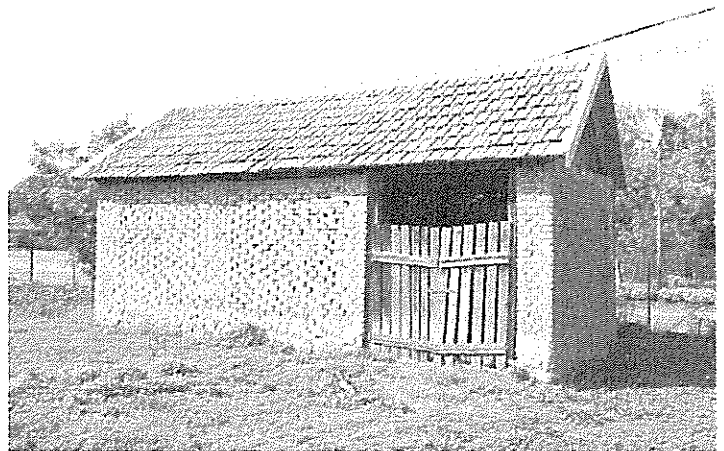
**He-07****Népi építészeti jegyeket mutató****melléképület****Helyi védelemre javasolt****Hrsz.: 141**

Utcára párhuzamos tetőgerincű, gazdasági épület. Tömegképzése egyszerű, letisztult, anyaghasználata elegáns.

Látszó kisméretű téglá homlokzatképezését falazott pillérek és hézagosan rakott téglá mezők tagolják.

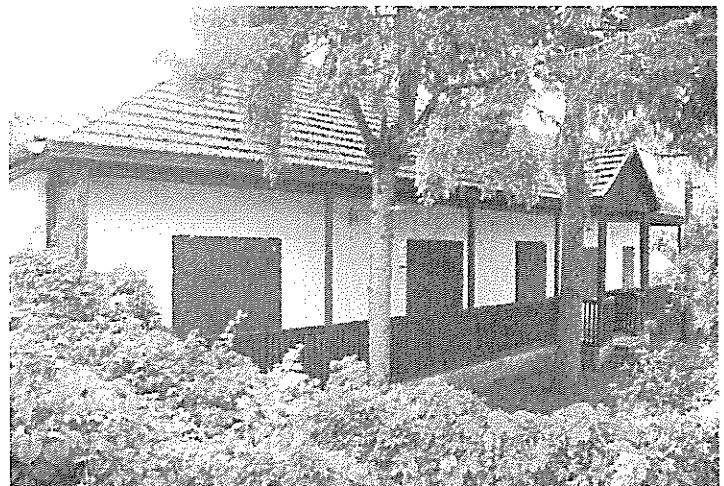
**He-08****Vadászház****Helyi védelemre javasolt****Hrsz.:**

A külterületen található épület vélhetőleg eredetileg is vadászháznak készült. „T” alakú beépítéshez tornác és kis verenda is társul.

Az épület tömegképzése, építészeti részletei értékesek.

Műszaki állapota közepes.
