# NAGYBERÉNY KÖZSÉG ÉRTÉKKATASZTERE

2017. november

Üzenet Kft.

Nagyberény Község Önkormányzata a településképi arculati kézikönyv és a településképi rendelet készítésével az Üzenet Kft.-t bízta meg. Jelen dokumentum a TAK és TR készítését alapozza meg, kataszterbe rendszerezve a védett értékeket. Tartalma a települési örökségvédelmi hatástanulmány vonatkozó részének figyelembe vételével készült. A kataszter végén egy összefoglaló térkép tartalmazza a védelemre javasolt elemeket, valamint az egyes karakteres településrészeket.

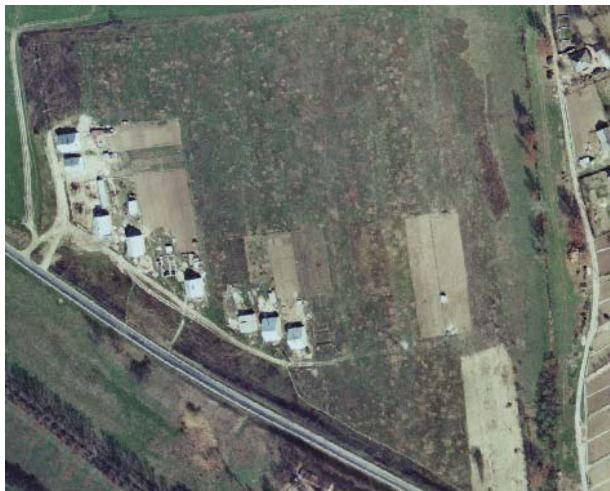
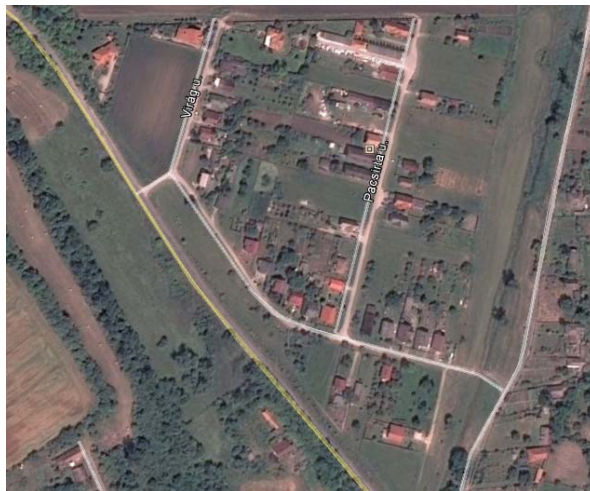
A község legfiatalabb része Som felé esik: a 80-as, 90-es években kezdtek beépülni a Pacsirta és Virág utca menti telkek, de a beépítettség nem teljes, hiszen még több szabad telek is található.

Nagyberény, Pacsirta és Virág utca 1985-ben (Forrás: [www.fentrol.hu](http://www.fentrol.hu))

Nagyberény, Pacsirta és Virág utca 2017-ben (Forrás: GoogleEarth)

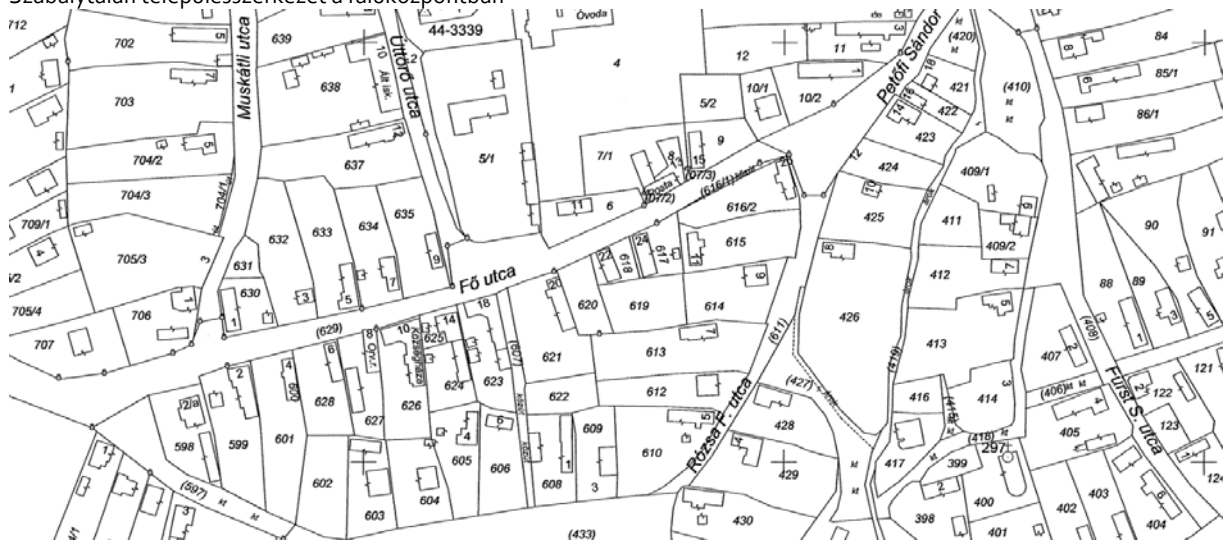
### Szabálytalan településszerkezet a faluközpontban

A településmag szerkezetét alapvetően a domborzat határozza meg. A változatos domborzati formákhoz illeszkedik a község jól elkülönülő halmazos szerkezete. A faluközpont, a Kossuth utca és Rózsa utca környezetében a szűkebb tömbökben a szabálytalan telekszerkezet a jellemző. Itt a közterületek alakja, az utcák nyomvonala és mérete is szabálytalan. Előfordulnak szűkebb közök, valamint a szélesebb, de mély völgyeket magában foglaló teresedések. A nagy térszín különbségek miatt a Kossuth utca egy szakasza mély bevágásban halad. A domborzati adottságok miatt a közterületek aránya láthatóan nagyobb.

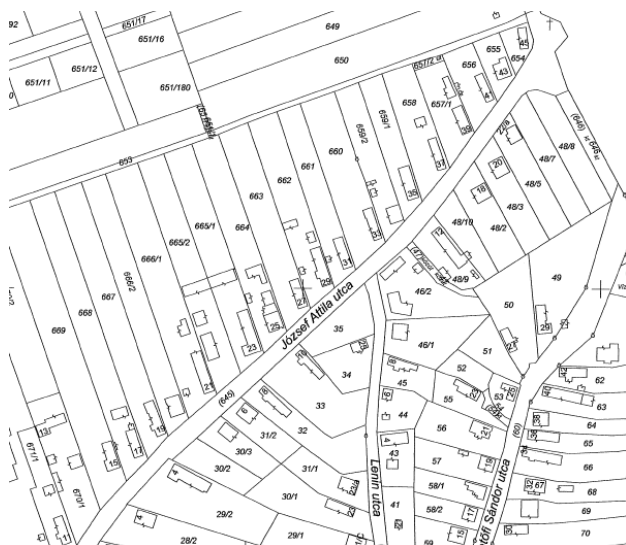
### Szalagtelkek

A településmagtól távolodva, az újabb kialakítású részekben a szalagtelkes formák az egyeduralmúak, a keleten elhelyezkedő újfalu (újmajori) településrészen a „sakktábla” szerű elrendezés a jellemző. A modernkori igényeket szolgálja ki a tervezett üdülőfalu teleszerkezete, ahol – amúgy településüzemeltetés és területgazdálkodás szempontjából nem éppen szerencsés módon – a tömbök belső részének feltárása zsákutcákkal történik.

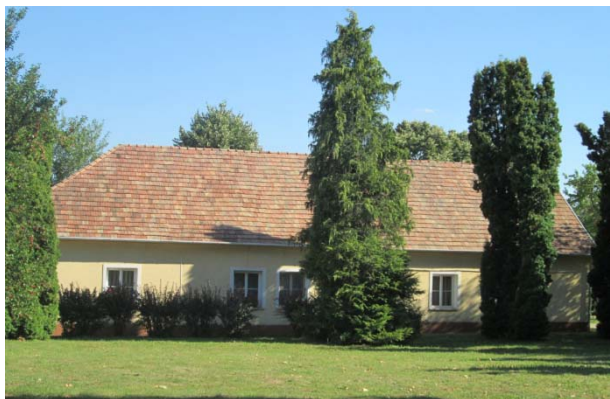
Egykori Újmajor főépülete, ma irodaépület

Nagyberényben a régi épületek közül a szegényebb, vagy módos népi lakóházak (parasztházak), és itt-ott L-alakban, a közterület vonalába beforgatott polgári lakóházak a jellemzők. Ez utóbbi épületek közül egyedi kialakításának köszönhetően kiemelkedő értéket képvisel a gazdagon díszített és tagolt homlokzatú (volt irgalmas rendi apácák zárdaépülete) óvoda épülete, valamint a műemléki védelem alatt álló, de életveszélyes állapotban lévő r.k. plébániaház épülete. Tömeg és homlokzatformálásában szintén egyedi a községben a szabadon álló egykori erdészház (helyiek szerint a falu első lakóépülete), valamint az egykori majorság főépülete a Bem József utcában (ma: Nagyberényi Agrár Zrt. irodája).

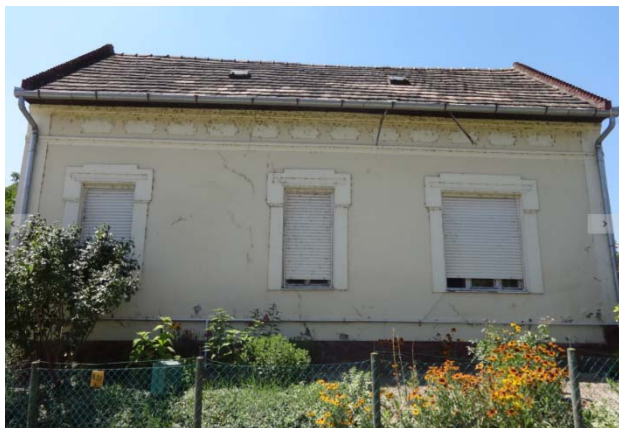
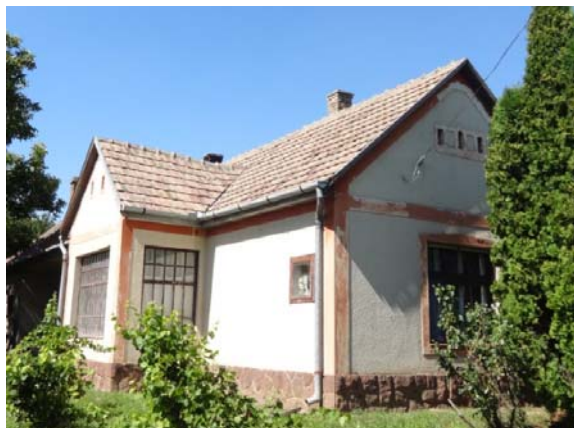
Jellemző homlokzati kialakítások, díszítések

A parasztházak kialakítása változatos képet mutat. Az egyszerű, tagolatlan épületek mellett az (elsősorban faoszlopos) tornácos kialakításúak, valamint az oldalkert felé kiugró épületrésszel rendelkező épületek a jellemzők. Az igényes kialakítású tornácokat farúccsal díszítették. A módosabb lakóépületek homlokzatát vakolatdíszekkel tagolták elsősorban a nyílászárók körül, de megjelenik a lizéna, az utcai oromzatot vízszintesen osztó kiugró falsáv, valamint a tagozatos párkány.

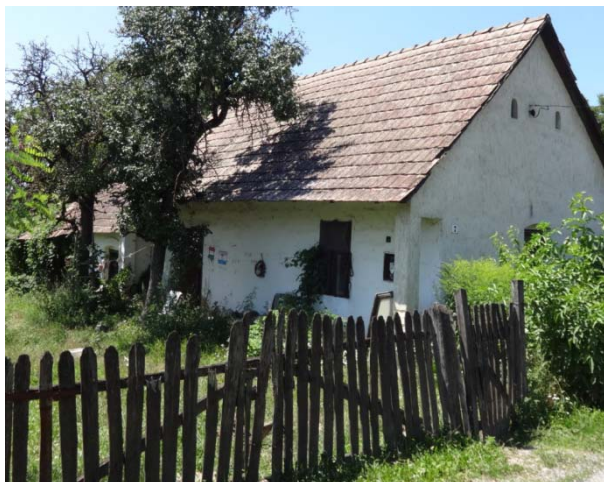
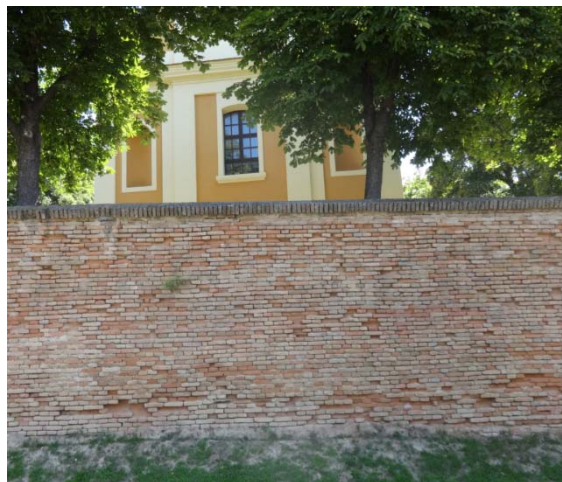
A régi épületek esetén a lábazat általában (vakolt) téglá, vagy kő. Módosabb (polgári lakóházak) esetében nem ritka a vöröskő használata (pl. polgármesteri hivatal, posta épületének lábazata). A tetőfedésben a klasszikusnak számító cserépfedés a jellemző, nádfedés alig látható. A központban vakolatlan téglafelületek előfordulása gyakori: itt kiemelendő a Templom közben a templomdomb mellett kialakított támfal. A kapuk, kerítések, valamint a tornácok díszítésére szívesen használták a fát, bár ez mára egyre ritkább jelenség. Szerencsére a buszvárótermeknél még visszaköszönnek.

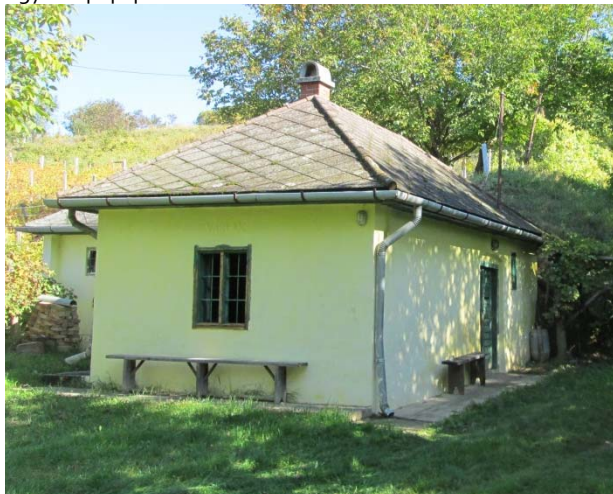
Egykori papi prэшház

Az anyaghasználat valamint a történelmi korok változásából adódóan, mára alig maradt fenn régi, átépítetlen prэшházpince. A módosabb prэшházak jellemzően dűlőnként fordultak elő, vagyis nem alakult ki olyan csoport, amely mára kiemelt védendő egységet jelenthetne. Egy-egy régi prэшház azonban műves ablakaival, ajtajaival, domborművel és díszített homlokzatával, helyi egyedi védelemre érdemes.

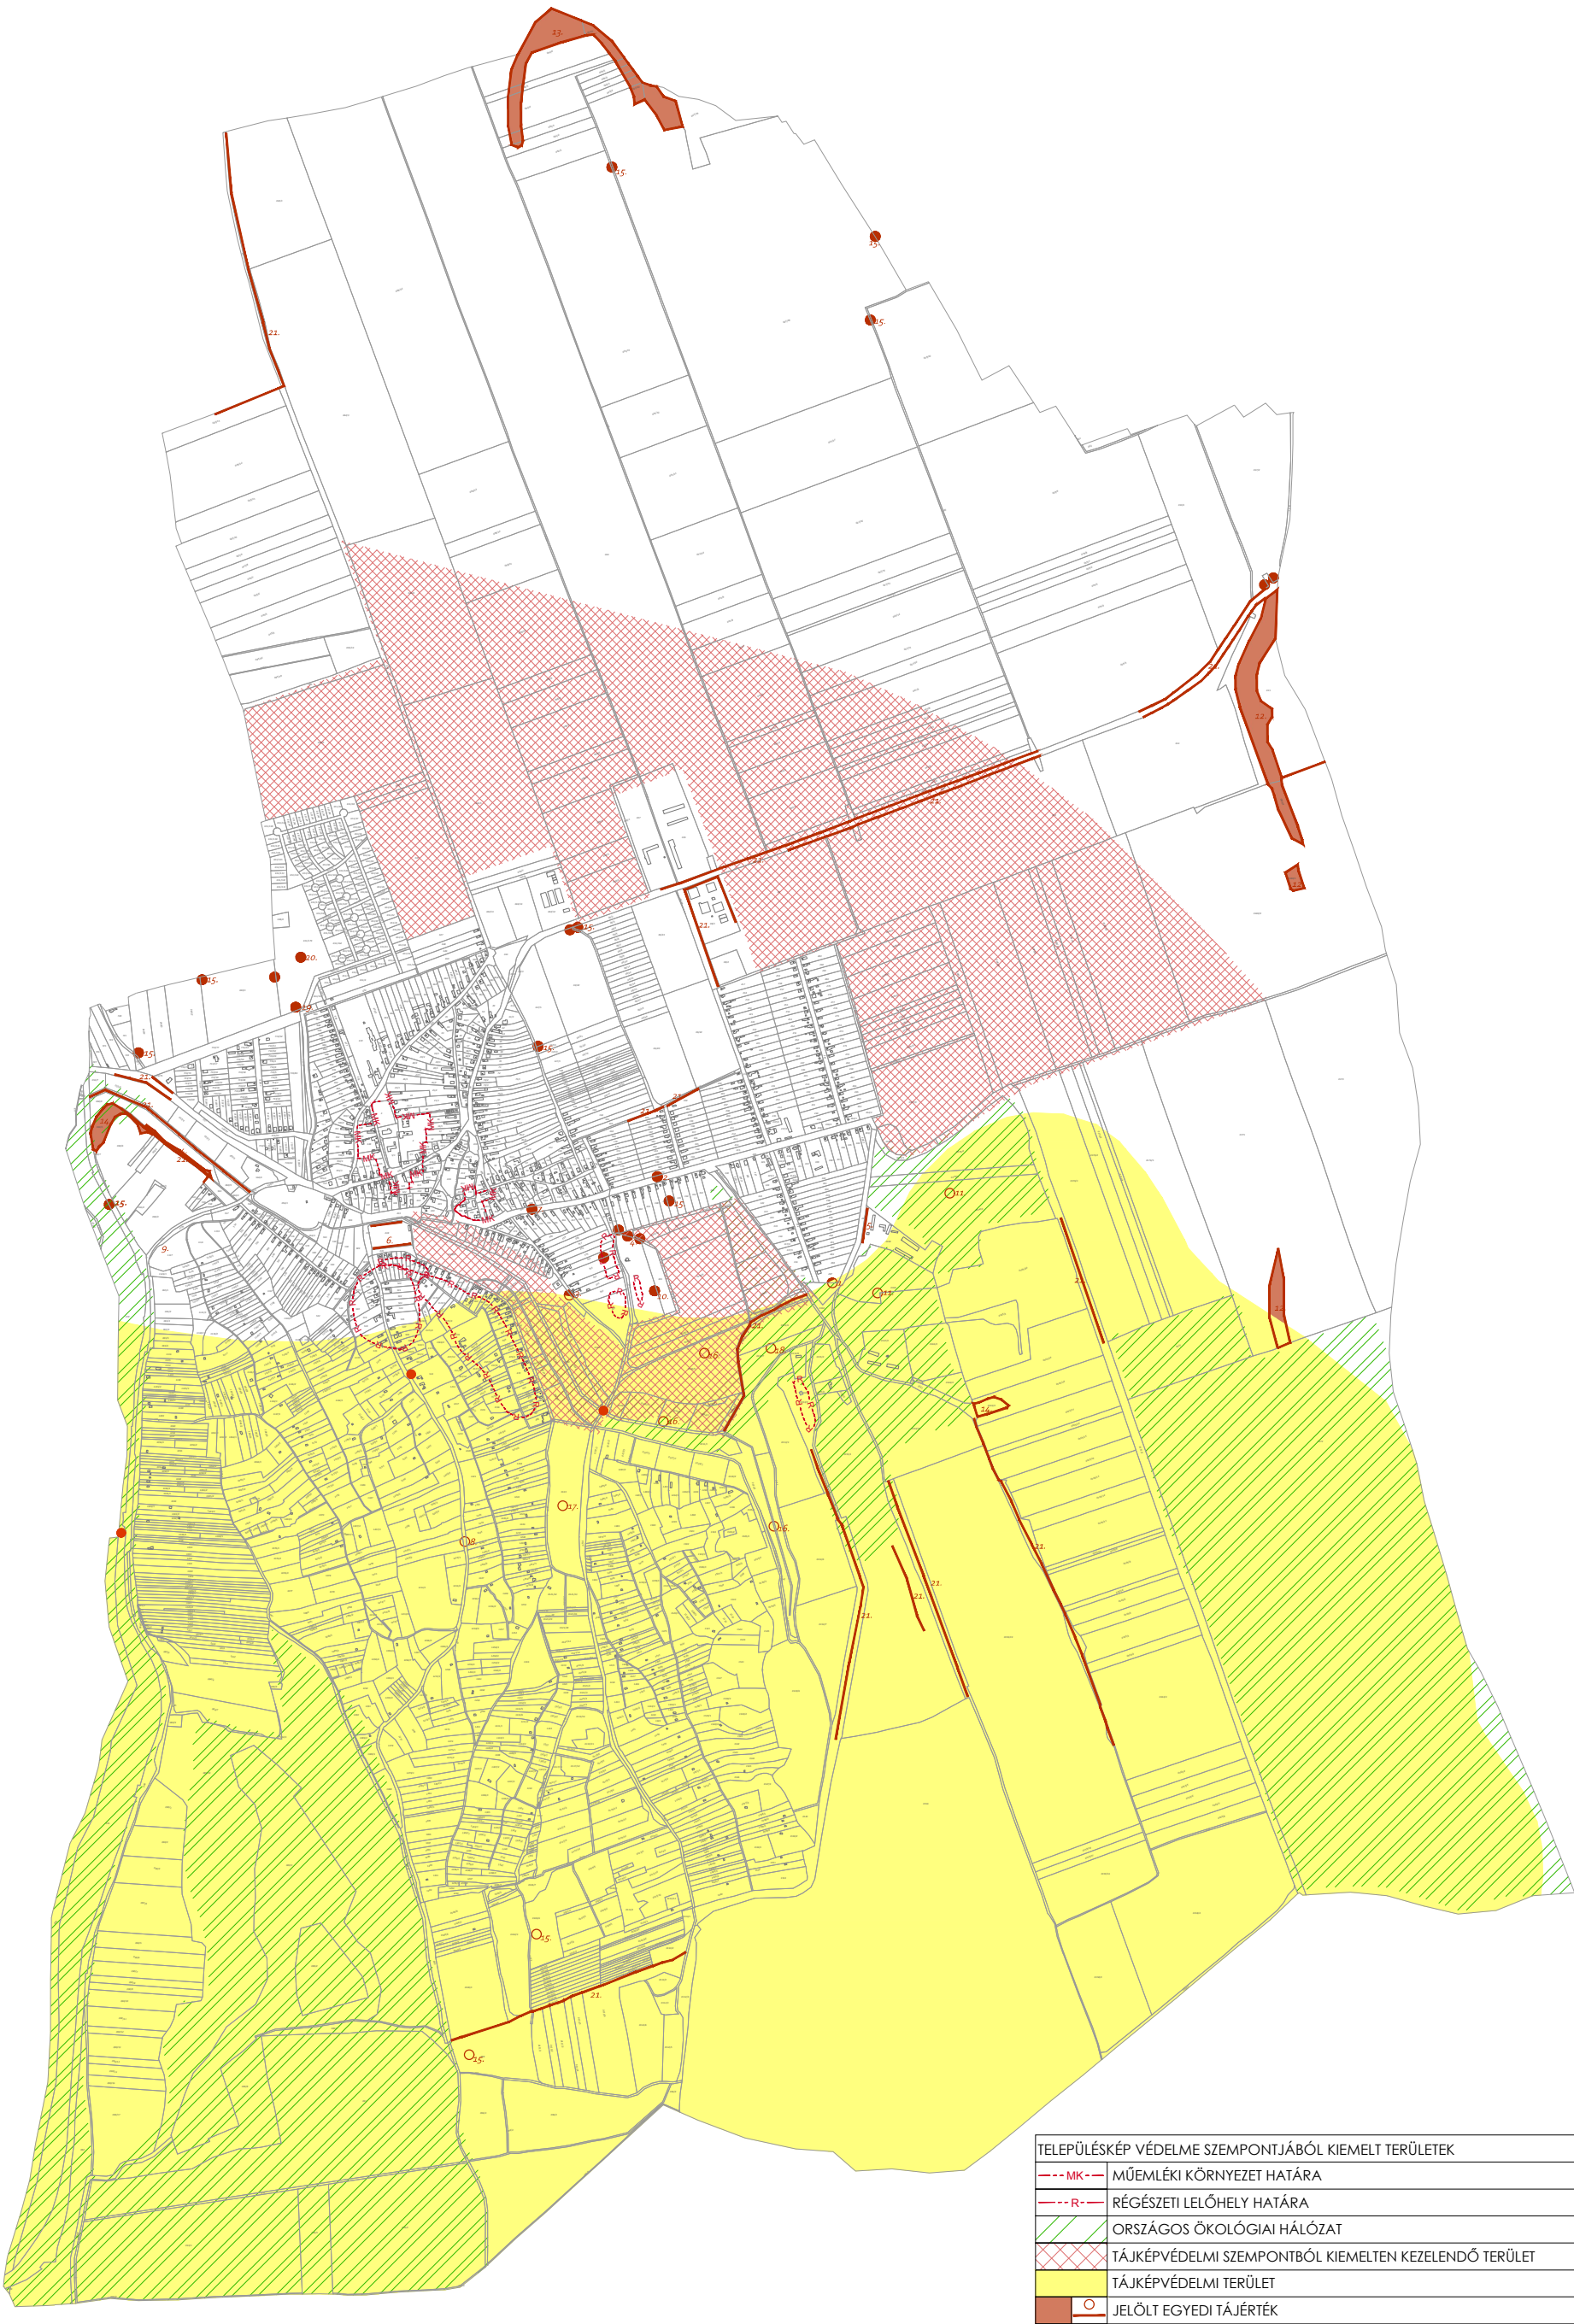
NAGYBERÉNY KÖZSÉG  
TELEPÜLÉSKÉP VÉDELME SZEMPONTJÁBÓL KIEMELT TERÜLETEK

Tájképi szempontból, látványban kitett terület a volt Ádándi határúttól nyugatra, meredekebben lejtő, úgynevezett Réti földek. Az északi községhatár, a Vincellér dűlőt is magába foglalva tájképvédelmi szempontból kiemelten kezelendő terület.

A déli tájképvédelmi terület meghatározó tájrészlete a Rákóczi Ferenc utcától induló vízműs karéja, mely keretezi a lőteret és a Zsidó-dombot (földvár), illetve a Kerekhegyi földvár a temetődombról. Periférikus, de fontos tájképi elem a Kis-Koppányt kísérő beépítetlen mezőgazdasági folyosó, amely előtere a Packa-hegynek és a Gutári-erdőnek.

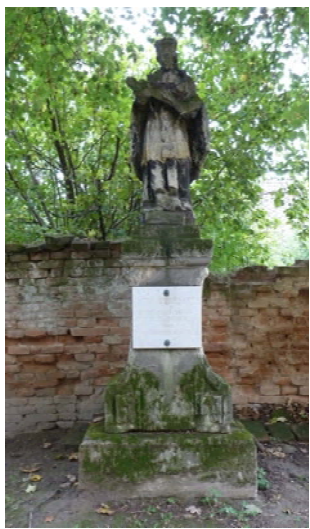
| Sorszám | Köztárgy neve | Cím | Védettségi fok |
|---|---|---|---|
| szobor | | karbantartott, rendezett | |

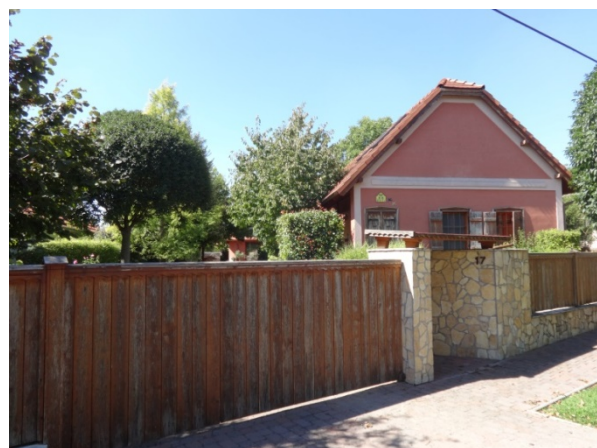
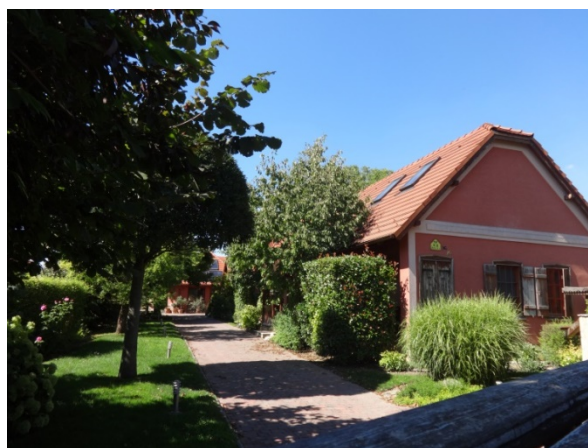
| Sorszám | Hrsz. | Cím | Megnevezés | Védettségi fok | Javasolt védettségi fok |
|---|---|---|---|---|---|
| 9 | 27/2 | József Attila utca 2 | Módos parasztház | - | Helyi védelem |

| Funkció | Beépítés | Szintszám | Tetőforma, -héjzat | Nyílászárók | Lábazat |
|---|---|---|---|---|---|
| lakó | oldalhatáron álló | FSZ | cserépfedésű nyeregtető | hatosztatú faablakok, vakolatdísszel | tégla |

| Leírás, jellemzők, védendő érték | Műszaki állapot | Megjegyzés |
|---|---|---|
| Farácsos tornácdíszítés, rendezett udvarral. Védendő érték az épület tömege, a homlokzat és a tornác kialakítása, díszítése. | jó, felújított | Felvétel időpontja:<br>2017. 07. 17. |

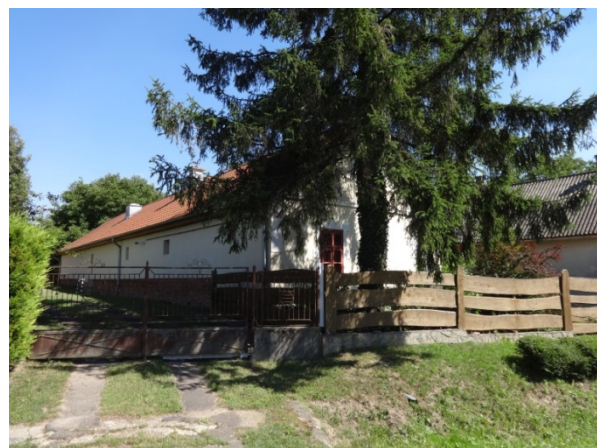
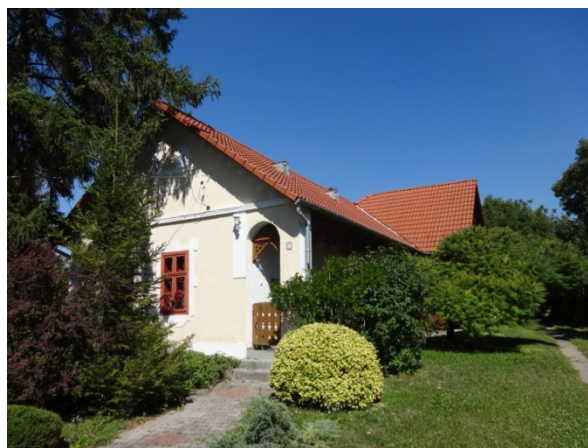
| Sorszám | Hrsz. | Cím | Megnevezés | Védettségi fok | Javasolt védettségi fok |
|---|---|---|---|---|---|
| 10 | 87 | Petőfi Sándor utca 2. | Erdészház | - | Helyi védelem |

| Funkció | Beépítés | Szintszám | Tetőforma, -héjazat | Nyílászárók | Lábazat |
|---|---|---|---|---|---|
| lakó | szabadonálló | FSZ | cserépfedésű nyeregtető | új faablakok | tégla |
| Védendő érték a telek beépítése, az épület tömege, az utcai homlokzati nyílásrend és a deszkakerítés.<br>Kultúrtörténeti érték: a helyiek elmondása szerint a legelső épület a faluban. | | | rossz, felújítandó | Felvétel időpontja:<br>2017. 07.17. | |

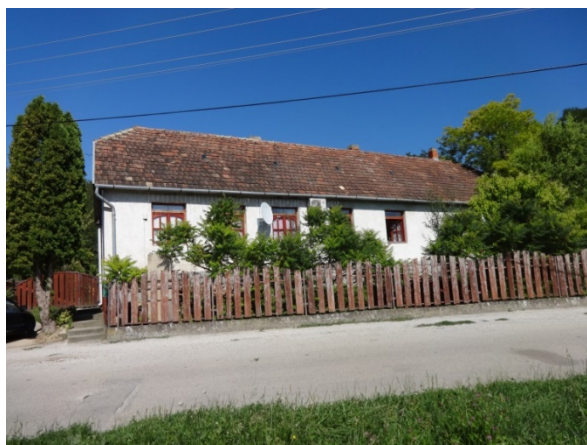
| Sorszám | Hrsz. | Cím | Megnevezés | Védettségi fok | Javasolt védettségi fok |
|---|---|---|---|---|---|
| 11 | 398 | Kossuth Lajos utca<br>2/b | Módos parasztház | - | Helyi védelem |

| Funkció | Beépítés | Szintszám | Tetőforma, -héjazat | Nyílászárók | Lábazat |
|---|---|---|---|---|---|
| lakó | oldalhatáron álló | FSZ | cserépfedésű<br>nyeregtető | fa lamellás spaletta | beton |
| Védendő érték: a telek beépítési módja, a főépület<br>tömege, homlokzat kialakítása. | | | jó | Felvétel időpontja:<br>2017. 07. 17. | |

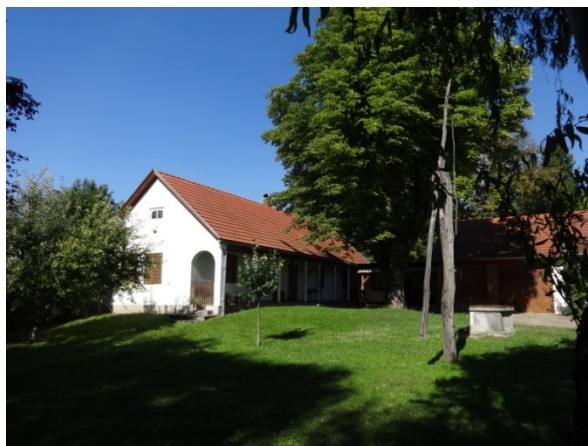
| Sorszám | Hrsz. | Cím | Megnevezés | Védettségi fok | Javasolt védettségi fok |
|---|---|---|---|---|---|
| 12 | 96 | Bajcsy-Zsilinszky utca<br>13 | Régi parasztház | - | Helyi védelem |

| Funkció | Beépítés | Szintszám | Tetőforma, -héjazat | Nyílászárók | Lábazat |
|---|---|---|---|---|---|
| lakó | oldalhatáron álló | FSZ | cserépfedésű<br>nyeregterető | Háromosztatú<br>faablakok | tégla |
| Ø | | | nincs adat | igénytelen fémkapu és<br>drótkerítés | nincs adat |
| Védendő érték: a beépítési mód épülettömeg, és<br>homlokzat kialakítása. | | | közepes, felújítandó | Felvétel időpontja:<br>2017. 07. 17.<br><br>A kerítés lecserélendő. | |

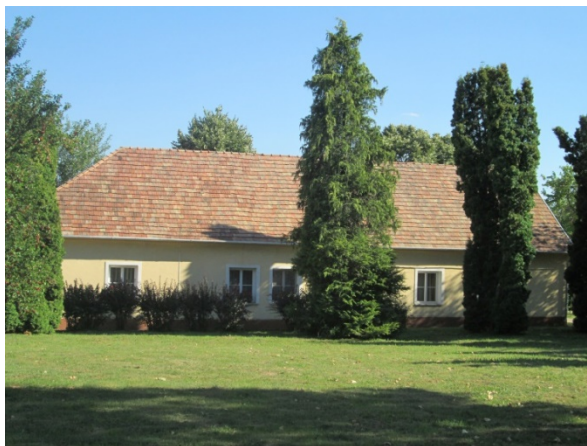
| Sorszám | Hrsz. | Cím | Megnevezés | Védettségi fok | Javasolt védettségi fok |
|---|---|---|---|---|---|
| 14 | 642 | Templom utca 9. | Gazdasági épület | - | Helyi védelem |

| Funkció | Beépítés | Szintszám | Tetőforma, -héjazat | Nyílászárók | Lábazat |
|---|---|---|---|---|---|
| lakó | oldalhatáron álló | FSZ | cserépfedésű nyeregtető | téglakeretes | tégla |
| Utcafronton elhelyezett épület | | | nincs adat | igénytelen fémkerítés | nincs adat |
| A melléképület egykor műhelyként üzemelhetett. Védendő érték a beépítés módja, a melléképület tömege, anyaghasználata, homlokzatának kialakítása. | | | közepes, felújítandó | Felvétel időpontja:<br>2017. 07. 17.<br><br>A kerítés lecserélendő. | |

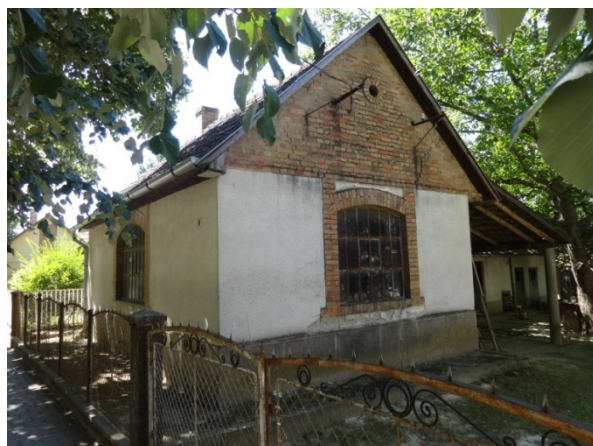
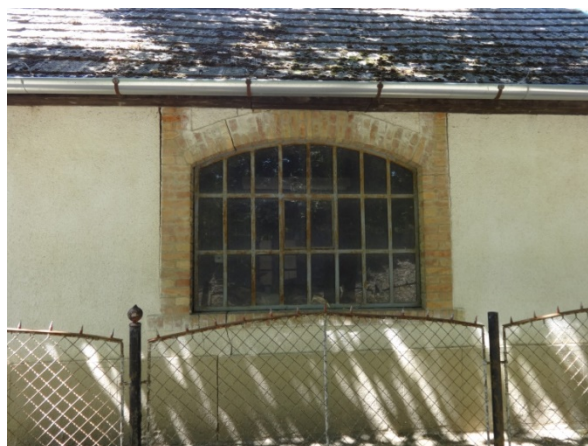
| Sorszám | Hrsz. | Cím | Megnevezés | Védettségi fok | Javasolt védettségi fok |
|---|---|---|---|---|---|
| 15. | 1147/1 | Packahegy | Papi préház | - | Helyi egyedi védelem |

| Funkció | Beépítés | Szintszám | Tetőforma, -héjazat | Nyílászárók | Lábazat |
|---|---|---|---|---|---|
| Termelés, tárolás | Oldalhatáron álló | FSZ | Kontyolt nyeregtető palafedéssel | Többszattú faablakok, szegmensíves kétszárnyú deszkakapu | Vakolt |
| Északi oldalán toldalék épületrész. | | | Az épület belsejéből nyílik. | Ø | Ø |

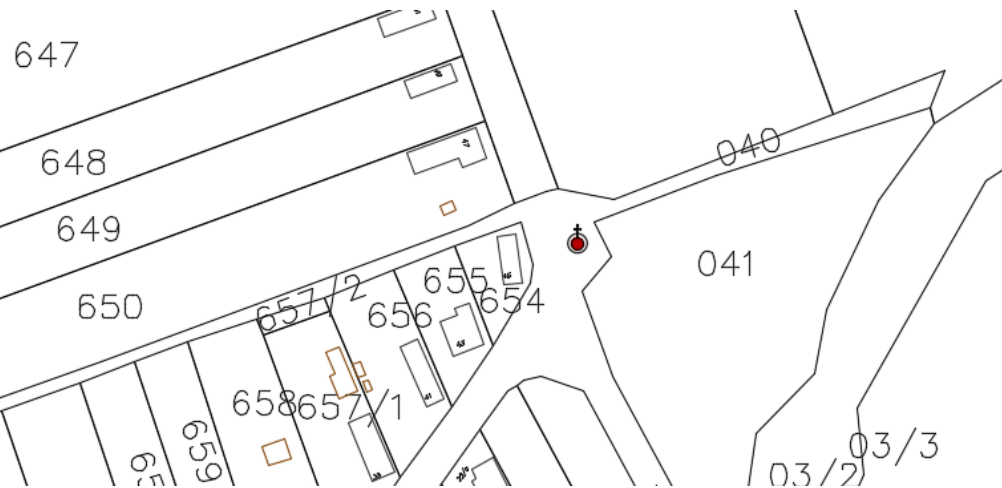
| Leírás, jellemzők | Műszaki állapot | Megjegyzés |
|---|---|---|
| Fakereszt, pléh Krisztus és Mária | karbantartott, de egyes helyeken kezd elburjánzani a növényzet | |

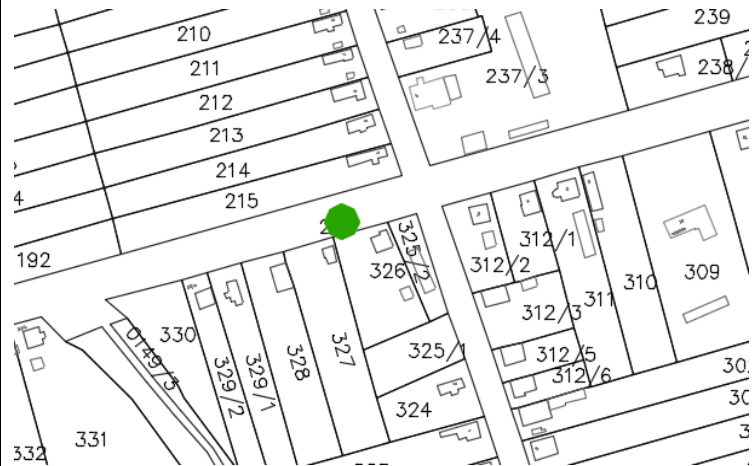
| Leírás, jellemzők, védendő érték | Intézkedési javaslat | Megjegyzés |
|---|---|---|
| A lejtős utcaképet meghatározza a lapított gömb koronájú fa. | Védelemre érdemes. | Felvétel időpontja: 2017. 10. 04. |

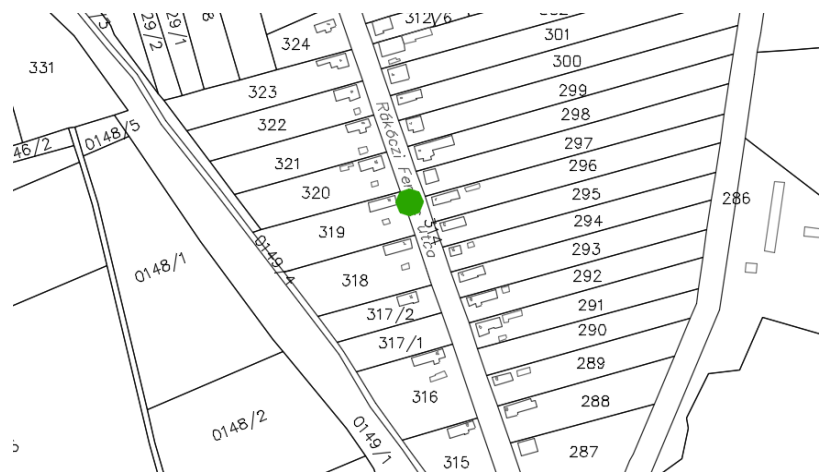
| Leírás, jellemzők, védendő érték | Intézkedési javaslat | Megjegyzés |
|---|---|---|
| Laza lombkoronájú, magasra törő ágrendszerű hárs a Rákóczi utcában. | Védelemre javasolt. | Felvétel időpontja: 2017. 10. 04. |

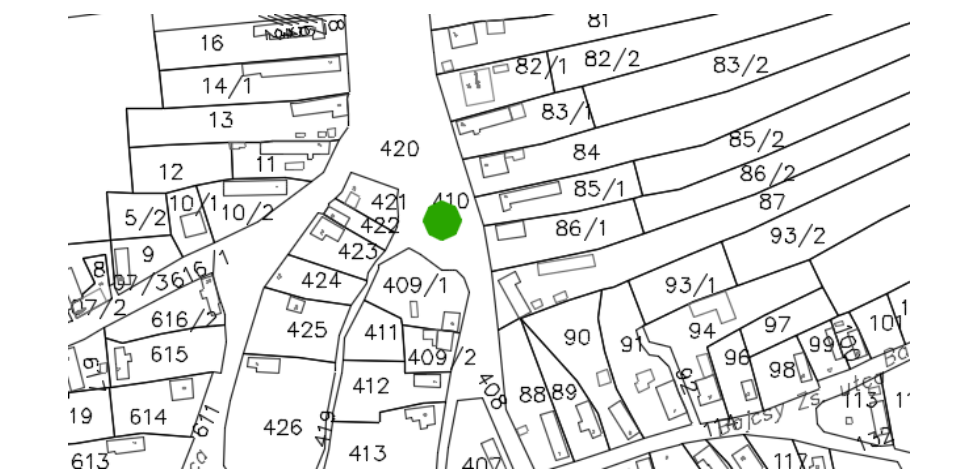
| Leírás, jellemzők, védendő érték | Intézkedési javaslat | Megjegyzés |
|---|---|---|
| A kifejlett közparki példány a faluközpont településképi megjelenését meghatározza. | Védelemre javasolt. | Felvétel időpontja: 2017. 10. 04.<br>A fűzfa jellegzetes faja a nedvesebb völgytalpaknak. |
