## A település helyi védelem alatt álló építészeti és természeti örökségének jegyzéke

# TÖTTÖS

Helyi értékvédelmi kataszter 2019.

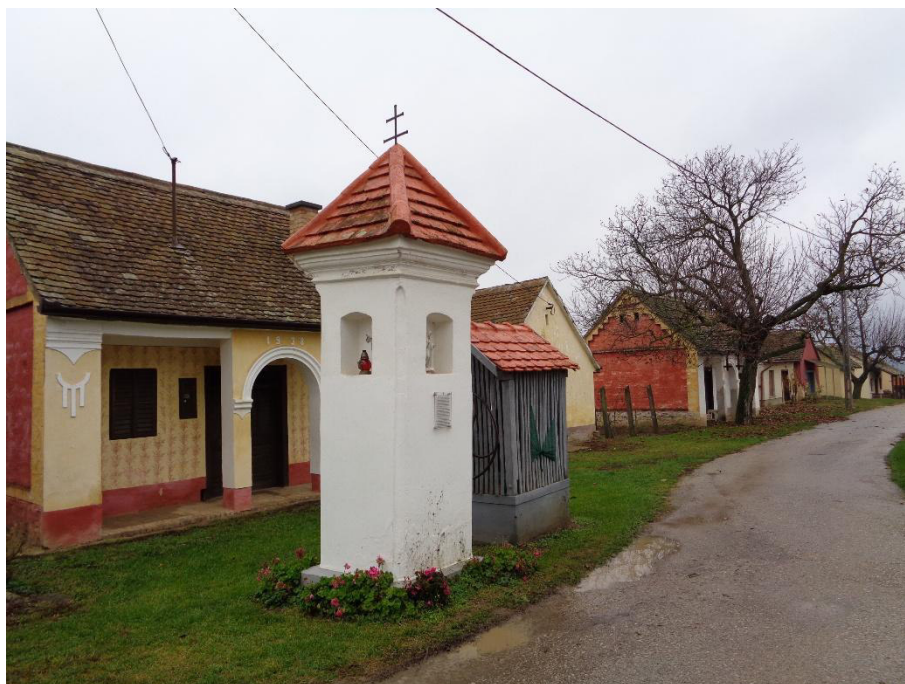
| Töttös - szőlők | |

| <b>VÉDENDŐ ÉRTÉKEK</b> | <b>KORREKCIÓS JAVASLATOK</b> |
|---|---|
| A történetileg kialakult pincefalú „T” alakú úthálózatára kétoldalt felfűzött préházak és kerítetlen szőlők, kertek a település értékes részei. Védendő érték a funkció, a beépítés módja és vonala, a nyeregtetős épületek tömege és a kerítetlen telekhasználat, valamint az út menti diófasor. | A préházakhoz csatlakozó féltetős fedett-nyitott terek nem illeszkednek a beépítéshez, helyettük javasolt szabadon álló filagóriák illetve lugasok építése. |

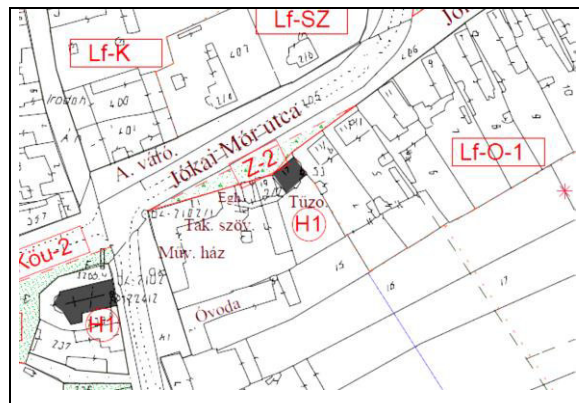
| CÍM | |
|---|---|
| Töttös, Jókai Mór utca 17. | |

| VÉDENDŐ ÉRTÉKEK | KORREKCIÓS JAVASLATOK |
|---|---|
| Az utcával párhuzamosan álló tűzoltószertár napjainkra átépült, de az épülethez csatlakozó négyzetes torony eredeti állapotú. Védendő érték a torony tömege, sátortetős lefedése, nyerstégla homlokzatképzése, nyílásrendje és nyílászárói, valamint az utcai épület tömege. | A torony felújítása, a kitört üvegezés pótlása. |

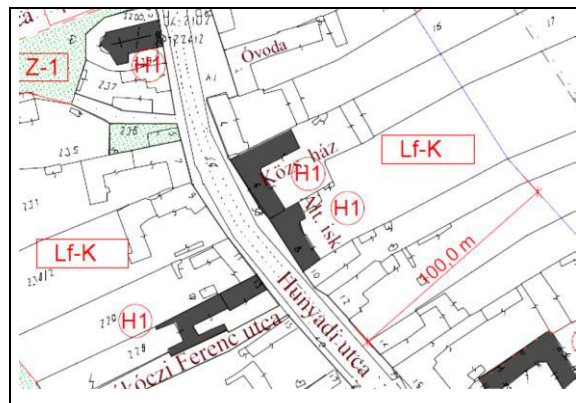
| CÍM | |
|---|---|
| Töttös, Hunyadi János utca 6. | |

| VÉDENDŐ ÉRTÉKEK | KORREKCIÓS JAVASLATOK |
|---|---|
| Az utcával párhuzamosan álló zárt sorú beépítésű és az északi telekhatár mellett hosszan elnyúló épületben jelenleg a község-háza működik. A középben kapuáthajtós épület tömege, utcai párkánya, kapuáthajtója és keretezése védendő érték. Az épület utcai homlokzatát lecsupaszították és ablakait átalakították. | Az utcai nyílásrend és nyílás keretezések helyreállítása korabeli fényképek alapján. |

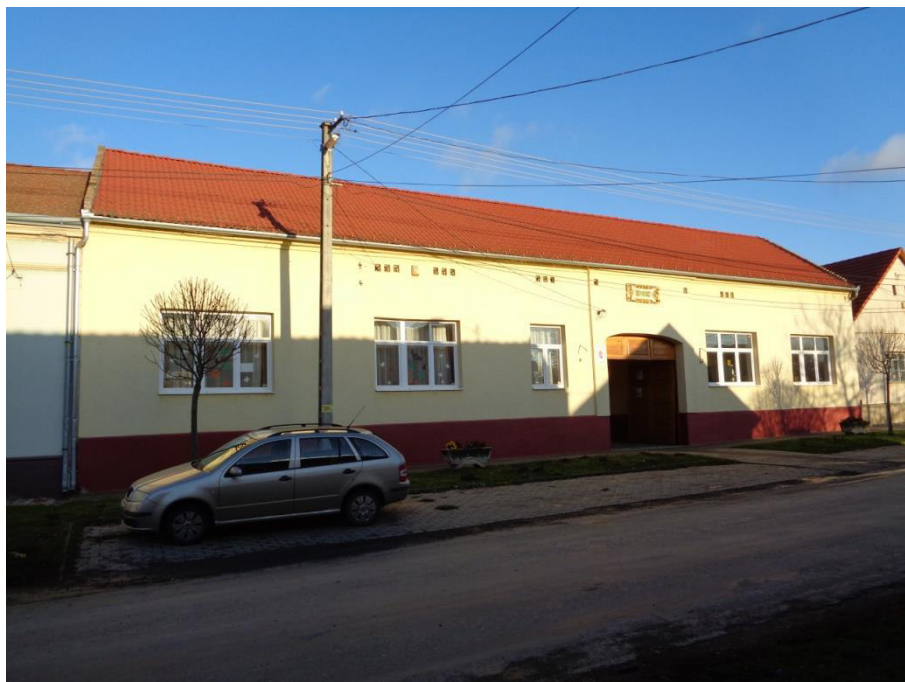
| CÍM | |
|---|---|
| Töttös, Hunyadi János utca 8. | |

| VÉDENDŐ ÉRTÉKEK | KORREKCIÓS JAVASLATOK |
|---|---|
| Az utcával párhuzamosan álló zárt sorú beépítésű és az északi telekhatár mellett oldalhatáros épület iskolának épült. Jelenleg könyvtár és ifjúsági klub működik benne. A közepén kapuáthajtós épület tömege, kapuáthajtója védendő érték a kapu feletti kerámia táblával együtt. Az épület utcai homlokzatát lecsupaszították és ablakait átalakították. | Az utcai nyílásrend és nyílás keretezések helyreállítása korabeli fényképek alapján. |

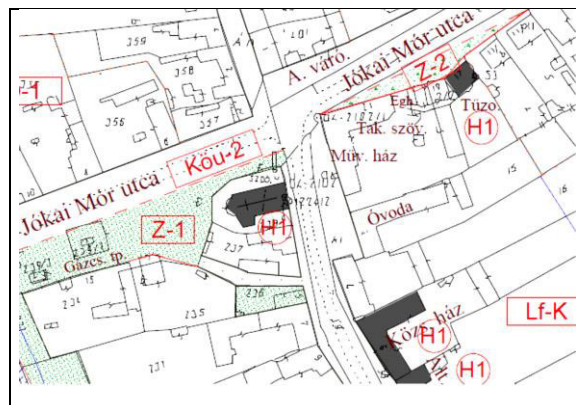
| CÍM | |
|---|---|
| Töttös, Hunyadi János utca | |

| VÉDENDŐ ÉRTÉKEK | KORREKCIÓS JAVASLATOK |
|---|---|
| Az 1895-ben épült Árpád-házi Szent Erzsébet római katolikus templom a hívek adományából épült. A település jelentős épülete. Az épület tömege, jellegzetes toronysisakja, nyílásrendje és nyílászárói, valamint homlokzati vakolatarchitektúrája védendő érték. A templom északi oldalán festett szobor és hősi emlékmű áll, melyek szintén védelemre érdemesek. | Felújított állapotban van. |

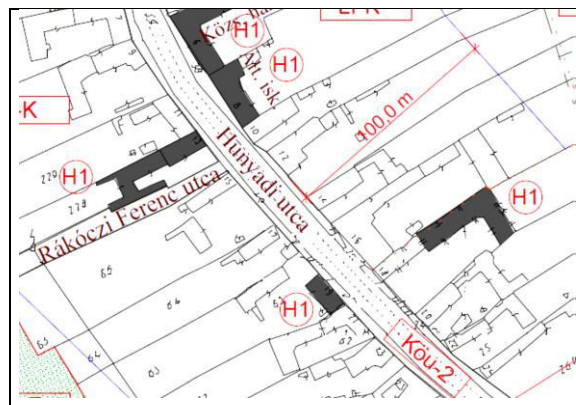
| CÍM | |
|---|---|
| Töttös, Hunyadi János utca 13. | |

| VÉDENDŐ ÉRTÉKEK | KORREKCIÓS JAVASLATOK |
|---|---|
| A fésűs beépítési mód szerint a telek északi oldalán előkert nélkül álló hagyományos falazott, mellvédes tornácos lakóház az 1900-as évek első felében épülhetett. A tornác vakolat díszei jellemzőek a kor építészetére. Az utcai homlokzat vakolatdíszzeit már eltávolították, de az ablakok nyílásrendje még megmaradt. Védendő érték az épület egésze a telken álló góréval, a keresztben emelt gazdasági épülettel és a kovácsoltvas utcai kerítéssel együtt. A korábban világoszöld épületet szerencsésen meleg sárgára festették. | Az utcai ablakokra árnyékolóként a fehér műanyag redőnyök helyett fa zsaluk elhelyezése. |

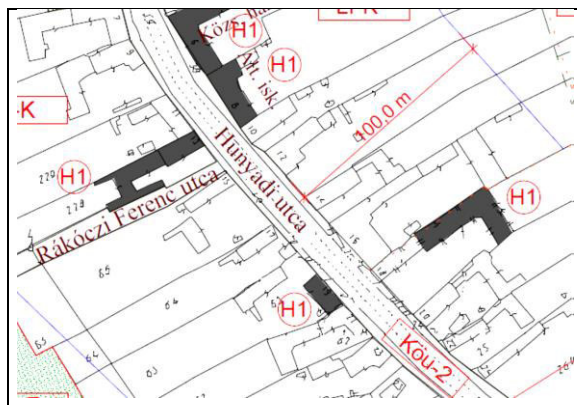
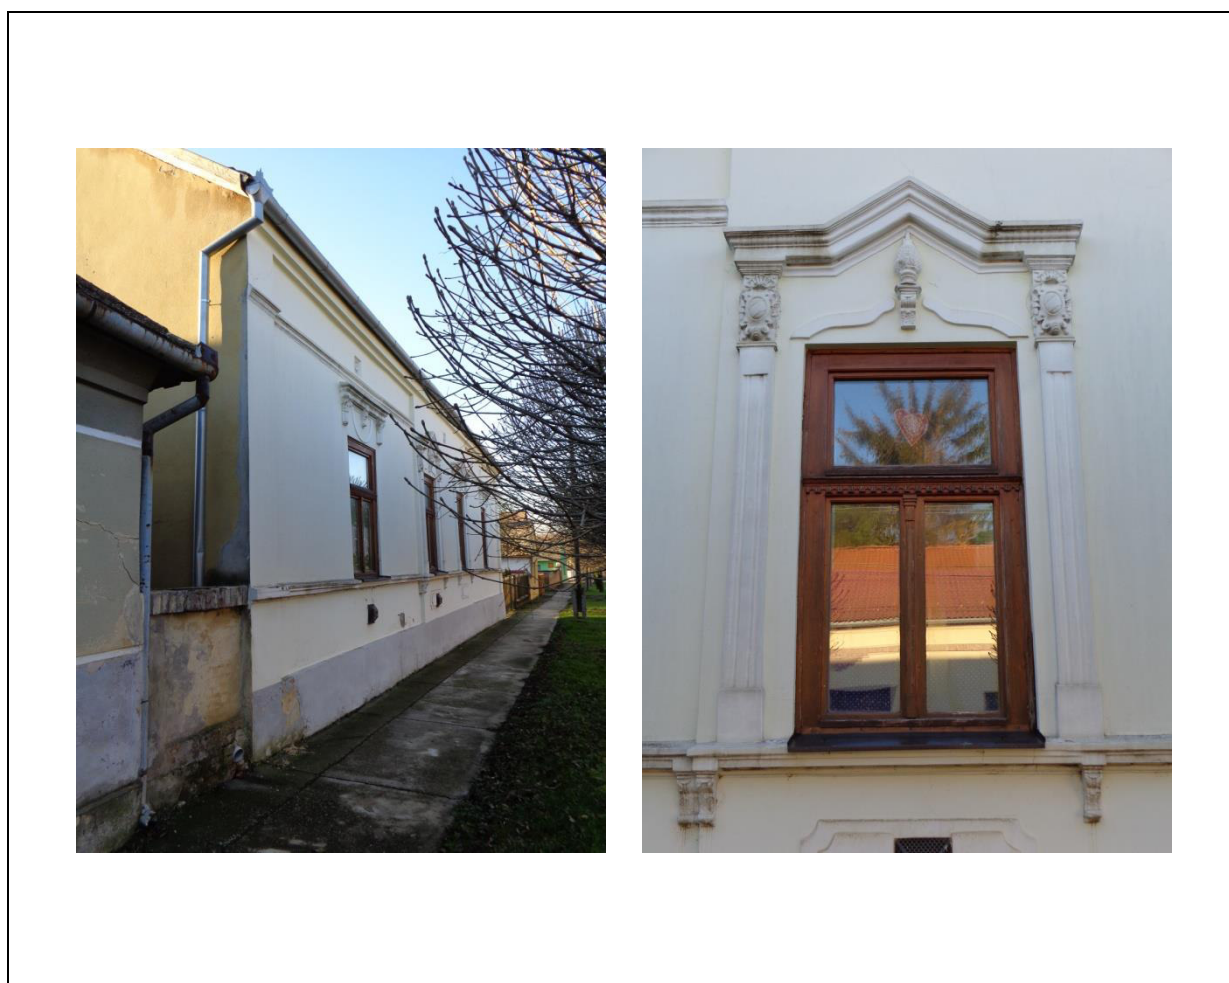
| CÍM | |
|---|---|
| Töttös, Hunyadi János utca 19. | |

| VÉDENDŐ ÉRTÉKEK | KORREKCIÓS JAVASLATOK |
|---|---|
| Az utcával párhuzamosan épült polgári lakóház, eklektikus homlokzati díszítéseivel a településen eredeti állapotában megmaradt egyetlen épület. Az ablakokat már hőszigetelt üvegezésűre újra gyártották, de megőrizte értékeit. Védendő a beépítés módja, az épület tömege, nyílásrendje, nyílászárói és homlokzati vakolatdíszei, padlásszellőzői. | A gázkonvektorok ablak alatti kivezetései rontják a homlokzatot. Fűtőkorszerűsítés esetén eltávolításuk javasolt. |

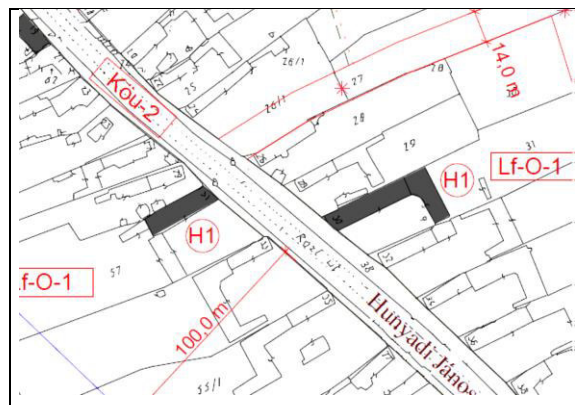
| CÍM | |
|---|---|
| Töttös, Hunyadi János utca 31. | |

| VÉDENDŐ ÉRTÉKEK | KORREKCIÓS JAVASLATOK |
|---|---|
| A fésűs beépítési mód szerint a telek északi oldalhatárára épített hagyományos lakóépület az utcai homlokzati vakolatdíszbe foglalt évszám szerint 1941-ben épült. Tornácát már befalazták, ahol különféle ablakokat helyeztek el, de az épület tömege, utcai nyílásrendje, nyílászárói és vakolatarchi-tektúrája eredeti állapotú, védendő értékek. | Az utcai ablakok már erősen sérültek, sürgős nyílászáró és homlokzat felújítás szükséges. |

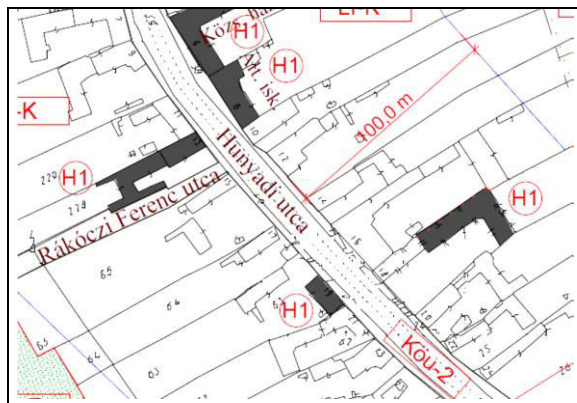
| CÍM | |
|---|---|
| Töttös, Hunyadi János utca 18. | |

| VÉDENDŐ ÉRTÉKEK | KORREKCIÓS JAVASLATOK |
|---|---|
| Az elbontott lakóépület folytatásában álló jelentős méretű tornácos istálló, és a keresztbe épült pajta a település virágkorának emlékei. A gazdasági épületek tömege, oszlopos tornáca, nyílásrendje eredeti állapotú, védendő értékek. | Az elbontott lakóépület helyén, oldalhatáron álló hagyományos lakóépület építése. A gazdasági épületek felújítása. |

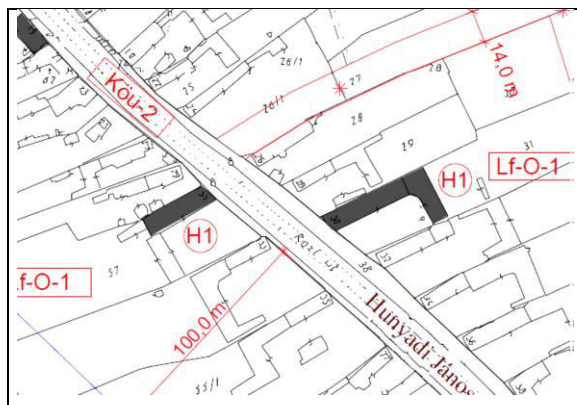
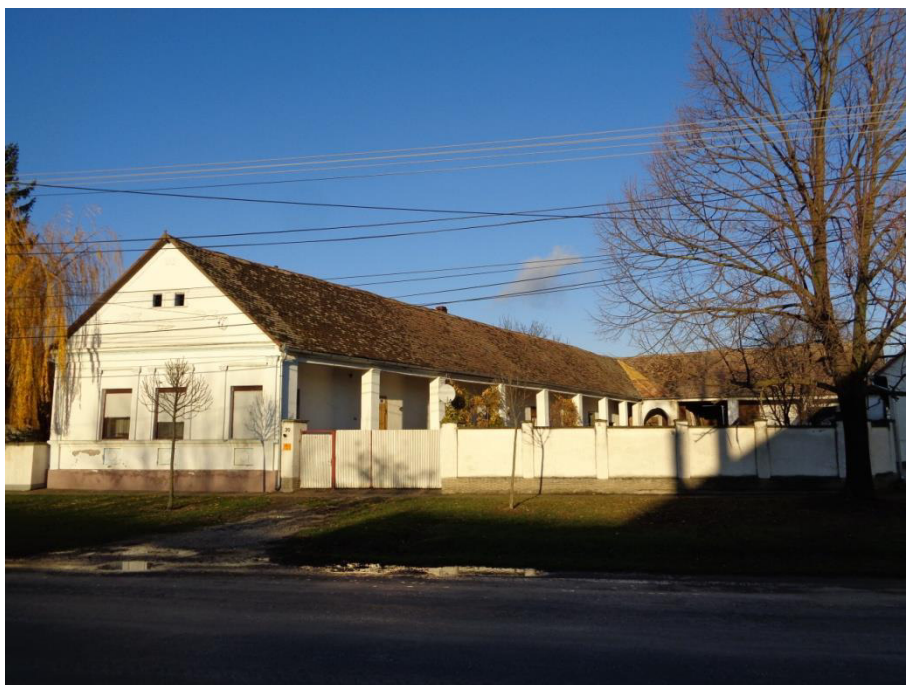
| CÍM | |
|---|---|
| Töttös, Hunyadi János utca 30. | |

| VÉDENDŐ ÉRTÉKEK | KORREKCIÓS JAVASLATOK |
|---|---|
| A fésűs beépítés szerint az északi telekhatár mellett előkert nélkül épült hagyományos falazott tornácos lakóház, folytatásában az istállóval és a keresztben álló pajtával a település jellemző épületegyüttese. Az épületek tömege, nyílásrendje eredeti állapotú. Az utcai homlokzat nyílászárói és vakolati díszítései már átépültek, de még a nyílásrend őrzi a korabeli állapotot. | Az utcai homlokzat nyílászáróinak és árnyékoló szerkezetének a helyreállítása. A gazdasági épületek felújítása és a lemezelt kerítés kapu cseréje fa szerkezetre. |

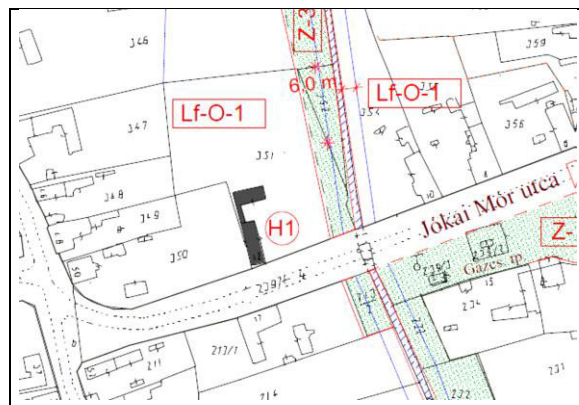
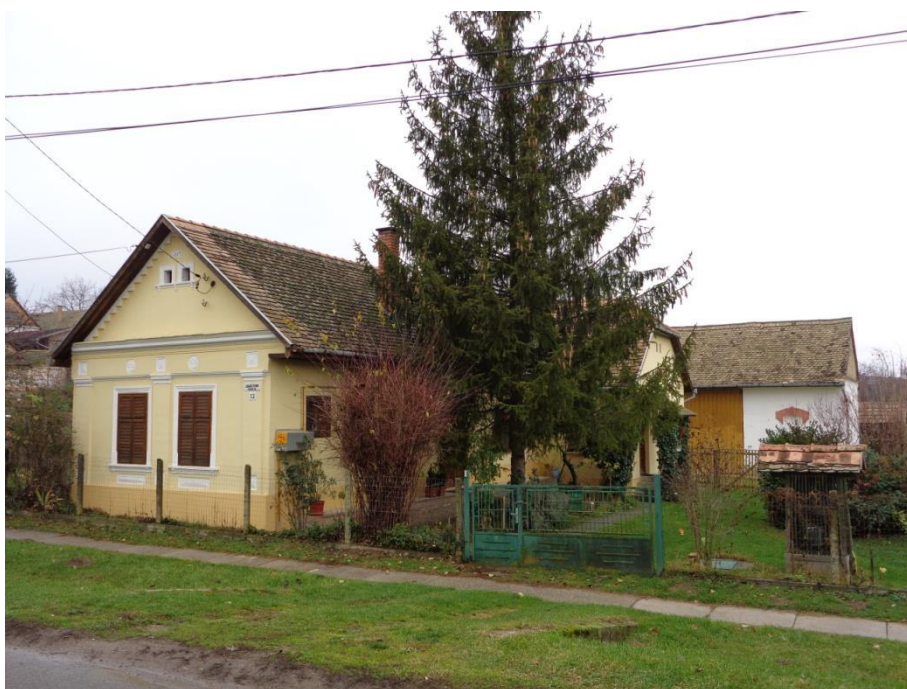
| CÍM | |
|---|---|
| Töttös, Jókai Mór utca 12. | |

| VÉDENDŐ ÉRTÉKEK | KORREKCIÓS JAVASLATOK |
|---|---|
| Az oldalhatáron álló hagyományos lakóház a településre jellemző korai épületek szépen megmaradt emléke. Tornáca nincs, mindössze az eresztől nagyobb túlnyúlása védi a bejáratot. Később „L” alakban bővítették, de az épület fő épület tömege, nyílászárói és homlokzati vakolatdíszai eredeti állapotúak, védendő értékek. A lakóépület mögött egyszerű fehérre meszelt gazdasági épület áll, melynek egésze szintén védelemre érdemes. | Az épületek felújított állapotban vannak. |

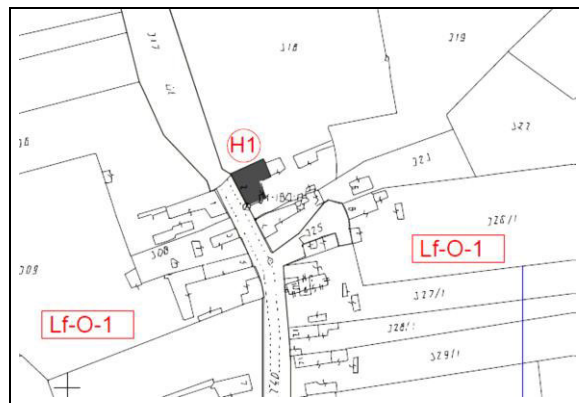
| CÍM | |
|---|---|
| Töttös, Kossuth Lajos utca 2. | |

| VÉDENDŐ ÉRTÉKEK | KORREKCIÓS JAVASLATOK |
|---|---|
| A Kossuth Lajos utca végén utcával párhuzamosan 1925-ben épült polgárház a település egyedi értéke. Az épület tömege, díszes ormfala, 2+1+2 utcai ablakrendje, szecessziós homlokzati vakolatarchitektúrája és kovácsoltvas kerítése védendő értéket képvisel. | Az eredeti utcai ablakok és árnyékolók helyreállítása, valamint az utcai homlokzatról a parabola antenna eltávolítása. Homlokzat felújítás. |

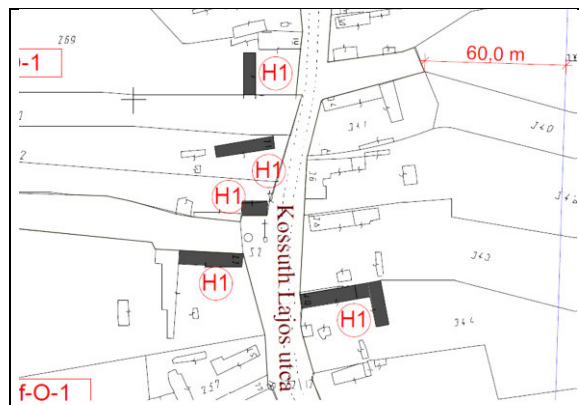
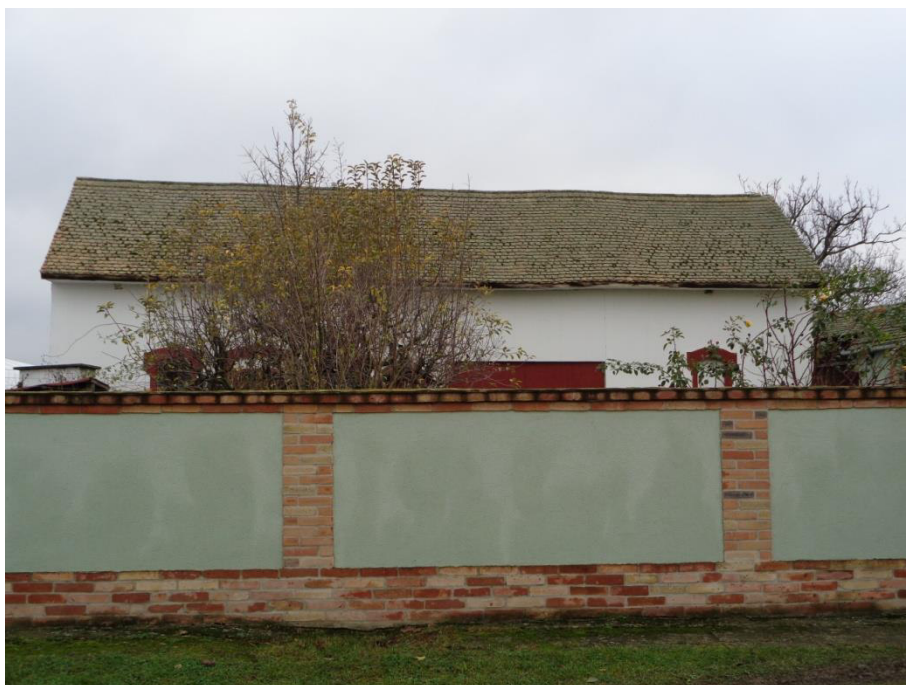
| CÍM | |
|---|---|
| Töttös, Kossuth Lajos utca 19. | |

| VÉDENDŐ ÉRTÉKEK | KORREKCIÓS JAVASLATOK |
|---|---|
| A fésűs beépítési mód szerint a telek északi oldalán álló hagyományos falazott, mellvédés tornácos lakóház az 1900-as évek első felében épülhetett. A tornác vakolat díszjelei jellemzőek a kor építészetére. Védendő érték a lakóépület egésze a telke keresztben emelt egyszerű meszelt gazdasági épülettel együtt. Az utcafrontra napjainkban jó anyagokból, de túl magas tömör kerítést építettek. | Az épületek állagmegóvása. |

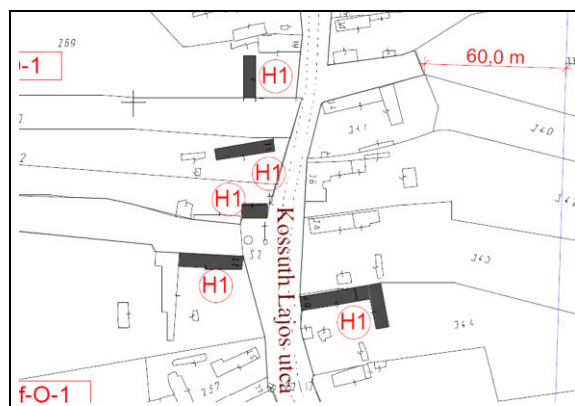
| CÍM | |
|---|---|
| Töttös, Kossuth Lajos utca 21. | |

| VÉDENDŐ ÉRTÉKEK | KORREKCIÓS JAVASLATOK |
|---|---|
| A fésűs beépítés szerint az északi oldalhatárra épült hagyományos tornác nélküli lakóház és a nyerstégla kerítés a gazdagon díszített kovácsoltvas kapukkal jelentős építészeti egységet alkot. Védendő érték a lakóépület tömege, udvari nyílásrendje, nyílászárói és az utcai kerítés egésze. | A következő felújításkor az utcai nyílászárók helyreállítása. |

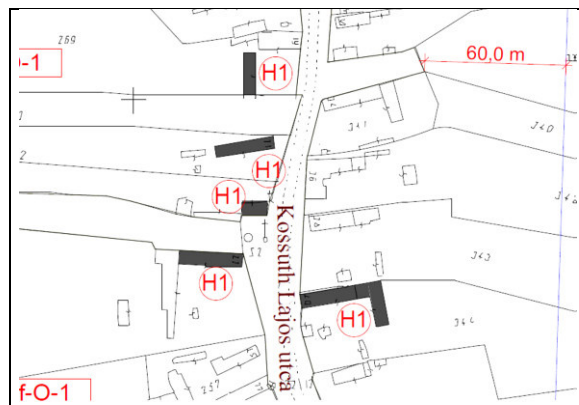
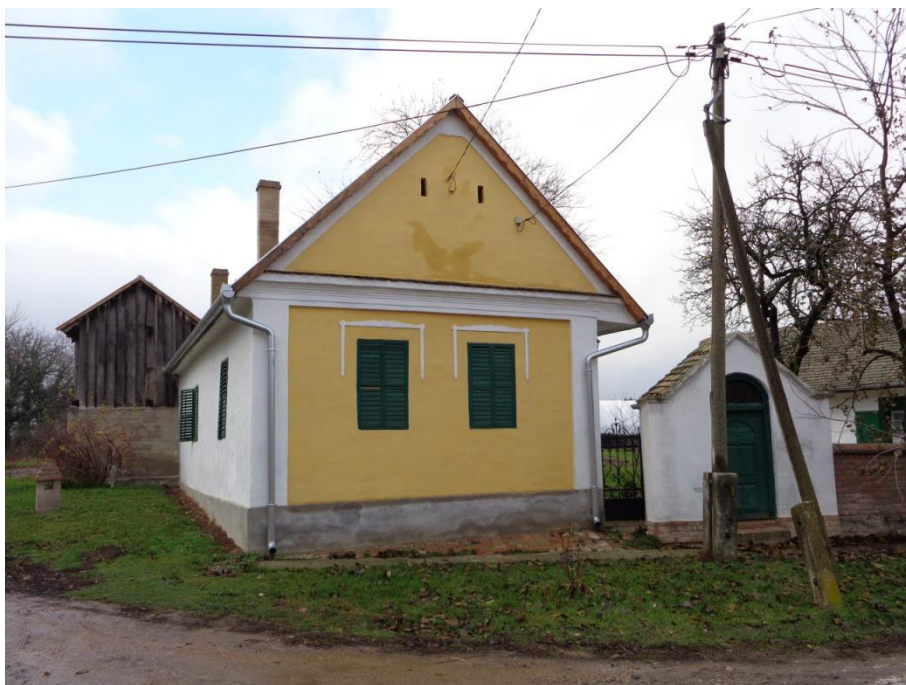
| CÍM | |
|---|---|
| Töttös, Kossuth Lajos utca | |

| VÉDENDŐ ÉRTÉKEK | KORREKCIÓS JAVASLATOK |
|---|---|
| A saroktelken álló, az egykor nyári-konyhából kialakított lakóépület, a tömör nyerstégla kerítés és a kerítésbe épített kis kápolna a település megkapóan szép értékes együttese. Védendő érték a teljes együttes minden részletében. A telek meg lett osztva, de az építmények a szomszédos lakóházhoz tartoznak. Az épületeket és a kerítést a közelmúltban felújították, melynek során a lakóépület oromfala meleg sárga színt kapott. | A korábbi fehér meszelés jobban illett az egyszerű épülethez, a következő felújításkor javasolt a visszaállítása. |

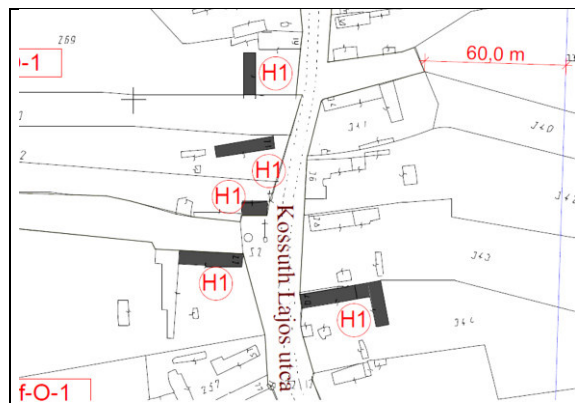
| CÍM | |
|---|---|
| Töttös, Kossuth Lajos utca 40. | |

| VÉDENDŐ ÉRTÉKEK | KORREKCIÓS JAVASLATOK |
|---|---|
| A fésűs beépítés szerint az északi oldalhatárra épült hagyományos tornác nélküli lakóház, folytatásában az istállóval, a beforduló pajtával, az utcai „kisház”-al és a nyerstégla utcai kerítés jelentős építészeti egységet alkot. Az épületegyüttes egésze védendő érték. A lakóépület utcai ablakait időközben redőnyösre cserélték. | A lakóépület utcai ablakainak és árnyékolóinak helyreállításával, valamint a lemezelt kerítés kapuk cseréjével fa szerkezetre az épületegyüttes egésze eredeti állapotába kerülne. |

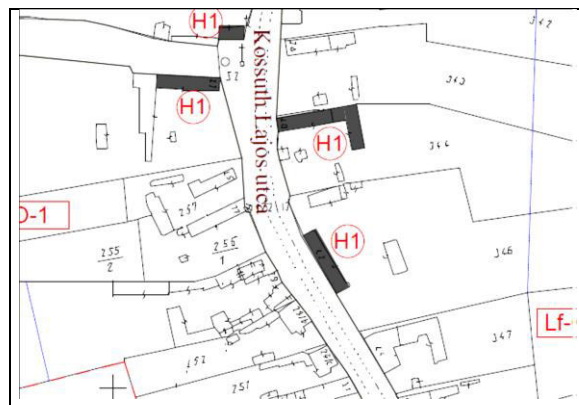
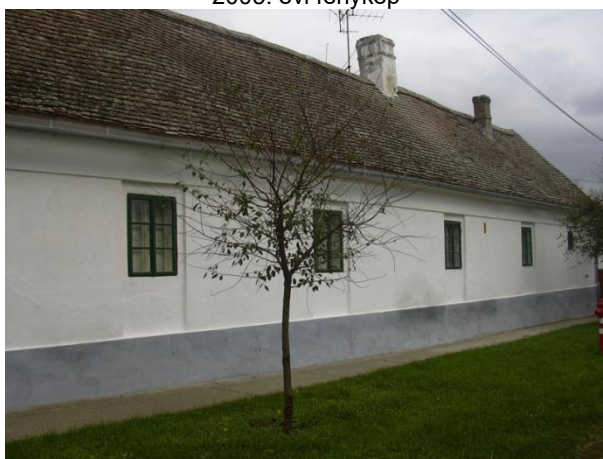
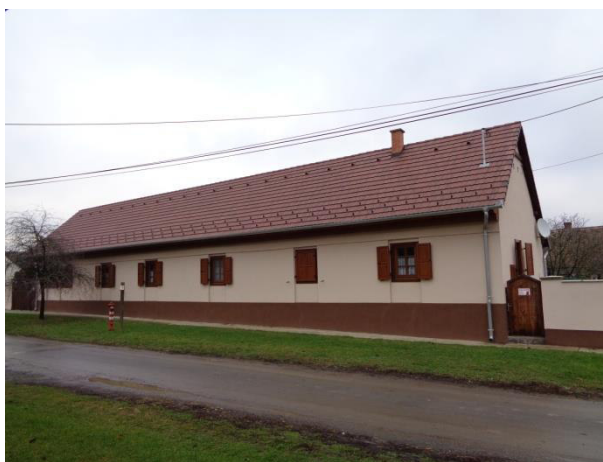
| CÍM | |
|---|---|
| Töttös, Kossuth Lajos utca 42. | |

| VÉDENDŐ ÉRTÉKEK | KORREKCIÓS JAVASLATOK |
|---|---|
| Az utcával párhuzamosan álló korai lakóházat napjainkban felújították. A gondos felújítás ellenére az épület elvesztette értékes finom részleteit, így a tető túlnyúlások megnöttek, az oromfalak deszkával szegettek, az ablakok beljebb kerültek és zsalutáblákat kaptak. Védendő érték továbbra is az épület tömege és nyílásrendje. | |

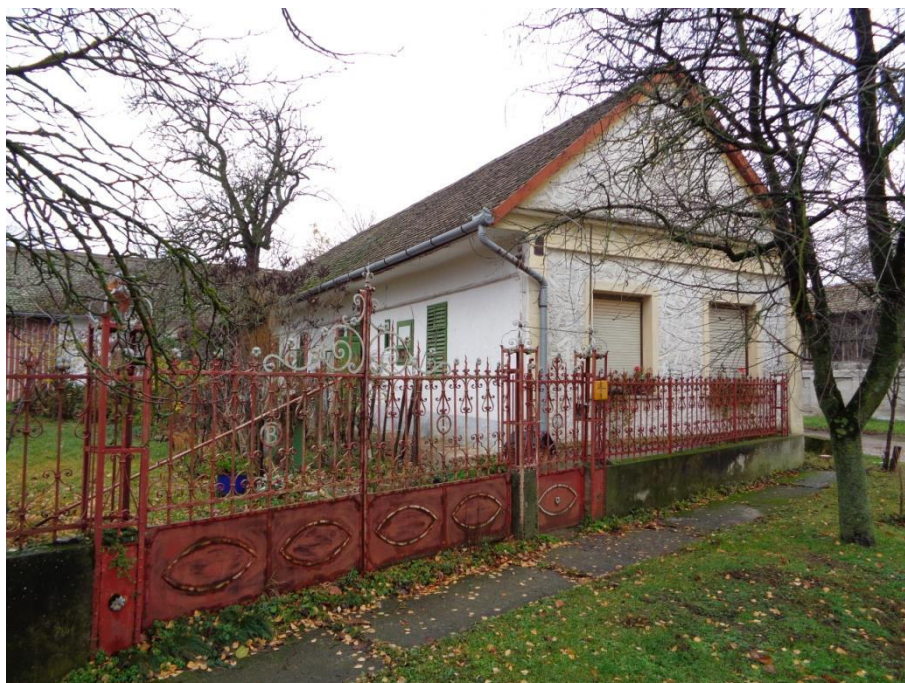
| CÍM | |
|---|---|
| Töttös, Kossuth Lajos utca 23. | |

| VÉDENDŐ ÉRTÉKEK | KORREKCIÓS JAVASLATOK |
|---|---|
| A fésűs beépítés szerint az északi telekhatárra épült hagyományos, tornác nélküli lakóház, istálló és a keresztben álló pajta a kovácsoltvas utcai kerítéssel együtt a településre jellemző építészeti egységet alkot. Védendő érték az épületek tömege, udvari nyílásrendje és nyílászárói, valamint a kerítés. Az utcai ablakokat időközben nagyobb méretű redőnyösökre cserélték. | A kovácsoltvas kerítés felújítása. Az utcai ablakok és zsaluk helyreállítása korabeli fényképek alapján. |

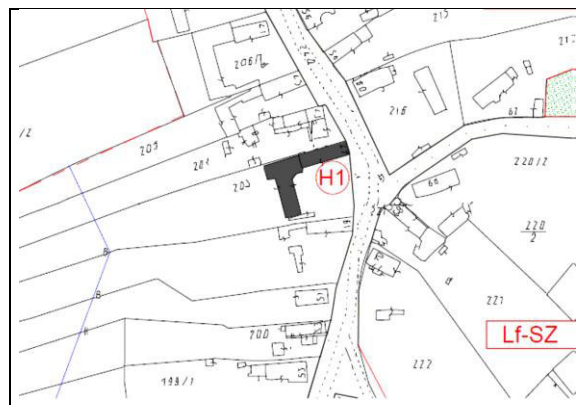
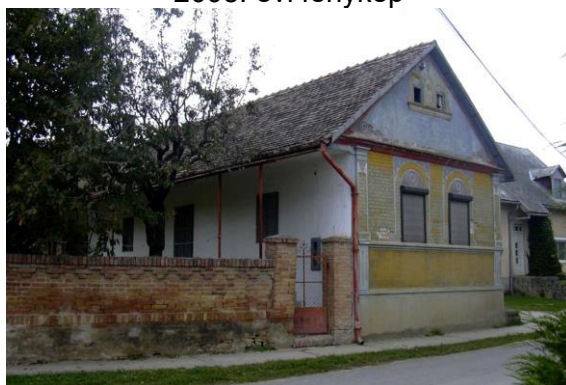
| CÍM | |
|---|---|
| Töttös, Kossuth Lajos utca 47. | |

| VÉDENDŐ ÉRTÉKEK | KORREKCIÓS JAVASLATOK |
|---|---|
| <p>A fésűs beépítés szerint az északi telekhatárra épült hagyományos, tornác nélküli lakóház és a keresztben álló gazdasági épület az utcai nyerstégla tömör kerítéssel együtt a településre jellemző építészeti egységet alkot. Védendő érték az épületek tömege, nyílásrendje, nyílászárói, az utcai homlokzat vakolatarchitektúrája, valamint a kerítés. A gazdasági épület boltíves tornácának szemöldökén az 1926-os évszám olvasható. Az épületegyüttes napjainkban megújult, az utcai homlokzat vakolatdíszzeit leegyszerűsítve felújították, a korábbi acél oszlopos ideiglenes jellegű polikarbonát fedésű tornác állandósult fa oszlopokkal és cserép fedéssel. A nyerstégla kerítés a hagyományok nagy részének megtartásával átépült.</p> | <p>A homlokzati vakolatdíszek átfestése világosabb pasztellszínre.</p> |

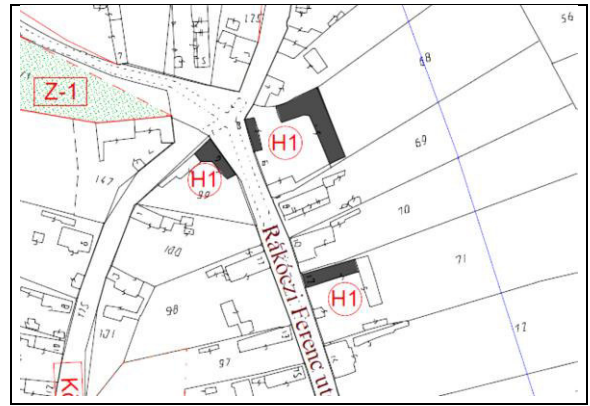
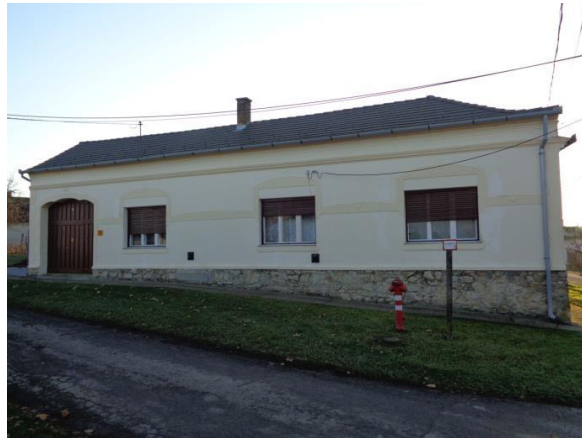
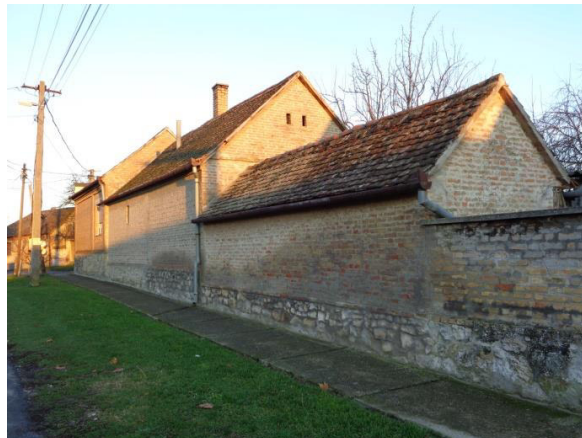
| CÍM | |
|---|---|
| Töttös, Rákóczi Ferenc utca 9. | |

| VÉDENDŐ ÉRTÉKEK | KORREKCIÓS JAVASLATOK |
|---|---|
| A saroktelken az utcával párhuzamosan álló polgári lakóház és a telekhatár mellett sorakozó nyerstégla falazatú gazdasági épületek szép egységet alkotnak. A kapuáthajtó felett az 1934-es építési évszám olvasható. Védendő érték a telek beépítése, az épületek tömege, az utcai homlokzat nyílásrendje, a tömörfa kapu, terméskő lábazat és a vakolati architektúra. A redőnyös hármastáblás ablakok építéskori korszerű szerkezetek. | Karbantartott épület. |

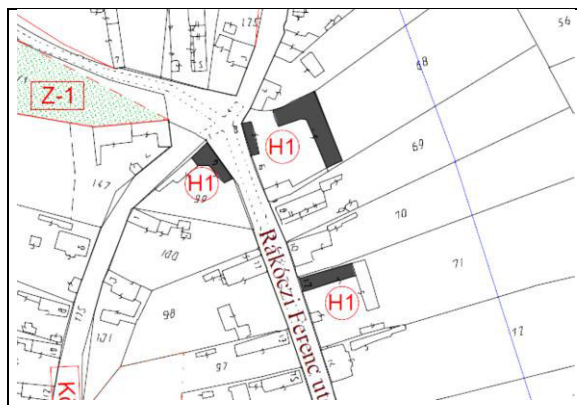
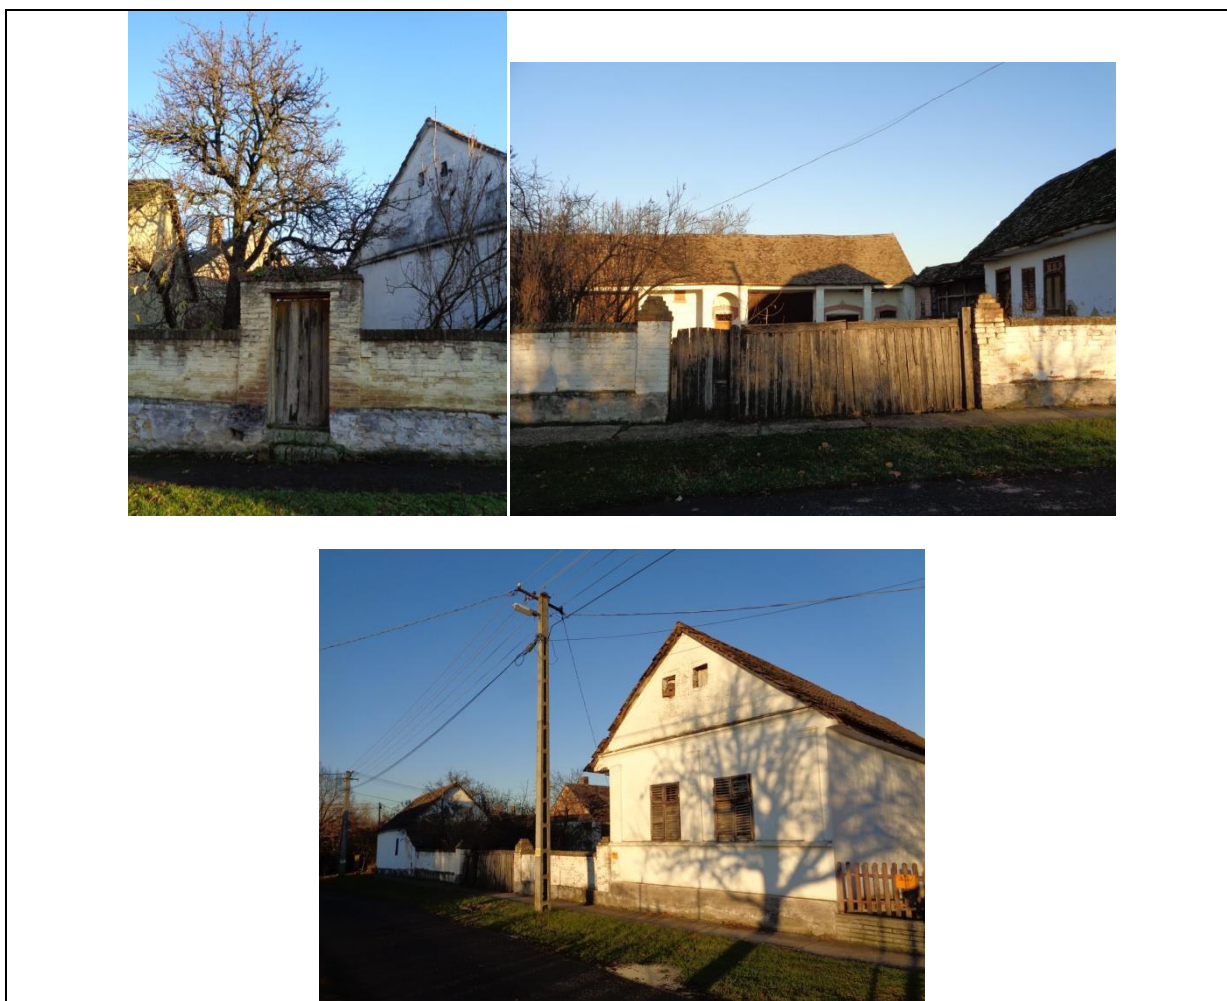
| CÍM | |
|---|---|
| Töttös, Rákóczi Ferenc utca 6. | |

| VÉDENDŐ ÉRTÉKEK | KORREKCIÓS JAVASLATOK |
|---|---|
| A saroktelken, az utcavonalon álló hagyományos tornác nélküli két lakóépület és az udvar hátsó részén keresztben húzódó tornácos gazdasági épület a település egyedi épületegyüttese. Az utcafrontot terméskő lábazatos tömör nyerstégla kerítés határolja, a kapuk tömör deszkából készültek. Az épületek eredeti állapotukban vannak, védendő értékek minden részletükkel együtt. | Az épületeket évek óta nem használják, fontos lenne a porta gazdára találása. Sürgős felújítás. |

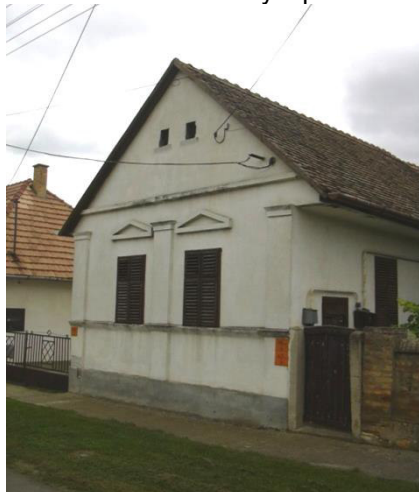
| CÍM | |
|---|---|
| Töttös, Rákóczi Ferenc utca 12. | |

| VÉDENDŐ ÉRTÉKEK | KORREKCIÓS JAVASLATOK |
|---|---|
| <p>A fésűs beépítés szerint az északi telekhatárra épült hagyományos, eredetileg tornác nélküli lakóház és a keresztben álló gazdasági épület az utcai nyerstégla tömör kerítéssel együtt a településre jellemző építészeti egységet alkot. Védendő érték az épületek tömege, nyílásrendje, nyílászárói, az utcai homlokzat vakolatarchitektúrája, valamint a kerítés. A lakóépületet utólag falazott tornáccal látták el, melyhez a tetőt is egy kis töréssel túlnyújtották. Az utcai ablakokat a fa zsaluk helyett fehér műanyag redőnyökkel látták el. Az utcai kerítést szigetelt beton zsalukő lábazaton példáulértékűen újjáépítették és a tömör fa kapukat is horganyzott acél keretbe foglalva megőrizték. A kerítésbe épült utcai „kisház”-at sajnos elbontották.</p> | <p>A kézenfekvő tornácépítés segíti a lakóépület használatosságát, de eltorzította az arányait. Szerencsebb megoldás lett volna az ereszmagasság megtartása és szimmetrikus nyeregvető építése. A műanyag redőnyök helyett a fa zsaluk helyreállítása.</p> |

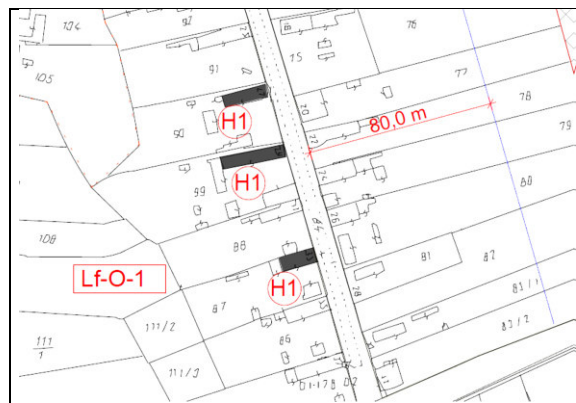
| CÍM | |
|---|---|
| Töttös, Rákóczi Ferenc utca 27. | |

| VÉDENDŐ ÉRTÉKEK | KORREKCIÓS JAVASLATOK |
|---|---|
| A fésűs beépítés szerint az északi telekhatárra épült hagyományos, tornác nélküli lakóház és a keresztben álló gazdasági épület az utcai nyerstégla tömör kerítéssel együtt a településre jellemző építészeti egységet alkot. Védendő érték az épületek tömege, nyílásrendje, eredeti nyílászárói, az utcai homlokzat nyerstégla architektúrája, valamint a kerítés. Az utcai ablakokat időközben redőnyökkel látták el és a kapukat fémlemez borításúra cserélték. | Az épületek felújítása. Az utcai ablakokról a külső tokos műanyag redőnyök elbontása, helyettük fa zsaluk elhelyezése. A lemezelt kerítés kapuk helyett tömör fa kapuk elhelyezése. |

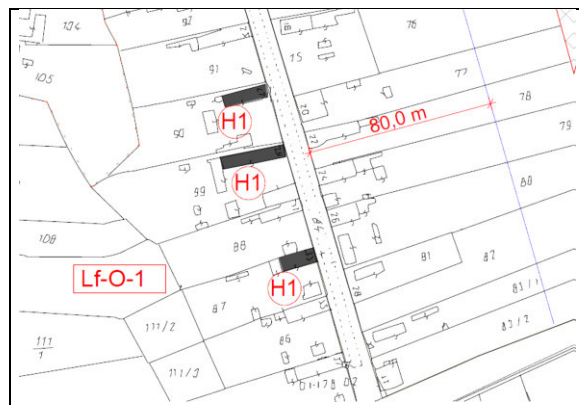
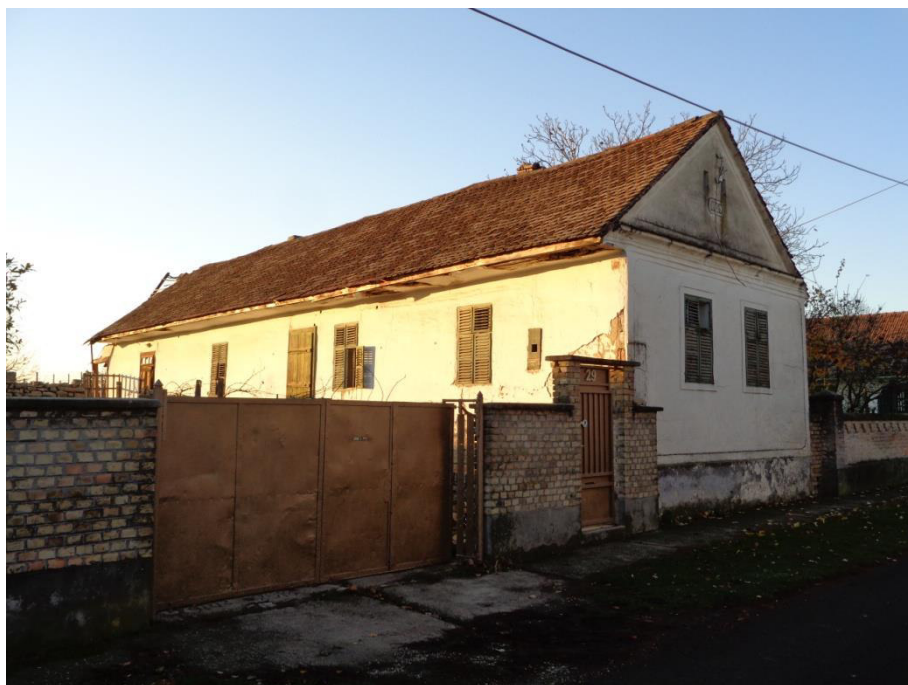
| CÍM | |
|---|---|
| Töttös, Rákóczi Ferenc utca 29. | |

| VÉDENDŐ ÉRTÉKEK | KORREKCIÓS JAVASLATOK |
|---|---|
| A fésűs beépítés szerint az északi telekhatárra épült hagyományos, tornác nélküli lakóház tömege, nyílásrendje és nyílászárói, fa zsalui és homlokzati vakolatarchitektúrája eredeti állapotú, védendő értékek. Az utcai homlokzaton az 1945-os évszám olvasható. A nyerstégla kerítés már napjainkban készült, de jól illeszkedik az épülethez. A lakóépülethez tartozó gazdasági épületeket időközben elbontották. | Teljes felújítás. A lemezelt kerítés kapuk cseréje tömör fa szerkezetre. |

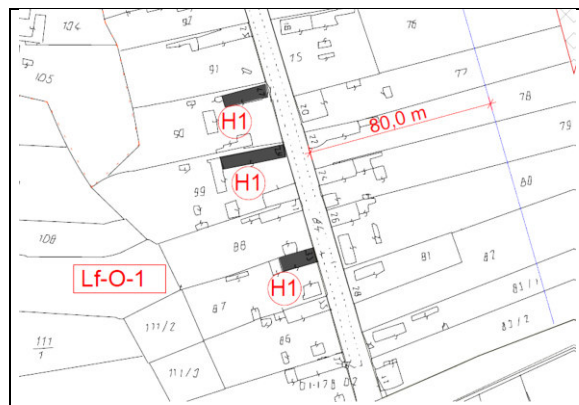
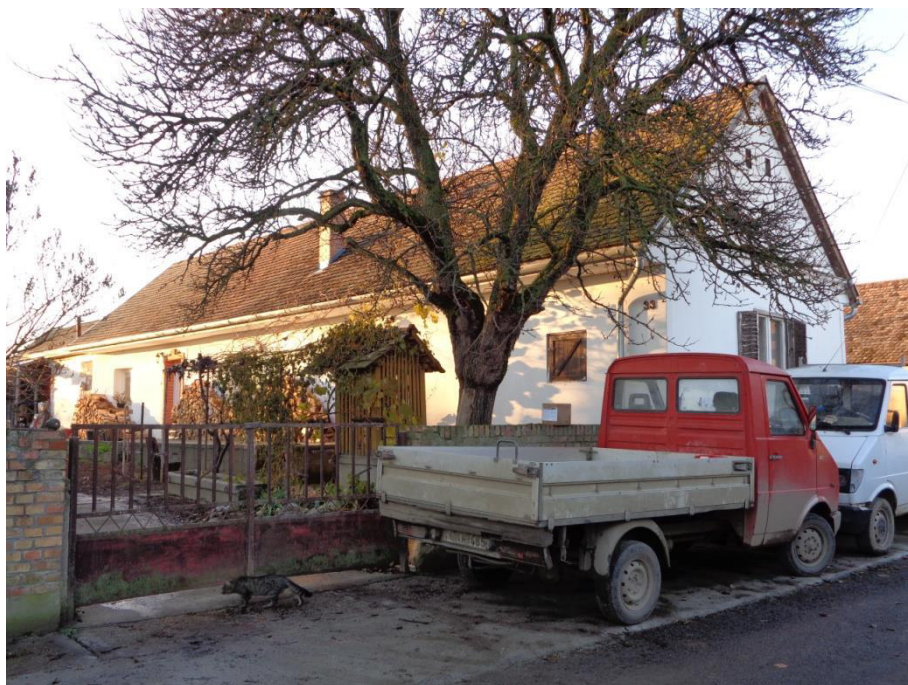
| CÍM | |
|---|---|
| Töttös, Rákóczi Ferenc utca 33. | |

| VÉDENDŐ ÉRTÉKEK | KORREKCIÓS JAVASLATOK |
|---|---|
| A fésűs beépítés szerint az északi telekhatárra épült hagyományos, tornác nélküli lakóház tömege eredeti állapotú a szemben álló tornácos gazdasági épülettel együtt. A lakóépület nyílásrendjét, nyílászáróit időközben átépítették. Az utcai homlokzaton az 1938-as évszám olvasható. Védendő érték az épületek tömege és eredeti nyílászárója, vakolatarchitektúrája. A nyerstégla kerítés már napjainkban készült, de jól illeszkedik az épülethez. | A lakóépület utcai nyílásrendjének, nyílászáróinak és zsaluinak a helyreállítása. Az idomacél kerítés kapuk cseréje tömör fa szerkezetre. |

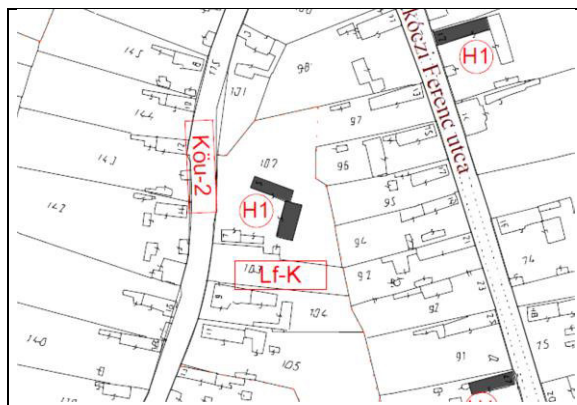
| CÍM | |
|---|---|
| Töttös, Petőfi Sándor utca 5. | |

| VÉDENDŐ ÉRTÉKEK | KORREKCIÓS JAVASLATOK |
|---|---|
| <p>A fésűs beépítés szerint nagyobb előkerttel az északi telekhatárra épült hagyományos, eredetileg tornác nélküli lakóház tömege, udvari nyílásrendje és nyílászárói eredeti állapotúak. A falazott tornácos gazdasági épület az udvar lezárásaként keresztben áll, teljes egészében eredeti állapotában. Az utcáfronton az épületegyütteshez illeszkedő terméskő lábazatos egyszerű nyerstégla kerítés épült. Védendő a felsorolt építmények. A lakóépületet napjainkban nyerstégla pilléres tornáccal látták el, melyhez a tetőt enyhén megdöntötték, valamint az utcai ablakokat álosztásos fehér műanyag szerkezetre cserélték.</p> | <p>A kézenfekvő tornácépítés segíti a lakóépület használhatóságát, de eltorzította az arányait. Szerencsésebb megoldás lett volna az ereszmagasság megtartása és szimmetrikus nyeregterítő építése.</p> |

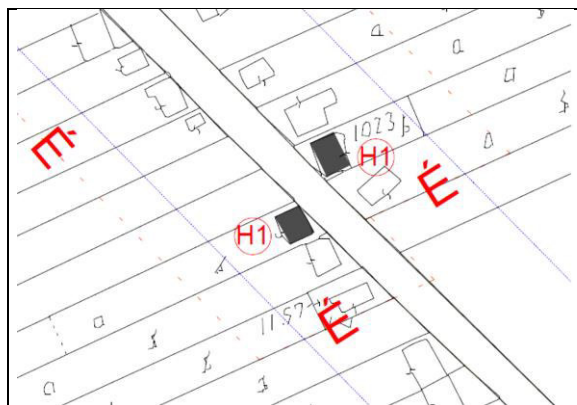
| CÍM | |
|---|---|
| 1023 | H1 |

| VÉDENDŐ ÉRTÉKEK | KORREKCIÓS JAVASLATOK |
|---|---|
| Az 1900-as évek első felében épült présház tornácának kialakítása a lakóépületeket utánózva a bejárat tengelyében páros oszlopos és boltíves, vakolatarchitektúrával díszített a két végfal lezárással együtt. A festett nyerstégla oromfalak is lépcsőzéssel díszítettek. A kétszárnyú díszes bejárat ajtó mellett egy-egy zsalus ablak található. A nyílászárók mindegyike nyerstégla keretezésű. Védendő érték az épület egésze. | A tornác léckerítéses lezárása már napjainkban készült, bontása javasolt. Felújítás. |

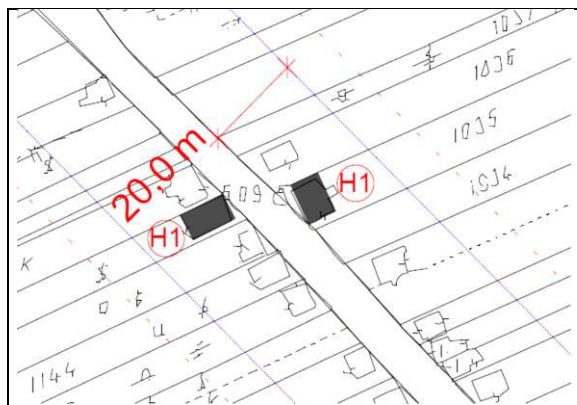
| CÍM | |
|---|---|
| 1035 | H1 |

| VÉDENDŐ ÉRTÉKEK | KORREKCIÓS JAVASLATOK |
|---|---|
| A falazott pilléres tornácos présház az 1900-as évek első felében épülhetett. Héjalása rombusz palafedés. A kétszárnyú díszes bejárati ajtó mellett egy-egy zsalus ablak található. A nyílászárók mindegyike nyerstégla keretezésű. Védendő érték az épület tömege, nyílásrendje, nyílászárói, nyerstégla nyíláskeretezései és végfalai. A főhomlokzat nyerstégla lábazati burkolatai már napjainkban készülhettek. | Bádogos szerkezetek felújítása. |

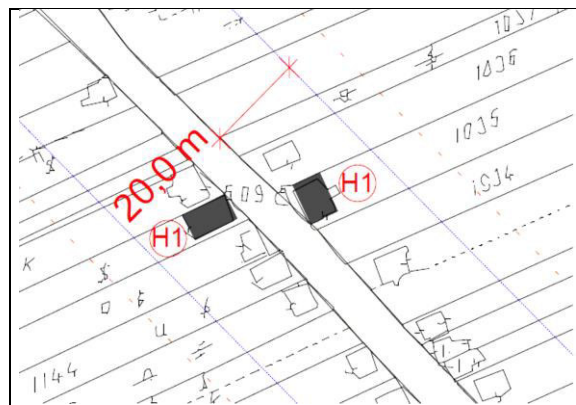
| CÍM | |
|---|---|
| 1042 | H1 |

| VÉDENDŐ ÉRTÉKEK | KORREKCIÓS JAVASLATOK |
|---|---|
| A tornác nélküli, mindössze túlnyúló ereszes korai présház kétszárnyú díszes bejáratú ajtaja mellett baloldalt egy zsalus ablak található. A nyílászárók jellemzően nyerstégla keretezésűek. A vélhetően befalazott jobb oldali ablak nyerstégla keretezése megmaradt. Védendő érték az épület tömege, nyílásrendje, nyílászárói, nyerstégla nyílászárókeretezései és végfalai. | Tetőfelújítás. |

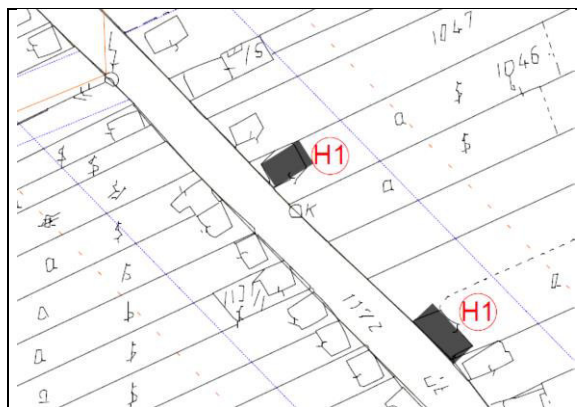
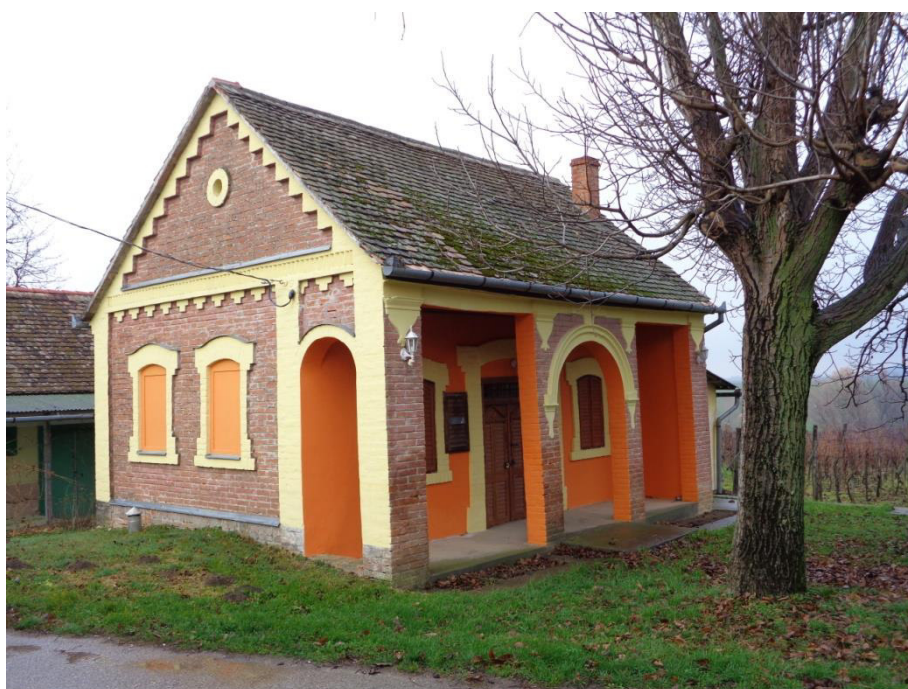
| 1046 | H1 |

| VÉDENDŐ ÉRTÉKEK | KORREKCIÓS JAVASLATOK |
|---|---|
| Az utcavonalra merőlegesen álló 1900-as évek első felében épült présház tornácának kialakítása a lakóépületeket utánozva a bejárat tengelyében páros oszlopos és boltíves. Nyerstégla falazatú az utcai és az udvari tornácos homlokzat egyaránt, amit festett vakolt felületek díszítenek. Az utcai homlokzaton két keretezett vakablak is található. A kétszárnyú díszes bejáratú ajtó mellett egy-egy zsalus ablak helyezkedik el. A nyílászárók mindegyike nyerstégla keretezésű. Védendő érték az épület egésze. | A tornác narancssárga színű festése nem illeszkedik az épülethez, javasolt helyette világos pasztellszín választása. |
