## A település helyi védelem alatt álló építészeti és természeti örökségének jegyzéke

# TÖTTÖS

Helyi értékvédelmi kataszter 2019.

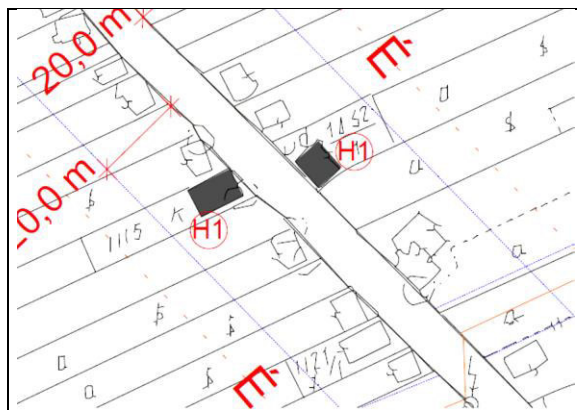
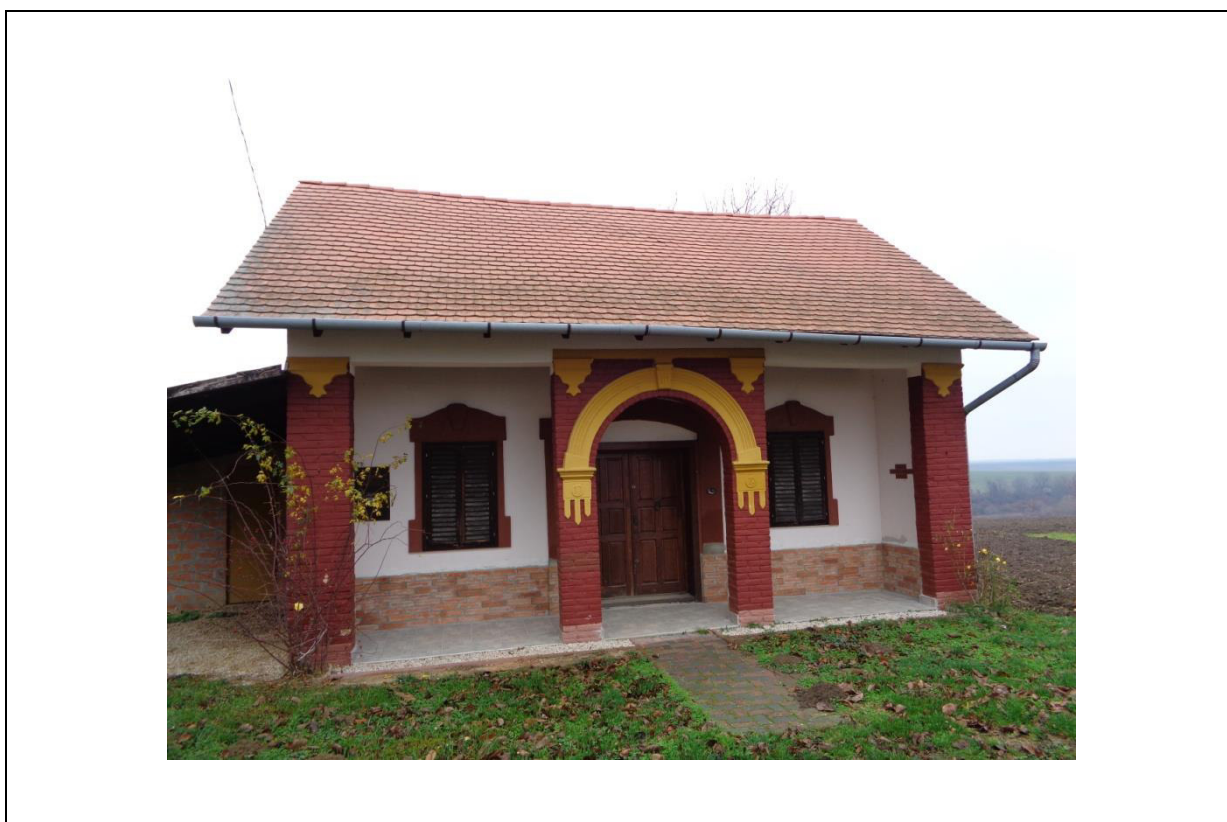
| 1052 | H1 |

| VÉDENDŐ ÉRTÉKEK | KORREKCIÓS JAVASLATOK |
|---|---|
| <p>Az 1900-as évek első felében épült présház tornácának kialakítása a lakóépületeket utánozva a bejárat tengelyében páros oszlopos és boltíves. Nyerstégla falazatú tornácos homlokzatot festett vakolt felületek díszítenek. A kétszárnyú díszes bejárati ajtó mellett egy-egy zsalus ablak helyezkedik el. A nyílászárók mindegyike vakolatkeretezésű. A vésett bejárati ajtó már új szerkezet. Az épület tetőszerkezetét és héjalását napjainkban felújították, amikor nagyobb ereszt és oromfali túlnyúlást kapott, ami nem illeszkedik az épülethez. A tornác nyerstégla lábazati burkolata is új keletű. Védendő érték az épület tömege, nyílásrendje, eredeti nyílászárói és homlokzati díszítései.</p> | <p>A vörös színű homlokzat festés és nyíláskeretezés helyett javasolt visszafogottabb szín választása.</p> |

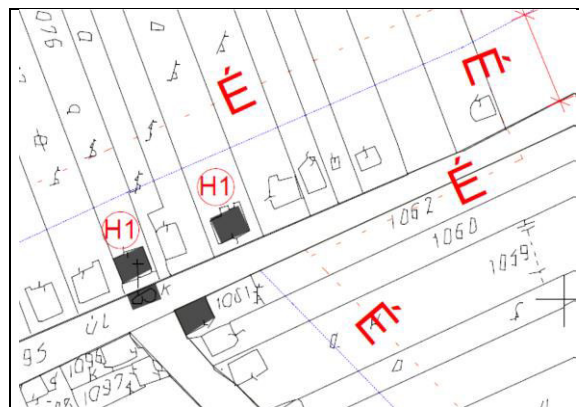
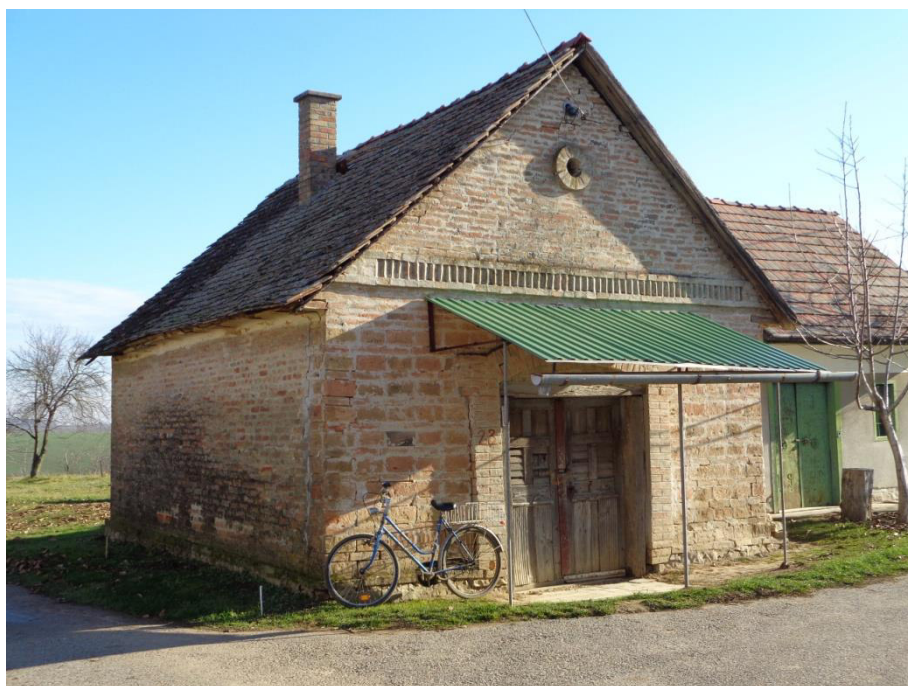
| 1062 | H1 |

| <b>VÉDENDŐ ÉRTÉKEK</b> | <b>KORREKCIÓS JAVASLATOK</b> |
|---|---|
| A saroktelken utcavonalra merőlegesen álló egyszerű tömegű, téglarchitektúrás présház mindössze egy díszes kétszárnyú nyílászáróval rendelkezik. Védendő érték az épület tömege, nyerstégla homlokzata és nyílászárója. A bejárat fölé acél oszlopokkal alátámasztott trapézlemez előtetőt építettek. | Teljes felújítás. Az épülethez nem illeszkedő előtető elbontása. |

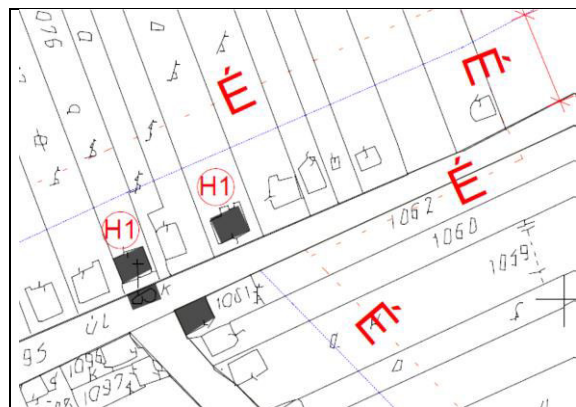
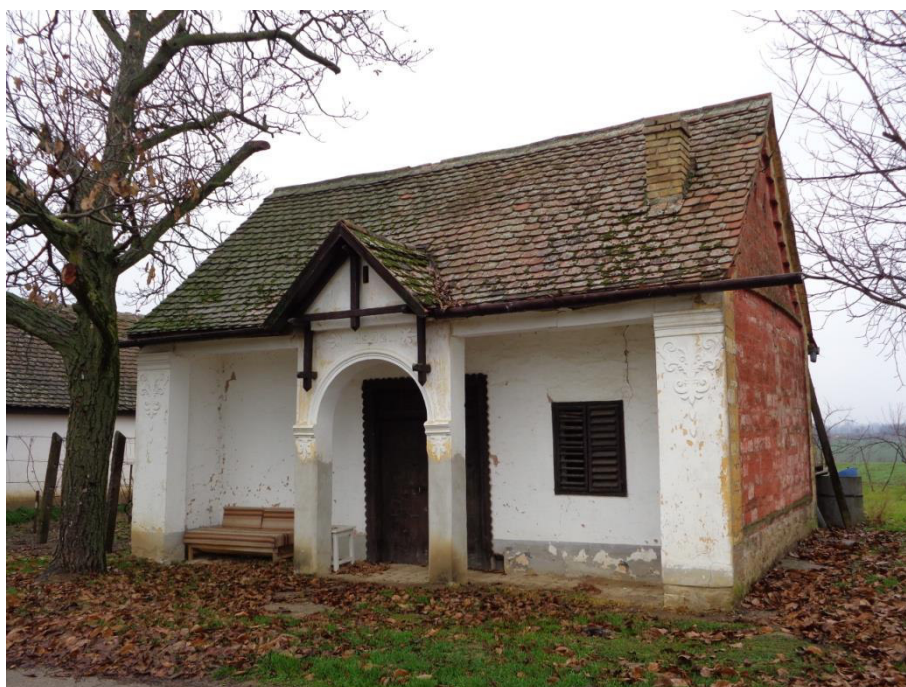
| 1074 | H1 |

| <b>VÉDENDŐ ÉRTÉKEK</b> | <b>KORREKCIÓS JAVASLATOK</b> |
|---|---|
| Az 1932-ben épült présház tornácának kialakítása a lakóépületeket utánozva a bejárat tengelyében páros oszlopos és boltíves, vakolatarchitektúrával díszített a két végfal lezárással együtt. A festett nyerstégla oromfalak is lépcsőzéssel díszítettek. A bejáratot díszes ácsszerkezetű fióktetővel is kiemelték, ami az épület egyedisége. A kétszárnyú lemezelt bejáratú ajtó mellett jobbra zsalus ablak található. Védendő érték az épület egésze. | Teljes felújítás. |

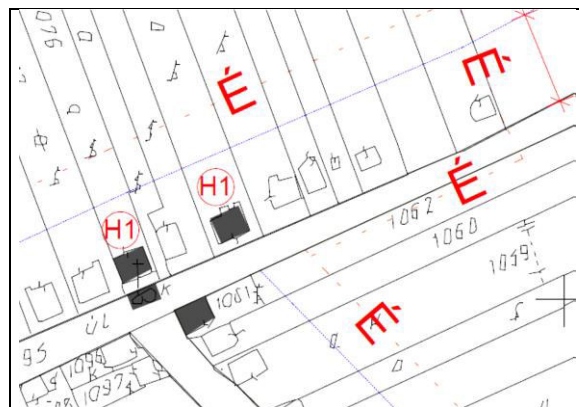
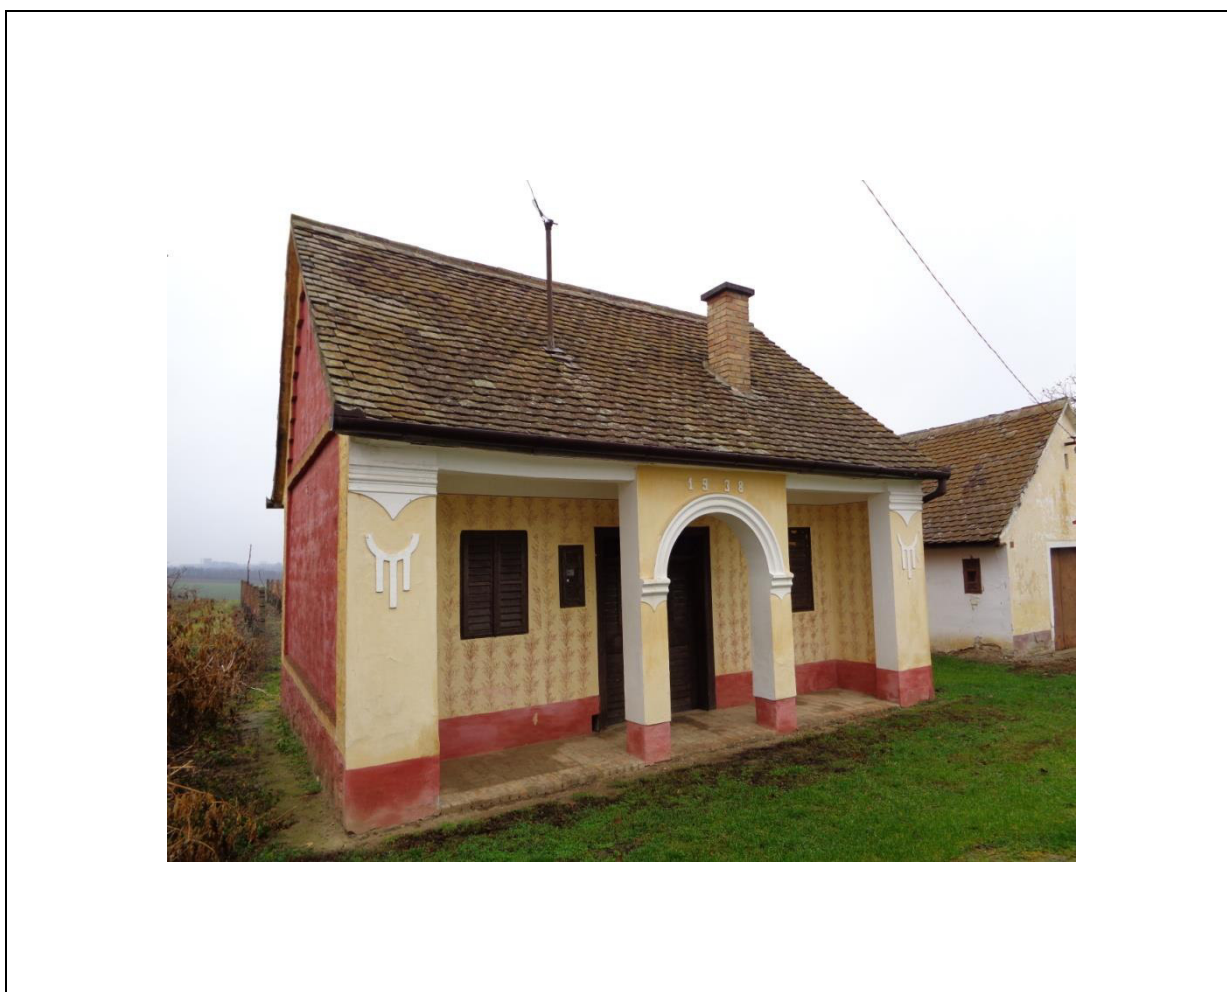
| 1076 | H1 |

| VÉDENDŐ ÉRTÉKEK | KORREKCIÓS JAVASLATOK |
|---|---|
| Az 1938-ban épült présház tornácának kialakítása a lakóépületeket utánozva a bejárat tengelyében páros oszlopos és boltíves, vakolatarchitektúrával díszített a két végfal lezárással együtt. A festett nyerstégla oromfalak is lépcsőzéssel díszítettek. A kétszárnyú zsalu betétes bejáratú ajtó mellett egy-egy zsalus ablak található. Védendő érték az épület egésze. | Karbantartás, állagmegóvás. |

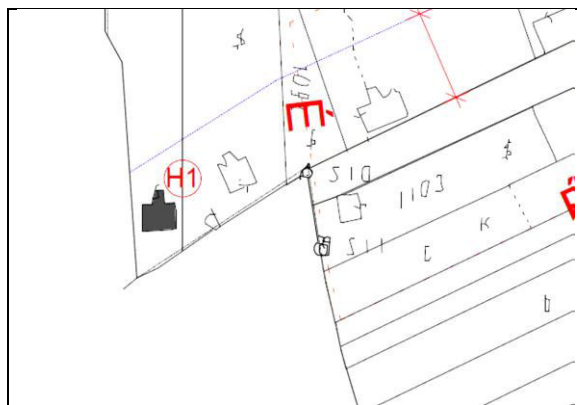
| VÉDENDŐ ÉRTÉKEK | KORREKCIÓS JAVASLATOK |
|---|---|
| A tornác nélküli, mindössze túlnyúló ereszes korai présház kétszárnyú díszes bejárati ajtaja mellett jobboldalt egy zsalus ablak található. Védendő érték az épület tömege, nyílásrendje, nyílászárói. Sajnálatos módon az épület egyik hátsó sarka kidőlt, amit meg kellett támasztani. | Sürgős szerkezeti helyreállítás és felújítás. |

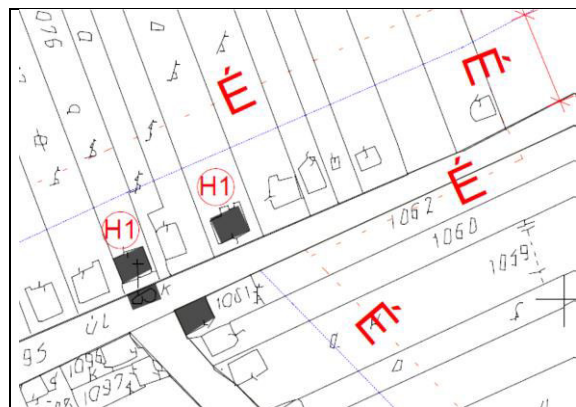
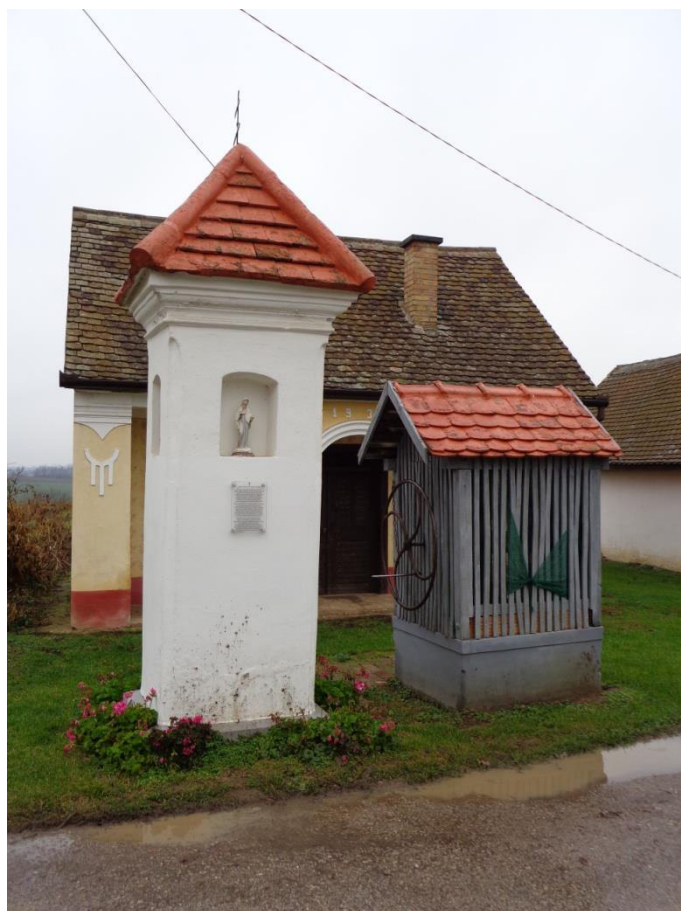
| 1095 | H1 |

| <b>VÉDENDŐ ÉRTÉKEK</b> | <b>KORREKCIÓS JAVASLATOK</b> |
|---|---|
| Az utak kereszteződésében álló ismeretlen korú képoszlop „Bildstock” a pincefalú jellegzetes építménye, fülkéibe egykor a szőlők védőszentjeinek képét helyezték. Helyi hagyományörzők dicséretes módon a közelmúltban felújították a mellette álló kerekas kúttal együtt. Védendő érték mindkét építmény. | |

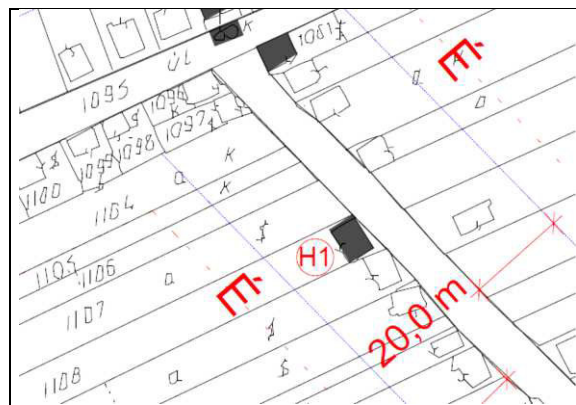
| VÉDENDŐ ÉRTÉKEK | KORREKCIÓS JAVASLATOK |
|---|---|
| A nyerstégla falazott pilléres tornácos présház aajtájára írt évszám alapján 1925-ben épült. A kétszárnyú lemezelt bejárati ajtó mellett egy-egy zsalus ablak található. A nyílászárók mindegyike nyerstégla keretezésű. Védendő érték az épület tömege, nyílásrendje, nyílászárói, nyerstégla nyíláskeretezései és végfalai. Homlokzatát napjainkban felújították. | Az ereszcsonna cseréje. |

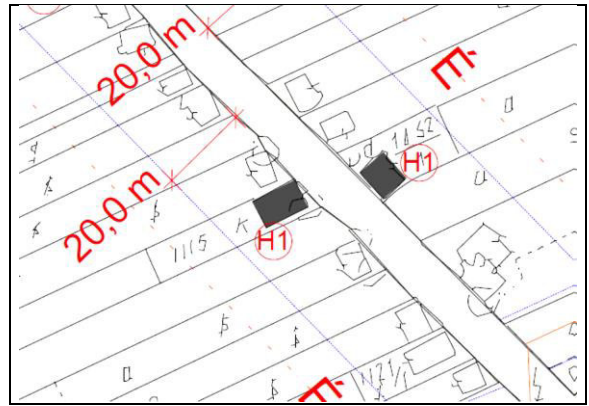
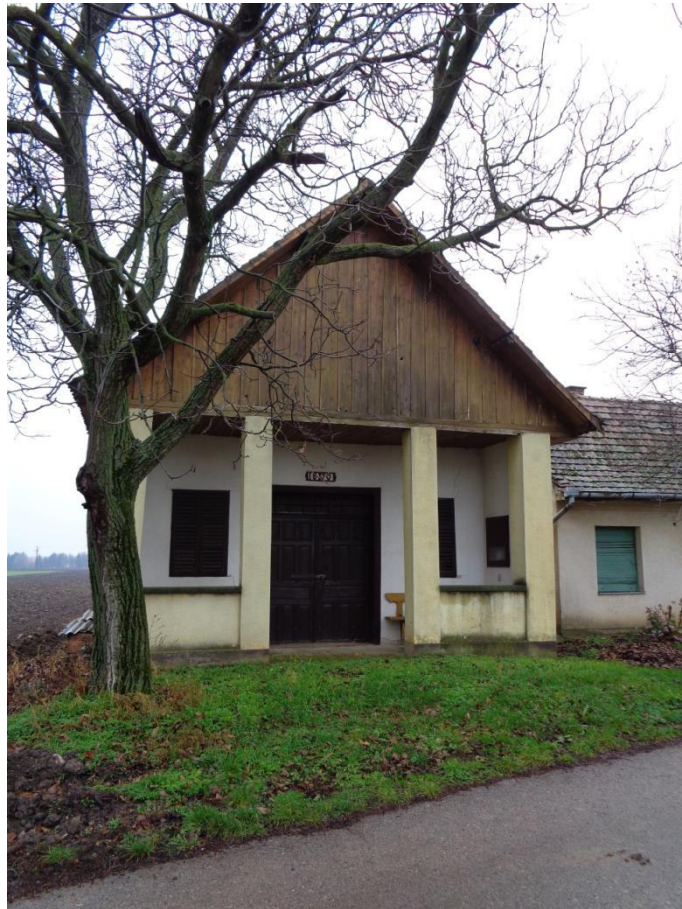
| CÍM | |
|---|---|
| 1115 | H1 |

| VÉDENDŐ ÉRTÉKEK | KORREKCIÓS JAVASLATOK |
|---|---|
| <p>Az utcavonalra merőleges gerincű nyeregtetővel fedett falazott tornácos présház a bejárati ajtaja feletti évszám alapján 1890-ben épült. Jelenlegi kialakítása vélhetően egy későbbi átépítés eredménye. Oromfala deszka burkolatos. Kétszárnyú vésett bejárati ajtaja mellett egy-egy zsalus ablak található. Védendő érték az épület tömege, nyílásrendje és nyílászárói.</p> | <p>Homlokzat felújítás.</p> |

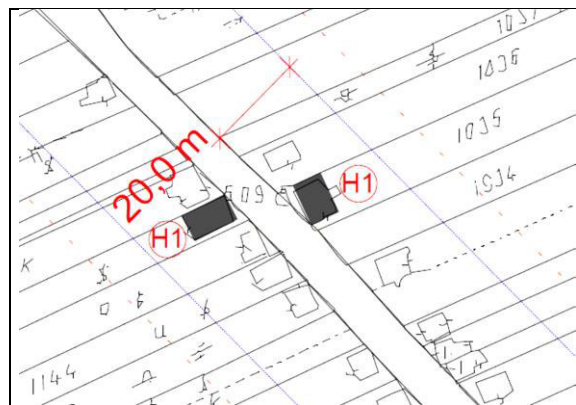
| VÉDENDŐ ÉRTÉKEK | KORREKCIÓS JAVASLATOK |
|---|---|
| Az utcavonalra merőleges gerincű nyeregtetővel fedett falazott tornácos présház a bejáratí aijtája feletti évszám alapján 1889-ben épült. Jelenlegi kialakítása vélhetően egy későbbi átépítés eredménye. Oromfala vörösre festett. Kétszárnyú ácsbokos, díszes bejáratí aijtája mellett egy-egy zsalus ablak található. Védendő érték az épület tömege, nyílásrendje és nyílászárói. | Homlokzat felújítás. |

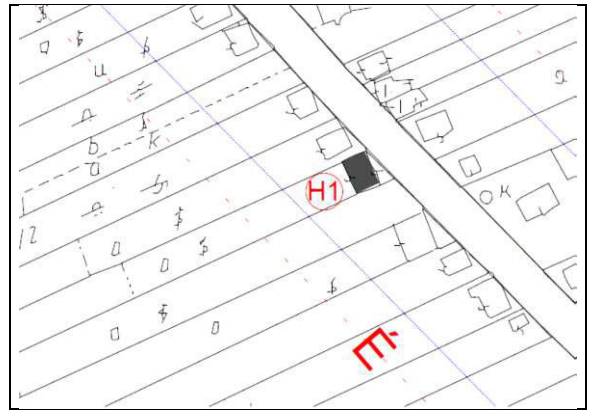
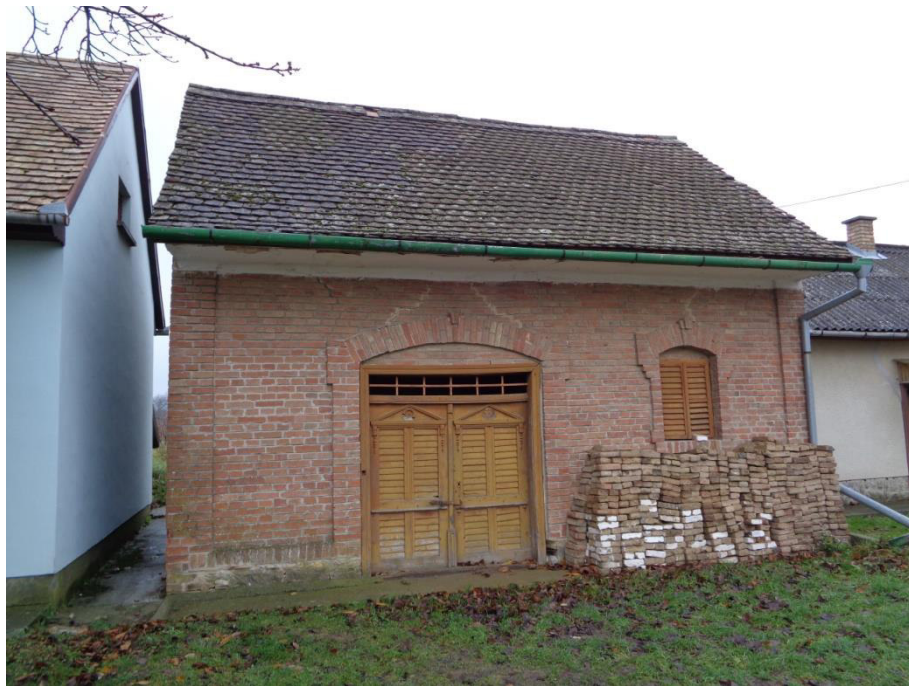
| 1148 | H1 |

| <b>VÉDENDŐ ÉRTÉKEK</b> | <b>KORREKCIÓS JAVASLATOK</b> |
|---|---|
| A tornác nélküli, mindössze túlnyúló ereszes nyerstégla homlokzatos présház kétszárnyú díszes bejáratú ajtaja mellett jobboldalt egy zsalus ablak található. A nyílászárókat kiugró nyerstégla keretezés veszi körül. Védendő érték az épület tömege, nyílásrendje, nyílászárói és téglarchitektúrája. | A nyílászáró szerkezetek mázolósa. |

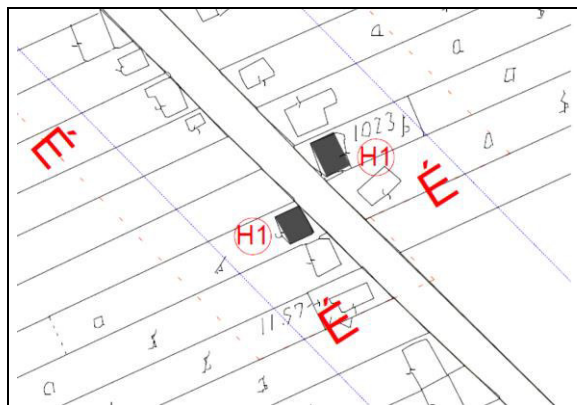
| VÉDENDŐ ÉRTÉKEK | KORREKCIÓS JAVASLATOK |
|---|---|
| Az 1900-as évek első felében épült présház tornácának kialakítása a lakóépületeket utánóva a bejárat tengelyében páros oszlopos boltíves összekötéssel. A festett nyerstégla oromfalak is jellemzően lépcsőzéssel díszítettek. A kétszárnyú díszes bejárat mellett jobb oldalt egy zsalus ablak található. Védendő érték az épület tömege, nyílásrendje és nyílászárói. | Teljes felújítás. |

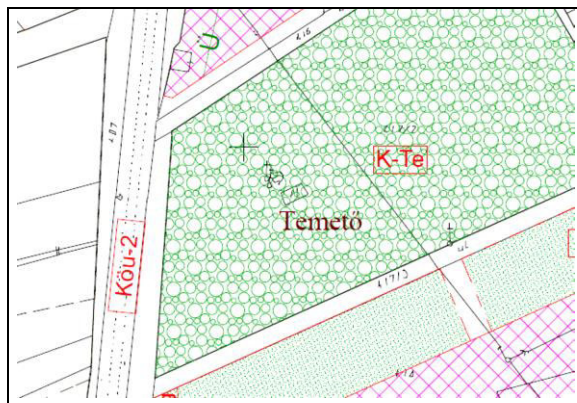
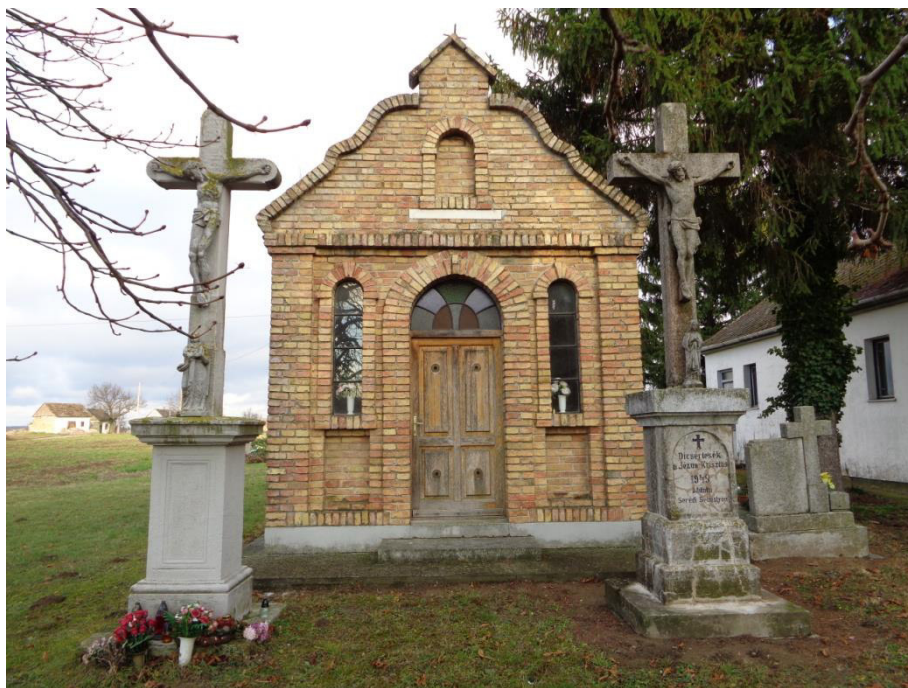
| VÉDENDŐ ÉRTÉKEK | KORREKCIÓS JAVASLATOK |
|---|---|
| A temetőben álló Fájdalmas Szűz kápolna 1924-ben épült. Védendő érték az épület tömege, rombusz pala és fémlemez fedése, téglarchitektúrás homlokzatképzése, nyílásrendje és nyílászárói. A kápolna előtt két műkö kereszt áll, melyeket később emeltek, de szintén védendő értékek. | A bejáratú ajtó felújítása, mázolás. |

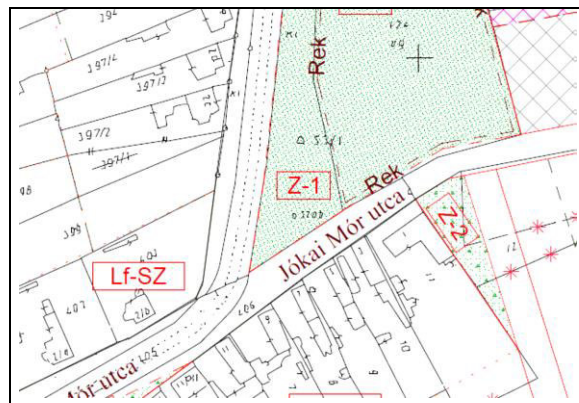
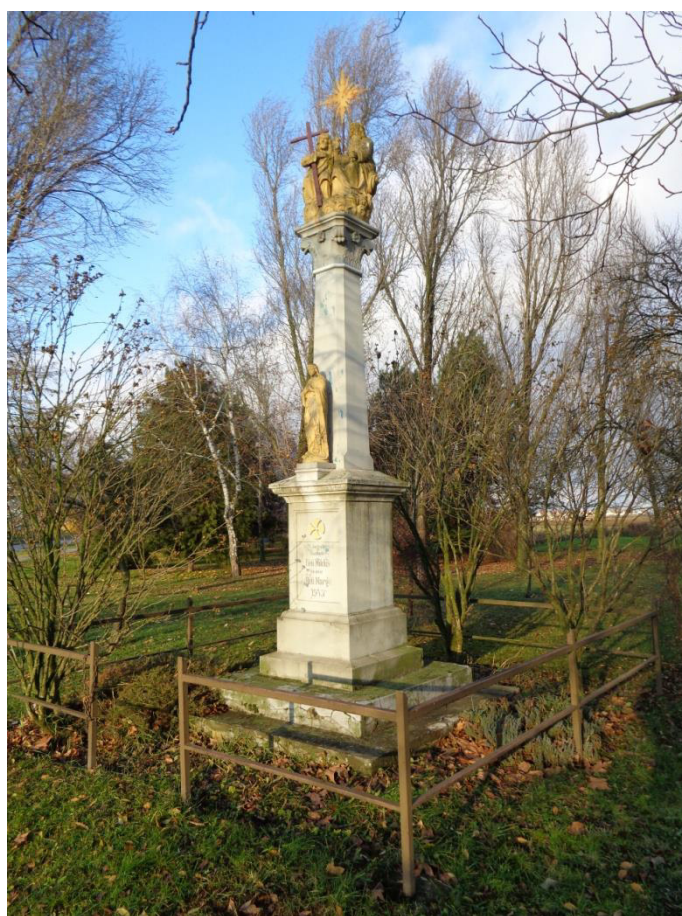
| VÉDENDŐ ÉRTÉKEK | KORREKCIÓS JAVASLATOK |
|---|---|
| Az 1943-ban Réti Miklós és neje Réti Margit által állított szobor a településkép értékes eleme. Védendő érték. | A szobor körüli későbbi acél zártszelvény kerítés nem illik az építményhez. Elbontása javasolt. |
