2. Védett épületek értékelőlapjai

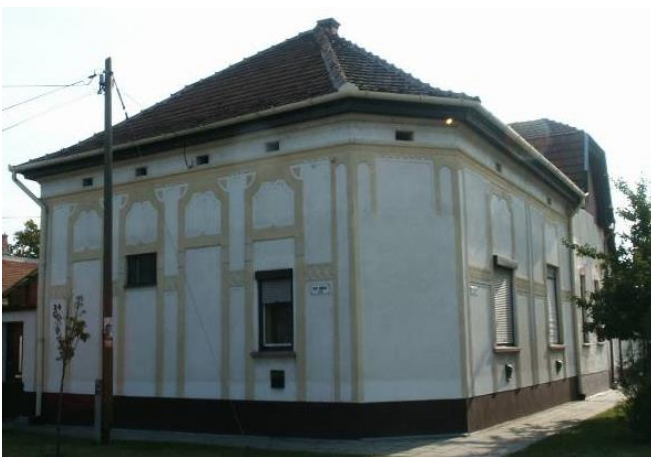
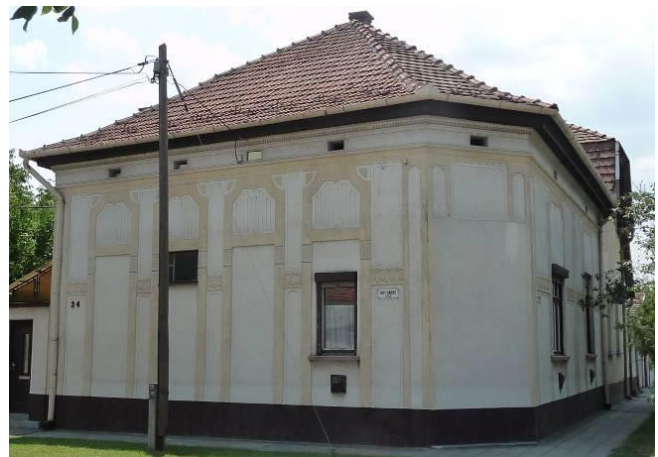
2007; 2017.

A főhomlokzatával a jelentősebb Mikszáth Kálmán utcára forduló, art deco modorú, földszintes lakóház ezen oldalát kis kiülésű, csonkakontyos oromzattal hangsúlyozott sarokrízalit, valamint lizénák tagolják a 4/vak/1+1+2 tengelyképlet szerint. A lizénák az ablakok magas, negatívan lekerekített sarkú keretezéseivel összefüggő, dekoratív homlokzattagoló hálózatot képeznek. A lesarkításon a keretezés csonkasága nyílásbefalazásra utal. Az oldalhomlokzaton két keretezésben nincsen nyílás; a szemöldökmezők függőlegesen nútozottak. A vakolt lábazat fölött fröcskölés borítja a falfelületeket. A háromrészes, fogsoros főpárkány frízében padlásszellőzők sorakoznak. Az udvarra fölül lépcsőzetes falkeretbe foglalt, magas, széles kapu vezet.

A főhomlokzat oromzatos sarokrízalitján a homlokzatképzést erőteljesen átalakították, melyen mindenképpen kívánatos az eredeti, egységes formák és színezés visszaállítása.

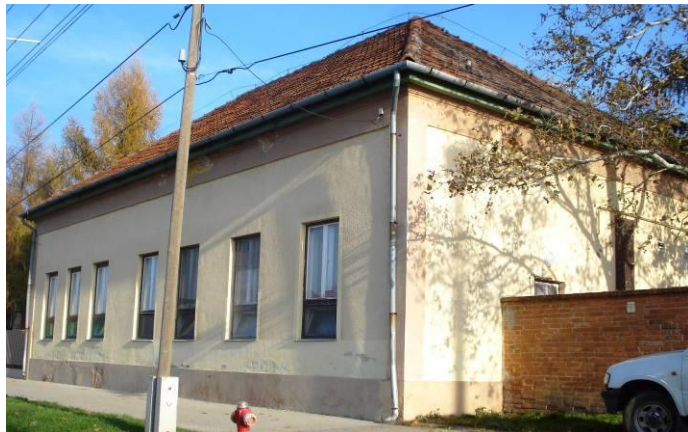
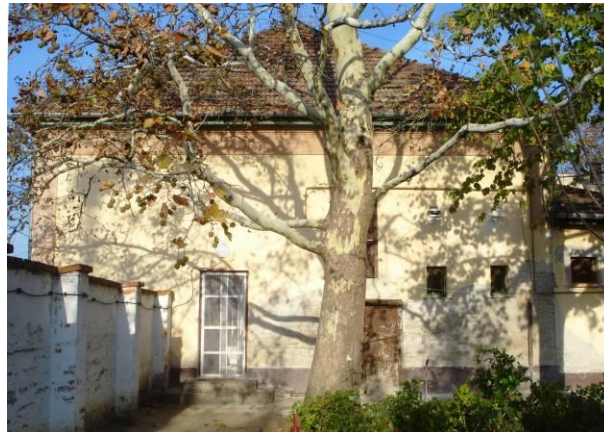
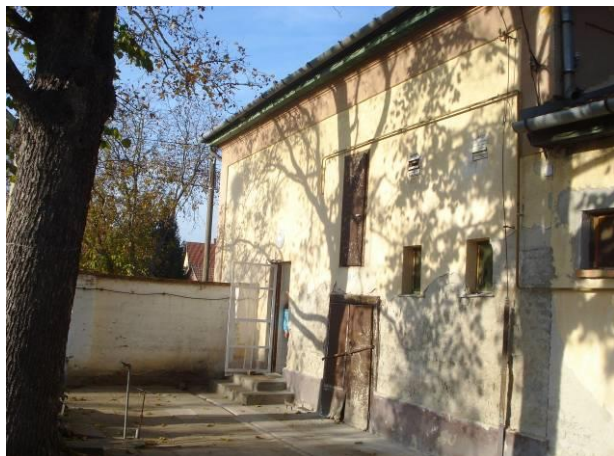
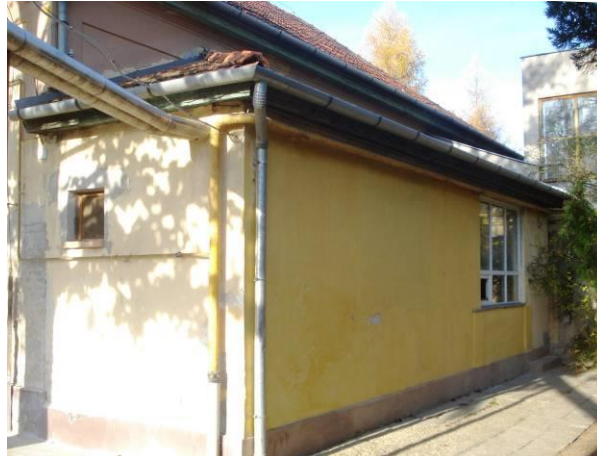
Jelenleg a Kapocs Szociális, Gyermekvédelmi és Egészségügyi Intézmény Hajléktalanok átmeneti szállása, Hajléktalanok éjjeli menedékhelye, Nappali Melegedő működik benne.

Mindenképpen mielőbb vissza kell állítani az eredeti funkciót, mert a közvetlen környék tanulóit is egyértelműen az szolgálja, ha nem kell távolra utazniuk.

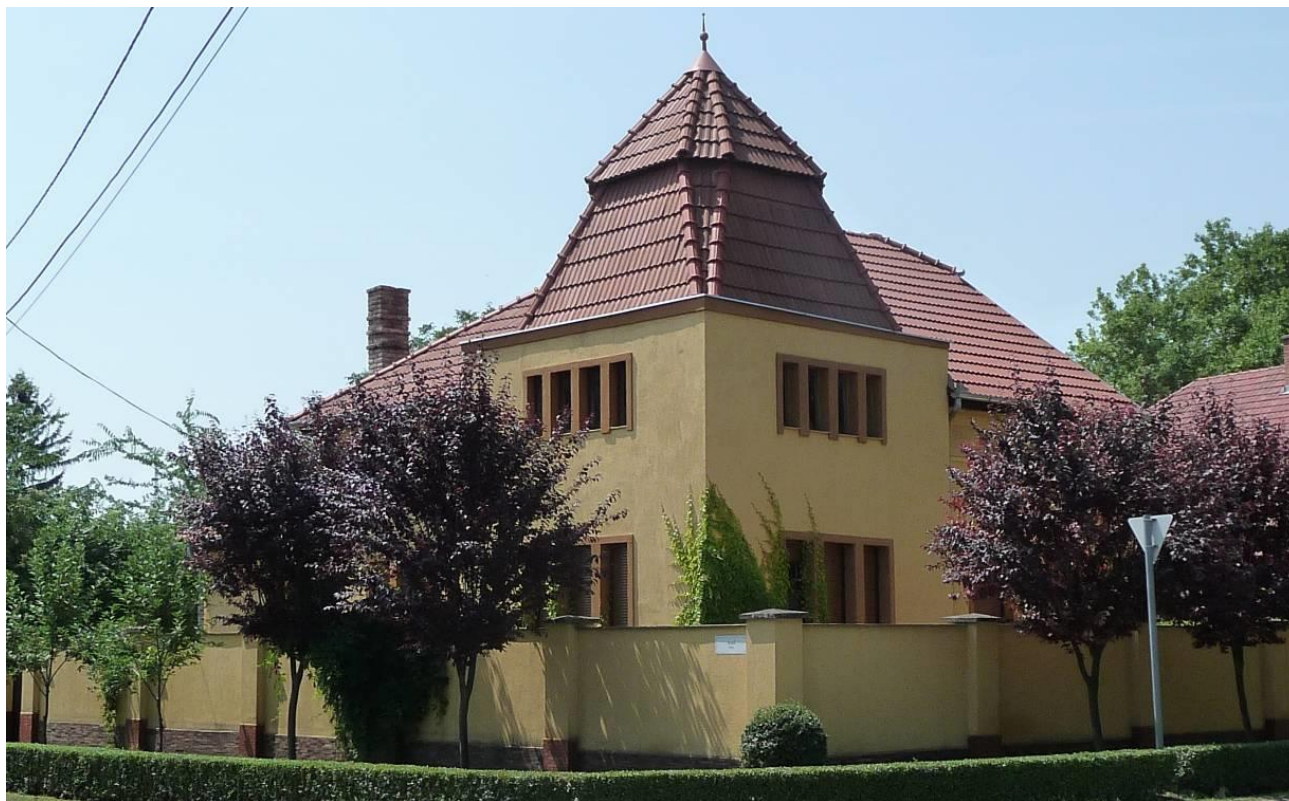
SOR-SZÁM	HRSZ.	KATEGÓRIA	CÍM	VÉDETTSÉG
3.	25	lakóház	Arad u. 7.	helyi védelem

A *Tisztviselőtelep* dekoratív tömegformálású, alapjában földszintes saroképület, sarkán kétszintes, manzárdtetős, zömök, bástyaszerű toronnyal. A tagolt tetőkön préselt cseréphéjalás. A főépület erőteljesen emelt párkánymagasságú. A sima, de a tagolt tömegeknek köszönhetően mozgalmas homlokzatfelületeket keskeny – hármas, illetve négyes ikercsoportokat alkotó – ablakok törik át egyszerű vakolatkeretézéssel hangsúlyozva. A saroktorony ezekkel erősített bástyajellege kiegészül a pillérekkel tagolt, tömör, magas téglakerítéssel – összességében erődre emlékeztetően.

A jelenleg jó állapotú épület és környezete jó karban tartásáról továbbra is folyamatosan gondoskodni kell.

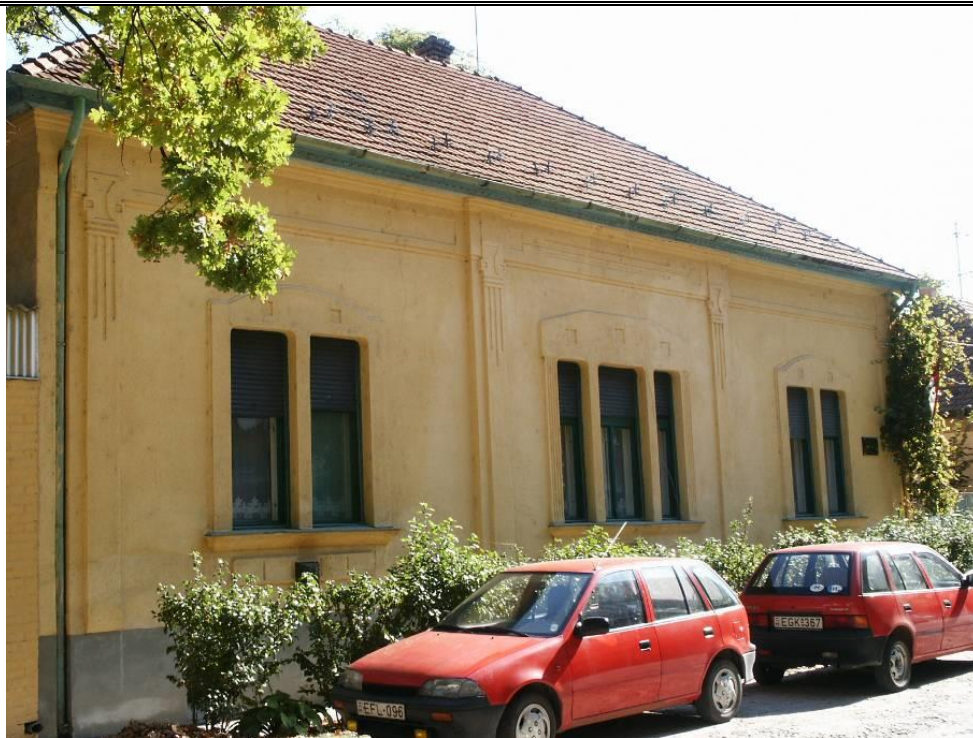
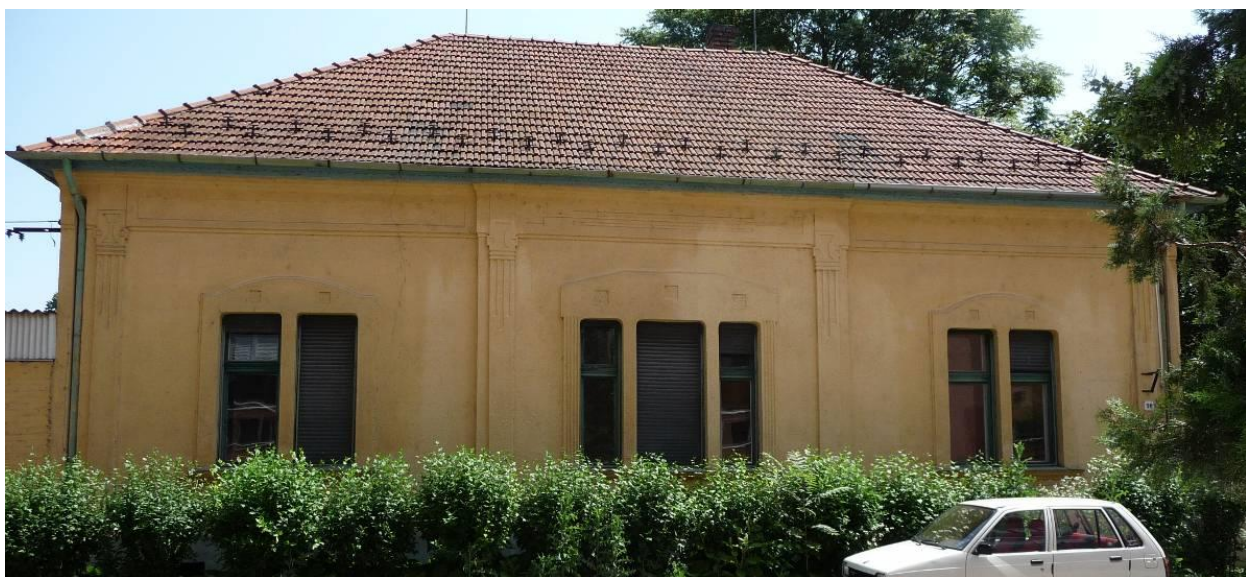
SOR-SZÁM	HRSZ.	KATEGÓRIA	CÍM	VÉDETTISÉG
4.	51	lakóház	Arad u. 10. – Erkel Ferenc u.	helyi védelem

Az art deco modorú, földszintes, szalagcseréppel fődött lakóház homlokzatát dekoratív fejezetű lizénák tagolják a 2iker+3iker+2iker tengelyképlet szerint. Az ikerablakokat egyszerű vakolatkeret fogja körül törtvonalú, illetve íves szemöldöksávval, bennük a nyílástengelyekben egy-egy négyzettel. A széles főpárkány szélén díszített deszka.

A jelenleg jó állapotú épület és környezete jó karban tartásáról továbbra is folyamatosan gondoskodni kell, kezelve a fölvizesedés okozta problémákat.

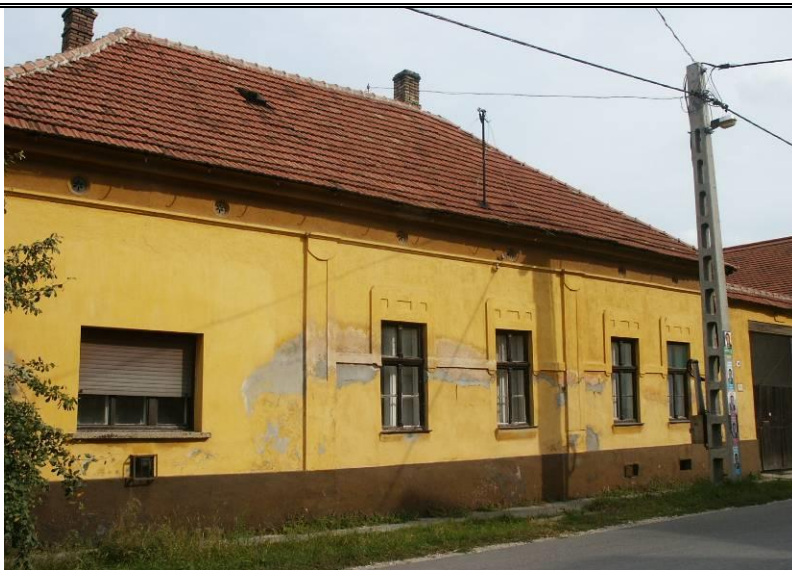
2007.

Az épületben jelentősek a fölvizesedések okozta problémák. Az ezzel kapcsolatos vakolatjavítás stílusidegen, osztás nélküli ablakcserékkel járt (bár enyhébb mértékben, mint a korábbi); mindezek erőteljesen kárára váltak az eredetileg műves és értékes homlokzatnak, és megkérdőjelezzik a védelem indokoltságát.

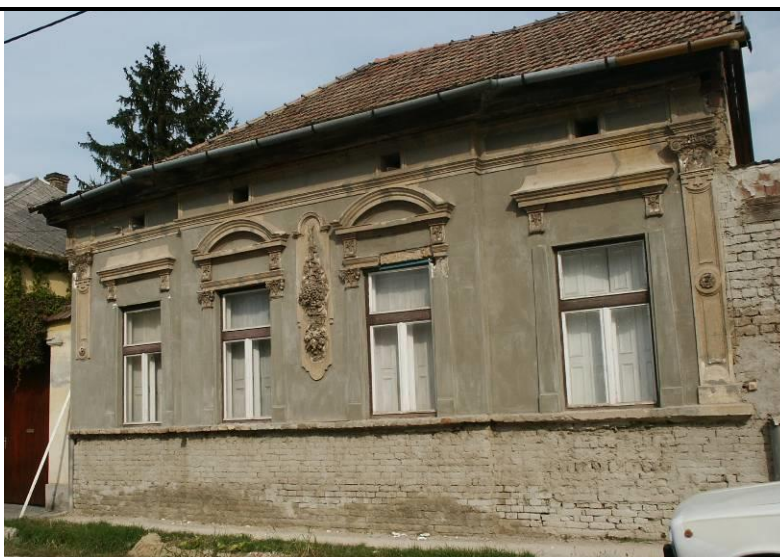
2007.

Az eklektikus stílusú, eredetileg finom ornamentális részletekkel ékes homlokzat jelenleg följújtás közbeni (?), remélhetőleg helyreállítás alatti (?) állapotot mutat elemek hiányával, illetve mindössze jelzésével. Kár lenne, ha így maradna. (2007)

A fölvizesedéssel küzdő épület lábuzatának időközbeni burkolása – a nedvességet a falba bezárva – nem oldja meg a fölvizesedés okozta problémákat.

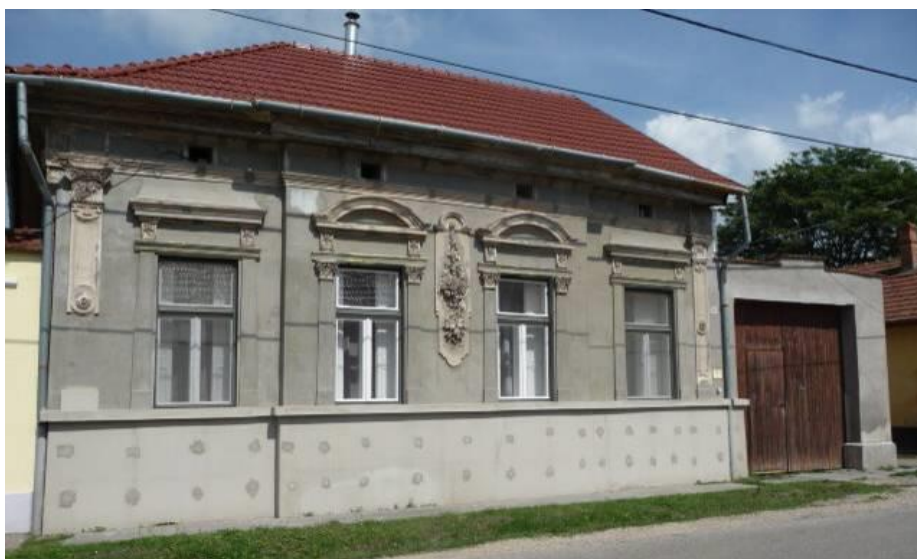
2017.

A földszintes, mára új cseréphejalást kapott polgárház középrizalittal tagolt homlokzatának tengelyképlete: 1+2+1. Az épület szélein egy-egy kompozit fejezetű pilaszter, tükördíszes törzsén rozettával. Most vakolat nélküli téglafalsáv látható az összefüggő, tömbszerű könyöklők magasságáig; a pilaszterek mind erre támaszkodnak. A belső spalettás ablakokat is kompozit fejezetes pilaszterek fogják közre; a középrizaliton szegmensíves, kétfelől vízszintes szemöldököt támasztva. A középső nyílásközt dús, szalagdíszes gyümölcsfüzér ékesíti. A háromrészes, húzott főpárkány frízében, a nyílástengelyekben egy-egy padlásszellőző.

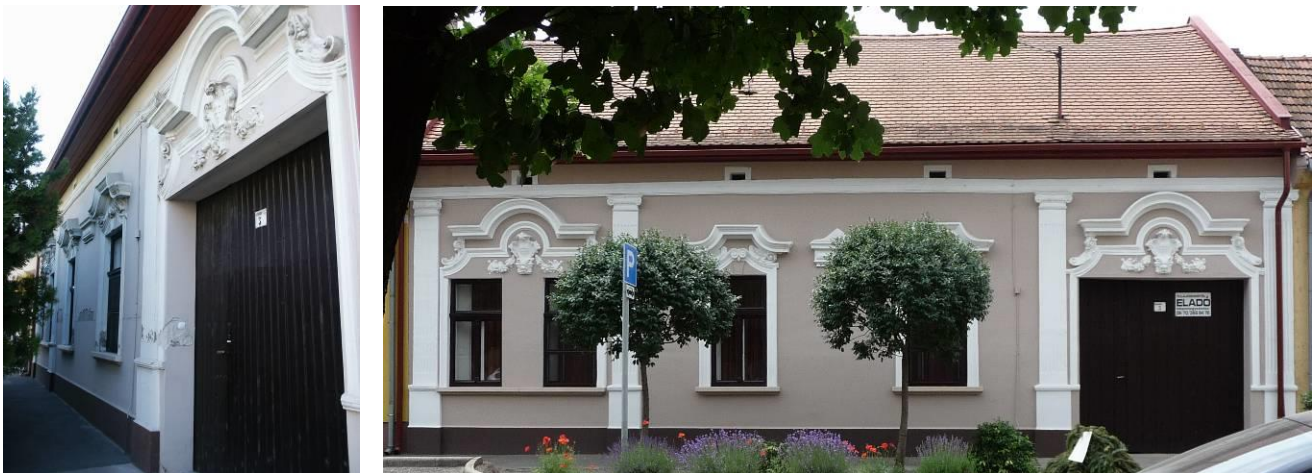
SOR-SZÁM	HRSZ.	KATEGÓRIA	CÍM	VÉDETTSÉG
7.	2074	lakóház	Bajcsy-Zsilinszky Endre u. 3.	helyi védelem

Eklektikus, neorokokó hangulatú, földszintes lakóház hódfarkú cserépfödéssel. A homlokzatot kannelurás törzsű, ion pilaszterek tagolják; tengelyképlete: 2iker+2+K. A középső tengelyközben – a ritmus biztosítására, felületkitöltésként – vízszintes szemöldök alatt fekvő gyémántkváder, alul bojtsorral. A volutás ütközőlécű ablakok húzott vakolatkerete fölül – egy magában álló zárókő fölé ívesen fölmagasodva – egy-egy volutában végződik. A két szélen a húzott vakolatkeret törtvonalú, körívben megemelt szemöldökmezőt zár körül, amelyben gyümölcs- és virágfüzérék, valamint kartus foglal helyet angyalfejjel. A kereten kívül kétfelől egy-egy voluta. A szemöldök mindkét formánál megismétli a keret vonalát. Az udvarra deszka szárazkapu vezet rézkilincsel.

A jelenleg jó állapotú épület és környezete jó karban tartásáról továbbra is folyamatosan gondoskodni kell.

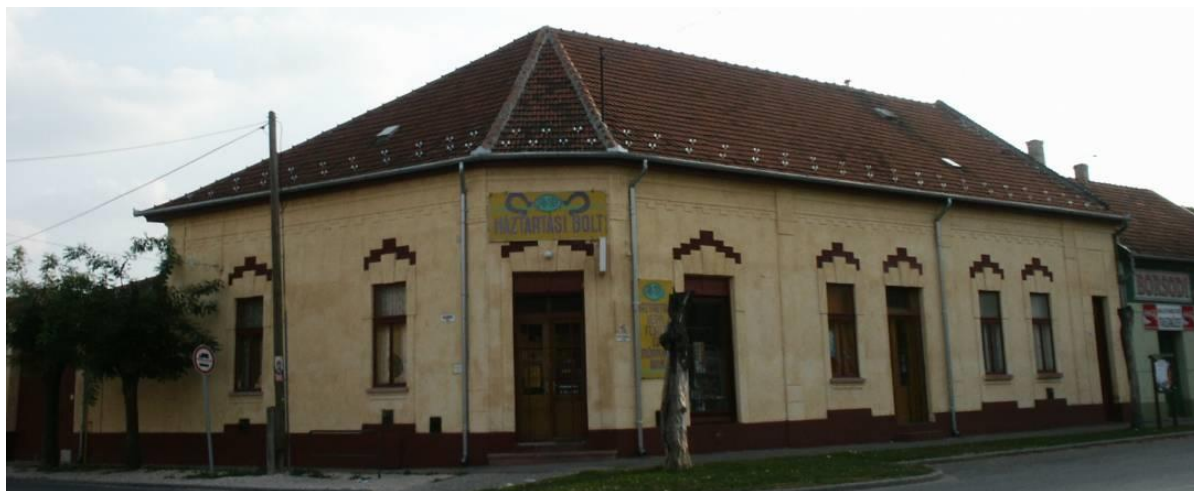
2007.

A jelenleg jó állapotú épület és környezete jó karban tartásáról továbbra is folyamatosan gondoskodni kell, kezelve a fölvizedés okozta problémákat.

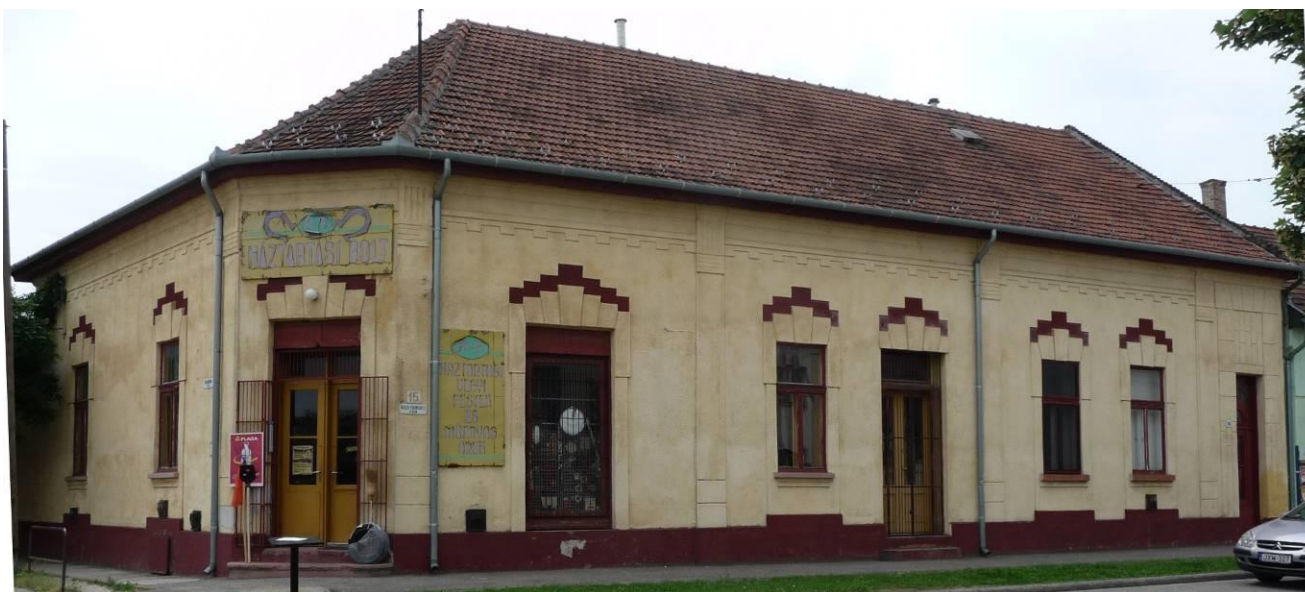
SOR-SZÁM	HRSZ.	KATEGÓRIA	CÍM	VÉDETTSÉG
8.	2090	lakóház	Bajcsy-Zsilinszky Endre u. 15. – Kálvária u.	helyi védelem

Az art deco modorú, földszintes, szalagcseréppel fődött, két utcára néző, lesarkított épület homlokzatait stilizált fejezetes lizénák tagolják; tengelyképlete: 2/1/1+2+2+K. A sarkon és a hosszabb homlokzat közepén egy-egy elfogadható formájú, filungos üzletbejárat; a lesarkítás mellett stílusidegen, osztatlan kirakat. A lábazat vakolt. A finom részletképzésű ablakok körül a sima vakolatkeret fölül lépcsős boltövet mutat. Az enyhe kiülésű, széles főpárkány alsó sávjában híg fogsor. A keskeny, igen dekoratív, filungos ajtón vasrács és fölülvilágító; fölötte nűtozott felületkitöltés. Az oromzatos falkeretben deszkakapu rézkilincsel.

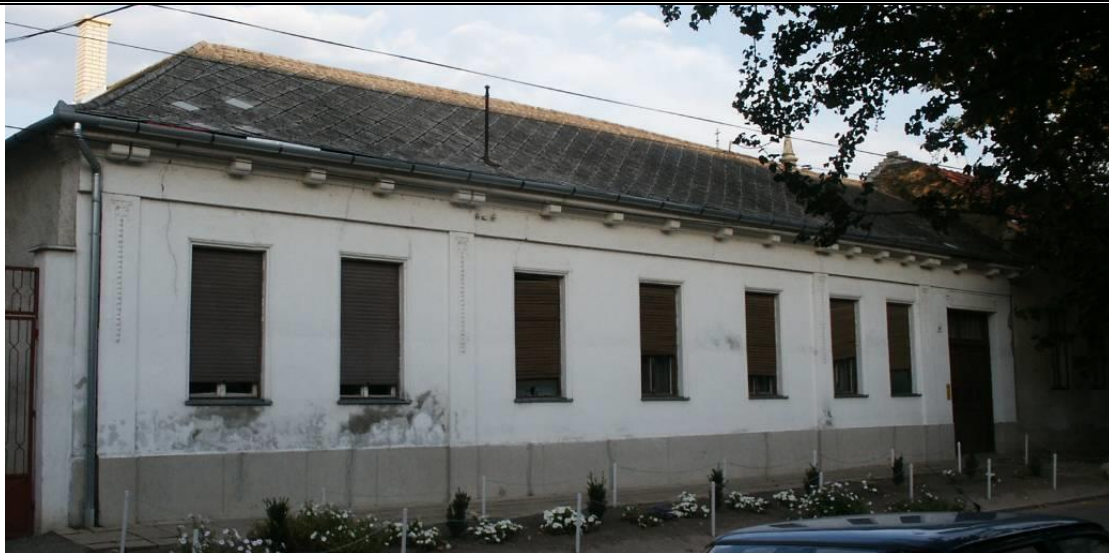
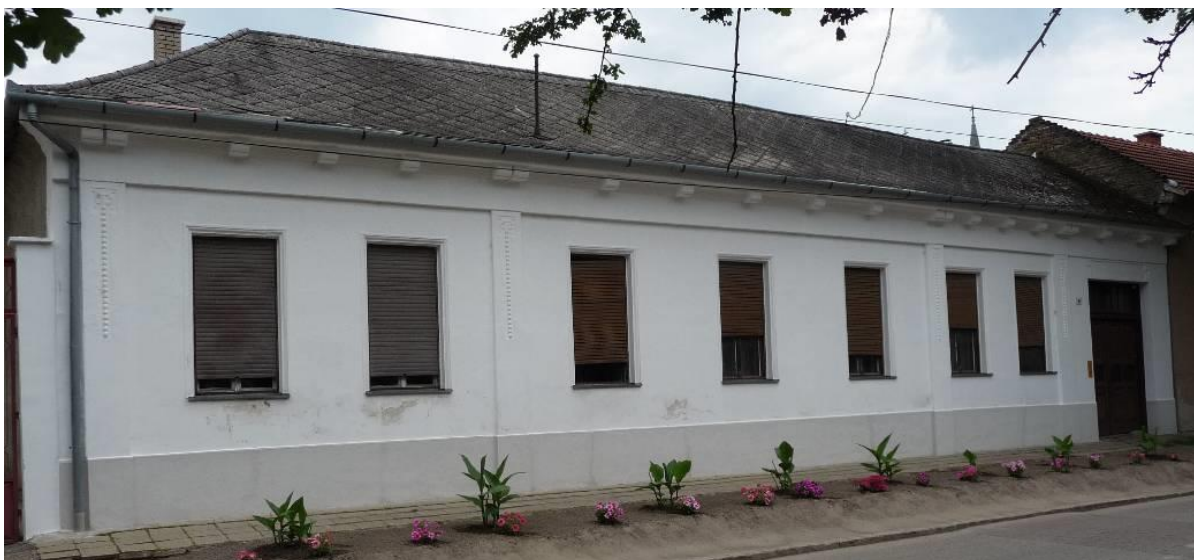
SOR-SZÁM	HRSZ.	KATEGÓRIA	CÍM	VÉDETTISÉG
9.	4995	lakóház	Batthyány u. 9.	helyi védelem

Az art deco modorú, földszintes, rombuszpala födésű lakóház homlokzatát kartus- és füzérdíszű lizénák tagolják a 2+3+2+K tengelyképlet szerint. Az ablakok körül szerény, húzott vakolatkeret. A lizénákra támaszkodó főpárkány, alsó, széles, sima sávja fölött ritkás konzolsor, a lizénák fölött kettőzéssel. A részletgazdag, fölülvilágító, filungos, fa bejáratban hullámdíszes tokosztó; a táblázatokon finom, sűrű nutozás; a középmagasságban lévő üvegezések előtt központos szimmetriájú, kör alakba szerkesztett vasrács, valamint rézkilincs.

Az alapján jó állapotú épület és környezete jó karban tartásáról továbbra is folyamatosan gondoskodni kell, megoldva a fölvizedés okozta problémákat.

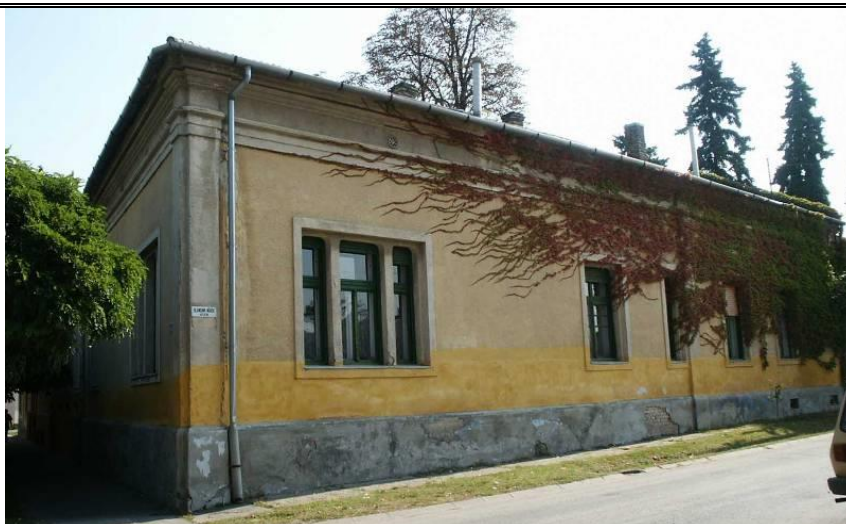
2007.

Két utcára néző, eredetileg eklektikus, utóbb, az art deco idején eljellegtelenített homlokzatú lakóház rombuszpala födéssel. Az alapincézett, földszintes épület Bajcsy-Zsilinszky utcai oldalát enyhe kiülésű középrizalit tagolja; a tengelyképlet: K+3+3+1+3iker/3iker+2+2. A homlokzati szakaszokat lizénák szegélyezik, melyek a széles, háromrészes, profilozott főpárkány kigolyvásodásában is jelentkeznek. A magas, vakolt lábazat fölött a falfelületet fröcskölés borítja. Az ablakok sima vakolatkeretbe foglaltak, részben lekerekített sarkokkal. A hármas ikerablakok szép arányúak és kidolgozásúak. A főpárkány frízében padlásszellőzők. A Bajcsy-Zsilinszky utca felől toszkán pilaszterek között míves, deszka szárazkapu rézkilinccsel; magasan a kapu fölött profilos vakolattükör. A Blandina nővér utcára szegmensíves rácskapu nyílik, alul a tömör rugdosósávokon egy-egy rozetta.

Megoldandók a fölvizesedés okozta, jelentős problémák.

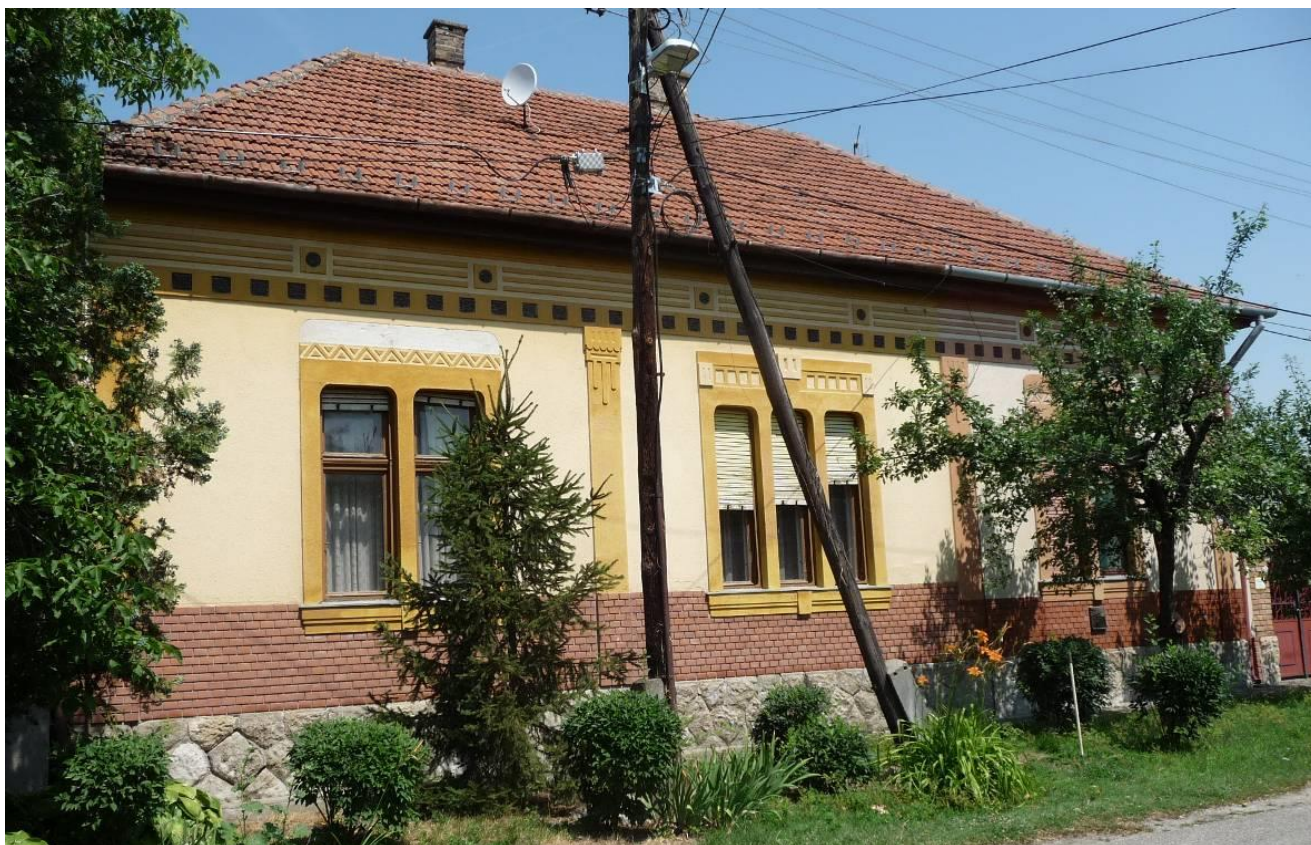
SOR-SZÁM	HRSZ.	KATEGÓRIA	CÍM	VÉDETTISÉG
12.	119	lakóház	Csíkszereda u. 1.	helyi védelem

A *Tisztviselőtelep* art deco modorú – ténylegesen igen dekoratív –, földszintes, kontyolt tetején szalagcseréppel fődött lakóháza. A homlokzatot sajátos pilaszterek tagolják a 2iker+3iker+2iker tengelyképlet szerint. Lábazatán erőteljes, rusztikus – küklopszfalat idéző - kőburkolat. A fölül lekerekített sarkú ikerablakokat sima vakolatkeret fogja össze különleges, dekoratív szemöldökmezővel és egyszerű, húzott könyöklővel. A parapetsávon egyenletes, mezőtűri téglaburkolat. A főpárkányban dekoratív, geometrikus sorminta.

Az alapján jó állapotú épület és környezete jó karban tartásáról továbbra is folyamatosan gondoskodni kell, törekedve a homlokzat egységes színezésére.

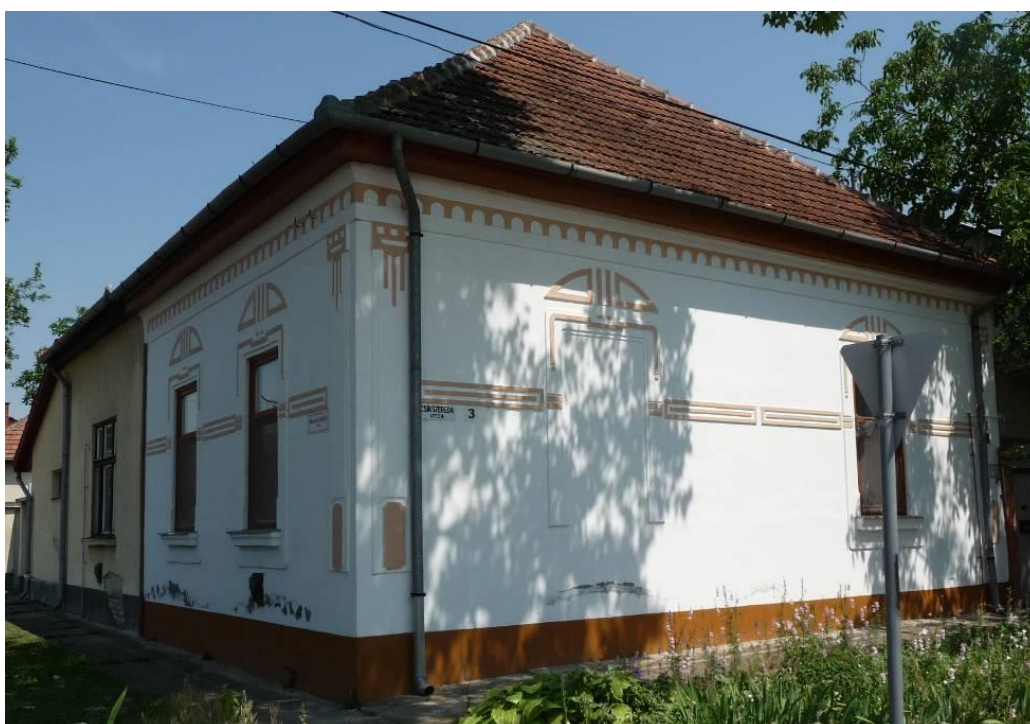
SOR-SZÁM	HRSZ.	KATEGÓRIA	CÍM	VÉDETTISÉG
13.	118/1	lakóház	Csíkszereda u. 3. – Marosvásárhelyi u.	helyi védelem

Két utcára néző, földszintes, szalagcseréppel fődött, art deco modorú lakóház a *Tisztviselőtelepen*. Homlokzatán dekoratív vakolatmustra: pilaszterek, ablakkeretezés szemöldökmezővel, a tokosztók vonalában vízszintes, összekötő sávok, cakksoros főpárkány díszített deszkaszegéllyel.

Az alapján jó állapotú épület és környezete jó karban tartásáról továbbra is folyamatosan gondoskodni kell, megoldva a fölvizesedés okozta problémákat.

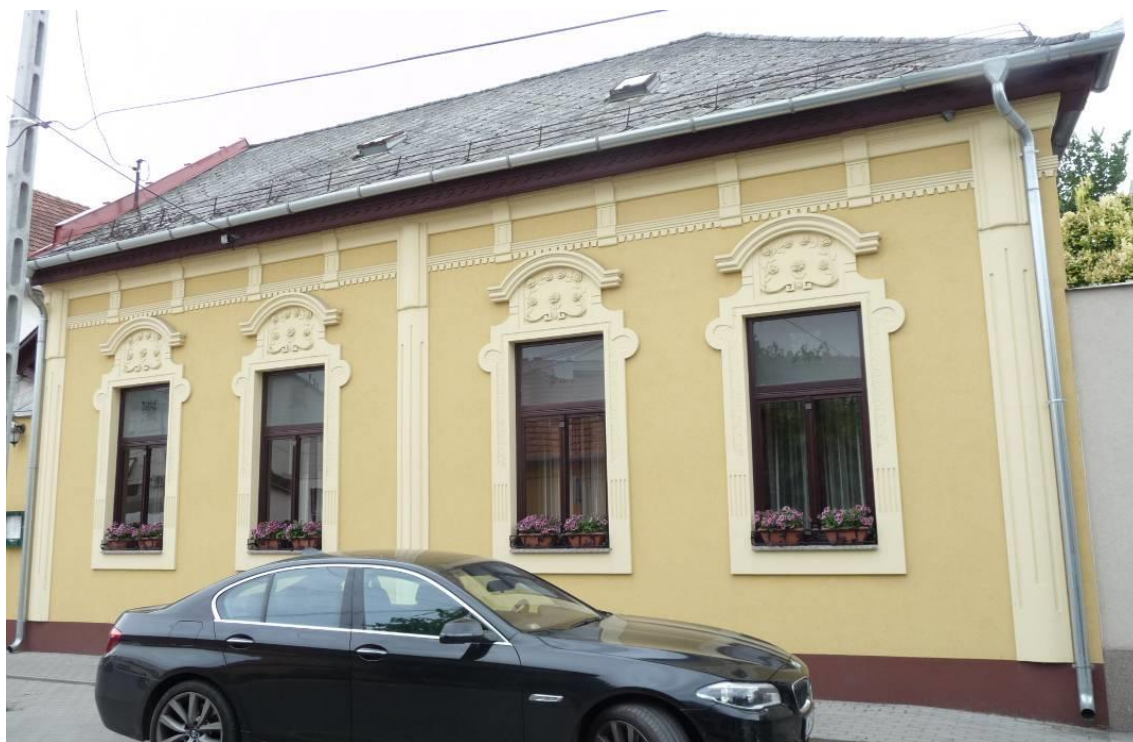
SOR-SZÁM	HRSZ.	KATEGÓRIA	CÍM	VÉDETTISÉG
14.	5151	középület	Damjanich János u. 4.	helyi védelem

A szecesszió és az art deco modorát mutató, földszintes, rombuszpalával födött épület. A homlokzatot tagoló, három kannelurás lizénájából már csak egy van meg; a tengelyképlet: 2+2. Vakolt lábazata fölött a durva fröcskölés a finom vakolatmustrát alig hagyja érvényesülni. Az ablakok dekoratív vakolatkeretezésében még eklektikus reminiscenciák is jelen vannak; fölül törtvonalú szegmensíves szemöldök, a köztet mezőben jellegzetes szecessziós virágminta. A széles, tagolt, díszített deszkával szegélyezett főpárkányban konzolok utánérése. Jelenleg a Rózsakert Vendéglő működik benne.

A jelenleg jó állapotú épület és környezete jó karban tartásáról továbbra is folyamatosan gondoskodni kell. A homlokzatszínezés jelentősen javára változott.

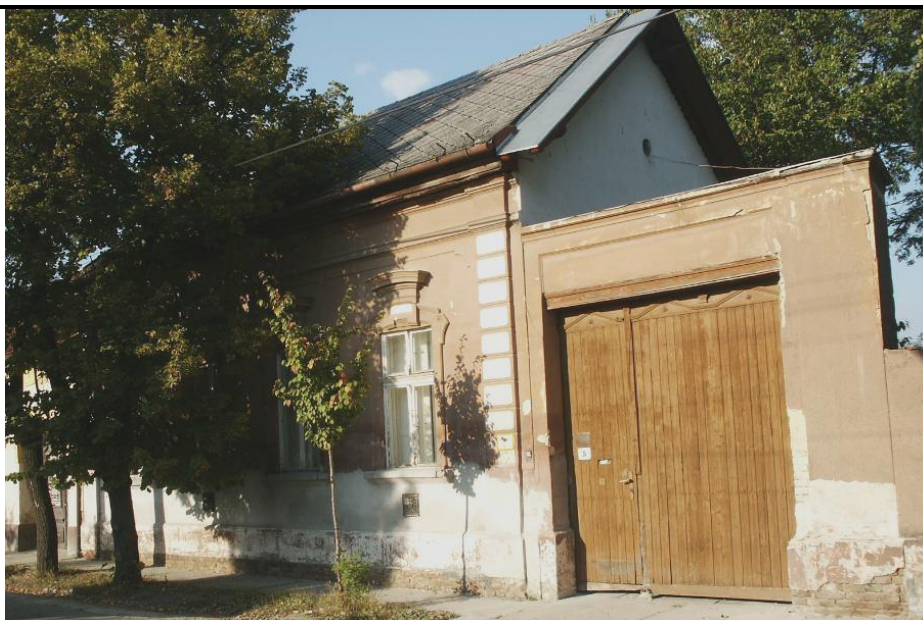
2007.

A közelmúltban följújtott épület és környezete jó karban tartásáról továbbra is folyamatosan gondoskodni kell, kezelve a korábbi, fölvizedés okozta, jelentős problémákat.

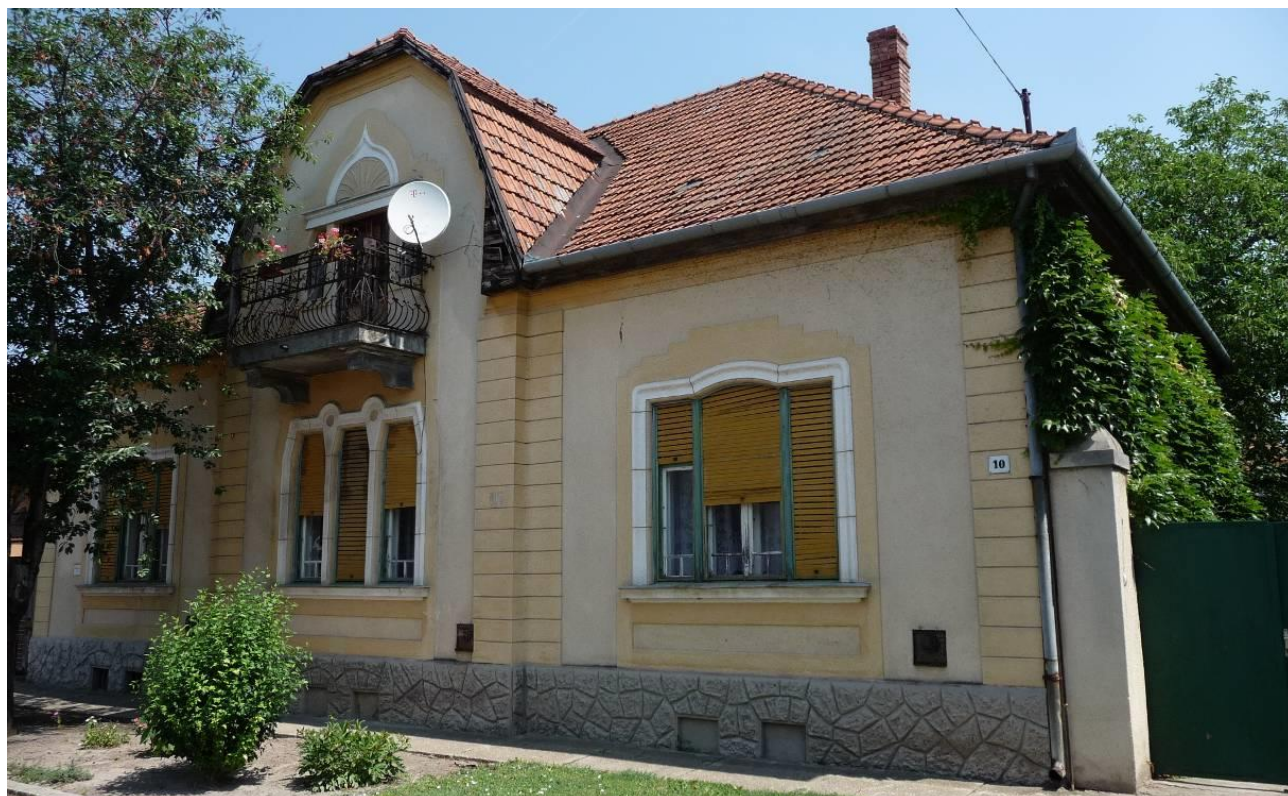
SOR-SZÁM	HRSZ.	KATEGÓRIA	CÍM	VÉDETTISÉG
20.	154	lakóház	Dankó Pista u. 10.	helyi védelem

A *Tisztviselőtelep* jellegzetes tömegű, art deco modorú – ténylegesen igen sajátosan dekoratív –, földszintes, kontyolt tetején szalagcseréppel fődött lakóháza. A homlokzatot csonkakontyos oromzattal hangsúlyozott középrizalit tagolja a 1+3iker+1 tengelyképlet szerint, ahol az 1-1 szélső ablak a középsővel egyező szélességű, belső hármás osztással. A szabálytalan, rusztikus, küklöpszfalszerű kőburkolatos lábazatban pinceablakok. A homlokzat szakaszait sima armírozás szegélyezi. Az ablakokat profilos, fehér kerámiakeret fogja körül, a középrizaliton meredeken letört sarkokkal, kétfelől a középső szakaszokon szegmensívekkel megemelve; kívül sima, lépcsőzetes vakolatkeret. szemöldökmező A parapeteken sima vakolatükrök. Az alapjában egyszerű, geometrikus részletképzésű, visszafogott földszinttel szemben az oromzaton neobarokkos erkély erőteljes, kőszzerű konzolok tartotta erkélylemezzel és filigrán, kovácsoltvas ráccsal; az erkélyajtó fölött érdekesen hangsúlyos kiülésű, profilos kiváltó, fölötté számráthátíves felületkitöltés napsugár-motívummal.

A jelenleg jó állapotú épület és környezete jó karban tartásáról továbbra is folyamatosan gondoskodni kell.

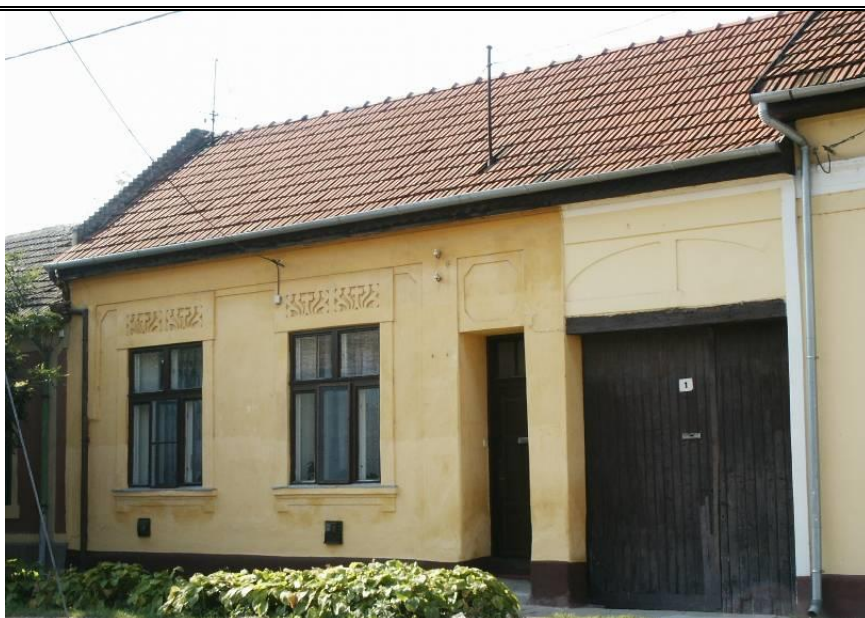
2007.

Az esedékes homlokzatförlújítás során különös figyelemmel kell megörizni a homlokzatképzés mives elemeit, egyúttal megoldva a fölvizesedés okozta problémákat.

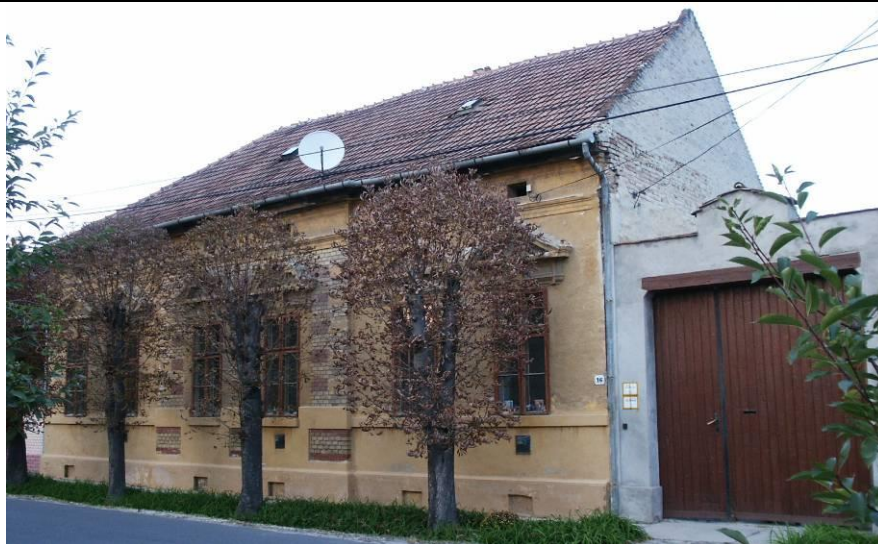
2007.

Az esedékes homlokzatfölvújítás során különös figyelemmel kell lenni a mives homlokzati elemek megőrzésére, egyúttal megoldva a fölvizesedés okozta problémákat.

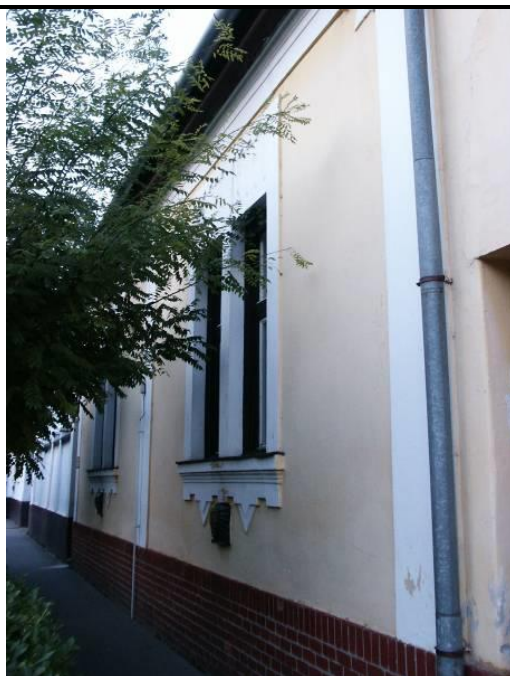
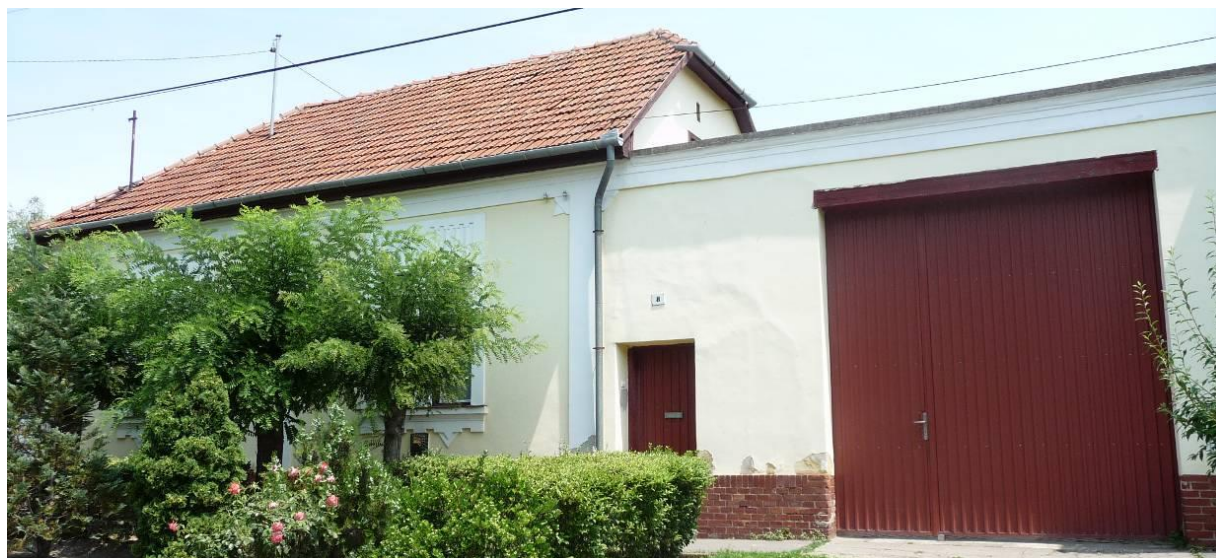
SOR-SZÁM	HRSZ.	KATEGÓRIA	CÍM	VÉDETTSÉG
27.	176/7	lakóház	Dózsa György u. 8.	helyi védelem

Az art deco modorú, szalagcseréppel fődött, földszintes lakóház homlokzatát lizénák tagolják falmezőkre; a tengelyképlet: 2iker+2iker. A téglalburkolatú lábazat fölött az ablakokat vakolatkeret szegélyezi, fölül függőleges textúrájú szemöldökmezővel. A könyöklő alatt rövid, egy-egy farkasfoggal díszített vakolatkötény. A főpárkány egyszerű, húzott. Közös falkeretbe foglalt a nagykapu és a személybejárat; mindkettő lefestett trapézlemez szárnyakkal, melyek stílusidegen volta csak közelről érvényesül.

Az alapján jó állapotú épület és környezete jó karban tartásáról továbbra is folyamatosan gondoskodni kell, megoldva a fölvizedés okozta problémákat.

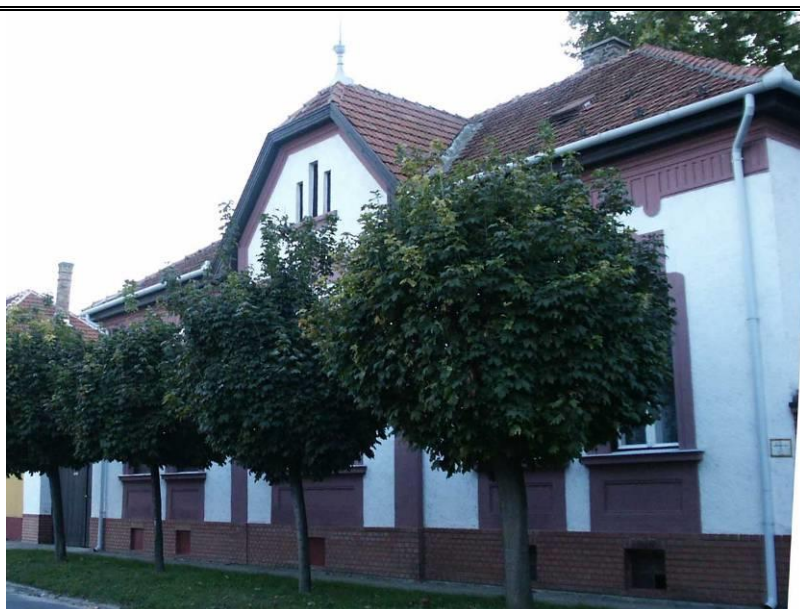
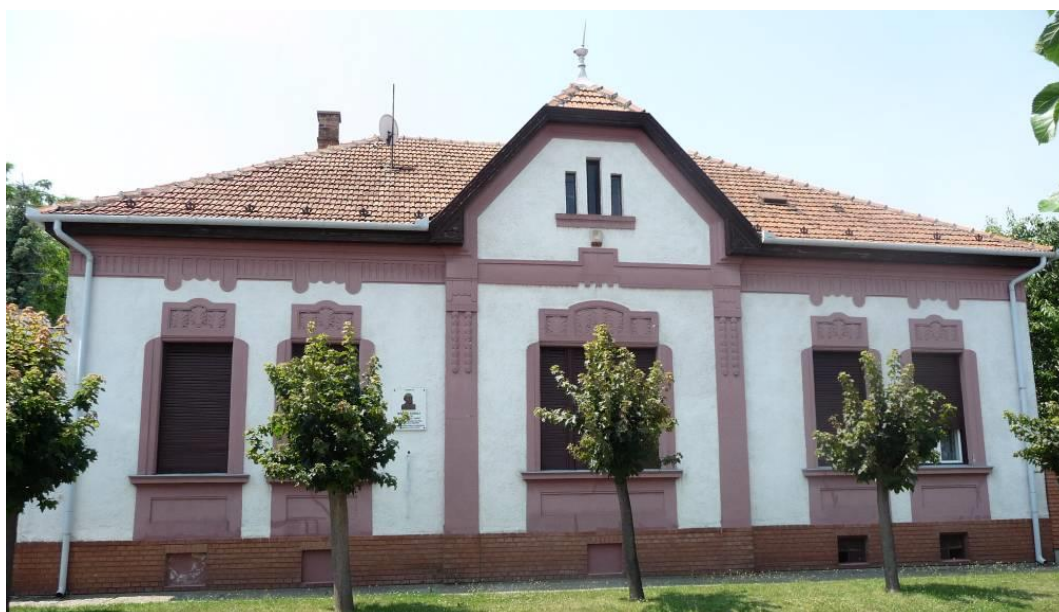
SOR-SZÁM	HRSZ.	KATEGÓRIA	CÍM	VÉDETTSÉG
28.	155	lakóház	Dózsa György u. 13.	helyi védelem

A *Tisztviselőtelep* jellegzetes, art deco modorú, alápincézett, földszintes, csonkakontyos oromzatú, szegélyes középrizalittal tagolt homlokzatú lakóháza, melynek tengelyképlete 2+1+2. A szalagcseréppel fődött, kontyolt tetőn az oromzatot míves csúcsdíz is kiemeli. A téglaburkolatos lábazatot pinceablakok törik át. Az ablakok dekoratív vakolatkeretbe foglaltak; a parapeteken mélyített vakolattükör. Az oromzaton három keskeny padlásszellőző nyílik. A széles főpárkányban dekoratív díszítősor. A ház mellett – vele egyező kiképzésű foglalatban – deszkakapu.

A jelenleg jó állapotú épület és környezete jó karban tartásáról továbbra is folyamatosan gondoskodni kell.

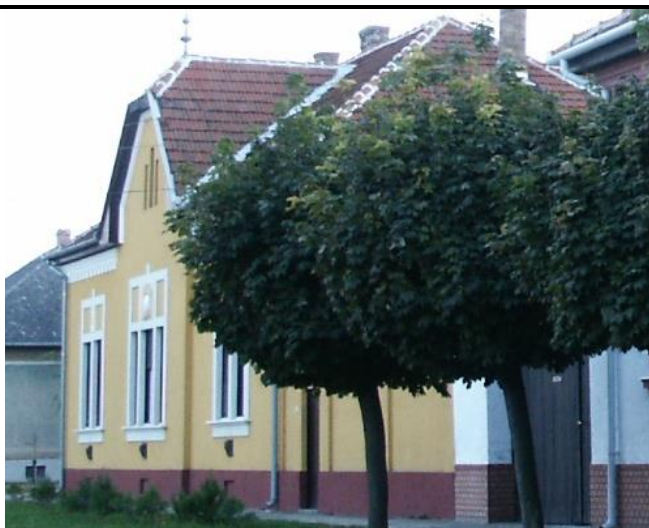
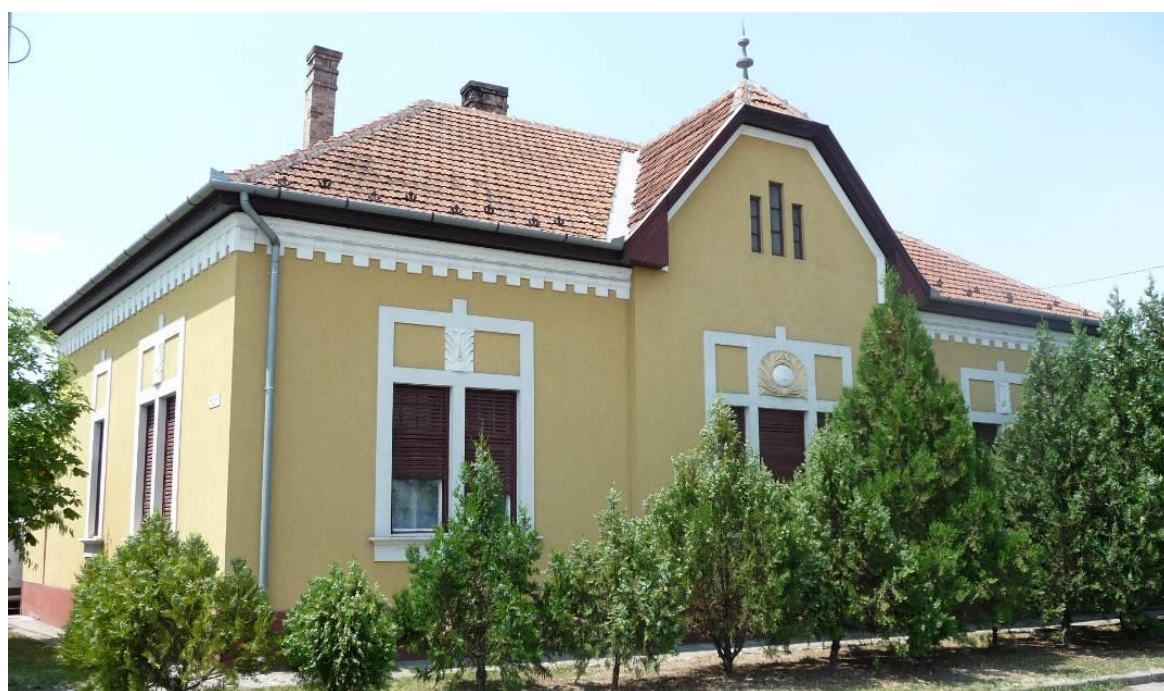
SOR-SZÁM	HRSZ.	KATEGÓRIA	CÍM	VÉDETTISÉG
29.	156	lakóház	Dózsa György u. 15. – Erkel Ferenc u.	helyi védelem

A *Tisztviselőtelep* két utcára néző, jellegzetes, art deco modorú, földszintes, csonkakontyos oromzatú középrizalittal tagolt főhomlokzatú lakóháza, melynek tengelyképlete ezen az oldalon 2iker+3iker+2iker. A lábazon vak pinceablakok. A szalagcseréppel fődött, kontyolt tetőn az oromzatot míves csúcsdíz is kiemeli. Az ablakokat egyszerű vakolatkeret fogja össze magas, tagolt szemöldökmezővel. A szegélyes oromzaton három keskeny padlásszellőző. A széles főpárkányban dekoratív díszítősor. A ház mellett gyalogkapu nyílik a tömör téglakerítésben.

A jelenleg jó állapotú épület és környezete jó karban tartásáról továbbra is folyamatosan gondoskodni kell.

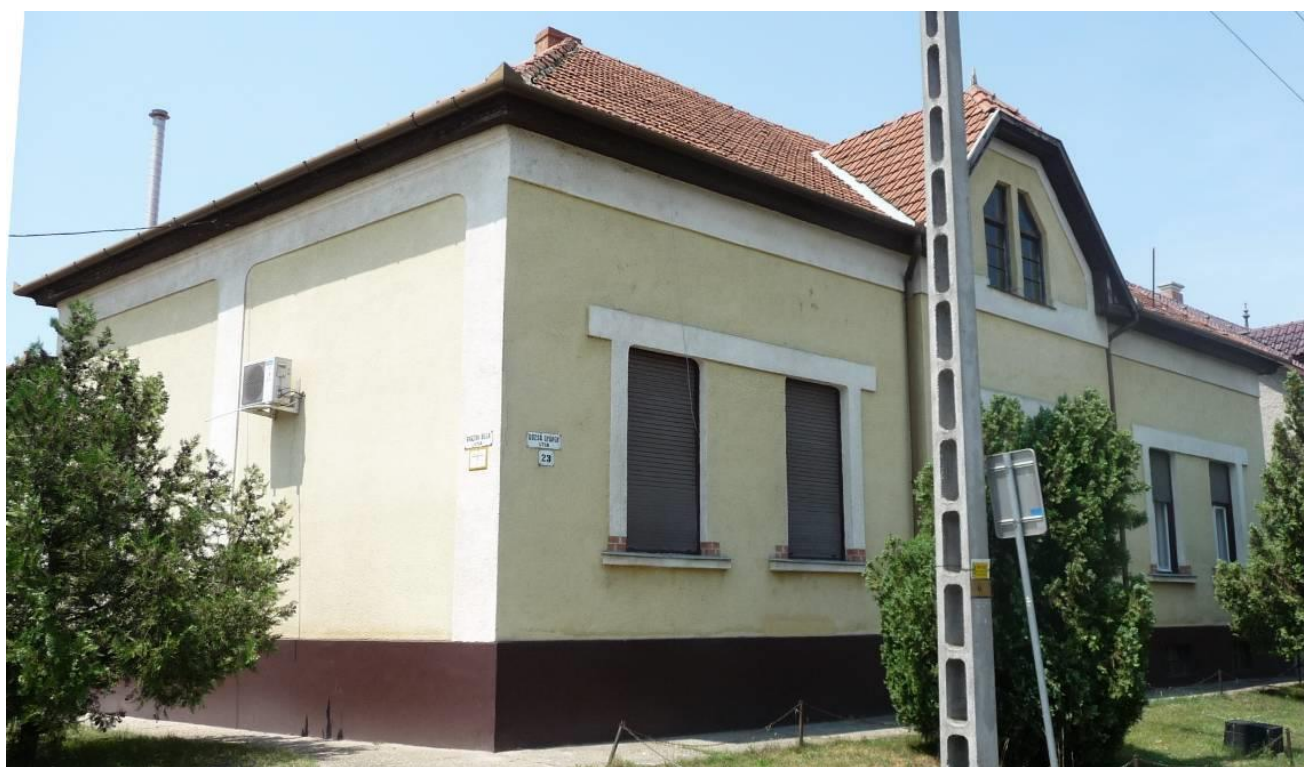
SOR-SZÁM	HRSZ.	KATEGÓRIA	CÍM	VÉDETTSÉG
30.	166	lakóház	Dózsa György u. 23.	helyi védelem

A *Tisztviselőtelep* két utcára néző, jellegzetes tömegű – szerény építészeti értékekkel rendelkező - art deco modorú, földszintes, szalagcseréppel fődött, csonkakontyos oromzatú középrizalittal tagolt főhomlokzatú lakóháza, melynek tengelyképlete ezen az oldalon 2+2iker+2. Az ablakokat egyszerű vakolatkeret fogja össze. A szegélyes oromzaton két keskeny padlásablak.

A jelenleg jó állapotú épület és környezete jó karban tartásáról továbbra is folyamatosan gondoskodni kell, kezelve a fölvizedés okozta problémákat.
