2. Védett épületek értékelőlapjai

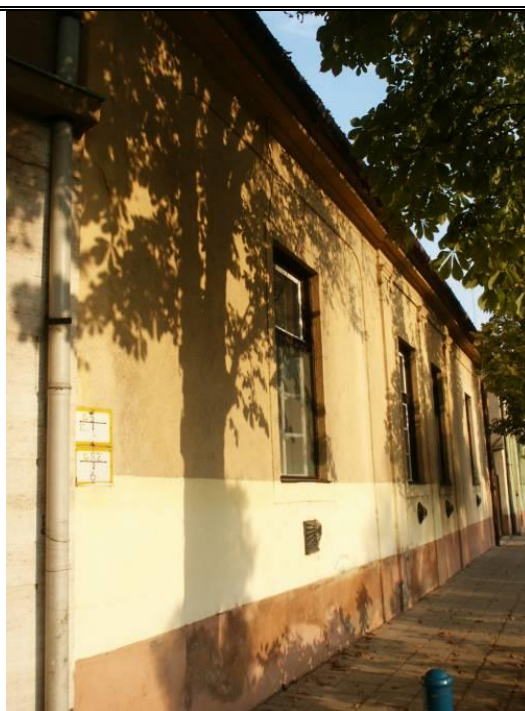
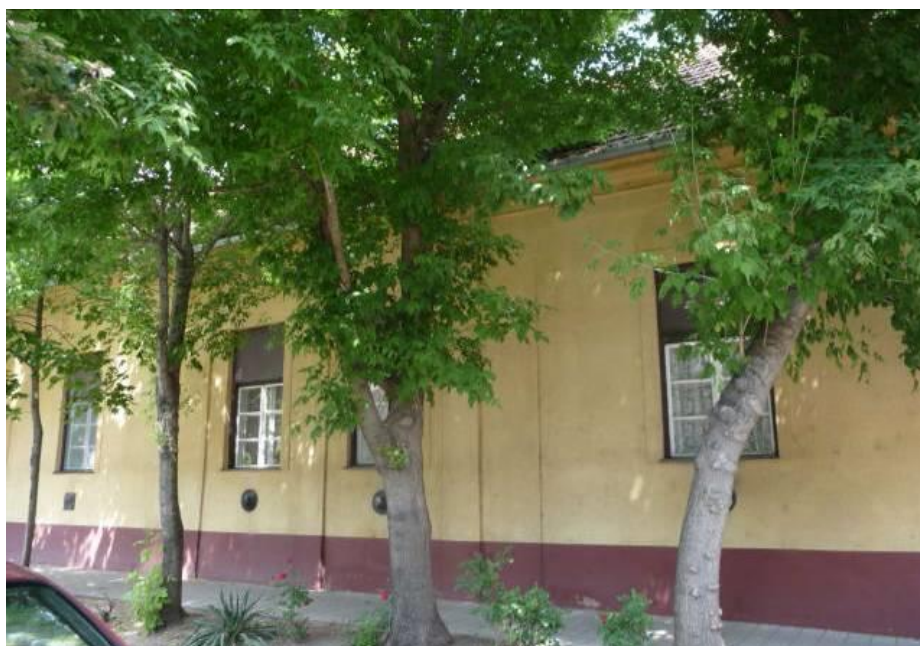
SOR-SZÁM	HRSZ.	KATEGÓRIA	CÍM	VÉDETTSÉG
31.	3181	lakóház	Dr. Holló Lajos u. 1.	helyi védelem

A késő eklektikus, illetve art deco modorú, szalagcseréppel fődött, földszintes lakóház homlokzatának középső szakaszát három, ion fejezetű pilaszter tagolja; a szélső ablakok lekerekített sarkú falmezőben nyílnak. Az art deco korabeli osztású ablakok sima vakolatkeretbe foglaltak. Az igen szerény főpárkányú épület tengelyképlete: 1+2+1.

Folyamatosan kezelni kell a fölvizesedés okozta problémákat.

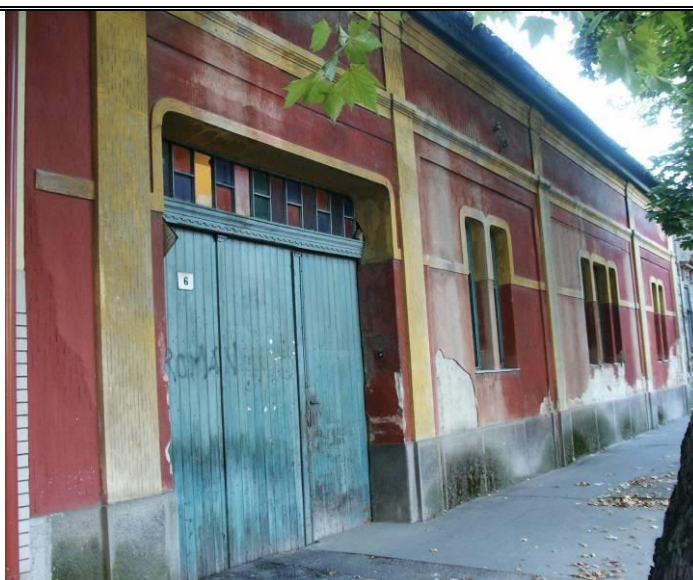
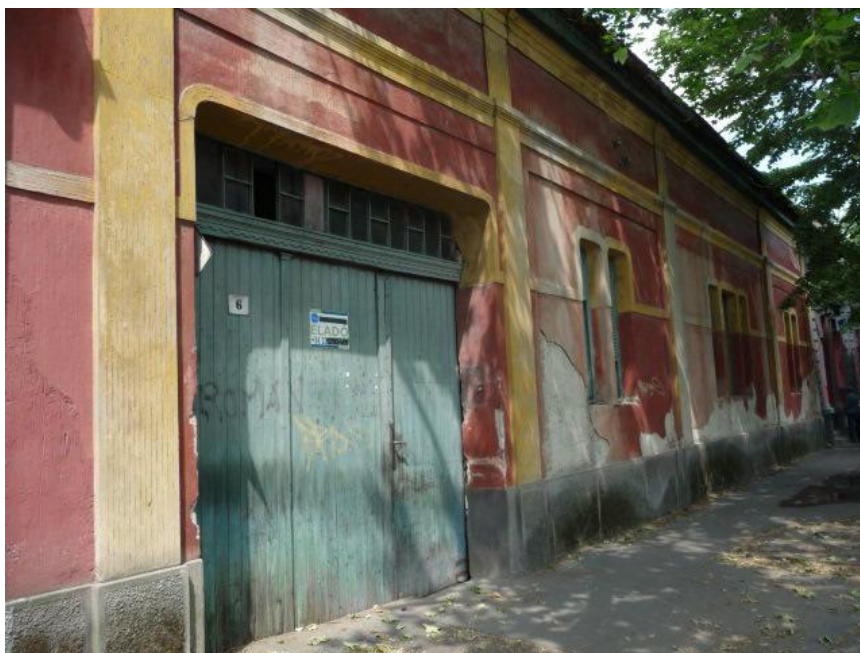
SOR-SZÁM	HRSZ.	KATEGÓRIA	CÍM	VÉDETTSÉG
33.	5423	lakóház	Dr. Holló Lajos u. 6.	helyi védelem

A jelenleg meglehetősen egyszerű, art deco modorú, földszintes, szalagcseréppel fődött polgárház jelenlegi homlokzatképzése valószínűleg későbbi átépítés eredménye. Homlokzatát lapos lizénák tagolják, hálózatszerűen kiegészítve a tokosztók magasságában húzott, vízszintes vakolatsávval és az alapjában egyszerű, de igen széles főpárkány alsó és felső sávjával. A tengelyképlet: K+2iker+3iker+2iker. Műkö lábazata fölött sűrűbb, illetve ritkább „esőtextúrával” borították a vakolatot. A lekerekített sarkú ablakok sima vakolatkeretet csak a vízszintes tokosztók fölött kaptak. A szerényen díszített, deszka szárazkapu hullámdíszes tokosztója fölött tarka üvegezésű fölülvilágító; a kapun réz zárcím.

Az esedékes homlokzatzölújítás során megoldandók a fölvizedés okozta problémák.

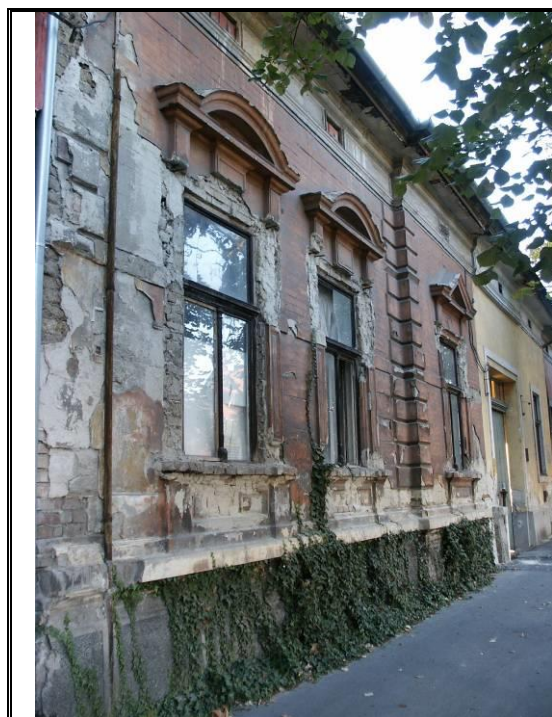
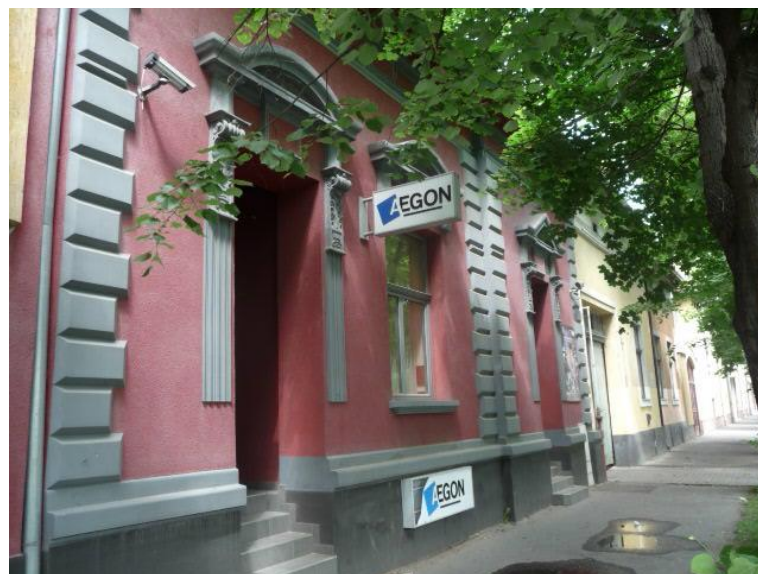
SOR-SZÁM	HRSZ.	KATEGÓRIA	CÍM, MEGNEVEZÉS	VÉDETTSÉG
34.	5421, 5422	lakóház, irodaház	Dr. Holló Lajos u. 8. Dr. Holló Lajos szülőháza	helyi védelem

Az eredeti homlokzatát őrző, déli rész tetejét új, préselt cserép borítja fekvő tetőablakkal; az eljellegtelenített, északi részen szalagcserép. A középrizalittal tagolt, földszintes polgárház tengelyképlete: 2+(1+K+1)+2. Az eredeti kiképzésű házrészben a fröcskölt vakolatú lábazat fölött erőteljes övpárkány. Az alapfal felület vízszintesen nútozott; a tokosztók vonalában lévő, sima vakolatsáv fölött finomabb nütokkal téglalaburkolat hálózatát imitálták. A rizalit teljes felületét az utóbbi textúra jellemzi. A homlokzati szakaszok szélein váltakozó ritmusú armozás. A belső spalettás, volutás ütközőlécű ablakok két oldalán valószínűleg időközben fejezetüket veszített pilaszterek vakolattükkörrel és kannelurázással díszített törzsei. A parapeteken ezek posztamensei által közrefogott vakolattükkör. Gyémántkváderek támasztják a szemöldököket: a középrizaliton törtvonalú tympanont, kétfelől törtvonalú szegmensívet. A háromrészes, tagolt, profilos főpárkány frízében padlásszellőzők. A lecsupaszított homlokzaton nyíló, vízszintes záródású szárazkapu még külön hangsúlyt kapott a főpárkány kiemelésével. A deszkakapuszárnyak fölött fölülvilágító. (2007)

Az épület ezen sajnálatos állapota mind annak frekventált helye, mind az utca névadója szempontjából föltétlenül és mielőbb orvoslandó volt, viszont ami született, az csak mindössze emlékeztet az eredeti mivességű homlokzatra. A homlokzatszínezés itt mindenképpen orvoslandó, valamint kedvező lenne rekonstruálni a lecsupaszított épületrész homlokzatképzését.

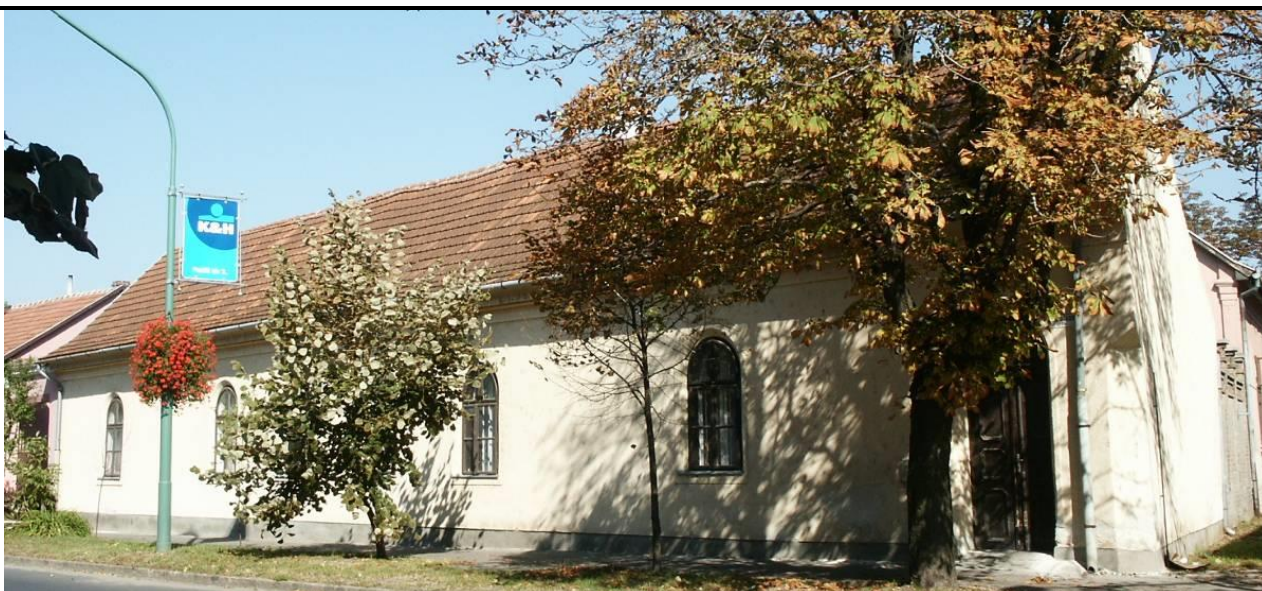
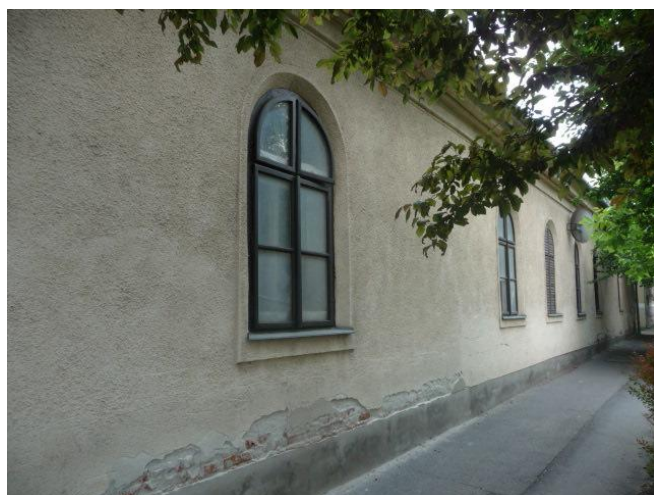
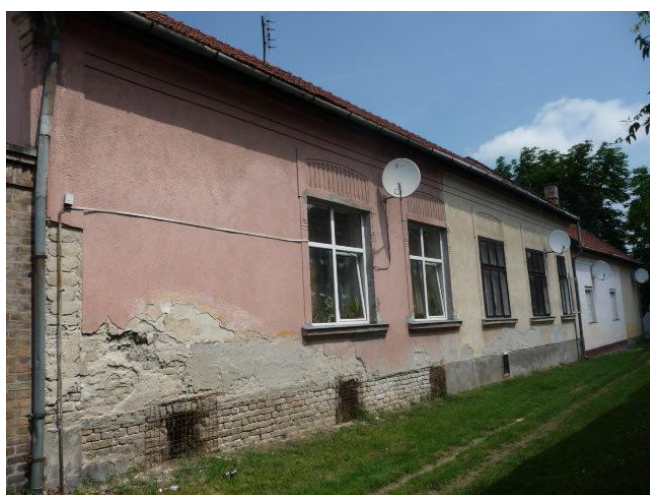
SOR-SZÁM	HRSZ.	KATEGÓRIA	CÍM	VÉDETTSÉG
35.	3190	lakóház	Dr. Holló Lajos u. 15. – köz	helyi védelem

A három utcára néző telek főutcai, földszintes, szalagcseréppel födött, alapjában igen koros lakóházának jelenlegi, egyszerű homlokzata utólagos átalakítás eredménye. Tengelyképlete: 1+4+1+K. Vakolt lábazata fölött lesimított, fröcskölt felületképzésű vakolat. A félköríves záródású ablakok körül sima vakolatkeret; az ablakok egyikén spaletta. A szintén félköríves záródású bejáratban art deco korabeli, filungos ajtó nyílik. Húzott főpárkánya is leegyszerűsített.

A teleknek a közre néző, másik, alapincézett épülete is figyelemreméltó art deco modorú homlokzatképzésével és 2007-ben még egyforma, kellemes arányban tagolt, nagyméretű ablakaival, fölül szegmensíves, nútozott szemöldökmezőkkel; mára két ablakot lecseréltek. A két ház között farkasfogas díszítésű, vakolatlan, tömör téglakerítés tagolt fejezetes pillérekkel.

Mindkét épületnél megoldandók a fölvizesedés okozta problémák.

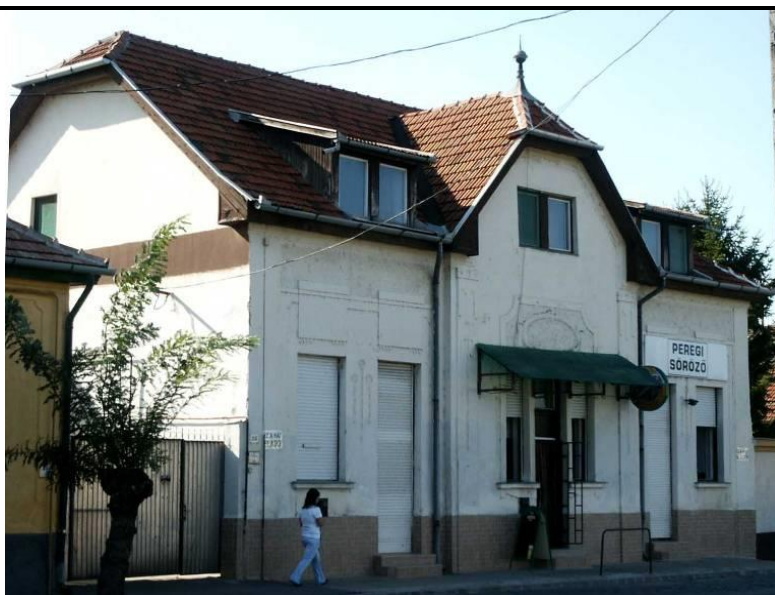
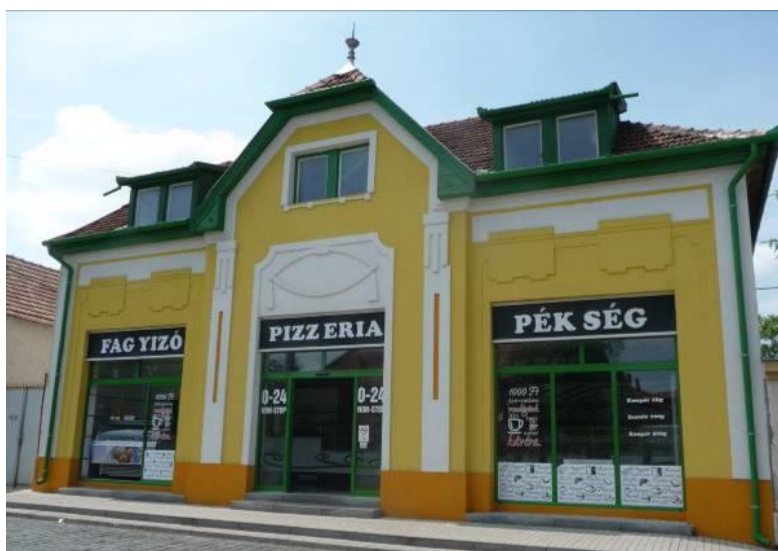
SOR-SZÁM	HRSZ.	KATEGÓRIA	CÍM	VÉDETTISÉG
37.	5354	lakóház üzletekkel	Dr. Holló Lajos u. 26.	helyi védelem

Az art deco modorú, földszintes és beépített tetőterű, szalagcseréppel födött épület homlokzatát csonkakontyos középrizalit tagolja műves csúcsdísszel. A tengelyképlet: 2+3iker+2, melyből három tengelyben ajtó nyílik. A magas lábazaton jelenleg új, kőburkolatot imitáló, mázas kerámiaburkolat. A homlokzatot nagyvonalú, dekoratív vakolatornamentika borítja kissé esetlegesen összeválogatott elemekből. A középrizaliton stílusedegen, az ornamentikát nem tisztelő, zöld hullámlemez előtető durva vaskonzolokon. A tetőbe – a tetősík megemelésével – álló tetőablakokat építettek.

A jelenleg jó állapotú épület és környezete jó karban tartásáról továbbra is folyamatosan gondoskodni kell, kezelve a fölvizesedés okozta problémákat, valamint kedvező lenne a homlokzatszínezést visszafogottabbá változtatni. (A korábbi, hagyományos méretű nyílászáróknak nagy üzletportálokra való cserélése a homlokzat minőségének határozottan kárára vált.)

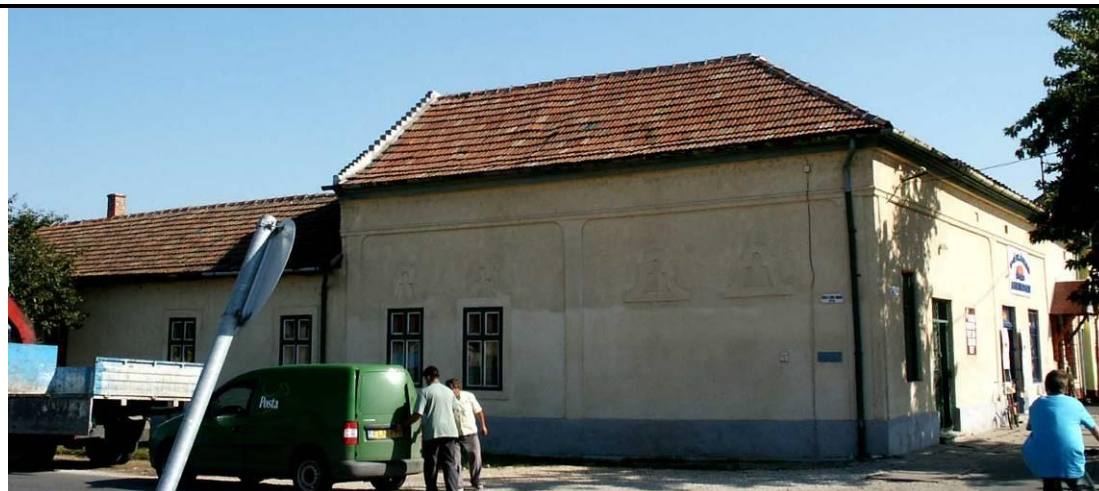
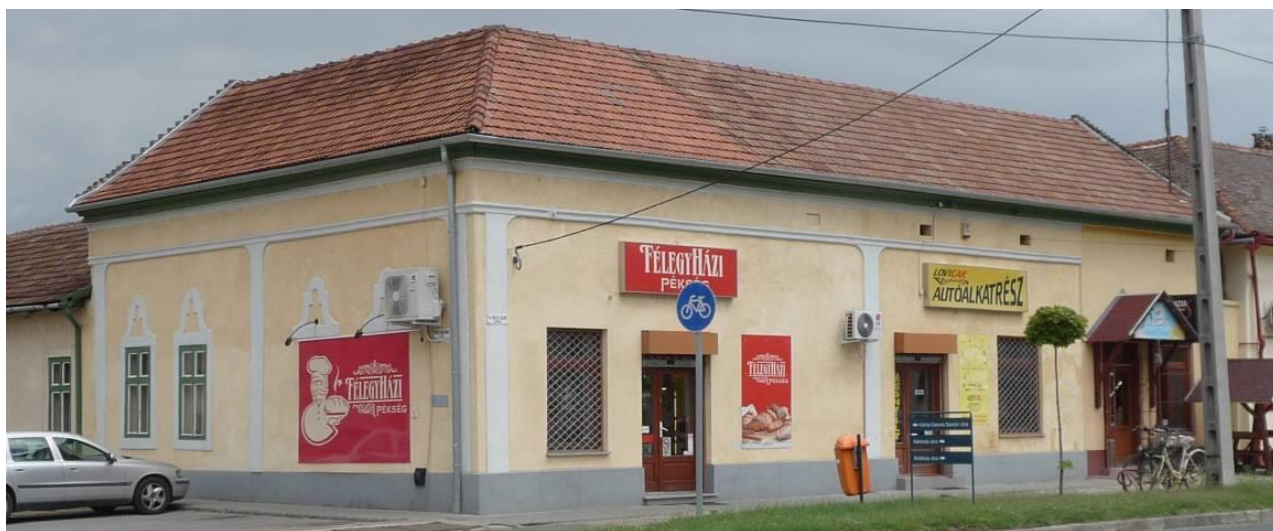
SOR-SZÁM	HRSZ.	KATEGÓRIA	CÍM	VÉDETTISÉG
38.	3221	lakóház üzletekkel	Dr. Holló Lajos u. 27. – Kőrösi Csona Sándor u.	helyi védelem

Az art deco modorában átalakított, plasztikusság nélküli homlokzatképzésű, földszintes, szalagcserép födésű polgárház, a mellékutca felől háromtengelyes melléképülettel. A főépület tengelyképlete: 2+2vak/2+2+2, mely utóbbi, főutcai tengelyeken három üzlet osztozik háromféle kialakítású kirakatablakkal és bejárattal. A vakolt lábazat fölött a fröcskölt felületű homlokzatok lizénák révén lekerekített sarkú falmezőkre osztottak. A mellékutca felől mindkét épületen hagyományos formájú ablakok sima vakolatkeretben, fölül magas, törtvonalú íves szemöldökmezőkkel. Széles, húzott főpárkánya egyszerű.

A jelenleg jó állapotú épület és környezete jó karban tartásáról továbbra is folyamatosan gondoskodni kell, kezelve a fölvizedés okozta problémákat. Kedvező lenne a főhomlokzat jobb szélső üzleténél az eredeti ornamentika visszaállítása, valamint az oldalhomlokzatra kitett légkondicionáló áthelyezése kevésbé zavaró helyre.

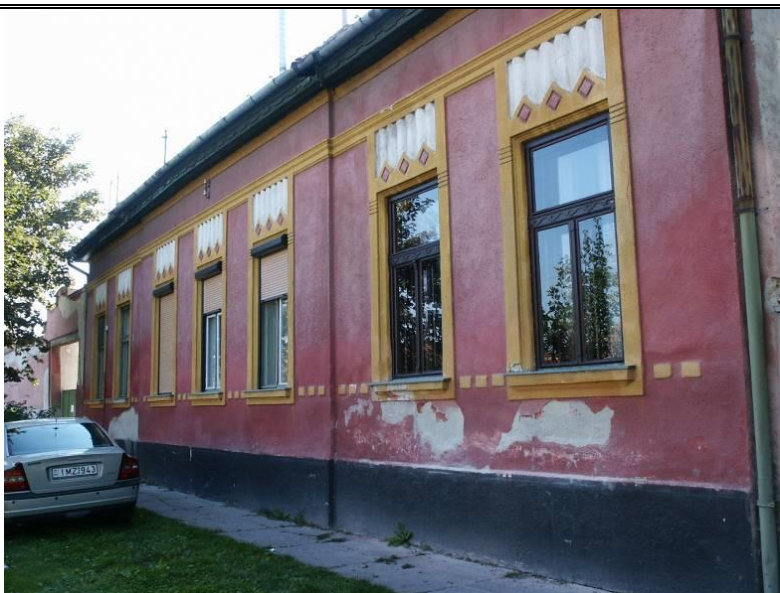
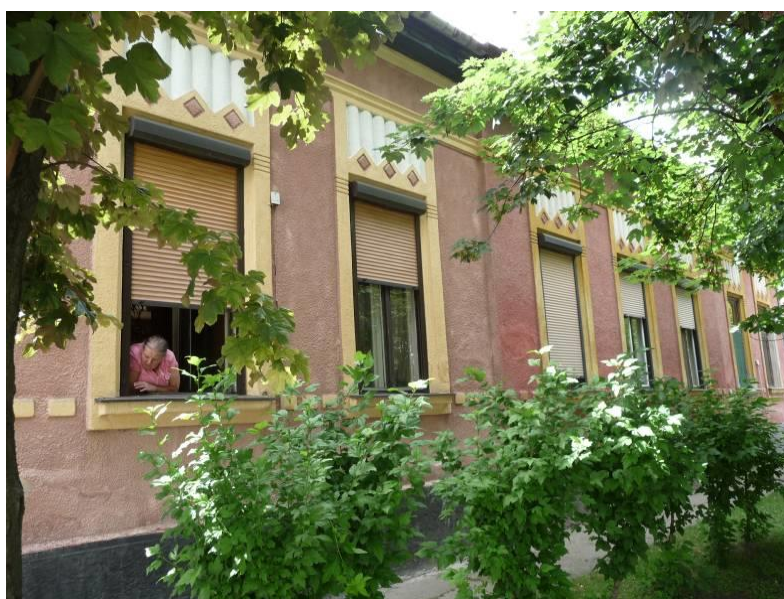
SOR-SZÁM	HRSZ.	KATEGÓRIA	CÍM	VÉDETTISÉG
39.	5318	lakóház	Dr. Holló Lajos u. 34. – Nádasdy Kálmán u.	helyi védelem

Az art deco modorban átalakított, földszintes, szalagcseréppel fődött polgárház homlokzatát középrizalit tagolja a 2+3+2 tengelyképlet szerint. A vakolt lábazat fölött dekoratív hálózat borítja a homlokzatot: a mives tokosztójú ablakok körül sima vakolatkeret, mely fölül magas, kanneluraszerű textúrával kitöltött, cakkos aljú szemöldökmezőt is közrefog; a vakolatkereteket alul téglalapok sormintája, fölül a háromrészes főpárkány alsó sávja köti össze. A főpárkányt fölül díszített deszka szegélyezi. A kötött kapukeret fölött tekintélyes, szegmentíves oromzat; a nyílásban stílusidegen, bádoggal kapuzárnyak.

Megoldandók a fölvizesedés okozta problémák.

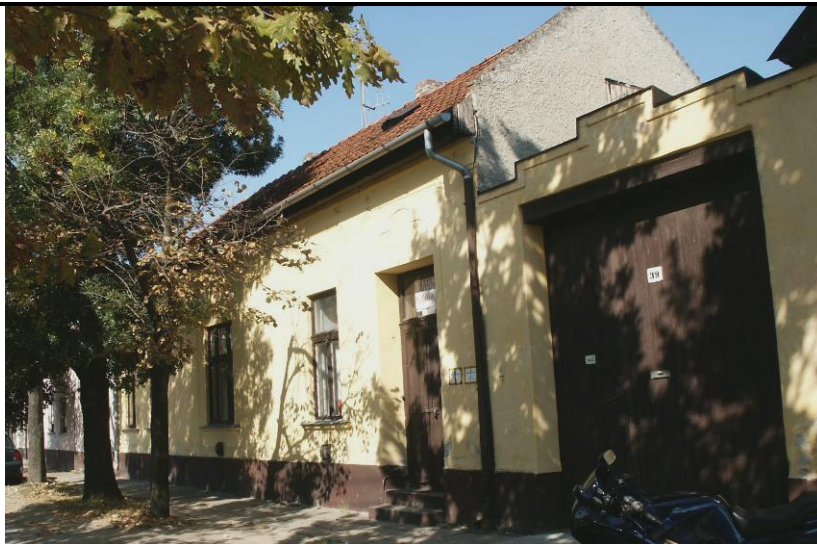
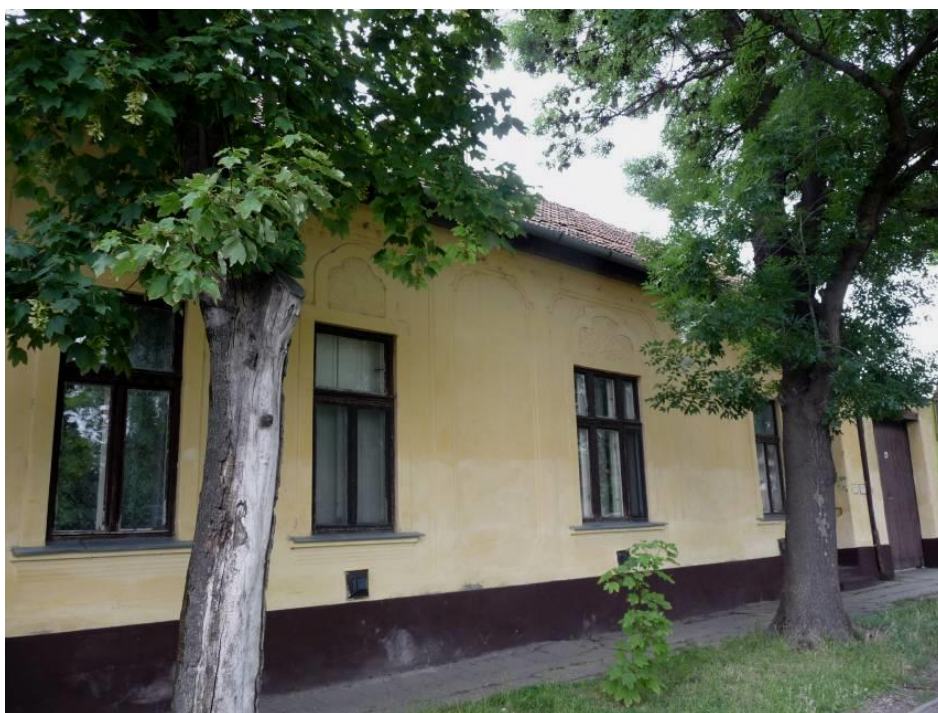
SOR-SZÁM	HRSZ.	KATEGÓRIA	CÍM	VÉDETTSÉG
40.	3232	lakóház üzlettel	Dr. Holló Lajos u. 39.	helyi védelem

A jelenleg provinciális art deco modorú, földszintes, szalagcseréppel fődött épület homlokzatát lizénák révén lekerekített sarkú falmezők tagolják a 2+1+1+A tengelyképlet szerint. A díszített tokosztójú, hagyományos formájú ablakok sima vakolatkerete fölött háromkaréjos szemöldökmező. A boltajtót összecsukható spaletták védik. Az egyszerű, húzott főpárkányt díszített deszka szegélyezi. Az épület mellett lépcsőzetes oromzatú, kötött deszkakapu rézkilincsel.

A jelenleg jó állapotú épület és környezete jó karban tartásáról továbbra is folyamatosan gondoskodni kell, megoldva a fölvizesedés okozta problémákat.

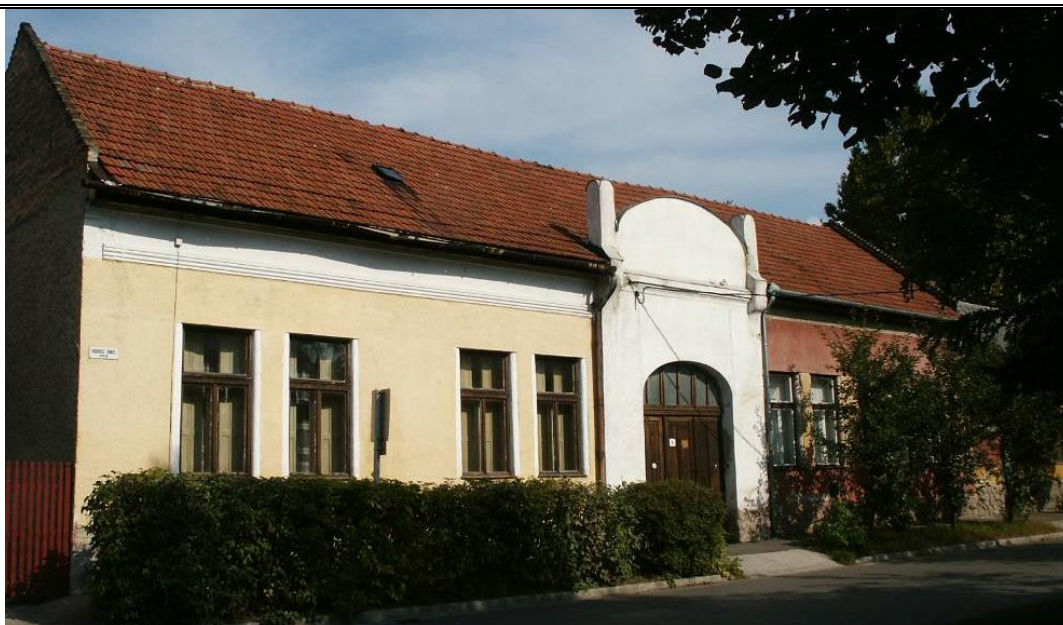
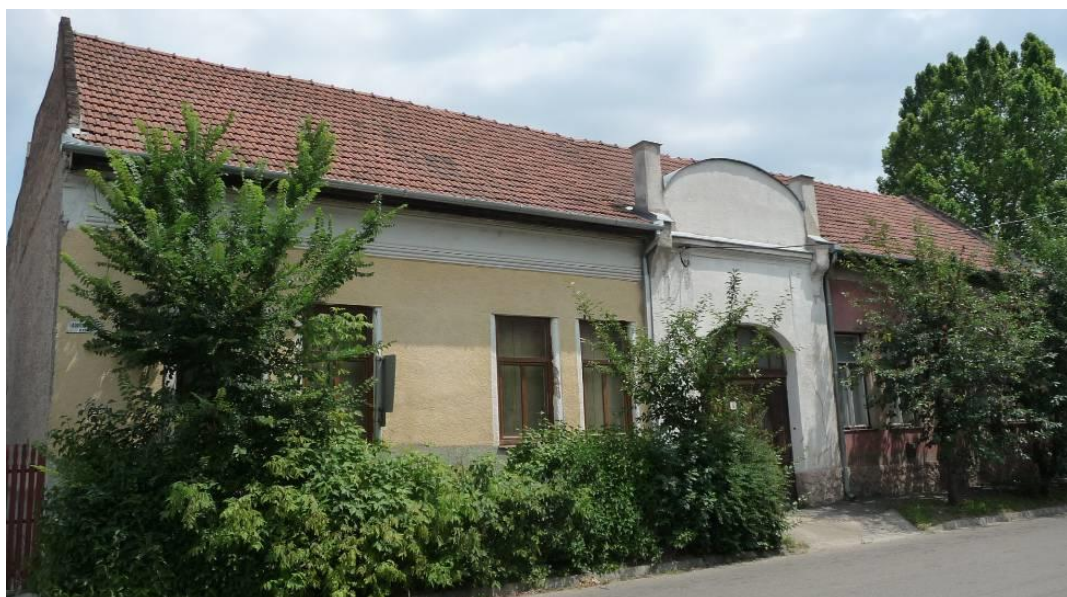
SOR-SZÁM	HRSZ.	KATEGÓRIA	CÍM	VÉDETTSÉG
41.	4811, 4812	lakóház	Fadrusz János u. 5.	helyi védelem

Az art deco idején leegyszerűsített, földszintes, nyeregtetején szalagcseréppel fődött polgárház homlokzatát két posztamens között kosárvíves attikával koronázott középrizalit tagolja. A tengelyképlet: 2+2+K+2+2. A belső spalettás ablakok tokosztója díszített. A középrizaliban nyíló, kosárvíves záródású, háromszárnyú, filungos, fakapu felső részén, a díszített tokosztó fölött fölüvilágító.

A jelenleg jó állapotú épület és környezete jó karban tartásáról továbbra is folyamatosan gondoskodni kell, kezelve a fölvizedés okozta problémákat, valamint megoldandó az egységes homlokzatszínezés.

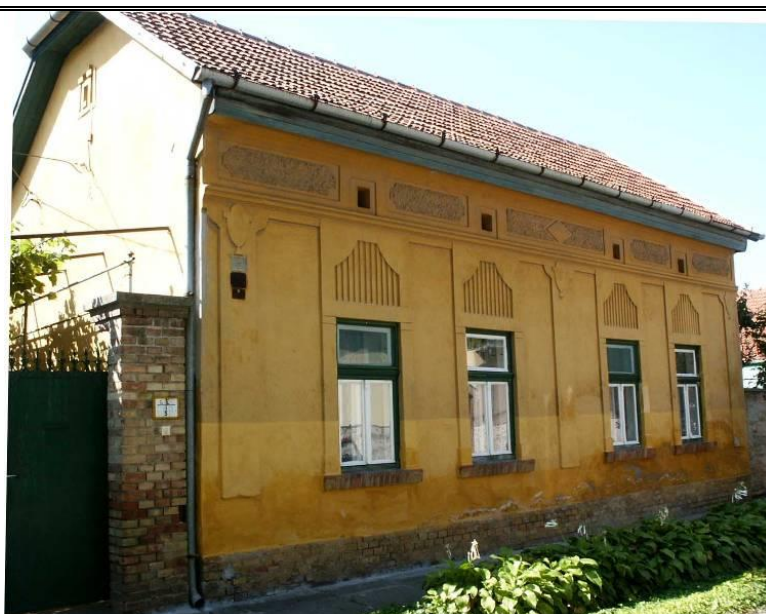
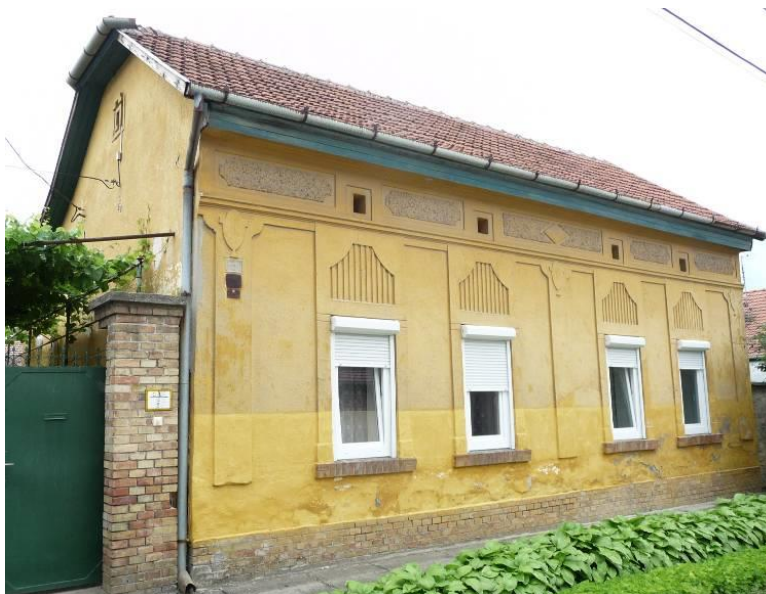
SOR-SZÁM	HRSZ.	KATEGÓRIA	CÍM	VÉDETTISÉG
42.	4578	lakóház	Gárdonyi Géza u. 2.	helyi védelem

A provinciális art deco modorú, földszintes, szalagcseréppel fődött lakóház homlokzatát stilizált fejezetes lizénák tagolják a 2+2 tengelyképlet szerint. Lábazata és az ablakkönyöklők vakolatlan téglából valók. Az ablakokat sima vakolatsáv fogja közre fölül ívesen lesarkított, nútozott szemöldökmezővel. A széles, tagolt főpárkány frízében hasonlóan lesarkított, rusztikus vakolattükrök és padlásszellőzők váltakoznak. A közelmúltban mind a négy, hagyományos kialakítású ablakot stílusidegen, széles, műanyag keretű, osztás nélkültre cserélték külső szekrényű, műanyag redőnnyel.

Egy esedékes homlokzatfölvújításnál megoldandók a fölvizesedés okozta problémák, valamint vissza kell állítani az eredeti kialakítású ablakokat.

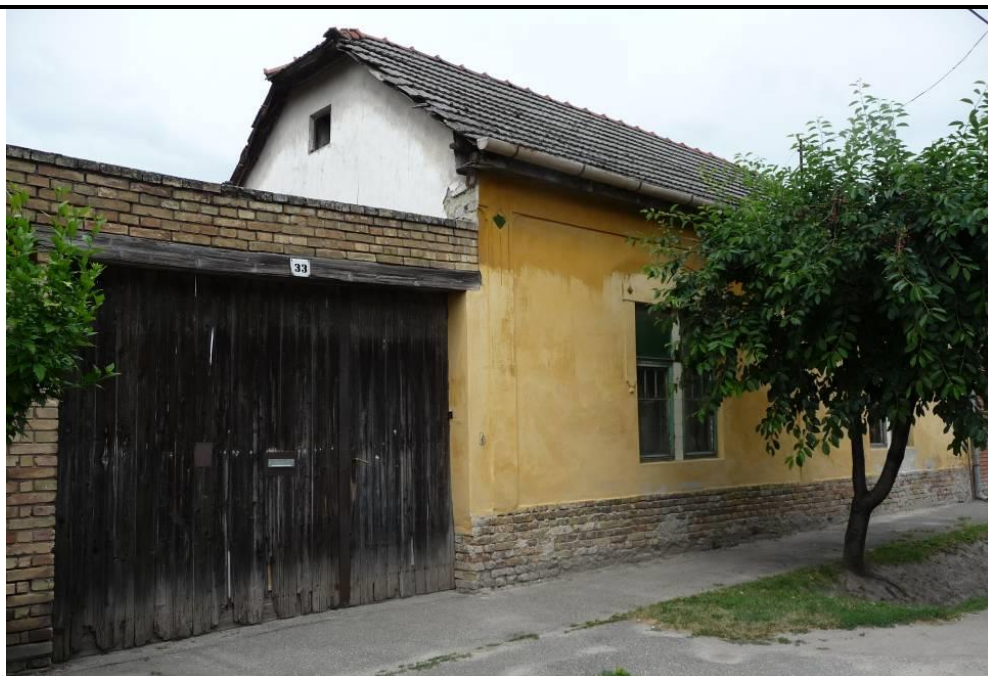
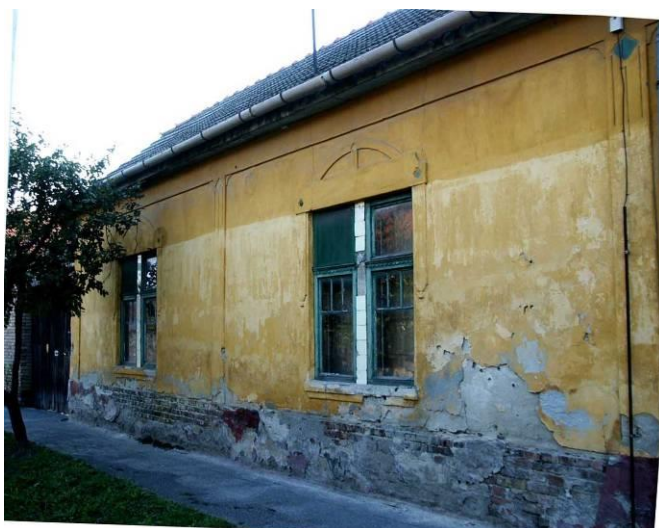
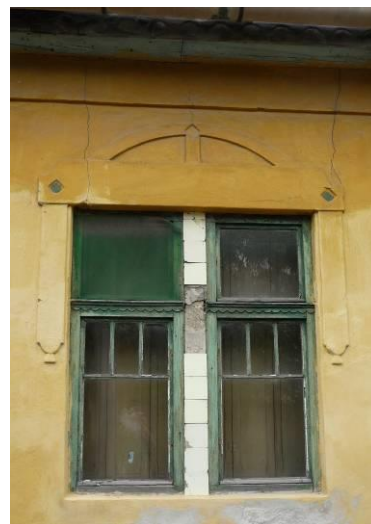
SOR-SZÁM	HRSZ.	KATEGÓRIA	CÍM	VÉDETTSEG
43.	295	lakóház	Hunyadi u. 33.	javaslat helyi védelemre

A provinciális art deco modorú, földszintes, szalagcseréppel fődött lakóház homlokzatát stilizált fejezetű lizénák két lekerekített falmezőre tagolják; így tengelyképlete: 2iker+2iker. A finom osztású ikerablakokat közös, lapos, szegmentíves szemöldök fogja össze; az ablakok közötti, keskeny falsávot fehér csempével burkolták. A kötött deszkakapun rézkilincs. A már 2007-ben védelemre javasolt porta egészében és teljességében megőrizte korabeli megjelenését, ezért méltó lenne a védelem jelentette minősítésre.

Az elkövetkező homlokzatförlújítás során különös figyelemmel kell megőrizni az értékes homlokzati elemeket, egyúttal megoldva a fölvizedés okozta, jelentős problémákat.

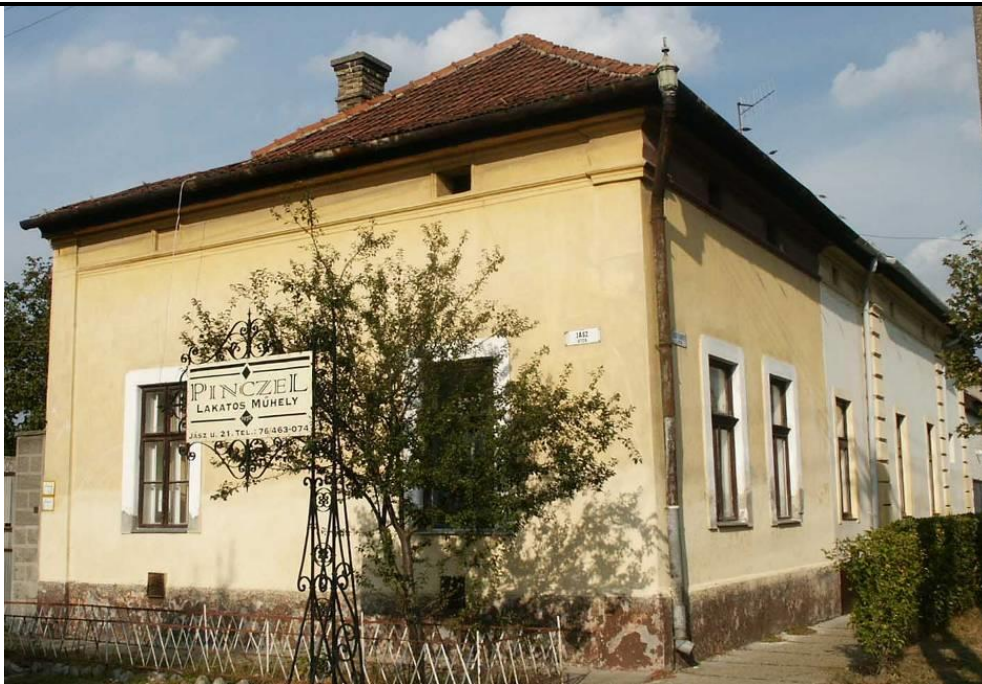
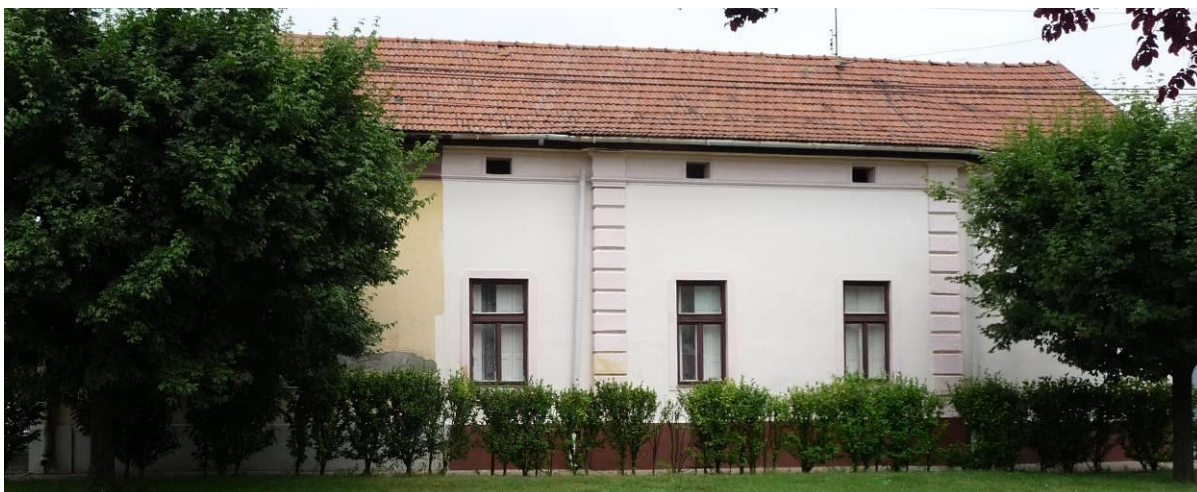
SOR-SZÁM	HRSZ.	KATEGÓRIA	CÍM	VÉDETTISÉG
44.	2783	lakóház	Jász u. 1.- Bajcsy-Zsilinszky Endre u.	helyi védelem

A leegyszerűsített, két utcára néző, földszintes, szalagcseréppel fődött lakóház főhomlokzatát középrizalit tagolja a 2/3+2+1 tengelyképlet szerint. Az épület két tulajdonos kezében van, ami megmutatkozik abban is, hogy a sarok felőli részen sima, a túlsó részen kváderezett törzsű lizénák szegélyezik az épületsarkokat, az egyszerű, háromrészes főpárkányban enyhe golyvázattal. Az eklektika korából fennmaradt ablakok körül sima, lekerekített sarkú vakolatkeret. A főhomlokzaton, a középrizalit melletti, egyedülálló nyílástengelyben mindössze egy kicsi fürdőszobaablak. A főpárkány frizében padlásszellőzők sorakoznak. Igen ritka a sarkon látható, mives vízgyűjtőüst.

Az alapjában jó állapotú épületnél megoldandók a fölvizesedés okozta problémák. A homlokzatszínezés egységesítendő.

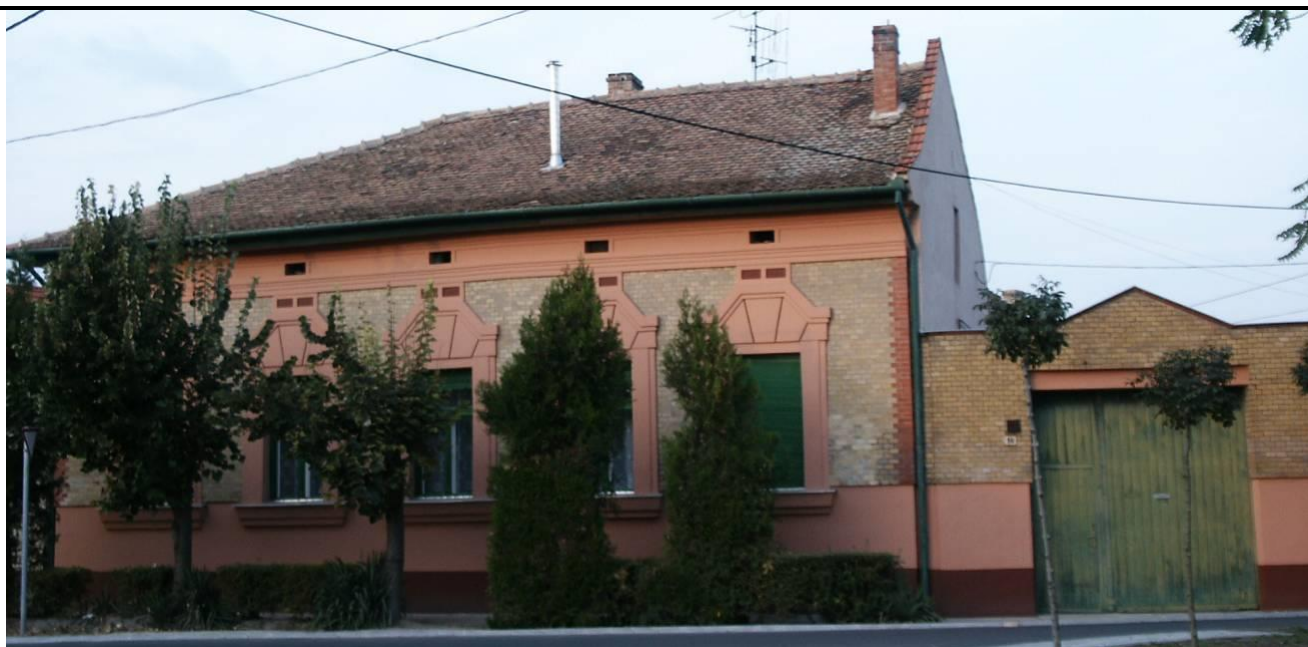
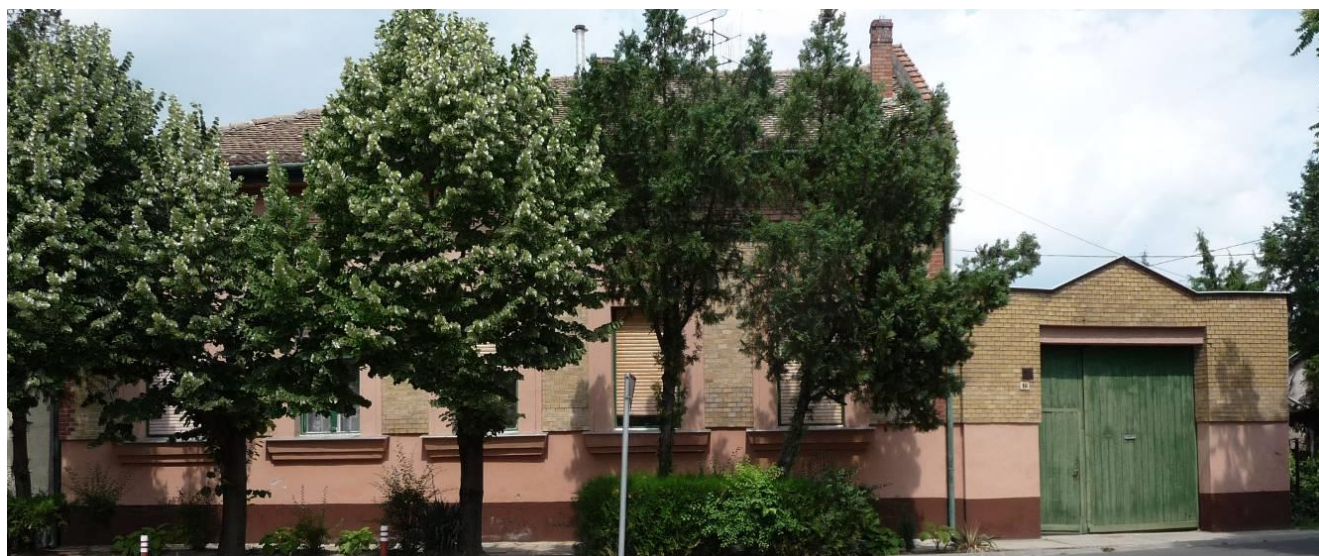
2007; 2017.

Az eklektikára emlékeztető, art deco kori homlokzatképzésű, földszintes lakóház félig kontyolt tetejét hódfarkú cserép fűdi. A vakolt lábazat fölött téglával burkolt a tagolatlan falfelület, mindössze eltérő színű téglá szegélyezi. Az öt ablaknyílást sima vakolatkeret fogja közre fölül magas, nűtozással boltívet imitáló, törtvonalú szemöldökmezővel. A háromrészes, húzott főpárkány frízében padlásszellőzők. Az épület mellett, tympanon alakú oromzattal megemelt, téglával burkolt falkeretben egyszerű deszkapu díszített fém ütközőcsikkel.

A jelenleg jó állapotú épület és környezete jó karban tartásáról továbbra is folyamatosan gondoskodni kell, kezelve a fölvizesedés okozta problémákat.

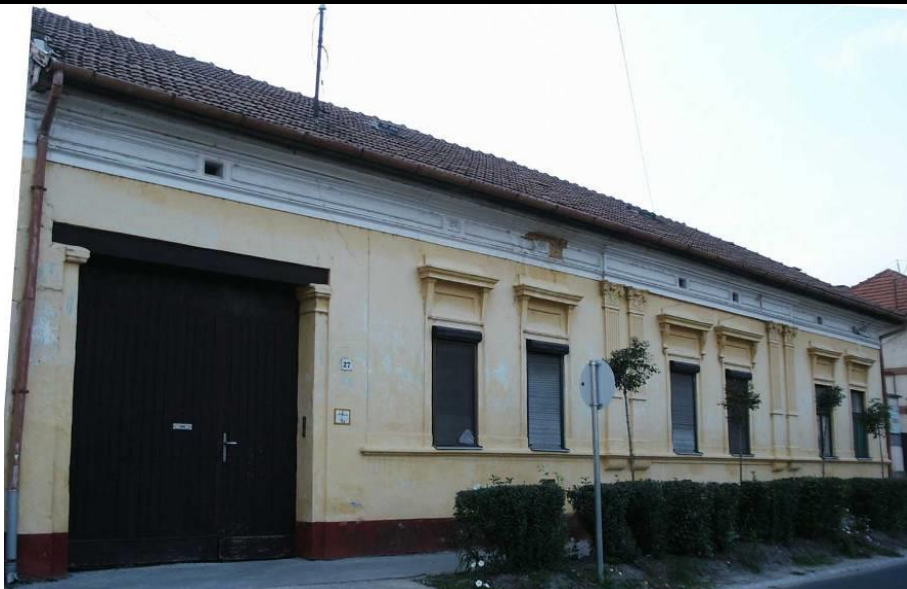
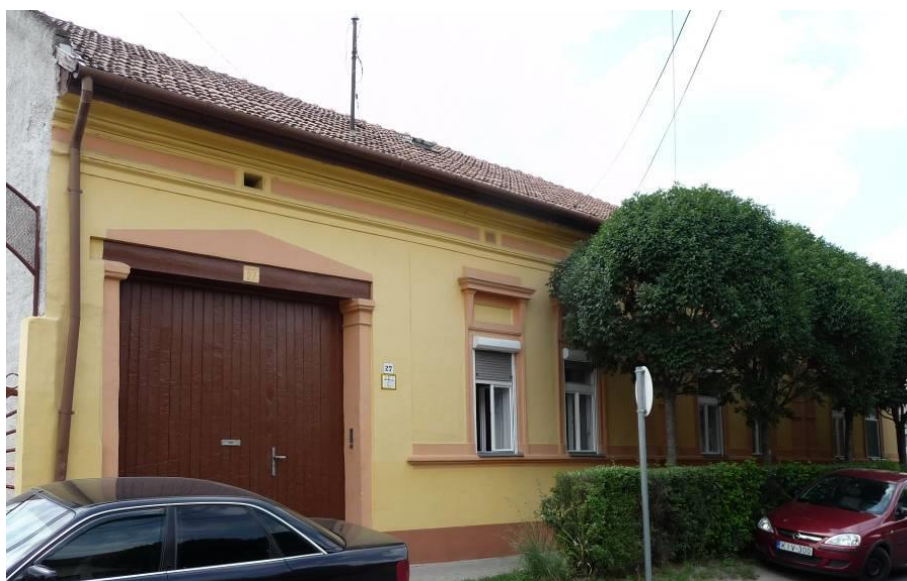
2007.

A tekintélyes, gazdag homlokzatképzésű, eklektikus, alápincézett, földszintes, szalagcseréppel fődött polgárházat kissé leegyszerűsítették. Homlokzatát kettőzött, kompozit fejezetű pilaszterrel közrefogott középrizalit tagolja a K+2+2+2 tengelyképlet szerint. A kicsi pinceablakkal áttört, vakolt lábazat fölött az összefüggő, keskeny könyöklők övparkányt képeznek; alattuk a részben kannelurázott törzsű pilaszterek posztamense helyett mindössze íves konzolok. Az ablakok körül szerény profilozású vakolatkeret, fölötte állókonzolokon vízszintes szemöldök, közbül mélyített vakolattükrös. A deszka szárazkaput egy-egy fél toszkán pillér fogja közre. A háromrészes, finoman profilozott főparkány vakolattükrös frízében padlásszellőzők.

A jelenleg jó állapotú épület és környezete jó karban tartásáról továbbra is folyamatosan gondoskodni kell, megoldva a fölvizedés okozta problémákat.

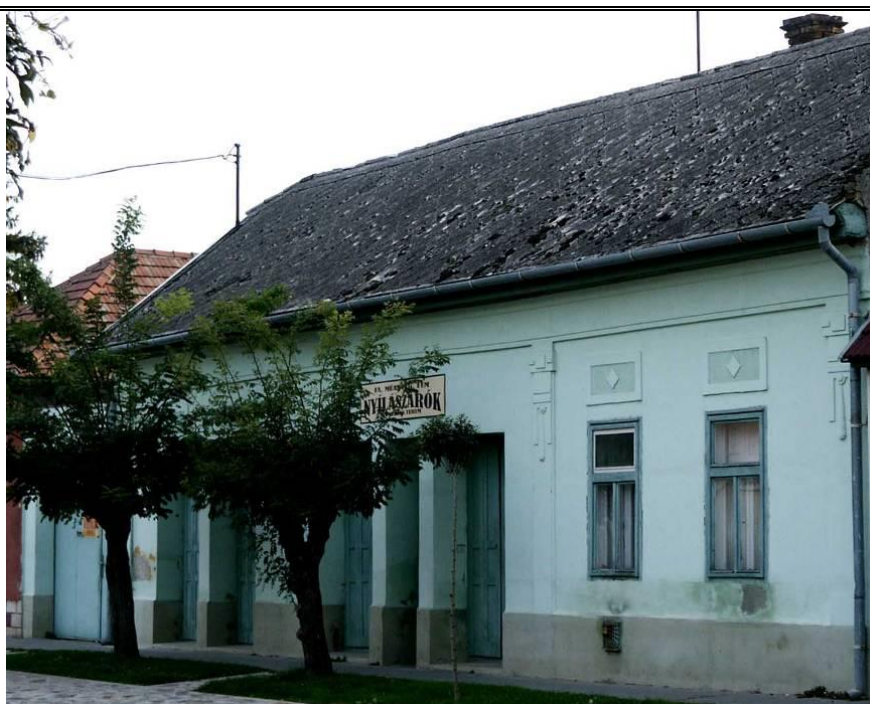
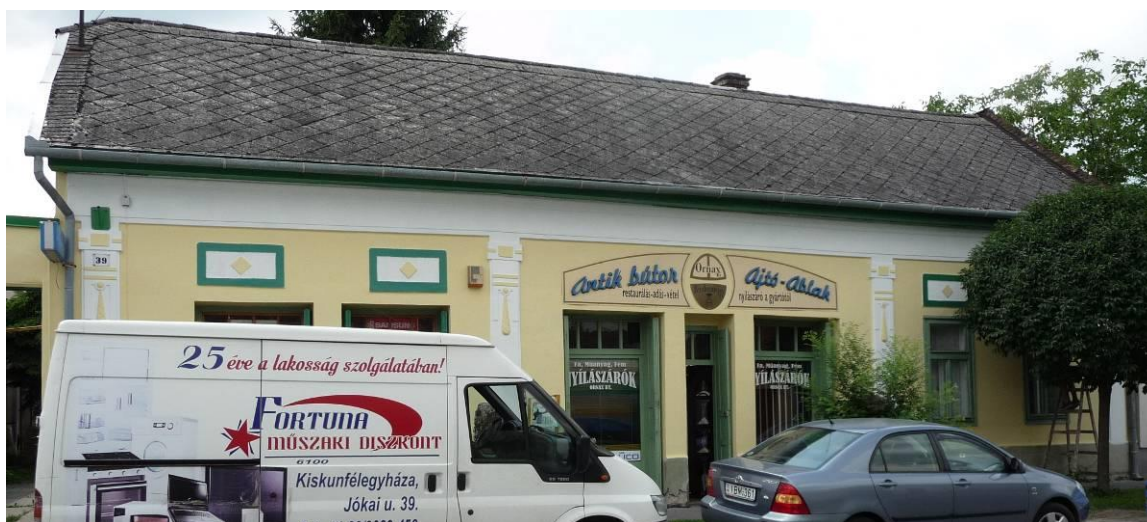
2007.

Az art deco modorú, földszintes, rombuszpalával födött épület homlokzatát dekoratív fejezetű lizénák tagolják a 2+3+2 tengelyképlet szerint. A baloldali öt nyílástengelyben, egymáshoz közel keskeny, spalettás boltajtók. A jobboldalon két hagyományos formájú ablak, fölül téglalap alakú, vakolatkeretes, nutozott szemöldökmező. A széles főpárkány egyszerű. Az épület mellett deszkakapu. (2007) Utóbb üzletek számára átépítették, mely során jelentősen veszített korábbi, történeti értékeiből.

A följújtott épület és környezete jó karban tartásáról továbbra is folyamatosan gondoskodni kell, kezelve a fölvizedés okozta problémákat. A homlokzatszínezésben ajánlatos visszatérni a korábbi, jóval visszafogottabb változathoz.

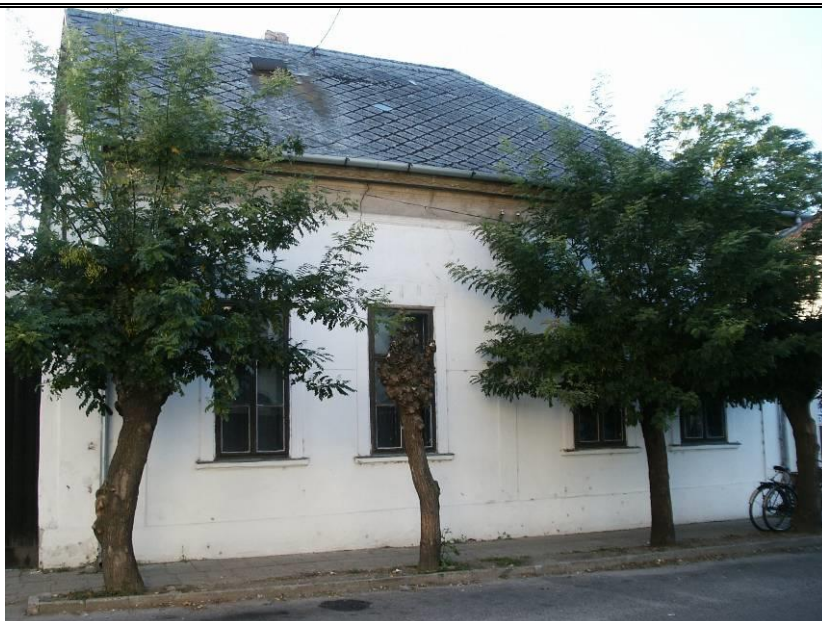
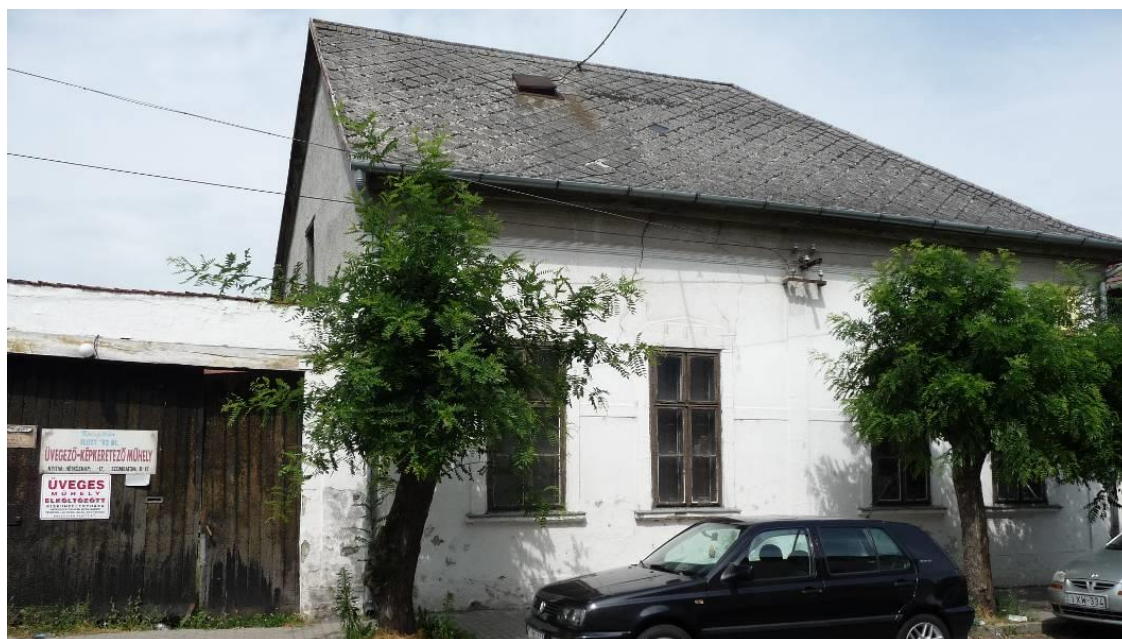
2007.

A földszintes lakóház félkontyos tetejét rombuszpala borítja. Az art deco modorú homlokzatot lizénák tagolják két falmezőre; a tengelyképlet: 2+2. Az ablakok vakolatkeretbe foglaltak, fölül lesarkított, törtvonalú szemöldökmezővel. A hangsúlytalan profilozású, magas főpárkányt hullámdíszes deszka szegélyezi. A kötött deszkakapun rézkilincs.

Egy elkövetkező homlokzatförlújítás során különös figyelemmel kell megőrizni az eredeti homlokzati elemeket, egyúttal megoldva a fölvizesedés okozta problémákat.
