2. Védett épületek értékelőlapjai

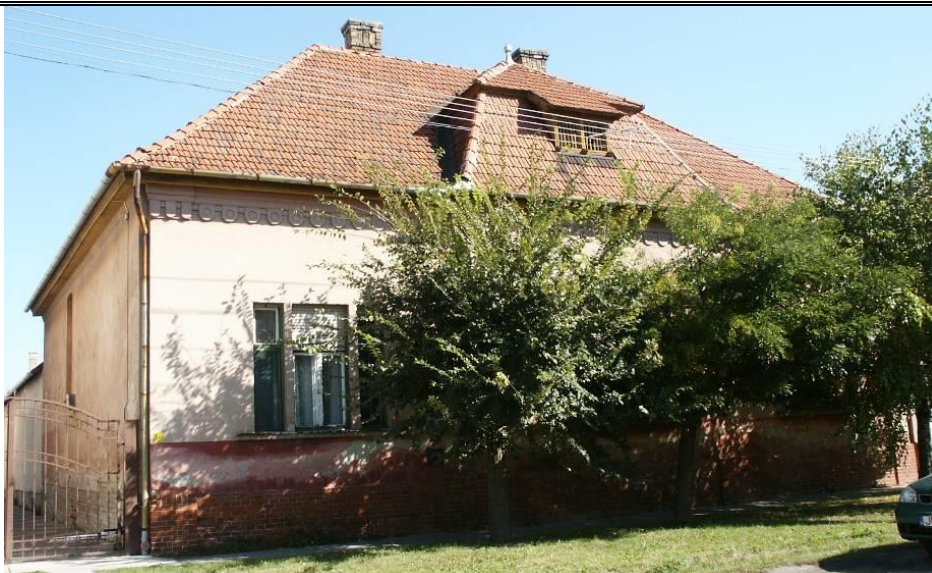
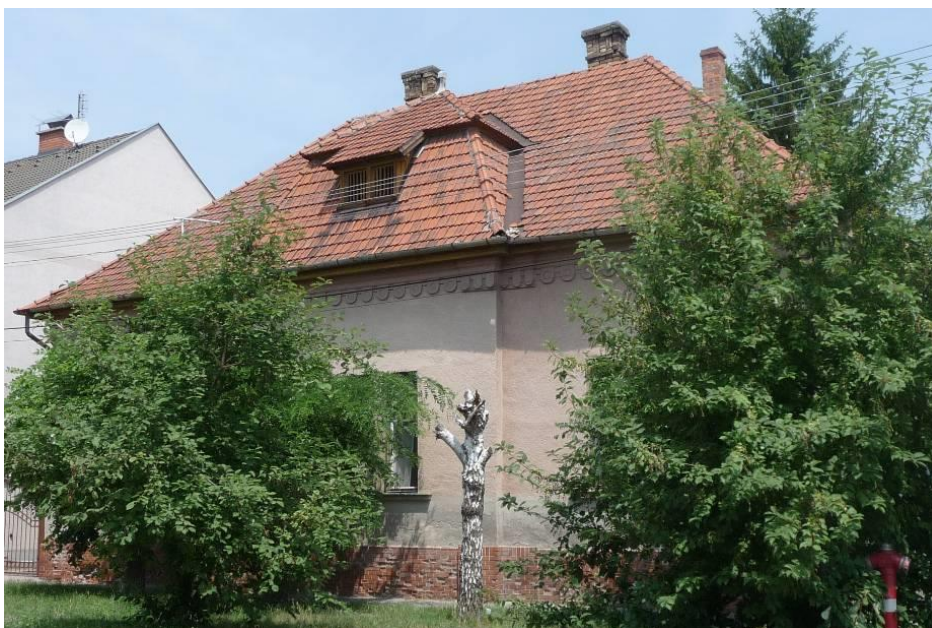
2007.

Az art deco modorában emelt, földszintes, kontyolt tetején szalagszeréppel fődött, szabadon álló, családi ház. Főhomlokzatát középrizalit tagolja, melyet manzárdtetős fölépítmény hangsúlyoz kiemelt, függőleges fapálcás padlásablakkal. A tengelyképlet 3iker+3iker+3iker. A vakolatlan téglalábazat fölött kőporos fröcskölés. A szerényen díszített, hármás ikerablakokban két keskeny fog közre egy normál kétszárnyút. A homlokzat ékessége a profilos, alul cakksorral, fölül díszített deszkával szegett főpárkány.

A jelenleg jó állapotú épület és környezete jó karban tartásáról továbbra is folyamatosan gondoskodni kell, megoldva a fölvizesedés okozta problémákat.

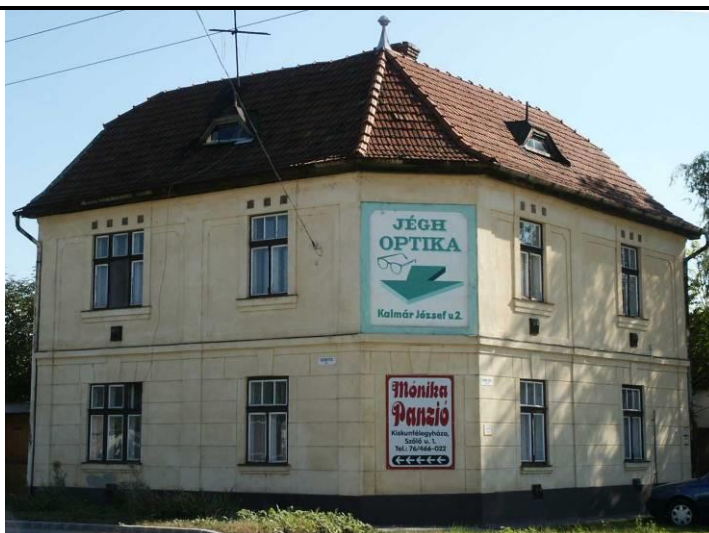
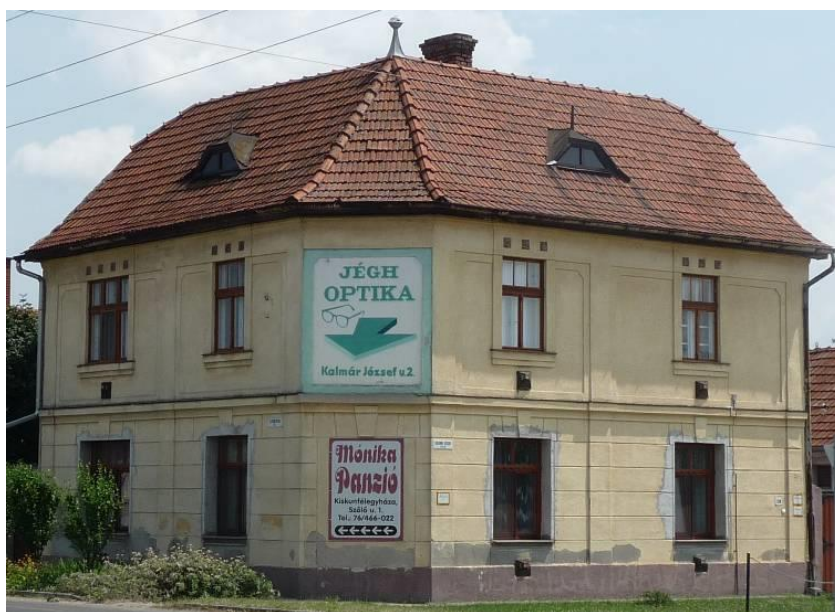
2007.

Az art deco modorú, lesarkított, emeletes, szalagcseréppel fődött ház homlokzatát lizénák tagolják az 1+1/vak/1+1 tengelyképlet szerint. A vakolt lábazat fölött a földszint vízszintesen nútozott, az ablakok fölött kőboltív és zárókő jelölésével. Az emeleten a lizénák révén lekerekített sarkú falmezőkben nyílnak a sima vakolatkeretbe foglalt ablakok, fölül négyzetekkel díszített szemöldökmezővel. A szélső nyílástengelyben háromszárnyúak, belül kétszárnyúak az ablakok; a vak lesarkításon a földszinten látható a nútozott nyíláskeretezés. A kevés profilú főpárkányt díszített deszka szegélyezi. A tetőn kicsi, trapéz alakú, padlásablakok és gömbös csúcsdíz. A közelmúltban lezajlott ablakcserékre az eredeti formák lehetőség szerinti hűségese követésével került sor.

A jelenleg jó állapotú épület és környezete jó karban tartásáról továbbra is folyamatosan gondoskodni kell, megoldva a fölvizedés okozta problémákat.

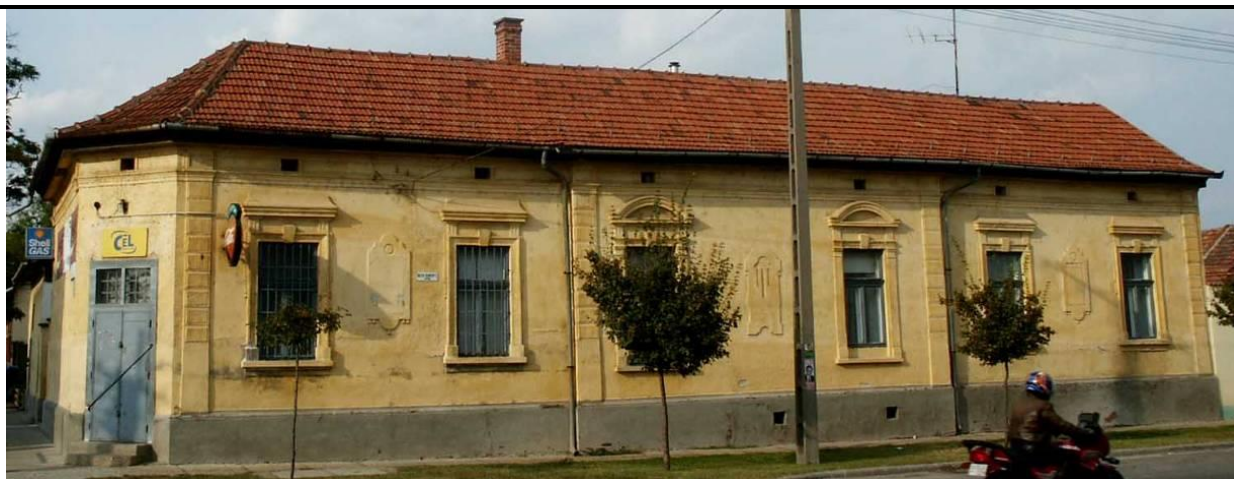
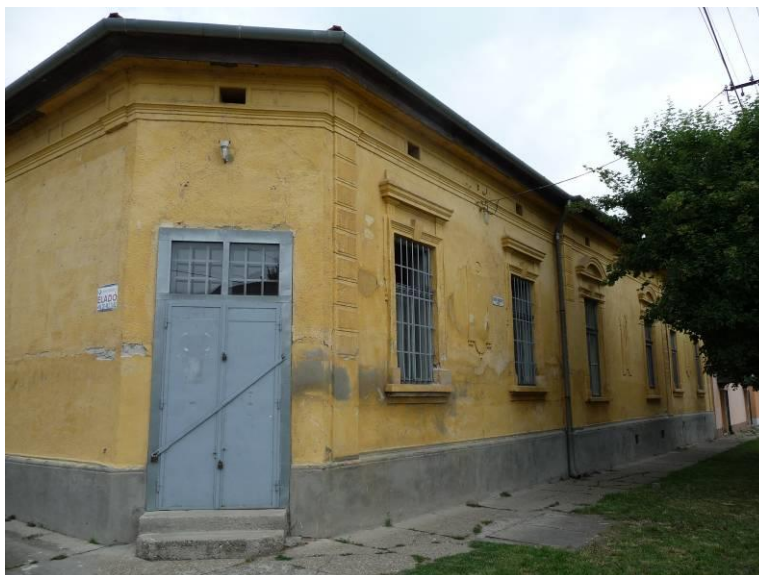
2007; 2017.

A provinciális későeklektikus, két utcára néző, lesarkított tömegű, alapincézett, földszintes, szalagcseréppel fődött polgárház főhomlokzatát középrizalit tagolja. A tengelyképlet: nyílás nélkül/A/2+2+2. A két kicsi pinceablakkal áttört, vakolt lábazat fölött a főhomlokzat szakaszait finoman nutozott felületű armirozás szegélyezi. Az egymástól a megszokottnál szélesebb nyílásközöket kétféle, tagolt kontúrú, dekoratív, kiemelt vakolatűkörrel töltötték ki. Az ablakok húzott, záróköves vakolatkerete fölött két triglifszerű konzol tartja a középrizaliton a szegmentíves, kétfelől a vízszintes szemöldököt. A lesarkításon az ablakoknál jóval egyszerűbb kialakítású boltajtó nyílik fölülvilágítóval. A húzott főpárkány frízében padlásszellőzők sorakoznak; fölül deszkaszegély.

Az elkövetkező homlokzatfőújításnál különös figyelemmel kell megőrizni a homlokzati elemeket, egyúttal megoldva a fölvizedés okozta problémákat.

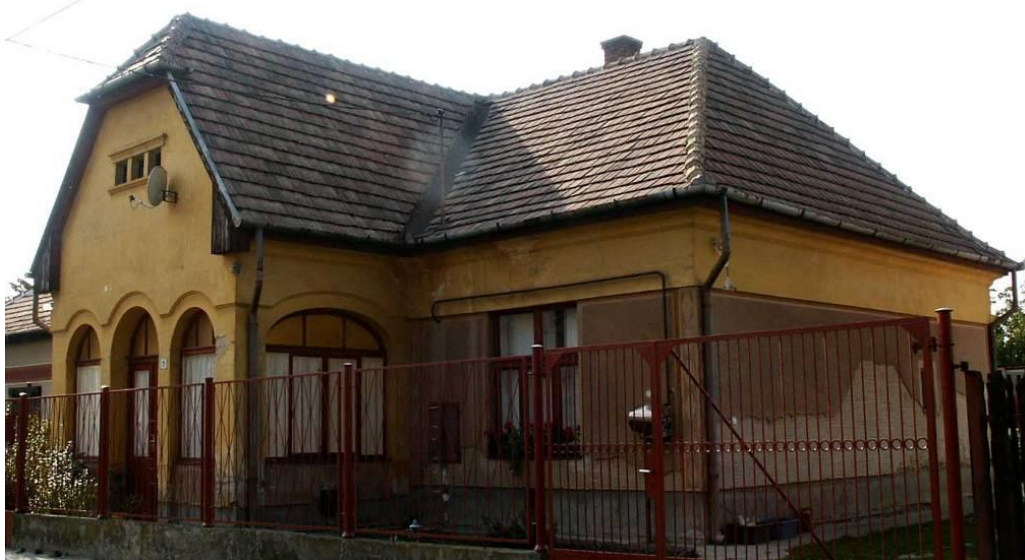
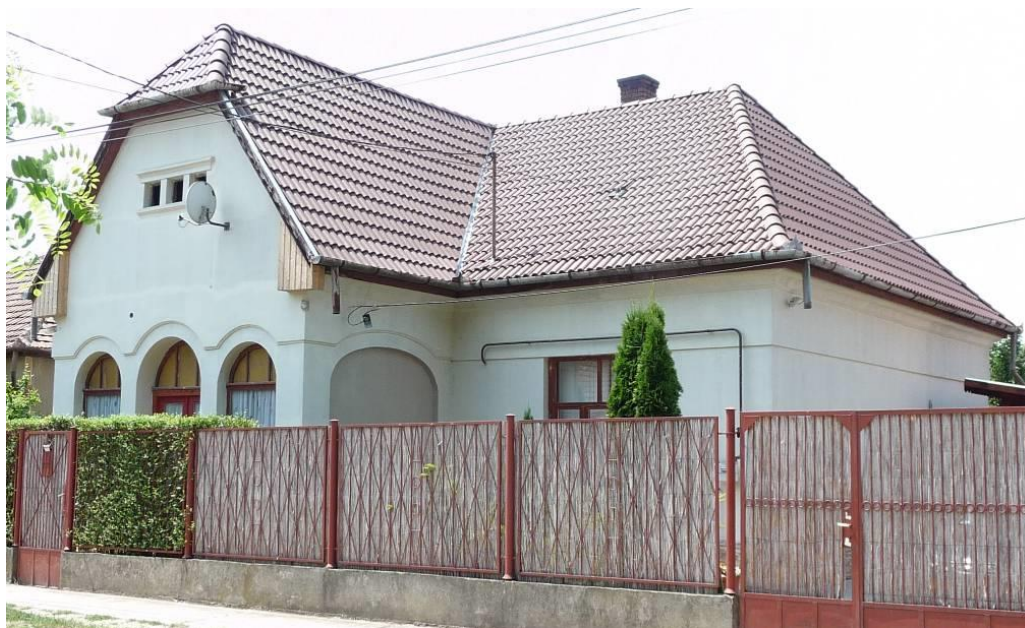
2007.

A szerény, art deco modorú, tagolt tömegű, földszintes, szalagcseréppel fődött, előkertes lakóház jellegzetes motívuma a csonkakontyos oromfallal előreugró, bőséges üvegezésű veranda, melyen vakolatszeggellyel kísért, félköríves és kosáríves nyílások sorakoznak mindössze karcú pillérekkel elválasztottan. Rajtuk kívül vízszintes záródású és újabb, jellegtelen nyílászárók is láthatók; a korabeli ablakok tokosztóját hullámvonal díszíti. A húzott főpárkány egyszerű; két húzott vakolatsáv fogja közre az oromzat hármás iker padlásszellőzőjét.

A közelmúltban följújtott épület és környezete jó karban tartásáról továbbra is folyamatosan gondoskodni kell, kezelve a fölvizedés okozta problémákat.

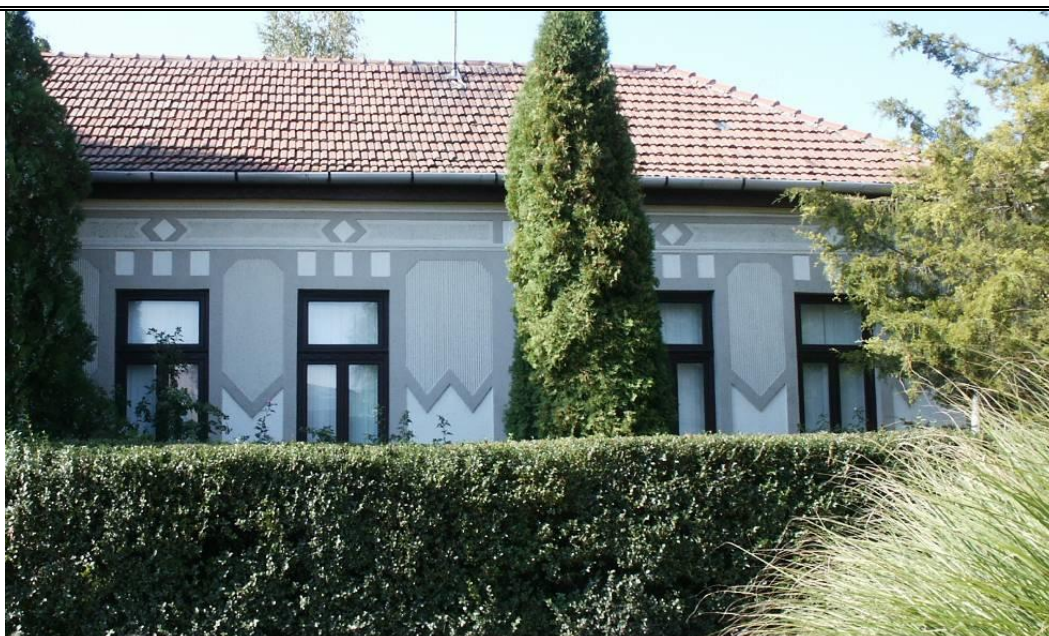
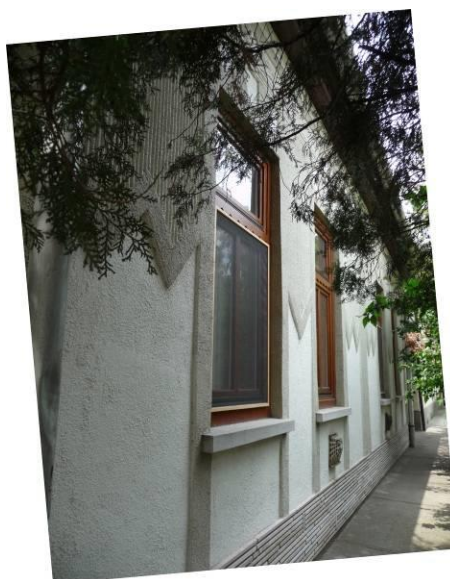
2007.

Az art deco modorában ténylegesen különlegesen dekoratív homlokzatú a földszintes, szalagcseréppel fődött, 2+2 tengelyképletű lakóház. A stílusidegen kőcsíkokkal burkolt lábázat fölött lizénaszzerű vakolatsávok tagolják a homlokzatot sűrűn nűtozott vakolatmezőkkel. A belső spalettás hullámdíszes tokosztójú ablakok fölött három-három zömök téglalapból képezett szemöldöksáv. A hagyományost visszaidéző, széles főpárkányon jelképes profilok és hullámdíszes deszka. Bejárata a megszokottnál alacsonyabb, új deszkakapu.

A jelenleg jó állapotú épület és környezete jó karban tartásáról továbbra is folyamatosan gondoskodni kell. A homlokzatszínezés visszafogottabbra változása kedvező, a keskeny kőcsíkokkal burkolt lábázat stílusidegen.

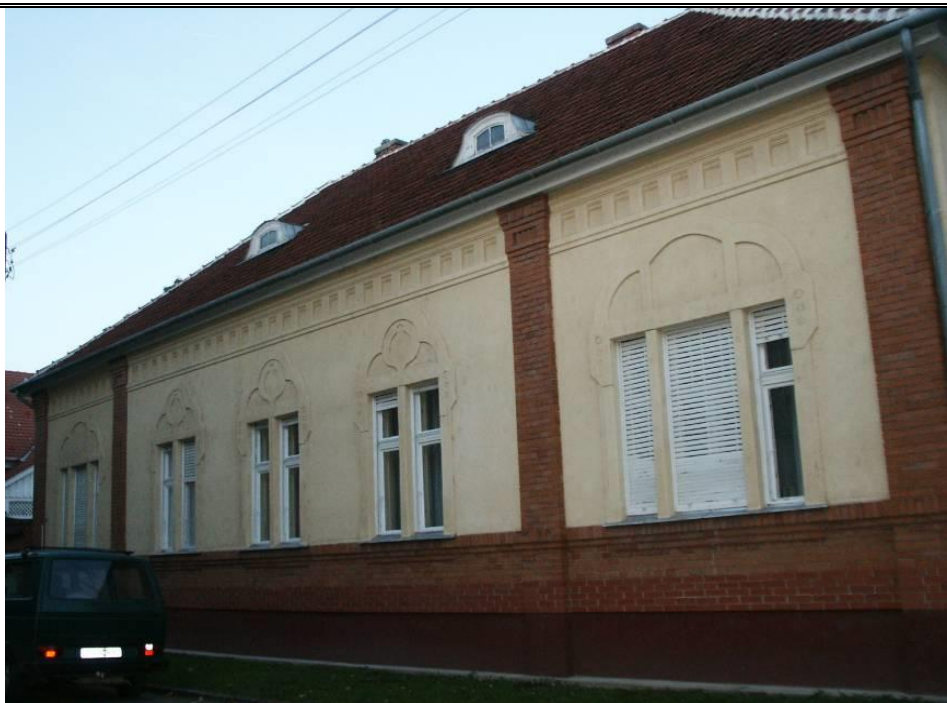
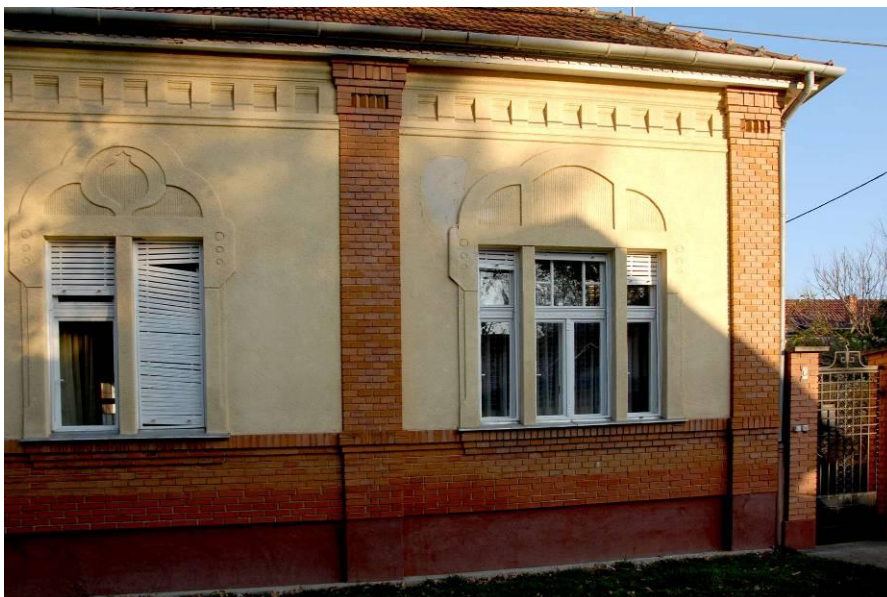
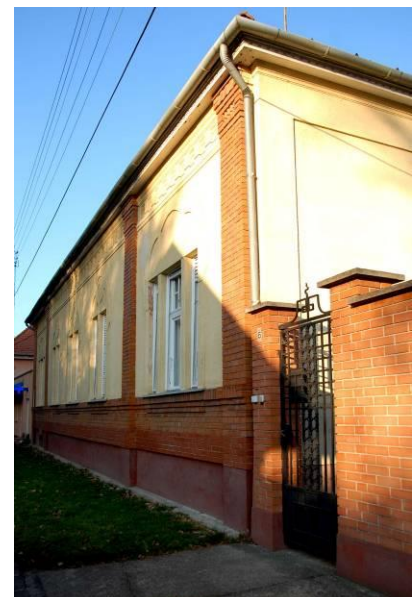
2007.

Az art deco modorú, alápincézett, földszintes, szalagcseréppel fődött polgárház homlokzatát téglapilaszterek tagolják a 3iker+3x2iker+3iker tengelyképlet szerint. Az egyetlen pinceablakkal áttört, vakolt lábazat fölött, a könyöklők magasságában téglából kirakott övpárkányig téglalaburkolat borítja a falat. A vakolatkeretbe foglalt ikerablakok fölött kétféle hármasisíves szemöldökmező sűrű nűtozással. A széles, egyszerű kiképzésű, díszített deszkával szegett főpárkány frizét mélyített négyzetek sora tagolja. A tetőn két törtvonalú íves, kicsi padlásablak.

A jelenleg jó állapotú épület és környezete jó karban tartásáról továbbra is folyamatosan gondoskodni kell, kezelve a fölvizesedés okozta problémákat.

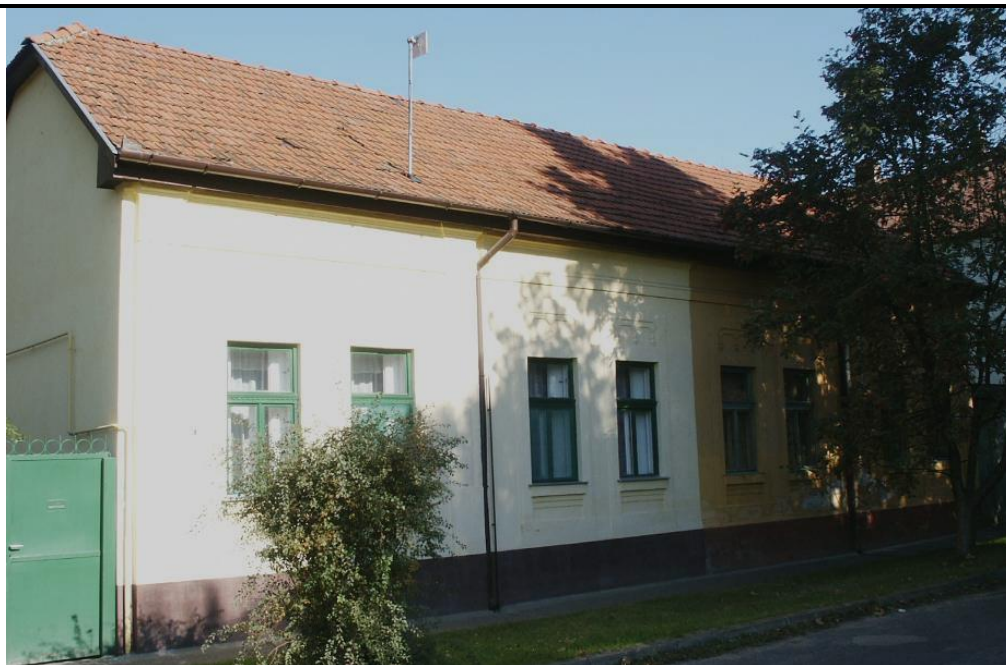
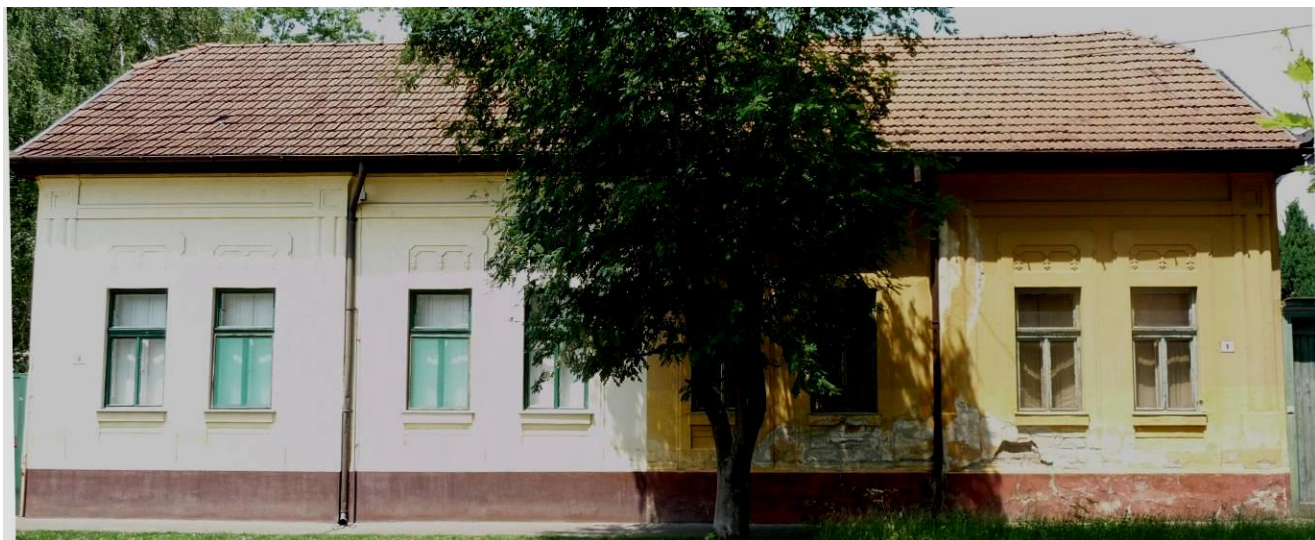
2007; 2017.

Az art deco modorú, földszintes, szalagszeréppel fődött lakóház visszafogottan tagolt homlokzatán a nyílások a 2+4+2 tengelyképlet szerint sorakoznak. A díszített tokosztójú ablakok körül dekoratív vakolatdísz: a parapeten mélyített vakolattükör; fölül hárombojtos szemöldökmező. A széles főpárkány egyszerű, húzott.

Az elkövetkező homlokzatzölújítás során megoldandók a fölvizesedés okozta problémák, valamint egységes homlokzatszínezés szükséges.

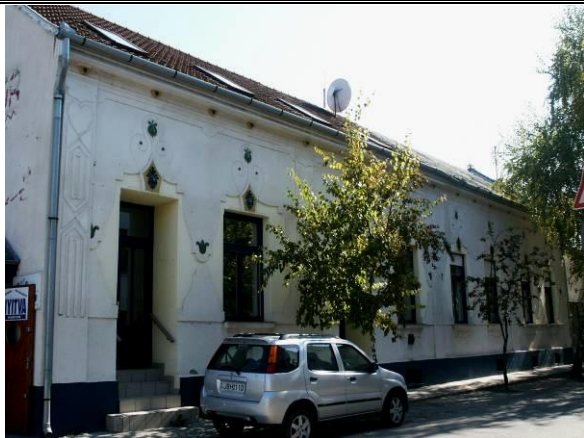
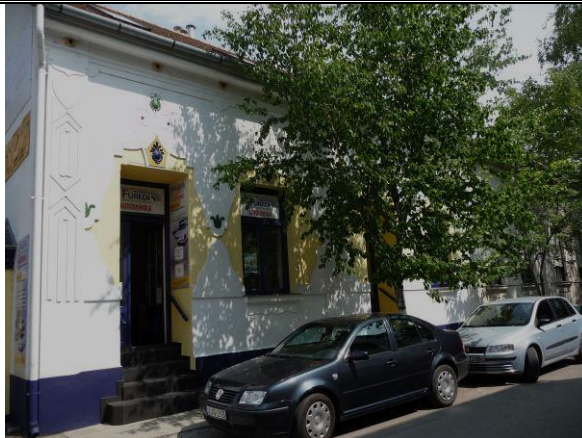
A falfelületet lizénák tagolják az (A+1)+(A+1)+2+2 tengelyképlet szerint, ahol a két boltajtót egészen frissen nyitották ablakok helyén. A pince miatt emelt padlószintet csak igen magas előlépcsővel lehet elérni, melyet stílusidegen csempével burkoltak; az új ajtók ugyanezért mélyen ülők. A kényelmes méretű, hagyományos ablakok ütközőlécét kevés díszítéssel látták el; a két újonnan gyártott, hőszigetelő üvegezésű ablaknak a többitől való elütése nyilvánvaló. A hangsúlytalan, húzott főpárkányban a konzolokra utal a kerámiadíszek ritka sora.

A jelenleg jó állapotú épület és környezete jó karban tartásáról továbbra is folyamatosan gondoskodni kell.

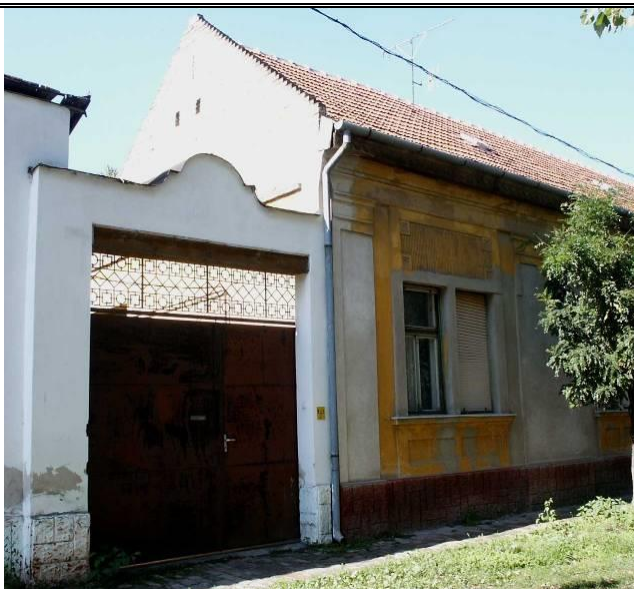
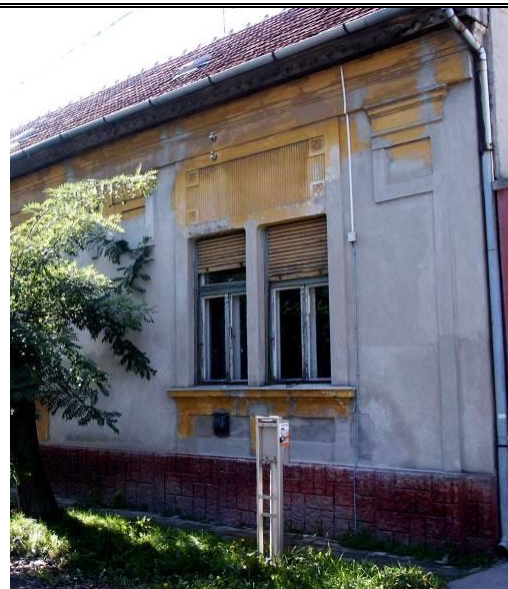
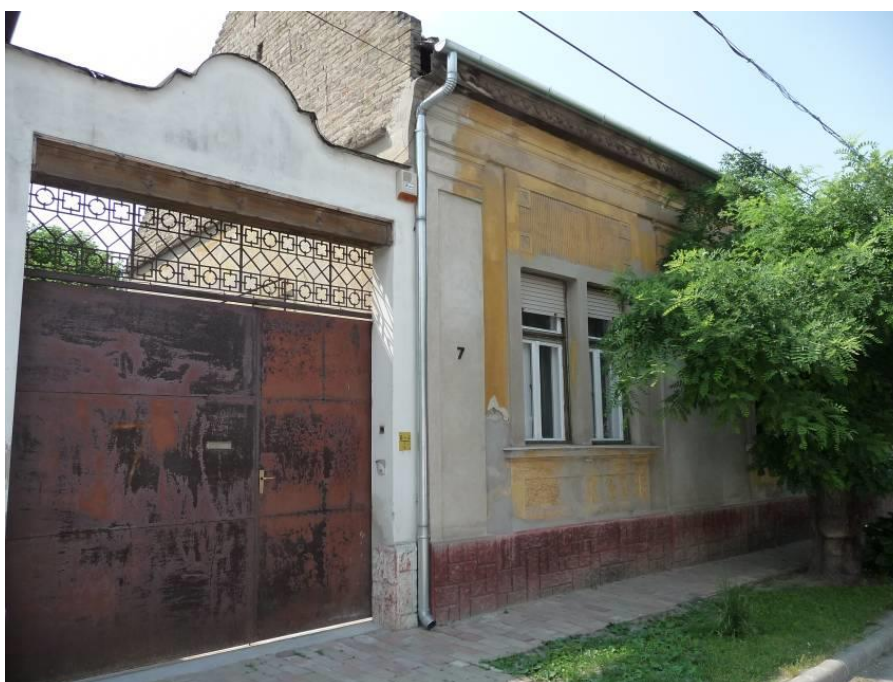
SOR-SZÁM	HRSZ.	KATEGÓRIA	CÍM, MEGNEVEZÉS	VÉDETTSÉG
66.	1762	lakóház	Molnár Béla u. 7.	helyi védelem

Egy négyemeletes lakóház szomszédságában meghúzódó, valószínűleg eklektikusból átalakítottan art deco modorú, földszintes, szalagcseréppel fődött lakóház. Homlokzatát toszkán jellegű pilaszterek maradványai tagolják a 2iker+ 3iker+2iker tengelyképlet szerint. A lábazon rusztikus felületű, téglalap alakú kőelemekből álló burkolat textúrája látható. Az ikerablakokat keretező, sima vakolatsávok egyúttal összefogják a sűrű nútozású, magas szemöldökmezőt, valamint a mélyített vakolattükrös parapetet is. A húzott, tagolt főpárkányt díszített deszka szegélyezi. Az épület mellett szép, törtvonalú íves oromzatú falkeretben jellegtelen, rozsdás bádogkapu.

Az esedékes homlokzatförlújítás során kiemelt figyelemmel kell megőrizni, illetve visszaállítani a homlokzati elemeket, egyúttal megoldani a fölvizedés okozta problémákat.

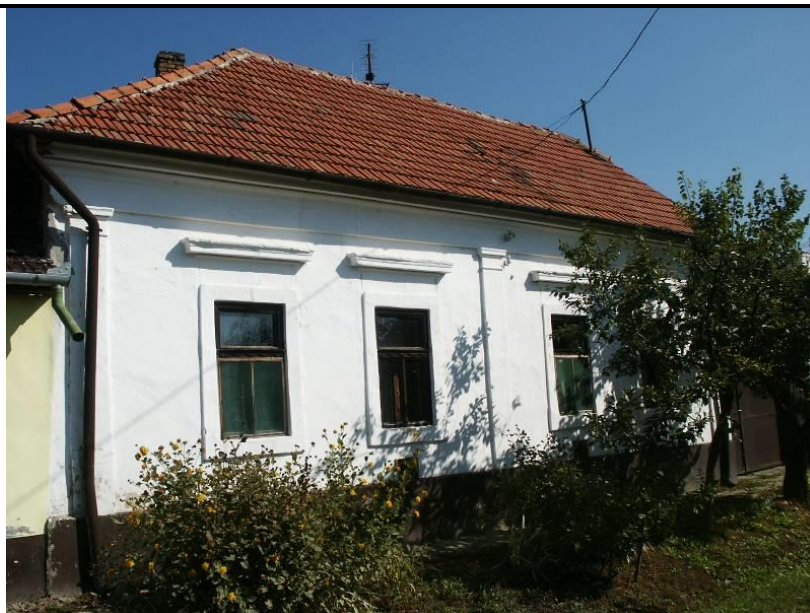
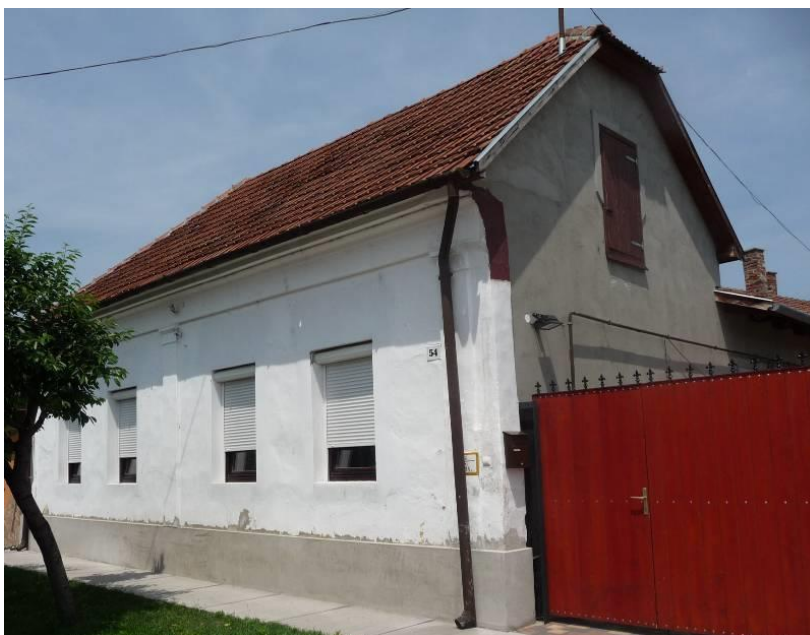
SOR-SZÁM	HRSZ.	KATEGÓRIA	CÍM, MEGNEVEZÉS	VÉDETTSÉG
67.	1818	lakóház	Molnár Béla u. 54.	helyi védelem

A klasszicista hangulatú, földszintes, szalagcseréppel fődött lakóház tapasztott homlokzatát toszkán jellegű pilaszterek tagolják a 2+2 tengelyképlet szerint. Lábazata vakolt. A hullámdíszes tokosztójú ablakok körül sima vakolatkeret volt, melyhez halványan érvényesülő frízen keresztül vízszintes szemöldök kapcsolódott. Az ablakokat a közelmúltban stílusidegen módon osztás nélküli formájúakra cserélték, külső szekrényes, műanyag redőnyökkel. A pilaszterekre támaszkodik az egyszerű, széles főpárkány. Az épület mellett jellegtelen, csúnya bádogkapu.

Az elpusztított homlokzati elemek – ablakok és vakolatkeretezésük a szemöldökökkel – visszaállítandók; anélkül kérdéses, hogy méltó-e a helyi védelem minősítésre.

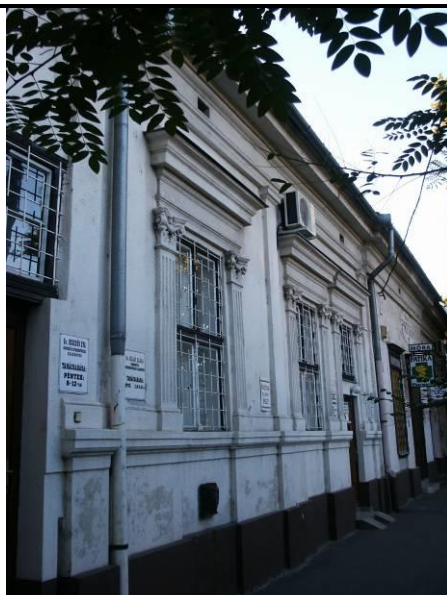
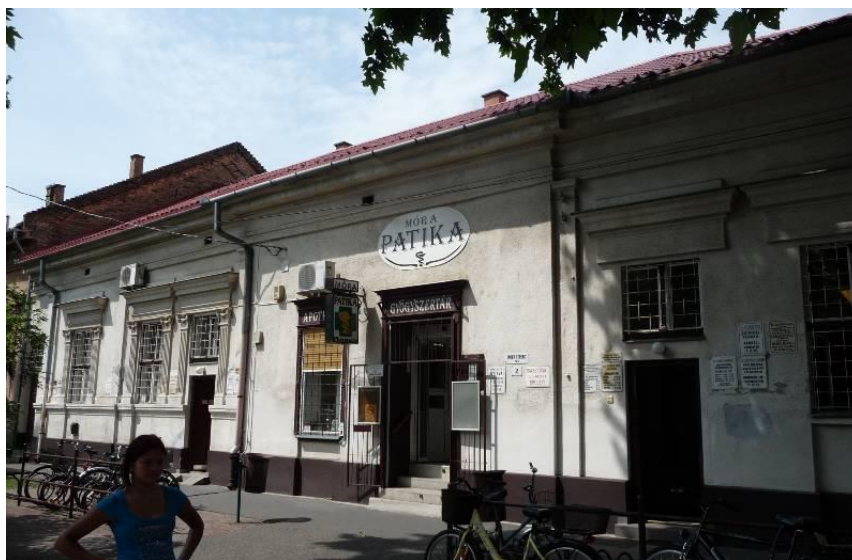
SOR-SZÁM	HRSZ.	KATEGÓRIA	CÍM, MEGNEVEZÉS	VÉDETTSÉG
68.	521, 522		Móra Ferenc tér 2.	helyi védelem

A későeklektikus, részben átalakított és lesimított, földszintes, új cseréphejalású épület homlokzatát aszimmetrikusan elhelyezett középrizalit, valamint toszkán jellegű pilaszterek tagolják az (A+1)+(1+A)+(1+A)+2 tengelyképlet szerint. A vakolt lábazat fölött fröcskölés borítja a gazdag ornamentikájú homlokzatot. A középmagasságban osztott ablakokon pilaszterként díszített ütközőlécek; kétfelől zömök, kompozit fejezetű pilaszterek magas, gazdagon tagolt, erőteljes, vízszintes szemöldököt hordanak. Az összefüggő, profilos könyöklők övpárkányt képeznek. A széles, húzott főpárkány frízében kevés padlásszellőző.

A homlokzaton utólagosan három ajtót nyitottak, melyből ráadásul egy előzmény nélküli (nem ablakból alakították ki). A középrizalit két nyílástengelyében, lesimított falfelületben finom részletképzésű portálokat építettek be műanyag redőnyökkel.

Az alapján jó állapotú épület és környezete jó karban tartásáról továbbra is folyamatosan gondoskodni kell, kezelve a fölvizesedés okozta problémákat.

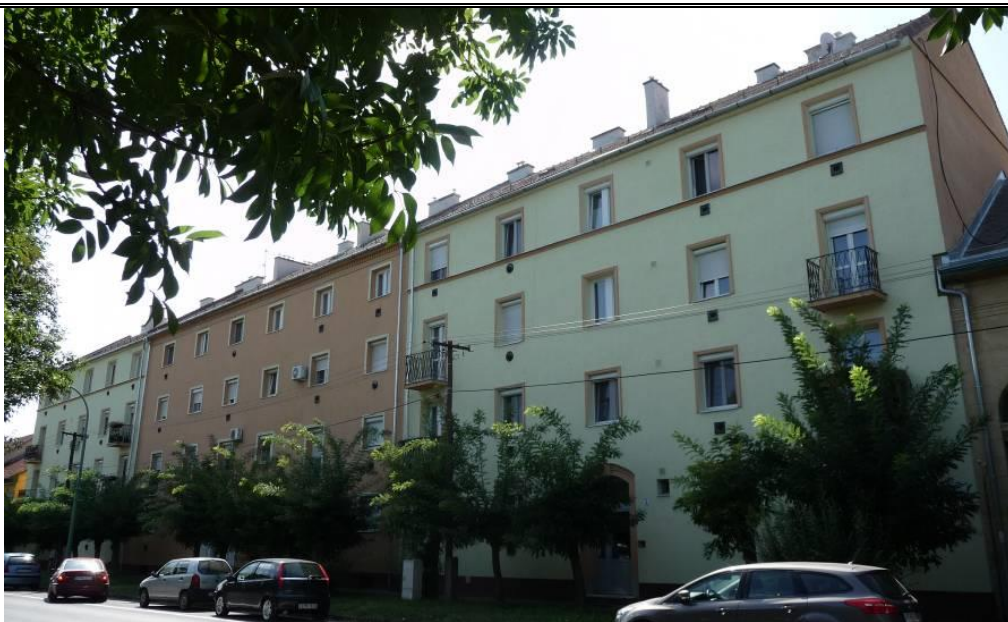
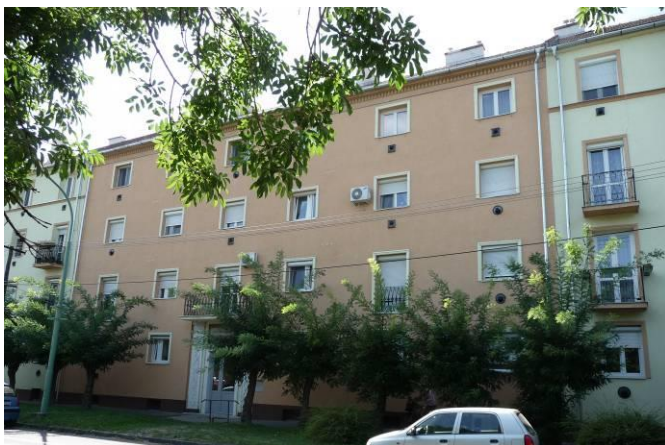
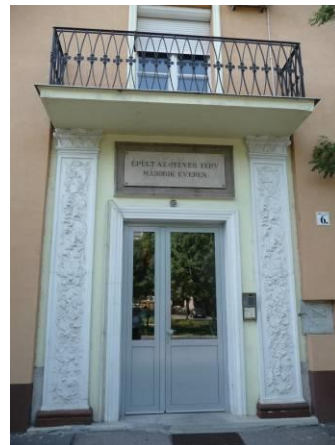
SOR-SZÁM	HRSZ.	KATEGÓRIA	CÍM, MEGNEVEZÉS	VÉDETTSÉG
69.	526	lakóházak	Móra Ferenc tér 5-7. szocreál lakóházak	javaslat helyi védelemre

A jelen egy tömegbe fogott, három négyszintes lakóház is - ezen alkotó irányzat megnyilvánulásaként - 1951-ben épült; ma már kordokumentum. Fő jellegzetessége a reneszánsz mustrák közé foglalt bejáratok és a néhány, csúcsíveket soroló, kovácsoltvas rácsú erkély. Az újdonságnak számító, négyzet alakú ablakok körül sima vakolatszegély. Városképileg még ma is erősen túlméretezett.

A jelenleg jó állapotú épület és környezete jó karban tartásáról továbbra is folyamatosan gondoskodni kell.

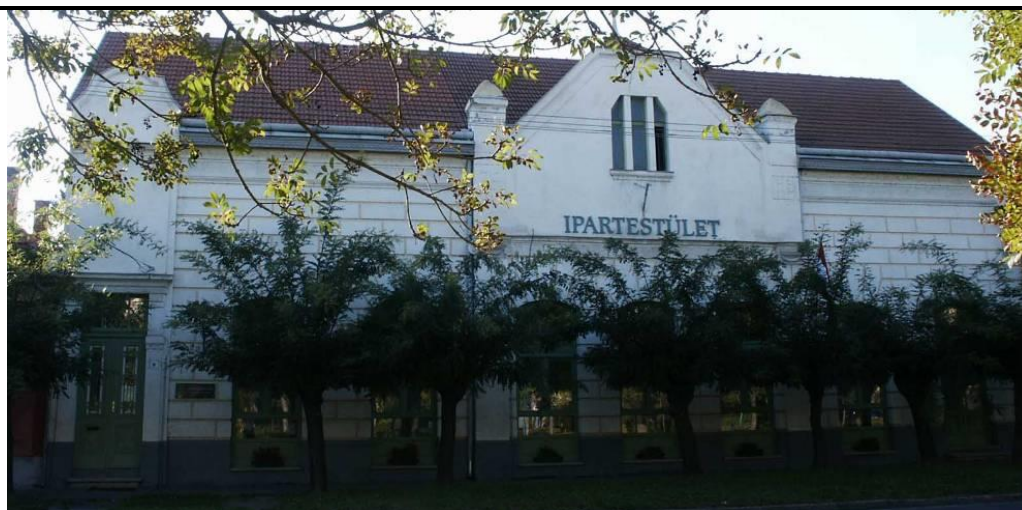
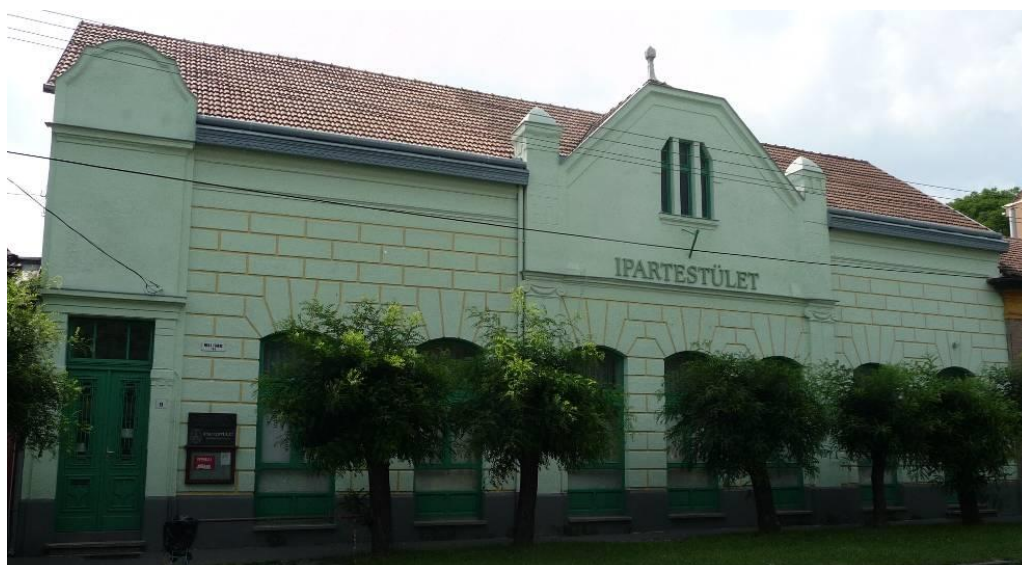
SOR-SZÁM	HRSZ.	KATEGÓRIA	CÍM, MEGNEVEZÉS	VÉDETTSÉG
70.	528	irodaház	Móra Ferenc tér 9. Ipartestület	helyi védelem

Az art deco modorú, földszintes, préselt cseréppel fődött székház homlokzatát csúcspdíszes és csonkakontyos oromfallal hangsúlyozott középrizalit tagolja a K+2+3+2 tengelyképlet szerint. A vakolt lábazat fölött a falfelületen erőteljes, festéssel is kiemelt nutozás kőburkolatot imitál. A rizalitot volutás és füzéres fejezetű pilaszterek szegélyezik; az általuk tartott párkány magasságáig a rizalitot is beborítja a nutozás. A pilaszterek fölött, az oromfalat közrefogóan egy-egy süveges posztamens; az oromfalon keskeny, hármásiker padlásablak nyílik. A nyílástengelyekben szegmentíves záródású, új gyártású, osztott portálok alsó, tömör sávval, hőszigetelő üvegezéssel, a régi díszítés szerény jelképezésével; fölül a nutozásból képezett, magas boltívvel. A bejárat szintén új gyártású, finom részletképzésű, filungos fakapu; üvegezését dekoratív vasrács védi. A bejáratot portikusz fogja körül: stilizált fejezetű lizénák tagolt, vízszintes szemöldököt tartanak; fölötte sajtóságos módon szokatlanul magas, sima falfelület a főpárkány fölé emelkedő, törtvonalú íves oromzattal. A széles, tagolt, profilozott főpárkányt díszített deszka szegélyezi.

A jelenleg jó állapotú épület és környezete jó karban tartásáról továbbra is folyamatosan gondoskodni kell.

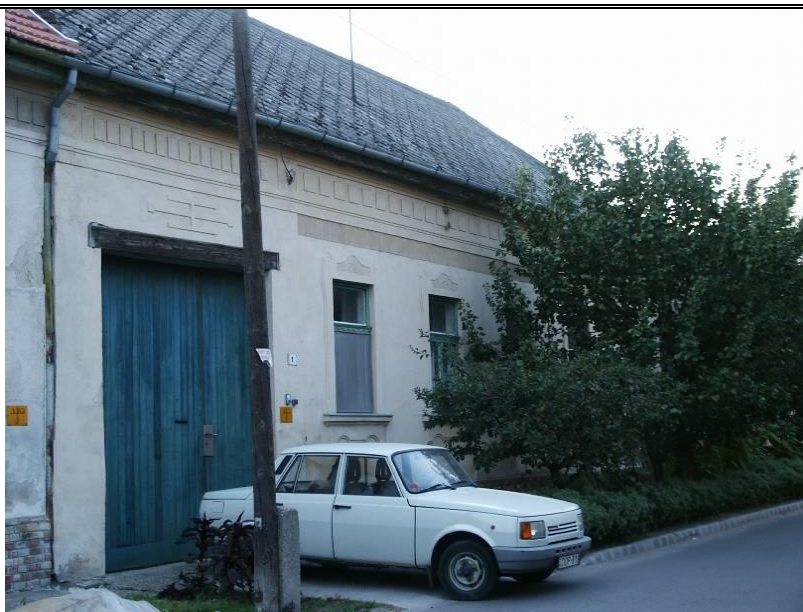
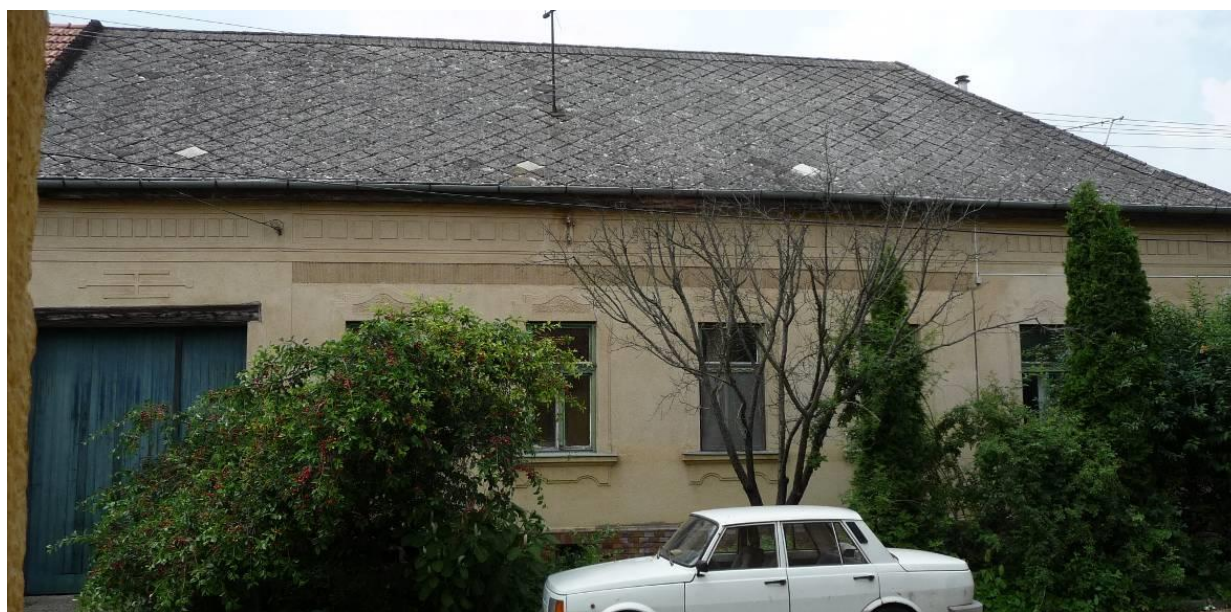
SOR-SZÁM	HRSZ.	KATEGÓRIA	CÍM, MEGNEVEZÉS	VÉDETTSÉG
71.	2076	lakóház	Móra Ferenc u. 1.	helyi védelem

A szomszédos 3. szám alatti épülettel testvér, art deco modorú, alápincézett, földszintes, rombuszpalával födött lakóház. Homlokzatának a két széle tagolt alig érzékelhetően eltérő, felületi pasztikával a K+4+2tengelyképlet szerint. Téglalábazata mintázott. A hullámdíszes tokosztójú ablakok körül szegélyes vakolatkeret, fölül törtvonalú íves, rusztikus felületű szemöldökmezővel. A húzott könyöklők alatt törtvonalú íves, rövid vakolatkötény. A deszka szárazkapu fölött egyszerű, felületkitöltő vakolatdísz. A széles, kicsi kiülésű főpárkány frízében zömök téglalapok kétféle sűrűségű díszítősora; alatta sűrűn nútozott sáv a középső homlokzatszakszon.

Az alapján jó állapotú épület és környezete jó karban tartásáról továbbra is folyamatosan gondoskodni kell, kezelve a fölvizesedés okozta problémákat.

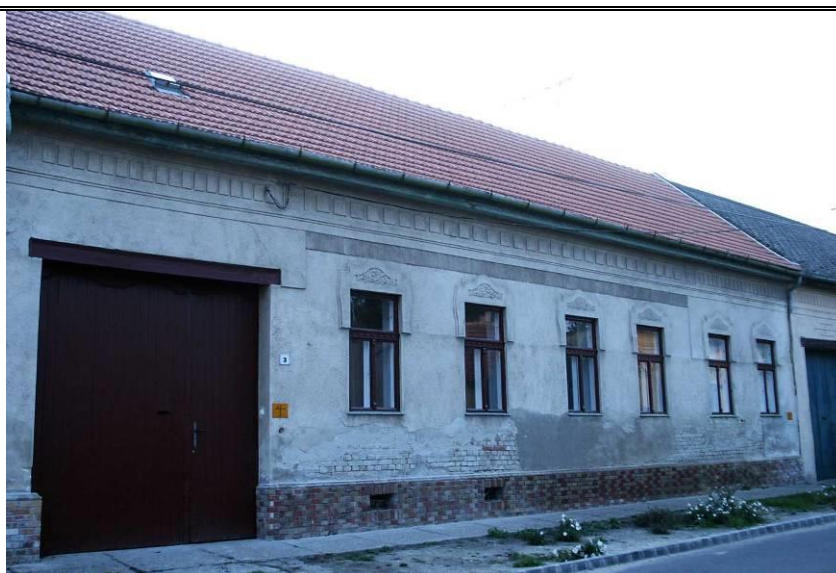
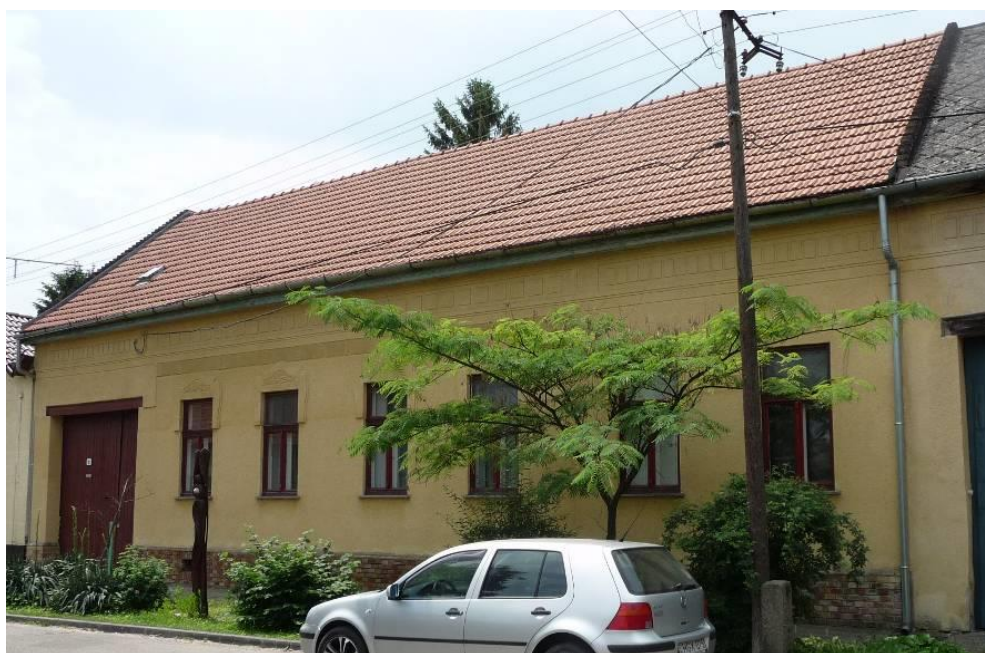
SOR-SZÁM	HRSZ.	KATEGÓRIA	CÍM, MEGNEVEZÉS	VÉDETTSÉG
72.	2077	lakóház	Móra Ferenc u. 3.	helyi védelem

A szomszédos 1. szám alatti épülettel testvér, art deco modorú, alápincézett, földszintes, új, préselt cseréppel fődött lakóház. Homlokzatának a két széle tagolt alig érzékelhetően eltérő, felületi pasztikával a K+4+2tengelyképlet szerint. Téglalábazata mintázott. A hullámdíszes tokosztójú ablakok körül a szegélyes vakolatkeret csak a tokosztók vonala fölött van meg. A nyílások fölött törtvonalú íves, rusztikus felületű szemöldökmező. A deszka szárazkapu felső részén a jellegzetes díszítés visszaidézése. A széles, kicsi kiülésű főpárkány frízében zömök téglalapok kétféle sűrűségű díszítősora; alatta sűrűn nútozott sáv a középső homlokzatszakszon.

A közelmúltban följújtott épület és környezete jó karban tartásáról továbbra is folyamatosan gondoskodni kell, megelőzve a korábbi, jelentős fölvizesedés okozta problémákat.

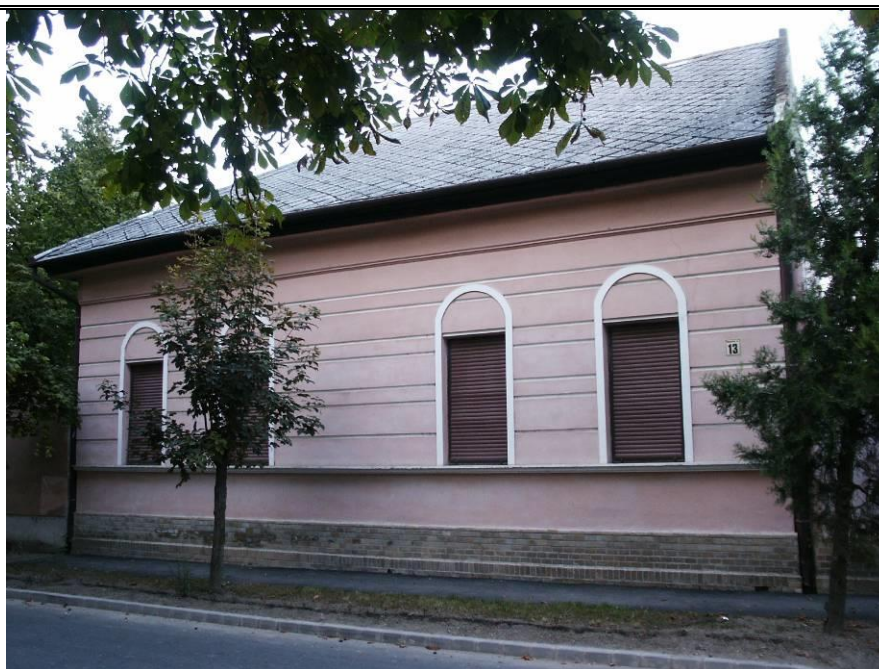
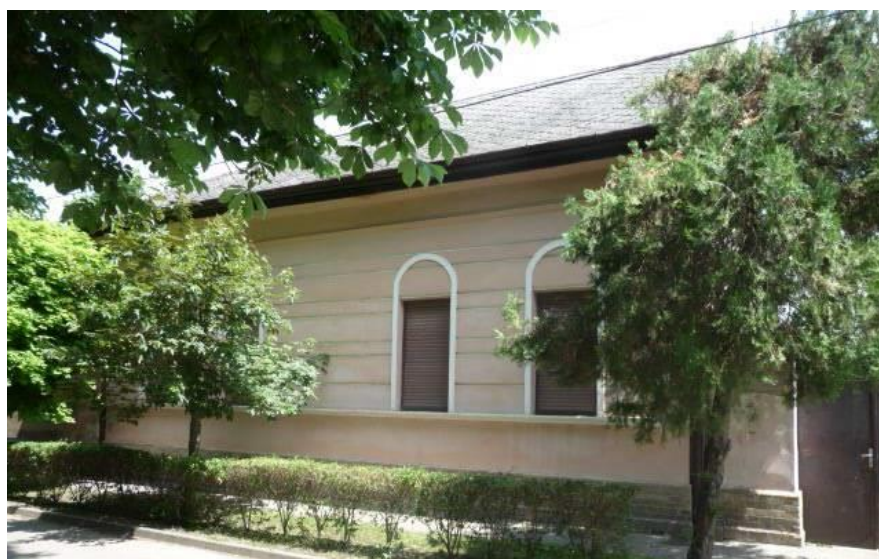
SOR-SZÁM	HRSZ.	KATEGÓRIA	CÍM, MEGNEVEZÉS	VÉDETTSÉG
73	3205	lakóház	Oskola u. 13.	helyi védelem

A stílustalan, földszintes lakóház félig kontyolt tetejét rombuszpala fűdi. A homlokzat tengelyképlete: 2+2. A téglalábazat fölött az ablakok összefüggő, sima könyöklője övpárkányt képez. Afölött erőteljes, páros ritmusú, vízszintes nűtozás borítja a falat. A nyílásokat sima vakolatkeret fogja körül fölül íves szemöldökmezővel. A széles főpárkány egyszerű. (Az épület a főépítész úr kérésére maradt a védettek között.)

A jelenleg jó állapotú épület és környezete jó karban tartásáról továbbra is folyamatosan gondoskodni kell.

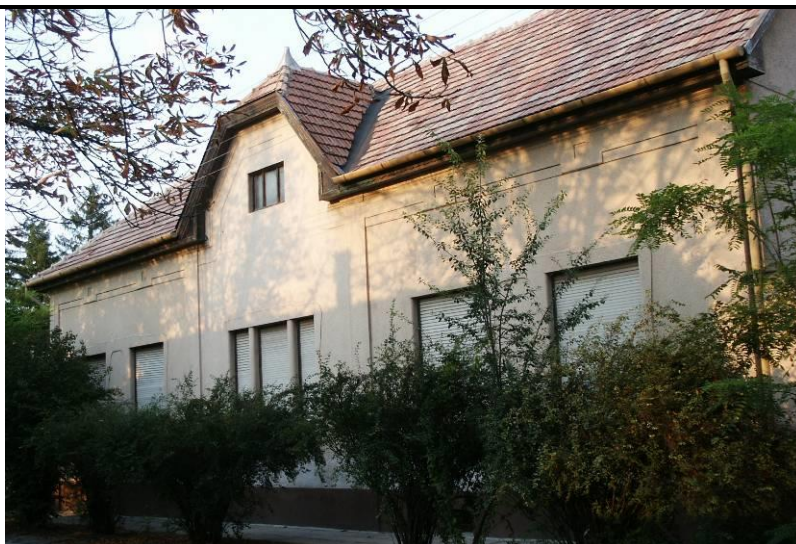
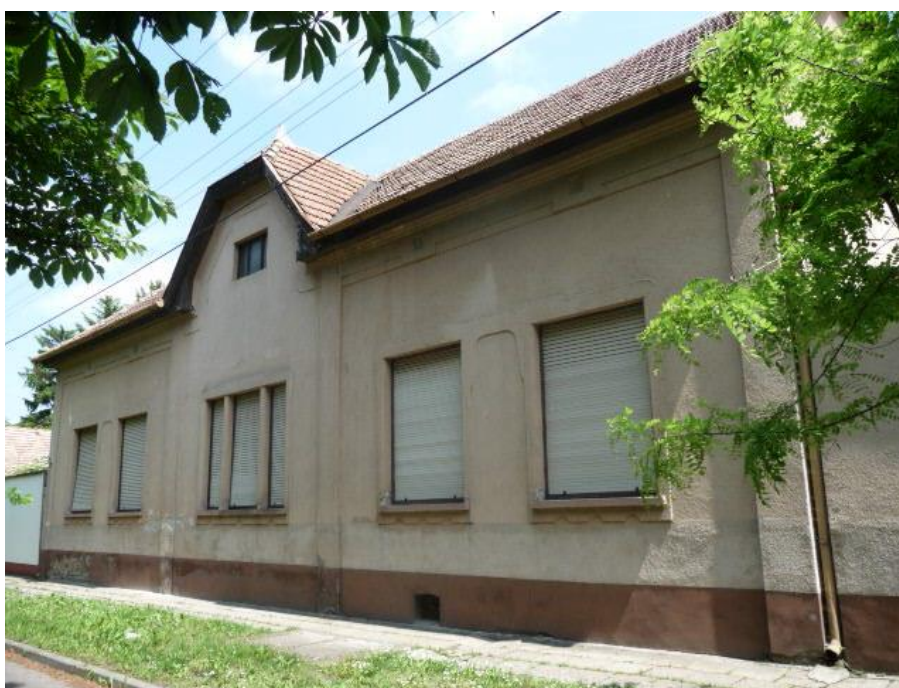
SOR-SZÁM	HRSZ.	KATEGÓRIA	CÍM, MEGNEVEZÉS	VÉDETTSÉG
74.	3210	lakóház	Oskola u. 19.	helyi védelem

A szerény art deco modorú, alápincézett, földszintes, szalagcseréppel fődött lakóház alapjában tömegével figyelemreméltó. Vakolt lábazata fölött a homlokzatot a középrész letört csúcsdíszű, csonkakontyos oromzata, valamint lizénák tagolják a 2+3iker+2 tengelyképlet szerint. A széles, illetve ikerablakokat szerény, ívelt vakolatsáv fogja össze. A szerényen tagolt főpárkányban egy-egy négyzet jelöli a nyílástengelyeket. Az épület mellett törtvonalú oromzatos falkeretben, díszített fagerenda kiváltó alatt deszka kapu.

Az alapjában jó állapotú épület és környezete jó karban tartásáról továbbra is folyamatosan gondoskodni kell, kezelve a fölvizedés okozta problémákat.
