2. Védett épületek értékelőlapjai

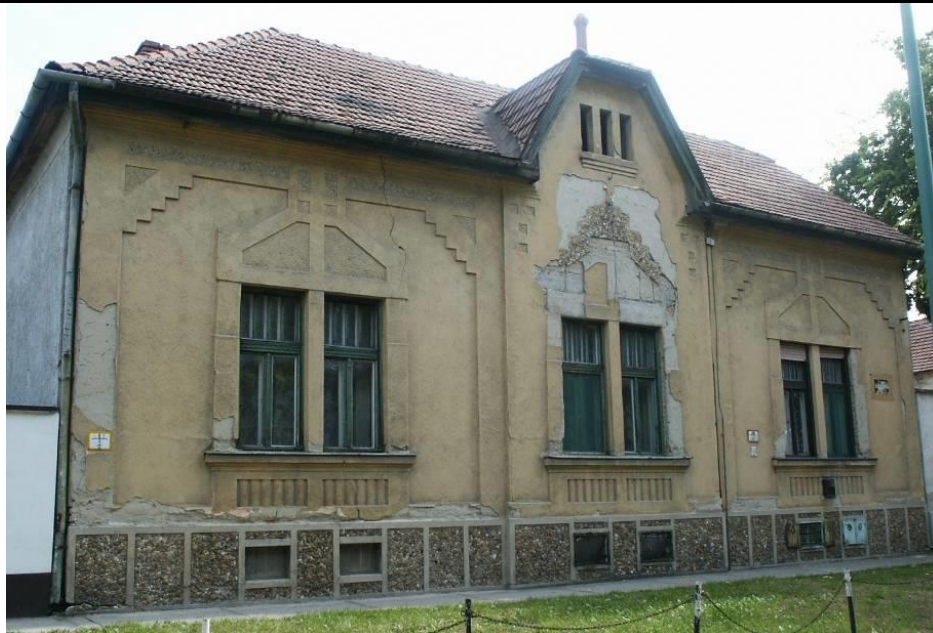
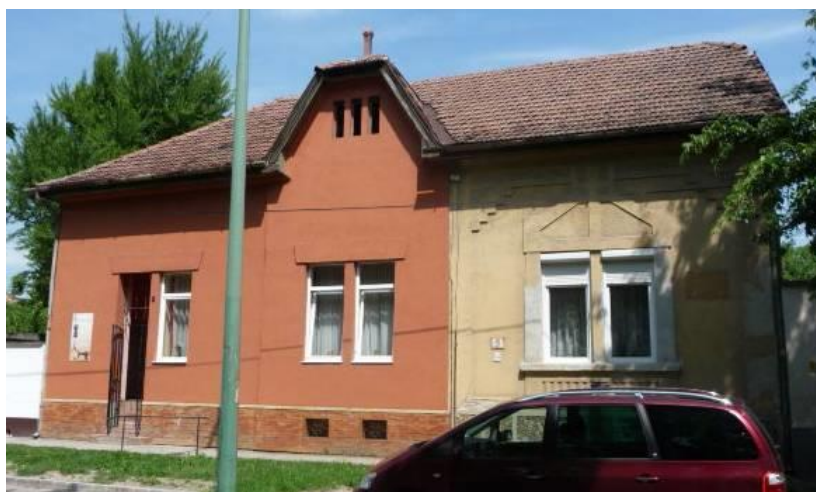
SOR-SZÁM	HRSZ.	KATEGÓRIA	CÍM, MEGNEVEZÉS	VÉDETTSÉG
75.	3092	lakóház	Petőfi Sándor u. 5.	helyi védelem

A 2007. évi leírás szerint: az art deco modorú, alápincézett, földszintes lakóház kontyolt tetőzetét szalacserép födi. A középrizalittal tagolt homlokzat tengelyképlete: 2iker+2iker+2iker. A középrizalítot hangsúlyozó, csonkakontyos oromzaton hármás padlásablak és markáns csúcsdísz. A mosott látszókvacs lábazatot pinceablakok törik át. Az alapfal felületet fölül lépcsőzetes vakolatkeret szegélyezi. Az ikerablakokat sima vakolatkeret fogja össze közös, magasan fölnyúló, ferdevonalú szemöldökmezővel. A középrizalít ikerablaka fölött málló kvacs-textúra látszik. A parapeteken kiemelt vakolatmező széles, függőleges nűtozással. Az udvarra deszkakapu nyílik. 2017-re az épület homlokzatának 2/3 részén eltávolították az eredeti ornamentikát, az összes, finom osztású ablakot lecserélték műanyag keretű, osztás nélküli, sőt az egyik nyílástengelyben ajtót nyitottak.

Az eljellegtelenített homlokzaton az eredeti, mives megjelenést biztosító elemek visszaállítandók, a színezés egységesítendő, valamint kezelendők a fölvizesedés okozta problémák. Jelen formájában kérdéses, hogy méltó-e a helyi védelem minősítésre.

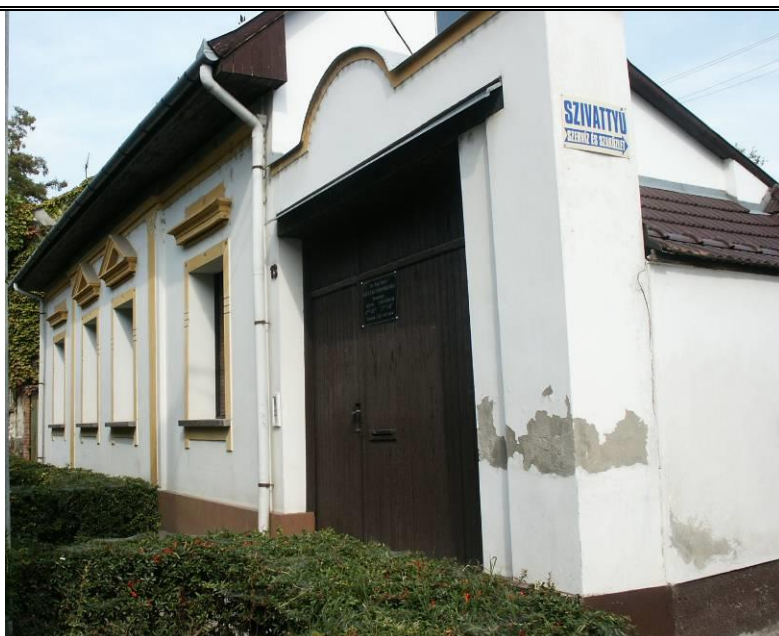
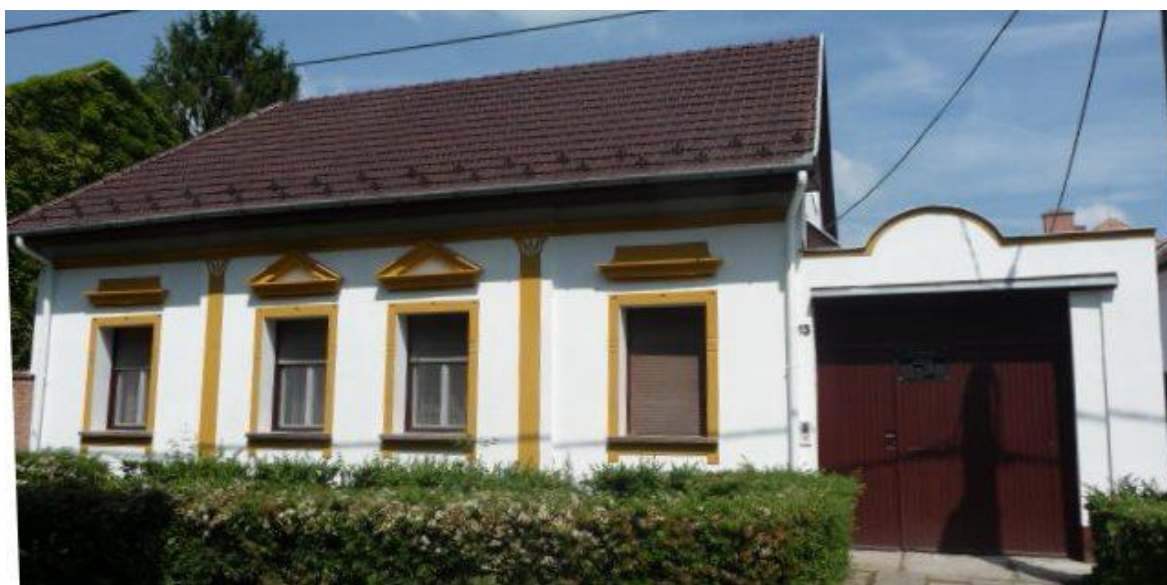
SOR-SZÁM	HRSZ.	KATEGÓRIA	CÍM, MEGNEVEZÉS	VÉDETTSÉG
76.	3101	lakóház	Petőfi Sándor u. 13. – köz	helyi védelem

Az eredetileg eklektikus, majd az art deco idején átalakított, földszintes, új, préselt cseréppel fődött lakóház. Homlokzatát stilizált fejezetű lizénákkal szegélyezett középrizalit tagolja az 1+2+1 tengelyképlet szerint. A mélyen ülő ablakok körül éppen csak díszített vakolatkeret; fölötte tőle független, a rizaliton tympanonos, kétfelől vízszintes szemöldök. Az egyszerű főpárkányt széles, lécborítású eresz egészíti ki. A ház mellett, a köz felé esően félköríves oromzatú falkeretben deszkakapu.

Az alapján jó állapotú épület és környezete jó karban tartásáról továbbra is folyamatosan gondoskodni kell, kezelve a fölvizesedés okozta problémákat. Kedvező lenne a homlokzatszínezésben a tagozatok kevésbé erőteljes és élénk színű hangsúlyozása.

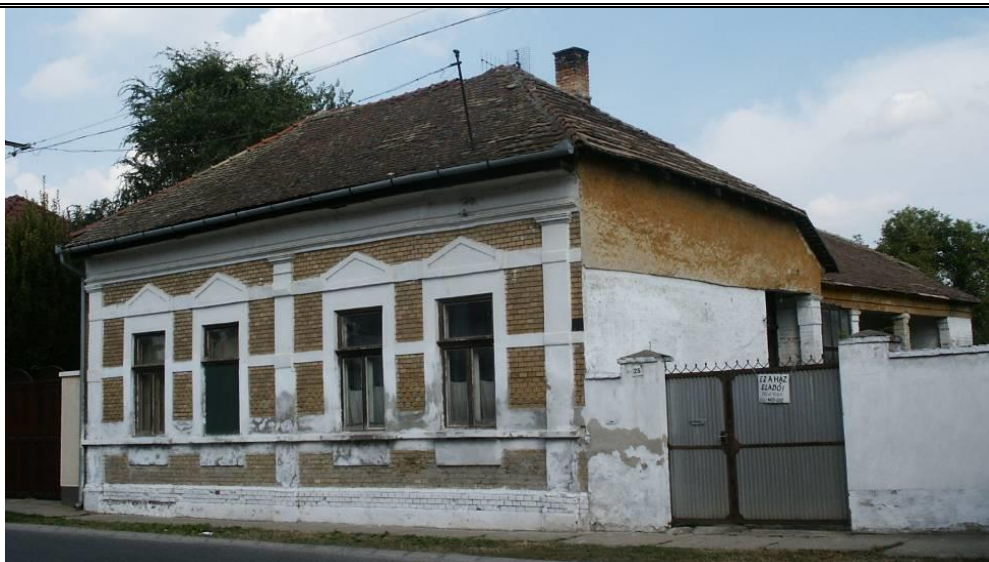
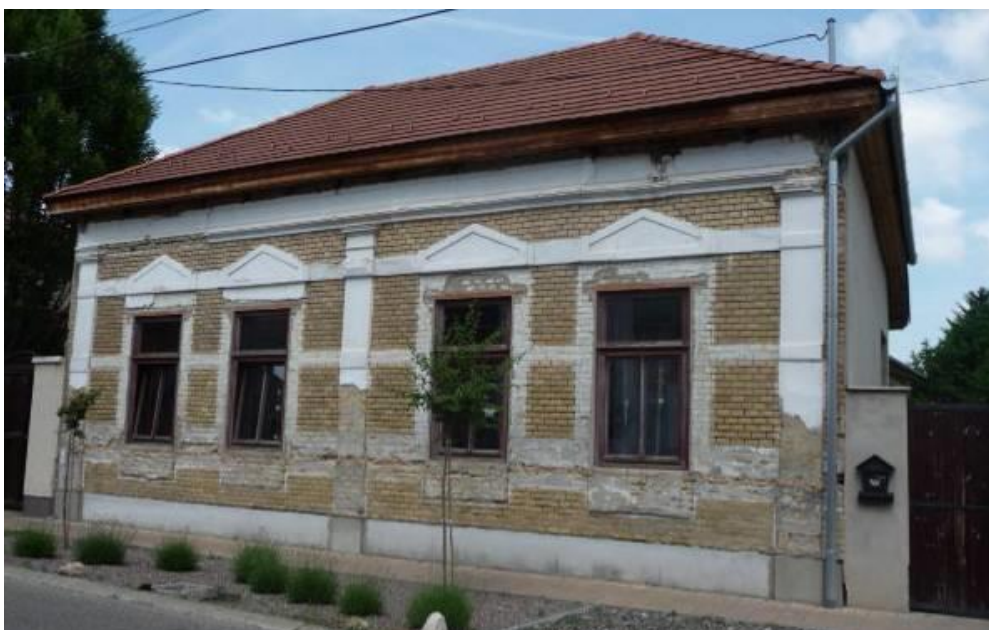
SOR-SZÁM	HRSZ.	KATEGÓRIA	CÍM, MEGNEVEZÉS	VÉDETTSÉG
77.	3113	lakóház	Petőfi Sándor u. 25.	helyi védelem

A leegyszerűsített eklektikus stílusú, földszintes, kontyolt tetején korábban patinás hódfarkú, ma már préselt cseréppel fődött lakóház homlokzatát toszkán jellegű pilaszterek tagolják a 2+2 tengelyképlet szerint. Az alacsony, vakolt lábazat fölött téglaburkolatban a tagozatok vakoltak. A belső spalettás ablakok sima vakolatkerete fölött hasonló kiképzésű tympanon; az összefüggő könyöklők alatt rövid, sima vakolatkötény. A könyöklőkön kívül a tagozatok hálózatot képző voltához járul hozzá az ablakokat a tokosztójuk, valamint a szemöldökök magasságában, vízszintesen összekötő vakolatsáv. A pilaszterek széles főpárkányt hordanak. A ház mellett, tömör téglakerítésben, pillérek között stílusidegen, alumínium trapézlemez kapu. Az udvarban nyitott, mindössze egy kisebb részén beüvegezett a pilléres tornác.

Megoldandók a fölvizedés okozta, egyre jelentősebbé váló problémák, amit a lábazat cementes javítása csak tovább fokozott. Sajnálatos a kapupillérek elbontása.

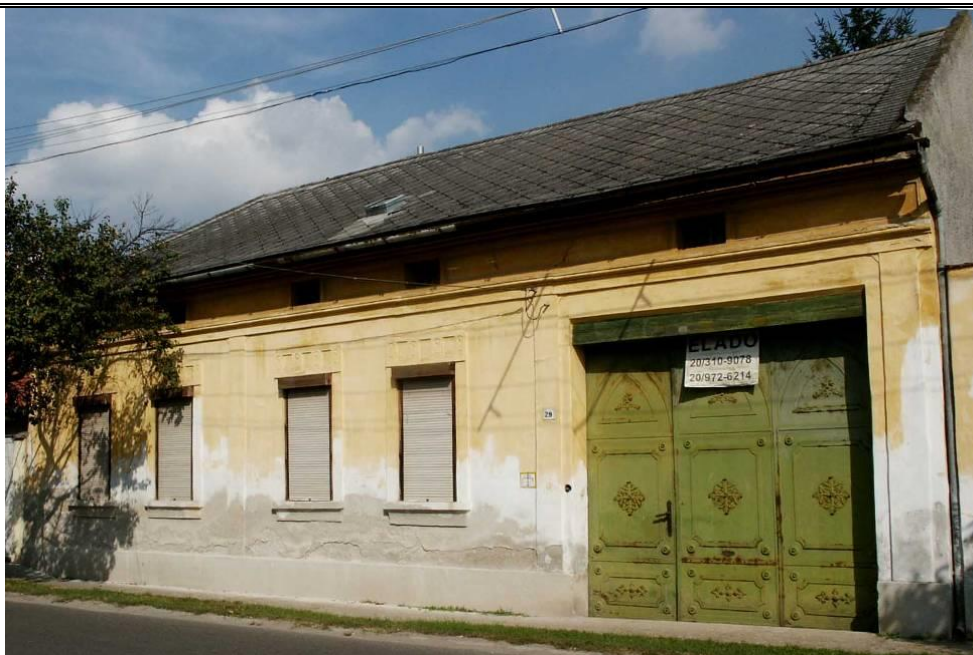
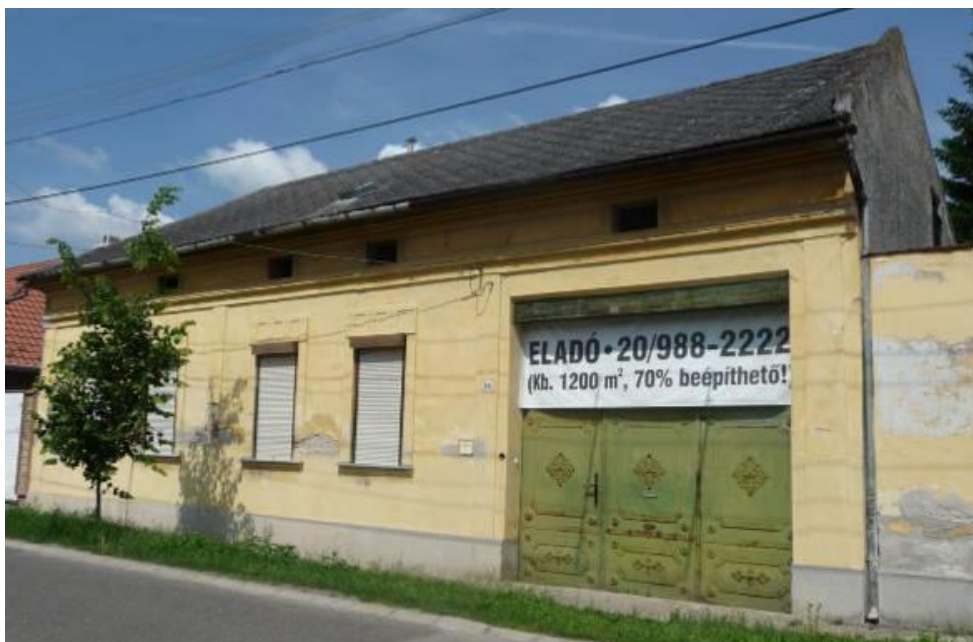
SOR-SZÁM	HRSZ.	KATEGÓRIA	CÍM, MEGNEVEZÉS	VÉDETTSÉG
78.	3117	lakóház	Petőfi Sándor u. 29.	helyi védelem

Az eklektikusból az art deco modorában átalakított, földszintes, rombuszpalával fődött lakóház homlokzatát lizénák tagolják a 2+2+K tengelyképlet szerint. Az ablakok sima vakolatkerete fölött kazettásan tagolt szemöldöksáv; a könyöklők alatt rövid vakolatkötény. A gazdag részletképzésű, kazettás szerkesztésű, bádog szárazkapu sajátossága a felső mezők csúcsíves alakja. A széles, háromrészes, húzott főpárkány frízében profilos vakolatükrök és padlásszellőzők váltják egymást.

Megoldandók a fölvizesedés okozta, jelentős problémák, valamint egy esedékes homlokzatförlújítás során különös figyelemmel megőrzendők az értékes és műves homlokzati elemek.

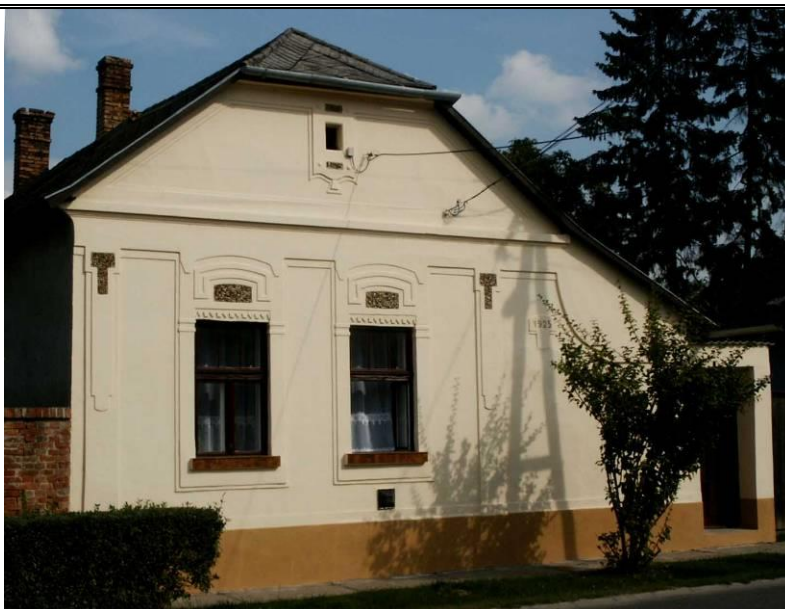
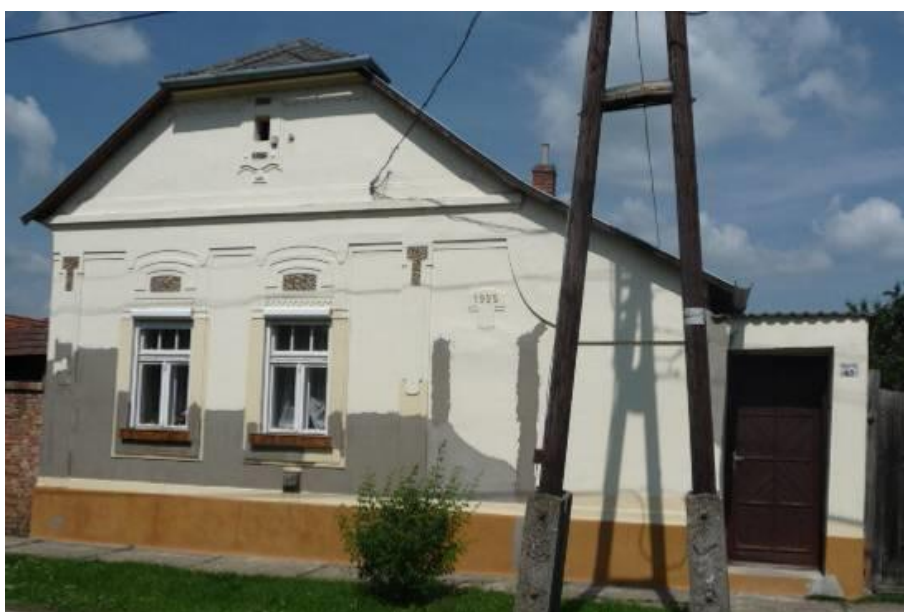
SOR-SZÁM	HRSZ.	KATEGÓRIA	CÍM, MEGNEVEZÉS	VÉDETTSÉG
79.	3135	lakóház	Petőfi Sándor u. 45.	helyi védelem

A fésűs beépítésű, udvari traktussal bővített, art deco modorú, földszintes, rombuszpalával fődött, szépen karbantartott lakóház homlokzatán az 1925 évszám olvasható. A homlokzatképzés ténylegesen a dekorativitás jegyében történt: összefüggő felületi rendszert alkotnak az összekötő szerepű, sima főpárkány révén a stilizált fejezetű lizénák. A két, szegélyes vakolatkeretbe foglalt, finoman díszített ablakot sajátos felületkitöltésű szemöldökmezők koronázzák. A dekorálás jellegzetes eleme a kicsi központi elemek mosott kavicstextúrája. A csonkakontyos, egységes módon szintén szegélyes vakolatkeretű oromfalon mutatós keretezésű a padlásszellőző. A ház mellett fődött falkeretben gyalogkapu nyílik.

Megoldandók a fölvizesedés okozta, jelentős problémák.

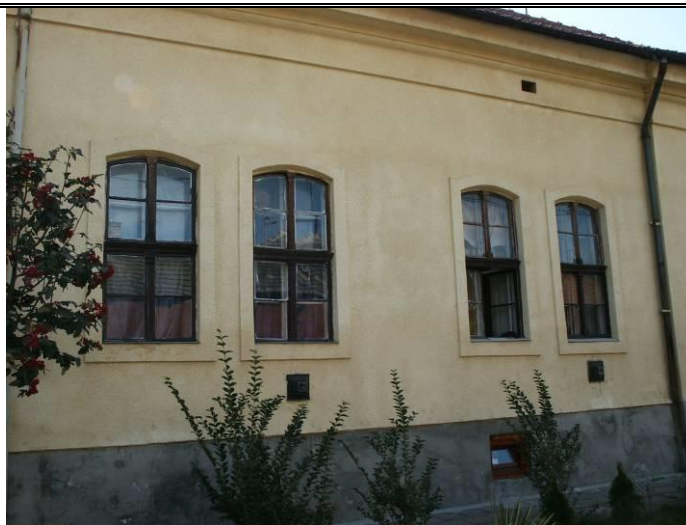
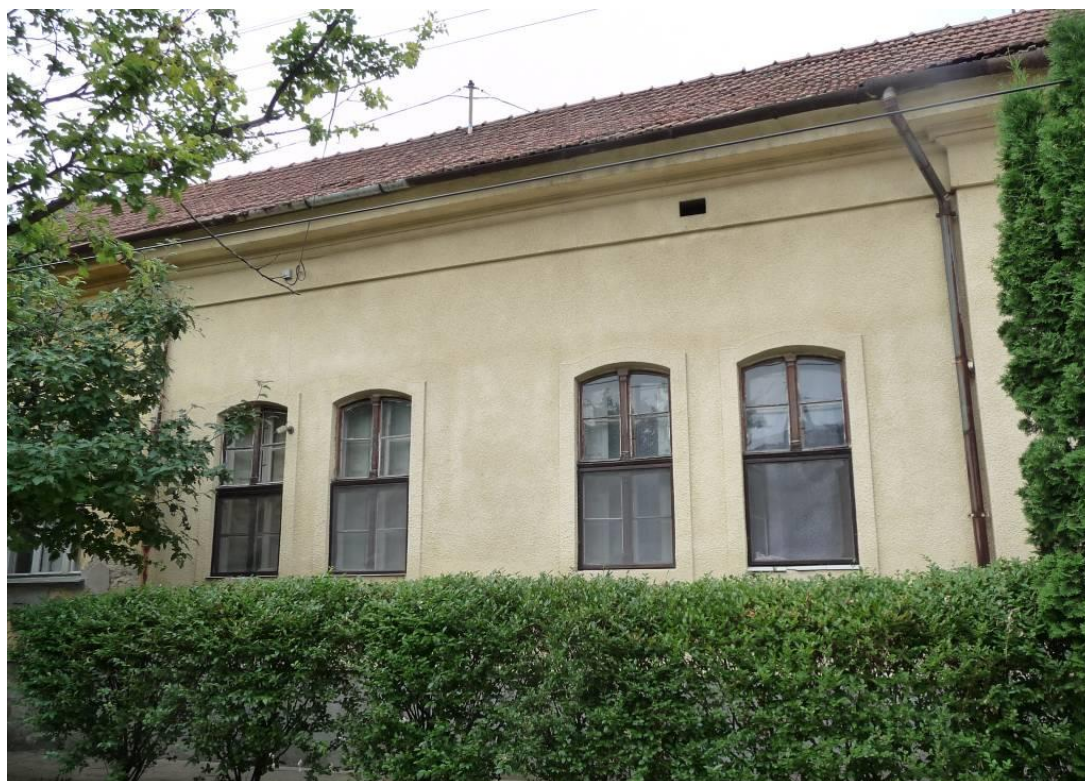
SOR-SZÁM	HRSZ.	KATEGÓRIA	CÍM, MEGNEVEZÉS	VÉDETTSÉG
80.	5042	lakóház	Széchenyi u. 16.	helyi védelem

Eredetileg eklektikus, utóbb leegyszerűsített homlokzatú, alápincézett, földszintes, polgárház. A vakolt lábazatban egy kicsi, bukó pinceablak nyílik. A homlokzat értéke a négy, páros ritmusban megmaradt, szegmentíves záródású ablak középmagasságban lévő, vízszintes, profilozott tokosztóval és toszkán pilaszterként díszített ütközőlécekkel. Az ablakok körül mindössze sima vakolatszegély. A széles, húzott, profilos főpárkányban kicsi padlásszellőző.

A jelenleg jó állapotú épület és környezete jó karban tartásáról továbbra is folyamatosan gondoskodni kell, kezelve a fölvizedés okozta problémákat.

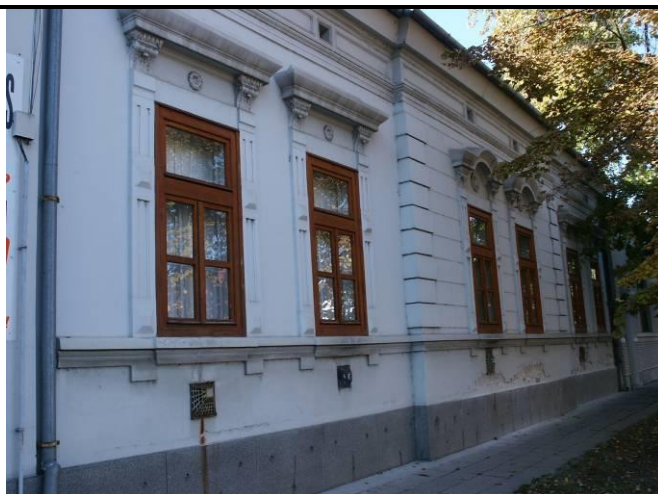
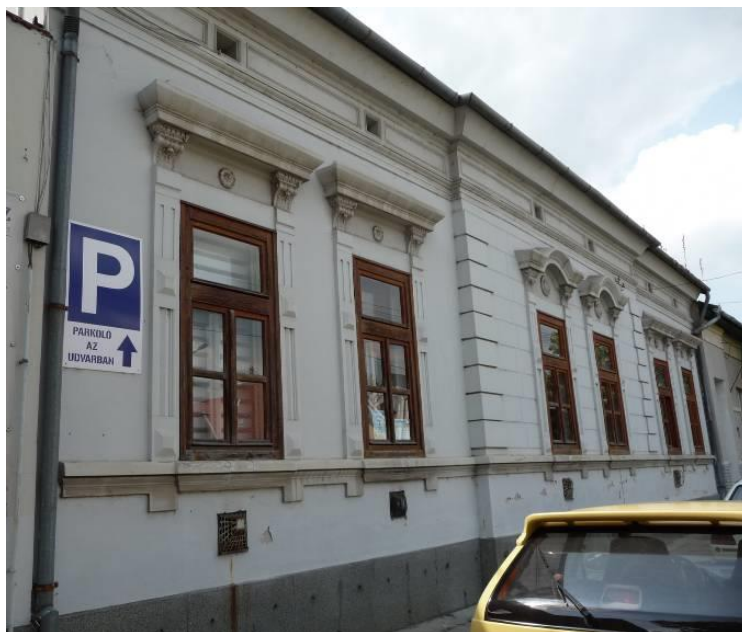
SOR-SZÁM	HRSZ.	KATEGÓRIA	CÍM, MEGNEVEZÉS	VÉDETTSÉG
81.	539	v. lakóház, üzlet	Szegedi út 7.	helyi védelem

Földszintes, szalagcseréppel fődött, részletgazdag homlokzatképzésű, eklektikus lakóház. A homlokzat ablakszemöldökök alatti sávjának motívumait elnagyoltan állították helyre. A középrizalittal tagolt épület tengelyképlete: 2+2+2. A műkö lábazat fölött a sima felületű kváderekkel armirozott rizaliton kőburkolatot imitáló, finom nűtozás. Az ablakok egységesen új gyártásúak a régiek méretében és arányában, azonban a részletképzés teljes elhagyásával. Az őket körülvevő, tagolt vakolatkeret is újonnan formált. Az alapfalfelületen fölöttük díszes konzolokon erőteljes, vízszintes szemöldök, a frízben kicsi rozetta; a rizaliton törtvonalú szegmentíves a szemöldök nagy rozettával. A parapeteken jelenleg mindössze egy-egy kicsi fül az összefüggő könyöklő alatt, a vakolatkeret szárai alá esően. A széles, húzott, tagolt főpárkány frízében padlásablakok és profilos vakolattükrök váltakoznak. Az épület mellett falkeretben új, stílusidegen kapu.

A jelenleg jó állapotú épület és környezete jó karban tartásáról továbbra is folyamatosan gondoskodni kell, kezelve a fölvizesedés okozta problémákat.

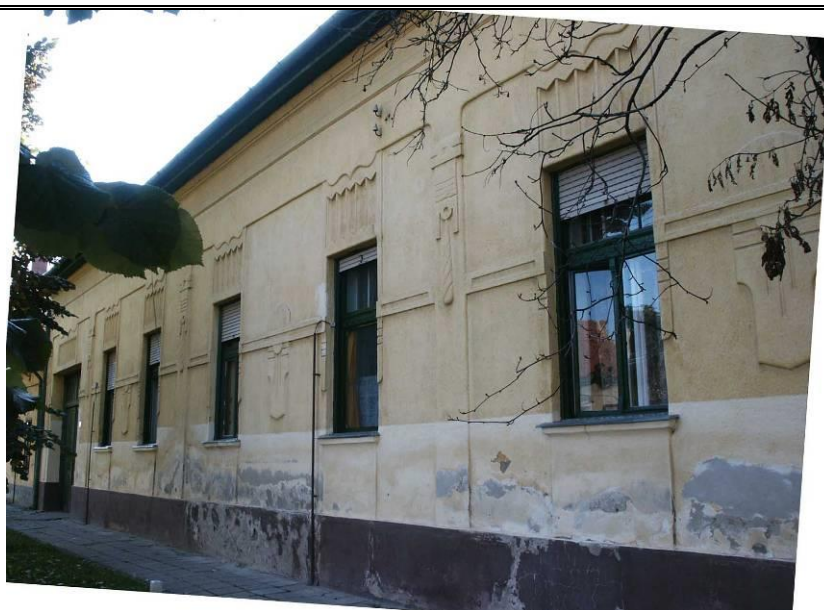
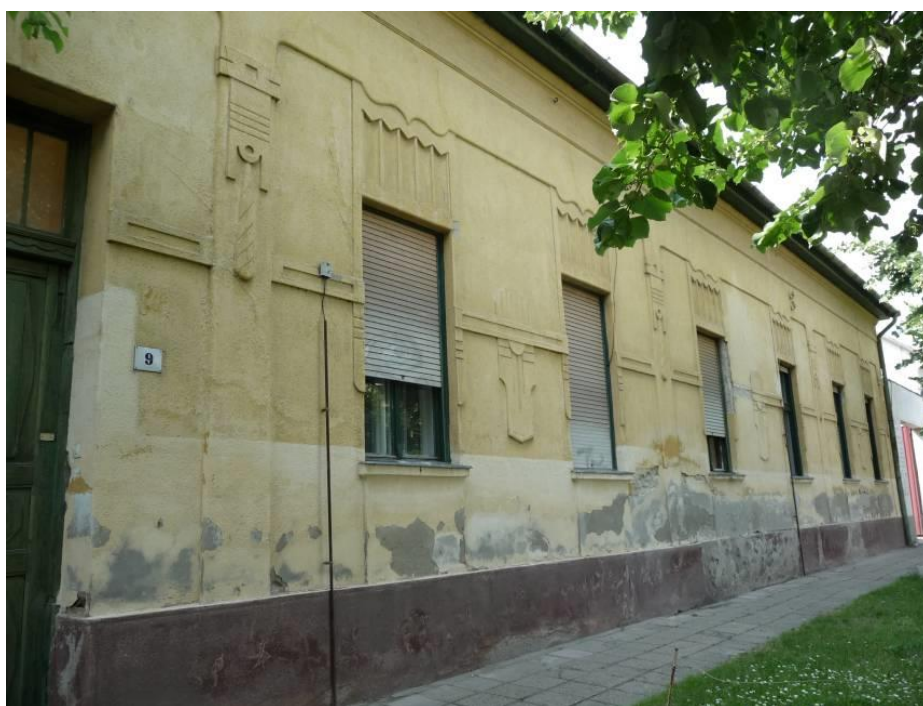
SOR-SZÁM	HRSZ.	KATEGÓRIA	CÍM, MEGNEVEZÉS	VÉDETTSÉG
82.	541	lakóház	Szegedi út 9.	helyi védelem

Az art deco modorú, földszintes lakóház tetejét rombuszpala födi két mives, íves, bádoggal padlásablakkal. A dekoratív lizénákkal tagolt homlokzat tengelyképlete: K+2+2+2. Lábazata vakolt. Az egységesen finom részletképzésű, díszített tokosztójú és ütközőlécű ablakokat széles kannelurákkal kitöltött szemöldökmező koronázza. A tokosztók vonalában övpárkány. Az egyszerű, széles, profilos főpárkányt hullámdíszű deszka szegélyezi. A szárazkapu váztaablázatos szárnyai dekoratív tagolásúak díszített tokosztóval és fölülvilágítóval.

Megoldandók a fölvizesedés okozta, igen jelentős problémák.

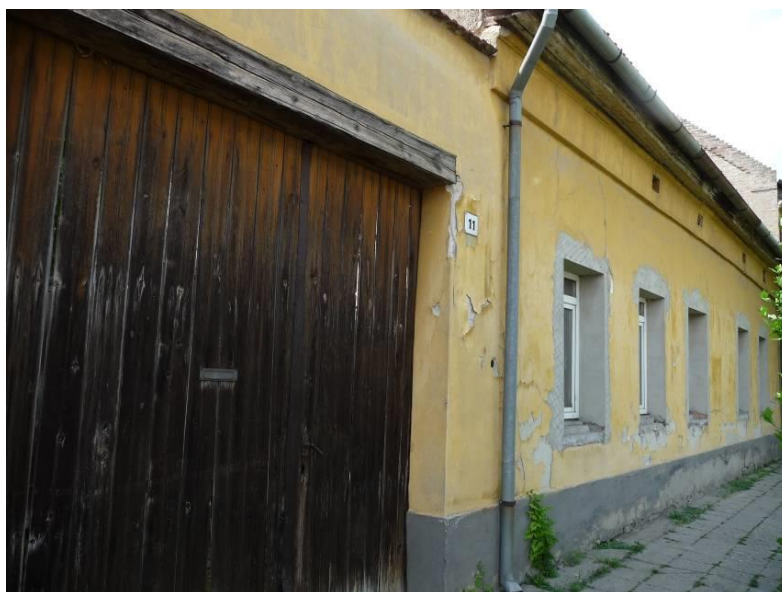
2017.

A eklektikus jellegű, L alakú, földszintes, új hódfarkú cseréppel fődött lakóház homlokzatát középrizalit tagolja a 2+2+1+K tengelyképlet szerint. A rizalitet sima lizénák fogják közre, az alapfal felületen szokatlan helyű és formájú, ion fejezetű pilaszterek. Az egyforma ablakok körül toszkán jellegű pilaszterek tartotta, maga, vízszintes szemöldök. A háromrészes, húzott főpárkány frízében padlásszellőzők. Stílusidegen a szárazkapu.

A jelenleg jó állapotú épület és környezete jó karban tartásáról továbbra is folyamatosan gondoskodni kell.

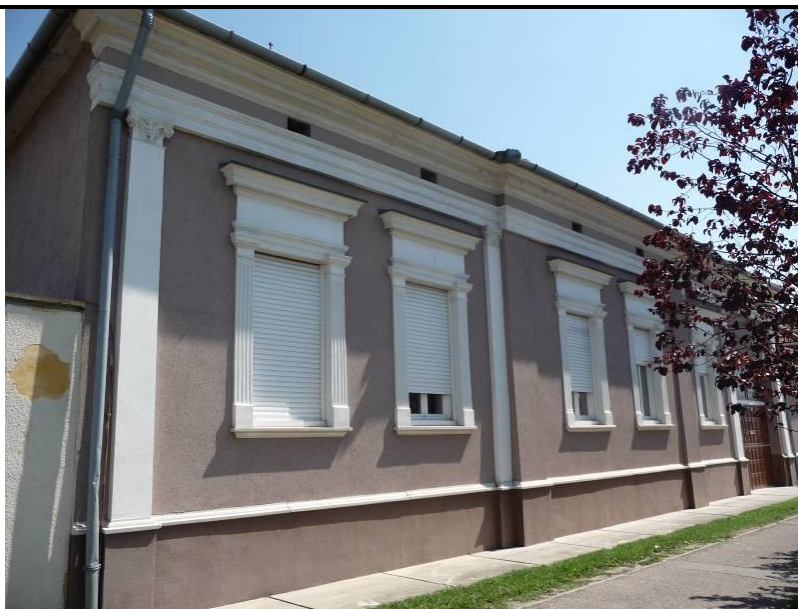
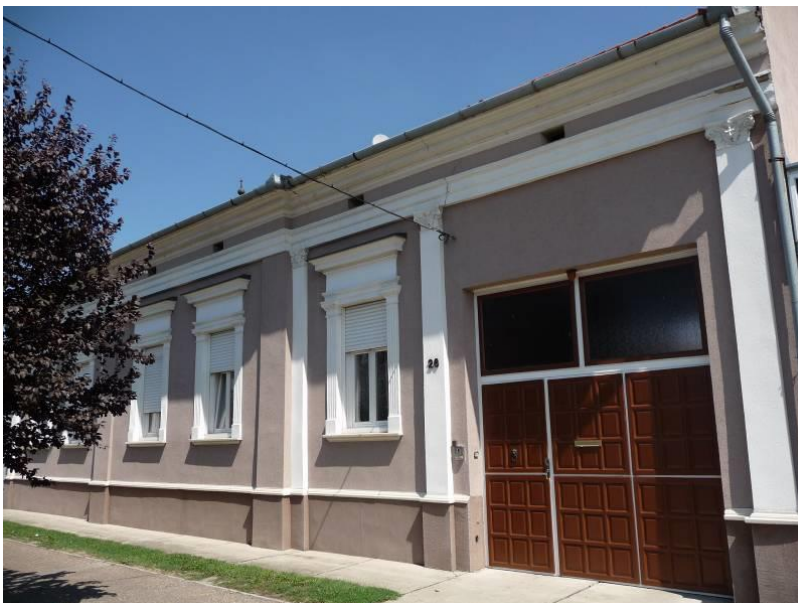
A *Tisztviselőtelep* art deco modorú épületeihez hasonló, földszintes, préselt cseréppel fődött lakóház. A homlokzatot sajátos, dekoratív pilaszterek tagolják három részre egy keskenyebb és két szélesebb ablakkal. A kiselemes, rusztikus kőburkolatot mutató lábazatra az épület szélein, fél magasságig hasonló anyagú armirozás támaszkodik. Az ablakok körül sima vakolatkeret; a parapeteken a lábazat kőburkolata folytatódik. A pilasztereket kapcsolja össze a széles, ugyancsak dekoratív főpárkány, az ablakok fölötti hangsúlyokkal.

Egy elkövetkező homlokzatförlújítás során különös figyelemmel kell megőrizni az értékes homlokzati elemeket, egyúttal megoldandók a fölvizesedés okozta problémák.

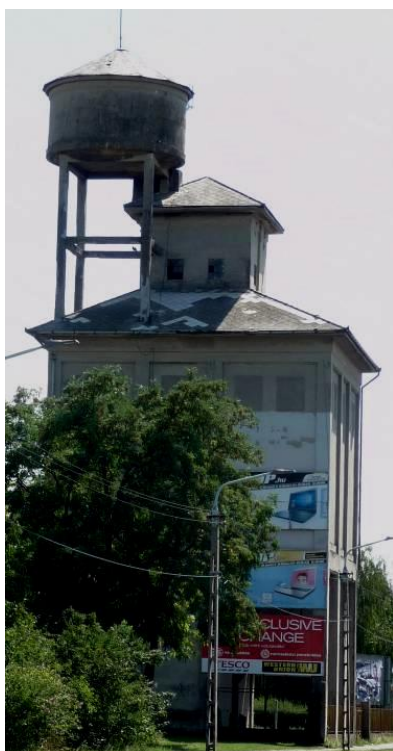
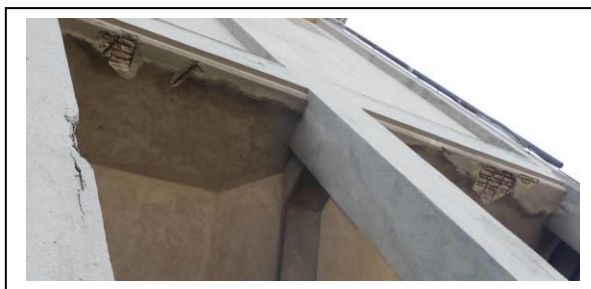
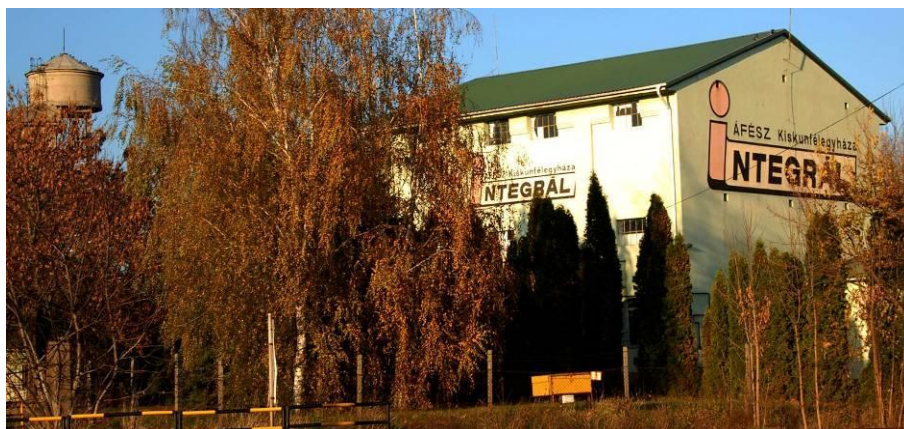
Az egykori szélmalomok helyén emelt, ma klasszicista hangulatú, portikuszos kúria formát mutató, U alaprajú, földszintes épület; a toszkán oszlopos portikusz tympanonján MMIV évszám. Mellette zömök, kontyolt

nyeregtetős, szintén földszintes épület. Jelenleg bérbé vannak adva irodai munka céljára. (Az 5-ös út mellett nyugatra, a vasúton kívül. Térkép: Szarvas István, 1929 k., fényképek: Balogh Tünde)

A jelenleg jó állapotú épület és környezete jó karban tartásáról továbbra is folyamatosan gondoskodni kell.

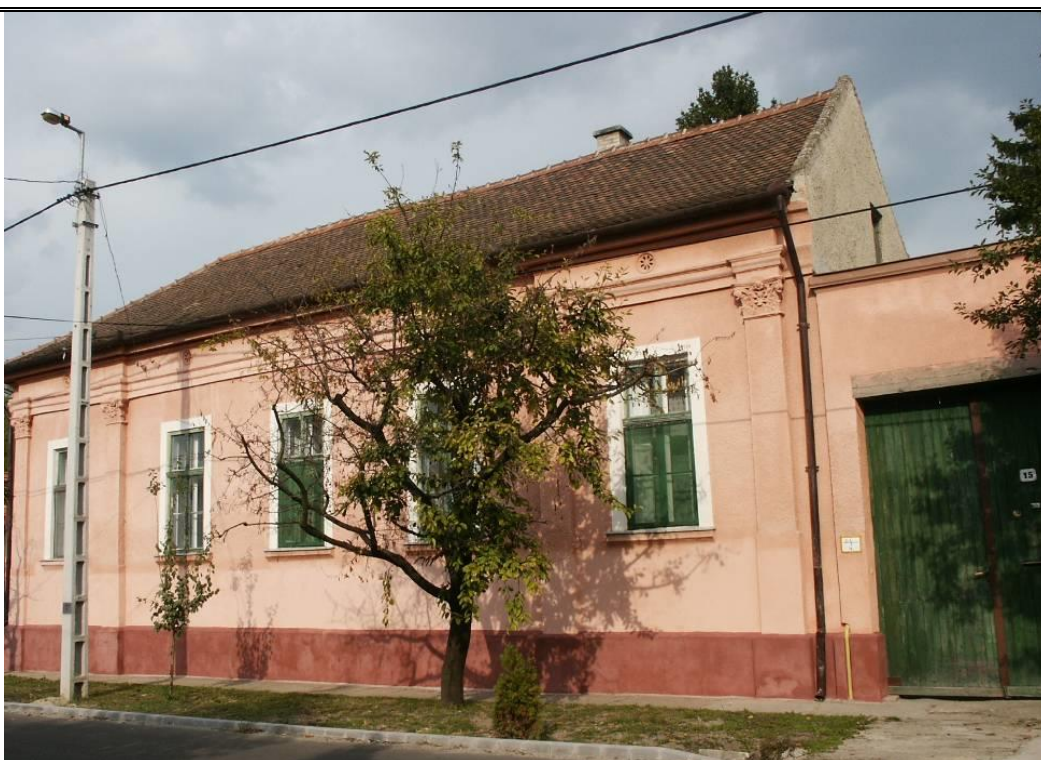
2007.

Eklektikus stílusú, sajnálatosan leegyszerűsített és fröcskölt homlokzatú polgárház. A tekintélyesen magas, földszintes, hódfarkú cseréppel fődött ház homlokzatát kompozit fejezetű pilaszterekkel szegélyezett sarokrízalitok tagolják az 1+3+1 tengelyképlet szerint. A korábbi, finom részletképzésű ablakok körül jelenleg mindössze sima vakolatkeret. A közelmúltban ablakcsere történt az eredeti osztás követésével. A háromrészes, húzott főpárkány frízében rozetta alakú padlásszellőzők. Az épület mellett egyszerű, kötött deszkakapu.

Megoldandók a fölvizesedés okozta, jelentős problémák.

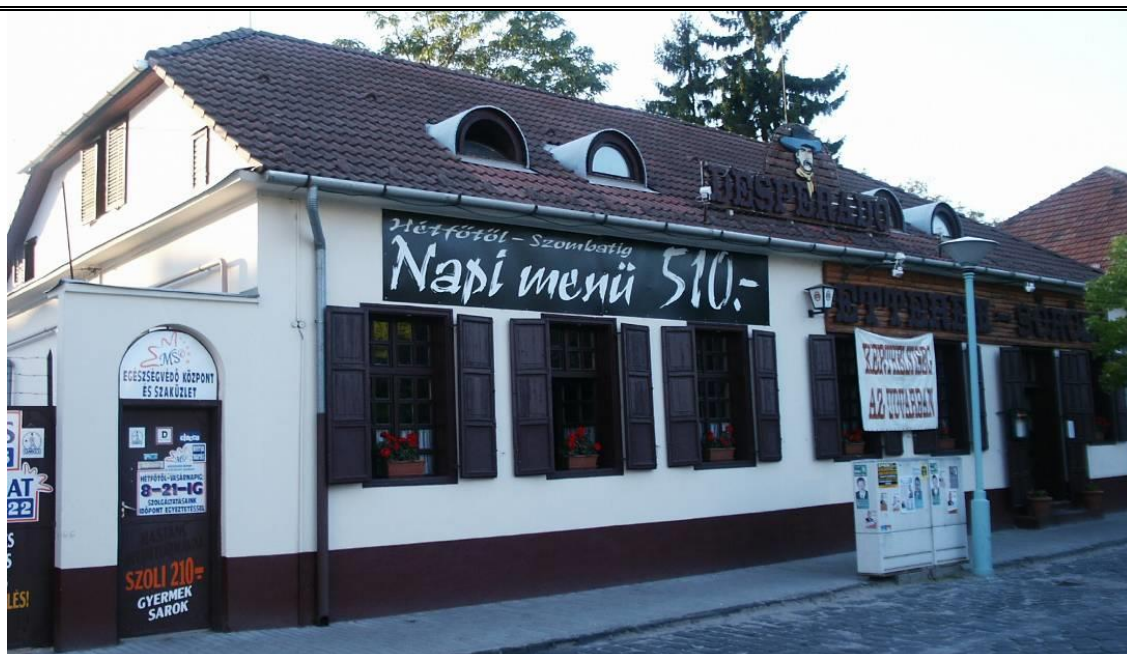
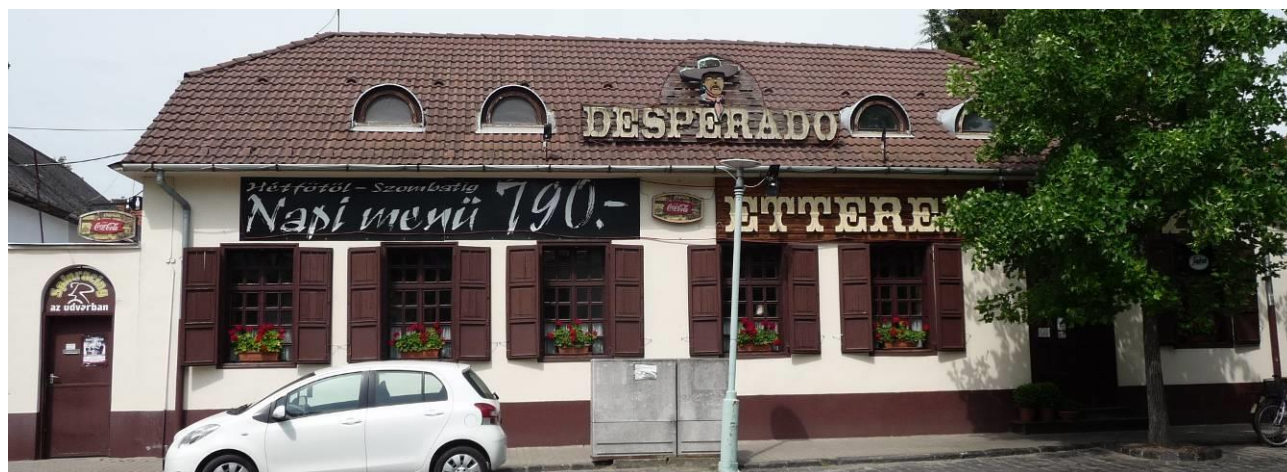
2007; 2017.

Az erőteljesen átépített, földszintes épület történetiségét meglehetősen kevésbé juttatja kifejezésre. Az idomcserép héjalású, alapjában félkontyos tetőn félköríves tetőablakok és hatalmas reklámfőlirat, akárcsak az ablakok fölött. Az öt új gyártású, apró osztású ablakot, valamint a jobb szélső tengelyben nyíló bejáratot spaletták védik. Az udvarra félköríves záródású, sima gyalogkapu, valamint nagykapu vezet, mindkettő reklámfőliratokkal elborítva. Védelmét mindössze a szomszédjaival képezett épületegyüttes volta indokolja.

A jelenleg jó állapotú épület és környezete jó karban tartásáról továbbra is folyamatosan gondoskodni kell.

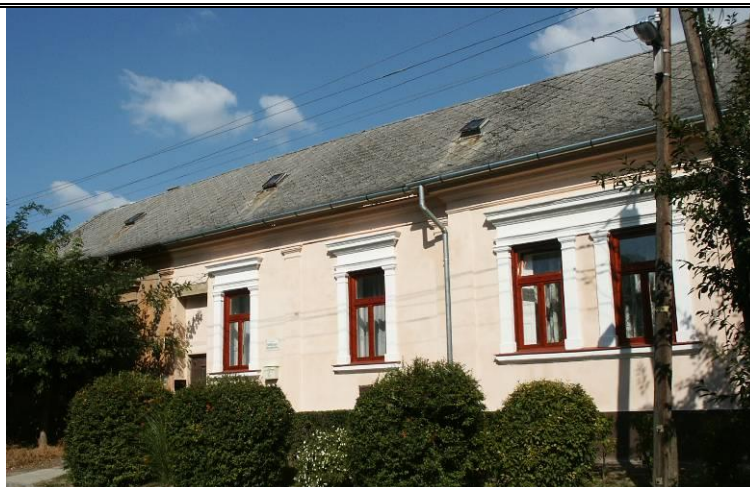
2007.

1. főépület: a klasszikusan elegáns eklektika stílusában emelt, földszintes, rombuszpalával födött polgárház homlokzatát lizénákkal szegélyezett sarokrizalitok, valamint a középső szakaszt toszkán jellegű pilaszterek tagolják. Tengelyképlete: 2iker+1+1+1+2iker, melybe a középső szakasz bal felére esően – a nyílásritmust teljességgel megbontóan új, alacsony, stílusidegen ajtót vágtak a két tulajdon miatt. Az ablakokat közrefogó, toszkán jellegű pilaszterek magas, tagolt, vízszintes szemöldököt tartanak. A jobboldali homlokzatrészen az eredeti formához hasonló, új, pácolt ablakok, fölül bukó szárnyal. A főpárkány húzott, profilos.

2. hátsó épület: a szomszédos, Wesselényi u. 1. szám alatti, három utcára néző *Feuer-palota* homlokzatképzésével megegyezően kialakított, földszintes, K+3 tengelyképletű épület.

Megoldandók a fölvizesedés okozta problémák, valamint egységesen színezendő a főépület. A tőle jobbra eső melléképület színezése visszafogottabbra és a főépületéhez hasonlóra változtatandó. Nyilván kedvező lenne az eredetihez közelítő homlokzatképzés rekonstruálása.

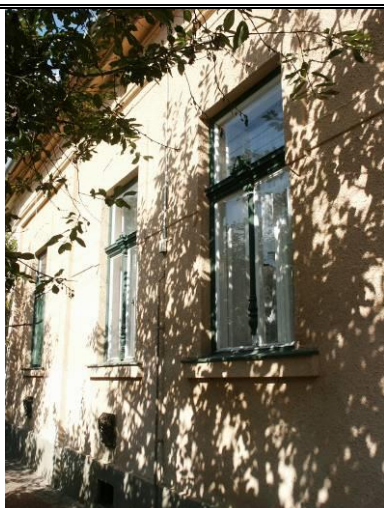
2007.

Az eredetileg eklektikus, majd az art deco idején átalakított, földszintes, szalagcseréppel fődött polgárház homlokzatát igen kis kiülésű középrizalit, valamint szerényen díszített lizénák tagolják fogsoros fejezettel a főpárkányban. A tengelyképlet: 2+1+2. A vakolt lábazat fölött a durva fröcskölés alól alig látszanak ki a tagozatok. A belső spalettás ablakszerkezetek különösen gazdag részletképzésűek: a ion fejezetű ütközőléc alsó részén dúsan tagolt, esztergált minta; a profilozott, golyvázatos tokosztó fölött volutás, íves oromzat. A tokosztók magasságában összekötött ablakok fölött szegmentíves, magas vakolatkeret. A széles, húzott főpárkányt a középrizaliton fogsor díszíti; a frízben kör alakú padlásszellőzők. Az épület mellett egyszerű deszkaajtó volt 2007-ben.

A jelenleg jó állapotú épület és környezete jó karban tartásáról továbbra is folyamatosan gondoskodni kell, kezelve a fölvizesedés okozta problémákat.

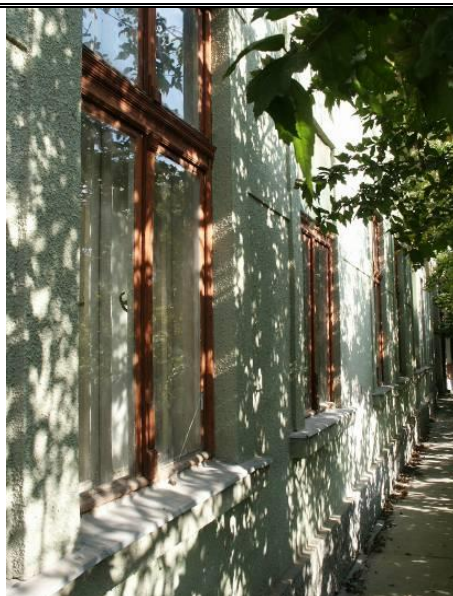
2007.

Az art deco modorú, földszintes polgárház tengelyképlete: 4+1vak+1. A cuppantott vakolatú lábazat fölött a falat fröcsköléssel borították. A belső spalettás, nagyméretű ablakok fölül trapéz alakban fölmagasított vakolatkeretét vízszintes vakolatsávval összekötöttek a tokosztók magasságában. A főpárkány széles, húzott. Az erőteljes, mives, kötött deszkakapun hatalmas, régi rézkilincs.

Megoldandók a fölvizesedés okozta problémák.

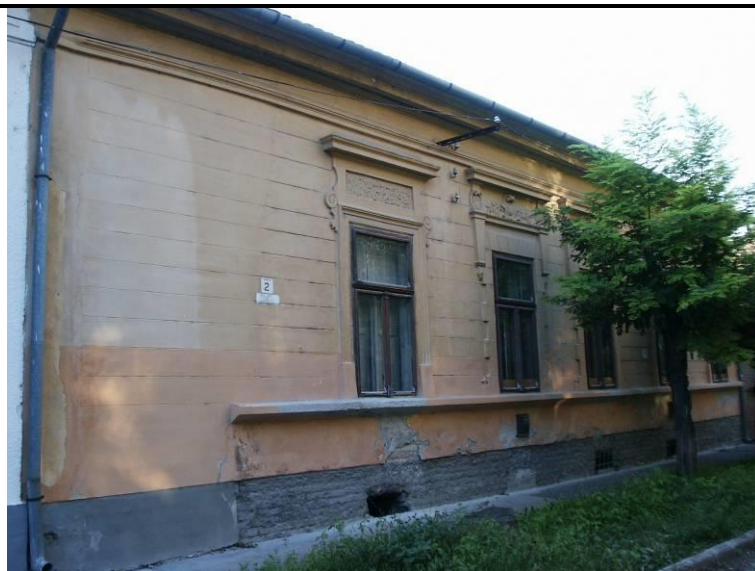
2007.

A későeklektikus, alápincézett, földszintes, patinás hódfarkú cseréppel fődött polgárház tengelyképlete K+5, ahol a bejáratot időközben befalazták. Az erőteljes, összefüggő könyöklő fölött a falfelületet vízszintesen nútozták. A belső spalettás ablakokat kétféle, dekoratív keretezésbe foglalták vízszintes szemöldökökkel. A középső tengelyben lévőkét váltakozó ritmusú armírozás fogja közre, fölül romantikus jellegű állókonzolok tartják a szélsőknél kissé magasabbra helyezett szemöldököt; a frízben plasztikus ornamentika. A szélső ablakokat húzott vakolatkeretbe foglalták; fölötte, a magasan lévő szemöldökig rusztikus textúrájú vakolattükör kétfelől egy-egy lapos, jelképes, volutás konzollal. A főpárkány finoman profilozott.

Egy elkövetkező följújtásnál különös figyelemmel meg kell őrizni a homlokzat értékes történeti elemeit, valamint megoldandók a fölvizesedés okozta, jelentős problémák.

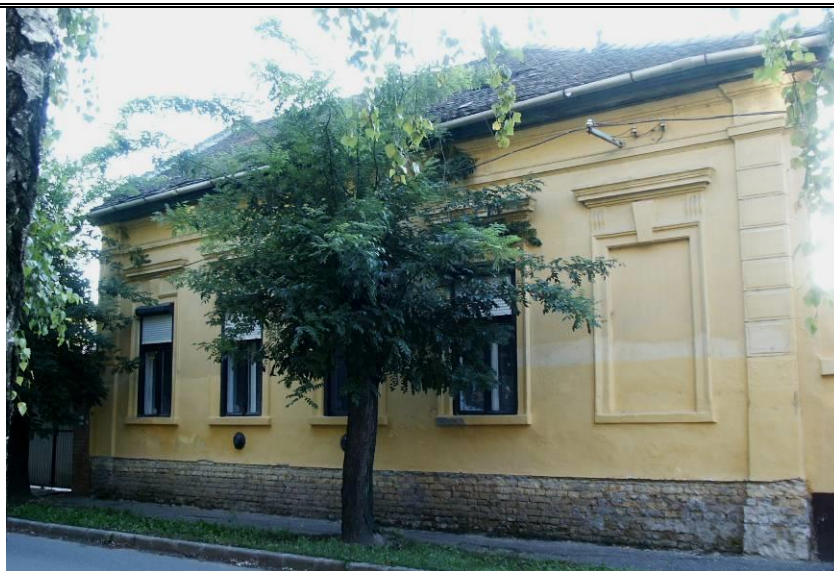
2007.

A provinciális későeklektikus stílusú, földszintes, patinás hódfarkú cseréppel fődött polgárház homlokzatát kváderezett lizénák fogják közre a főpárkány enyhe golyvázataként kialakított fejezettel. A négy, zárókövel koronázott, húzott vakolatkeretbe foglalt ablaknyílás mellett a jobb szélen ugyanolyan architektonikus foglalatban vakablak. A zárókő és két triglifszerű konzol által tartottan gazdag profilozású, vízszintes szemöldök. A főpárkány háromrészes, húzott, profilos.

Egy elkövetkező följújtásnál különös figyelemmel meg kell őrizni a homlokzat értékes történeti elemeit, valamint megoldandók a fölvizesedés okozta, jelentős problémák.

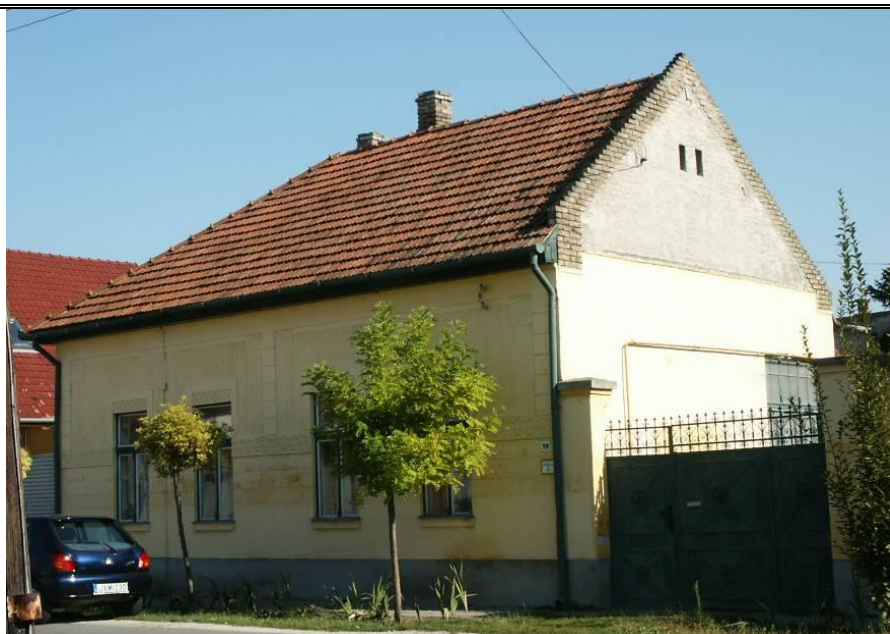
2007.

Az art deco modorú, földszintes, szalagcseréppel fődött lakóház tengelyképlete: 2+2. A homlokzatot a tokosztók magasságában vízszintes, valamint arra ülő függőleges, díszített vakolatsávok tagolják. A falfelület alsó részén kőburkolatot imitáló, vízszintes nűtozás; fölötté textúraképzően igen sűrű, függőleges nűtozás. Az ablakok vízszintes tokosztója fölött sima vakolatkeret dekoratív szemöldöksávval. A főpárkány sima vakolatsávját díszített deszka szegélyezi. Az épület mellett, vakolt téglapillérek között mezőkre tagolt, virágmotívumokkal díszített bádogkapu nyílik, fölül kovácsoltvas ráccsal.

Egy elkövetkező följújtásnál különös figyelemmel meg kell őrizni a homlokzat értékes történeti elemeit, valamint megoldandók a fölvizesedés okozta, jelentős problémák.

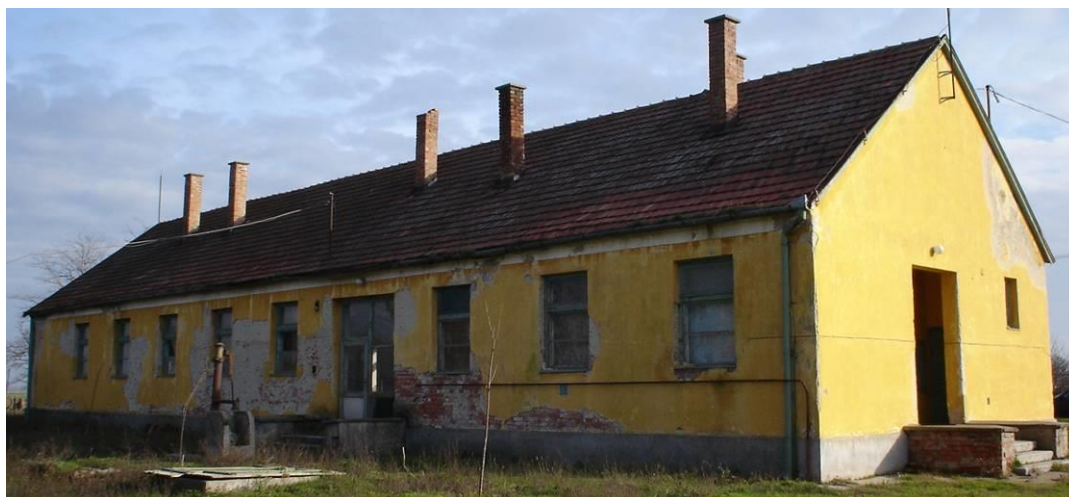
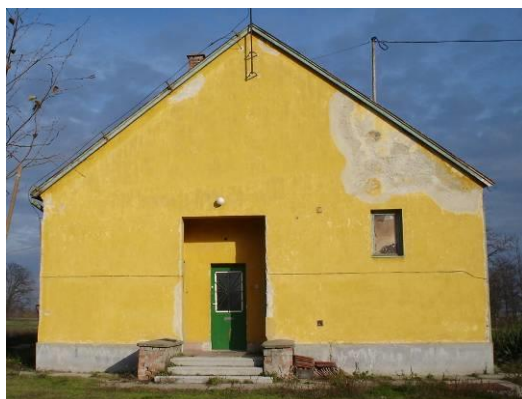
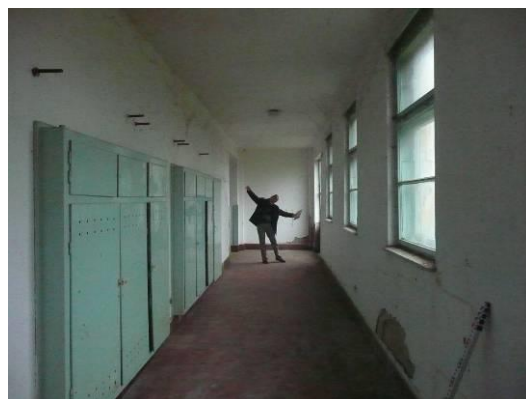
Az 1950-es évek végén épült. A nyílászárók is eredetiek, és érdekes, minimalista, betonvasból való húzott övű rácsszerkezet a tetőszervezet. Védendő az épület melletti pumpás kút is. (Fényképek: Marton Tibor, 2009.)

A leromlott állapotú, funkció nélküli épület mielőbb förlújítandó és hasznosítandó.

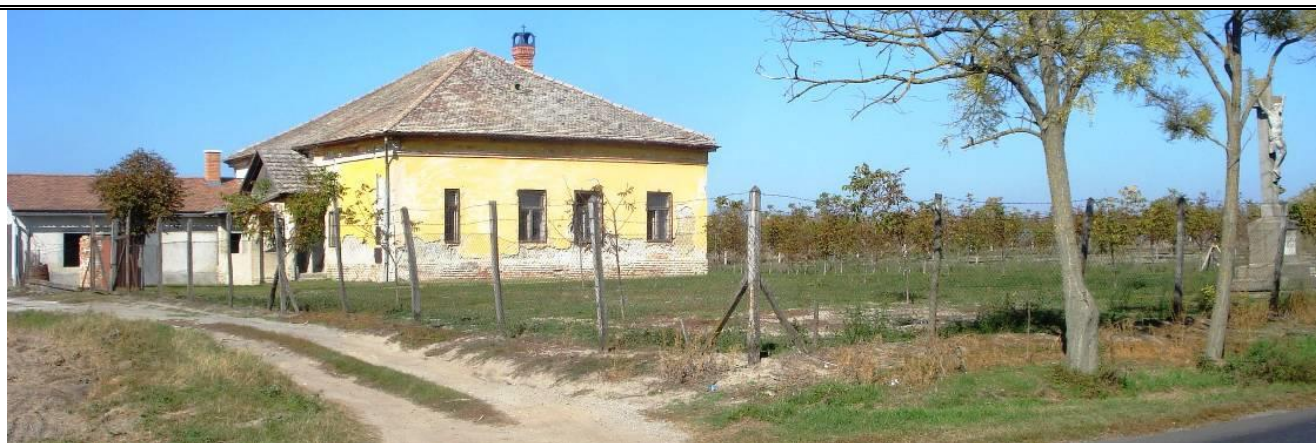
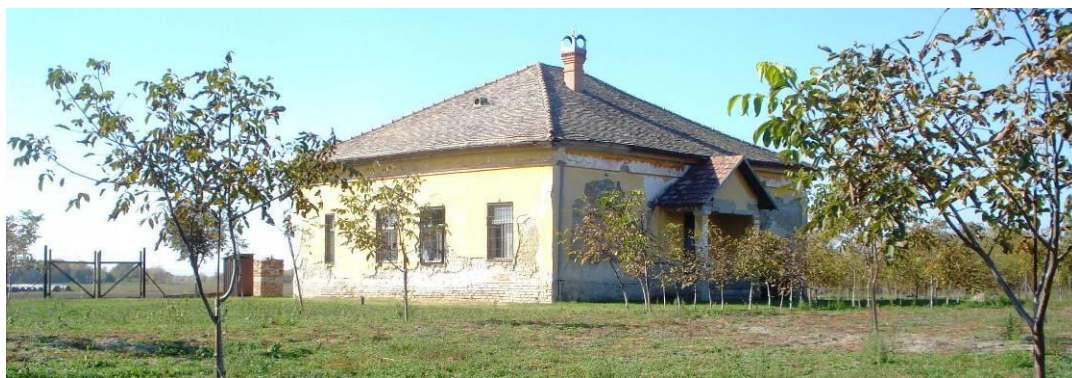
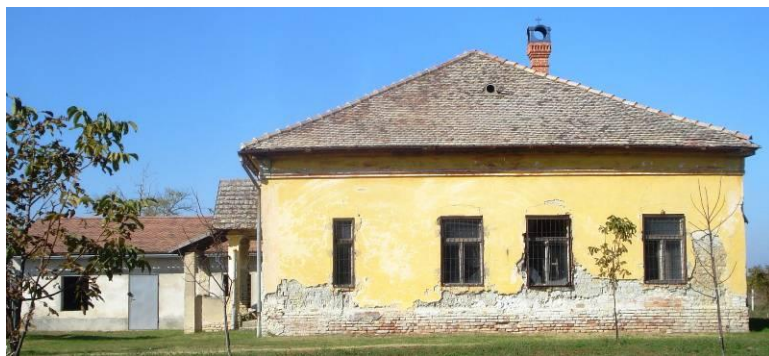
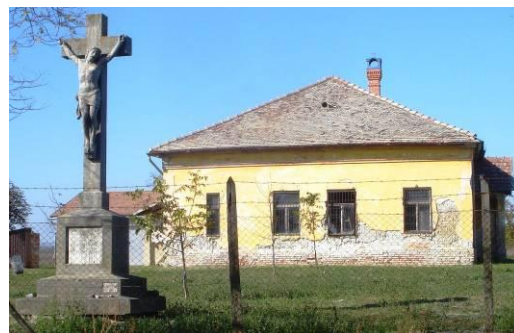
A külterületi iskolák jellegzetes, eredeti megjelenésében megőrződött típusa.

Az épület méltó funkcióval való ellátása mielőbb szükséges állapotának helyreállításával együtt, melynek során megőrzendő eredeti megjelenése, valamint megoldandók a fölvizedés okozta, jelentős problémák.
