2. Védett épületek értékelőlapjai

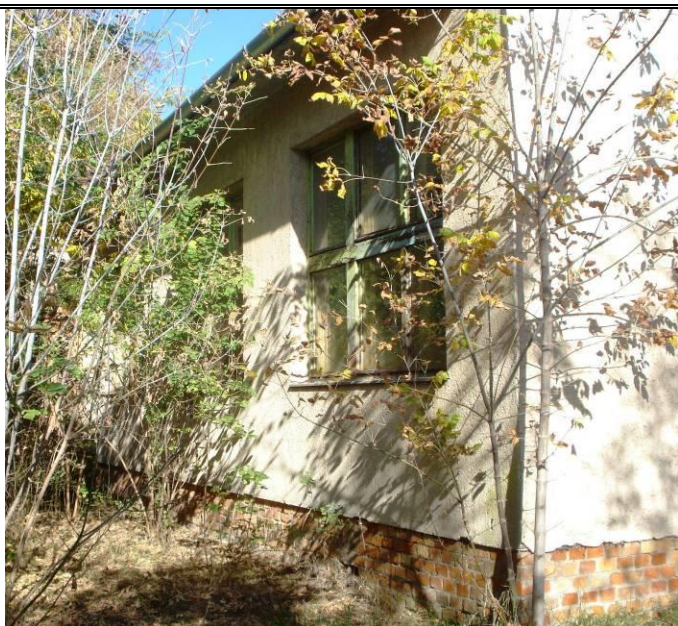
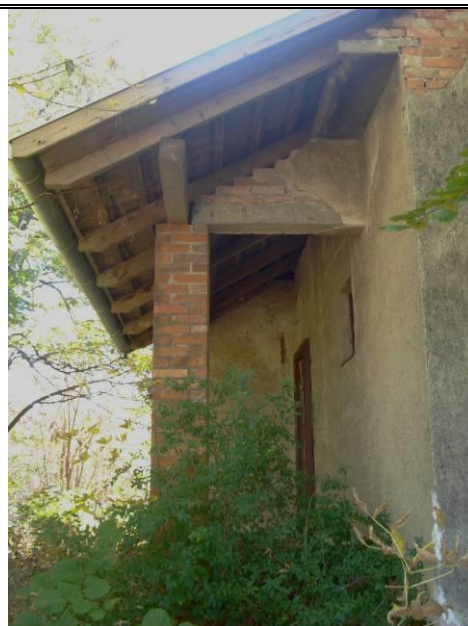
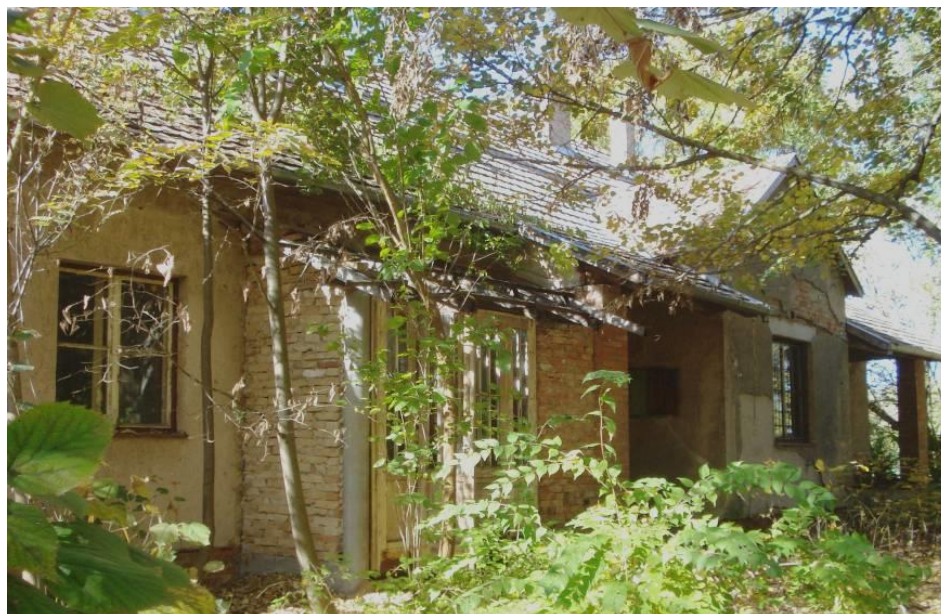
SOR-SZÁM	HRSZ.	KATEGÓRIA	CÍM	VÉDETTség
99.	036/13	v. közintézmény	Csanyi úti iskola	javaslat helyi védelemre

Volt néhány, nem túl szerencsés átalakítás, de alapvetően megmaradt az alapépület. Most lakatlan, használaton kívül. (Marton Tibor főépítész úr közlése és javaslata)

A megmaradás érdekében mielőbb funkciót kell számára találni, őt magát és környezetét rendbe hozva.

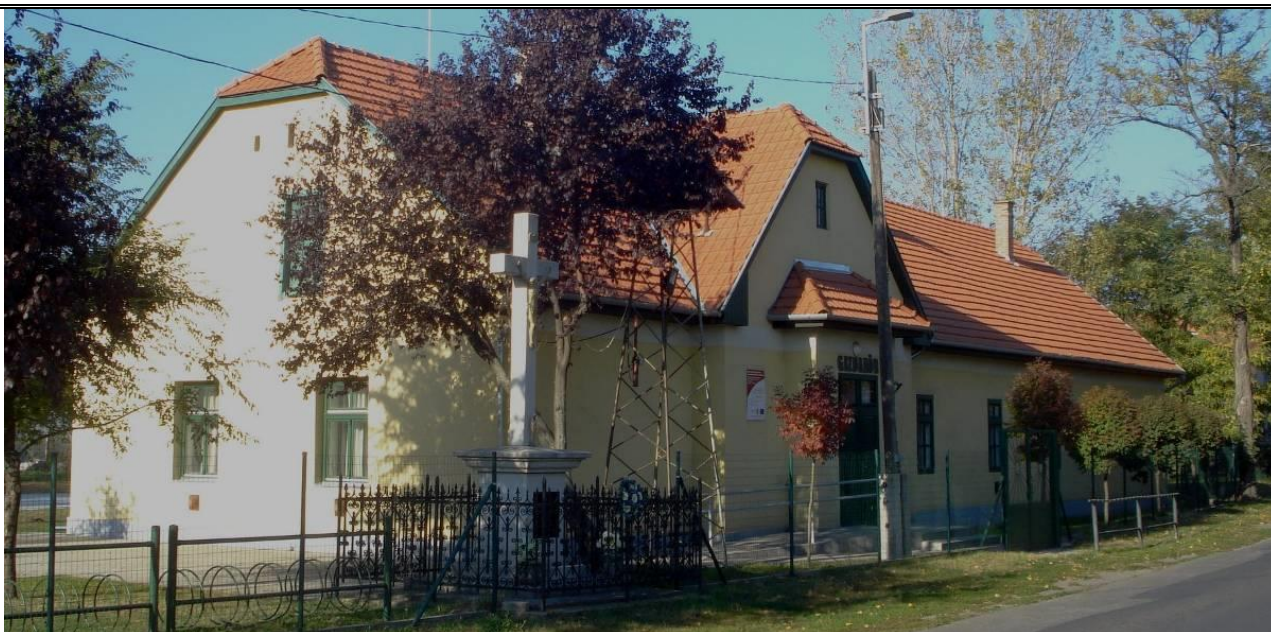
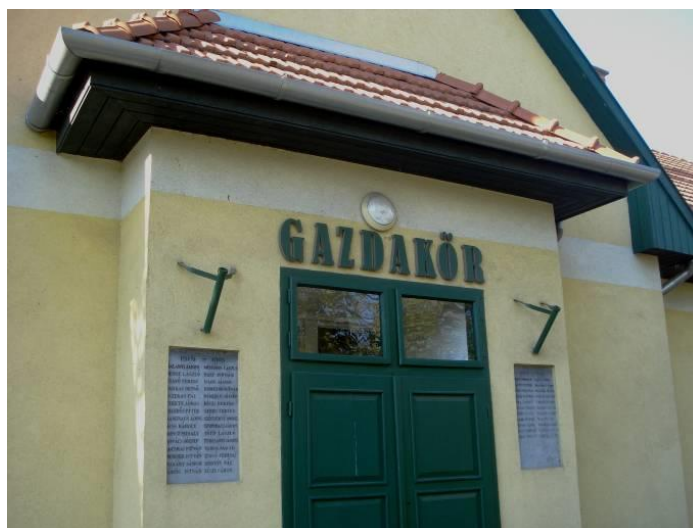
SOR-SZÁM	HRSZ.	KATEGÓRIA	CÍM, MEGNEVEZÉS	VÉDETTSÉG
100.	0445/16	közintézmény	Felsőgalambos, Bugaci Gazdakör, XI. körzet, Külterület 352.	helyi védelem

Bugaci Gazdakör vagy Galambosi Népház. Fölvatták 1930. május 11-én, amely eseményt vörös mészke emléktáblán örökítettek meg az épület előterében: „Épült 1930. évben a Földművelésügyi Minisztérium és a gazdatársadalom adományából Mayer János földművelésügyi miniszter, dr. Kiss István országgy. képviselő, Bense József gazdaköri elnökségének idejében építették Majláth József és Hoffer József vállalkozók”.

A jelenleg jó állapotú épület és környezete jó karban tartásáról továbbra is folyamatosan gondoskodni kell.

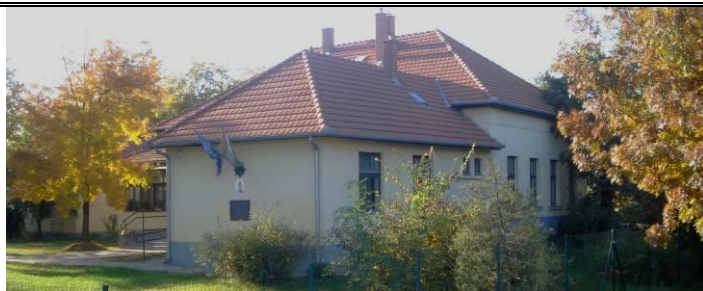
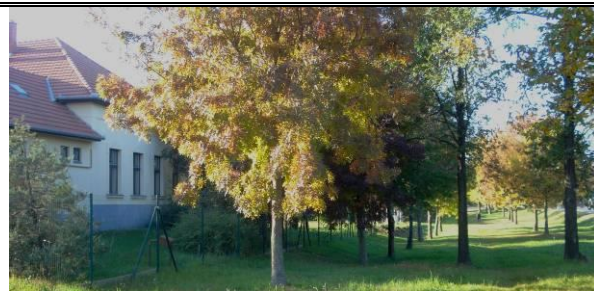
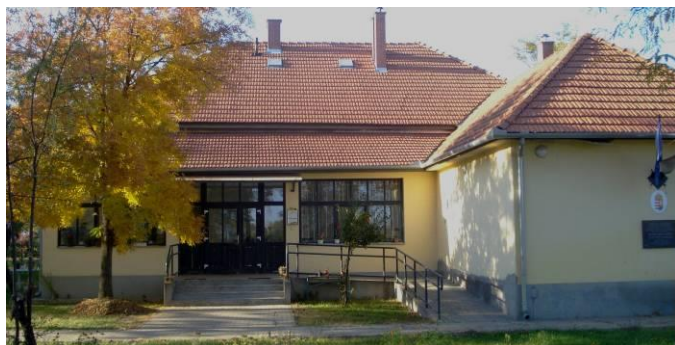
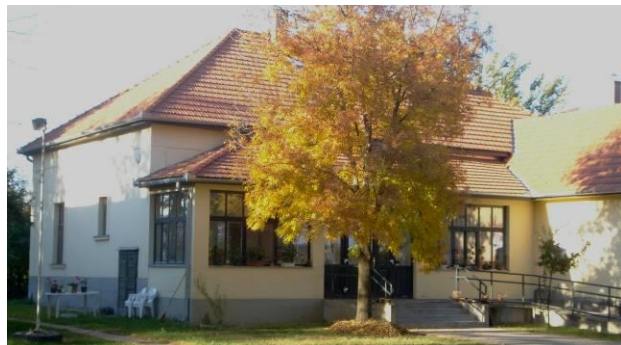
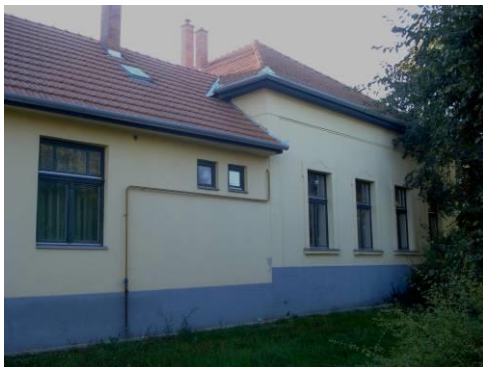
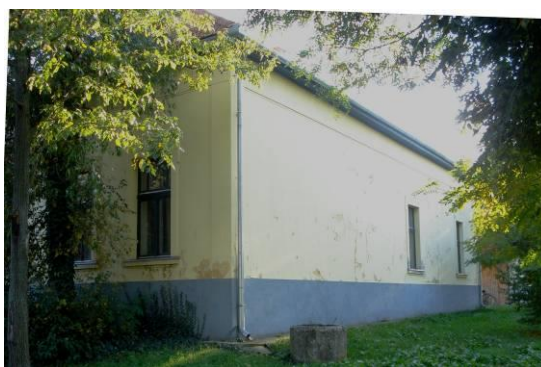
SOR-SZÁM	HRSZ.	KATEGÓRIA	CÍM, MEGNEVEZÉS	VÉDETTSÉG
101.	7601	közüntézmény	v. Haleszi iskola	helyi védelem

Jelenleg közösségi ház és orvosi rendelő működik benne.
(Balogh Tünde fényképei és közlése)

A jelenleg jó állapotú épület és környezete jó karban tartásáról továbbra is folyamatosan gondoskodni kell.

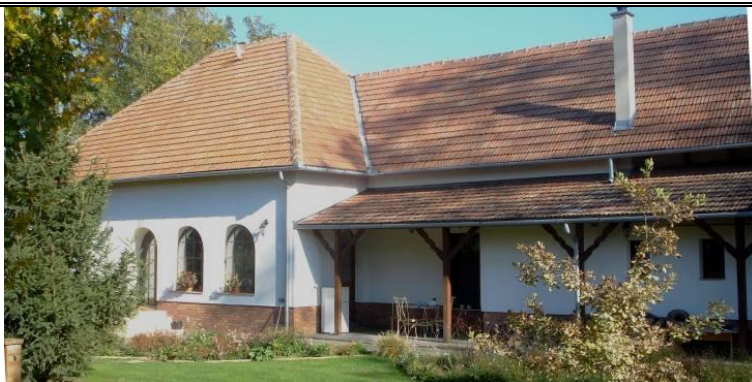
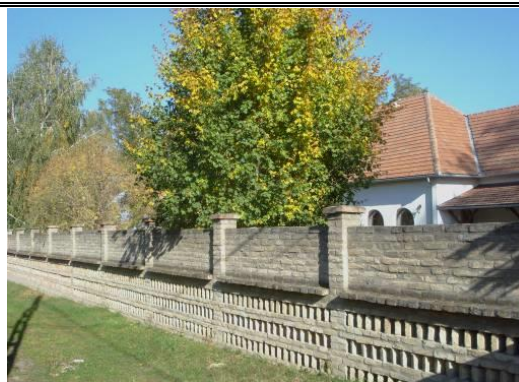
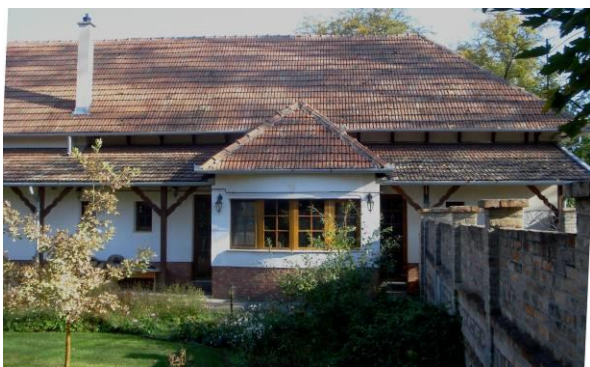
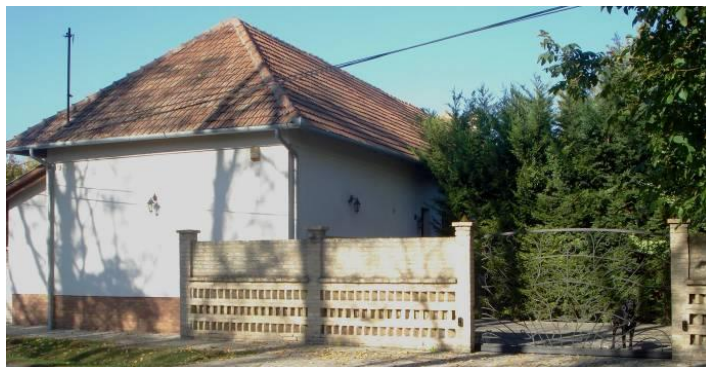
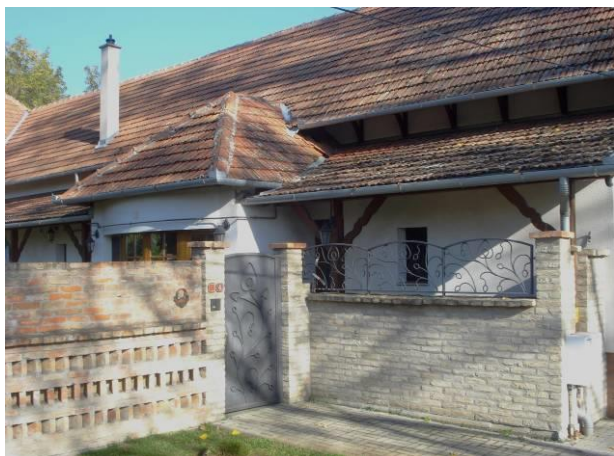
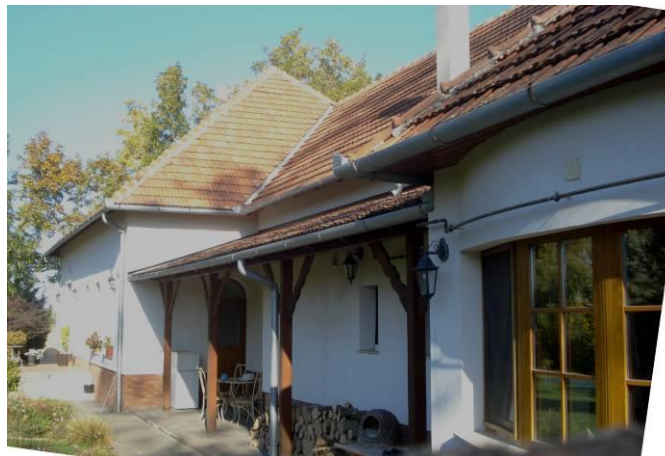
SOR-SZÁM	HRSZ.	KATEGÓRIA	CÍM, MEGNEVEZÉS	VÉDETTSÉG
102.	0406/14	v. közintézmény	v. Izsáki úti iskola Külterület 68.	helyi védelem

Az Izsáki út és az igazgatási határ keresztezésénél.
(Fényképek: Balogh Tünde)

A jelenleg jó állapotú épület és környezete jó karban tartásáról továbbra is folyamatosan gondoskodni kell.

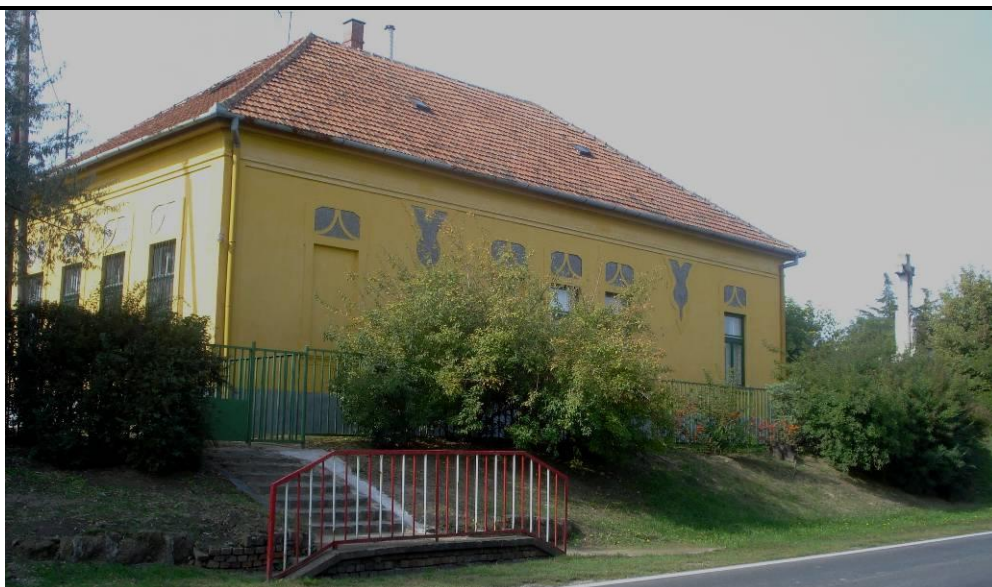
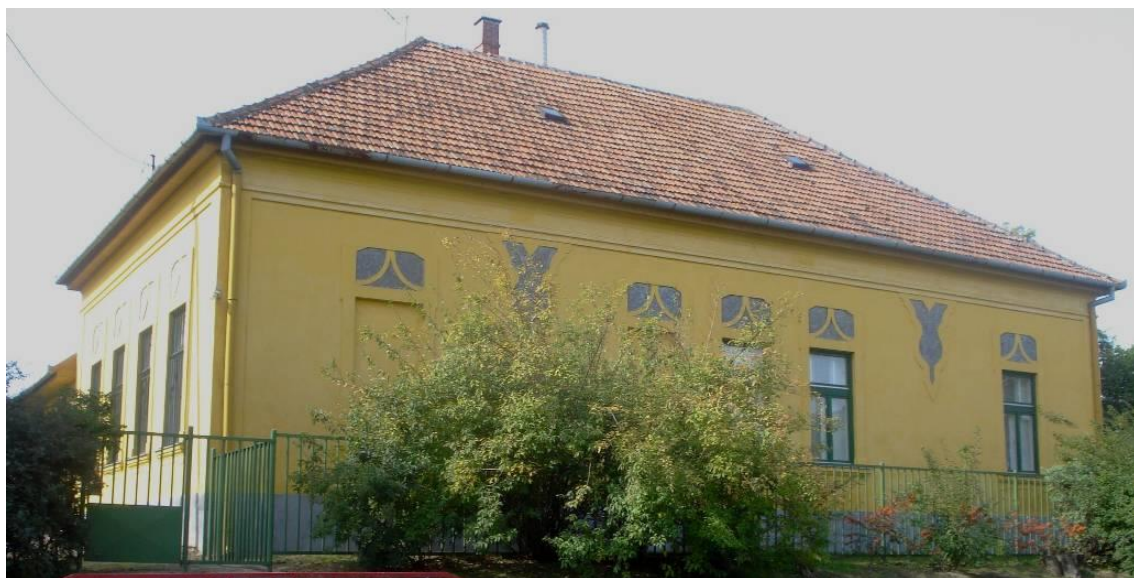
SOR-SZÁM	HRSZ.	KATEGÓRIA	CÍM, MEGNEVEZÉS	VÉDETTSÉG
103.	0352/2	v. közintézmény	v. Kecskeméti úti külső iskola	helyi védelem

Félegyháza határában a külső kör egyik iskolája.
(Térkép: 1941;
fényképek: Balogh Tünde)

A jelenleg jó állapotú épület és környezete jó karban tartásáról továbbra is folyamatosan gondoskodni kell.

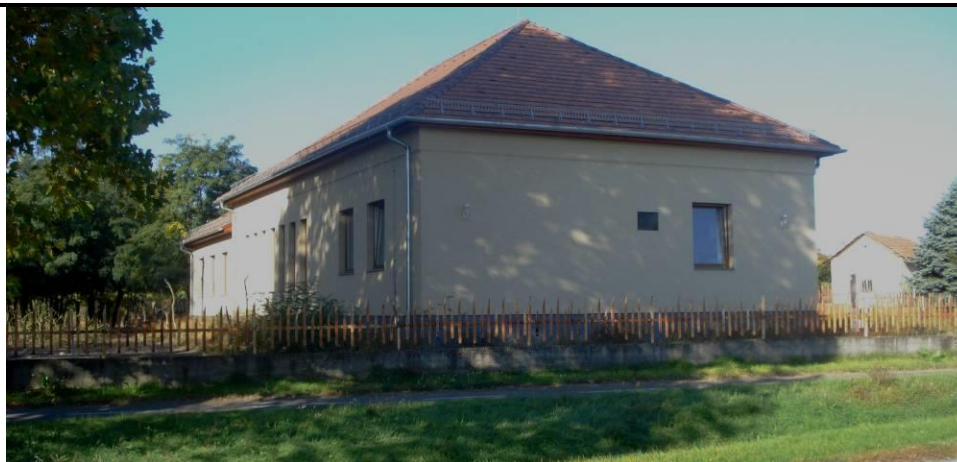
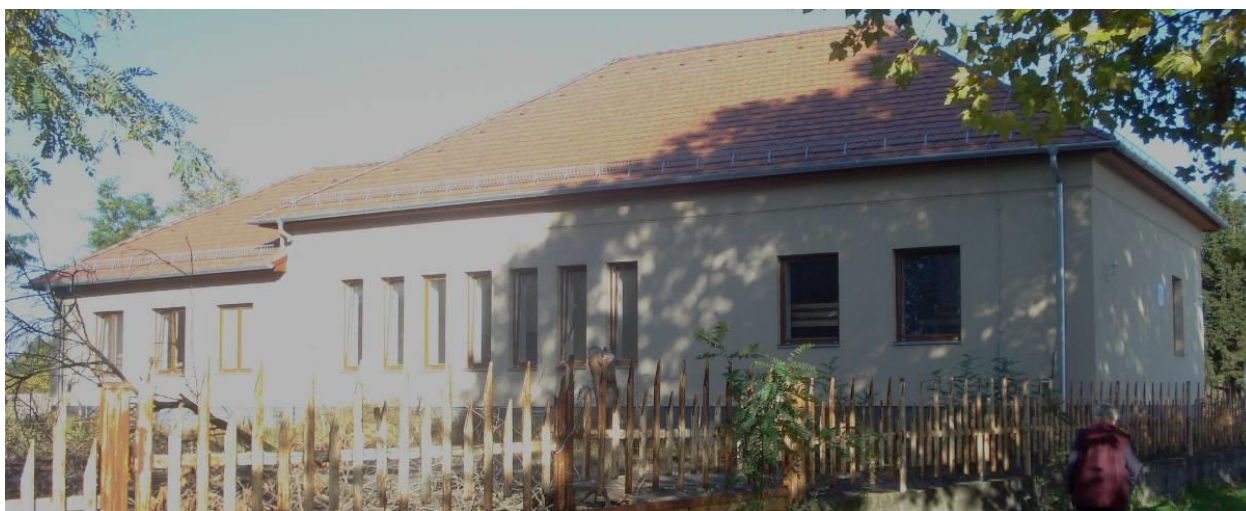
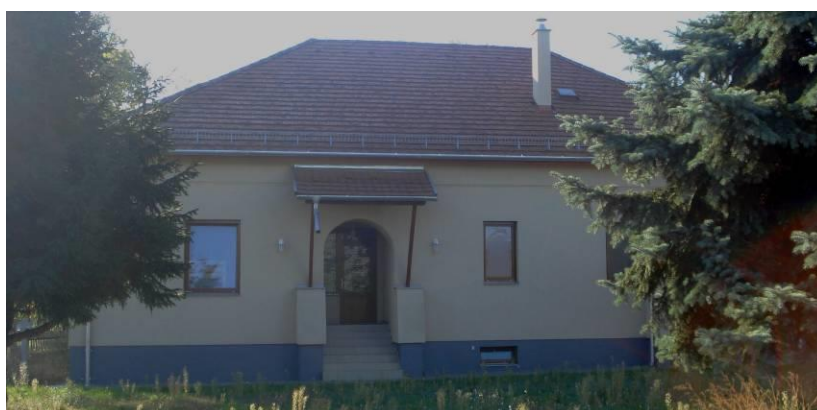
SOR-SZÁM	HRSZ.	KATEGÓRIA	CÍM, MEGNEVEZÉS	VÉDETTSÉG
104.	0635/17	v. közintézmény	Selymesi iskola Külterület 100.	helyi védelem

Az 5-ös főút mellett található. (Fényképek: Balogh Tünde)

A jelenleg jó állapotú épület és környezete jó karban tartásáról továbbra is folyamatosan gondoskodni kell.
