**SZEGILONG**

**ÉRTÉKVÉDELMI  
KATASZTER**

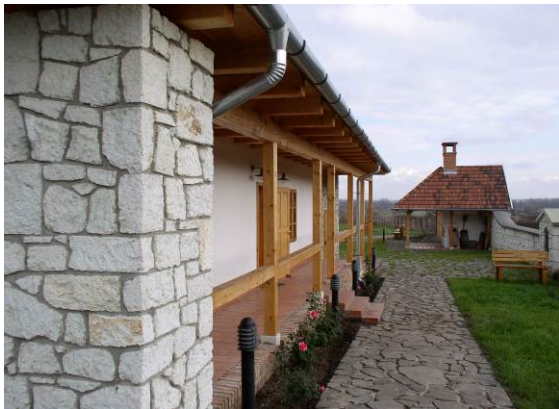
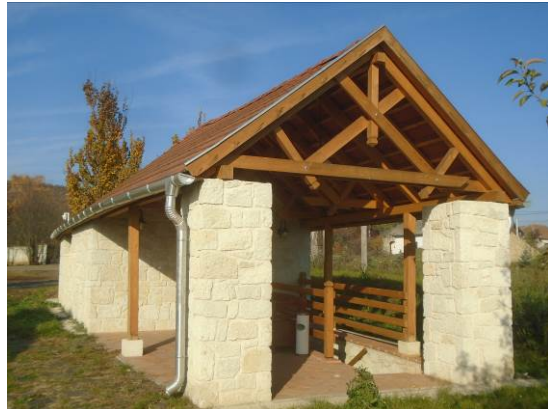
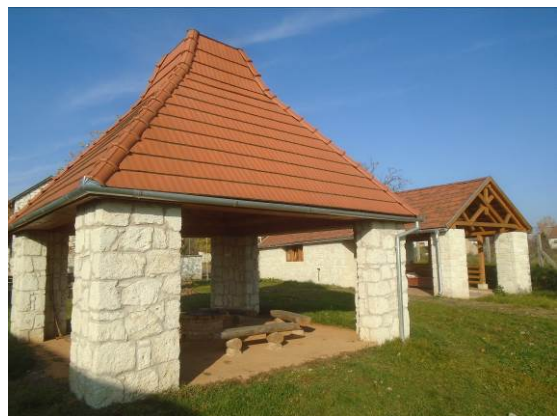
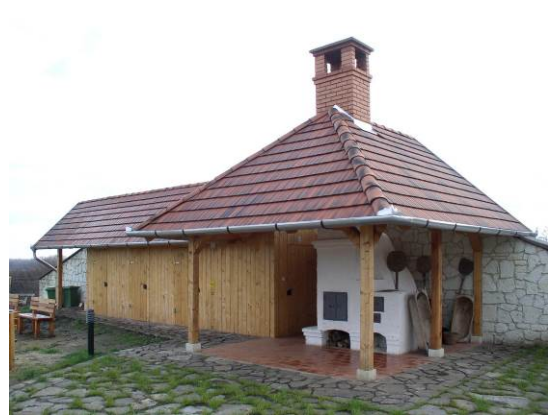
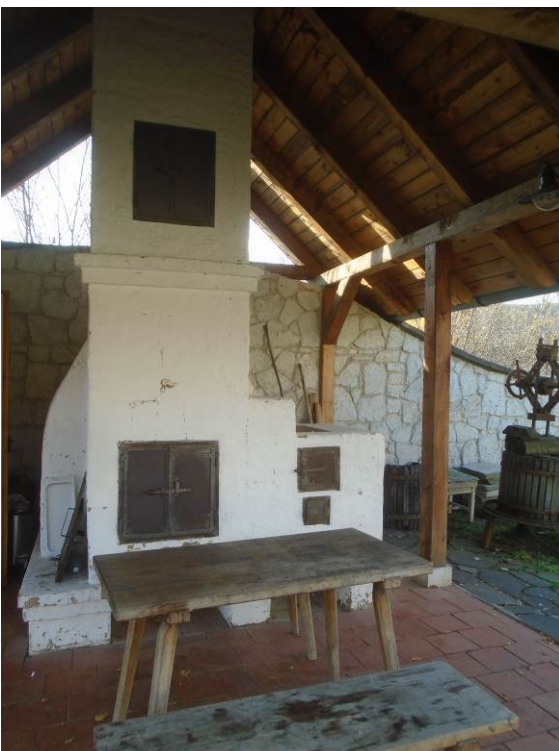
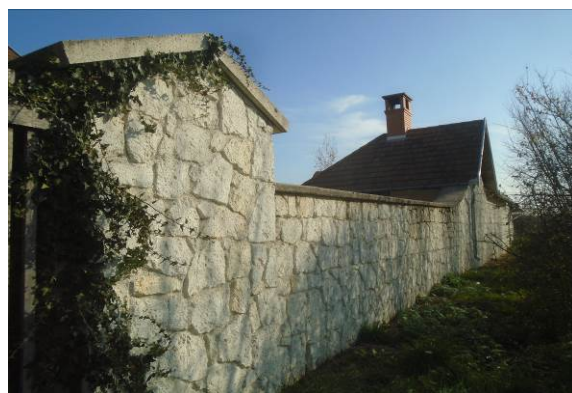
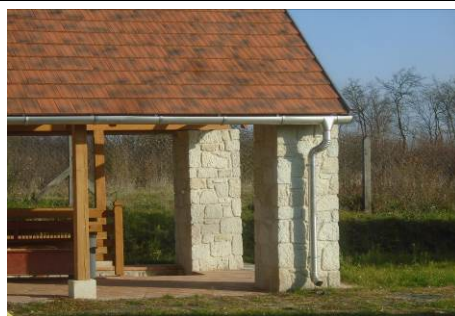
Fotók

| Műszaki állapot | Megjegyzés, javaslat |
|---|---|
| Jó. | Helyi védelemre javasolt a teljes épületegyüttes, tömegalakítás, homlokzatok, részletek, belső, berendezés. |

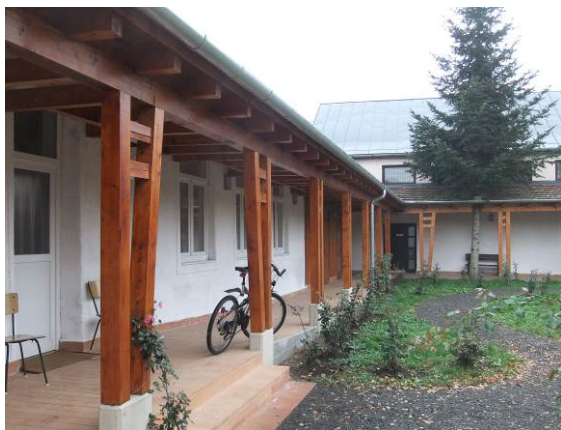
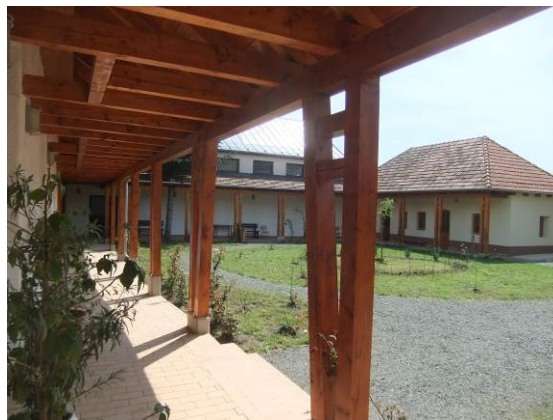
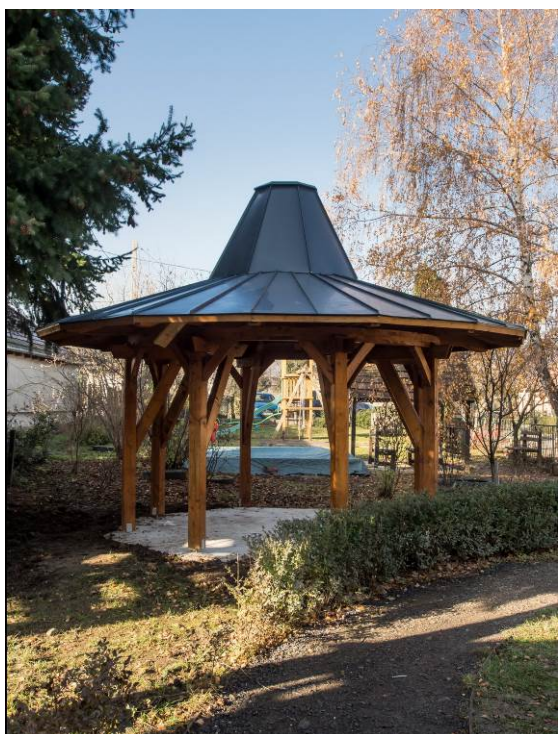
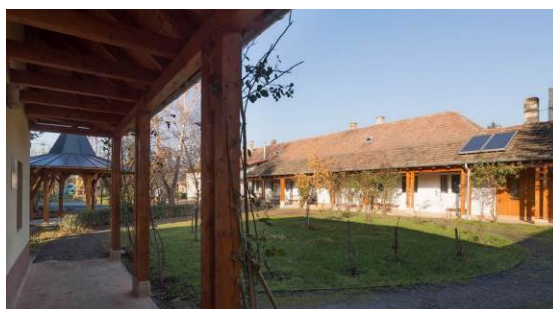
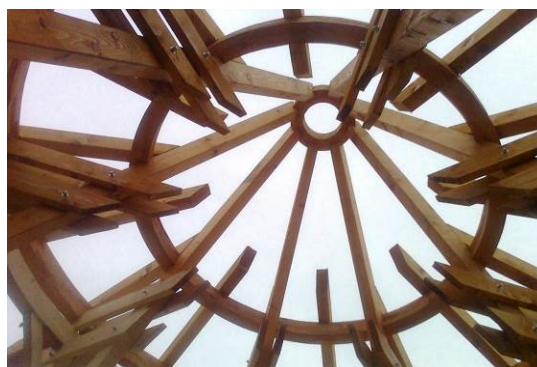
## Fotók

| Műszaki állapot | Megjegyzés, javaslat |
|---|---|
| Megfelelő, részben új. | Helyi védelemre javasolt a teljes épületegyüttes, tömegalakítás, homlokzatok, részletek, pavilon. |
